**AVALIAÇÃO DOS ASPECTOS DE SEGURANÇA EM ELEVADORES EM
EDIFICAÇÕES NA CIDADE DE PATO BRANCO**

MONOGRAFIA DE ESPECIALIZAÇÃO

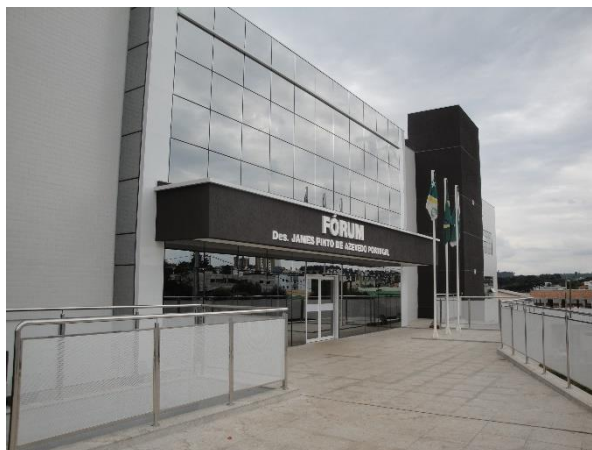
Figura 6 - Fachada do Fórum da Justiça Estadual
Fonte: autor, 2017.

Na edificação do local "A" que tem data de construção de dezembro de 2016 (Figura 6), com 5 pavimentos, se localiza 5 aparelhos elevadores, todos com mesmo modelo destinados para uso público (02) e autoridades e servidores (02) para condução de apenados para audiências criminais (01). Na edificação se adota modelo sem presença de casa de máquinas (Figura 7).

Na verificação da cabine não foram localizados problemas estruturais ou de obstrução e limpeza, na parte de sinalização estava ausente placa de identificação do aparelho com data de manutenção. Na porta do pavimento, estava ausente sinalização de alerta. Não foram localizadas outras discordâncias frente as normas. Tem todos pisos de pavimento se localizavam extintores conforme NP21, há presença de dispositivo de Operação de Emergência (OEI) em caso de Incêndio.

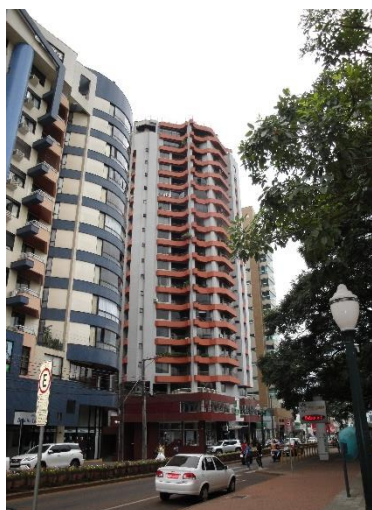
Figura 9 - Vista do Edifício Veríssimo Rizzi
Fonte: autor, 2017.

Na edificação do local “C”, que tem data de término de construção em 1990 (Figura 9) com 15 pavimentos, se localiza 2 aparelhos elevadores.

Não foi possível verificação do modelo emprego, a responsabilidade de manutenção é feita pela fabricante de elevadores. A cabina apresentava desconformidade com normas técnicas, no que tange botoeiras de serviço obsoletas e sinalização de acessibilidade. Na porta do pavimento apresentava desconformidades na ausência de sinalização de alerta de risco. No ambiente da casa de maquinas apresentava desconformidades diversas, na sinalização, acesso, presença de risco mecânicos e elétricos por exposição partes moveis.

O quadro de força não possuía proteção de contato e se encontrava aberto. A ventilação era satisfatória e iluminação fora das normas, mas presente.

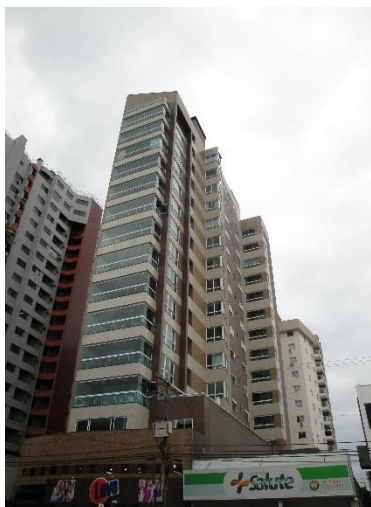
Figura 10 - Edifício Residencial Face Norte
Fonte: autor, 2017.

Na edificação do local “D” que teve data de término de construção em 2015 (Figura 10) com 13 pavimentos, se localiza 2 aparelhos elevadores, todos no mesmo modelo, a responsabilidade de manutenção é feita pela empresa fabricante elevadores.

Na verificação da cabine não foram localizados problemas estruturais ou de obstrução e limpeza, na parte de sinalização estava presente a placa de identificação do aparelho com data de manutenção e aviso de carga máxima suportada. Na casa de máquinas apresentava desconformidade com NBR NM207:1999 na sinalização, restrição de acesso, escada de acesso sem atender a norma, proteção a partes moveis. Dentro dos locais vistoriados de casa de máquinas apresentava melhor situação, mas nas imediações havia agravante pela quantidade material possível combustível e material combustíveis (solventes de petróleo e óleo mineral), outro problema encontrado neste âmbito foram os extintores apesar de presentes se encontravam vencidos.

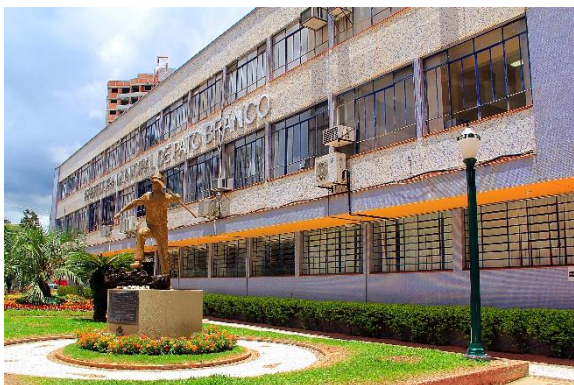
Figura 11 - Prefeitura Municipal
Fonte: autor, 2017.

Na edificação do local “E”, que teve a data de término de construção em 1968 (Foto Figura 11) com 2 pavimentos, se localiza 1 aparelho elevador (Figura 12).

Não foi possível averiguar o modelo do equipamento, qualquer identificação de manutenção, tomada de fotos do interior da cabina por não existir iluminação interna, e o acesso a CM é por meio externo, sob telhado do prédio (Figura 13), o que inviabilizou qualquer tomada fotográfica deste ambiente.

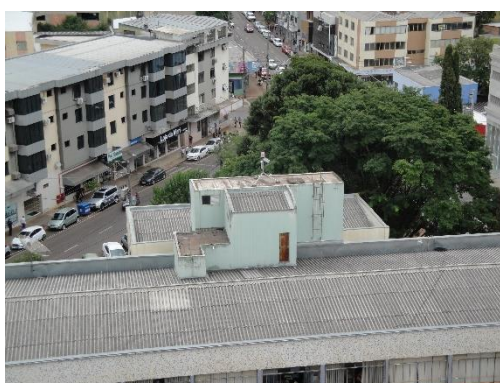
Figura 13 - Visão do telhado Prefeitura Municipal de Pato Branco
Fonte: autor, 2017.

Esta situação foi retratada em jornal local em 10/04/2015 e perdura até o presente momento sem alterações.
