**ANÁLISE DE RISCO NO SERVIÇO DE LEVANTAMENTO
GEODÉSICO PARA LOCAÇÃO DE POSTES DA REDE ELÉTRICA
RURAL**

MONOGRAFIA DE ESPECIALIZAÇÃO

Monografia apresentada para obtenção do título de Especialista no Curso de Pós Graduação em Engenharia de Segurança do Trabalho, Departamento Acadêmico de Construção Civil, Universidade Tecnológica Federal do Paraná, UTFPR.

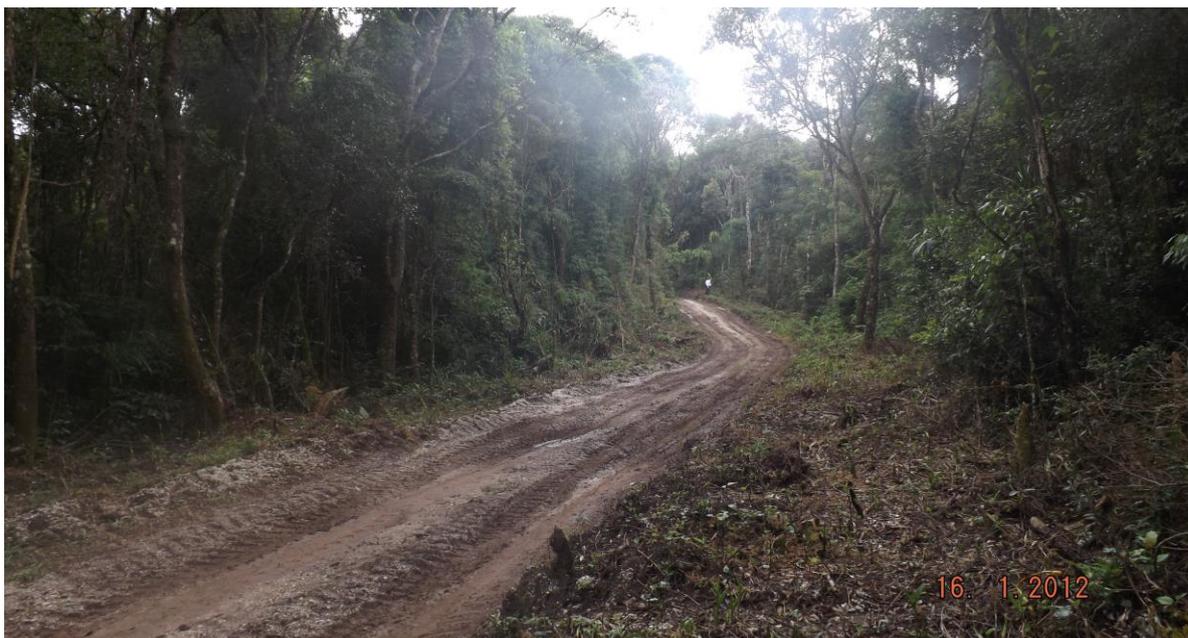
Figura 2 – Estrada Rural como Local de Trabalho
Fonte: Autoria própria

Observe que a figura 2 ilustra uma estrada típica rural como local de trabalho, com condições precárias de pavimentação e irregularidades, o que pode implicar em acidentes.

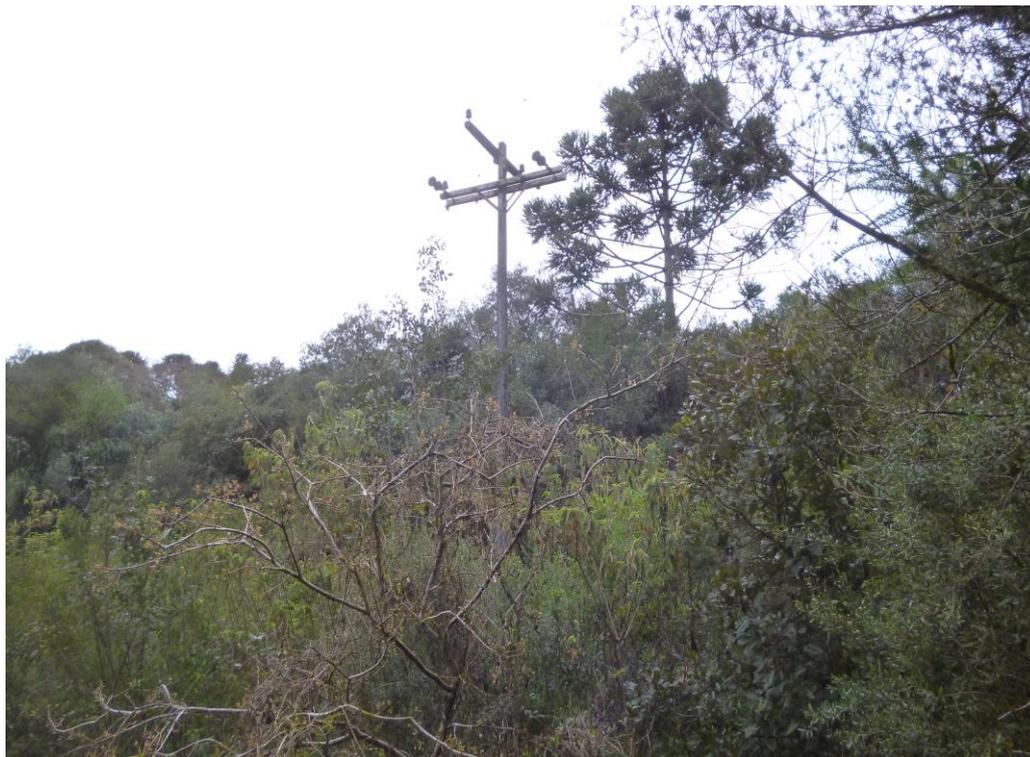
Figura 3 – Redes rurais antigas
Fonte: Autoria própria

A figura 3 exemplifica locais de difícil acesso, com vegetação fechada e terreno irregular, uma situação típica em redes antigas de energia rural. Ela também retrata condições de redes em terrenos particulares.

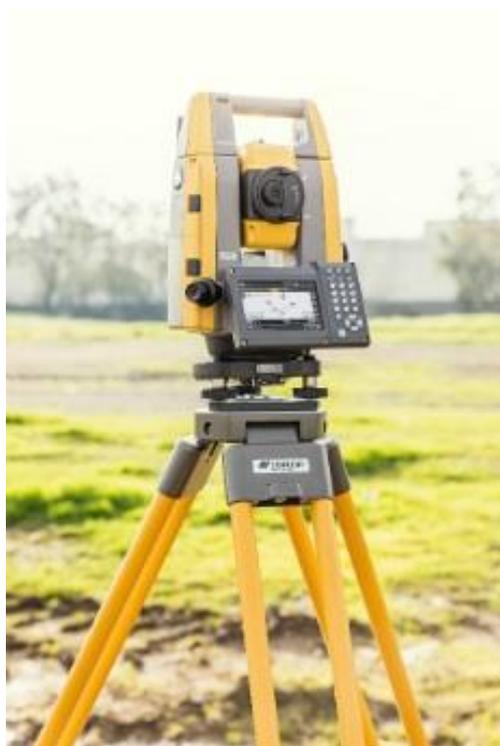
Figura 4 – Estação Total
Fonte: Geoconnexion (2017)

Os levantamentos topográficos atualmente utilizam equipamentos taqueômetros eletrônicos, popularmente denominados de estações totais e as coordenadas obtidas referem-se a um plano cartesiano local, estabelecido na altitude ortométrica do ponto de origem do levantamento, ou a uma altura escolhida denominada de cota (DALFORNO, 2009). A figura 4 abaixo apresenta um modelo típico de estação total.

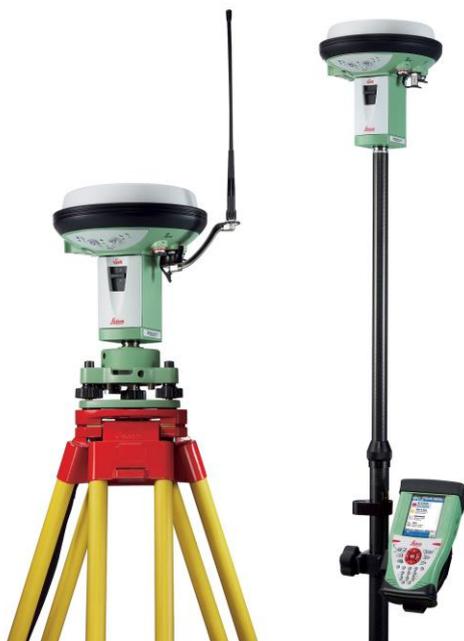
Figura 5 – Conjunto receptores GNSS
Fonte: Autoria própria

Em contrapartida, o levantamento geodésico, foco deste trabalho, emprega receptores que utilizam sistemas de posicionamento por satélite, denominado Global Navigation Satellite System (GNSS), no qual os mais utilizados são o sistema americano GPS e o sistema russo GLONASS (VAZ; PISSARDINI; FONSECA JUNIOR, 2013). Nesse método, as coordenadas medidas estão referidas ao modelo geométrico de aproximação da Terra, conhecido como referencial elipsóidico, em que o referido aplica-se em um plano ortogonal tridimensional, utilizando do centro de massas da Terra como origem (DALFORNO, 2009). A figura 5 apresenta um conjunto de receptores GNSS.

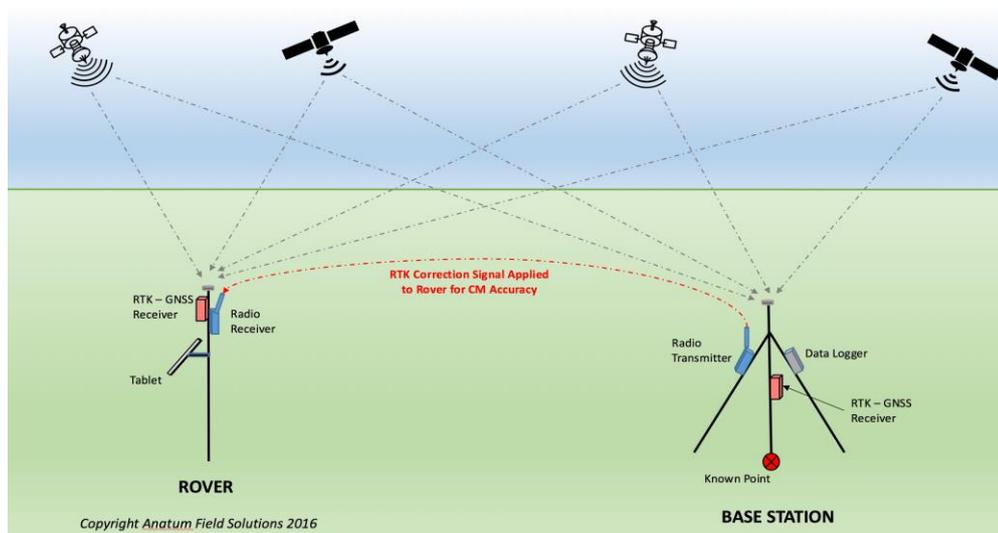
Figura 6 – Posicionamento relativo RTK
Fonte: Topsy.one (2017)

A figura 6 exemplifica o princípio de funcionamento, no qual a BASE STATION é o receptor base e o ROVER o receptor móvel, com os dois atuando

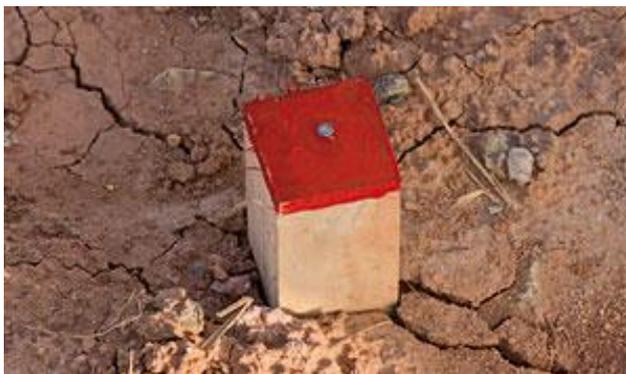
Figura 7 – Piquete de referência
Fonte: Pini (2017)

Na execução do serviço de levantamento geodésico, o técnico em campo crava um piquete no solo, definindo um marco referencial para instalação da base. A próxima etapa é configurar o receptor móvel e seguir marcando os pontos pertinentes ao traçado da rede elétrica. A figura 7 exemplifica um piquete cravado em campo.

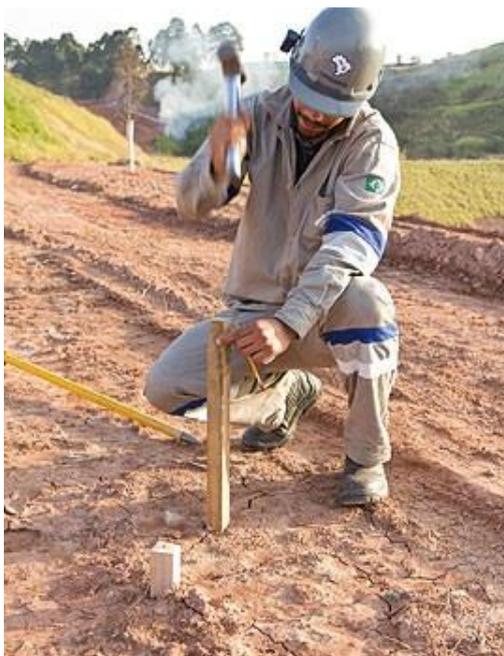
Figura 8 – Batendo Estacas
Fonte: Pini (2017)

Representado na figura 8, um trabalhador cravando uma estaca, utilizando de uma marreta, para marcar um ponto pertinente ao projeto.

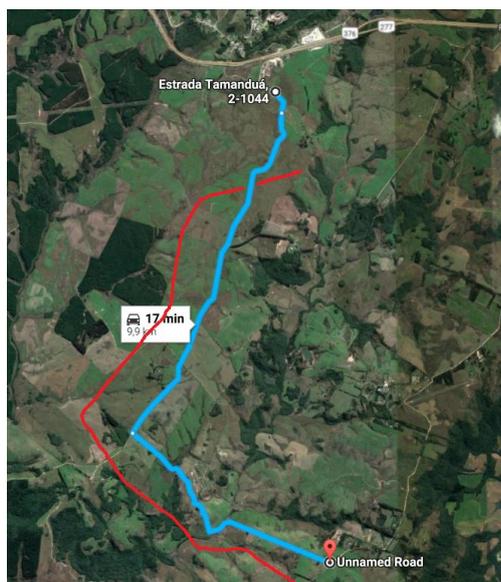
Figura 10 – Trechos das etapas do serviço
Fonte: Adaptado de Google (2017)

Conforme ilustrado na figura 10, a linha azul explicita o trecho da nova rede de distribuição elétrica a ser construída, sendo nesse aplicado o levantamento geodésico. A linha vermelha mostra o trecho da rede de distribuição antiga a ser retirada, contemplando a etapa de catalogação de materiais.

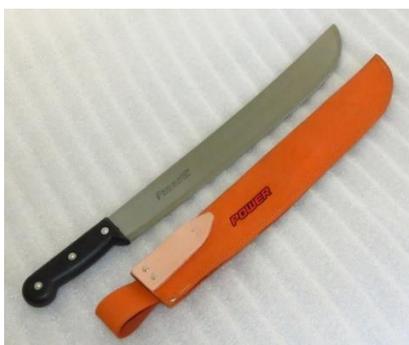
Figura 11 – Facão para mato com bainha
Fonte: Road (2017)

A ferramenta manual ilustrada na figura 11 estava de acordo com o enunciado na norma NR-18, devidamente afiada, com empunhadura adequada e bainha para transporte.

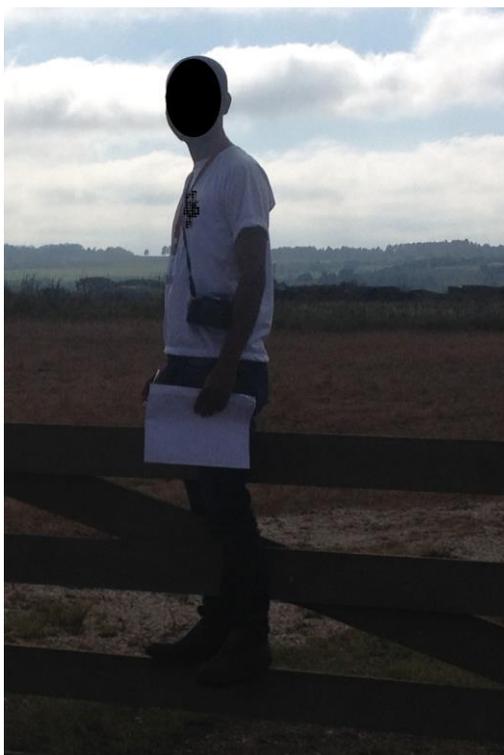
Figura 12 – Auxiliar de topografia etapa catalogação
Fonte: Autoria própria (2017)

Na foto ilustrada na figura 12 a seguir, em relação aos dois auxiliares de topografia, verificou-se apenas a utilização de calçado de segurança como EPI, além de uniforme inadequado para atividade e nenhuma proteção contra radiação solar.

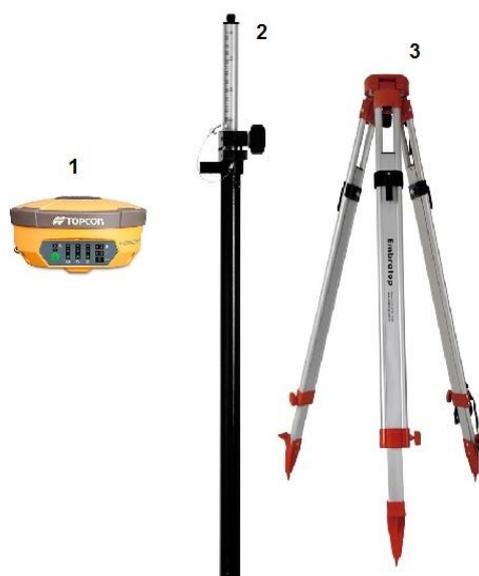
Figura 13 – Receptor GNSS Hiper V, Bastão Telescópico e Tripé Alumínio
Fonte: Adaptado Embratop (2017)

Os equipamentos empregados pelo auxiliar de topografia I são ilustrados pela figura 13, com suas respectivas dimensões e massas no quadro 5.

Numeração figura 14	Equipamento	Dimensões	Massa (kg)
1	Receptor GNSS Hiper V Móvel	Comprimento 184mm Altura 95mm	1,28kg
1	Receptor GNSS Hiper V Base	Comprimento 184mm Altura 95mm	1,28kg
2	Bastão Telescópico p/ Receptor Móvel	Diâmetro 32mm Comprimento 2,5m	1,70kg
3	Tripé de Alumínio p/ Receptor Base	Comprimento 1,65m	3,5kg

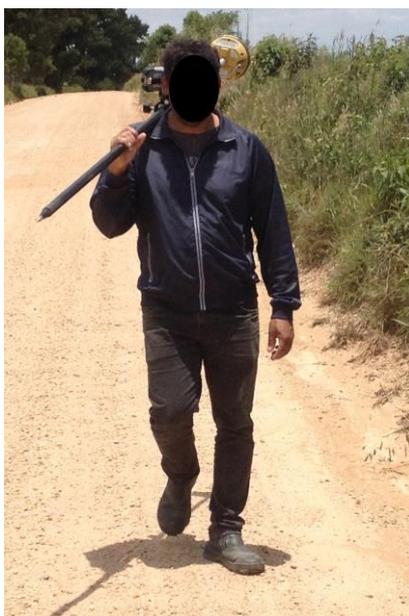
Figura 14 – Auxiliar de topografia
Fonte: Autoria própria (2017)

O quadro 5, determina a massa e dimensões de cada equipamento. O conjunto receptor e tripé da base, foi montado duas vezes durante a atividade, para determinar o ponto de referência do levantamento e não impacta de forma expressiva na avaliação de segurança do auxiliar de topógrafo I, pelo fato de ser transportado com veículo até o local de instalação. Entretanto, o conjunto formado pelo receptor móvel e bastão telescópico totalizam uma massa de 2,98kg, sendo carregado pelo auxiliar de topógrafo II em toda extensão do levantamento geodésico, como ilustra a foto representada na figura 14.

Outro ponto importante da figura 14 é o emprego de EPI, no qual o trabalhador utiliza apenas calçado de segurança e dispensa de outras proteções individuais, além de uniforme inadequado e nenhuma proteção constante contra radiação solar.

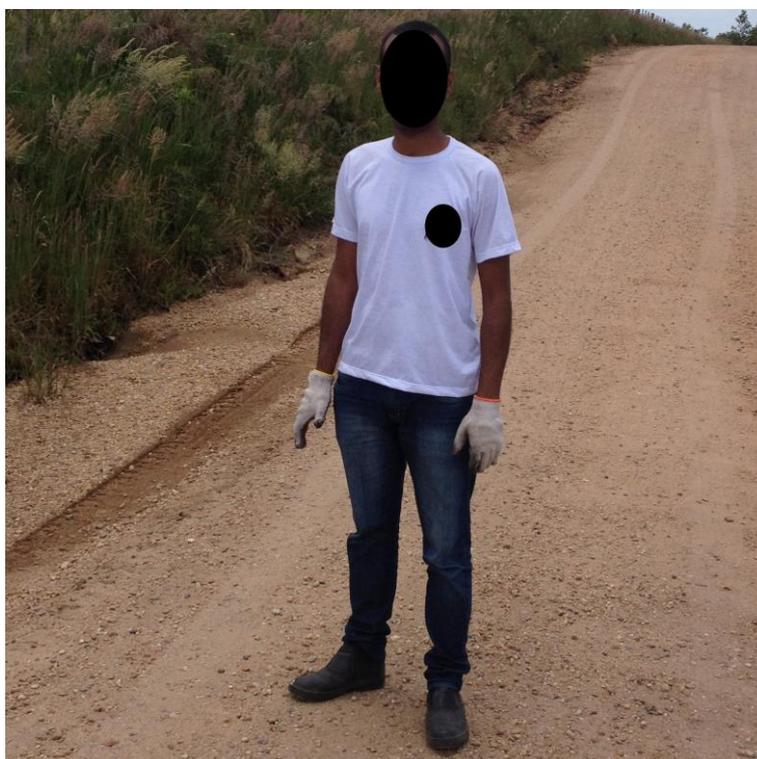
Figura 15 – Auxiliar de topografia II
Fonte: Autoria própria (2017)

Na figura 15, é possível visualizar que o auxiliar de topografia utilizou apenas o calçado de segurança e luvas de malha de algodão tipo 3 fios pigmentadas como equipamentos de proteção individual, também sendo dispensado uniforme adequado e proteção constante contra radiação solar. A luva de malha de algodão pigmentada na palma da mão, auxilia na proteção contra abrasão e rasgo da pele, absorve a transpiração e diminui a fadiga na empunhadura da marreta, no entanto absorve a tinta.

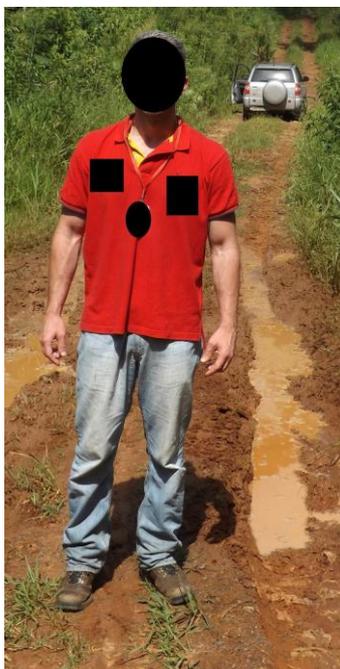
Figura 16 – Auxiliar de topografia II
Fonte: Autoria própria (2017)

Na foto ilustrada na figura 16 em seguida, verificou-se apenas a utilização de calçado de segurança como EPI, além de uniforme inadequado para atividade e nenhuma proteção contra radiação solar pelo topógrafo.

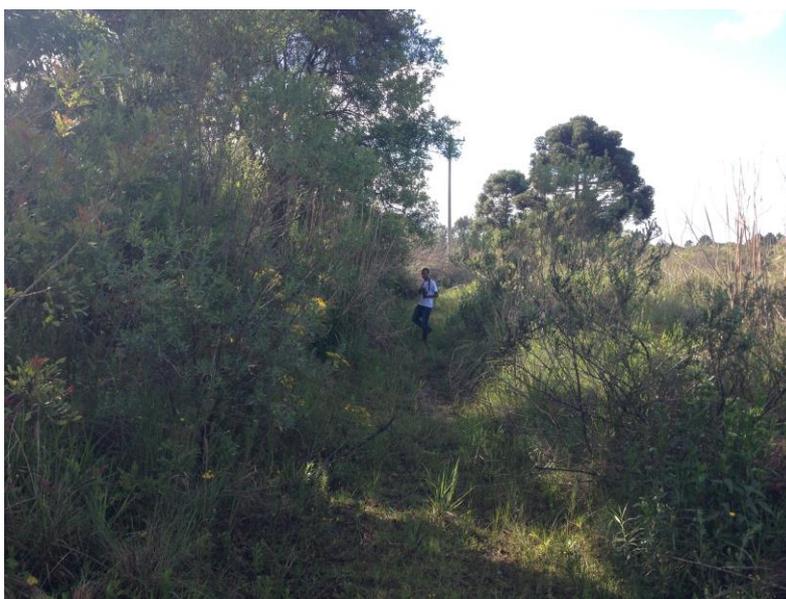
Figura 18 – Locais de vegetação densa
Fonte: Autoria própria (2017)

As próximas fotos ilustradas nas figuras 18 e 19 exemplificam duas situações ocorridas na catalogação de materiais.

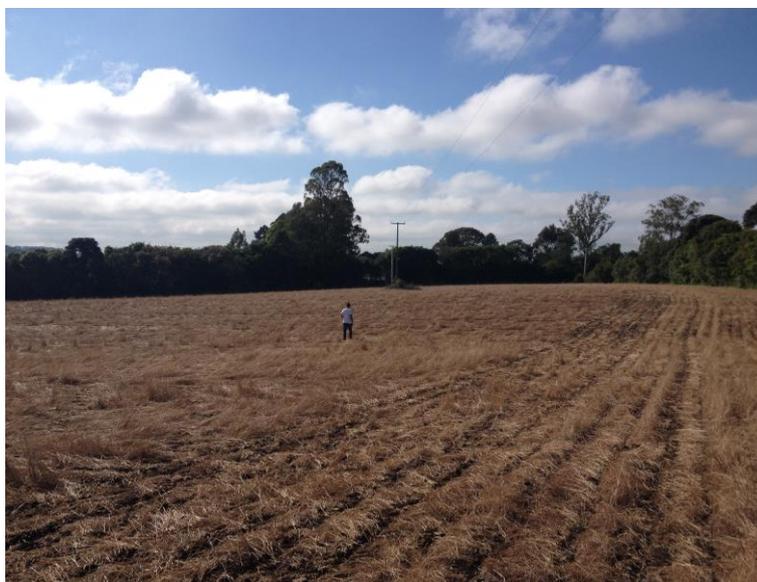
Figura 19 – Locais de campo aberto ou lavoura
Fonte: Autoria própria (2017)

A figura 19, mostra uma situação com a entrada do auxiliar de topografia em uma vegetação pouco densa em uma propriedade particular. Nesta situação o trabalhador corre os seguintes riscos:

- Ataque por animais peçonhentos, picadas por insetos, ataque de algum animal da propriedade como cachorro ou bovino;
- Contato com plantas venenosas;
- Lacerações em membros superiores por galhos e arbustos;
- Perfuração ocular por galhos e arbustos;
- Queda em nível devido ao terreno irregular.

Em um local como o apontado na figura 19 os riscos diminuem, porém ainda podem ser evidenciados com:

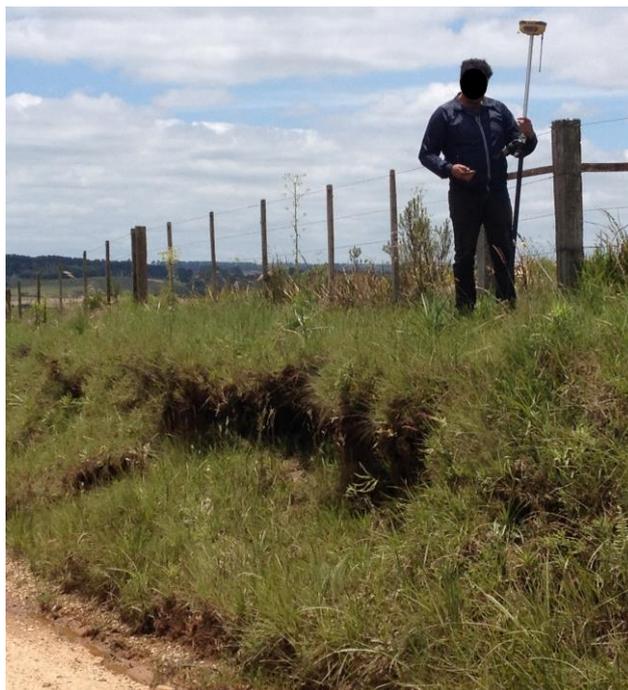
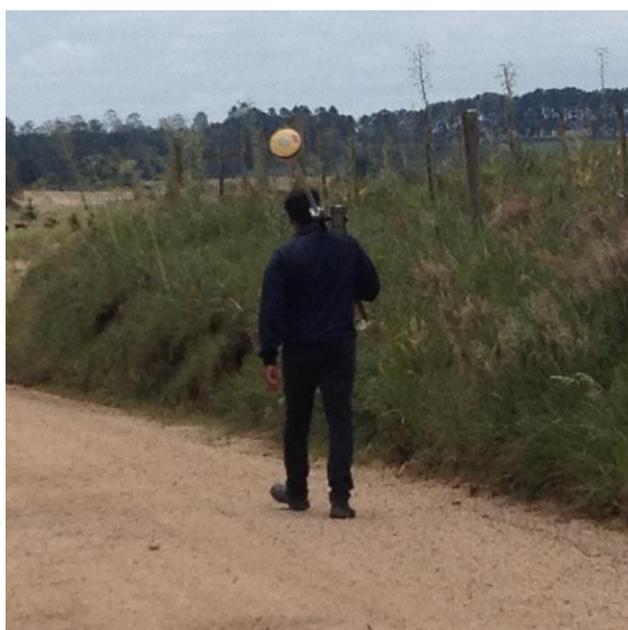
Através das imagens relacionadas às figuras 20 e 21, foram verificados os seguintes riscos:

- Ataque por animais peçonhentos, picadas por insetos;
- Queda em nível;
- Descargas atmosféricas;
- Radiação não ionizante, pelos efeitos da incidência solar;
- Estresse térmico;
- Atropelamento;
- Postura inadequada.

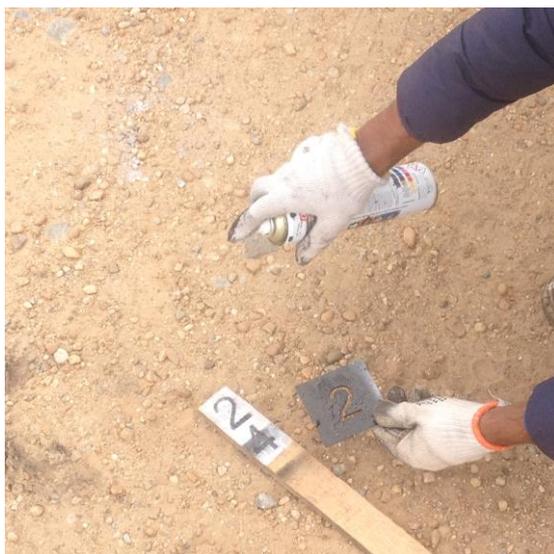
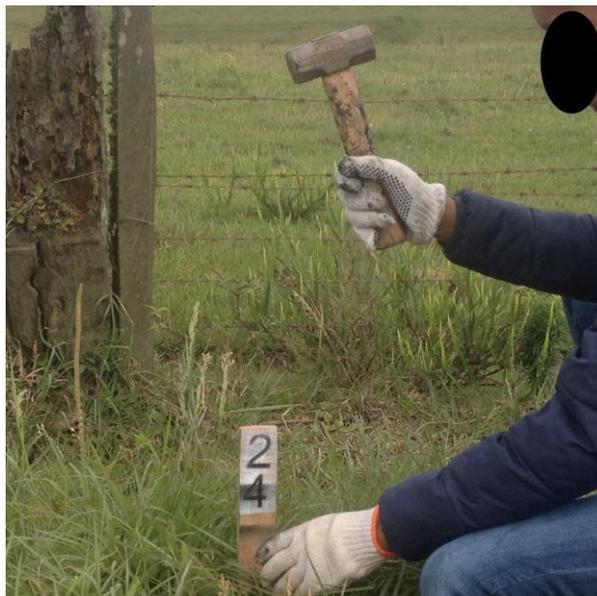
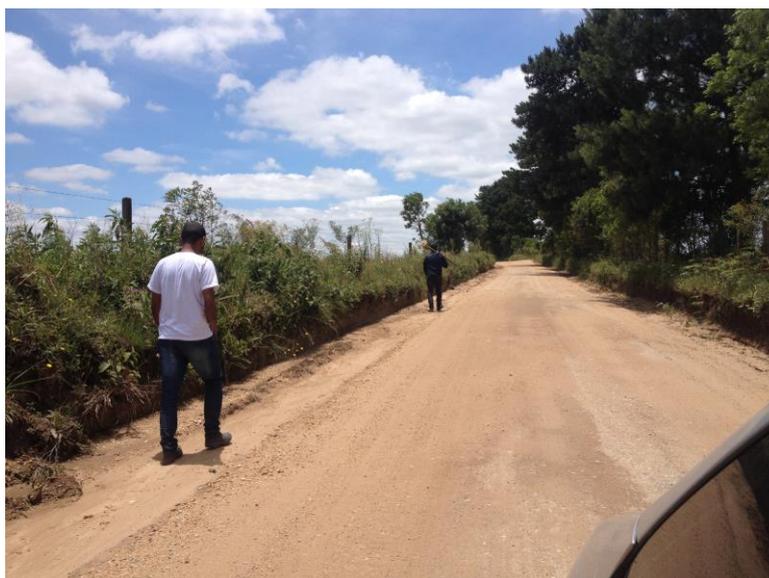
As imagens relacionadas às figuras 22, 23 e 24, evidenciara, os seguintes riscos:

- Atropelamento;
- Contato com tinta e solvente.

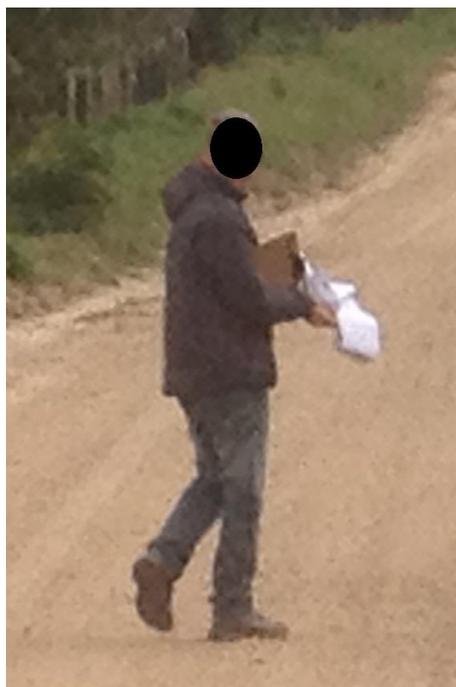
Figura 25 – Topógrafo
Fonte: Autoria própria (2017)

No decorrer da atividade, através da figura 25 foram encontrados os seguintes riscos:
