UNIVERSIDADE TECNOLÓGICA FEDERAL DO PARANÁ
DEPARTAMENTO ACADÊMICO DE CONSTRUÇÃO CIVIL
CURSO DE ESPECIALIZAÇÃO EM PATOLOGIA DAS CONSTRUÇÕES

**ARMADURAS ESPECIAIS PARA CONCRETO ESTRUTURAL:
TÓPICOS SOBRE MANIFESTAÇÕES PATOLÓGICAS**

MONOGRAFIA DE ESPECIALIZAÇÃO EM PATOLOGIA DAS
CONSTRUÇÕES

2014

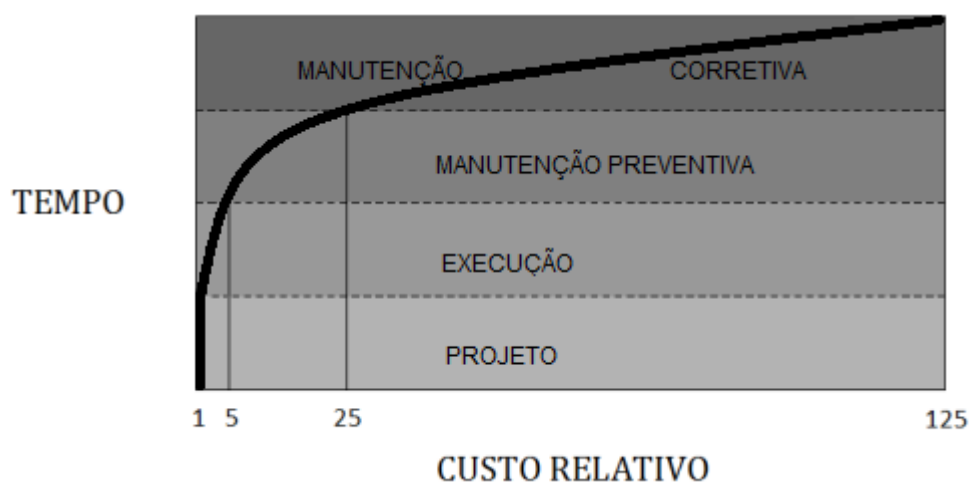
Figura 1: Lei de Sitter

As recuperações estruturais quando tecnicamente exequíveis causam inconvenientes, tais como atrasos em cronogramas, alteração da estética da construção, transtornos aos usuários (pós-ocupação) e altos gastos, os quais são mais bem representados pela lei da evolução de ¹Sitter que correlaciona o custo relativo para correção de patologias no decorrer do tempo. A referida lei, conforme a Figura 1, demonstra que o custo varia geometricamente com o tempo.

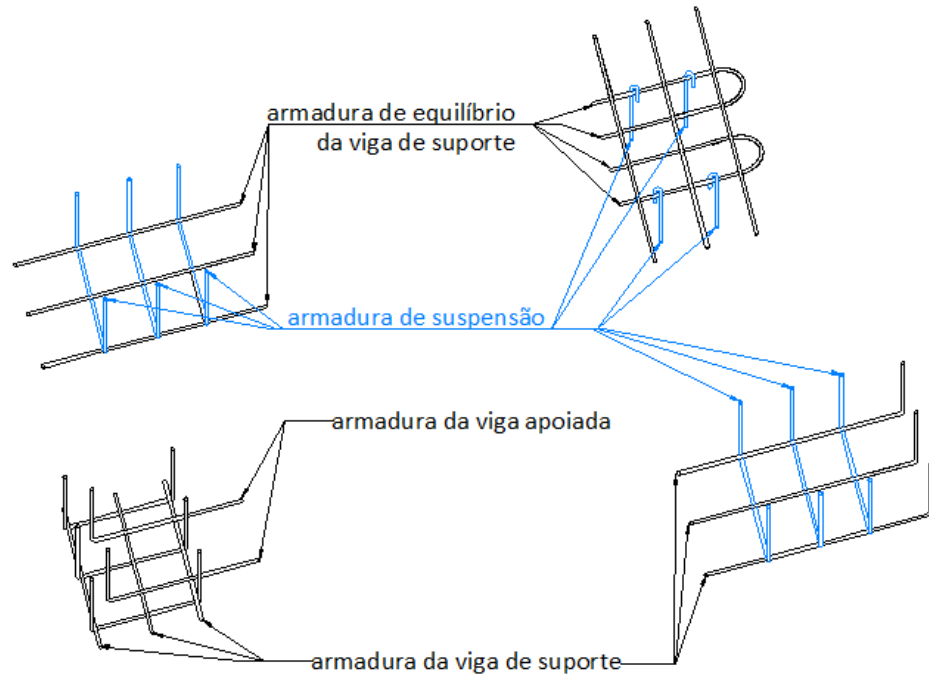
Figura 5: Detalhe da instalação da armadura de suspensão,
Fonte: adaptado de Fusco, 1995.

Corroborando com Fusco (1995), Leonhardt e Monning (1978) a NBR 6118-2007 diz que nas proximidades de cargas concentradas transmitidas à viga por outras vigas ou elementos discretos que nela se apoiem ao longo ou em parte de sua altura, ou fiquem nela pendurados, deve ser colocada armadura de suspensão, na figura 5 apresenta-se detalhes do arranjo da instalação armadura de suspensão sugerida por Fusco (1995).

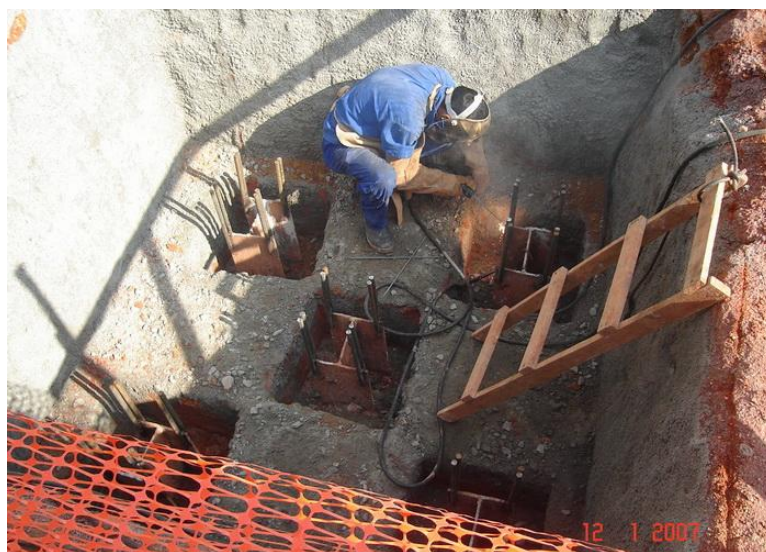
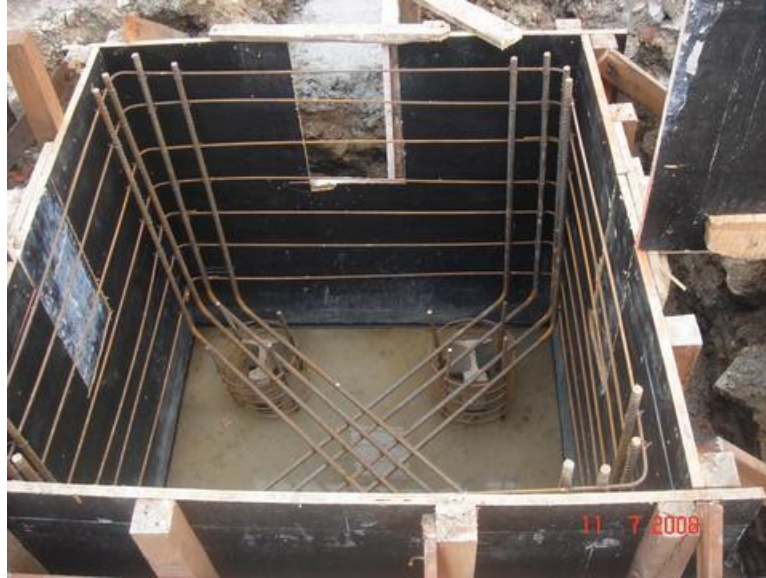
Nas figuras 10 e 11 são apresentadas duas concepções de armadura de fretagem para transferência de esforços dos blocos de coroamento para as estacas de perfis I metálicos. Na figura 10 por meio de vergalhões e na figura 11 mediante a fretagem helicoidal.

Figura 10: Vergalhões de fretagem para ligação do bloco com as estacas
Fonte: <http://www.dicionariogeotecnico.com.br/album/fundacoes/perfil/pages/image/imagepage22.html>

Figura 11: Espirais de fretagem para ligação do bloco com as estacas

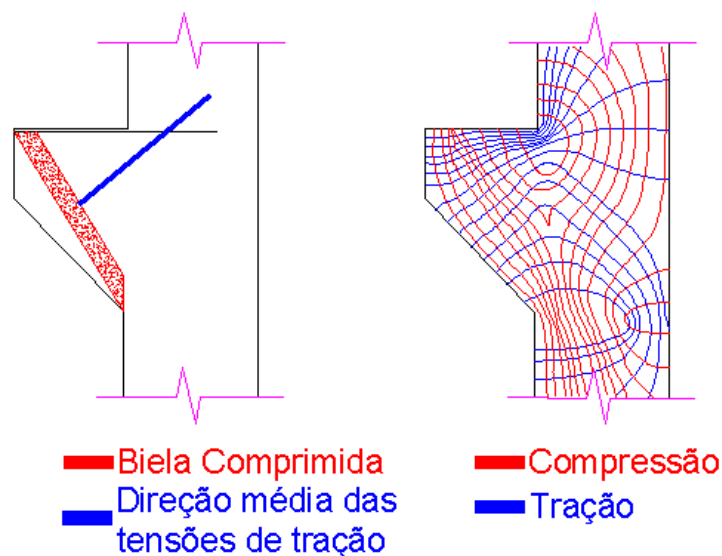
Figura 14: Trajetória de esforços em um consolo curto
 Fonte: adaptado de El Debs, 2000.

Franz e Niedenhoff citado por El Debs (2000), em trabalho experimental obtiveram, conforme a figura 14, a trajetória de tensões principais em regime elástico para consolos curtos.

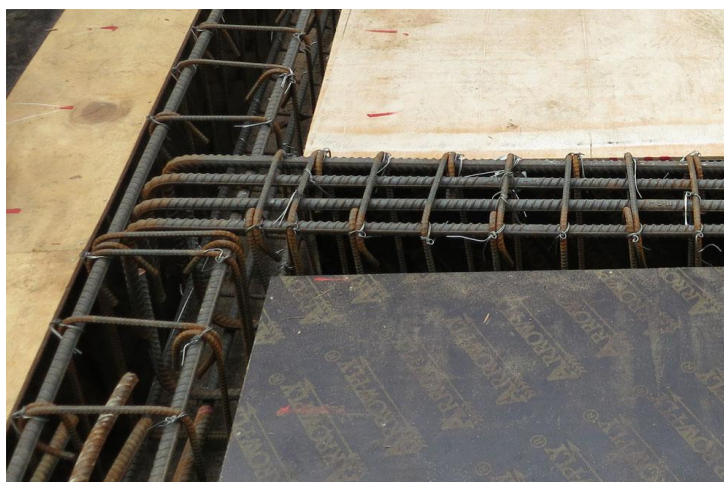
Figura 17: detalhe de armadura de suspensão no cruzamento de vigas fonte
Fonte:

Quanto à figura 17, nota-se o detalhe da montagem da armadura de suspensão de uma região de cruzamento, na qual é possível visualizar os estribos suplementares e a armadura de equilíbrio da viga de suporte.

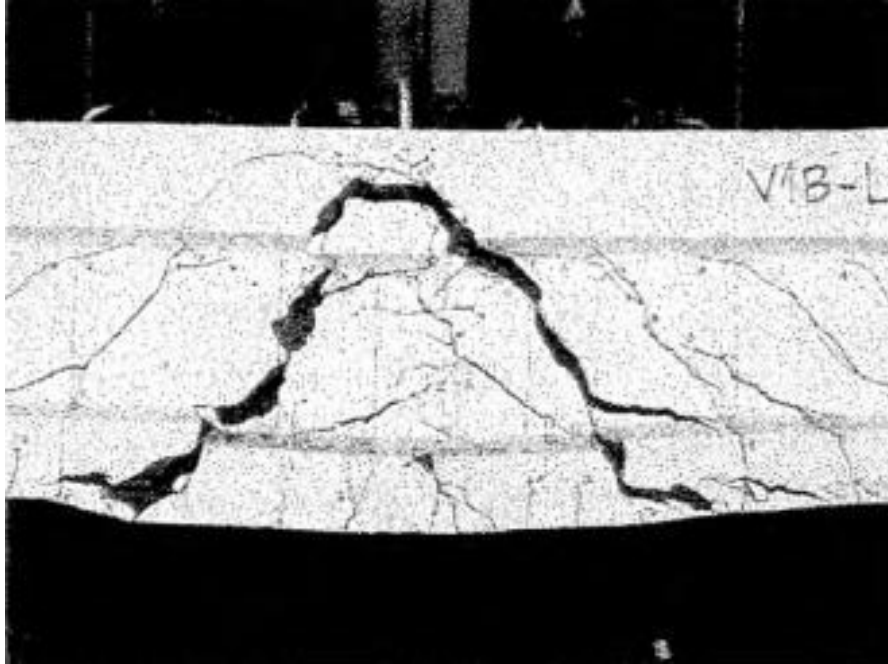
Figura 22: Região igual à meia altura da viga onde os estribos estão mais tensionados
Fonte: Ribeiro, 2001.

A figura 22 mostra o resultado de carregamento de cruzamento de vigas confeccionadas com concreto de alta resistência, realizado por Ribeiro (2001). A ruptura ocorre devido à deficiência da armadura de suspensão na região delimitada pela semi-altura da viga suportada (zona preferencial), em cuja área os estribos estão mais tensionados e cumprem função dupla, a saber, combater os esforços de cisalhamento e suspender a carga proveniente da viga suportada.

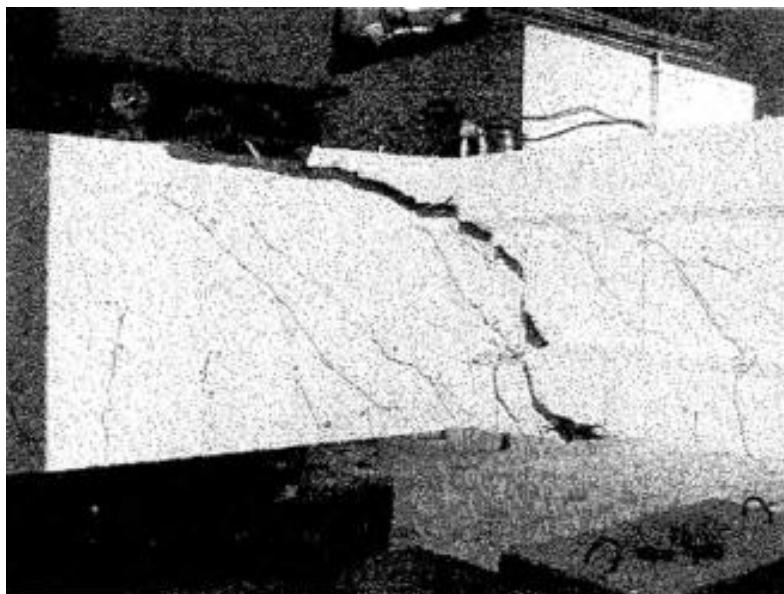
Figura 23: Ruptura na região de apoio indireto entre vigas
Fonte: Ribeiro, 2001.

A figura 23, ademais, apresenta a ruptura na ligação entre as vigas, que segue os mecanismos descritos Mattock, segundo os quais a superfície de ruptura ocorre na região de apoio indireto, ocorrendo quase “um descolamento” da viga apoiada em relação à viga suporte.

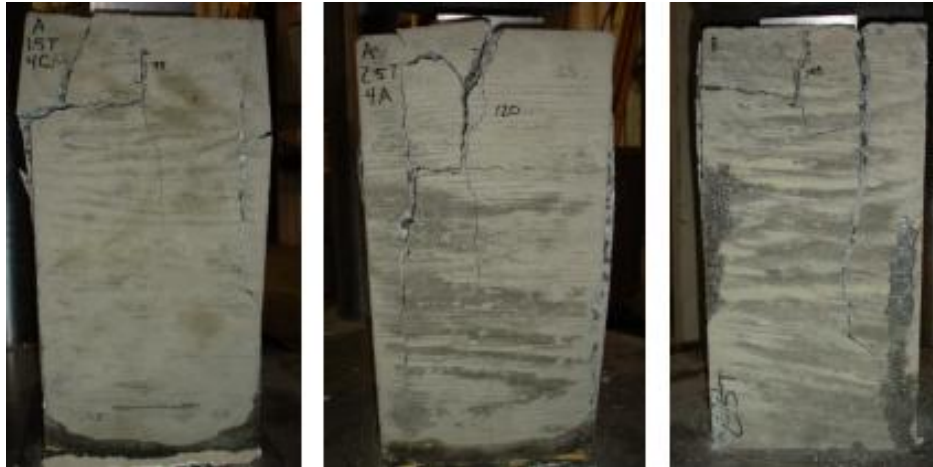
Figura 25: Configurações das fissuras nos prismas reforçados com estribos retangulares
Fonte: Axson, 2008.

Axson (2008) analisou primas de concreto reforçadas com estribos especiais (cf. figura 25) e com estribo helicoidal (cf. figura 26), ocorrendo dois tipos de ruptura indiferentemente do tipo de reforço: (i) o primeiro com fissuras nas faces laterais dos prismas se estendendo longitudinalmente do topo à base; (ii) no segundo, as fissuras não se estendem longitudinalmente. Nos dois casos as fissuras se formam no centro das faces se propagando em direção às extremidades.

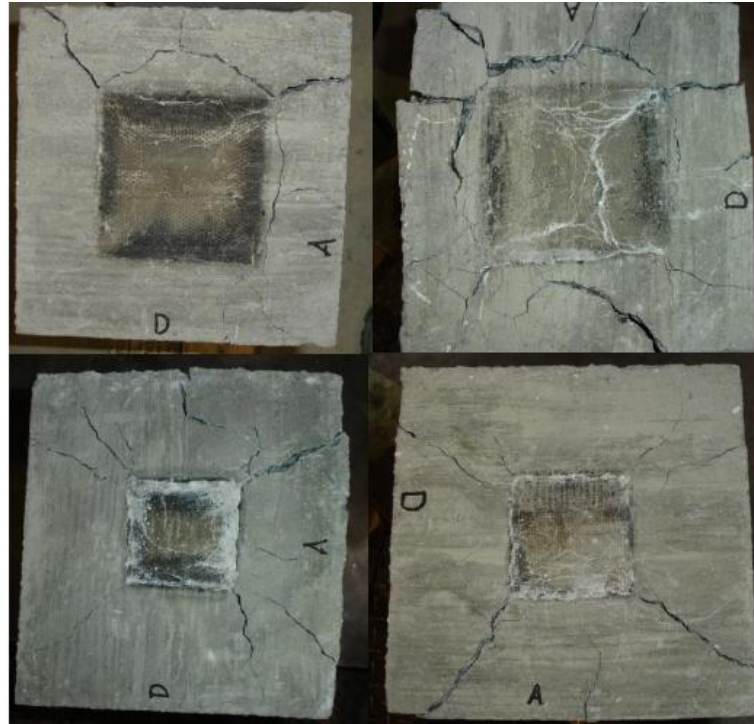
Figura 27: Configuração das fissuras com placas de diferentes dimensões
Fonte: Axson, 2008.

A depender do tamanho da placa e das dimensões transversais do elemento, há diferentes configurações de fissuras, figura 27.

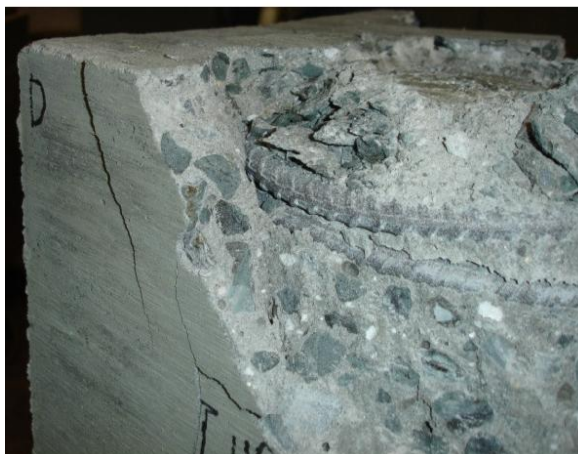
Figura 28: Concreto esmagado abaixo da placa de ancoragem
Fonte: Axson, 2008.

Comum a todos os casos ensaiados é o esmagamento do concreto abaixo da placa, conforme a figura 28, na qual também é possível visualizar que a armadura sofreu efeito de compressão, ou seja o anel superior encontra-se comprimido a tal ponto de se encostar ao anel inferior, mantendo, porém, íntegro o núcleo de concreto.

Axson (2008) afirma que as primeiras fissuras aparecem quando a carga alcança 70% carga última, de modo que quanto maior a relação entre a área transversal do elemento e a área da placa de ancoragem, menor será a carga de ruptura do elemento. Alterando-se as configurações das armaduras não houve mudança considerável da carga de formação da primeira fissura.

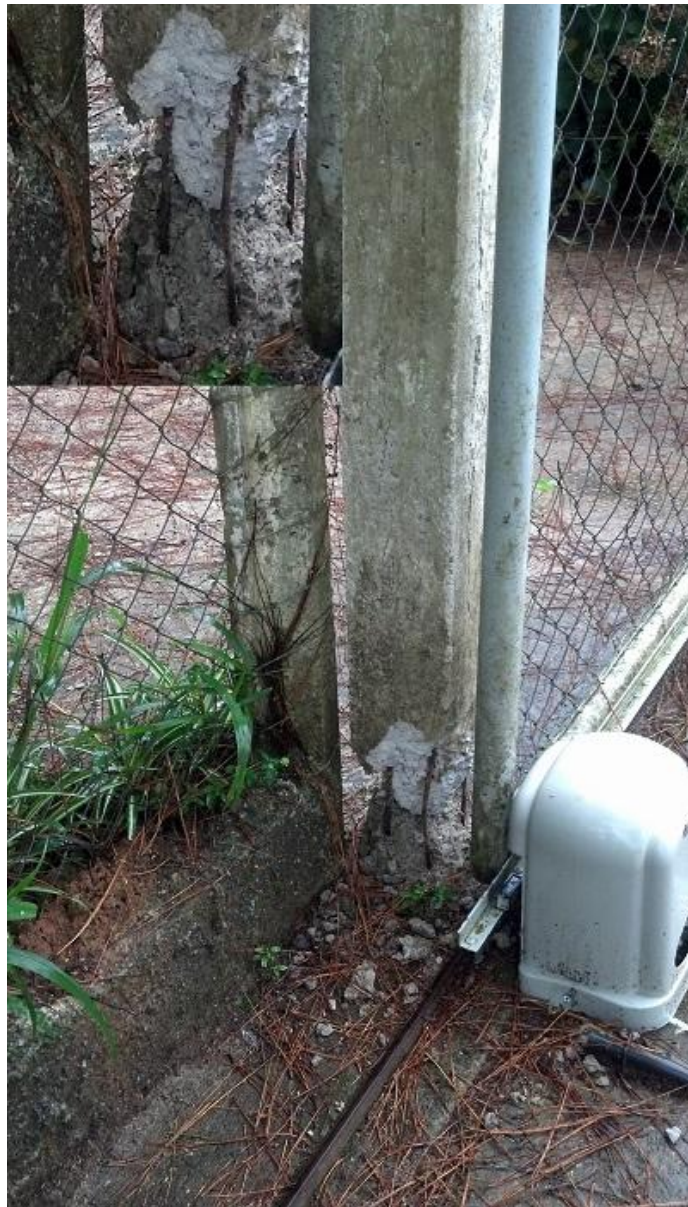
Figura 29: Flambagem das barras comprimidas de uma coluna
Fonte: autor.

Na figura 29, é possível visualizar a flambagem das barras de uma coluna, resultante da baixa qualidade do concreto e da falta de armadura para combatê-la. Observe-se que a região na qual ocorreu a flambagem é a seção crítica do elemento (engastamento), ou seja, onde há a concentração de esforços (momento fletor e cisalhamento).

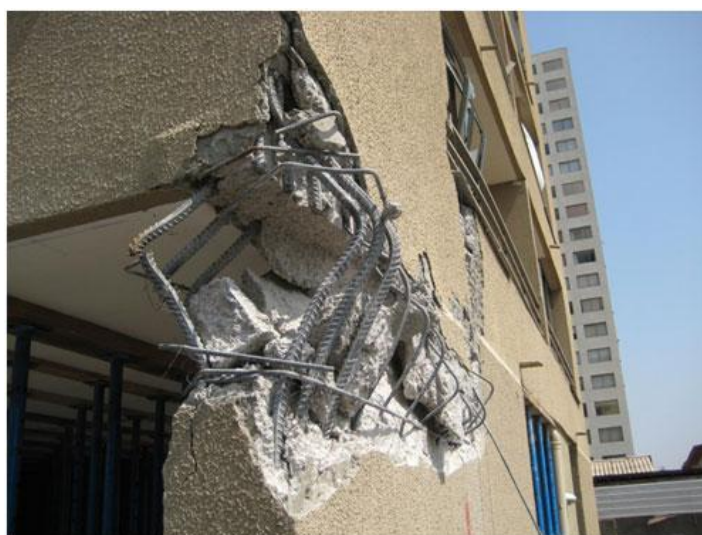
Figura 30: Danos causados ao pilar-parede por abalo sísmico

A figura 30 evidencia um pilar-parede de um edifício no Chile danificado por abalo sísmico. Note-se que a baixa taxa de armadura transversal (armadura contra flambagem de barras longitudinais) contribuiu para a ocorrência de flambagem e rompimentos de algumas barras.

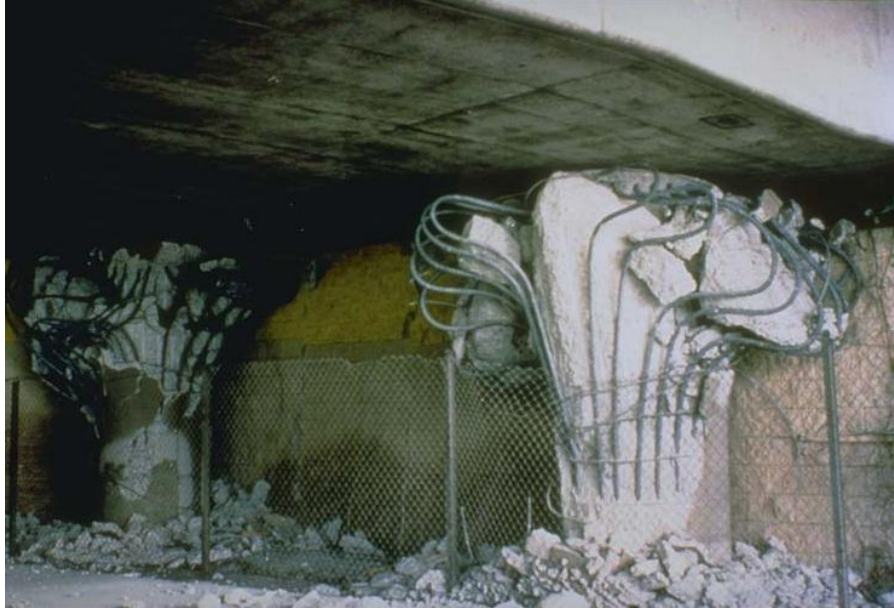
Figura 31: Danos causados aos pilares do Viaduto de Northidge na Califórnia pelo terremoto de 1994
Fonte: <http://www.smate.wvu.edu/teched/geology/eq-columns.html>.

O terremoto que atingiu a Costa da Califórnia em 1994 revelou a fragilidade da estrutura dos pilares de sustentação do viaduto em Northridge, conforme a figura 31. Os pilares foram armados com poucos estribos, ocasionando baixo confinamento do concreto e permitindo que as barras longitudinais ficassem livres para flambar quando exigidas por pequenos carregamentos.

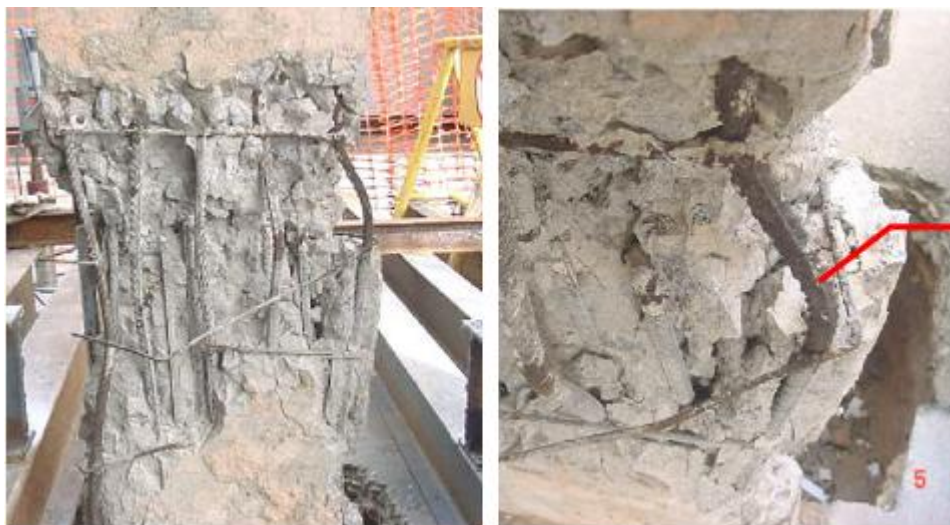
Figura 33: Flambagem das barras longitudinais entre os estribos
Fonte: Thomaz, 2014.

A figura 33 apresenta um caso de recuperação de pilares submetidos a elevados esforços de compressão a cargo do engenheiro Marcos Carnáuba citado por Thomaz (2014). Veja-se que as barras longitudinais flambam entre os estribos, sendo a armadura transversal responsável pela proteção das barras longitudinais deste fenômeno. A flambagem entre estribos pode ocorrer por três motivos, (i) ocasionado por sobrecarga do elemento comprimido, (ii) grande espaçamento entre os estribos e (iii) corrosão da armadura transversal.

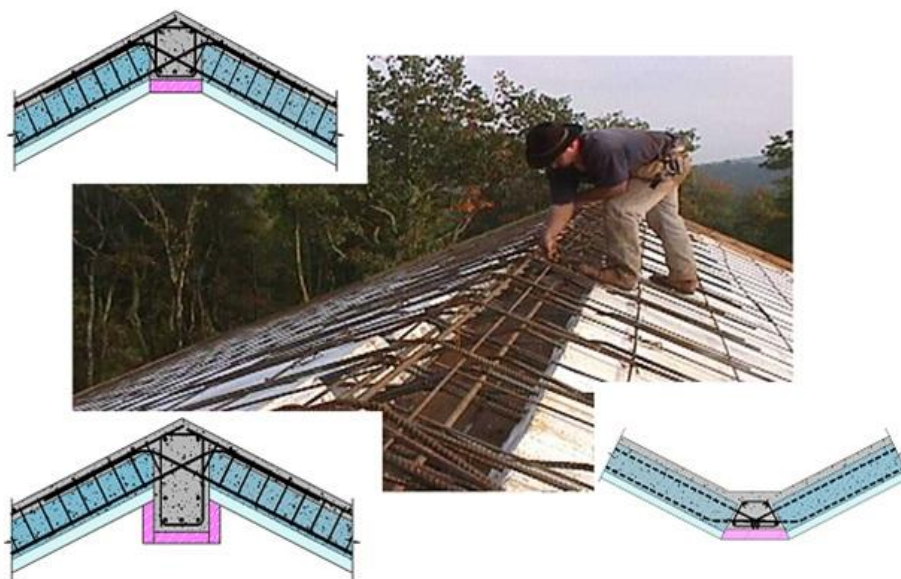
Figura 36: Arranjos das armaduras para desvios de esforços longitudinais
Fonte: <http://tornadoproofhouses.com/roofs.php>.

A figura 36 ilustra possíveis arranjos da armadura para solução do problema de desvios de esforços longitudinais nos nós de pórticos. Pode-se visualizar que o ângulo é superior a 15° e a transferência dos esforços para concreto ocorre mediante um comprimento adicional de armadura.

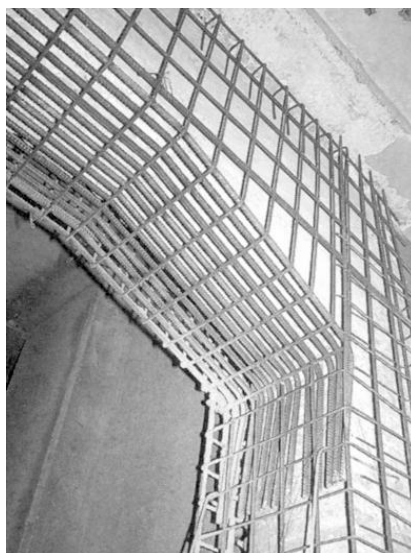
Figura 37: Reforço de elemento onde existem desvios de esforços longitudinais
Fonte: Videla, 2012.

A figura 37 contém o reforço estrutural de um elemento com desvio de esforços longitudinais. É possível visualizar nela o comprimento complementar das armaduras para transferência de esforços a regiões com concreto menos tensionado

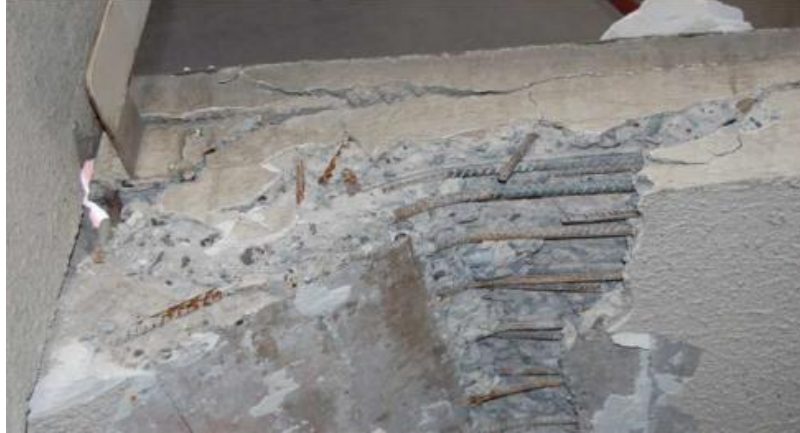
Figura 38: Falhas causadas por execução diferente do projeto.
Fonte: Videla, 2012.

A figura 38 apresenta um desvio de esforços longitudinais no qual o detalhamento do projeto foi negligenciado. Note-se que as barras não possuem comprimento complementar para transferência de esforços, conforme recomendado por Paulay e Park (1975) e Fusco (1995), cuja ausência acarreta concentrações de

tensões. Oportuno salientar que o adicional de armadura tem o dever de distribuir os esforços a regiões menos solicitadas do concreto evitando formação de fissuras.

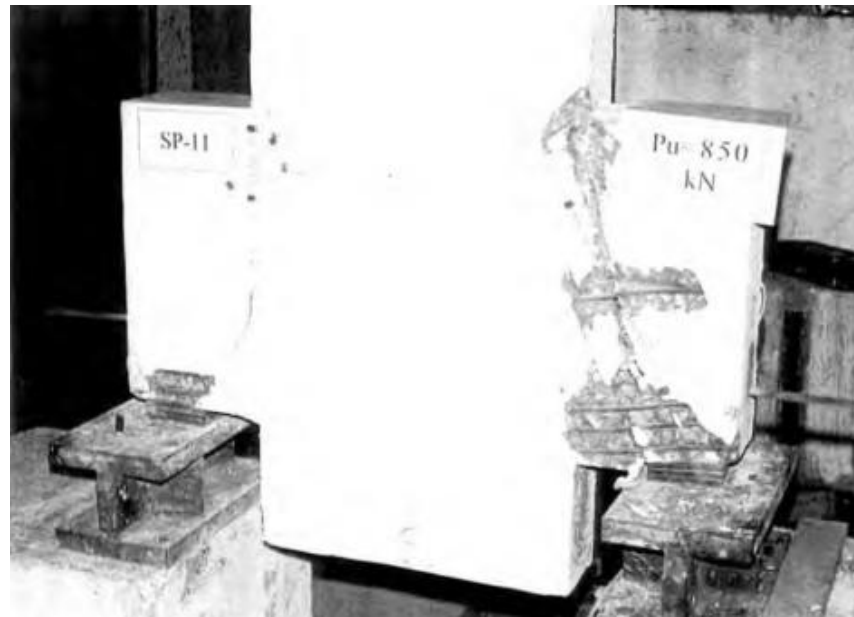
Figura 42: Ensaio de ruptura com escoamento da armadura de costura.
Fonte: Naegeli, 1997.

Após vários estudos, comprovou-se que a armadura de costura melhora a ductibilidade e o controle de fissuração, além de aumentar a carga última. A armadura de costura também funciona com armadura de fretagem em consolos muito curto, retardando a formação de fissuras na ligação consolo-pilar. Na figura 43 é possível visualizar a formação de fissuras por esforço cortante na ligação consolo-pilar.

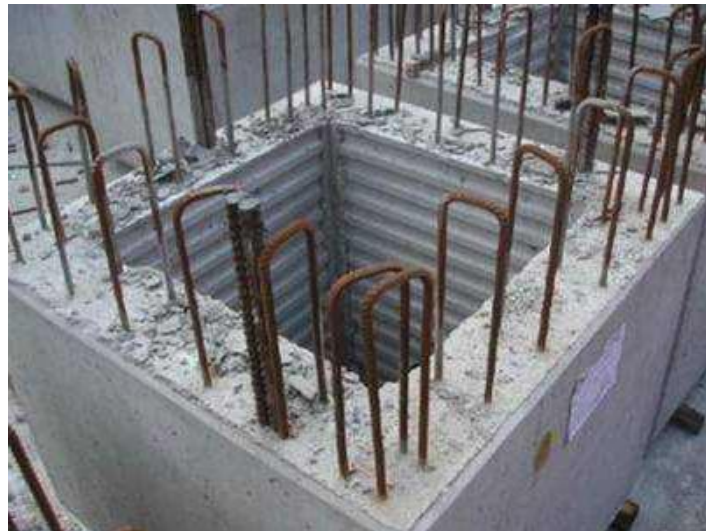
Figura 47: Colarinho rugoso para pilar de concreto pré-fabricado

Quando se opta por um sistema estrutural pré-fabricado de concreto, visando à transferência dos esforços dos pilares para o sistema de fundação, é necessário um elemento de ligação denominado cálice, o qual possui uma abertura central para embutimento de um trecho do pilar, conforme representado pela figura 47.

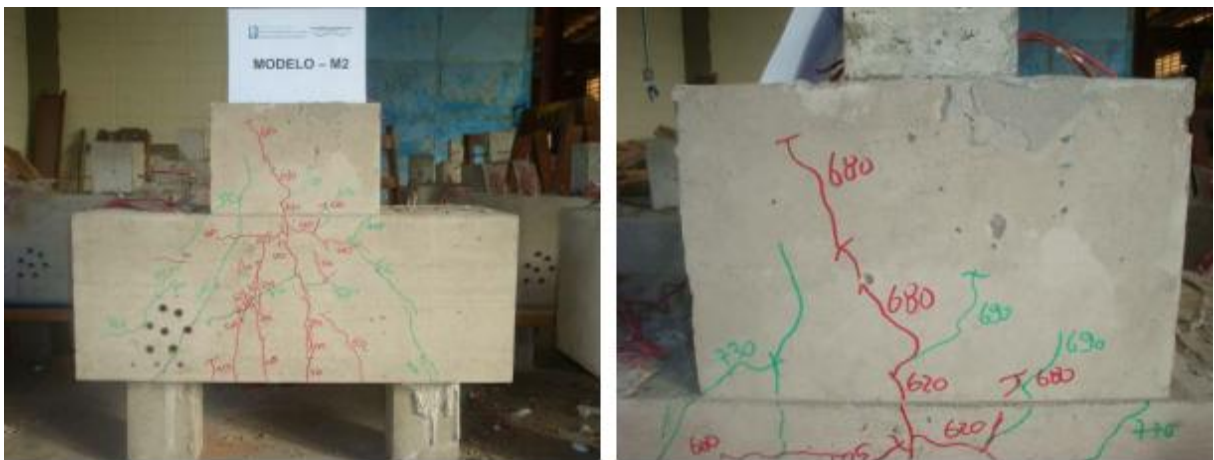
Figura 50: Fissuras no colarinho e bloco de fundação ensaiado
Fonte: Barros, 2009.

Na figura 50 é possível ver a fissuração em diagonal, que evidencia a formação de biela comprimida e demonstra forte correlação com o modelo adotado biela e tirante, essas fissuras demonstram que a armadura de costura não foi suficiente para combater os esforços de tração atuantes no cálice. Já na figura 51, ocorre a ruptura do colarinho parcialmente embutido no bloco de fundação a partir da formação de uma fissura numa das arestas do pilar, local onde ocorre acúmulo de tensões provavelmente devido a alguma excentricidade na aplicação da carga.

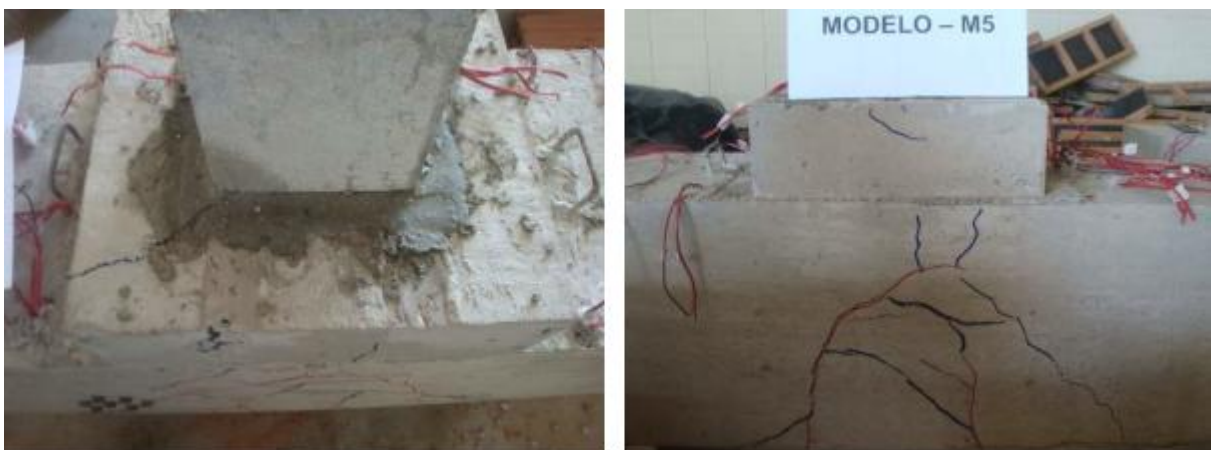
Figura 51: Fissuração do colarinho parcialmente embutido no bloco de fundação
Fonte: Barros, 2009.
