**AVALIAÇÃO DOS FATORES DE DESPLACAMENTO DE REVESTIMENTOS
CERÂMICOS EM FACHADAS DE EDIFÍCIOS NA CIDADE DE CURITIBA - PR**

MONOGRAFIA DE ESPECIALIZAÇÃO

Monografia apresentada ao Departamento Acadêmico de Construção Civil – DACOC - da Universidade Tecnológica Federal do Paraná - UTFPR, como requisito parcial para obtenção de título de Especialista em Patologias das Construções.

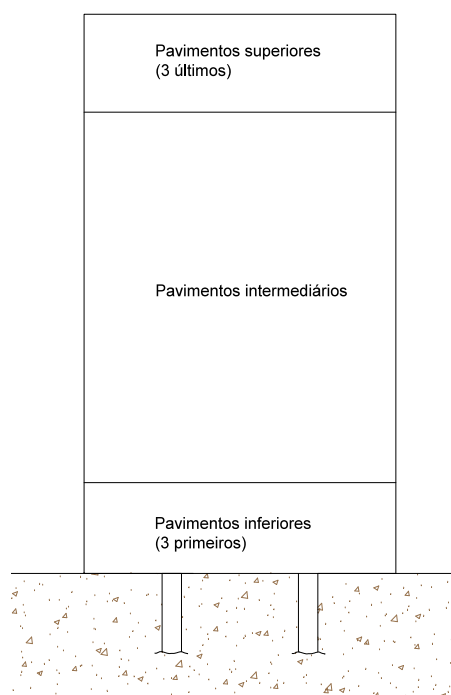
Figura 8 - Definição das posições relativas das áreas de descolamento em relação a altura dos edifícios

- pavimentos superiores: definido como o último pavimento (para edifícios até 5 andares), os 2 últimos pavimentos (para edifícios de 5 a 10 andares) e os 3 últimos pavimentos (para edifícios com mais de 10 andares);
- pavimentos inferiores: definido como o primeiro pavimento (em edifícios com até 5 andares), 2 primeiros pavimentos (em edifícios de 5 a 10 andares) e os 3 primeiros pavimentos (em edifícios com mais de 10 andares);
- pavimentos intermediários: o restante dos pavimentos. O esquema da localização dos pavimentos, pode ser observado na Figura 8.

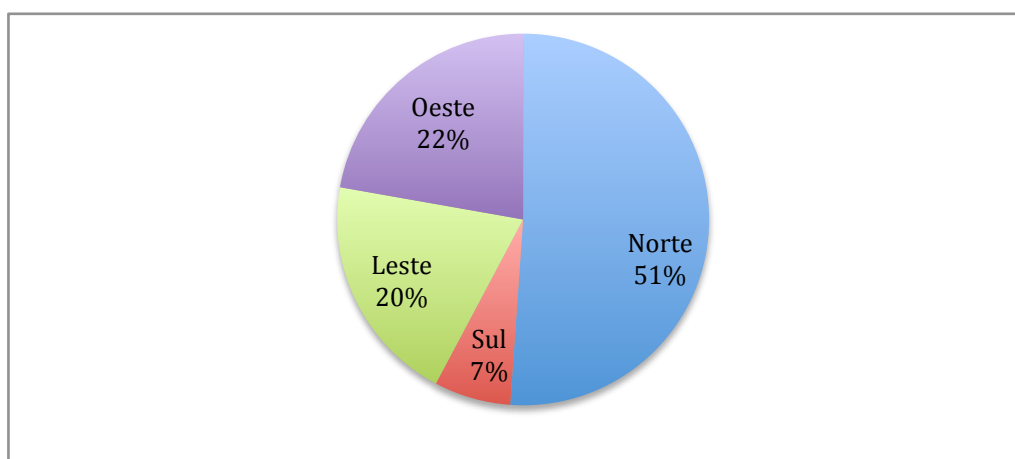
Figura 9 - Porcentagem de ocorrência de descolamento por orientação geográfica da fachada

Feito isto a primeira análise consistiu em quantificar a incidência de descolamento de revestimento por orientação geográfica das fachadas norte, sul, leste e oeste, sendo os resultados na Figura 9. Diversos estudos indicam que a face dos apartamentos no hemisfério sul e, em específico na cidade de Curitiba, voltadas para o norte, possuem maior incidência do sol, uma vez que o nascente ocorre a leste, permanece mais a norte durante o meio do dia e o poente ocorre a oeste. Desta forma estas faces possuem uma maior variação térmica.

Mais da metade dos descolamentos de revestimentos, 51%, localizam-se na fachada norte, seguido da fachada oeste com 22%, leste com 20% e fachada sul com 7%.

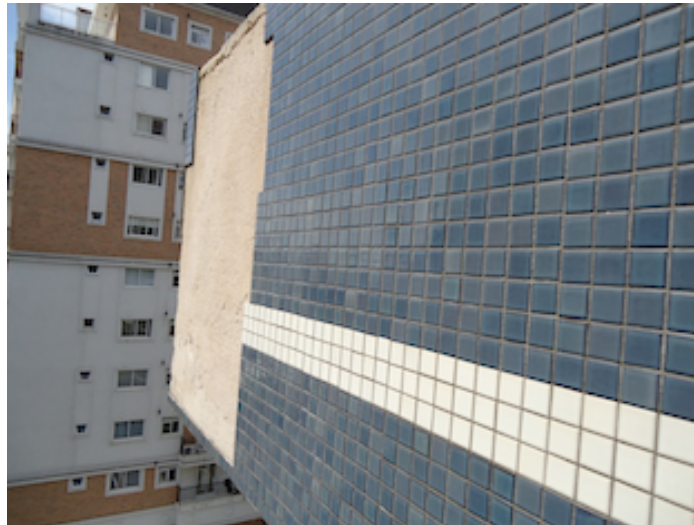
Figura 12 - Deslocamento de revestimento cor escura

A Figura 12 ilustra o deslocamento de revestimento de cor escura em fachada voltada para o Norte na região da sacada do edifício, nos pavimentos superiores. Nota-se neste caso que a argamassa colante não permaneceu na região deslocada.

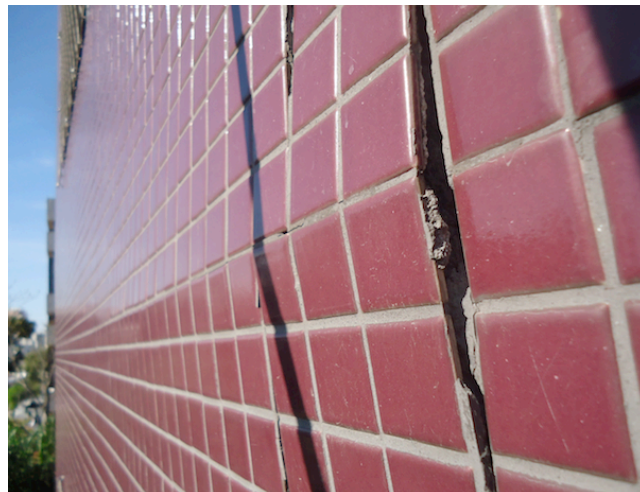
Figura 13 - Estufamento de revestimento cor escura

A Figura 13 ilustra o estufamento de revestimento de cor escura em fachada voltada para o Norte nos pavimentos superiores do edifício. Pode-se observar a ausência de juntas de movimentação nesta área.

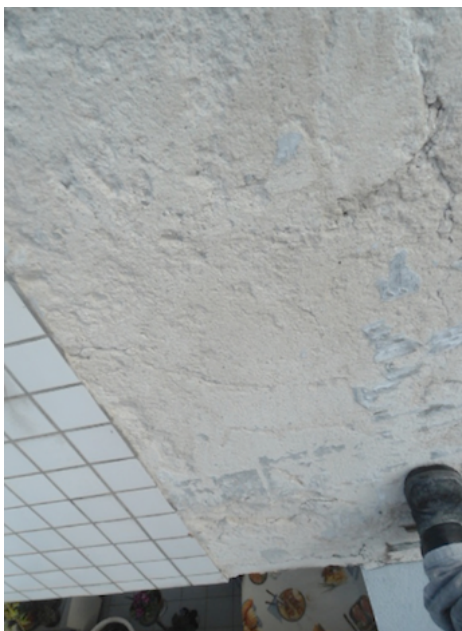
Figura 14 - Desplacamento de revestimento cor clara

A Figura 14 mostra o deslocamento de revestimento de cor clara, também em pavimentos superiores, em fachada voltada para o Oeste. Nesta região a argamassa colante não permaneceu na região deslocada.

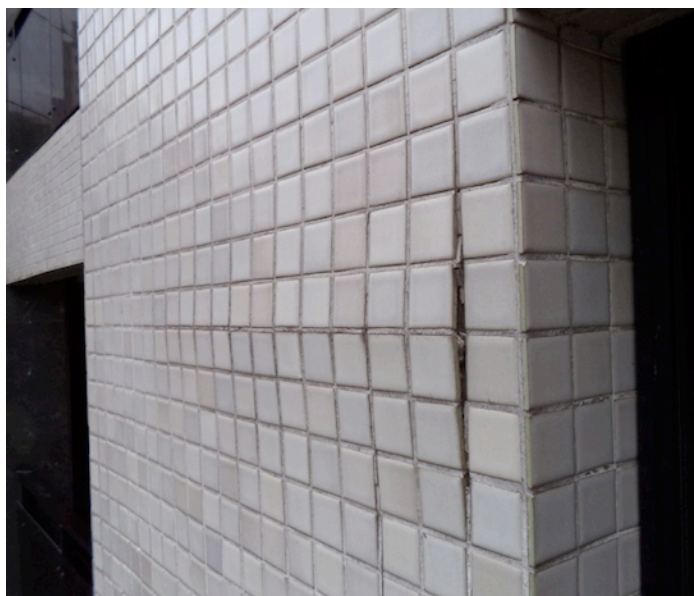
Figura 15 - Estufamento de revestimento cor clara

A Figura 15 mostra o estufamento de revestimento de cor clara, em região próxima ao vão da esquadria, em fachada voltada para o Leste, onde não há presença de juntas de movimentação.

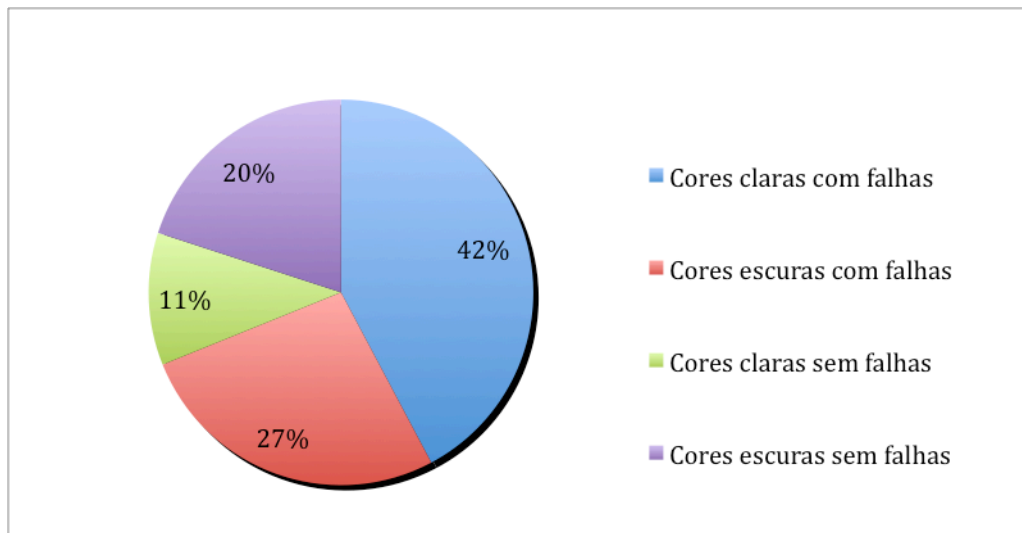
Figura 19 - Porcentagem de ocorrência de descolamento com presença ou não de falhas de rejunte

A Figura 19 indica as porcentagens de fachadas revestidas com cores claras e escuras com e sem falhas de rejuntas.

As falhas de rejunte predominam-se nas fachadas com maior índice de deslocamentos, sendo 42% representados por revestimentos de cores claras. A Figura 20 representa a fachada de edifício revestida com cerâmica clara, a qual apresenta falhas de rejunte e, a Figura 21 apresenta falhas de rejunte em fachada com revestimento escuro.

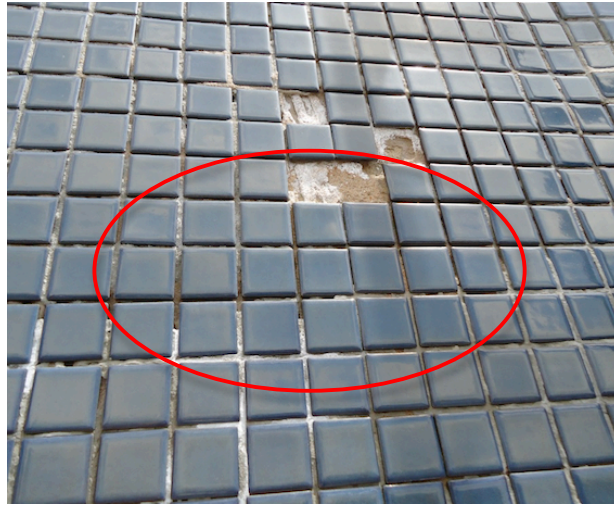
Figura 20 - Falha de rejunte em fachada de revestimento cor escura

As fachadas voltadas para o Norte apresentam mais falhas de rejunte que as demais fachadas. Isto deve-se ao fato de possuírem uma maior variação térmica. O uso de rejuntas rígidos, aliado as fachadas com maior índice de insolação, também pode contribuir para solturas de rejunte e conseqüentemente o descolamento dos revestimentos.

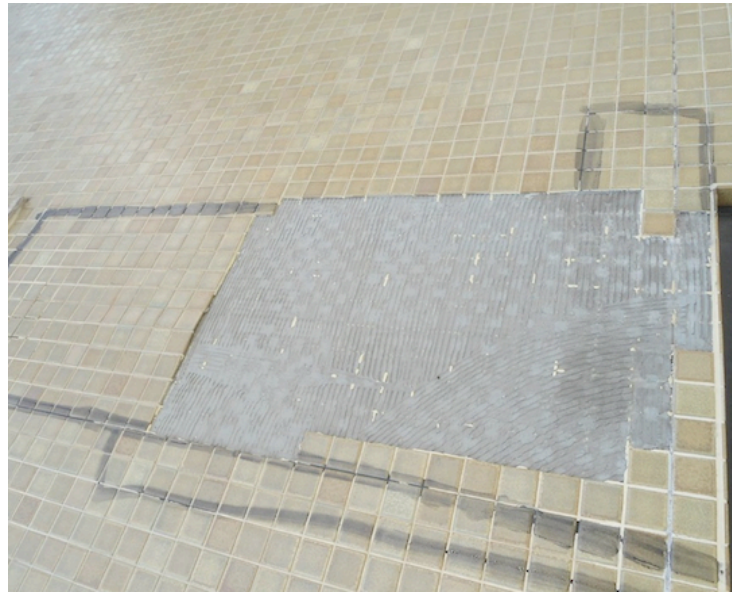
Figura 23 - Argamassa colante em fachada de revestimento cor clara

As Figuras 23 e 24 retratam edifícios com fachadas de cores claras e escuras, nesta ordem, com presença de argamassa colante em regiões com deslocamentos.

O maior índice de deslocamentos concentram-se nas fachadas voltada para o norte, que possuem cores escuras e presença de argamassa nas regiões deslocadas. A utilização de argamassas inadequadas e o tempo em aberto ultrapassado para o assentamento das peças, aliado as grandes variações térmicas nestas fachadas e as cores escuras dos revestimentos, contribuem para o descolamento das placas
