**ADEQUAÇÕES EM UMA UNIDADE HOSPITALAR PARA OBTENÇÃO
DE CERTIFICADO DE VISTORIA EM ESTABELECIMENTO**

MONOGRAFIA DE ESPECIALIZAÇÃO

O presente trabalho trata-se de um estudo de caso, proveniente da instituição Hospital do Coração de Londrina LTDA – Unidade Bela Suíça.

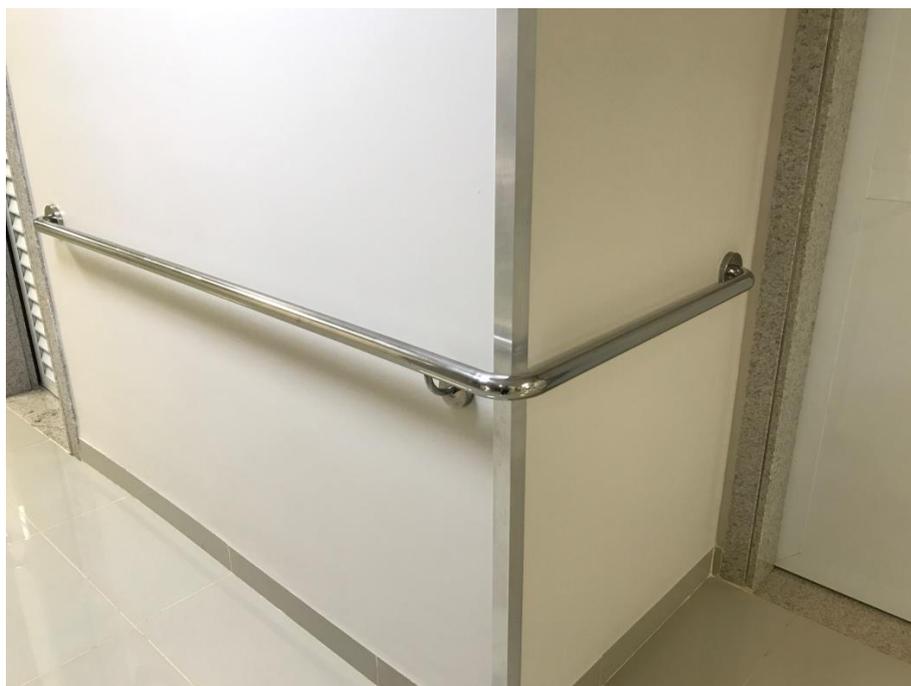
O primeiro item a ser vistoriado pelo corpo de bombeiros foi o corrimão. Estes elementos não de ser contínuos, contornando quinas e desviando de obstáculos. Vale citar que o corrimão é feito em aço inox, e além de ter a função de guiar a população em caso de incêndio, este elemento também tem função bate-maca. Seguem imagens 2 e 3 para melhor exemplificação:

Imagem 2 - Corrimão. Fonte: arquivo próprio. 2017.

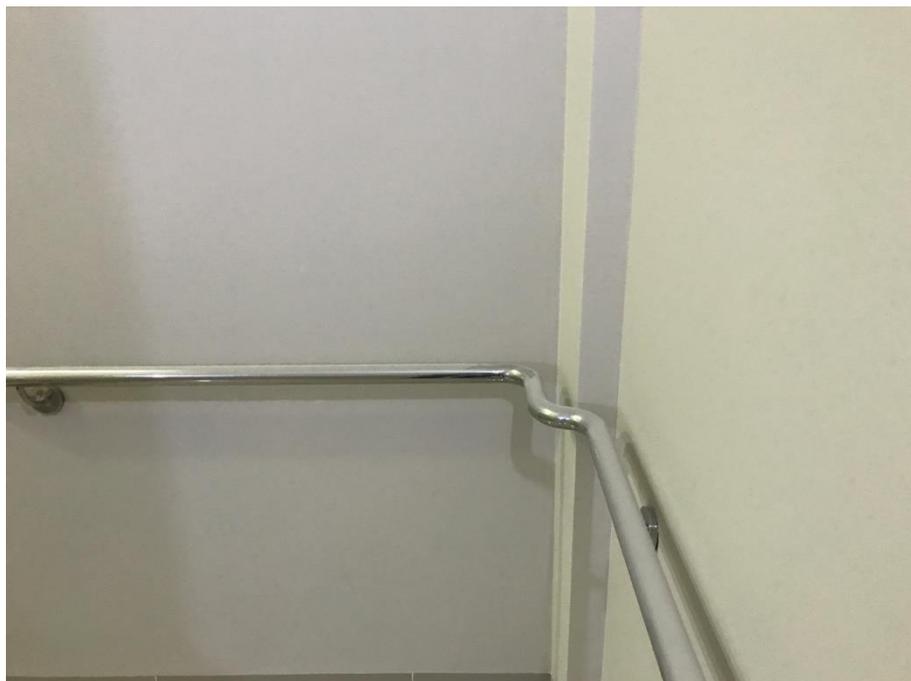
Imagem 3 - Corrimão driblando obstáculo. Fonte: arquivo próprio. 2017.

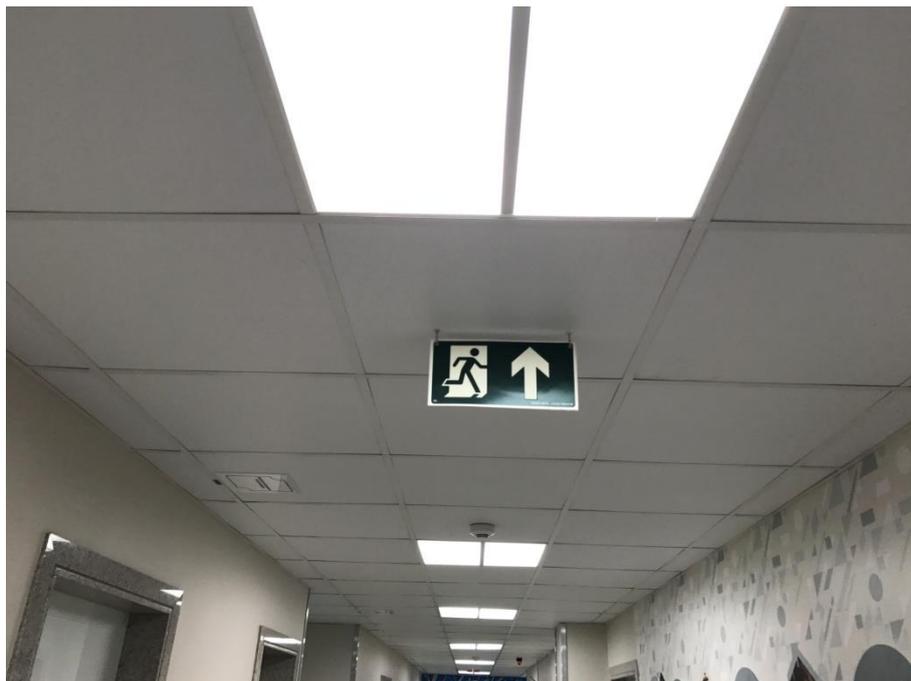
Outro elemento vistoriado pelo corpo de bombeiros foi a de sinalização visual de saída de emergência. Percorreram toda a rota de fuga, conforme o projeto, e identificaram a presença de placas fotoluminosas. Seguem imagens 4 e 5 para melhor exemplificação:

Imagem 4 - Sinalização de rota de fuga. Fonte: arquivo próprio. 2017.

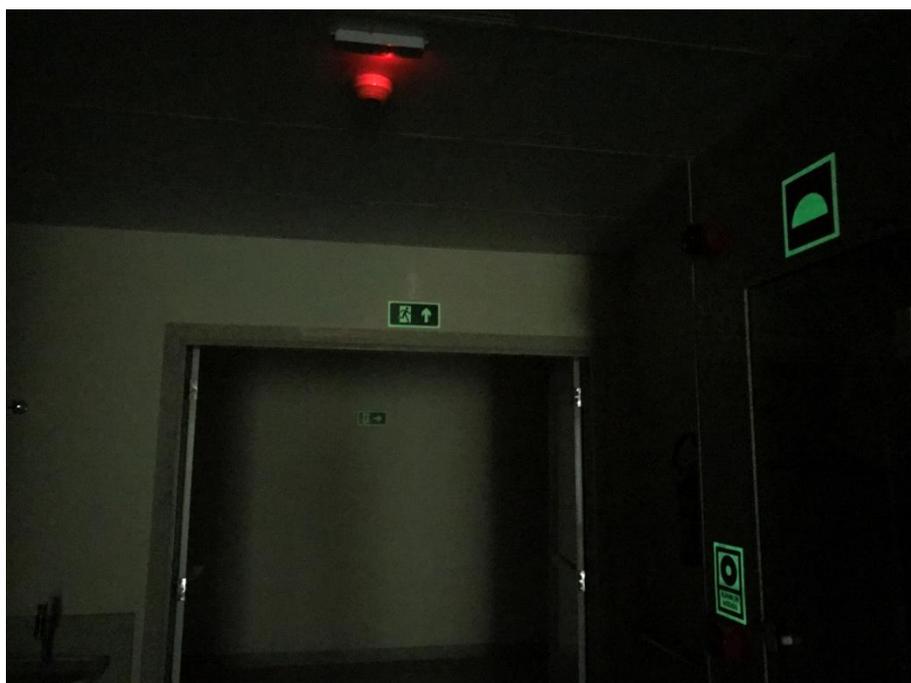
Imagem 5 - Sinalização de emergência fotoluminescente. Fonte: arquivo próprio. 2017.

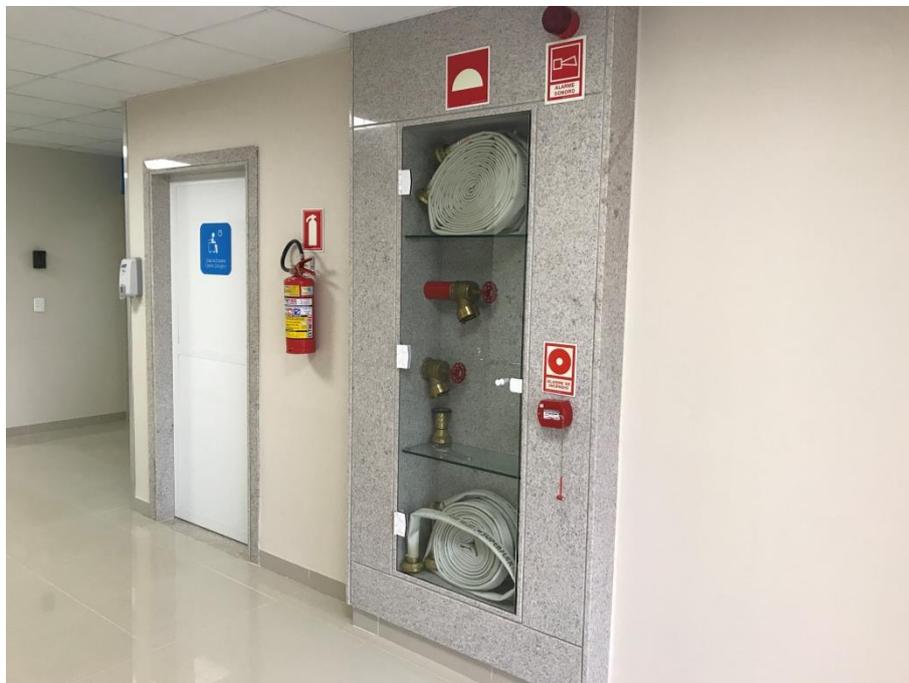
Um item bastante vistoriado pelos Bombeiros foi o dos hidrantes. Por se tratar de uma área muito grande, o hospital dispõe de vários hidrantes de parede, os

quais se encontram completamente dentro das normas vigentes. Segue imagem 6 para exemplificar:

Imagem 6 - Localização do hidrante de parede. Fonte: arquivo próprio. 2017.

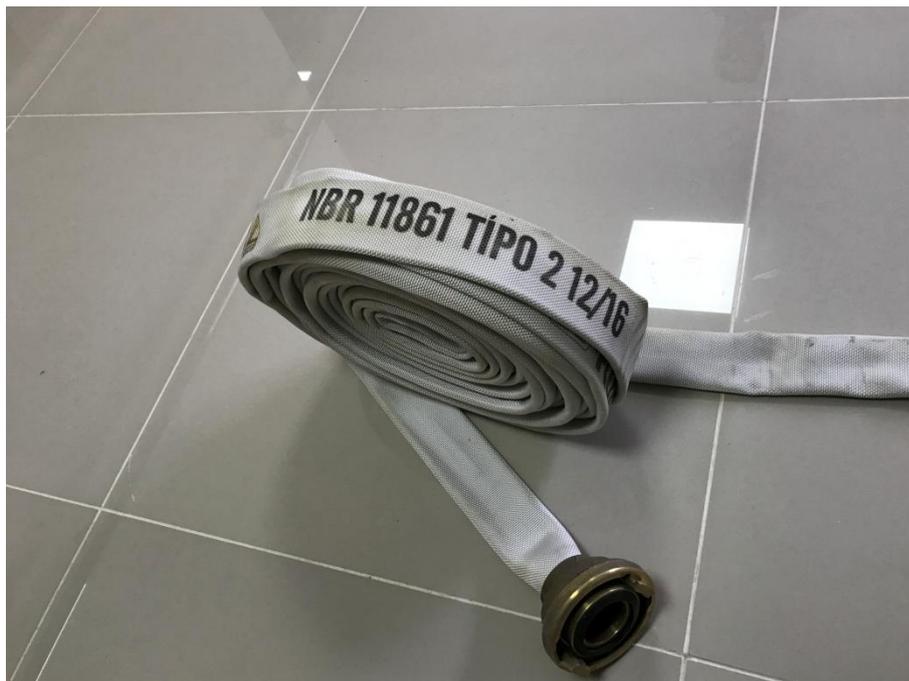
Vale citar que todos os componentes do hidrante foram vistoriados, porém um deles chamou a atenção: a mangueira. Por se tratar de uma unidade hospitalar, a mangueira de incêndio se enquadra no tipo 2. Segue imagem 7 da mangueira.

Imagem 7 - Mangueira TIPO 2. Fonte: arquivo próprio. 2017.

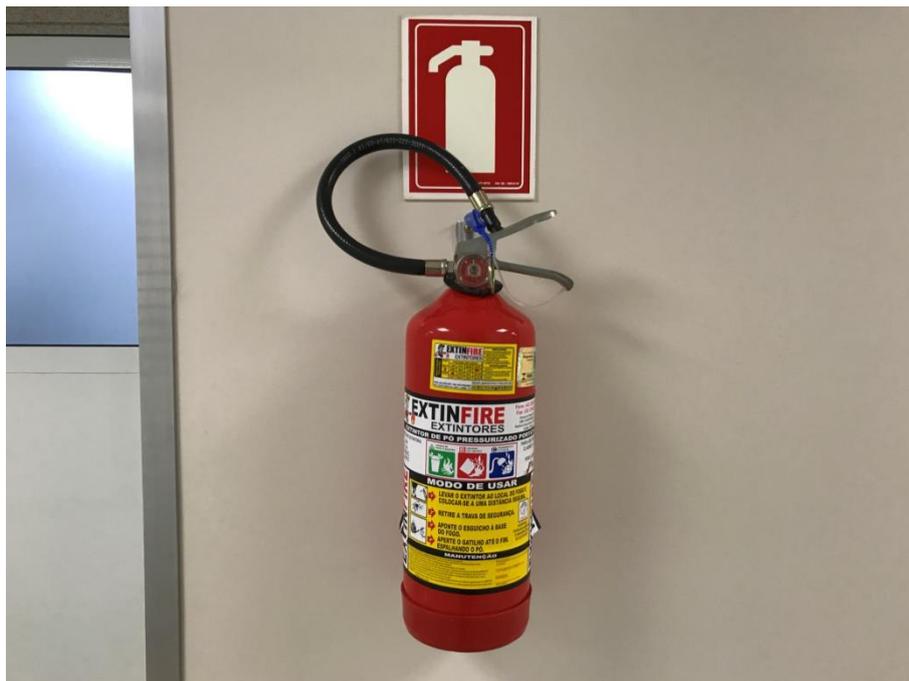
Item bastante comum e imprescindível na vistoria do Corpo de Bombeiros. Os extintores além de estarem posicionados nos locais estipulados no projeto, devem ser do tipo correto para cada ambiente, estarem dentro do prazo de validade e com sinalização adequada. No caso do hospital, todos os extintores estavam em conformidade. Segue imagem 8 para visualização de um extintor.

Imagem 8 - Extintores tipo ABC. Fonte: arquivo próprio. 2017.

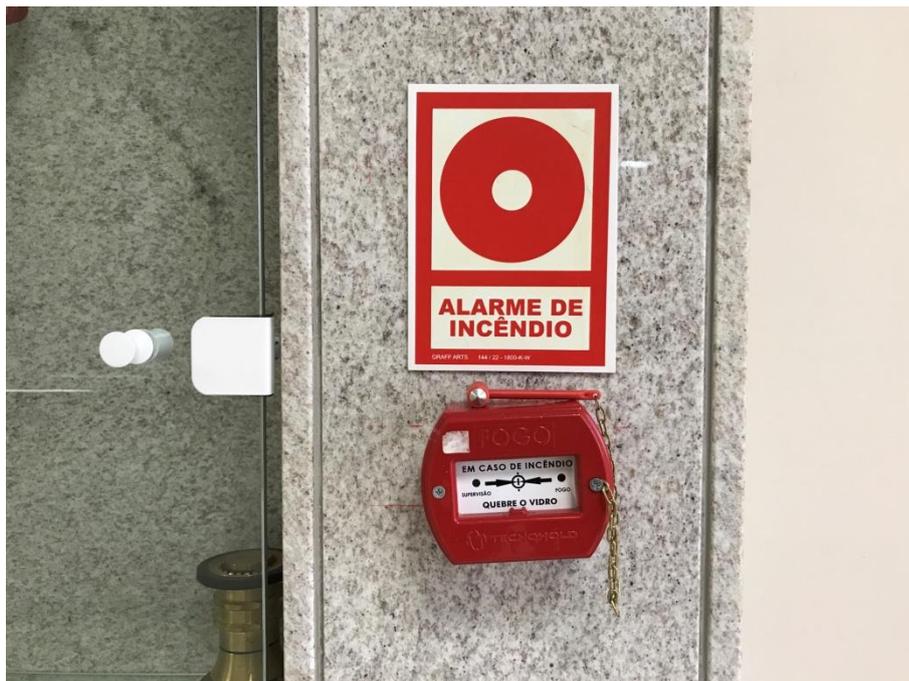
Neste item conferido pelos Bombeiros, estão inclusos os sinais sonoros e visuais, bem como o painel de comando. Segue imagem 9 e 10 exemplificando os avisos.

Imagem 9 - Acionamento de emergência. Fonte: arquivo próprio. 2017.

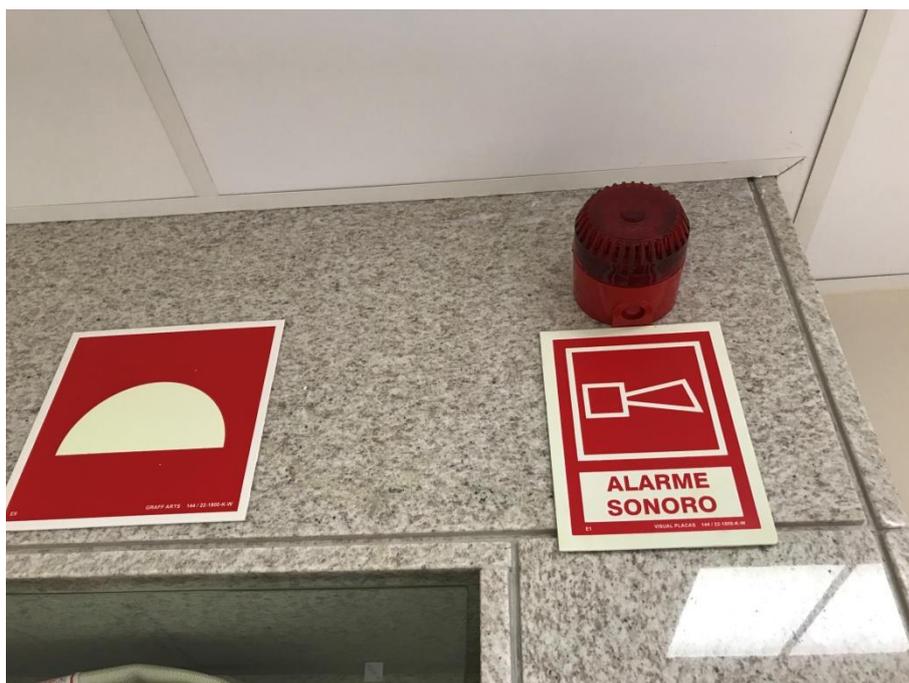
Imagem 10 - Sinalização de alarme. Fonte: arquivo próprio. 2017.

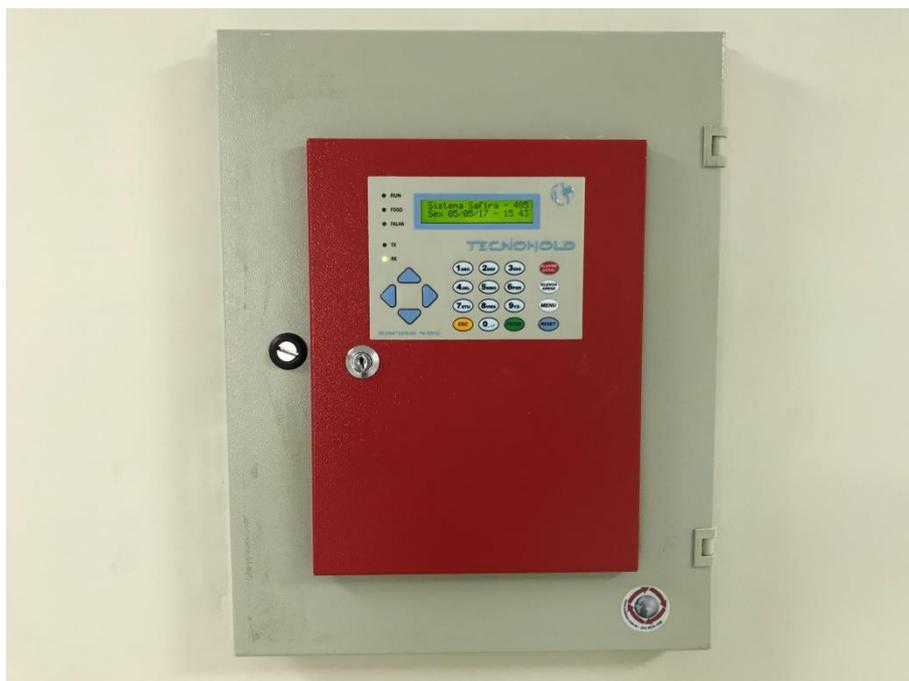
Vale citar que o painel de comando do alarme de incêndio fica instalado em 2 setores do hospital e também foi testado com sucesso. Ao simular um teste de incêndio, a central acusa “fogo” e dispara todos os alarmes visuais e sonoros, sendo silenciado pelo pessoal treinado do hospital ao verificar a situação teste. O comando possui um código para silenciar, e o mesmo mostra o setor que está em situação de emergência. Segue imagem 11 de um dos painéis de comando.

Imagem 11 - Central de comando de alarme. Fonte: arquivo próprio. 2017.

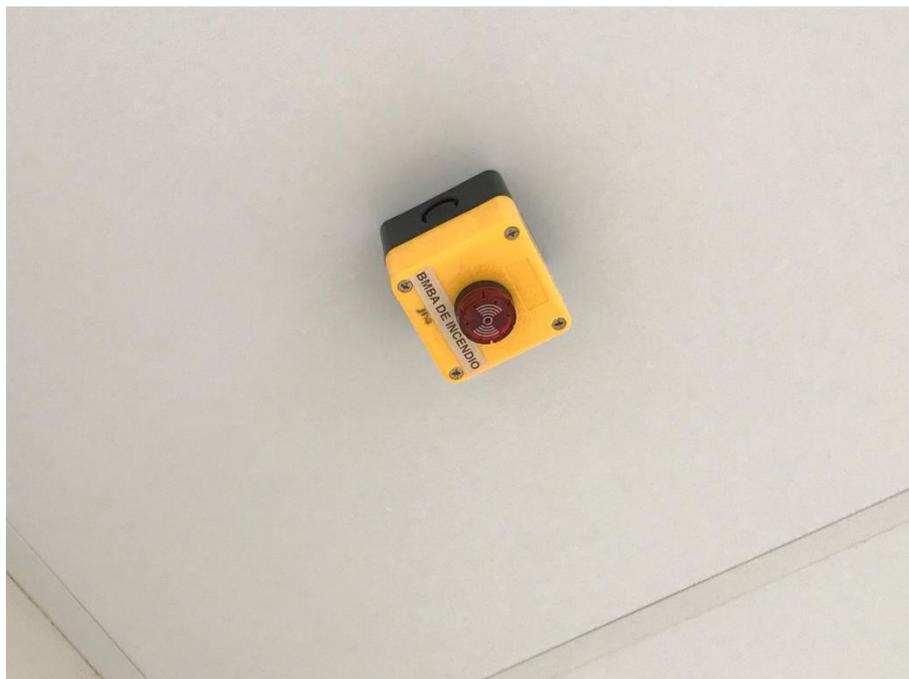
Após o acionamento do alarme de incêndio, a bomba de incêndio foi vistoriada, bem como a pressão de saída de água necessária. Segue imagem 12 e 13 do acionamento da bomba de incêndio, através do aviso visual e na própria casa de máquinas.

Imagem 12 - Sinal visual de acionamento da bomba. Fonte: arquivo próprio. 2017.

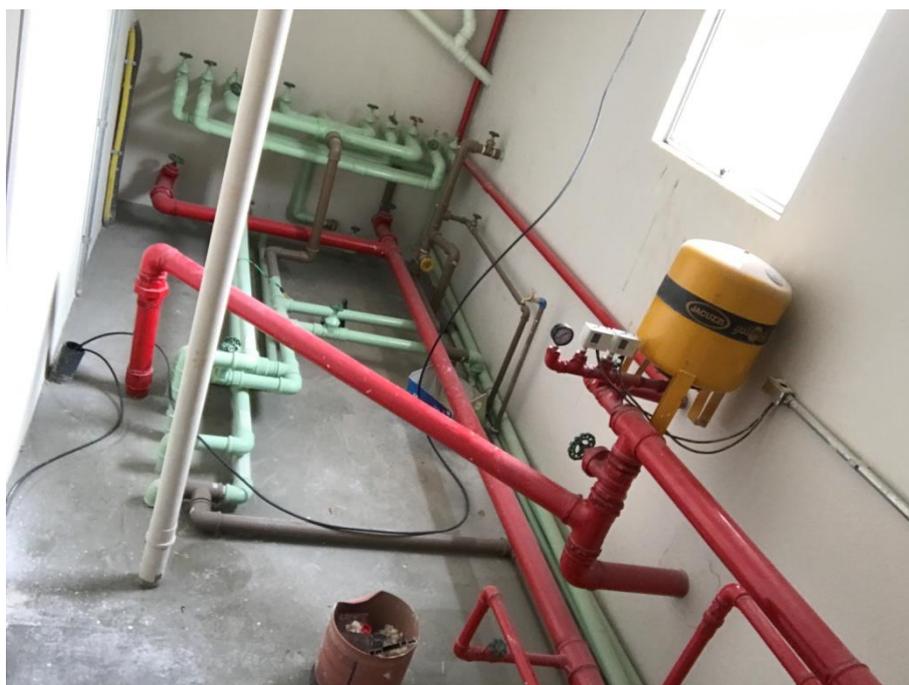
Imagem 13 - Acionamento do motor da bomba. Fonte: arquivo próprio. 2017.

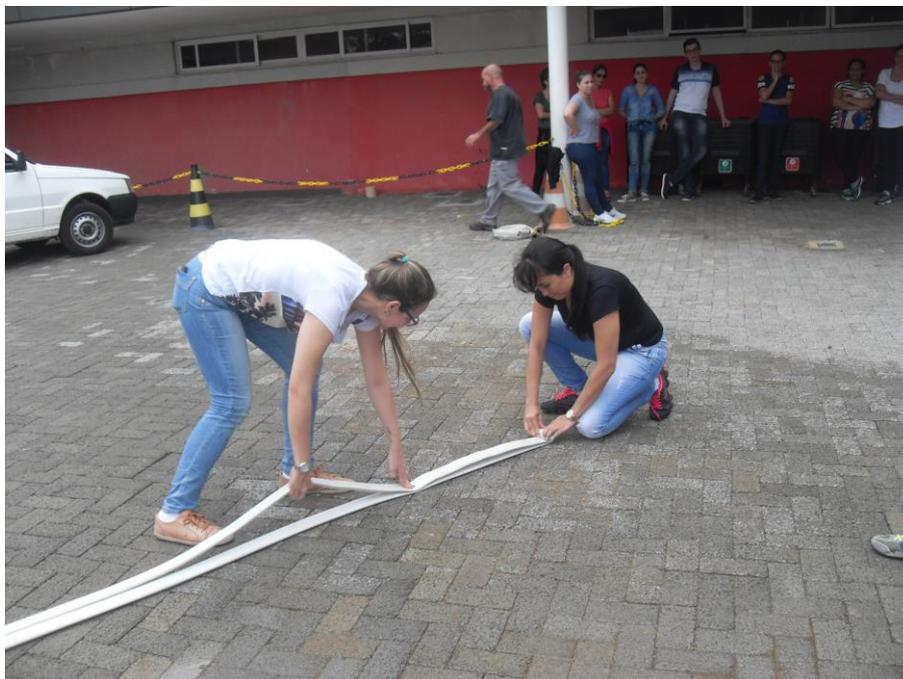
Após isto, a mangueira foi acoplada no hidrante e o teste de pressão foi feito. Segue imagem 14 para verificação do uso do hidrante.

Imagem 14 - Uso de mangueira de hidrante. Fonte: arquivo próprio. 2017.

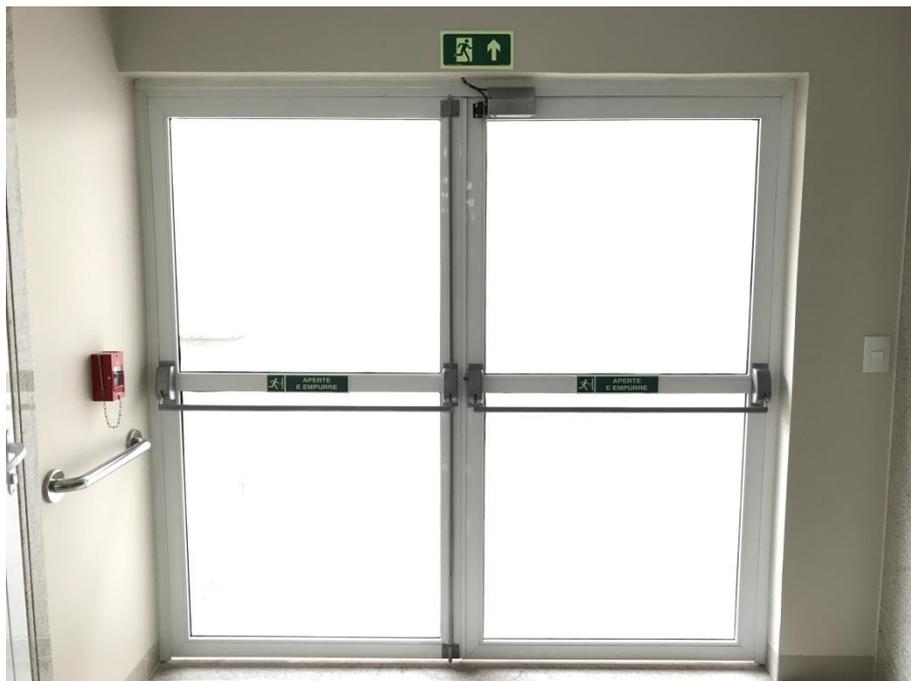
No hospital, as barras antipânico são itens de extrema importância, uma vez que, em caso de emergência, o acesso para fora de o ambiente hospitalar deve ser o mais fácil e rápido possível. As barras antipânico são dispositivos destrancados pelo lado de dentro, algumas mecanicamente, outras por dispositivo eletromagnético. As portas foram dadas como conformes. Segue imagem 15 para visualização.

Imagem 15 - Barra antipânico instalado em porta. Fonte: arquivo pessoal. 2017.

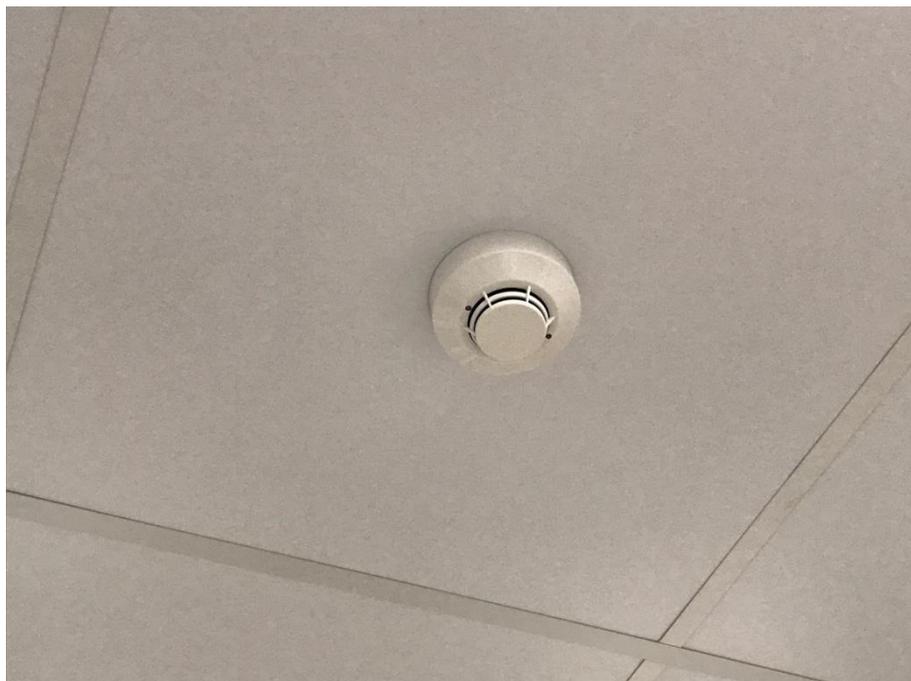
Mesmo sendo dispositivos diferentes e para fins distintos, estes itens foram vistoriados simultaneamente, conforme planta baixa. Os dispositivos foram dados como conformes. Seguem imagens 16 e 17 para visualização destes componentes.

Imagem 16 - Sensor de emergência. Fonte: arquivo próprio. 2017.

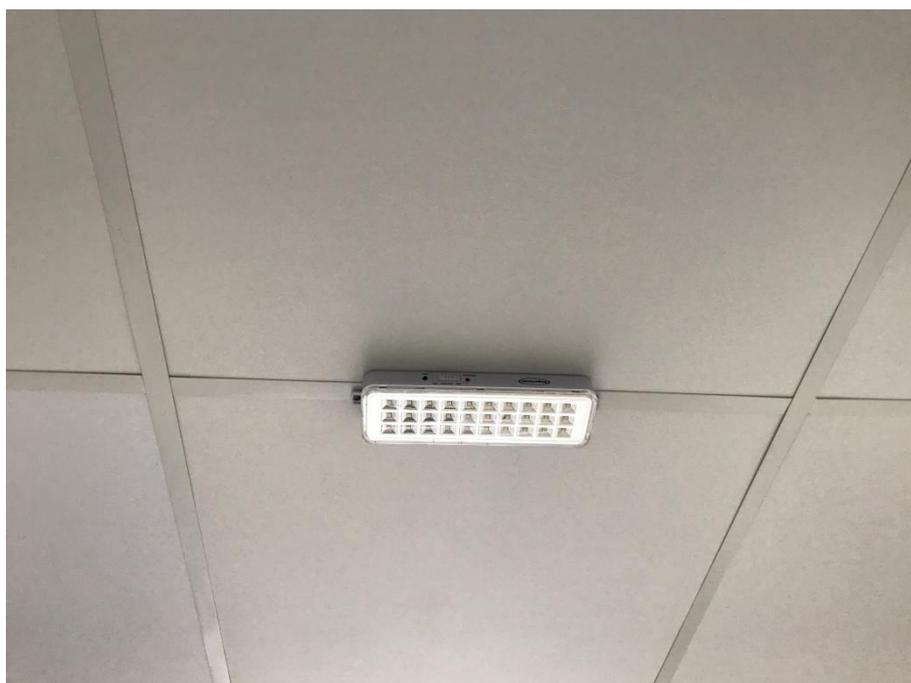
Imagem 17 - Iluminação de emergência. Fonte: arquivo próprio. 2017.

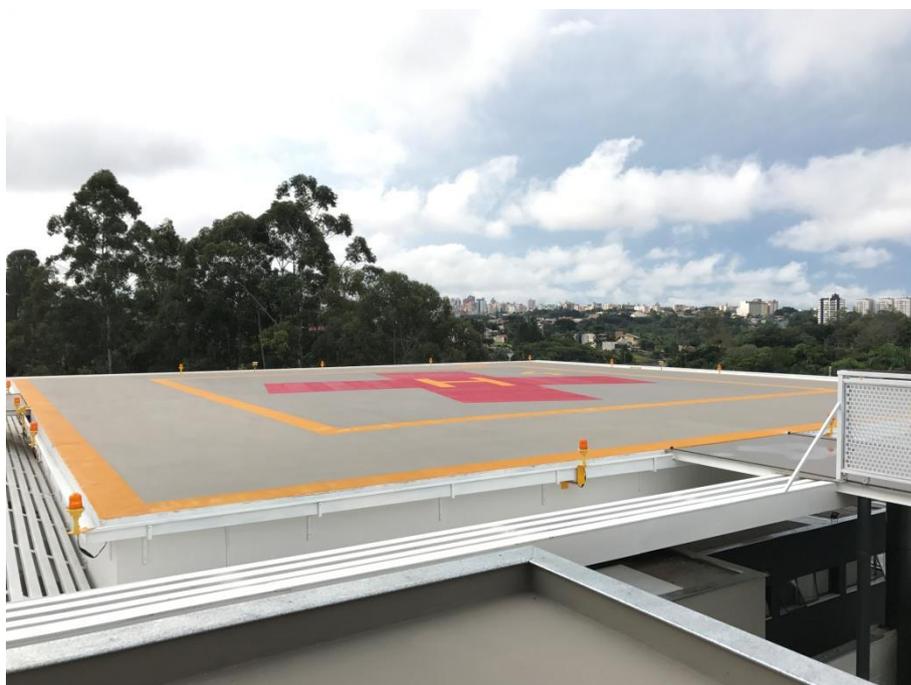
Heliponto é uma estrutura complexa em hospitais, por isso a vistoria foi um pouco mais criteriosa. Além de possuir elementos exclusivos, o heliponto possui uma documentação específica, e transforma-se em um ponto de utilidade pública após sua liberação. Hidrante, extintores, sinalização, trilhos retráteis, paramentação especial do bombeiro e características físico-espaciais são alguns dos itens vistoriados. Seguem imagens 18, 19, 20 e 21.

Imagem 18 - Pista do Heliponto. Fonte: arquivo próprio. 2017.

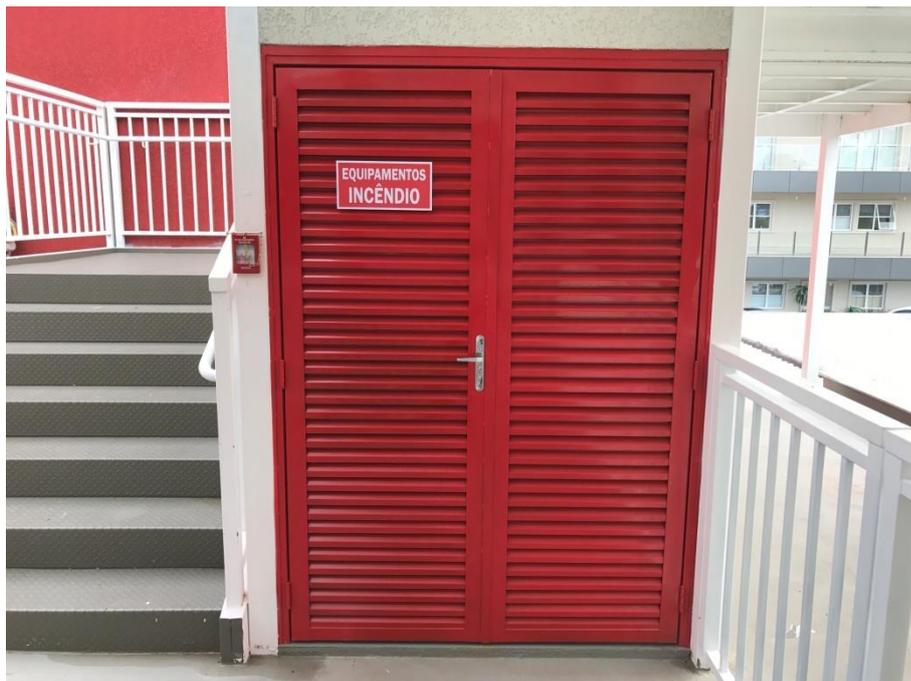
Imagem 19 - Abrigo isolado com paramentação dos bombeiros. Fonte: arquivo próprio. 2017.

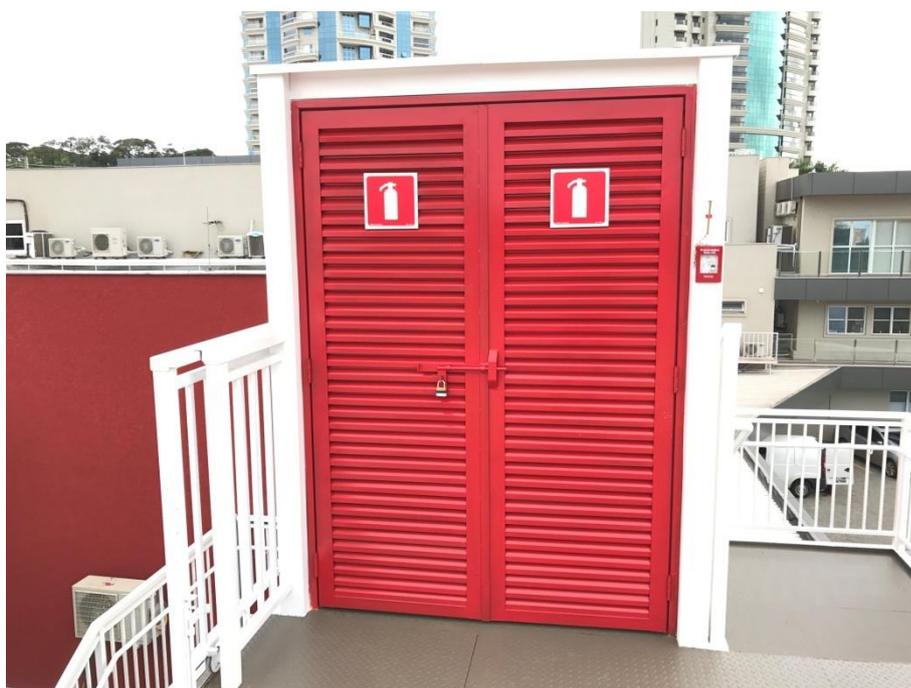
Imagem 20 - Extintores para combate ao fogo em heliponto. Fonte: arquivo pessoal. 2017.

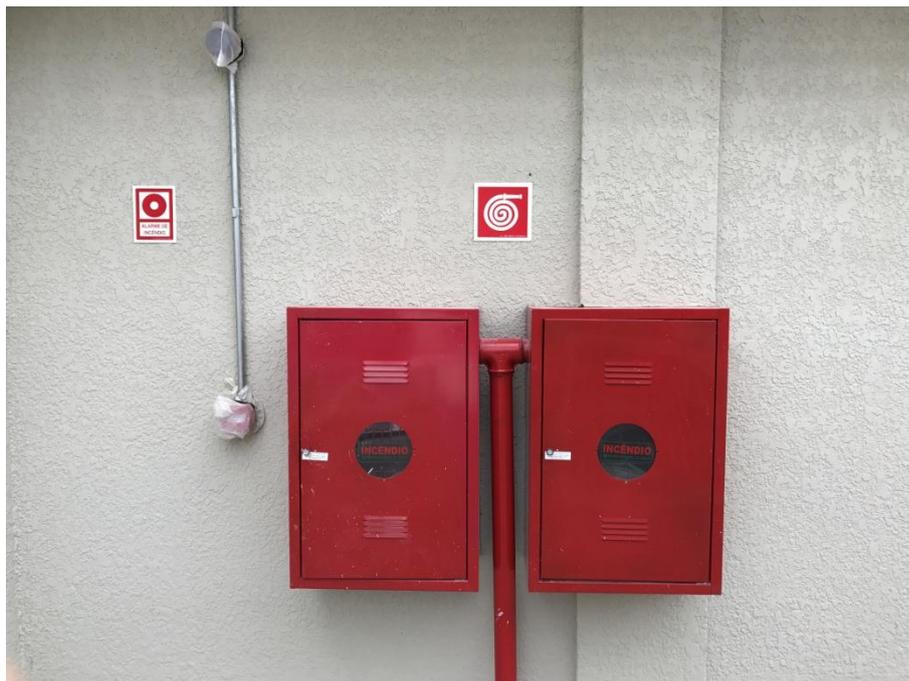
Imagem 21 - Hidrante para combate ao fogo em heliponto. Fonte: arquivo pessoal. 2017.

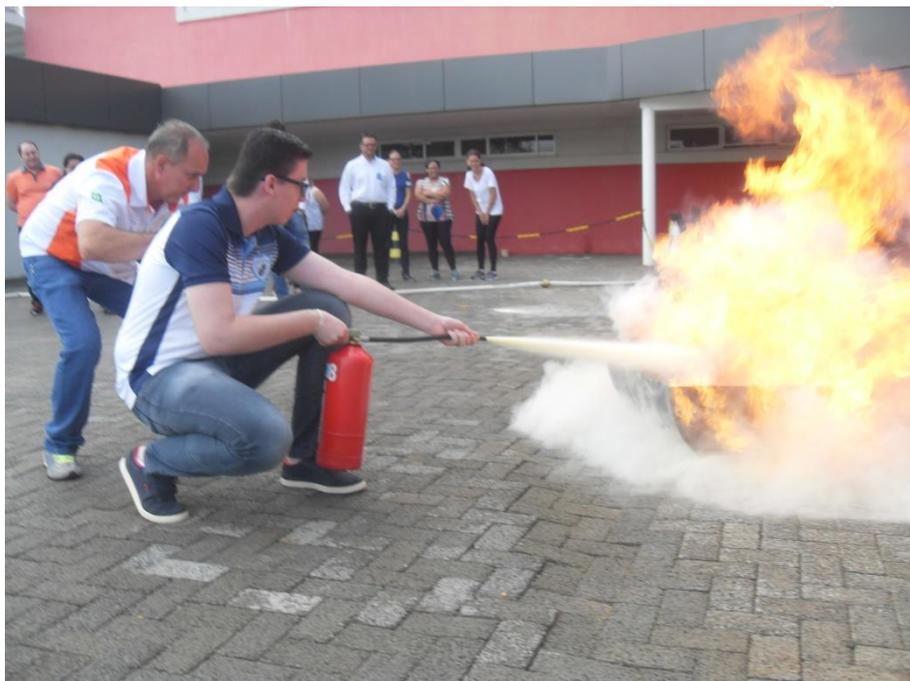
Imagem 23 - Brigadistas utilizando extintores. Fonte: arquivo próprio. 2017.

Foi realizado por dois membros do Corpo de bombeiros. A equipe – agora formada – de brigadistas do hospital passou por um treinamento para melhor capacitação do corpo de funcionários. Este treinamento engloba tanto a parte teórica, com palestras e exemplos em vídeo e fotos, como a prática, quando os brigadistas se utilizam das ferramentas e dispositivos de combate ao incêndio. Seguem imagens 22, 23 e 24, mostrando este treinamento.

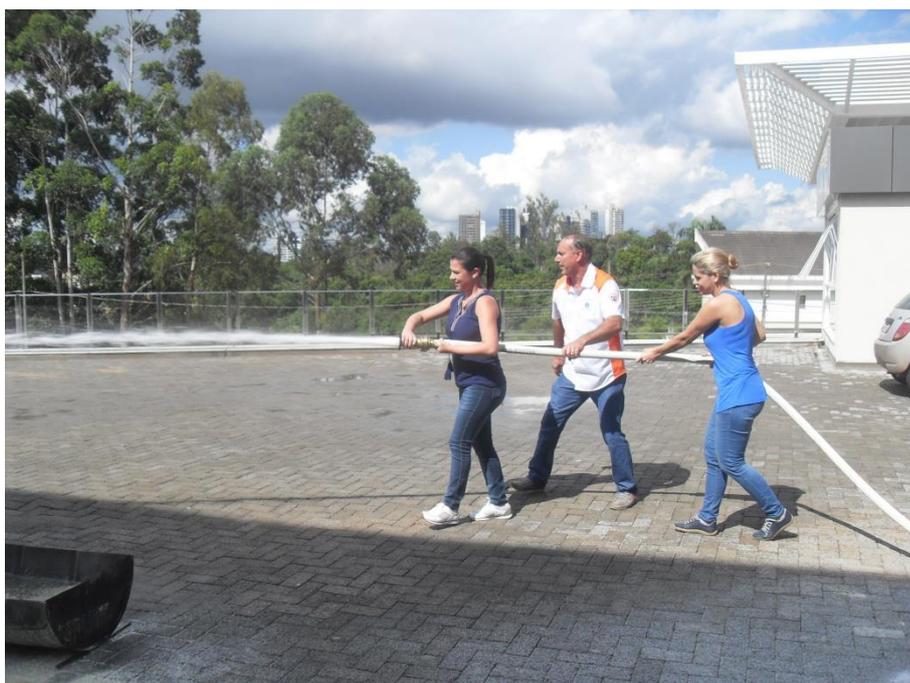
Imagem 24 - Brigadistas utilizando hidrante. Fonte: arquivo próprio. 2017.
