**SITUAÇÃO DAS ESTAÇÕES DE TRATAMENTO DE ESGOTO – ETEs
NO MUNICÍPIO DE ALAGOINHAS, BA**

MONOGRAFIA DE ESPECIALIZAÇÃO

Este trabalho tem como temática o tratamento de esgoto na cidade de Alagoinhas com foco na descrição do cenário atual das Estações de Tratamento de Esgoto – ETEs do município, que são administradas pelo Serviço Autônomo de Água e Esgoto – SAAE. Sabe-se que realizar o tratamento adequado do esgoto sanitário é de suma importância para a população e para o meio ambiente, pois os esgotos podem causar problemas de contaminação do solo, da água, proliferar vetores transmissores de doenças, além de causar a degradação de recursos hídricos. Nas visitas as ETEs do município de Alagoinhas pôde-se verificar que o tratamento do esgoto utiliza sistemas simplificados de baixo custo operacional, que são implantados em bairros. No entanto, o cenário das ETEs está dividido entre as novas Estações oriundas dos novos empreendimentos habitacionais, juntamente com os conjuntos do Programa Minha Casa Minha Vida, que trazem toda estrutura para coletar e tratar os esgotos, contribuindo para a melhoria da qualidade desse serviço na cidade, e, as unidades mais antigas que apresentam estado

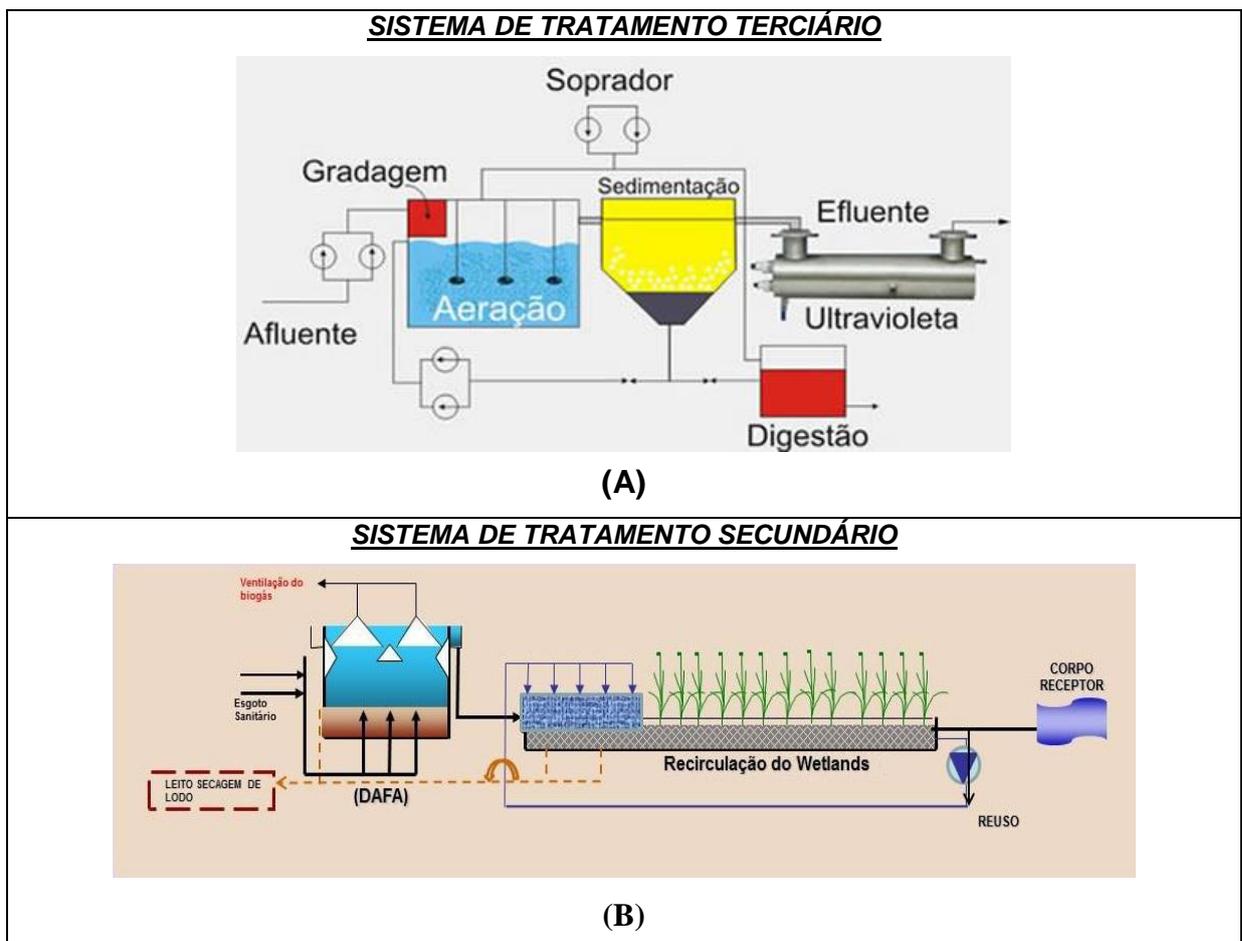
Figura 01: Figura esquemática dos dois tipos de Sistemas de tratamento de esgotos: A) Sistema de Tratamento Terciário. B) Sistema de Tratamento Secundário.

Como pode ser observado a seguir, nas Figuras 01A e 01B demonstram as etapas do tratamento de esgoto, exemplificando dois tipos de Sistemas de Tratamento.

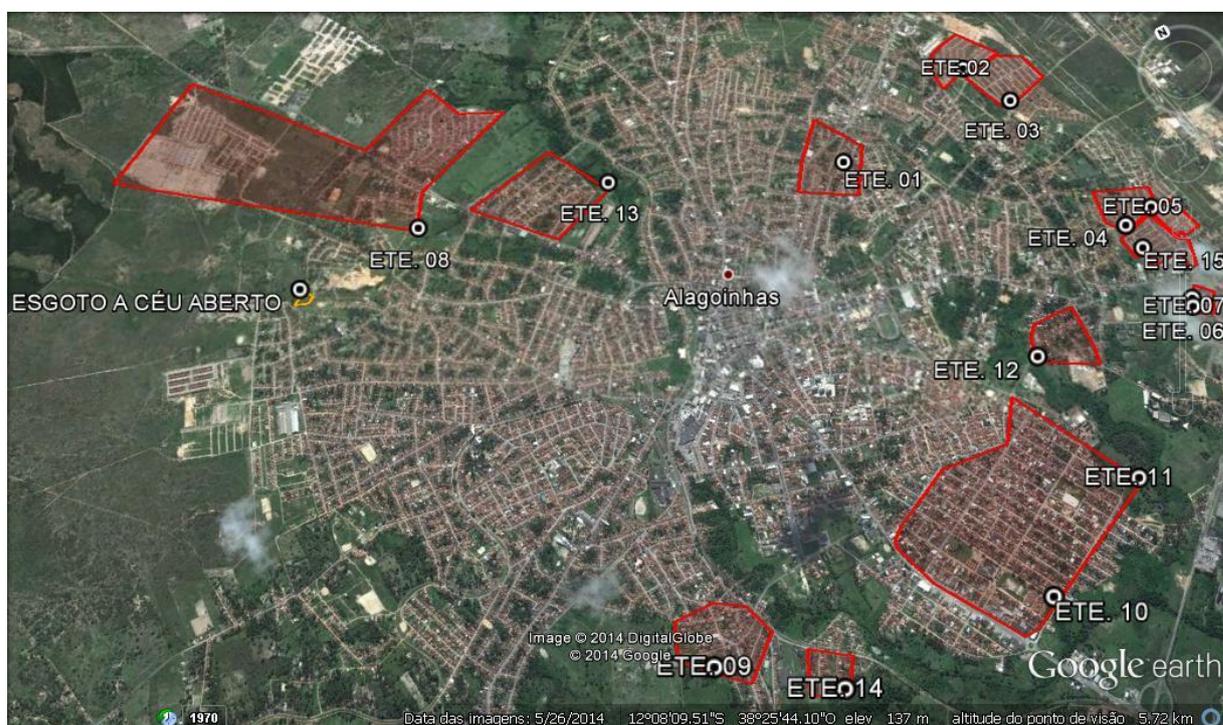
Figura 02: Imagem Aérea das Estações de Tratamento e Áreas Atendidas Levantadas por este Trabalho.

Foram realizadas visitas em 15 (quinze) unidades componentes do Sistema de Tratamento de Esgotos do Município, conforme mostra a Figura 02. Ao todo, Visitaram-se 14 (catorze) Estações de Tratamento de Esgoto e 01 (uma) Estação Elevatória.

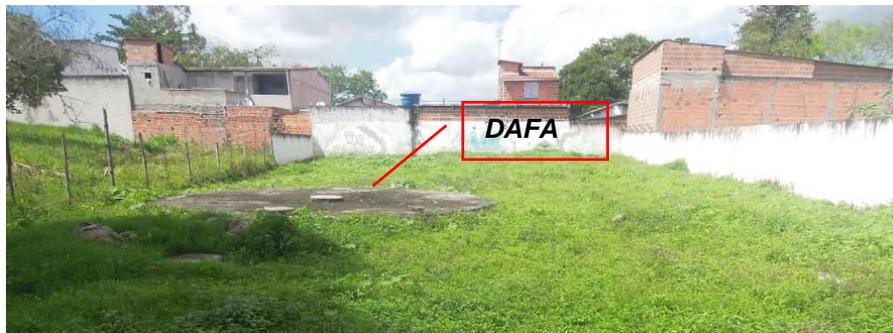
Figura 03: Detalhe da Área da ETE 01, Utilizando o Sistema DAFA e com Presença de Cobertura Vegetal no Entorno.
Fonte: Elaborada pelo Autor, 2014.

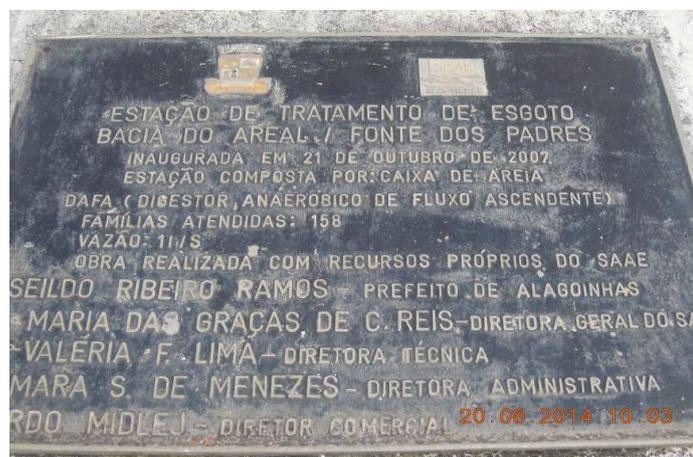
Figura 04: Imagem da Placa de Inauguração da ETE 01.
Fonte: Elaborada pelo Autor, 2014.

Segundo informações da placa de inauguração (Figura 04), a ETE atende 158 famílias, no entanto, pela extensão do bairro e pela quantidade de ruas que a mesma está atendendo, é possível que a capacidade desta ETE esteja acima do que foi projetado. No momento da inspeção observou-se que a área da ETE encontrava-se com seu portão de acesso aberto e com bastante vegetação. Não foi informado pelo representante do SAAE como, nem quando, é realizada a manutenção da unidade de tratamento.

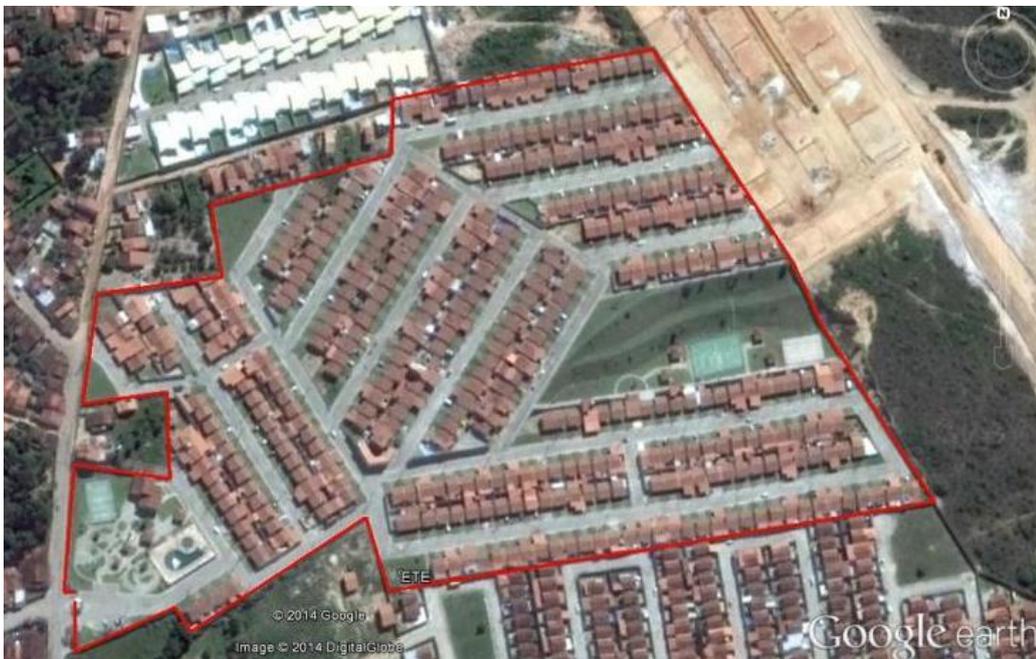
Figura 05: Imagem Aérea da Localização da ETE 02 com Destaque para a Área de Atendimento, o Condomínio.

A ETE 02 está localizada no Condomínio Mais Viver, bairro Alagoinhas Velha, que trata seus efluentes provenientes do condomínio residencial através do sistema DAFA com capacidade de atendimento para 500 residências, como pode ser visto na Figura 05. O efluente tratado é lançado na rede de drenagem pluvial, visto que na região do conjunto residencial não existe rede de esgotamento sanitário construída, e nem corpo hídrico receptor próximo.

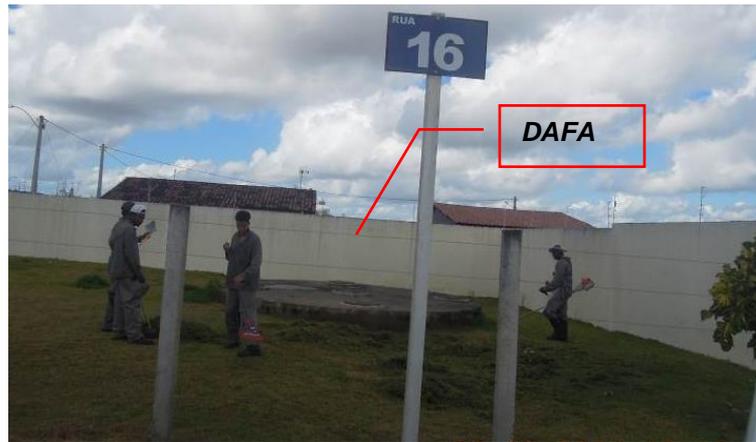
De acordo com o que se observa na Figura 06, a estrutura da ETE está em boas condições, pois foi recentemente construída pela empresa JOTANUNES CONSTRUTORA LTDA para atender exclusivamente as famílias do condomínio que teve sua ocupação no ano de 2011, a partir de então, todos os equipamentos públicos ficaram a cargo do condomínio e da Prefeitura. Neste caso, a responsabilidade pela manutenção desta ETE é do SAAE.

Figura 06: Trabalhadores Realizando a Limpeza na Área da ETE 02.
Fonte: Foto Elaborada pelo Autor, 2014.

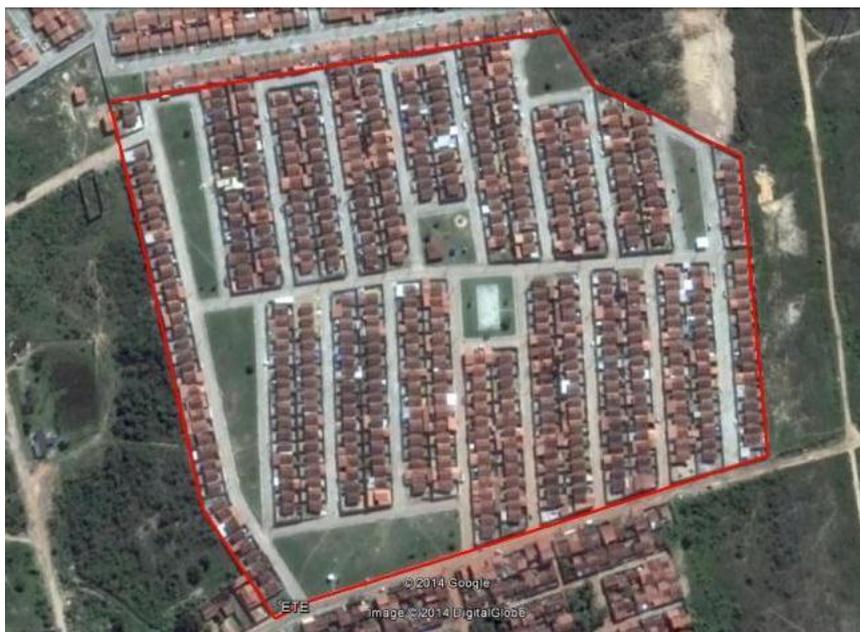
Figura 07: Imagem Aérea da Localização da ETE 03 com Destaque para a Área de Atendimento, o Conjunto Residencial Campo Belo.
Fonte: Google Earth, 2014.

A ETE 03 está localizada no Conjunto residencial Campo Belo, bairro Alagoinhas Velha e que trata seus efluentes através do sistema DAFA atendendo 500 famílias, como pode ser observado na Figura 07. O efluente tratado é lançado na rede de drenagem pluvial, visto que na região do conjunto residencial não existe rede de esgotamento sanitário construída, e nem corpo hídrico receptor próximo.

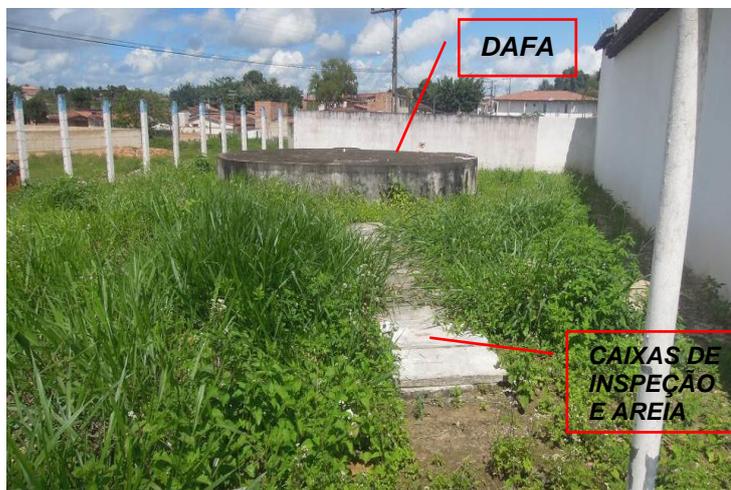
O acesso a área da ETE encontra-se permanentemente aberta e, no dia da visita, e conforme pode se observado na Figura 08 abaixo, o local está necessitando de manutenção, visto que há a presença de bastante vegetação.

Figura 08: Vista da Área da ETE 03 com a Presença de Coberta Vegetal.

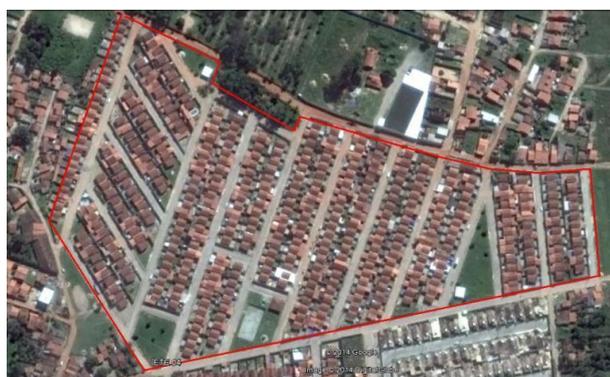
Figura 09: Imagem Aérea da Localização da ETE 04 com Destaque para a Área de Atendimento, o Conjunto Residencial Jardim Tropical.

A ETE 04 está localizada no Conjunto Jardim Tropical, bairro Alagoinhas Velha, trata os efluentes através do sistema DAFA e atende 600 famílias, como observa-se na Figura 09. O efluente tratado é lançado na rede de drenagem pluvial, visto que na região do conjunto residencial não existe rede de esgotamento sanitário construída, e nem corpo hídrico receptor próximo.

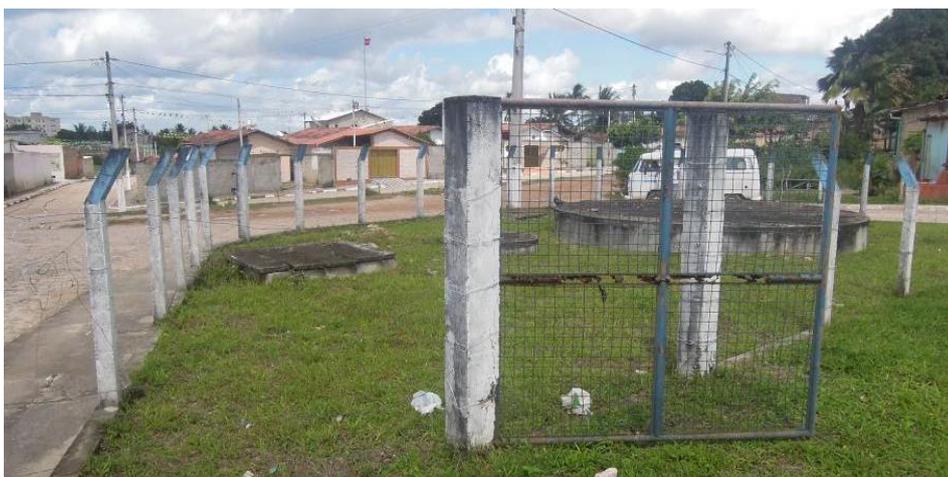
A área possui cercamento com a premissa de não permitir o acesso de pessoas não autorizadas, no entanto, a cerca apresenta problemas como arames cortados ou faltando e o portão com pontos de ferrugem em estágio avançado, e sem cadeado ou qualquer coisa que sirva para a manutenção do seu fechamento, conforme pode ser visto na Figura 10 a seguir.

Figura 10: Visão Geral da ETE 04 com Destaque para a Cerca e Portão Danificados.

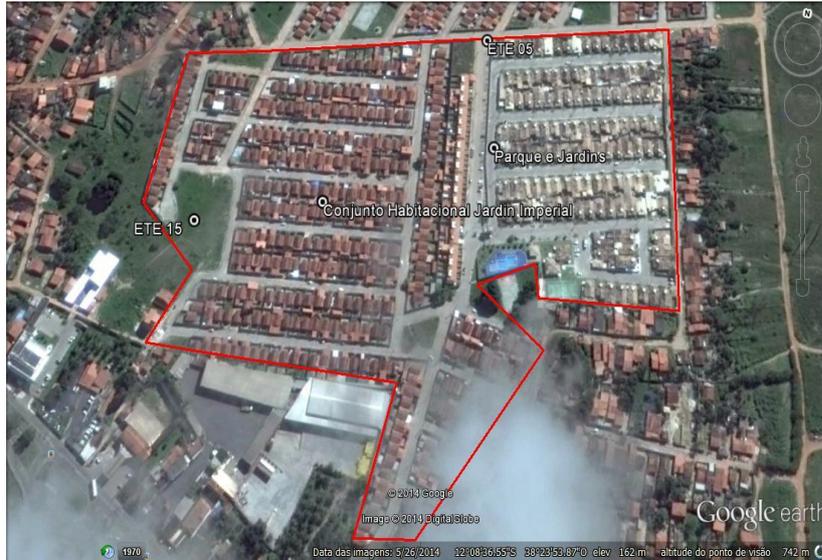
Figura 11: Imagem Aérea da Localização da ETE 05 e ETE 15 com Destaque para a Área de Atendimento, o Conjunto Residencial Jardim Imperial e o Condomínio Parque-Jardins.
Fonte: Google Earth, 2014.

A ETE 05 está localizada no Conjunto Jardim Imperial, bairro Alagoinhas Velha, constituída de um Mini DAFA para tratar os esgotos do Condomínio Parque e Jardins atendendo a 150 famílias, como pode ser visto abaixo na Figura 11. O destino do efluente tratado é a rede de drenagem.

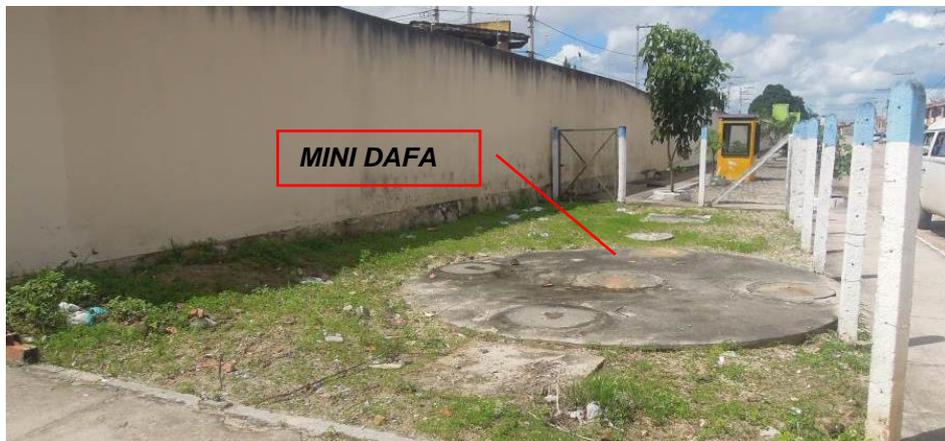
Durante a visita pôde-se observar que a área da ETE está aberta com problemas com o cercamento, uma vez que foram retirados os arames da cerca como pode ser observado a seguir na Figura 12.

Figura 12: Cerca Danificada e Área Totalmente Aberta da ETE 05.
Fonte: Elaborada pelo Autor, 2014.

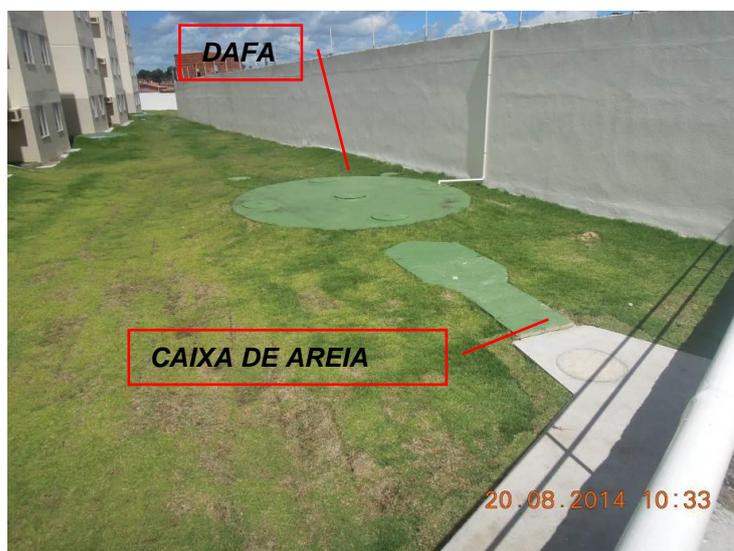
Figura 13: Detalhe da ETE 06 Sistema DAFA para Atender Exclusivamente os Moradores do Condomínio Ouro Negro.
Fonte: Elaborada pelo Autor, 2014.

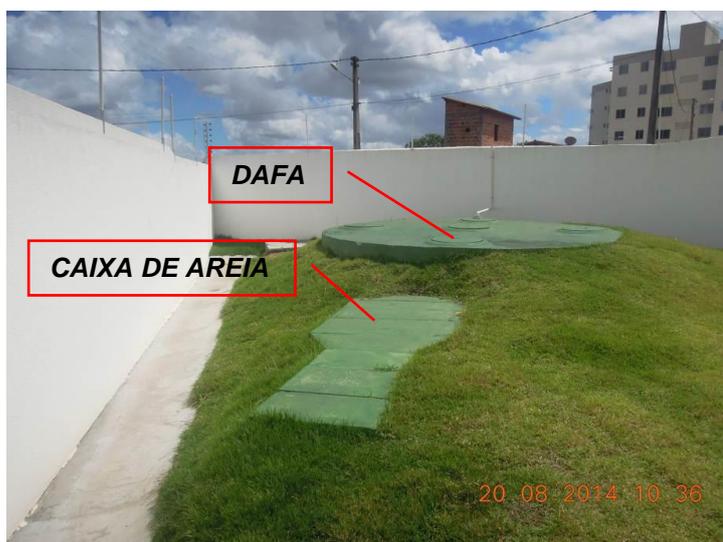
Figura 14: Detalhe da ETE 07 Sistema DAFA para Atender Exclusivamente os Moradores do Condomínio Ouro Negro.
Fonte: Elaborada pelo Autor, 2014.

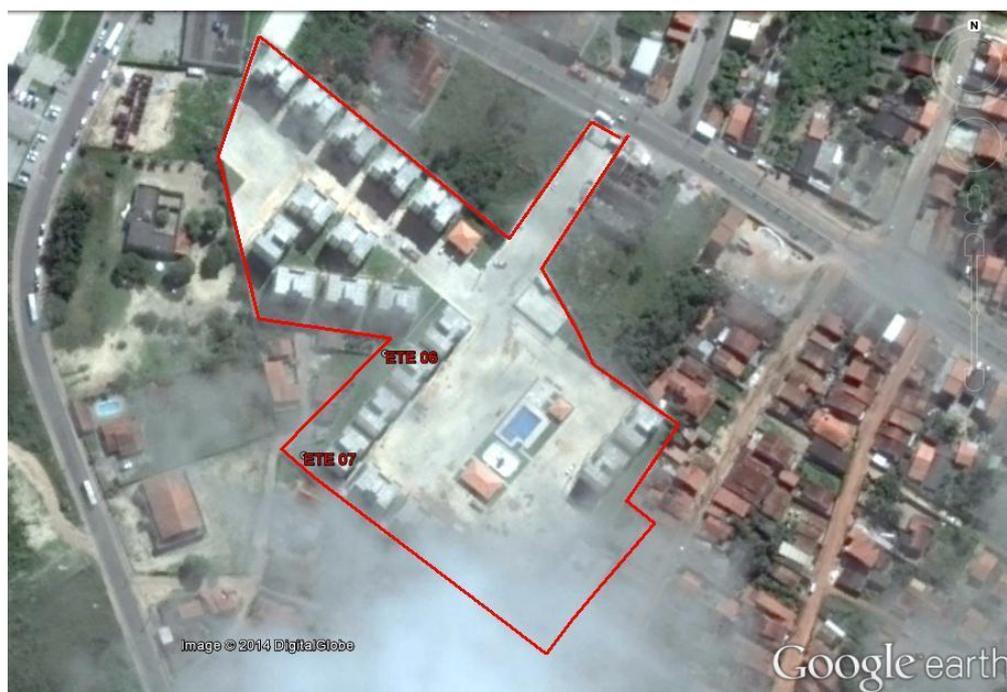
Figura 15: Imagem Aérea da Localização das ETEs 06 e 07 com Destaque para a Área de Atendimento, o Condomínio Residencial Ouro Negro.
Fonte: Google Earth, 2014.

O sistema de esgotamento sanitário do conjunto residencial Mais Viver Ouro Negro está dividido em dois setores: Setor 01 com 12 blocos e o Setor 02 com 11

blocos de apartamentos totalizando o atendimento às 460 unidades habitacionais, como verifica-se na imagem (Figura 15). O sistema implantado é caracterizado como convencional simplificado, canalizados por tubos de PVC rígido. O Setor 01 tem uma extensão da rede de 0,35 km e vazão média final de 162.048,00 L/dia. No Setor 02 a rede tem uma extensão de 0,30 km, com vazão média final de 148.184,00 L/dia.

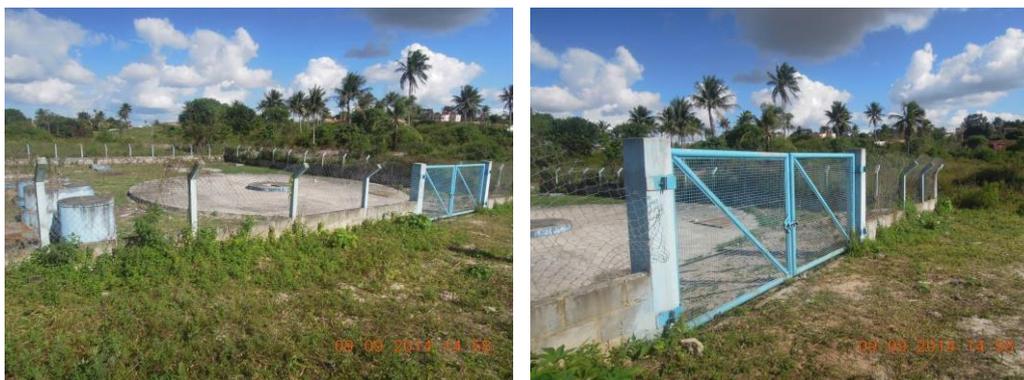
Os efluentes após passarem pelo processo de tratamento são lançados na Lagoa da Feiticeira, a qual apresenta visíveis problemas de eutrofização, devido ao fato da lagoa também receber contribuição de esgoto sem tratamento, oriundos de ligações clandestinas na rede de drenagem pluvial, canalizada para esse corpo hídrico.

Figura 16: Vista Frontal de Toda Área e Estrutura da ETE 08.
Fonte: Elaborada pelo Autor, 2014.

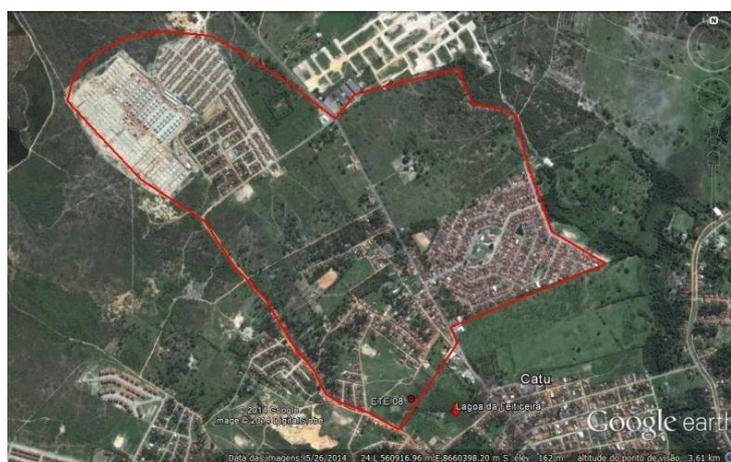
Figura 17: Imagem Aérea da Localização da ETE 08 com Destaque para a Área de Abrangência.
Fonte: Google Earth, 2014.

A ETE 08 está localizada na Baixa da Santinha, Rua do Catu, dimensionada para atender as famílias do conjunto residencial Brisas do Catu, o Parque São Francisco a URBIS III-Rua do Catu e região, como pode ser visto na Figura 17, tratando os efluentes com sistema de Tanques sépticos, caixas de areia e bombas.

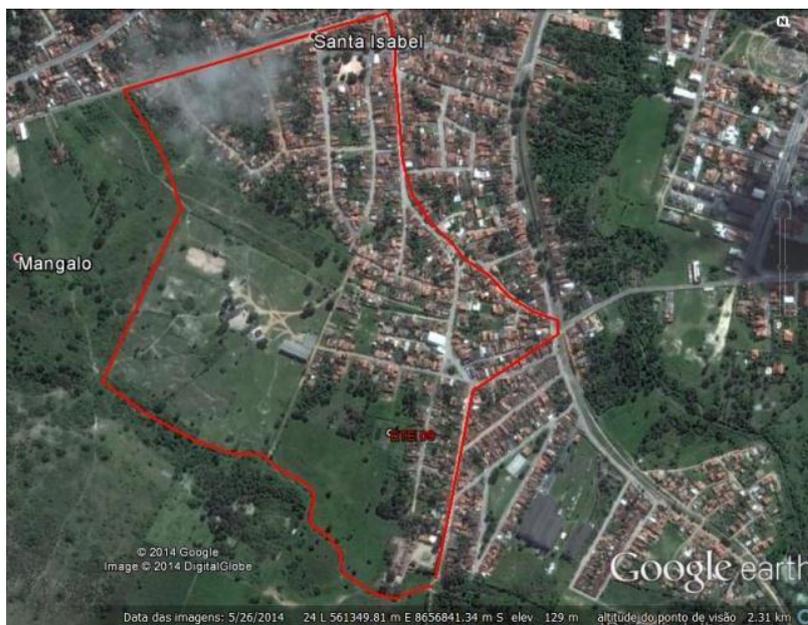
Figura 18: Imagem Aérea da Localização da ETE 09 com Destaque para a Área de Abrangência.
Fonte: Google Earth, 2014.

A ETE 09 está localizada no bairro da Brasilinha possuindo uma área de abrangência extensa como pode ser visto na Figura 18, a mesma apresenta problemas estruturais, caixas de inspeções abertas, odor e proliferação de insetos. A

ETE deveria tratar os efluentes com um conjunto de tanques sépticos e *Wetland*, contudo, a estrutura está inacabada e abandonada. Os efluentes dessa unidade são lançados no Rio Aramari, diretamente, e sem o tratamento devido, provocando processos de eutrofização e turbidez na água do rio.

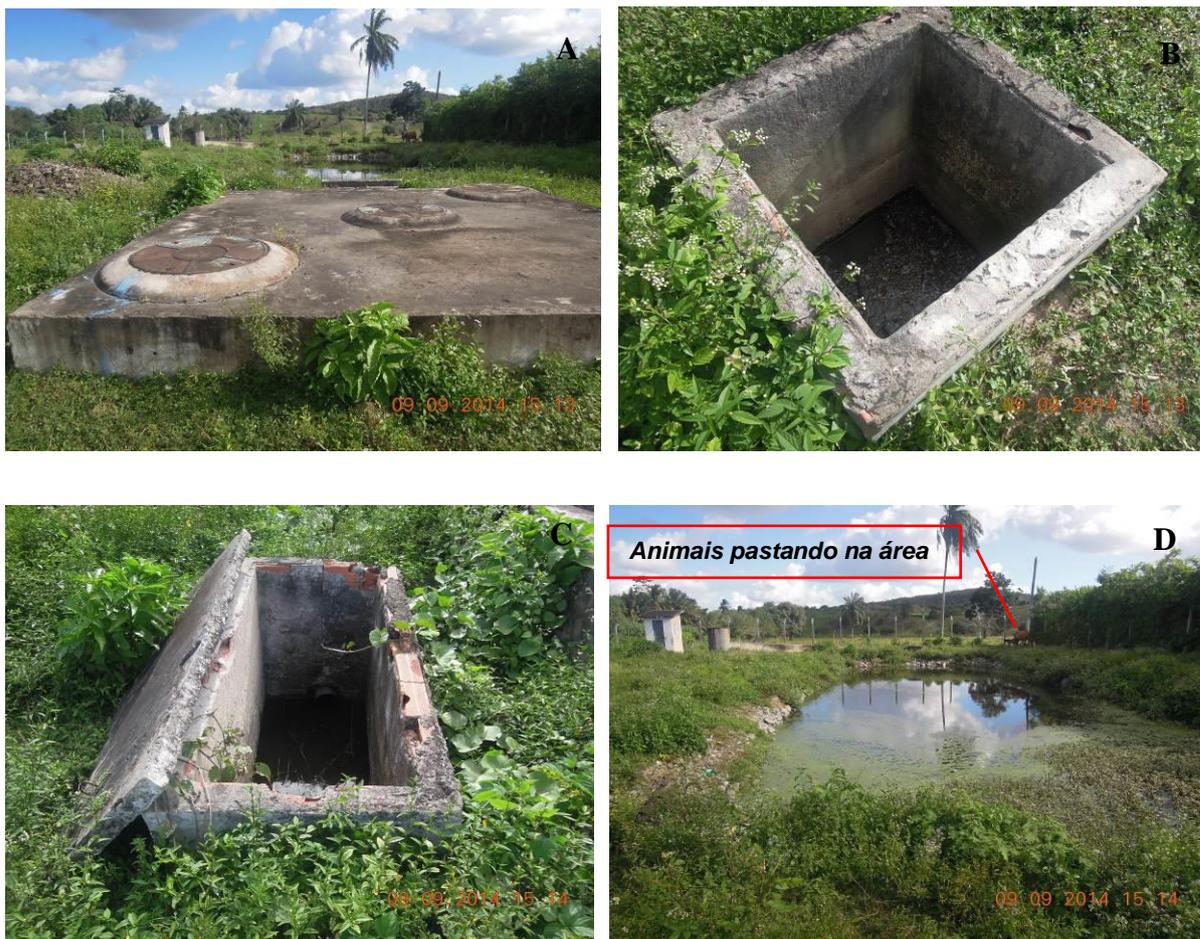
Figura 19: ETE 09: A) Tanque Séptico e *Wetland*; B) Caixa de Inspeção Aberta e Cheia de Dejetos; C) Caixa de Inspeção Aberta e Mal Conservada; D) Lagoa do Sistema *Wetland* Coberta pela Vegetação.

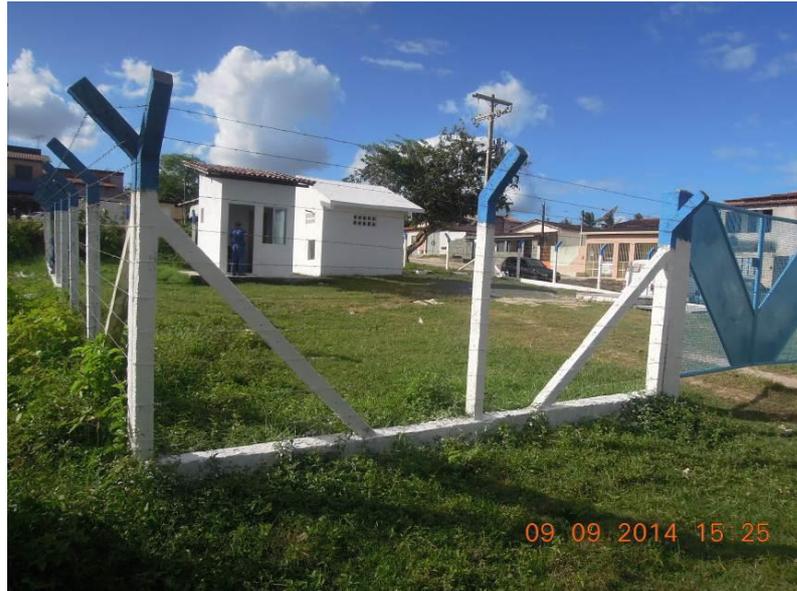
Na visita foi possível verificar que a estrutura encontra-se em bom estado de conservação e manutenção, visto que possui guarita e vigilância permanente da área, conforme pode ser observar na Figura 20.

Figura 20: Detalhe da Estação Elevatória e Conjunto de Bombas do Sistema de Esgotamento Sanitário do Jardim Petrolar.
Fonte: Elaborada pelo Autor, 2014.

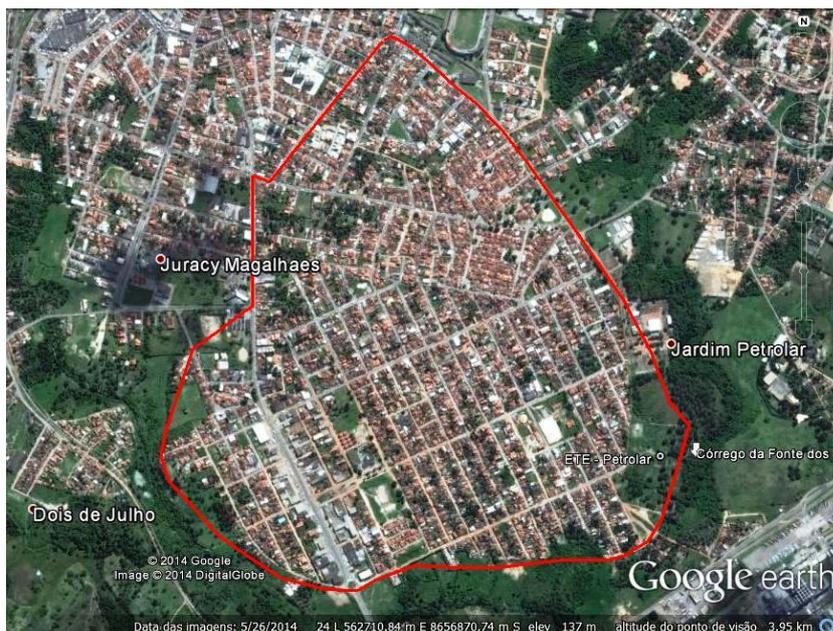
Figura 21: Imagem Aérea da Localização da ETE 11 com Destaque para a Área de Atendimento.

A ETE 11 está localizada no bairro Jardim Petrolar e atende uma população de 14.678 habitantes como pode-se notar na Figura 21 que destaca sua área de abrangência. Essa unidade apresenta vários problemas estruturais, como observa-se nas Figuras 22, 23 e 24, a obra está inacabada o sistema de tratamento é composto por um conjunto de tanques sépticos e *Wetland*, porém a estrutura está em estado precário por falta da manutenção devida, e, dessa forma sua operação não está tratando os esgotos de forma que atenda os padrões exigidos pela legislação.

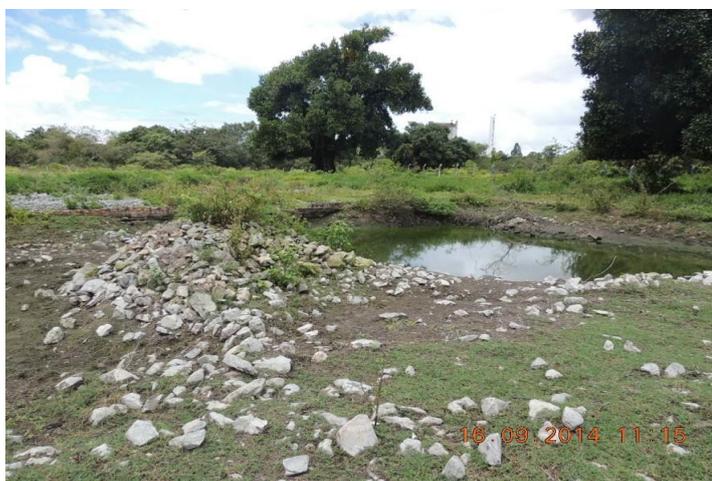
Figura 22: Lagoa do Sistema *Wetland* da ETE 11 do Jardim Petrolar com Aspectos de Inacabamento.

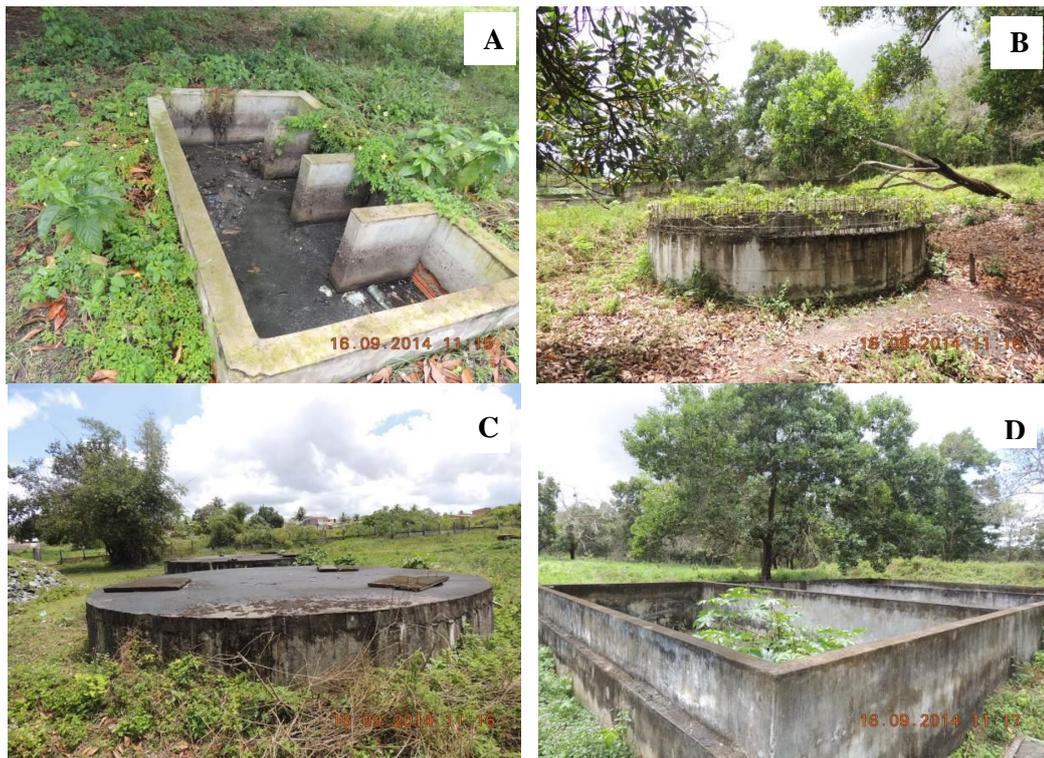
Figura 23: ETE 11: A) Caixa de Distribuição Inacabada; B) DAFA Inacabado Acumulando Água de Chuva; C) DAFAs da ETE 11 Jardim Petrolar; D) Leito de Secagem Abandonado Estrutura Inacabada.

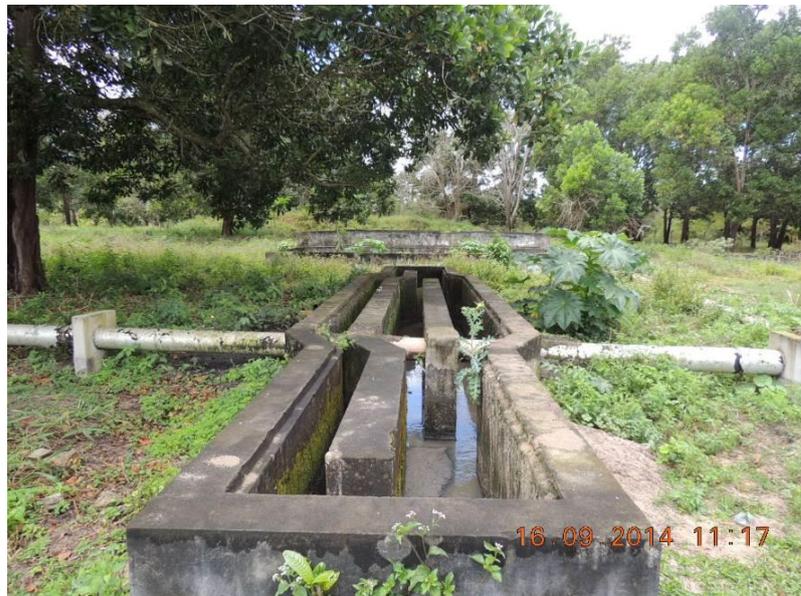
Figura 24: Detalhe da Caixa de Areia da ETE 11 e Área Coberta pela Vegetação.

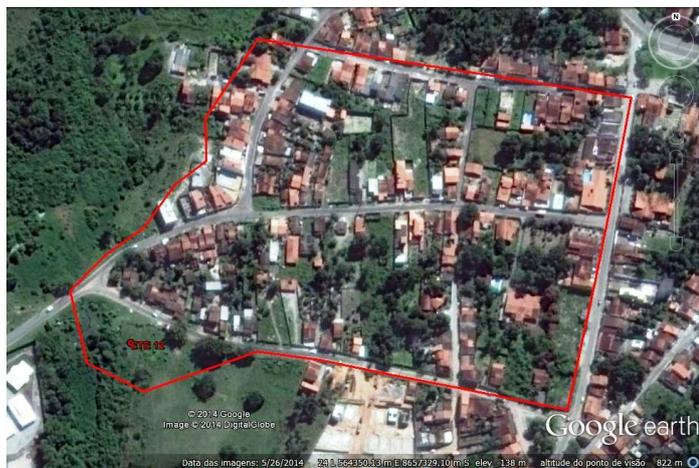
Figura 25: Imagem Aérea da Localização da ETE 12 com Destaque para a Área de Atendimento.
Fonte: Google Earth, 2014.

A ETE 12 está localizada no bairro Jardim Petrolar, Rua da Palha possuindo uma área de abrangência com várias residências que podem ser vista na Figura 25.

Os efluentes da ETE 12 são lançados na bacia da Fonte dos Padres que apresenta problemas de eutrofização, odor e águas turvas proveniente da matéria orgânica presente nos esgotos.

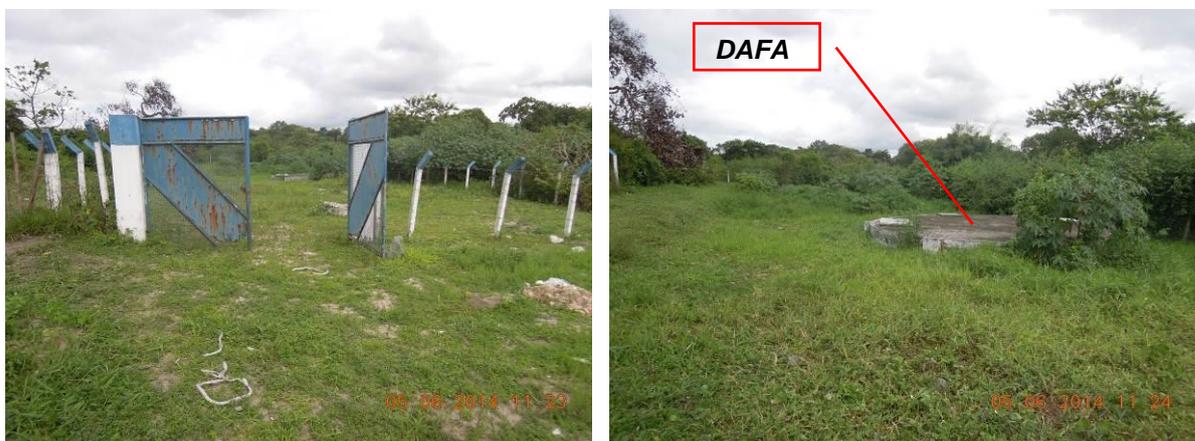
A área onde a unidade está instalada possui cerca, porém encontrava-se aberta e com bastante vegetação, como verifica – se na figura 26, o tratamento do esgoto é realizado através do sistema DAFA.

Figura 26: A) Vista Frontal da Área da ETE 12, Portão Aberto; B) Área da ETE Coberta pela Vegetação.
Fonte: Elaborada pelo Autor, 2014.

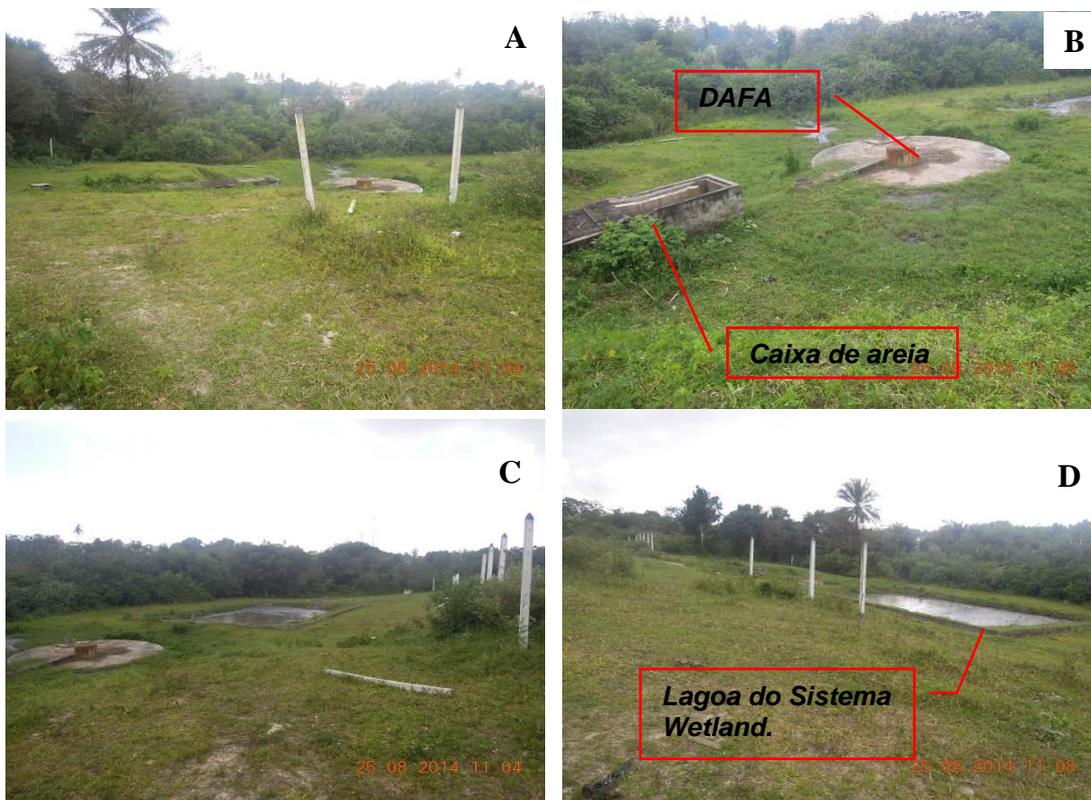
A ETE 13 está localizada na Rua do Catu e trata o esgoto do bairro com um sistema composto por Tanque séptico, *Wetland* e caixa de areia. Contudo, a unidade está abandonada e sem manutenção como pode ser observado nas Figuras 27 e 28. São visíveis os problemas estruturais de vazamento no DAFA, caixas de inspeção abertas, caixas de areia abertas, proliferação de insetos, odor e cerca de proteção destruída.

Os efluentes que são lançados nesta ETE, praticamente, são carreados para o ponto de lançamento localizado no Rio Catu sem o tratamento adequado, o que proporciona um aumento na degradação do corpo hídrico.

Figura 27: ETE 13: A) Área Aberta; B) Vista Superior do DAFA e Caixa. de Areia; C) Vista Lateral da área da ETE; D) Vista Lateral da Lagoa do Sistema *Wetland*.
Fonte: Elaborada pelo Autor, 2014.

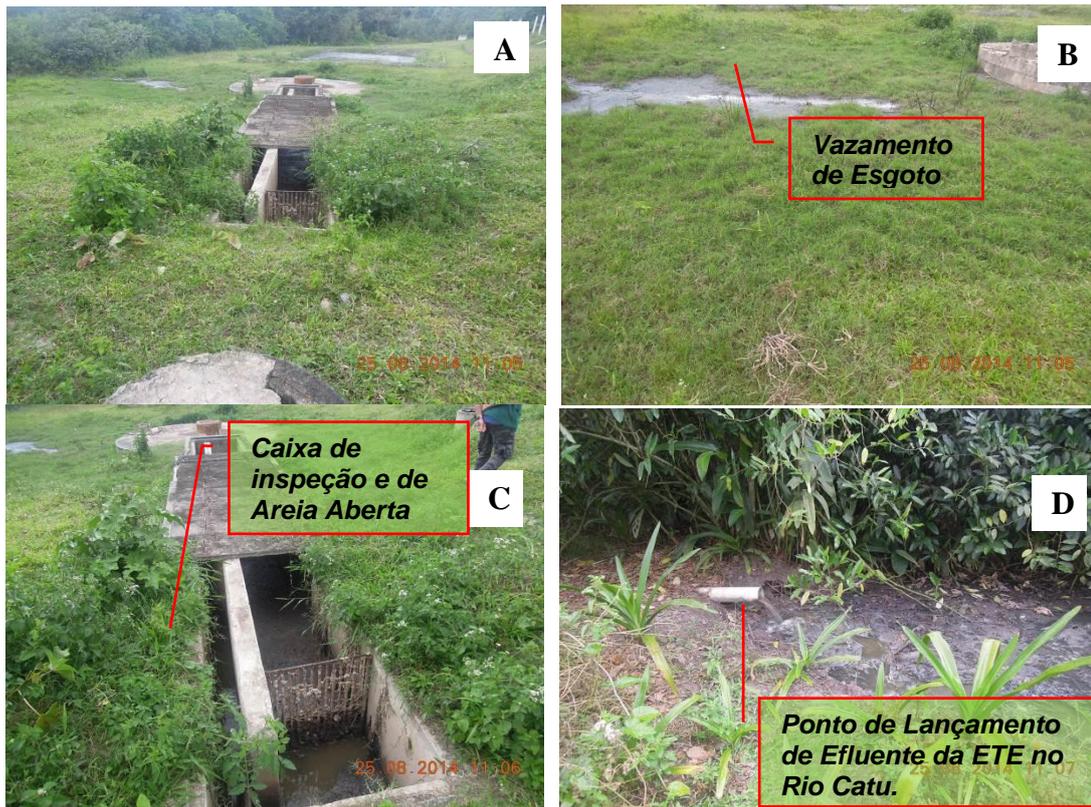
Figura 28: ETE 13: A) Vista Frontal da Estrutura da ETE; B) Vazamento de Esgoto; C) Caixa de Inspeção e Areia Aberta; D) Ponto de Lançamento de Efluente. Fonte: Elaborada pelo Autor, 2014.

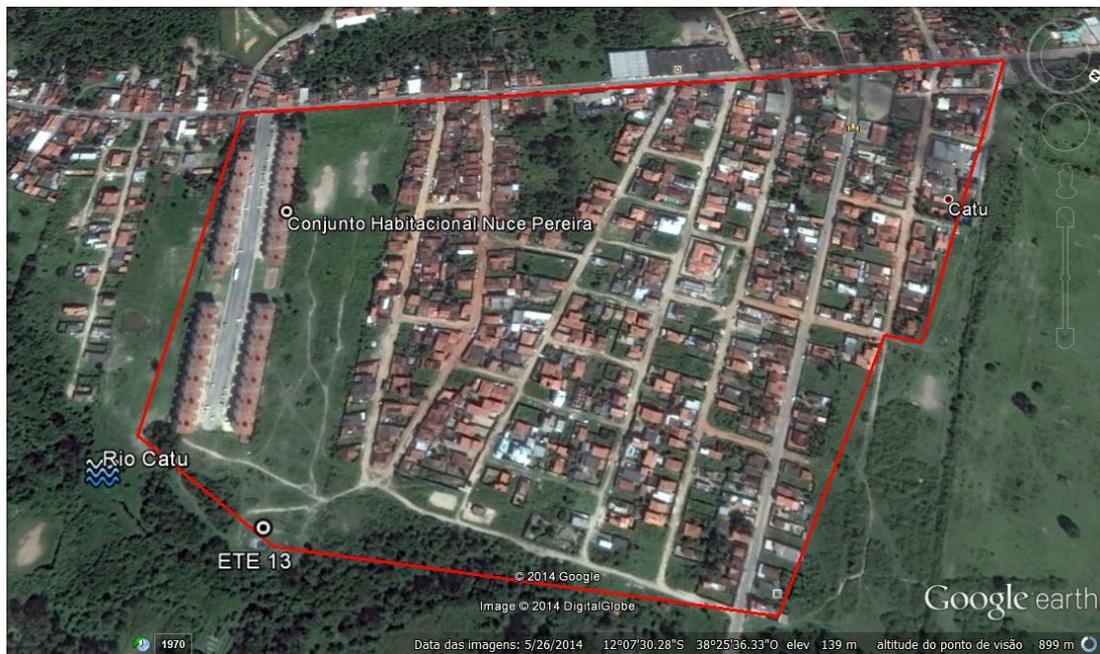
Figura 29: Imagem Aérea da Localização da ETE 13 com Destaque para a Área de Atendimento. Fonte: Google Earth, 2014.

A área de abrangência desta unidade é extensa e serve a um número grande de residências como verifica-se na imagem (Figura 29).

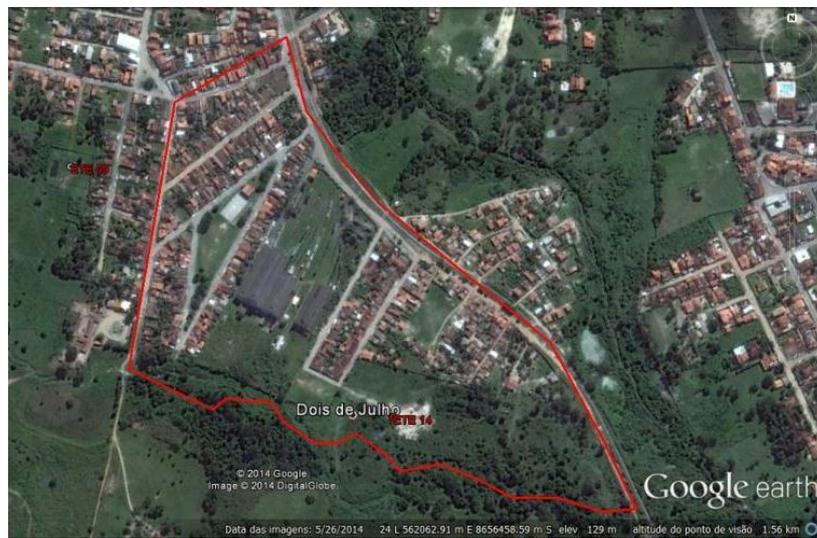
Figura 30: Imagem Aérea da Localização da ETE 14 com Destaque para a Área de Atendimento.

A ETE 14 está localizada no bairro do Parque Diesel como pode ser verificado na figura 30, e deveria atender uma população de 660 habitantes a obra está inacabada como observa-se na imagem (Figura 31), porém o esgoto está passando pela estrutura e sendo lançado no Rio Aramari o qual apresenta processo de eutrofização.

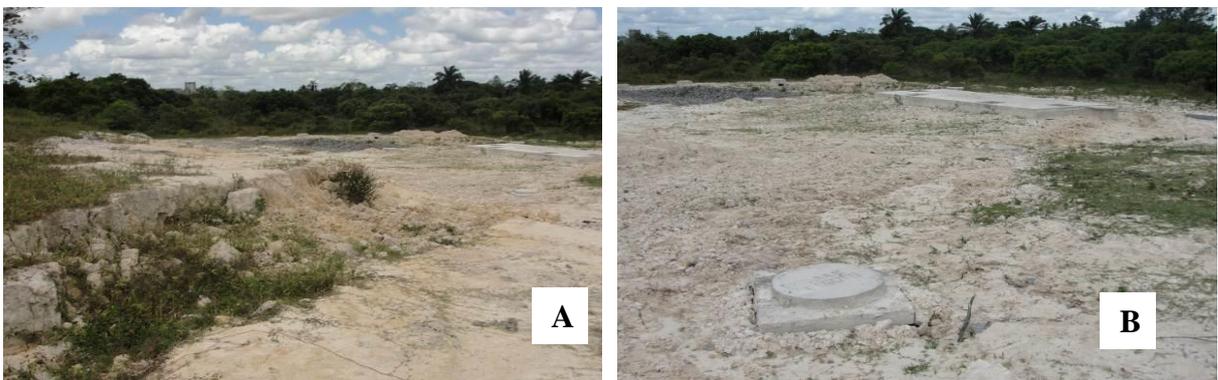
Figura 31: ETE 14: A) Vista Frontal da área da ETE com a Presença de Processos Erosivos; B) Vista Geral com Caixa de Passagem em Primeiro Plano.

Na área também foram observados processos erosivos (sucos e ravinas) no solo provocados pela água da chuva uma vez que, o solo foi descoberto pelo processo de terraplanagem que não foi concluído.

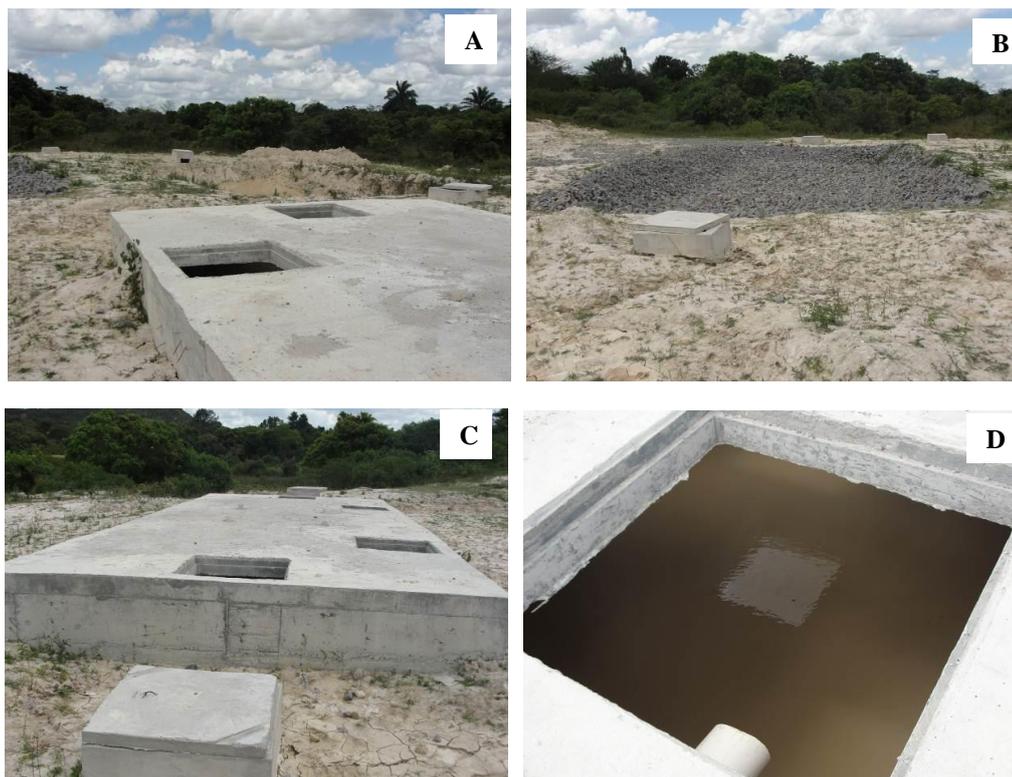
Figura 32: ETE 14: A) Vista Geral da Estrutura da ETE; B) *Wetland* com Implantação Incompleta; C) Direcionamento do Sistema de Tratamento; D) Tanque Séptico com Tampa Aberta.

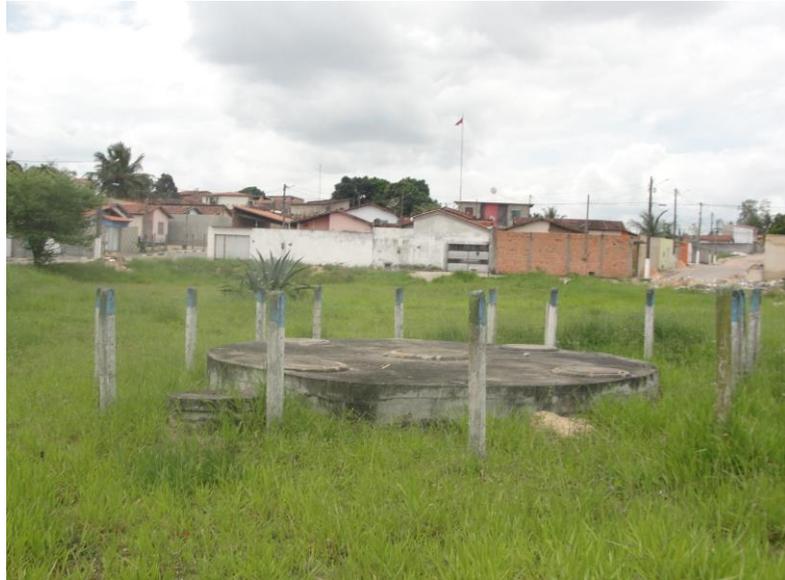
Na visita pôde – se observar que a área da unidade está cercada e a estrutura aparentemente em bom estado de conservação, embora tenha visto que a vegetação ao redor encontra-se em ponto de corte.

Figura 33: Detalhe da ETE 15 Sistema DAFA.
Fonte: Elaborada pelo Autor, 2014.

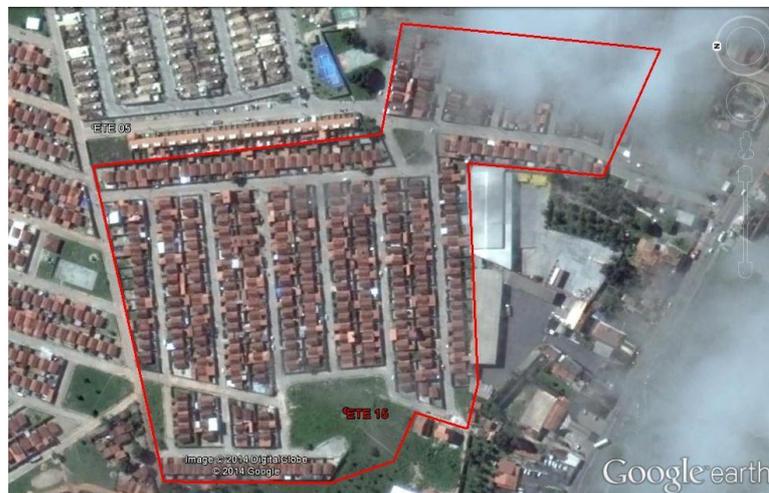
Figura 34: Imagem Aérea da Localização da ETE 15 com Destaque Para a Área de Atendimento.
Fonte: Google Earth, 2014.

A ETE 15 está localizada no bairro Alagoinhas Velha, e foi construída em 2006 para tratar os efluentes sanitários de 360 famílias do Conjunto Habitacional Jardim Imperial utilizando um sistema composto por DAFA e Caixa de areia, como pode se verificado nas imagens (Figuras 33 e 34). Os efluentes tratados por essa ETE são direcionados para a rede de drenagem pluvial.

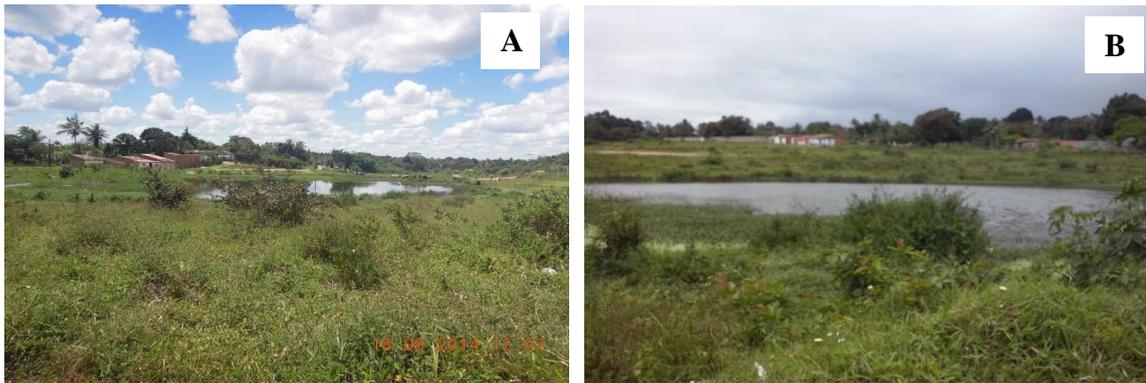
Figura 35: A) Vista Geral da Bacia de Destinação das Águas de Drenagem Contaminada com Esgoto Oriundo de Ligações Clandestinas; B) Vista Aproximada da Lagoa de Drenagem Contaminada.
