**SITUAÇÃO DAS ESTAÇÕES DE TRATAMENTO DE ESGOTO – ETEs
NO MUNICÍPIO DE ALAGOINHAS, BA**

MONOGRAFIA DE ESPECIALIZAÇÃO

Este trabalho tem como temática o tratamento de esgoto na cidade de Alagoinhas com foco na descrição do cenário atual das Estações de Tratamento de Esgoto – ETEs do município, que são administradas pelo Serviço Autônomo de Água e Esgoto – SAAE. Sabe-se que realizar o tratamento adequado do esgoto sanitário é de suma importância para a população e para o meio ambiente, pois os esgotos podem causar problemas de contaminação do solo, da água, proliferar vetores transmissores de doenças, além de causar a degradação de recursos hídricos. Nas visitas as ETEs do município de Alagoinhas pôde-se verificar que o tratamento do esgoto utiliza sistemas simplificados de baixo custo operacional, que são implantados em bairros. No entanto, o cenário das ETEs está dividido entre as novas Estações oriundas dos novos empreendimentos habitacionais, juntamente com os conjuntos do Programa Minha Casa Minha Vida, que trazem toda estrutura para coletar e tratar os esgotos, contribuindo para a melhoria da qualidade desse serviço na cidade, e, as unidades mais antigas que apresentam estado

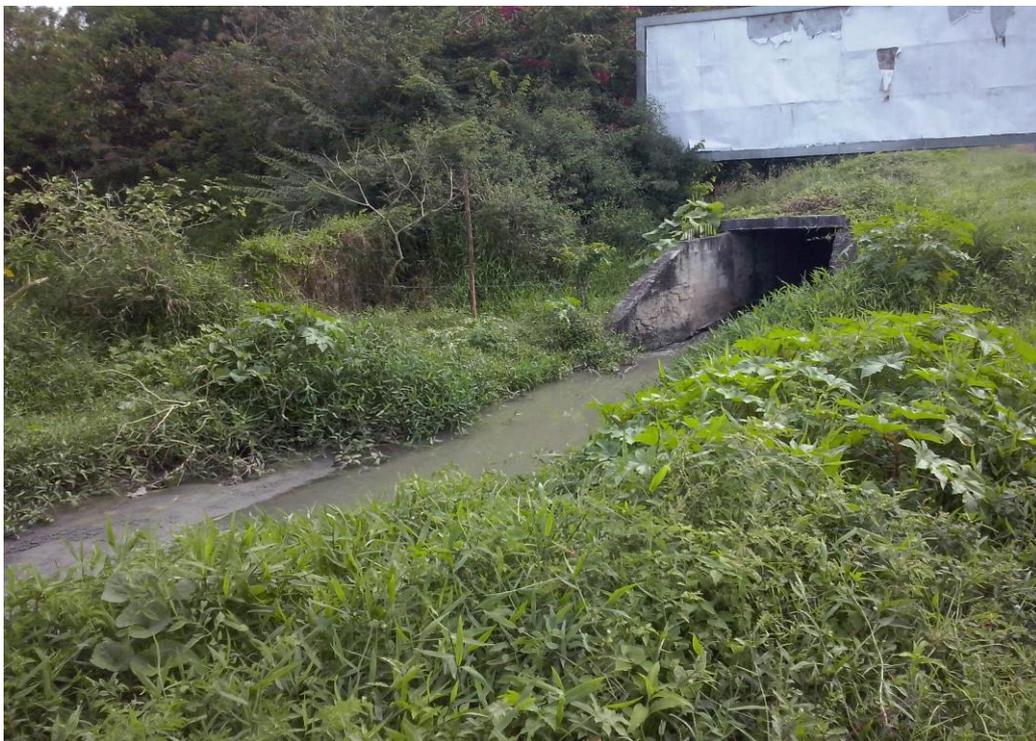
Figura 36: Saída de Canal de Drenagem de Águas Pluviais Contaminadas com Esgotos Oriundos de Ligações Clandestinas.

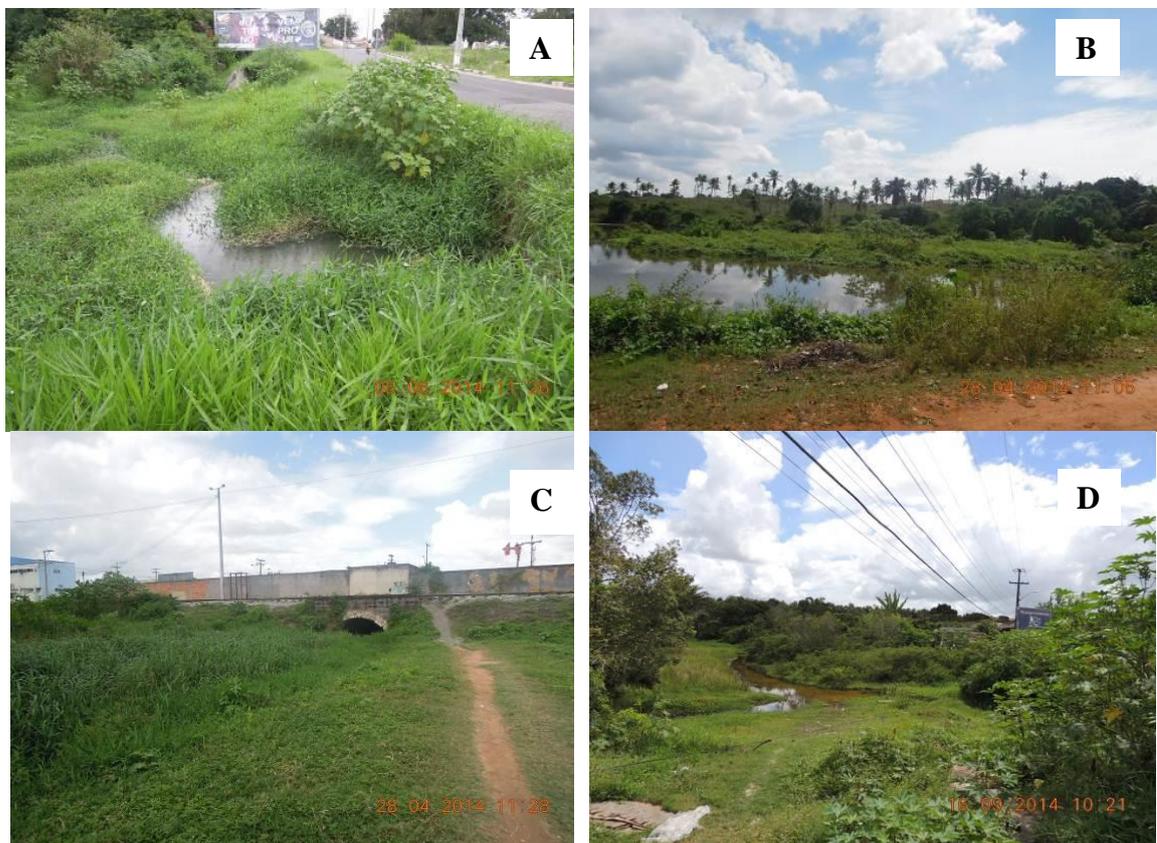
Figura 37: Corpos Hídricos Receptores: A) Fonte dos Padres/Riacho do Ingá; B) Lagoa da Feiticeira; C) Rio Catu; D) Rio Aramari. Fonte: Elaborada pelo Autor, 2014.

Os rios Catu e Aramari e a Bacia da Fonte dos Padres recebem também a contribuição de esgoto sem tratamento proveniente das redes de drenagem pluvial aumentando assim, o impacto causado nesses corpos hídricos receptores e acelerando os processos de degradação ambiental dos mesmos.

Os corpos hídricos receptores encontram-se em estágio de degradação severa apresentando assoreamento das suas calhas de escoamento, mau cheiro, turbidez, sinais de processos de eutrofização e vegetações se desenvolvendo sobre o espelho d'água. Como consequência desse cenário tem-se um processo de degradação dos corpos d'água, visto que há um maior teor de carga orgânica, de microorganismos patogênicos e de material sedimentável, diminuindo assim, o teor de oxigênio com perda da vida aquática, redução da balneabilidade e inviabilizando o uso pela população para fins de lazer e lavagens diversas.
