UNIVERSIDADE TECNOLÓGICA FEDERAL DO PARANÁ
DIRETORIA DE PESQUISA E PÓS-GRADUAÇÃO
ESPECIALIZAÇÃO EM GESTÃO AMBIENTAL EM MUNICÍPIOS

**DIAGNÓSTICO DO SANEAMENTO BÁSICO NA COMUNIDADE
RURAL DE LINHA BOTAFOGO, ITAIPULÂNDIA, PARANÁ.**

MONOGRAFIA DE ESPECIALIZAÇÃO

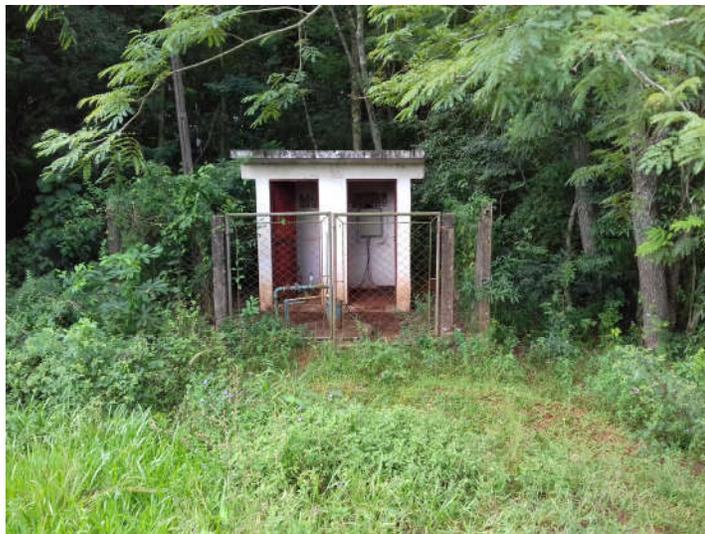
Não há dispositivo para macromedição da água captada, portanto não há forma precisa para inferir volume ou vazão de captação. Seu acionamento para captação se dá através de boia junto ao reservatório, onde, através de uma linha física comanda o sinal de acionamento de liga/desliga do poço, atendendo a demanda do sistema de distribuição.

Em pesquisa junto a Prefeitura Municipal de Itaipulândia, não foi encontrado documento de outorga liberado por órgão regulamentador, portanto, supõe-se que a mesma não foi requerida e licenciada.

Figura 3 – Imagem do poço de abastecimento de Linha Botafogo.

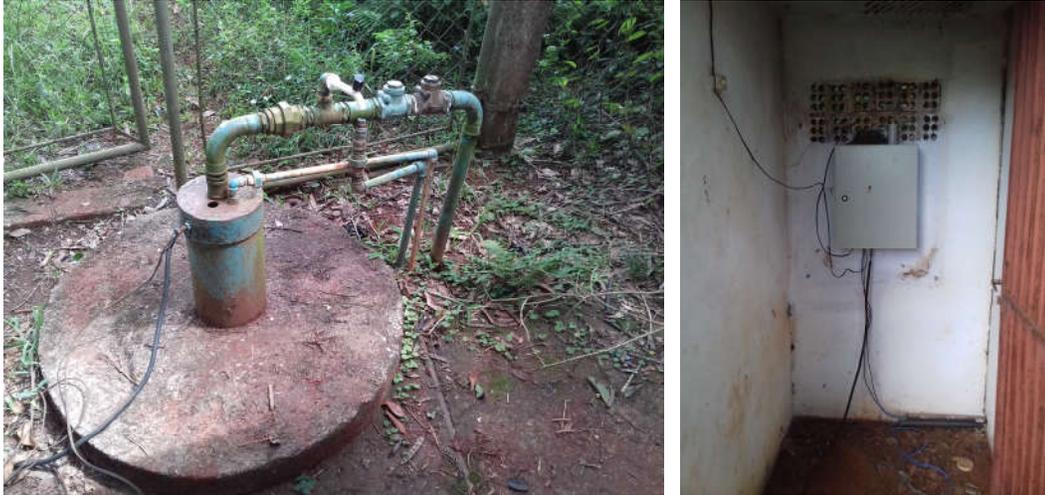
Figura 4 e 5 – Barrilete e quadro de comando de energia do poço de abastecimento.

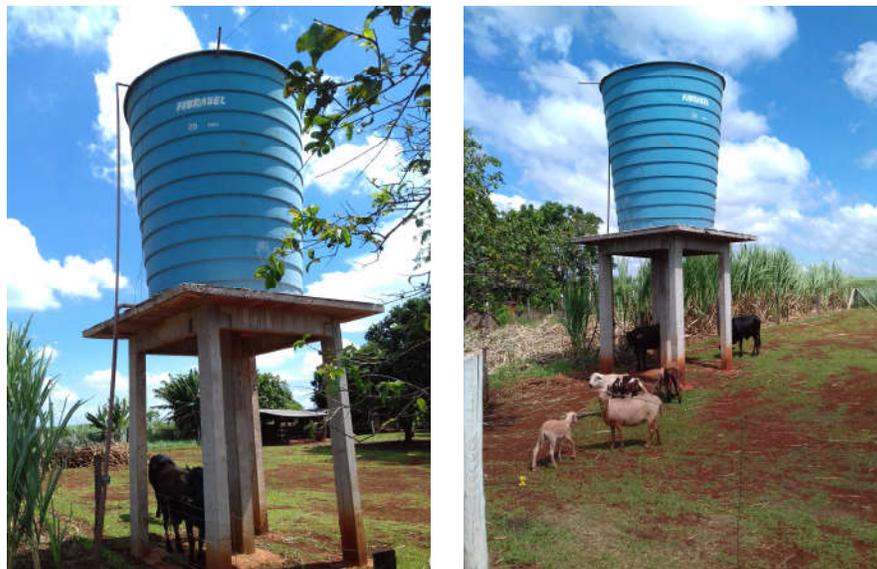
A reservação é feita em um Reservatório Elevado – REL, em fibra, com capacidade de armazenamento de 25.000 litros, sendo que após a captação, a água segue até o mesmo para em seguida ser distribuída para todos os moradores. O mesmo apresenta-se fechado e com tampa, porém não esta devidamente cercado e protegido, conforme as imagens abaixo.

Figura 6 e 7 – Reservatório de abastecimento da comunidade de Linha Botafogo.

Quanto ao reservatório de abastecimento, observa-se a necessidade de lavagem e limpeza para sanitização, segundo os entrevistados nunca foram evidenciados tais serviços, o que pode comprometer ainda mais a qualidade de água disponibilizada. No local, conforme imagem já apresentada em figura 9 e 10, será necessário há instalação de cercas de isolamento, pois há circulação de animais no entorno deste, gerando riscos a qualidade da água, além ainda, do possível dano à rede de distribuição.

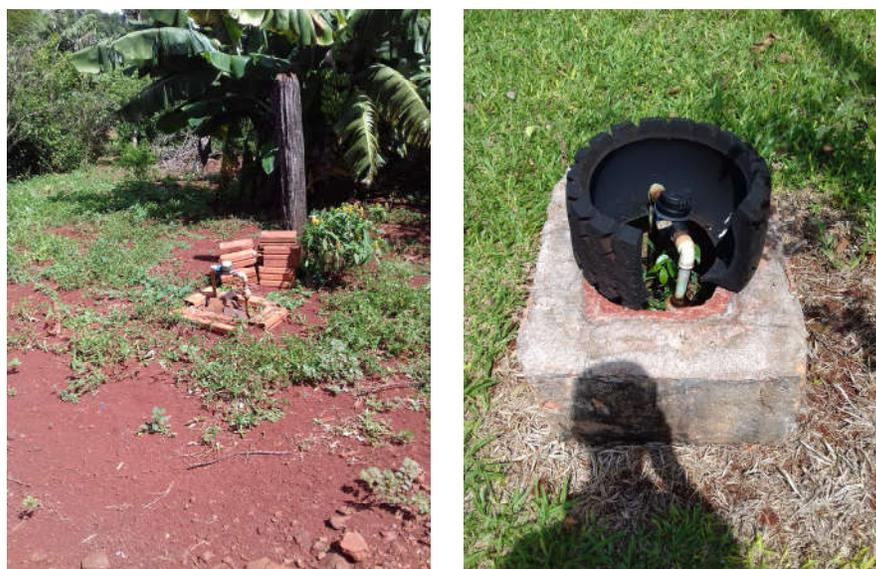
Às ligações de água junto à rede de distribuição, é realizada por meio de micro medidores, os quais apenas tem função de coleta de dados de consumo mensal para divisão de custos com energia elétrica entre os usuários consumidores. Às ligações apresentam características similares e em locais pré-definidos pelo morador e o ente municipal, o qual realiza o serviço de ligação para o acesso à água.

Figura 8 e 9 – Ligação de água P1 e ligação de água P4.

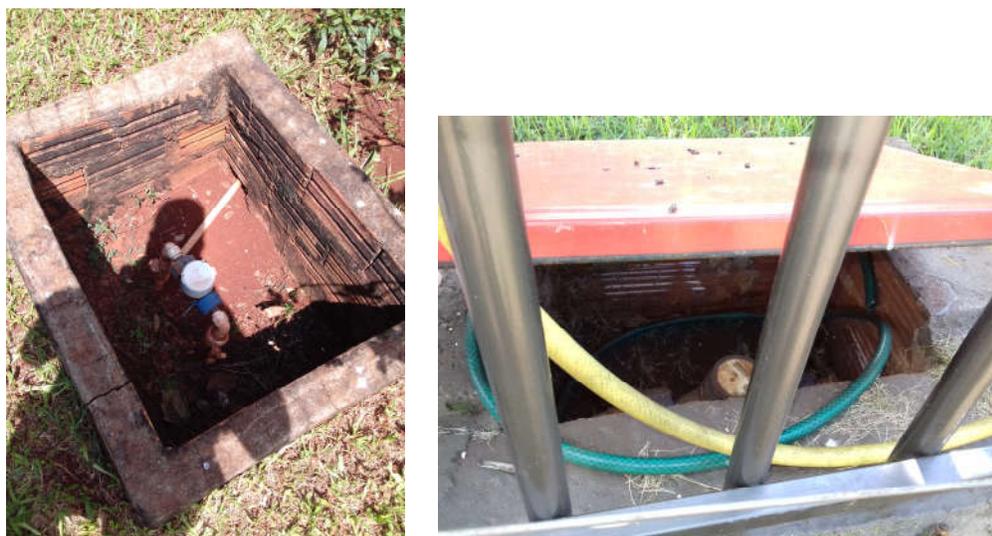
Figura 10 e 11 – Ligação de água P5 e ligação de água P6.

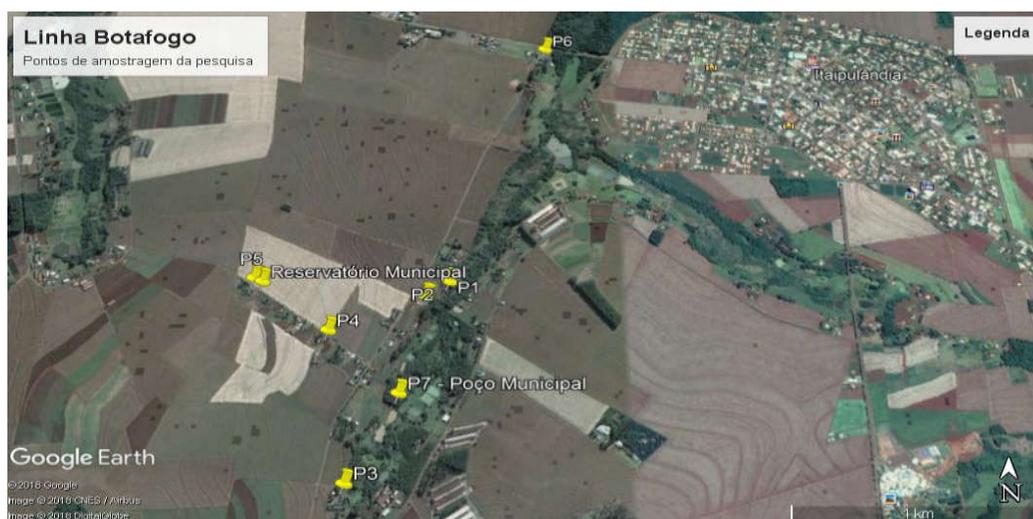
Figura 12 – Pontos de amostragem.

Para melhor visualização apresenta-se a Figura 12 com os pontos onde foram realizadas coletas de amostras de água, sinalizando assim os pontos de interesse da pesquisa.

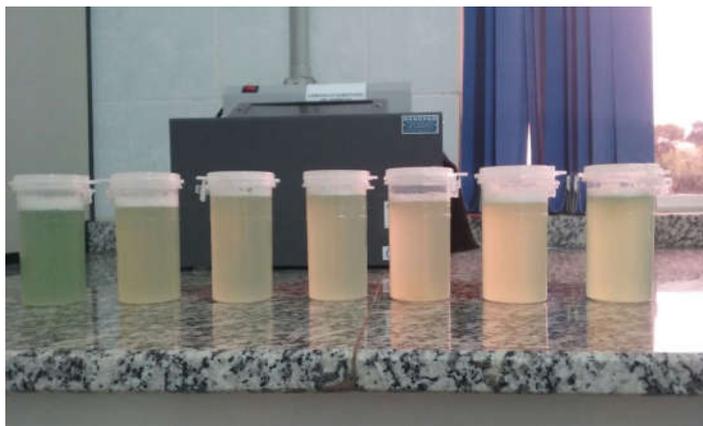
Todas as amostras apontaram cor, indicando a presença de coliformes totais, conforme se apresenta na Figura 13.

Figura 13 – Imagem das amostras finais.

Portanto 100% das amostras coletadas apresentaram presença de coliformes totais, indicando falha da integridade do sistema de captação e distribuição de água na comunidade de Linha Botafogo.

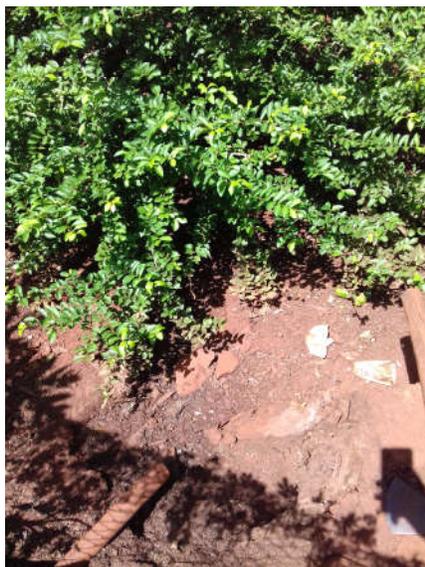
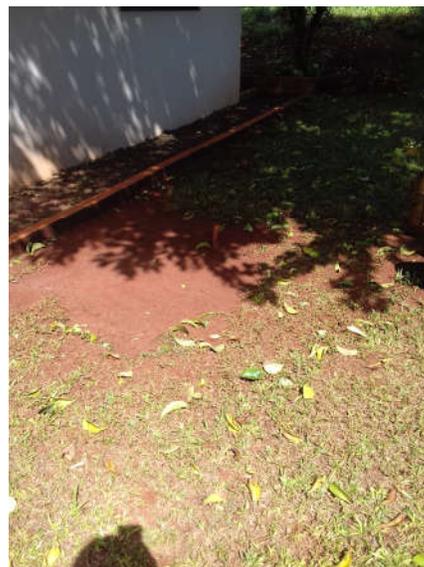
A fossa negra é o método mais comum de tratamento existente, normalmente ligado juntamente os esgotos sanitários e domésticos, apenas uma propriedade visitada dispõe a céu aberto seus esgotos domésticos, seguem Figuras 14, 15, 16 e 17. Estes efluentes podem ser considerados impactantes, pois possuem em sua formação, compostos orgânicos como gorduras, óleos e saponáceos que atuam na diminuição do oxigênio dissolvido nos corpos hídricos, podendo causar eutrofização e modificação dos aspectos físicos de cor, turbidez, sabor e odor das águas, bem como o aumento do risco de doenças de veiculação hídrica (MORO, PENZ, BELLO, FIGUEIREDO, 2015).

De acordo com Faustino (2007) *apud* Souza (2015), as fossas negras são as principais responsáveis pela contaminação das águas subterrâneas, considerando que o esgoto gerado pela residência é depositado em uma simples escavação sem revestimento algum, onde ocorrem intensas atividades microbianas, infiltrando nas paredes da fossa, contaminando assim as águas subterrâneas e o solo.

Figura 14 e 15 – Descarte de esgotos de cozinha do imóvel P1 e fossa negra do imóvel P3.

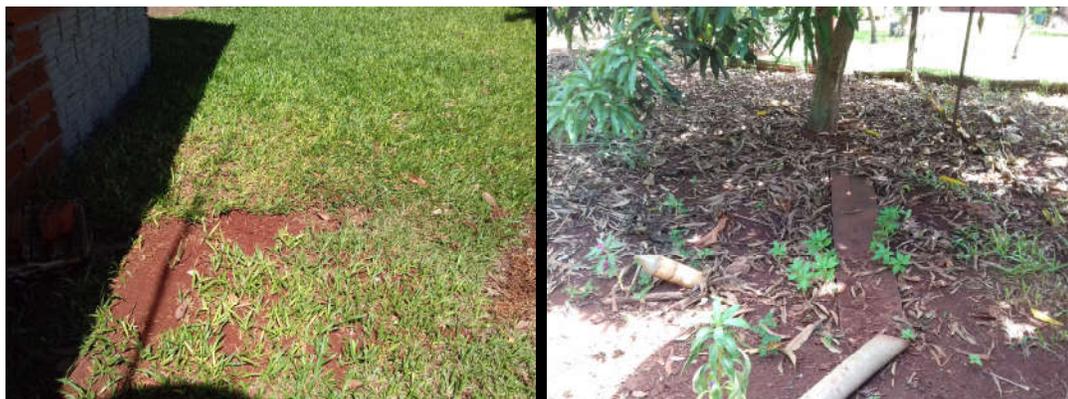
Figura 16 e 17 – Descarte de esgotos do imóvel P4 e do imóvel P5.
