**PERÍCIA DE UM EDIFÍCIO RESIDENCIAL QUE SOFREU RECALQUE
DIFERENCIAL: ESTUDO DE CASO**

TRABALHO DE CONCLUSÃO DE CURSO

Este trabalho apresenta um estudo de caso de uma perícia realizada em um edifício que sofreu recalque diferencial, na cidade de Toledo – Paraná. Para isso, foram analisadas as consequências provocadas na edificação em função do recalque sofrido. Os procedimentos metodológicos contemplaram a identificação das patologias por meio de levantamento in loco e análise das possíveis causas de acordo com a literatura e análise do laudo pericial. Com isso, foi possível gerar o mapa de danos das fissuras da parte interna e externa da edificação. Da mesma forma, foi verificado o tipo de reforço de fundação utilizado comparando com outros métodos apresentados na literatura. Como resultados tem-se que as fissuras encontradas em 45° localizadas tanto em ambientes internos como em áreas comuns, podem ter sido ocasionadas devido ao recalque. Foram encontradas também fissuras horizontais, as quais pelas suas características se deveram por tração e compressão do concreto. Já se tratando das patologias encontradas no pavimento térreo, as anomalias na base dos pilares, a rachadura ver

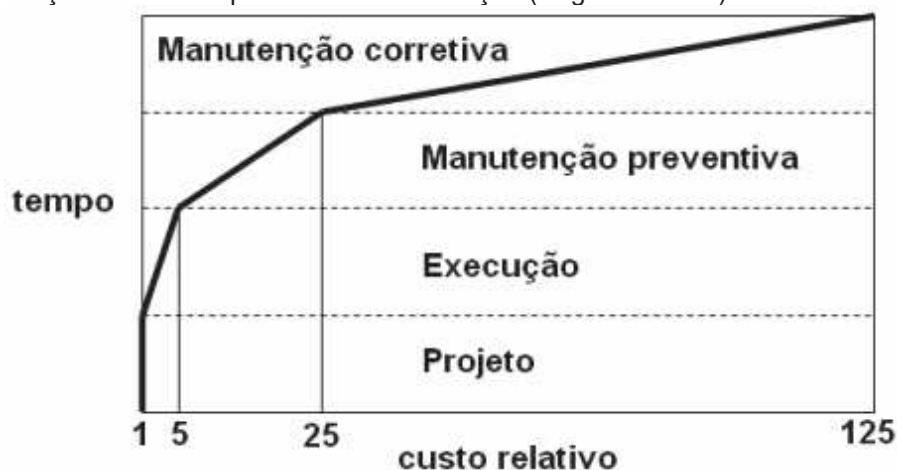
Essa lei é dividida em quatro períodos, dentro das etapas de construção e uso, correspondidos pelo projeto, a execução em si, a manutenção preventiva aplicada antes dos três primeiros anos e a manutenção corretiva aplicada após o surgimento das anomalias, conforme apresentado na Figura 1.

Figura 1 – Evolução dos custos pela fase de intervenção (Regra de Sitter)

Adiar uma intervenção de um período para o outro, de acordo com Sitter (1984 apud MORISSETE, 2011), significa aumentar na proporção de cinco vezes o custo da manutenção do problema. Ou seja, tratar uma patologia na fase de execução associa-se a um custo 25 vezes maior que a manutenção de uma patologia encontrada na fase de projeto. Do mesmo modo que uma manutenção corretiva pode custar 125 vezes mais que uma medida tomada na fase de projeto. Medidas essas, que independente da fase, teriam a mesma durabilidade e funcionalidade.

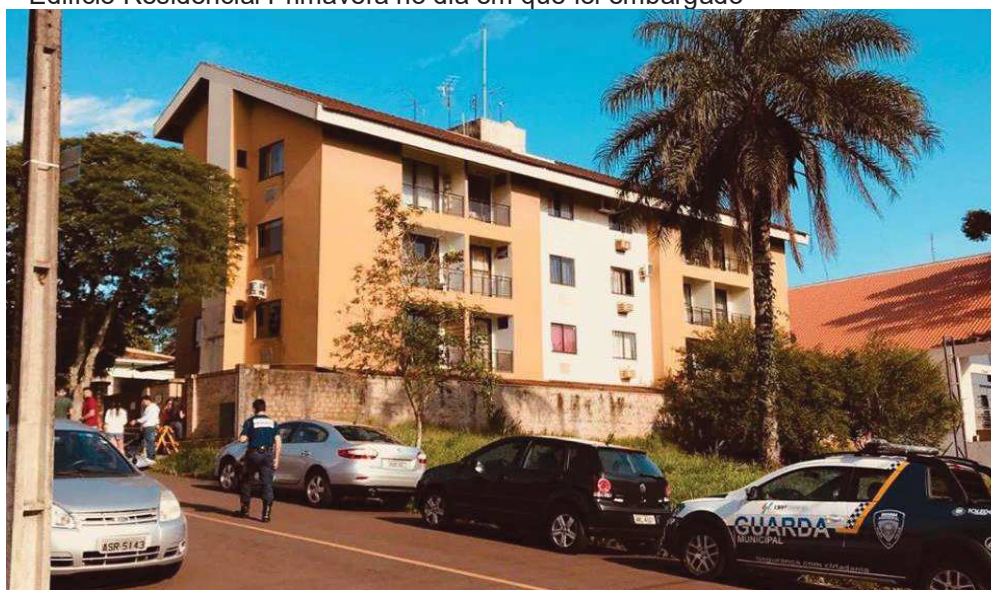
Figura 8 – Edifício Residencial Primavera no dia em que foi embargado

A escolha do Residencial Primavera para estudo da pesquisa, se deu pelo mesmo ter sofrido um recalque diferencial em decorrência de fortes chuvas. Com isso, o edifício foi isolado e interditado pela Coordenadoria Regional de Defesa e Proteção Civil de Toledo, no dia 31 de outubro do mesmo ano. Com isso, uma empresa foi requisitada para realizar o processo de perícia da edificação, a fim de se apurar as causas e possíveis soluções de reforços ou outras soluções. As Figura 8 e 9 apresentam imagens do residencial.

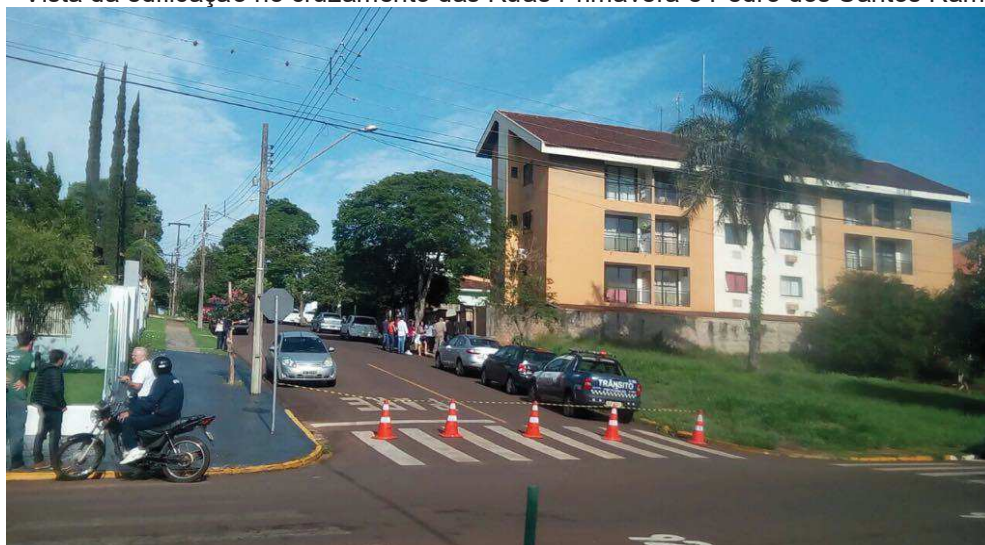
Figura 9 – Vista da edificação no cruzamento das Ruas Primavera e Pedro dos Santos Ramos

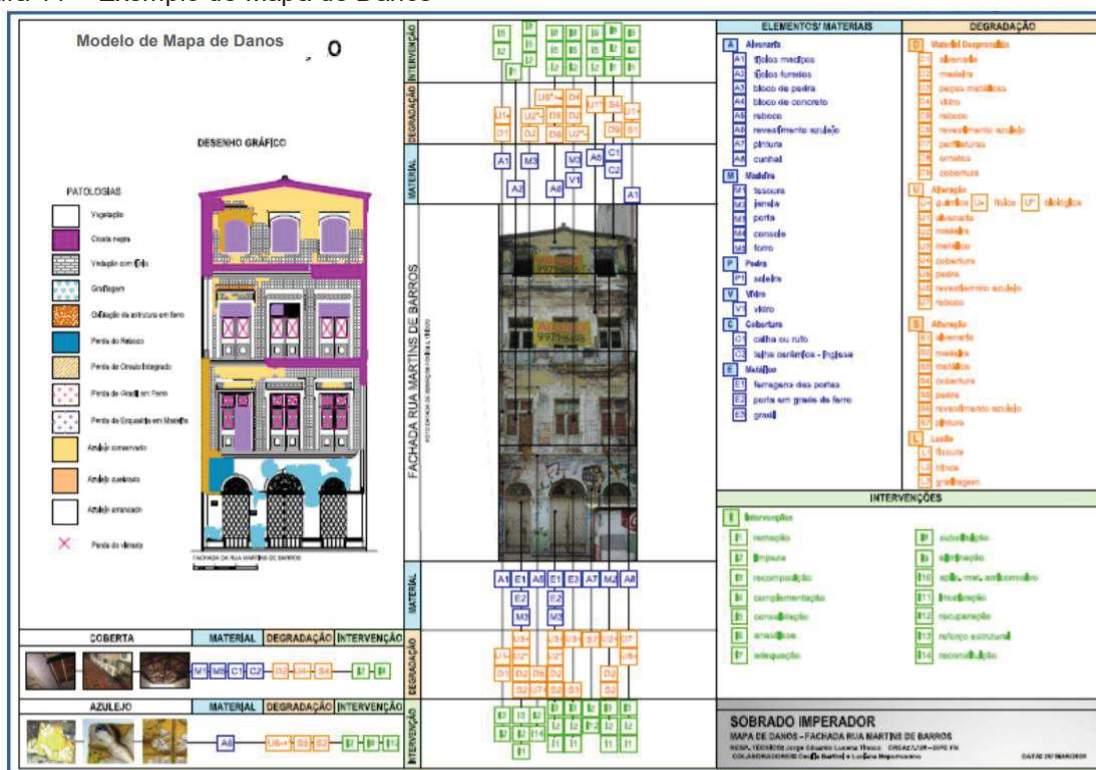
A Figura 11 apresenta um exemplo de mapa de danos de uma edificação.

Figura 11 – Exemplo de Mapa de Danos

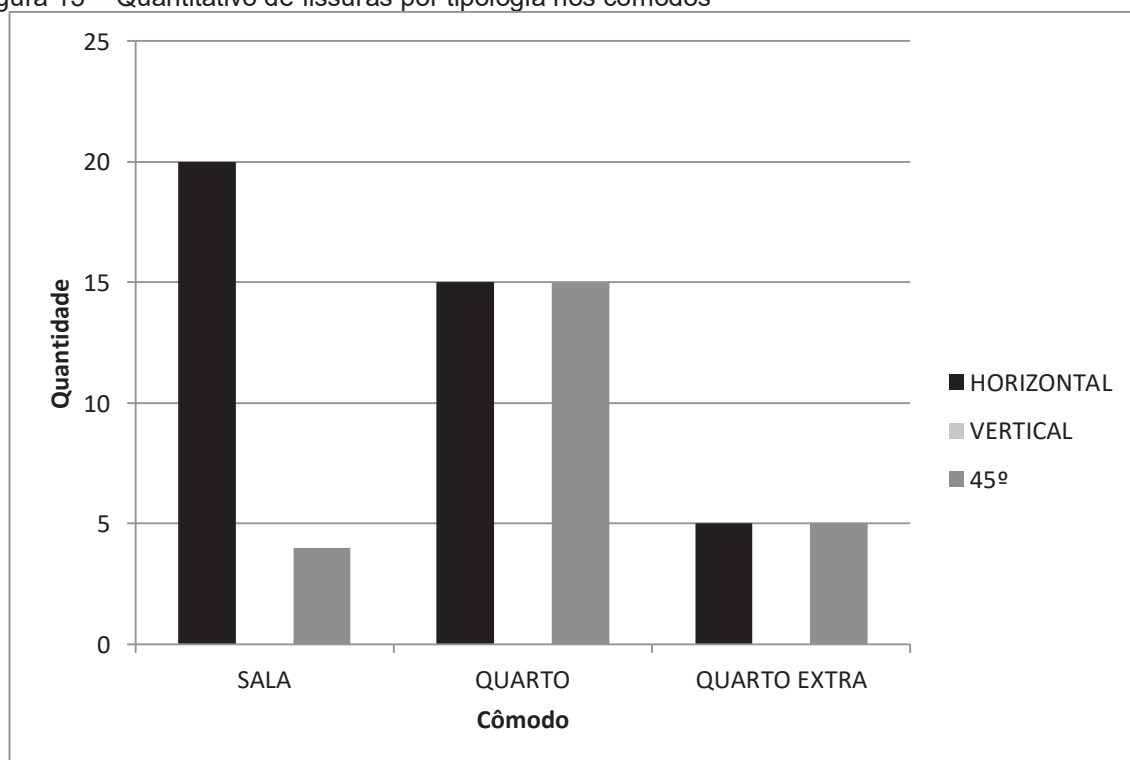
Figura 13 – Quantitativo de fissuras por tipologia nos cômodos

A Figura 13 apresenta o quantitativo das fissuras por tipo, referentes às quantidades totais do prédio, por cômodo.

O fato do gráfico não conter nenhuma fissura nos cômodos de cozinha e banheiro foi porque ambos os ambientes possuem azulejos em suas paredes, impossibilitando a verificação de existência das mesmas.

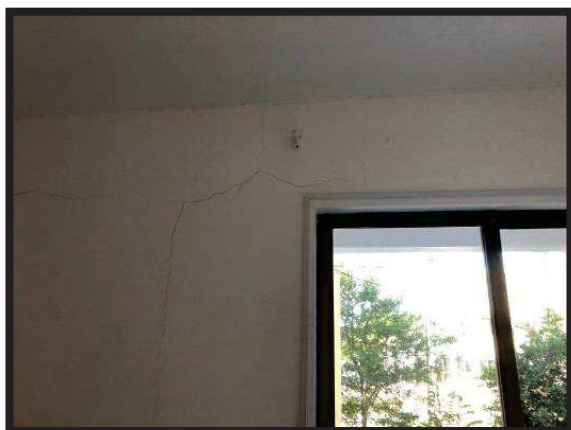
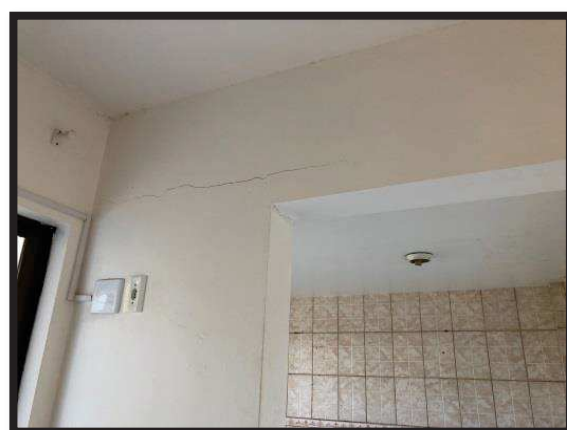
Figura 14 – Exemplo de fissuras

A Figura 14 apresenta casos de fissuras encontradas no interior de um dos apartamentos do edifício, onde a Figura 14 (a) apresenta uma fissura a 45°, ao passo que a Figura 14 (b) apresenta uma fissura horizontal.

(a) exemplo de fissura a 45°

(b) exemplo de fissura horizontal

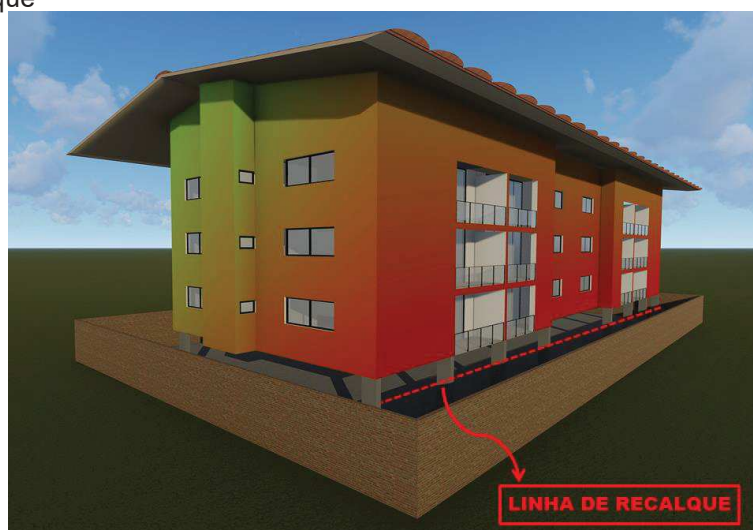
Figura 17 – Esquema da incidência de fissuras conforme a distância da extremidade crítica do recalque

A Figura 17 esquematiza a incidência das fissuras causadas pelo recalque diferencial em questão. Onde a área em vermelho apresenta os locais de incidências com danos de maior proporção, ao passo que os pontos em verde apresentam os locais de incidências com danos de menor proporção.

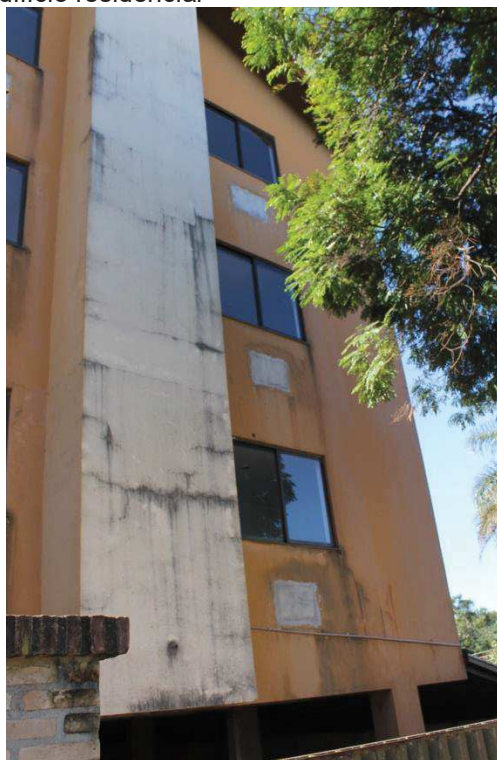
Foi constatado também que a fachada apresenta alguns aspectos de umidade e infiltração, demonstrando que as mesmas já se encontravam na fachada antes da ocorrência do recalque. Ao redor da abertura, pode-se perceber aspectos mais escuros de infiltração e bolor da alvenaria e do revestimento em argamassa (Figuras 19 e 20).

Figura 19 – Fachada sul do edifício residencial.

Figura 20 – Fachada sul do edifício residencial

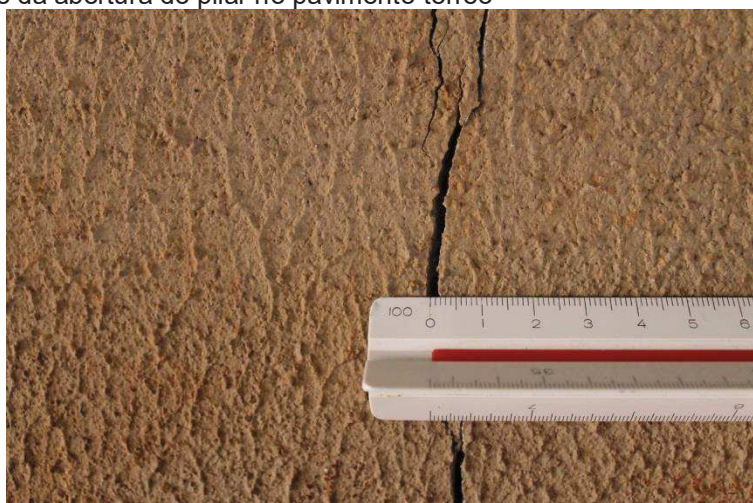
Figura 25 – Análise da abertura do pilar no pavimento térreo

Dos pilares do pavimento térreo, apenas um apresentou anomalias durante as análises realizadas no edifício. O pilar em questão apresentou uma abertura vertical de extensão que pode ser classificada, de acordo com Oliveira (2012), como rachadura, ou seja, 3mm (Figura 25).

No caso da rachadura deste pilar, esta pode ter sido originada pelo recalque diferencial. O fato de apenas um pilar apresentar tal patologia pode ser explicado pelo pilar estar sobre um ponto crítico do recalque. Ou seja, na situação do recalque, o local onde se encontrava esse pilar, pode ter vindo a ter uma movimentação negativa superior e mais brusca que as demais, que pode ter ocasionado uma sollicitação de tensões maiores, vindo a causar tal anomalia. Além disso, o laudo pericial também apresenta tal patologia como sendo causada pelo recalque.

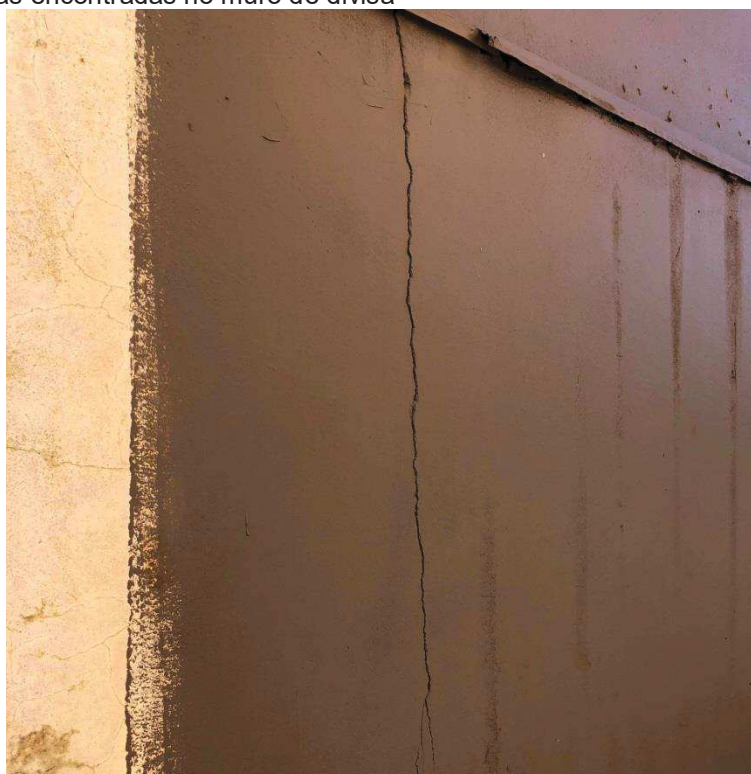
Figura 26 – Fissuras encontradas no muro de divisa

O muro de divisa do edifício com o terreno baldio, na lateral leste do terreno, possui algumas rachaduras verticais, acompanhando as juntas de assentamento da alvenaria (Figura 26). O muro encontra-se na extremidade de maior recalque diferencial do terreno.

Esta rachadura pode ser configurada como devido ao recalque. De acordo com Thomaz (1998), locais que sofrem recalque diferencial causam rachaduras, fendas ou brechas nos muros conforme apresentado no muro em questão. Onde a disposição desta é acompanhando a junção argamassada da alvenaria.

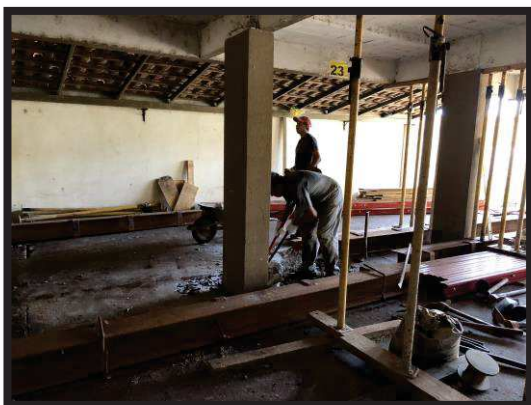
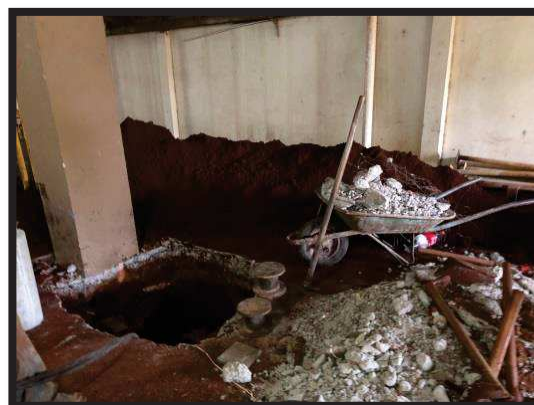
Figura 27 – Abertura para realizar o reforço

(a) profissionais realizando abertura

(b) abertura para realizar o reforço

A Figura 27 apresenta imagens da abertura realizada ao lado da fundação existente (a) e as estacas de concreto utilizadas para o reforço.

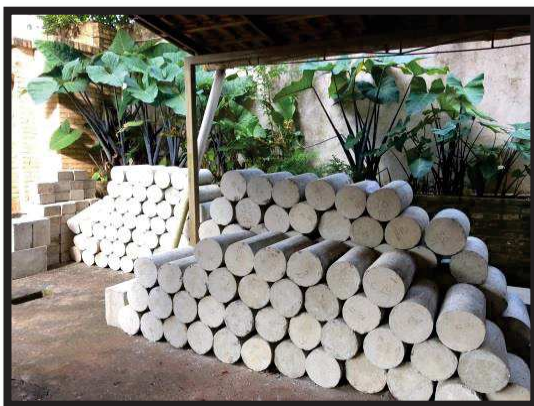
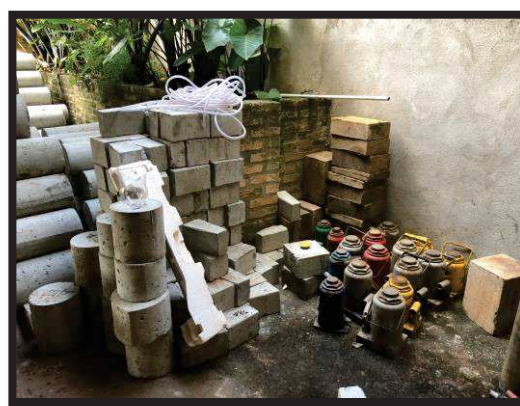
Figura 28 – Peças de concreto para reforço

(a) estacas de concreto

(b) macacos hidráulicos e peças de concreto.

Os principais materiais utilizados para o reforço de fundação são as estacas de concreto que são implantadas no solo como estruturas para complementação da fundação e os macacos hidráulicos, equipamento esse que realiza esse procedimento. Os quais encontram-se na Figura 28.

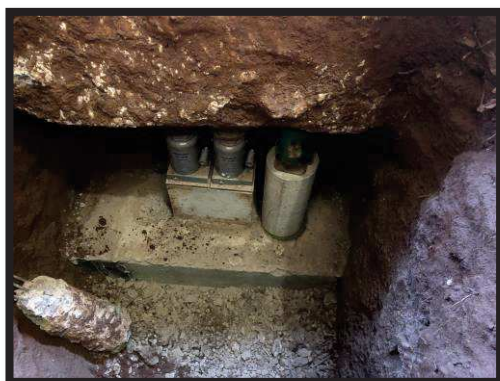
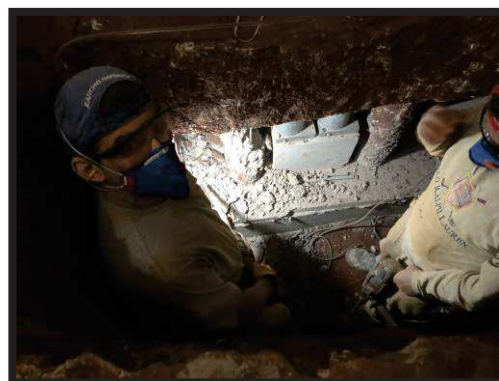
Figura 29 – Reforço de fundação

(a) realização do reforço

(b) profissionais realizando o reforço de fundação.

Para realização do reforço no edifício analisado, com a cravação das novas estacas, estas foram ligadas às já existentes por vigas, para que os esforços pudessem ser distribuídos entre todas as estacas (Figura 29).
