**AVALIAÇÃO DE TÉCNICAS DE REPAROS EM PILARES DE
CONCRETO ARMADO**

Trabalho de Conclusão de Curso de Graduação apresentado à Disciplina de Trabalho de Conclusão de Curso 2, do Curso Superior em Engenharia Civil do Departamento Acadêmico de Construção Civil – DACOC - da Universidade Tecnológica Federal do Paraná - UTFPR, para obtenção do título de bacharel em engenharia civil.

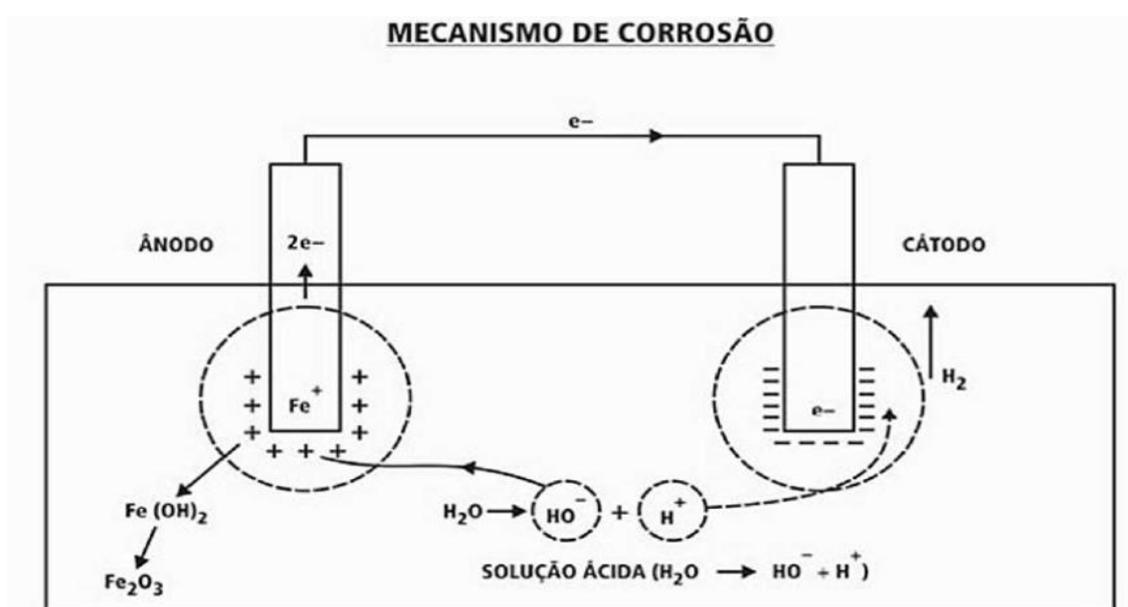
Figura 1 – Mecanismo de corrosão da pilha.

Cascudo (1997) sintetiza o mecanismo de corrosão eletroquímica em meio aquoso, observando que existe a formação de íons metálicos e liberação de elétrons na região anódica, onde se dá a oxidação do metal, e, simultaneamente, na região catódica, há o consumo de todos os elétrons e a neutralização dos íons de hidrogênio. A região anódica é a que se deteriora com a ação da corrosão. Portanto, a combinação das reações anódicas e catódicas gera os produtos de corrosão finais do processo. A Figura 1 e a Figura 2 ilustram como funciona o sistema.

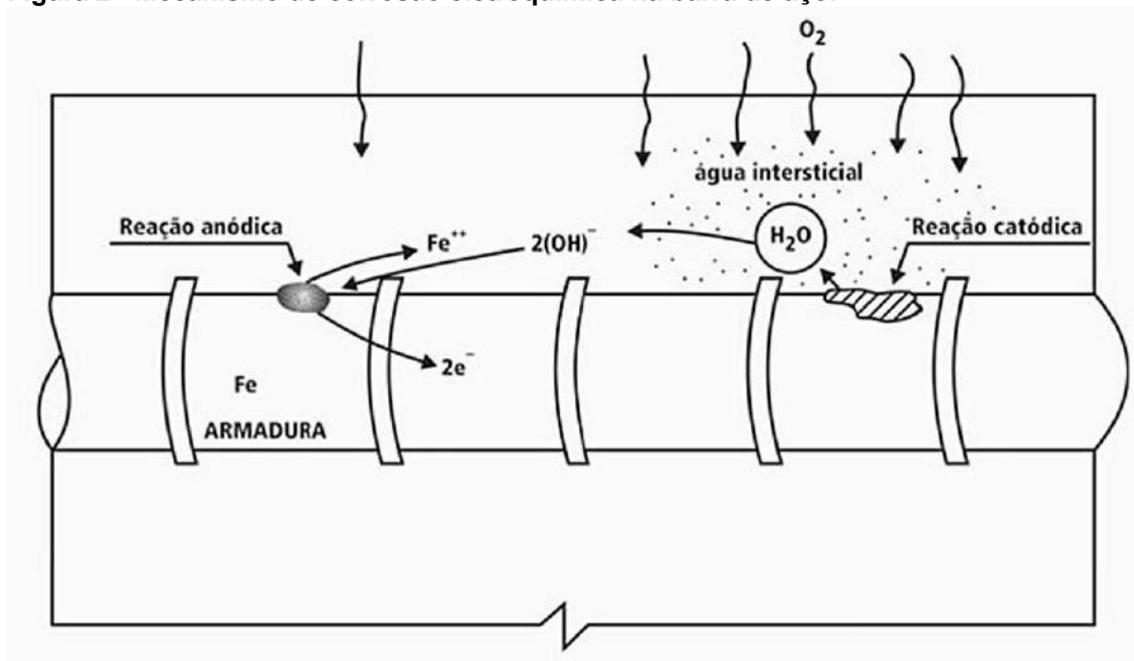
Figura 2 - Mecanismo de corrosão eletroquímica na barra de aço.

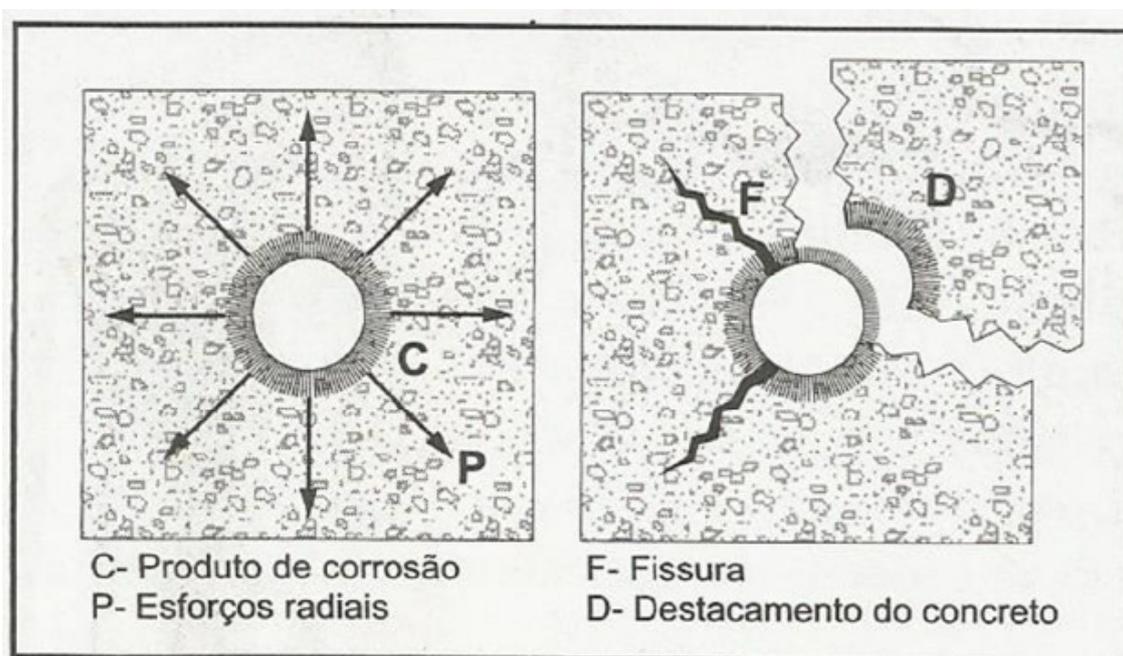
Figura 3 - Esforços causados por corrosão eletroquímica.

Os sintomas da corrosão de armaduras em concreto armado são rapidamente identificados e, normalmente, de fácil visualização, pois as reações corrosivas produzem compostos ferrosos cujo volume é muito maior que o material original. Esse aumento contínuo de volume causa pressões internas no concreto. Dessa forma, quando há armadura posicionada junto as faces dos elementos, essa superfície será acometida por fissuras no sentido longitudinal da barra afetada. Essas fissuras, por sua vez, podem favorecer a carbonatação e a penetração de agentes agressivos, o que intensifica o problema (HELENE, 1986). A Figura 3 apresenta a seção transversal de uma barra de aço, e representa a pressão exercida no concreto pelos produtos da corrosão.

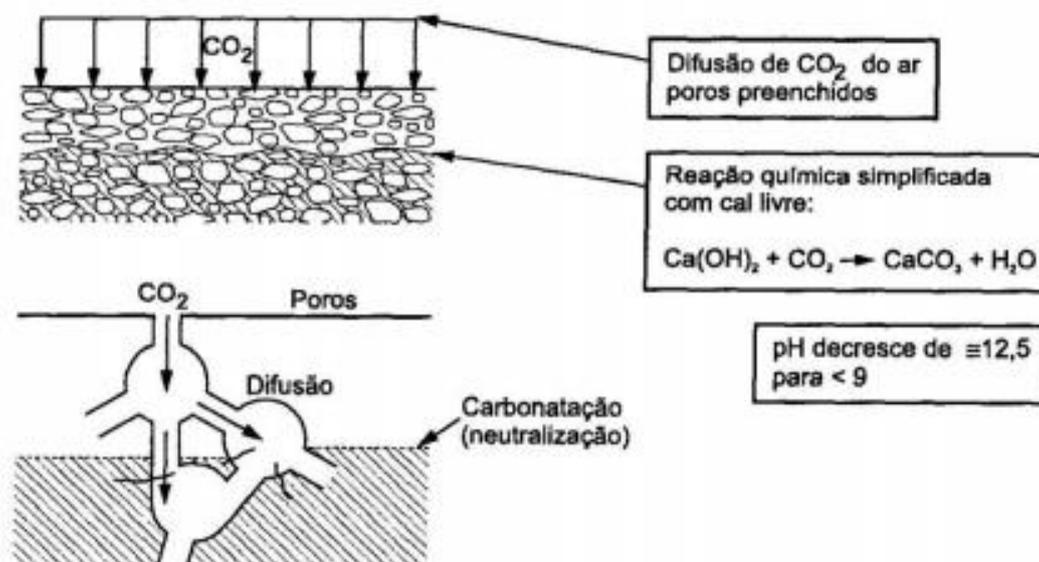
Figura 4 – Reação de carbonatação.

Cascudo (1997) completa que a desp passivação da armadura devido à carbonatação deixa-a extremamente vulnerável à corrosão e, praticamente, totalmente exposta à atmosfera, sem qualquer proteção. A Figura 4 mostra como ocorre a reação.

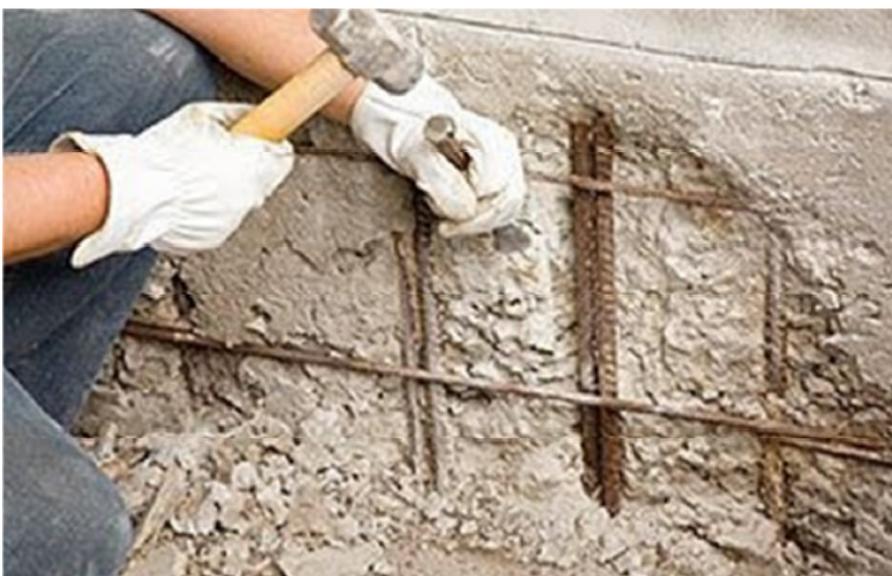
Figura 5 – Remoção do concreto com uso de martelo e talhadeira.

Ao iniciar um procedimento de recuperação de um elemento afetado por corrosão de armaduras, objetiva-se recuperar a integridade do componente danificado e, mais especificamente, tratar a armadura de maneira que a manifestação patológica não volte a ocorrer. O concreto é o principal responsável pela proteção da armadura contra os agentes agressivos, mas quando o aço já está em processo de deterioração, ele não tem mais funcionalidade. Para aplicar um tratamento corretivo, o caminho até as barras de aço presentes na estrutura deve ser desobstruído e o concreto degradado que envolve a armadura deve ser retirado completamente. A Figura 5 mostra a remoção do concreto por meios manuais, com o auxílio de martelo e talhadeira (SILVEIRA, 2009).

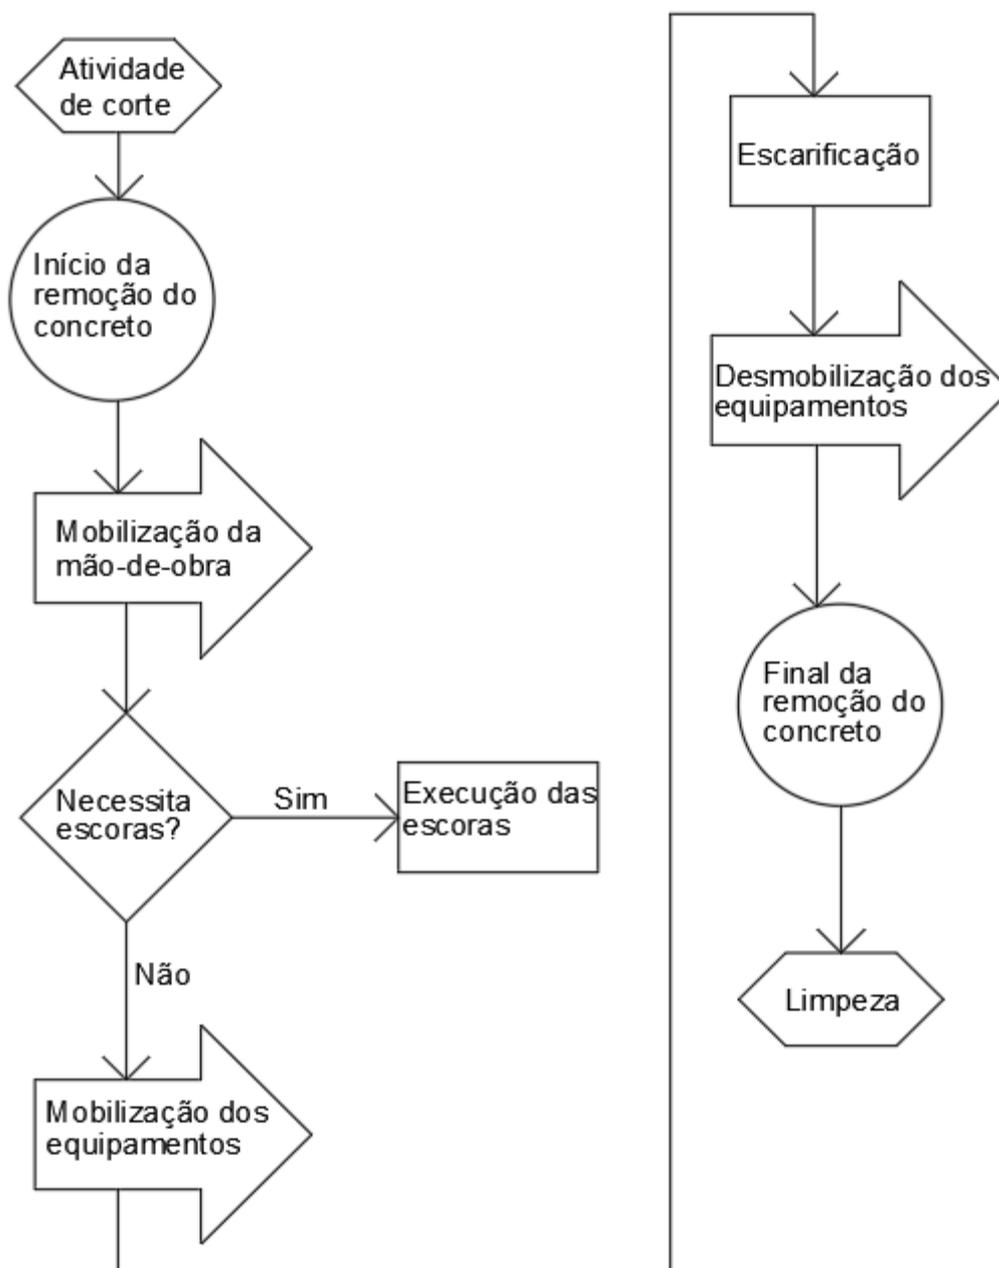
Figura 6 – Fluxograma de preparo do substrato.

O fluxograma da Figura 6 mostra o processo de preparo do substrato.

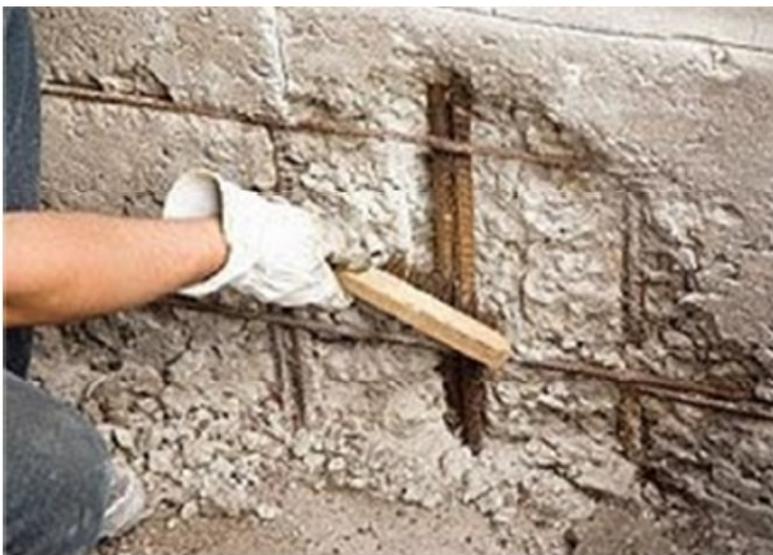
Figura 7 – Remoção de produtos da corrosão com escova de cerdas de aço.

O principal método para remoção da ferrugem das armaduras corroídas é a limpeza mecânica. Seu mecanismo está baseado na abrasão e consiste na eliminação dos produtos da corrosão pela passagem de partículas rígidas na superfície do aço. As maneiras mais utilizadas na aplicação deste método são: escovação, lixamento ou jateamento de materiais abrasivos. A escovação e o lixamento requerem a utilização de escova de cerdas de aço e lixa manual ou lixadeira elétrica, respectivamente. Uma dificuldade na utilização destas ferramentas é a limpeza da face do aço que está direcionada para o lado interno da estrutura, pois aquele material será de difícil remoção (SILVEIRA, 2009). A Figura 7, a Figura 8 e a Figura 9 ilustram as situações de remoção dos produtos de corrosão da armadura.

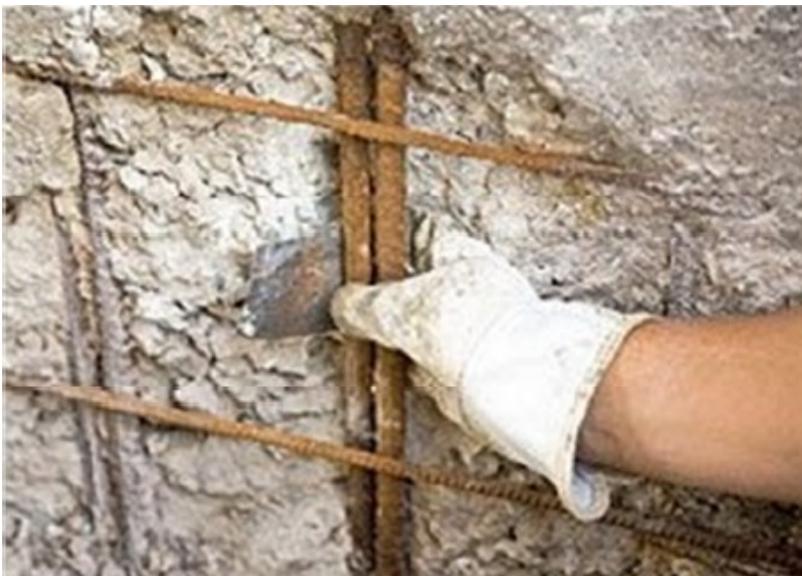
Figura 8 – Remoção de produtos da corrosão com lixa manual.

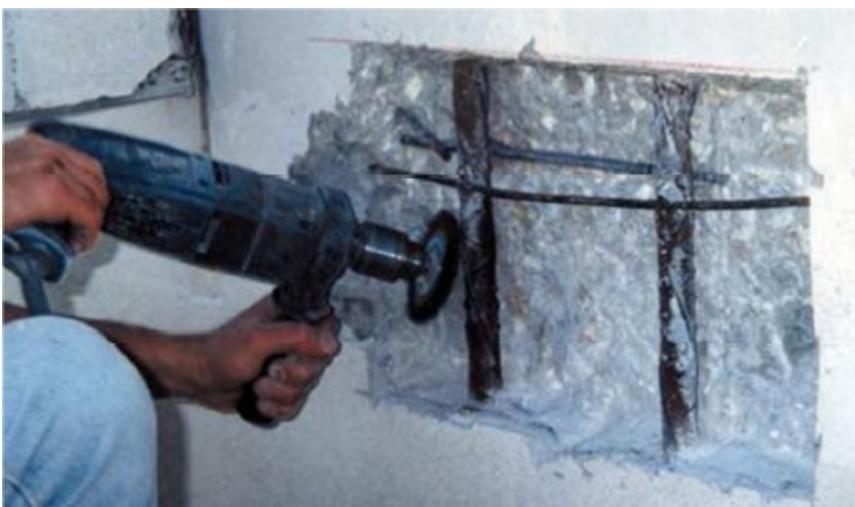
Figura 9 – Remoção de produtos da corrosão com lixadeira elétrica.

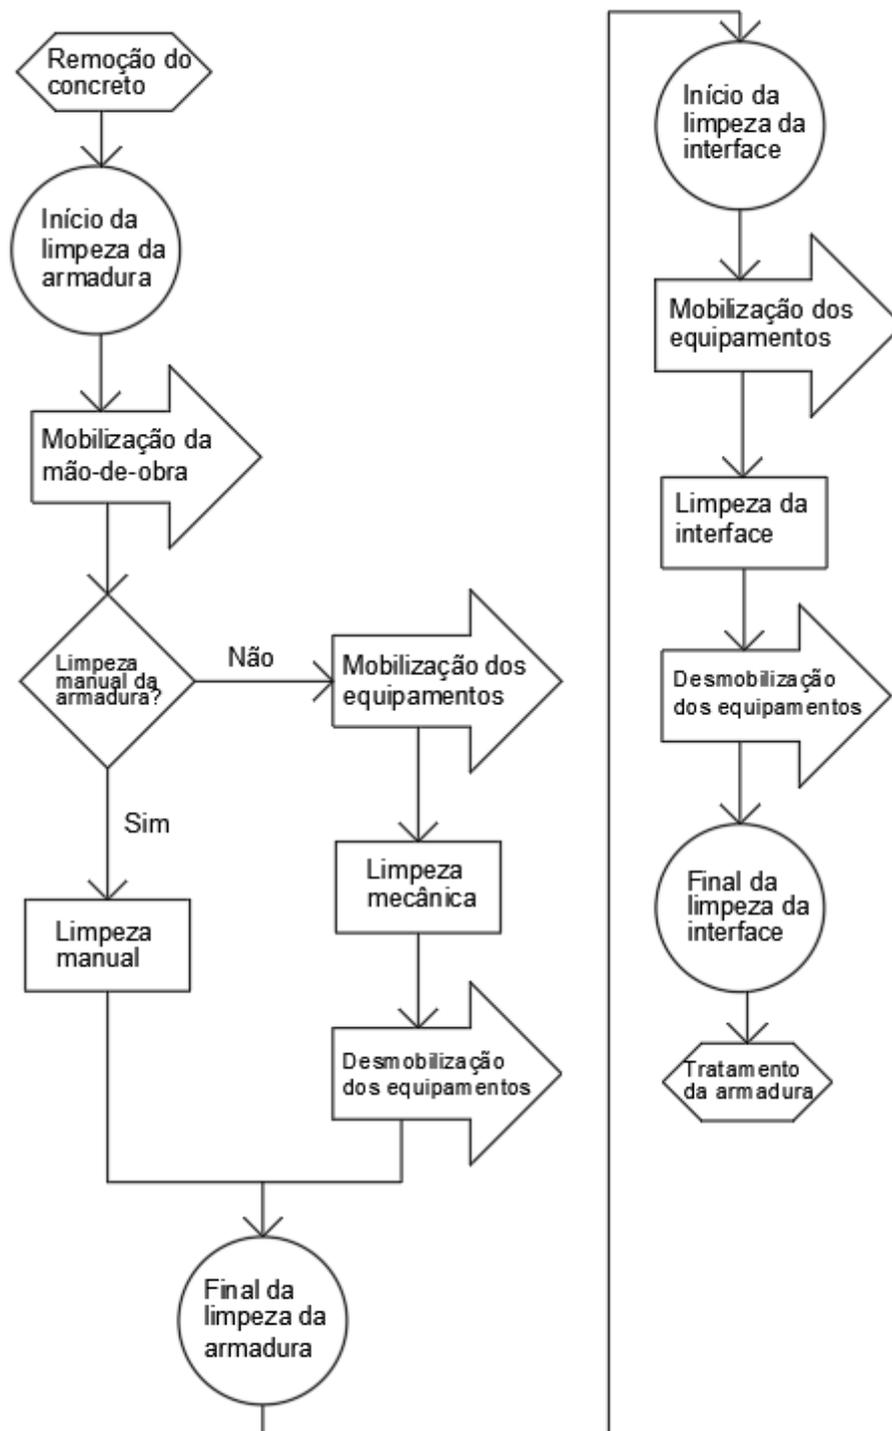
Figura 10 – Fluxograma de limpeza.

O fluxograma da Figura 10 mostra o processo de limpeza.

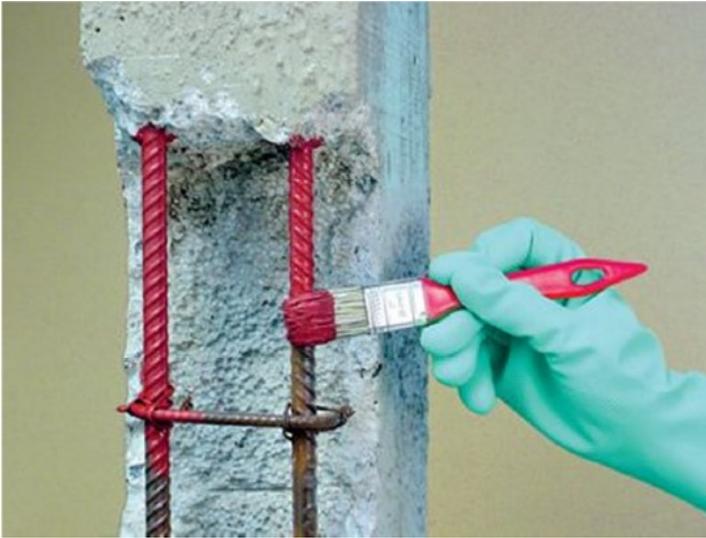
Figura 11 – Proteção da armadura com pintura.

A mão-de-obra especializada e o controle de qualidade são de extrema importância, para que não se admita nenhuma falha de execução nesta etapa. Deve-se controlar o método de aplicação, os tempos máximos e mínimos de demãos entre pinturas, a correta mistura dos componentes das tintas, entre outros. A Figura 11 apresenta a aplicação de uma tinta especial para a proteção da armadura (NAKAMURA e FARIA, 2013).

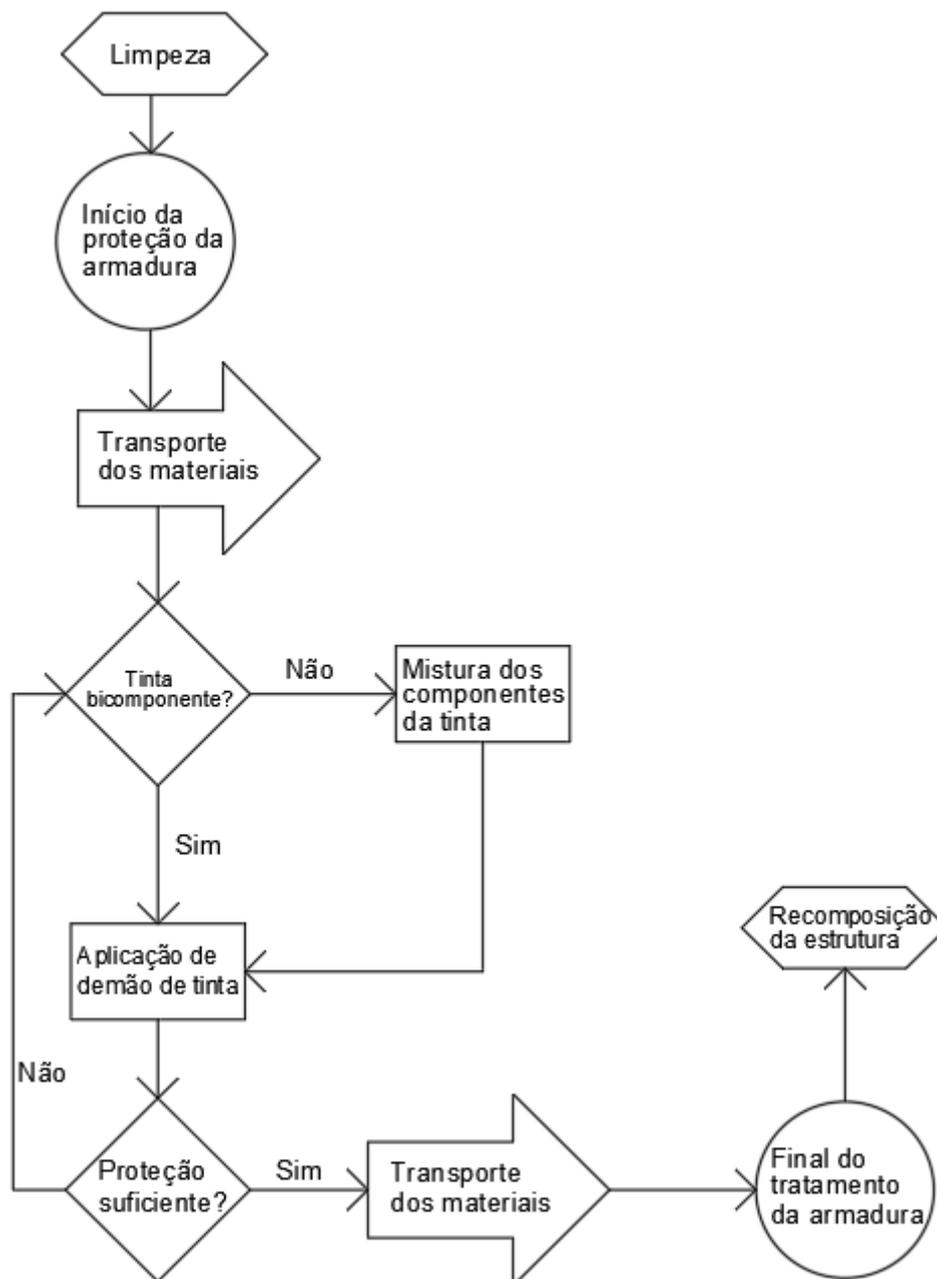
Figura 12 – Fluxograma do processo de tratamento da armadura.

O fluxograma da Figura 12 mostra o processo de tratamento da armadura com maior clareza.

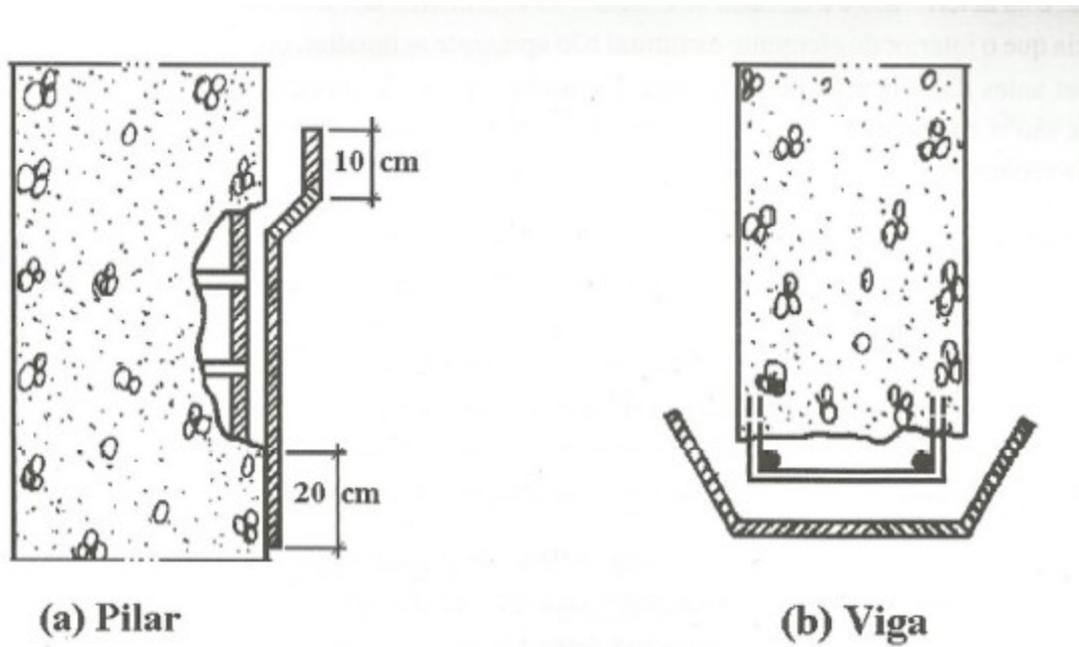
Figura 13 – Formas para recomposição.

As fôrmas são itens indispensáveis, dependendo do tamanho da recomposição. Como existe uma infinidade de formatos de superfícies afetadas por corrosão de armaduras, que necessitam serem reparadas, o formato desses componentes é bastante variado. A Figura 13, "a" e "b", mostra exemplos de fôrmas que podem ser usadas para pilares e vigas.

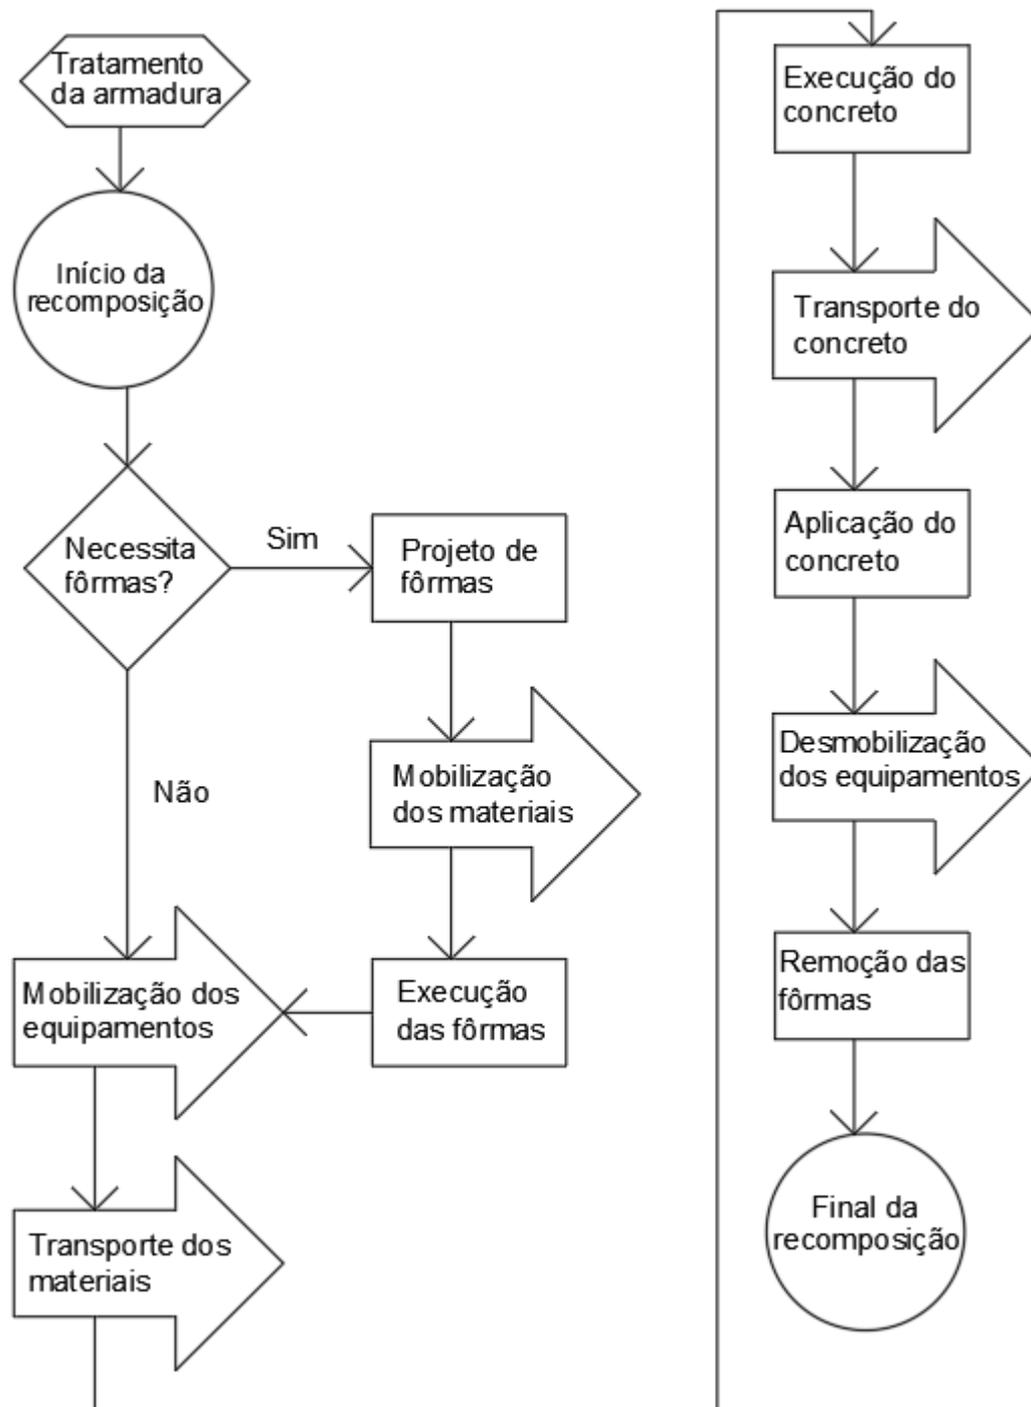
Figura 14 – Fluxograma da recomposição.

O fluxograma da Figura 14, mostra o passo a passo de uma recomposição.

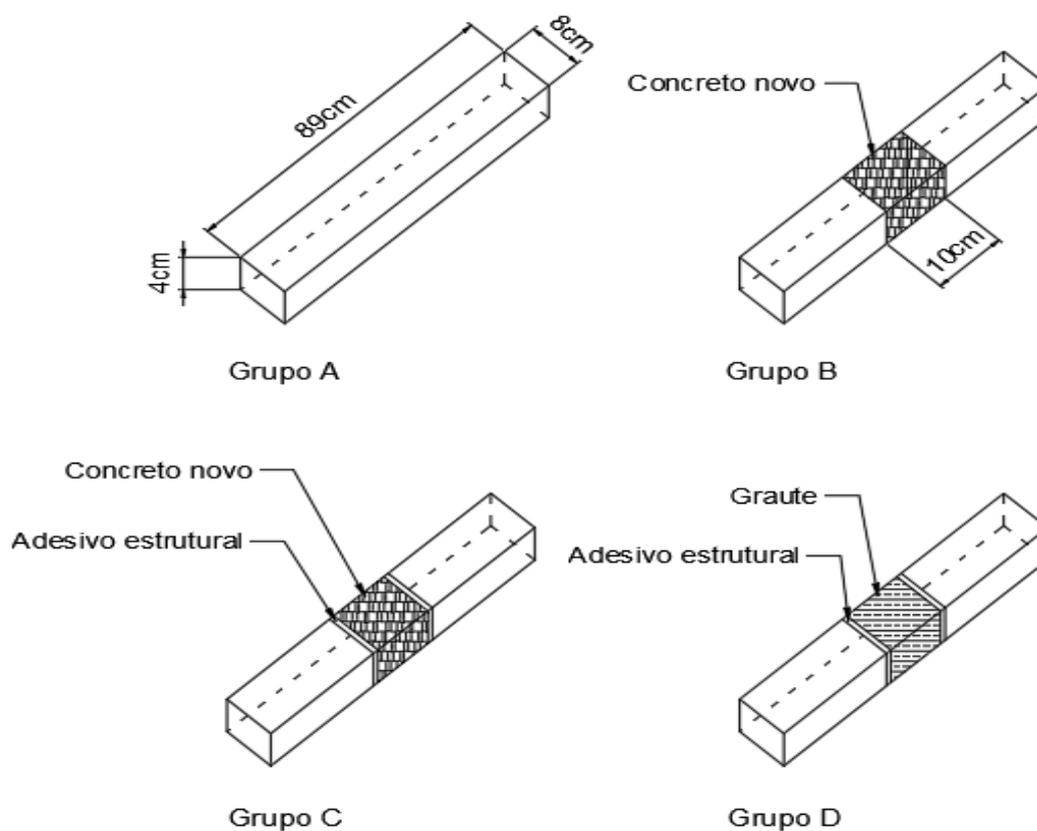
Figura 15 – Caracterização dos grupos de pilares.

Para este trabalho foram ensaiados dezesseis pilares, de seção 4 por 8 cm, para que os pilares fossem moderadamente esbeltos, e 89 cm de altura, devido ao limite de altura da prensa, com resistência a compressão característica (f_{ck}) de projeto de 25 MPa, submetidos à um carregamento estático normal ao pilar. Para isso, quatro grupos de pilares foram considerados: grupo A: quatro pilares sem recomposição, para resultados de referência; grupo B: quatro pilares com recomposição, utilizando apenas uma nova mistura de concreto; grupo C: quatro pilares recompostos com adesivo estrutural e uma nova mistura de concreto; por fim, grupo D: quatro pilares recompostos com adesivo estrutural e graute. A recomposição foi feita em toda a seção central dos pilares em 10 cm. A Figura 15 ilustra as especificações de cada grupo.

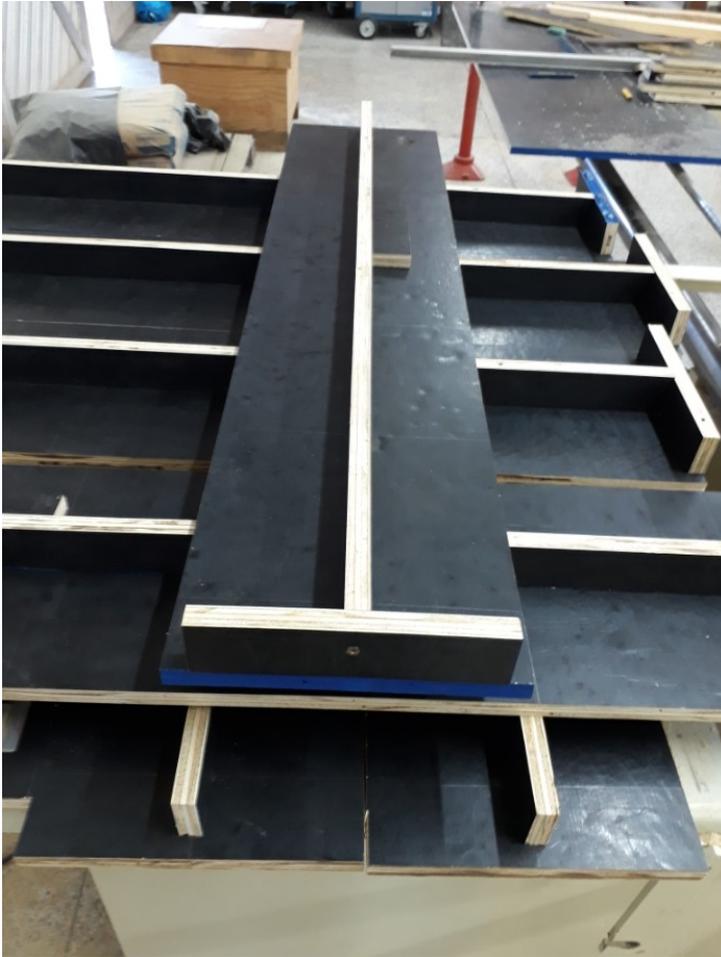
Figura 16 – Formas sem as laterais.

Para o trabalho foram utilizadas 8 fôrmas, cada uma com espaço para 2 pilares, como ilustrado na Figura 16, totalizando 16 pilares concretados de uma vez.

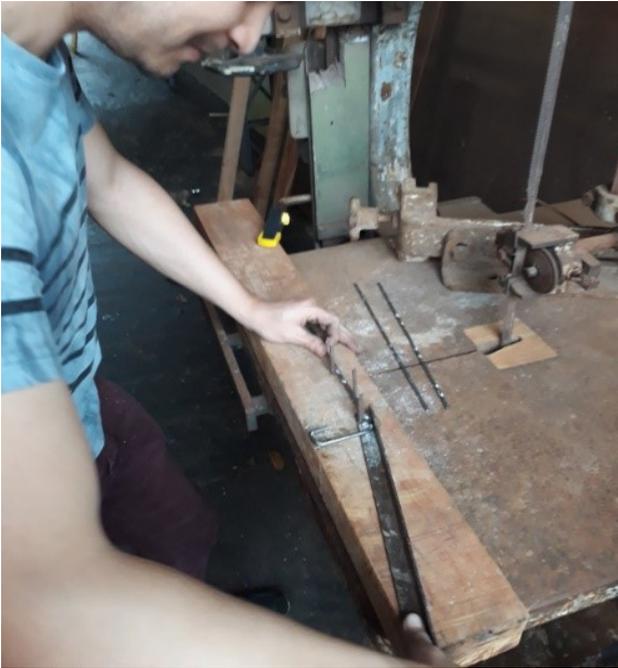
Figura 17 – Confeção dos estribos.

Para armadura, foram utilizadas quatro barras de aço CA-60 4,2 mm longitudinais, com estribos de 4,2 mm a cada 15 cm, dobrados manualmente com auxílio de pregos e uma cantoneira, como demonstrado na Figura 17 e Figura 18.

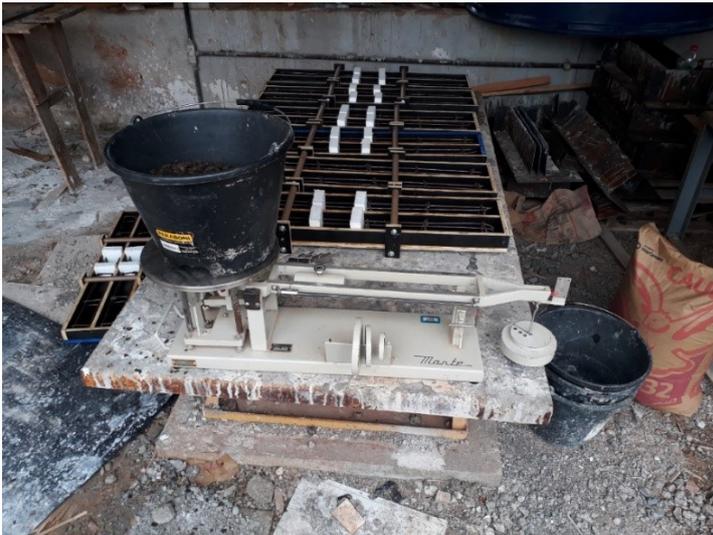
Figura 19 – Balança para pesagem dos materiais do traço.

A massa de concreto foi dosada conforme o traço de 1:2:2 (cimento: agregado miúdo: agregado graúdo), e relação água/cimento: 0,55. Para a dosagem foi utilizado uma balança, conforme a Figura 19, para pesagem dos materiais envolvidos.

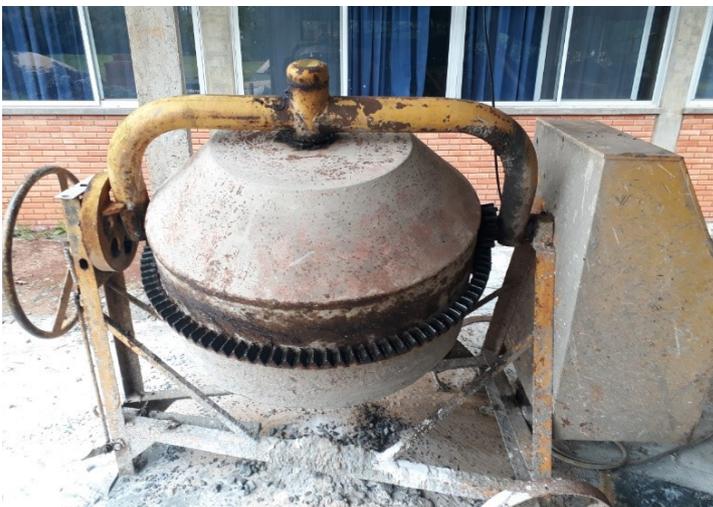
Figura 20 – Betoneira de eixo inclinado.

Na Figura 20 é mostrada a betoneira de eixo inclinado, onde foi misturada a massa de concreto.

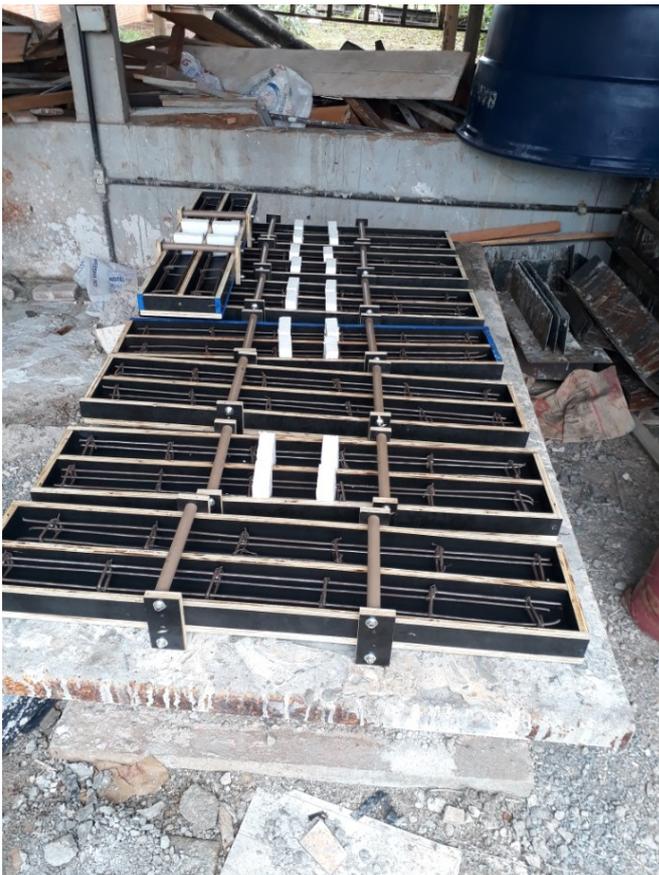
Figura 21 – Fôrmas prontas para concretagem na mesa vibratória.

Para adensar o concreto foi utilizada uma mesa vibratória, como demonstrado na Figura 21, junto com as formas e armaduras prontas para concretagem, bem como isopores para deixar um espaço vazio, para posterior recomposição.

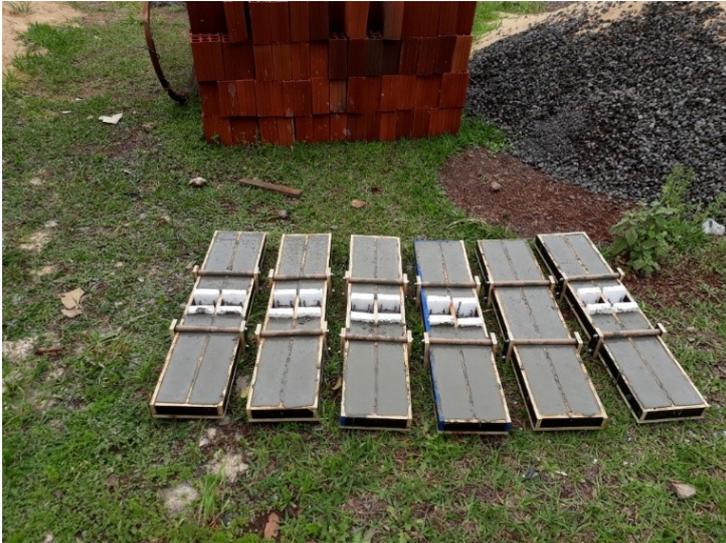
Figura 22 – Pilares concretados e adensados.

Após o adensamento, os pilares foram cobertos por uma lona de plástico afim de garantir uma correta cura do concreto, ilustrada na Figura 22 e Figura 23.

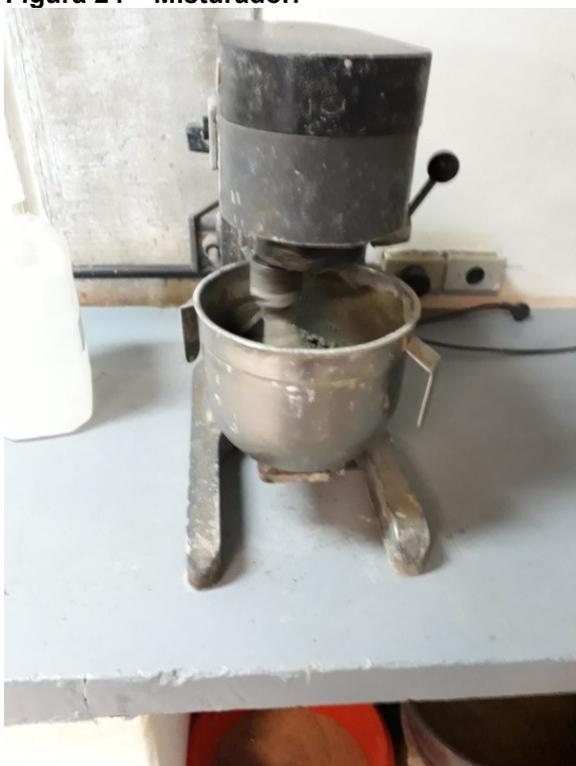
Figura 24 – Misturador.

A seguir, foi dosado o graute, apenas com água, para aplicação no grupo D, feito a partir de um misturador pequeno disponível em laboratório, ilustrado na Figura 24, visto que o volume feito foi pequeno.

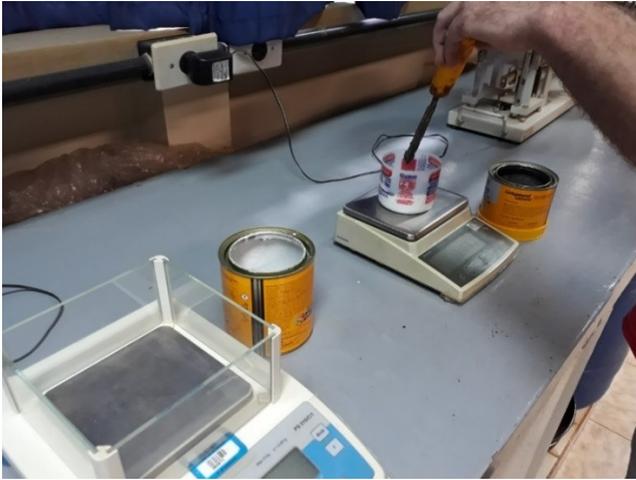
Figura 25 – Dosagem do adesivo.

Em seguida, foram misturados os componentes do adesivo estrutural com auxílio de uma balança digital, dos pilares dos grupos C e D, que receberam a recomposição, conforme Figura 25 e Figura 26.

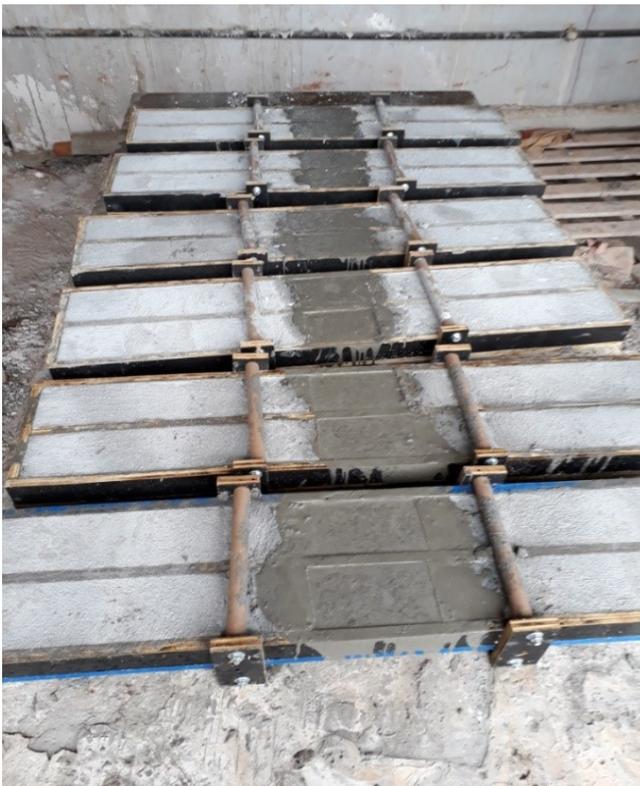
Figura 26 – Pilares recompostos.

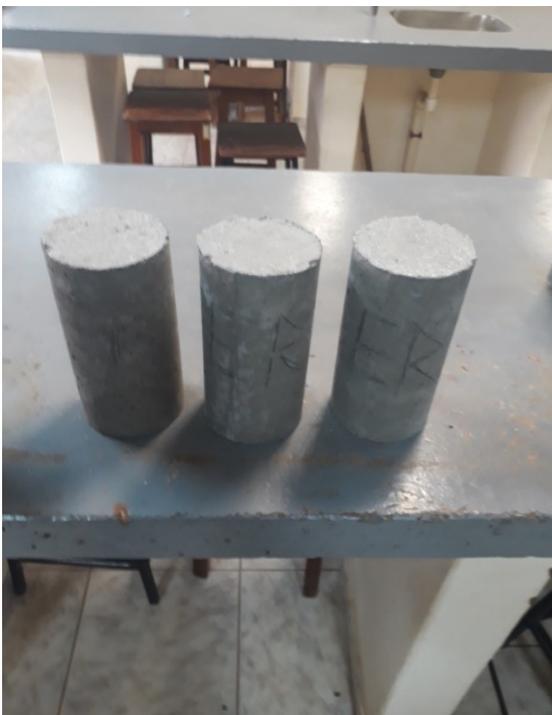
Figura 27 – Corpos-de-prova de concreto.

Afim de constatar o f_{ck} calculado com o real, foram separados corpos de prova, de diâmetro 10 cm e comprimento 20 cm, retirados da primeira concretagem, conforme Figura 27, e posteriormente, o processo foi feito novamente para o graute utilizado, conforme Figura 28.

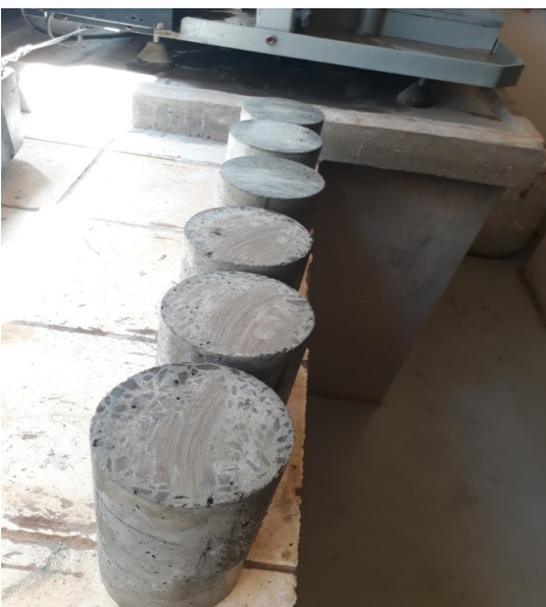
Figura 29 – Corpos de prova fresados.

Na sequência, os corpos-de-prova de concreto e graute foram fresados e ensaiados à compressão na prensa, conforme Figura 29.

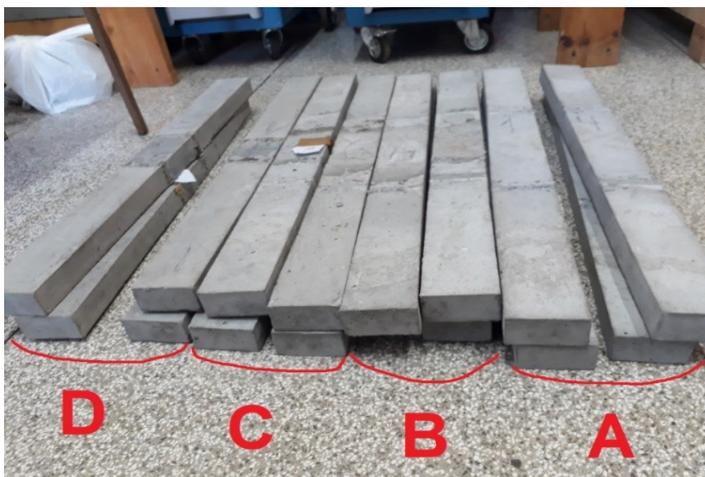
Figura 30 – pilares, preparados para os ensaios.

Figura 30 apresenta os quatro grupos de pilares antes dos ensaios, enquanto que a Figura 31 mostra o primeiro pilar ensaiado.

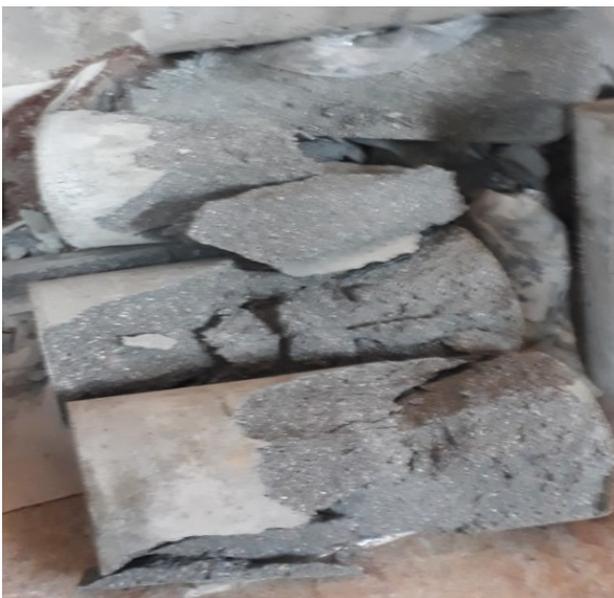
Figura 32 – Corpos-de-prova de graute rompidos

A Figura 32 e a Figura 33 apresentam os corpos-de-prova após os ensaios.

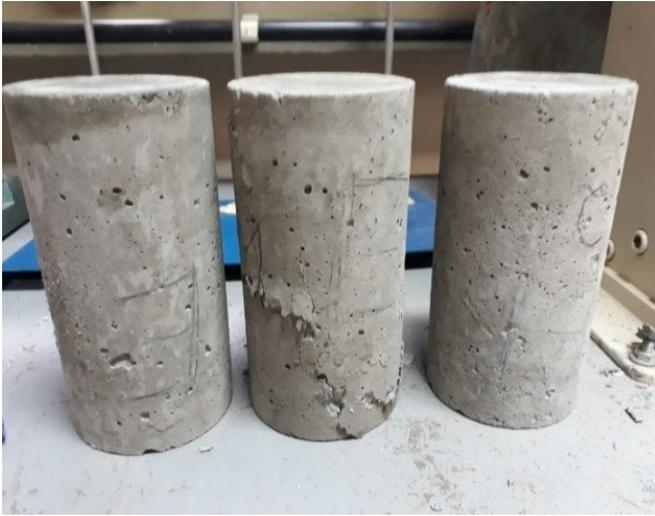
Figura 33 – Corpos-de-prova de concreto rompidos

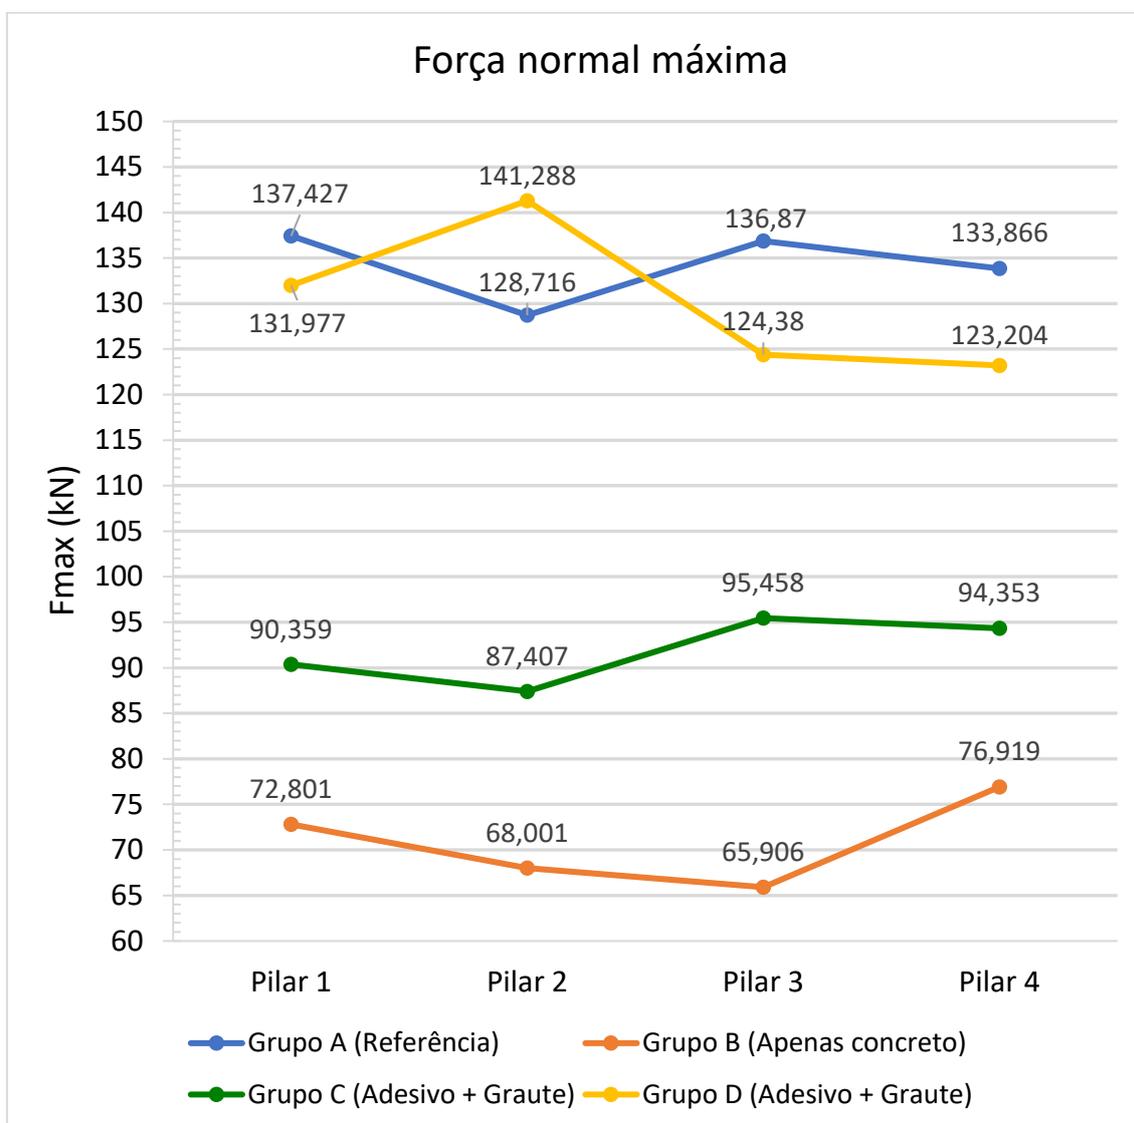
Figura 34 – Gráfico de força normal máxima.

Para melhor visualização e comparação, os resultados da força normal máxima foram dispostos no gráfico da Figura 34.

Observa-se no gráfico que os resultados do grupo D (adesivo + graute), aproximam-se muito dos resultados dos pilares referência, enquanto que os dos demais grupos foram bem menores, com os resultados do grupo C (adesivo + concreto) ligeiramente maiores aos do grupo B (apenas concreto).

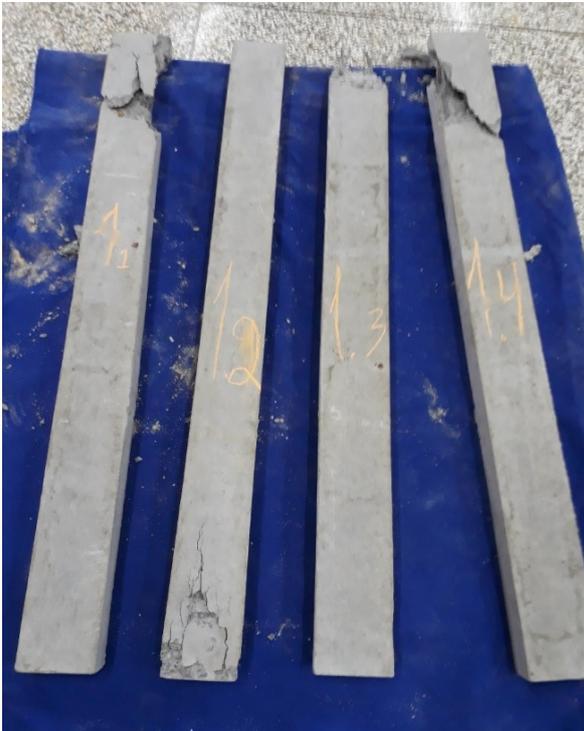
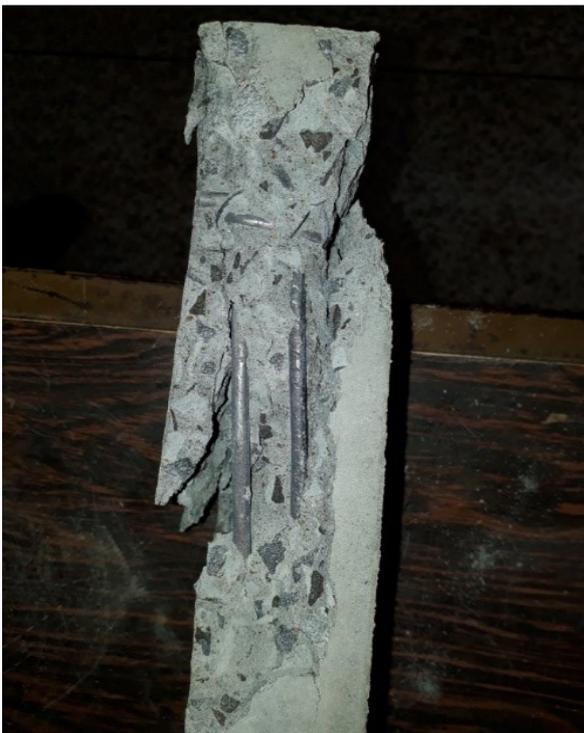
Figura 35 – Pilares ensaiados, grupo A (pilares referência).

Figura 36 - Pilar 1, Grupo A (pilares referência).

Na **Erro! Fonte de referência não encontrada.** e **Erro! Fonte de referência não encontrada.** observa-se a ruptura dos pilares do grupo A. Todos os pilares do grupo A (pilares referência), romperam-se nas extremidades.
