**AVALIAÇÃO DE TÉCNICAS DE REPAROS EM PILARES DE
CONCRETO ARMADO**

Trabalho de Conclusão de Curso de Graduação apresentado à Disciplina de Trabalho de Conclusão de Curso 2, do Curso Superior em Engenharia Civil do Departamento Acadêmico de Construção Civil – DACOC - da Universidade Tecnológica Federal do Paraná - UTFPR, para obtenção do título de bacharel em engenharia civil.

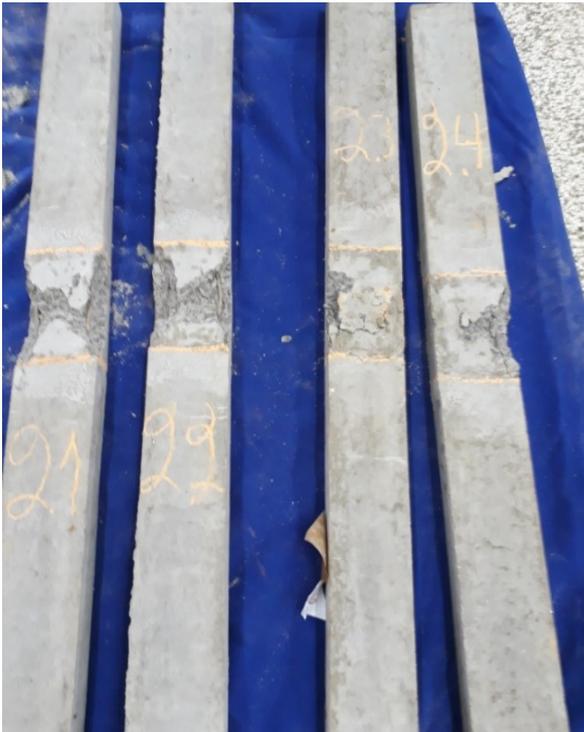
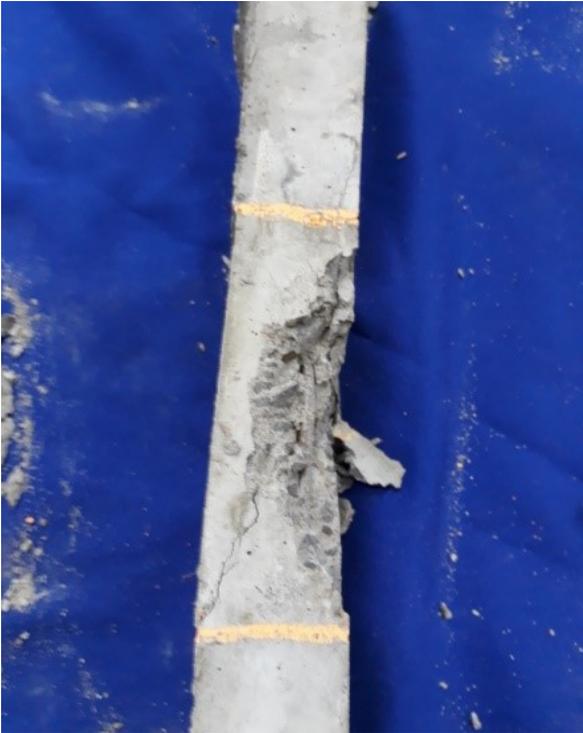
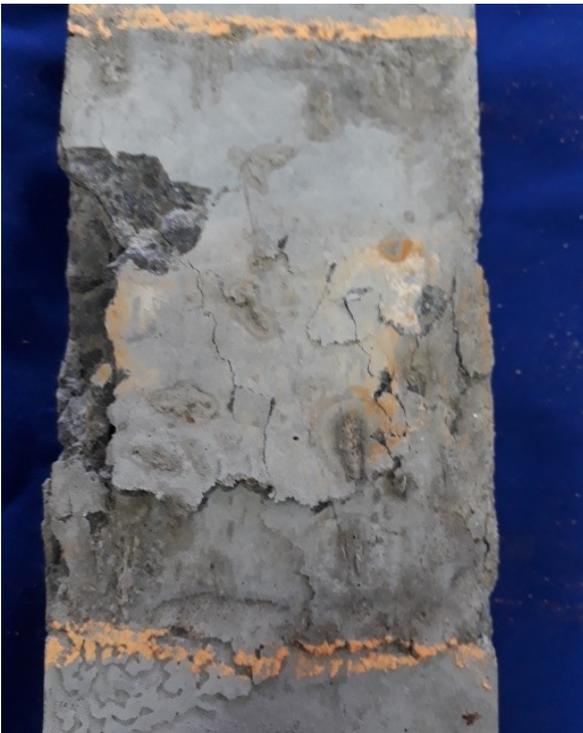
Figura 37 - Pilares ensaiados, Grupo B (apenas com concreto).

Figura 38 - Pilar 1, Grupo B (apenas com concreto).

Figura 39 – Pilar 4, Grupo B (apenas com concreto).

Na **Erro! Fonte de referência não encontrada.**, **Erro! Fonte de referência não encontrada.** e Figura 39 observa-se a ruptura dos pilares do grupo B (simplesmente com concreto), os quais romperam exatamente na recomposição.

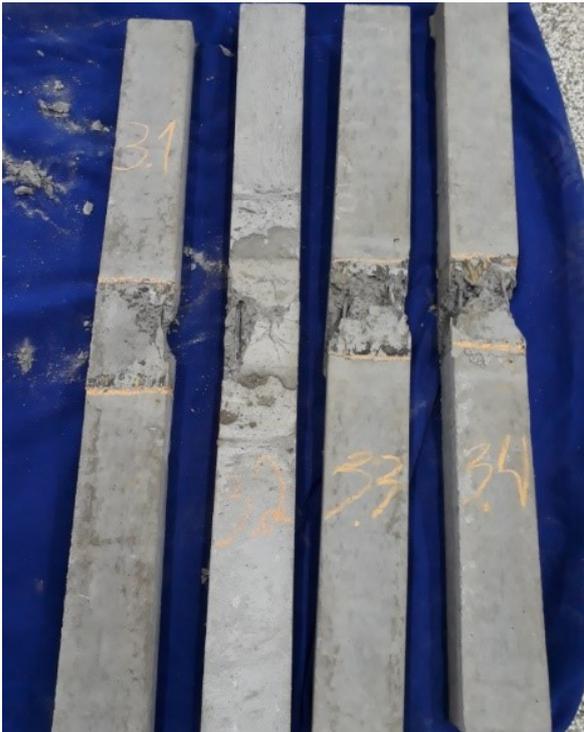
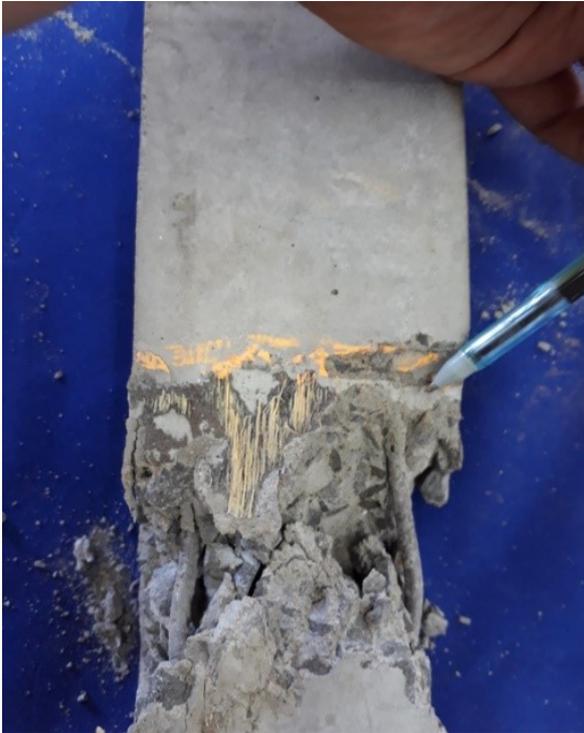
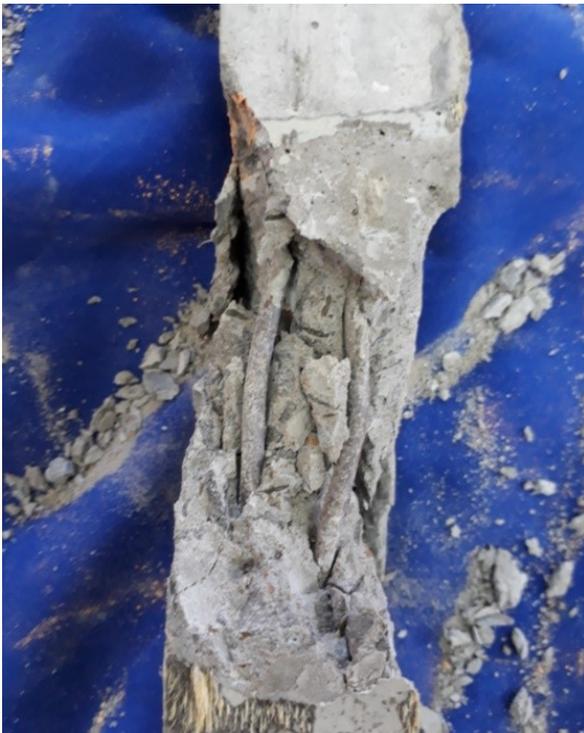
Figura 40 - Pilares ensaiados, Grupo C (adesivo e concreto).

Figura 41 - Pilar 4, Grupo C (adesivo e concreto).

Figura 42 – Pilar 3, Grupo C (adesivo e concreto).

Na **Erro! Fonte de referência não encontrada.**, **Erro! Fonte de referência não encontrada.** e **Erro! Fonte de referência não encontrada.**, ilustram-se os pilares do grupo C (adesivo e concreto) rompidos, os quais romperam na recomposição, assim como os do grupo B.

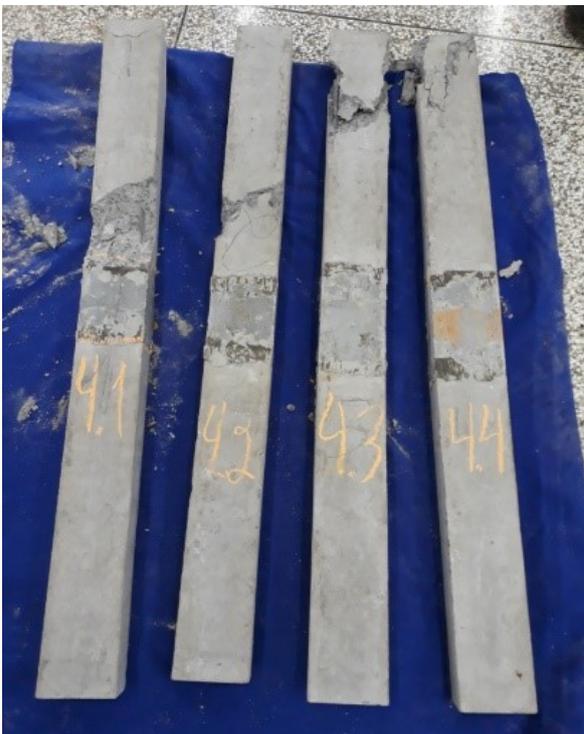
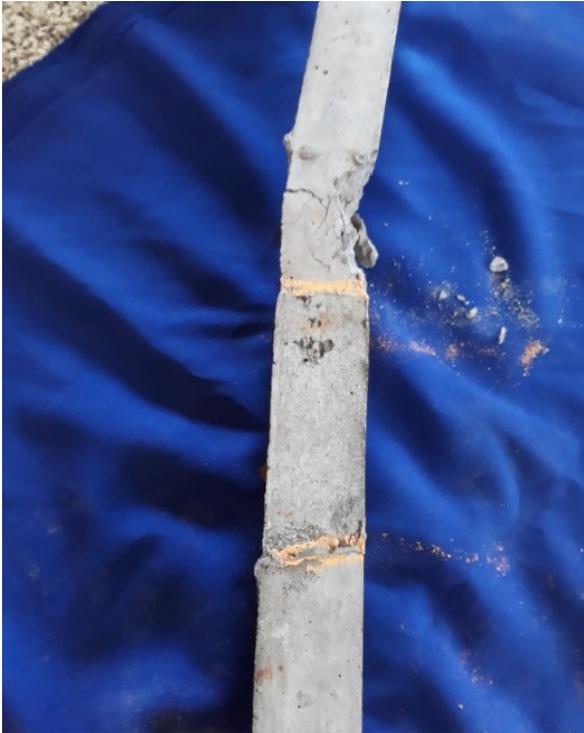
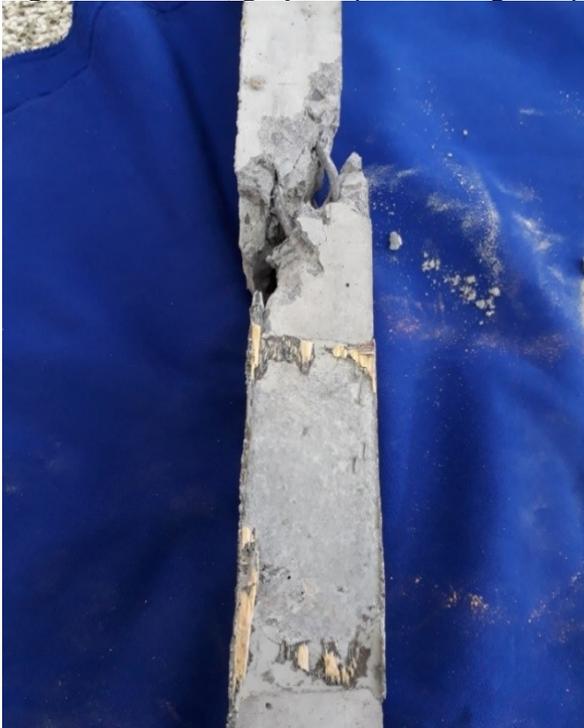
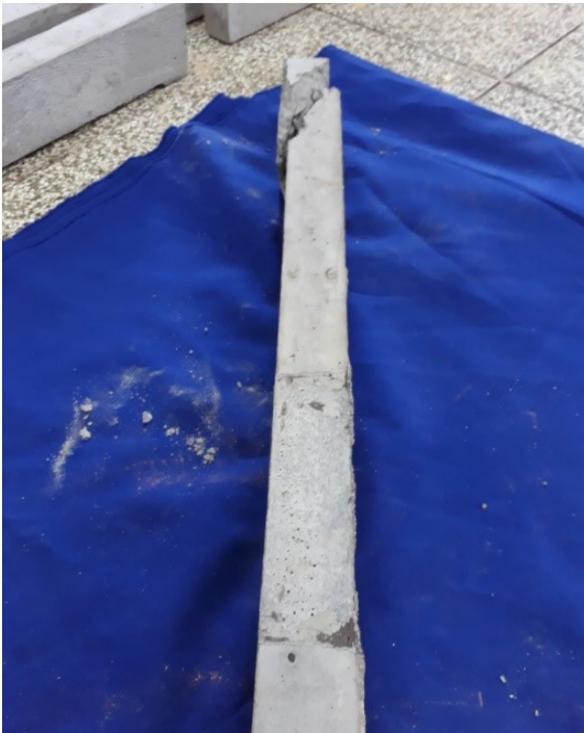
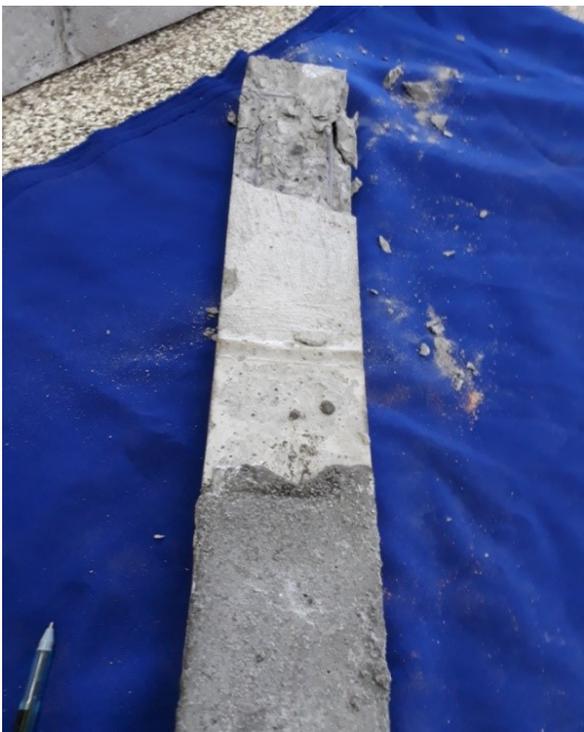
Figura 43 - Pilares ensaiados, Grupo D (adesivo e graute).

Figura 44 - Pilar 1, Grupo D (adesivo e graute).

Figura 45 - Pilar 2, grupo D (adesivo e graute).

Figura 46 - Pilar 3, grupo D (adesivo e graute).

Figura 47 – Pilar 4, grupo D (adesivo e graute).

Por fim, a **Erro! Fonte de referência não encontrada.**, **Erro! Fonte de referência não encontrada.**, **Erro! Fonte de referência não encontrada.**, **Erro! Fonte de referência não encontrada.** e **Erro! Fonte de referência não encontrada.**, mostram a ruptura dos pilares do grupo D (adesivo e graute). Dois pilares do grupo romperam nas extremidades, e outros dois logo acima da reposição.
