**ESTUDO DE CASO SOBRE O NÍVEL DE ADEQUAÇÃO EM
RELAÇÃO À NR-18 EM CANTEIROS DE OBRAS NA CIDADE DE
ARAÇATUBA-SP.**

Trabalho de Conclusão de Curso de Graduação apresentado à Disciplina de Trabalho de Conclusão de Curso 2, do Curso Superior em Engenharia Civil do Departamento Acadêmico de Construção Civil – DACOC - da Universidade Tecnológica Federal do Paraná - UTFPR, para obtenção do título de bacharel em engenharia civil.

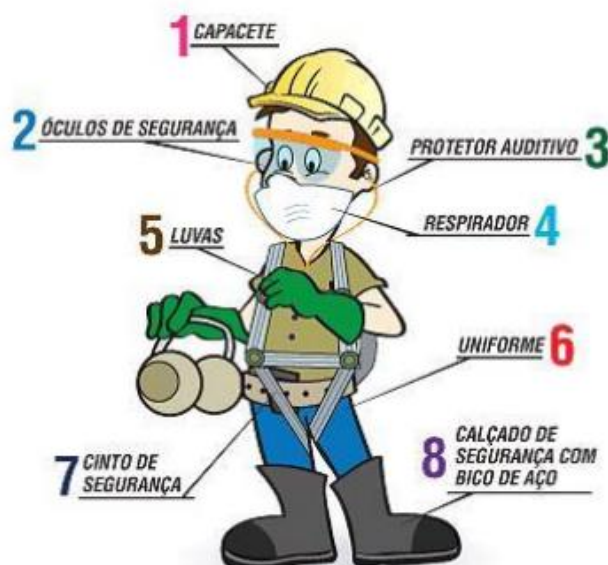
Figura 2 – Uso de Equipamentos de Proteção Individual – EPI

Na Figura 2, segue alguns do EPI's listados e o respectivo uso:

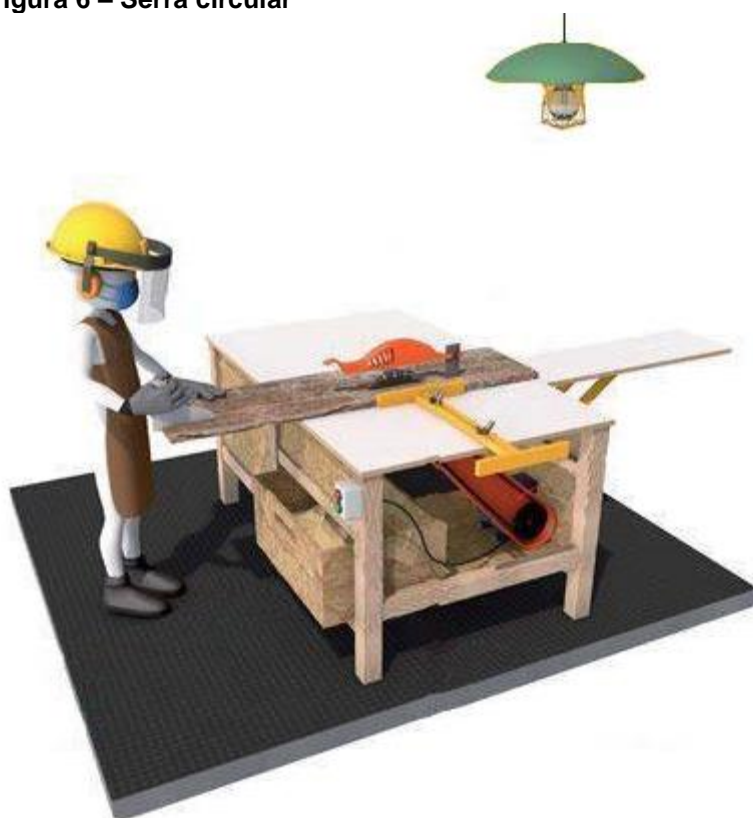
Figura 6 – Serra circular

- a) Ser dotado de mesa estável, com fechamento nas faces inferiores, anterior e posterior, feita em madeira resistente e que seja de primeira qualidade, material metálico ou de mesma resistência, não conter irregularidades, com dimensionamento correto para execução das tarefas;
- b) Ter a carcaça do motor aterrada eletricamente;
- c) O disco deve manter-se afiado e travado, devendo ser substituído quando houver trincas, dentes quebrados ou empenamentos;
- d) As transmissões de força mecânica devem estar protegidas, necessariamente, por anteparos fixos e resistente, não podendo haver sua remoção em momento algum durante a execução das atividades;
- e) Ser provida de coifa protetora do disco e cutelo divisor, com identificação do fabricante e conter coletor de serragem.

Na Figura 6 é exposta uma serra circular, respeitando-se os requisitos da norma:

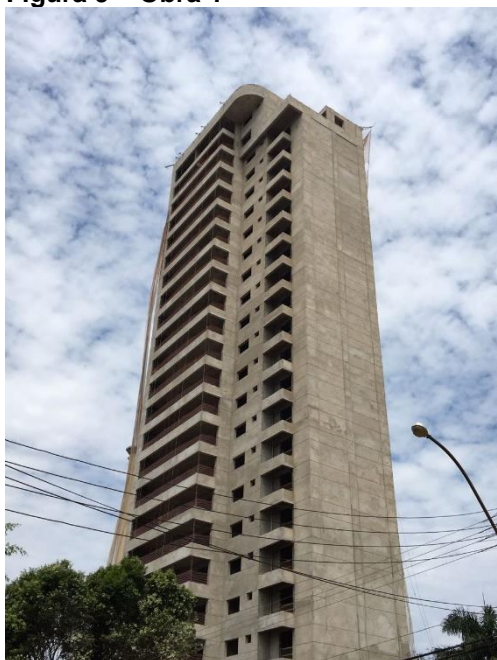
Figura 9 – Obra 1

No momento da visita a obra encontrava-se com a parte estrutural toda executada, fase de revestimento interno em andamento e início das instalações hidráulicas e elétricas, contando com 62 funcionários, incluindo 2 mestres de obras, 1 técnico de segurança e o engenheiro responsável pela execução. Na figura 9 observa-se como estava o edifício no momento da pesquisa.

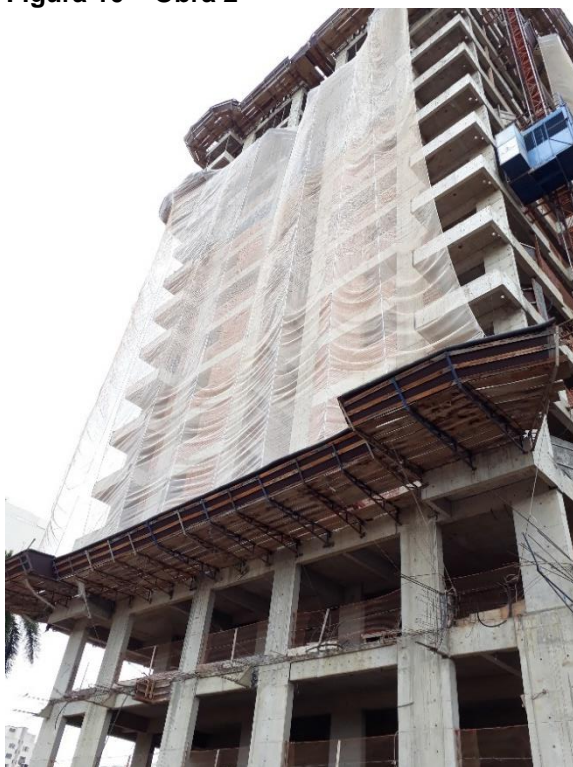
Figura 10 – Obra 2

A obra, no momento da visita, estava na fase de execução da estrutura, mais precisamente, na concretagem da 14ª laje, conjunto com a execução da alvenaria nos primeiros pavimentos. No canteiro de obra faziam-se presentes 55 funcionários, incluindo 2 mestres de obras, 1 engenheiro de execução e 1 técnico de segurança. Na figura 10 é possível observar a obra quando a pesquisa foi realizada.

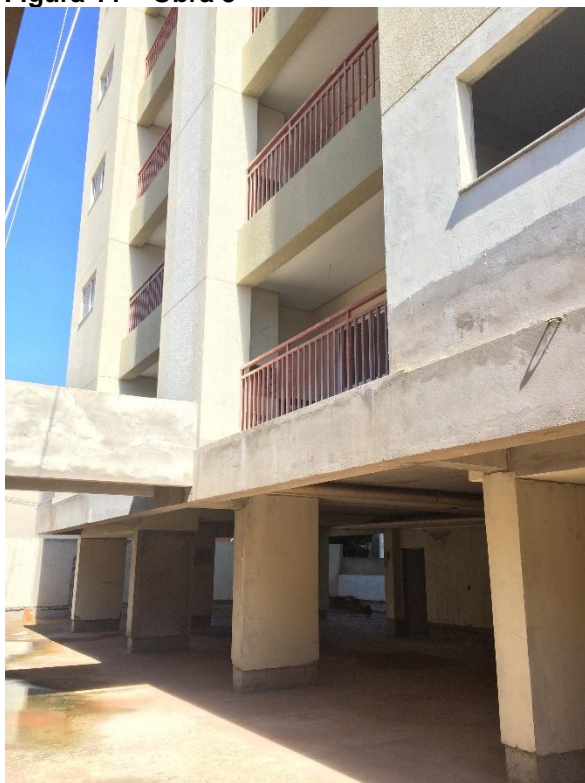
Figura 11 – Obra 3

No momento da visita ao canteiro de obra foi possível notar que a obra já se encontrava no estágio de acabamento, incluindo os serviços de pintura, pisos e forros. Estavam presentes 18 colaboradores, entre eles 1 mestre de obra, 1 engenheiro de obras e 1 técnico de segurança. A figura 11 mostra o térreo, primeiro e segundo andar da obra 3.

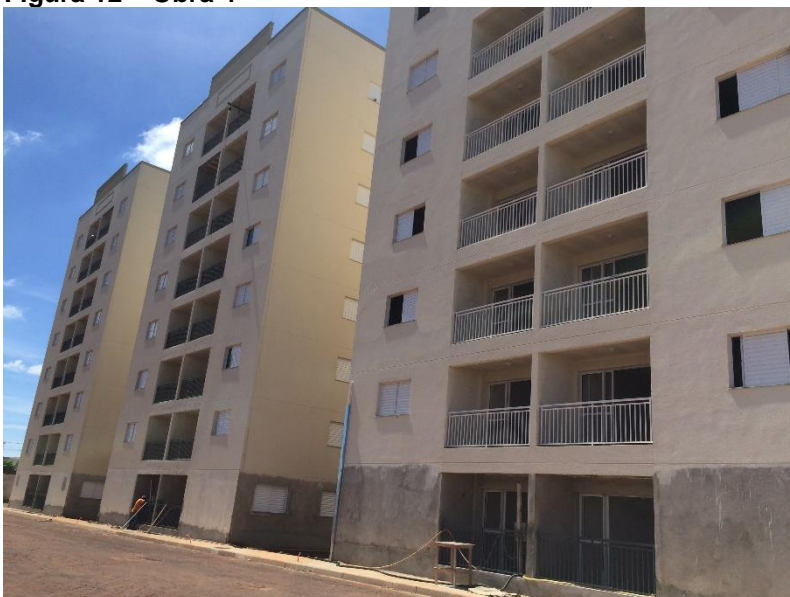
Figura 12 – Obra 4

No momento da visita a obra encontrava-se em estágio de entrega, só estavam sendo realizados os serviços de pintura externa e colocação dos pisos. O canteiro de obras era composto por 25 funcionários, contando com 1 engenheiro de obras e 1 técnico de segurança. É válido ressaltar que durante a visita desta obra não foi possível obter uma quantidade considerável de registros fotográficos. Na figura 12 é mostrado 3 torres que fazem parte do conjunto habitacional.

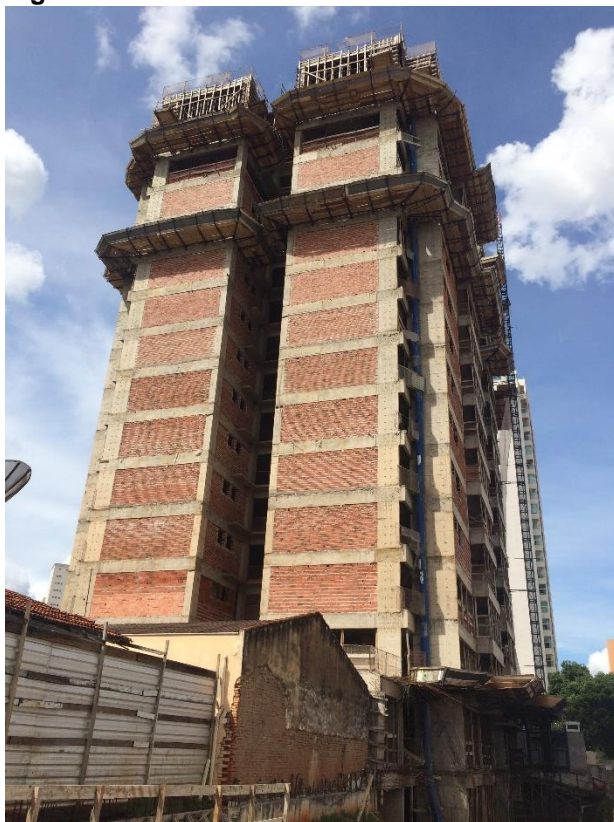
Figura 13 – Obra 5

Na ocasião que estava sendo feita a visita, a obra encontrava-se no estágio de execução da parte estrutural do edifício, precisamente na execução dos pilares da 16^a laje, juntamente com a execução da alvenaria dos primeiros pavimentos. Estavam presentes 15 funcionários, além de 1 engenheiro de obras e 1 técnico de segurança. Na figura 13 está demonstrada a lateral do edifício vista do fundo da obra 5.

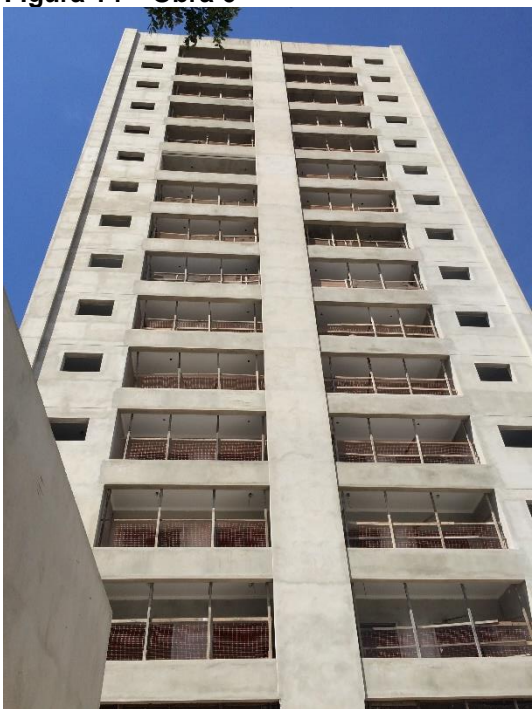
Figura 14 – Obra 6

O estágio que a obra se encontrava no momento da visita era na fase de revestimento interno e externo. Estavam presentes neste momento um total de 30 colaboradores, incluindo 1 mestre de obra. É valido ressaltar que a obra não tinha a presença de engenheiro e nem técnico de segurança. Na figura 14 é mostrado a fachada da obra 6 vista pela parte frontal.

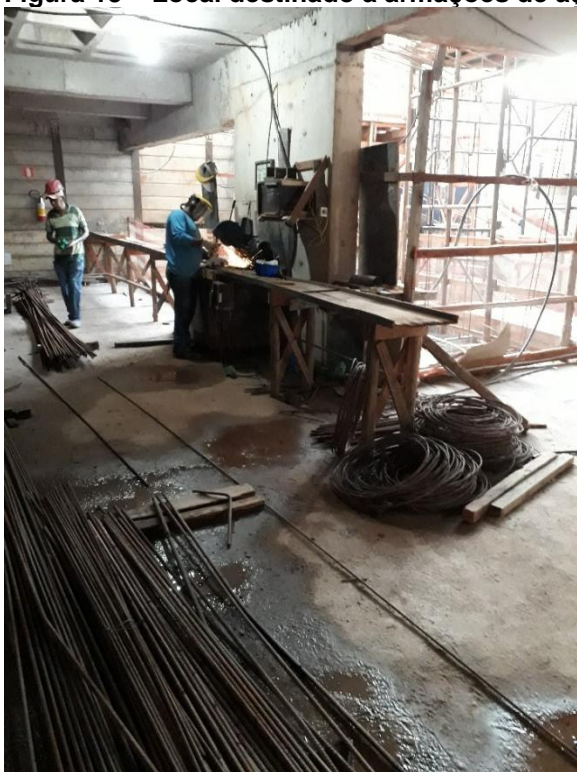
Figura 15 – Local destinado a armações de aço da Obra 1

Por já concluírem o estágio relacionado a etapa de armações, as obras 3 e 4, não obtiveram nota. A obra 1, obteve nota máxima. Obra 2, ficou com nota de 8,33, proveniente das pontas verticais estarem desprotegidas. Obra 6 com nota de 6,67, pois não estavam em conformidades os apoios e escoras das armações. Já a obra 5 obteve a menor nota, 1,67, resultado esse por apenas um item estar em conformidade com a legislação, sendo ele o isolamento durante a descarga dos vergalhões. As figuras 15 e 16 mostram a situação dos locais destinados a armações de aço das obras 1 e 2, respectivamente.

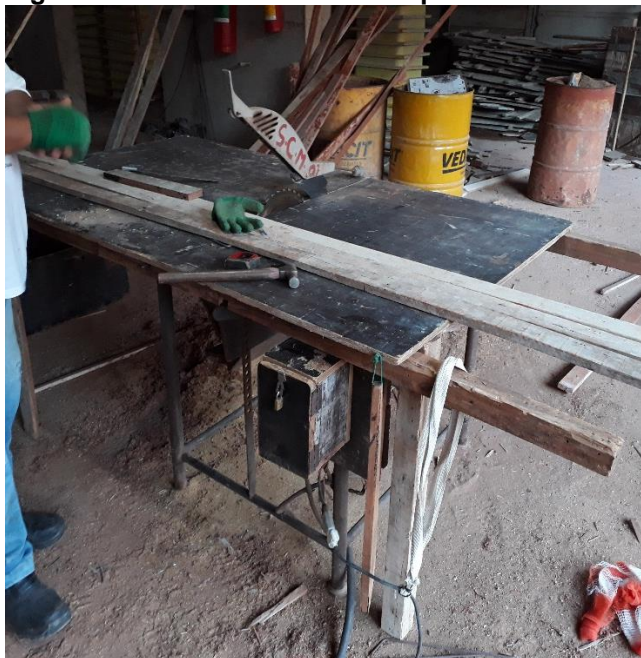
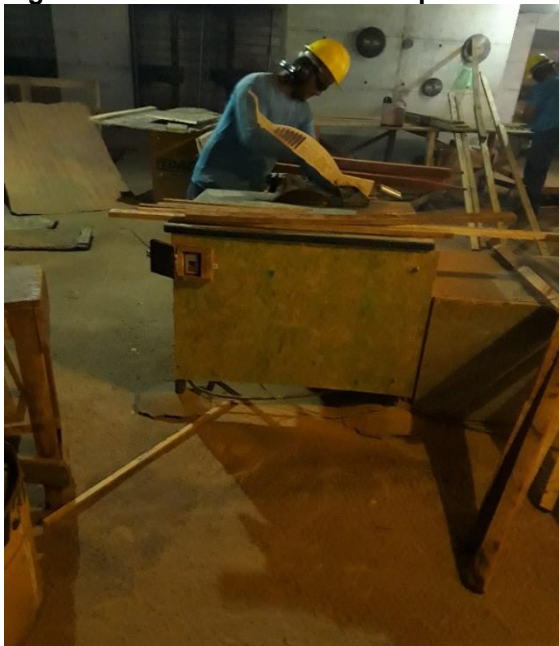
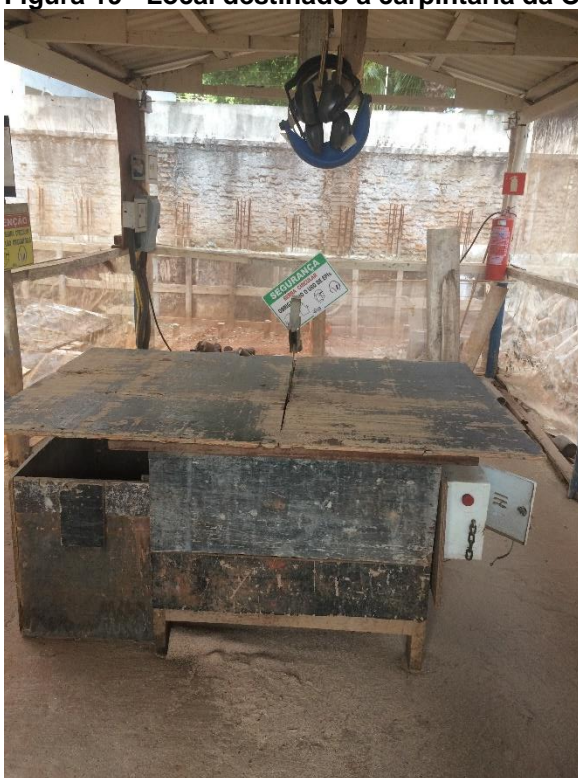
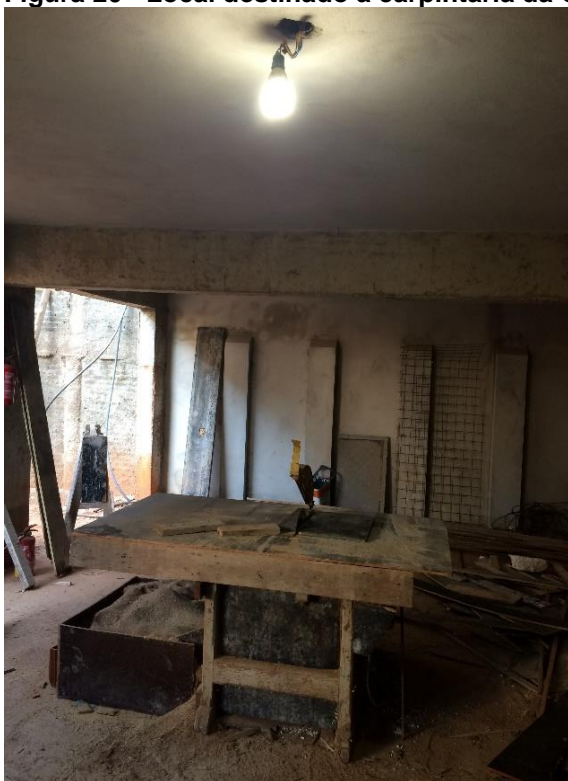
Neste tópico, novamente, as obras 3 e 4 já tinham concluído a etapa de carpintaria e não obtiveram nota. A obra 2 atingiu nota máxima. A obra 5, obteve nota 8,75, pelo fato de as lâmpadas não estarem protegidas contra impactos. A obra 1 conseguiu nota 6,25, por motivos de: mesa instável, sem fechamentos, falta de proteção nas transmissões de força mecânica, falta de dispositivo empurrador e guia de alinhamento e não haver proteção da lâmpada. A menor nota ficou com a obra 6, 2,50, pois cumpriram apenas os itens da carcaça do motor, ela estava aterrada e as transmissões de força mecânica estavam protegidas. Nas figuras 17, 18, 19 e 20 é possível analisar como encontravam-se o setor de carpintaria nas obras 1, 2, 5 e 6.

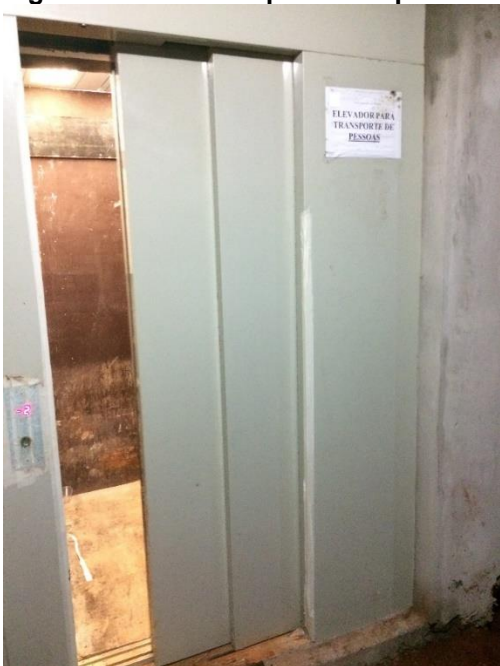
Figura 21 - Elevador para transporte de passageiros da Obra 3

No item em questão, as obras atingiram notas altas, sendo que as obras 2, 3 e 4 alcançaram notas máximas. A obra 6, atingiu a nota de 8,75, porque não foram atendidos 2 subitens, que são: uso de comando externo quando ocorrer transporte de carga e cartaz indicando a proibição de transporte simultâneo de passageiro e carga. Já as obras 1 e 5, obtiveram notas iguais de 7,70, pois além de não atenderem os 2 subitens já citados, não atenderam também o item que impede o transporte simultâneo de carga e passageiro. O estado do elevador de passageiros da obra 3 segue mostrado na figura 21.

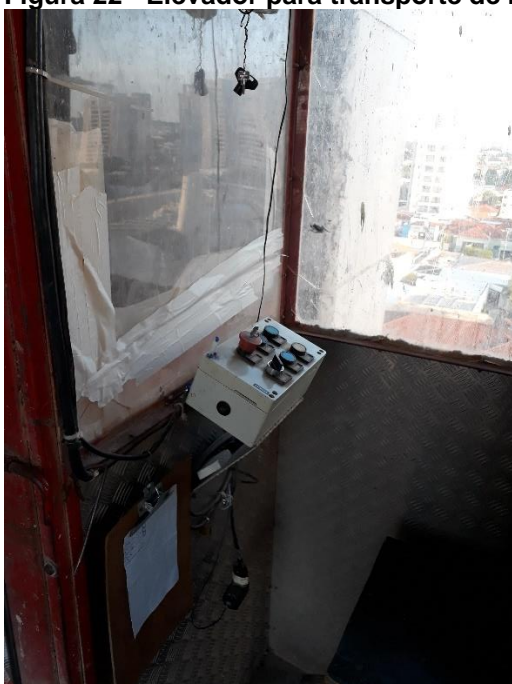
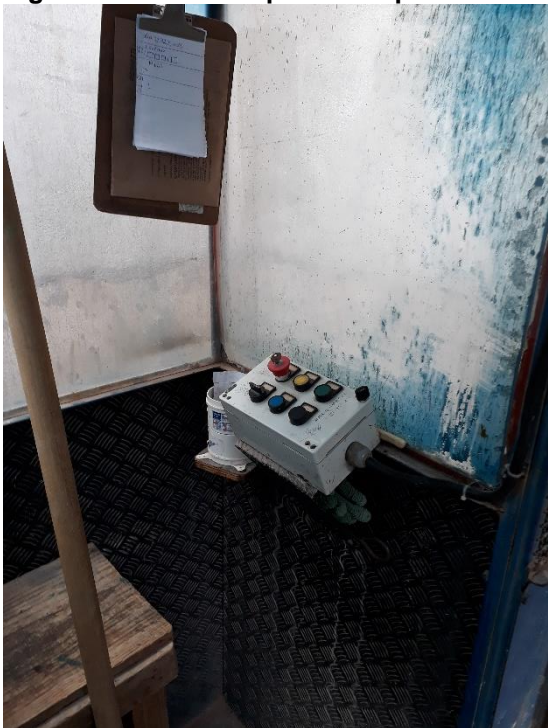
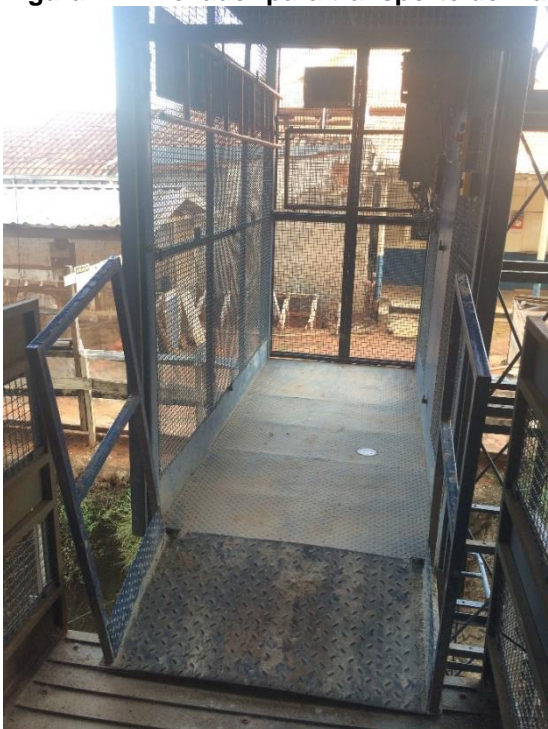
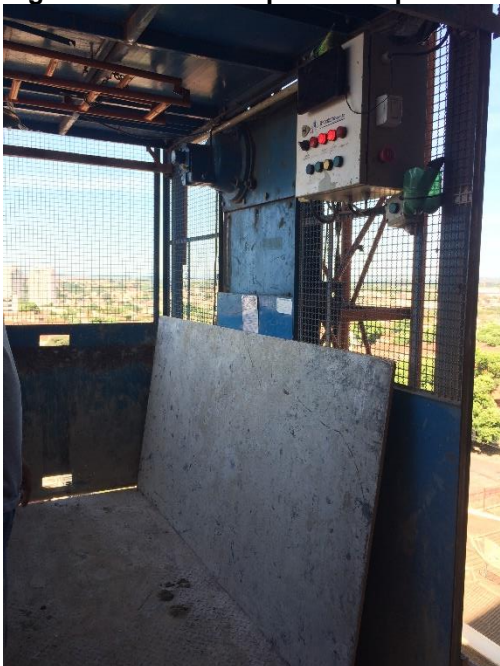
Este tópico foi integralmente atendido por todas as obras, obtendo nota máximas nos 6 canteiros visitados. Nas figuras 22, 23, 24 e 25 mostram os elevadores de materiais presentes nas obras 1, 2, 5 e 6.

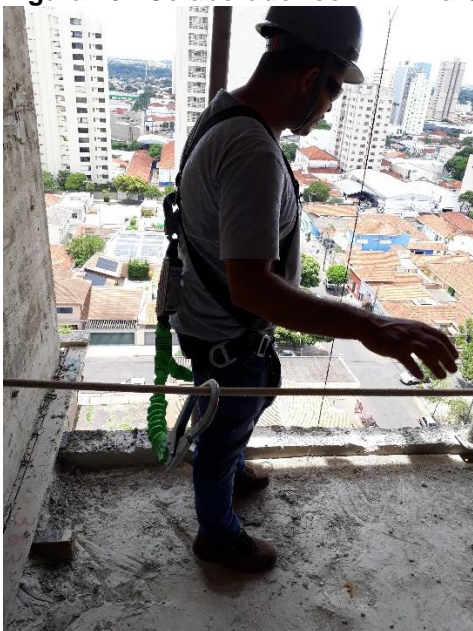
Figura 26 - Colaborador com EPI na Obra 1

As obras 1, 2, 3, 4 e 5 alcançaram notas máximas neste item. Já a obra 6, obteve a nota 6,67, pois não forneciam o EPI adequado aos colaboradores. Na figura 26 observa-se um colaborador usando os EPI's necessário, já na figura 27 um colaborador sem utilizar EPI.

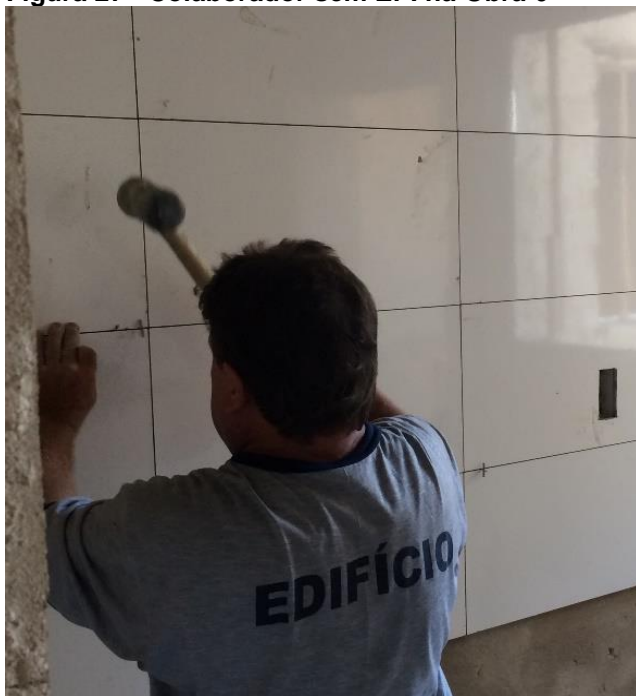
Figura 27 - Colaborador sem EPI na Obra 6

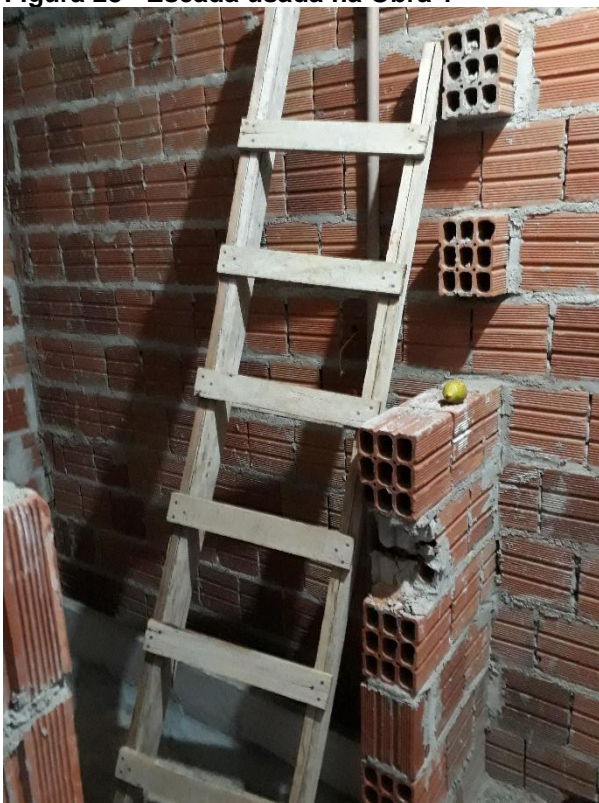
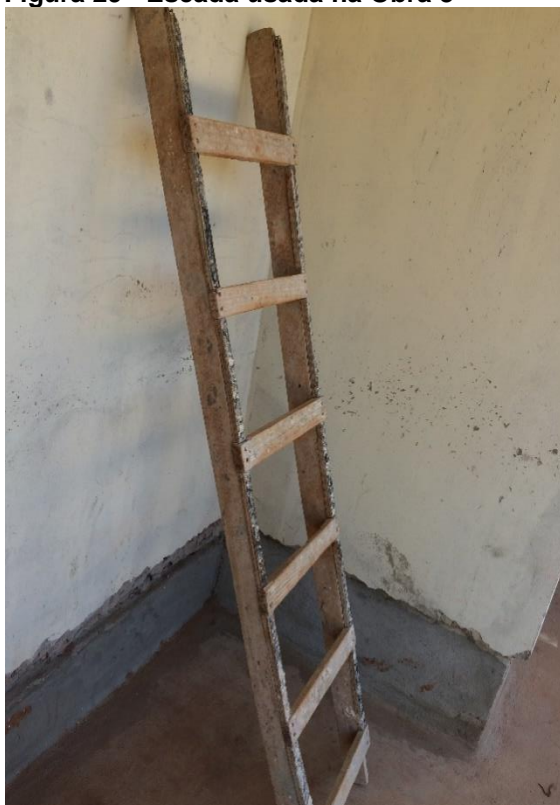
Em todas as obras visitadas as escadas de uso coletivo foram substituídas pelas escadas permanentes do edifício. Nas obras 4 e 6, não existiam mais nenhuma escada, rampa ou passarela que se adequasse ao sugerido no item, desta forma não houve nota atribuída. Já as obras 1, e 5 obtiveram nota máxima. A obra 2 e 3, obteve nota 9,33, pois não estavam em conformidade com o subitem sobre escada de mão com montante único e sobre a presença de escada ou rampa na transposição de pisos com nível maior que 0,40m. As escadas provisórias encontradas na obra 1 e 3 seguem demonstradas nas figuras 28 e 29.

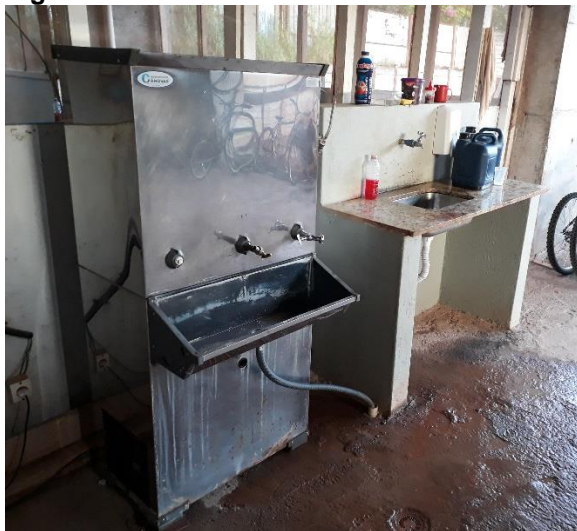
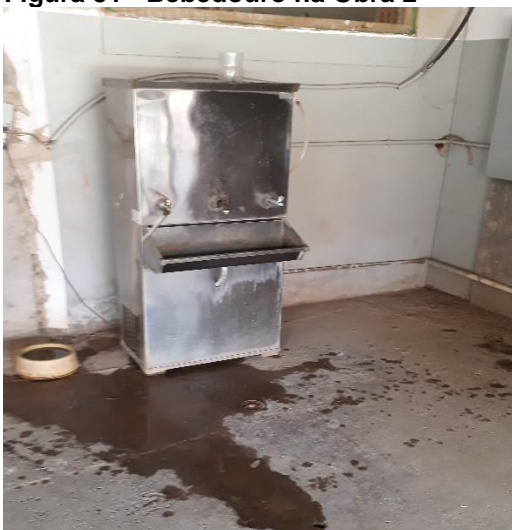
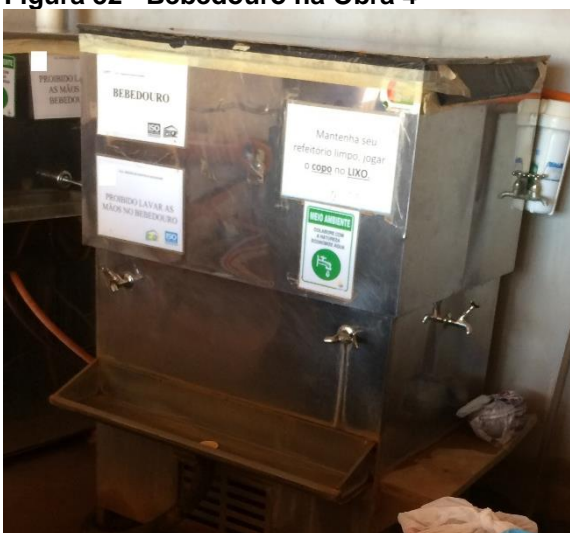
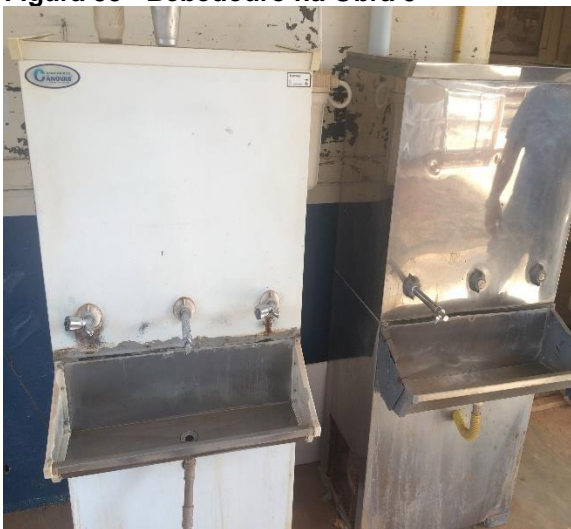
As obras 1, 2, 3, 4, 5 conseguiram atender todos os subitens exigidos pela norma, obtendo assim na nota máxima, em contradição a norma, à obra 6 não atendeu o subitem que exige bebedouro na proporção de 1 para cada 25 trabalhadores, assim obteve nota zero. As figuras 30, 31, 32 e 33 apresentam os bebedouros que estavam sendo utilizados nas obras 1, 2, 4 e 5.

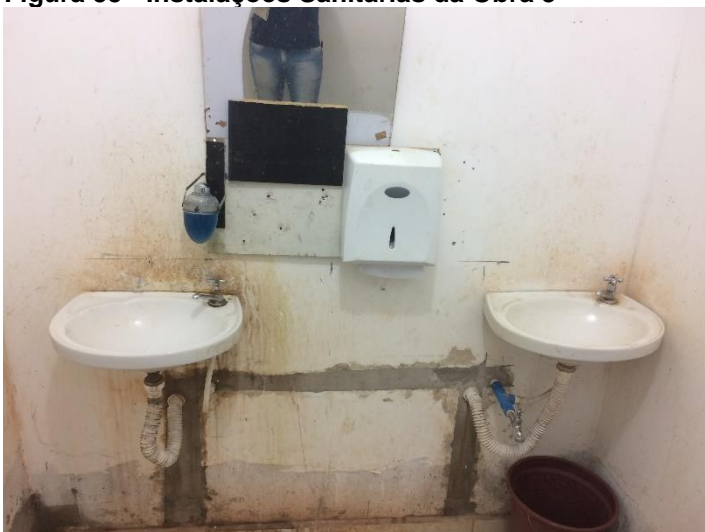
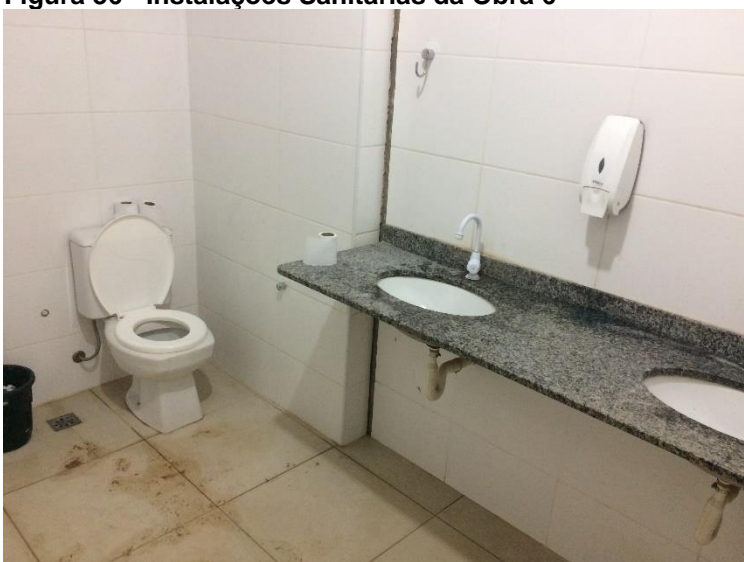
Em todas as obras visitadas foi possível fazer a análise desse item, apenas as obras 2 e 4, conseguiram cumprir integralmente o que é estabelecido pela norma, resultando em nota máxima. As obras 1 e 5, alcançaram notas iguais de 9,47, pois não atenderam o subitem que pede chuveiro na proporção de 1 para 10 trabalhadores e o deslocamento entre o posto de trabalho e os sanitários. Obra 3 ficou com nota 8,95, por não cumprir os subitens que dizem a respeito de instalações sanitárias com separação por sexo e a questão do deslocamento já mencionado. A obra 6 recebeu a menor nota, 6,11, não conseguiram preencher 7 subitens que a norma exige sendo eles: mictório na proporção de 1 para 20 trabalhadores; vaso sanitário na proporção de 1 para 20 trabalhadores; chuveiro na proporção de 1 para 10 trabalhadores; instalações sanitárias em perfeito estado de conservação; separação por sexo; ligação direta com o local de refeição; e chuveiro com água quente. Nas figuras 34, 35 e 36 expõe as instalações sanitárias analisadas nas obras 2, 3 e 6.

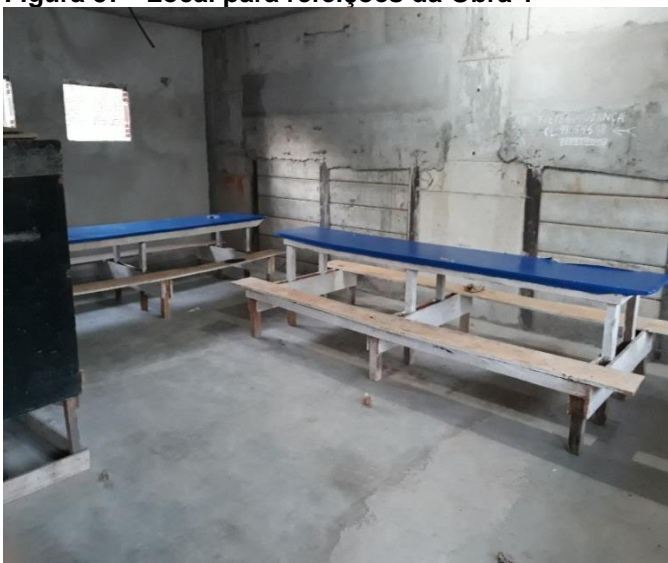
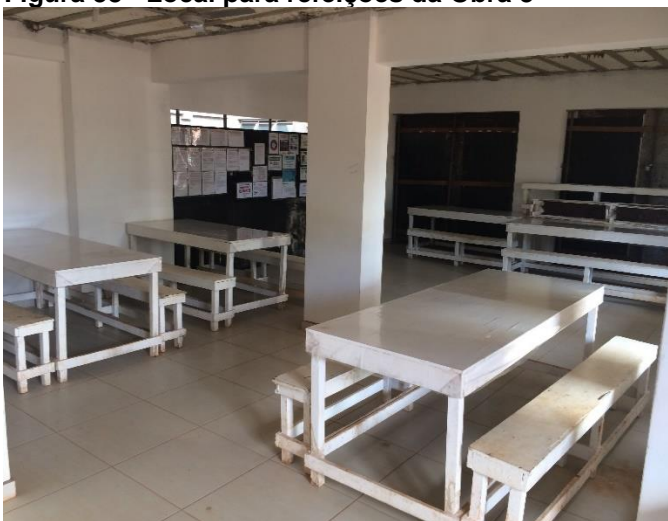
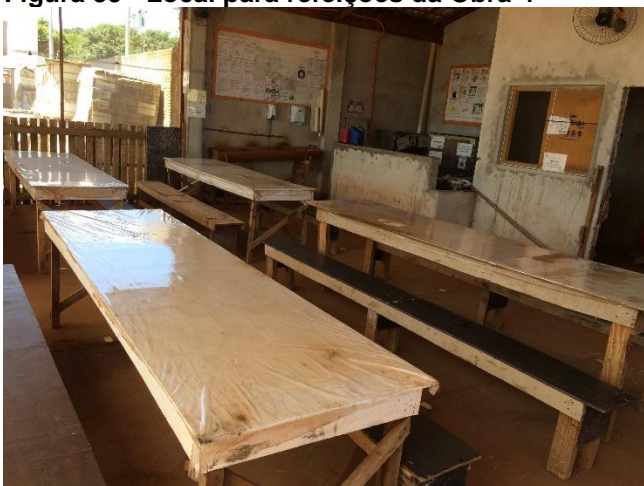
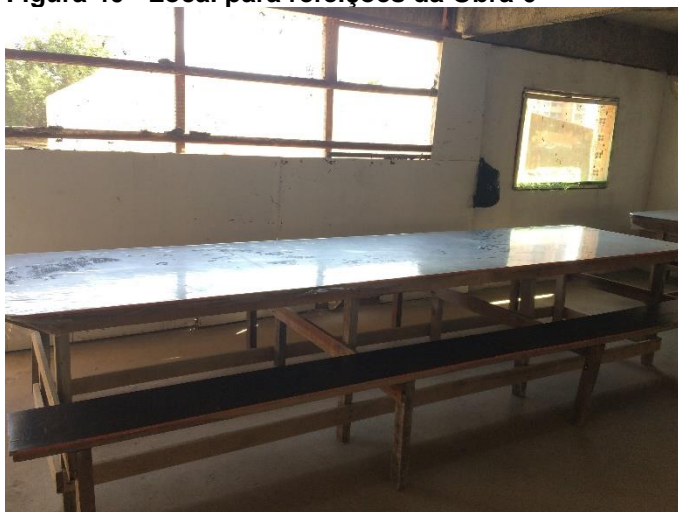
Neste item grande parte dos canteiros de obras conseguiram atender o que exige a norma, apenas a obra 5 não atendeu um dos subitens que diz a respeito ao pé-direito mínimo do local de refeição ser de, no mínimo, 2,80 metros, resultando na nota 9,10. As demais obras (1, 2, 3, 4 e 6) conseguiram satisfazer todas as exigências da norma, alcançando nota máxima. Os locais destinados a refeições das obras 1, 3, 4 e 6 são apresentados nas figuras 37, 38, 39 e 40, na devida ordem.

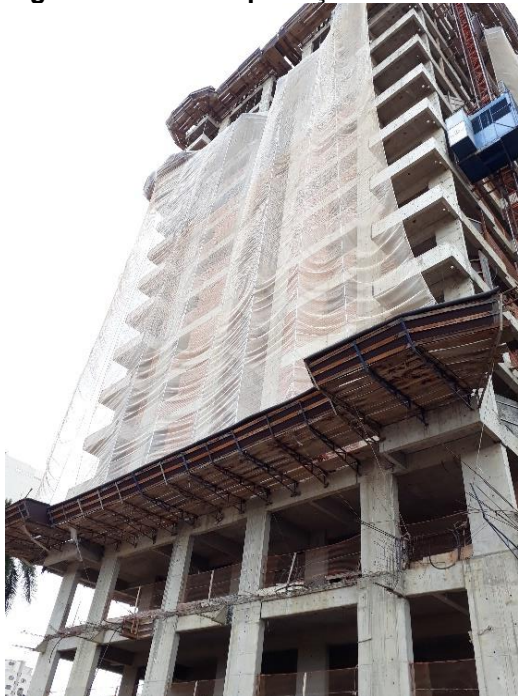
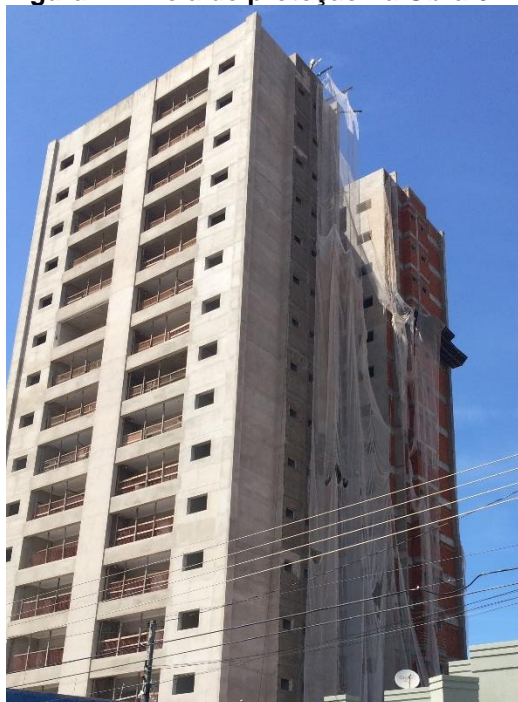
alcançou nota 6,43, o perímetro da obra não era fechado com tela e não havia tela instalada entre as extremidades de 2 plataformas de proteção consecutivas. Nas figuras 41 e 42 é possível notar o estado das telas de proteção da obra 2 e 6.

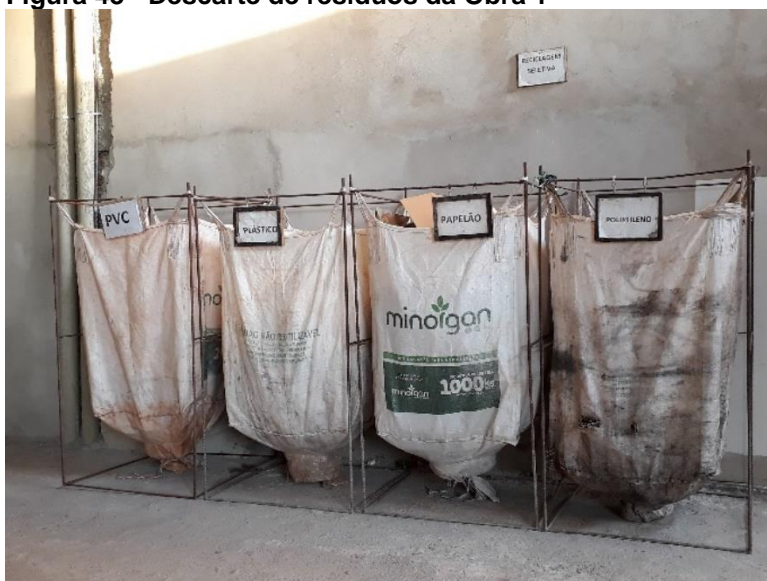
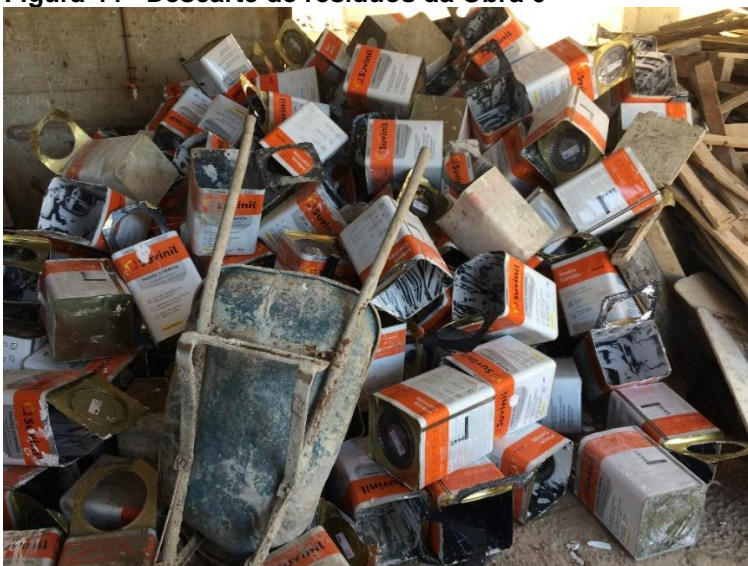
Para este item, a maioria das obras conseguiram alcançaram nota acima da média geral, a não ser pela obra 6 que obteve nota 2, por apresentar um canteiro de obra desorganizado, sem um lugar adequado para descarte e foi possível notar que o entulho não era regularmente removido. A obra 1, ficou com nota 8, por não atender o subitem que corresponde ao equipamento que faz a remoção do entulho e as demais obras 2, 3, 4 e 5 conseguiram nota máxima. A forma de descarte de resíduos das obras 1 e 6 seguem expostos na figura 43 e 44.

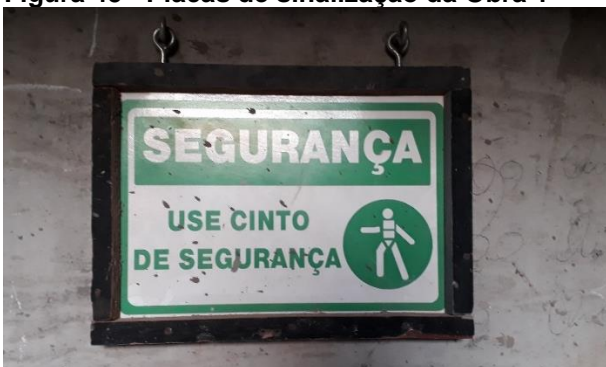
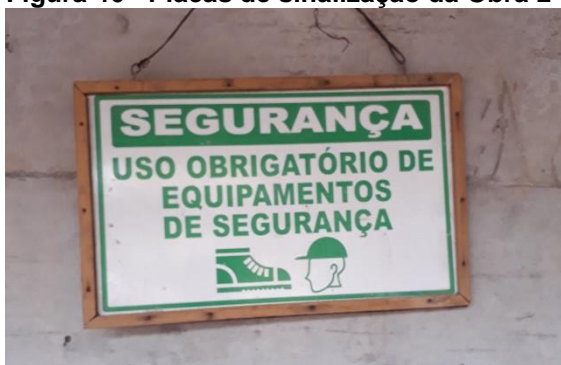
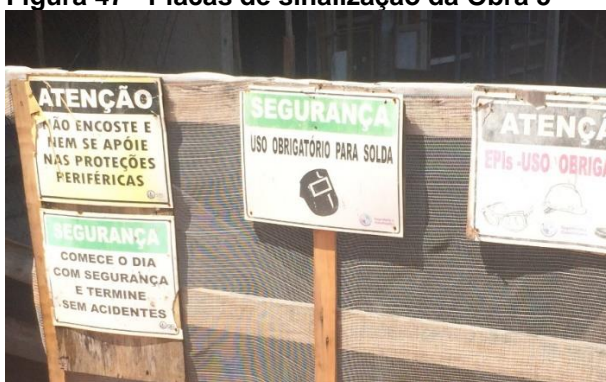
Neste item, as obras 1, 2, 3 e 5, atenderam todos os subitens exigidos, alcançando a nota máxima. Já, nas obras 4 e 6, não foi possível notar nenhuma placa que fazia a sinalização na obra, resultando na nota zero. A sinalização de segurança presentes nas obras 1, 2 e 5 são retratados pelas figuras 45, 46 e 47, respectivamente.

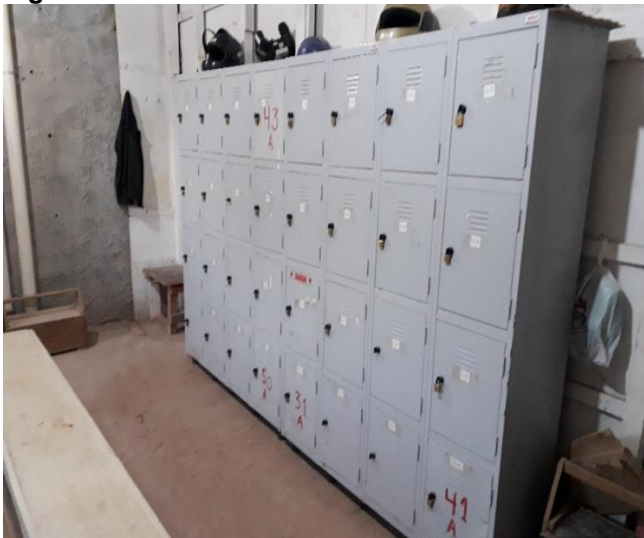
Figura 48 - Vestiário da Obra 1

Em todos os canteiros de obras visitados havia a presença de vestiário e apenas as obras 1, 2, 3 e 4 conseguiram atender todas as exigências determinadas pela norma, ficando com nota máxima. A obra 5 alcançou nota 8,89, porque não preencheu o subitem que exige que a área de ventilação do vestiário seja de 1/10 da área do piso. E a menor nota ficou com obra 6 (7,78), pois não atendeu os subitens a respeito do estado de conservação, higiene e limpeza; e em relação aos números de bancos para atender os colaboradores. As figuras 48 e 49 mostram o vestiário das

obras 1 e 2 que atingiram nota máxima, as figuras 50 e 51 exibem o vestiário das obras 4 e 5, nesta ordem.
