**CARACTERIZAÇÃO DA SUPERFÍCIE USINADA POR FRESAMENTO DE
FACEAMENTO POR MEIO DA RUGOSIDADE AO LONGO DA VIDA DA
FERRAMENTA**

Dissertação apresentada como requisito parcial à obtenção do título de Mestre em Engenharia Mecânica, do Programa de Pós-Graduação em Engenharia Mecânica, da Universidade Tecnológica Federal do Paraná.

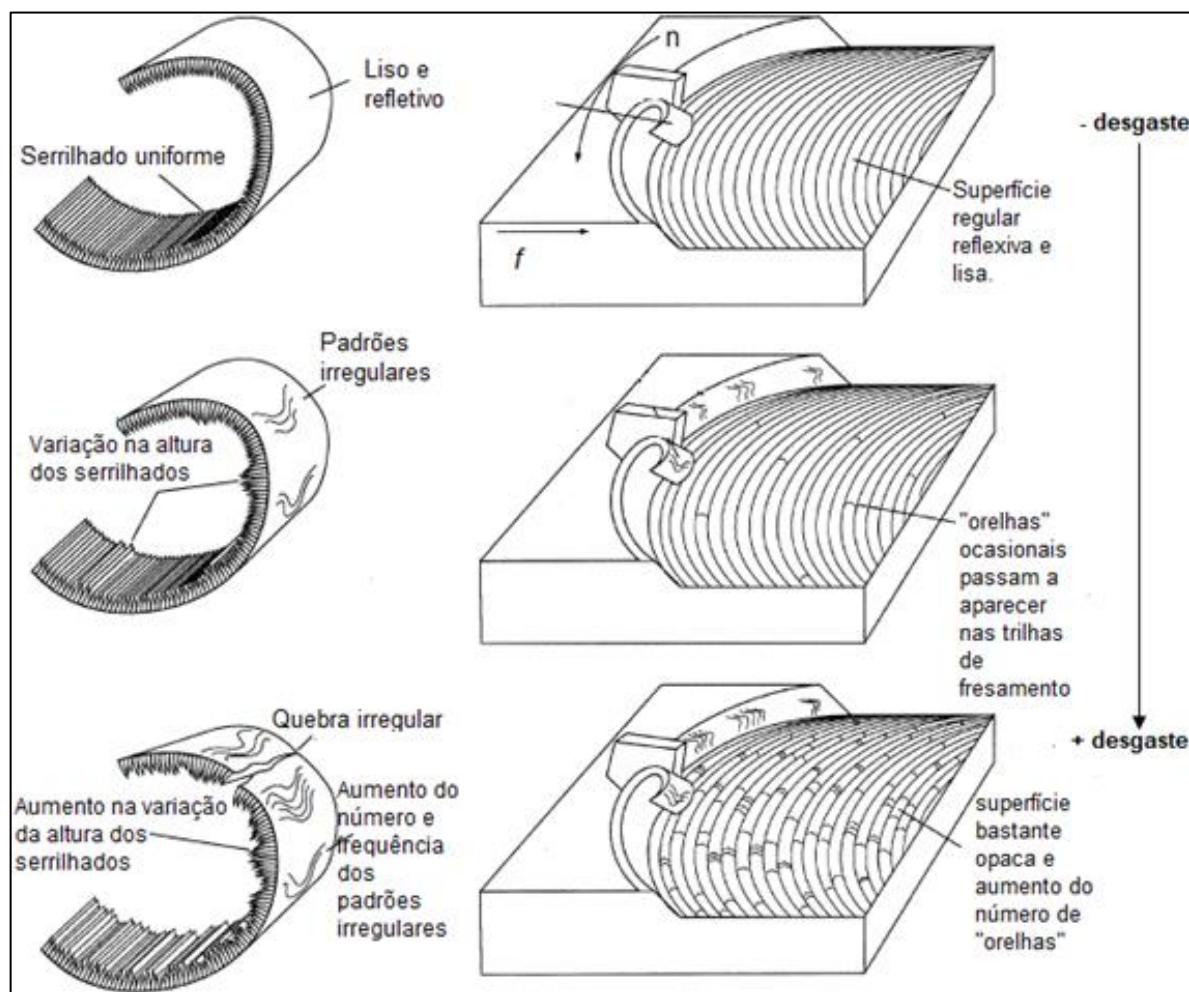
Figura 18 - Efeitos do desgaste na superfície usinada e nas superfícies do cavaco removido.

Como pode ser observado na Figura 18, os efeitos da evolução do desgaste podem ser analisados sob dois aspectos: da morfologia do cavaco e da impressão na superfície usinada. Quando se observa o cavaco, nota-se que, quando a ferramenta está em ótimas condições, os serrilhados são uniformes e a sua superfície posterior é lisa e refletiva; no entanto, a medida que a ferramenta sofre desgaste, a altura dos serrilhados fica cada vez mais variada e a superfície posterior passa a apresentar fissuras e padrões irregulares.

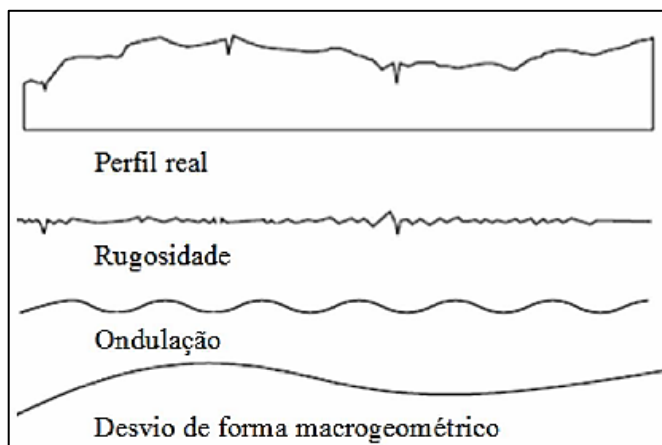
Figura 19 - Textura de uma superfície.

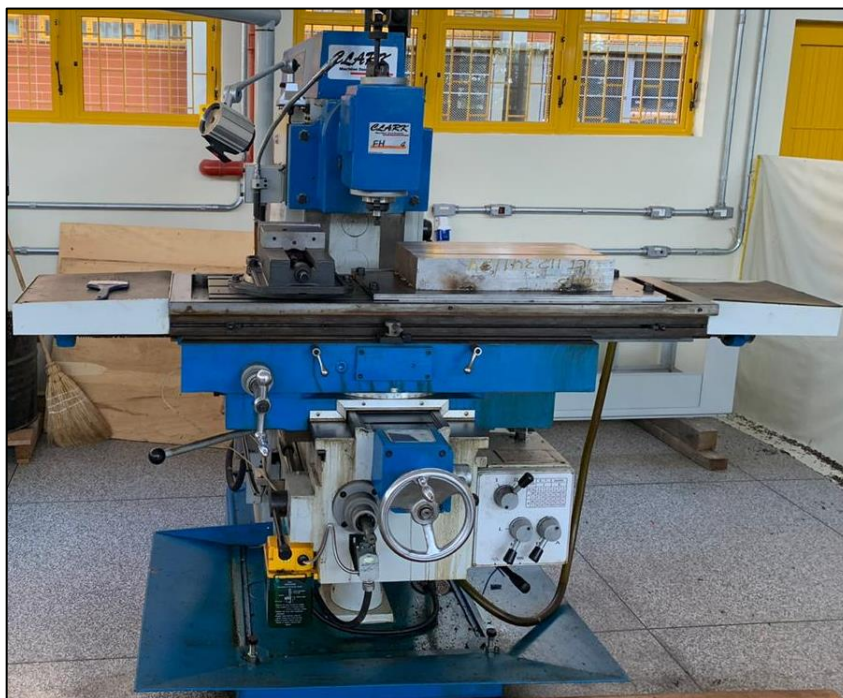
Fotografia 1 - Fresadora modelo FH4 do fabricante *Clark Machine*.

Os ensaios de fresamento foram realizados em uma fresadora universal modelo FH4 do fabricante *Clark Machine* (Fotografia 1), localizada no bloco J2 da UTFPR-PG.

Como trata-se de uma fresadora universal, os parâmetros de corte utilizados nos experimentos foram aqueles disponibilizados pelo equipamento e que estão dentro da faixa de valores de corte recomendada pelos fabricantes das ferramentas.

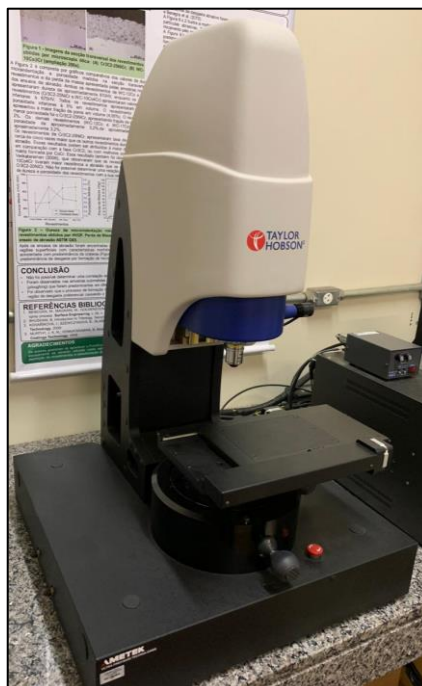
Fotografia 2 - Perfilômetro óptico.

Para a caracterização destas superfícies fez-se uso de um perfilômetro óptico modelo 3D CCI *Lite* do fabricante *Taylor Hobson* (Fotografia 2), pertencente ao laboratório de materiais da UTFPR-PG.

Cabe ressaltar que, para o caso da presente pesquisa, fez-se uso de uma lente de ampliação de 10x e analisou-se uma área de 20,25 mm² (4,5 x 4,5 mm). Quanto aos parâmetros de rugosidade, foram obtidos os de prefixo S (que avaliam a área) e os de prefixo R (que avaliam uma linha dentro do perfil). Com o intuito de aumentar a confiabilidade do processo de medição dos parâmetros de prefixo R, optou-se por realizar a medição em 50 linhas, todas elas atribuídas em uma direção perpendicular às trilhas de usinagem.

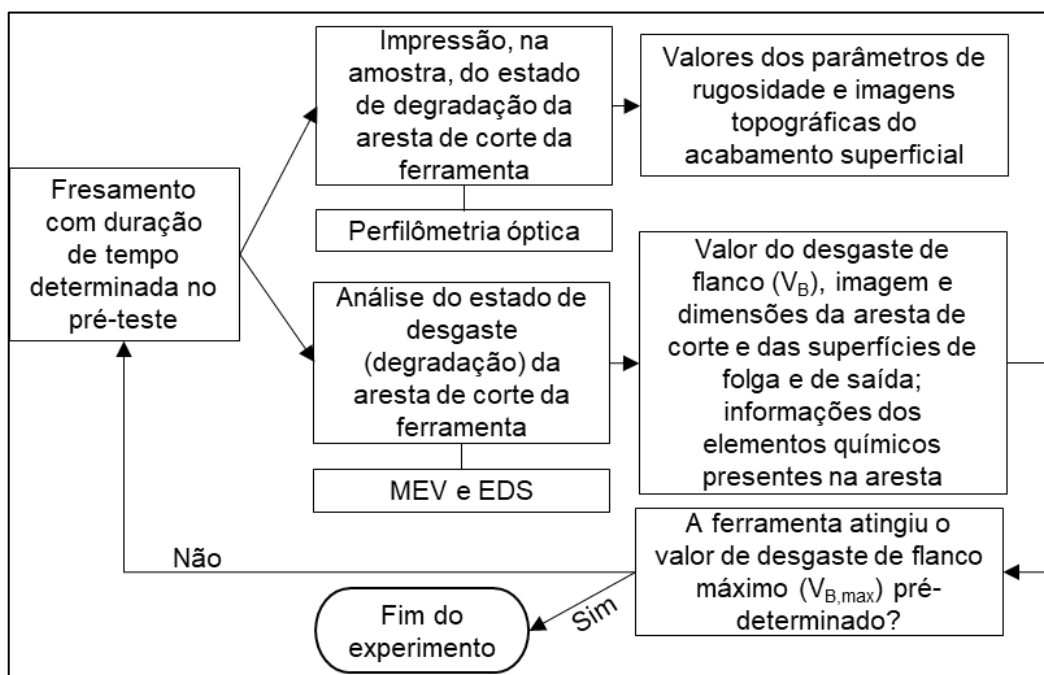
Figura 48 - Fluxograma de atividades desenvolvidas nos ensaios de fresamento.

O fresamento foi realizado por determinado tempo, seguido de um intervalo em que as ferramentas foram analisadas e utilizadas para gerar uma superfície nas amostras do material da peça. O perfil topográfico impresso representa o acabamento superficial no momento da parada para medição de desgaste de flanco, ou seja, considera o estado de degradação da ferramenta naquele momento. Cabe salientar que somente as ferramentas foram avaliadas em cada parada e que as amostras usinadas foram armazenadas e analisadas, no perfilômetro óptico, somente após o fim de todos os experimentos. Isto foi realizado com o intuito de gerar maior dinamismo durante os ensaios de fresamento.

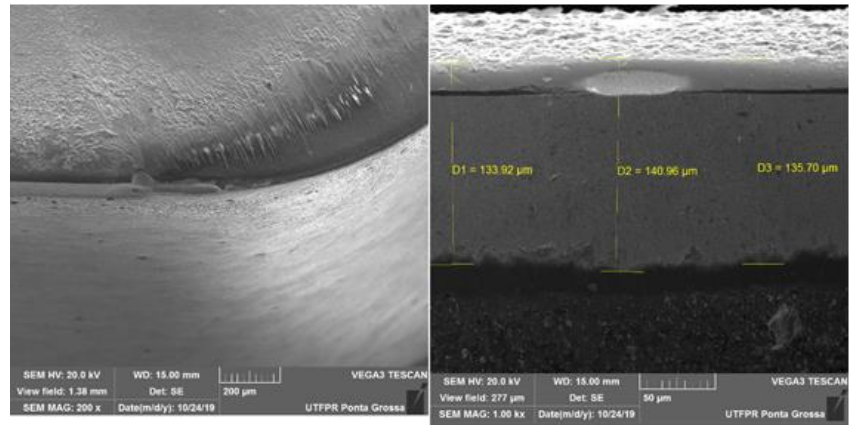
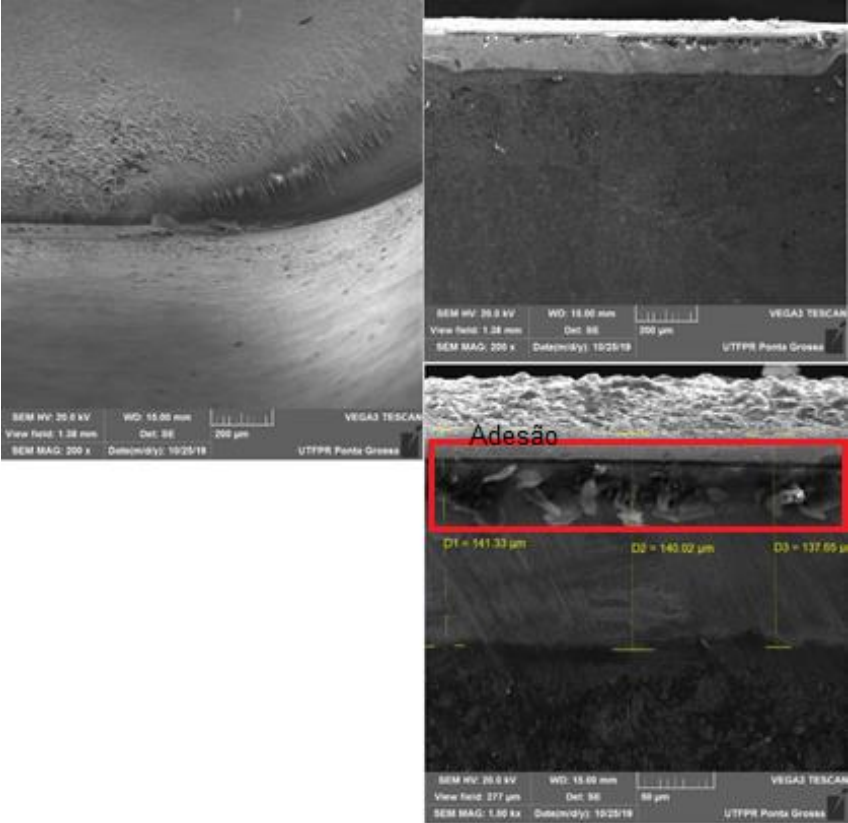
<p>$V_{B,max}=140,96 \mu\text{m}$</p>
<p>Apesar de estar em minutos iniciais, o valor de desgaste de flanco máximo já estava próximo de 71% do valor estipulado como parada para os ensaios (200 μm). Fazendo uma análise quantitativa, nota-se que, para análise dos parâmetros R, trata-se de um perfil simétrico e com um valor de <i>skewness</i> próximo de zero; no entanto, ao se analisar os parâmetros S, trata-se de uma superfície com muitos vales e <i>skewness</i> negativo. Por fim, analisando o mapa topográfico, verifica-se que há grandes porções onde as trilhas não estão bem caracterizadas visto que não há uma sequência bem definida entre picos e vales.</p>

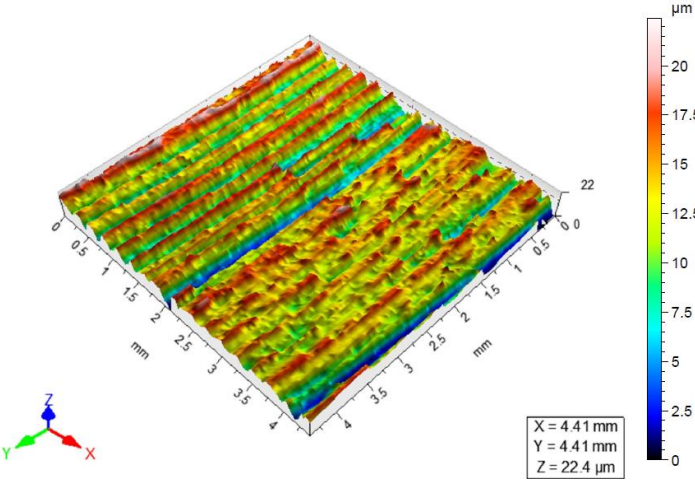
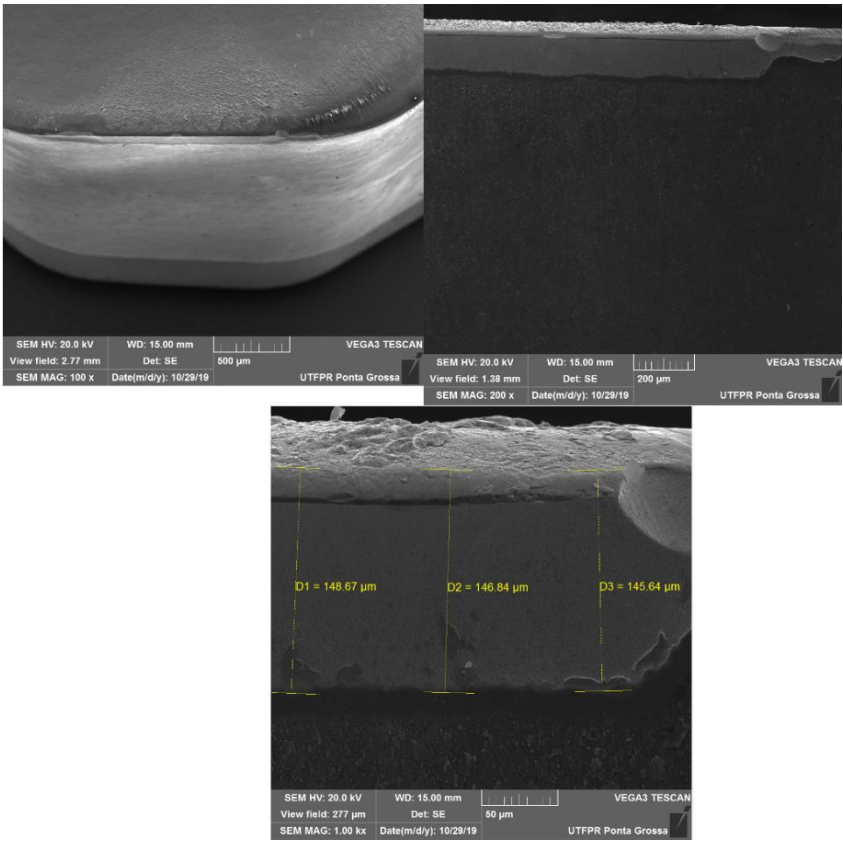
<p>X = 4,41 mm Y = 4,41 mm Z = 22,4 μm</p>	<p>Ra=2,57 μm Sa=3,11 μm Rp=6,27 μm Sp=9,97 μm Rv=6,5 μm Sv=12,4 μm Rsk=0,02 Ssk=-0,52 Rpk=2,36 μm Spk=2,58 μm Rvk=4,02 μm Svk=5,36 μm</p>
<p>44,2 MINUTOS</p>

<p>$V_{B,max}=141,33 \mu\text{m}$.</p> <p>Grande quantidade de material aderido na superfície de saída, de folga e dentro das cavidades de lascamento.</p>
<p>Uma análise qualitativa da topografia da peça, demonstra duas características quanto a morfologia do perfil de rugosidade: enquanto a área que compreende de 0 a 2 mm (no eixo x) representa ser uma superfície simétrica geometricamente e com a presença de picos e vales bem característicos, a área de 2 a 4,5 mm (no eixo x) representa uma superfície sem a característica de trilhas de usinagem, dificultando a visualização dos picos e dos vales; acredita-se que este fato justifique a grande divergência entres os valores de Ra e Sa. Por fim, acredita-se que a ausência de trilhas de usinagem bem características naquela região foi devido a adesão de material na ferramenta (conforme apontado na imagem da ferramenta), visto que este material aderido acabou gerando vales mais irregulares e picos mais largos.</p>

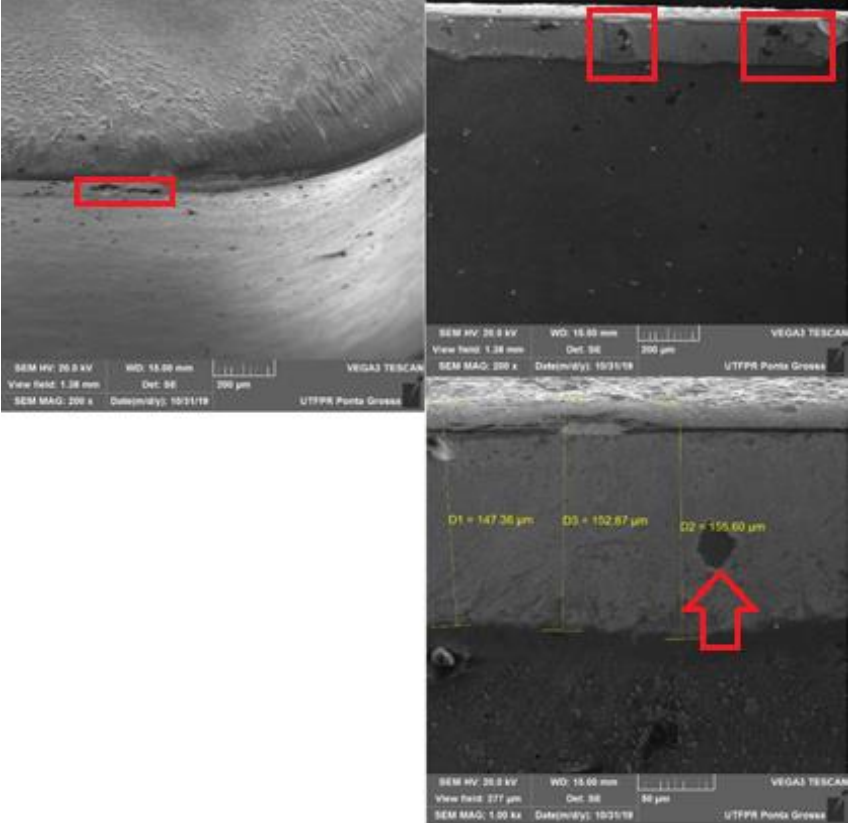
<p>$V_{B,max}=155,60 \mu\text{m}$.</p> <p>Acúmulo de placas de adesão na região da superfície de folga da ferramenta.</p>
<p>Nota-se que os valores de rugosidade média deste intervalo, são muito próximos dos do intervalo de 50,56 min, no entanto, são perfis completamente diferentes sob uma análise geométrica. Neste caso, nota-se um perfil muito mais picos removidos causado, provavelmente, pela presença das placas de adesão presentes na ferramenta.</p>

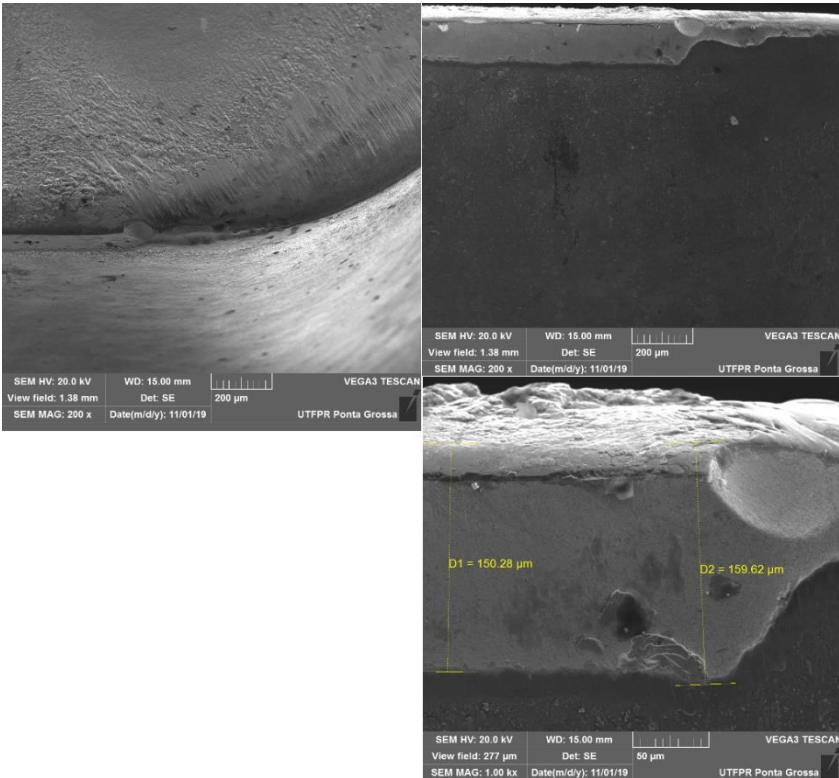
<p>$V_{B,max}=159,62\mu\text{m}.$</p>
<p>Pode-se observar que os valores de rugosidade média são muito próximos dos da amostra do intervalo anterior (63,2 min) apesar de serem perfis completamente diferentes. Como não há muito material aderido na ferramenta, acredita-se que, com o rompimento das placas de adesão, a ferramenta passou a apresentar comportamento distinto no mecanismo de formação de cavaco e, conseqüentemente, na geração da superfície da peça. Neste caso, identifica-se uma superfície com maior quantidade de picos e <i>skewness</i> positivo, diferente dos outros intervalos de fresamento.</p>

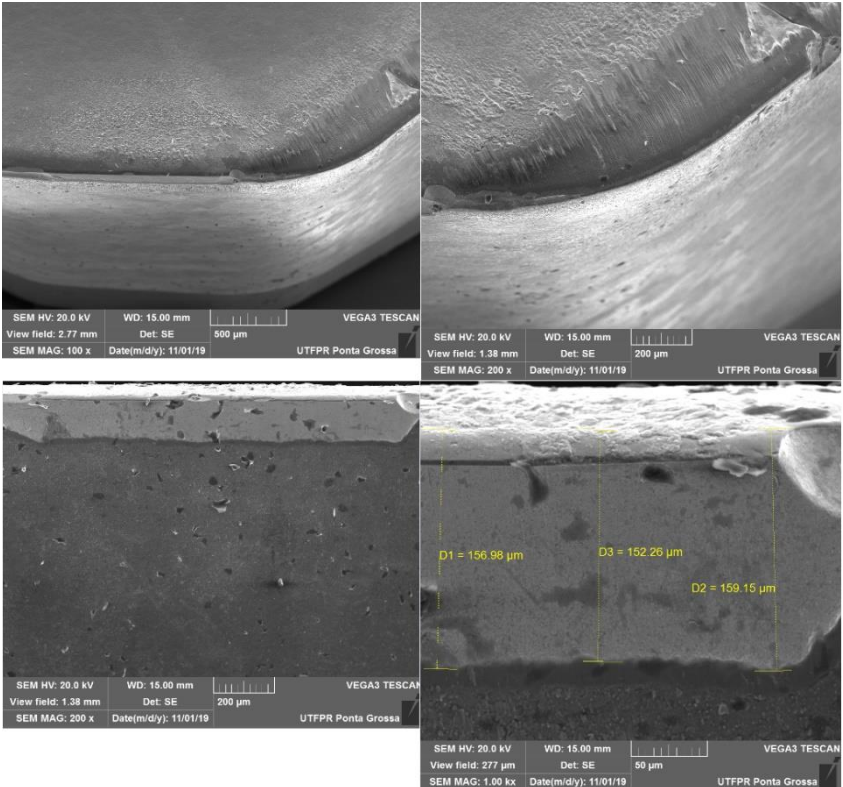
<p>$V_{B,max}=159,15 \mu\text{m}$.</p>
<p>Observa-se, neste caso, um perfil com certa regularidade em sua geometria, porém picos bem removidos ($S_{sk}=-0,89$ e $R_{sk}=-0,94$) quando comparados a todos os outros intervalos. Acredita-se que este fato tenha ocorrido pelo fato de que a superfície de folga tenha sido planificada, interferindo diretamente na formação de cavaco. Além do mais, como uma das funções do ângulo de folga é evitar o atrito entre essa superfície com a superfície usinada da peça, todo e qualquer material aderido em uma superfície de folga planificada pode danificar e influenciar na qualidade da superfície gerada.</p>

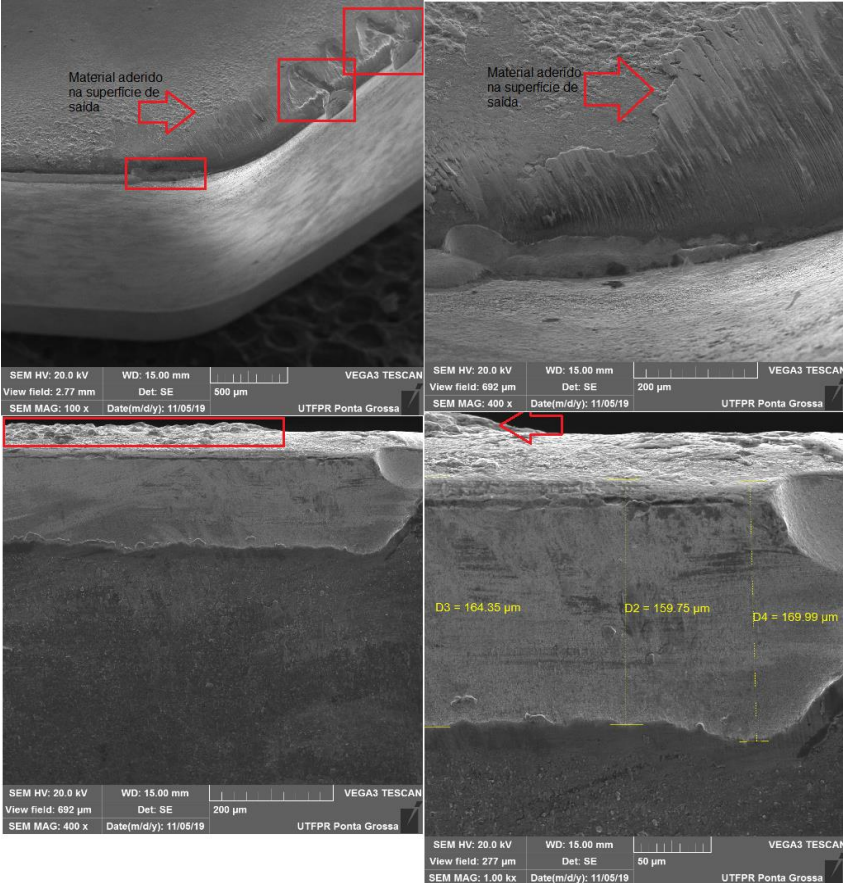
<p> $V_{B,max}=169,99 \mu\text{m}$. Material aderido na superfície de saída da ferramenta; aumento considerável dos entalhes e do lascamento na aresta de alisamento. </p>
<p>Verifica-se um perfil de rugosidade bastante irregular e com picos removidos. Acredita-se que, aliado a planificação da superfície de folga, a ferramenta já tenha apresentado uma perda considerável de material, acarretando em uma maior dificuldade em propagar os esforços e dissipar o calor envolvido no processo de corte, visto que houve redução no volume de material na aresta da ferramenta, fragilizando-a.</p>

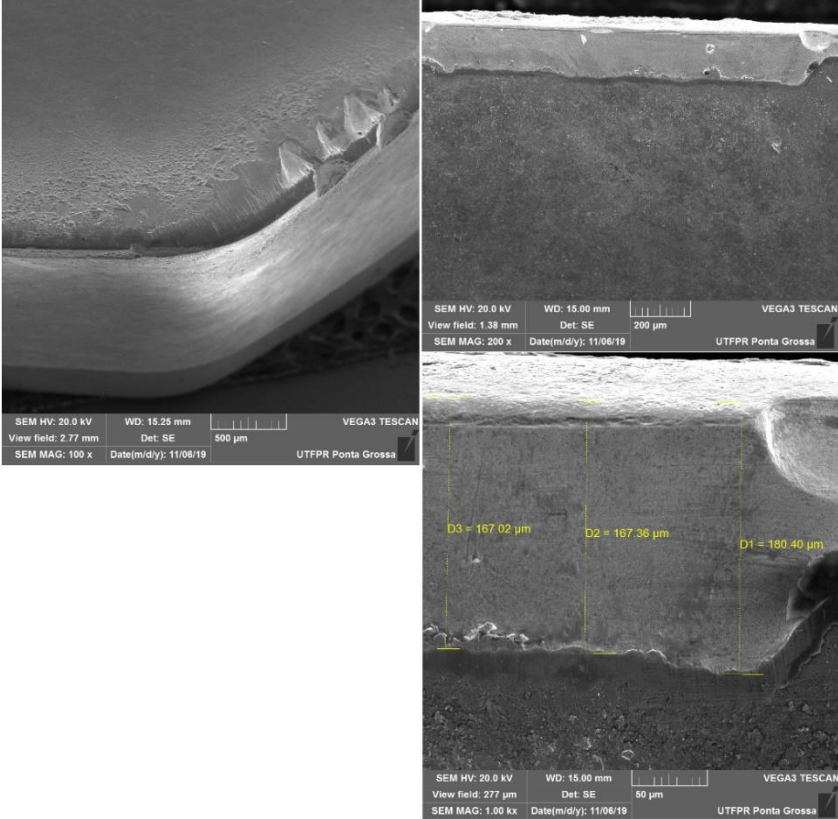
<p>$V_{B,max}=180,4 \mu\text{m}.$</p>
<p>De maneira análoga ao intervalo anterior (94,8 min), nota-se um perfil bastante irregular e com picos removidos. Pelo fato de a ferramenta estar próxima do seu fim de vida, seus elementos produtores de cavaco sofreram alteração geométrica e de forma e, portanto, não desempenham corretamente suas funções no mecanismo de formação de cavaco; nesta etapa do ensaio, a superfície está sendo gerada muito mais por deformação do que por cisalhamento.</p>

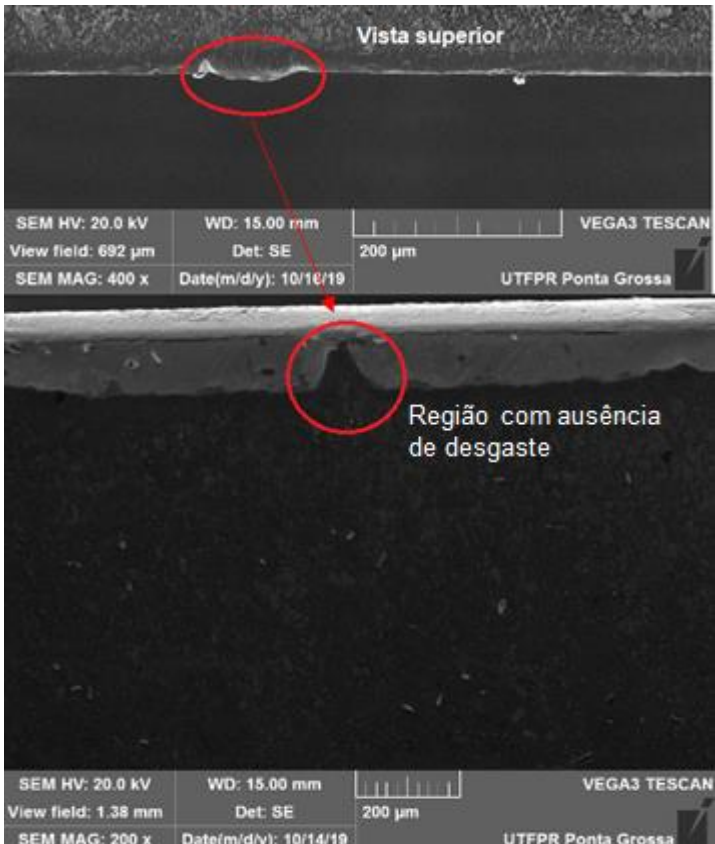
<p>$V_{B,max}=101,88 \mu\text{m}$.</p> <p>Nota-se, na região da banda de desgaste, uma porção do revestimento que não foi removida; quando observada pela vista superior, é nítido que esta região forma uma protuberância na aresta de corte secundária.</p>
<p>Primeiramente, observa-se um desgaste de flanco máximo demasiadamente grande para o primeiro intervalo de fresamento, com um valor que extrapola a metade daquele estipulado como limite. Neste intervalo, os valores de Ra e Sa são muito próximos, apontando uma regularidade na superfície da peça. Por fim, acredita-se que os vales excessivamente profundos e os picos removidos possam ser justificados pela presença daquela porção de revestimento que não foi removido; acredita-se que esta região pode ser responsável por danificar a superfície usinada da peça.</p>

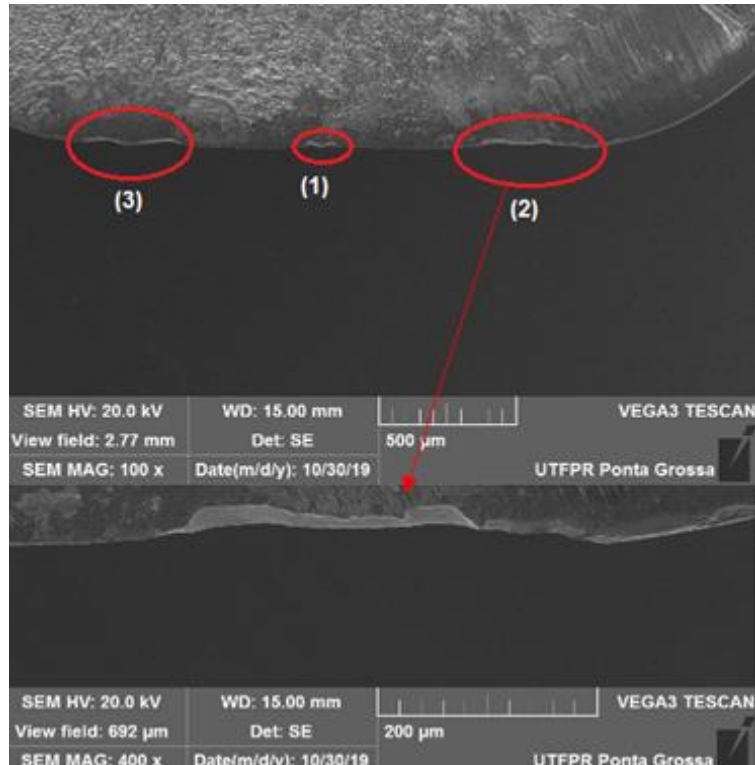
<p>$V_{B,max}=187,05 \mu\text{m}$.</p> <p>Nota-se que aquela placa de revestimento foi removida, formando naquela região uma pequena perda de material (1); além do mais, há o surgimento de mais duas regiões com perda de material no sentido radial (2 e 3).</p>
<p>Nota-se, de imediato, que houve uma redução nos valores de rugosidade média; acredita-se que este fato tenha ocorrido pela remoção da placa de revestimento que havia na aresta de corte da ferramenta. Com isto, este material deixou de atritar com a superfície usinada e, portanto, gerar aquela superfície caracterizada por vales profundos e <i>skewness</i> negativo. No entanto, a perda excessiva de material no sentido radial da ferramenta possibilitou a geração de uma superfície com picos elevados.</p>

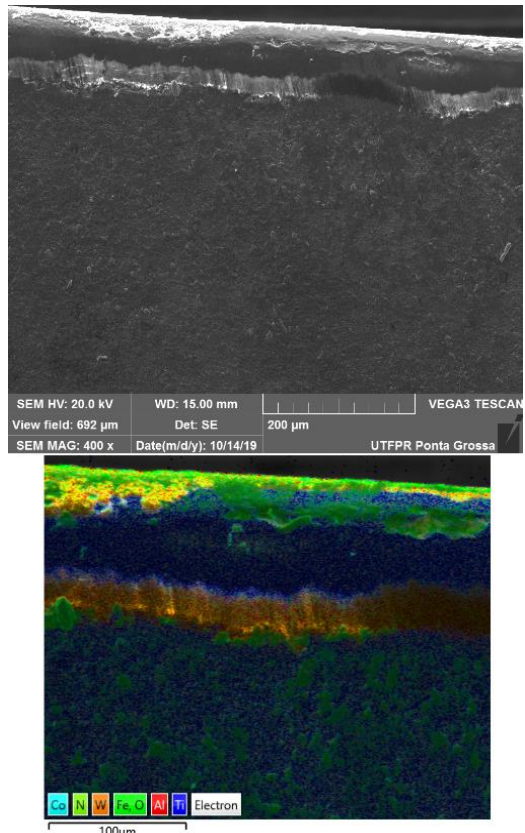
<p>SEM HV: 20.0 kV WD: 15.00 mm VEGA3 TESCAN View field: 692 μm Det: SE 200 μm SEM MAG: 400 x Date(m/d/y): 10/14/19 UTFPR Ponta Grossa</p> <p>Co N W Fe O Al Ti Electron</p> <p>100μm</p>	<p>$V_{B,max}=33,99 \mu\text{m}$.</p> <p>Nota-se, na região da banda de desgaste, que ainda há grande presença do revestimento, ou seja, o mesmo ainda não foi completamente removido.</p>
<p>Observa-se, para este intervalo, um perfil de rugosidade com características muito próximas daquela observada para enquanto a ferramenta era nova. Acredita-se que este fato se dê pela presença do revestimento, já que o mesmo reduz a temperatura e os esforços envolvidos no processo do corte; esta condição favorece a geração de uma superfície com melhor acabamento.</p>

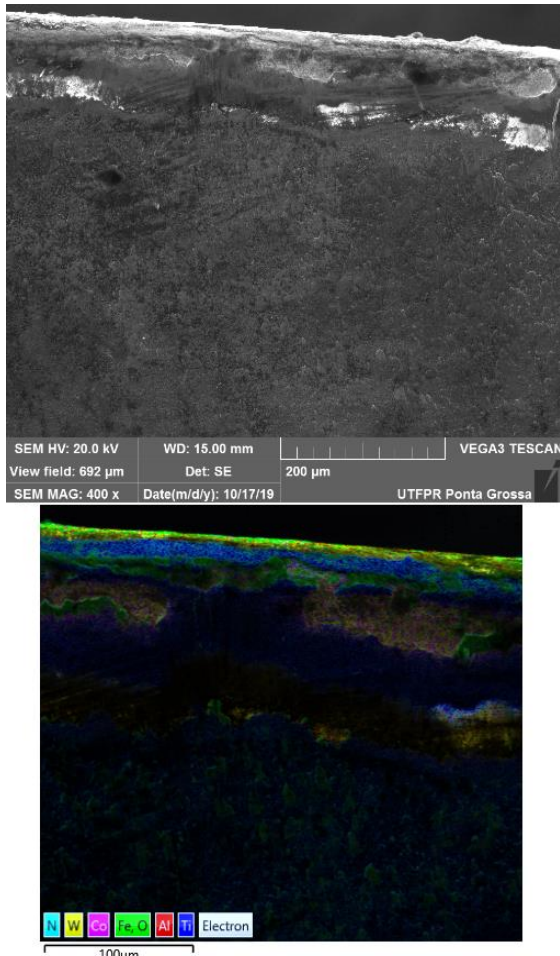
<p>$V_{B,max}=59,86 \mu\text{m}$.</p> <p>Nota-se, na região da banda de desgaste, que ainda há grande presença do revestimento, no entanto, há grandes áreas onde o mesmo foi removido; gerando certa irregularidade nesta superfície.</p>
<p>Como nos dois intervalos anteriores, mantem-se os valores de rugosidade média baixos. No entanto, quando se observa os valores de rugosidade obtidos em linha e em área, nota-se divergência entre eles. Além do mais, quando se compara Rsk com Ssk, observa-se que, quando analisado em linhas, trata-se de um perfil onde os picos não foram removidos; já quando analisado em área, trata-se de um <i>skewness</i> negativo e, portanto, um perfil com picos removidos. Estes fatos representam uma irregularidade no perfil, visto que linhas de análise representam perfis distintos quando comparados a áreas de amostragem.</p>

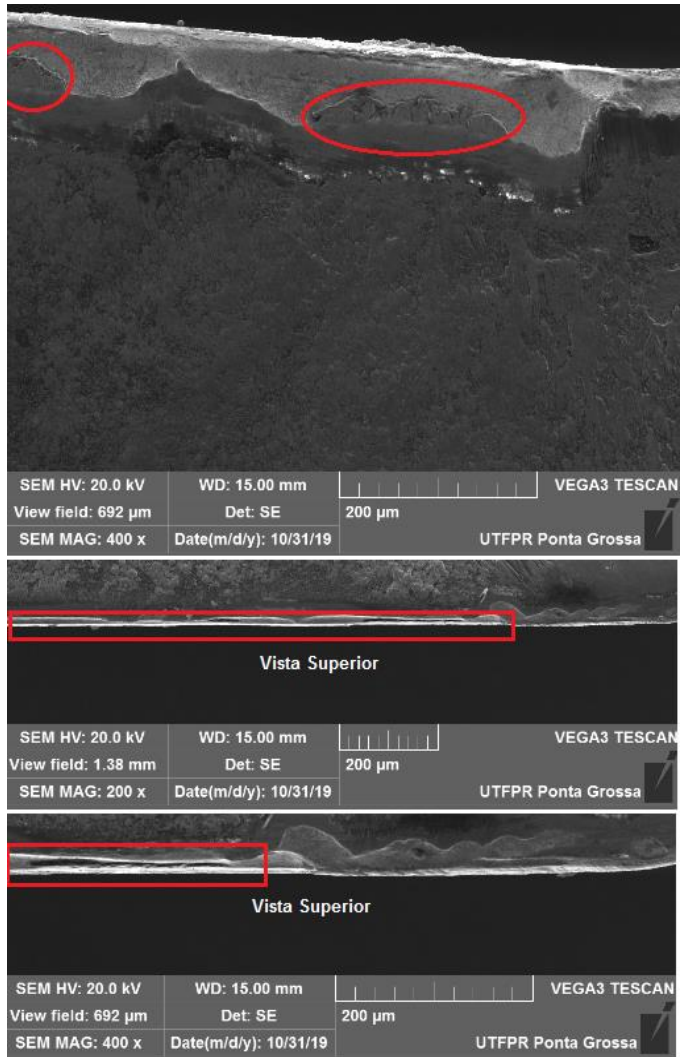
<p> $V_{B,max}=95,11 \mu\text{m}$. </p> <p> Nota-se a presença de algumas porções de material aderido. Além do mais, há a presença de perda de material no sentido radial da ferramenta. </p>
<p>Observando o perfil de rugosidade gerado na superfície da peça, nota-se vales bastante profundos e uma geometria com a remoção dos picos (<i>skewness</i> negativo). Acredita-se que este fato tenha ocorrido pela presença de material aderido na aresta de corte de ferramenta, que acabou aprofundando mais o fundo dos vales do perfil e removendo as cristas dos picos.</p>

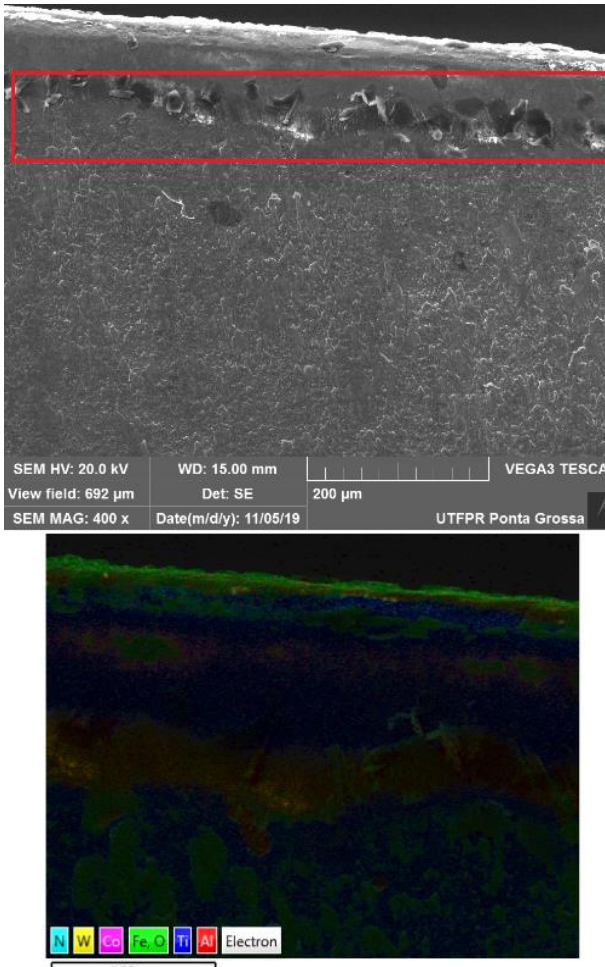
<p>SEM HV: 20.0 kV WD: 15.00 mm VEGA3 TESCAN View field: 692 µm Det: SE 200 µm SEM MAG: 400 x Date(m/d/y): 11/05/19 UTFPR Ponta Grossa</p> <p>N W Cu Fe O Ti Al Electron</p> <p>100µm</p>	<p>Nota-se, na região da banda de desgaste, que ainda há grande presença do revestimento (Ti), ou seja, o mesmo ainda não foi completamente removido. No entanto, observa-se grandes porções de material aderido nesta região.</p>
<p>Neste intervalo de fresamento, observa-se uma simetria no perfil de rugosidade. No entanto, o valor de <i>skewness</i> é negativo, representando a remoção dos picos; além do mais, sob uma análise qualitativa, nota-se que as cristas dos picos e os fundos dos vales são demasiadamente largos. Mesmo que o revestimento não tenha sido removido por completo da aresta da ferramenta, acredita-se que o acúmulo de material aderido nesta região tenha sido o responsável por gerar estas características na superfície.</p>

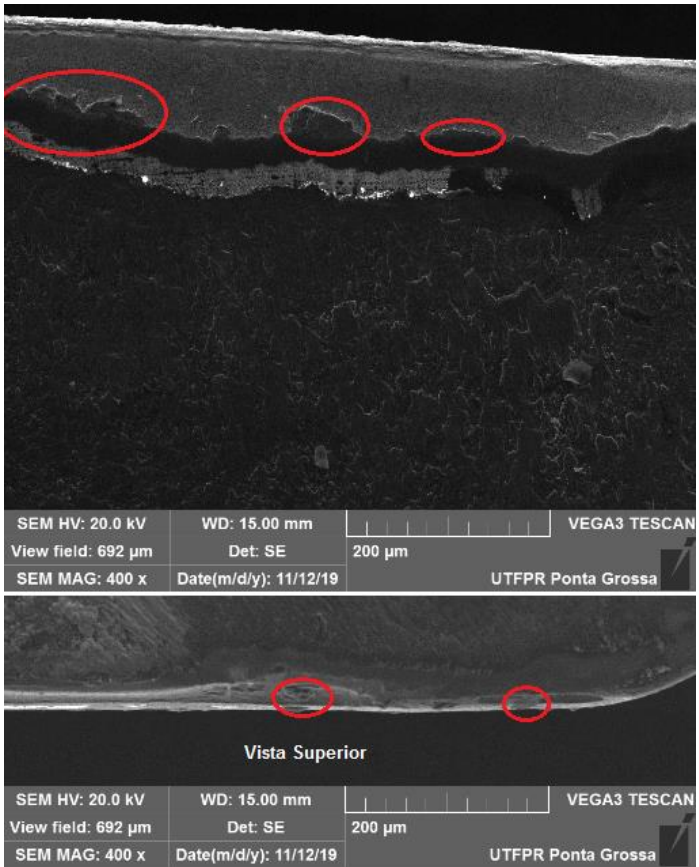
<p>$V_{B,max}=113,80 \mu\text{m}$.</p> <p>Nota-se, na região da banda de desgaste, que ainda há porções de material aderido. Observa-se ainda a perda de material no sentido radial da ferramenta, ou seja, um desgaste que avança da extremidade da aresta de corte ao centro da ferramenta.</p>
<p>Observa-se valores de rugosidade média extremamente altos e que, inclusive, fogem da tendência do comportamento esperado. Nota-se ainda, alturas de pico e profundidades com valores extremamente altos e valores de <i>skewness</i> negativos, demonstrando que houve a remoção dos picos. Sob uma análise qualitativa, observa-se ainda a presença de pequenas porções de material nas extremidades das cristas dos picos. Quando se busca a justificativa da geração da superfície sob o aspecto da ferramenta de corte, não se encontra nenhum desgaste que explicasse tamanha influencia na geração do perfil de rugosidade. Acredita-se então que isto tenha ocorrido por alguma característica do material usinado, visto que se sabe que se trata de um material heterogêneo e, portanto, pode ser que a amostra da peça tenha uma propriedade de dureza reduzida.</p>

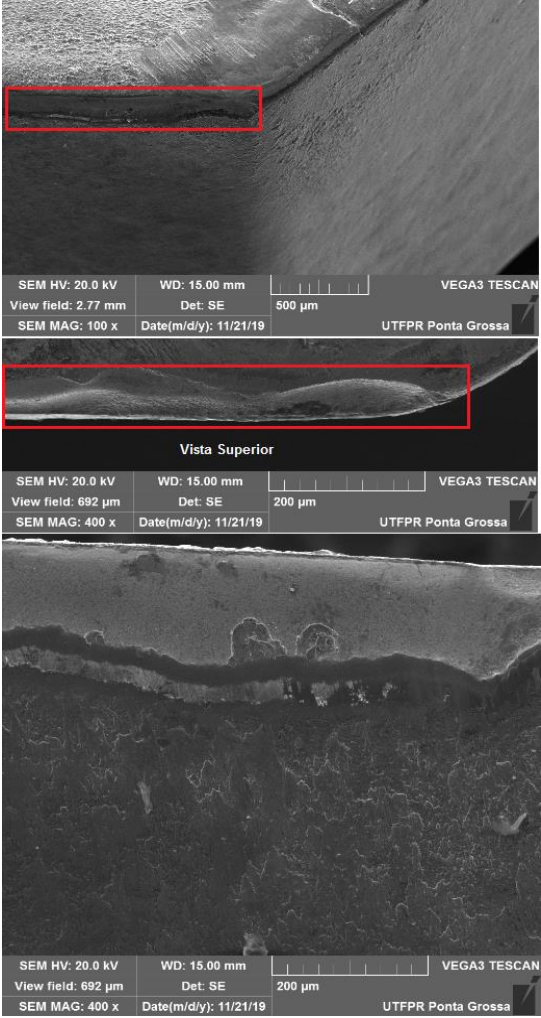
<p>$V_{B,max}=157,07 \mu\text{m}.$</p> <p>Nota-se que, com o aumento excessivo da perda de material no sentido radial da ferramenta, a mesma sofreu uma mudança considerável nas geometrias da aresta de corte secundária; este fato tem grande influência no mecanismo de formação de cavaco e, portanto, na geração da superfície da peça.</p>
	<p>Neste intervalo, observa-se a presença de picos altos e vales profundos, mesmo com valores de rugosidade média relativamente baixos. Nota-se ainda a presença de picos maiores nas regiões das cristas. Acredita-se que estas características da superfície tenham sido geradas pela mudança geométrica da aresta de corte da ferramenta, que alterou a mudança no mecanismo de formação de cavaco.</p>
