**UNIVERSIDADE TECNOLÓGICA FEDERAL DO PARANÁ
DIRETORIA DE PESQUISA E PÓS-GRADUAÇÃO
PROGRAMA DE PÓS-GRADUAÇÃO EM ENGENHARIA MECÂNICA**

**RESISTÊNCIA À CAVITAÇÃO E EROÇÃO POR JATO DE LAMA DE
REVESTIMENTOS BINÁRIOS DE WC/Cr₃C₂ DEPOSITADOS POR
CHAMA DE ALTA VELOCIDADE**

DISSERTAÇÃO

2021

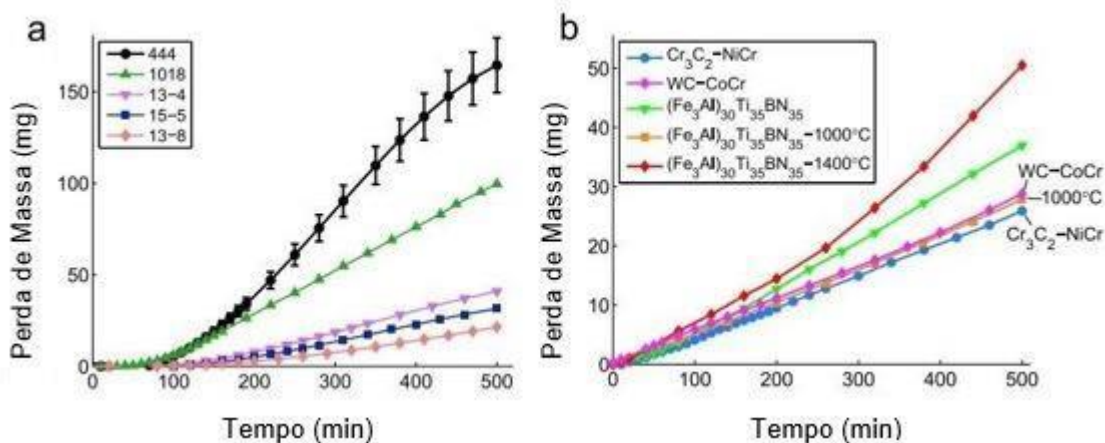
Gráfico 1 - Perda de massa X tempo; (a) para aços base; (b) para revestimentos

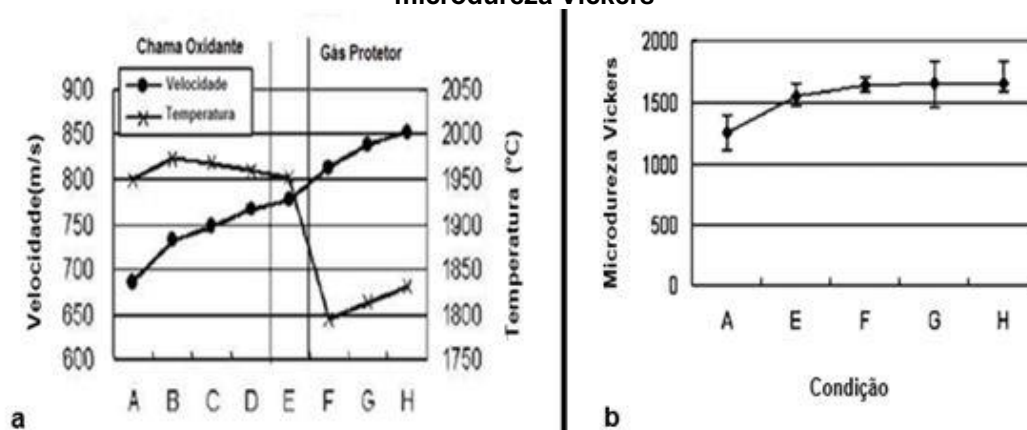
Figura 15 - Características das partículas e propriedades; (a) velocidade e temperatura; (b) microdureza Vickers

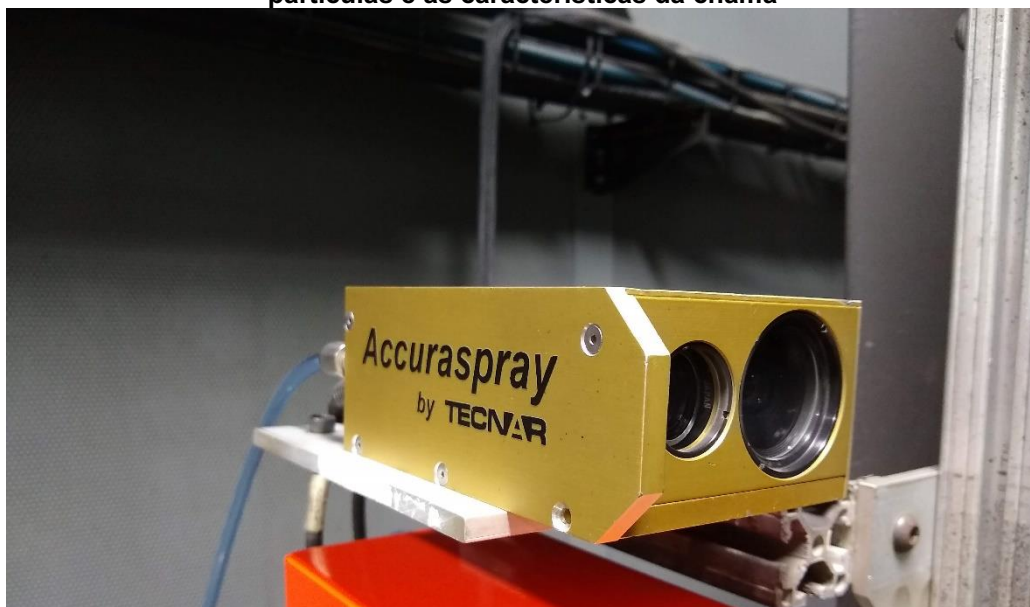
Figura 23 - Equipamento *AccuraSpray* utilizado para medição de temperatura, velocidade das partículas e as características da chama

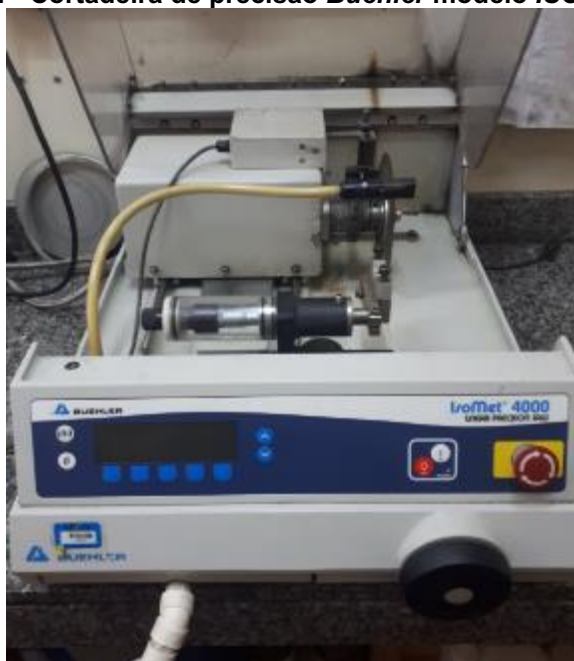
Figura 24 - Cortadeira de precisão *Buehler* modelo *ISOMET 4000*

Para realizar o corte utilizou-se cortadeira de precisão da marca *Buehler* modelo *ISOMET 4000*, que utiliza disco de corte específico para revestimentos aspergidos termicamente. A cortadeira é representada na Figura 24.

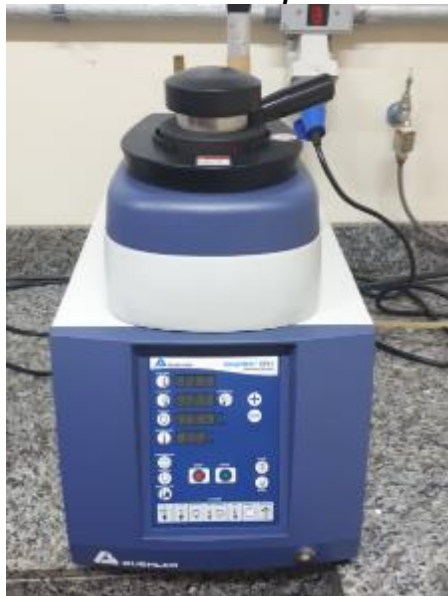
Figura 25 - Embutidora modelo *SimpliMet XPS1* marca *Buehler*

Para realizar o embutimento das amostras em baquelite, utilizou-se a embutidora modelo *SimpliMet XPS1* da marca *Buehler*, a Figura 25 apresenta a embutidora utilizada.

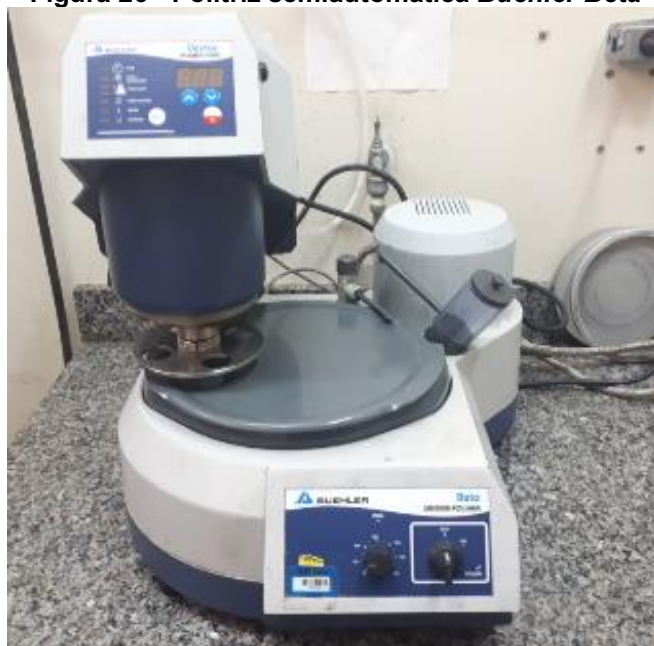
Figura 26 - Politriz semiautomática *Buehler Beta*

Após o embutimento, as amostras foram lixadas e polidas. Para realizar o lixamento e polimento utilizou-se politriz semiautomática *Buehler Beta*, o qual é apresentada na Figura 26.

O lixamento e polimento para as amostras destinadas a metalografia, foram realizados no modo automático do qual a máquina é dotada para as amostras embutidas em baquelite e com carga de 20 N sobre as amostras, variando apenas o RPM e o tempo.

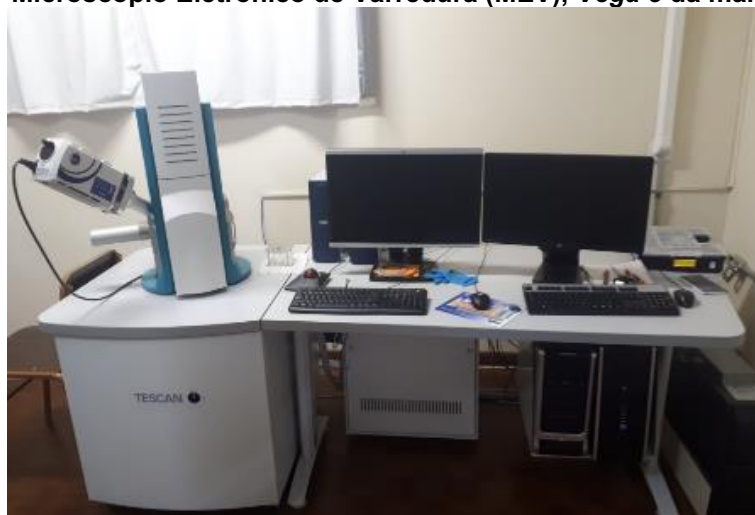
Figura 28 - Microscópio Eletrônico de Varredura (MEV), Vega 3 da marca TESCAN

A técnica também foi utilizada para verificar e identificar o mecanismo de desgaste das amostras ensaiadas, realizou-se as imagens a intervalos de tempos para verificar a evolução do mecanismo de desgaste. A técnica foi realizada através do equipamento *Vega 3* da marca *TESCAN*, sendo apresentado na Figura 28.

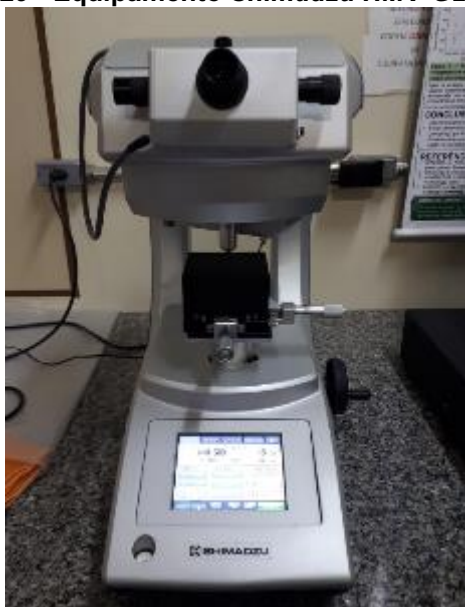
Figura 29 - Equipamento *Shimadzu HMV-G20 Series*

O equipamento pode ser visualizado na Figura 29.

As medidas foram realizadas em cinco regiões diferentes em cada revestimento, totalizando 25 indentações em cada revestimento, afim de obter-se a média dos valores. A medida de microdureza é fornecida a partir das medidas das

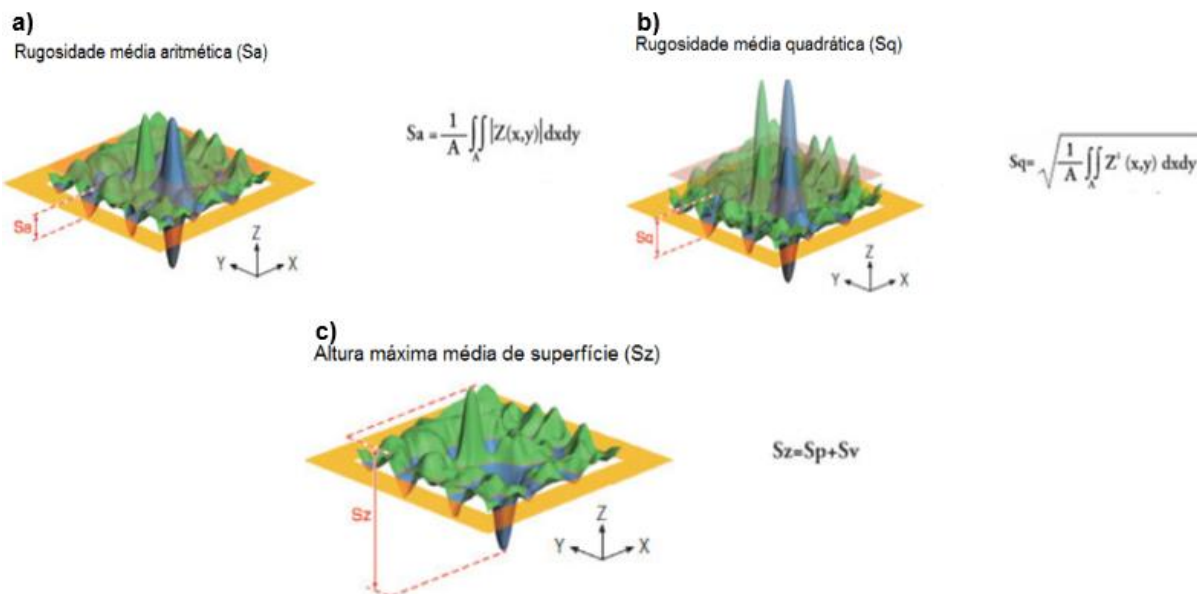
Figura 31 - Representação dos parâmetros de rugosidade e cálculo para obtenção de valores; (a) rugosidade média aritmética (Sa); (b) rugosidade média quadrática (Sq); (c) altura máxima média de superfície (Sz)

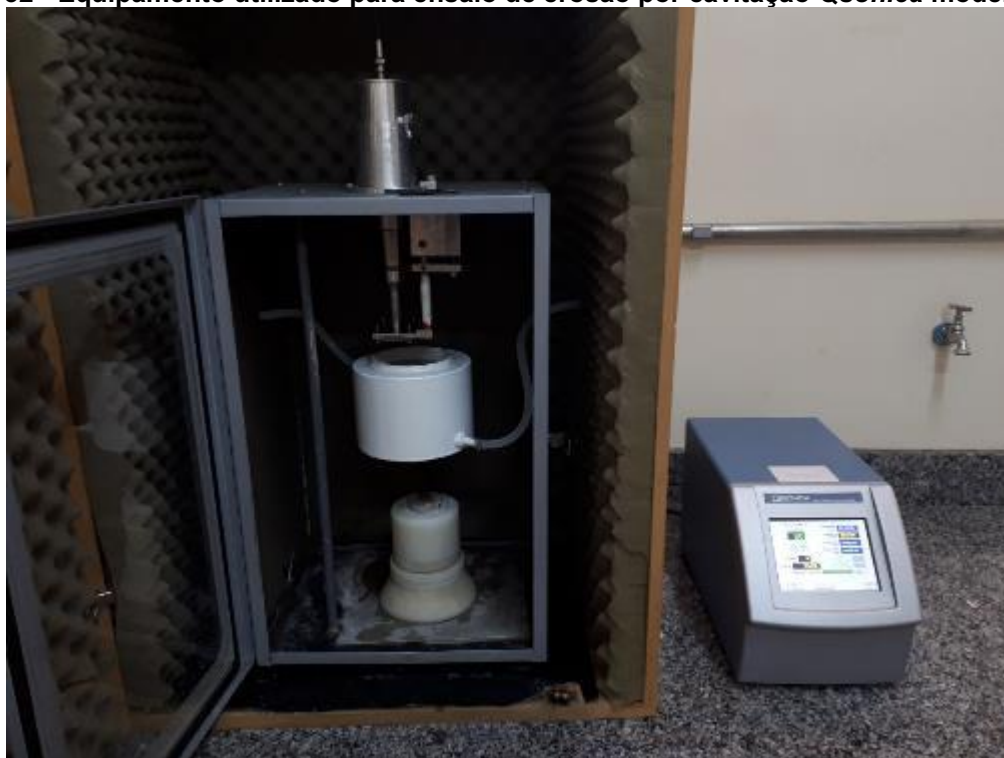
Figura 32 - Equipamento utilizado para ensaio de erosão por cavitação Qsonica modelo Q700.

Para avaliar a resistência dos materiais sobre o desgaste de cavitação é realizado o ensaio de cavitação acelerada por ultra-som. Para realização do ensaio utilizou-se equipamento de ensaio ultrassônico *Qsonica* modelo Q700. A Figura 32 apresenta o equipamento utilizado para a realização dos ensaios.

O equipamento é dotado de uma cabine para isolamento acústico e possui um trocador de calor para que a temperatura do recipiente onde ocorre o ensaio seja de 25 °C. Os ensaios foram realizados seguindo norma ASTM G32, (2016) - “*Standard Test Method for Cavitation Erosion Using Vibratory Apparatus*”, o qual foi adaptado para a utilização do método indireto de ensaio.

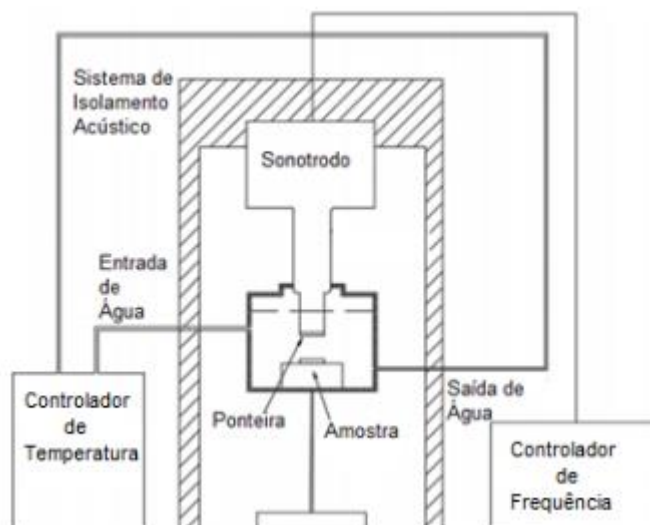
Figura 33 – Representação esquemática do equipamento de ensaio de cavitação

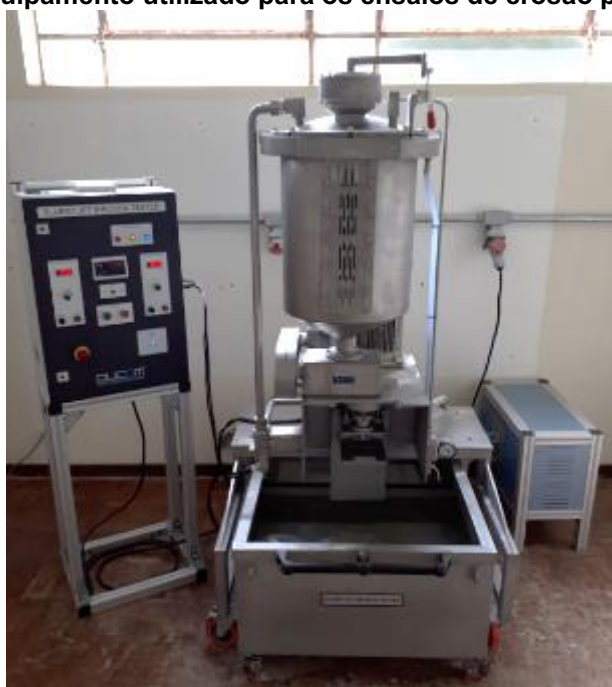
Figura 35 - Equipamento utilizado para os ensaios de erosão por jato de lama

O equipamento utilizado é da marca *DUCOM- Slurry Jet Erosion Tester* e a Figura 35 apresenta o equipamento.

O equipamento produz um jato de lama, o qual é formado por água e erodentes, neste caso utilizou sílica como erodente. Basicamente o equipamento é formado por um tanque onde o erodente é armazenado, um reservatório de água, uma câmara de mistura do erodente com a água, um bocal de saída e um suporte para fixação da amostra a ser ensaiada.

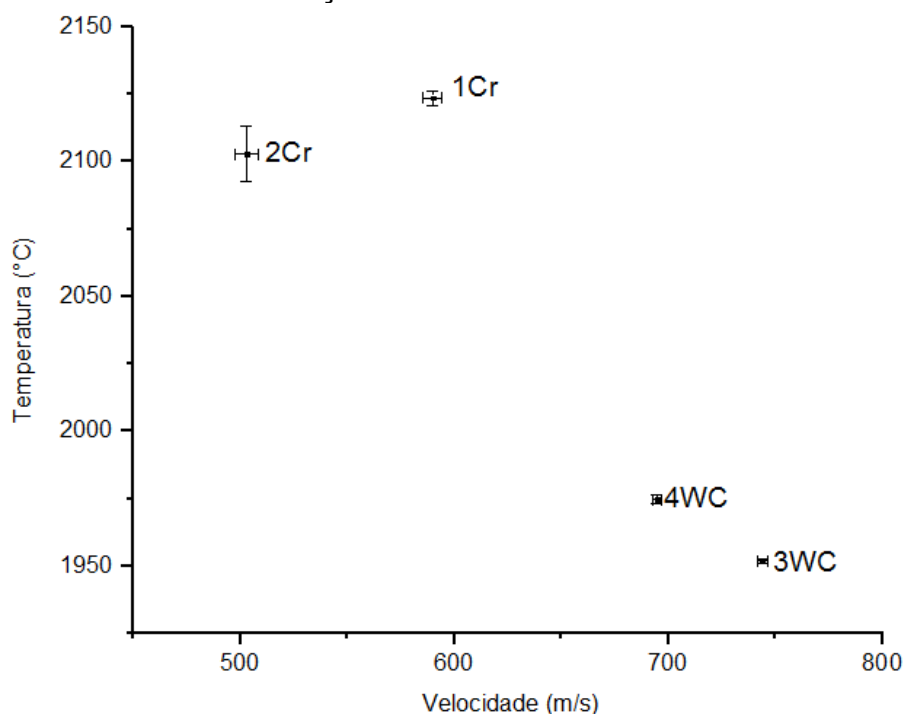
Gráfico 3 - Velocidade e temperatura das partículas obtidos por HVOF com combustível líquido e variação do fluxo de combustível

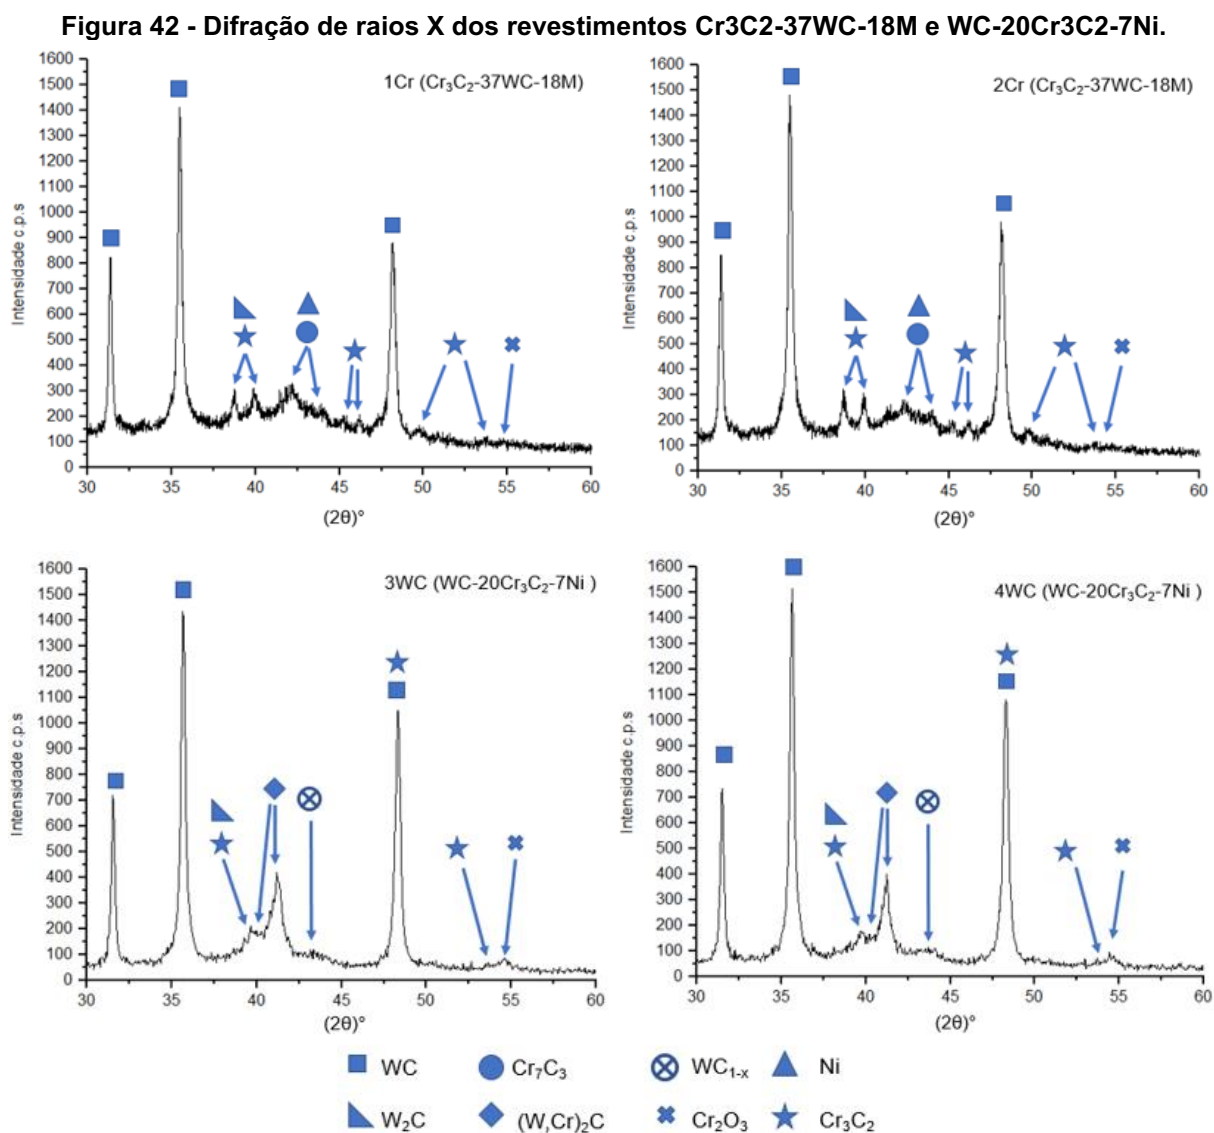
A Figura 42 podem ser observados os espectros de difração de raios X para todas as amostras.

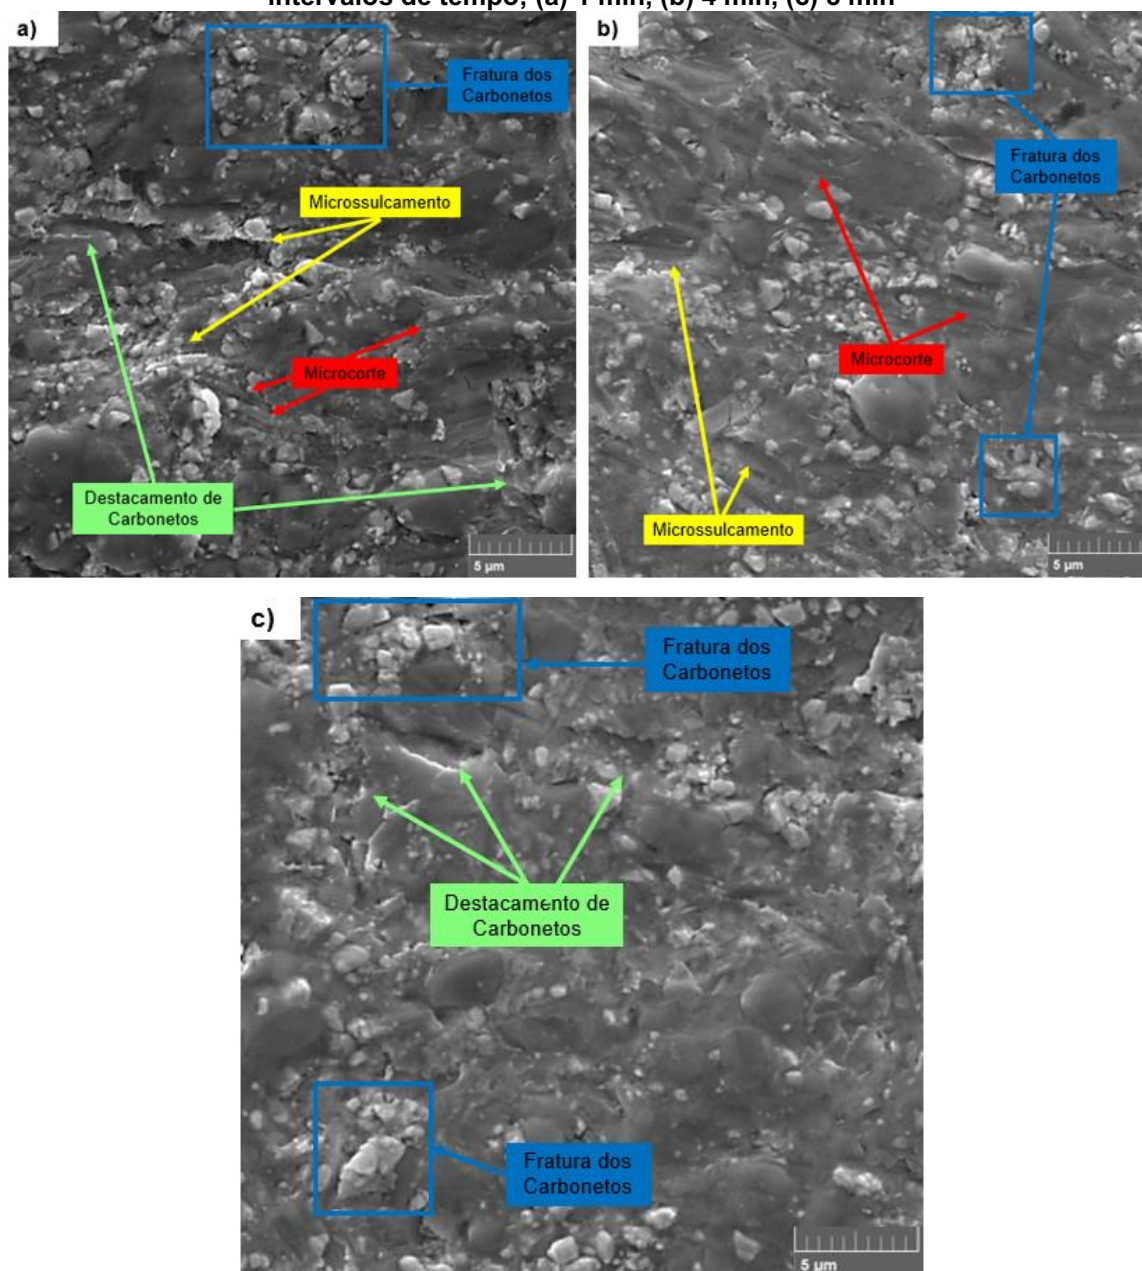
Figura 55 - Mecanismo de desgaste de erosão por jato de lama da amostra 2Cr em diferentes intervalos de tempo; (a) 1 min, (b) 4 min, (c) 8 min
