**UNIVERSIDADE TECNOLÓGICA FEDERAL DO PARANÁ
PROGRAMA DE PÓS GRADUAÇÃO EM ENGENHARIA CIVIL
MESTRADO EM ENGENHARIA CIVIL**

**SANEAMENTO RURAL: ESTUDO DE CASO NA COMUNIDADE DO RIO
LIGAÇÃO NO MUNICÍPIO DE FRANCISCO BELTRÃO - PR**

DISSERTAÇÃO DE MESTRADO

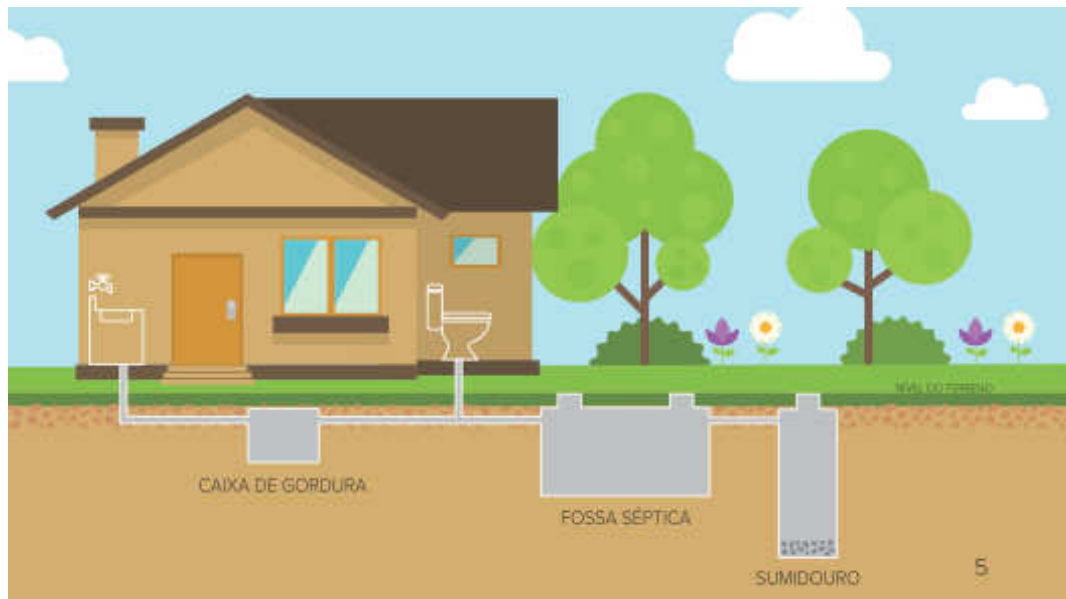
Figura 07 - Sistema individual para destinação do esgoto doméstico

A Figura 07, extraída da Cartilha da Companhia de Saneamento do Paraná (SANEPAR), ilustra um modelo de sistema de solução individual para destinação do esgoto doméstico em locais onde não se dispõe de rede de esgoto da SANEPAR.

Outro cuidado que deve ser tomado ao construir uma fossa, é respeitar a distância mínima de 1,50 m de construções e 15,00 m de poços freáticos e de corpos de água de qualquer natureza (ABNT, 1992) citado na NBR 7229. Ainda, no que se refere ao dimensionamento do tanque séptico, a NBR 7229 (ABNT, 1992) indica que deve ser aplicado o cálculo do volume conforme dados da Tabela 1, 2, 3 e 4 na referida norma. Quanto às distâncias em relação a casa, nota-se que nas áreas rurais em muitos casos, não são seguidas essas orientações, talvez em razão do não conhecimento das normas.

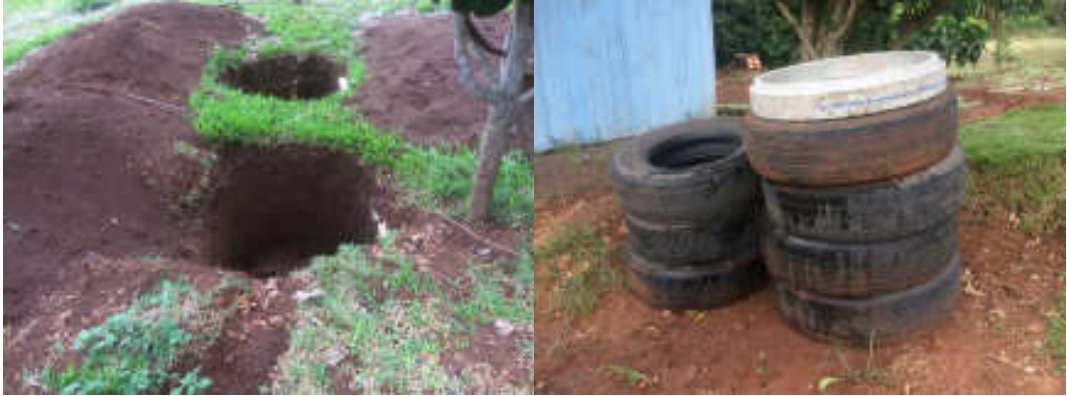
Figura 10 – Material para confecção da fossa séptica ecológica

A Figura 10 ilustra parte das escavações no solo para a locação das fossas, e os materiais utilizados para confecção da fossa séptica, neste caso os pneus. Ressalta-se que a adoção desse modelo de fossa visa possibilitar a construção de uma fossa de baixo custo por meio do uso de pneus provenientes de caminhões. Ao utilizá-los contribui-se ao meio ambiente na questão do saneamento e ao mesmo tempo dá-se um destino a um material que leva centena de anos para se decompor.

Quanto ao custo final da fossa séptica ecológica confeccionada com pneus foi de R\$ 540,00 (quinhentos e quarenta reais), considerando que os pneus e transporte dos mesmos, os anéis de vedação em concreto para as tampas das fossas e a mão-de-obra não geraram custos. O sistema conta com a construção de dois módulos, com o emprego de 8 pneus para cada módulo, o que possibilita acomodar um volume aproximado de 900 litros de resíduos em cada módulo, obtendo-se um volume total aproximado de 1800 litros, para atender uma família com até 5 moradores.

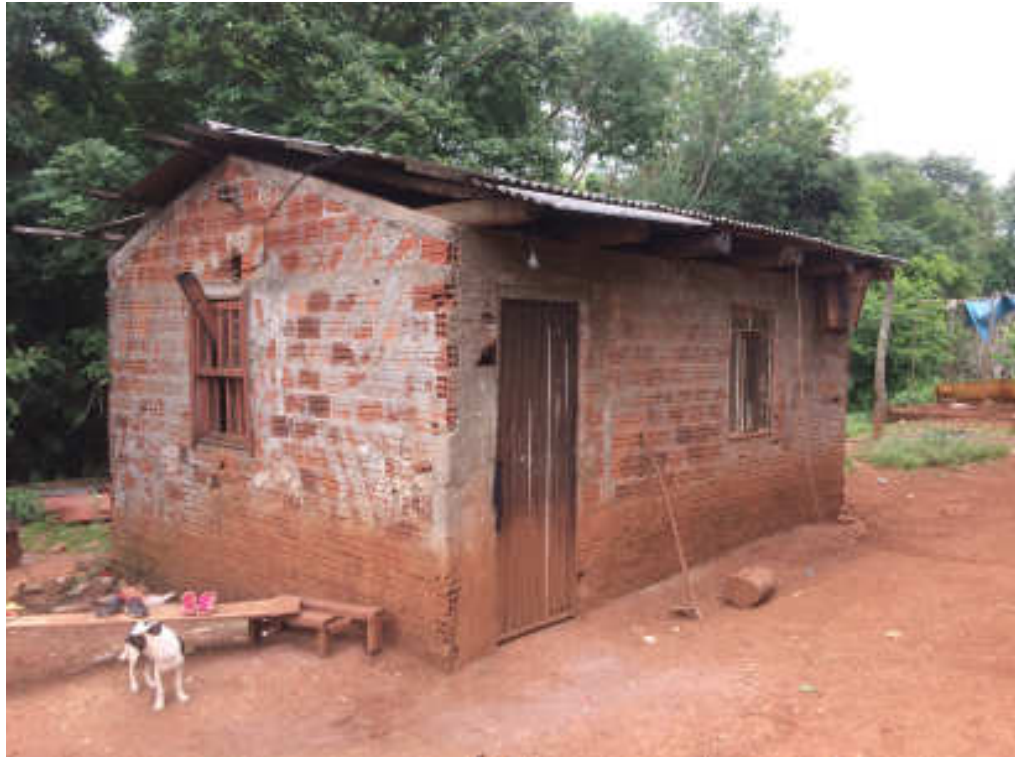
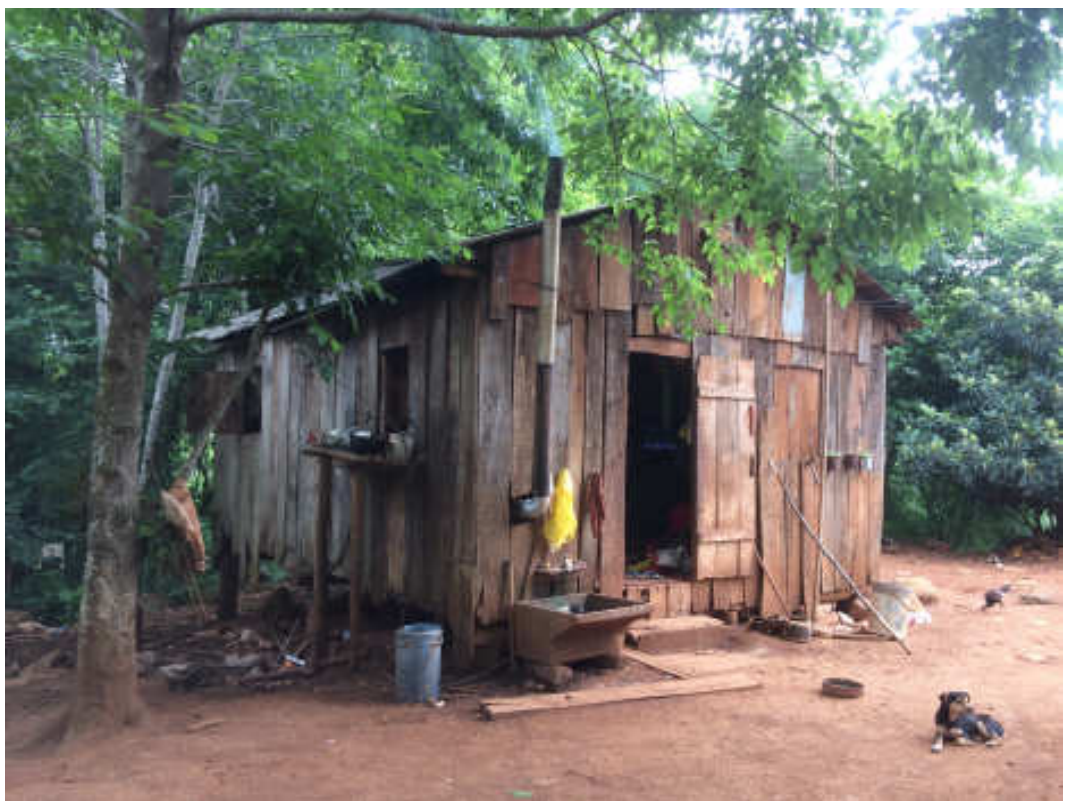
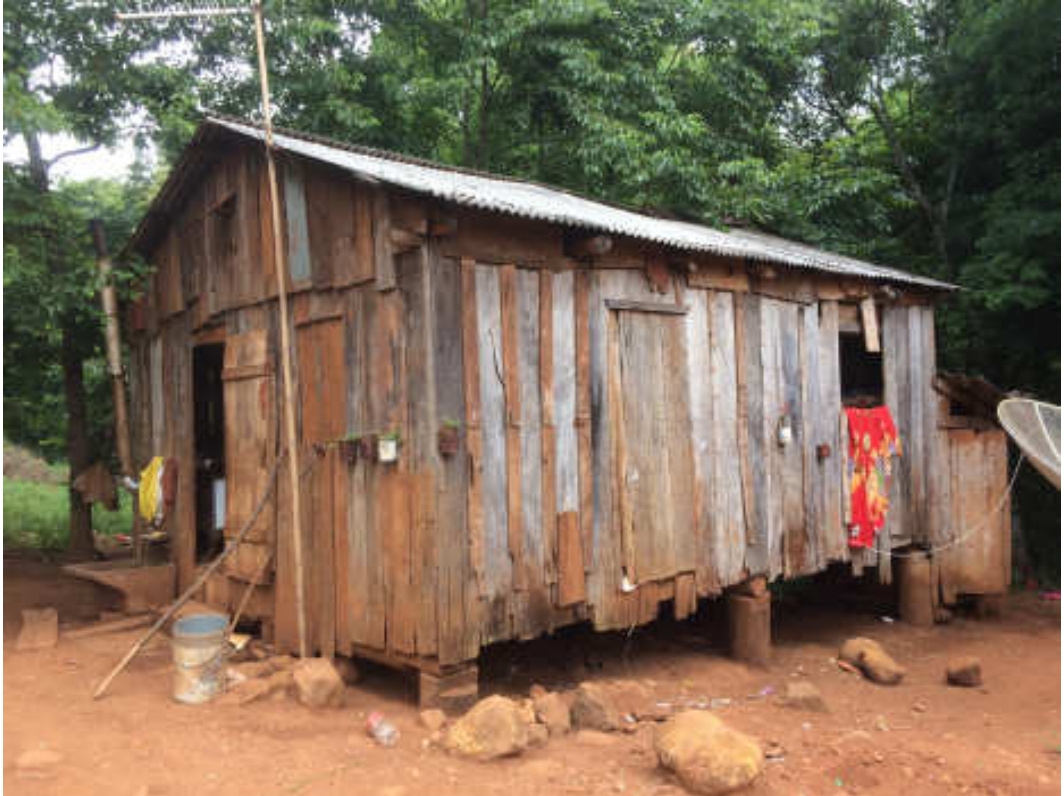
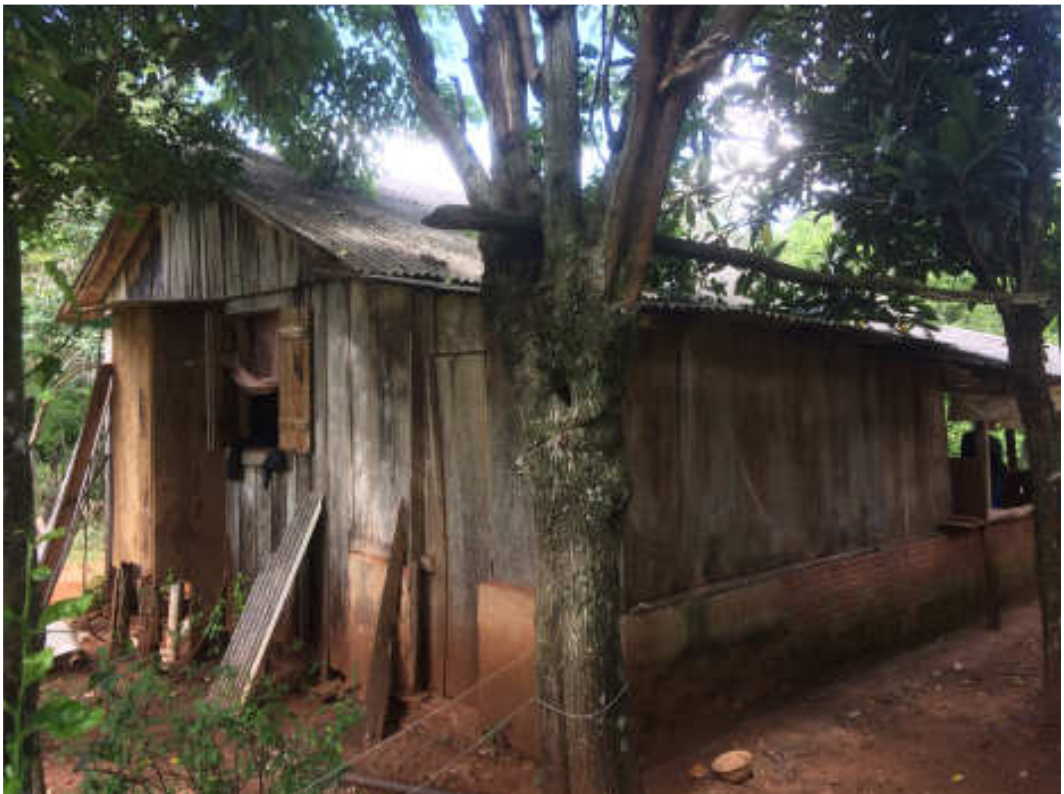
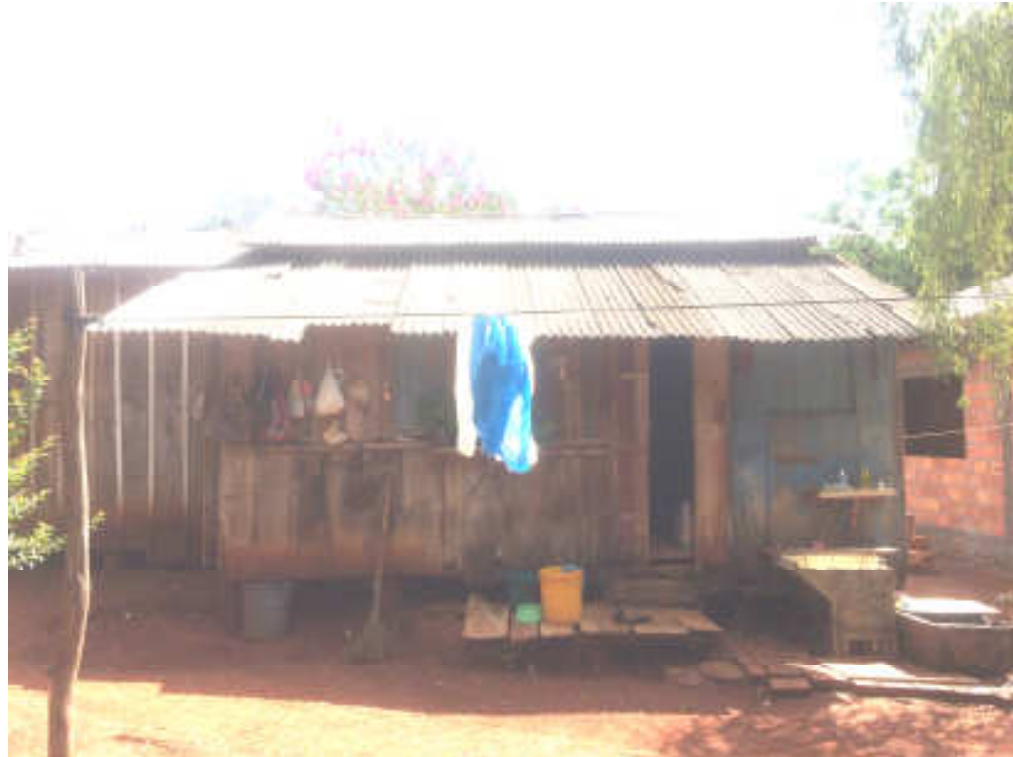
Figura 19 - UH (a) em situação de precariedade

Figura 20 - UH (b) em situação de precariedade

Figura 21 - UH (b) em situação de precariedade

Figura 22 - UH (c) em situação de precariedade

Figura 23 - UH (d) em situação de precariedade

As Figuras das casas (a, b, c, d) não contemplam todas as UH's da comunidade em situação de precariedade e de extrema pobreza, mas são algumas situações das quais constatou-se a presença de construções improvisadas e em situação de precariedade onde residem parte dos moradores. Das unidades apresentadas nas figuras, nenhuma delas dispõem de instalações sanitárias, o que contribui para a falta de algumas práticas de higiene e de conforto aos moradores.

Outro item observado é que o material de diversas casas em situações similares a essas, estão deteriorados. Isso pode ser devido ao tempo de uso, ações por intempéries ou falta de manutenção, principalmente as paredes, as estruturas do assoalho e do telhado em madeira, o que proporciona instabilidade das estruturas, por consequência, a falta de segurança aos moradores.

Na Figura da UH "a" em alvenaria, a estrutura parece estar estabilizada, mas, as paredes estão todas deterioradas em função da alvenaria estar sem a proteção do reboco, o que permite infiltrações no bloco cerâmico e danos por intempéries, além da falta de higiene nos ambientes internos, que pode ser abrigo para insetos transmissores de doenças.

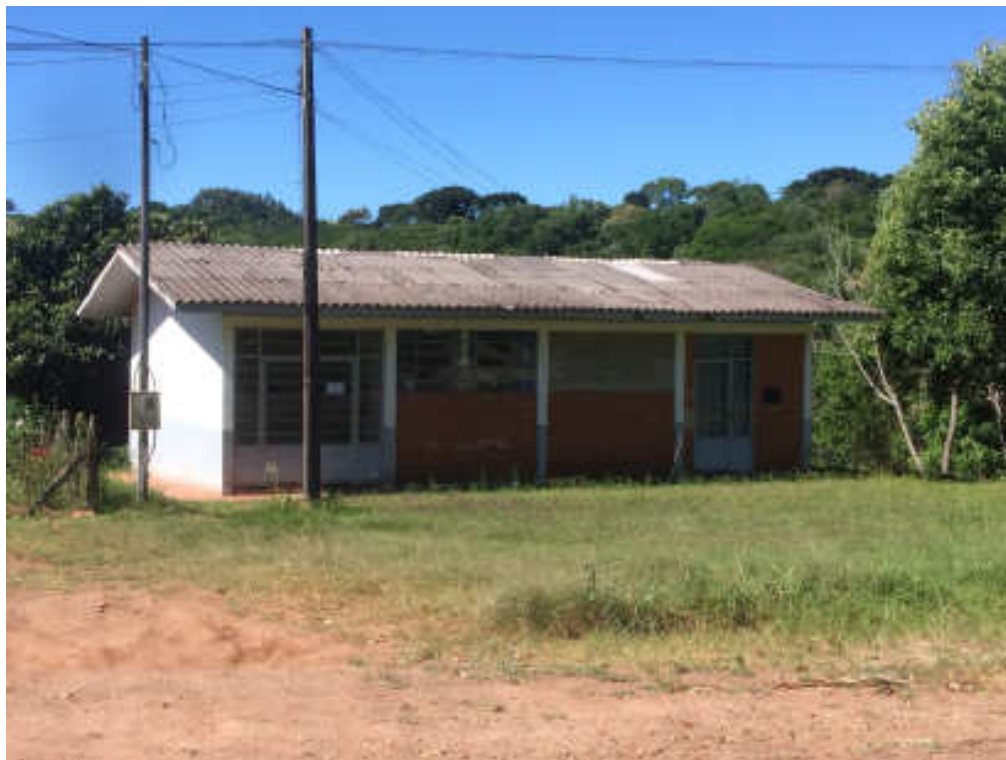
Figura 24 - Posto de saúde na comunidade - Ponte Nova do Cotegipe

Além disso, apresenta uma estrutura precária devido o tempo que foi construído, isto é, há mais de 20 anos e sem ter passado por melhorias ou reformas. A Figura 24 apresenta o posto de saúde utilizado pelos moradores.

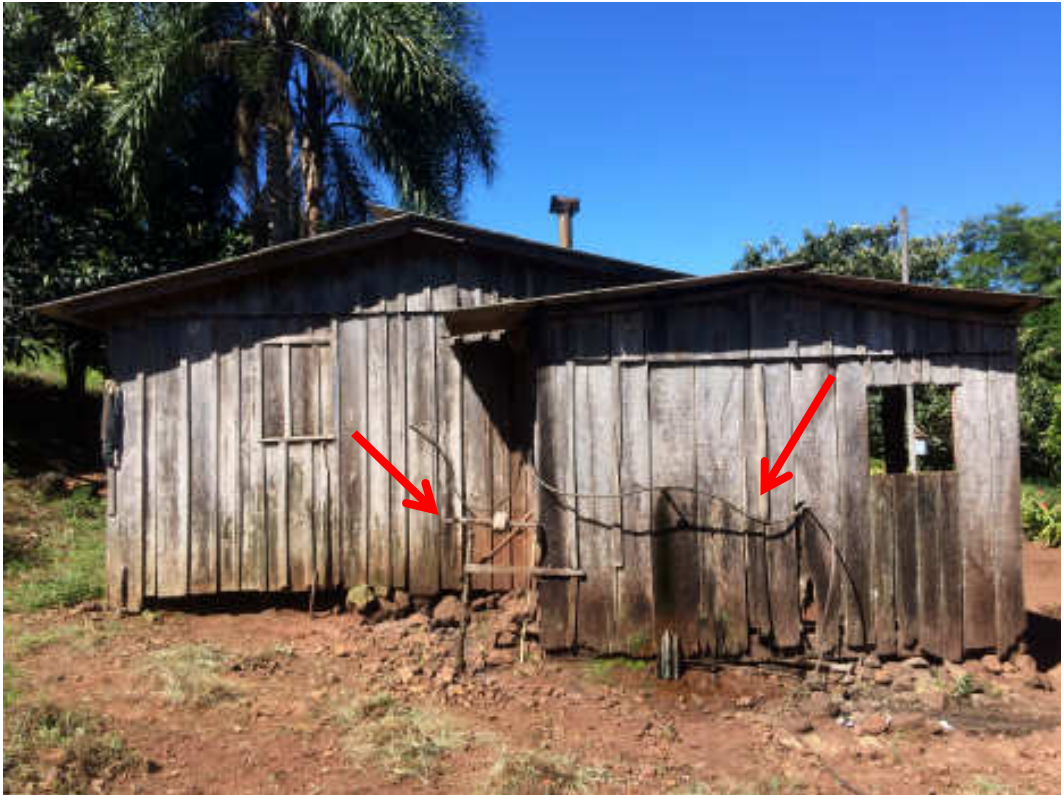
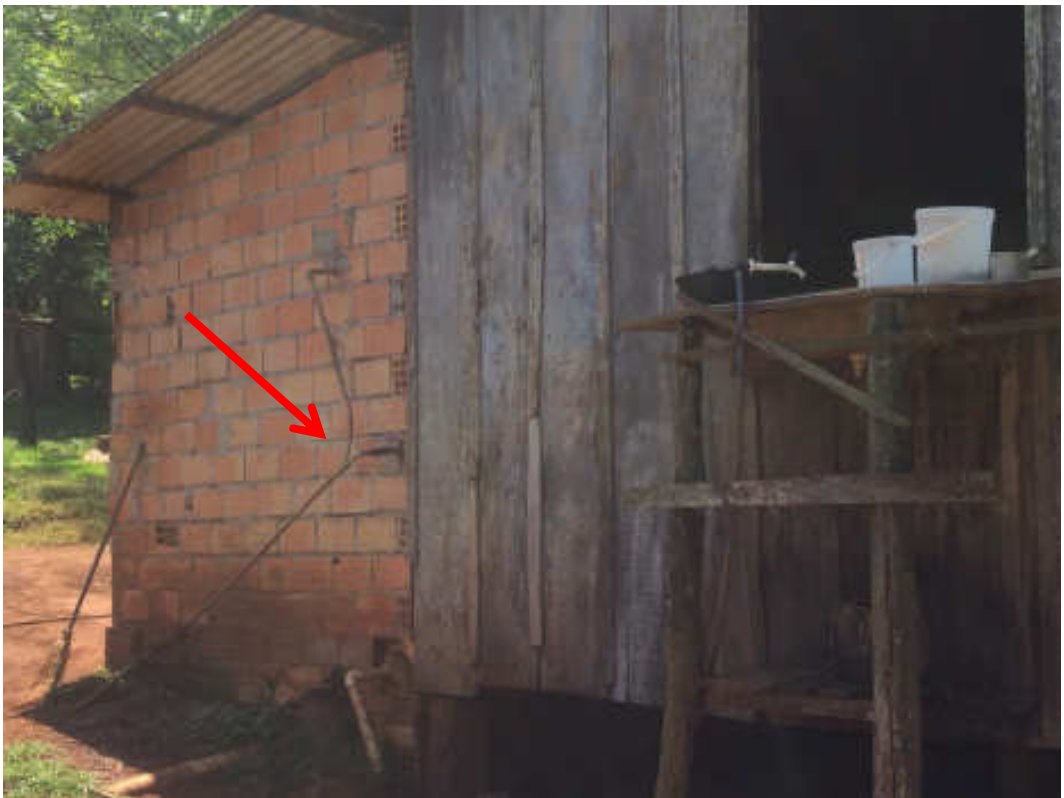
Figura 28 - Tubulação hidráulica aparente (a)

Figura 29 - Tubulação hidráulica aparente (b)

As 09 UH's (20%) identificadas sem banheiro foram também as situações que identificou-se a falta de encanamento de água internamente à casa. Em razão disso, alguns moradores, nesta situação, informaram utilizar baldes para o abastecimento de água na cozinha para o preparo dos alimentos e uso da pia, como também para higienização e banho, visto que também não possuem chuveiro.

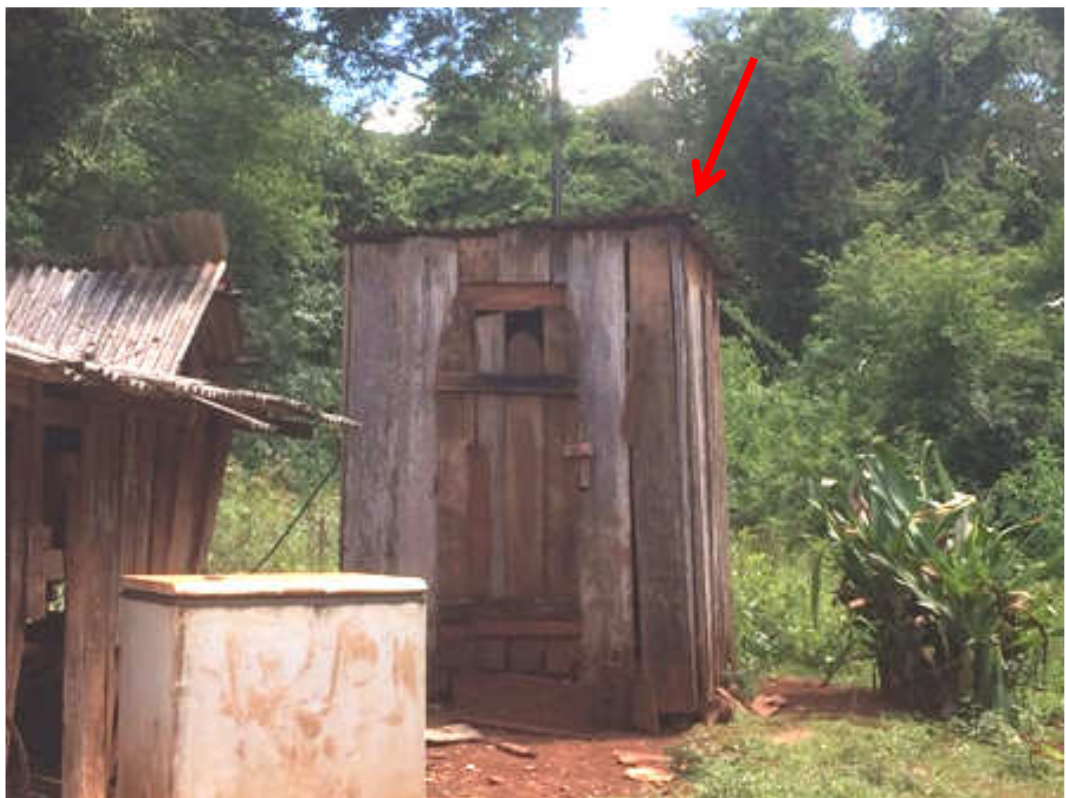
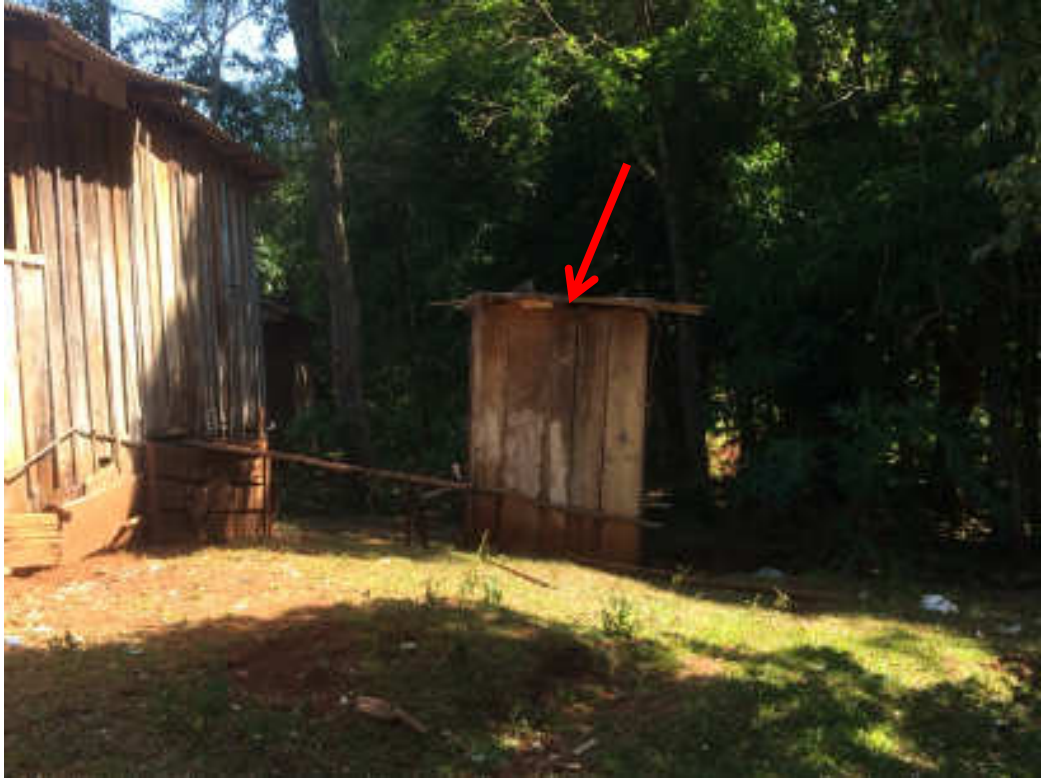
Figura 32 - Banheiro (casinha) utilizado pela UH

Figura 33 - Banheiro (casinha) utilizado pela UH

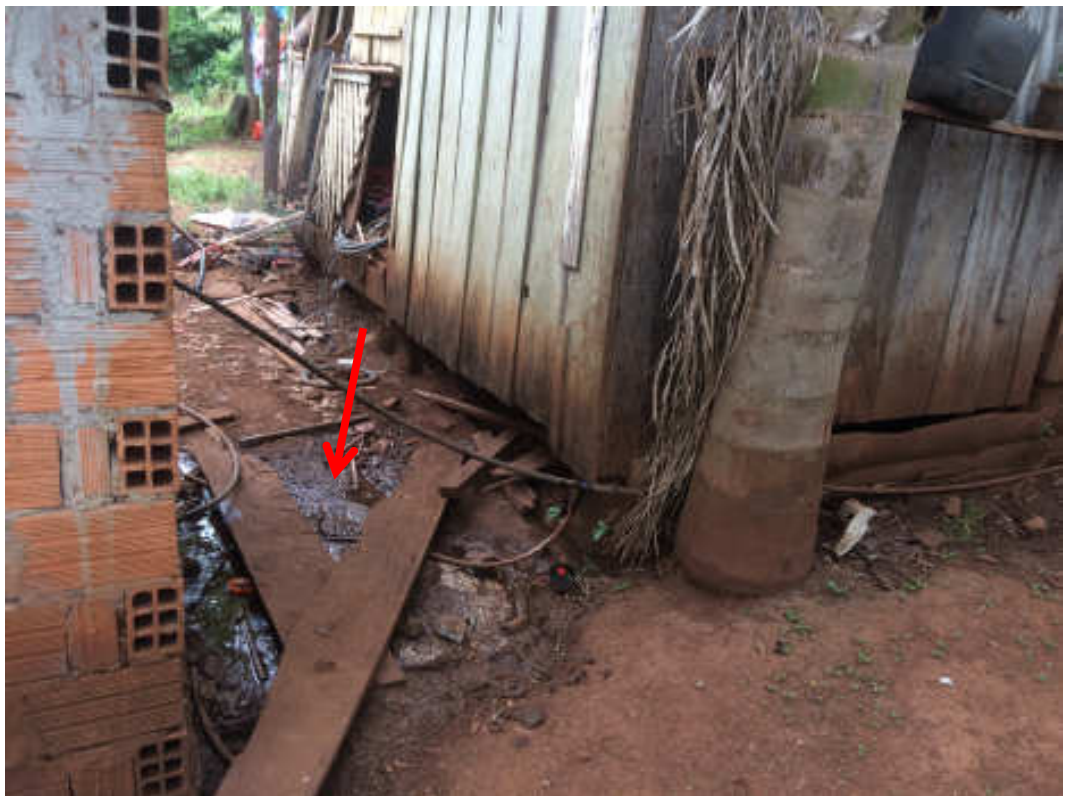
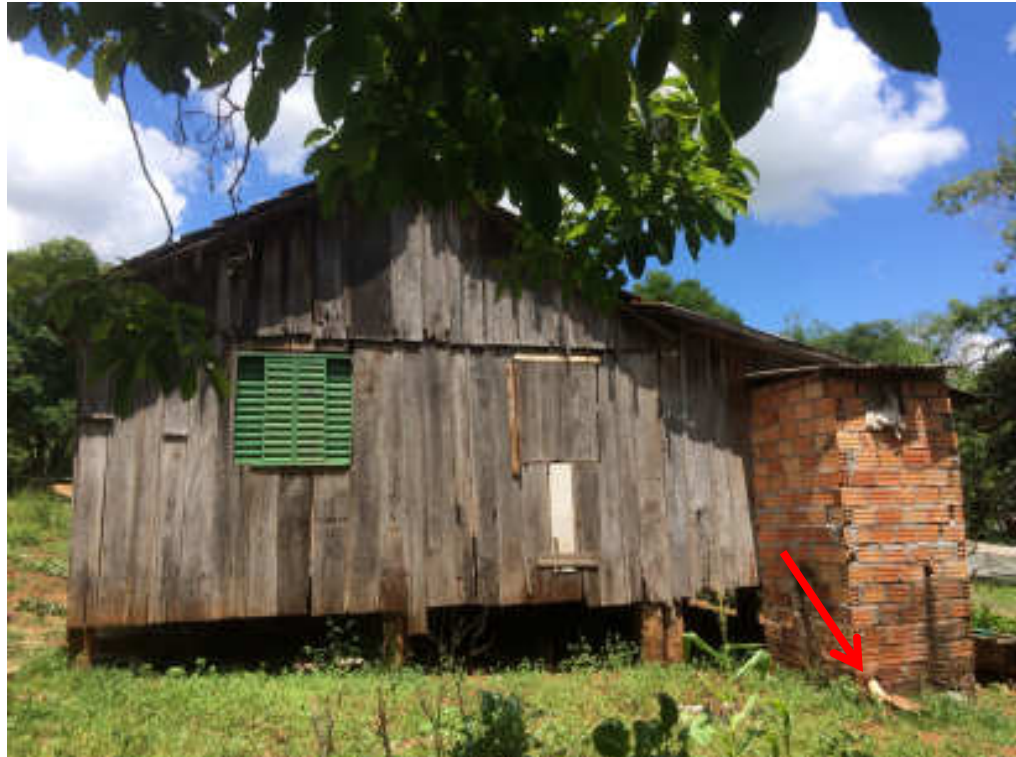
Figura 35 - Lançamento a céu aberto do esgoto do banheiro

Figura 36 - Lançamento a céu aberto do esgoto do banheiro

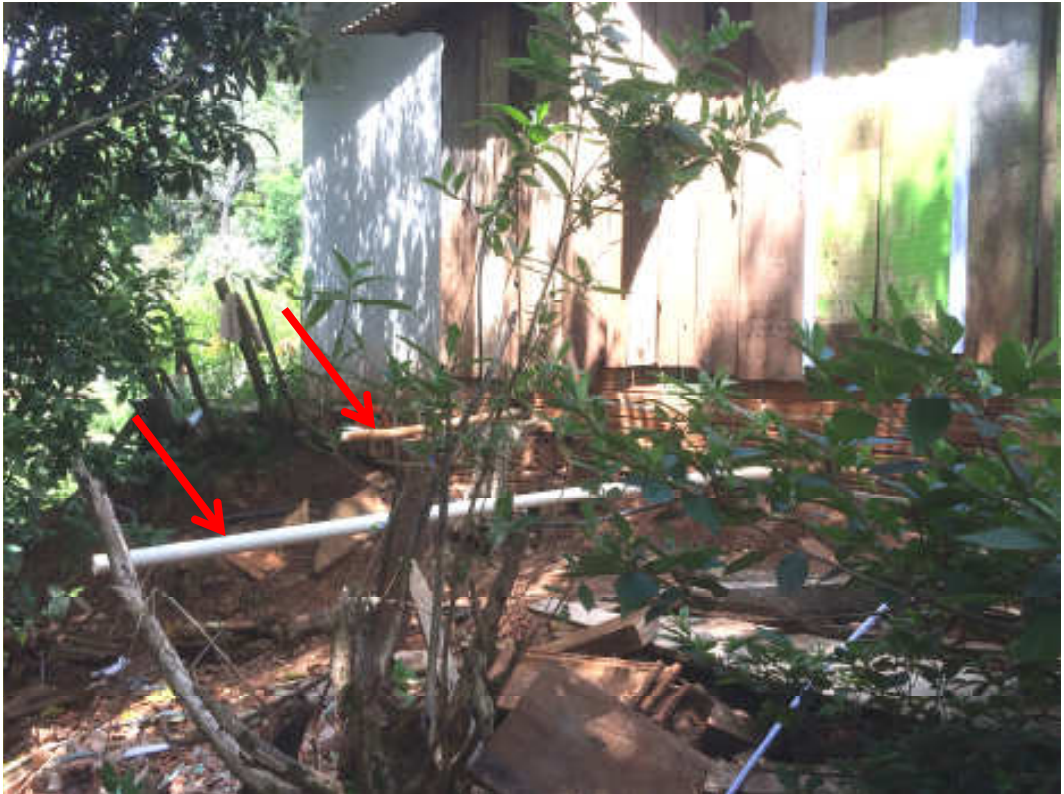
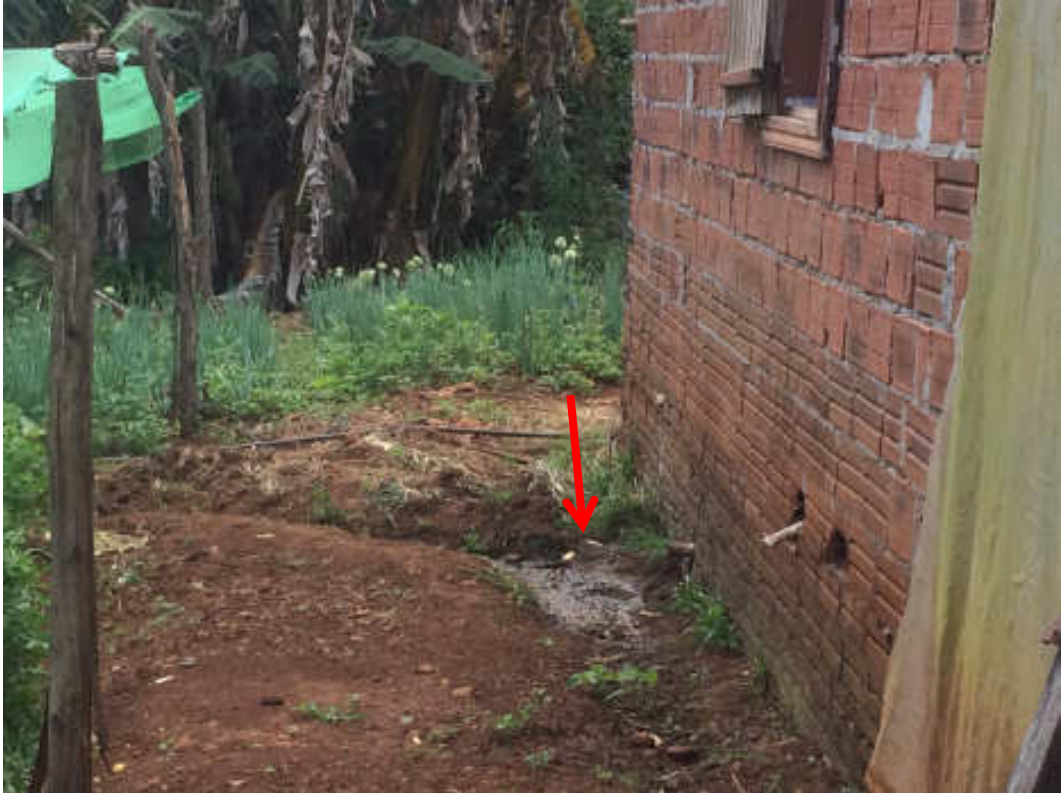
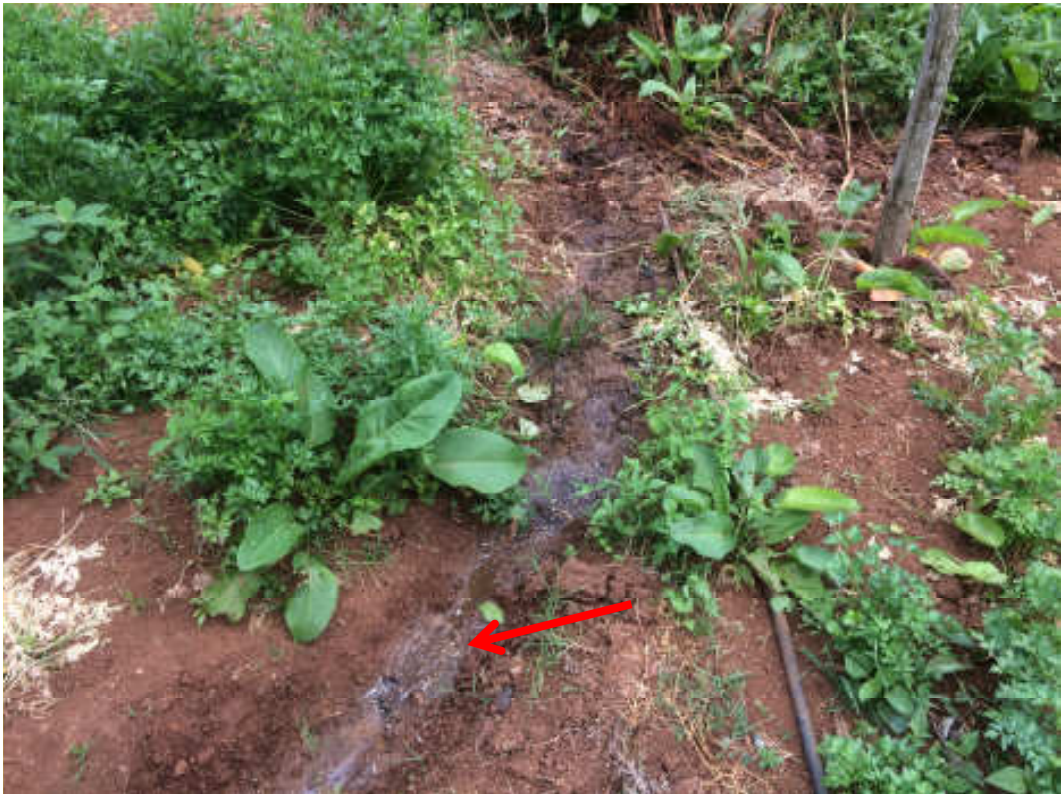
Figura 38 - Lançamento a céu aberto do esgoto da lavanderia e da cozinha

Figura 39 - Esgoto da cozinha e do banheiro direcionado para a horta e pomar

Figura 40 - Esgoto entre as hortaliças e o pomar

Mesmo que esta pesquisa não tenha realizado um estudo investigativo na qualidade dos alimentos produzidos e consumidos pelos moradores, baseado nas situações apresentadas nas Figuras 38, 39 e 40, há uma preocupação em esses alimentos estarem contaminados e impróprios para o consumo humano.

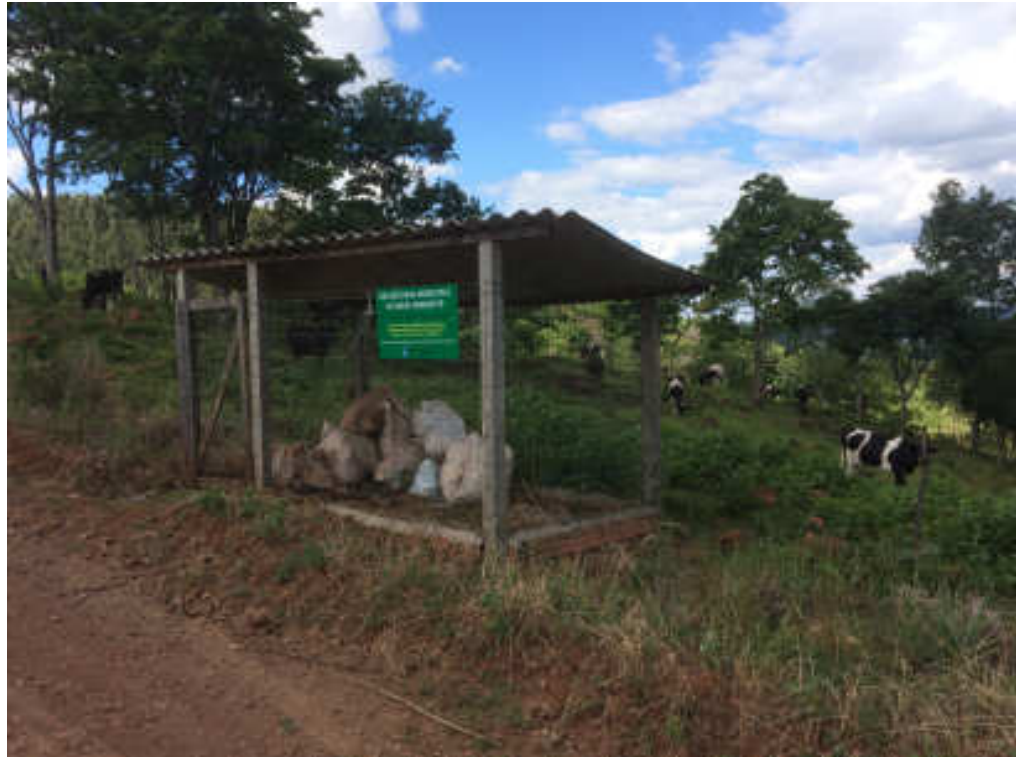
Figura 42 - Ponto de coleta de resíduos recicláveis

A coleta dos resíduos para reciclagem é feita em dias pré-definidos pela prefeitura municipal, sendo realizada mensalmente pela Secretaria municipal de Meio Ambiente por um caminhão, o qual tem como trajeto a estrada principal, não passando em frente ou no trajeto de todas as propriedades. Para facilitar a coleta, há um local de armazenamento onde os moradores podem deixar os resíduos para quando o caminhão passar coletar. A Figura 42 mostra o ponto de coleta fornecido pela Secretaria de Meio Ambiente do município.
