**UNIVERSIDADE TECNOLÓGICA FEDERAL DO PARANÁ
PROGRAMA DE PÓS-GRADUAÇÃO EM ENGENHARIA CIVIL
MESTRADO EM ENGENHARIA CIVIL**

**ESTUDO PARA POSSÍVEIS AÇÕES SUSTENTÁVEIS NAS PRÁTICAS
DE RESTAURAÇÃO DO PATRIMÔNIO CULTURAL:
ANÁLISE DE TRÊS OBRAS EM CURITIBA**

DISSERTAÇÃO

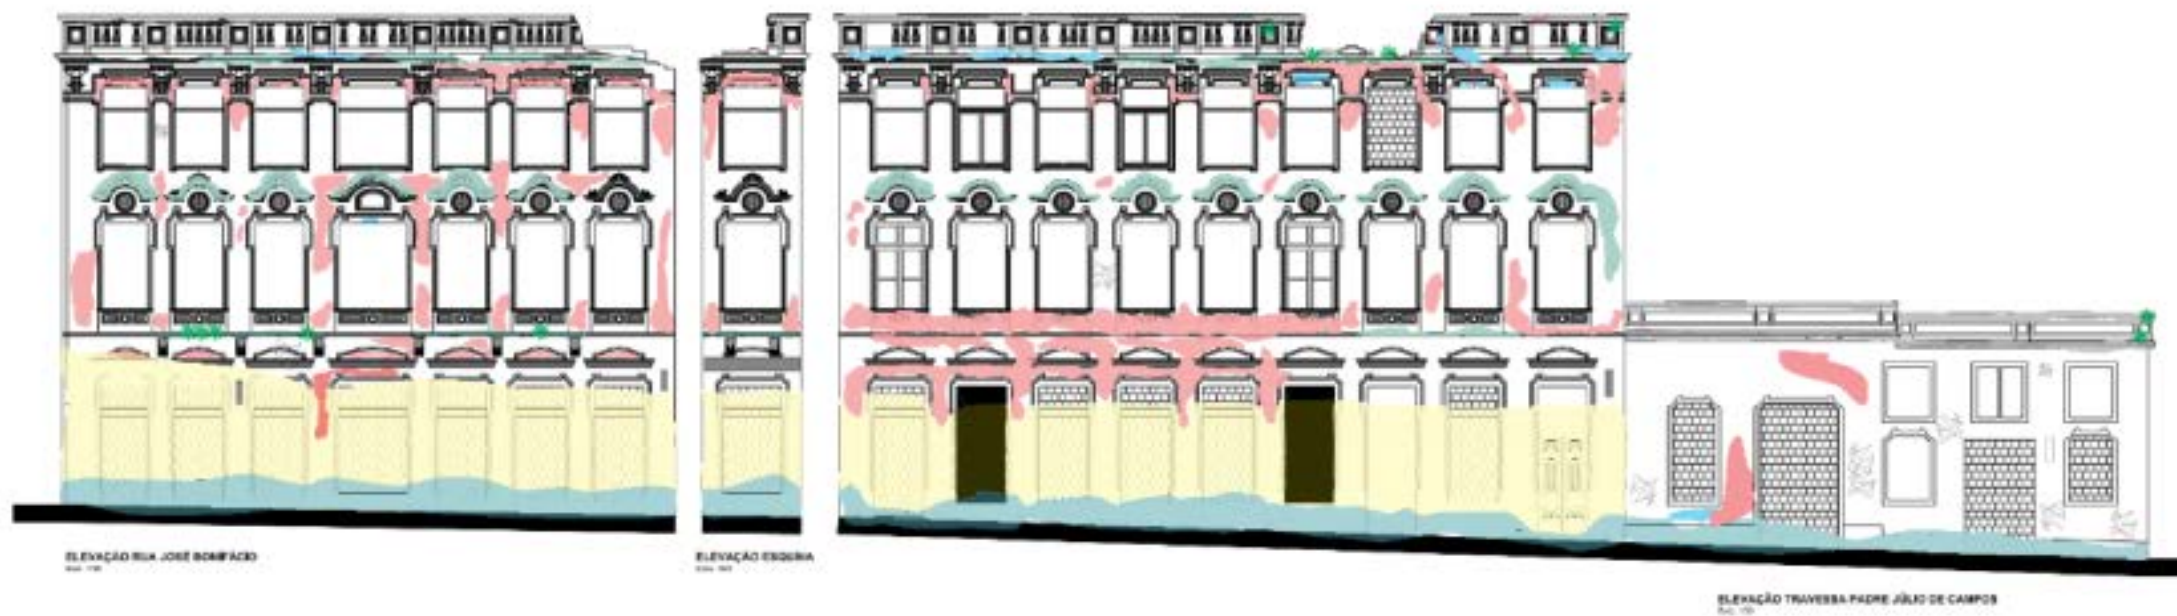
Forma 68: Mapeamento de danos – Ferragens Hauer
Fonte: Autor.

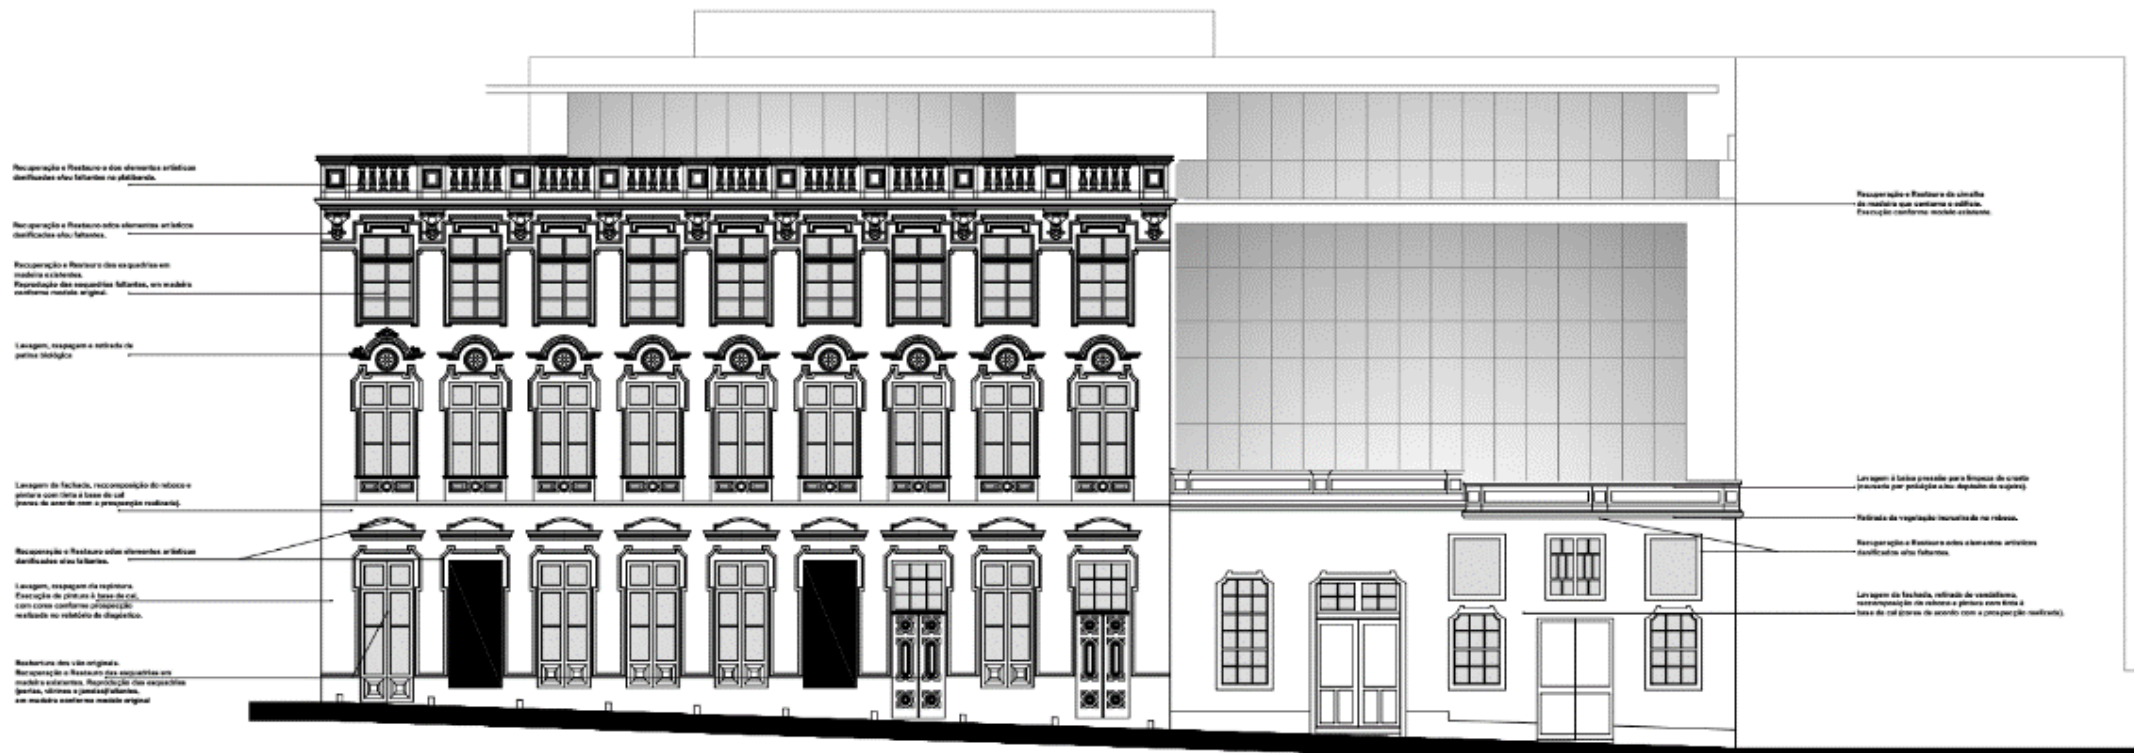
Figura 69: Projeto de restauração – Ferragens Hauer

As diretrizes projetuais seguiram as orientações das cartas patrimoniais, mais especificamente, a carta de Veneza. A proposta partiu da conservação máxima dos elementos decorativos e ruínas existentes e passíveis de recuperação. Para garantir o máximo aproveitamento da área útil do edifício, foi projetado um anexo, com características modernas para diferenciação entre o histórico e o novo (figura 69).

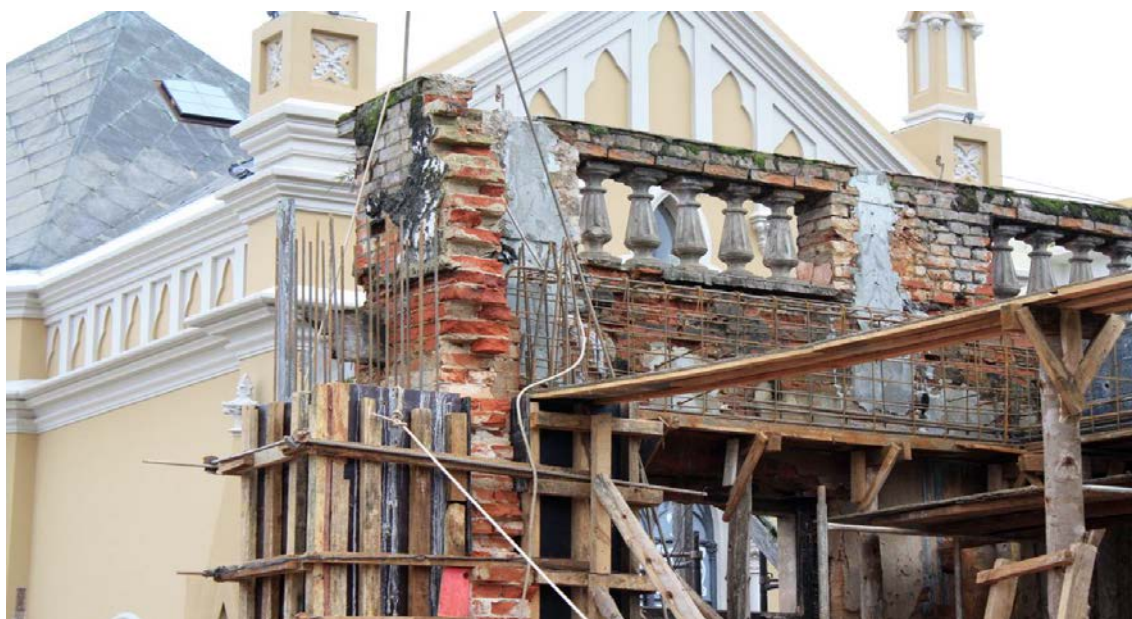
Figura 72: Engaste dos novos pilares na fachada histórica – Ferragens Hauer

A preocupação inicial foi a estabilidade da obra, por ter sofrido um incêndio e estar abandonada por vários anos, as alvenarias estruturais já não possuíam mais estabilidade completa. Foram executadas então novas fundações e pilares engastados na fachada existente (figura 72).

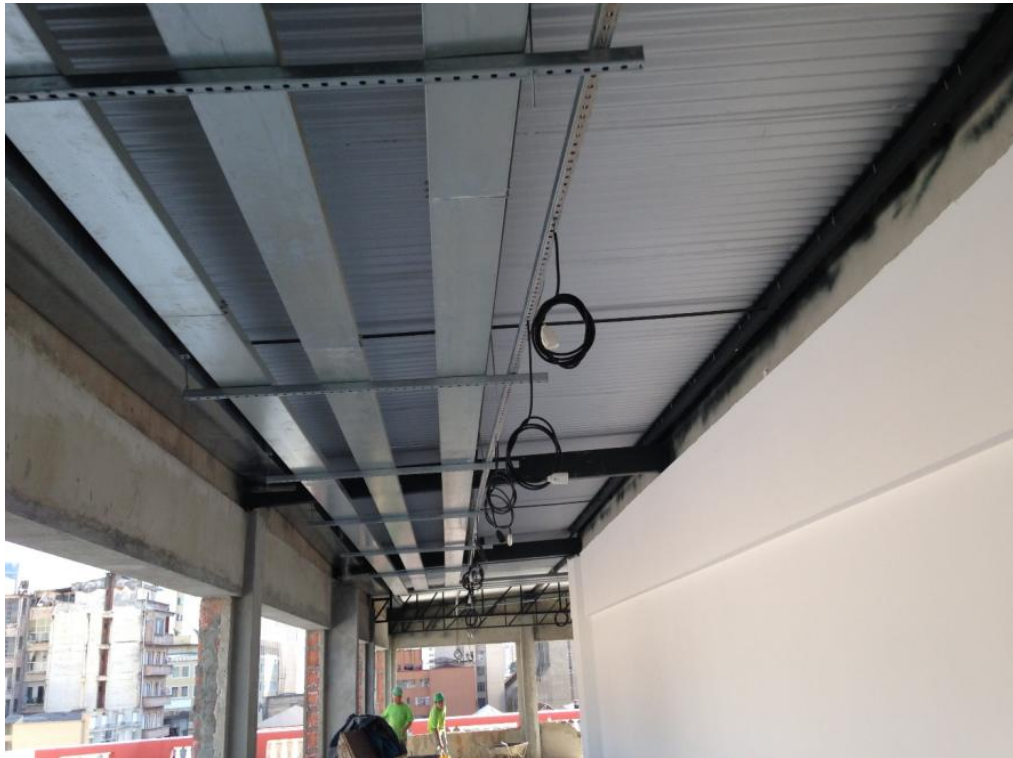
Figura 80: Adaptação elétrica para o novo uso – Ferragens Hauer
Fonte: Autor.

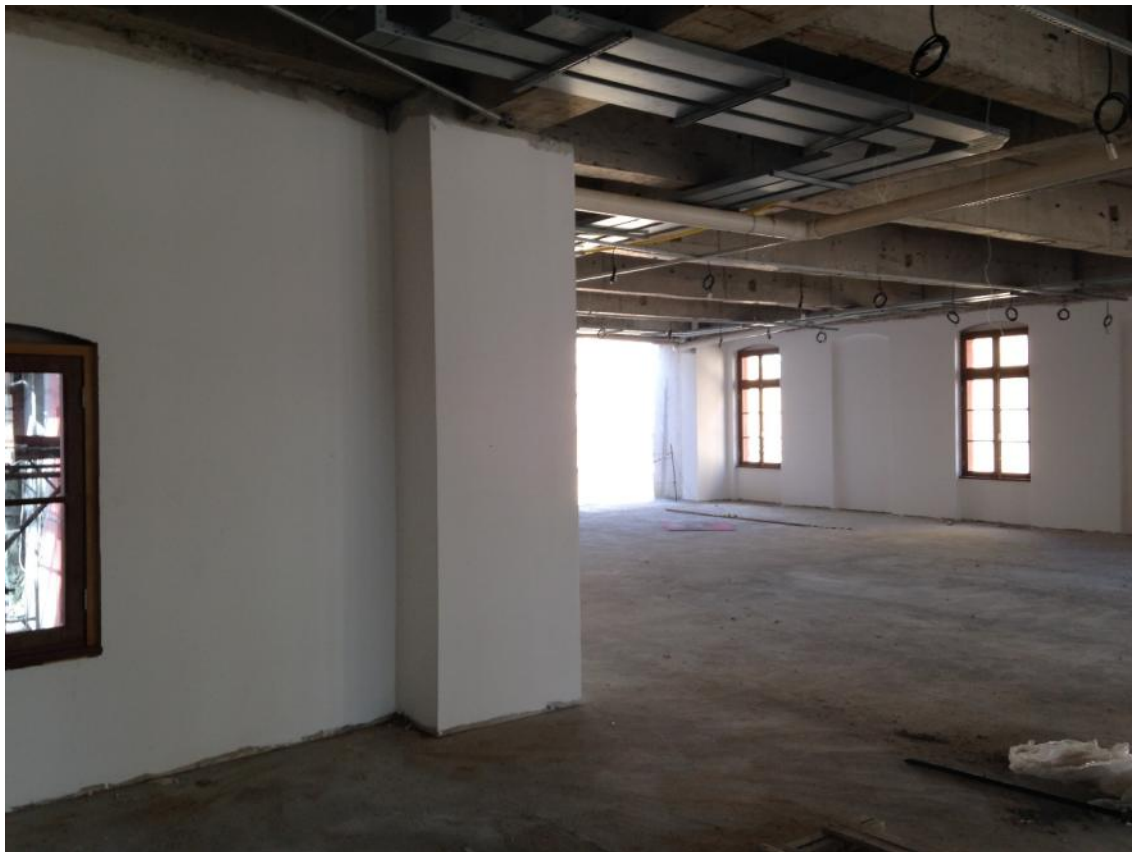
Figura 82: Utilização de lajes de concreto e estruturas com pouco fator de reversibilidade – Ferragens Hauer

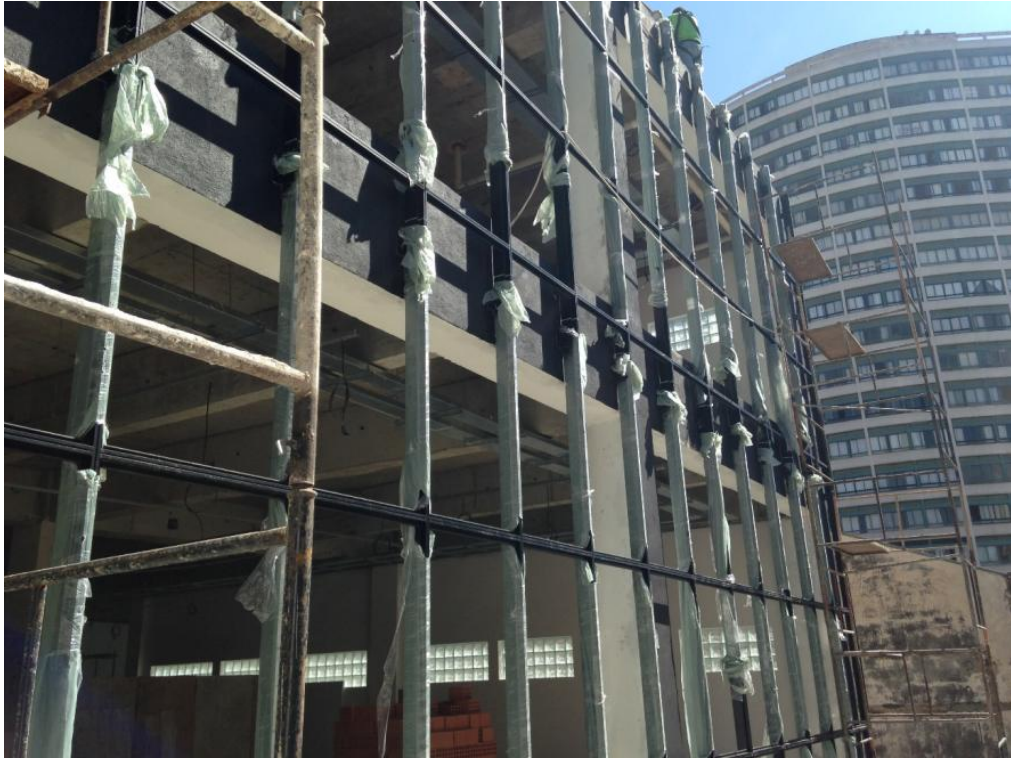
Figura 83: Fachada do anexo com pele de vidro, prejudicando o conforto ambiental – Ferragens Hauer

Lamenta-se a não utilização de todos os recursos tecnológicos disponíveis para a melhor reestruturação e adaptação de luz, conforto térmico, sonoridade, para um melhor funcionamento da edificação.

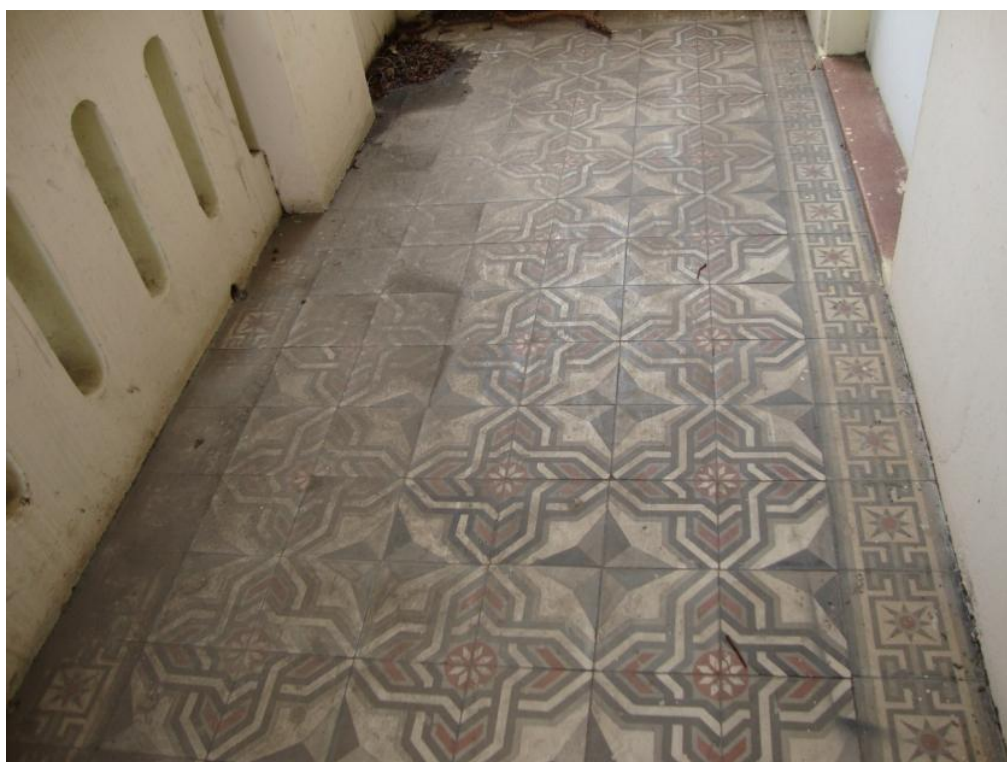
Figura 95: Restauro do ladrilho hidráulico da entrada- Residência Vila Sophia
Fonte: Autor.

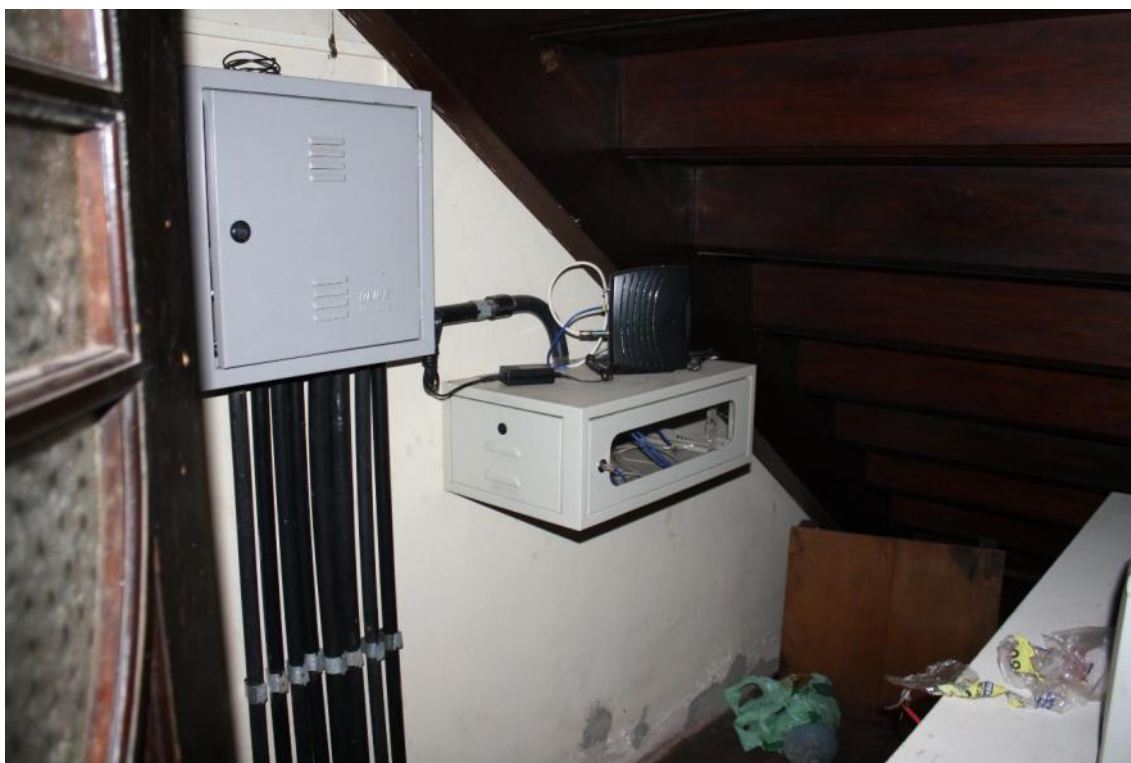
Figura 96: Adaptação elétrica para o novo uso - Residência Vila Sophia

Toda a infraestrutura do edifício foi alterada e renovada para receber um novo uso mais corporativo. Estruturas elétricas (figura 96), luminotécnicas e de ar-condicionado foram instaladas (figura 97). Também foram instaladas rampas na entrada e uma plataforma elevatória para acesso ao primeiro pavimento.

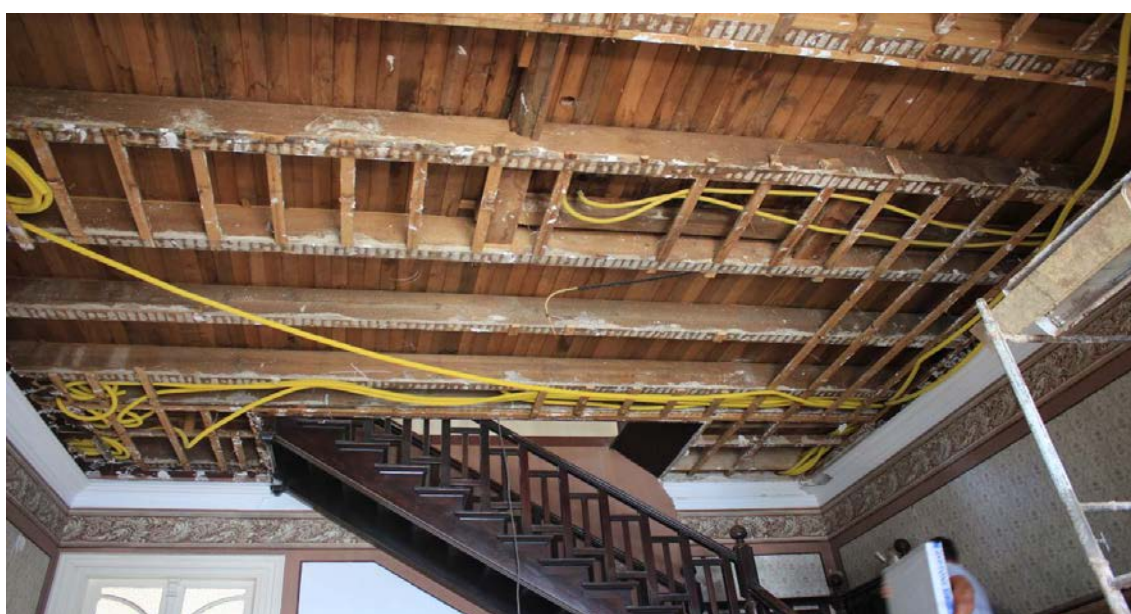
Figura 97: Nova infraestrutura elétrica - Residência Vila Sophia

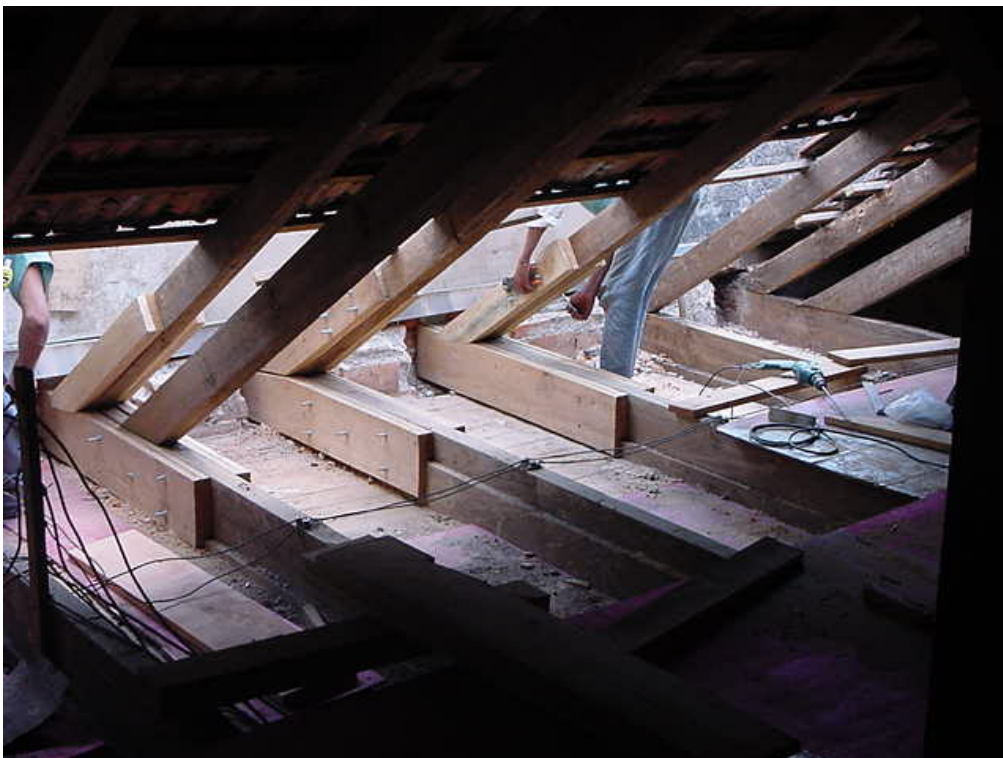
Figura 123: Execução de reforço no restauro do telhado - Hospital Psiquiátrico Nossa Senhora da Luz dos Pinhais

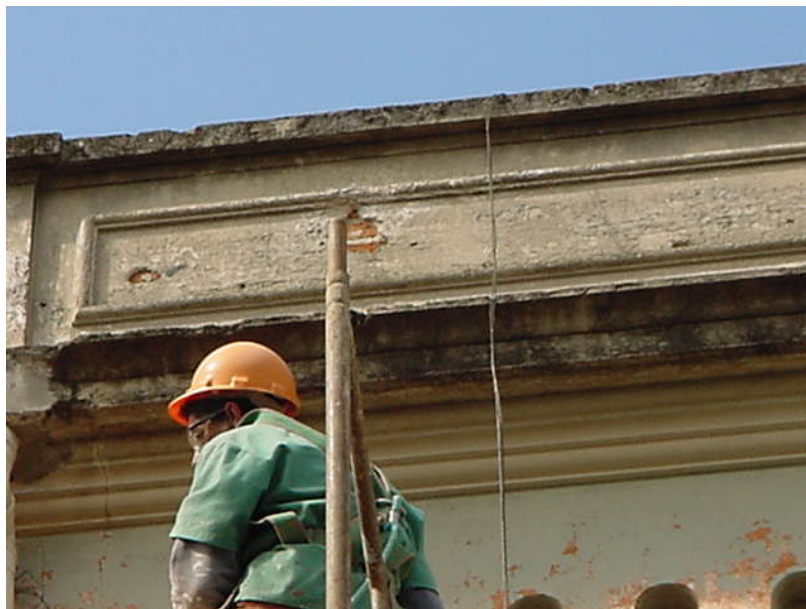
Figura 125: Restauro dos elementos decorativos - Hospital Psiquiátrico Nossa Senhora da Luz dos Pinhais

A estrutura muraria não possuía problemas maiores, como trincas e rachaduras. Mas os elementos decorativos externos já haviam perdido o seu desenho (figura 125), por isso foram todos reconstituídos conforme os modelos originais (figura 126).

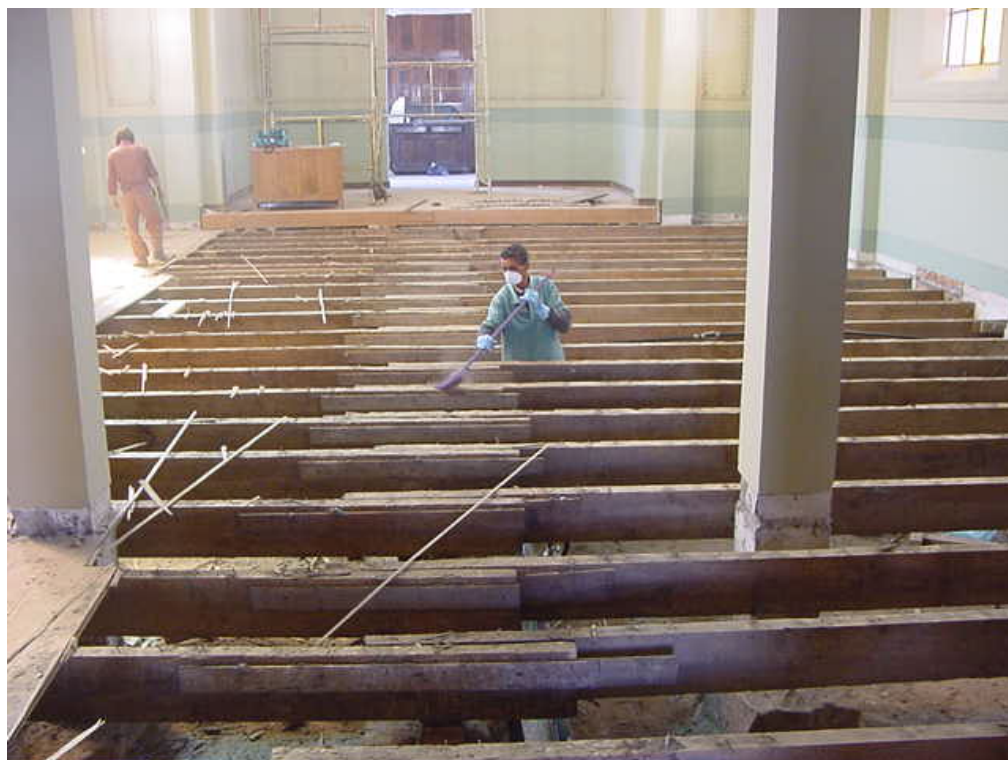
Figura 132: Restauro do piso da capela - Hospital Psiquiátrico Nossa Senhora da Luz dos Pinhais

A capela uma das áreas do edifício com grandes intervenções. O piso já não suportava mais o movimento de muitas pessoas e mostrava-se instável (figura 132). Por causa desta degradação todo o tabuado foi retirado e substituído por outro com as mesmas características. Os forros de estuque, que se encontrava com uma série de trincas, teve seu extradorso consolidado com injeção de cola acrílica.

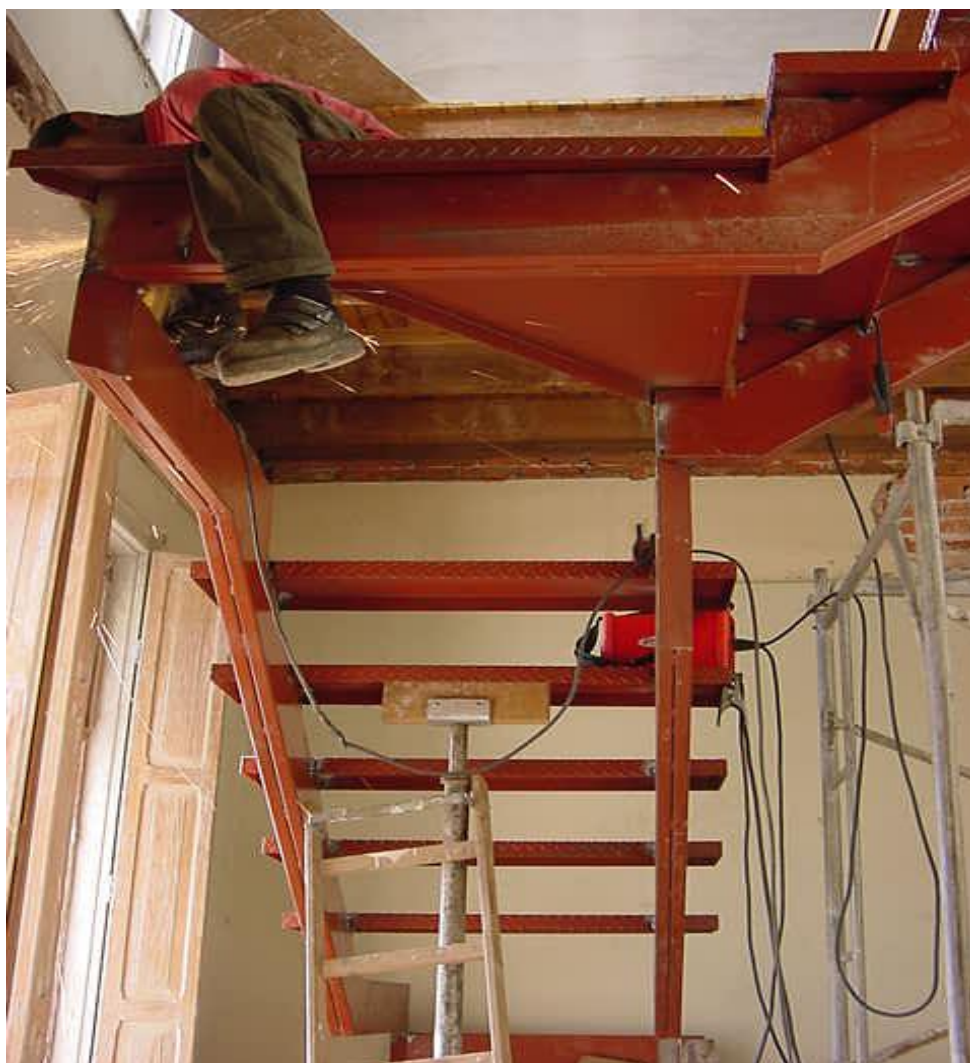
Figura 135: Adaptação do edifício ao novo uso, execução de escada metálica - Hospital Psiquiátrico Nossa Senhora da Luz dos Pinhais

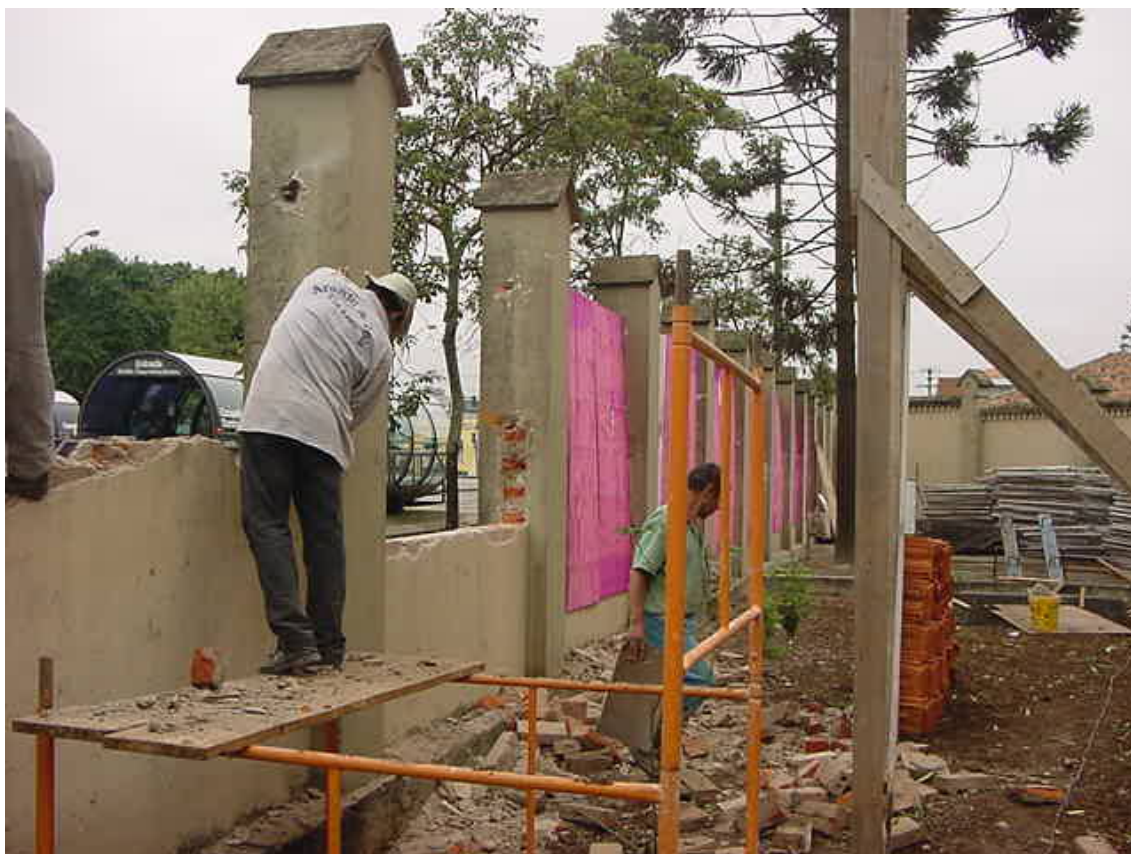
Figura 143: Recomposição do muro frontal conforme o original - Hospital Psiquiátrico Nossa Senhora da Luz dos Pinhais
