**MONITORAMENTO NA GALERIA DA BARRAGEM DA UHE SALTO
CAXIAS**

TRABALHO DE CONCLUSÃO DE CURSO

Monitoring in Salto Caxias HPP dam gallery

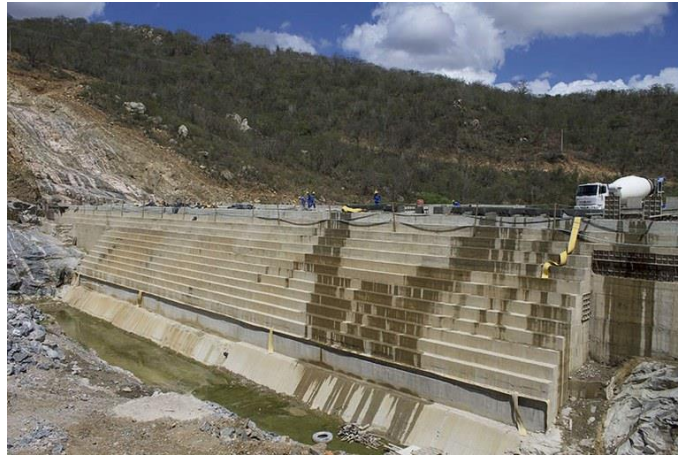
Figura 4 - Exemplo de Construção de Barragem em CCR

construída com a tecnologia de CCR. Tal modelo de barragem pode ser vista na Figura 4.

O concreto compactado a rolo (CCR) é um método construtivo mais rápido e barato que o concreto convencional. Neste tipo de concreto, o fator água/cimento é bem menor e o concreto é mais seco, não aceitando a convencional vibração, sendo por isso, compactado com rolo, de forma similar à uma barragem de solo (ZUCULIN, 2012).

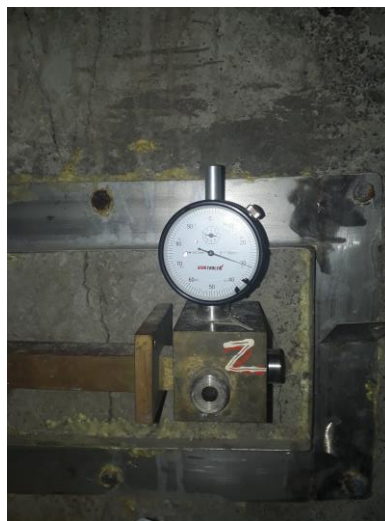
Figura 6 - Relógio comparador aferindo deslocamento no MTJ

Silveira (2003) menciona que o relógio comparador (Figura 6) usado para este fim deve apresentar campo de leitura da ordem de 10 mm e sensibilidade de 1 micrón (0,001 mm). Afirma ainda que tal instrumento, desde que operado por pessoas cuidadosas e de bom nível técnico, permite uma precisão da ordem de $\pm 0,01$ mm.

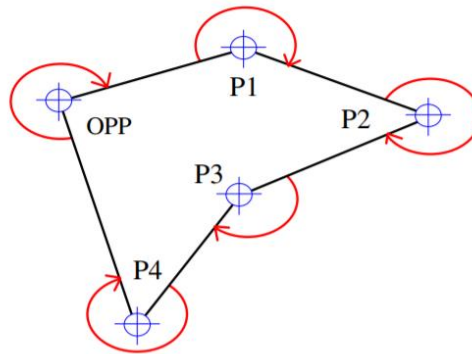
Figura 7 - Erro de fechamento angular para ângulos externos

O erro angular deve ser menor ou igual ao erro admissível ou a tolerância estabelecida para o levantamento, caso contrário, as medições devem ser refeitas.

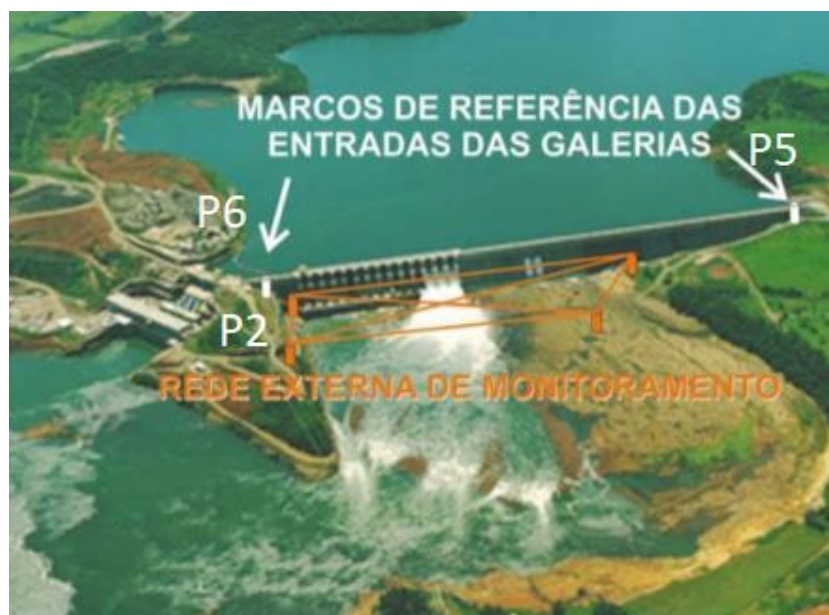
Figura 10 - Rede Geodésica de monitoramento e pilares de referência

Na Figura 10 observa-se, a configuração da rede de monitoramento após a disposição dos pilares, que serviram de apoio ao monitoramento interno da barragem, através de poligonal enquadrada nas galerias de inspeção.

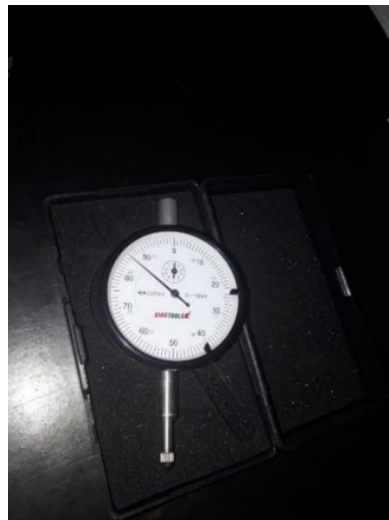
Figura 12 - Relógio Comparador

O relógio comparador (Figura 12) utilizado foi disponibilizado pelo laboratório de topografia da UTFPR, sendo este um relógio que apresenta campo de leitura da ordem de 10mm e sensibilidade de 1 micrometro (0,001mm).

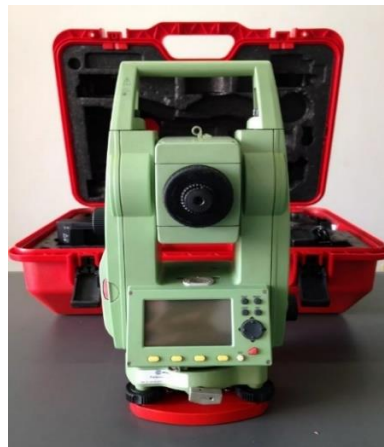
Figura 13 - Estação Total LEICA TC 407

A Estação Total TC 407, mostrada na Figura 13, é produzida pela Leica Geosystems.

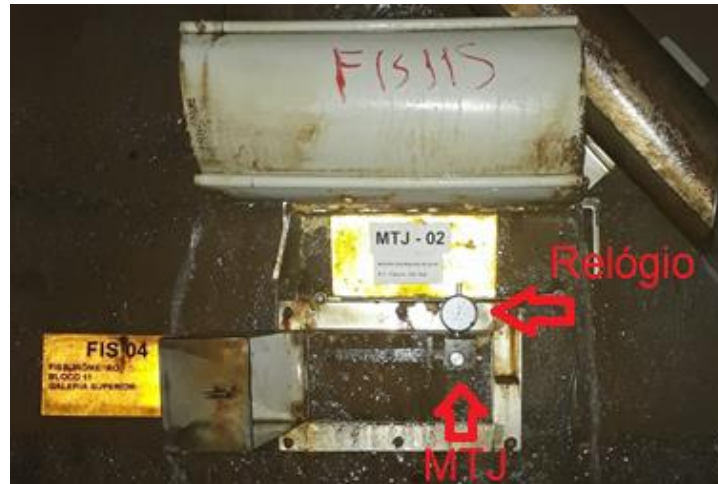
Figura 15 - Relógio comparador acoplado ao MTJ

Para realização de medições de deslocamentos relativos, utilizou-se o relógio comparador, conforme Figura 15. Este foi colocado em cada uma das extremidades do MTJ e realizou-se a leitura do deslocamento em cada uma das direções apresentadas (Figura 16).

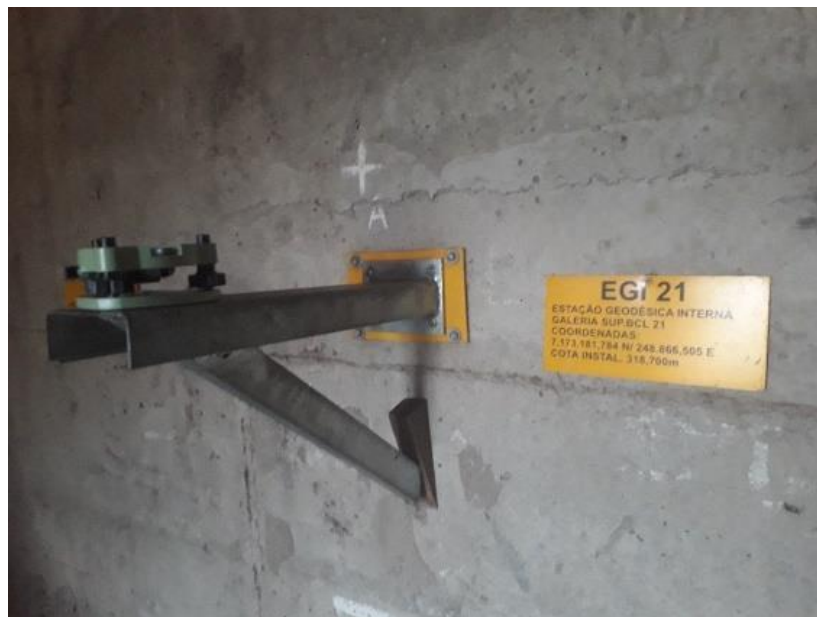
Figura 18 - Dispositivo de centragem de força fixo na parede

Seguindo para a galeria interna da barragem, com auxílio de dispositivos de centragem de força (DFC) nas paredes, Figura 18, fixa-se a estação total nestes dispositivos, e o prisma de alvo no seguinte e no anterior, conforme Figura 19, sendo possível realizar leituras de vante e ré com a estação total, para a preparação do cálculo da poligonal da galeria interna.

Os DFC possibilitam a estabilidade tanto da estação total quanto dos prismas que servem de alvo para a realização de leituras, facilitando a locomoção dentro das galerias já que o espaço é reduzido.

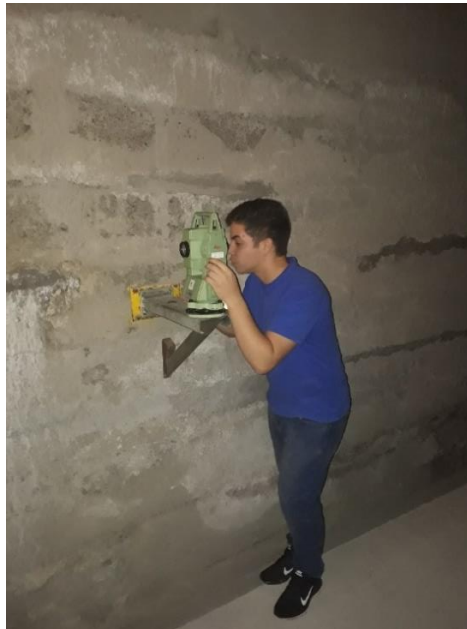
Figura 20 - Levantamento de medições

Desta forma, com uma base nivelada, é facilitada a leitura da estação total, como pode-se ver na Figura 20.

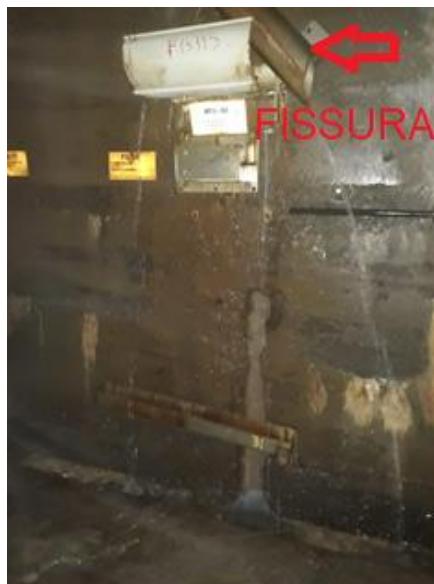
Pode-se perceber que não há leitura na direção X para a tal fissura, isso se deve ao fato da fissura nessa direção exceder os 10 mm, visto que esse é o valor máximo que o relógio comparador utilizado consegue fazer a leitura.

Para tais dados, percebe-se que a fissura monitorada pelo MTJ 02 é maior que a fissura monitorada pelo MTJ 05, o que também foi visível ao perceber que a fissura monitorada pelo MTJ 02 vertia uma quantidade significativa de água para dentro da galeria de monitoramento, que pode ser visto na Figura 23, algo que não ocorria na fissura monitorada pelo MTJ 05.

Figura 23 - Água vertendo pela fissura dentro da galeria da Barragem

A primeira campanha de levantamento de dados ocorreu em setembro de 2019 e nela já foi possível perceber que em um dos medidores triotogonais de junta disponíveis para medição (02), na direção X, não se conseguiu aferir leitura devido a fissura exceder os 10 mm nessa direção, sendo este o máximo medido pelo relógio comparador utilizado, e o mesmo ocorreu na segunda campanha em março de 2020, quando a leitura foi somente realizada pelo corpo técnico da barragem devido a impossibilidade de visitação da mesma, porém nas outras direções foi realizada medição. Quando solicitado, o responsável da barragem mencionou que eles utilizam um relógio comparador com aferição mais ampla, que não estava disponível na primeira campanha, porém como nesta primeira campanha utilizou-se o relógio comparador de 10 mm, na segunda campanha foi utilizado também o mesmo, a fim de obtenção dados mais fiéis.

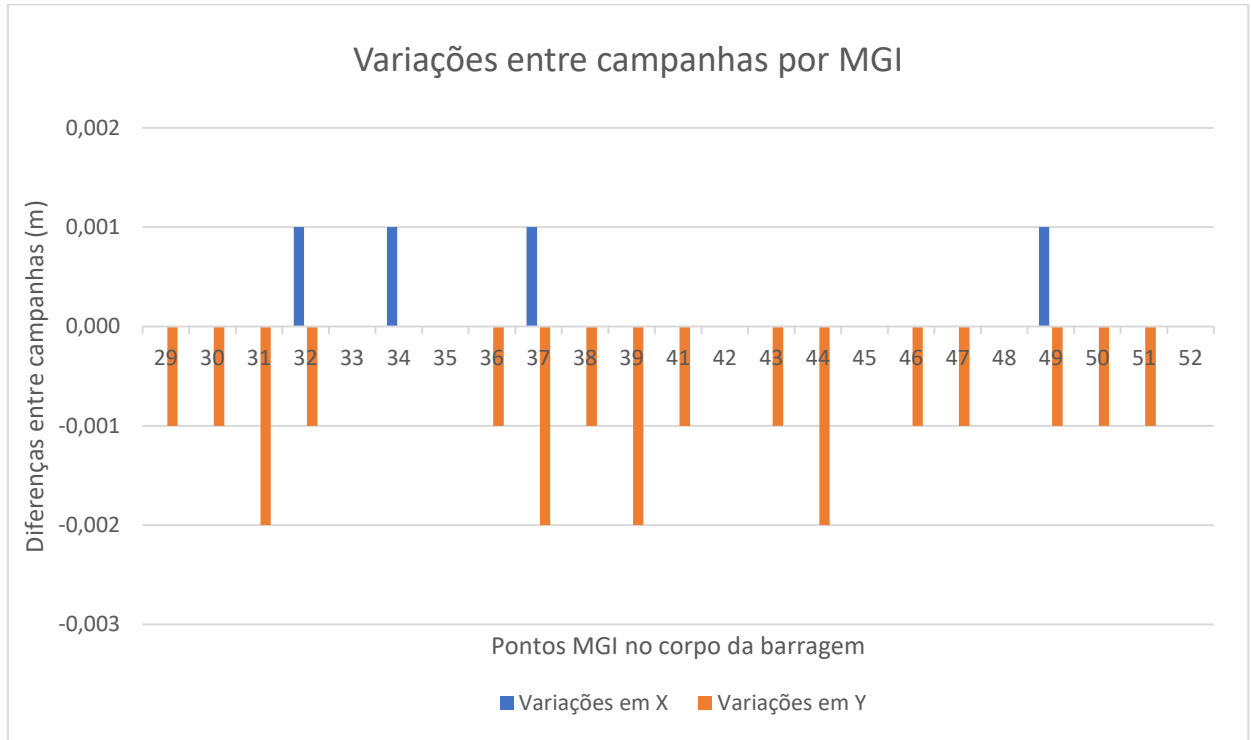
Figura 24 - Diferenças entre campanhas

humano de medição, porém se comparar somente os dois eixos em estudo, visualiza-se que a barragem pode ter mais propensão a se deslocar de acordo com o eixo Y.

Como pode-se visualizar, tanto na tabela 6 como na Figura 24, a média das variações entre os pontos medidos não excede 1 mm, apesar de que alguns casos a variação máxima do ponto pode chegar a 2 mm, principalmente na direção X, ainda fica longe da variação tolerável máxima de 10 a 15 mm.

Por fim, é possível afirmar a partir desses resultados que tanto o monitoramento realizado nas fissuras do corpo da barragem, quanto o monitoramento global da barragem apresentam deslocamentos mínimos, quando não tendem a zero, trazendo como resultado final a estabilidade da estrutura.
