**REQUISITOS E RESTRIÇÕES DA UTILIZAÇÃO DE FLUIDOS DE CORTE NA
USINAGEM DE LIGA DE ALUMÍNIO 7075 QUANTO A PROPAGAÇÃO DE CORROSÃO
INTERGRANULAR**

Dissertação

**Requirements and restrictions on the use of cutting fluids in the machining of
aluminium alloy 7075 regarding the propagation of intergranular corrosion**

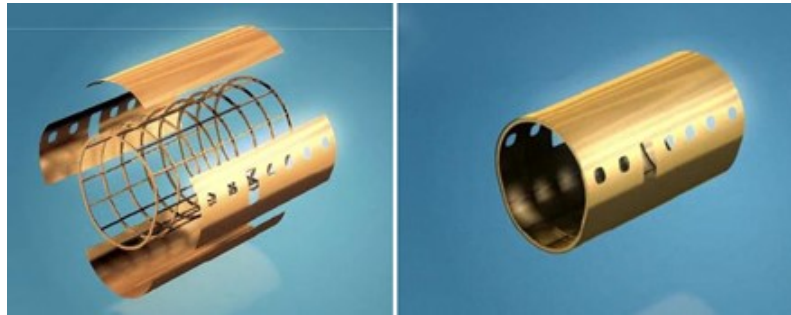
Figura 4 – (a) Conjunto de quatro painéis e (b) o segmento da fuselagem.

Os segmentos de fuselagem são geralmente resultados da emenda de quatro conjuntos de painéis. Estes painéis são ligados à parte estrutural composta de reforçadores longitudinais (*stringers*) e reforçadores transversais (cavernas ou *frames*) Figura 4. Essa ligação entre as chapas e os reforçadores é feita principalmente por meio de rebites e pinos.

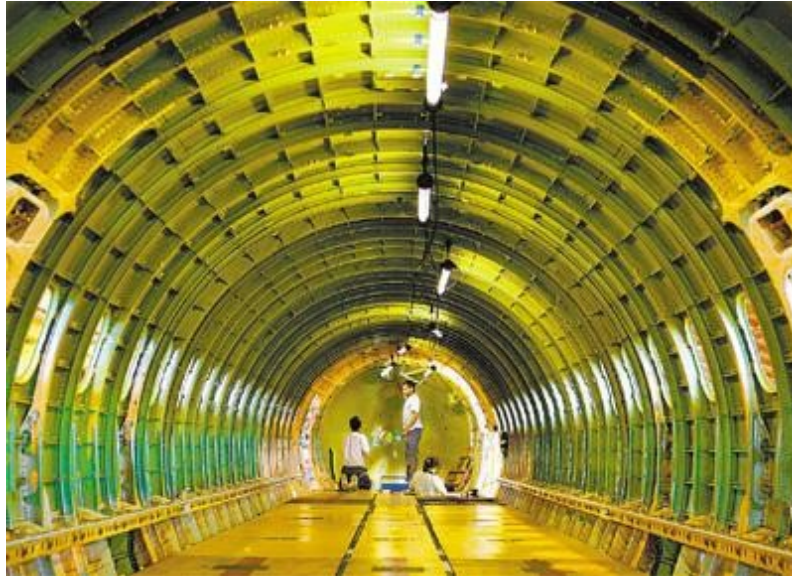
Figura 14 – Selagem da fuselagem para a pressurização da aeronave

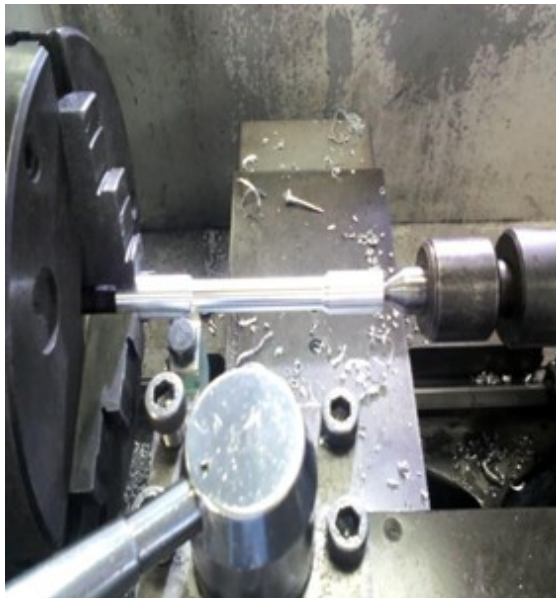
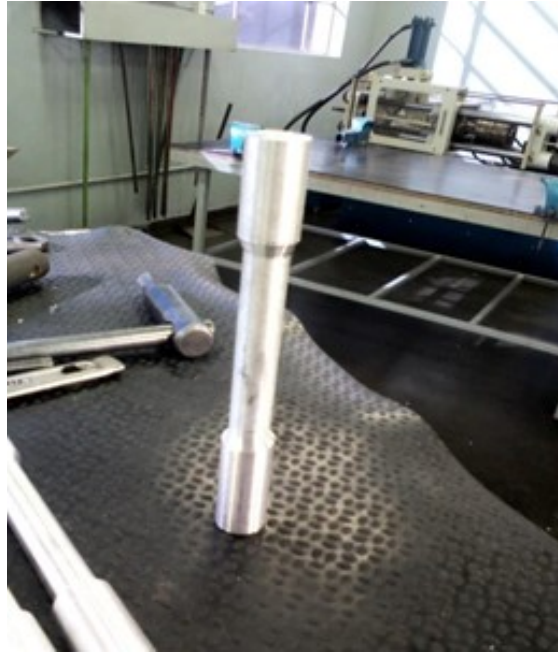
Figura 18 – a) Preparação e o corpo de prova pronto para o ensaio de tração

Figura 19 – b) Preparação e o corpo de prova pronto para o ensaio de tração

Foram preparados quatro corpos de provas segundo a norma ASTM E8M para ensaios de tração, dois foram deixados em banho com fluido de corte durante 15 dias e os outros dois ficaram sem nenhum contato com fluido, assim foi possível fazer um comparativo de modo a analisar o comportamento na resistência mecânica.

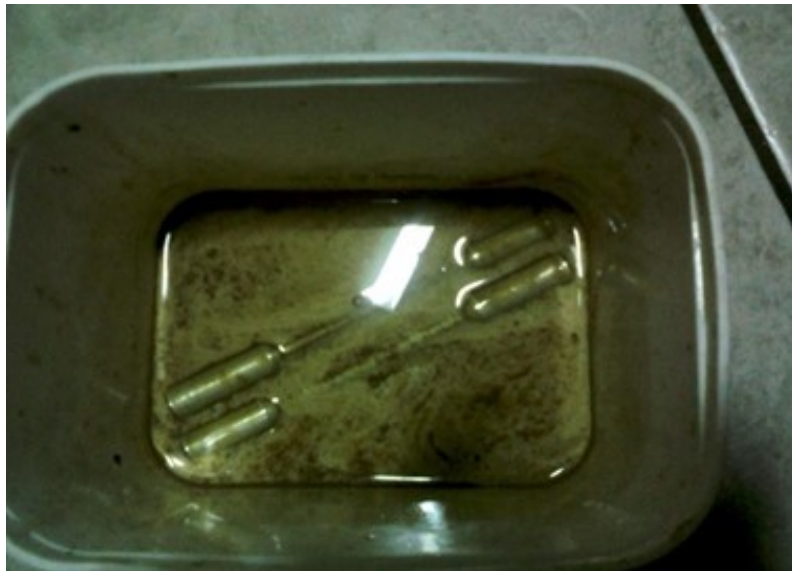
Figura 21 – Corpos de prova imersos em fluido de corte

Os corpos de prova da figura 21, confeccionados para o teste de tração, ficaram duas semanas em banho no fluido de corte em temperatura ambiente. As amostras ficaram

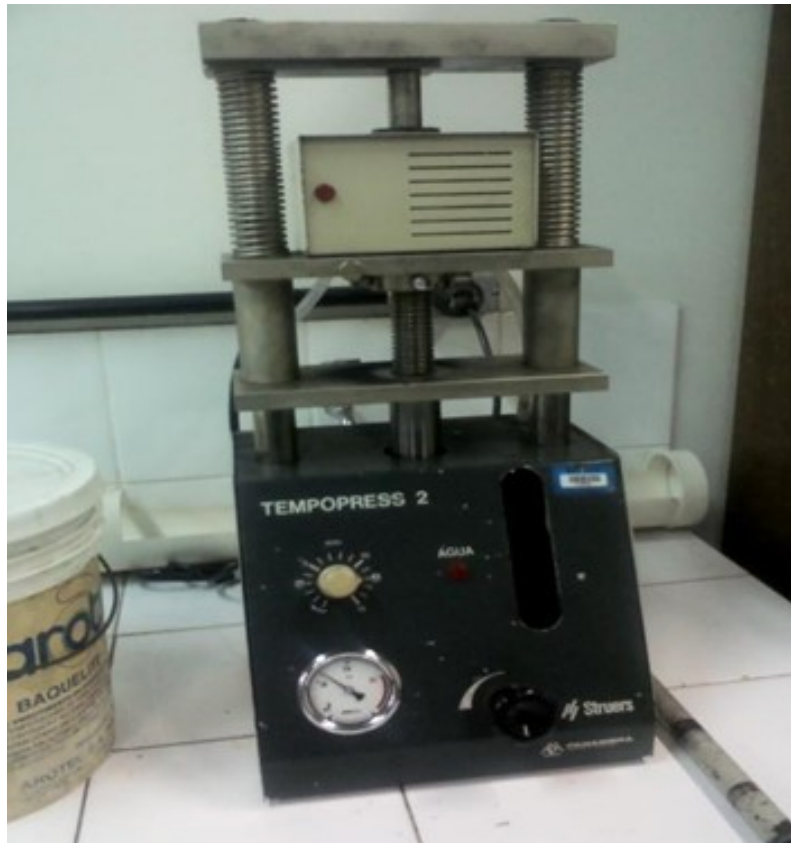
Figura 24 – Máquina utilizada para realização do embutimento

Foram retirados fragmentos de cada amostra e realizado embutimento com baquelite, a máquina utilizado foi uma Struers Panamera, mostrada na figura 24. Em

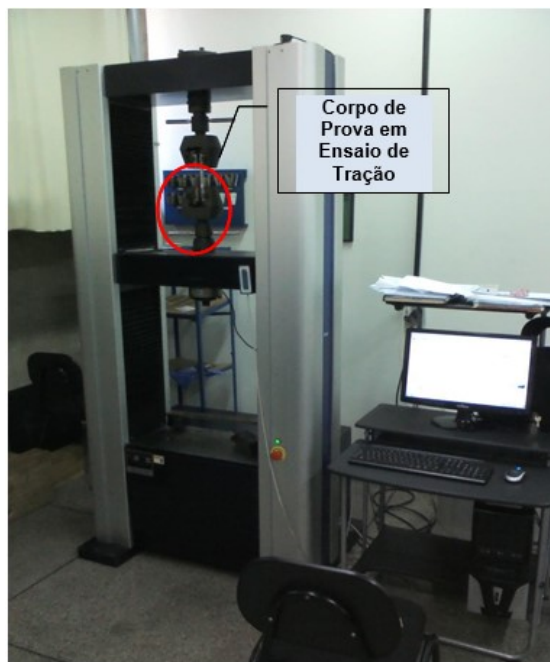
Figura 29 – Máquina utilizada para a realização do ensaio de tração

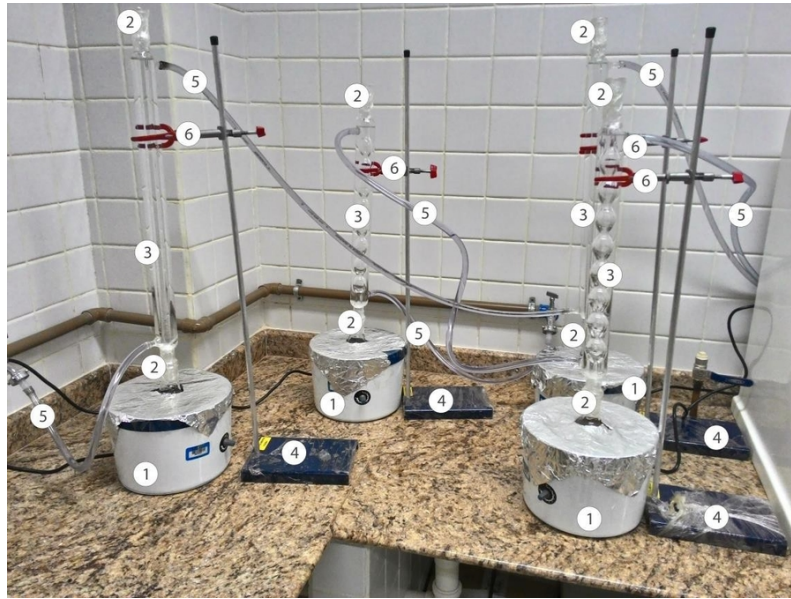
Figura 32 – Sistema de refluxo para simulação de corrosão.

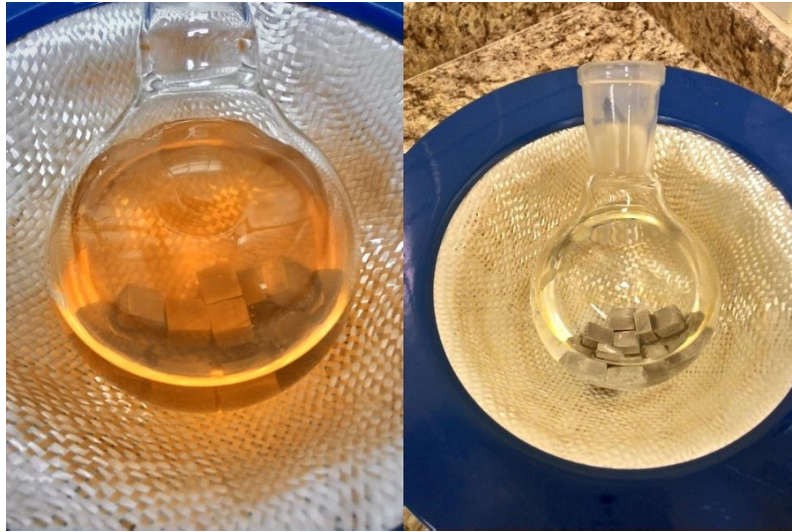
Figura 37 – Seis amostras nos balões com fluido de corte, à esquerda, e seis amostras no balão com água, à direita.

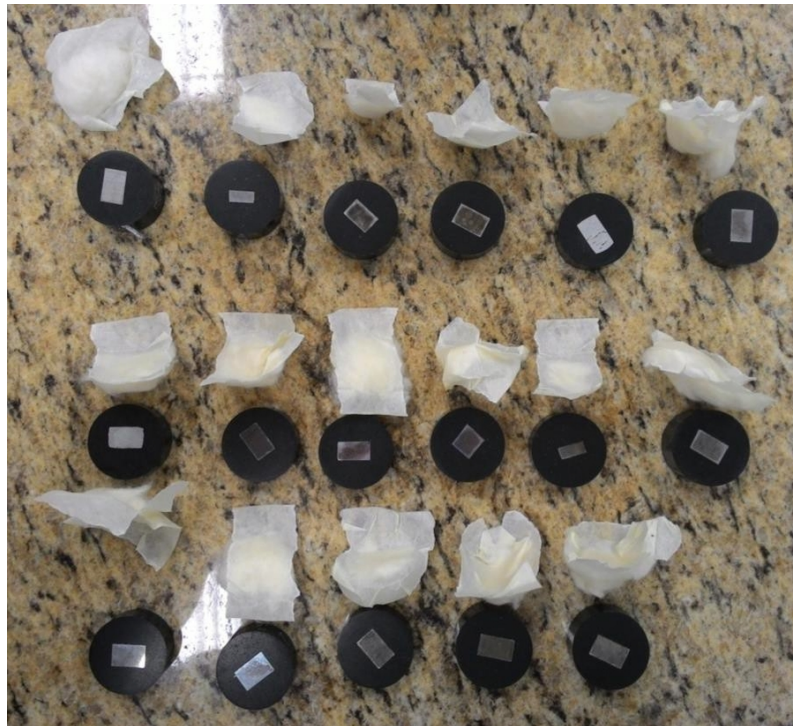
Figura 41 – As 17 amostras após ataque químico

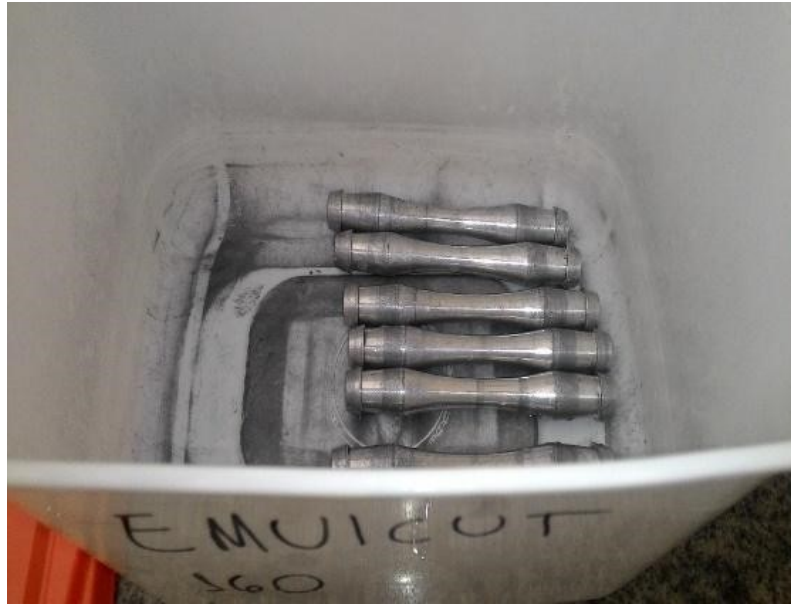
Figura 51 – 7 corpos de provas após exposição da emulsão em fluido de corte com amina

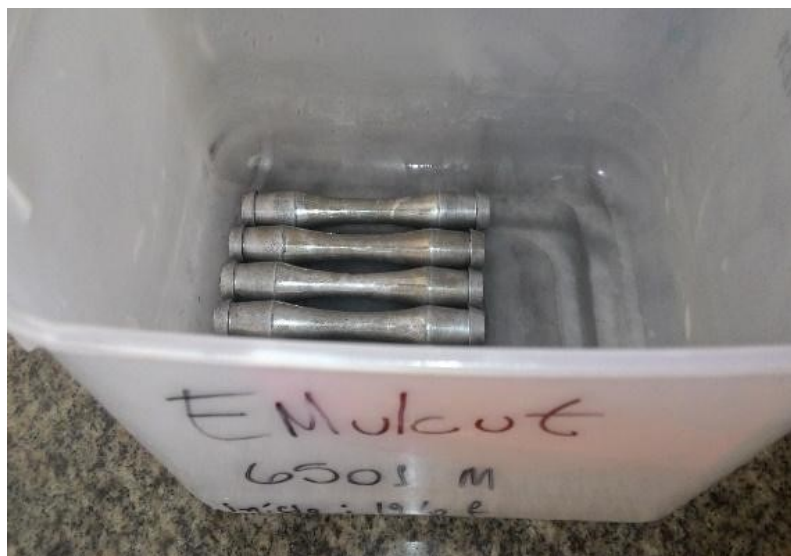
Figura 52 – 7 corpos de provas após exposição da emulsão de fluido de corte sem amina

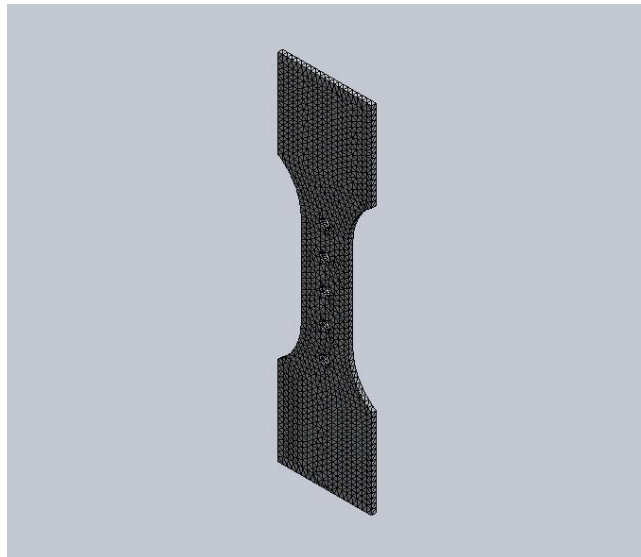
Figura 62 – Modelos de malha gerada pelo software
