**ANÁLISE TÉCNICA E ELABORAÇÃO DE MAPA TÁTIL PARA OS BLOCOS DA  
UNIVERSIDADE TECNOLÓGICA FEDERAL DO PARANÁ – CAMPO MOURÃO**

Trabalho de conclusão de curso, apresentada à disciplina de TCC II, do Curso de Graduação de Engenharia Civil – COECI – da Universidade Tecnológica Federal do Paraná (UTFPR), Campus Campo Mourão.

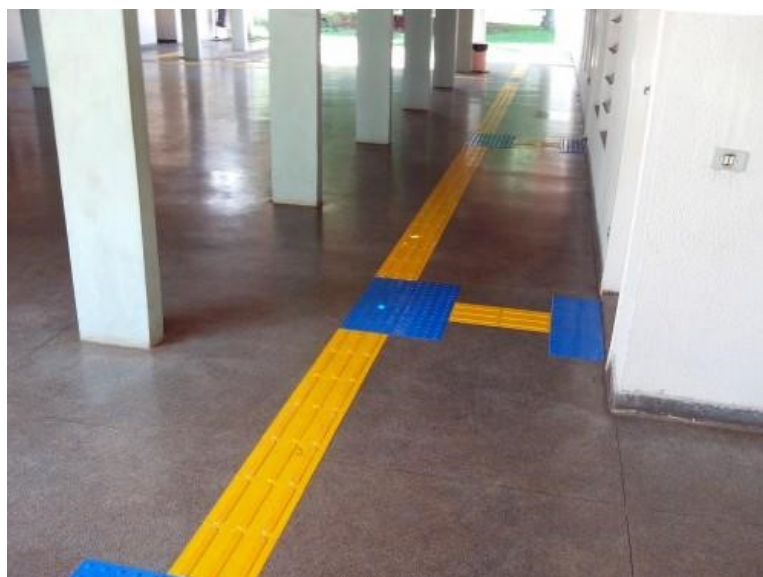
**Figura 1 - Pisos táteis cromodiferenciados.**

Segundo a NBR 9050/2020, o piso tátil de alerta e o piso tátil direcional devem ser caracterizados por textura e cor contrastantes em relação ao piso adjacente, destinado a constituir alerta ou linha-guia, servindo de orientação, principalmente, às pessoas com deficiência visual ou baixa visão, como apresentado na Figura 1, onde o piso tátil de alerta se mostra na cor azul e o piso tátil direcional, na cor amarela.

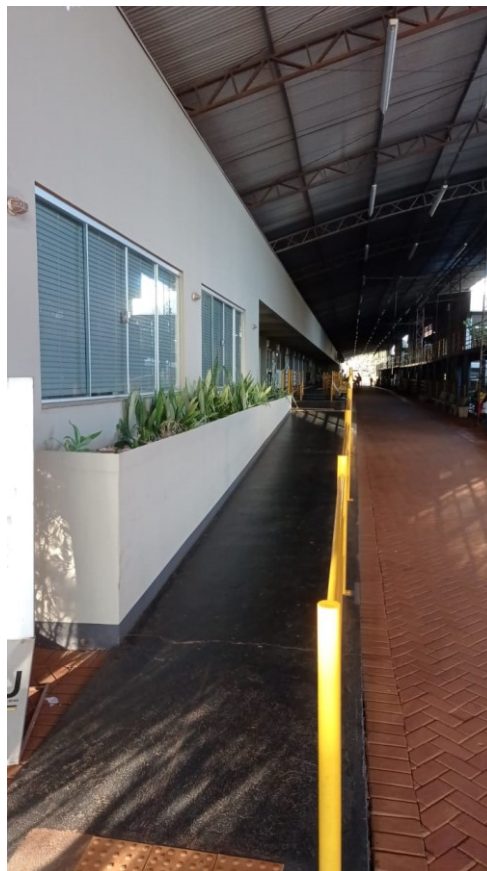
**Figura 6 – Fachada Bloco A**

A área total do bloco é de aproximadamente 1039,100 metros quadrados de área construída. Sua estrutura física é composta por 1 pavimento, como visto na Figura 6, no qual apresenta em sua composição as seguintes salas e metragens apresentadas no quadro 3. O bloco foi vistoriado no dia 03 de junho de 2023, no período vespertino.

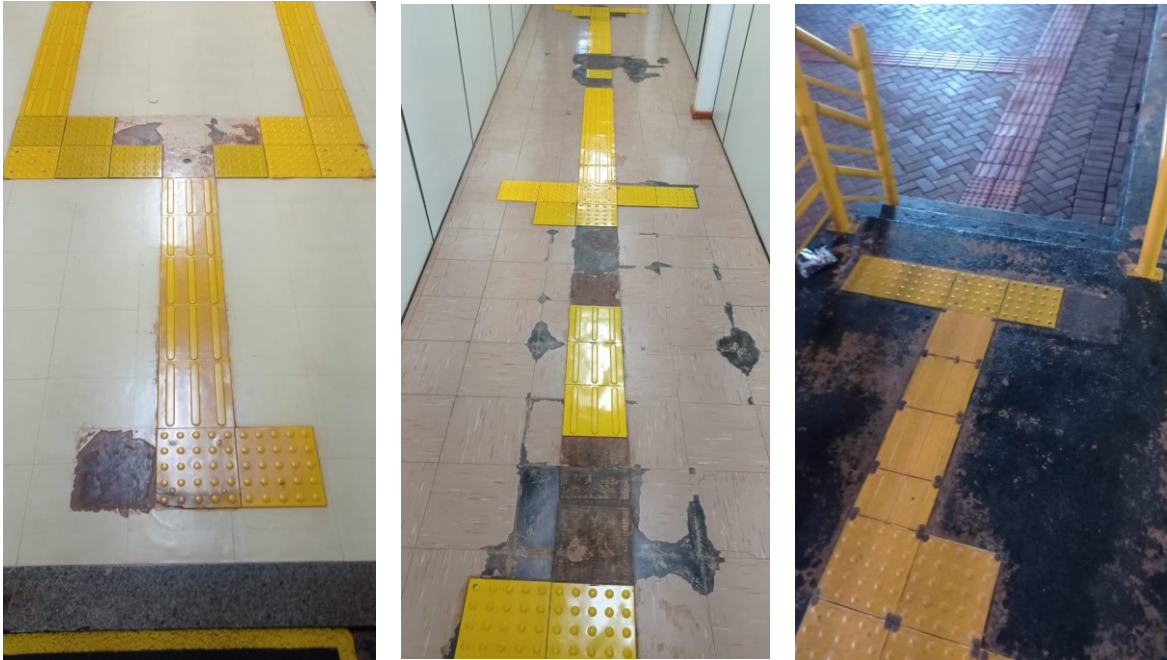
**Figuras 7, 8 e 9 – Pisos táteis defeituosos**

- Em frente ao DIRPPPG.
- Em frente ao DACOM.
- Em frente ao DIRGRAD.
- Entrada secundária do bloco.
- Escada da frente.

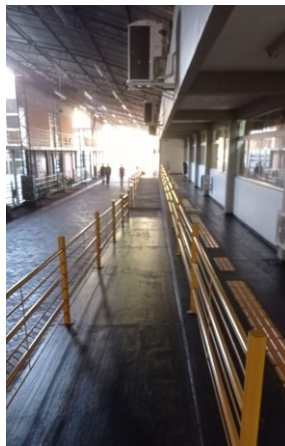
**Figura 10 – Rampa de acesso ao Bloco A**

O bloco possui rampas de acesso localizadas nas entradas principais e secundárias, como mostrado nas figuras 7, 8 e 9, que atendem às condições de largura e inclinação pedidas pela NBR 9050/2020.

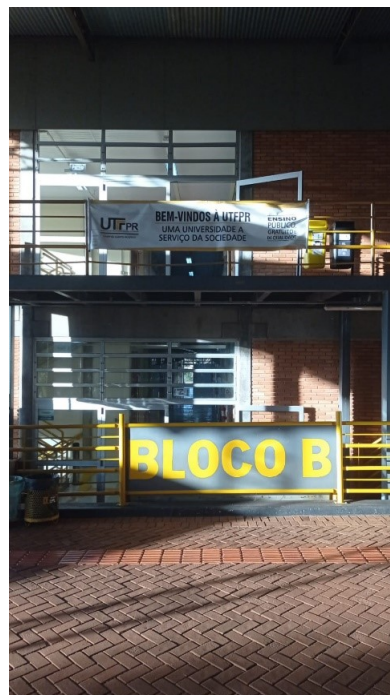
**Figura 11 – Fachada Bloco B**

A área total do bloco é de aproximadamente 1729 metros quadrados de área construída. Sua estrutura física é composta por 2 pavimentos, como visto na Figura 11, os quais apresentam em sua composição as seguintes salas e metragens apresentadas no quadro 4. O bloco foi vistoriado no dia 03 de junho de 2023, no período vespertino.

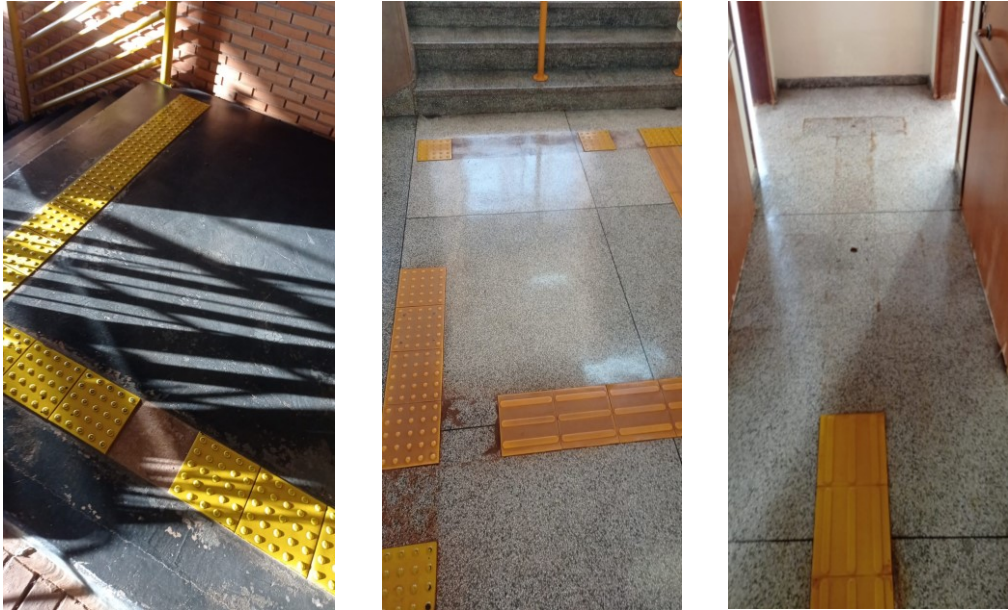
**Figuras 12, 13 e 14 – Pisos táteis defeituosos**

- Acesso do bloco B.
- Frente da porta principal.
- Entrada do bloco B.
- Acesso aos banheiros do pavimento inferior.
- Frente da sala B105.
- Entrada secundária do pavimento inferior.
- Acesso dos banheiros do pavimento superior.

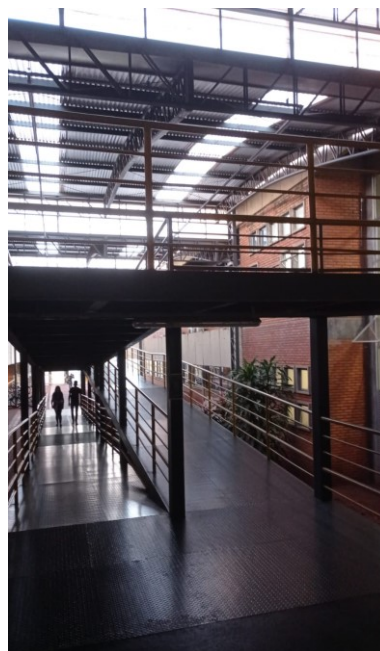
**Figura 15 – Rampa de acesso geral**

O bloco possui acesso ao piso superior por uma rampa de acesso, localizada entre os blocos D e E, conforme Figura 15. Que atende as condições de largura e inclinação pedidas pela NBR 9050/2020.

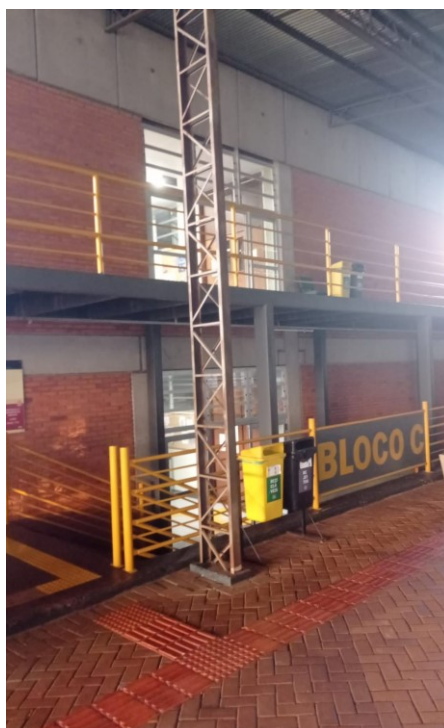
**Figura 17 – Fachada Bloco C**

A área total do bloco é de aproximadamente 1738,63 metros quadrados de área construída. Sua estrutura física é composta por 2 pavimentos, como visto na Figura 17, os quais apresentam em sua composição as seguintes salas e metragens apresentadas no quadro 5. O bloco foi vistoriado no dia 03 de junho de 2023, no período vespertino.

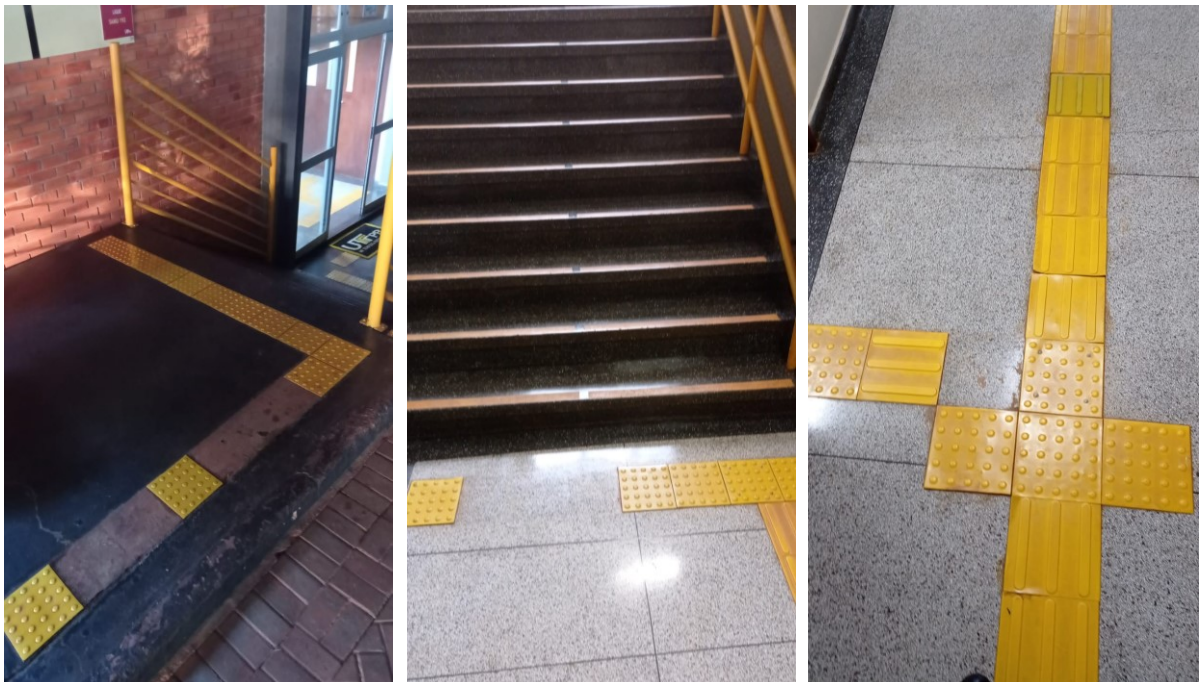
**Figuras 18, 19 e 20 – Pisos táteis defeituosos**

- Acesso do bloco C.
- Frente da porta principal.
- Base da escada do pavimento inferior.
- Frente da sala 104.

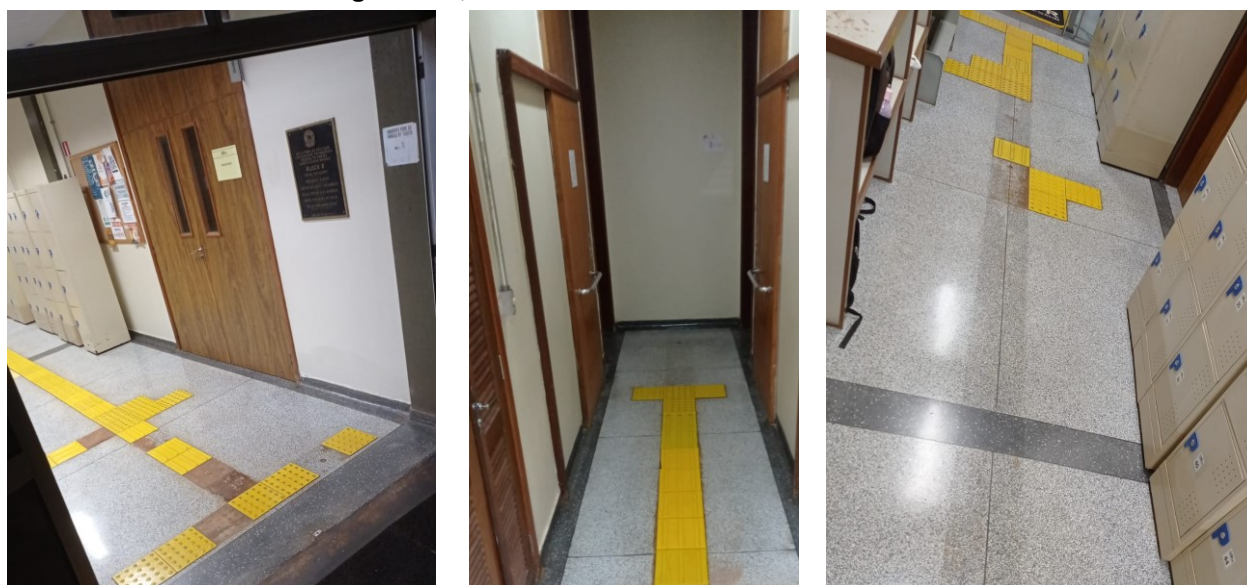
**Figuras 23, 24 e 25 – Pisos táteis defeituosos**

- Acesso do bloco D.
- Frente da porta principal.
- Acesso aos banheiros do pavimento inferior.
- Frente da biblioteca.
- Acesso aos banheiros do pavimento superior.
- Frente da Sala 102.

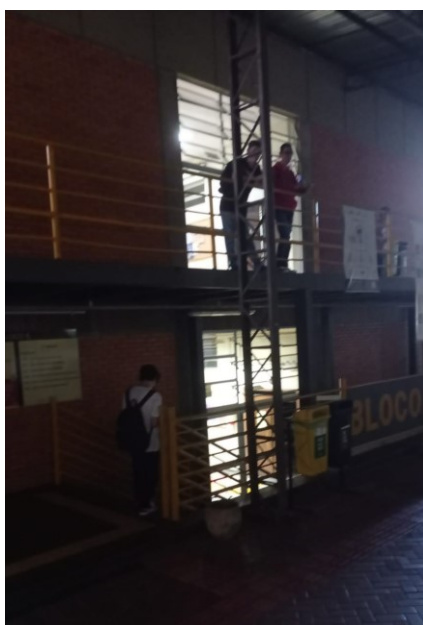
**Figura 26 – Fachada Bloco E**

A área total do bloco é de aproximadamente 1696,80 metros quadrados de área construída. Sua estrutura física é composta por 2 pavimentos, como visto na Figura 26, que apresentam em sua composição as seguintes salas e metragens apresentadas no quadro 7. O bloco foi vistoriado no dia 03 de junho de 2023, no período vespertino.

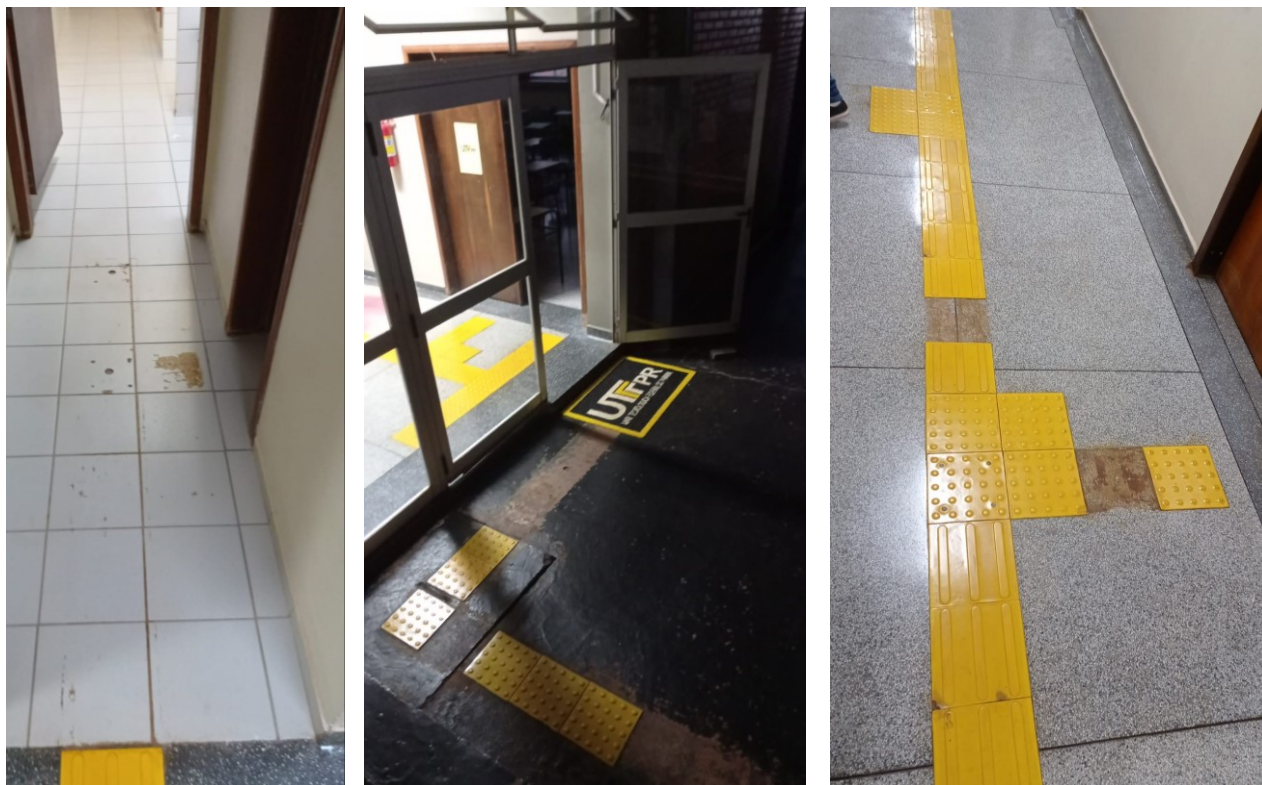
**Figuras 27, 28 e 29 – Pisos táteis defeituosos**

- Acesso do bloco E.
- Acesso aos banheiros do pavimento inferior.
- Frente da Sala 003.
- Frente da Sala 004.
- Frente da Sala 005.
- Acesso aos banheiros do pavimento superior.

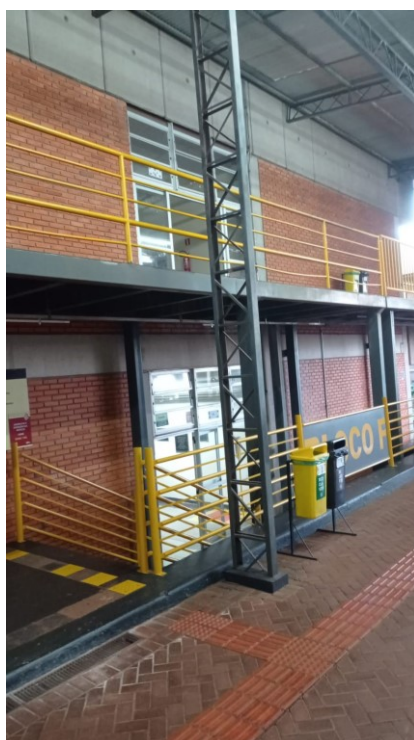
**Figura 31 – Fachada Bloco F**

A área total do bloco é de aproximadamente 1696,80 metros quadrados de área construída. Sua estrutura física é composta por 2 pavimentos, como visto na Figura 31, que apresentam em sua composição as seguintes salas e metragens apresentadas no quadro 8. O bloco foi vistoriado no dia 03 de junho de 2023, no período vespertino.

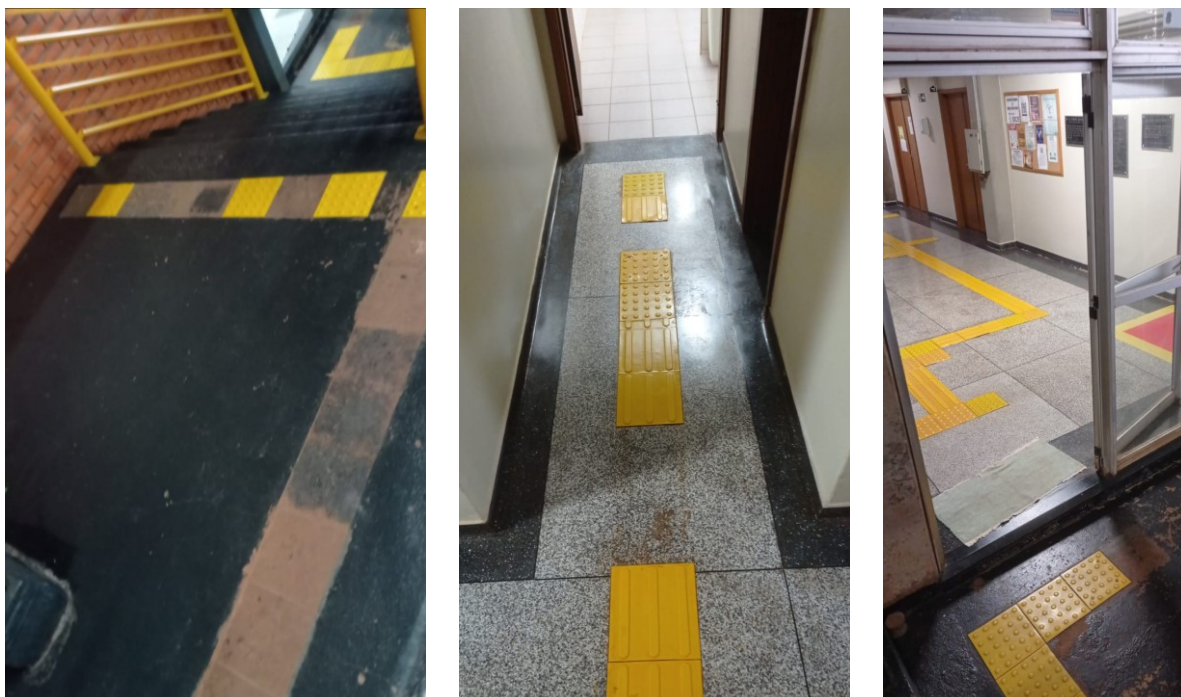
**Figuras 32, 33 e 34 – Pisos táteis defeituosos**

- Acesso do bloco F.
- Entrada inferior do bloco.
- Acesso aos banheiros do pavimento inferior.

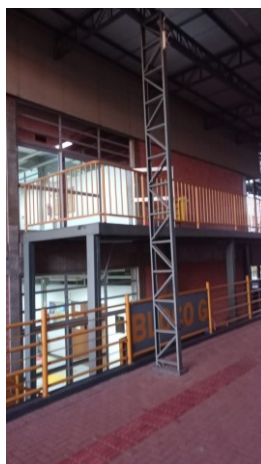
**Figura 36 – Fachada Bloco G. Fonte: Autoria Própria (2023)**

A área total do bloco é de aproximadamente 2.599,36 metros quadrados de área construída. Sua estrutura física é composta por 2 pavimentos (Figura 36), que apresentam em sua composição as salas e metragens apresentadas no quadro 9.

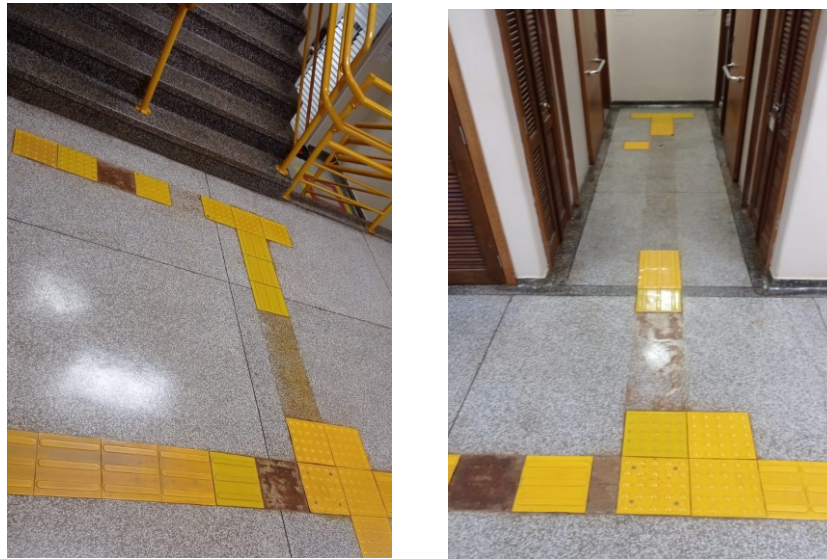
**Figuras 37 e 38 – Pisos táteis defeituosos**

- Frente da sala 101.
- Frente da sala 105.
- Final do corredor do pavimento superior.
- Frente da escadaria dos fundos do pavimento superior.

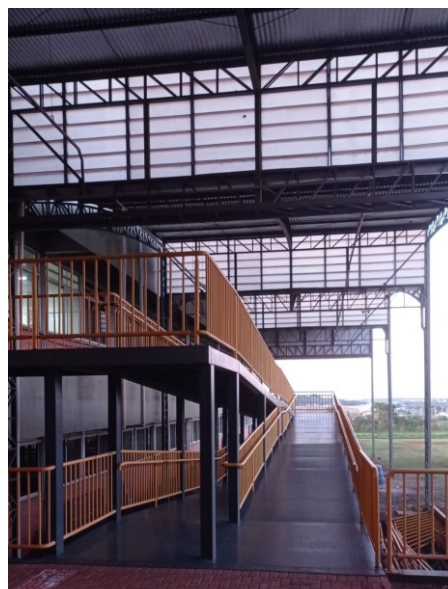
**Figura 39 – Rampa de acesso ao Bloco G. Fonte: Autoria Própria (2023)**

O bloco possui acesso ao piso superior por uma rampa de acesso, localizada ao lado direito do bloco, como visto na Figura 39, que atende às condições de largura e inclinação pedidas pela NBR 9050/2020.

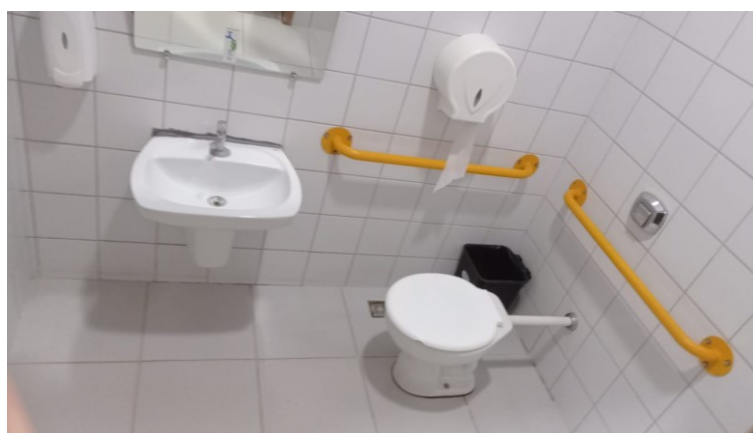
**Figura 40 – Banheiro PCD**

O bloco possui dois conjuntos de sanitários, um no pavimento superior e outro no pavimento inferior, os quais apresentam sanitários femininos e masculinos adequados a PCD, conforme Figura 40.

Na presente edificação, foi encontrada, durante a vistoria, a necessidade de trocar as barras de apoio para um material inoxidável em todos os banheiros PCD do bloco, seguindo o que é pedido na NBR 9050/2020.

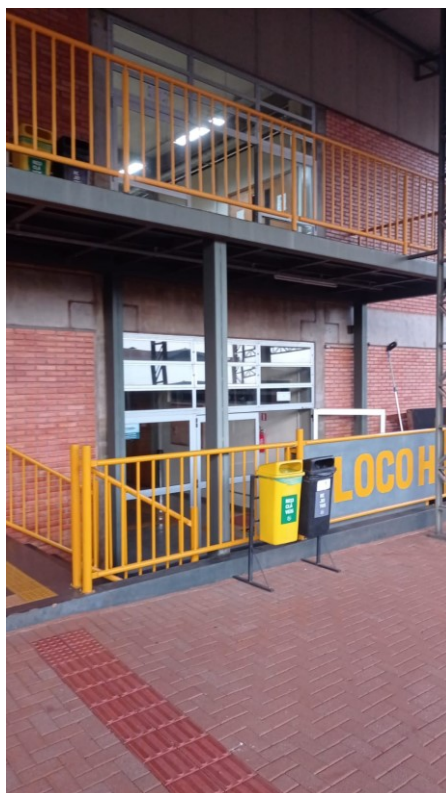
Figura 41 – Fachada Bloco H

A área total do bloco é de aproximadamente 1.736,06 metros quadrados de área construída. Sua estrutura física é composta por 2 pavimentos, como visto na Figura 41, nos quais apresentam em sua composição as seguintes salas e metragens apresentadas no quadro 10. O bloco foi vistoriado no dia 03 de junho de 2023, no período vespertino.

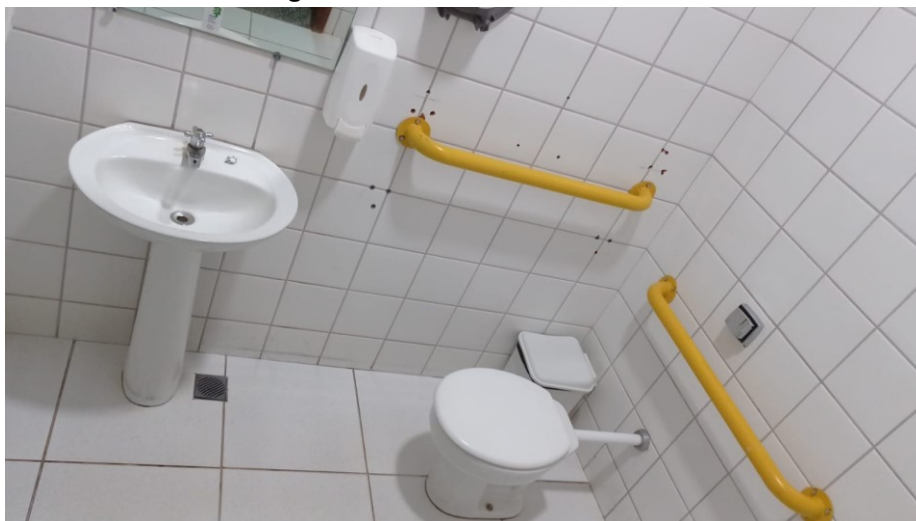
**Figura 45 – Banheiro PCD**

O bloco possui dois conjuntos de sanitários, um no pavimento inferior e outro no pavimento inferior, os quais apresentam sanitários femininos e masculinos adequados a PCD, conforme Figura 45.

Na presente edificação, foi encontrada, durante a vistoria, a necessidade de trocar as barras de apoio para um material inoxidável em todos os banheiros PCD do bloco, seguindo o que é pedido na NBR 9050/2020.
