**ESTUDO EXPERIMENTAL DE VIGAS DE CONCRETO ARMADO COM FUROS:
ANÁLISE DO COMPORTAMENTO À FLEXÃO CONSIDERANDO FUROS COM E
SEM ARMADURA DE REFORÇO**

**Experimental study of reinforced concrete beams with holes:
Flexion behavior analysis considering holes with and without reinforcement**

Trabalho de conclusão de curso de graduação
apresentada como requisito para obtenção do título de
Bacharel em Engenharia Civil da Universidade
Tecnológica Federal do Paraná (UTFPR).

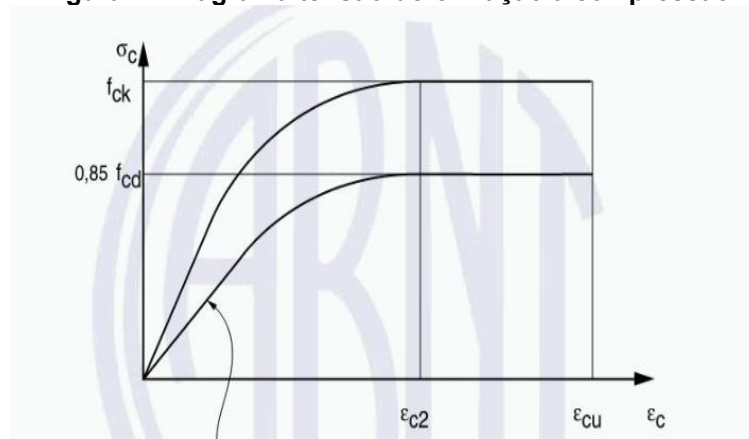
Figura 2 - Diagrama tensão-deformação à compressão

A figura 2 representa a idealização do diagrama de tensão-deformação específica do concreto utilizado para o dimensionamento do concreto armado no Estado Limite Último (ELU). Vale ressaltar que a NBR 6118 (ABNT, 2014) diz que no caso de tensões menores que a metade da resistência à compressão, a relação tensão-deformação será considerada como linear.

Para concretos do grupo 1 (até 50 MPa) os valores da deformação específica de encurtamento do concreto no início do patamar plástico (ϵ_{c2}) e a deformação específica de encurtamento do concreto na ruptura (ϵ_{cu}) são, respectivamente, 2,0‰ e 3,5‰.

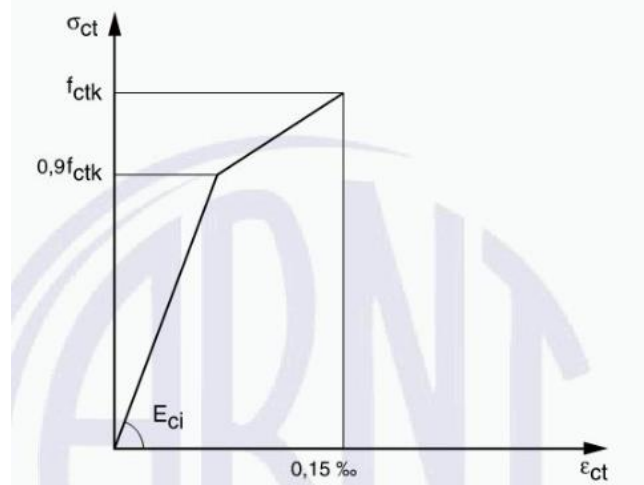
Figura 3 - Diagrama tensão-deformação bilinear na tração

Em virtude da relação tensão-deformação da tração, o diagrama é adotado a partir da NBR 6118 (ABNT, 2014), em formato bilinear em concretos não fissurados. Tal diagrama pode ser observado na Figura 3.

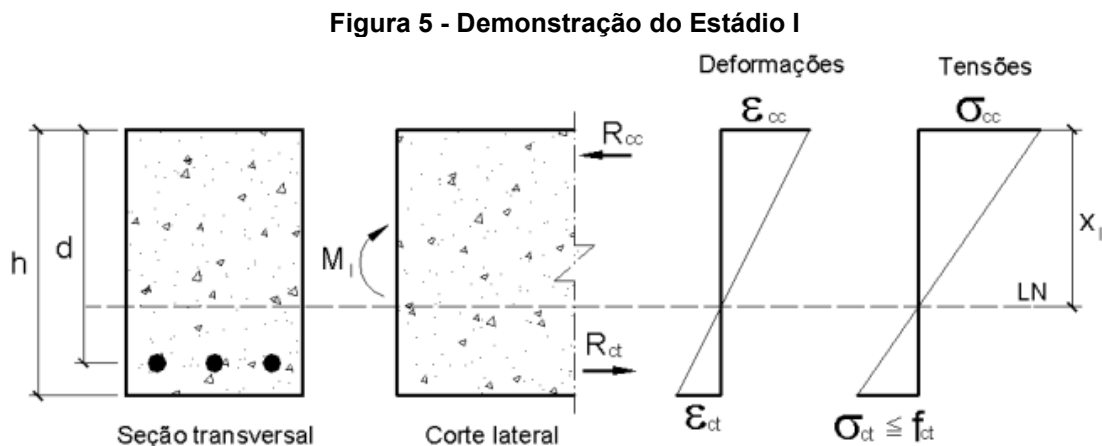
Podemos observar na figura 5 que o diagrama de tensões normais do concreto é linear, validando a lei de Hooke.

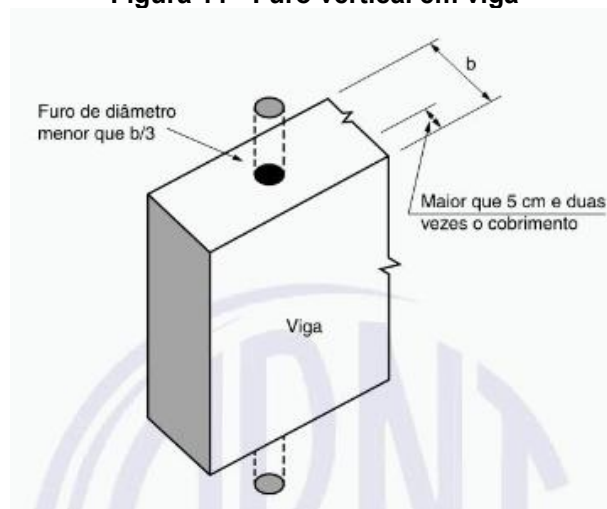
Figura 11 - Furo vertical em viga

- a) diâmetros inferiores a um terço da largura da viga;
- b) distância mínima a face mais próxima de 5 cm e duas vezes o cobrimento previsto;
- c) em caso de sequência de furos, devem estar alinhados e com distância mínima entre faces de 5 cm ou o diâmetro do furo, sendo que entre os furos deve haver um estribo;
- d) para estruturas submetidas a torção, deve ser ajustado os limites de forma adequada.

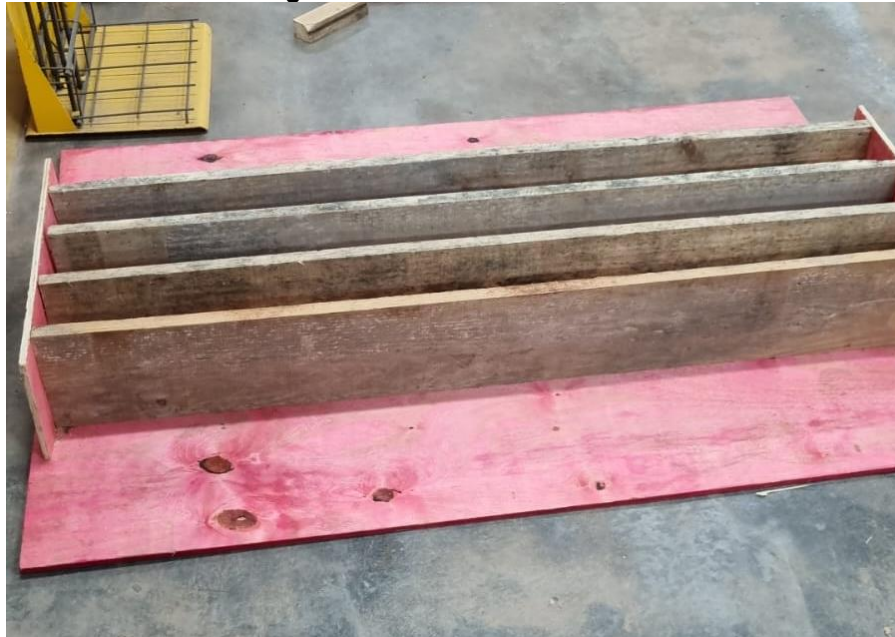
Figura 16 - Fôrmas de madeira

Vale ressaltar que, como as vigas dos grupos II e IV, e dos grupos III e V teriam o furo na mesma posição, optou-se pelo reaproveitamento das fôrmas. Pensando-se também em um menor gasto de material, as fôrmas foram montadas por grupo, reaproveitando a face lateral da viga anterior (figura 16).

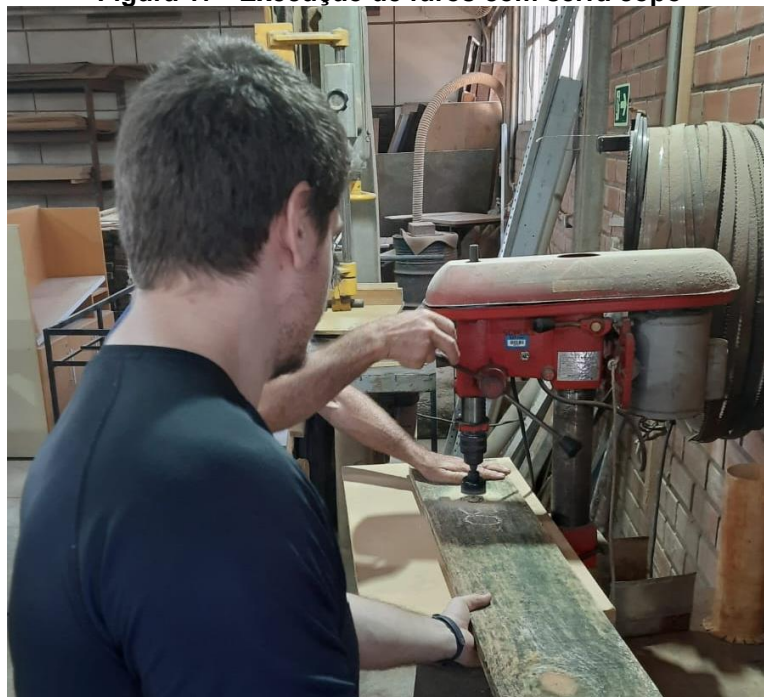
Figura 17 - Execução de furos com serra copo

Nos grupos que possuíam furos, houve uma marcação inicial do local do furo e, com o auxílio da marcenaria da UTFPR, foi feito o corte circular das tábuas com uma serra copo (figura 17). Já os cortes tanto do comprimento como da largura das peças foram feitos com serrote manual e serra fita.

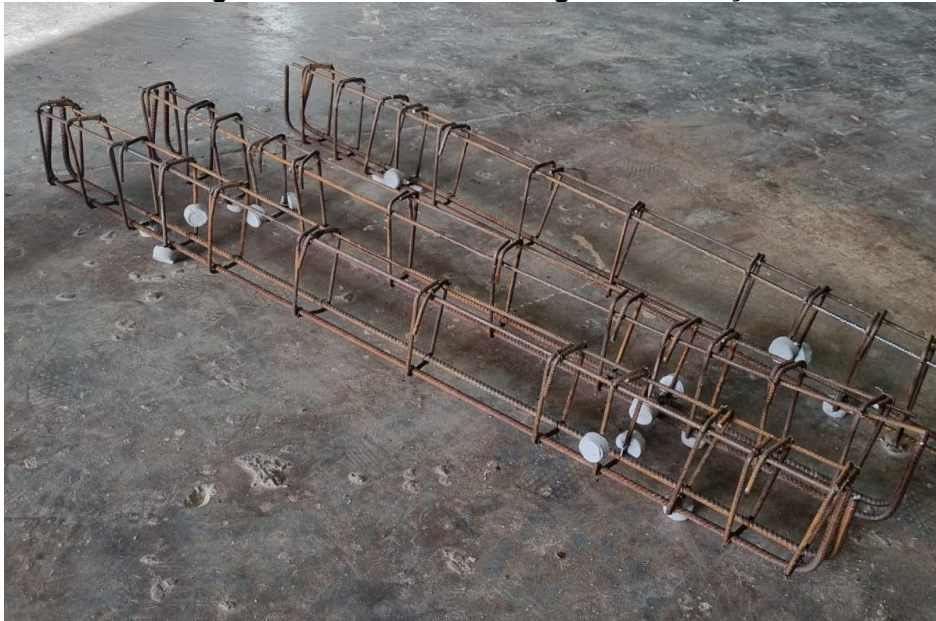
Figura 18 - Armaduras das vigas sem reforço

Em seguida, com todas as peças cortadas e dobradas, deu-se início ao processo de montagem das armaduras. Todos os estribos foram distribuídos ao longo da viga, conforme o planejamento inicial, e amarrados com arame recozido. As armaduras das vigas sem reforço podem ser observadas na figura 18.

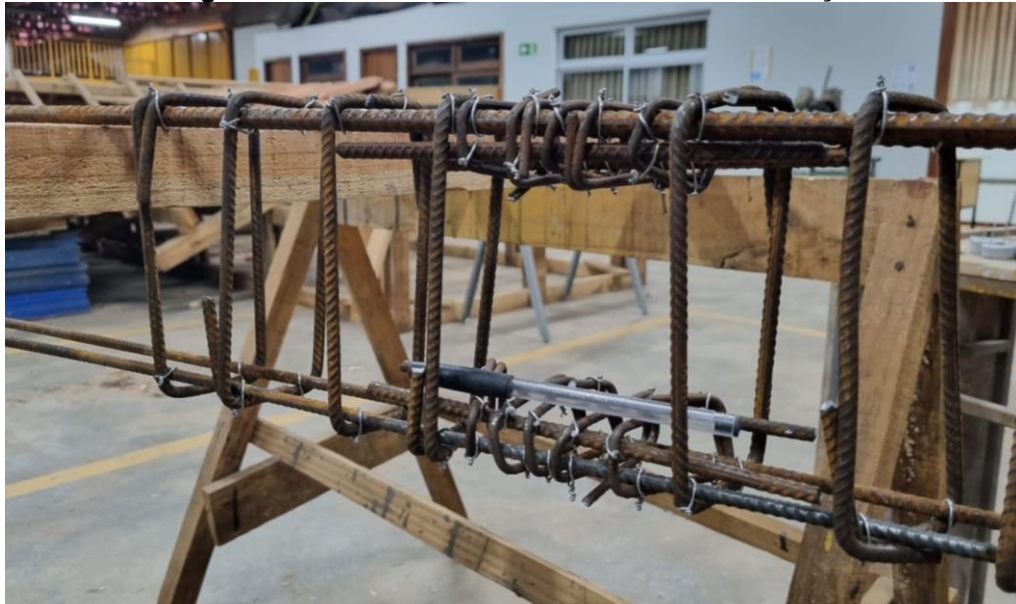
Figura 19 - Detalhe executivo da armadura de reforço

As armaduras que continham o reforço foram montadas com a mesma sequência, com o adicional das barras e estribos ao redor da posição do furo, a figura 19 mostra um detalhe da região do reforço em uma das armaduras.

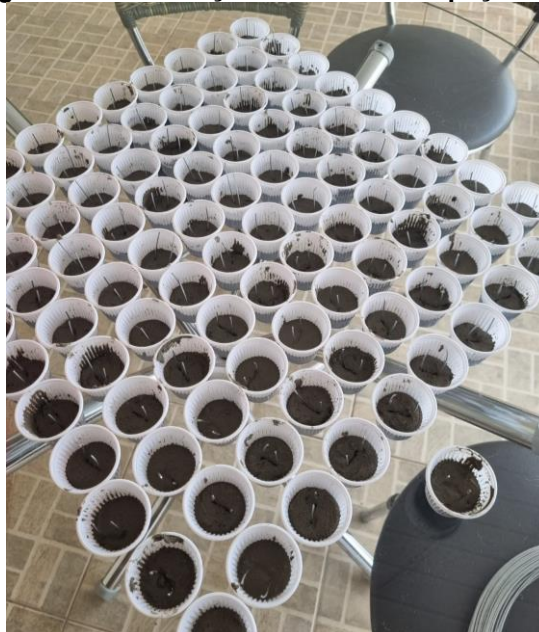
Figura 20 - Fabricação caseira dos espaçadores

Um contratempo que precisou ser solucionado foi adaptar o cobrimento das vigas. Como foi adotado um valor menor que o preconizado pela norma, as lojas não possuíam espaçadores de 15 mm. Sendo assim, foram fabricados espaçadores caseiros com argamassa simples e arame galvanizado, moldados em copos plásticos (figura 20).

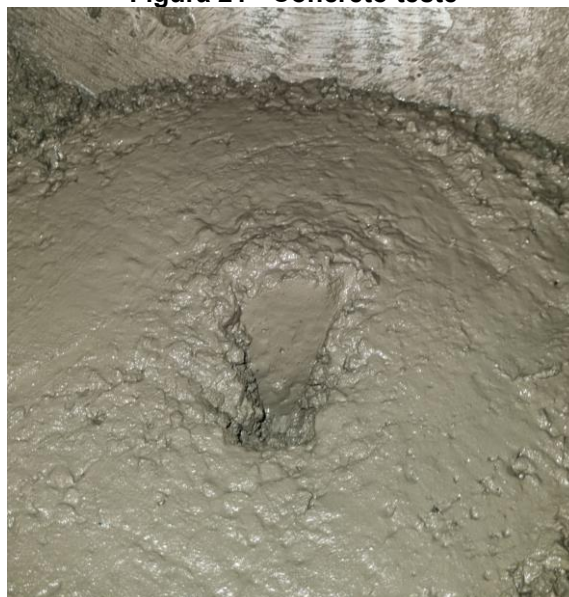
Figura 21 - Concreto teste

Antes do processo final de concretagem, foi realizada uma betonada teste (figura 21) para aprovação final do traço e de outros requisitos, como homogeneidade e trabalhabilidade. Posteriormente, com o traço aprovado, foi realizada a concretagem em duas datas para poder reaproveitar as fôrmas com furos. A concretagem e adensamento dos corpos de prova seguiu a NBR 5738, já para as vigas precisou ser utilizada uma mesa vibratória para realizar seu adensamento, visto que não seria possível utilizar um vibrador convencional pelas dimensões das mesmas. Sendo assim, a figura 22 mostra as vigas concretadas sobre a mesa vibratória.

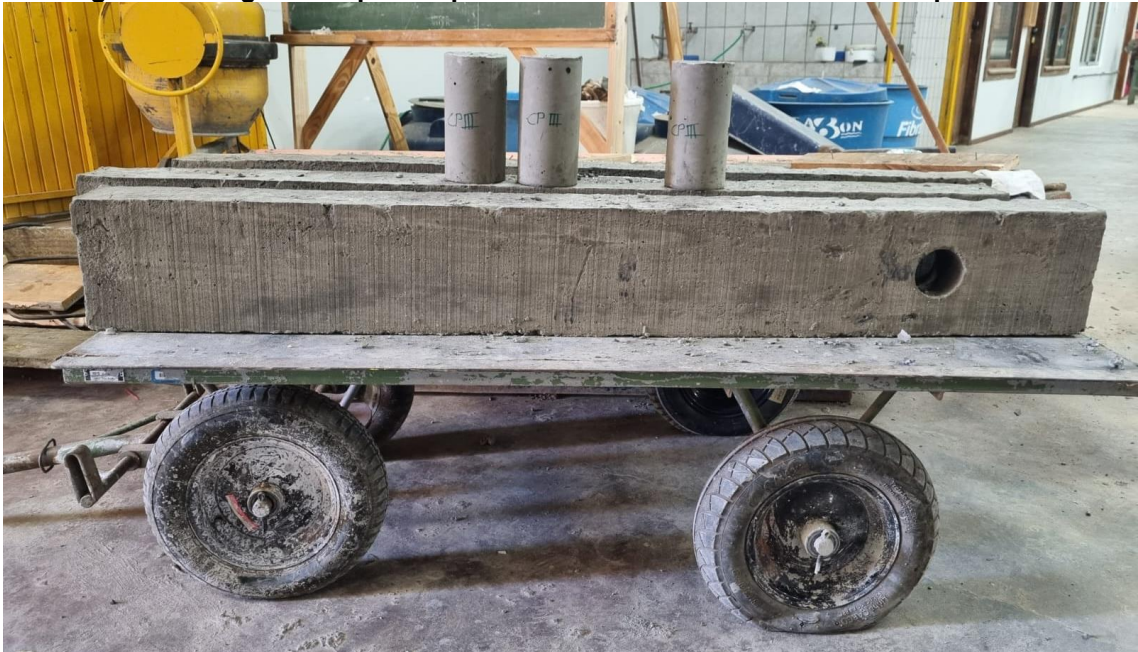
Figura 23 – Vigas e corpos de prova desformados a caminho do tanque de cura

Logo em seguida, todas as vigas e os corpos de prova foram identificados pelo seu grupo (figura 23) e transportados até o tanque do Laboratório de Solos de Engenharia Civil, lá foram colocados em cura úmida com a presença de água e cal (figura 24).

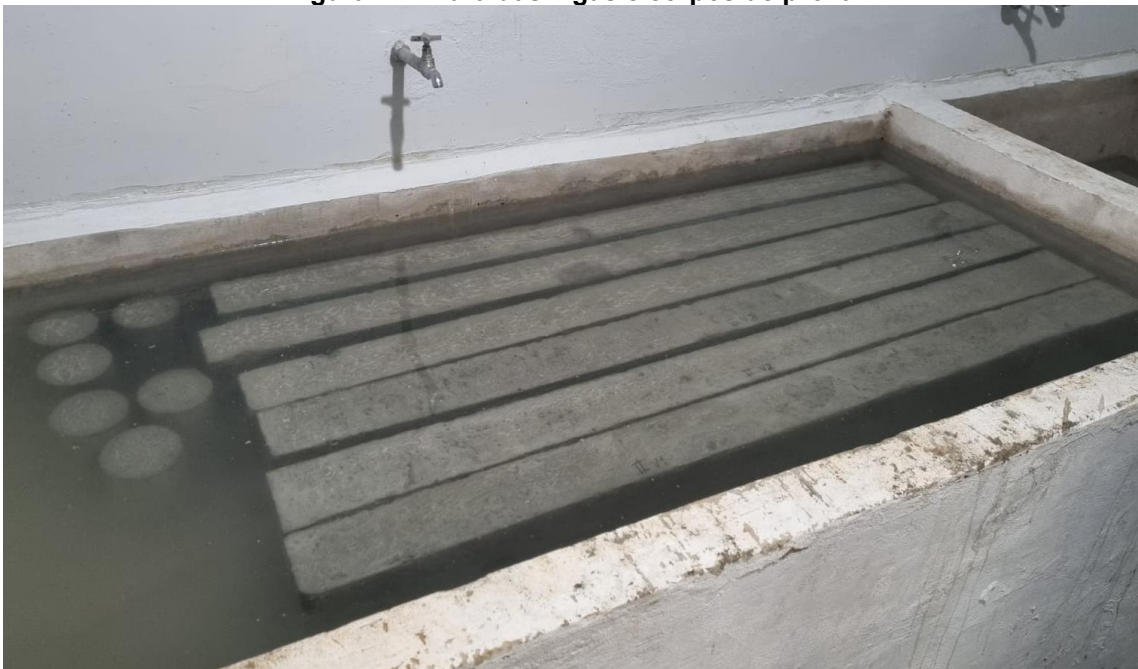
Figura 24 - Cura das vigas e corpos de prova

As peças foram postas em cura nos dias 20 e 25 de abril de 2023, e deixadas por 28 dias, até serem retiradas para os ensaios de resistência.

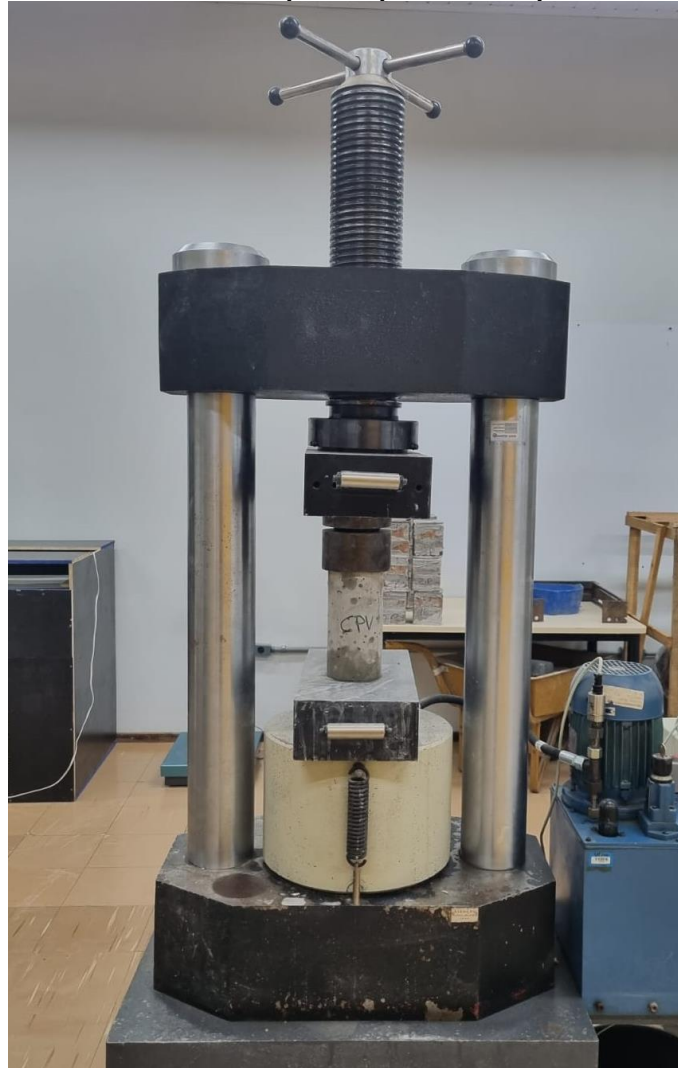
Figura 25 - Ensaio dos corpos de prova à compressão simples

Para a realização do ensaio de resistência à compressão dos corpos de prova foi utilizada a máquina DL30000N localizada no laboratório de materiais de Engenharia Civil da UTFPR. Os corpos de prova, após serem retificados e ainda úmidos, são postos com uma base regulamentadora por cima (figura 25), e são ensaiados mecanicamente até seu rompimento.

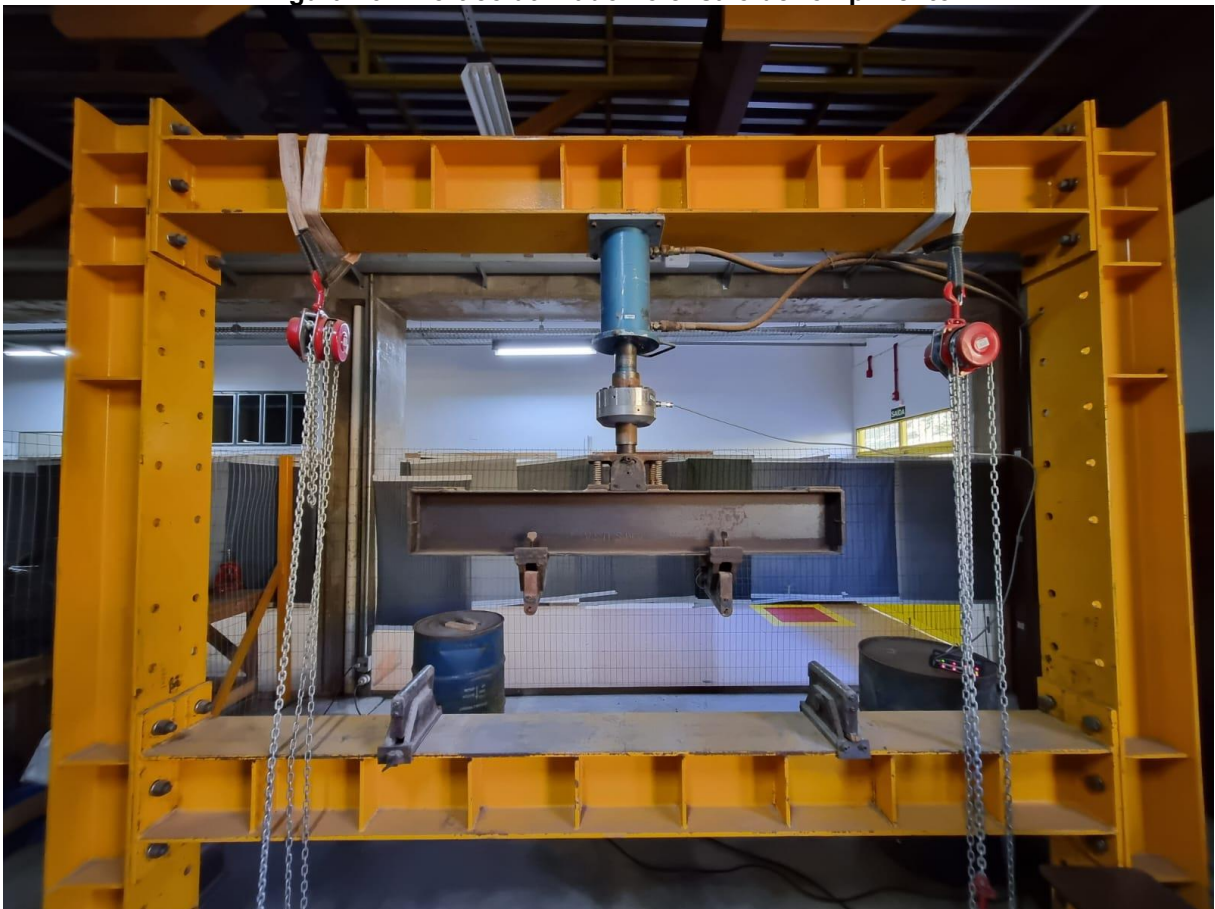
Figura 26 – Pórtico utilizado no ensaio de rompimento

Situado no Canteiro de Obras do curso de Engenharia Civil da UTFPR, o pórtico estrutural que possui os apoios ajustáveis (figura 26) é conectado em um sistema de aquisição de dados Quantum X que, juntamente com o equipamento de aplicação de carga e com o auxílio manual de uma pessoa, realiza o carregamento ao mesmo tempo que faz a leitura dos dados no computador com o software Catman Easy (figura 27).

As vigas retiradas do tanque de cura eram laçadas e içadas com o auxílio de um macaco hidráulico operado manualmente. Ao serem posicionadas no pórtico, as vigas eram apoiadas em uma tira de borracha nos apoios com o intuito de evitar a concentração de tensões pontuais.

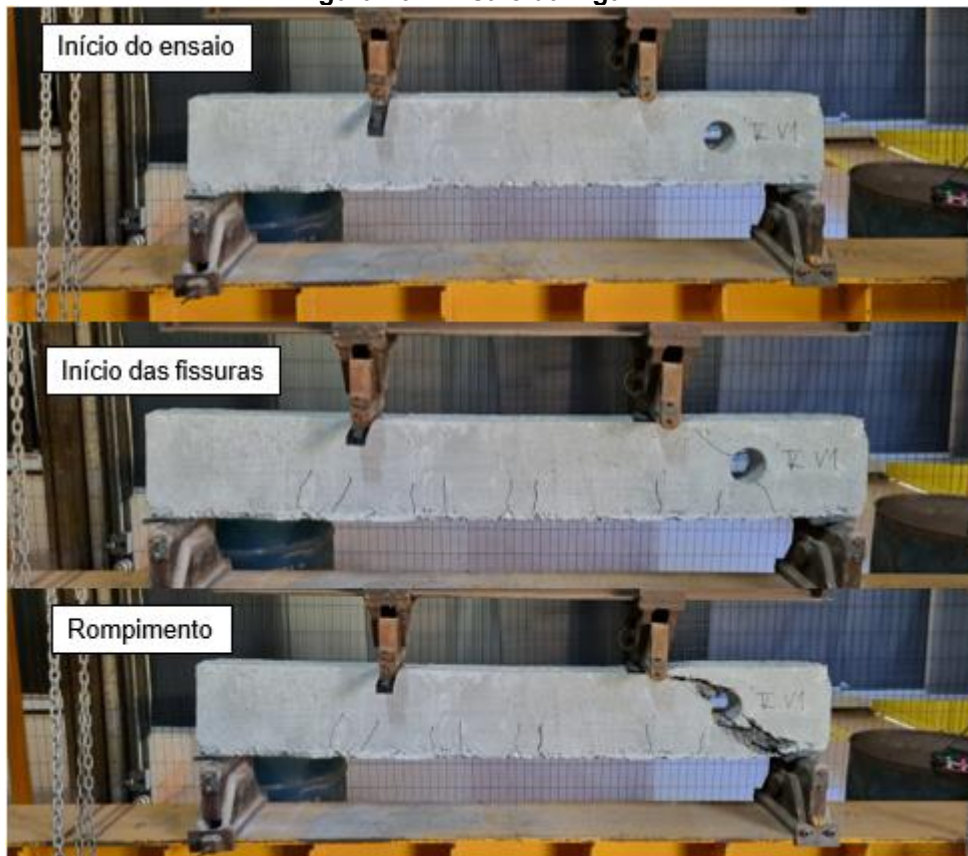
O grupo V apresentou duas características diferentes, a viga V-V1 (figura 40) rompeu com 49,05 kN, maior valor desse grupo, contudo seu rompimento deu-se pelo esforço cortante gerado no furo mesmo reforçado. Ao passo que as vigas V-V2 (figura 41) e V-V3 (figura 42) romperam com carregamento menor, mas romperam pelo esmagamento do concreto ocorrido pela flexão pura.

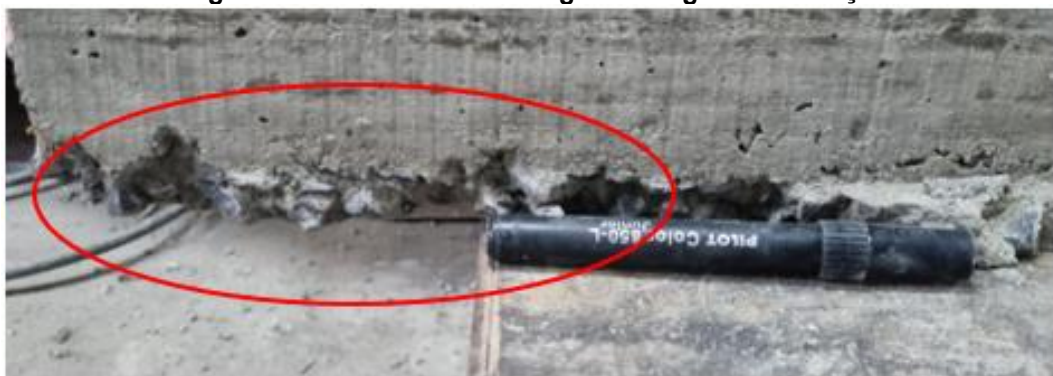
Figura 45 – Falha na concretagem da viga com reforço

Um ponto a ser considerado é que durante a montagem das fôrmas reaproveitadas, detectou-se que havia uma fresta entre as tábuas laterais com o fundo da fôrma, possivelmente as peças haviam se deformado no processo de desforma, logo, mesmo com a montagem de peças de reforço ao redor das frestas, durante a vibração das vigas no processo de concretagem, um pouco do material acabou vazando, podendo ter causado a segregação do concreto e assim ter sido um fator para o rompimento precoce das peças. Na figura 45 é observado que o concreto na região da fresta apresentou vazios e falhas devido a concretagem.

Outra hipótese que pode ser levantada é que, durante a concretagem das vigas com reforço, pelo vazamento do material e a deformação das fôrmas, a armadura pode ter se deslocado de sua posição original e conseqüentemente reduziu

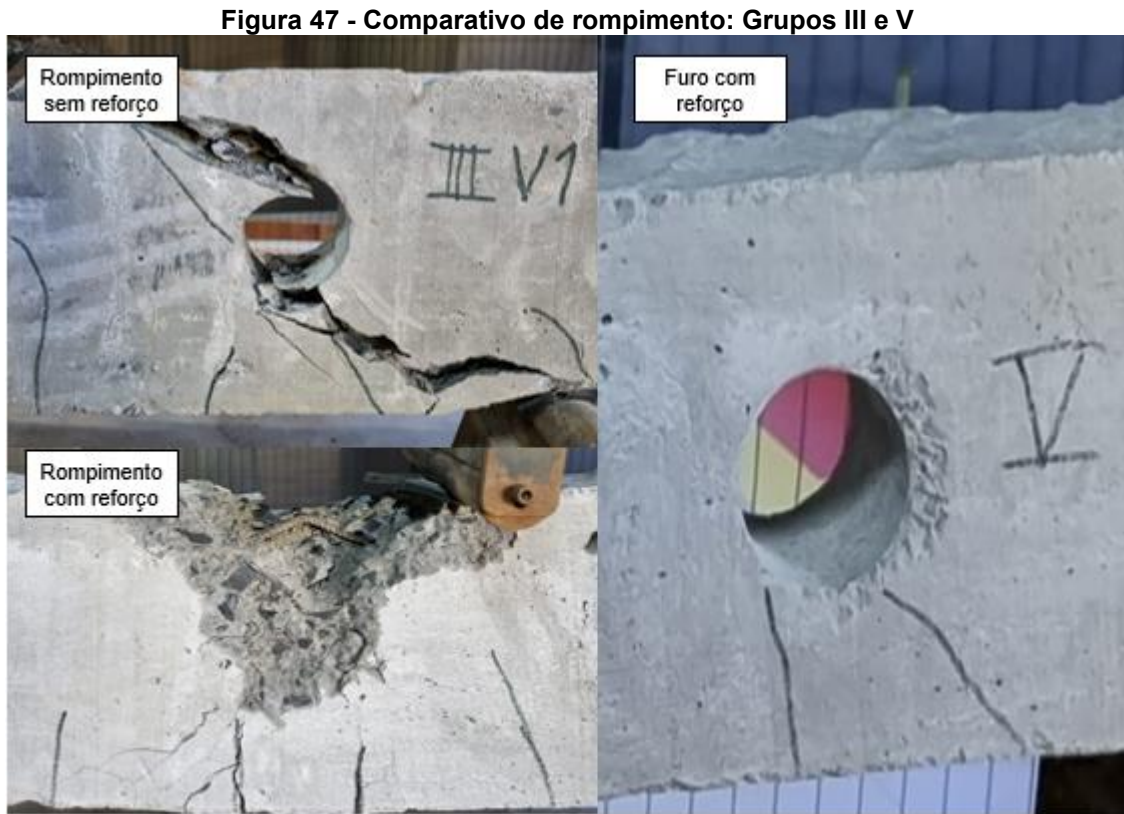
Já em relação as vigas com furo de 75 mm, através do ensaio observou-se que das três vigas do grupo V, apenas uma rompeu por cisalhamento no furo, enquanto as outras duas tiveram fissuras leves, comprovando a eficácia do reforço mediante ao esforço cortante na região do furo, mesmo que o tamanho do furo não

estivesse de acordo com a norma. A figura 47 mostra o comparativo do furo e do local de rompimento, entre as vigas do grupo III e grupo V.

Apesar da resistência de carregamento das vigas com furos e com armadura de reforço não terem sido satisfatórias neste trabalho, pode-se dizer que em relação a redução de fissuras e reforço para o não rompimento na região de esforço cortante, a armadura de reforço mostrou-se eficaz em comparação as vigas com furos e sem a presença do reforço estrutural.
