**EFEITOS DA URBANIZAÇÃO NA BACIA DO Córrego Água da Lagoa no
Município de Apucarana - Paraná**

Trabalho de conclusão de curso de graduação apresentada como requisito para obtenção do título de Bacharel em Engenharia Ambiental da Universidade Tecnológica Federal do Paraná (UTFPR).

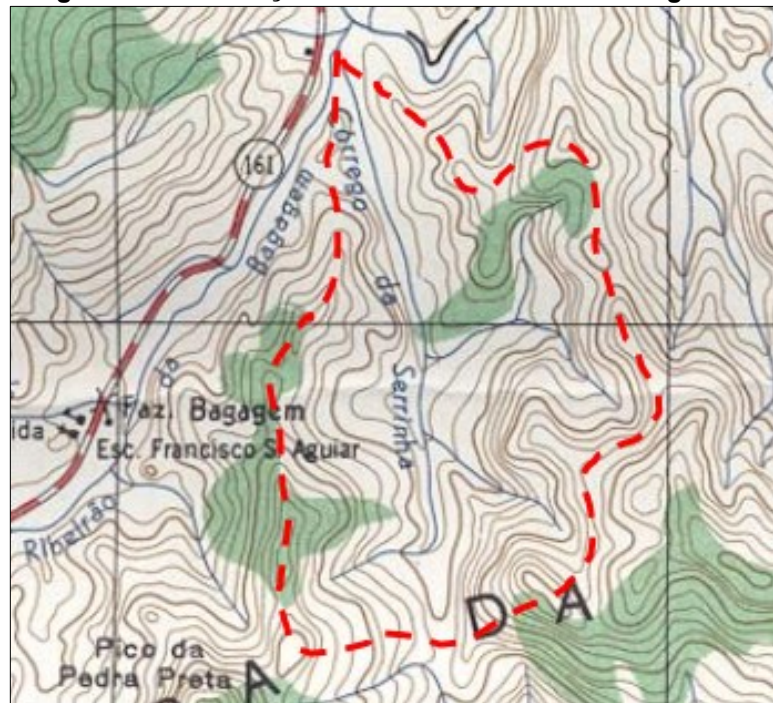
Figura 4 – Delimitação da área de uma bacia hidrográfica.

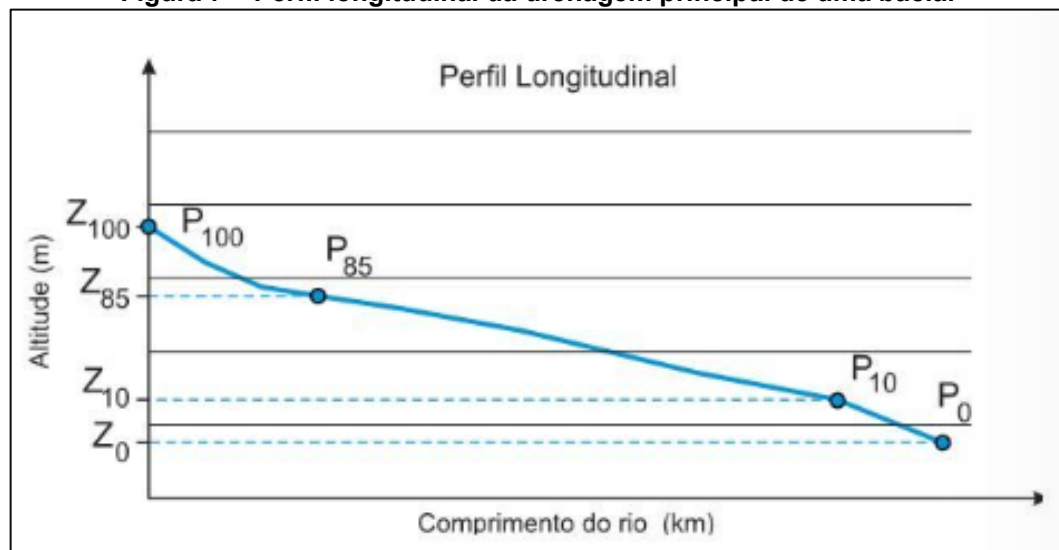
Figura 7 – Perfil longitudinal da drenagem principal de uma bacia.

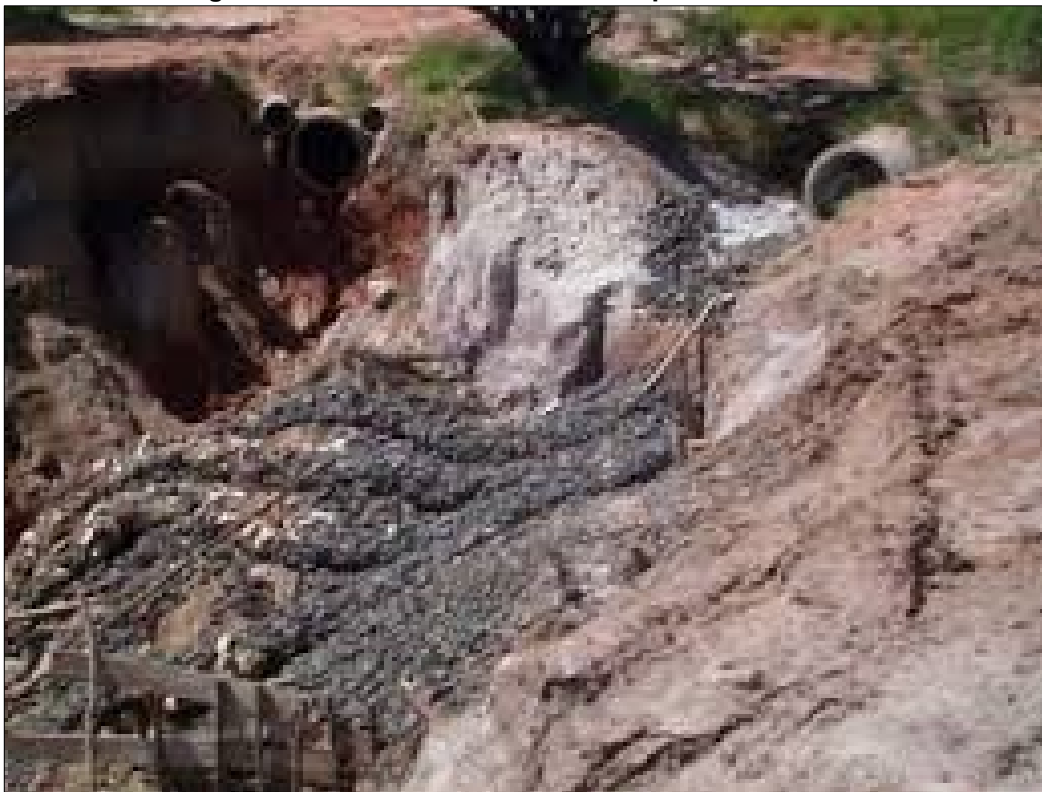
Figura 13 – Erosão urbana no município de Bauru/SP.

Tucci (2005) ainda ressalta que o crescimento urbano aumentou a produção de sedimentos provenientes de construções, limpezas de terrenos, pavimentação de ruas e edificações de modo geral, ocasionando erosão nas superfícies desprotegidas; assoreamento das seções de drenagem e carregamento de poluentes associados ao sedimento, como mostra a Figura 13.

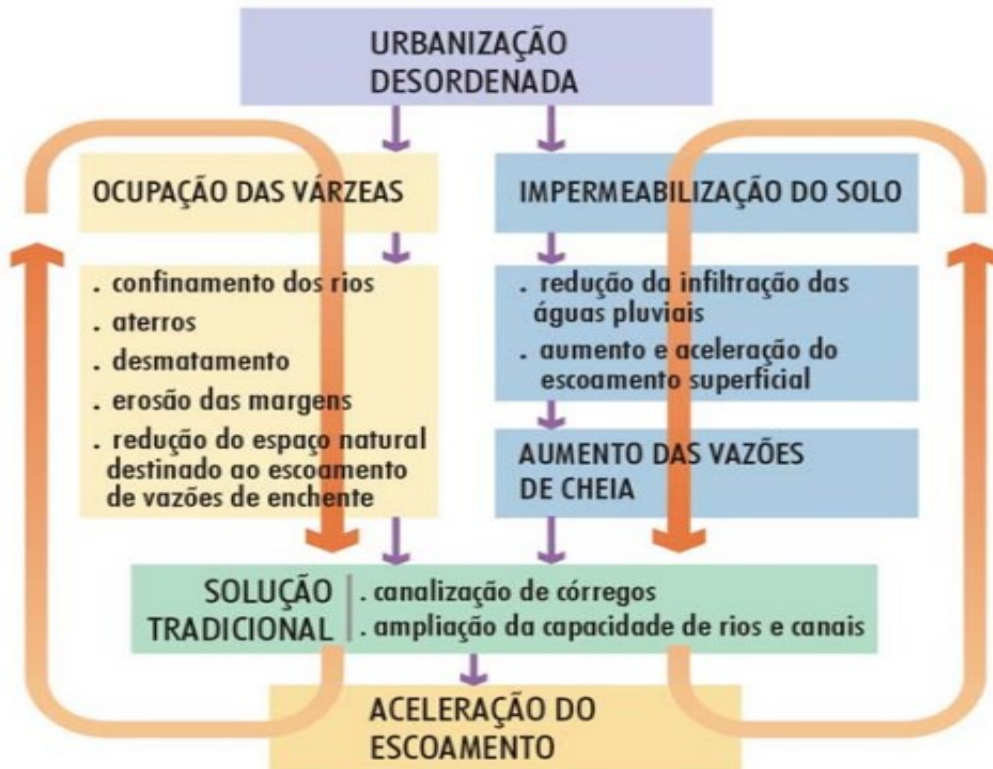
Figura 14 – Processo de impactos na drenagem urbana.

Com o aumento da urbanização, as áreas de inundação ribeirinhas tendem a ser ocupadas pela população devido à gestão inadequada do município e verifica-se uma série de processos que se originam devido à canalização do escoamento e impermeabilização do solo, resultando assim, no aumento do escoamento da drenagem e seus impactos registrados na Figura 14 (TUCCI, 2005).

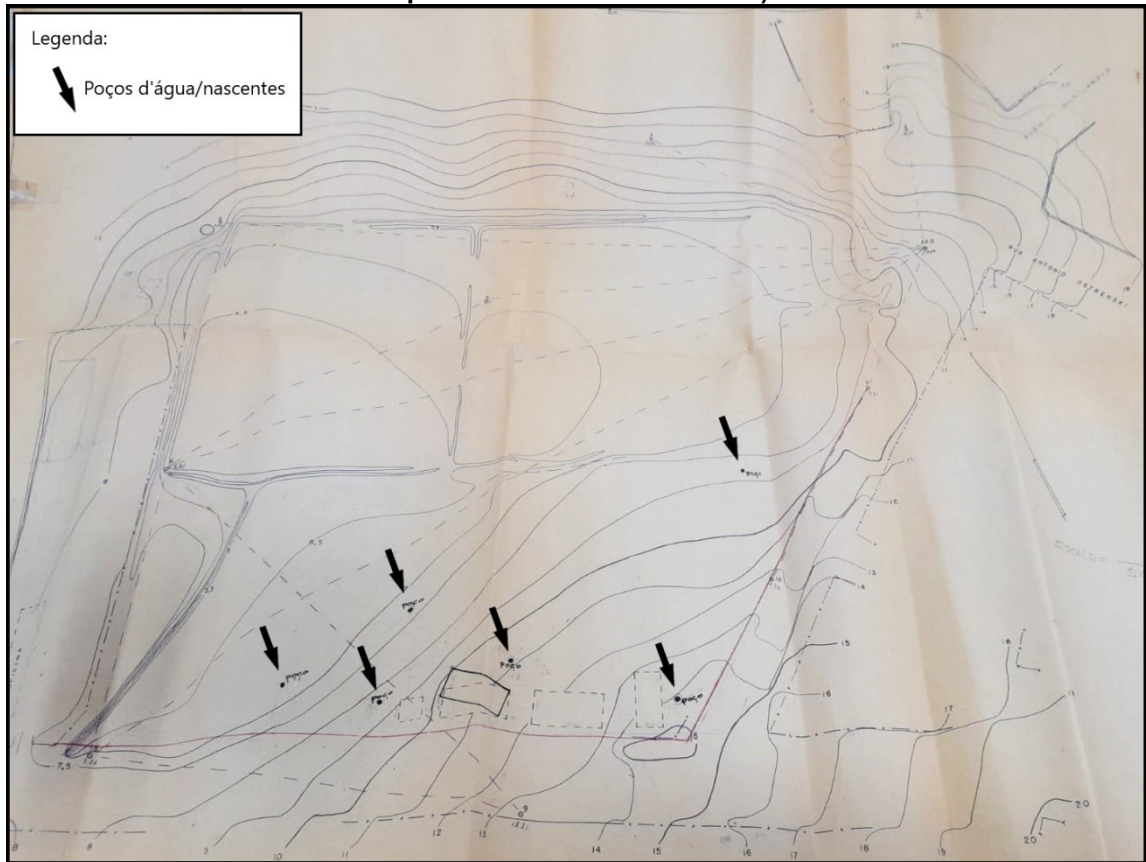
Figura 17 – Demarcação dos poços na Planta do Campo Água da Lagoa (atual Complexo Esportivo José Antônio Basso).

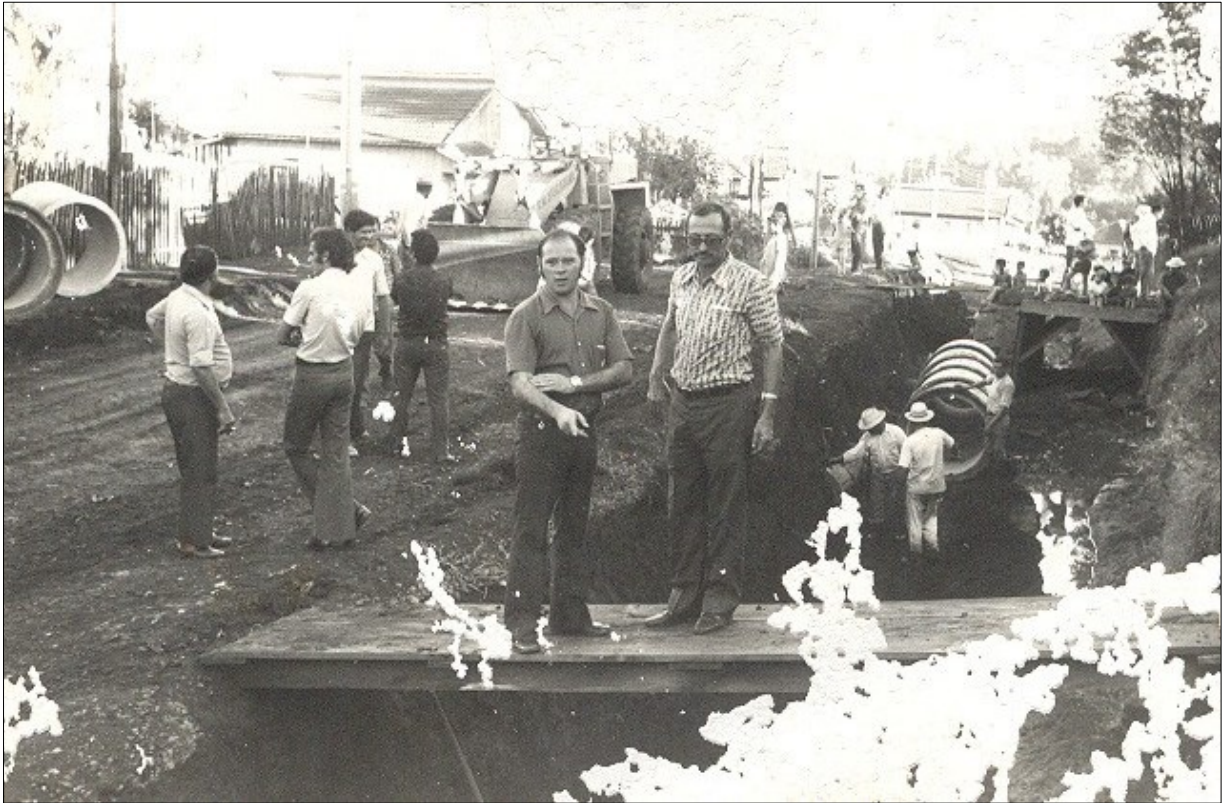
Figura 24 – Início da colocação dos tubos de drenagem em 1975.

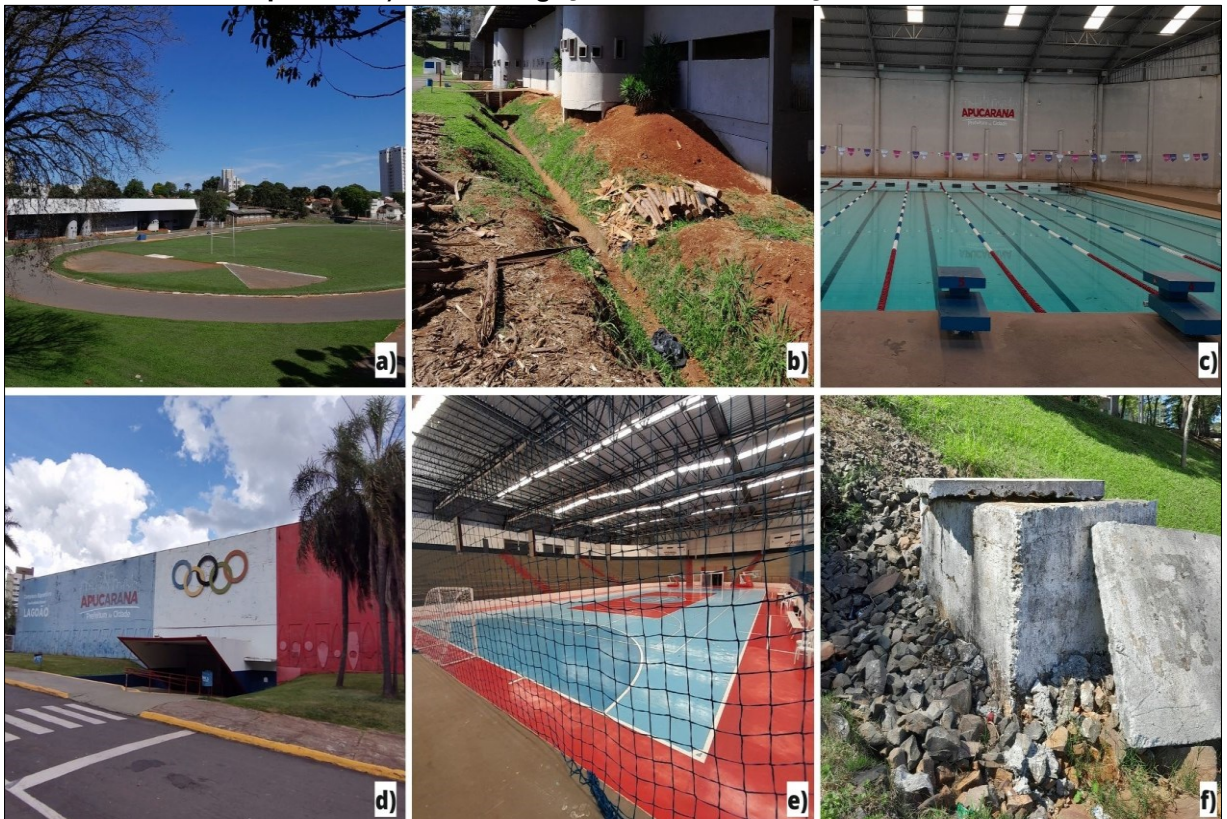
Figura 41 – Ponto A: Complexo esportivo José Antônio Basso, onde a) pista de atletismo e campo de futebol; b) lateral do ginásio com disposição inadequada de material e resíduo sólido; c) piscina olímpica coberta; d) frente do ginásio de esportes; e) interior do ginásio de esportes e f) Caixa de ligação entre as tubulações.

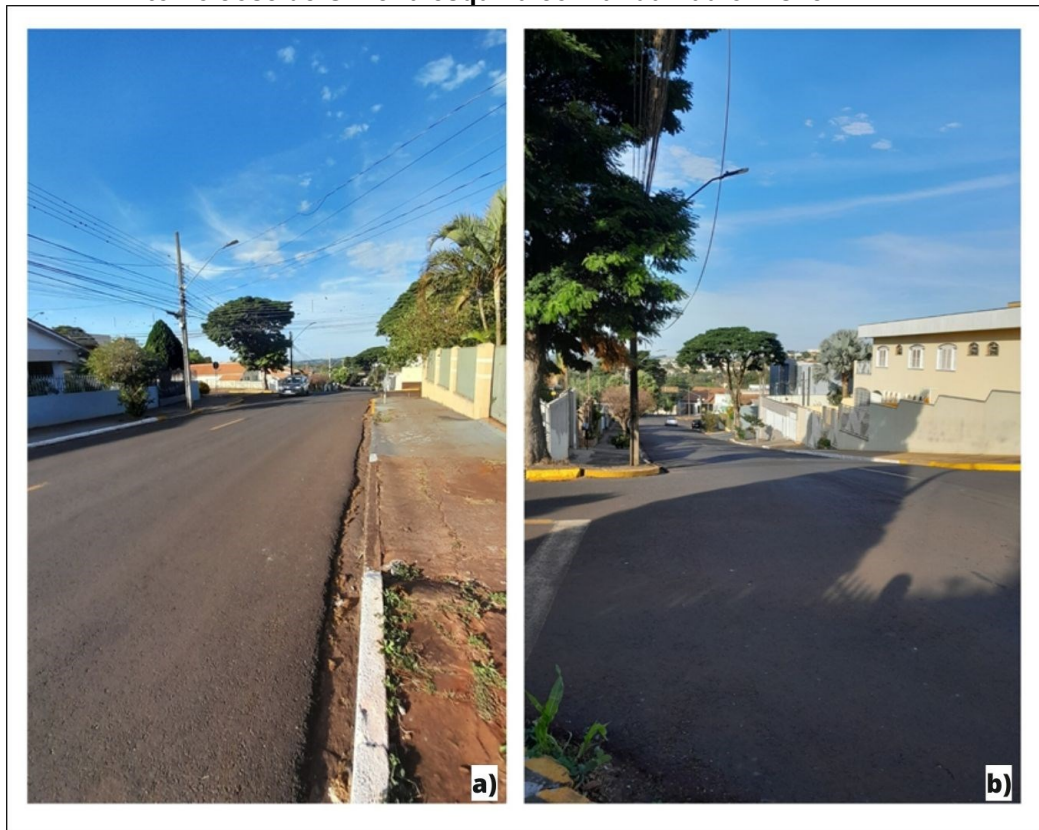
Figura 42 – Ponto B: Ponto intermediário, onde a) mostra a declividade da bacia direcionando o escoamento superficial e b) local onde se realizou a análise do ponto intermediário: rua Antônio José de Oliveira esquina com a rua Paulo Kisner.

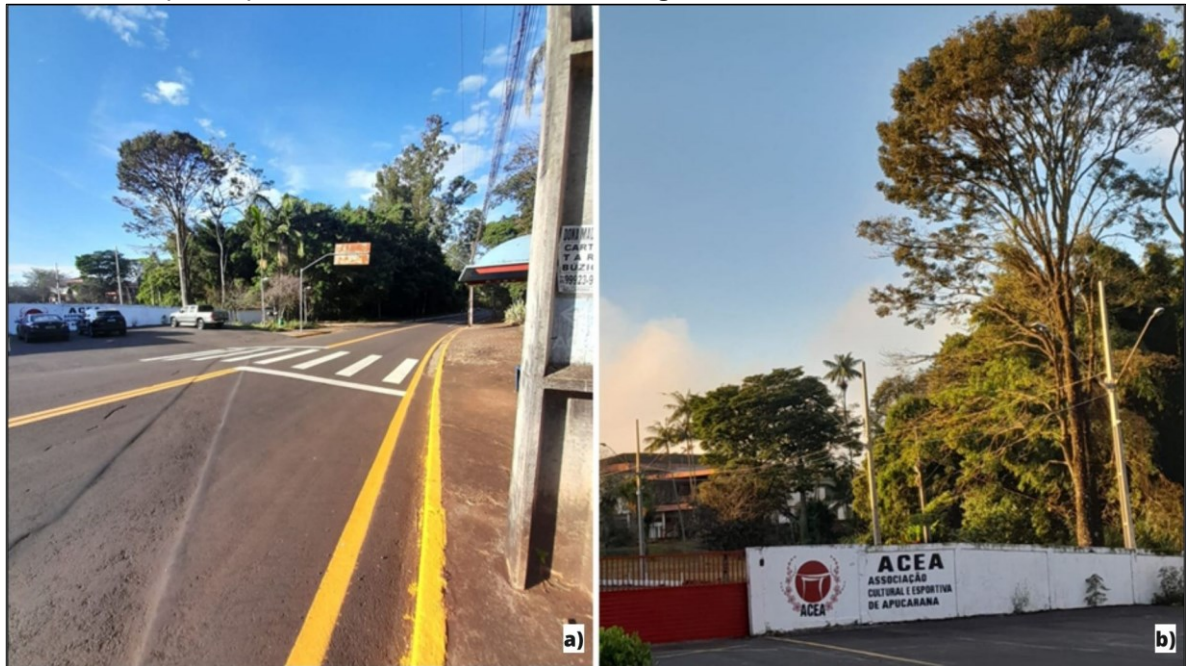
Figura 43 – Ponto C: último ponto analisado, onde a) ponto asfaltado com menor declividade da bacia hidrográfica, situado na Avenida Jaboti e b) Associação Cultural Esportiva Apucarana (ACEA) e ao lado o início da área de vegetação ao redor do exutório.

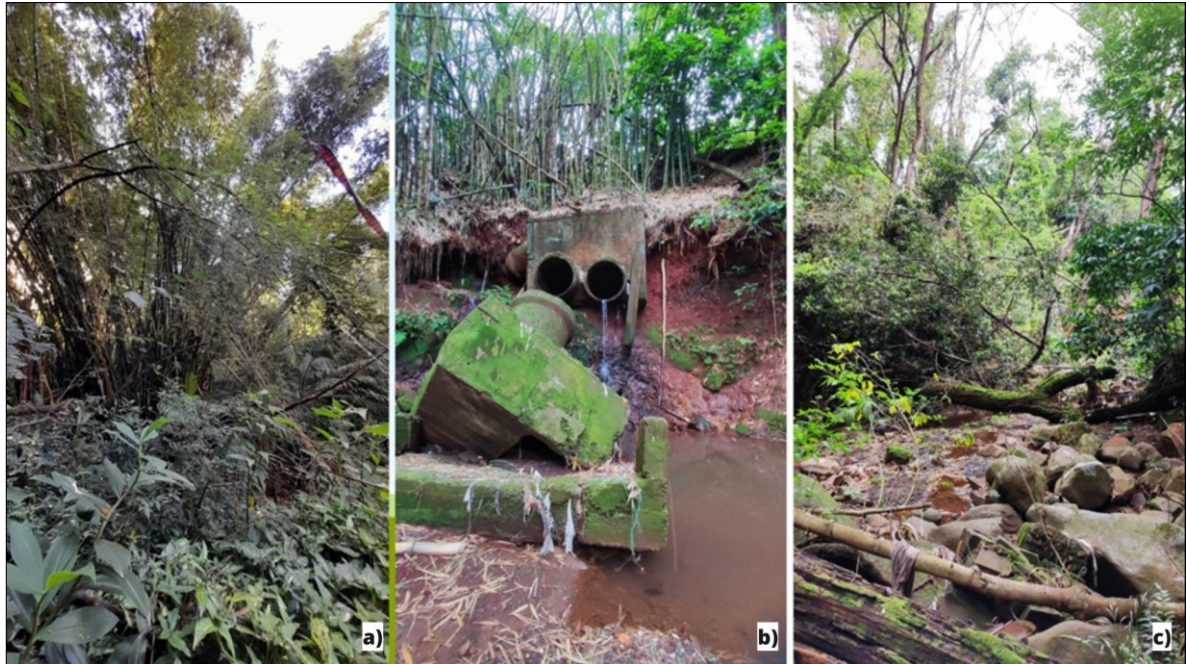
Figura 44 – Ponto D: final da canalização fechada, onde a) área natural ao redor da galeria pluvial; b) erosão acentuada no final da tubulação e coloração acinzentada da água e c) corpo hídrico com diversas barreiras naturais, como cascalhos, árvores caídas e resíduos sólidos.

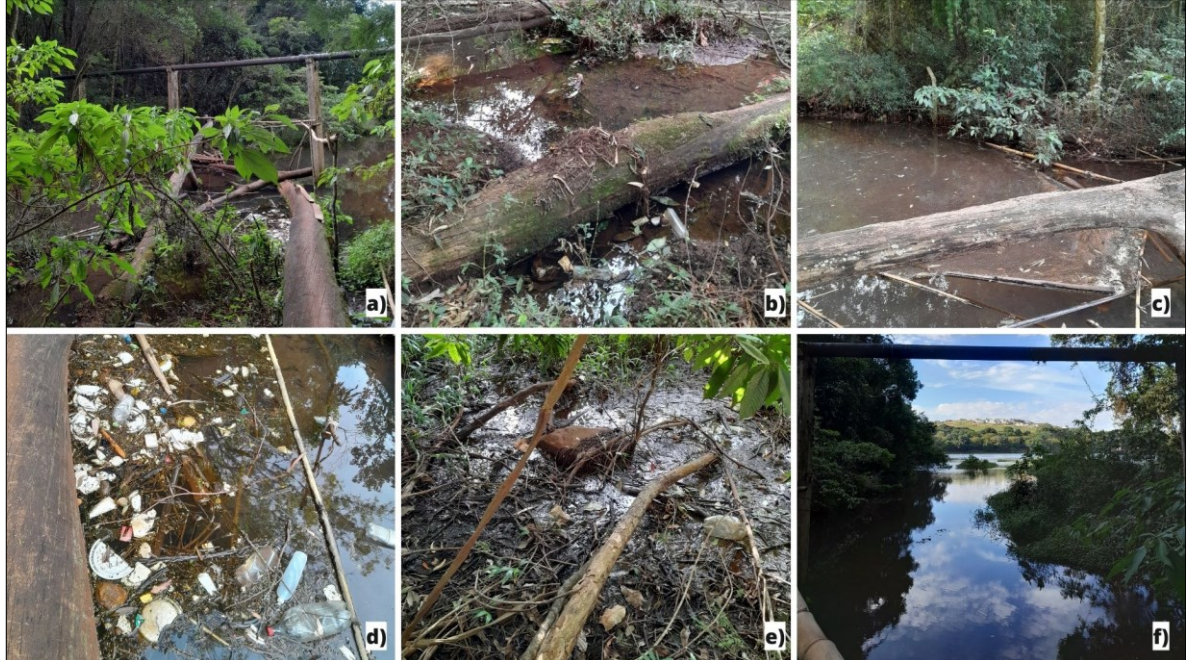
Figura 45 – Ponto E: ponto intermediário antes do exutório, onde a) diversas árvores caídas e utilizadas por pescadores como “ponte” para atravessar o outro lado do córrego e ao fundo a tubulação de esgoto da SANEPAR; b) árvores caídas, resíduos sólidos e é possível observar a coloração cor de chá do corpo hídrico; c) a mancha de óleo na superfície da água; d) disposição inadequada de resíduos sólidos; e) acúmulo de óleo nas margens do corpo hídrico e f) vista para o exutório da bacia hidrográfica.

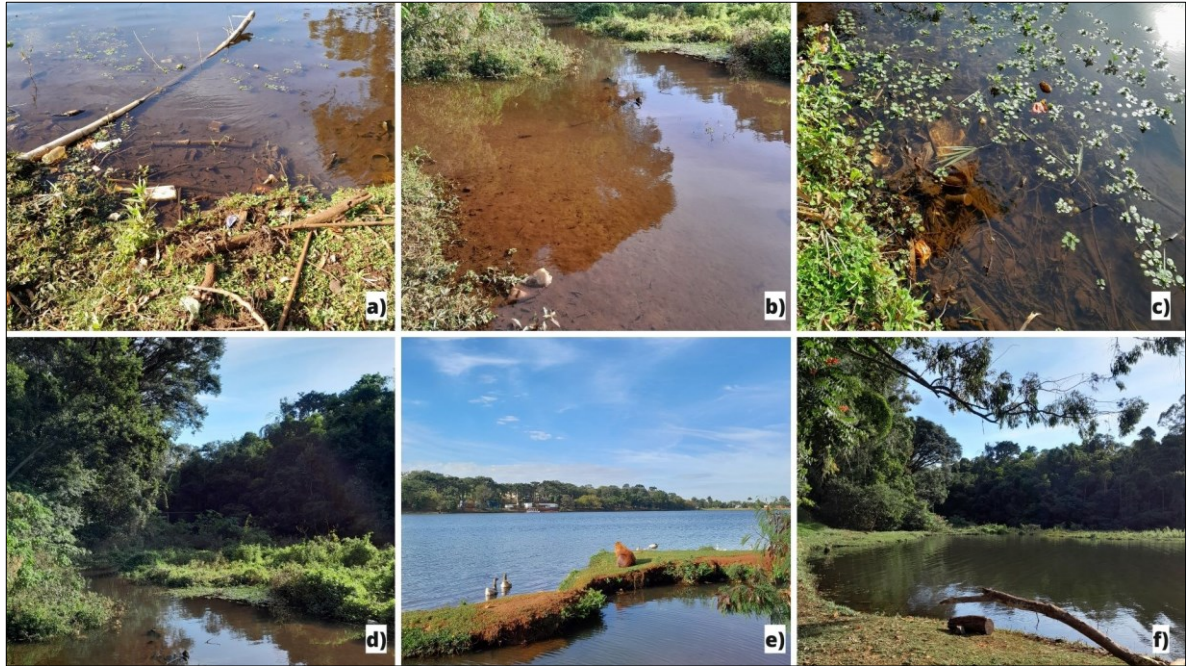
Figura 46 – Ponto F: Exutório da bacia do córrego Água da Lagoa, onde a) mostra resíduos sólidos nas margens do exutório; b) a coloração cor de chá da água; c) resíduos sólidos nas margens; d) vista aproximada do exutório da bacia e vegetação nativa; e) presença de animais e processos erosivos e f) vista do exutório.
