**DIAGNÓSTICO AMBIENTAL MULTIDIMENSIONAL DO RIO DO CAMPO NO
MUNICÍPIO DE CAMPO MOURÃO-PR**

**Multidimensional environmental diagnosis of Rio do Campo in the municipality
of Campo Mourão-PR**

Dissertação apresentada como requisito parcial para
obtenção do título de Mestre em Gestão e Regulação
de Recursos Hídricos, da Universidade Tecnológica
Federal do Paraná (UTFPR).

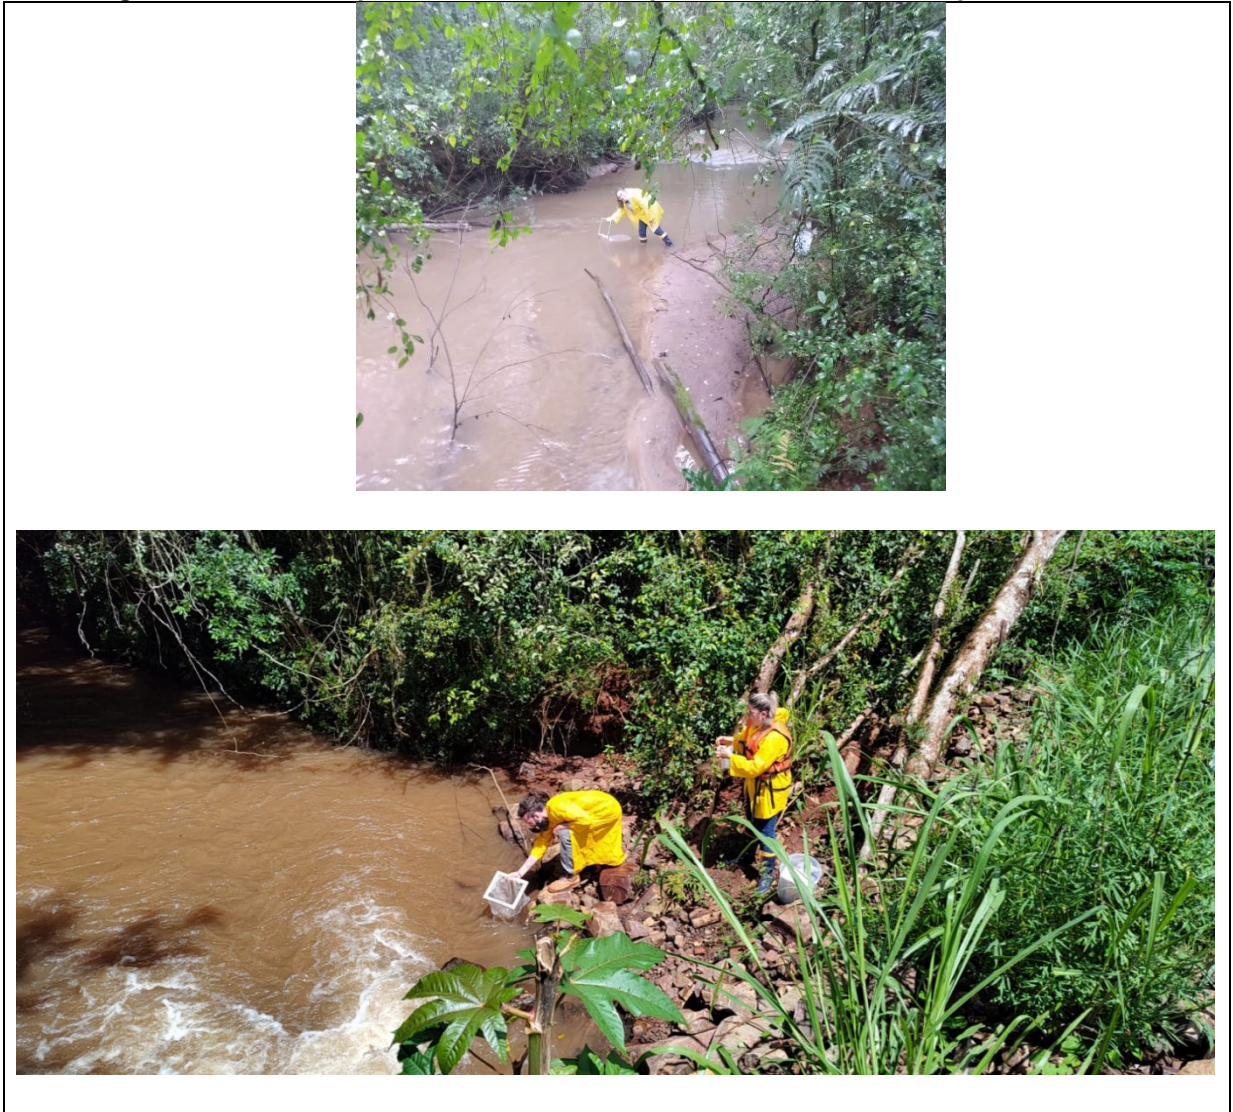
Figura 5 - Trecho do ponto 1 do Rio do Campo no Município de Campo Mourão-PR

de fármacos de uso veterinário, podendo estes ser prejudiciais com relação aos efeitos a longo prazo (BERGMAN et al., 2012).

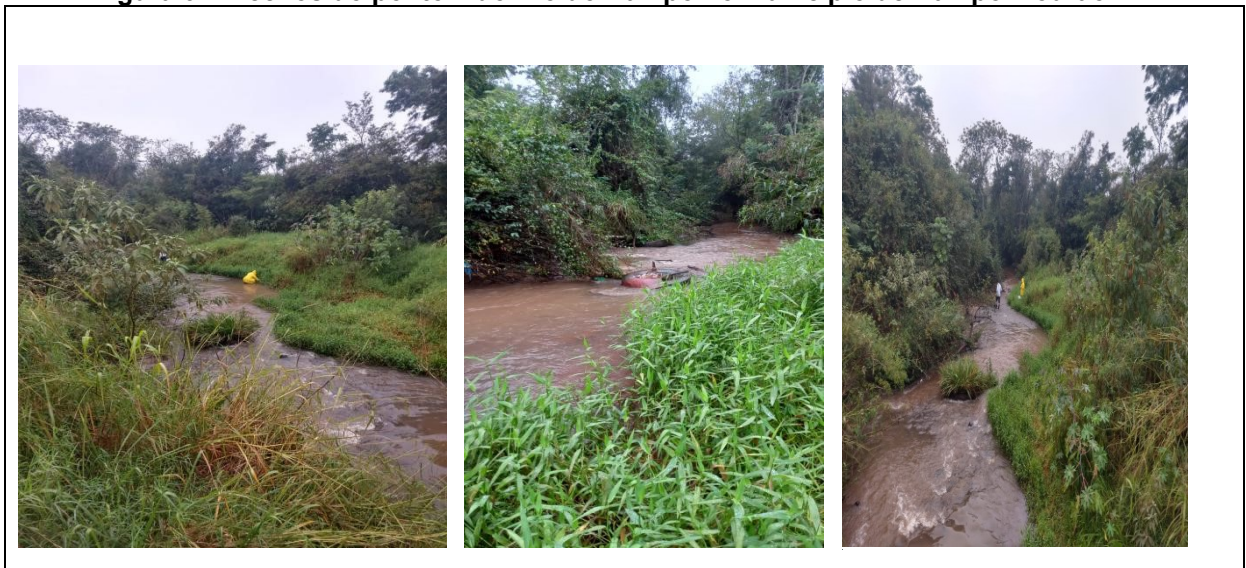
Figura 6 - Trechos do ponto 2 do Rio do Campo no Município de Campo Mourão-PR

Através da análise dos indicadores do PAR, essa área está degradada, com a presença de solo exposto e erosão em ambas as margens do rio. Como observado na (Figura 6), a presença das gramíneas reforça que o leito do rio está assoreado, pois se formaram bancos de sedimentos.

Cabe ressaltar que neste ponto, a água apresentava coloração escura, com resíduos de óleos e graxas detectados visivelmente, além do forte odor proveniente de despejos pontuais. Foi observado assoreamento no fundo do rio, canalização com pontes nas imediações do ponto e, nessa área, não havia vegetação ciliar.

No P2 (médio curso), localizado no bairro Jardim Lar Paraná e próximo ao conjunto Habitacional Milton Luiz Pereira, a vegetação ciliar encontra-se comprometida, principalmente em relação a sua fisionomia, com a presença de muitas espécies de gramíneas em bancos de sedimentação, algumas delas provavelmente exóticas (*Brachiaria* spp.). Outras espécies vegetais, como lianas que são um tipo de trepadeiras, arbustos generalistas, típicos de lugares alterados, também foram observados no ponto.

verificaram-se áreas de urbanização, que podem influenciar na degradação do corpo hídrico em um curto prazo de tempo devido ao despejo de resíduos sólidos e líquidos, bem o corte seletivo de madeira para a ocupação irregular da área. Este ponto localiza-se logo após o ponto de captação para o tratamento de água e distribuição para o consumo humano do município, o que reforça o problema.

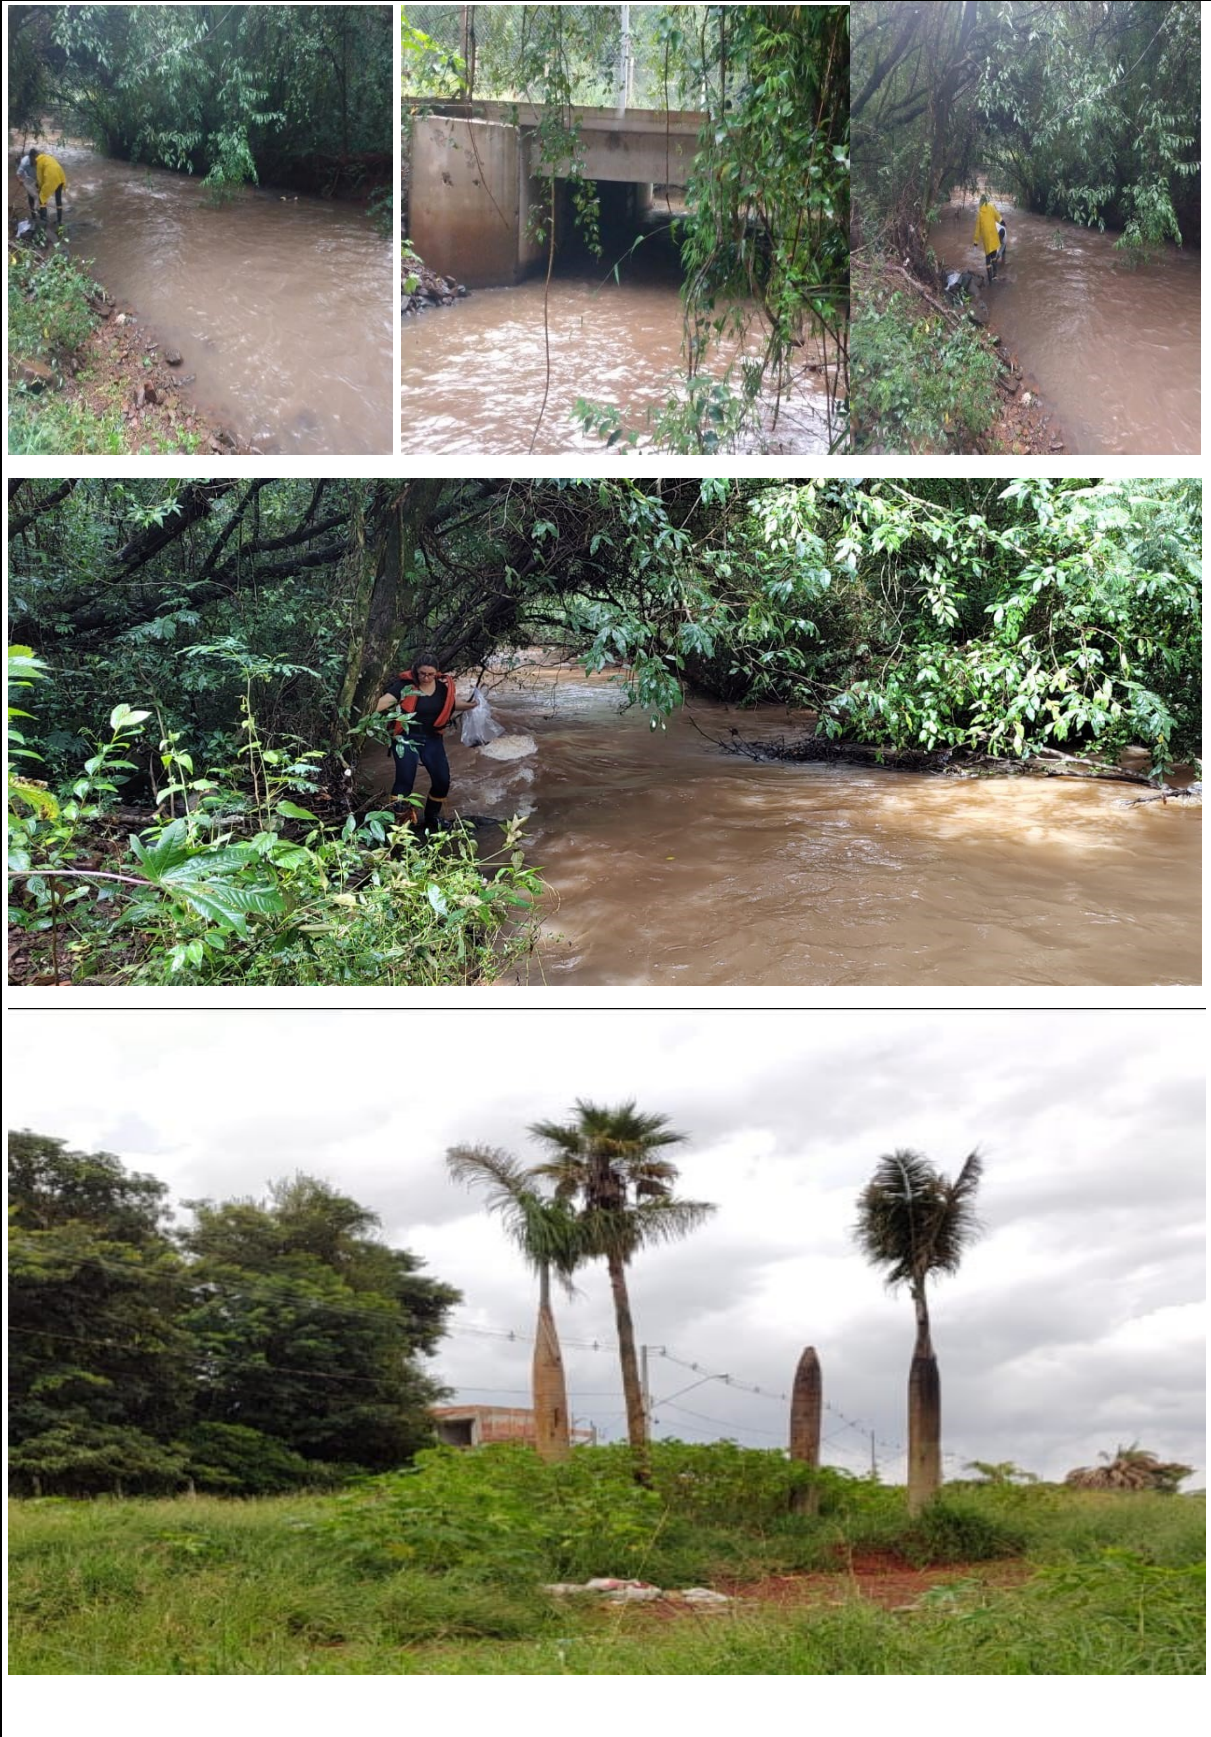
Figura 7 - Trechos do ponto 3 do Rio do Campo no Município de Campo Mourão-PR

O P3 está inserido no bairro Jardim Gutierrez, próximo a região central do município de Campo Mourão (PR) e está localizado 30 metros abaixo da represa do Parque Municipal Joaquim Teodoro de Oliveira, “bosque”, que é uma área recreativa, (Figura 7). É uma região antropizada que possui muitos loteamentos em seu entorno, bem como construções em andamento nas proximidades do ponto, e por decorrência do disposto, é provável existir o lançamento de efluentes clandestinos, assim como influência das culturas temporárias de soja e milho observadas rio acima.

Com tantas perturbações de processos antropogênicos, ainda se encontrou resquícios de vegetação natural, porém, foram observados vários pontos de assoreamento na margem, nos dois períodos de observação. Também foi observado muito lixo doméstico em seu entorno, a cobertura do leito era parcial e a água não possuiu odor ou oleosidade. Contudo mostrou-se turva e o fundo do rio apresentou muita areia, provavelmente em função do carreamento de sedimento. Em um período muito curto de tempo essa área poderá estar comprometida.
