**ANÁLISE DE ENGENHARIA DE SEGURANÇA DO USO DA MADEIRA NA
CONSTRUÇÃO CIVIL**

Trabalho de conclusão de curso de graduação
apresentada como requisito para obtenção do título
de Bacharel em Engenharia Florestal da Universidade
Tecnológica Federal do Paraná (UTFPR).

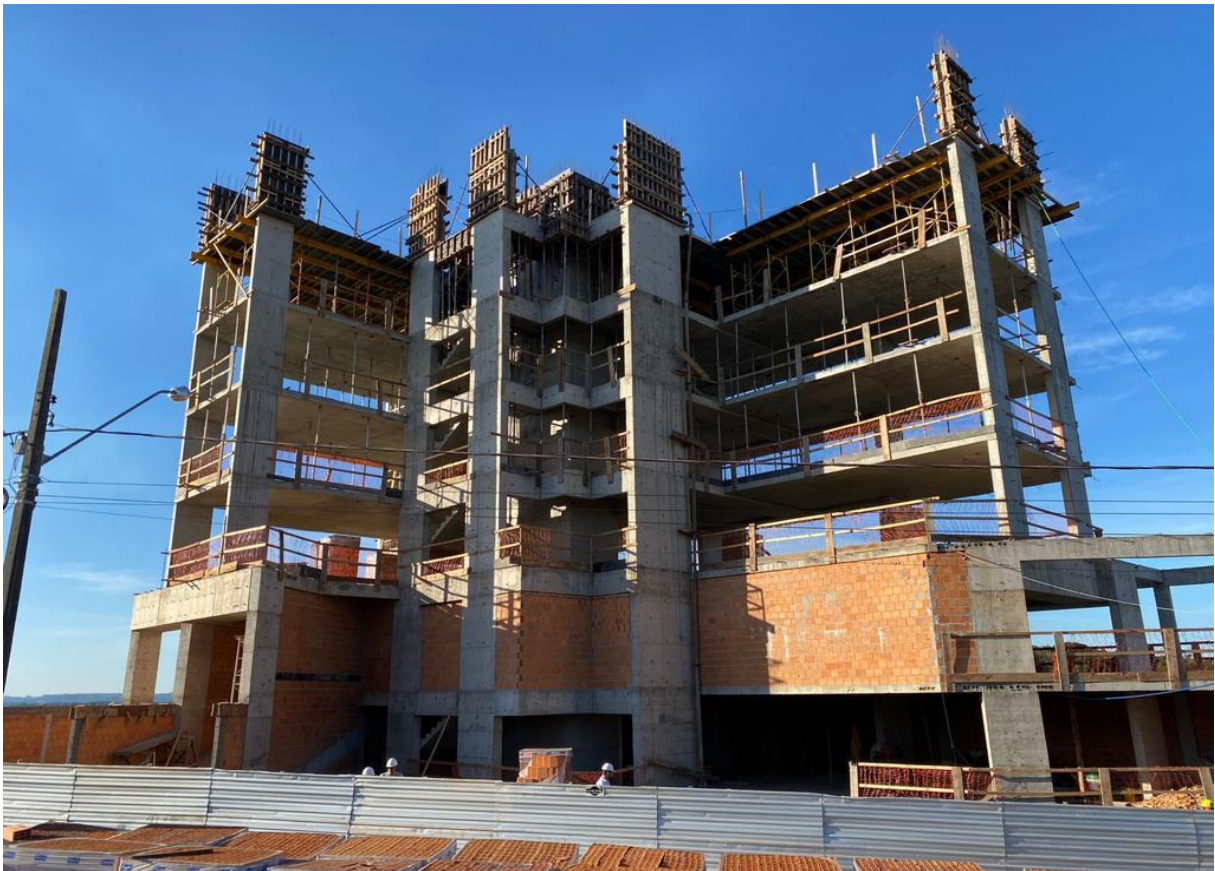
Para demonstrar alguns itens do *checklist*, foram realizados registros fotográficos no decorrer da visita. A Figura 1 apresenta o item 6 do *checklist* e mostra a fachada da obra sem o bandejão.

Figura 1 – Fachada de uma obra onde foi realizado o trabalho.

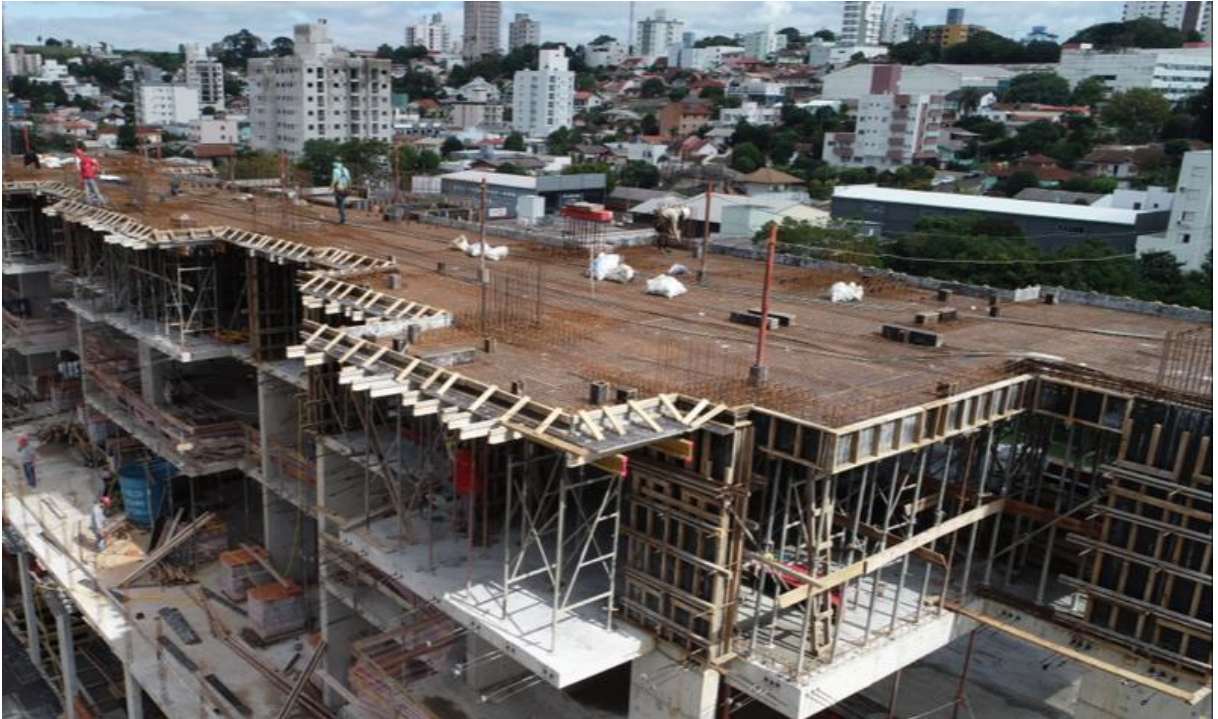
Figura 2 - Trabalhadores em uma das obras visitadas, utilizando EPI's.

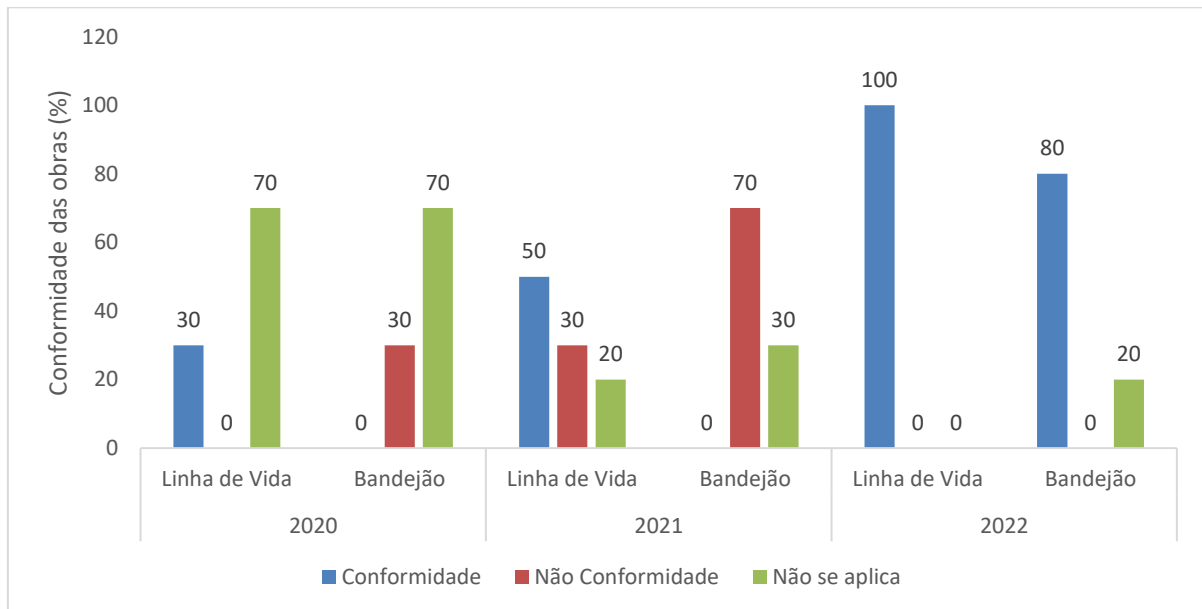
Figura 6 - Percentual de conformidade das obras avaliadas em relação a presença de linha de vida e bandejão nas obras analisadas.

Na Figura 6 estão dispostos os percentuais de conformidade das obras avaliadas, em relação a presença da linha de vida e do bandejão. Nota-se que no ano de 2020 apenas a linha de vida estava presente em todas as obras, sendo ausente a presença do bandejão em todas as obras em que ele foi analisado como necessário.

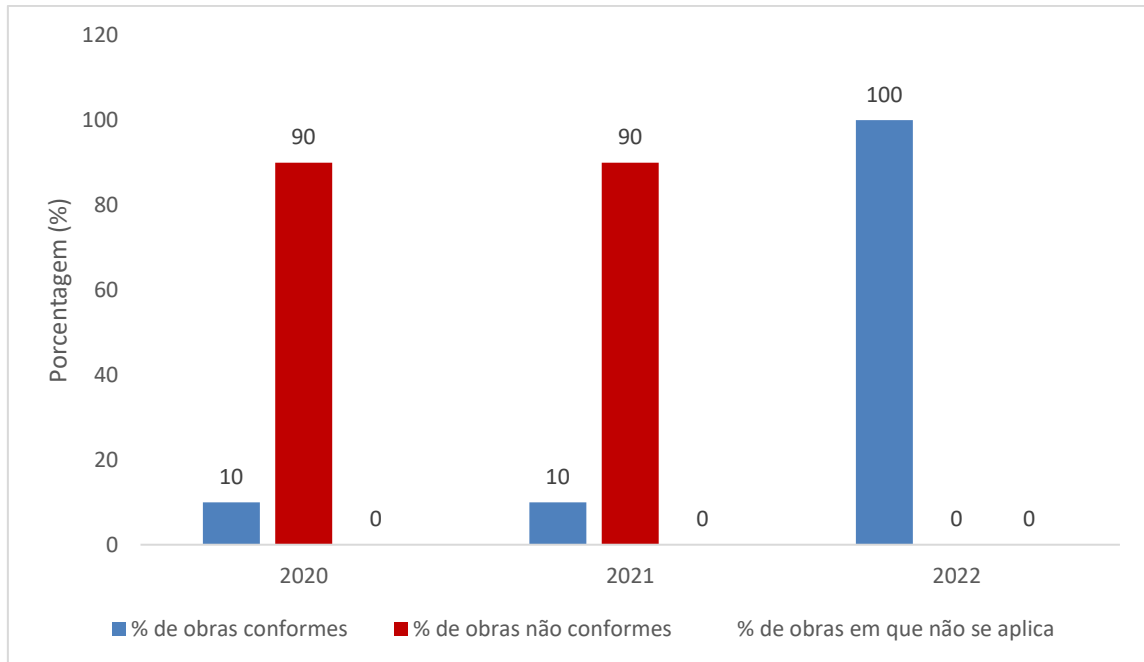
Podemos notar que nos anos de 2020 e 2021 a grande maioria dos locais (90%) (n=9), não apresentava esta sinalização, estando em desacordo com as normas de segurança do trabalho. Observa-se ainda uma mudança radical em relação aos percentuais observados nas obras acompanhadas no ano de 2022, sendo que, em todas elas, a sinalização estava presente, assim como mostra a Figura 8.

Figura 8 - Percentual de conformidade das obras avaliadas em relação a presença sinalização de segurança no canteiro.
