**AVALIAÇÃO DA OXIDAÇÃO DA PRATA 925**

**925 Silver Oxidation Assessment**

Trabalho de conclusão de curso de graduação apresentado como requisito para obtenção do título de Bacharel em Engenharia de Materiais da Universidade Tecnológica Federal do Paraná (UTFPR).

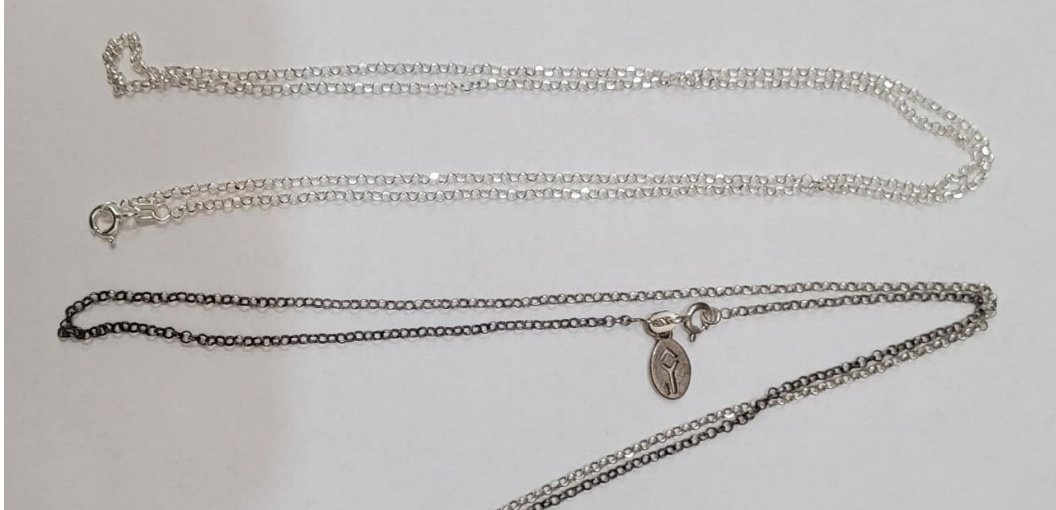
**Figura 3 - Comparativo entre duas correntes do mesmo modelo. Corrente brilhante (não oxidada); Corrente escura (oxidada)**

Na Figura 3 é possível observar a diferença de coloração entre duas correntes do mesmo modelo. Na peça superior, é notável um maior brilho e a cor característica da prata. Já na peça inferior, observa-se uma ampla área escura e pouco brilho, caracterizando um processo de oxidação.

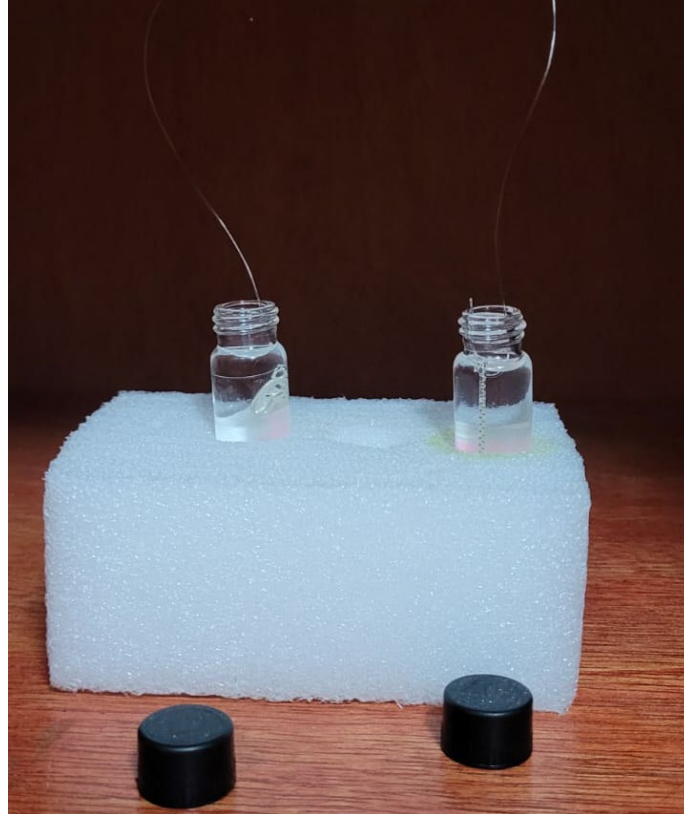
**Figura 5 - Demonstração do aparato para imersão das amostras**

A partir desses parâmetros, montou-se o aparato de apoio para os tubos com SS, os quais ficaram sob um suporte de madeira que possibilitou amarrar as amostras, com fio de nylon, e mergulhá-las nos respectivos tubos, conforme apresentado na Figura 5.

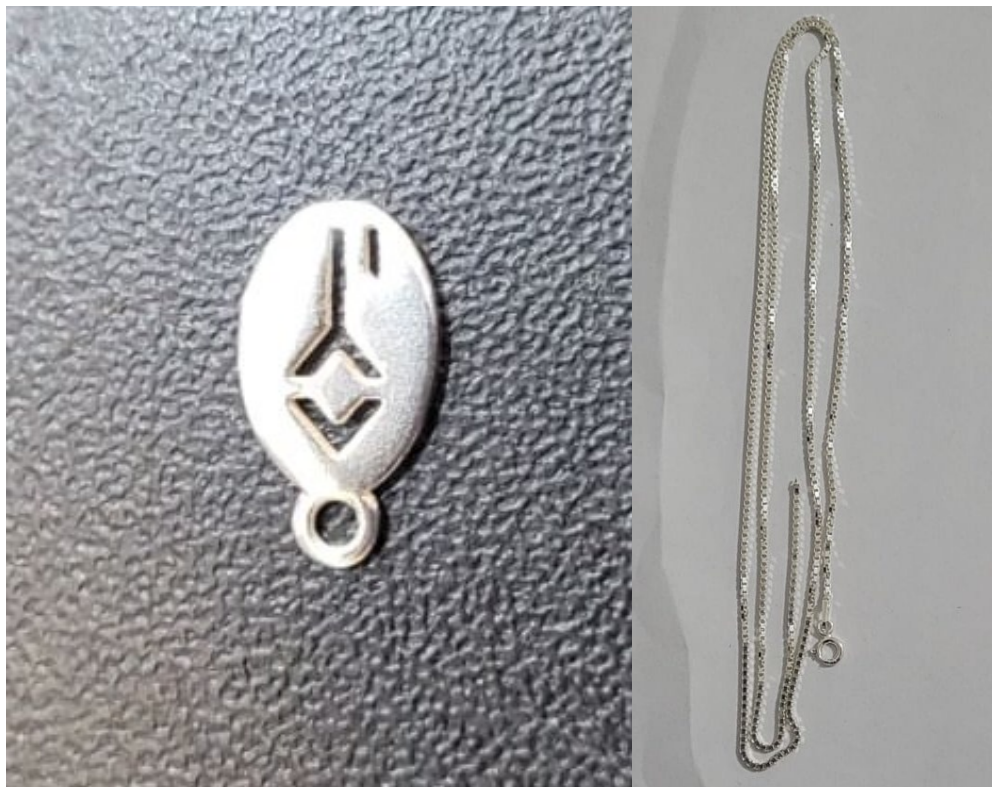
**Figura 6 - TAG (à esquerda) e corrente (à direita) conforme recebidas do fornecedor**

A Figura 6 apresenta as amostras da maneira que foram recebidas do fornecedor, em que pode-se notar um brilho intenso e coloração característica de peças fabricadas em prata 925 sem ter sofrido processo de oxidação.

Para efeito de comparação e certificar-se de que a amostra não havia nenhuma ação corrosiva à olho nu, em um primeiro momento, assim que recebidas as amostras do fornecedor, foi realizada uma análise visual, com registro de imagens conforme apresentado na Figura 6.

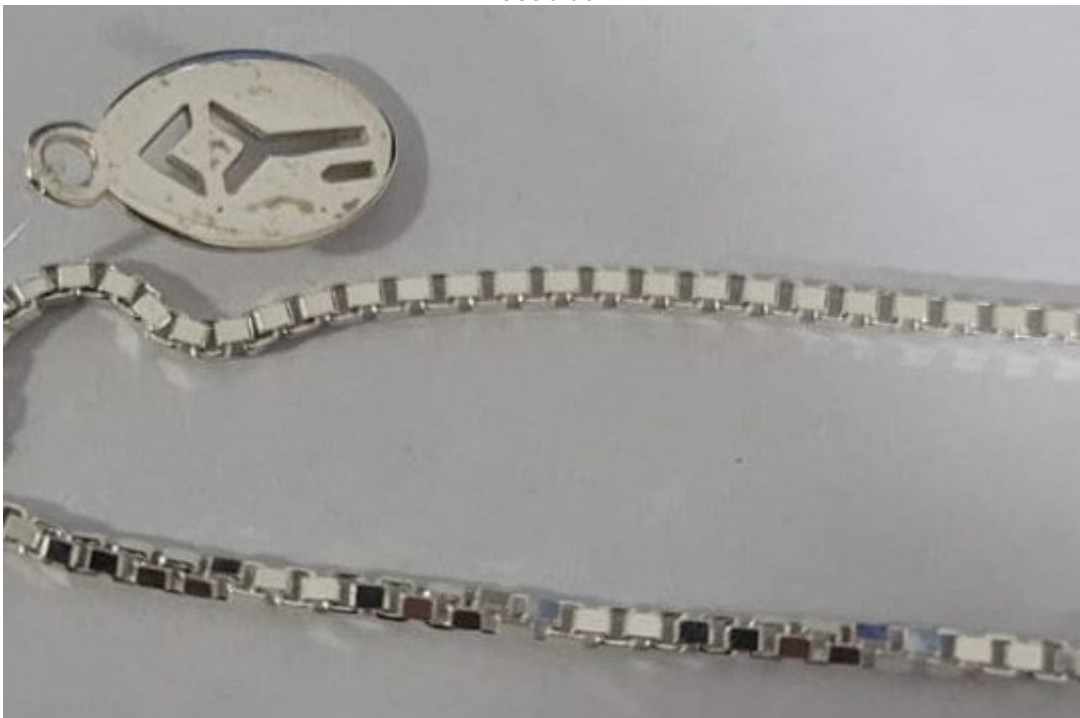
**Figura 8 - Comparação entre a TAG após o 5º ciclo do 1º ensaio de imersão e a corrente como recebida**

É possível identificar na TAG a aparição de manchas escuras, as quais são um sinal de oxidação da amostra; na corrente conforme recebida não observou-se indícios de manchas como na TAG.

No primeiro ensaio de imersão foi observada após 5 ciclos uma alteração visível à olho nu apenas na amostra TAG, conforme definido em 5.2.3. A alteração mais notável foi a aparição de manchas que caracterizam um processo de oxidação, quando comparada ao material como recebido. Na Figura 8 é possível comparar a diferença de brilho e coloração entre a TAG que ficou imersa durante 5 ciclos e a corrente como recebida.

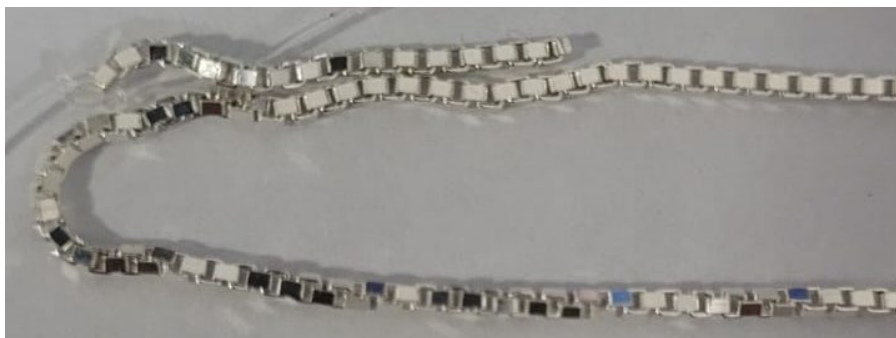
**Figura 10 - Comparação entre os elos da corrente após o 5º ciclo do 1º ensaio de imersão e da corrente como recebida.**

Os cinco ciclos do 1º ensaio de imersão não foram suficientes para produzir alterações significativas na superfície dos elos na corrente. Na Figura 10 é possível comparar as amostras como recebida e após o primeiro ensaio de imersão.

Como não foi observado nenhuma alteração com relação às manchas ou perda de brilho, os ensaio seguintes foram desenvolvidos apenas com a análise da TAG.

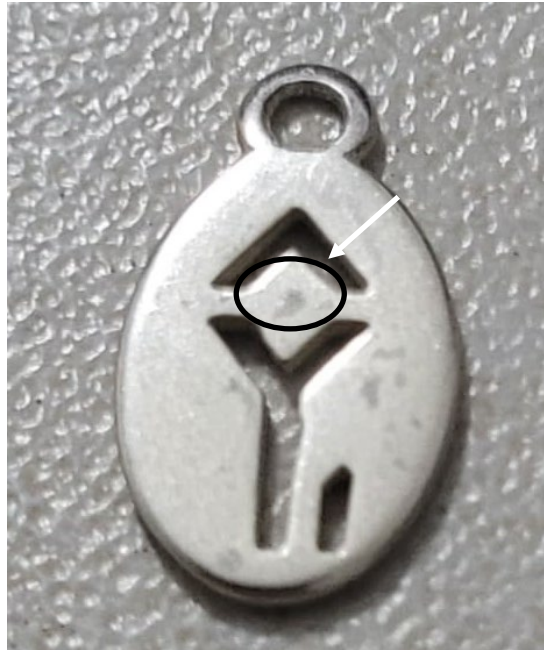
**Figura 11 - Mancha em destaque na TAG após a limpeza.**

Após efetuada a limpeza da TAG com o produto comercial, verificou-se que seguindo as recomendações do fabricante, quanto ao tempo e forma de limpeza, o produto não foi capaz de promover uma limpeza eficiente, visto que a mancha encontrada à olho nu na região destacada na Figura 11, não foi removida.
