**ANÁLISE DO PROCESSO DE RECOMPOSIÇÃO EM VIGAS DE CONCRETO
ARMADO COM REFORÇO DE FIBRA DE CARBONO**

**Analysis of the reconsition process in reinforced concrete beams with carbon
fiber reinforcement**

Trabalho de conclusão de curso de graduação apresentada como requisito para obtenção do título de Bacharel em Engenharia Civil do Departamento Acadêmico de Construção Civil – DACOC - da Universidade Tecnológica Federal do Paraná (UTFPR).

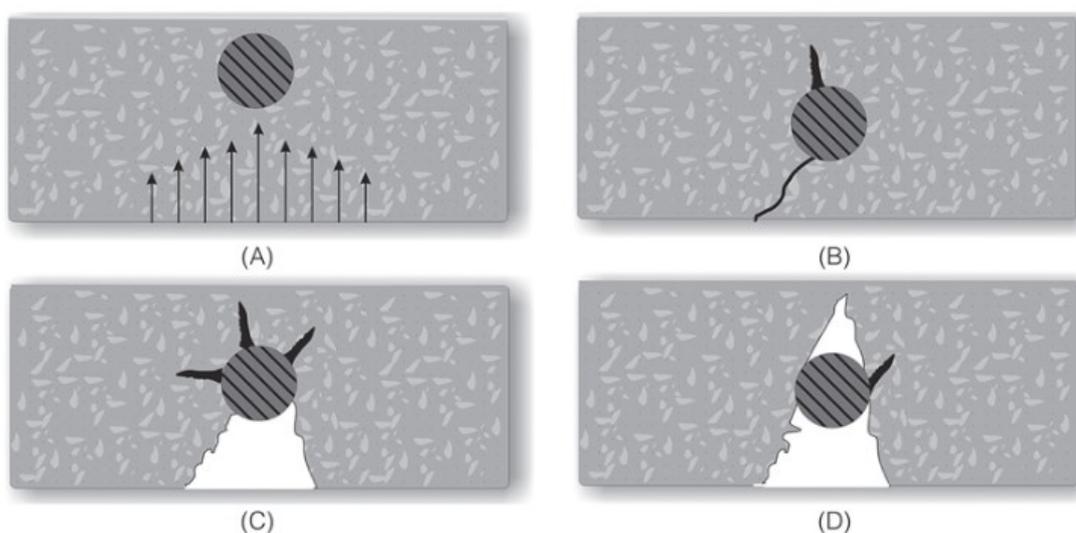
Ainda segundo Ribeiro (2018, p. 143): “Essas tensões provocam, inicialmente, a fissuração do concreto na direção paralela à armadura corroída, a penetração de agentes agressivos, como Dióxido de carbono (carbonatação) e cloretos, podendo causar o lascamento do concreto, (A) Penetração de agentes agressivos; (B) fissuração devido às forças de expansão dos produtos de corrosão; (C) lascamento do concreto e corrosão acentuada; e (D) redução significativa da seção da armadura”, como mostra a Figura 1.

Figura 1 - Deterioração da corrosão das Armaduras

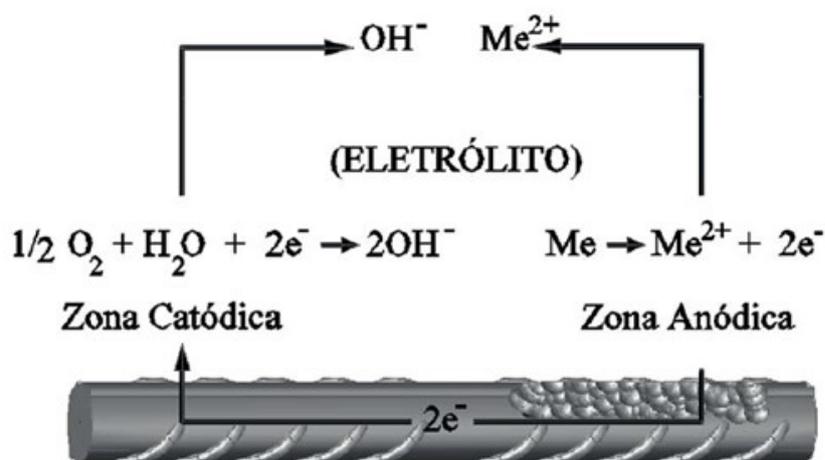
Figura 2 - Representação de uma pilha de corrosão com um mesmo metal

Na equação da direita, na Figura 2, tem-se a representação das reações parciais de dissolução do metal (oxidação). Na equação da esquerda, na Figura 2, tem-se a representação das reações parciais catódicas, que são caracterizadas pelo consumo dos elétrons produzidos na área anódica. O processo completo de corrosão eletroquímica é representado pelo conjunto dessas reações, o controle de qualquer das reações parciais caracteriza um controle sobre o processo de corrosão (Meira, 2017).

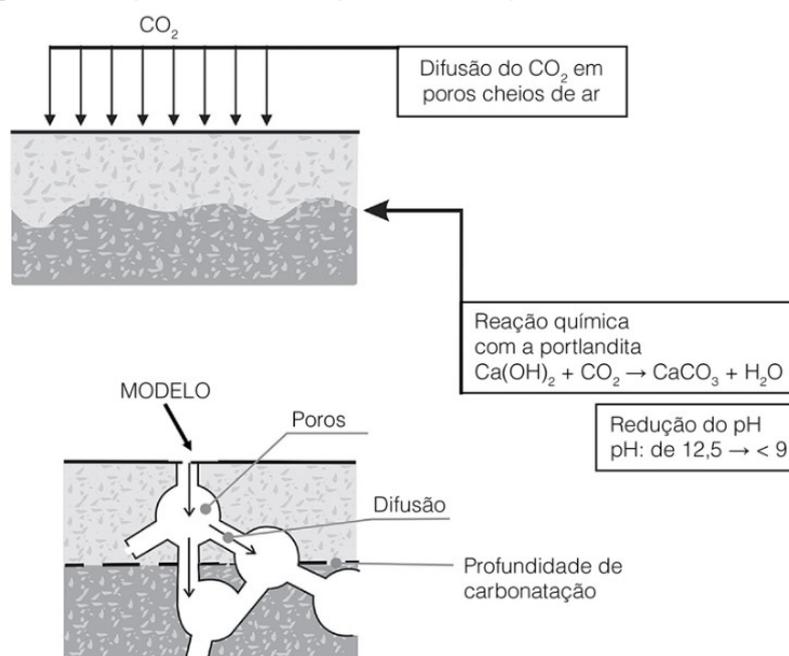
Com a capa de passivação descaracterizada pela carbonatação, há uma corrosão do aço de forma generalizada, como se encontrasse exposto a atmosfera sem qualquer proteção. A Figura 3 mostra a representação esquemática do processo de carbonatação (Casculo, 1997).

Figura 3 - Representação esquemática do processo de carbonatação

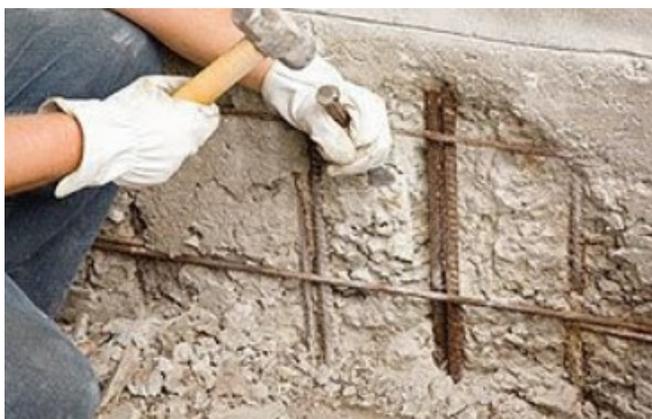
A Figura 4 mostra a remoção do concreto por meios manuais, com o auxílio de martelo e talhadeira.

Figura 4 - Remoção do concreto com uso de marreta e talhadeira

Para remoção do concreto com marreta e talhadeira, deve-se escarificar de fora para dentro, sem utilizar golpes que possam lascar as arestas e contornos da região que será tratada. Todo o material solto, mal compactado e segregado deve

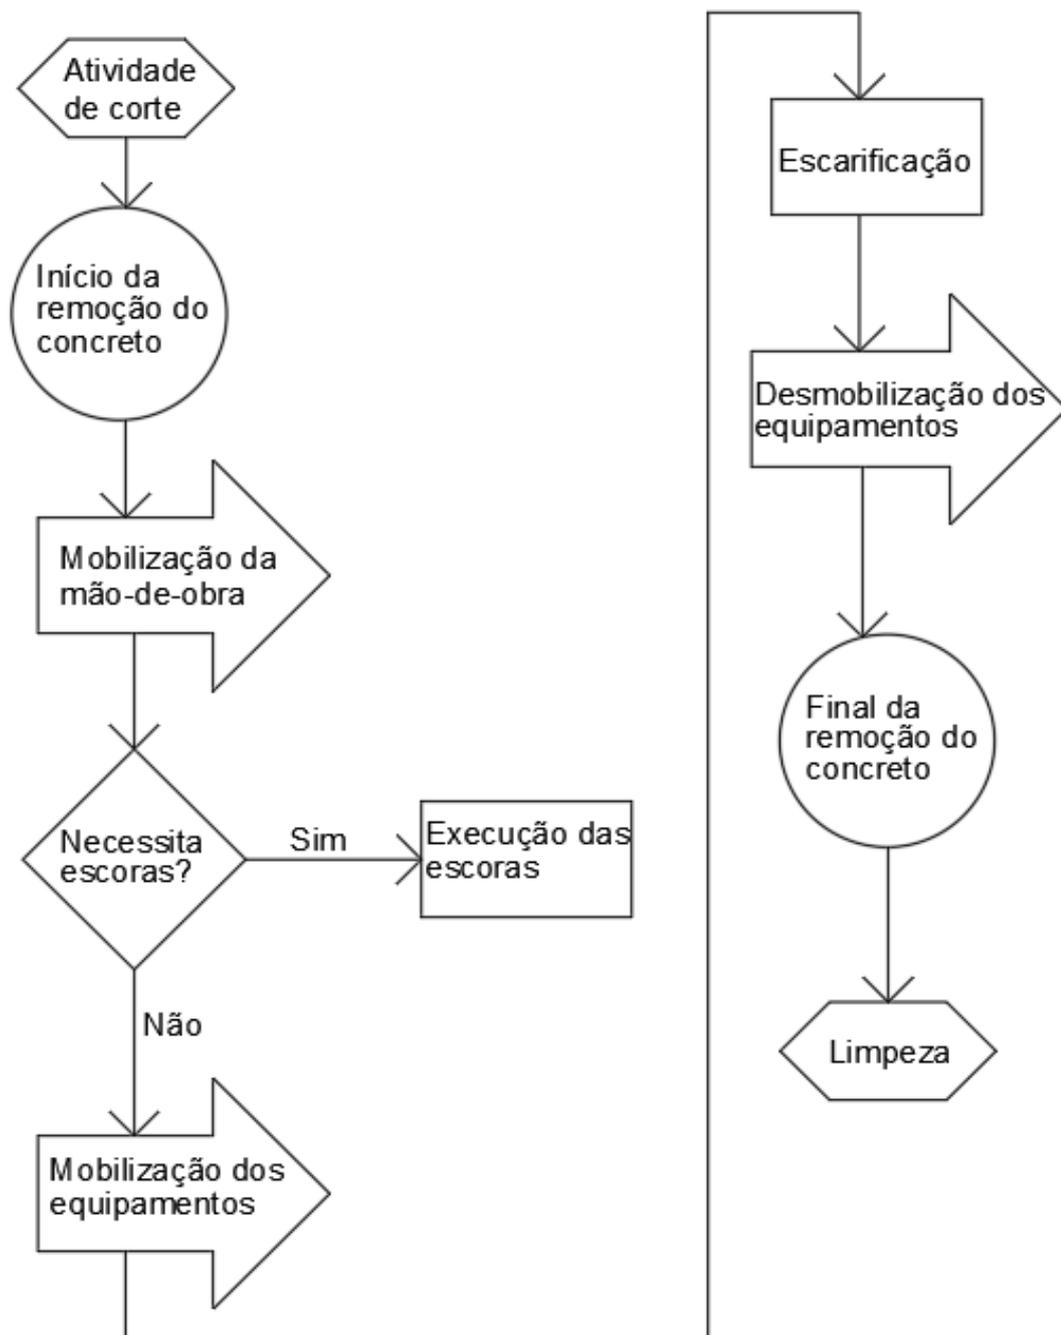
O fluxograma da Figura 5 mostra o processo de preparo do substrato.

Figura 5 - Fluxograma de preparo do substrato

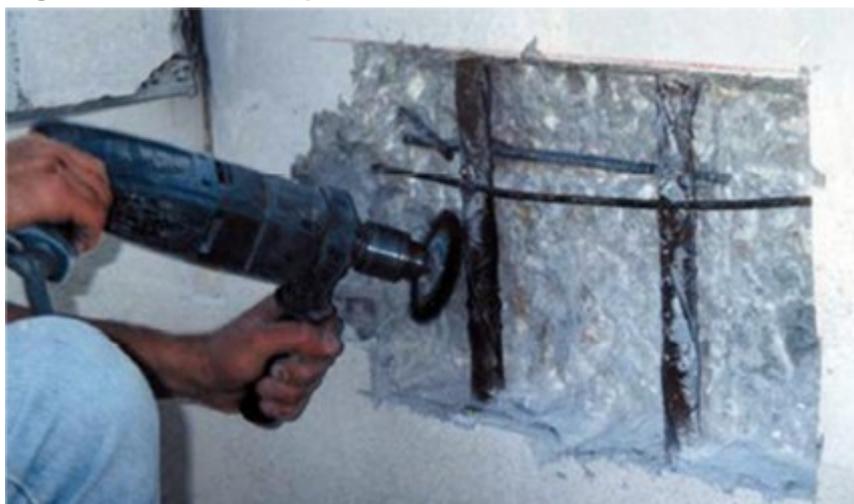
Figura 8 - Remoção de produtos da corrosão com lixadeira elétrica

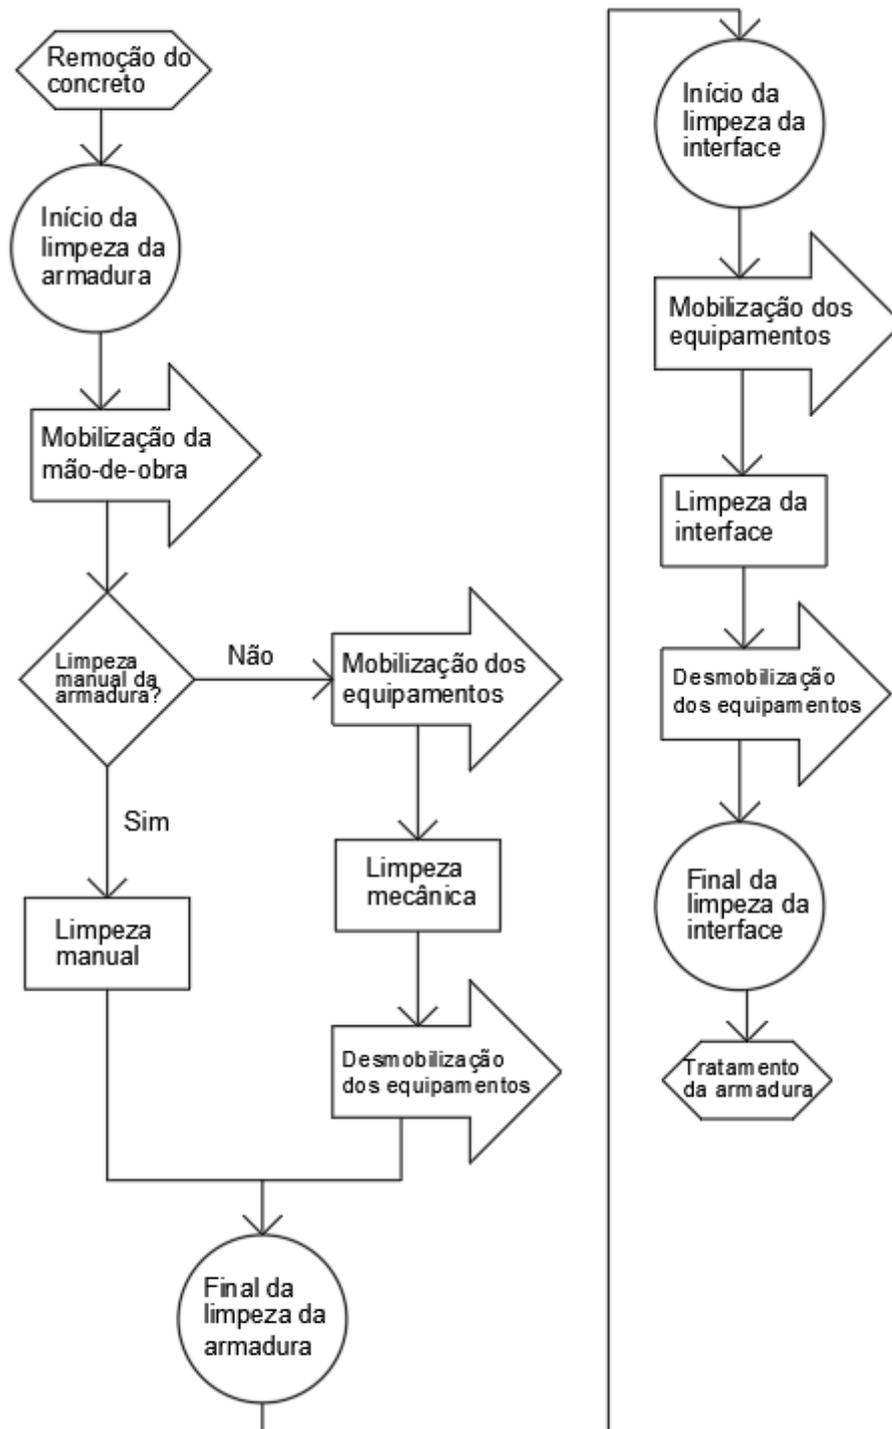
O fluxograma da Figura 9 mostra o processo de limpeza.

Figura 9 - Fluxograma de limpeza

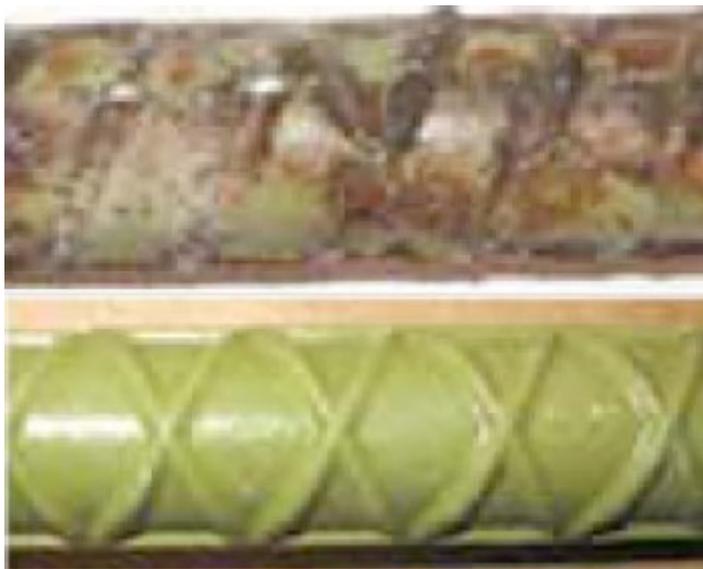
A Figura 10 mostra armaduras com pintura epóxi, com e sem corrosão.

Figura 10 - Armaduras com pintura epóxi, com e sem corrosão

A pintura epóxi é uma técnica utilizada para a prevenção da corrosão de ambos os casos, carbonatação e contaminação por íons cloreto. Para uma boa eficiência dessa técnica, a pintura deve cobrir a armadura uniformemente e com espessura adequada, sem afetar a aderência entre a armadura e o concreto, ter boa resistência, boa aderência à armadura e ter flexibilidade suficiente para permitir as dobras da armadura. Imperfeições na pintura podem comprometer a proteção da armadura, provocando altas taxas de corrosão (Meira, 2017).

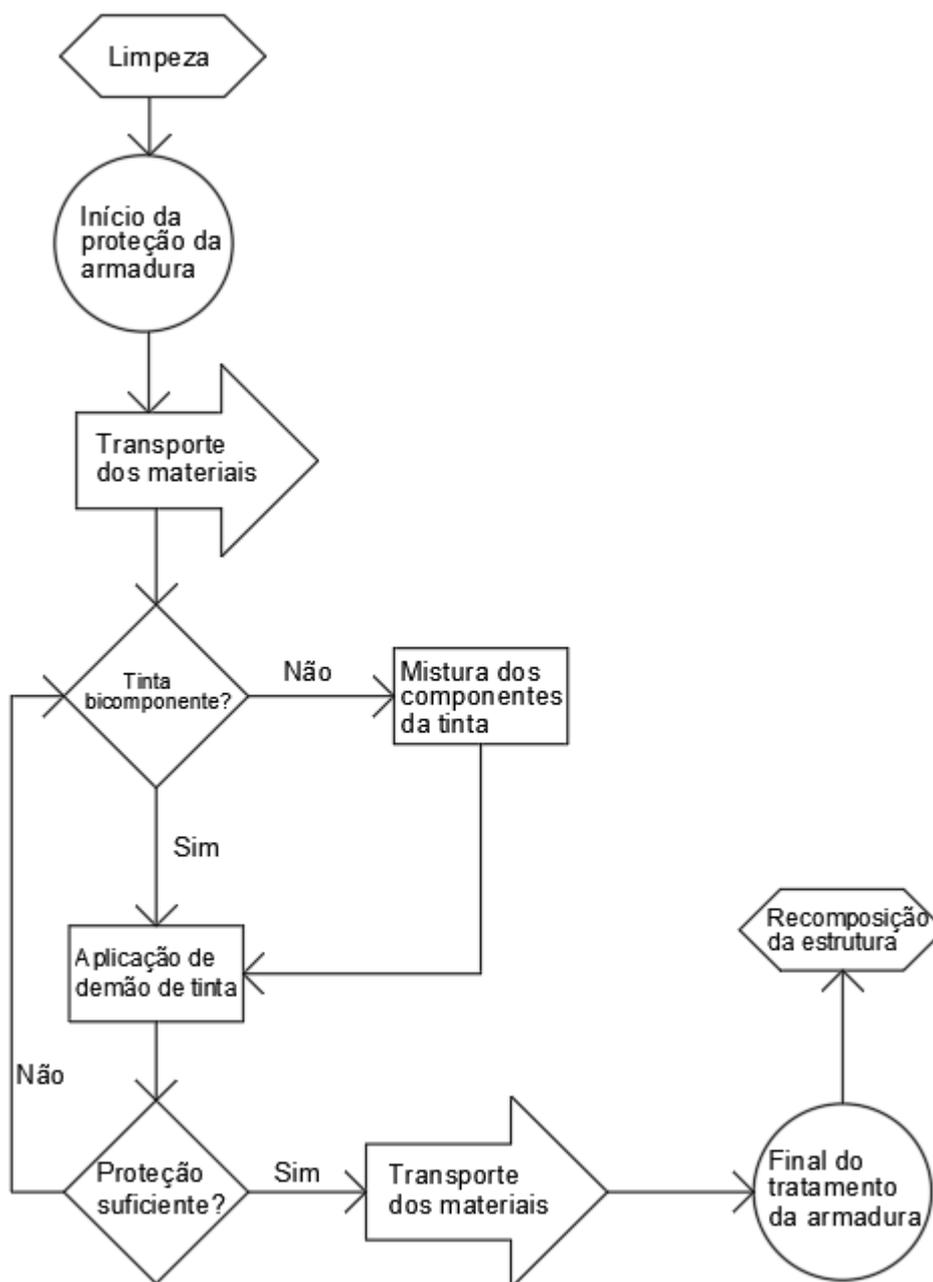
O fluxograma da Figura 11 mostra o processo de tratamento da armadura com maior percepção.

Figura 11 - Fluxograma do processo de tratamento da armadura

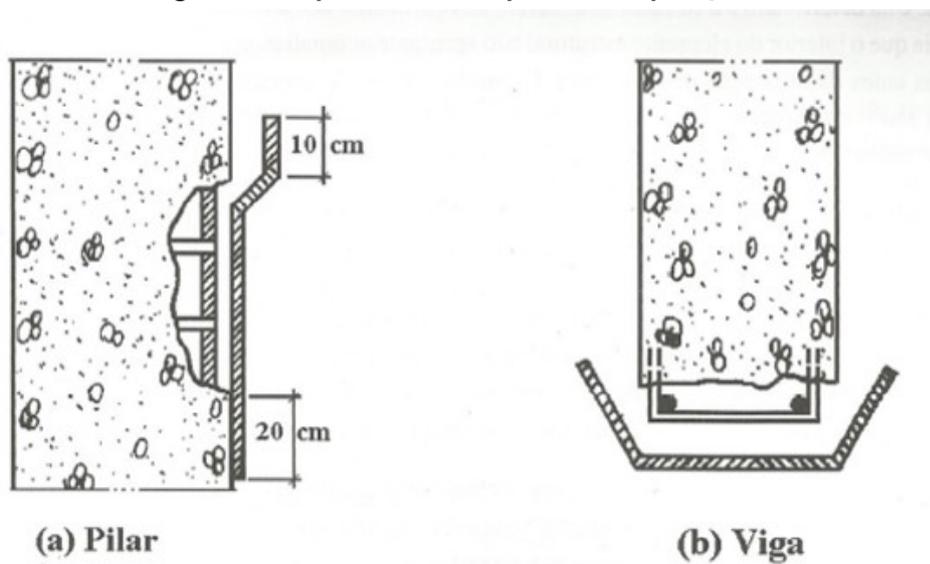
A Figura 12, “a” e “b” mostra alguns tipos de fôrmas que podem ser utilizadas.

Figura 12 - Tipos de fôrmas para recomposição

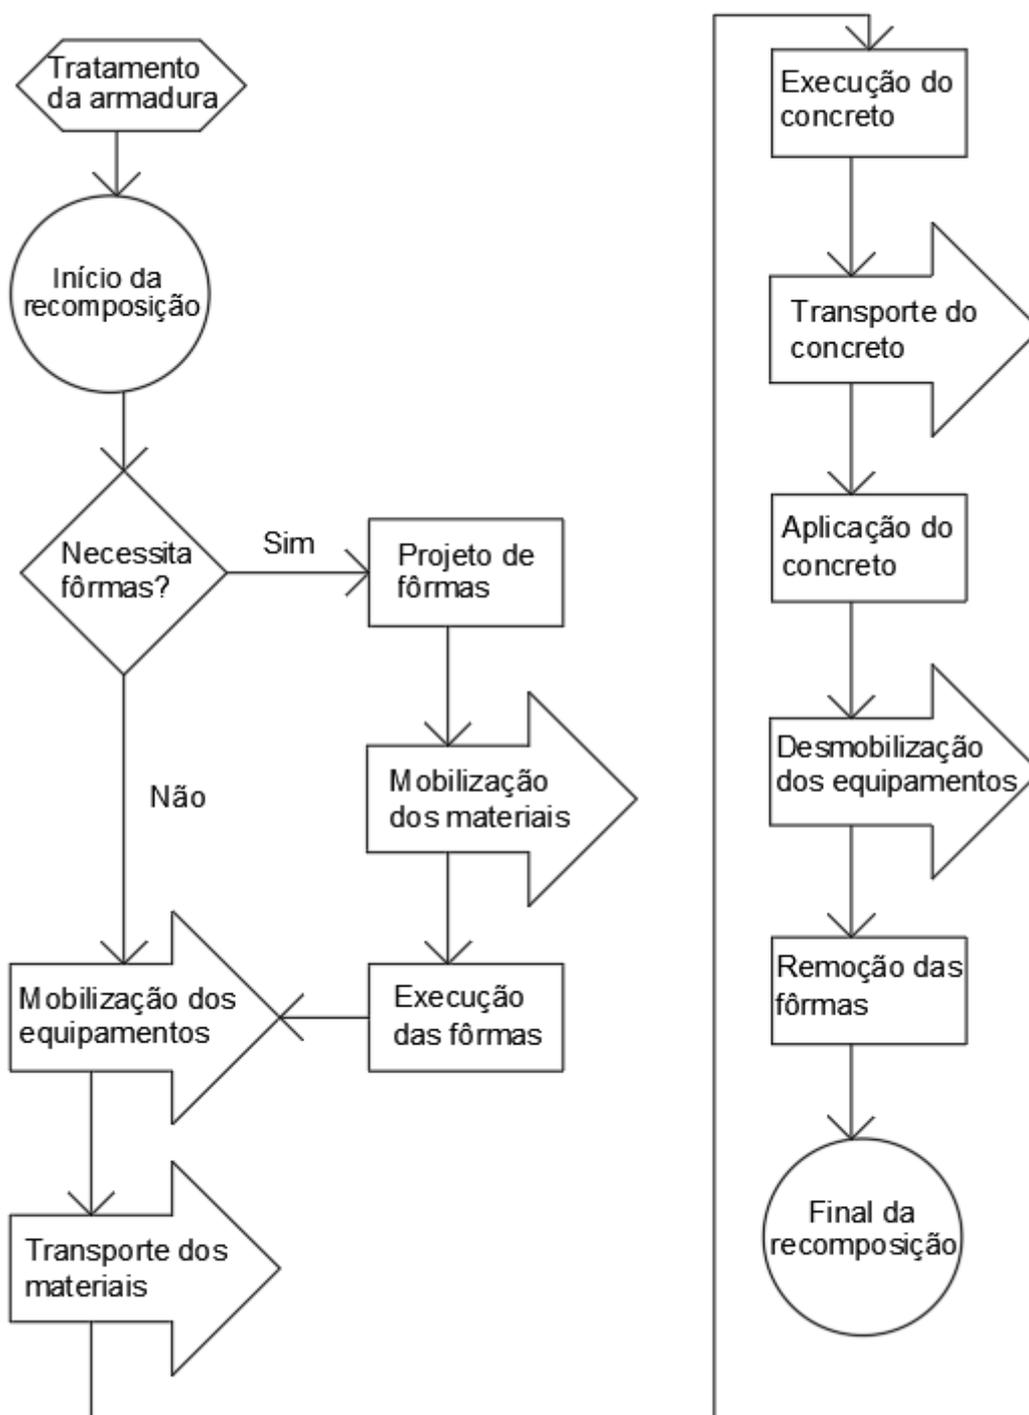
O fluxograma da Figura 13, mostra o passo a passo de uma recomposição.

Figura 13 - Fluxograma da recomposição

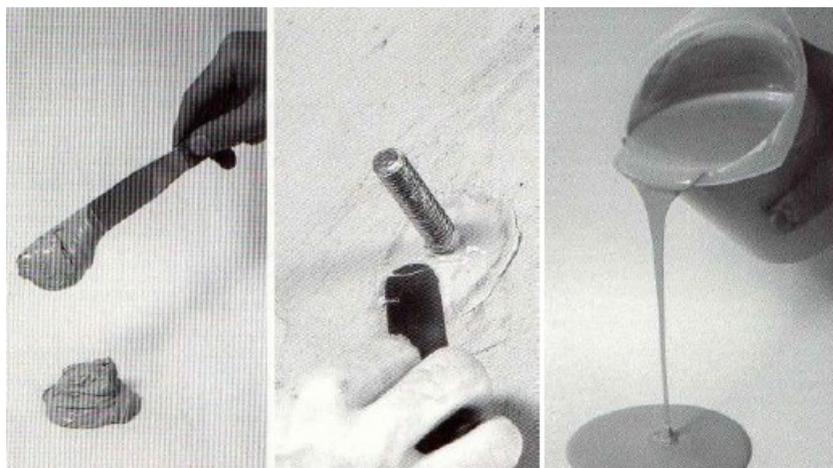
A Figura 14 mostra o adesivo epóxi em pasta e fluido.

Figura 14 - Adesivo epóxi em pasta e fluido

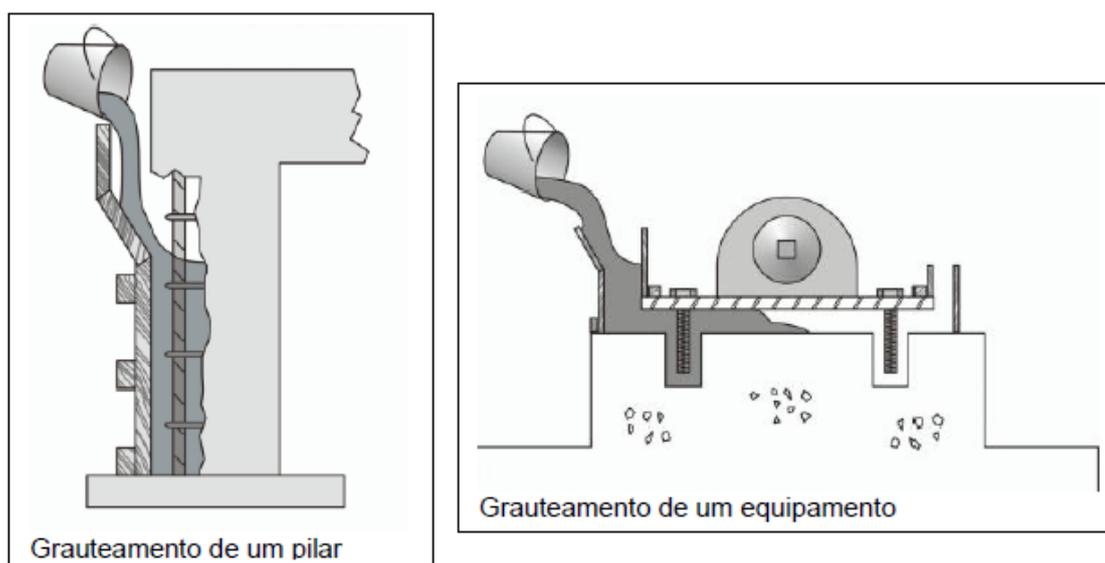
A Figura 15 mostra o grauteamento de um pilar e um equipamento.

Figura 15 - Grauteamento de um pilar e um equipamento

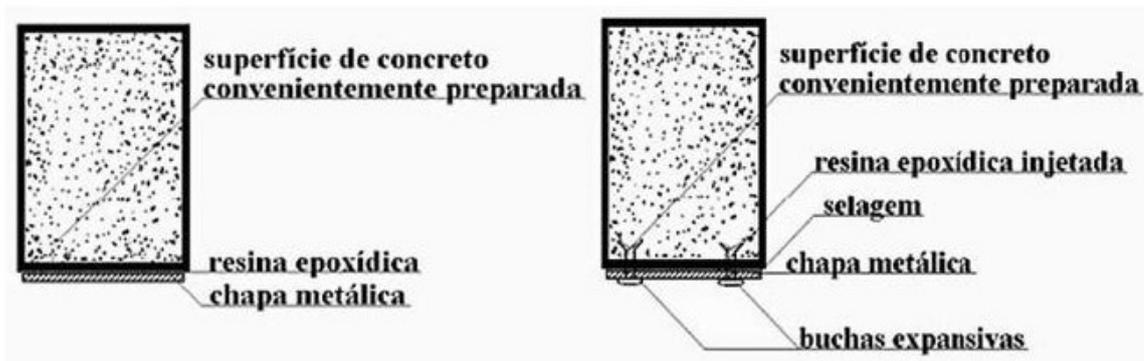
A Figura 16 mostra o reforço com chapas metálicas coladas e chumbadas.

Figura 16 - Reforço com chapas metálicas coladas e chumbadas

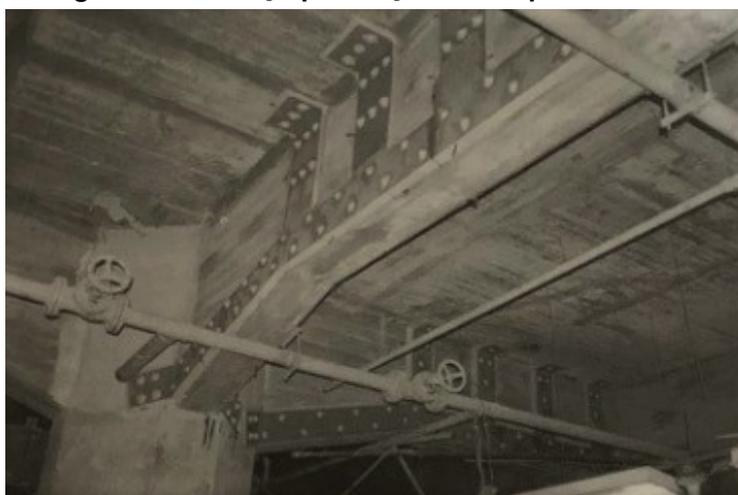
A Figura 17 mostra um reforço por adição de chapas metálicas.

Figura 17 - Reforço por adição de chapas metálicas

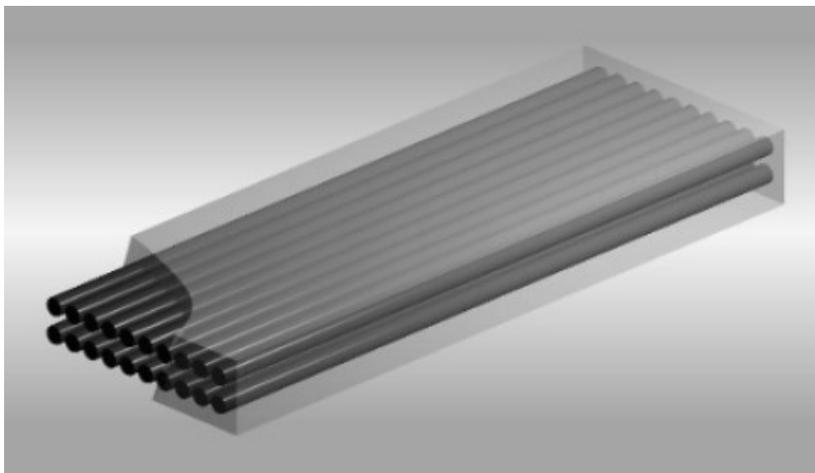
A Figura 18 mostra o esquema de um sistema composto estruturado com fibras de carbono.

Figura 18 - Sistema composto estruturado com fibras de carbono

Para a execução dos sistemas compostos estruturados com fibras de carbono temos a seguinte sequência: recuperação do substrato de concreto armado, imprimação da superfície, regularização e correção das imperfeições superficiais do substrato de concreto, aplicação da primeira camada de resina saturante, aplicação da lâmina de fibra de carbono, aplicação da segunda camada de resina saturante (Machado, 2002).

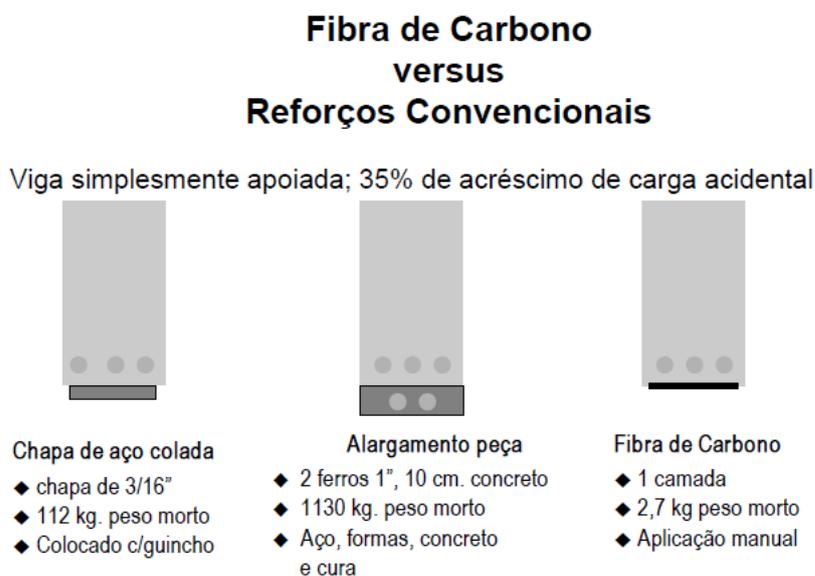
A Figura 19 mostra a fibra de carbono versus reforços convencionais em viga simplesmente apoiada.

Figura 19 - Fibra de carbono versus reforços convencionais

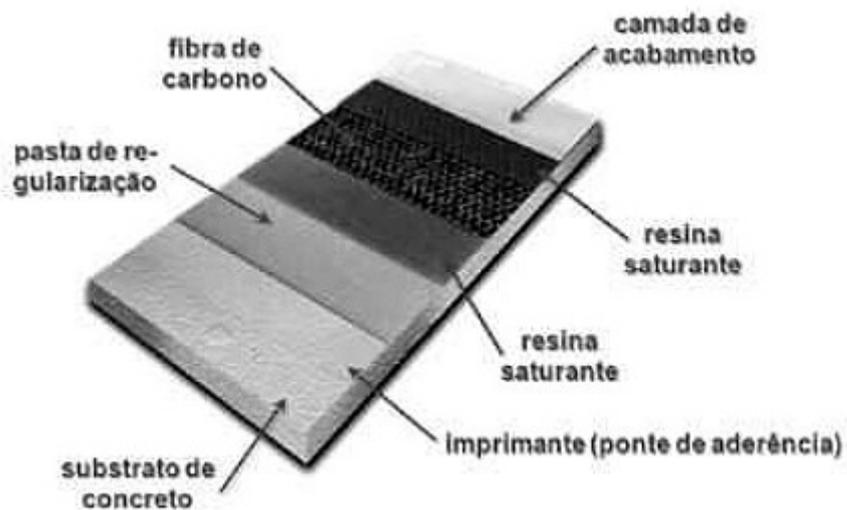
A Figura 20 apresenta a sequência recomendada para execução dos sistemas estruturados com fibras de carbono.

Figura 20 - Etapas construtivas dos sistemas compostos estruturados com fibras de carbono

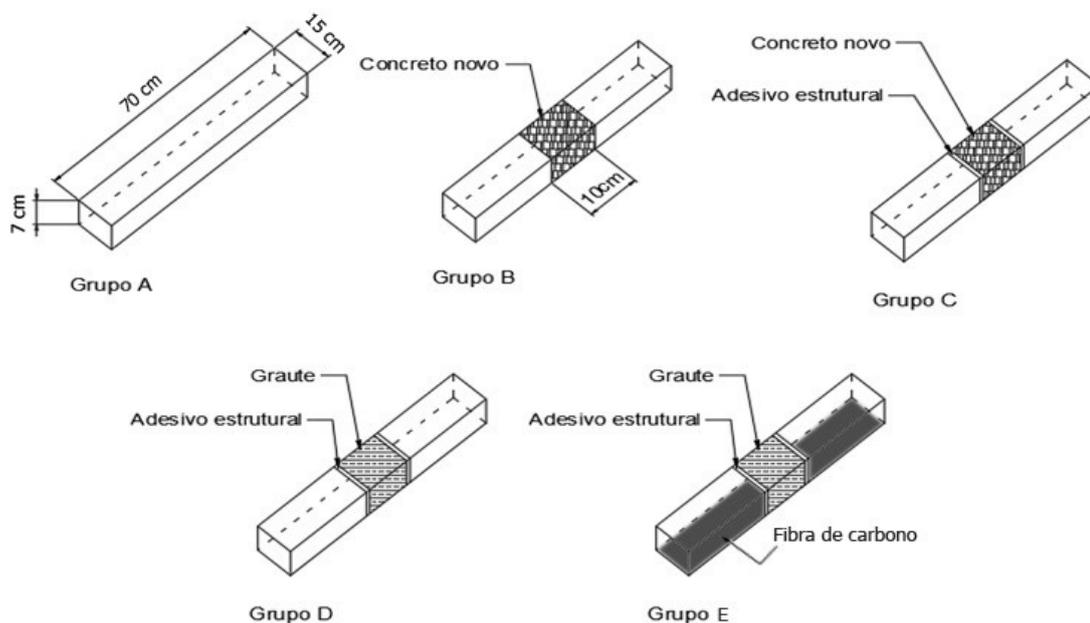
A Figura 21 apresenta as especificações de cada grupo.

Figura 21 - Caracterização dos grupos de vigas

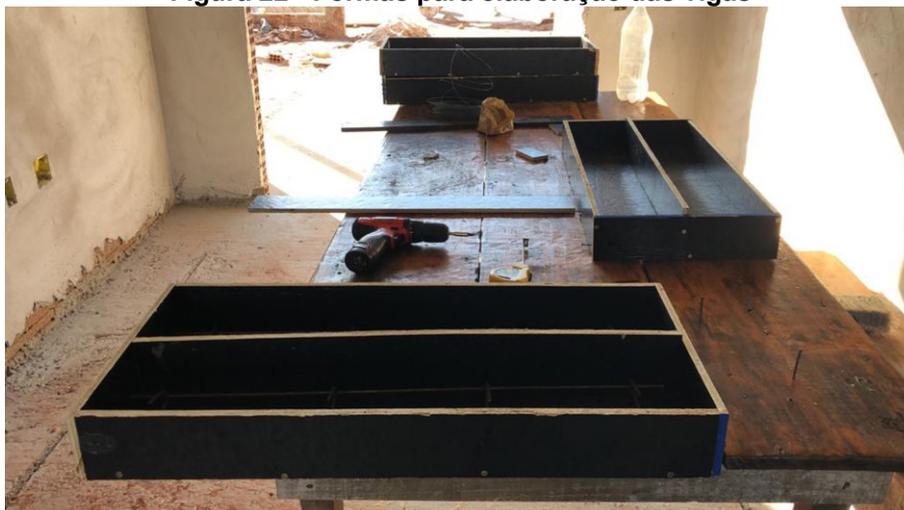
Para elaborar as vigas foram utilizadas 10 fôrmas, cada uma com espaço para duas vigas, totalizando 20 vigas concretadas de uma vez, como demonstra a Figura 22.

Figura 22 - Fôrmas para elaboração das vigas

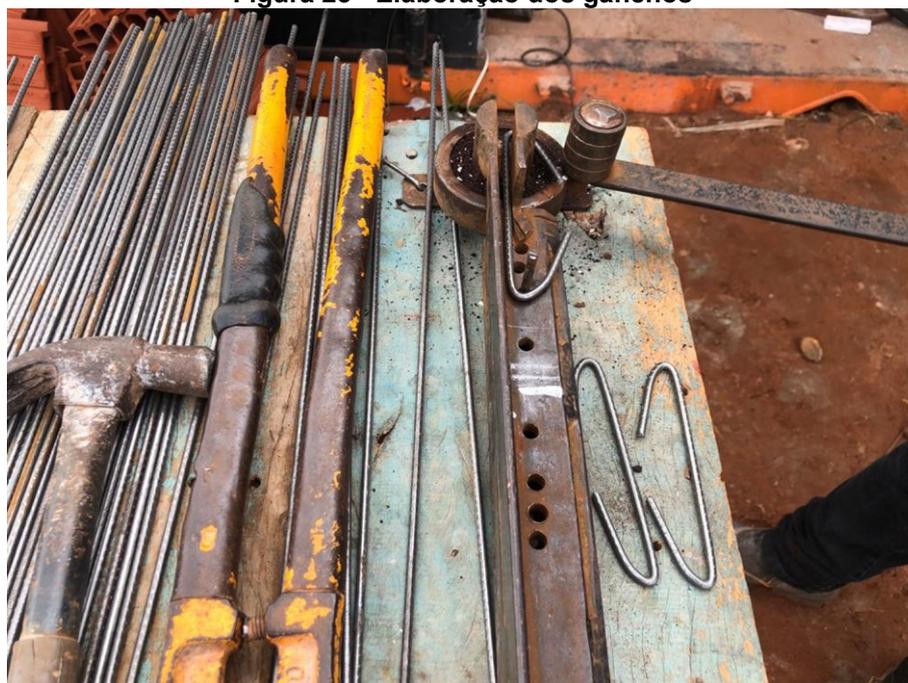
A Figura 23, Figura 24 e Figura 25 mostram a elaboração dos ganchos, a elaboração das armaduras e as armaduras prontas com o isopor para o espaço da recomposição.

Figura 23 - Elaboração dos ganchos

Para armadura, foram utilizadas duas barras com 68 cm de aço CA-60 4,2 mm longitudinais (armadura positiva), dois ganchos de 4,2 mm a 4 cm das extremidades e mais dois ganchos a 20 cm dos ganchos da extremidade, dobrados manualmente com auxílio de uma dobradeira.

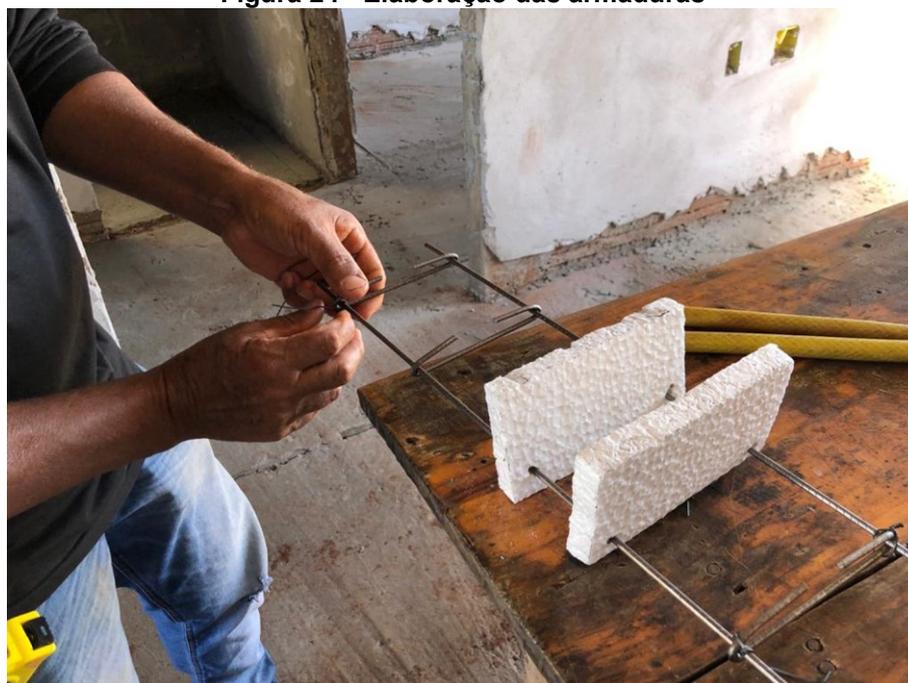
Figura 24 - Elaboração das armaduras

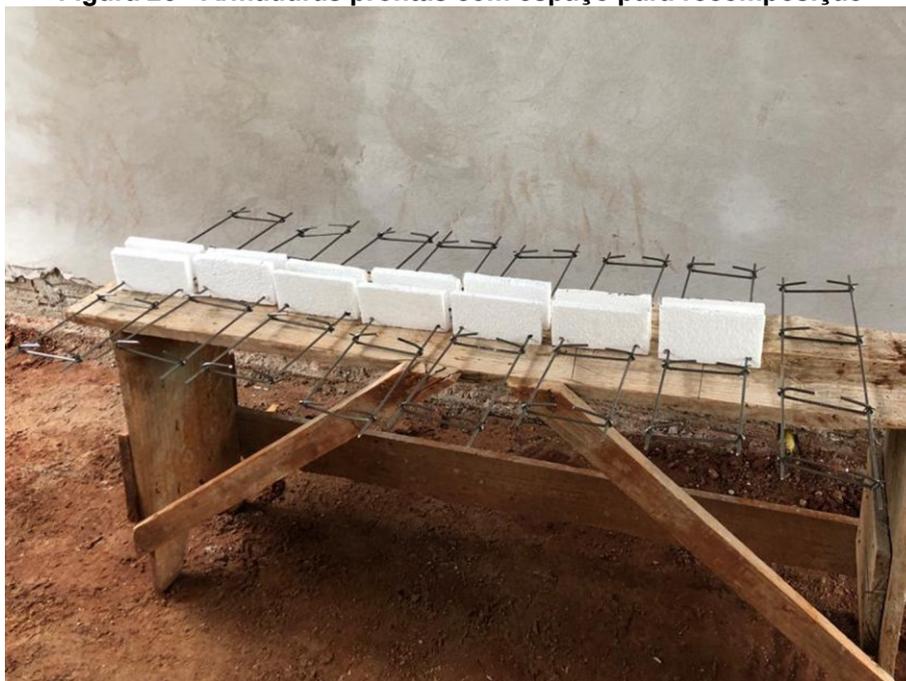
Figura 25 - Armaduras prontas com espaço para recomposição

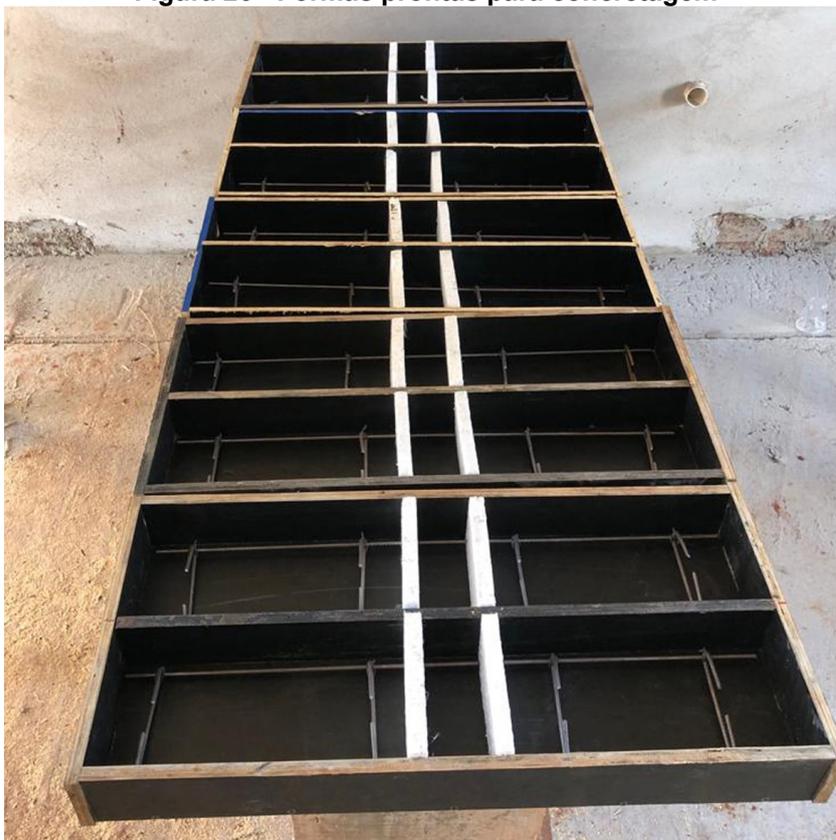
A Figura 26 apresenta as fôrmas prontas para concretagem.

Figura 26 - Fôrmas prontas para concretagem

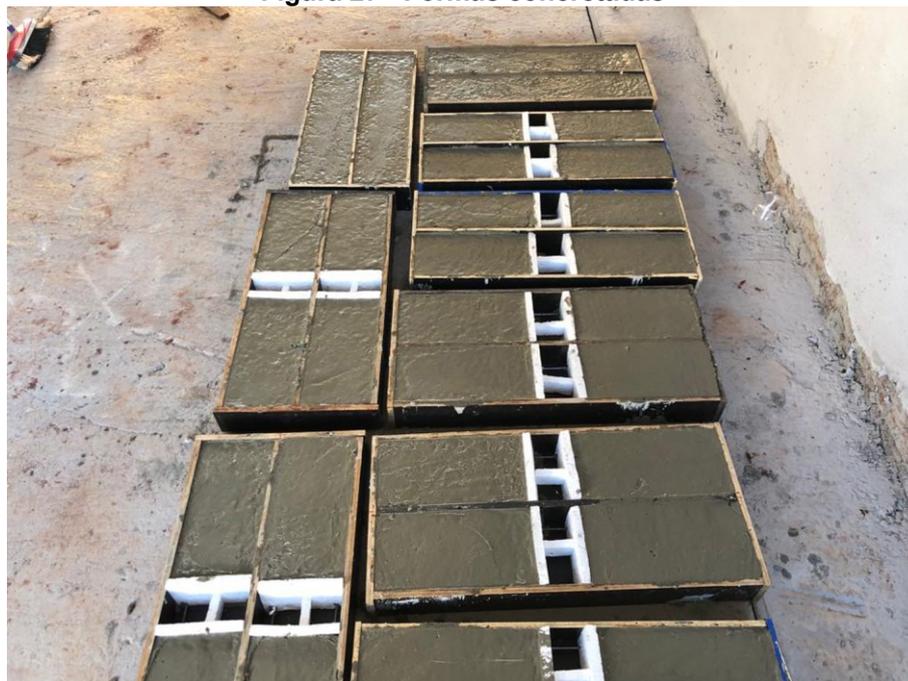
Na Figura 27 é mostrado as fôrmas já concretadas.

Figura 27 - Fôrmas concretadas

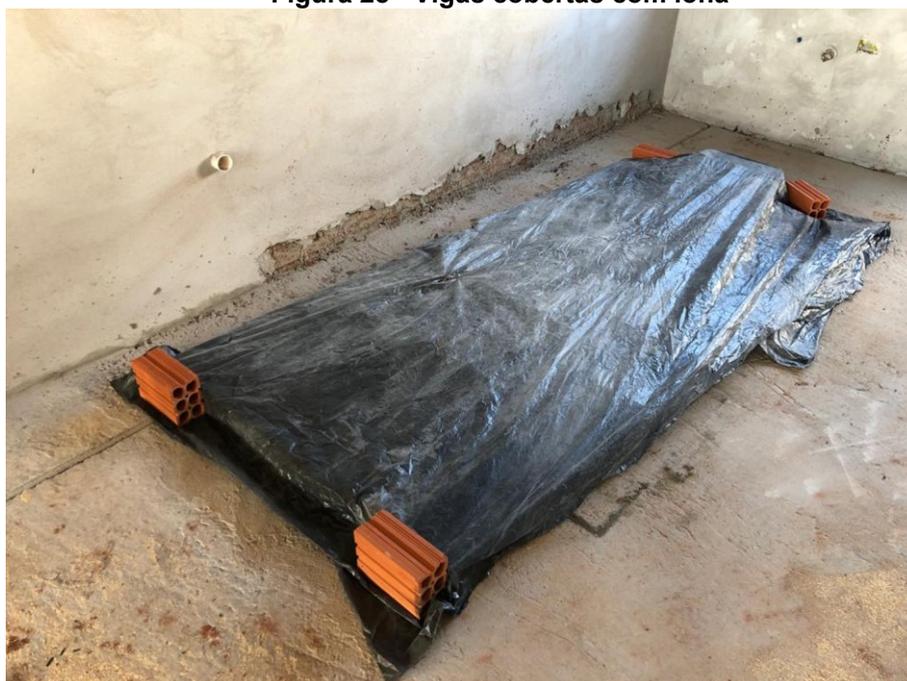
Depois da concretagem, os elementos foram cobertos por uma lona plástica com o objetivo de manter a superfície do concreto úmida por mais tempo, como demonstra a Figura 28.

Figura 28 - Vigas cobertas com lona

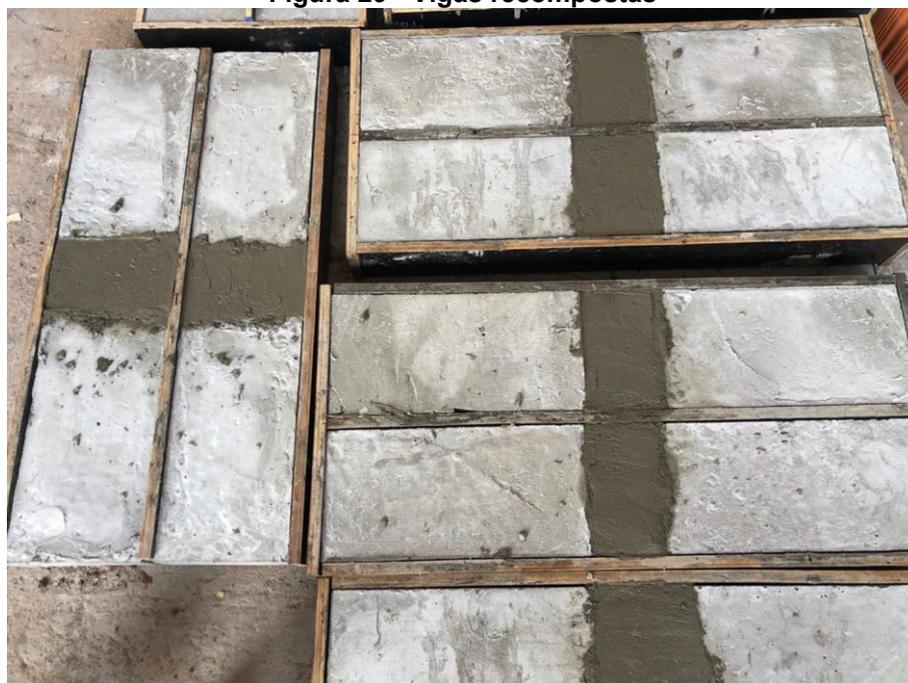
A Figura 29 mostra as vigas já recompostas.

Figura 29 - Vigas recompostas

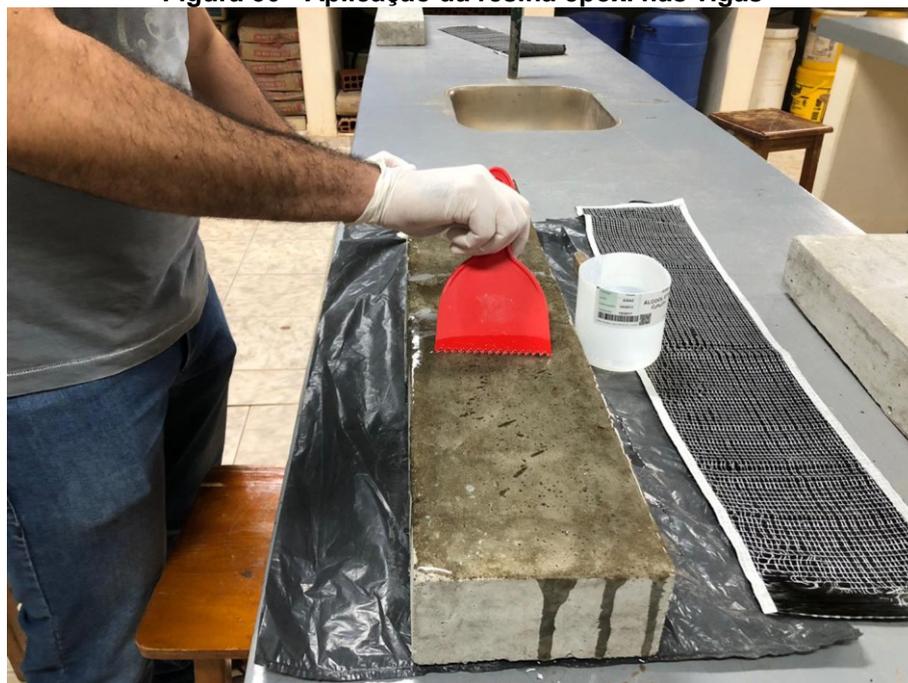
A Figura 30 e Figura 31 demonstram a aplicação da resina epóxi nas vigas e do rolo tira bolhas sobre a manta de carbono.

Figura 30 - Aplicação da resina epóxi nas vigas

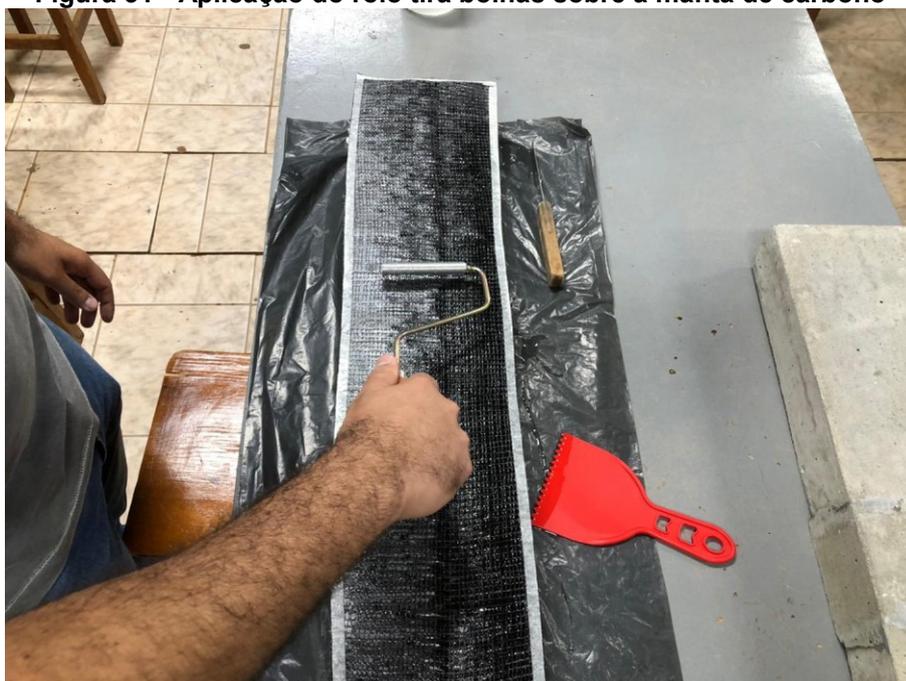
Figura 31 - Aplicação do rolo tira bolhas sobre a manta de carbono

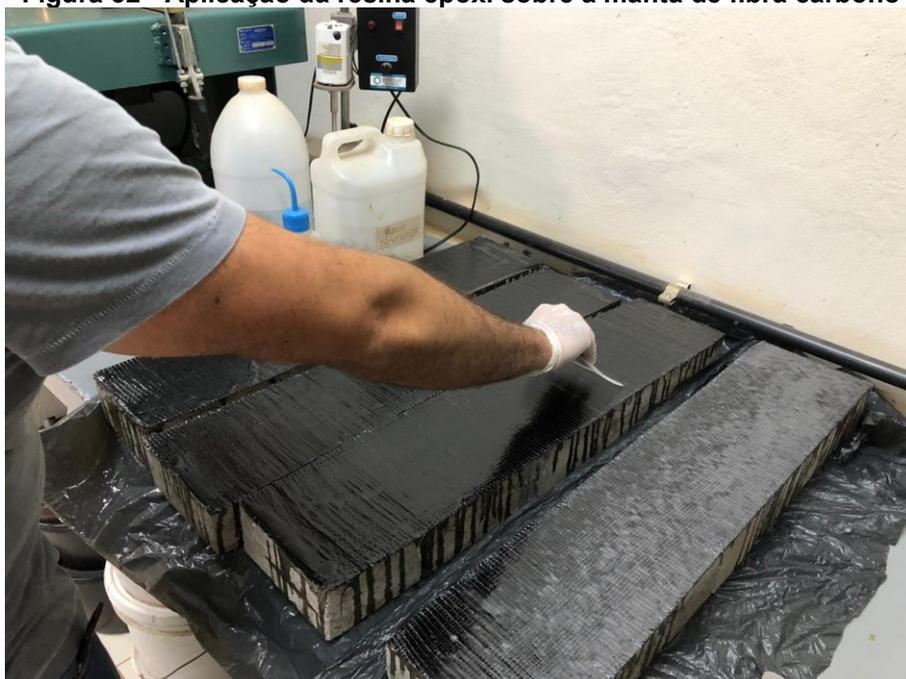
Quando a resina epóxi aplicada sobre as vigas estiver em ponto de gel, é necessário aplicar resina sobre a manta de carbono.

A Figura 32 e Figura 33 mostram a aplicação da resina epóxi sobre a manta de fibra carbono e as vigas reforçadas com manta de fibra de carbono prontas após 5 dias da aplicação da resina epóxi.

Figura 32 - Aplicação da resina epóxi sobre a manta de fibra carbono

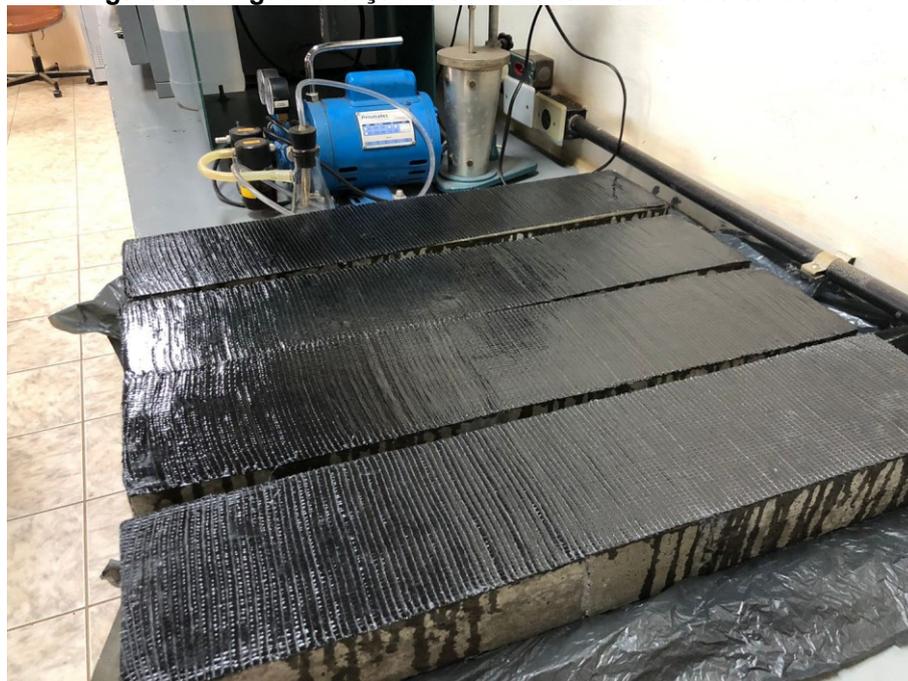
Figura 33 - Vigas reforçadas com manta de fibra de carbono

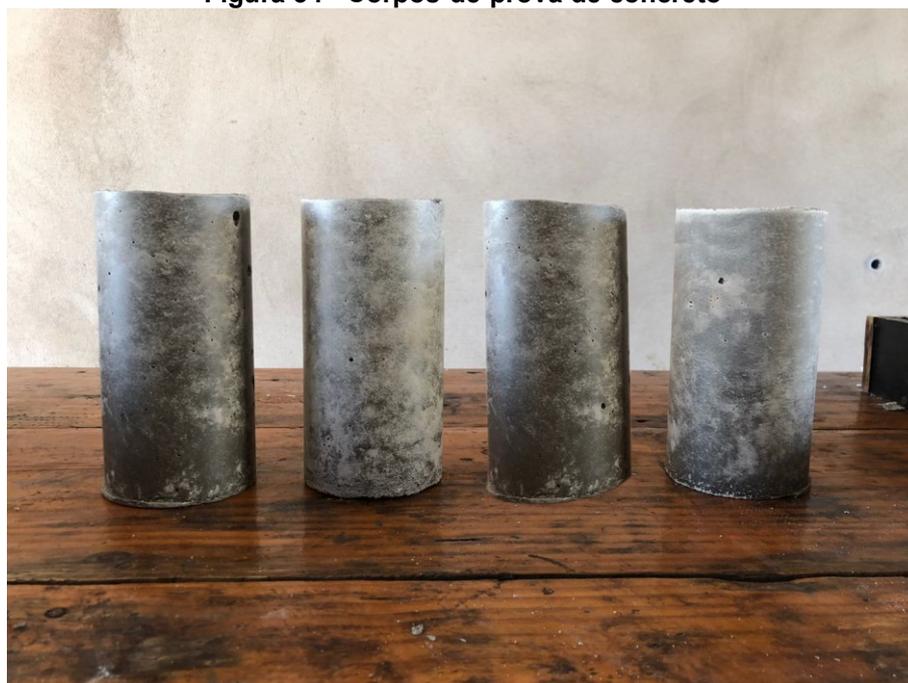
A Figura 34 e Figura 35 mostram os corpos de prova de concreto e de graute.

Figura 34 - Corpos-de-prova de concreto

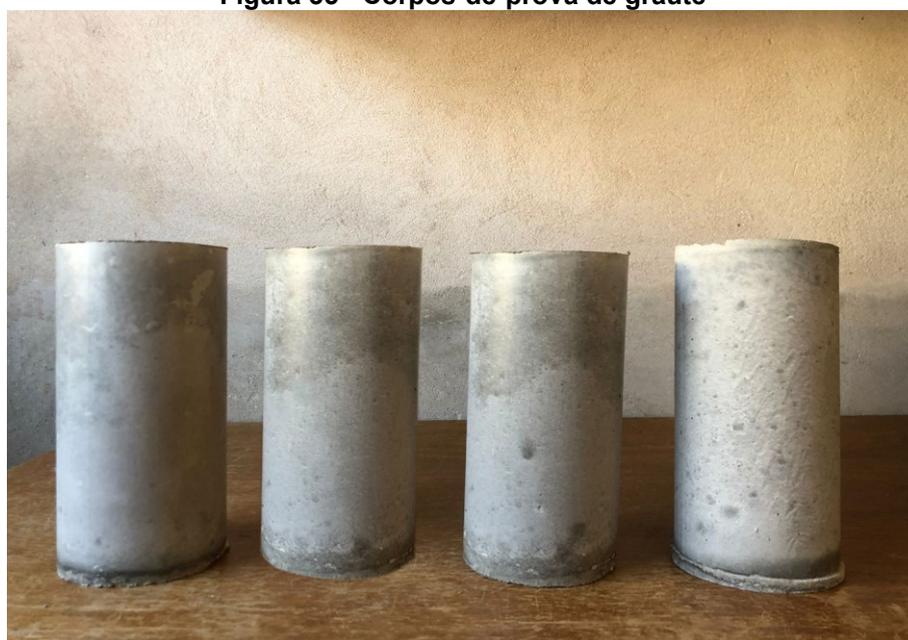
Figura 35 - Corpos-de-prova de graute
