**ANÁLISE DO PROCESSO DE RECOMPOSIÇÃO EM VIGAS DE CONCRETO
ARMADO COM REFORÇO DE FIBRA DE CARBONO**

**Analysis of the reconsition process in reinforced concrete beams with carbon
fiber reinforcement**

Trabalho de conclusão de curso de graduação apresentada como requisito para obtenção do título de Bacharel em Engenharia Civil do Departamento Acadêmico de Construção Civil – DACOC - da Universidade Tecnológica Federal do Paraná (UTFPR).

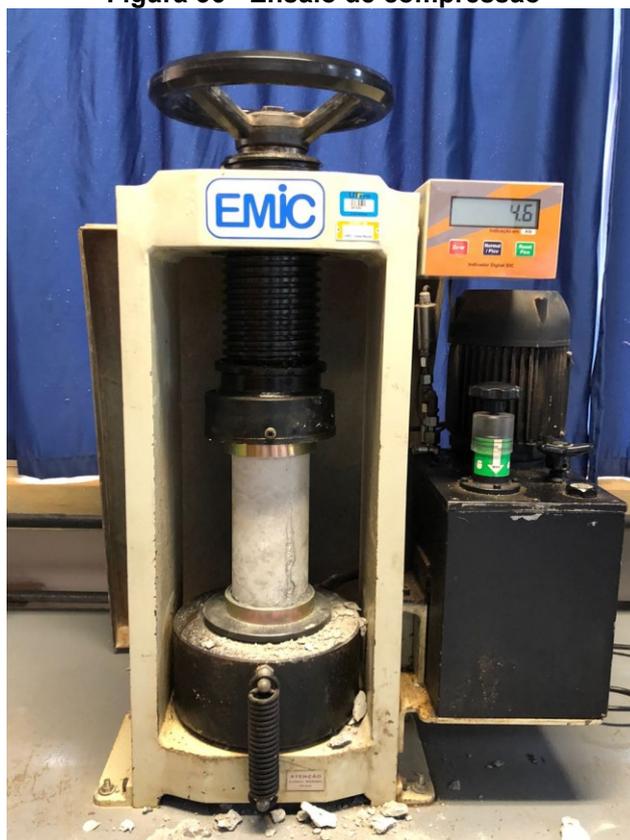
Os corpos-de-prova de concreto e graute foram ensaiados à compressão na prensa, como mostra a Figura 36.

Figura 36 - Ensaio de compressão

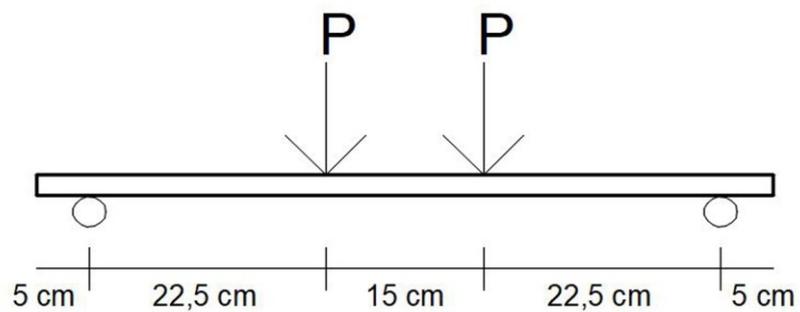
Figura 37 e Figura 38 mostram o esquema de execução do ensaio realizado, e o ensaio de uma viga.

Figura 37 - Esquema do ensaio de tração por flexão

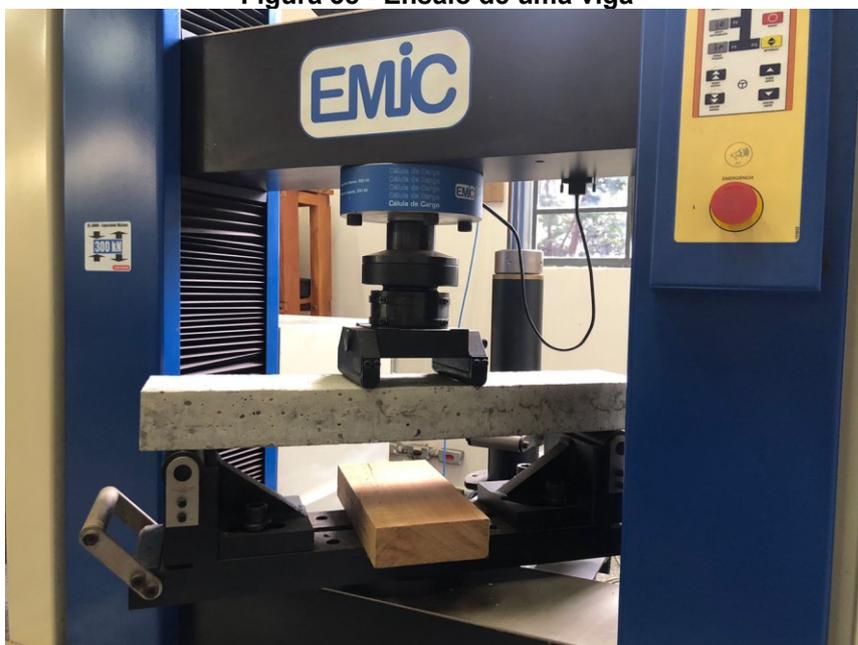
Figura 38 - Ensaio de uma viga

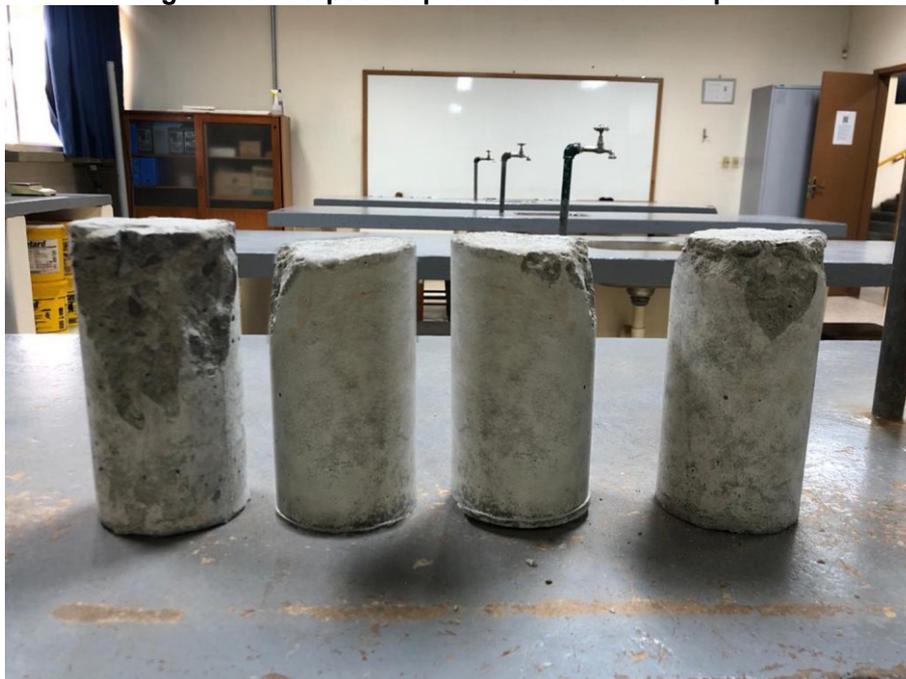
A Figura 40 e Figura 41 apresentam os corpos-de-prova após os ensaios.

Figura 40 - Corpos-de-prova de concreto rompidos

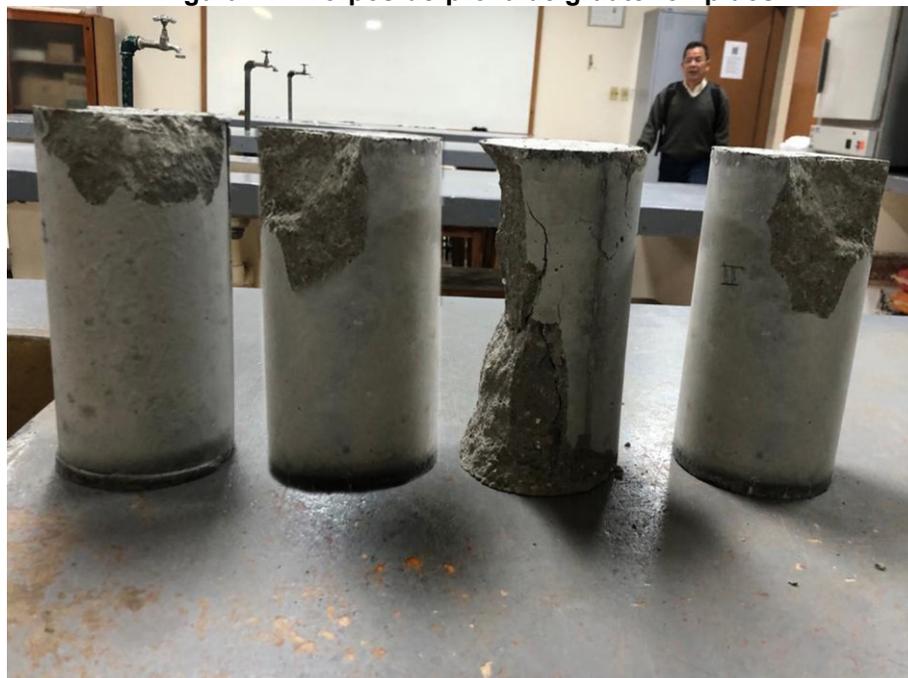
Figura 41 - Corpos-de-prova de graute rompidos

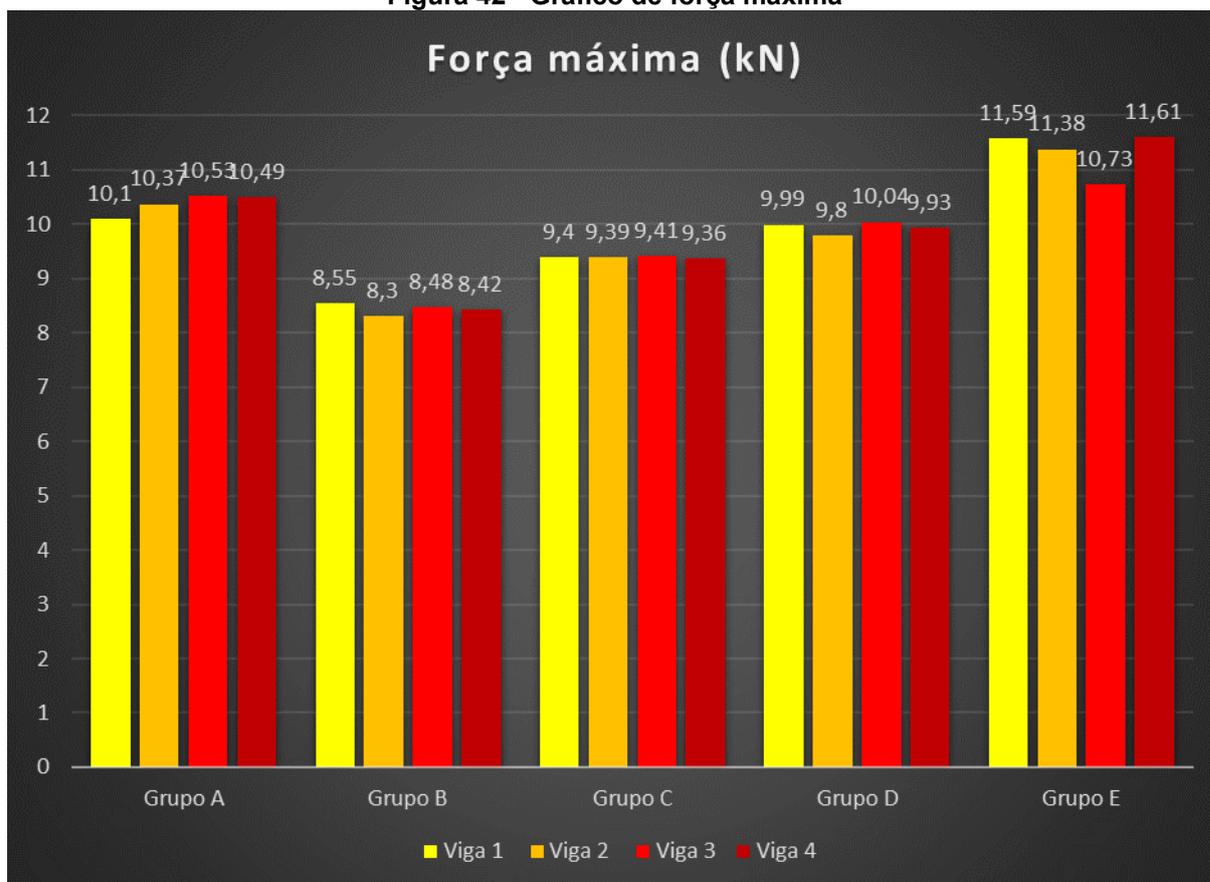
Para comparar os resultados do ensaio em relação a força máxima, a Figura 42 apresenta um gráfico com os resultados.

Figura 42 - Gráfico de força máxima

Observa-se no gráfico que os resultados do grupo D, estão próximos aos resultados do grupo A. Os resultados do grupo B estão abaixo, e temos melhores resultados do grupo D em relação ao grupo B. O grupo E obteve resultados maiores que o grupo A.

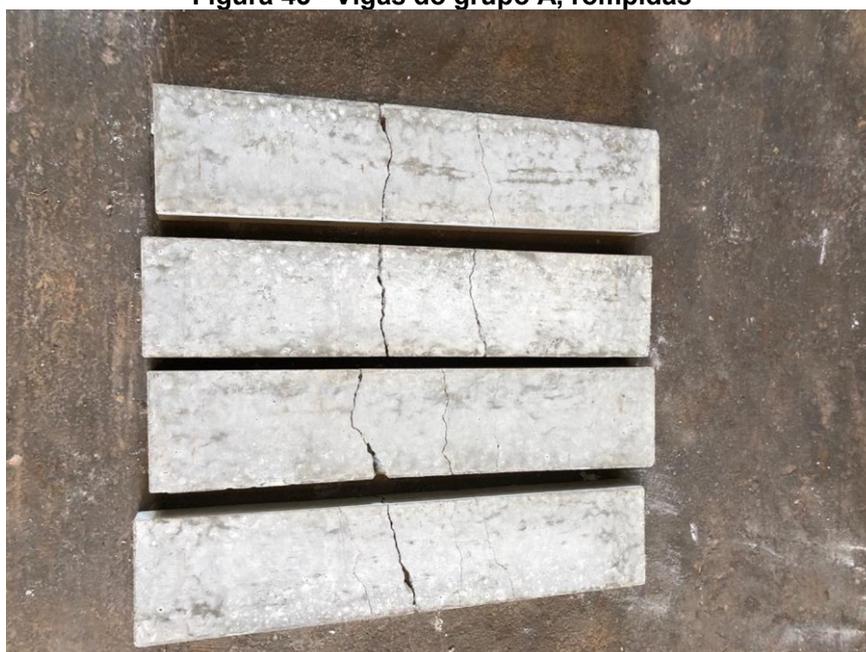
Figura 43 - Vigas do grupo A, rompidas

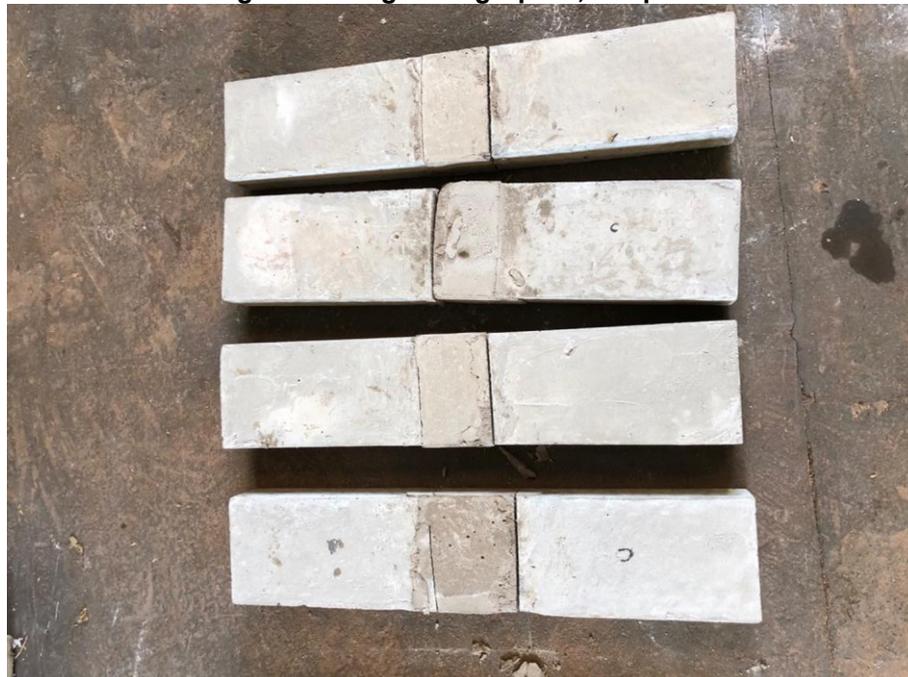
A Figura 44 mostra as vigas do grupo B com o rompimento exatamente na recomposição.

Figura 44 - Vigas do grupo B, rompidas

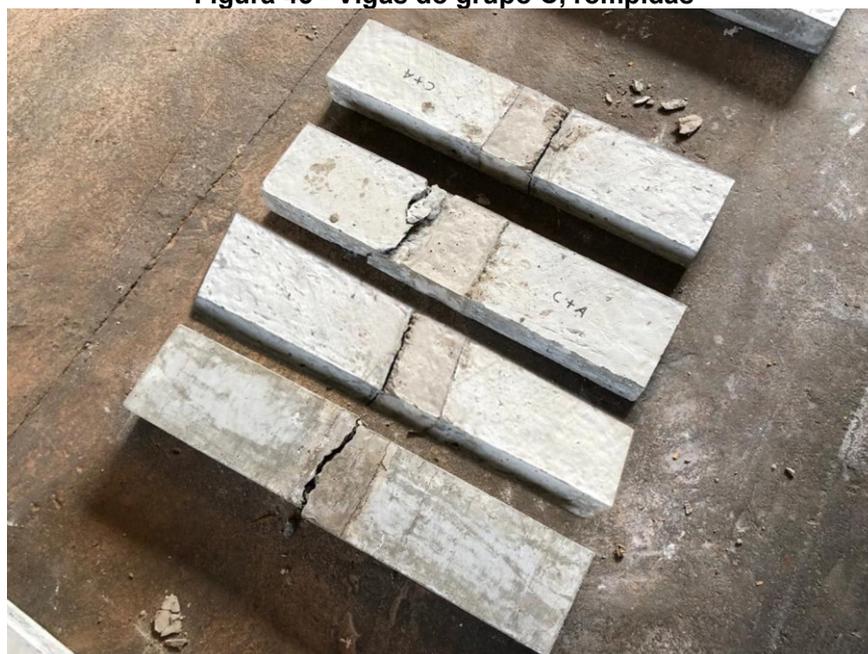
A Figura 45 refere-se as vigas rompidas do grupo C.

Figura 45 - Vigas do grupo C, rompidas

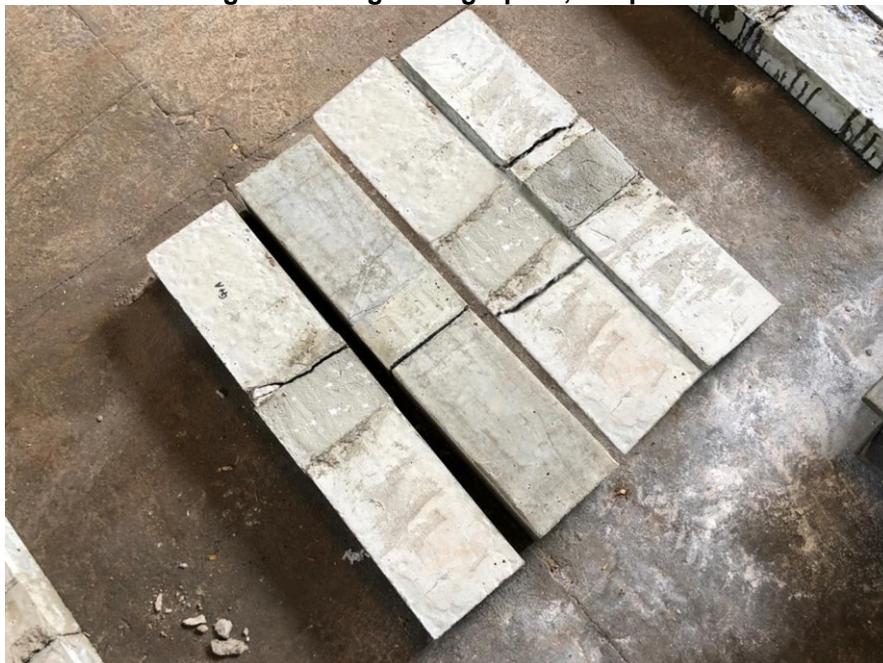
Na Figura 46 temos as vigas rompidas do grupo D

Figura 46 - Vigas do grupo D, rompidas

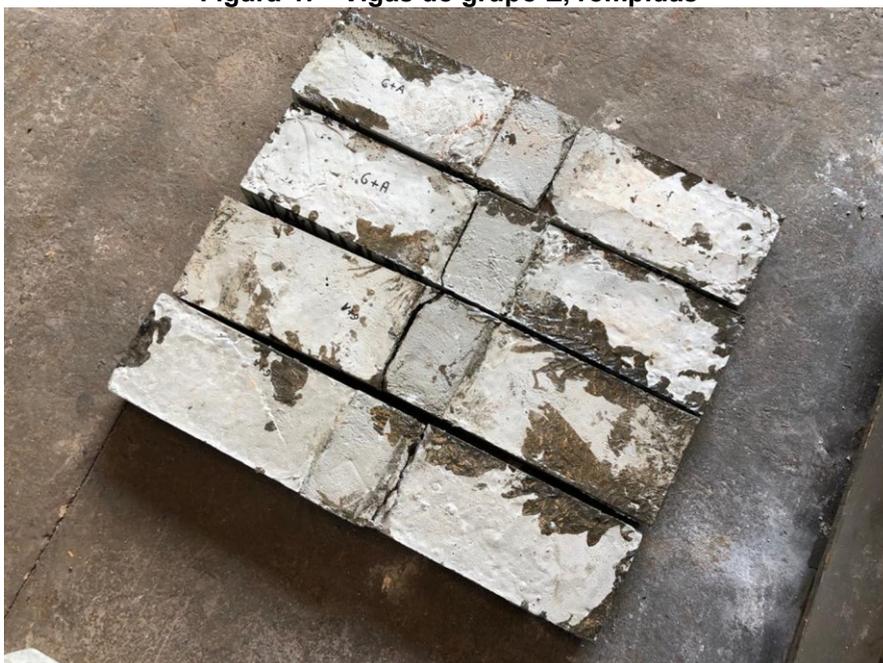
A Figura 47 e Figura 48 mostram as vigas rompidas do grupo E, e seu lado inferior, observa-se que as rupturas ocorreram imediatamente após a recomposição.

Figura 47 - Vigas do grupo E, rompidas

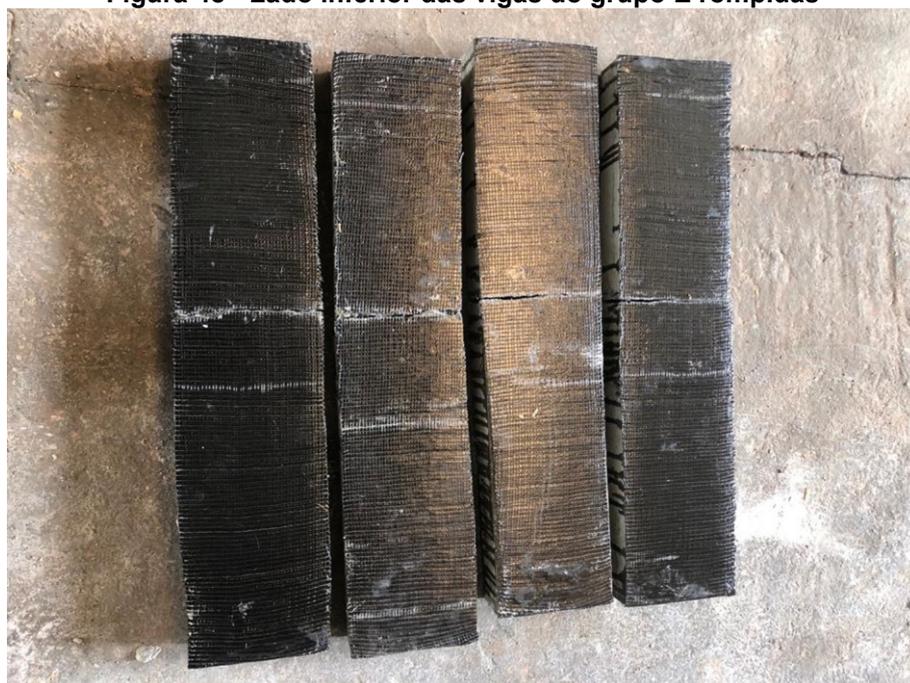
Figura 48 - Lado inferior das vigas do grupo E rompidas
