**EFEITOS DA ALTA TEMPERATURA NA MICROESTRUTURA DO CONCRETO**

**DISSERTAÇÃO**

### **EFFECTS OF HIGH TEMPERATURE ON THE MICROSTRUCTURE OF CONCRETE**

Dissertação apresentada como requisito para a obtenção do título de Mestre em Engenharia Civil/Programa de Pós-Graduação em Engenharia Civil da Universidade Tecnológica Federal do Paraná (UTFPR).

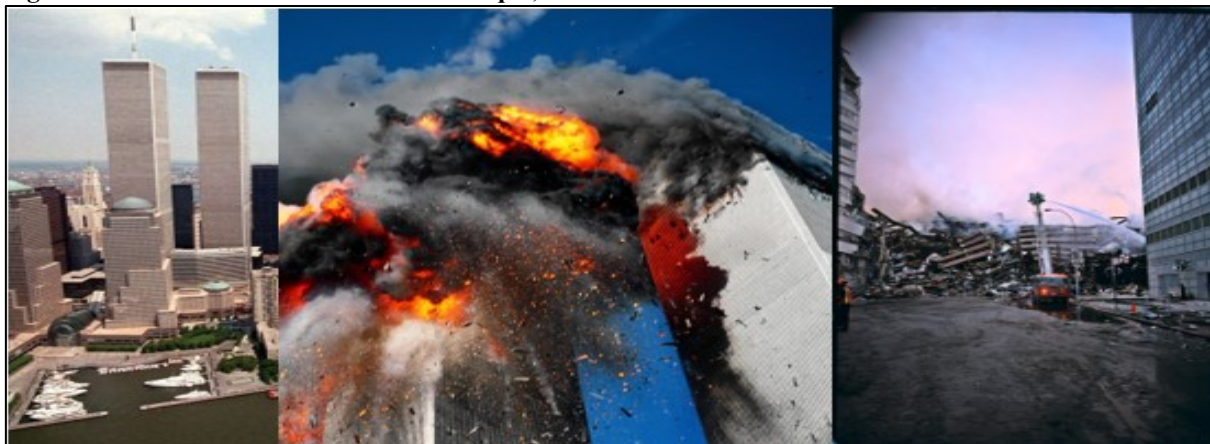
**Figura 1 – World Trade Center – Nova Iorque, EUA**

Figura 1 a seguir possui registros de como o WTC se encontrava antes do incêndio, a situação do incêndio e o colapso total após o desastre.

Nestes casos específicos, os prédios foram totalmente envoltos pelas chamas. A estrutura do WTC era do tipo mista, formada por concreto e estrutura metálica, a configuração estrutural suportou o incêndio por 102 minutos para, então, colapsar (DWYER e FLYNN, 2005). Na busca de uma explicação da queda das torres, apurou-se que o colapso estrutural do WTC foi o resultado de muitos fatores diferentes que trabalharam em conjunto de uma forma complexa (SANDER, 2021). Foi possível chegar a esta conclusão após uma profunda análise com simulações reais e computacionais, de última geração, levando-se em conta os múltiplos impactos de aviões e detritos, a propagação de incêndios em vários andares provocados por combustível de aviação ou detritos voadores, o enfraquecimento de componentes estruturais relacionado ao calor de componentes estruturais com materiais à prova de fogo intactos ou desalojados e a complexa resposta das estruturas do edifício que levam ao seu colapso (SANDER, 2021).

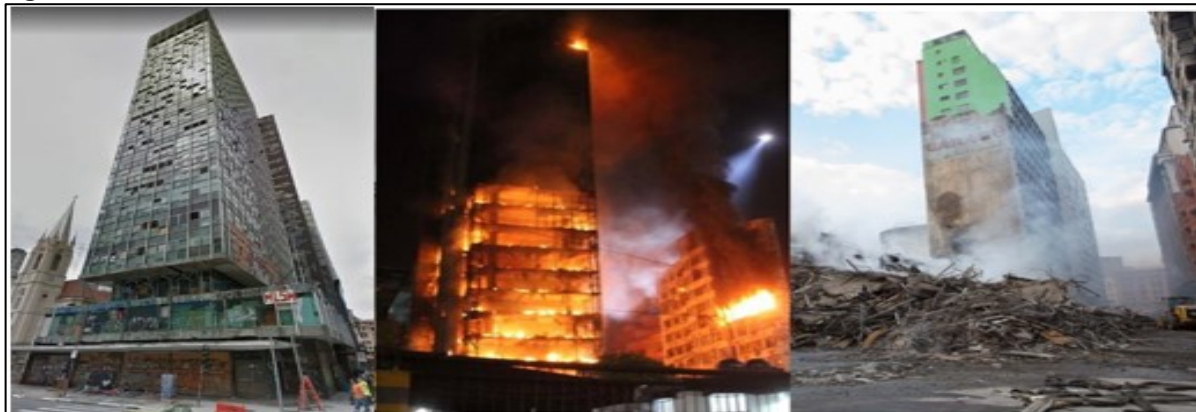
**Figura 3 - Edifício Wilton Paes de Almeida - São Paulo, SP, Brasil**

No Brasil, o primeiro caso a ser citado é do edifício Wilton Paes de Almeida, no Largo Paissandu, em São Paulo, ocorrido em 01 de maio de 2018. O colapso estrutural aconteceu após 80 minutos do início das chamas. Neste episódio sete pessoas perderam a vida. A Figura 3

mostra como se encontrava o edifício Wilton Paes de Almeida antes do incêndio, a situação do incêndio e as ruínas do colapso após o incêndio.

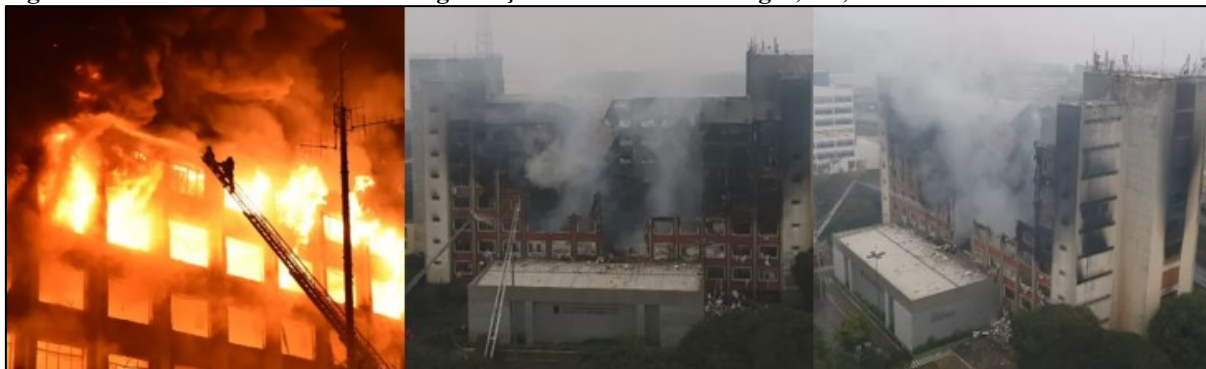
**Figura 4 - Edifício da Secretaria de Segurança Pública – Porto Alegre, RS, Brasil**

Outro evento ocorrido em território nacional foi na Secretaria de Segurança Pública do Estado do Rio Grande do Sul (SSP-RS), em Porto Alegre, no dia 14 de julho de 2021. O incêndio neste local durou três dias. Após 115 minutos do início do incêndio houve o colapso da estrutura. Este colapso causou a morte de dois Bombeiros Militares que atuavam no combate às chamas. Segundo Rodrigues (2023), a dificuldade em combater ao incêndio se deu pela situação do colapso estrutural que não derrubou totalmente o prédio, deixando as estruturas restantes em condições precárias e com risco de desabamento. Os corpos dos Bombeiros foram encontrados após 5 dias de buscas nos escombros. Apesar de estarem trabalhando 50 pessoas no prédio no início do incêndio, todas foram evacuadas pelas escadas de emergência e nenhuma ficou ferida. A Figura 4 a seguir mostra o edifício da SSP RS em situação do incêndio e o colapso parcial provocado pelo incêndio.

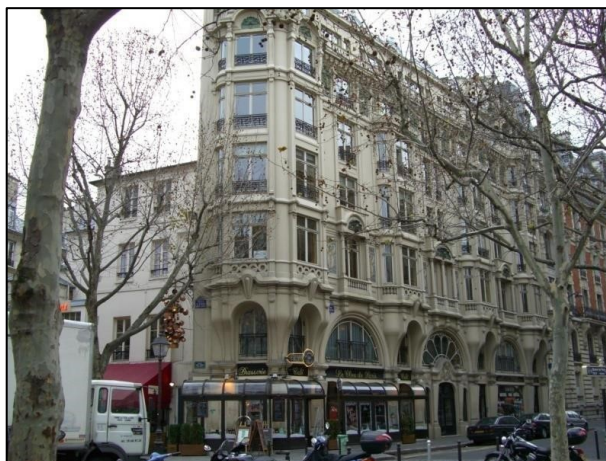
**Figura 6 – Primeiro Edifício do mundo construído no sistema Hennebique.**

O sistema construtivo com o emprego de estruturas de concreto armado foi patenteado por Francois Hennebique, em 1892, que utilizou como *slogan* de sua propaganda “plus d’incendies désastreux”, ou seja, nunca mais incêndios desastrosos (HELENE, 2019). Desde a sua concepção, sabe-se que este elemento estrutural apresenta alta resistência estrutural à ação do fogo e às intempéries. Helene (2019), utiliza como exemplo desta afirmação uma foto da primeira edificação construída em 1900 (Figura 6) utilizando o sistema Hennebique com elementos estruturais em concreto armado, localizada na Rue Danton, 1, Paris – França, esta edificação está em pleno uso até hoje.

Segundo Santos (2008), o sistema desenvolvido e patenteado por François Hennebique consistia em um sistema estrutural completo, baseado num esqueleto monolítico importante, composto por vários elementos estruturais interligados, como vigas, pilares, capitéis, plintos de fundação. O concreto armado é utilizado no mundo em larga escala nas estruturas das edificações.

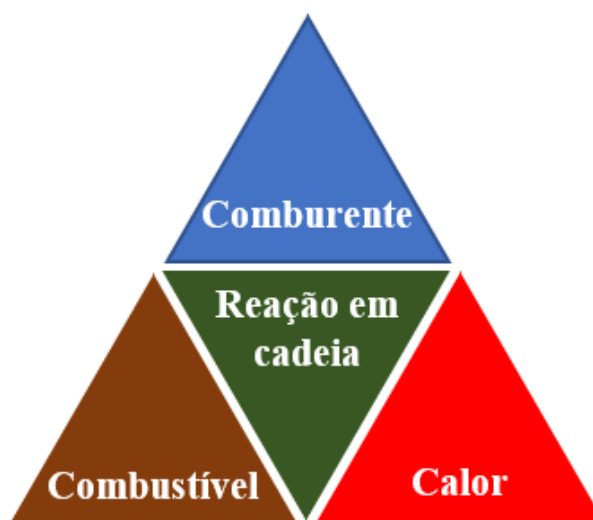
**Figura 7 – Representação gráfica do fogo**

Segundo Seito (et al., 2008), com a descoberta do halon<sup>1</sup>, um agente extintor que atua no combate a incêndios pela reação com os radicais livres, o fogo passou a ser representado graficamente por um tetraedro, onde cada lado representa um elemento do fogo: combustível, comburente, calor e reação em cadeia. A Figura 7 a seguir traz a representação gráfica do fogo e seus elementos.

Os componentes do tetraedro do fogo se interligam da seguinte maneira: o calor é a energia de ignição, responsável por dar início à reação, manter e aumentar sua propagação; o comburente (oxigênio) é necessário para que ocorra a combustão (reação de oxidação), está presente no ar atmosférico; o combustível é denominado como “campo de propagação do fogo” e pode ser encontrado nos estados sólido, líquido ou gasoso; a reação em cadeia é o conjunto de reações intermediárias exotérmicas que torna o processo de queima autossustentável (IFSTA, 2008).

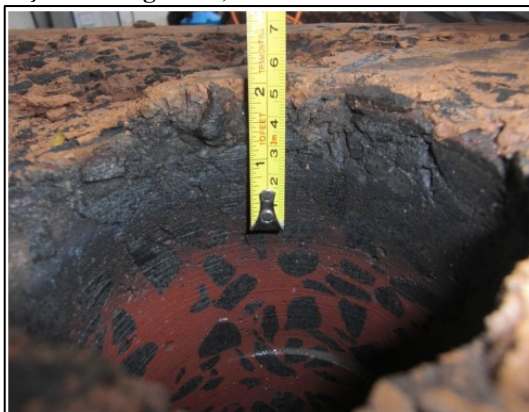
A Figura 12 apresenta a mudança de coloração do óxido de ferro, resultante da reação de redução da hematita ( $\text{Fe}_2\text{O}_3$ ), transformando-se em magnetita ( $\text{Fe}_3\text{O}_4$ ). Esta reação, segundo Britez (2011) ocorreu pela presença de pequena quantidade de monóxido de carbono ( $\text{CO}$ ) e hidrogênio ( $\text{H}_2$ ), pela queima incompleta do combustível gás natural do forno durante a

**Figura 12 – Mudança de coloração da magnetita, transformada em hematita pela ação do calor aos  $570^\circ\text{C}$**

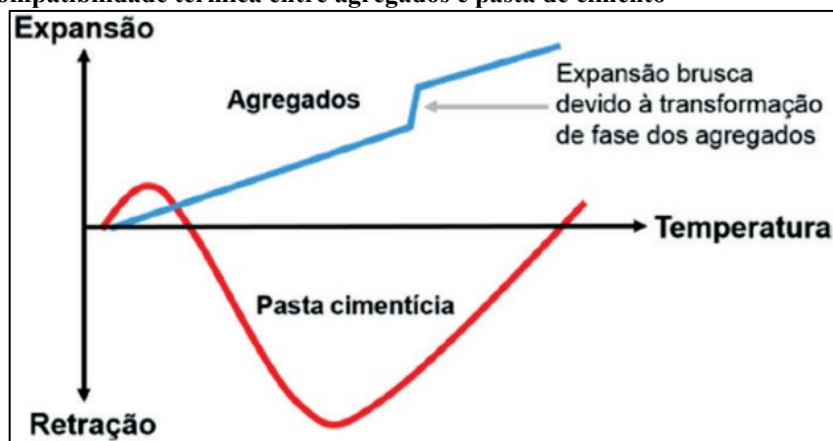
A expansão térmica diferencial que ocorre entre a pasta de cimento e o agregado pelo aquecimento se dá por conta da desidratação da pasta de cimento, causando um processo intenso de retração. Já os agregados sofrem um processo de expansão. Este procedimento causa o surgimento de fissuras na zona de transição que é mais frágil (ANNEREL e TAERWE, 2009; HAGER, 2013). Bolina (2016) observou que a fragilização da zona de transição, também pode induzir ao processo de deslocamento do concreto submetido a altas temperaturas. O fenômeno é potencializado pela pressão dos vapores oriundos do interior do material, o que pode promover uma redução da secção transversal do elemento estrutural, gerando uma redução de sua capacidade de resistência, nos momentos iniciais de exposição ao calor (GEROGALI e TSAKIRIDIS, 2005; HAGER, 2013).

Figura 14 – Incompatibilidade térmica entre agregados e pasta de cimento

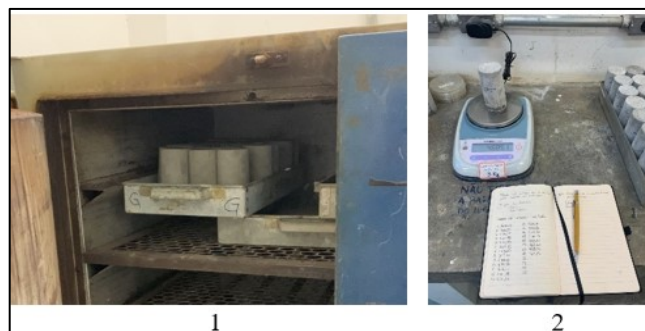
**Figura 18 – Processo experimental:** Retiradas as amostras do processo de cura foram colocadas para secagem na estufa por 24 h à 100°C (1), as amostras secas foram pesadas para a definição da massa aparente seca

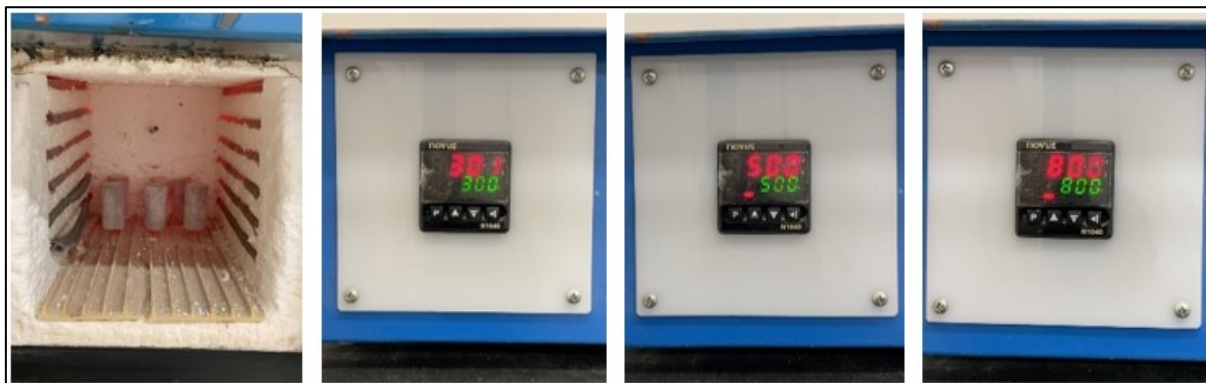
**Figura 19 – Disposição dos corpos de prova no forno mufla e indicativo das temperaturas de 300°C, 500°C e 800°C**

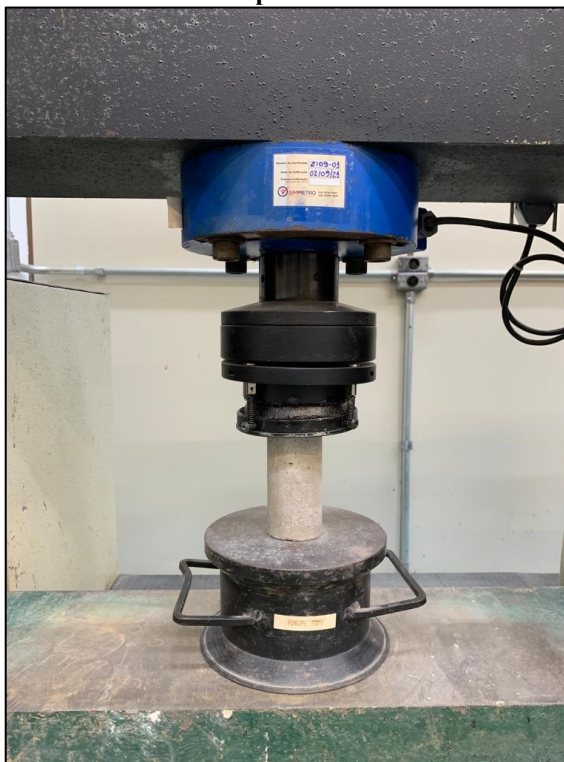
A Figura 21 apresenta o ensaio de compressão axial realizado no Laboratório de prensas da sede Ecoville do Campus Curitiba.

**Figura 21 – Ensaio de compressão axial nos CP de concreto**

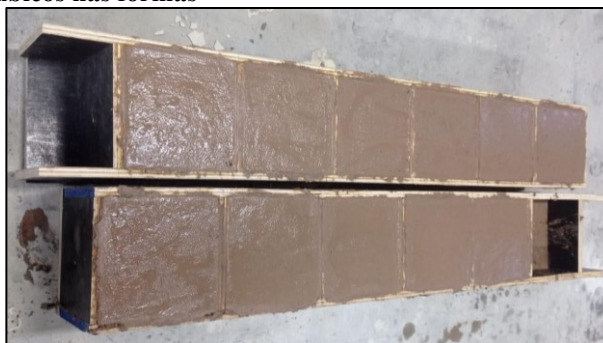
**Figura 22 – Corpos de prova cúbicos nas formas**

A utilização da pigmentação com óxido de ferro -  $\text{Fe}_2\text{O}_3$ , hematita, está baseada nos achados de Britez (2011) que identificou que este composto químico, de coloração predominantemente vermelha, à temperatura de  $570^\circ$  é reduzido ao óxido de ferro  $\text{Fe}_3\text{O}_4$ , magnetita, de cor predominantemente negra. A intensão do experimento foi verificar a mudança de coloração do composto químico e profundidade dessa mudança para identificar o fluxo do calor no interior do corpo de prova, o que justifica as dimensões adotadas para os corpos de prova. As Figuras 22 e 23 a seguir demonstram a forma utilizada e o aspecto dos elementos de ensaio após a desforma.

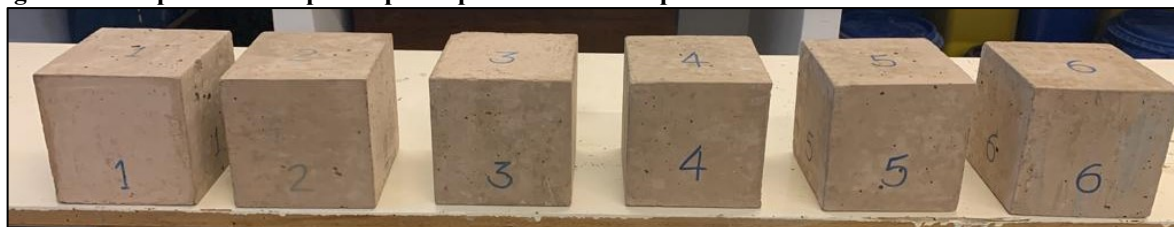
**Figura 23 – Aspecto dos corpos de prova pré-ensaio de temperatura**

Na Figura 23 é possível verificar que a coloração dos elementos de pesquisa ficou vermelha clara, não atingindo a coloração vermelha intensa esperada.

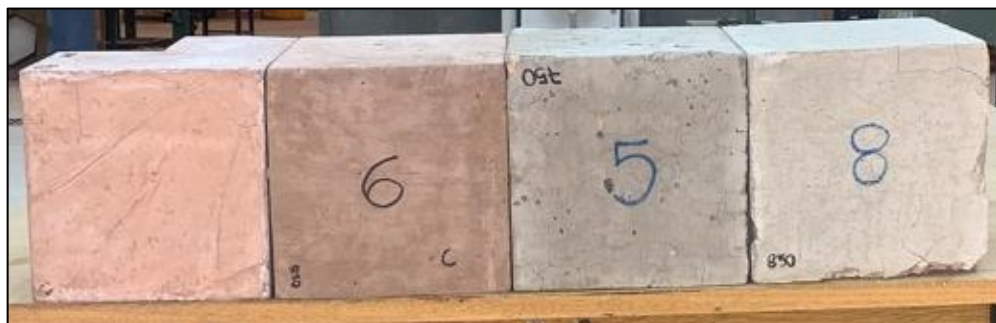
**Figura 25 – Efeito do calor na pigmentação dos corpos de prova cúbicos**
