**ANÁLISE DE ACESSIBILIDADE DA PESSOA COM DEFICIÊNCIA EM UMA  
INSTITUIÇÃO DE ENSINO PÚBLICO NA CIDADE DE COLORADO-PR**

**Accessibility analysis for people with disabilities in a public educational  
institution in the city of Colorado, PR**

Trabalho de conclusão de curso de graduação  
apresentada como requisito para obtenção do título  
de Bacharel em Engenharia Civil, da Universidade  
Tecnológica Federal do Paraná (UTFPR).  
Orientador: Prof. Dr. Wesley Szpak

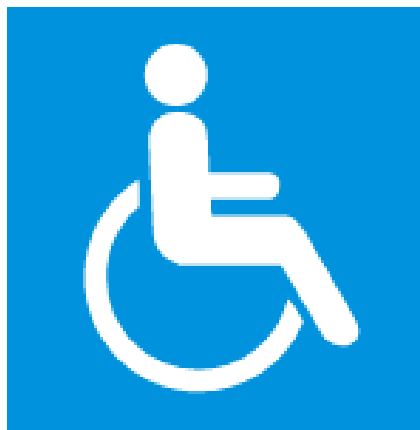
**Figura 2 – Símbolo Internacional do acesso – SIA**

A Figura 2 a seguir configurava o símbolo internacional de pessoas com deficiência física. (ABNT, 2020), porém, em 29 de abril de 2025, o Senado Federal aprovou o projeto de lei nº 2.199/2022, que oficializa a adoção do novo Símbolo Internacional de Acessibilidade (SIA) no Brasil, Figura 3.

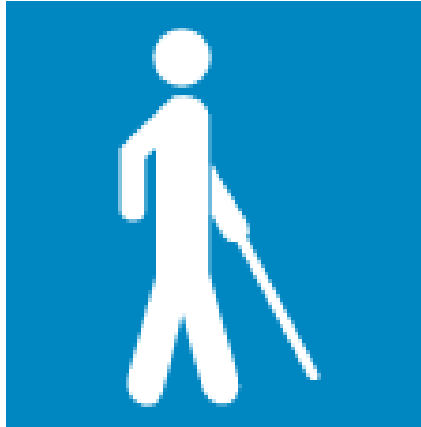
**Figura 4 – Símbolo Internacional de pessoas com deficiência visual**

A Figura 4 a seguir representa o Símbolo Internacional de pessoas com deficiência visual (ABNT, 2020).

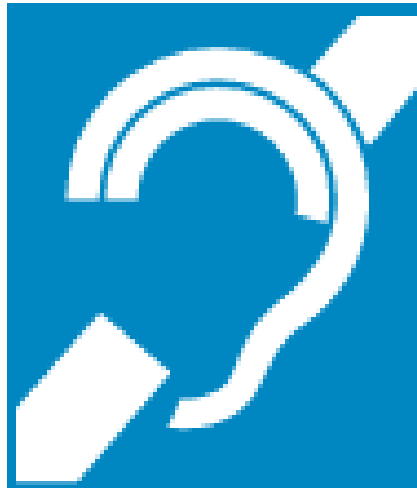
**Figura 5 – Símbolo Internacional de pessoas com deficiência auditiva**

A seguir a representação do Símbolo Internacional de pessoas com deficiência auditiva (ABNT, 2020), conforme figura 5:

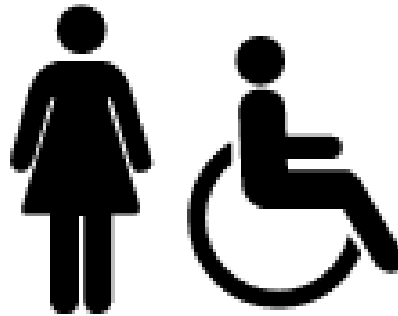
**Figura 6 – Sanitário feminino acessível**

Os sanitários também devem ser devidamente sinalizados de acordo com cada situação (ABNT, 2020). Visando identificar os sanitários acessíveis às pessoas com deficiência física, os símbolos das Figuras 6 e 7 são estabelecidos pela norma de 2020, no entanto, seguindo o novo símbolo internacional recentemente aprovado, tais símbolos doravante deverão ser ajustados.

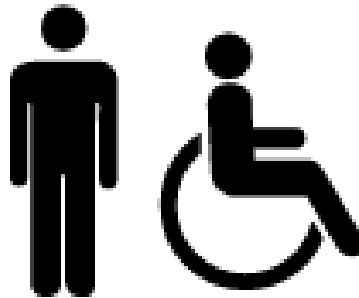
**Figura 7 – Sanitário masculino acessível**

Na figura 6 é apresentada a representação gráfica que identifica um sanitário masculino acessível segundo a norma de 2020.

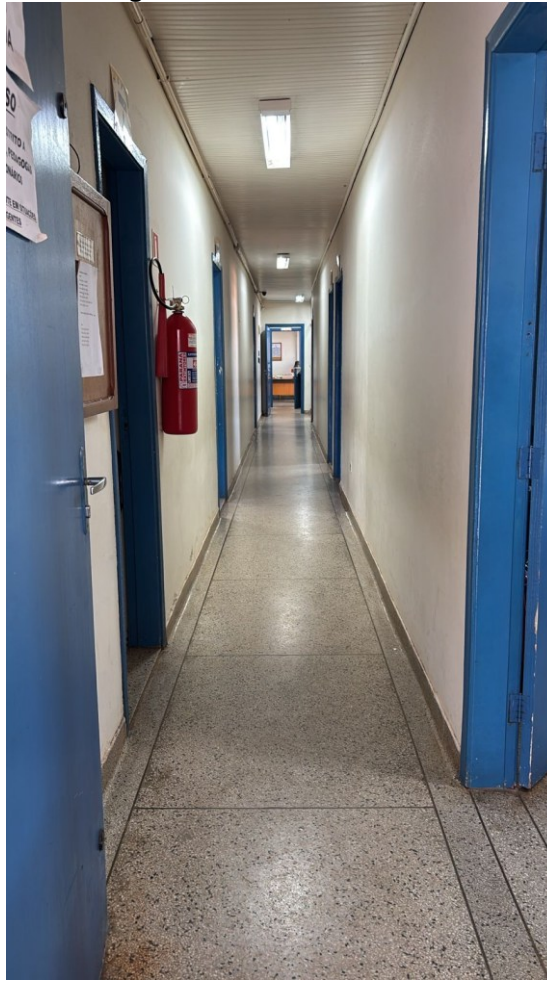
**Fotografia 2 – Corredor número 1**

No caso específico deste corredor, ao se analisar os critérios da norma e considerar as limitações físicas para sua readequação, por se tratar de um corredor central, verifica-se que não há espaço disponível para a implantação dos bolsões de retorno. Diante dessa impossibilidade técnica, este corredor se configura como o único trecho que não apresenta uma alternativa viável de correção dimensional. Sendo assim, recomenda-se ao menos a instalação adequada de sinalização tátil e visual, conforme orienta a ABNT NBR 9050:2020, de forma a minimizar os impactos à acessibilidade.

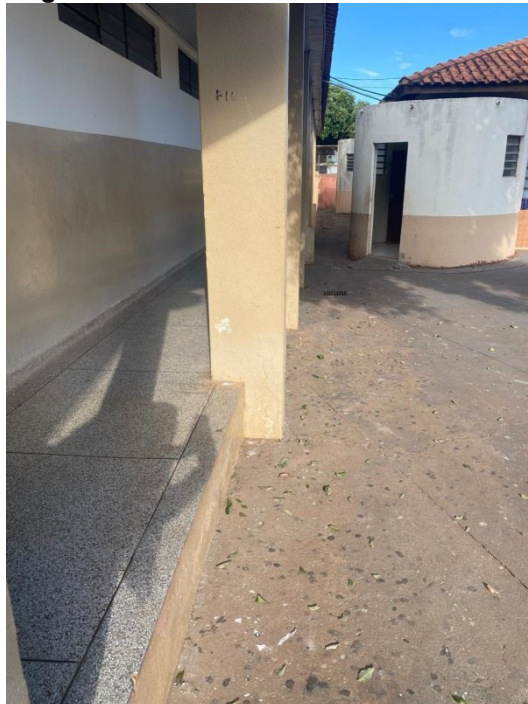
**Fotografia 4 – Desnível do corredor número 4**

A seguir, também o registro de desnível entre patamares, na Fotografia 4.

Dessa forma, conclui-se que o corredor não atende aos requisitos normativos vigentes, sendo necessária sua adequação, utilizando das mesmas soluções dos corredores 2 e 3, a fim de garantir um ambiente escolar acessível, seguro e inclusivo.

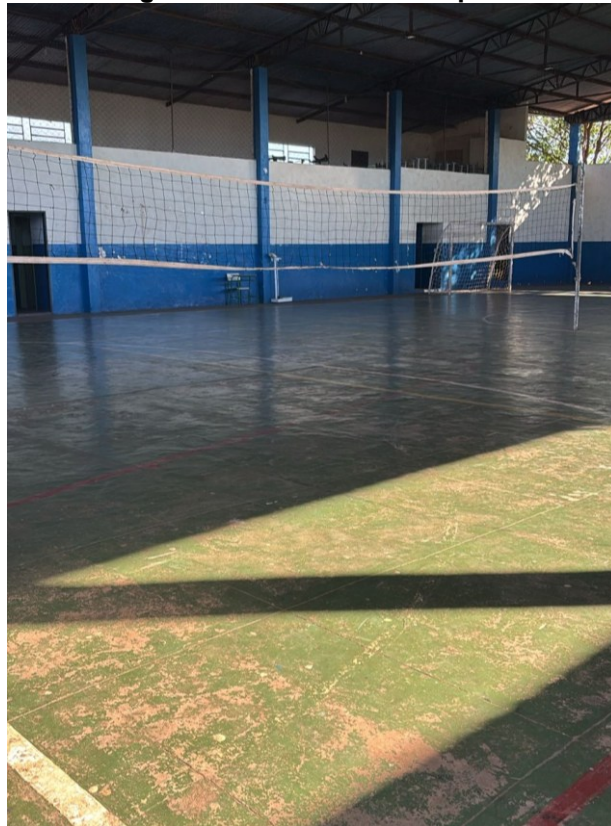
Fotografia 19 – Quadra Poliesportiva

O espaço interno do ambiente é amplo, com rotas acessíveis compostas por piso antiderrapante e nivelado, o que facilita a circulação segura. Além disso, há dimensões suficientes para a circulação e manobras de cadeiras de rodas, garantindo acessibilidade e conforto aos usuários, como pode-se perceber na Fotografia 19.
