**ANÁLISE DO SISTEMA DE IMPERMEABILIZAÇÃO DAS ÁREAS MOLHADAS E  
MOLHÁVEIS DE UM EDIFÍCIO MULTIFAMILIAR EM CAMPO MOURÃO (PR)**

**Analysis of the Waterproofing System in Wet and Damp Areas of a Multifamily  
Building in Campo Mourão (PR)**

Trabalho de Conclusão de Curso de Graduação  
apresentado como requisito para obtenção do título  
de Bacharel em Engenharia Civil, da Universidade  
Tecnológica Federal do Paraná (UTFPR).  
Orientadora: Prof<sup>a</sup>. Dr<sup>a</sup>. Jucélia Kuchla Vieira

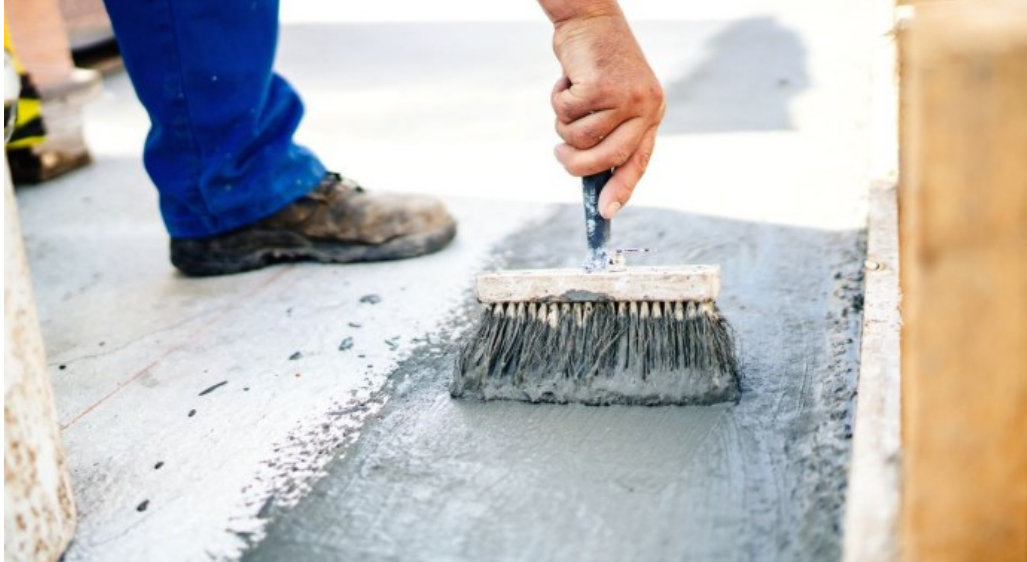
**Figura 2 - Aplicação de argamassa polimérica sob forma de pintura**

A argamassa polimérica pode ser aplicada na forma de pintura com uma broxa ou trincha, ou ser aplicada como revestimento final com desempenadeira, conforme as Figuras 2 e 3, mas com uma diminuição da quantidade de líquido na mistura (IBI, 2024a).

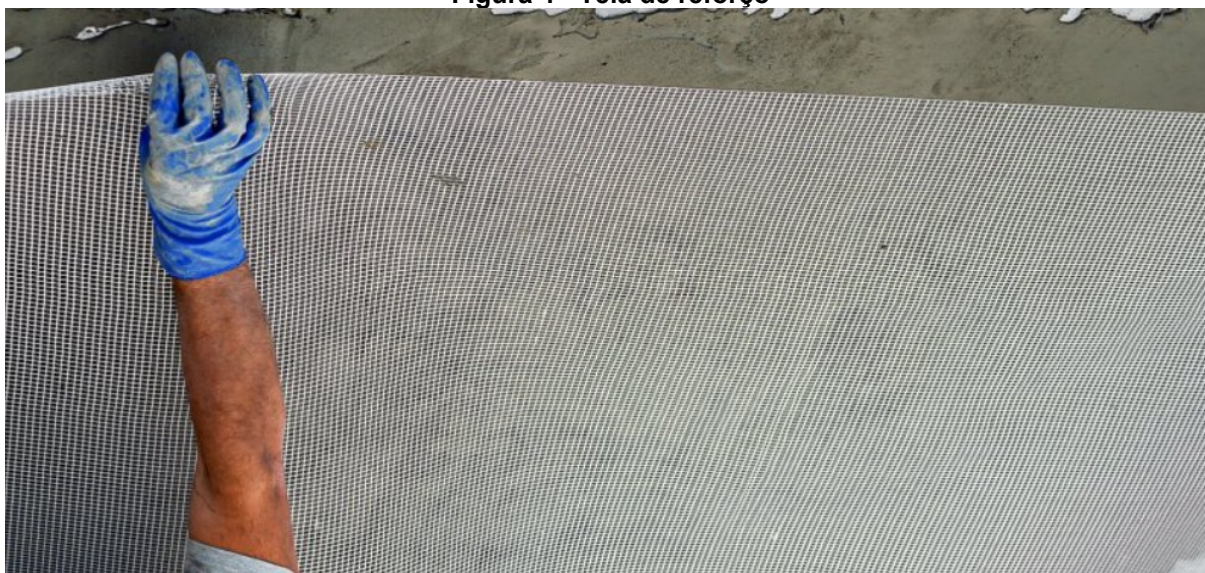
**Figura 4 - Tela de reforço**

A tela de poliéster cumpre o papel de reforço estrutural, elevando a sua resistência da camada de impermeabilizante. Ela inibe a propagação de fissuras, garantindo uma impermeabilização mais eficiente (Conimper, 2024), como ilustrado na Figura 4.

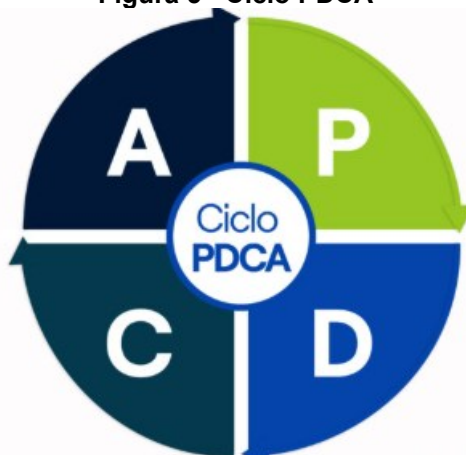
**Figura 5 - Ciclo PDCA**

Como ferramenta de apoio à gestão da qualidade, aplica-se o ciclo PDCA (Plan, Do, Check, Act), método de melhoria contínua estruturado em quatro etapas interdependentes: planejamento, execução, verificação e ação corretiva, cuja representação esquemática encontra-se na Figura 5. No contexto da impermeabilização, o planejamento envolve a definição dos sistemas, especificações técnicas, detalhes construtivos e metas de desempenho; a execução corresponde à aplicação do sistema de acordo com o projeto e as recomendações técnicas, sendo uma das fases mais críticas devido à recorrência de falhas construtivas; a verificação refere-se à fiscalização e ao controle da conformidade dos serviços; e a ação corretiva consiste na adoção de medidas para sanar não conformidades antes do avanço das atividades (Silveira, 2018).

A aplicação estruturada desse modelo contribui para elevar o padrão executivo das obras e reduzir a incidência de manifestações patológicas relacionadas à impermeabilização, embora sua utilização ainda seja mais frequente em empresas de maior porte, onde há fiscalização técnica contínua (Silveira, 2018).

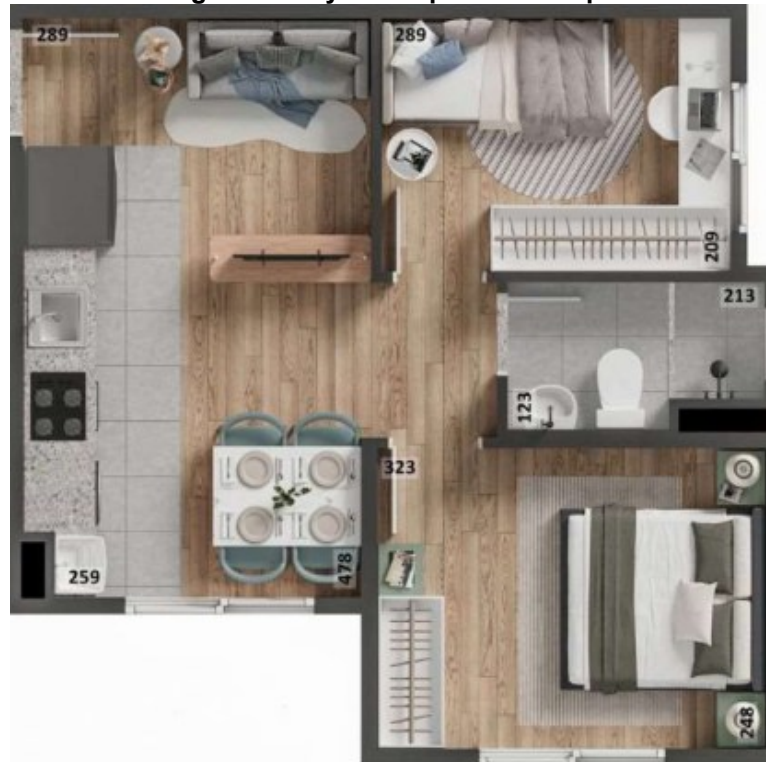
**Figura 7 - Layout do pavimento tipo**

A Figura 6 representa o número de torres do empreendimento e a Figura 7 apresenta o layout do pavimento analisado, evidenciando a disposição e a organização dos ambientes. No entanto, destaca-se que o sistema de impermeabilização não foi aplicado em toda a unidade, apenas nas zonas de intervenção previamente definidas, as quais constituem o foco da análise deste estudo.

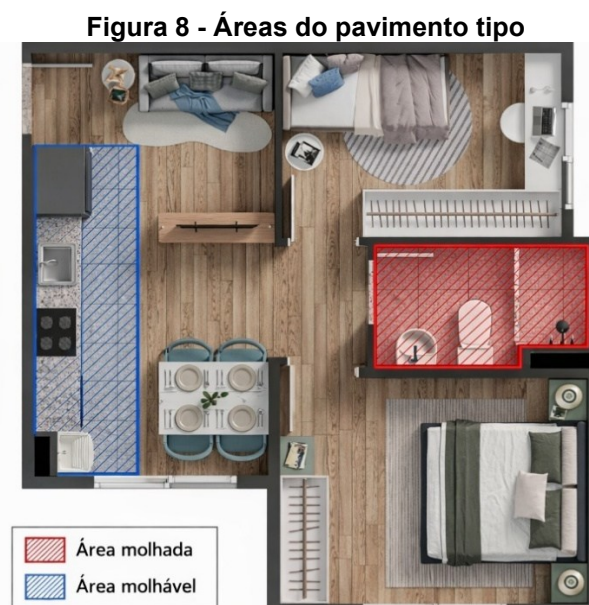
Segundo a NBR 15575-3 (ABNT, 2021), banheiro com chuveiro e área de serviço se enquadram como áreas molhadas e cozinha como área molhável, a Empresa A adotou o banheiro todo como área molhada e cozinha conjugada com a lavanderia como áreas molháveis, optando pelo mesmo sistema de impermeabilização em ambas, porém com execuções diferentes.

Nesse sentido, a Figura 8 apresenta o layout do apartamento, no qual a hachura vermelha representa a área molhada (banheiro) e a azul as áreas molháveis (cozinha conjugada com lavanderia).

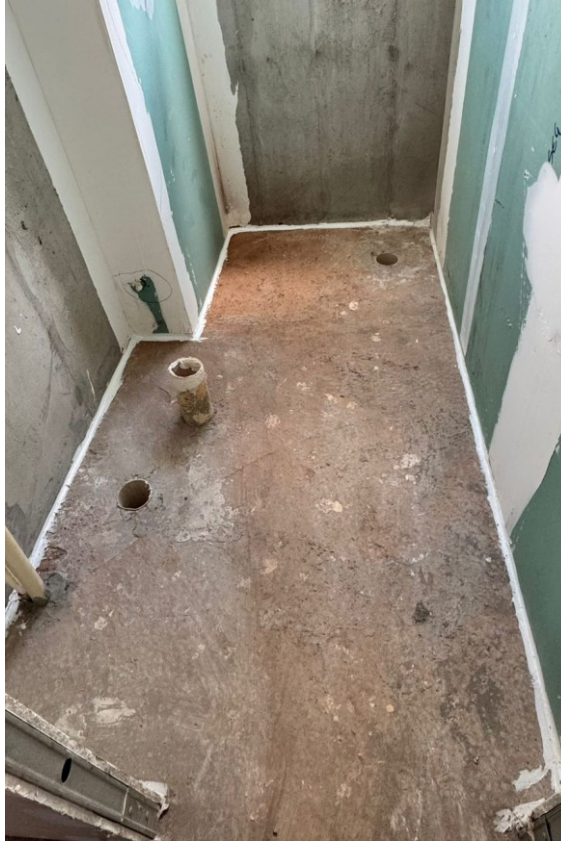
**Fotografia 2 -Aplicação de PU em parede drywall no banheiro**

Com o local pronto, foi aplicada vedação com Poliuretano (PU), em paredes de drywall, entre o piso e o montante, conforme apresentado nas Fotografia 2 e 3, com o objetivo de perfeita vedação. Destacando a importância do tratamento dos pontos singulares, a fim de garantir a continuidade da impermeabilização conforme a NBR 9575 (ABNT, 2010).

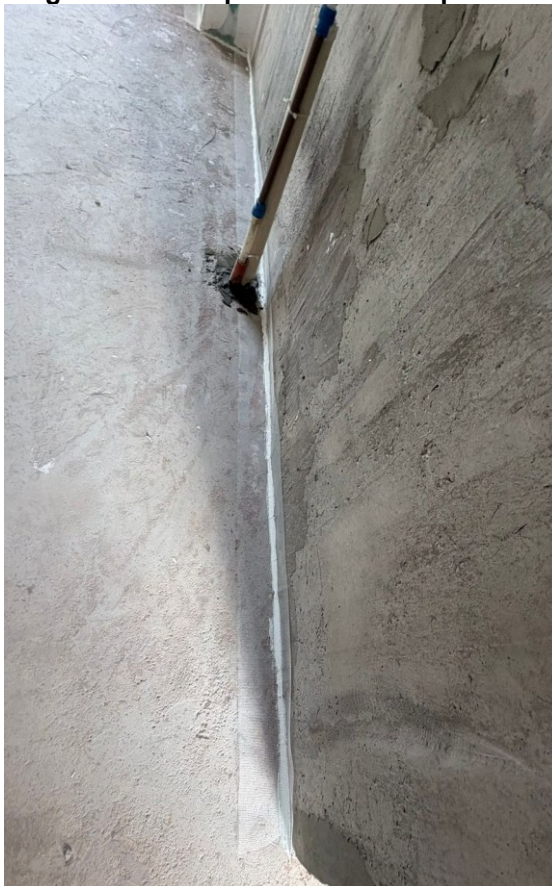
**Fotografia 4 - Tela poliéster no rodapé cozinha**

Em seguida, iniciou-se a aplicação de tela poliéster fixada no rodapé, com no mínimo 20 cm, para que 10 cm sejam fixados na parede e 10 cm no piso conforme indicado na Fotografia 4. Embora a norma não estabeleça dimensões específicas, recomenda-se que o reforço seja suficiente para garantir a continuidade do sistema, especialmente em regiões críticas.

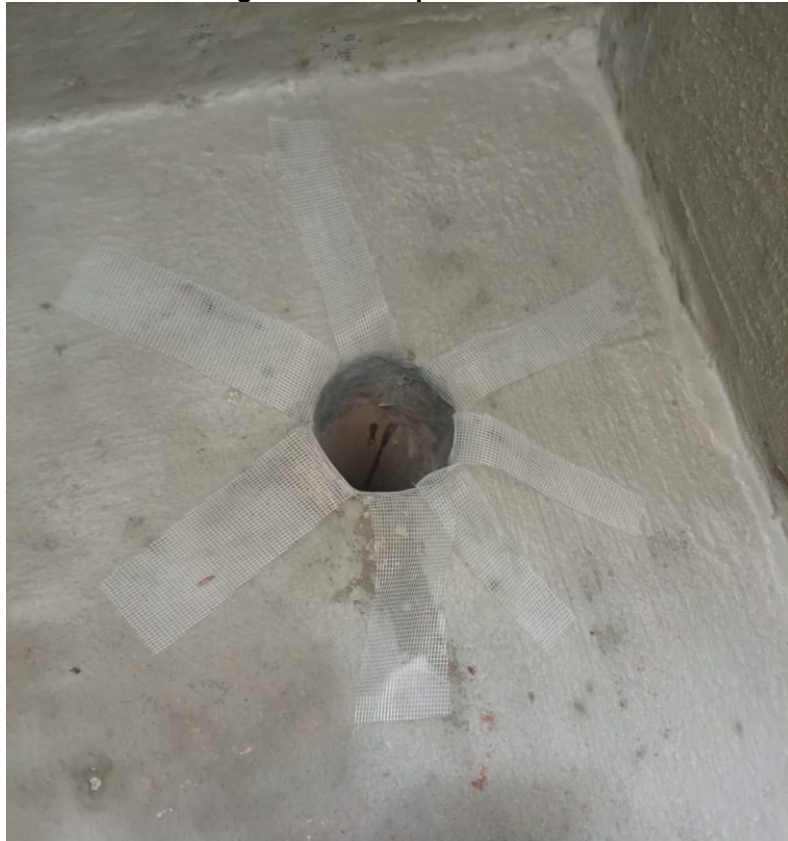
**Fotografia 5 - Tela poliéster no ralo**

Para os ralos, a tela foi cortada em formato de “margarida” com o diâmetro de tubo de 100 mm e aplicado 5 cm na parede do tubo e 10 cm no piso em volta do ralo, conforme a Fotografia 5.

Procedimento executado conforme a Instrução Técnica de Serviço (ITS) adotado pela empresa, embora não esteja descrito na NBR 9574 (ABNT, 2008) e NBR 9575 (ABNT, 2010), regiões como ralos são consideradas pontos singulares e devem receber tratamento específico.

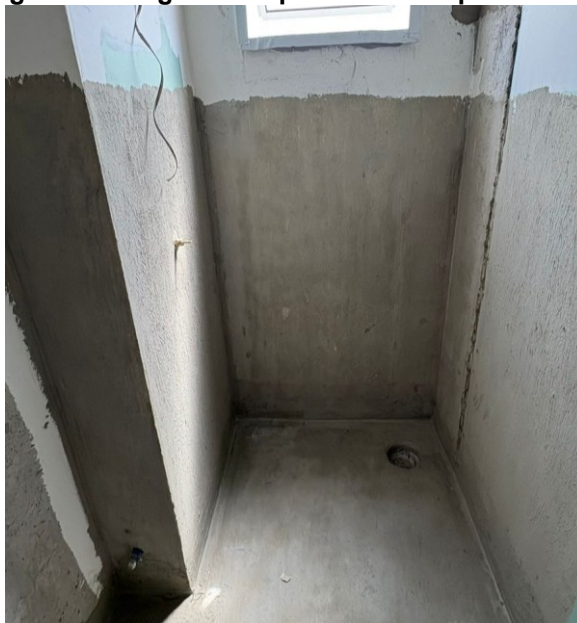
**Fotografia 6 - Argamassa polimérica na parede do box**

Logo, foi iniciada a aplicação da 1ª demão de argamassa polimérica nas paredes e pisos. Na área de box a aplicação realizou-se até a altura de 1,5 m, conforme apresentado na Fotografia 6.

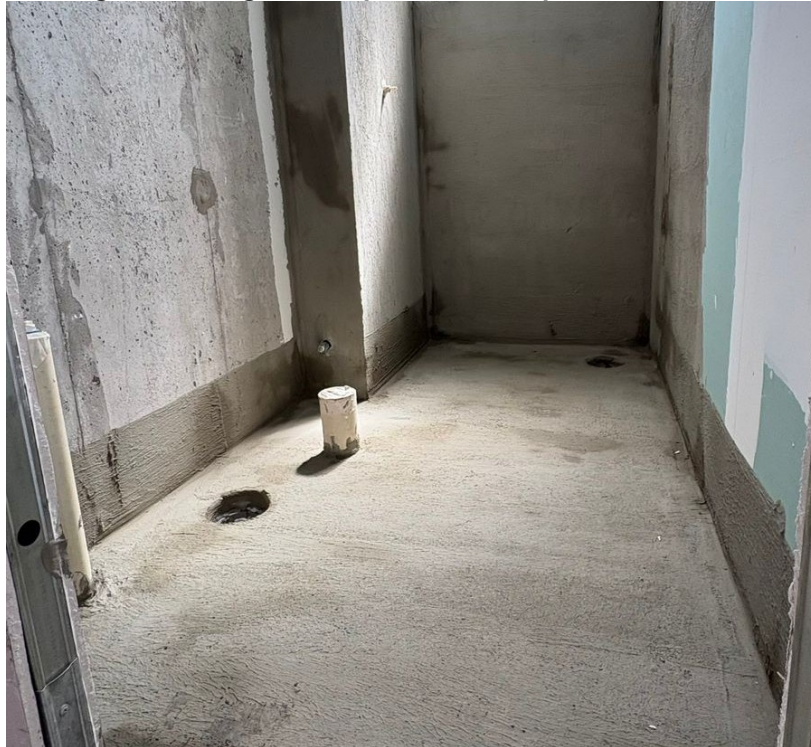
**Fotografia 7 - Argamassa polimérica na parede do banheiro**

Nas demais paredes a aplicação foi realizada até a altura de 20 cm, como demonstrado na Fotografia 7, área de banheiro e na Fotografia 8, área de cozinha.

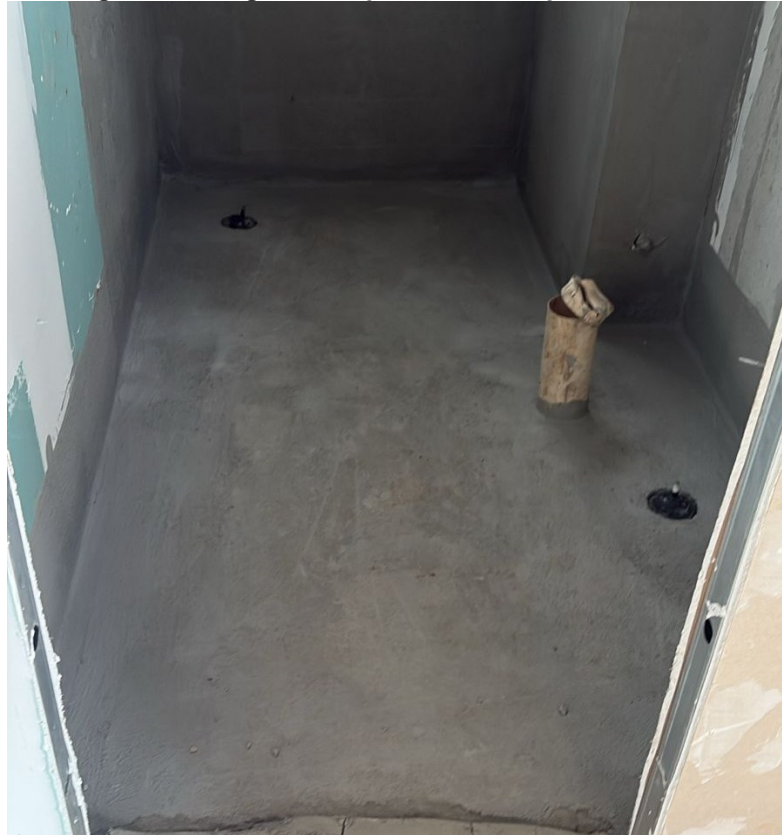
**Fotografia 9 - Argamassa polimérica no piso do banheiro**

Nos pisos a aplicação foi feita de maneira uniforme com 20 cm, de forma a cobrir a tela de poliéster, conforme apresenta a Fotografia 9.

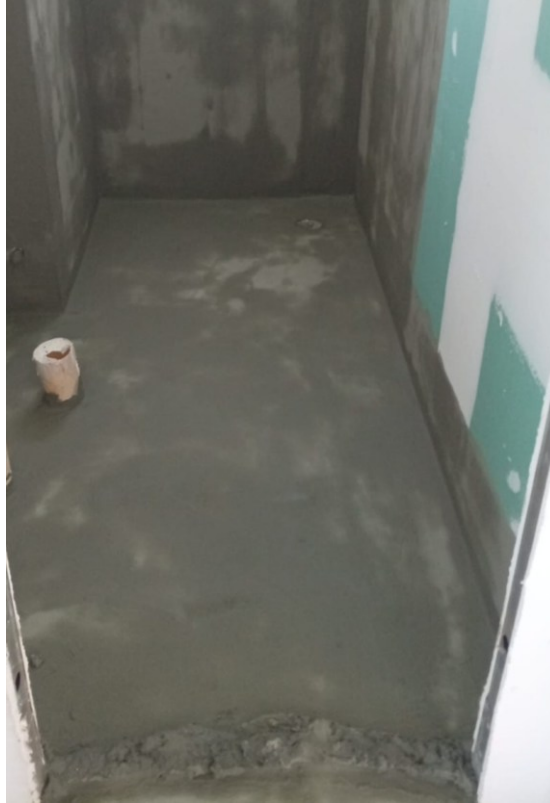
**Fotografia 10 - 2ª demão de argamassa polimérica no banheiro**

Após finalizada a aplicação da 1ª demão de argamassa polimérica e aguardada a secagem por cerca de 3 horas, foi iniciada a 2ª demão. Nessa etapa, foi aplicada de forma regular, garantindo o correto cobrimento das paredes e pisos, indicado na Fotografia 10.

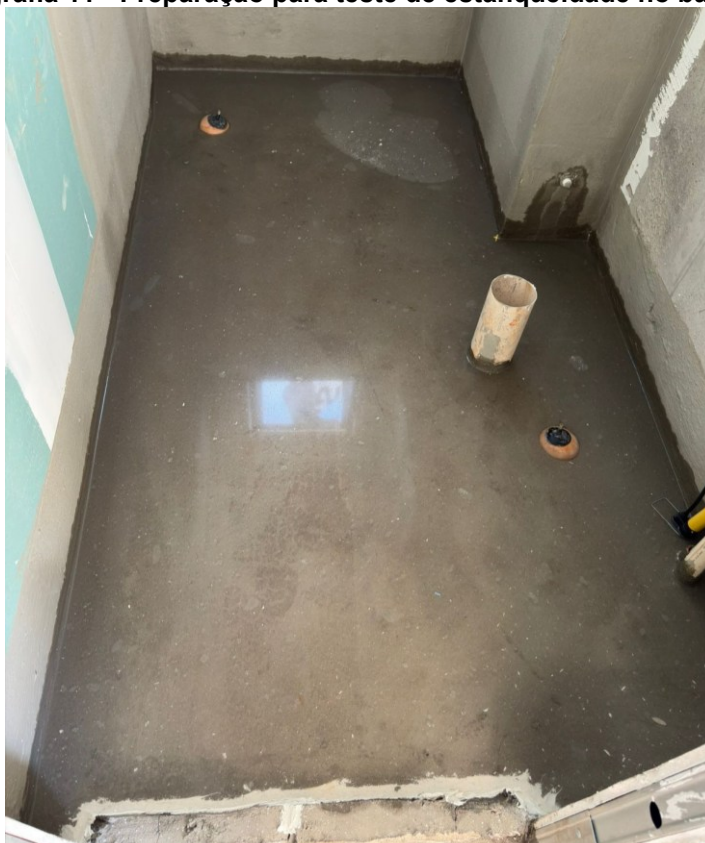
**Fotografia 11 - Preparação para teste de estanqueidade no banheiro**

O teste de estanqueidade foi realizado somente nas áreas molhadas, ou seja, apenas no banheiro. Isso porque, a instituição financiadora da construção exigiu como requisito mínimo apenas o teste de estanqueidade nessa área, não incluindo cozinha conjugada com área de serviço. Contudo os ralos foram vedados por meio de balões pneumáticos (bexiga para teste) e foi colocada uma barreira de concreto na porta de entrada, conforme demonstrado na Fotografia 11.

Com isso, o teste foi iniciado adicionando lâmina d'água de 1 cm de espessura cobrindo toda a área impermeabilizada e sob acompanhamento por 72 horas. Findadas as 72 horas foi retirada e decorridas 24 horas foram realizadas verificações da existência de vazamentos no piso inferior da laje e face oposta das paredes adjacentes, junto a inspeção visual de umidades, descolamentos e eflorescências.

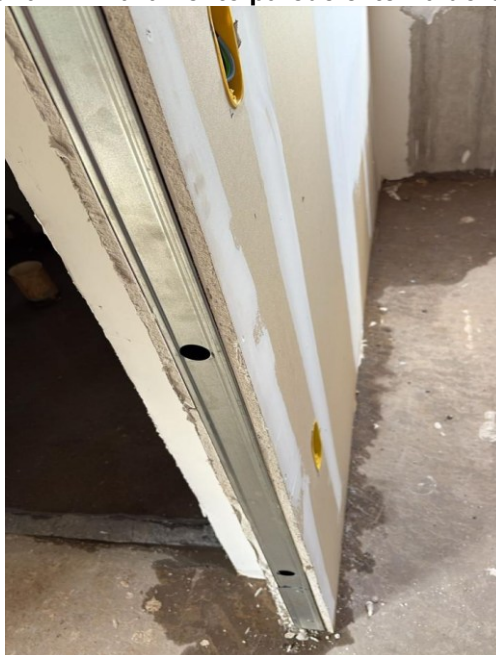
**Fotografia 12 - Vazamento parede externa do banheiro**

A Fotografia 12 evidencia a ocorrência de vazamento na face externa inferior da parede do banheiro, especificamente na parede de divisória com o dormitório. Considerando que a manifestação patológica se localiza na região de interface entre piso e paredes, infere-se que as possíveis causas estejam associadas a falhas na execução das vedações nesse ponto crítico, seja na aplicação do PU, seja na

descontinuidade ou inadequada aplicação da argamassa polimérica, comprometendo a estanqueidade do sistema.

Ambas não conformidades identificadas decorrem de falhas na execução do sistema de impermeabilização durante a fase de implantação, comprometendo sua eficiência e exigindo retrabalho para restabelecer as condições de uso. Tais inconformidades configuram desacordo com os requisitos estabelecidos nas normas NBR 9574, NBR 9575 e NBR 15575-3.

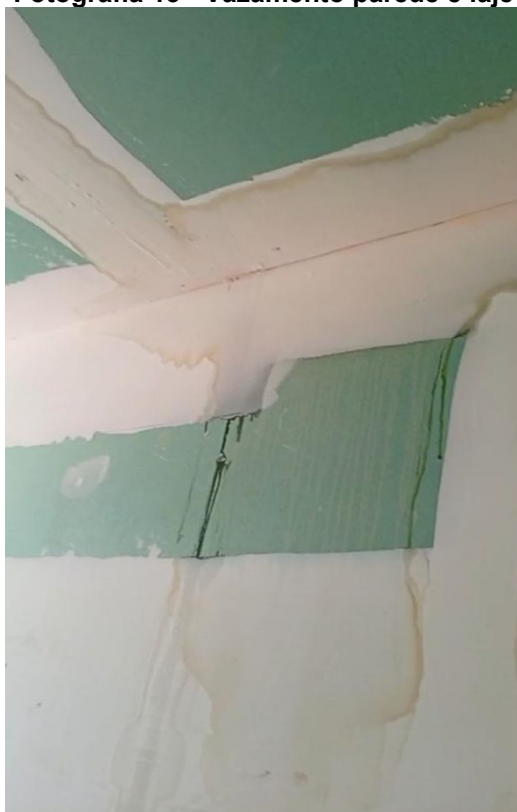
**Fotografia 13 - Vazamento parede e laje**

Outra não conformidade identificada refere-se à infiltração observada na laje e na porção superior das paredes do banheiro do pavimento de baixo, conforme ilustrado na Fotografia 13. A manifestação patológica indica possível origem na unidade localizada no pavimento superior ao analisado, sugerindo falhas no sistema de impermeabilização ou nas instalações hidrossanitárias daquele ambiente.

Dentre as causas prováveis, destacam-se a ausência de verificação adequada durante a execução, especialmente quanto ao correto posicionamento, vedação e estanqueidade de ralos e tubulações, o que pode ter permitido a percolação de água através da laje, comprometendo o desempenho do sistema no pavimento inferior.
