**ESTUDO DO EFEITO SINÉRGICO CAVITAÇÃO/EROSÃO EM
REVESTIMENTOS DE CARBONETO DE CROMO E TUNGSTÊNIO
DEPOSITADOS POR ASPERSÃO TÉRMICA DE ALTA VELOCIDADE**

DISSERTAÇÃO

Dissertação apresentada ao Programa de Pós-Graduação em Engenharia Mecânica, Universidade Tecnológica Federal do Paraná, como requisito parcial à obtenção do grau de Mestre em Engenharia Mecânica. Área de Concentração: Fabricação Mecânica e Materiais.

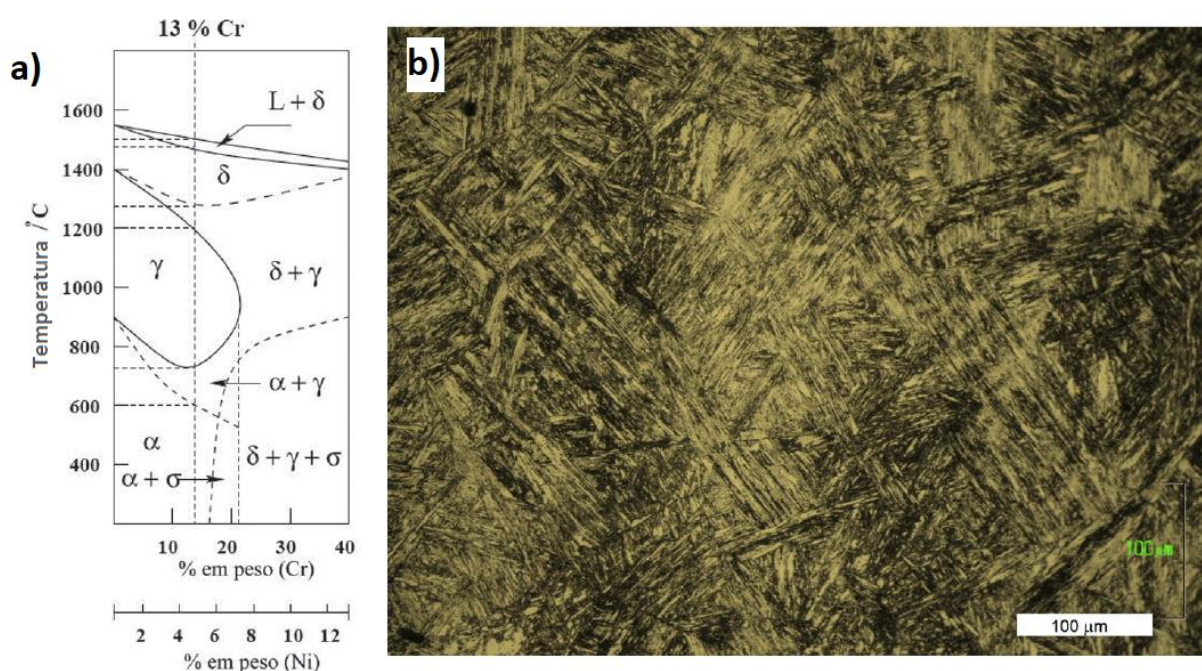
Figura 1 - Fases microestruturais do aço CA6NM; (a) Diagrama de fases do aço (b) Imagem da microestrutura do aço quando temperado e revenido
Fonte: (a) Enerhaug, Grong. e Steinsmo (2001) (b) López *et al.* (2018)

A Figura 1 apresenta o diagrama de fases do aço CA6NM, bem como a imagem da microestrutura do aço temperado e revenido.

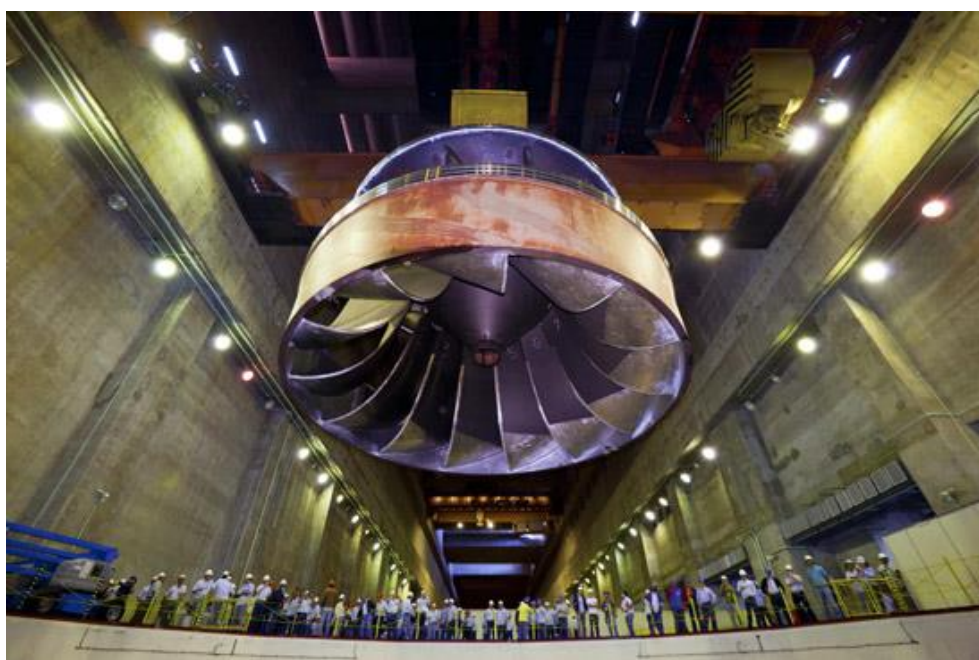
Figura 2 - Rotor Francis da turbina hidráulica de Itaipu fabricada em aço CA6NM
Fonte: Jornal De Itaipu Eletrônico (2011)

A Figura 2 apresenta um rotor do tipo Francis da turbina hidráulica da Usina Hidrelétrica de Itaipu. As pás foram fabricadas em aço inoxidável CA6NM (JORNAL DE ITAIPU ELETRÔNICO, 2011).

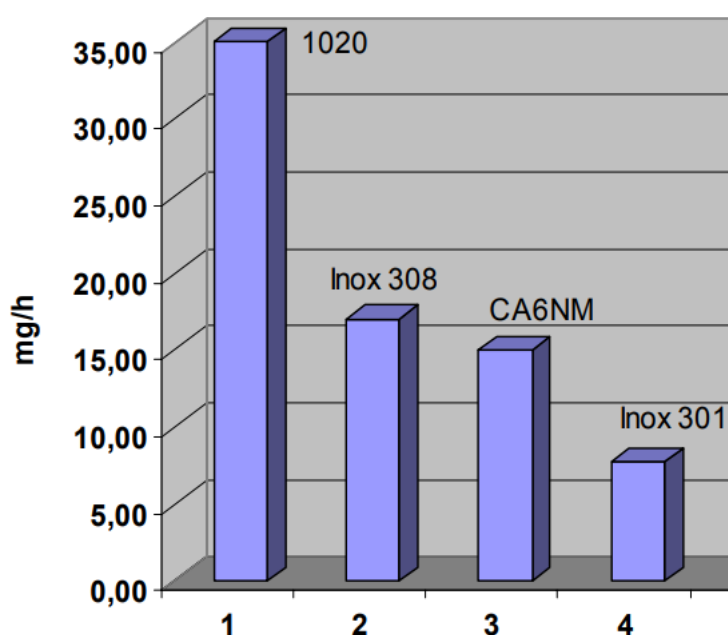
Gráfico 1 - Desgaste por cavitação (taxa de perda de massa) de algumas ligas comerciais
Fonte: Adaptado de Ribeiro (2007)

Tendo em vista a boa tenacidade do CA6NM e sua influência na resistência à cavitação, Ribeiro (2007) destaca no Gráfico 1 o desgaste por cavitação de algumas ligas comerciais, apresentando o comparativo da perda de massa por cavitação de ligas comerciais como o aço carbono SAE 1020 e os aços inoxidáveis, tais como o inox 308, CA6NM e inox 301 (RIBEIRO, 2007).

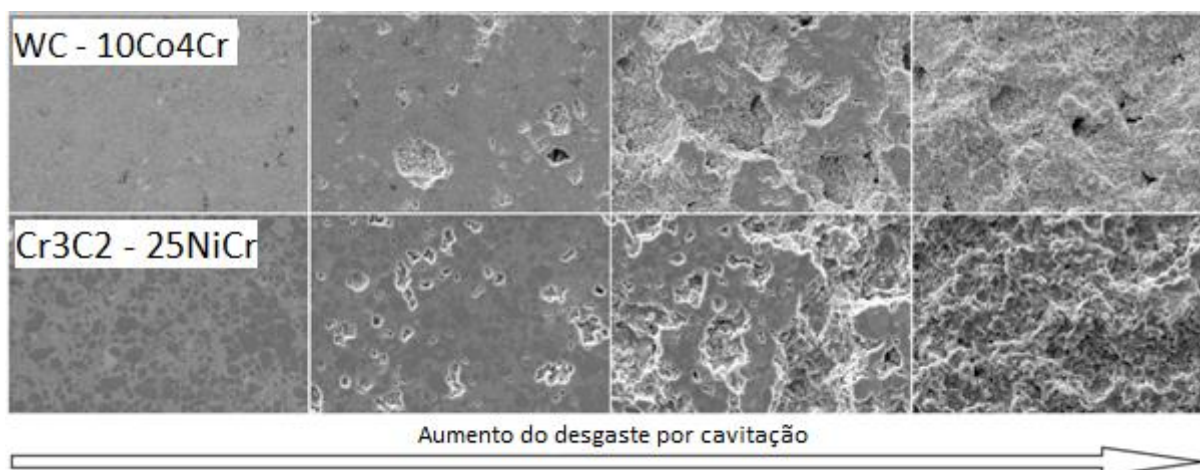
Figura 13 - Desenvolvimento do desgaste por cavitação dos revestimentos de WC e Cr₃C₂
 Fonte: Adaptado de Matikainen *et al.* (2018)

Segundo Matikainen *et al.* (2018), conforme a Figura 13, ambos os revestimentos de WC 10Co4Cr e Cr₃C₂ 25NiCr, quando aspergidos por HVAF, apresentam mecanismos de desgaste por cavitação semelhantes. Em ambos os mecanismos, há a formação de trincas, propagação das trincas e consequente remoção de material, sem que ocorra deformação plástica prévia.

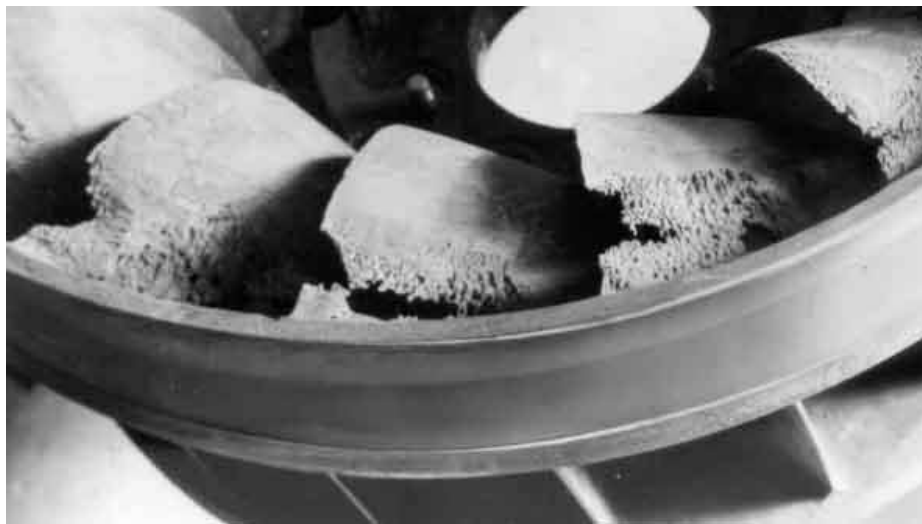
Figura 15 - Cavitação em pás de descarga de uma turbina Francis
Fonte: Brennen (2005)

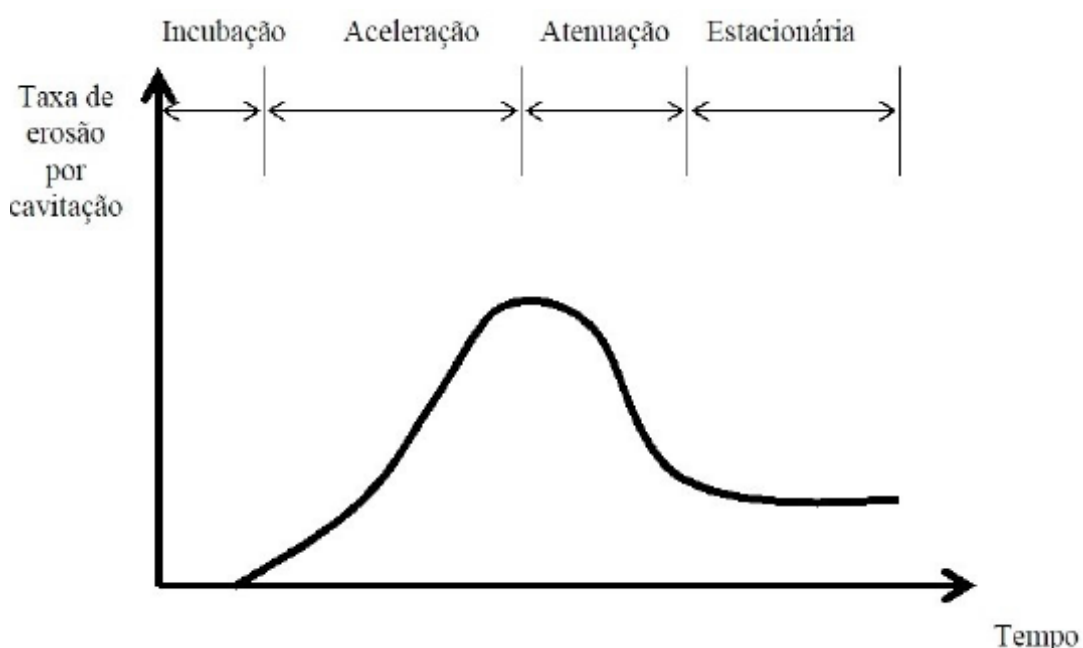
Gráfico 4 - Diferentes períodos de desenvolvimento de perda de massa durante o processo de cavitação
Fonte: Ribeiro (2007)

- **1º Período – Incubação:** Período no qual ocorre modificações na superfície com pouca ou nenhuma perda de massa.
- **2º Período – Aceleração:** O material é degradado severamente até o valor máximo da perda de massa em função do tempo, isto ocorre devido ao encruamento da superfície e ao desenvolvimento de microtrincas.
- **3º Período – Atenuação:** Há uma queda na taxa de desgaste por cavitação devido à absorção de energia de impacto causada pela rugosidade característica desta etapa.
- **4º Período – Estacionário:** A taxa de perda de massa se estabiliza devido à redução de pressão no colapso das bolhas em volta da superfície rugosa. E o líquido retido nas reentrâncias da superfície erodida auxilia no amortecimento da colisão destas bolhas.

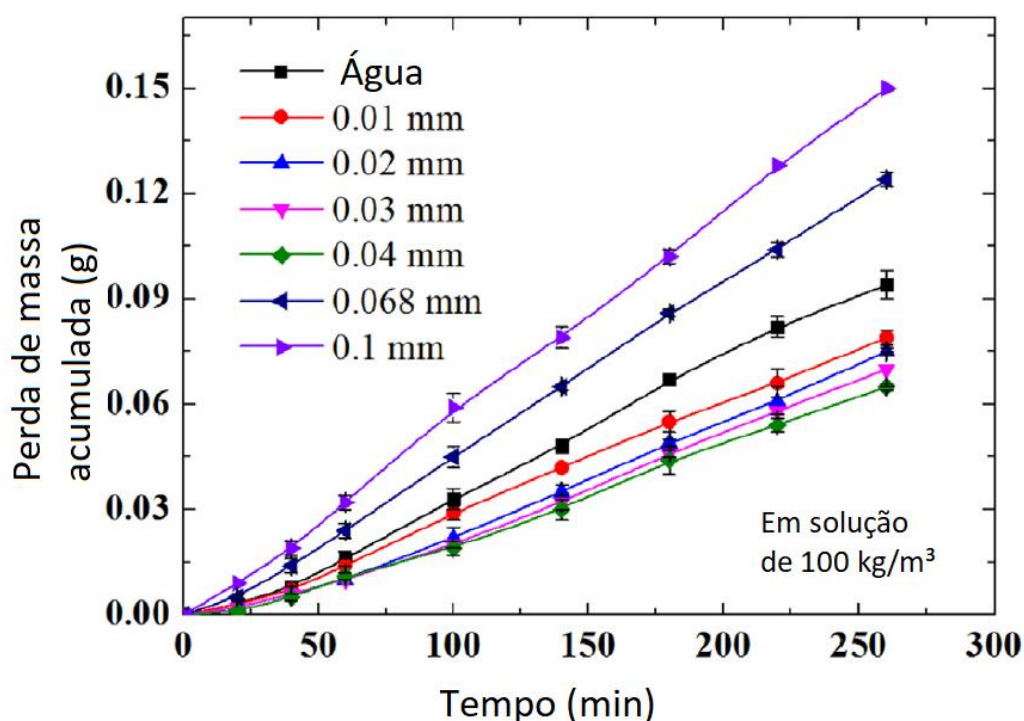
Gráfico 5 - Perda de massa por cavitação/erosão do aço SAE 1045 sob diferentes granulometrias de areias
Fonte: Gou *et al.* (2018)

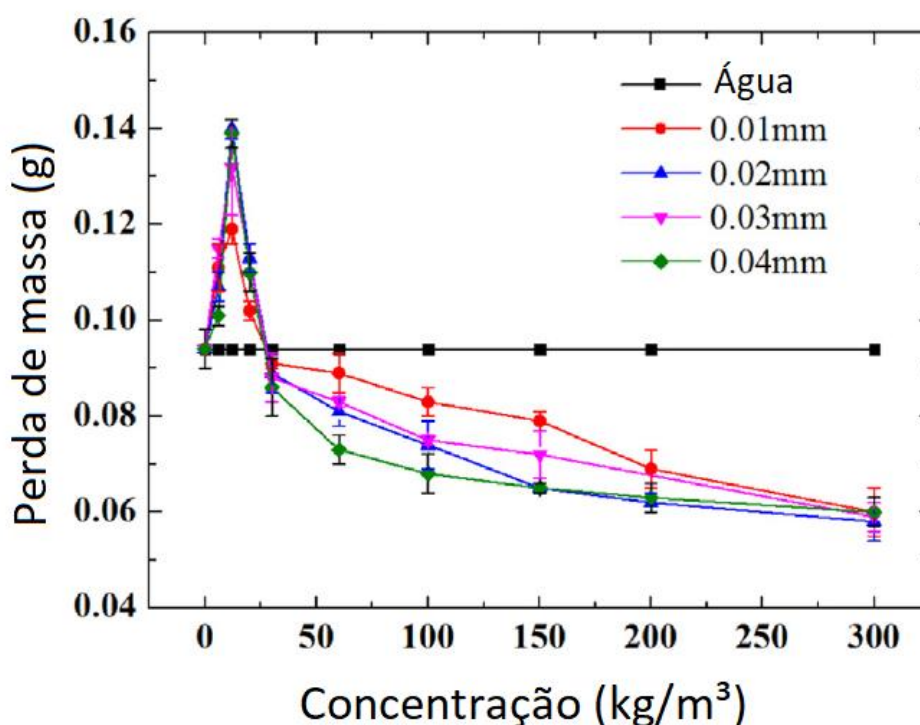
Gráfico 6 - Perda de massa por cavitação/erosão do aço SAE 1045 sob diferentes concentrações de areias
 Fonte: Gou *et al.* (2018)

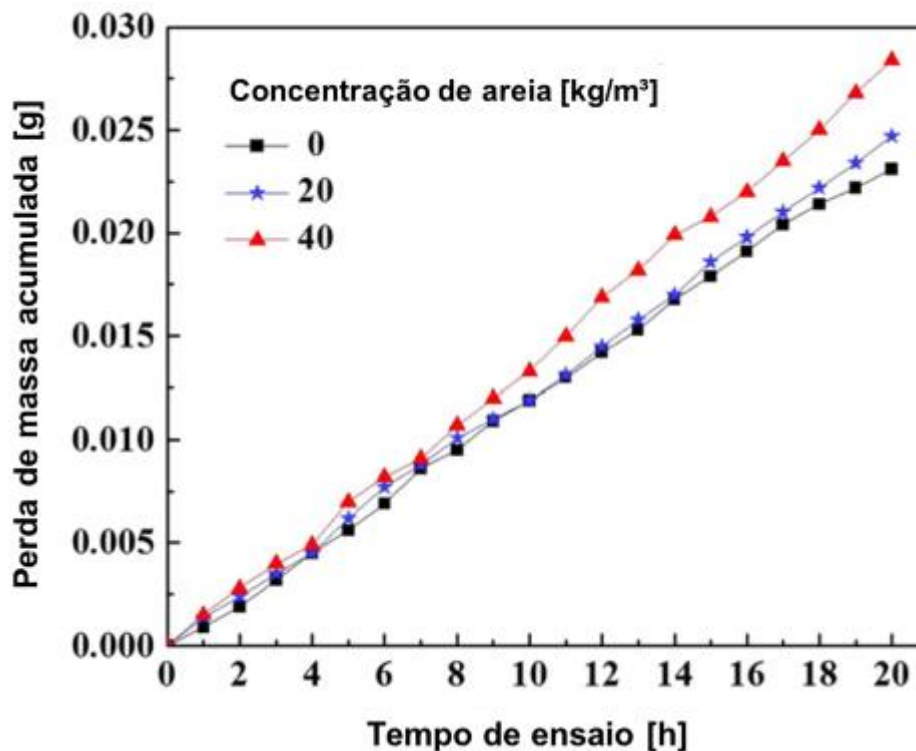
Gráfico 7 - Comportamento do revestimento Cr₃C₂ NiCr em ensaio de cavitação sob diferentes concentrações de areia
 Fonte: Adaptado de Hong *et al.* (2013)

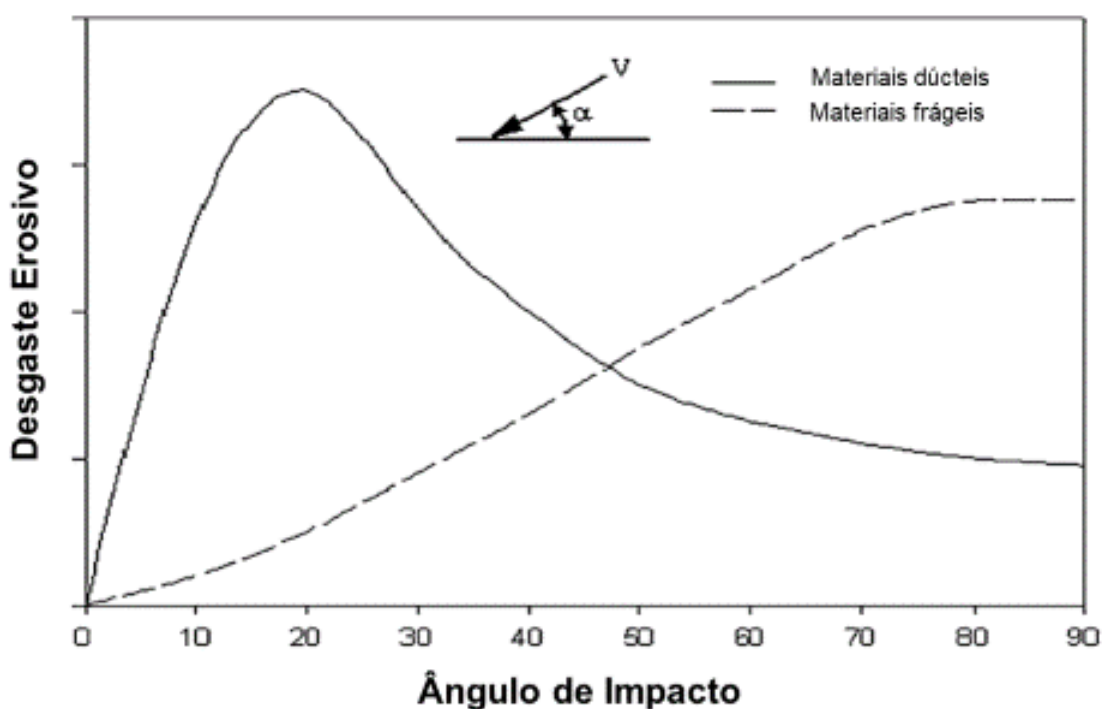
Gráfico 10 - Desgaste por jato de lama de materiais dúcteis e frágeis nos diferentes ângulos de impacto

Segundo Wood (2010), a taxa de desgaste erosiva em materiais dúcteis atinge seu máximo em ângulos de impacto próximos a 20° e 30°. Em contrapartida, materiais frágeis atingem o pico em ângulo de 90°. O autor ressalta que esse comportamento pode ser explicado pela diferença entre os mecanismos de desgastes presentes em cada material. Materiais dúcteis sofrem deformação plástica pelo processo de microcorte e microsulcamento, enquanto para materiais frágeis a energia do impacto resulta no processo de fadiga e fratura do material, gerando trincas laterais e radiais que resultam na remoção de material.

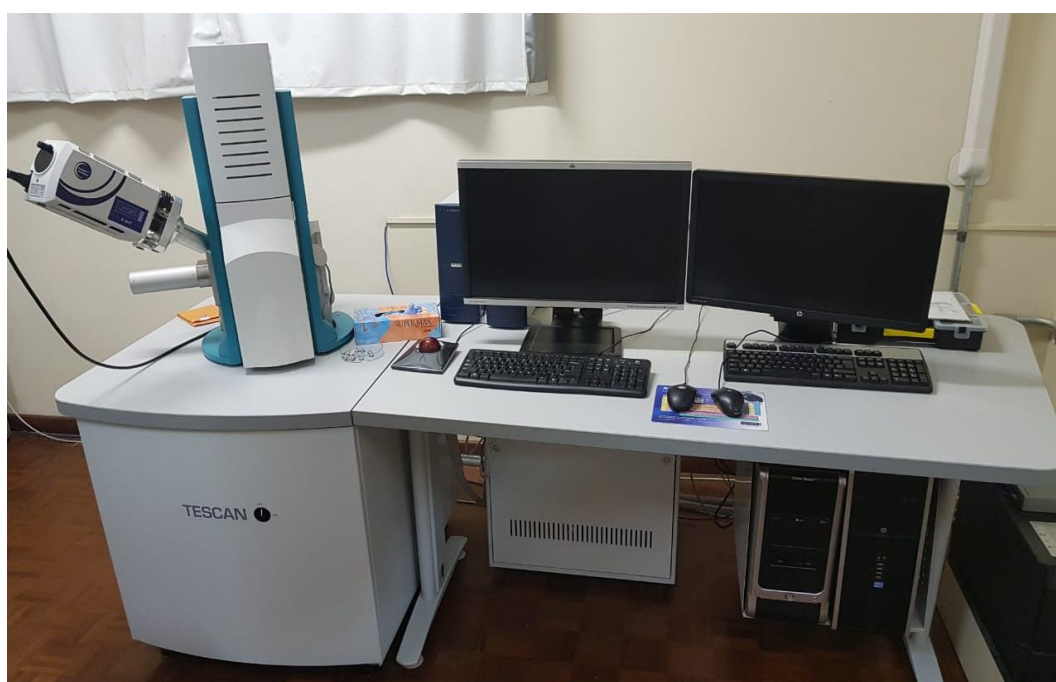
Fotografia 2 - MEV modelo Vega 3LM Tescan
Fonte: Autoria própria

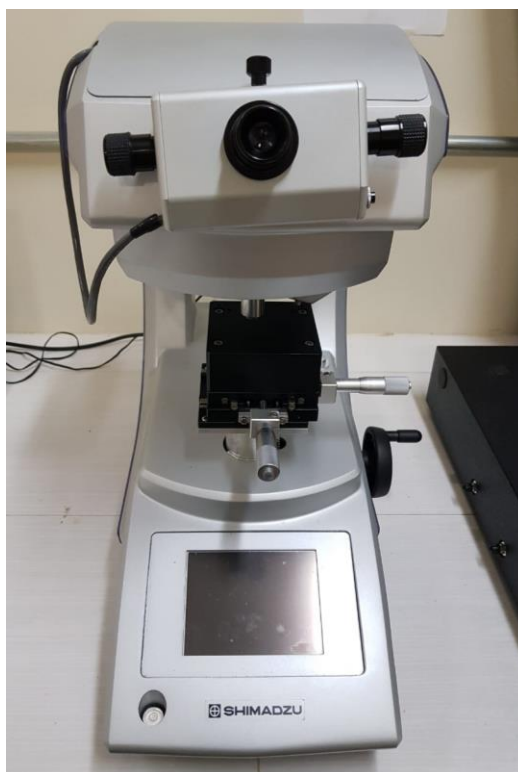
Fotografia 3 - Durômetro Vickers modelo Shimadzu HMV-620 Series
Fonte: Autoria própria

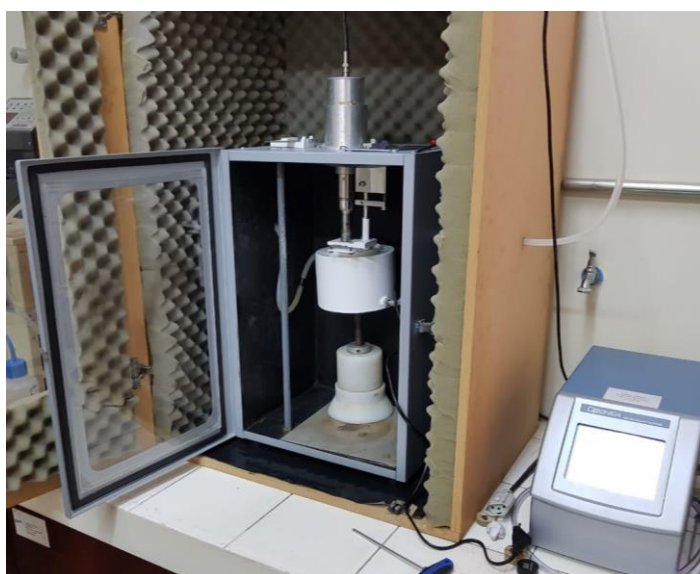
Os ensaios de cavitação foram realizados com o auxílio do equipamento ultrassônico Qsonica Q700 localizado no Laboratório de Preparação Metalográfica da UTFPR-PG. A imagem do equipamento é apresentada na Fotografia 4 e seu esquemático é apresentado na Figura 25.

Fotografia 4 - Equipamento para ensaio de cavitação
Fonte: Autoria própria

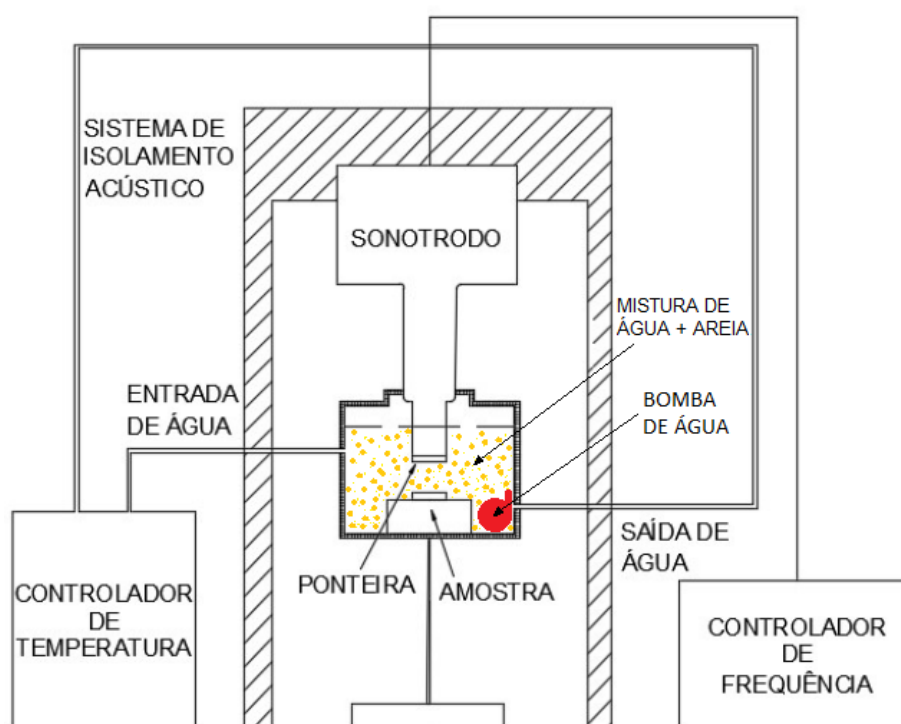
Figura 26 - Representação esquemática da instalação da bomba de água para circulação da solução de água com areia

Para realização destes ensaios foi necessário implementar um sistema de circulação constante do fluido, evitando possíveis deposições de micropartículas na base do recipiente. Deste modo, foi acoplado uma mini bomba centrífuga no interior deste recipiente, regulada na vazão mínima para que colete a solução do fundo do recipiente e a empurre para cima, evitando gerar turbulências internas no escoamento. O esquemático da instalação deste sistema pode ser visualizado na Figura 26, e a imagem da bomba instalada no recipiente pode ser visualizada na Fotografia 5.

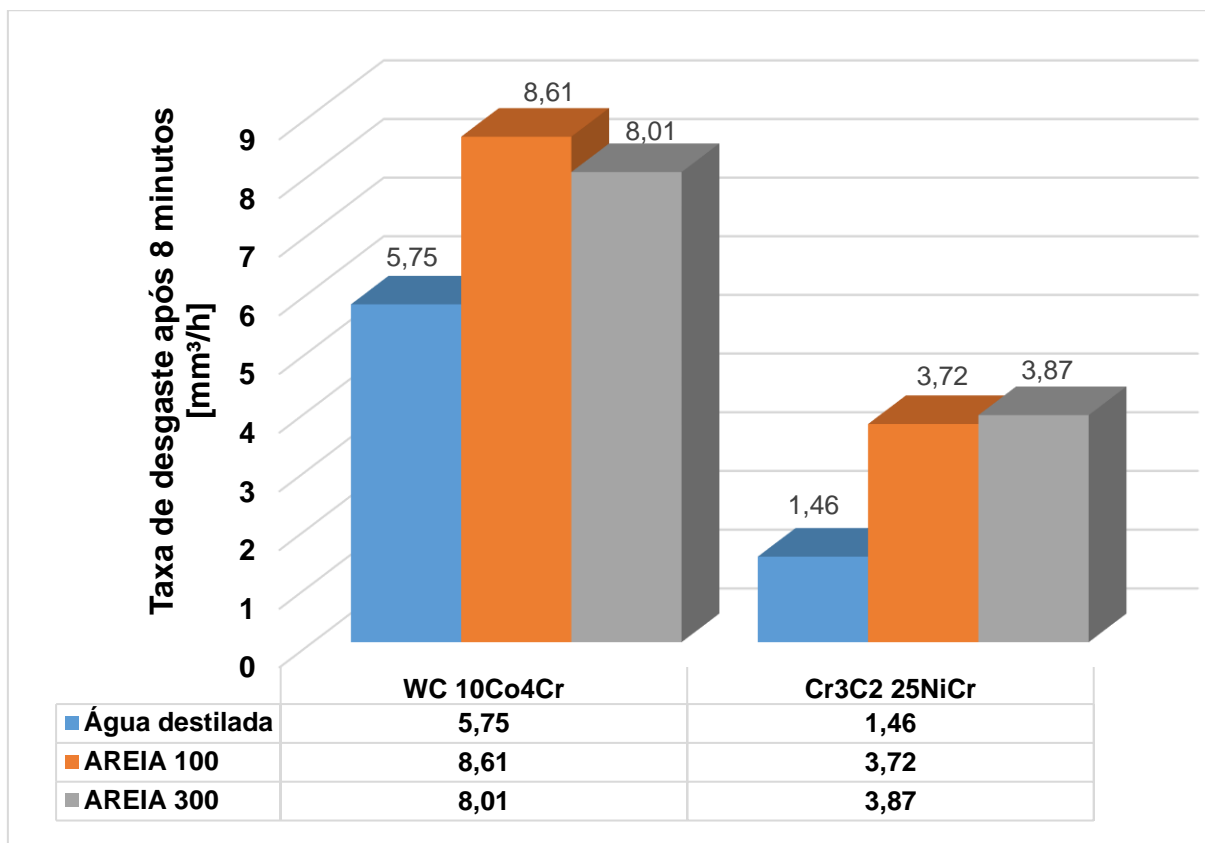
Gráfico 16 - Taxa de desgaste dos revestimentos nos diferentes ensaios de cavitação
Fonte: Autoria própria

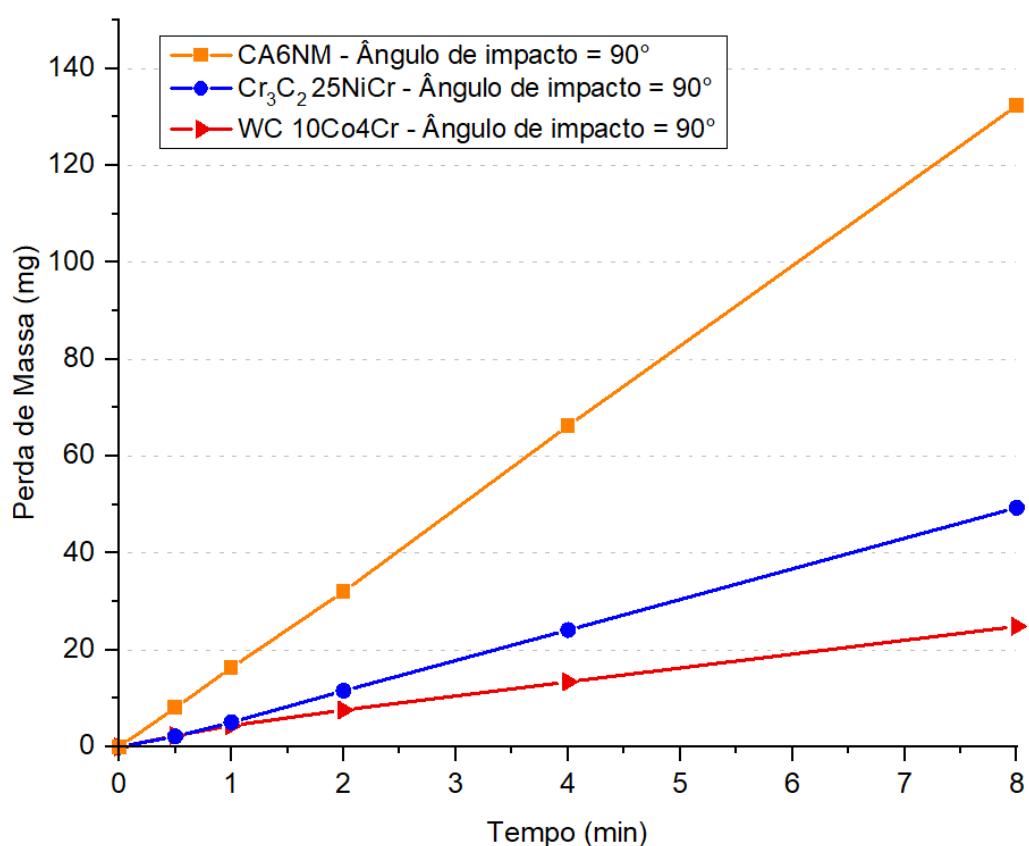
Gráfico 18 - Perda de massa por jato de lama dos revestimentos de Cr_3C_2 25NiCr e WC 10Co4Cr ensaiados com ângulo de impacto de 90°
Fonte: Autoria própria

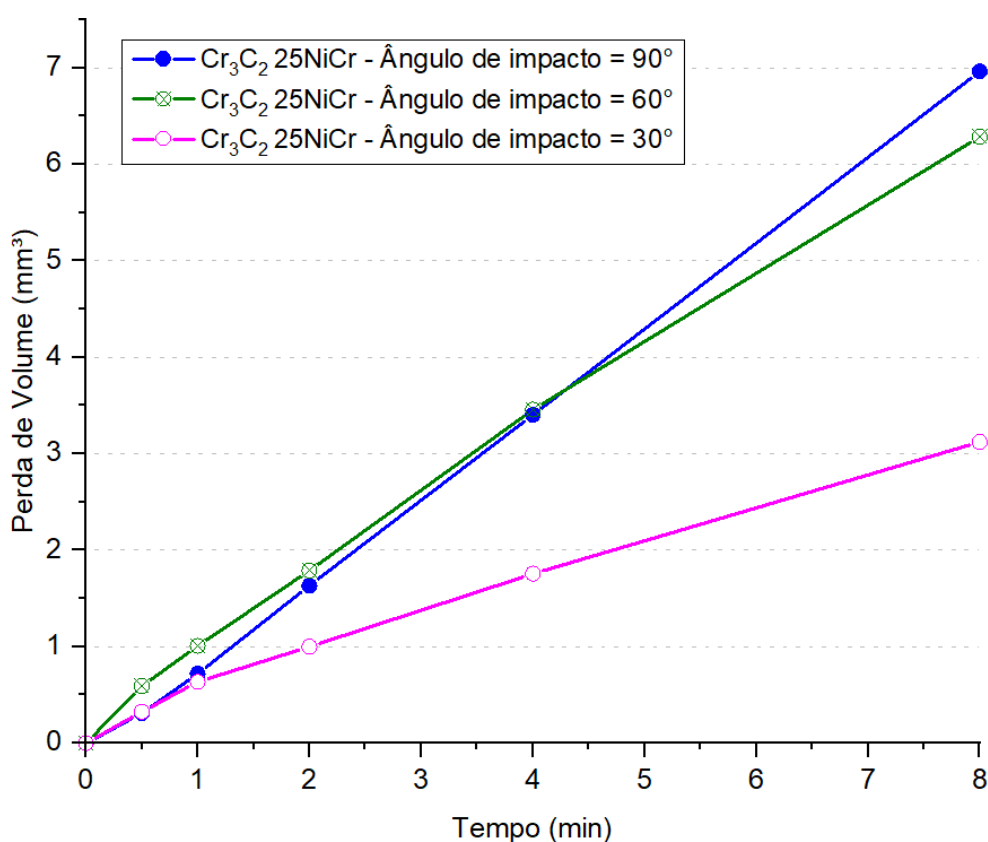
Gráfico 20 - Perda de volume por jato de lama do Cr_3C_2 25NiCr em diferentes ângulos de impacto
