NASCENTES

Riscos e Impactos

Nascentes riscos e impactos / Marly de Souza Gonçalves, Maristela Denise Moresco Mezzomo, Morgana Suszek Gonçalves. – Campo Mourão, 2020.
1 arquivo eletrônico (26 f) : PDF ; 1,9 MB.

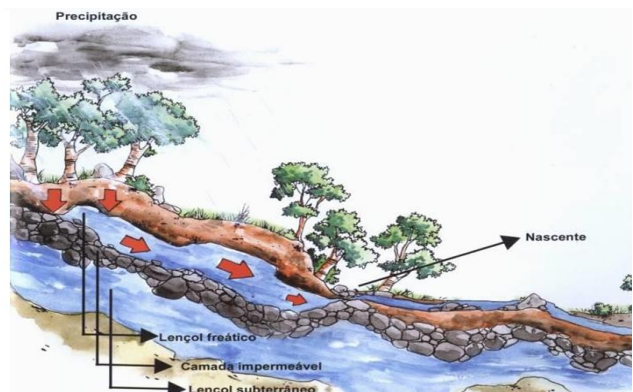
Figura 6: Afloramento de nascente. Fonte: Davide (2004).

As nascentes são um dos elementos de uma bacia hidrográfica, também conhecidas por cabeceira, exurgência, mina de água ou fonte, e são locais em que emergem os olhos d'água que são as descargas naturais dos aquíferos e são responsáveis por formarem os rios.

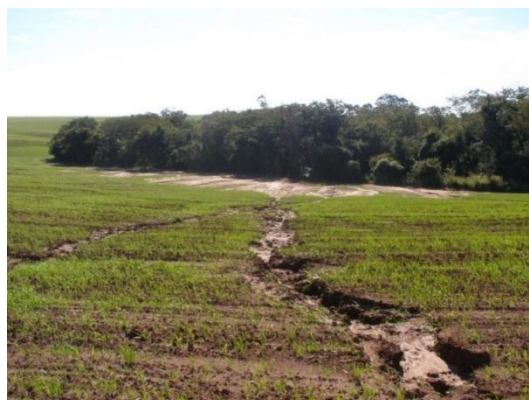
- **EROSÃO LINEAR EM SULCOS:** ocorre quando a erosão é mais intensa formando pequenas incisões, ou fendas na superfície em forma de filetes muito rasos de até 0,50 cm de profundidade (Figura 8).

Figura 8: Erosão linear em sulcos. Fonte: Arquivo do Grupo de Pesquisa em Geocologia e Gestão Ambiental - UTFPR (2015).

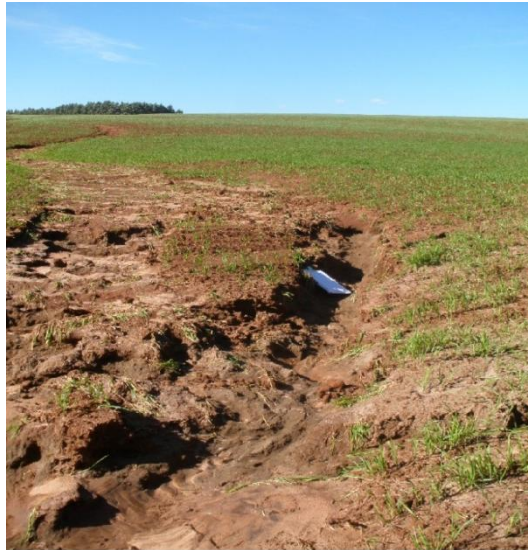
- **EROSÃO LINEAR EM RAVINA:** são erosões lineares que apresentam profundidade maior que 0,50 cm (Figura 9).

Figura 9: Erosão linear em ravinas. Fonte: Arquivo do Grupo de Pesquisa em Geoecologia e Gestão Ambiental - UTFPR (2015).

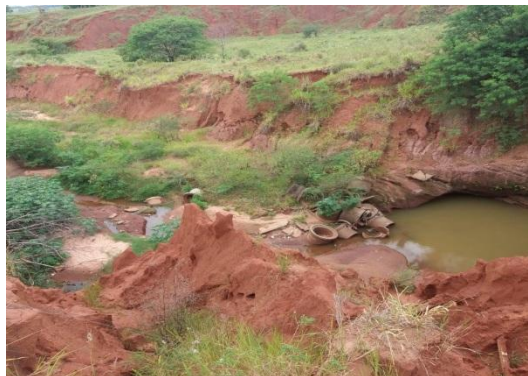
- **EROSÃO LINEAR EM VOÇOROCA:** são formas mais complexas e destrutivas devido ser uma ação do escoamento subterrâneo e superficial, sendo enormes buracos formados a partir de combinações de vários processos erosivos (Figura 10).

Figura 10: Erosão linear em voçoroca. Fonte: Arquivo do Grupo de Pesquisa em Geoecologia e Gestão Ambiental - UTFPR (2019).

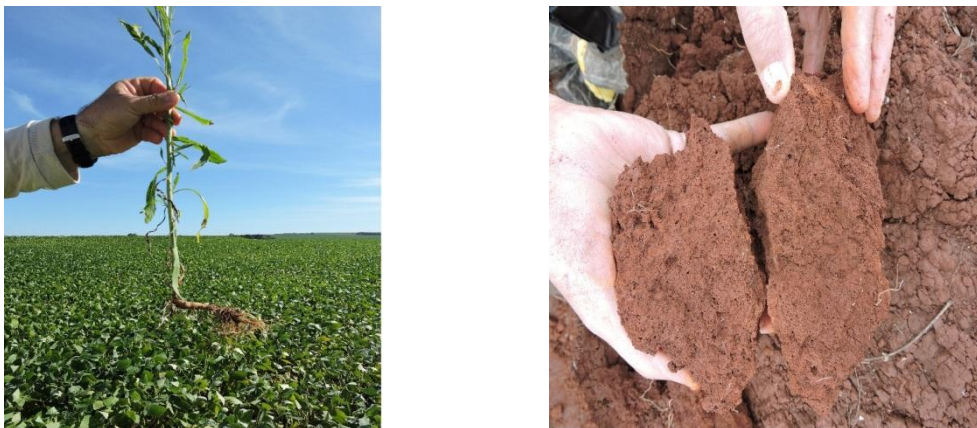
A origem da compactação do solo (Figura 11) pode ser de natureza mecânica ocasionada por tráfego de máquinas ou pelo pisoteio de animais.

Figura 11: Compactação do solo. Fonte: Brustolon et al. (2019).

O solo compactado resulta no aumento da resistência mecânica ao crescimento das raízes em maior profundidade e acaba resultando na morte da planta em curtos períodos de seca. O solo compactado favorece o acúmulo de água na superfície, prejudicando a respiração das raízes e favorecendo a erosão hídrica.

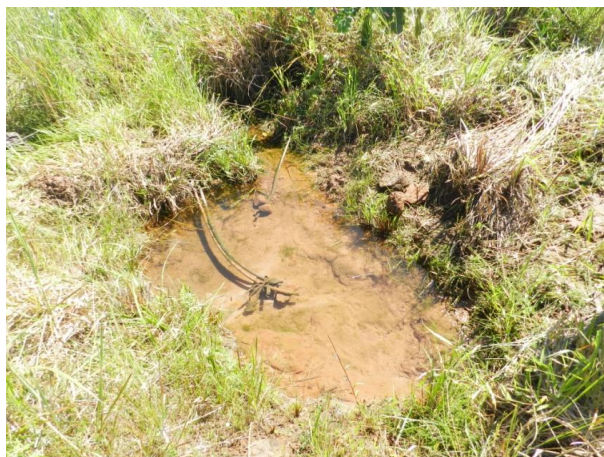
A degradação das APPs (desmatamento) (Figura 12) expõe áreas de mananciais que deveriam ter em sua totalidade a vegetação como forma de proteção. Sem a vegetação o ambiente fica exposto aos impactos ambientais, como a erosão hídrica e agrotóxicos.

Figura 12: Nascente desprotegida, sem presença de APP. Fonte: Arquivo do Grupo de Pesquisa em Geocologia e Gestão Ambiental - UTFPR (2017).

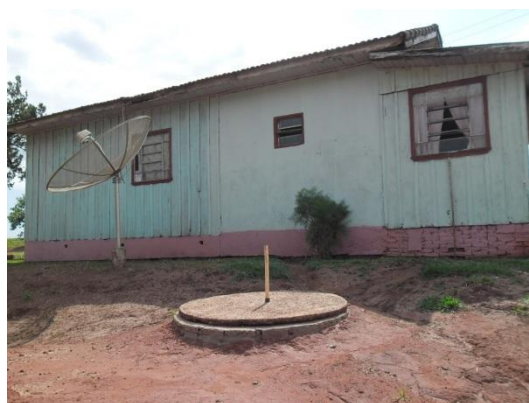
Figura 14: Fossa negra em propriedade rural. Fonte: Autoria própria (2013).

A coleta e o tratamento de esgotos no meio rural é praticamente inexistente e o problema se torna ainda mais agravante, pois os poluentes oriundos de águas da cozinha, lavanderia (águas cinzas) e banheiros (águas negras) são lançados em fossas negras, sumidouros ou mesmo, escoam por valas à céu aberto.

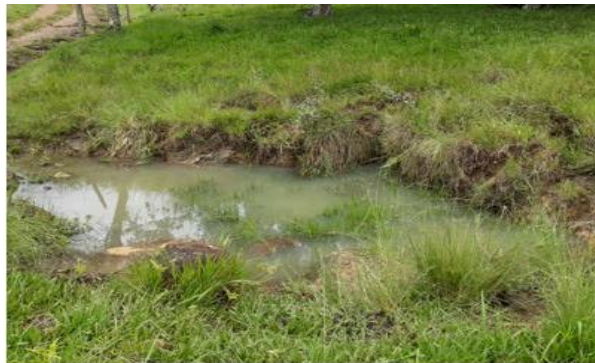
A coloração da água é um indicador de possível contaminação (Figura 15). É necessário verificar no entorno da nascente, o tipo de ocupação do solo (habitação, agricultura ou mesmo pecuária), e deve ser verificado os riscos a quais estão submetidas, como esgoto, erosão, uso de agroquímicos para controle de pragas, falta de APP, entre outros que podem causar riscos de contaminação da nascente. Esses fatores podem modificar a aparência da água, modificando sua coloração, turbidez e odores, ainda estando passível de outros contaminantes.

Figura 15: Exemplo de coloração e aparência da água. Fonte: Epagri (2019).

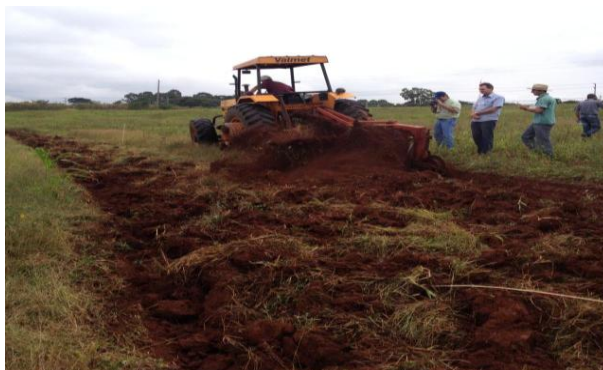
A aplicação da técnica de terraceamento (Figura 17) tem como função diminuir a velocidade do escoamento da água superficial, conter a erosão hídrica e também contribuir para que os resíduos de agrotóxicos não cheguem as áreas de mananciais, rios e lagos.

Figura 17: Aplicação da técnica de terraceamento. Fonte: Fae (2015).

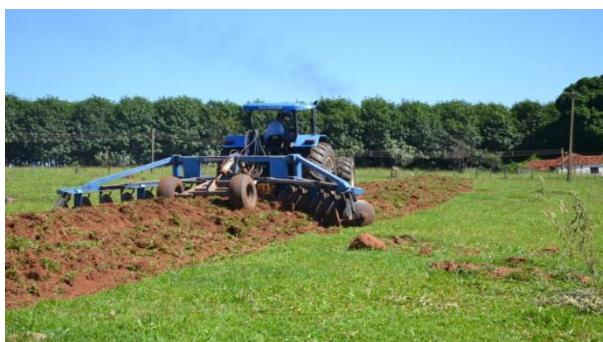
As curvas de nível (Figura 18), também denominadas de curvas horizontais ou hipsométricas, são alinhamentos que ligam pontos na superfície do terreno, e que devem conter a mesma altitude.

Figura 18: Construção de curvas de nível.
Fonte: Zonta et al. (2012).

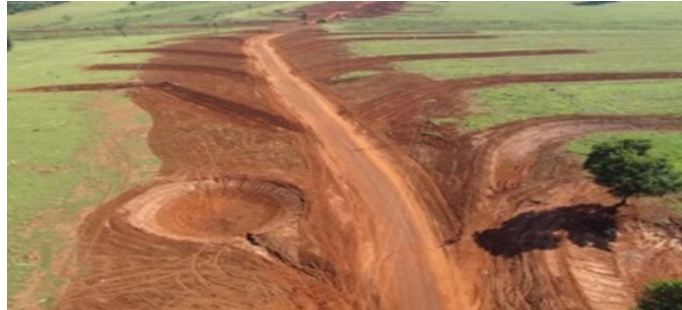
O objetivo das bacias de infiltração (Figura 19) é coletar, armazenar e realizar a infiltração de águas das chuvas, reduzindo perdas de solo por enxurradas.

Figura 19: Bacia de infiltração. Fonte: Zoccal (2007).

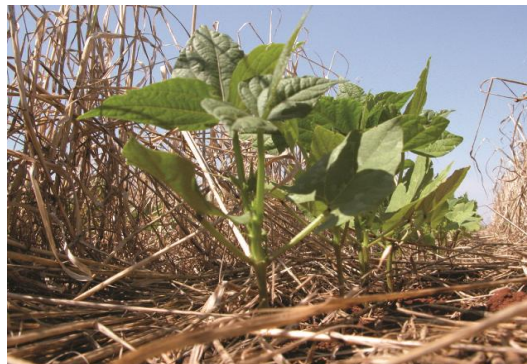
A técnica de plantio direto (Figura 20) tem por objetivo proteger o solo do impacto das gotas de chuva e evitar o escoamento superficial e a formação de erosão hídrica.

Figura 20: Técnica de plantio direto. Fonte: Kurtz (2013).

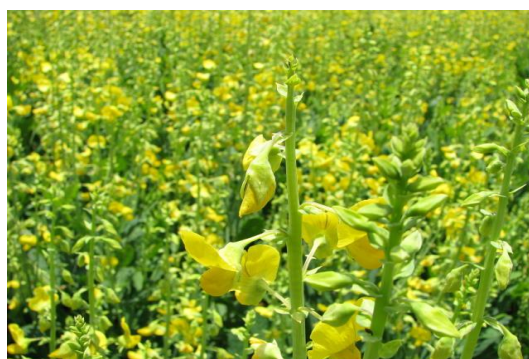
Figura 22: Crotalaria, leguminosa utilizada na adubação verde. Fonte: Porpino (2005).

Adubação verde é uma técnica em que se adicionam plantas leguminosas ao solo para torná-lo mais fértil a partir da reciclagem de nutrientes (Figura 22). A biomassa vegetal do adubo verde serve como cobertura do solo, o que reduz a possibilidade de erosão e traz melhoria nas condições, físicas, químicas e biológicas do solo.
