**AVALIAÇÃO ACÚSTICA EM AMBIENTES DESTINADOS AO ENSINO:
Estudo de caso da Universidade Tecnológica Federal do Paraná
campus Campo Mourão**

TRABALHO DE CONCLUSÃO DE CURSO

Trabalho de Conclusão de Curso de Graduação,
apresentado à Disciplina de Trabalho de
Conclusão de Curso 2, do Curso Superior em
Engenharia Civil, Universidade Tecnológica
Federal do Paraná, para aprovação de
viabilidade.

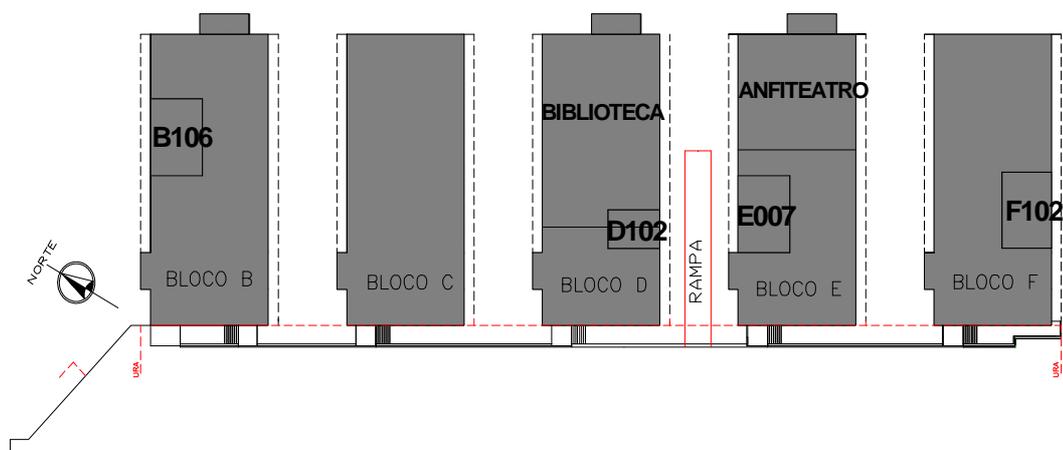
Figura 3 - Situação blocos, rampa e ambientes a serem estudados
Fonte: Adaptado Projeto Layout-Blocos

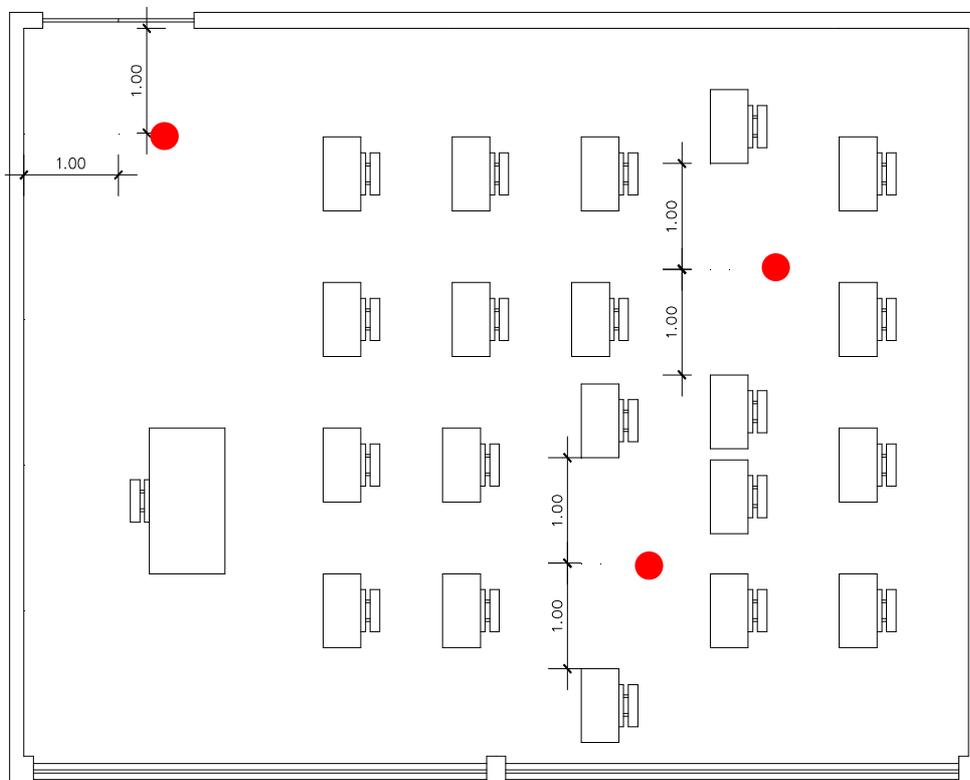
4apresenta como exemplo uma planta baixa de uma sala de aula com os 3 pontos demarcados em vermelho.

Figura 4 - Distribuição de pontos de coleta em ambiente de ensino
Fonte: autoria própria

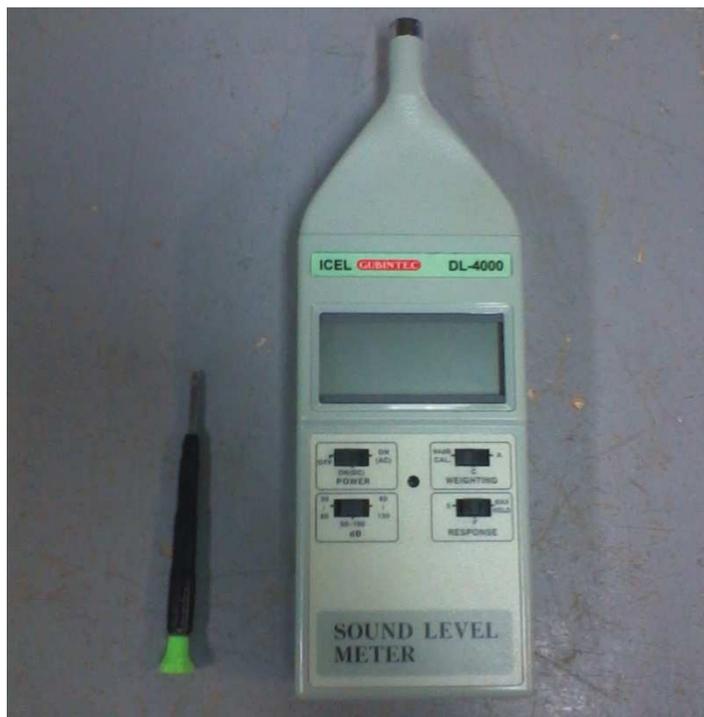
O instrumento a ser utilizado será o decibelímetro ICEL GUBINTEC DL-4000. O nível de pressão sonora será medido em dB (A), curva de resposta rápida *fast*. Além da média foi coletado os valor máximo entre os pontos durante todo o processo.

Figura 5 – Decibelímetro utilizado
Fonte: autoria própria

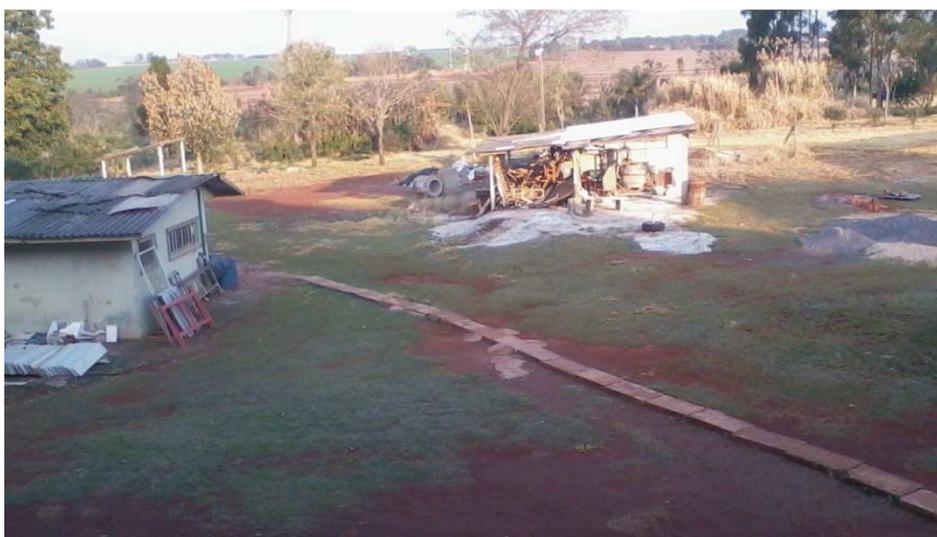
A sala está localizada no Bloco F. O Bloco era destinado a laboratórios com pé direito duplo e passou por adaptações para transformar os ambientes em salas de aula. Ao lado esquerdo encontra-se o Bloco E e ao direito uma área utilizada como depósito e manutenção da Universidade, onde encontra-se uma Betoneira e uma mesa vibratória utilizada pelos alunos para aulas práticas e trabalhos técnicos. A figura a seguir é uma fotografia retirada da janela da sala F102. Ao lado direito da fotografia temos o espaço utilizado pelos funcionários e alunos com betoneira e mesa vibratória. Ao esquerdo uma parte do espaço utilizado como depósito e para manutenção de equipamentos da universidade.

Figura 6 - Fotografia retirada da janela da sala F102
Fonte: autoria própria

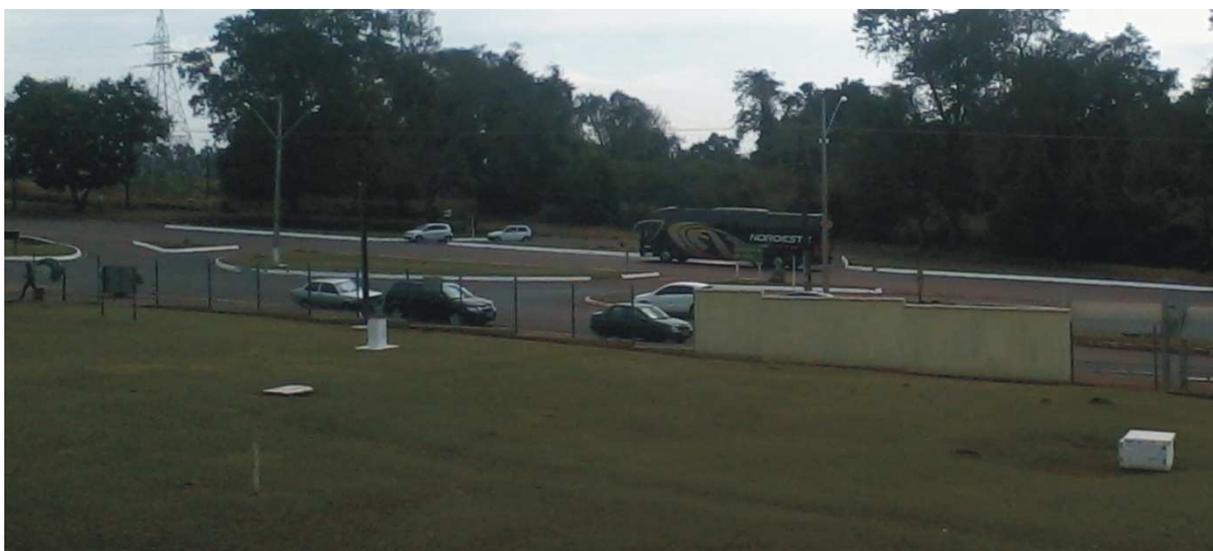
A sala está localizada no Bloco B do campus, Este é o bloco localizado mais próximo a portaria. Sua face esquerda está voltada diretamente para a Rodovia BR 369, via de grande fluxo devido a importância para a cidade. Paralela a rodovia há uma rua que dá acesso a universidade Unicamp, outros bairros da cidade além de rodovia 158 e possui um tráfego considerável de carros e caminhões. A figura abaixo é uma fotografia retirada junto a janela da sala.

Figura 7 - Fotografia retirada da janela da sala B106
Fonte: autoria própria

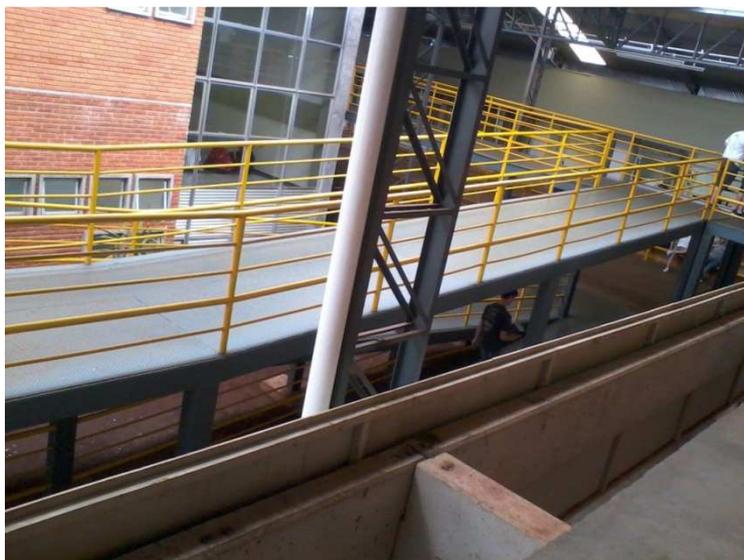
A sala D102 possui metade do tamanho das outras salas e sua face com as janelas está voltada para a rampa. Junto ao bloco tem o corredor e as sala D101 e D103, sendo a ultima também de tamanho reduzido. Abaixo a figura mostra uma fotografia retirada da janela da sala que mostra a rampa de acesso ao primeiro pavimento dos blocos.

Figura 8 - Fotografia retirada da janela da sala D102
Fonte: autoria própria

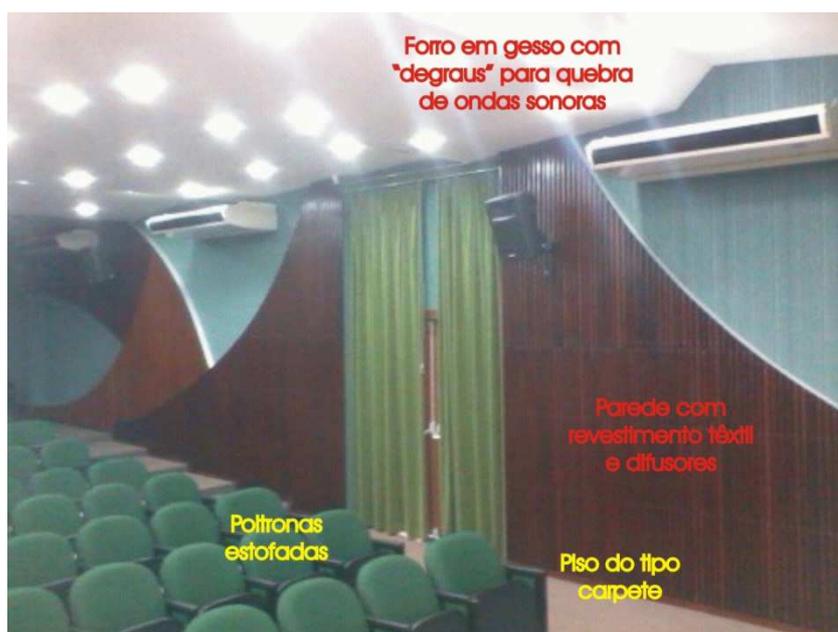
Dimensionado para 217 pessoas com poltronas estofadas, ocupa uma área aproximada de 260 m². Suas faces são constituídas de blocos cerâmicos e uma placa com ar entre os dois materiais. Piso forrado com camada têxtil assim como as faces laterais, que também, possuem difusores. O teto é tratado com gesso e diferentes níveis para quebra de ondas sonoras. A figura a seguir é uma fotografia retirada do auditório e demonstra todo o tratamento acústico recebido.

Figura 9 - Fotografia retirada no interior do auditório
Fonte: autoria própria

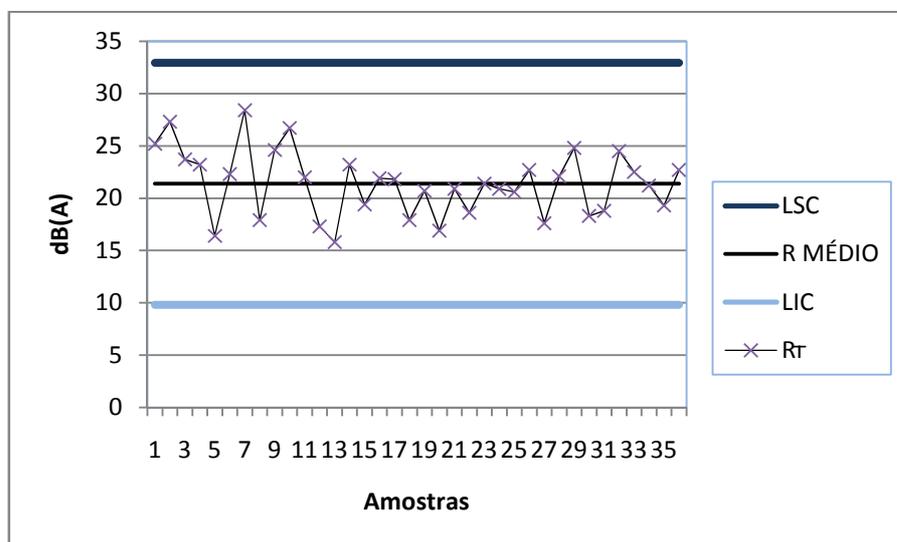
Através do gráfico de variância é possível observar se um valor não está muito discrepante em relação aos demais. A figura 10 apresenta o gráfico de variância para todos os valores obtidos na sala F102.

Figura 10 - Gráfico da variância para sala F102
Fonte: autoria própria

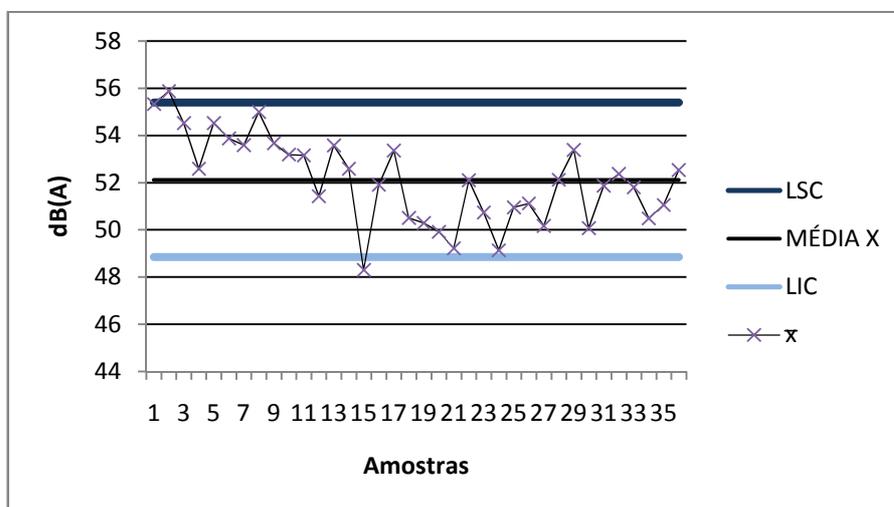
Figura 11 - Gráfico da média para sala F102
Fonte: autoria própria

Após estudo existem dois pontos fora dos limites no gráfico de média. Os dados foram analisados e eliminados devido a causas atribuídas. O processo precisa ser repetido pois novos gráficos são formados. A figura 12 apresenta o novo gráfico de variância para os valores da sala F102.

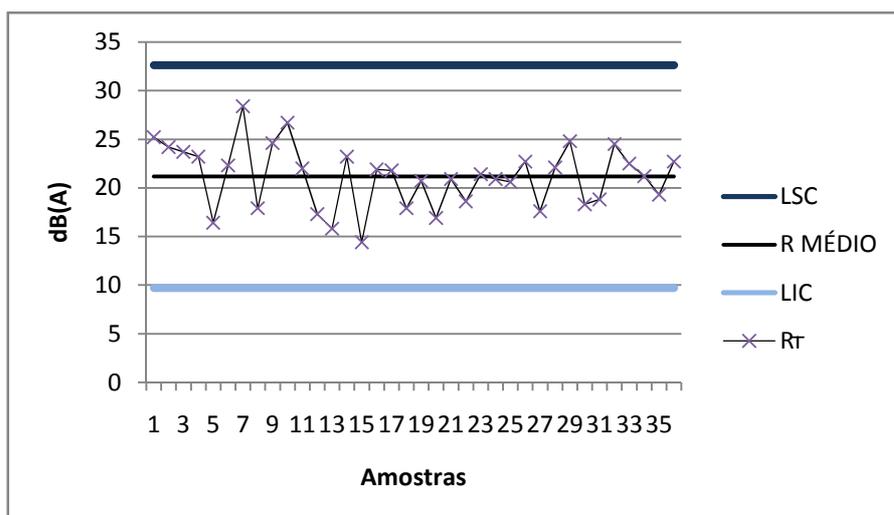
Figura 12 - Gráfico da variância após correções para sala F102
Fonte: autoria própria

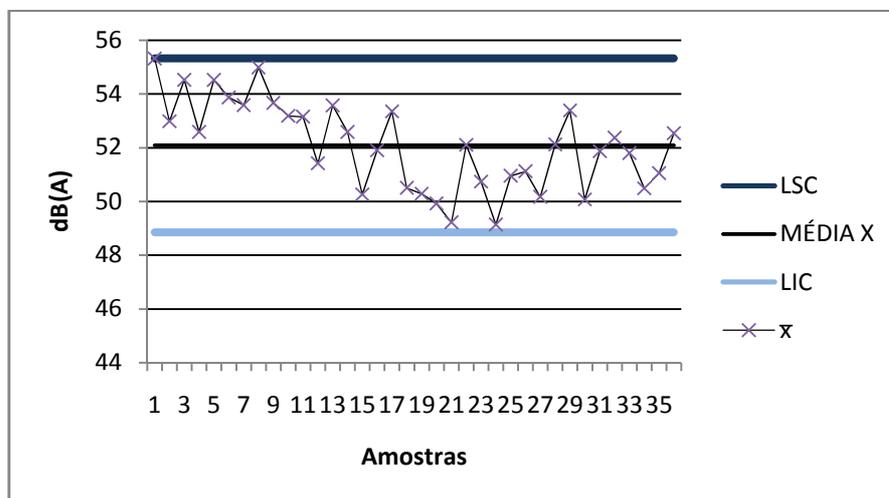
analisar novamente o gráfico de valores médios. A figura 13, apresenta o novo gráfico dos valores médios, referente as medições realizadas em cada intervalo de tempo nos 3 diferentes pontos da sala F102

Figura 13 - Gráfico da média após correções para sala F102
Fonte: autoria própria

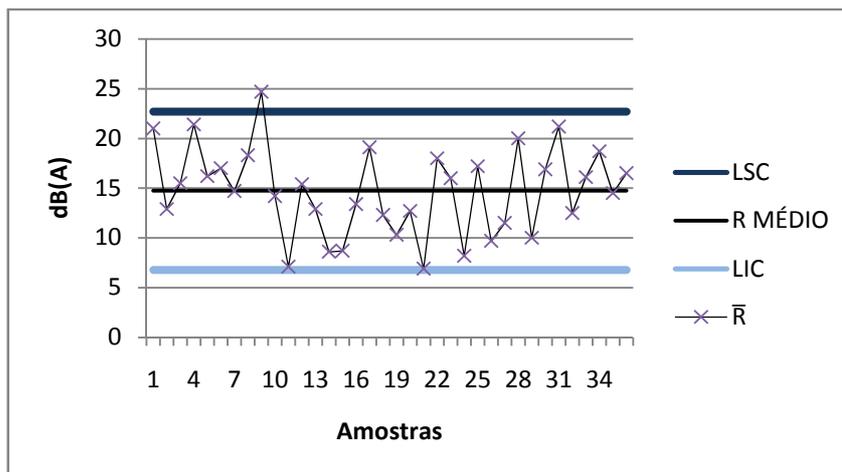
A figura 14 apresenta o gráfico de variância para todos os valores obtidos na sala B106.

Figura 14 - Gráfico da variância para sala B106
Fonte: autoria própria

Como podemos observar, há grande variância entre alguns valores, de forma que alguns pontos se encontram fora dos limites estabelecidos. Existe a necessidade de analisar o gráfico de valores médios afim de identificar se há problemas e quais são os dados responsáveis. A figura 15, apresenta o gráfico dos valores médios, referente as medições realizadas em cada intervalo de tempo nos 3 diferentes pontos da sala B106.

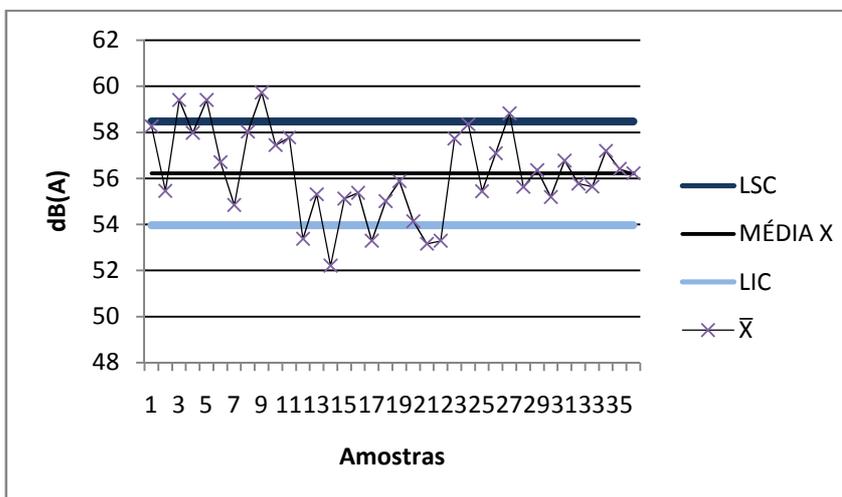
Figura 15 - Gráfico da média para sala B106
Fonte: autoria própria

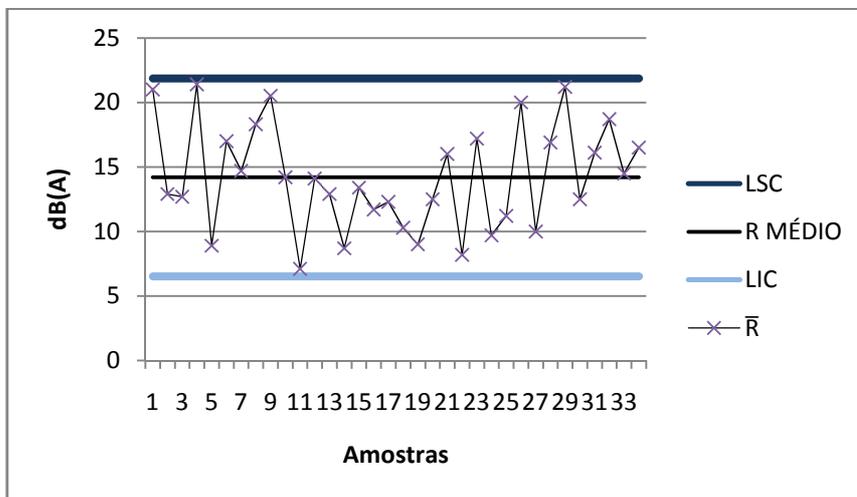
são formados. A figura 16 apresenta o novo gráfico de variância para os valores da sala B106.

Figura 16 - Gráfico da variância após correções para sala B106
Fonte: autoria própria

O gráfico não apresenta mais grande variância entre os valores, que agora, se encontram dentro dos limites estabelecidos. Existe a necessidade de analisar novamente o gráfico de valores médios. A figura 17, apresenta o novo gráfico dos valores médios, referente as medições realizadas em cada intervalo de tempo nos 3 diferentes pontos da sala B106.

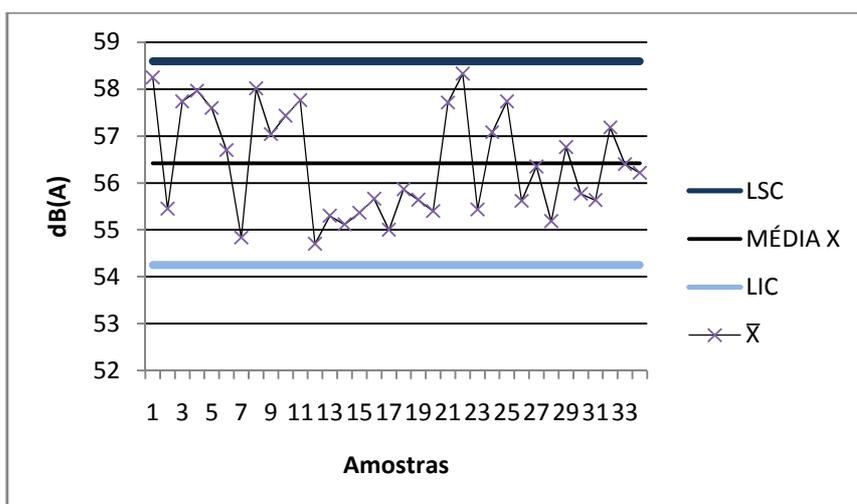
Figura 17 - Gráfico da média após correções para sala B106
Fonte: autoria própria

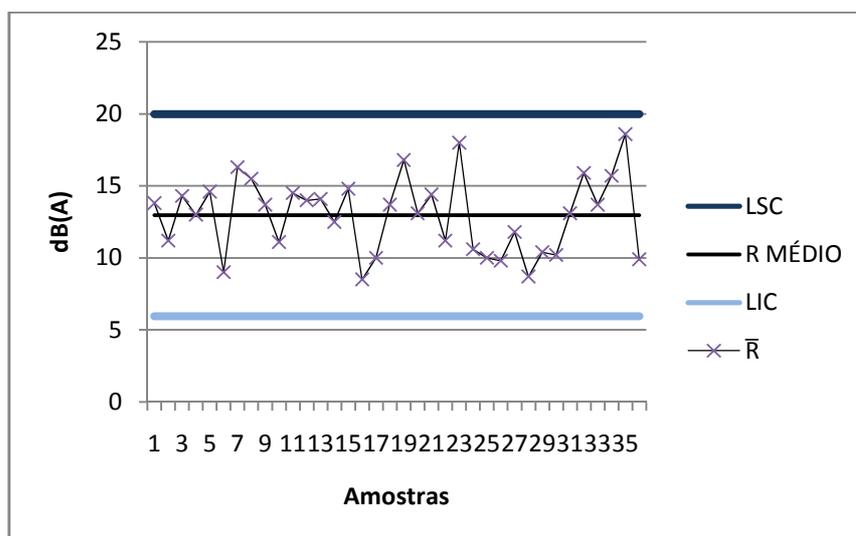
A figura 18 apresenta o gráfico de variância para todos os valores obtidos na sala D102.

Figura 18 - Gráfico da variância para sala D102
Fonte: autoria própria

Como podemos observar, não há grande variância entre os valores, que se encontram dentro dos limites estabelecidos. Ainda assim, não é possível afirmar que os dados são seguros. Existe a necessidade de analisar o gráfico de valores médios. A figura 19, apresenta o gráfico dos valores médios, referente as medições realizadas em cada intervalo de tempo nos 3 diferentes pontos da sala D102.

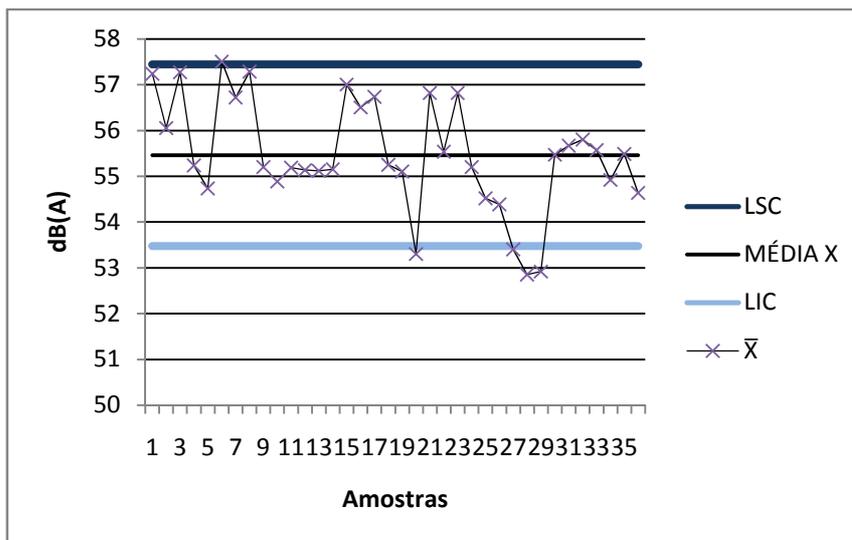
Figura 19 - Gráfico da média para sala D102
 Fonte: autoria própria

O estudo apontou pontos fora dos limites de controle. A esses dados foi possível identificar causas atribuídas e os valores foram eliminados. O processo precisa ser repetido pois novos gráficos são formados. A figura 20 apresenta o novo gráfico de variância para os valores da sala D102.

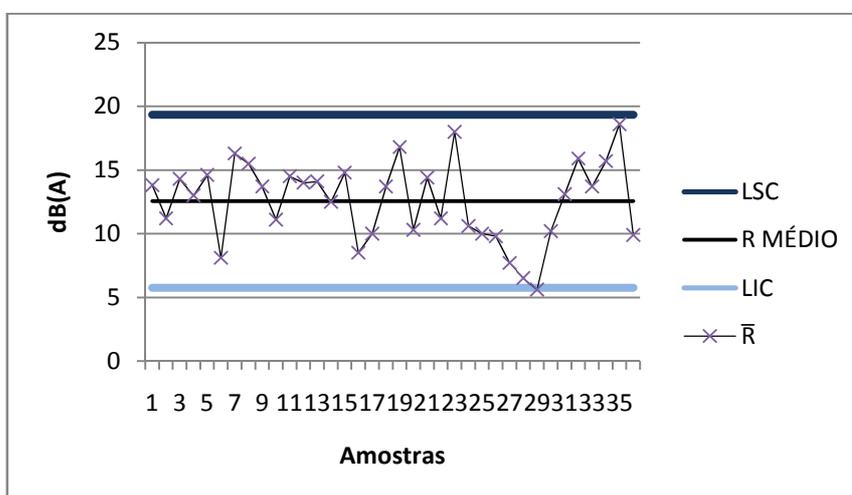
Figura 20 - Gráfico da variância após correções para sala D102
 Fonte: autoria própria

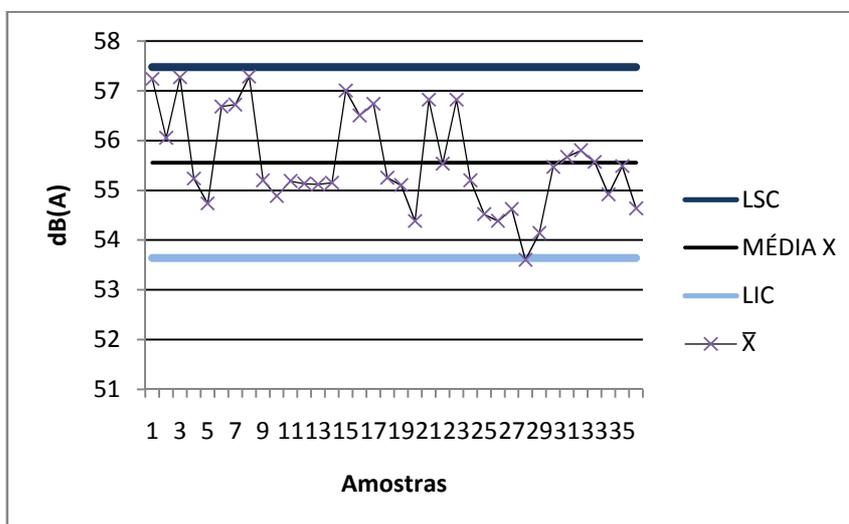
medições realizadas em cada intervalo de tempo nos 3 diferentes pontos da sala D102.

Figura 21 - Gráfico da média após correções para sala D102
Fonte: autoria própria

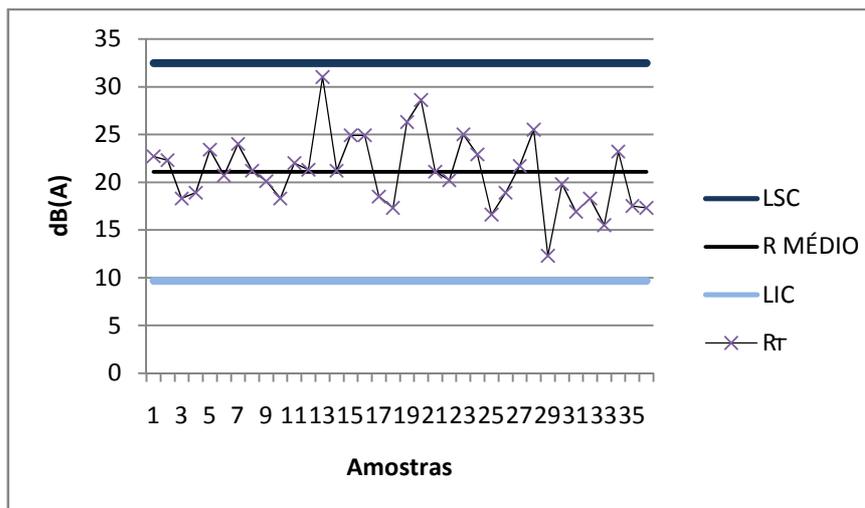
O controle estatístico de processo foi realizado também para os dados do laboratório E007. A figura 22 apresenta o gráfico de variância para todos os valores obtidos na sala D102.

Figura 22 - Gráfico da variância para sala E007

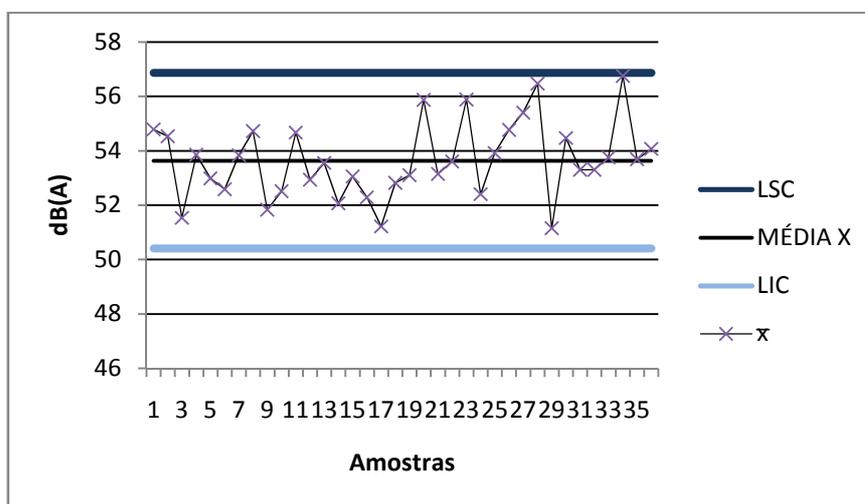
Como podemos observar, não há grande variância entre os valores, que se encontram dentro dos limites estabelecidos. Ainda assim, não é possível afirmar que os dados são seguros. Existe a necessidade de analisar o gráfico de valores médios. A figura 23, apresenta o gráfico dos valores médios, referente as medições realizadas em cada intervalo de tempo nos 3 diferentes pontos do laboratório E007.

Figura 23 - Gráfico da média para sala E007

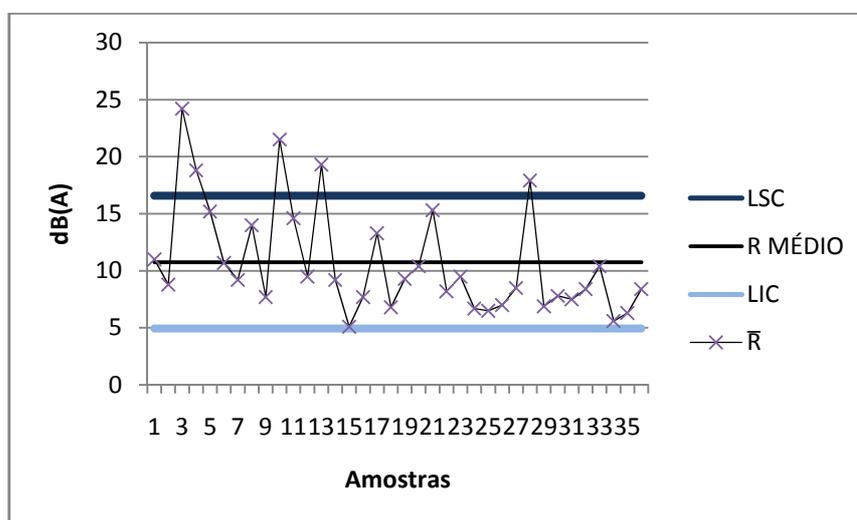
O controle estatístico de processo foi realizado com os dados da biblioteca. A figura 24 apresenta o gráfico de variância para todos os valores obtidos na mesma.

Figura 24 - Gráfico da variância para biblioteca
Fonte: autoria própria

Como podemos observar, o gráfico apresenta alguns pontos com grande variância entre os valores, de forma que se encontram fora dos limites estabelecidos. Existe a necessidade de analisar o gráfico de valores médios para maior identificação dos problemas e dos dados responsáveis. A figura 25, apresenta o gráfico dos valores médios, referente as medições realizadas em cada intervalo de tempo nos 3 diferentes pontos da biblioteca.

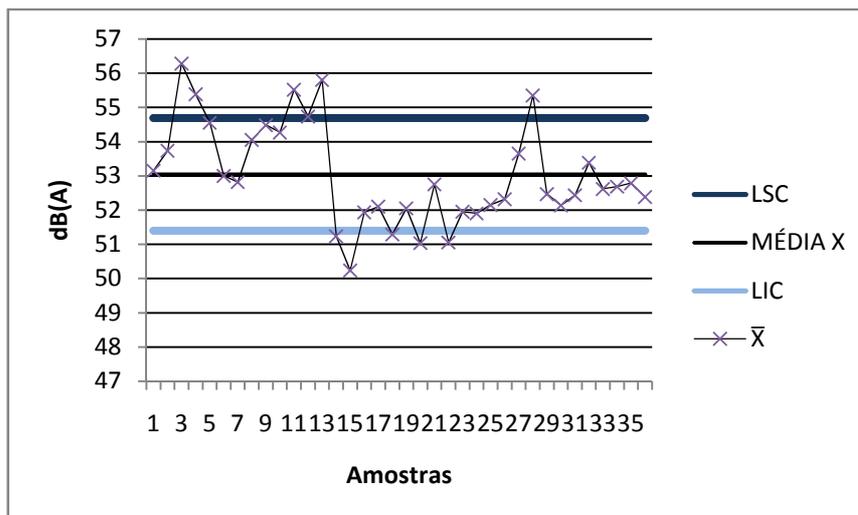
Figura 25 - Gráfico da média para biblioteca
 Fonte: autoria própria

Após estudo observou-se pontos fora dos limites de controle. A principio eliminou-se os pontos atribuídos a catraca que emitia ruído próximo a 70 dB quando alguém passava. O processo precisa ser repetido pois novos gráficos são formados. A figura 26 apresenta o novo gráfico de variância para os valores da biblioteca.

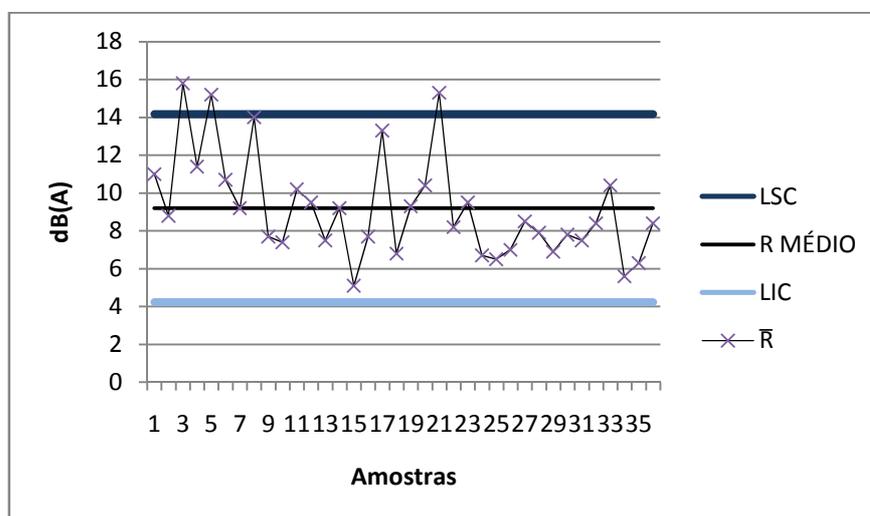
Figura 26 - Gráfico da variância após correções para biblioteca
 Fonte: autoria própria

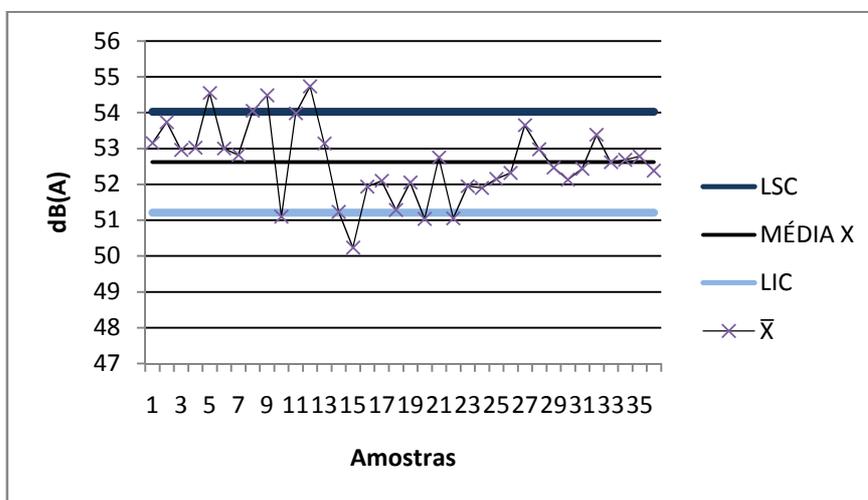
medições realizadas em cada intervalo de tempo nos 3 diferentes pontos da biblioteca.

Figura 27 - Gráfico da média após correções para biblioteca
Fonte: autoria própria

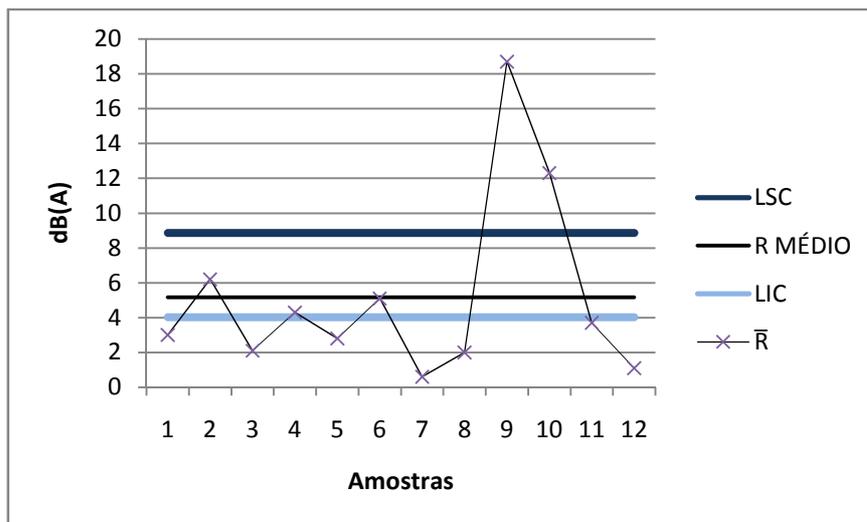
O controle estatístico de processo foi realizado com os dados do auditório. Devido a necessidade de autorização e por não ser muito utilizado foi feito apenas uma coleta. A figura 28 apresenta o gráfico de variância para todos os valores obtidos no auditório.

Figura 28 - Gráfico da variância para auditório
 Fonte: autoria própria

Como podemos observar, o gráfico apresenta vários pontos com grande variância entre os valores, de forma que se encontram fora dos limites estabelecidos. Existe a necessidade de analisar o gráfico de valores médios para maior identificação dos problemas e dos dados responsáveis. A figura 29, apresenta o gráfico dos valores médios, referente as medições realizadas em cada intervalo de tempo nos 3 diferentes pontos do auditório.

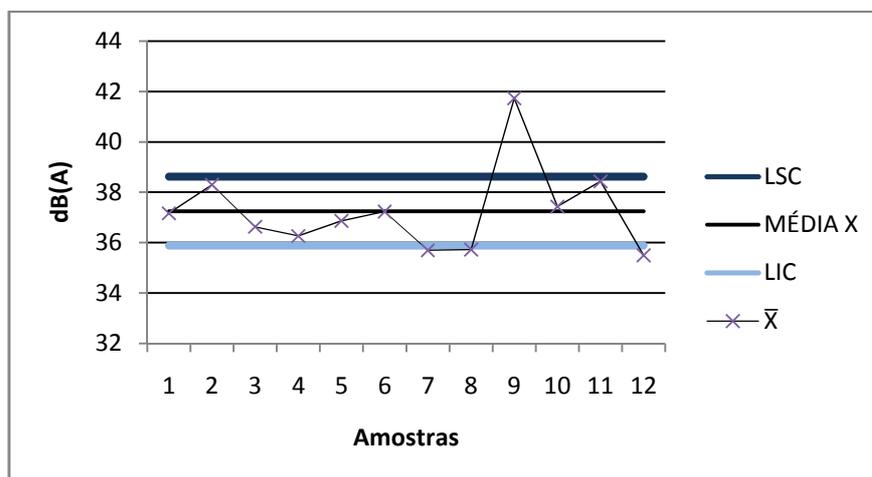
Figura 29 - Gráfico da média para auditório
 Fonte: autoria própria

Após estudo observou-se pontos fora dos limites de controle. Dentre os pontos identificados, dois pontos possuem causas atribuídas. Os dados foram eliminados e o processo precisa ser repetido pois novos gráficos são formados. A figura 30 apresenta o novo gráfico de variância para os valores do auditório.

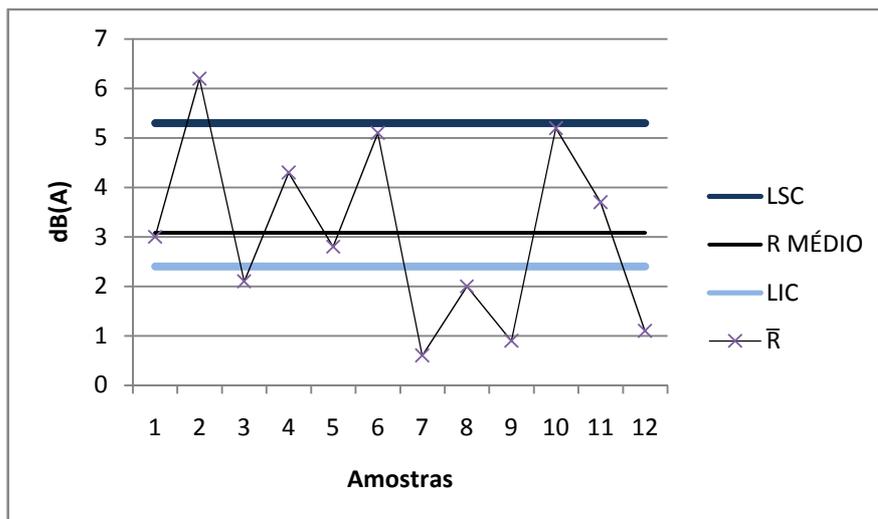
Figura 30 - Gráfico da variância após correções para auditório
 Fonte: autoria própria

Podemos observar que o gráfico continua apresentando variância entre os valores, de forma que, alguns pontos continuam fora dos limites estabelecidos. O gráfico de variância identificou que entre alguns pontos a diferença entre uma amostra a outra foi muito pequena, já em outros maior, ocasionando assim os pontos fora dos limites. Ainda assim será analisado o gráfico de valores médios com os novos dados. A figura 31, apresenta o novo gráfico dos valores médios, referente as medições realizadas em cada intervalo de tempo nos 3 diferentes pontos do auditório.

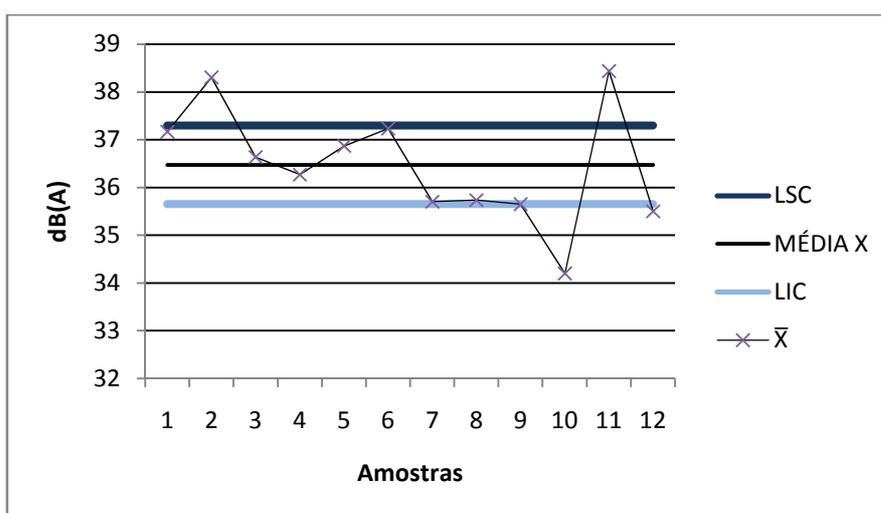
Figura 31 - Gráfico da média após correções para auditório
 Fonte: autoria própria

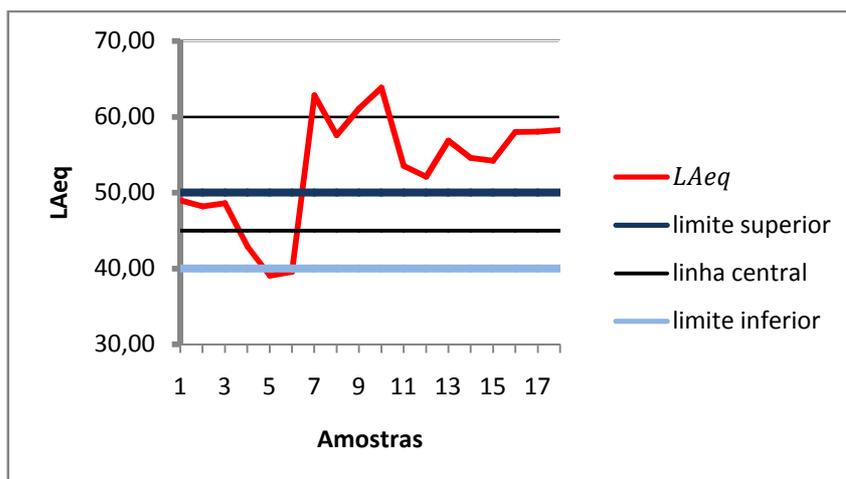
A figura 32 apresenta um gráfico com todos os valores obtidos nos 3 pontos estudados em cada visita, totalizando 18 dados. Mostra também os limites superior e inferior de L_{Aeq} em dB(A) que devem ser obedecidos por norma.

Figura 32 - Gráfico do LAeq referente a cada pontos e medida realizada na sala F102

Ao analisar os gráficos, as únicas amostras de dados que ficam dentro dos limites normativos ocorreram na sala F102 no período da noite e na E007, que normalmente fica com suas aberturas fechadas. São poucas as atividades que ocorrem a noite na universidade, sendo esse um período de pouca interferência externa. Sendo assim, fica claro que o principal fator que prejudica o desempenho dos ambientes e interfere no ruído de fundo é o isolamento acústico deficiente.

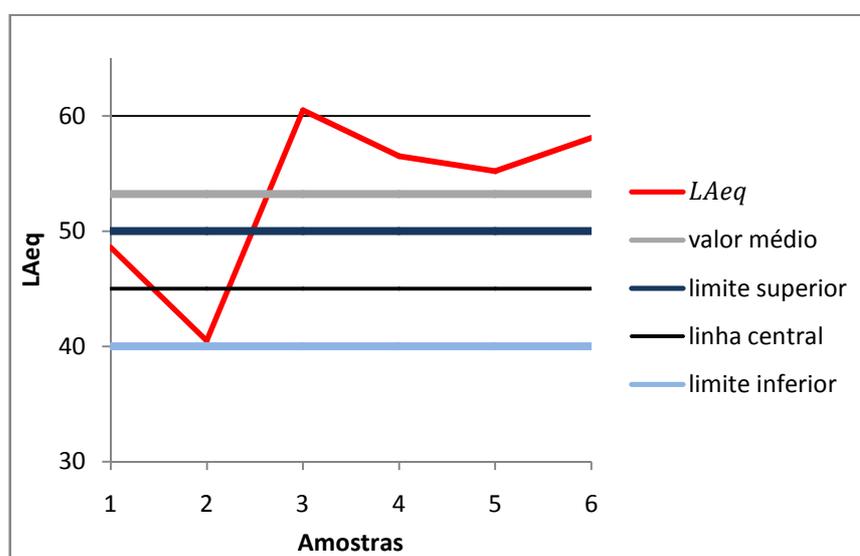
A figura 33 apresenta um gráfico com a média dos 3 pontos estudados em cada visita, totalizando 6 dados. Mostra também uma média desses valores e os limites superior e inferior de L_{Aeq} em dB(A) que devem ser obedecidos por norma.

Figura 33 - Gráfico da média dos LAeq referente a cada medida realizada na sala F102

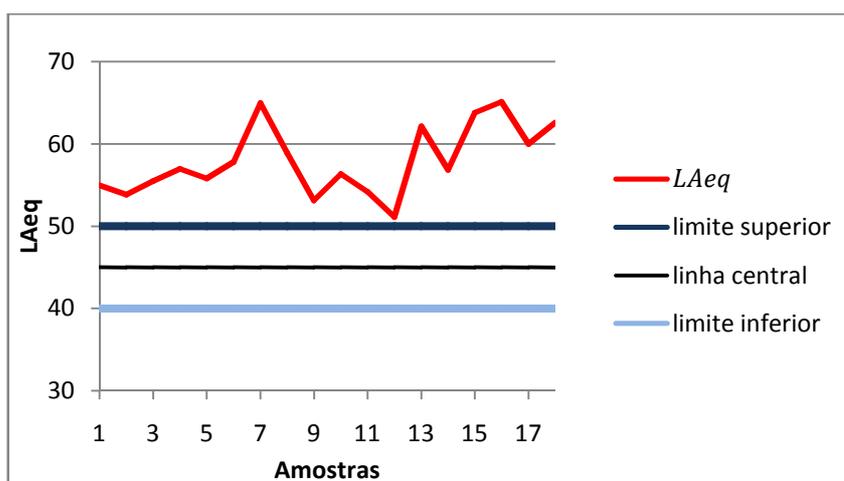
A figura 34 apresenta um gráfico com todos os valores obtidos nos 3 pontos estudados em cada visita, totalizando 18 dados. Mostra também os limites superior e inferior de L_{Aeq} em dB(A) que devem ser obedecidos por norma.

Figura 34 - Gráfico do L_{Aeq} referente a cada pontos e medida realizada na sala B106
Fonte: autoria própria

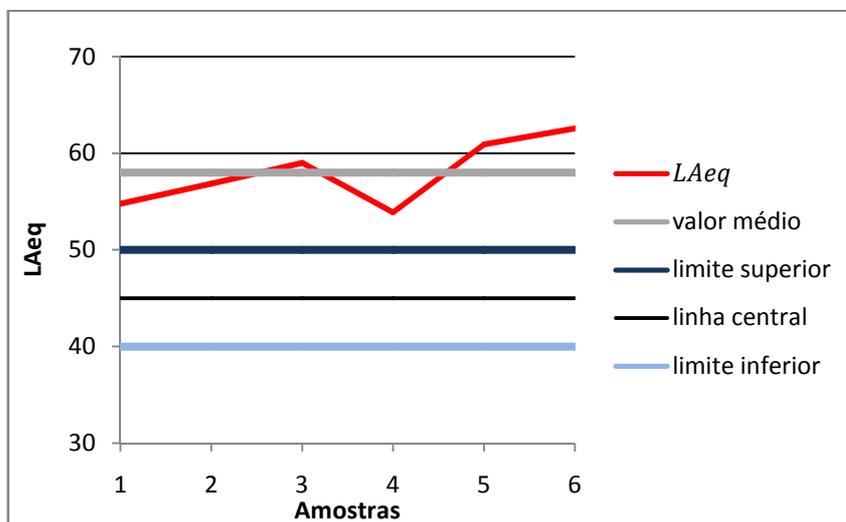
A figura 35 apresenta um gráfico com a média dos 3 pontos estudados em cada visita, totalizando 6 dados. Mostra também uma média desses valores e os limites superior e inferior de L_{Aeq} em dB(A) que devem ser obedecidos por norma.

Figura 35 - Gráfico da média dos L_{Aeq} referente a cada medida realizada na sala B106

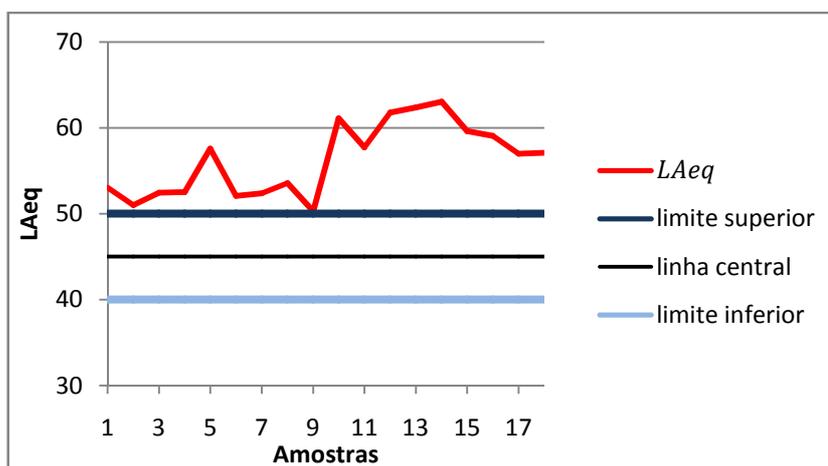
A figura 36 apresenta um gráfico com todos os valores obtidos nos 3 pontos estudados em cada visita, totalizando 18 dados. Mostra também os limites superior e inferior de L_{Aeq} em dB(A) que devem ser obedecidos por norma.

Figura 36 - Gráfico do L_{Aeq} referente a cada pontos e medida realizada na sala D102

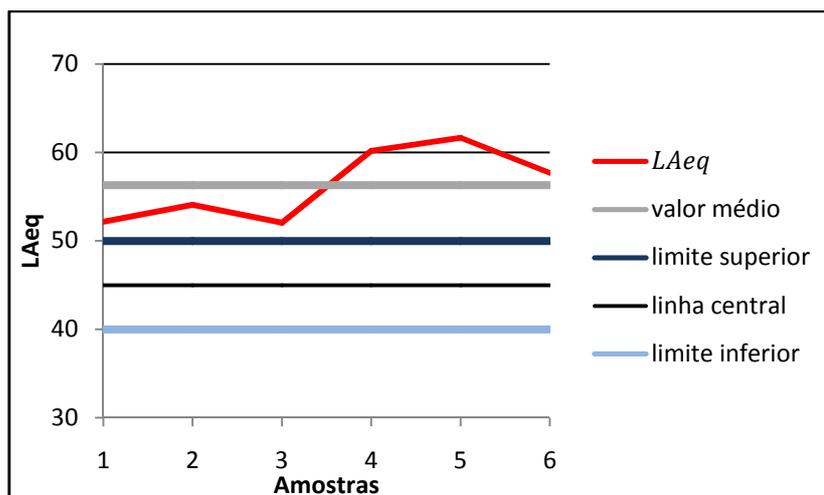
A figura 37 apresenta um gráfico com a média dos 3 pontos estudados em cada visita, totalizando 6 dados. Mostra também uma média desses valores e os limites superior e inferior de L_{Aeq} em dB(A) que devem ser obedecidos por norma.

Figura 37 - Gráfico da média dos LAeq referente a cada medida realizada na sala D102

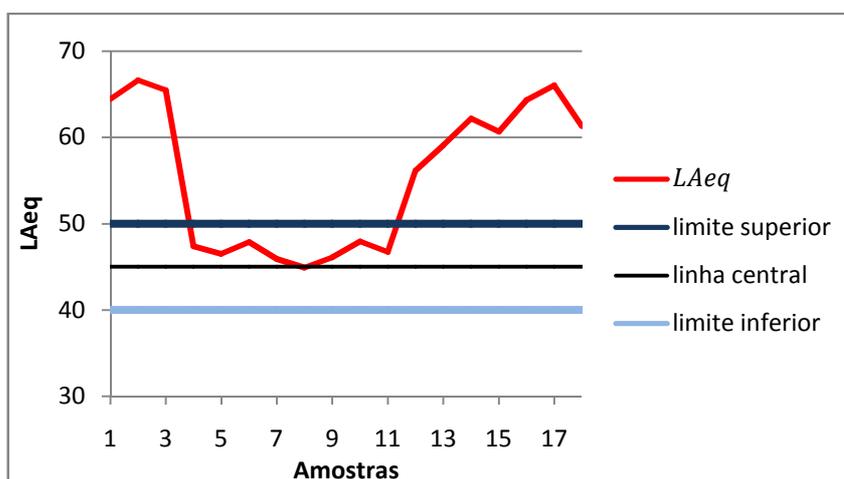
A figura 38 apresenta um gráfico com todos os valores obtidos nos 3 pontos estudados em cada visita, totalizando 18 dados. Mostra também os limites superior e inferior de L_{Aeq} em dB que devem ser obedecidos por norma.

Figura 38 - Gráfico do LAeq referente a cada pontos e medida realizada no laboratório E007
Fonte: autoria própria

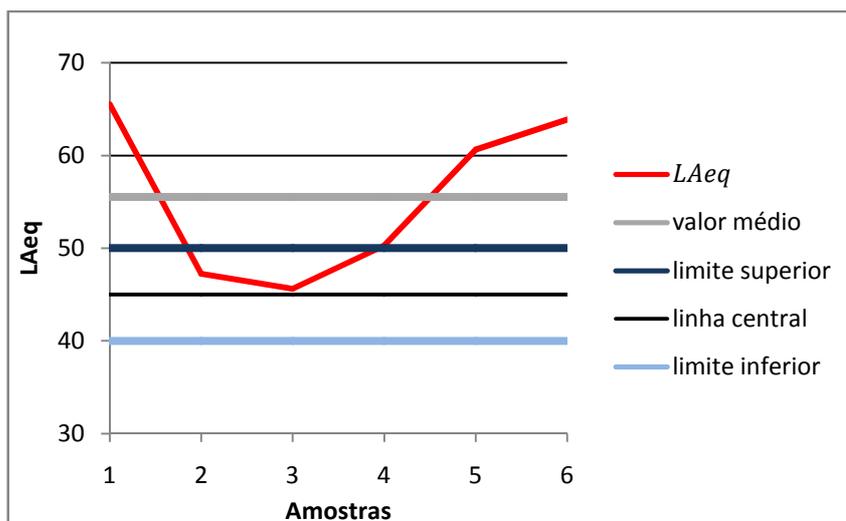
A figura 39 apresenta um gráfico com a média dos 3 pontos estudados em cada visita, totalizando 6 dados. Mostra também uma média desses valores e os limites superior e inferior de L_{Aeq} em dB que devem ser obedecidos por norma.

Figura 39 - Gráfico da média dos LAeq referente a cada medida realizada no laboratório E007

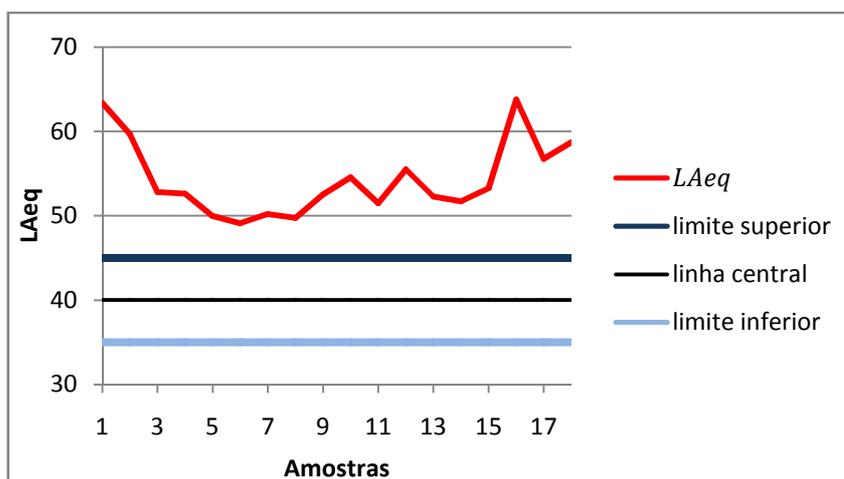
Figura 40 - Gráfico do LAeq referente a cada pontos e medida realizada na biblioteca

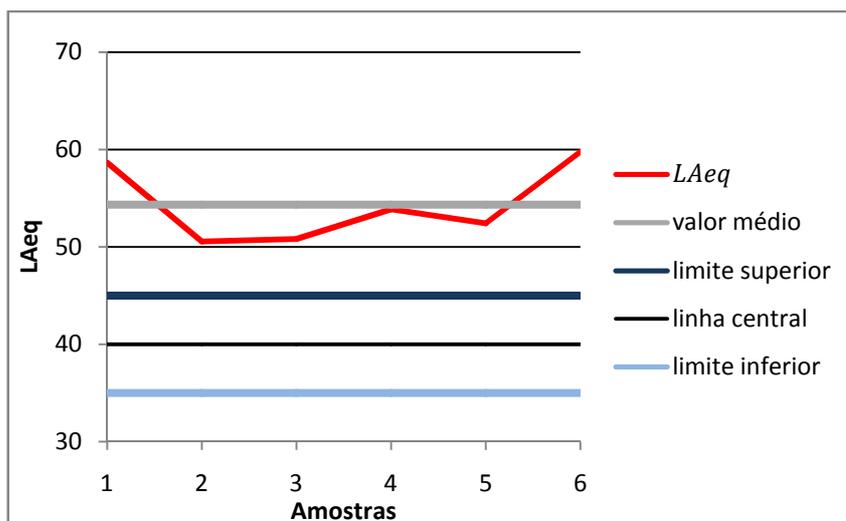
Figura 41 - Gráfico da média dos LAeq referente a cada medida realizada na biblioteca

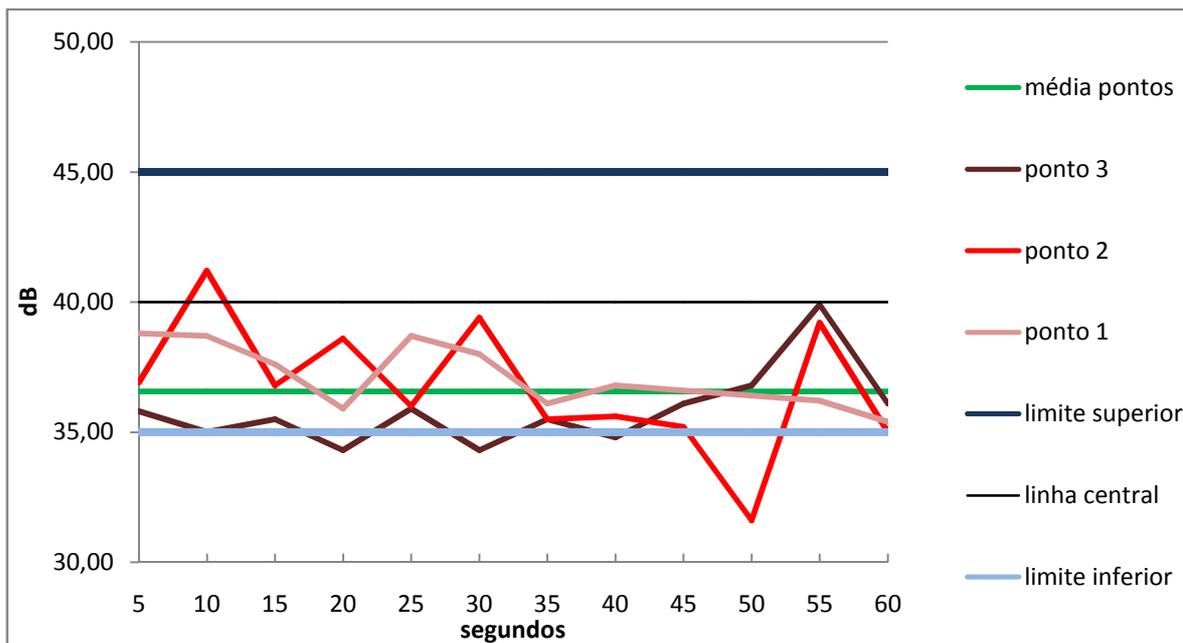
Figura 42 - Gráfico com todos os valores amostrais referente a única medição realizada no auditório
Fonte: autoria própria

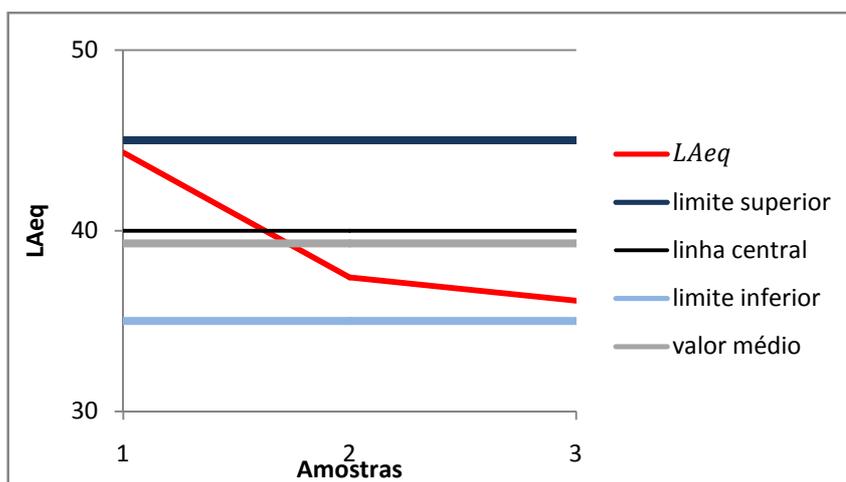
Com os dados da figura 42, foi calculado os 3 valores referente ao L_{Aeq} apresentado no gráfico da figura 43, junto aos limites cobrados por norma e o valor médio.

Figura 43 - Gráfico com o L_{Aeq} referente aos 3 pontos da medição realizada no auditório
Fonte: autoria própria

refinado tratamento acústico que o ambiente recebe. Sendo assim trata-se de um ambiente que não causa danos a saúde e bem estar de quem faz uso.
