**LEVANTAMENTO DE PATOLOGIAS CAUSADAS POR
INFILTRAÇÕES DEVIDO À FALHA OU AUSÊNCIA DE
IMPERMEABILIZAÇÃO EM CONSTRUÇÕES RESIDENCIAIS NA
CIDADE DE CAMPO MOURÃO - PR**

TRABALHO DE CONCLUSÃO DE CURSO

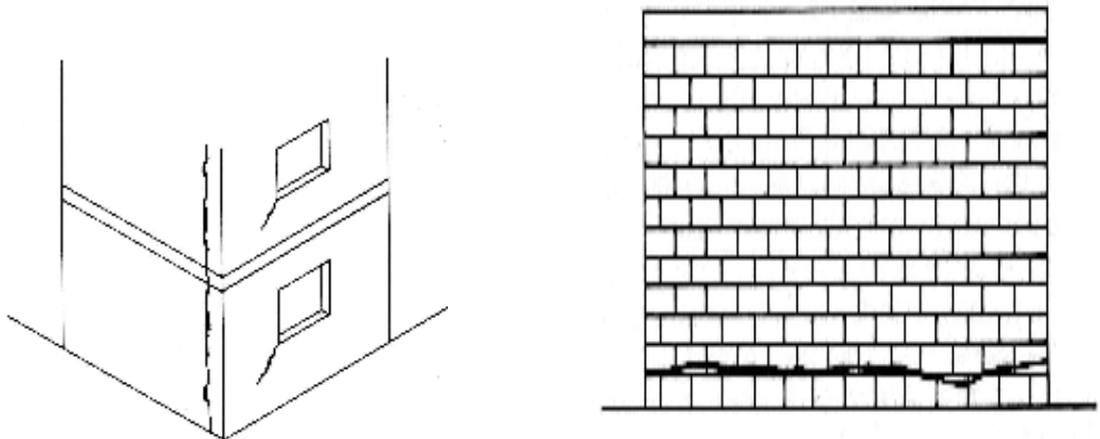
Thomaz (1989) afirma que por causa da presença de umidade, as fissuras provocadas pelo excesso da mesma podem se manifestar em qualquer local da alvenaria, mas principalmente junto às bases das paredes, provocadas pela umidade ascendente, onde na maioria das vezes há a presença de eflorescências facilitando o diagnóstico. Além disso, elas também aparecem frequentemente em formas verticais, da altura do pé direito da parede.

Figura 1 – Fissuração vertical da alvenaria no canto da obra e fissura horizontal na base de alvenaria provocada por movimentação higroscópica.
 Fonte: Thomaz (1989)

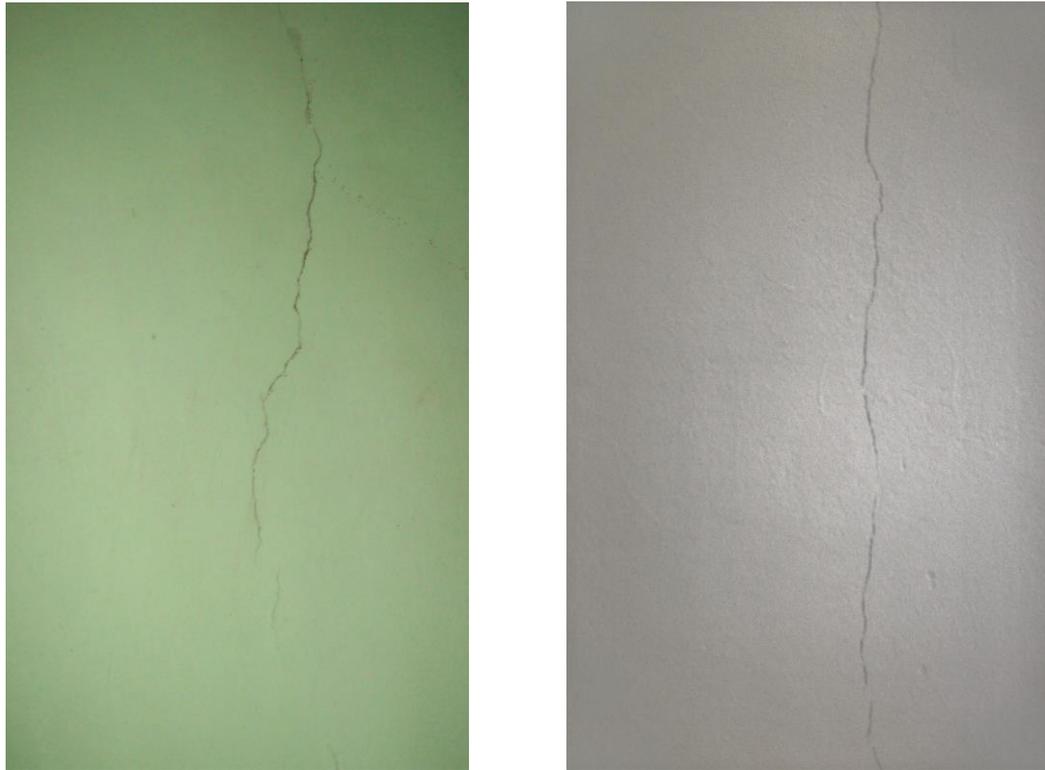
Figura 2 – Exemplos de fissuras verticais ao longo da parede.

Segundo Júnior (1997) do ponto de vista da recuperação é sempre recomendável considerar as fissuras como ativas, pois mesmo corrigindo as causas que lhes deram origem, pequenas mudanças em sua abertura continuam a ocorrer em função das variações térmicas e higroscópicas da alvenaria e do próprio revestimento.

argamassa flexível própria de recuperação. Além disso Thomaz (1989) recomenda também o uso da tela metálica, para auxiliar a argamassa. Apesar das origens das fissuras serem diversas, geralmente elas são recuperadas do mesmo modo, que inclui a abertura das mesmas, em seguida, há a verificação de vazamentos em tubulações hidráulicas próximo ao local. A abertura deve ser limpa com material que estanqueie o revestimento em volta da mesma, deve-se esperar a secagem total da região, e em seguida, aplica-se a argamassa flexível, recuperando o local e prevenindo problemas semelhantes.

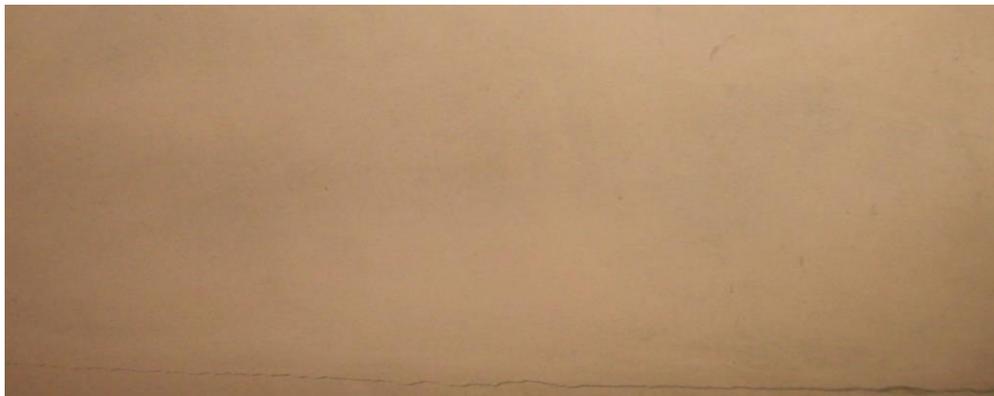
Conforme Thomaz (1989), as fissuras horizontais por expansão da alvenaria são causadas pelas movimentações higroscópicas por absorção de umidade de seus elementos constituintes. Ao absorver a umidade, tijolos, blocos e argamassas podem sofrer expansão e gerar movimentação diferenciada entre fiadas da alvenaria ou entre os tijolos e a junta de argamassa. Neste caso as fissuras são predominantemente horizontais.

Figura 3 – Exemplo de fissura horizontal na base da parede.

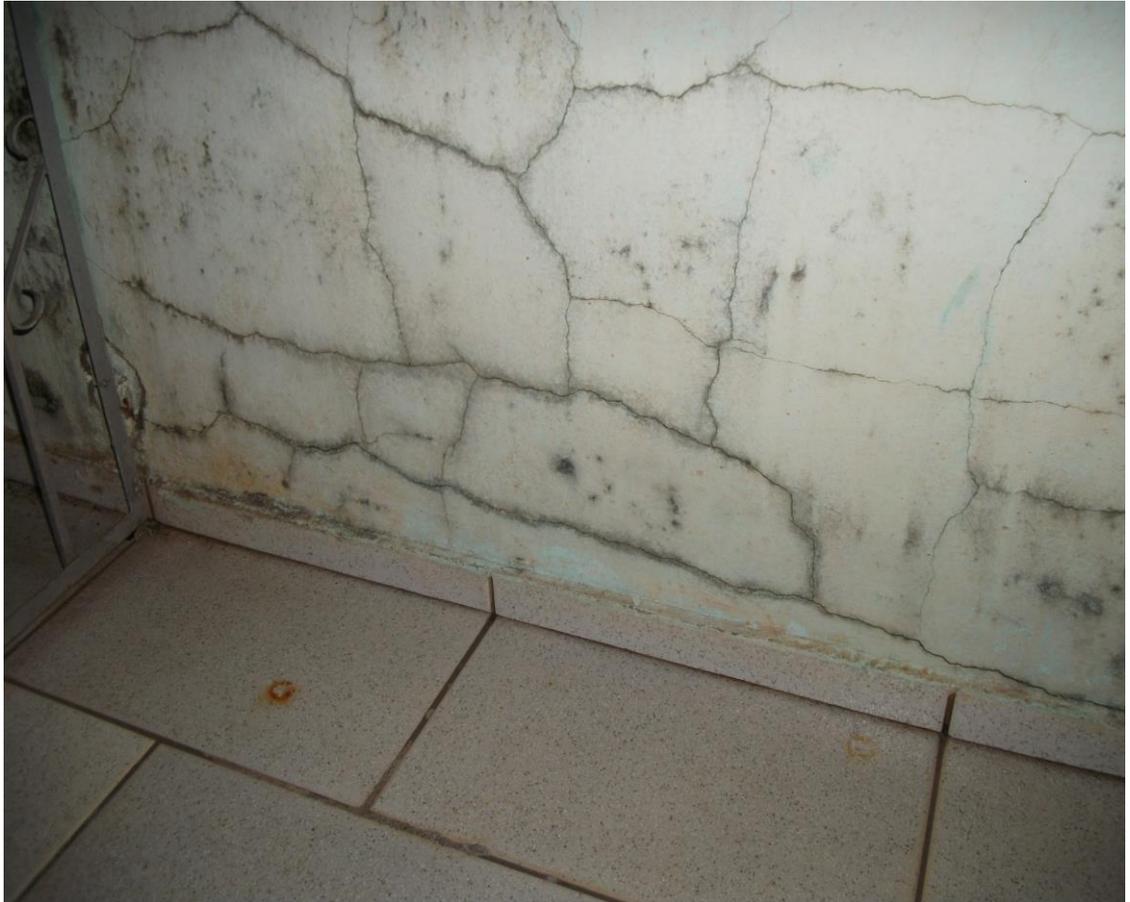
Em algumas fissuras era possível ver a presença de manchas e mofos, indicando que sua causa é o excesso de umidade.

Figura 4 – Fissuras, manchas e mofos em parede externa coberta.

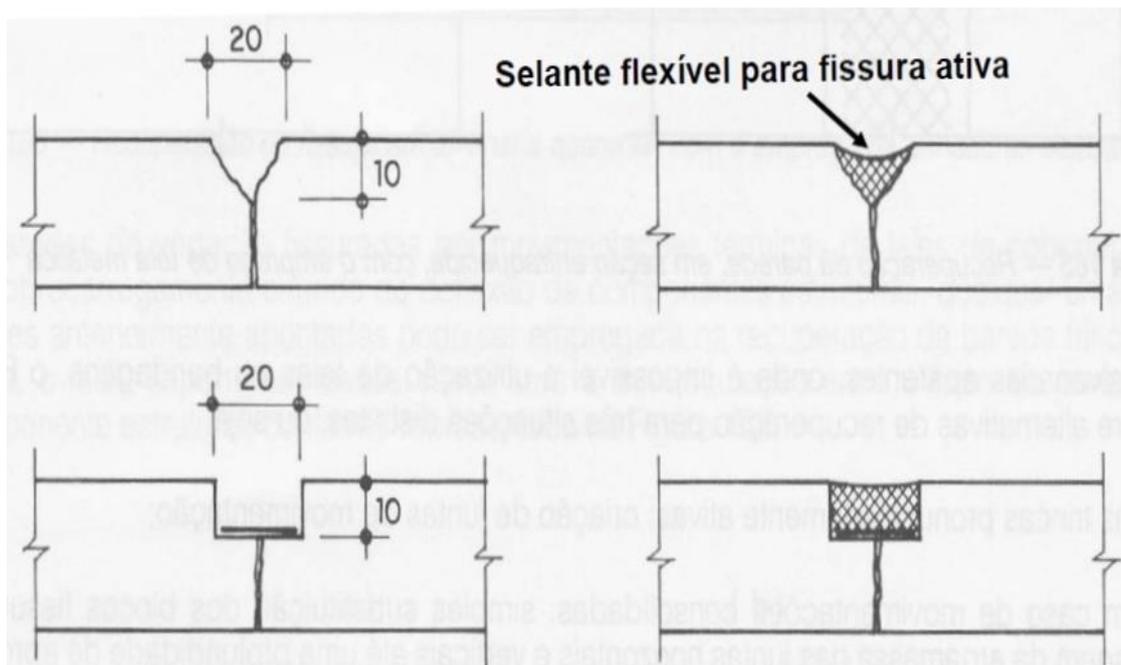
Figura 5 – Modo de recuperação de fissuras recomendado.
Fonte: Thomaz (1989)

Houve o caso de uma residência em que os reparos em fissuras estavam sendo executados e foi possível acompanhar essa correção, e comparar com os métodos recomendados, conforme figuras 5 e 6:

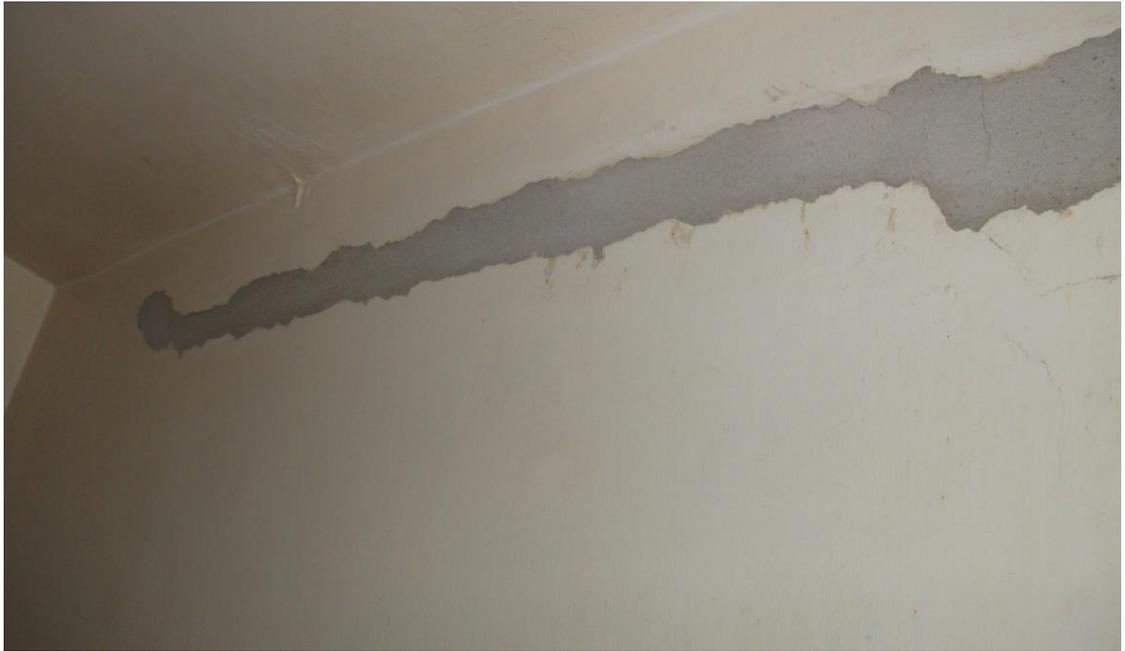
Figura 6 – Recuperação de fissura em uma das residências visitadas.

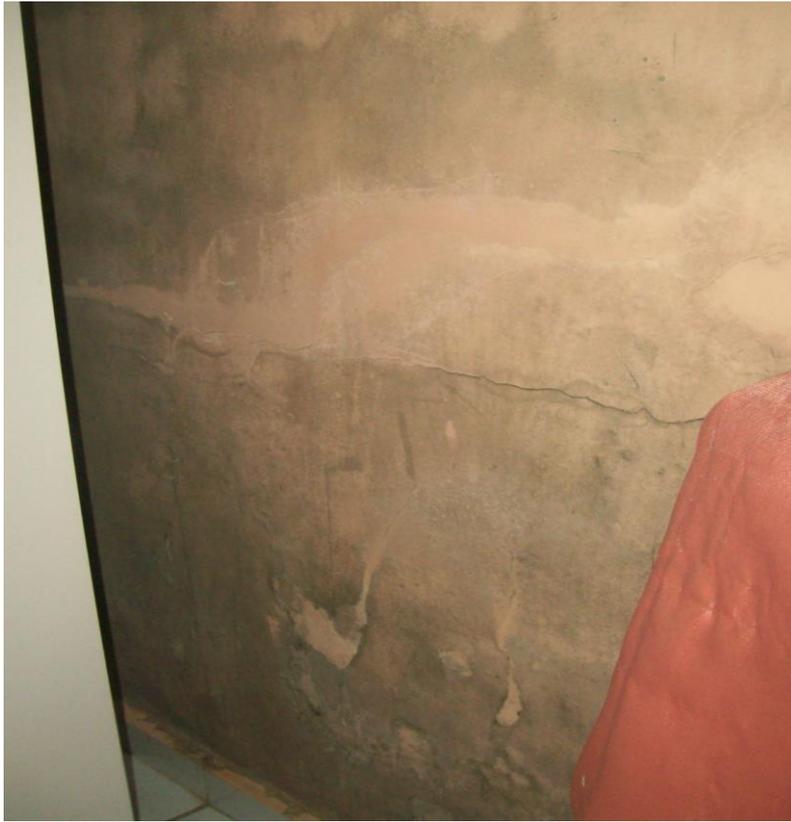
Também foi possível perceber a existência de mofo, que se prolifera com facilidade em paredes expostas à umidade, e que geralmente não tem contato com a luz. Essa umidade pode ser proveniente do excesso da mesma no ar devido ao clima, a erros construtivos ou à umidade interna da parede, adquirida pela capilaridade, por erro ou falta de impermeabilização.

Figura 7 – Presença de mofo em parede interna, sem exposição à umidade.

Em casos mais graves, segundo Letícia (2009) para se retirar o mofo das paredes, antes devem ser verificados vazamentos ou infiltrações. Se não houver, deve ser retirada a camada de pintura e passado um produto selador. Após a secagem, deve ser refeita a pintura. Já em casos mais leves, a área com mofo deve ser limpa com produtos desinfetantes, que evitem a proliferação destes fungos novamente no local.

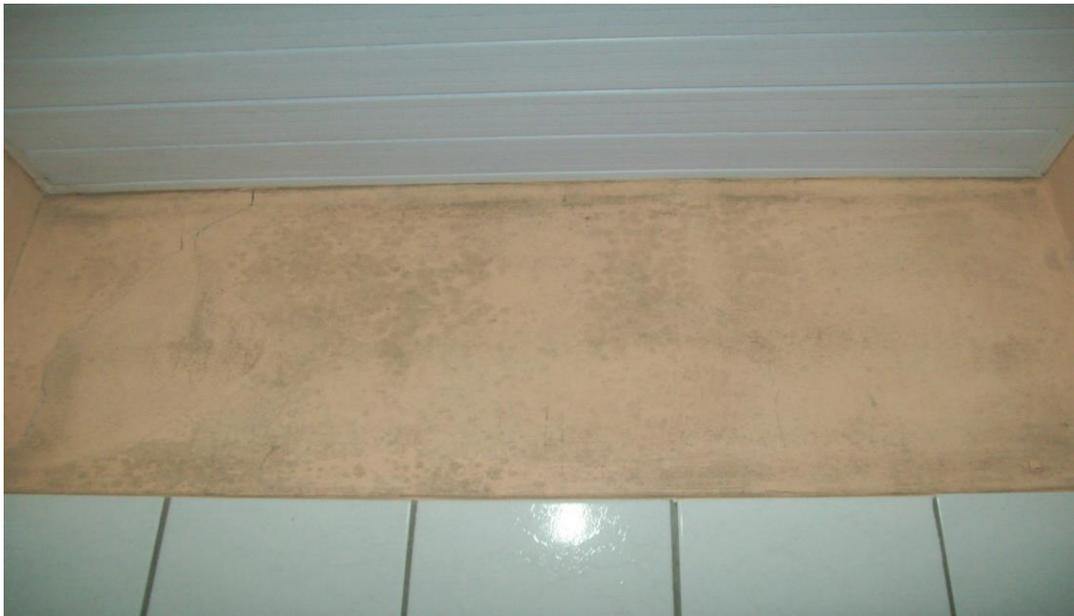
Figura 8 – Presença de mofo em parede interna, com exposição à umidade.

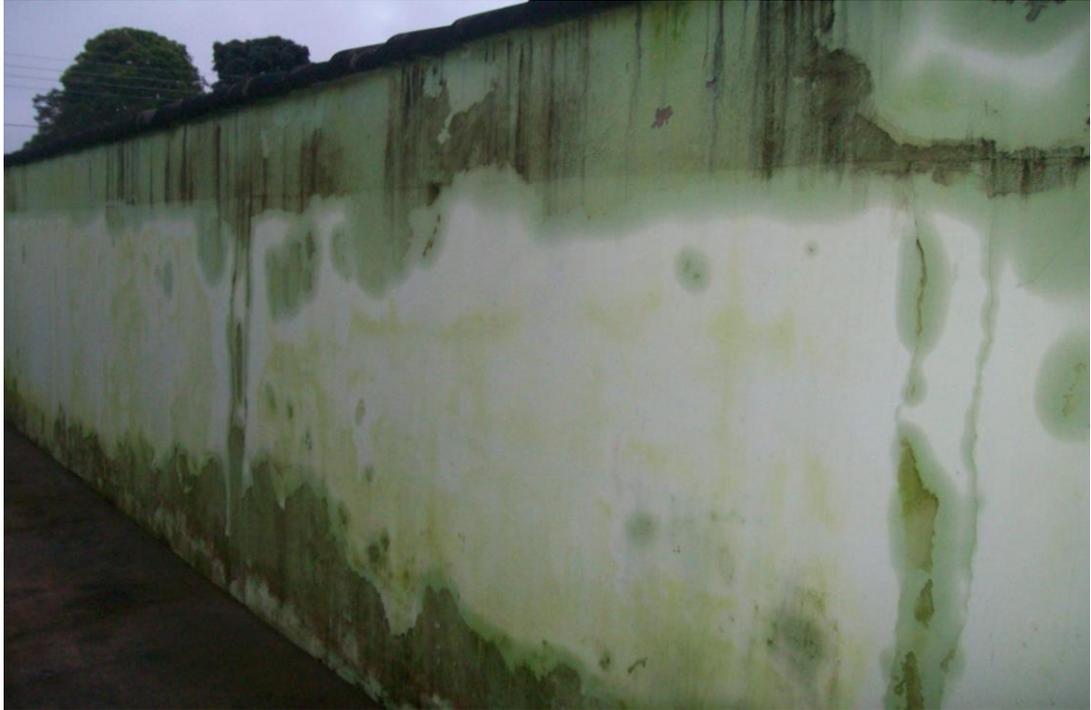
Figura 9 – Presença de mofo em muro com exposição à umidade.

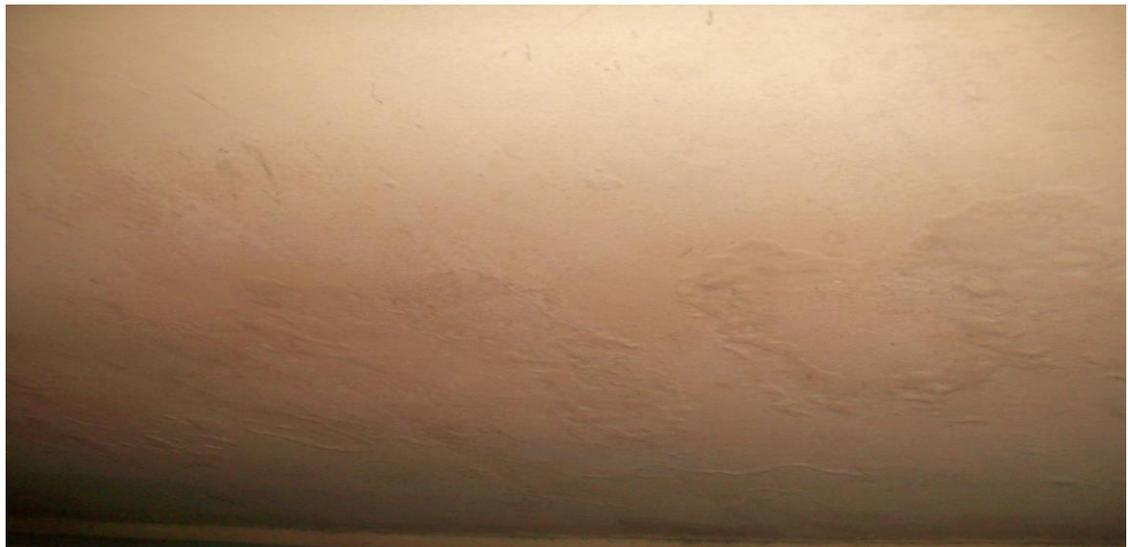
Além de fissuras e mofo, notou-se também o surgimento de bolhas, manchas e descascamento nas pinturas de algumas paredes. Esses problemas podem surgir por vários motivos, como a má aplicação da tinta, o tempo de espera de secagem do reboco e o excesso de umidade.

Figura 10 – Bolhas em parede interna.

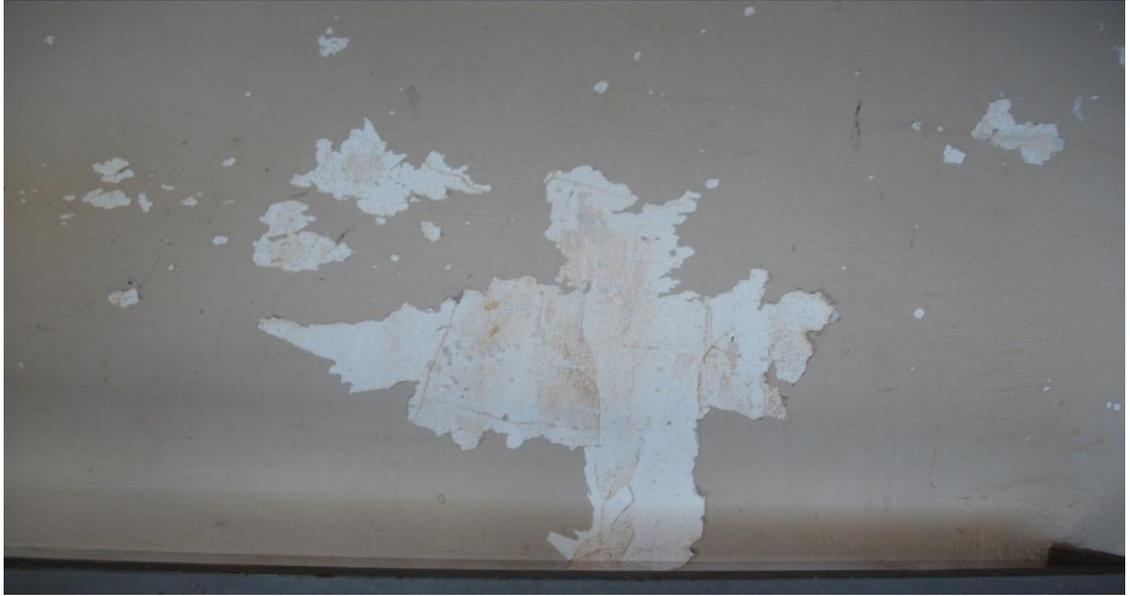
Figura 11 – Descascamento de tinta em parede externa, coberta.

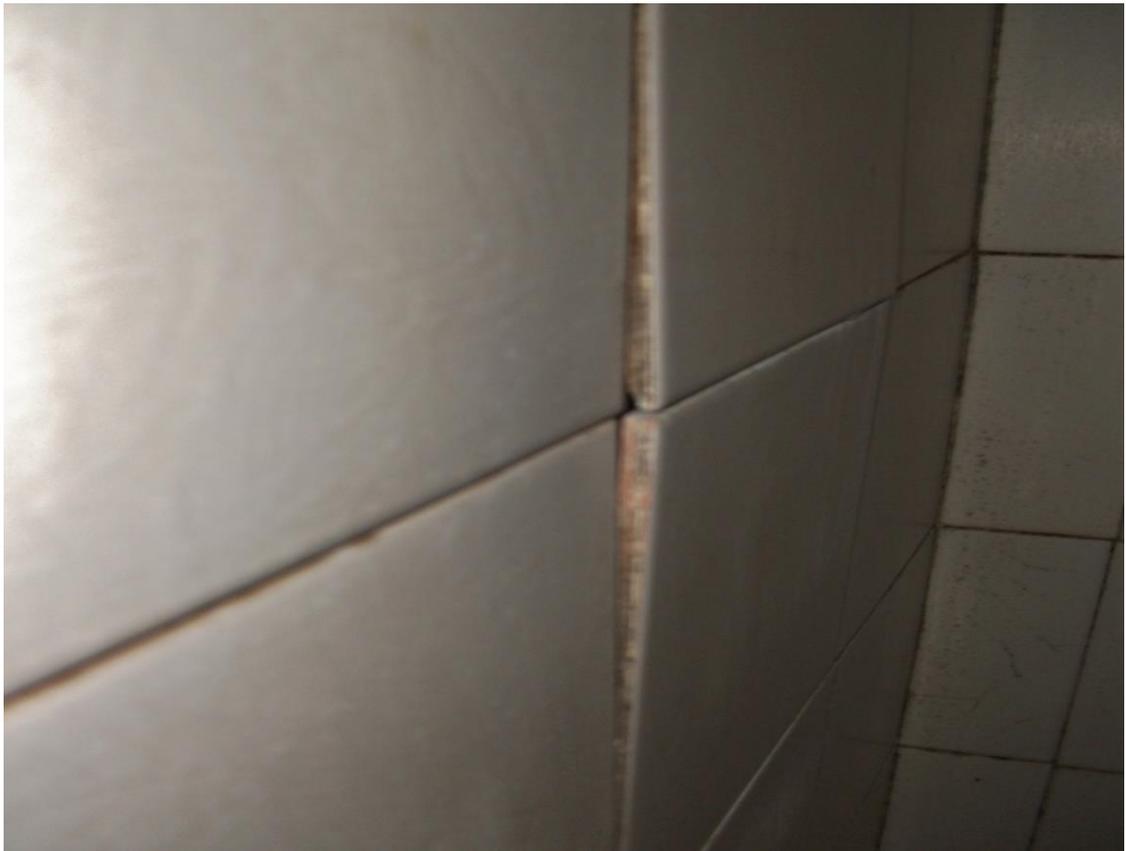
Logo foram vistos azulejos em áreas cobertas, sem exposição à intempéries, para aumentar a probabilidade da causa do destacamento ser por movimentações higroscópicas causadas pela falta de impermeabilização.

Figura 12 – Destacamento de azulejo em banheiro.

Nesses casos, segundo Assis (2009) a solução encontrada é a retirada total do revestimento, chegando até o emboço, para refazer o serviço. Antes de refazê-lo, é necessário verificar se não há vazamento na tubulação hidráulica, então, a superfície deve ser limpa e o serviço refeito, conforme a NBR7200 (1998), que explica o procedimento de modo correto. Além disso deve ser utilizada alguma argamassa polimérica bicomponente, à base de cimento, que serve para auxiliar a estanqueidade na parede, e evitar problemas futuros no mesmo local.

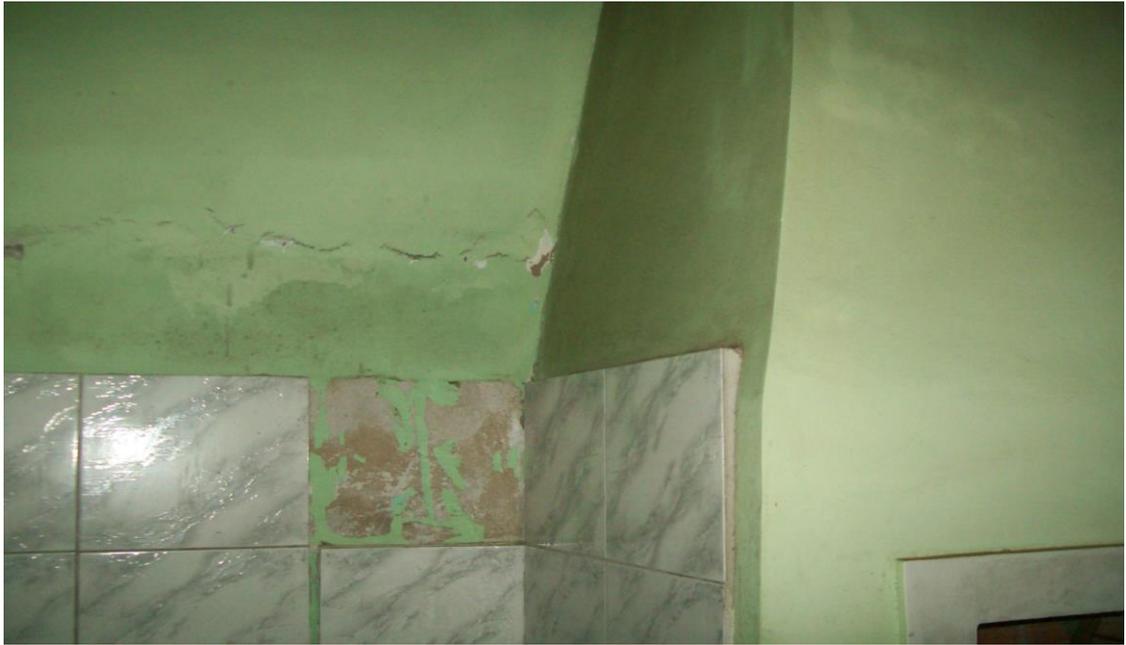
Figura 13 – Destacamento de azulejo em parede externa coberta.

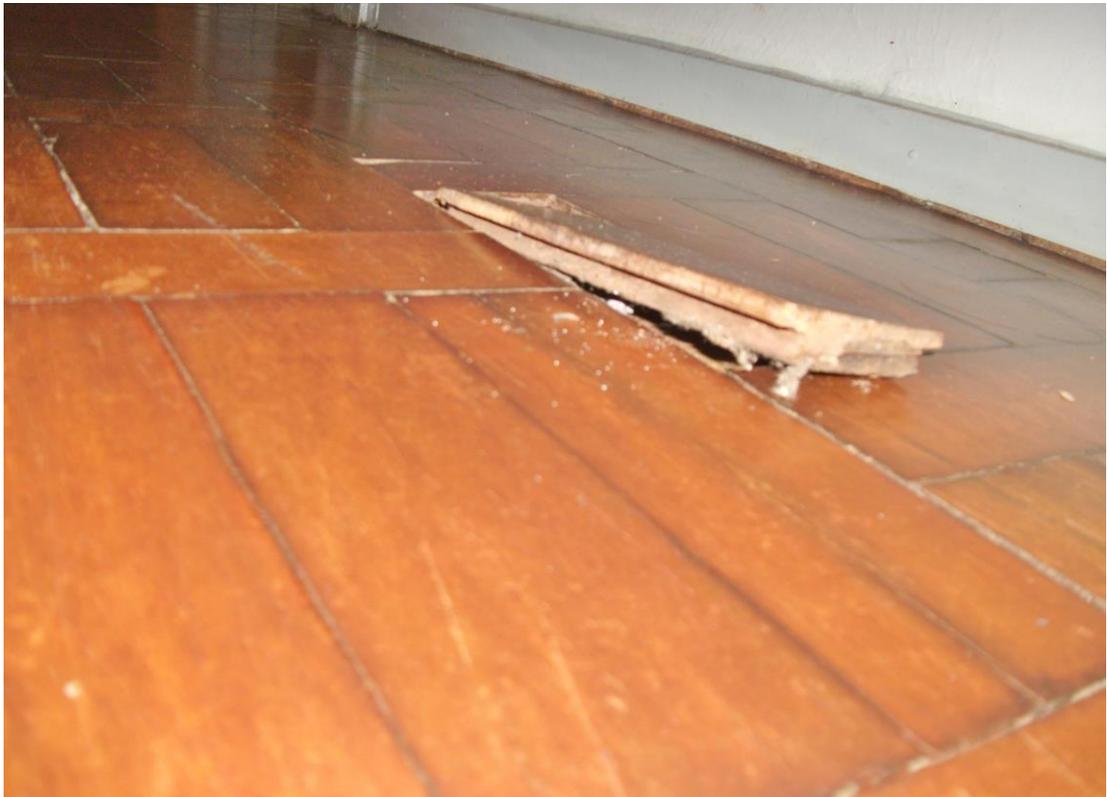
Figura 14 – Descolamento de piso.

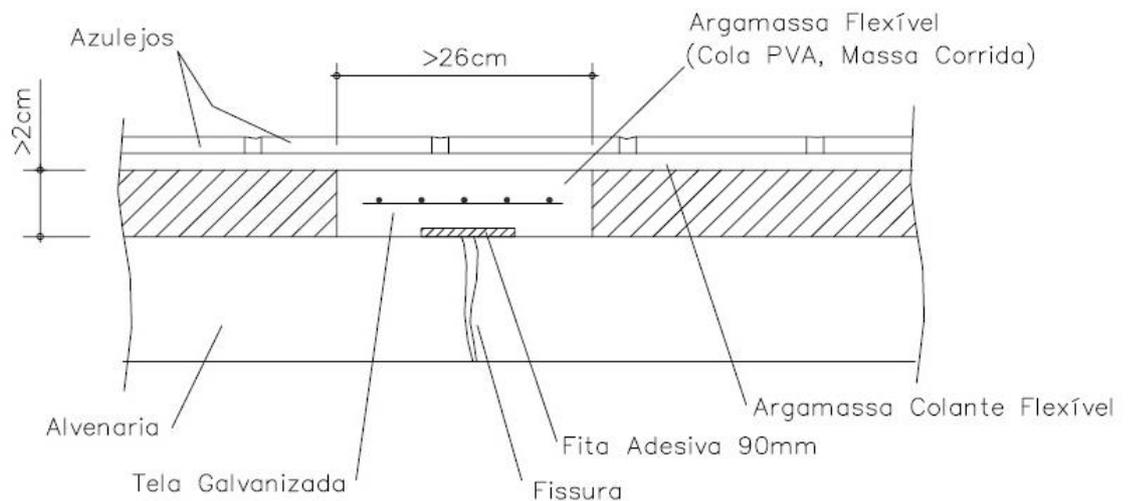
Figura 15 - Recuperação de paredes revestidas com azulejos.
Fonte: Thomaz (1989)

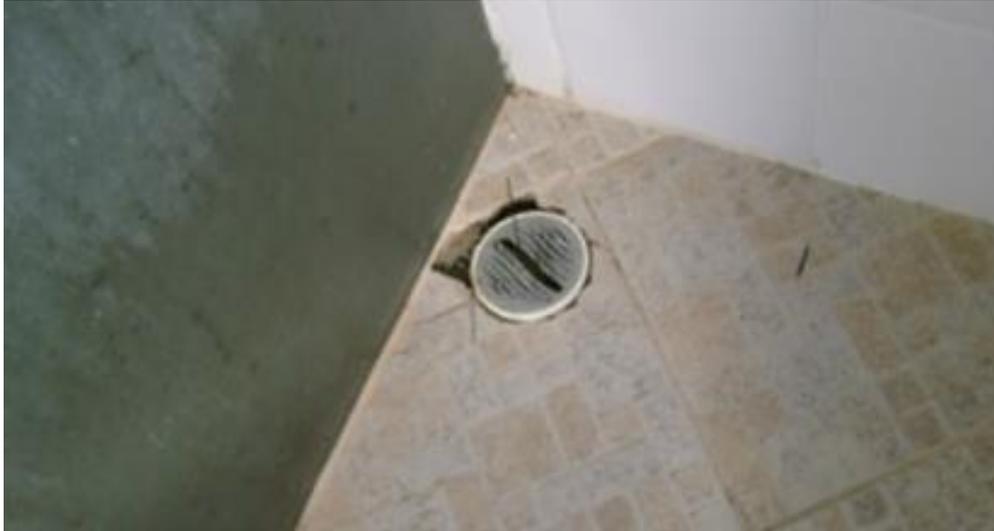
Em alguns banheiros também foram vistos os danos que a falta de impermeabilização causam em torno dos ralos, onde sofrem exposição frequente à umidade e contato com o piso ou contra-piso, o que, sem uma adequada proteção, acabam se deteriorando.

Figura 16 – Região em torno do ralo apresentando problemas por falta de impermeabilização.

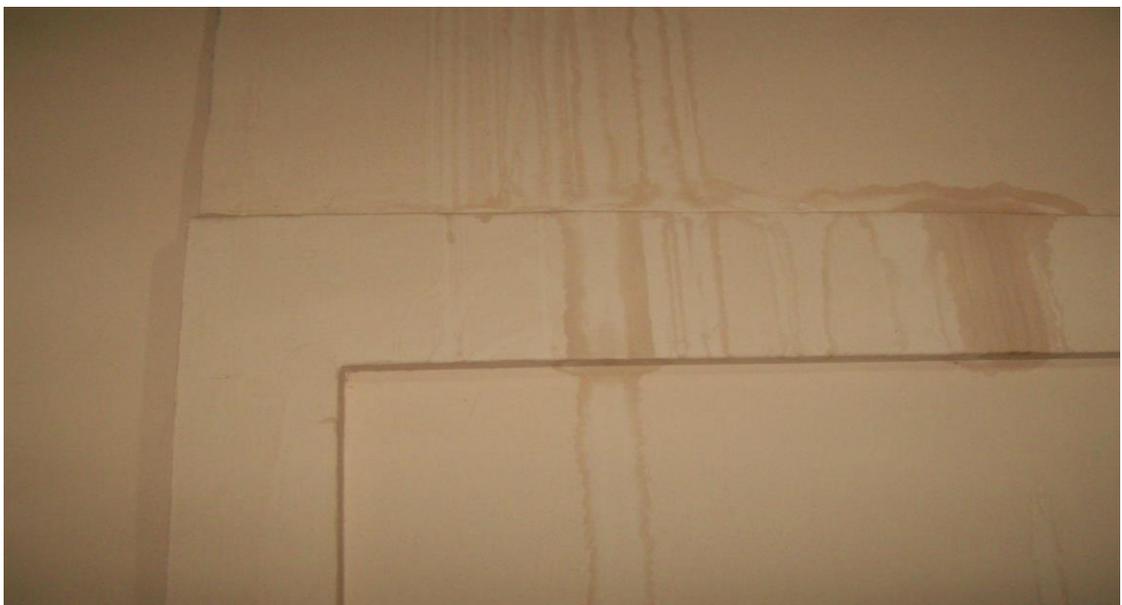
Notou-se também muitos problemas com goteiras, por falta de impermeabilização nas lajes de forro.

Figura 17 – Presença de goteiras em laje de forro, prejudicando parede.

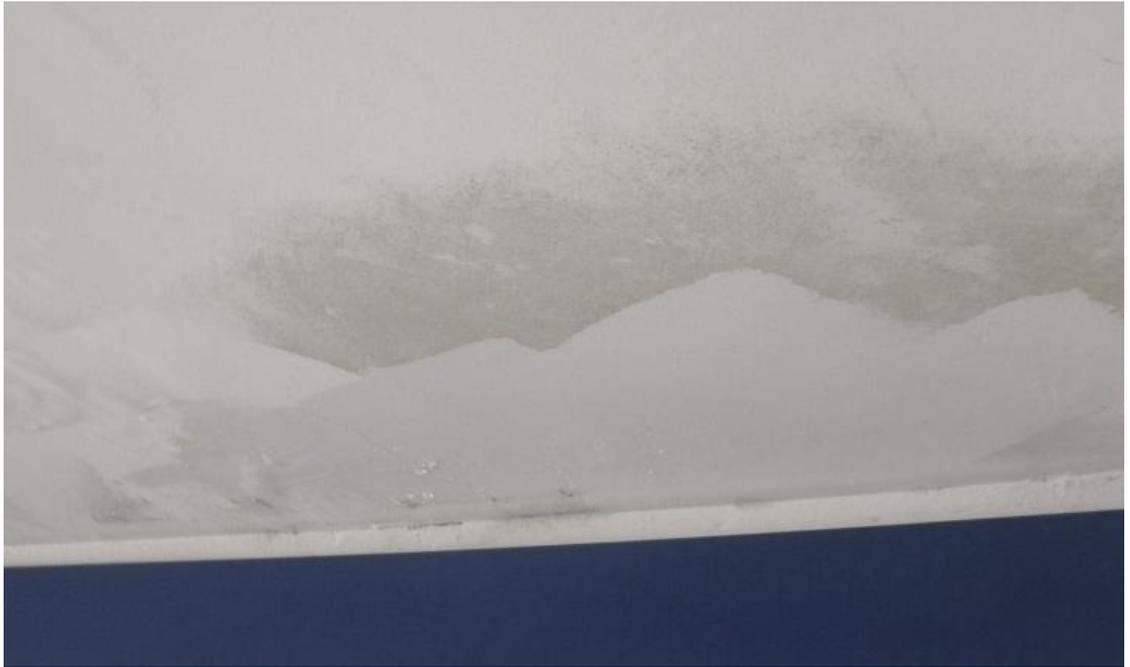
Figura 18 – Presença de umidade em laje.
