**ANÁLISE DA QUALIDADE DE MOBILIDADE PARA CADEIRANTES
EM CALÇADAS REPRESENTATIVAS DO CENTRO COMERCIAL DE
CAMPO MOURÃO, ATRAVÉS DA APLICAÇÃO DE ÍNDICE DE
ACESSIBILIDADE**

TRABALHO DE CONCLUSÃO DE CURSO

CAMPO MOURÃO
2014

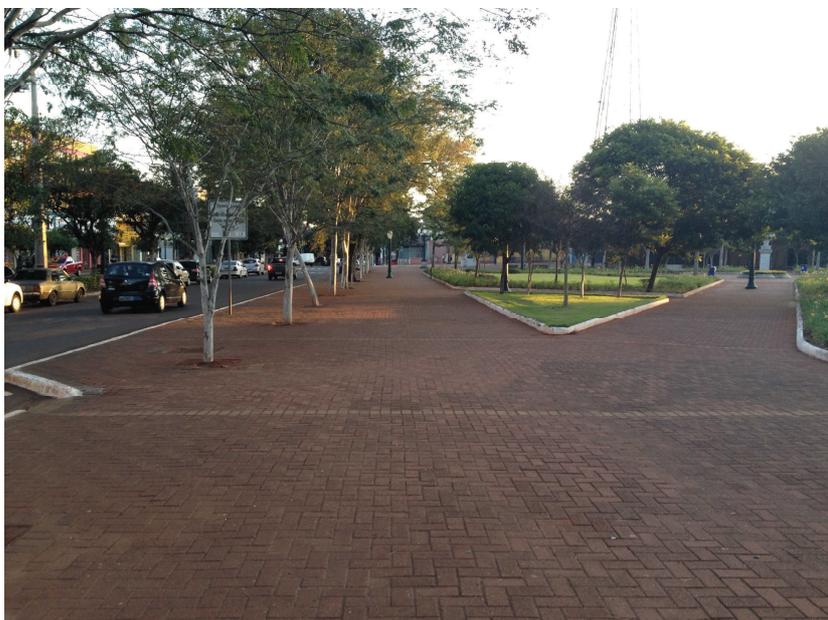
Fotografia 1 - Calçada da praça Getúlio Vargas demonstrando boa condição de manutenção após dez anos da implantação do piso (Quadra Ae)

A qualidade dos pisos intertravados de qualidade e bem aplicados, pode ser observada nos pavimentos das calçadas pertencentes das praças São José e Praça Getúlio Vargas que foram aplicados em 2004 e ainda se mantém com boa qualidade de manutenção, como pode ser visto na Fotografia 1.

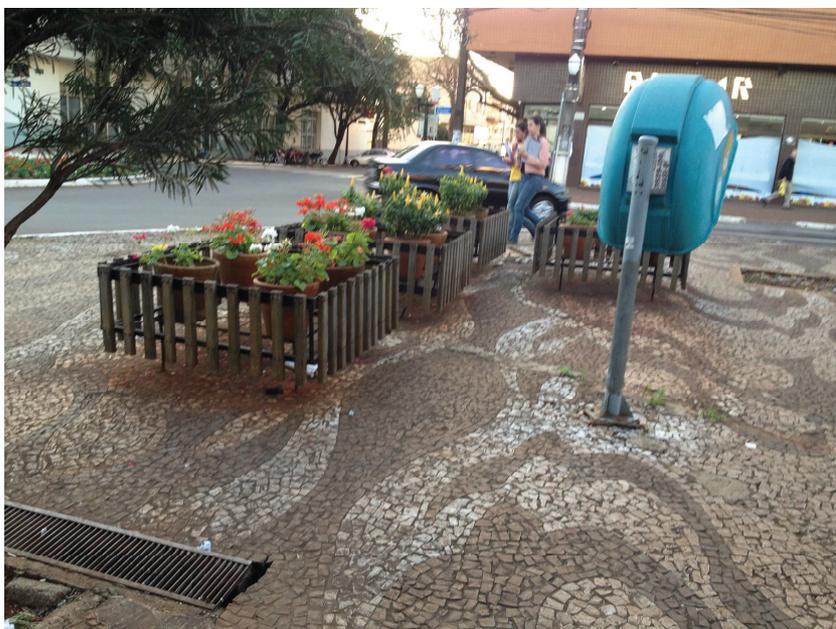
Fotografia 2 - Diminuição da Largura Efetiva devido a floreiras instaladas de modo não conveniente com a filosofia do DU (Quadra Fd calçada 26)

Valores apresentados para a largura efetiva são de caráter arquitetônico, condições de ocupação podem alterar este valor. Existe o costume de ocupar pontos da calçada para fins comerciais, isto causa redução na largura efetiva, tal fenômeno reduz a nota muitas vezes de 5,0 ou 4,0 para 2,0. Pode-se observar um caso de invasão do espaço pelo comercia na Fotografia 2 na calçada Fd calçada 27. Faz-se assim necessária então fiscalização efetiva para a ocupação da via.

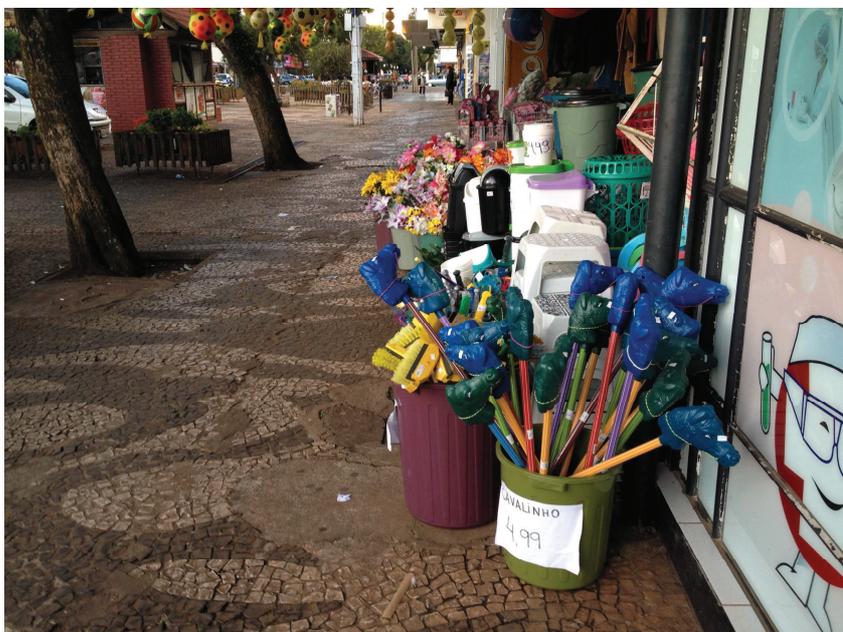
Fotografia 3 - Diminuição da Largura Efetiva devido a ocupação comercial (quadra Fd calçada27)

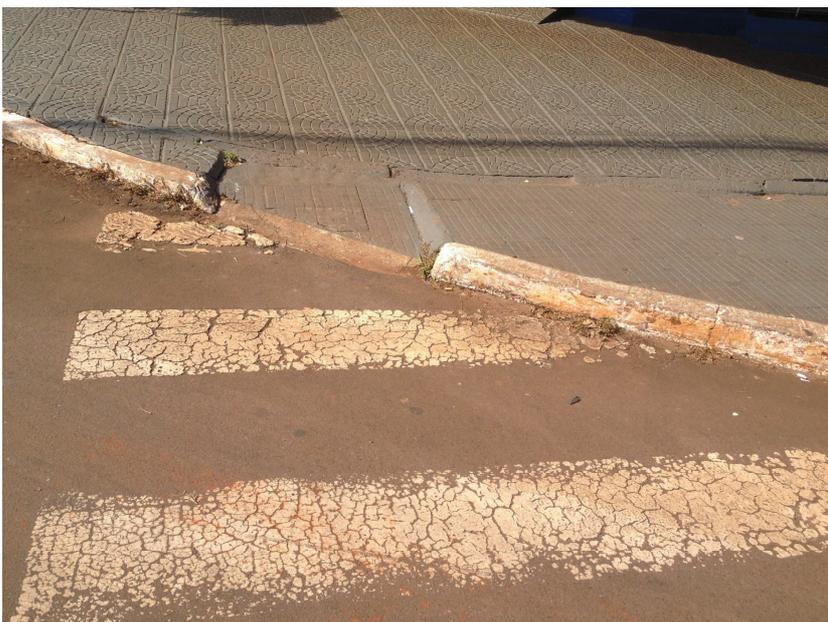
Fotografia 4 - Existência de rampa de travessia, porém não seguindo os padrões da NBR9050/2004 (Quadra Bd)

Com exceção das rampas pertencentes ao calçadão, todas as rampas não apresentaram as dimensões especificadas na NBR 9050/2004. Pode-se ver um exemplo na fotografia 4. Entretanto mesmo fora dos padrões todas as travessias possuíam rampas de conexão com faixa de travessia devidamente demarcadas, sendo assim adotou-se nota 3,0 para as travessias. Os critérios estipulados pela norma devem ser implantados para que a nota atribuída seja de fato válida. As rampas das quadras em reforma também estão em processo de adaptação a NBR9050/2004, como pode ser visto na Fotografia 6.

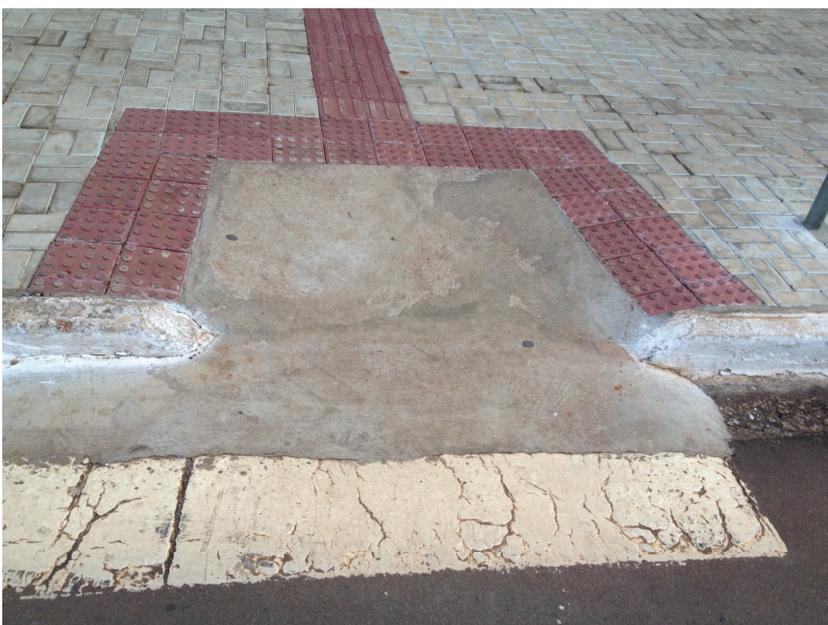
Fotografia 5 - Rampa de travessia de acordo com os padrões da NBR9050/2004 (Quadra De)

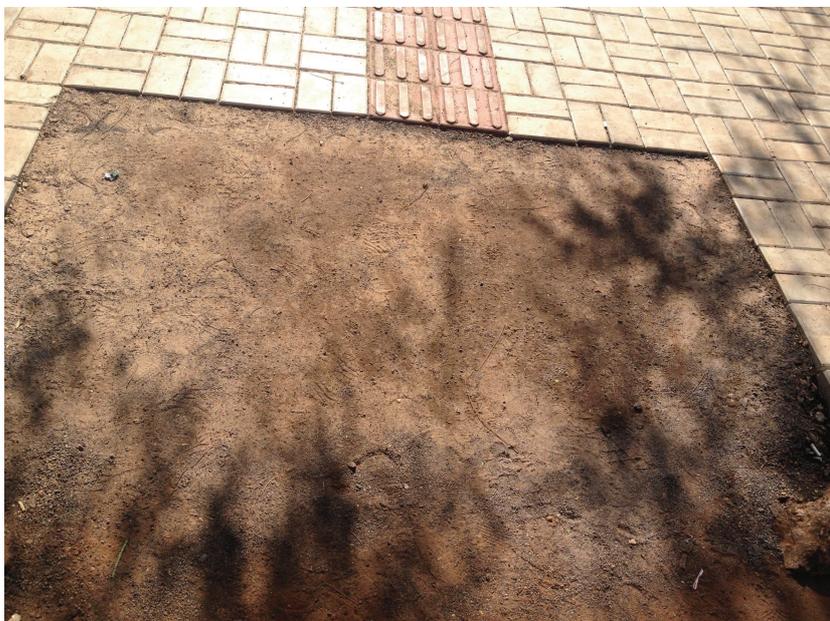
Fotografia 6 - Rampa de travessia em reforma no dia 15/08/2014 para cumprimento dos padrões da NBR9050/2004 (Quadra De)

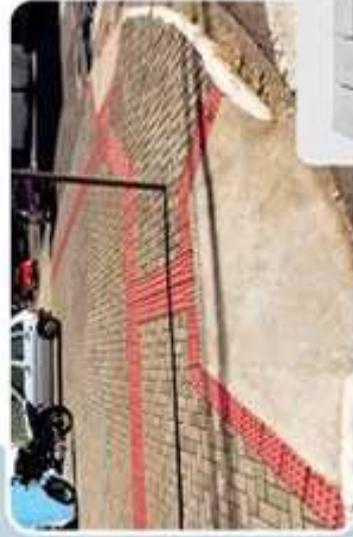
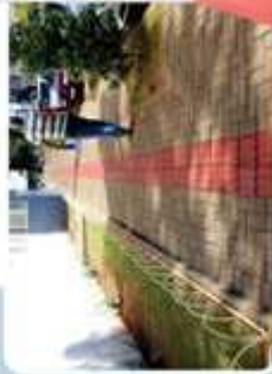
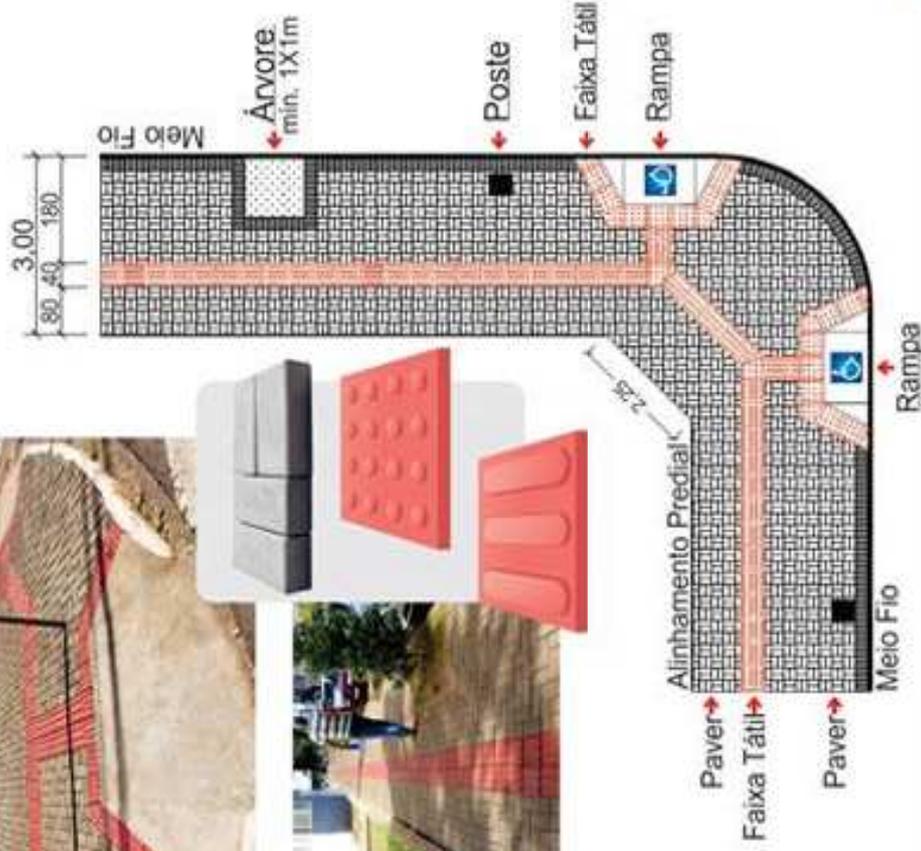
PADRÃO
A

- Completa pavimentação;
- Revestimento em bloco intertravado (paver);
- Faixa de circulação tátil cor vermelha
- Área mínima de 1,00 m² para arborização urbana por unidade de vegetação arbórea.

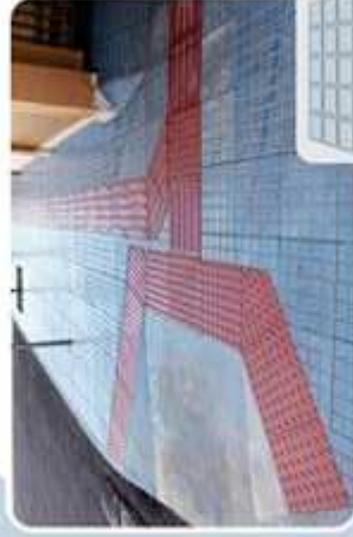
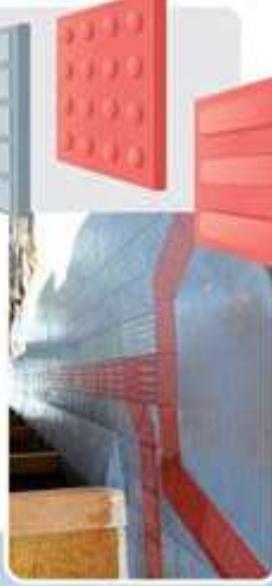
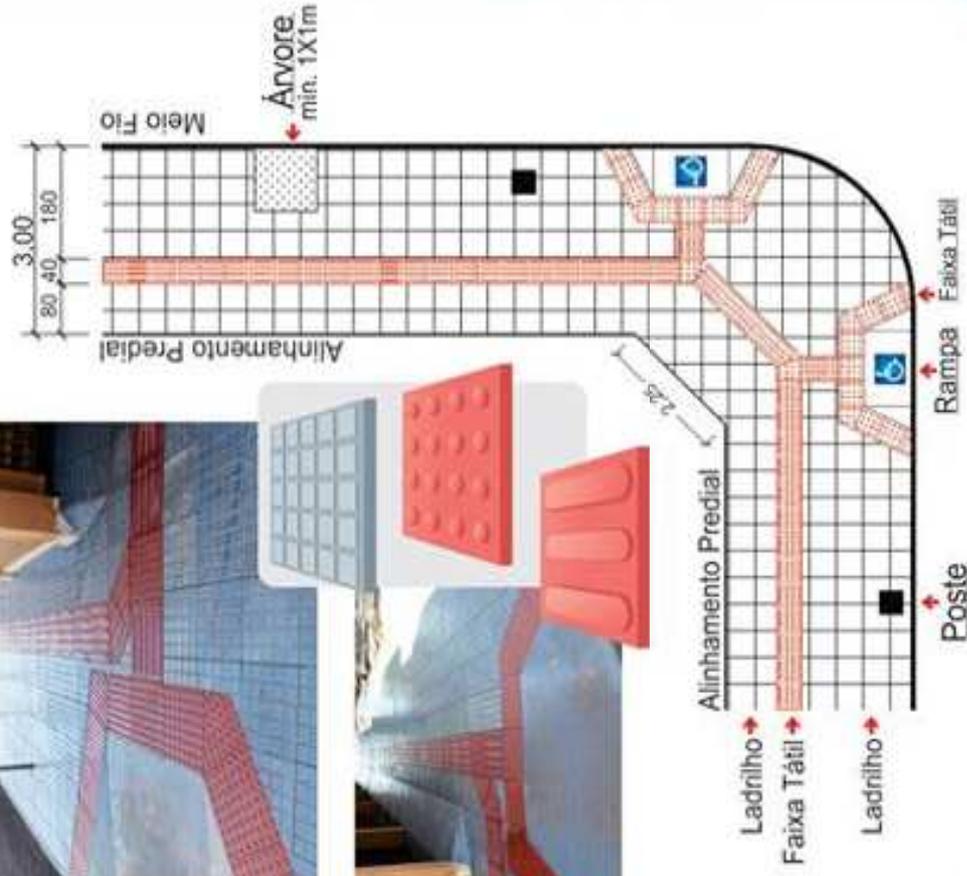
PADRÃO
B

- Completa pavimentação;
- Revestimento em ladrilho hidráulico;
- Faixa de circulação tátil cor vermelha
- Área mínima de 1,00 m² para arborização urbana por unidade de vegetação arbórea.

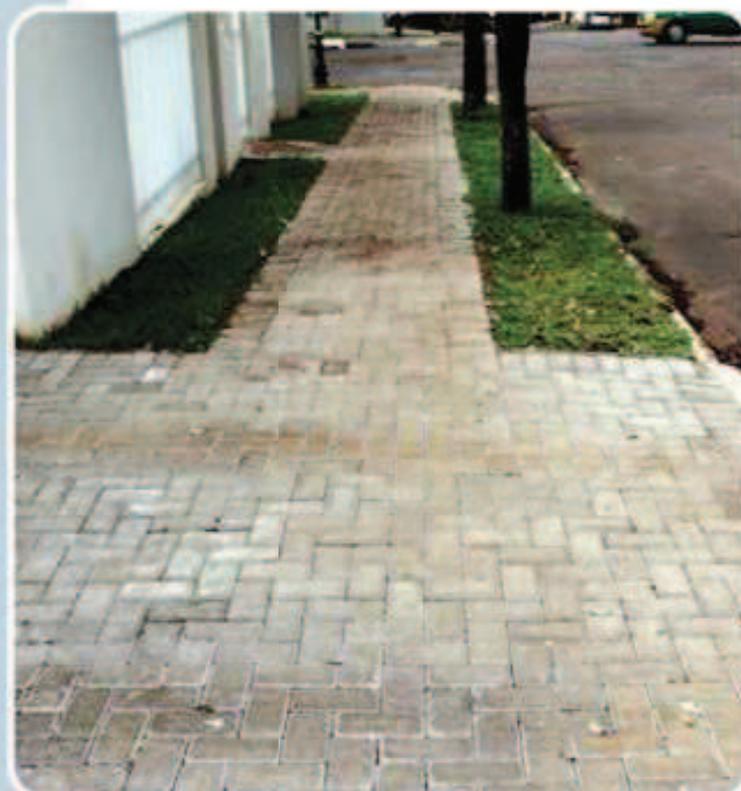
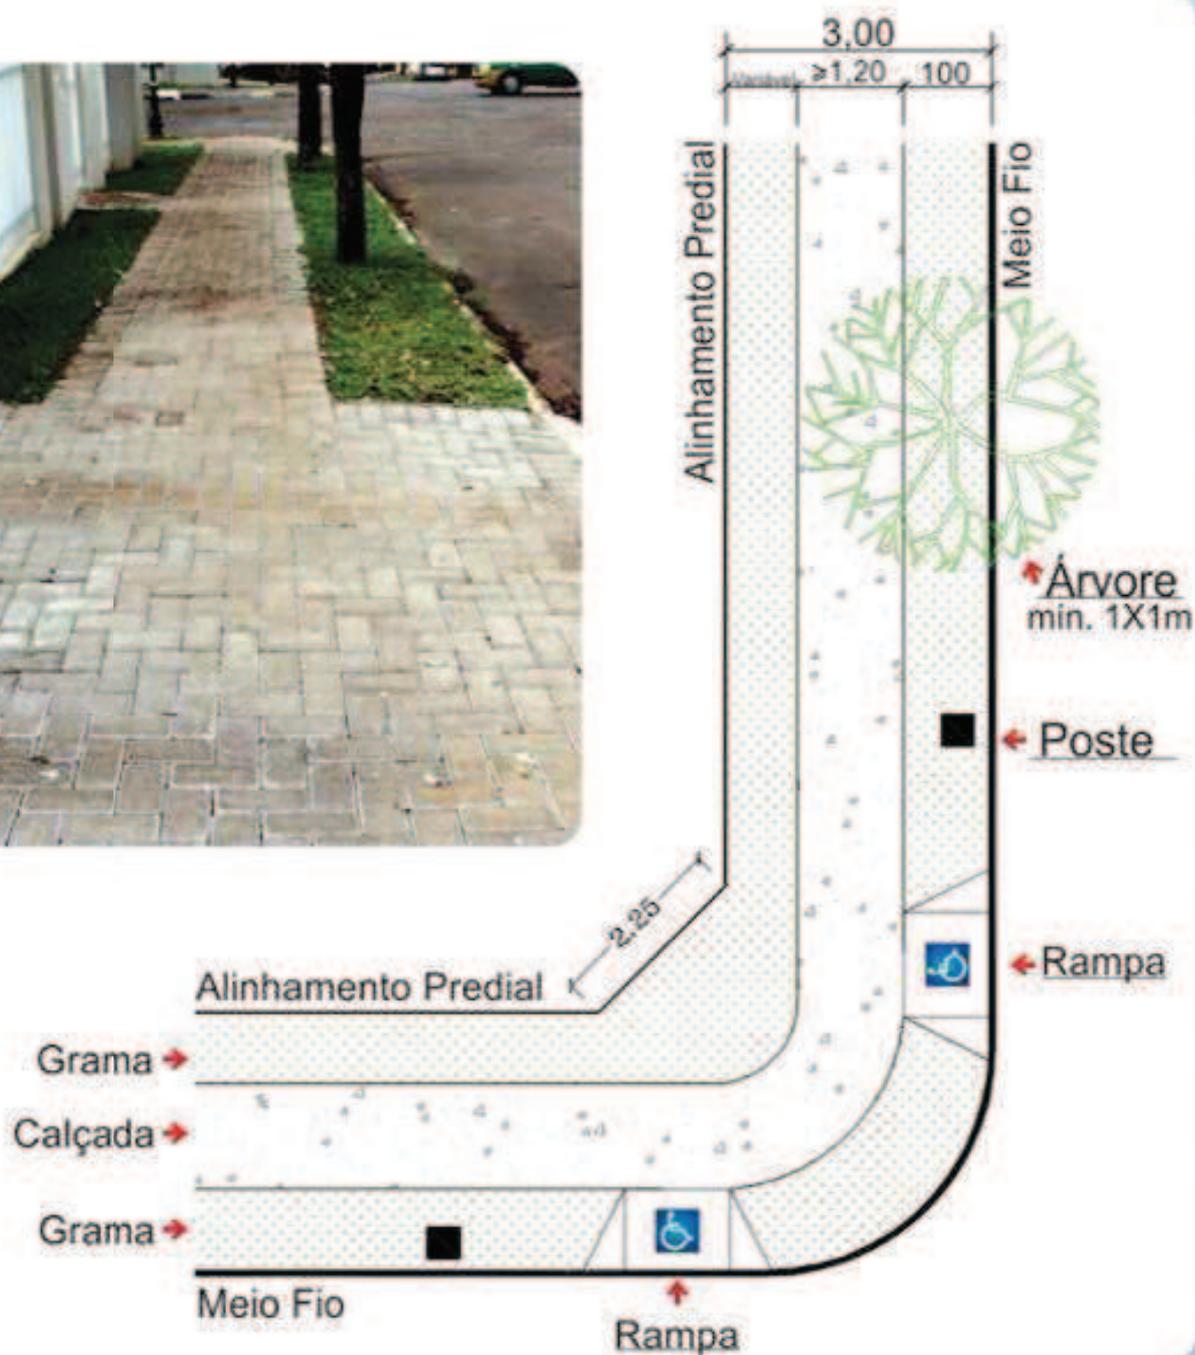
PADRÃO
C

- Passeio ecológico;
- Largura mínima para circulação 1,20m livre;
- Revestimento concreto desempenado, ladrilho hidráulico ou paver.
