UNIVERSIDADE TECNOLÓGICA FEDERAL DO PARANÁ  
COORDENAÇÃO DE ENGENHARIA CIVIL  
CURSO DE ENGENHARIA CIVIL

**DIAGNÓSTICO E MAPEAMENTO DA ACESSIBILIDADE DO CAMPUS  
DA UTFPR – CAMPO MOURÃO/PR**

TRABALHO DE CONCLUSÃO DE CURSO

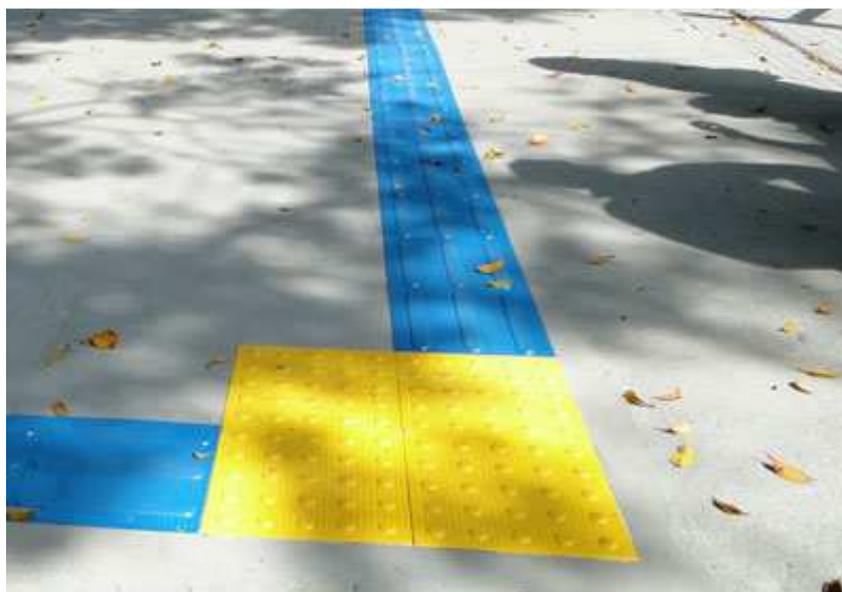
**Fotografia 1 - Configuração indicada dos pisos táteis cromodiferenciados**  
Fonte: Adaptado de Portal O Taboanense, 2012.

A adequação de ambientes para deficientes visuais e não apenas para usuários de cadeiras de rodas, é uma realidade muito recente, há pouco tempo não encontravam-se ao menos meios para implementar a acessibilidade para esse público. Sabe-se que os portadores de deficiência visual têm sua percepção por meio tátil, podendo ela ser produzida por meio de bengala ou os pés também. Dessa maneira surgiram os pisos tátil alerta e tátil direcional, que a NBR 9050/2004 indica que devem ser cromodiferenciado, ou seja, devem apresentar um contraste em relação aos demais pisos, dessa maneira abrangendo o público de baixa visão também. A Fotografia 1 apresenta a configuração indicado dos pisos táteis cromodiferenciados.

Segundo a NBR 9050/2004 o piso tátil é “caracterizado pela diferenciação de textura em relação ao piso adjacente, destinado a constituir alerta ou linha guia,

perceptível por pessoas com deficiência visual”. O item 6.1.2., determina que o piso tátil alerta deve ser utilizado perpendicularmente ao tátil direcional, e para sinalizar situações que envolvem risco de segurança ou mudança de direção, apresentando também que existem alternativas para o trajeto, a Figura 1 apresenta a formatação indicada do piso tátil alerta. A mesma norma também apresenta algumas situações de risco de segurança onde devem ser colocados o piso tátil alerta, como:

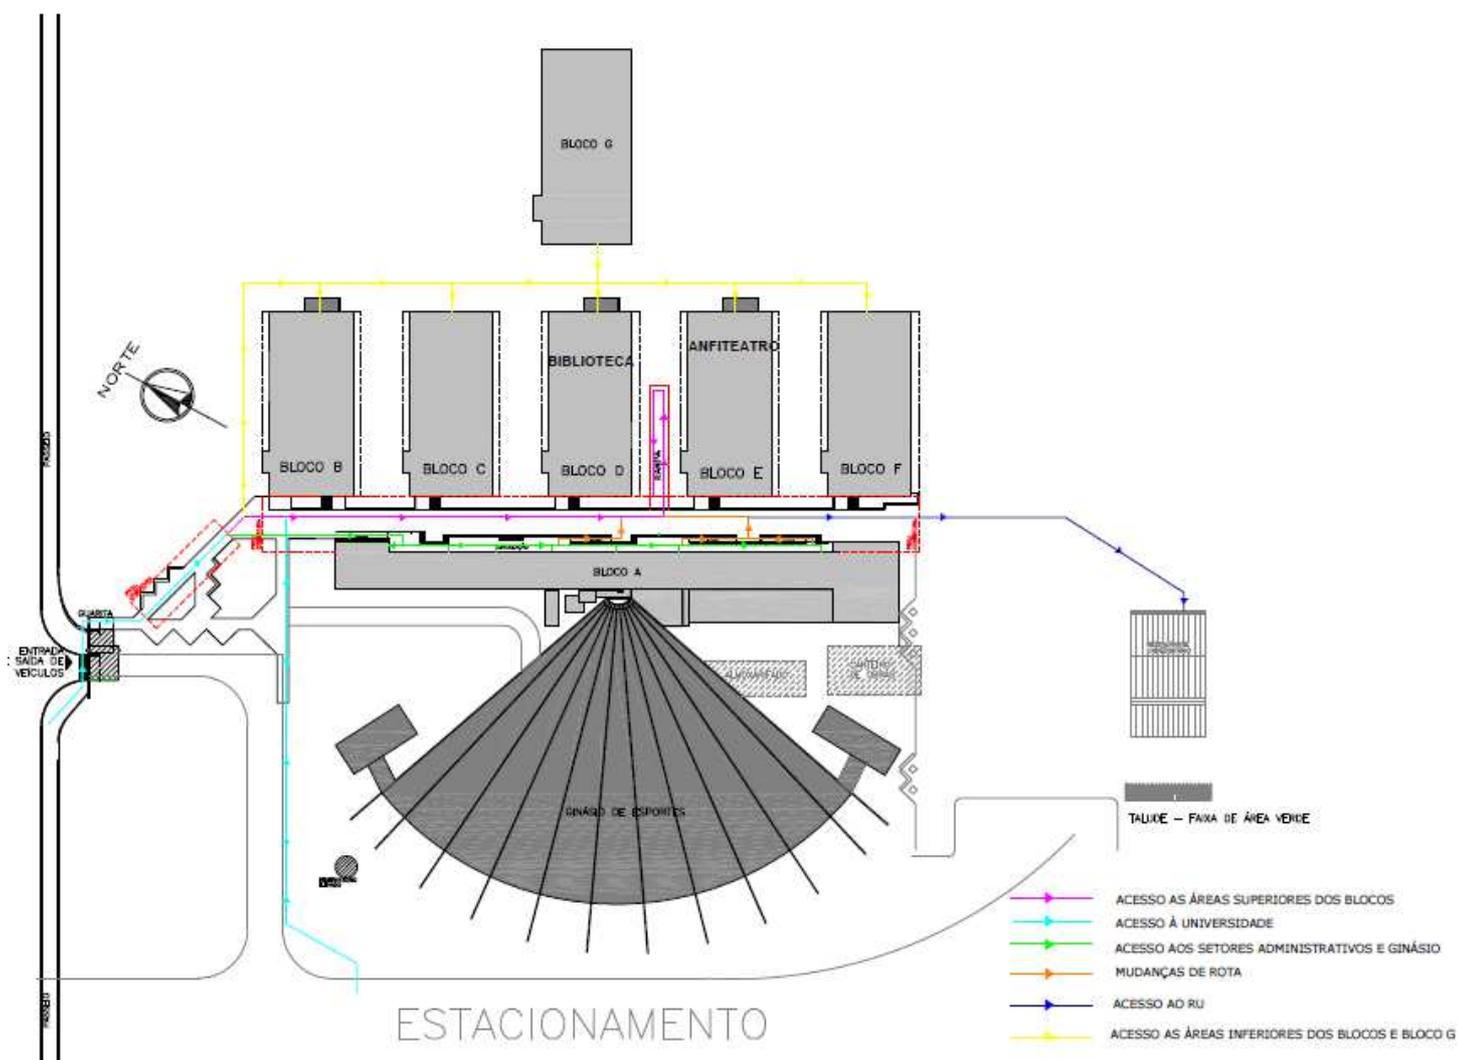
**Figura 8 – Trajetos para simulação de deficiência física**

Com a base na análise do questionário realizado e no conhecimento prévio do meio físico do campus tido para atualização da planta baixa, trajetos para a simulação foram traçados, como pode-se acompanhar na Figura 8, com o objetivo de descrever possíveis caminhos realizados pelos usuários desde a entrada da Universidade até o destino final, sendo esses destinos: todos os blocos tanto na parte superior, quanto na inferior; biblioteca; restaurante universitário; laboratórios; anfiteatro; secretarias e coordenações.

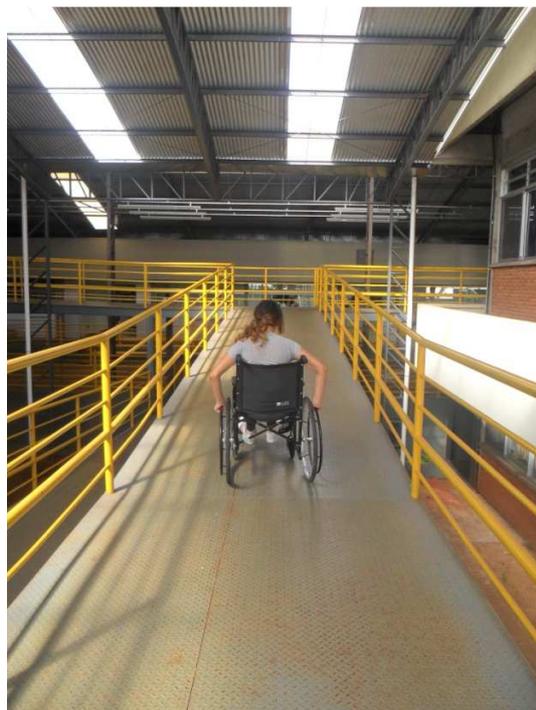
**Figura 9 – Simulação de deficiência física.**

A simulação foi realizada de forma a perceber se o usuário de cadeira de rodas pode acessar os ambientes de maneira autônoma, como apresentado na Figura 9. Nesta simulação foi efetuada a caracterização das condições físicas do campus, considerando também, por meio de estudos sobre a área externa do campus, as condições das circulações de pedestres e veículos, a existência de barreiras arquitetônicas, vagas de estacionamento acessíveis, mobiliário e equipamentos urbanos, o acesso às edificações.

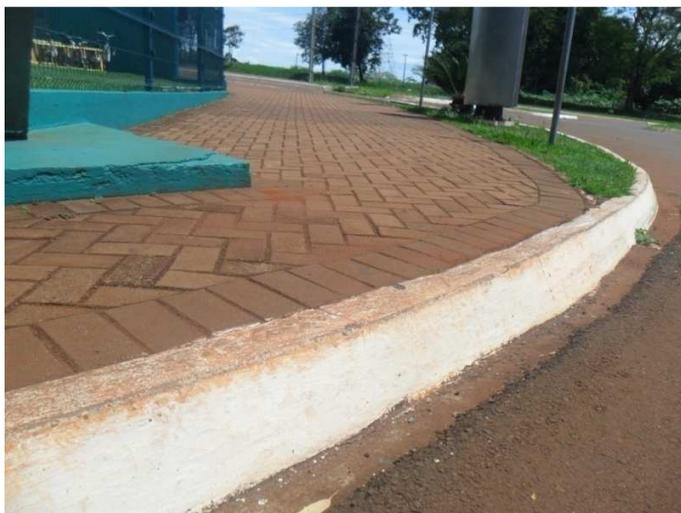
**Figura 10 – Meio fio presente no acesso à Universidade.**

Quanto aos portadores de deficiência visual, foi constatada a completa ausência de qualquer tipo de adaptação. Na Figura 10 pode-se observar a presença de um meio-fio com 17 cm de altura, não apresentando rampa para superar esta barreira, e a ausência de adaptação para deficiência visual.

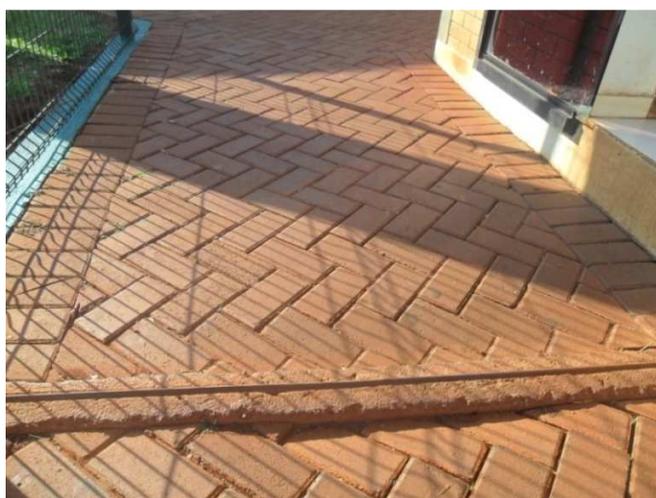
**Figura 11 - Barreira física presente no acesso à Universidade**

Mesmo se a chegada do usuário de cadeira de rodas for realizada fora da calçada que não apresenta rampa, no portão de acesso existe uma barreira, como apresentado na Figura 11, que durante a simulação foi constatada a impossibilidade de ser vencida sem auxílio de terceiro.

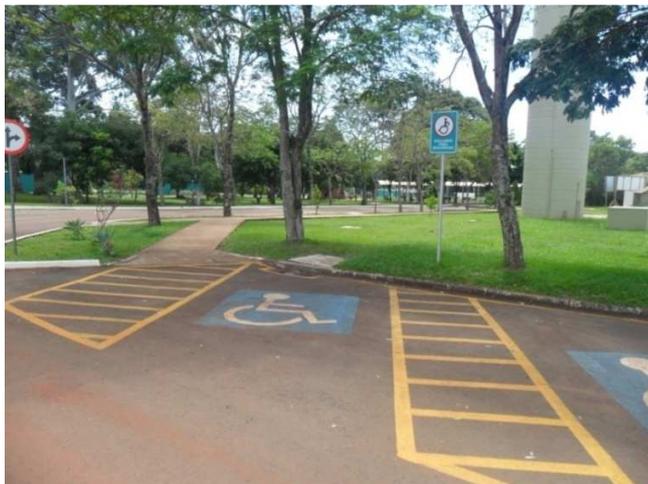
**Figura 12 – Vagas reservadas a portadores de deficiência física**

Considerando a chegada realizada pelo estacionamento da universidade este pode ser classificado como acessível para portadores de deficiência física, apresentando uma porcentagem de 94,44% de acessibilidade, são apresentadas vagas reservadas a portadores de deficiência física de acordo com os requisitos apresentados no item 6.12 da NBR 9050/2004, como pode-se observar na Figura 12.

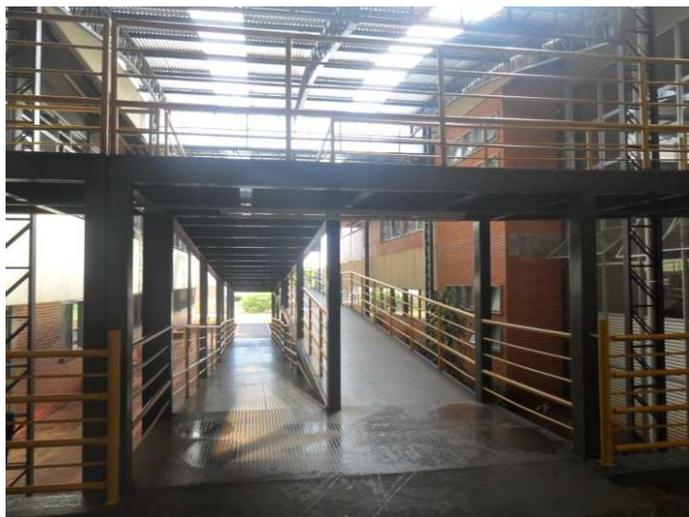
**Figura 13 - Rampa de acesso ao pavimento superior**

e 6.7 da NBR 9050/2004, embora durante a simulação tenha-se notado a necessidade de um grande esforço do usuário de cadeira de rodas para romper o desnível, sendo necessária a realização de paradas para descanso ao longo da rampa. A rampa também leva ao acesso da parte inferior dos blocos, sendo esta realizada pelos fundos.

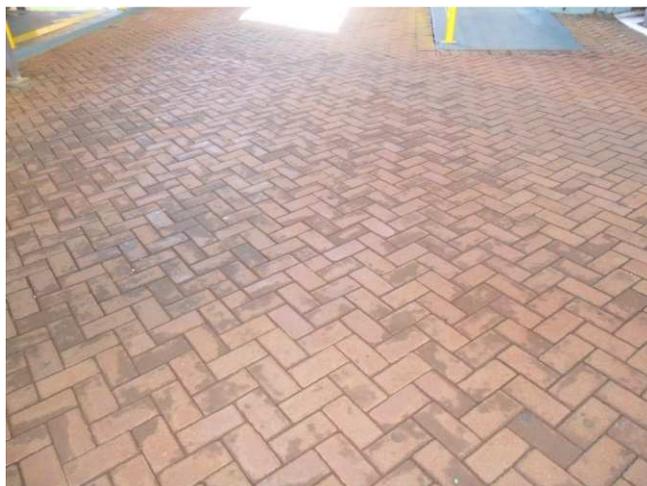
**Figura 14 - Paver presente na circulação externa da Universidade.**

Em relação à deficiência visual o acesso pode-se considerar inacessível, pois não existe linha guia, ou pisos táteis ao longo do trajeto que leve até a qualquer acesso disponível aos blocos em questão. Como pode-se notar na Figura 14, além da ausência de adaptação à deficiência visual a calçada da universidade em formato de paver não atende à requisitos do item 6.1 e 6.10 da NBR 9050/2004, pois provocam trepidações, esse fator também foi levantado na pesquisa com o público alvo, informando que este tipo de piso atrapalha o uso da bengala.

- Realizar a troca, de ao menos uma faixa de aproximadamente 2 metros, do paver presente em toda a universidade por uma pavimentação que não provoque trepidações, destinando uma faixa à usuários de cadeiras de rodas, e outra à deficientes visuais, constando nessa última uma linha guia, sendo ela possível a partir de pisos táteis ou corrimões.

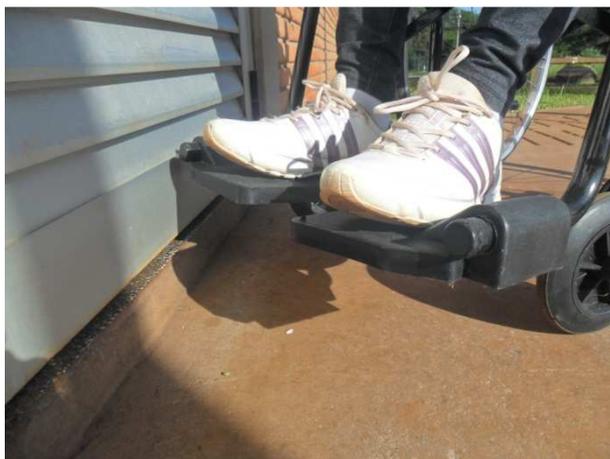
**Figura 16 - Degrau presente no acesso a parte inferior do bloco B.**

Embora os blocos tenham se apresentado de forma geral, 80% acessível pela parte inferior, os blocos B e E apresentaram um degrau que impossibilita a entrada de um usuário de cadeira de rodas sem o auxílio de outra pessoa, como pode-se notar na Figura 16.

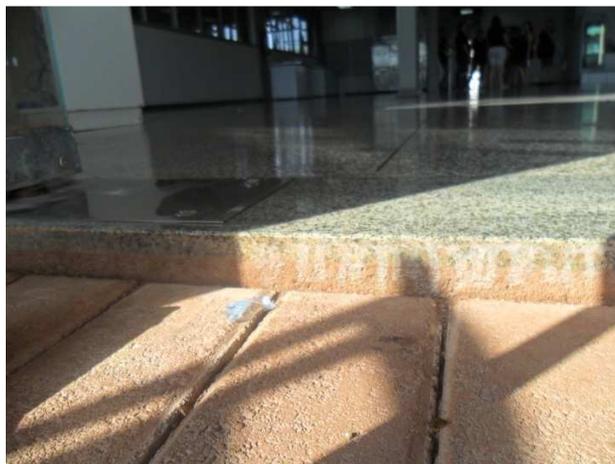
**Figura 17 – Desnível presente no acesso ao Restaurante Universitário**

O trajeto até o acesso ao restaurante universitário não apresentou barreiras físicas para deficientes físicos, porém não havia adaptações quanto às necessidades de deficientes visuais, como linha guia ou pisos táteis direcionais. Embora tenha-se obtido um percentual de 66,67% de acessibilidade, considerado parcialmente

acessível, a entrada apresenta um desnível, como mostra a Figura 17, que não pode ser vencido com autonomia pelo usuário de cadeira de rodas.

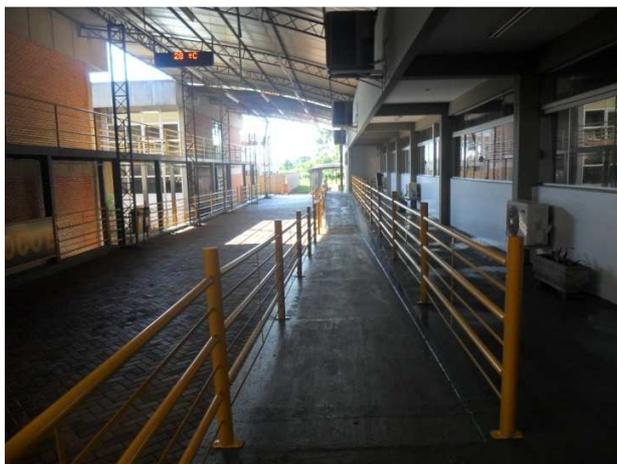
**Figura 18 - Rampas de acesso ao Bloco A**

O bloco A, onde encontram-se os setores administrativos, Xerox, cantina, entre outros, apresenta-se em um nível elevado ao corredor central da universidade, porém o acesso ao bloco pode ser realizado por rampas instaladas ao longo de todo o corredor, como na Figura 18. Essas rampas estão de acordo com as indicações do item 6.5 e 6.7 da NBR 9050/2004.

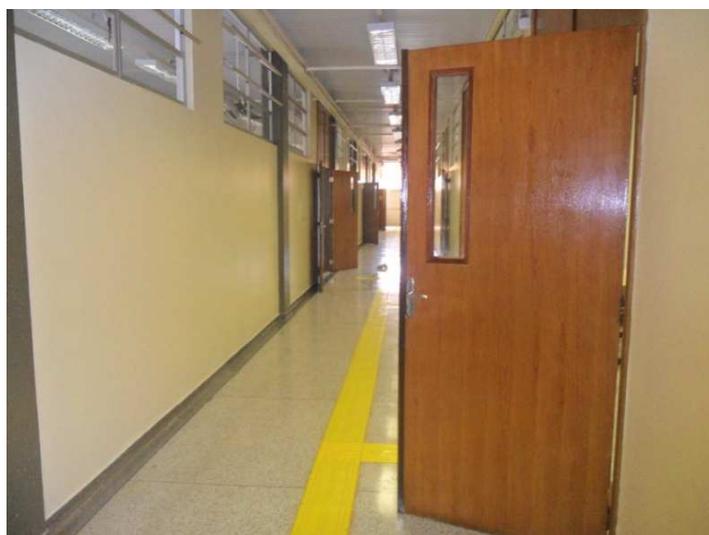
**Figura 20 - Circulação interna comprometida pela não abertura total das portas.**

Em relação à circulação interna e as portas dos blocos, todos os blocos apresentaram porcentagens acima de 80%, estando de acordo com as indicações do item 6.9 da NBR 9050/2004. A partir da pesquisa com usuários do local estes relataram que devido as portas abrirem para fora, e os demais usuários não o fazerem em sua totalidade, deixando elas no caminho, impediam a boa circulação principalmente para os deficientes visuais, como pode-se notar na Figura 20.

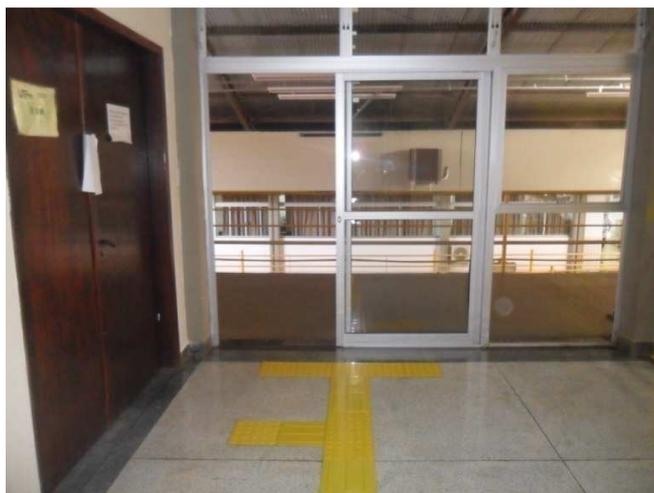
**Figura 21 - Piso tátil direcional não terminando na abertura da porta.**

A circulação apresentava as medidas adequadas à norma em relação aos deficientes físicos, já em relação aos deficientes visuais, embora tenha sido instalado pisos táteis nos corredores de acordo com as indicações da NBR 9050/2004 em suas

configurações, não havia informações no local de onde estava e para onde levava as guias, além do fato de em todos os blocos os pisos não terminarem na abertura da porta na passarela, como é possível observar na Figura 21, de maneira geral os pisos instalados na prática para os deficientes visuais começam no nada e levam a lugar nenhum.

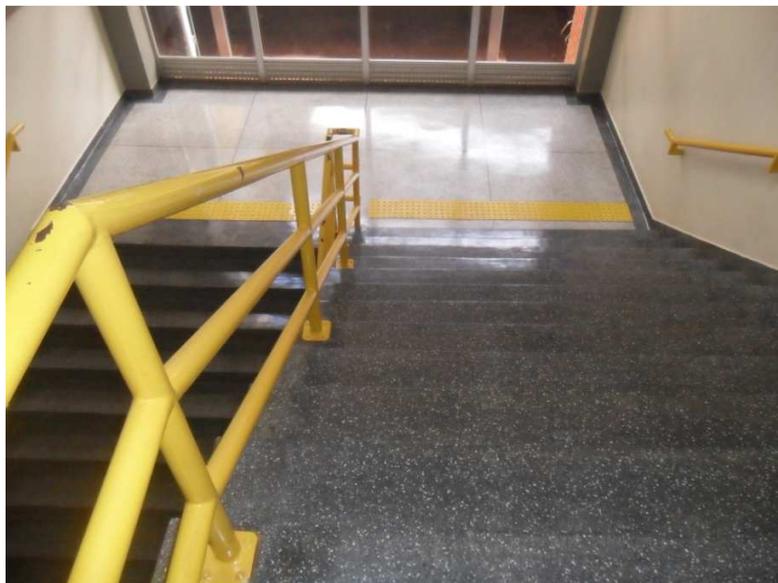
**Figura 22 - Escada presente no Bloco E**

considerações e do percentual obtido em cada uma, as escadas de modo geral podem ser consideradas parcialmente acessíveis.

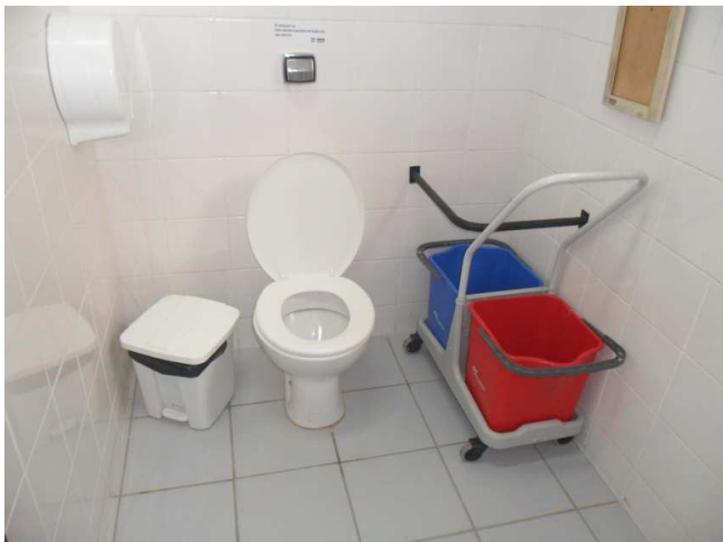
**Figura 23 - Sanitário reservado à portadores de deficiência física do bloco E**

parcialmente acessíveis. O bloco E apresentou padrão similar aos blocos C e F, porém as barras de apoio tinham um padrão diferenciado, e fora da norma, como apresentado na Figura 23.

Além desses fatores, em todos os sanitários exclusivos foram encontrados materiais de limpeza guardados, como pode-se observar na Figura 23, sendo estes sanitários utilizados como depósito, ou seja, embora apresentassem alguns padrões coerentes com as indicações de acessibilidade necessárias o seu uso se tornava impossibilitado pelo uso inapropriado por outros usuário.

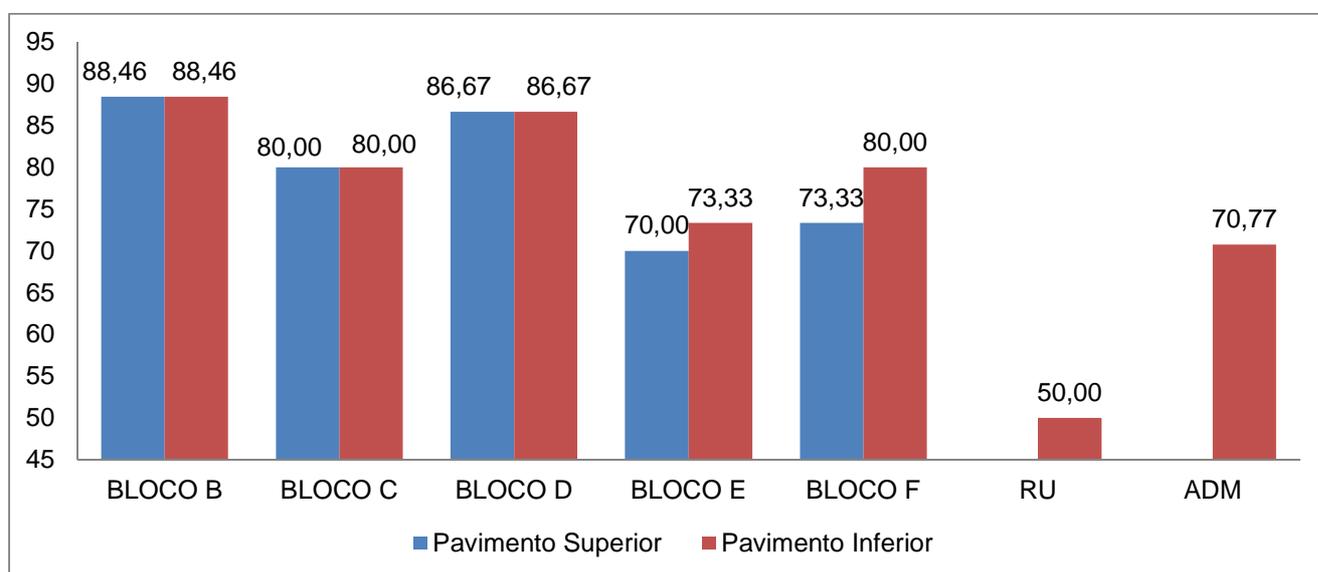
**Gráfico 1 - Porcentagem acessível das áreas internas**

A partir de uma média realizada com os percentuais, obtidos em cada item analisado nos blocos separadamente, foi possível obter então um parecer geral das áreas internas dos blocos como um todo, desta maneira o Gráfico 1 apresenta porcentagens referentes a cada bloco.

Analisando-se o Gráfico 1 pode-se notar que os blocos B e D são considerados, a partir do critério já definido, acessíveis tanto no pavimento superior quanto no inferior, os blocos C, E, F e Administrativo (ADM) parcialmente acessíveis, e o Restaurante Universitário (RU) não acessível. O bloco G como não aparece no gráfico por não ter sido realizada análise percentual de sua acessibilidade, por não apresentar nenhum tipo de acesso adaptado.

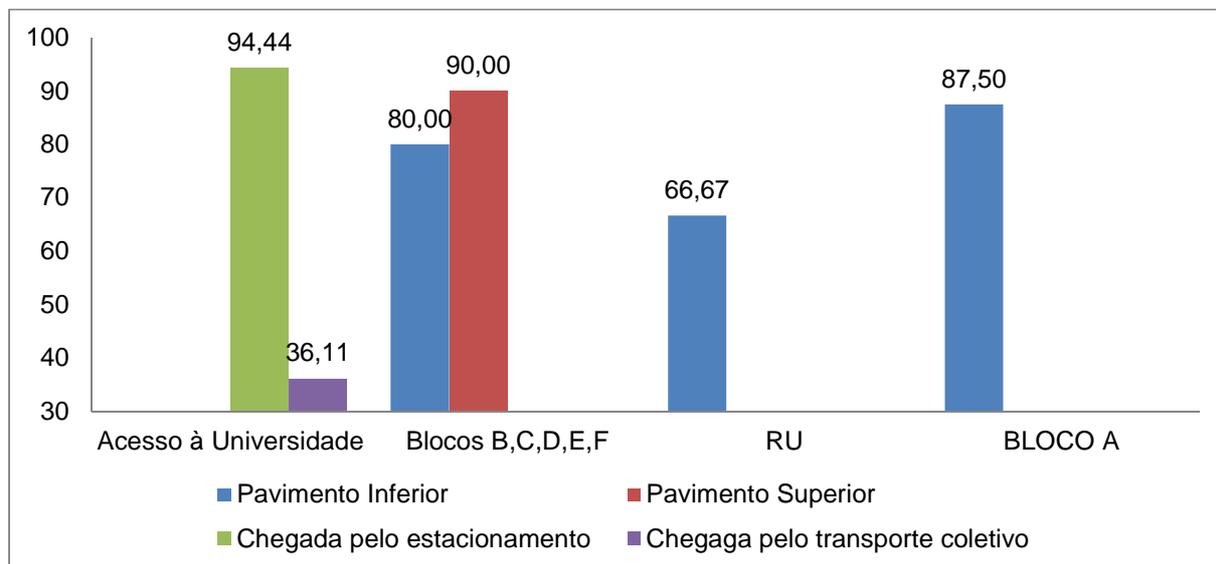
**Gráfico 2 – Porcentagem acessível das áreas externas e dos acessos da Universidade**

Análogo ao realizado na análise das áreas internas, foi realizada uma média dos itens analisados nas áreas externas e obtido então um parecer geral dos acessos da Universidade, o Gráfico 2 mostra esse percentual geral.

Como é possível se notar no Gráfico 2, o acesso à Universidade realizado através do transporte coletivo é considerado inacessível, e o acesso ao Restaurante Universitário (RU) e parte inferior dos Blocos B,C, D, E e F parcialmente acessíveis, os demais são considerados acessíveis.
