**AVALIAÇÃO DO PAVIMENTO FLEXÍVEL E CÁLCULO DO
REFORÇO PELOS MÉTODOS DNER-PRO 11/79 E 269/94**

TRABALHO DE CONCLUSÃO DE CURSO

O estudo deste trabalho visa projetar o reforço no pavimento flexível da Avenida Nelson Maior na cidade de Terra Rica – Paraná, através de dois métodos normalizados pelo Departamento Nacional de Estradas de Rodagem (DNER) atual

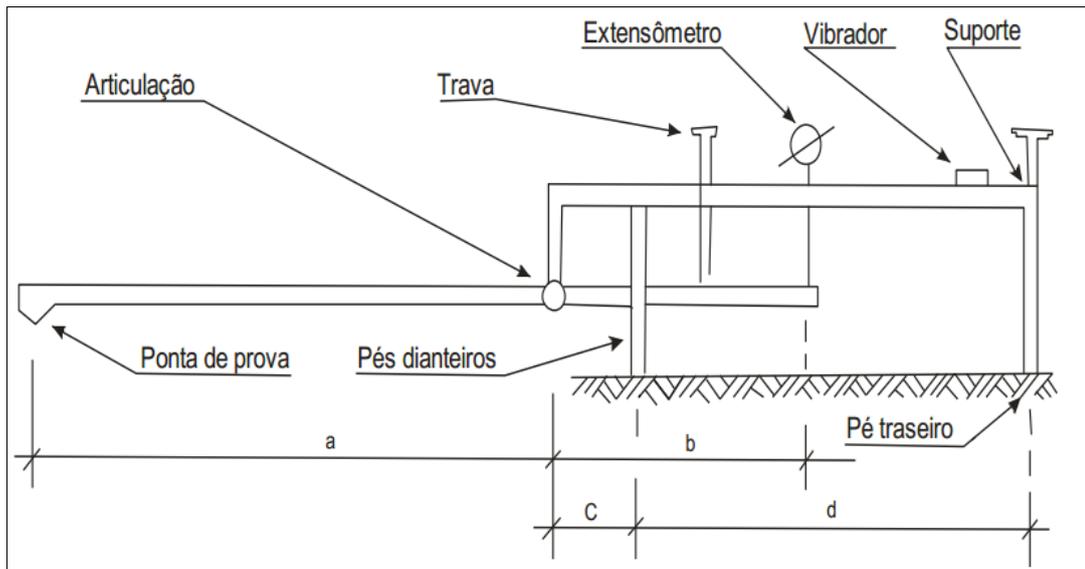
A viga Benkelman mostrada na Figura 1 tem precisão de centésimo de milímetro constituída por um conjunto de sustentação, vibrador e trava de proteção.

Figura 1 – Esquema de Viga Benkelman
Fonte: DNIT 133/2010 – ME (2010, p. 4).

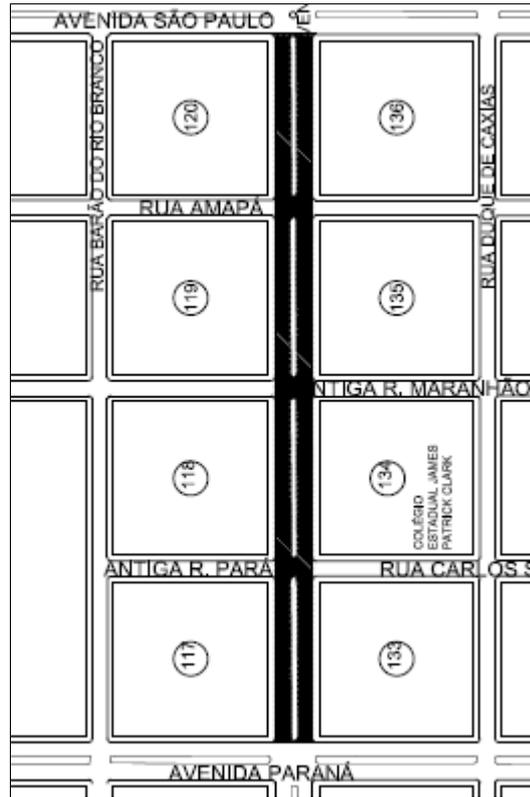
A seguir a localização dos trechos Avenida São Paulo/Avenida Paraná e Avenida Paraná/Avenida São Paulo, onde será realizado o estudo e o dimensionamento de reforço.

Figura 3 –Avenida Nelson Maior e os Trechos Estudados
Fonte: Autoria própria.

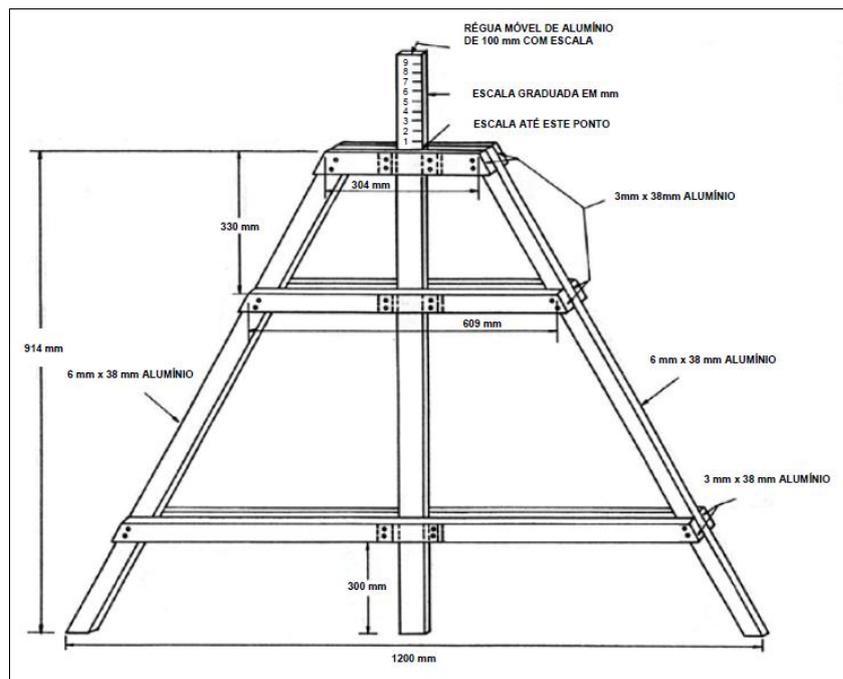
Se for encontrada alguma trilha de roda, esta deve ser medida e feita marcação do maior valor em milímetros nas estações demarcadas, utilizando uma treliça de alumínio, padrão, com 1,20m na base e uma régua móvel fixada ao centro do equipamento (Figura 4).

Figura 4 – Treliça para medição de flecha na trilha de roda
Fonte: DNIT 006/2003 – PRO (2003, p. 6).

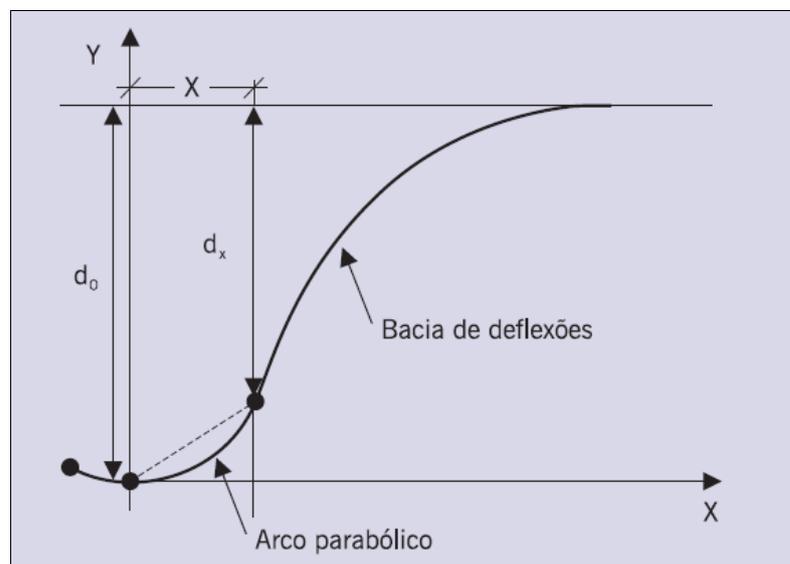
D_0 – Deflexão real ou verdadeira em centésimo de milímetro;

D_{25} – Deflexão medida a vinte e cinco centímetros do ponto inicial, em centésimo de milímetro.

Figura 5 – Esquema de Medida do Raio de Curvatura

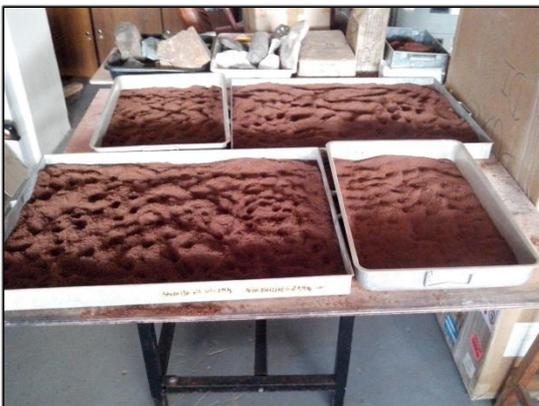
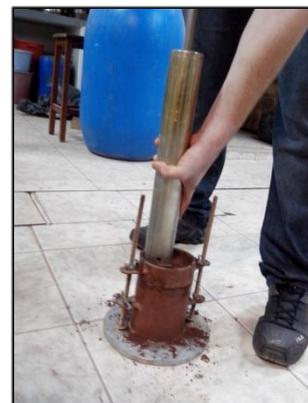
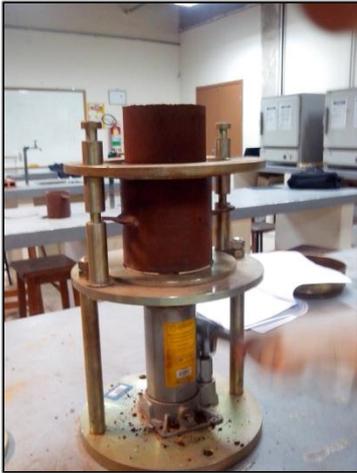
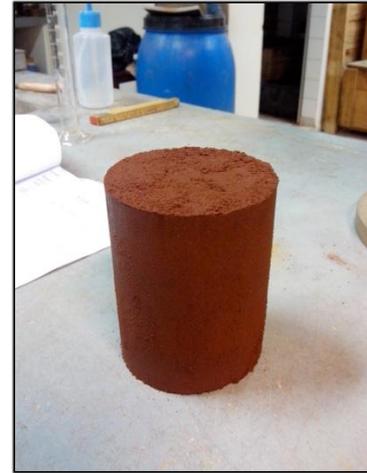
A amostra foi utilizada com reuso de material e secagem prévia até a umidade higroscópica. Como a avaliação é feita ao sub-leito, a energia de compactação utilizada foi energia normal e devido à amostra passar integralmente na peneira 4,8mm foi adotado o cilindro pequeno. Segue as Figuras 6,7,8 e 9 que expõe a sequência de realização do ensaio.

Figura 6 – Secagem da Amostra ao Ar Livre
Fonte: Autoria própria.

Figura 7 – Compactação da Amostra
Fonte: Autoria própria.

Figura 8 – Extração da Amostra
Fonte: Autoria própria.

Figura 9 – Amostra Pronta para Pesagem
Fonte: Autoria própria.

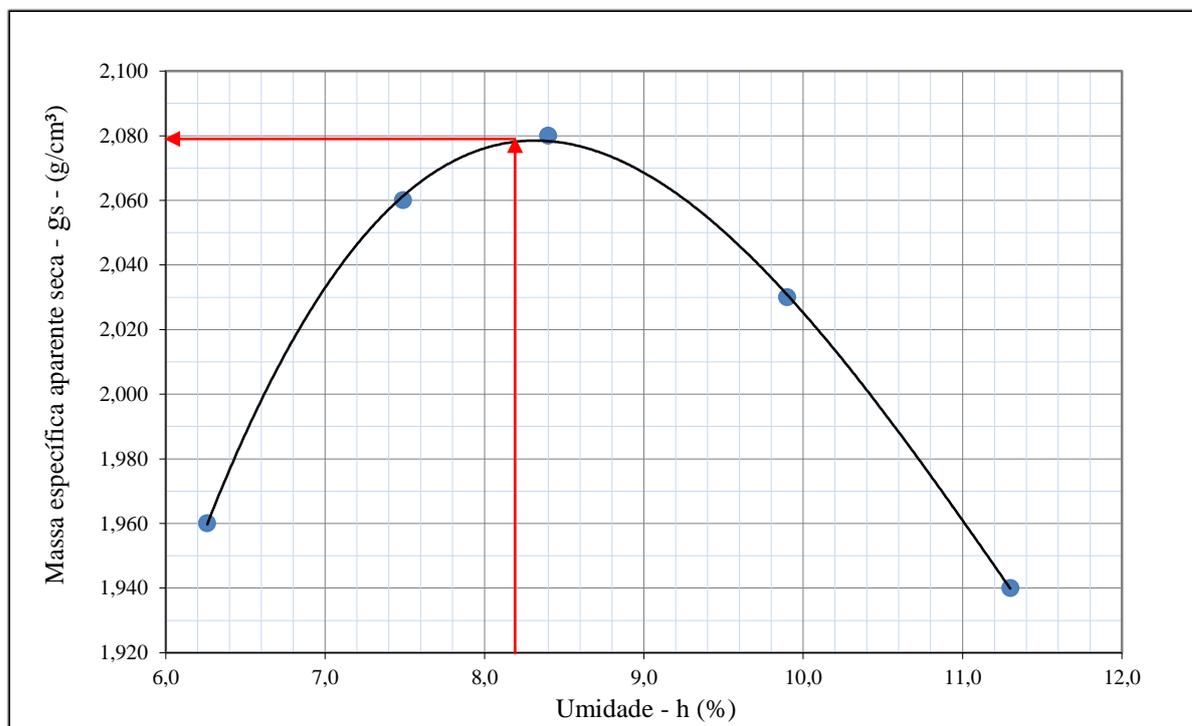
Gráfico 1 – Resultados do Ensaio de Compactação Indicando a Umidade Ótima
Fonte: Autoria própria.

Segundo o gráfico acima, a massa específica aparente seca máxima corresponde a 2,079 g/cm³ indicando uma umidade ótima de 8,2 %.

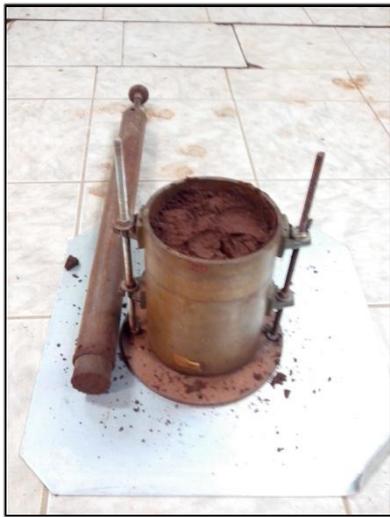
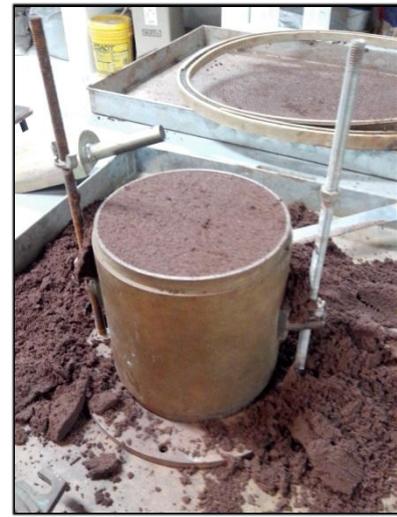
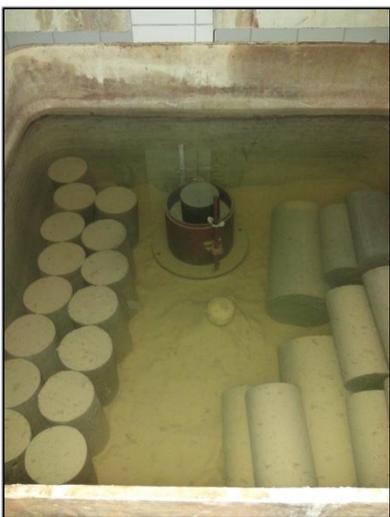
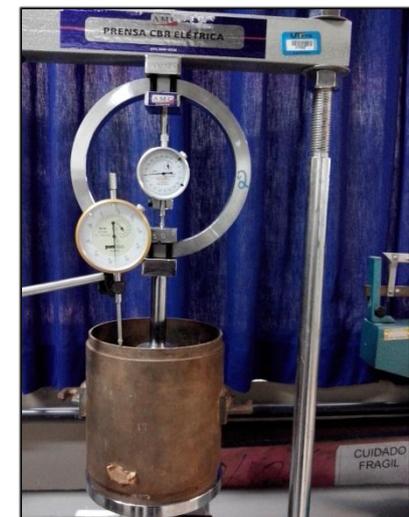
Conforme o ensaio de compactação, também foi aplicado energia normal na amostra do ISC para manter coerência. Os procedimentos e cálculos, assim como o tamanho do cilindro deste ensaio foram regidos pela norma “NBR 9895 – Solo – Índice de Suporte Califórnia”. As Figuras 10, 11, 12 e 13 indicam os passos seguidos no ensaio.

Figura 10 – Compactação para Determinação do ISC
Fonte: Autoria própria.

Figura 11 – Amostra Pronta para Imersão
Fonte: Autoria própria.

Figura 12 – Molde Imerso para Saturação
Fonte: Autoria própria.

Figura 13 – Penetração na Prensa Elétrica
Fonte: Autoria própria.

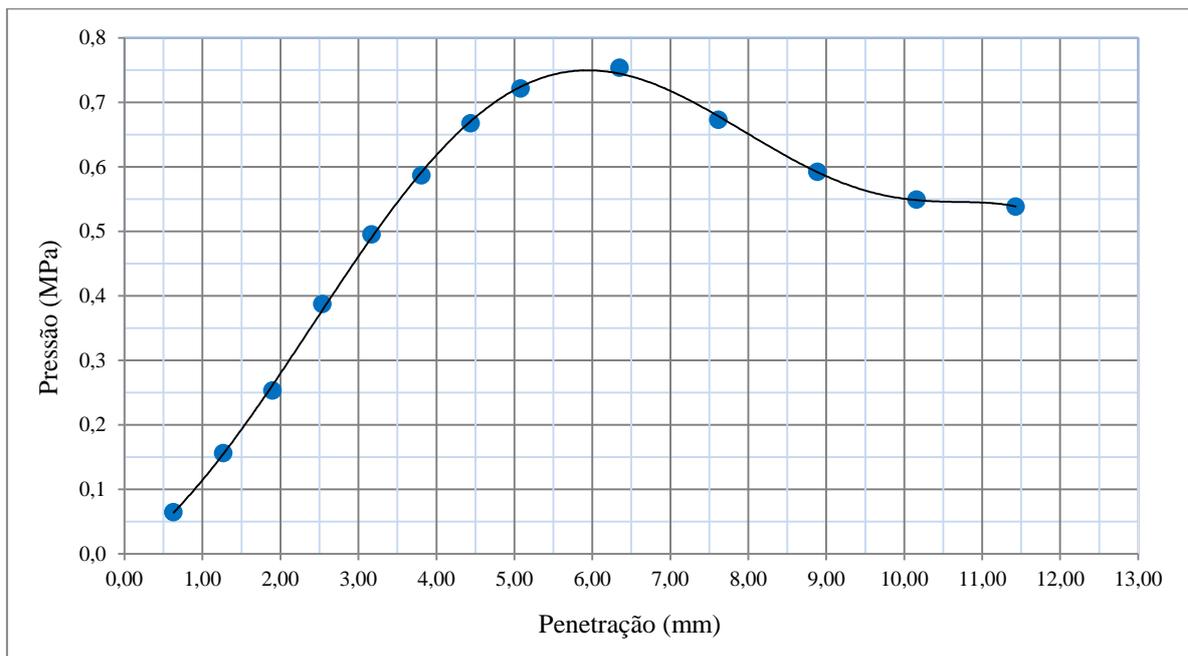
Após a realização do ensaio na prensa elétrica, foram obtidos dados e realizados os cálculos, utilizando como constante do anel dinamométrico igual a 1,0588kgf/cm, com certificado de calibração, área do pistão de 19,30cm² e velocidade de penetração do pistão 1,27mm/min. O Gráfico 2 mostra a penetração no corpo de prova em função da pressão exercida. As medidas de expansão do solo não foram realizadas pelo fato de não ter o equipamento “porta extensômetro” no laboratório.

Gráfico 2 – Resultados do Ensaio do Índice de Suporte Califórnia
Fonte: Autoria própria.

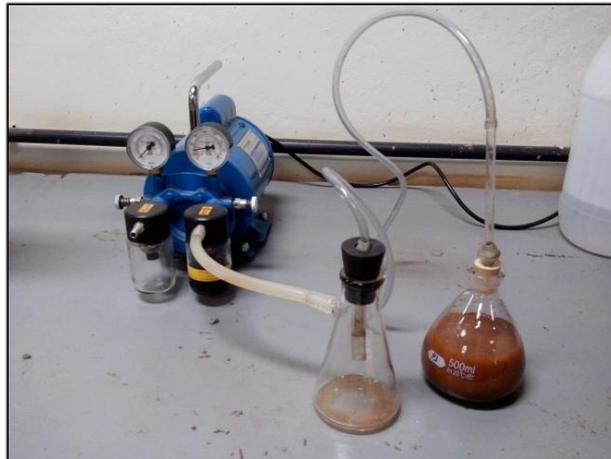
O ensaio de massa específica seguiu a norma “NBR 6508 – Grãos de Solos que passam na peneira de 4,8mm – Determinação da Massa Específica” com bomba a vácuo, indicada na Figura 14.

Figura 14 – Ensaio Através da Bomba a Vácuo
Fonte: Autoria própria.

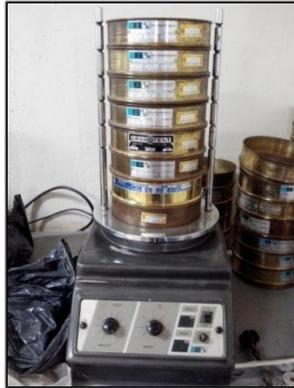
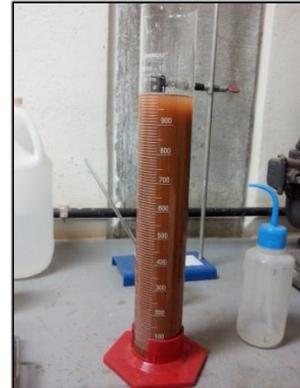
Os ensaios (Figuras 15 e 16) e os cálculos obedecem à norma “NBR 7181 – Solo – Análise Granulométrica”.

Figura 15 – Granulometria por Peneiramento
Fonte: Autoria própria.

Figura 16 – Granulometria por Sedimentação
Fonte: Autoria própria.

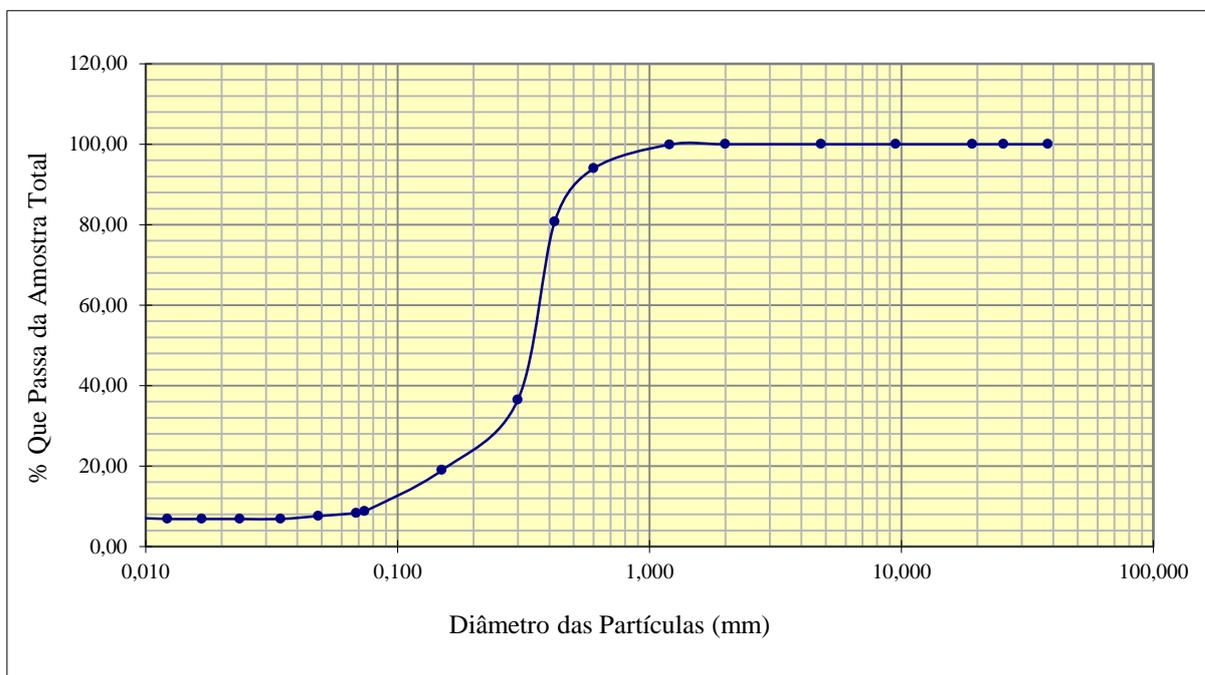
Através da análise granulométrica por peneiramento e sedimentação o solo obteve um percentual predominante em areia fina e areia média, classificando o solo em material granular, sendo o mesmo não coesivo e não plástico. Dessa forma, a taxa de silte e argila encontrada apresentaram-se em níveis baixos como indica o Gráfico 3.

Gráfico 3 – Resultados da Análise Granulométrica
Fonte: Autoria própria.

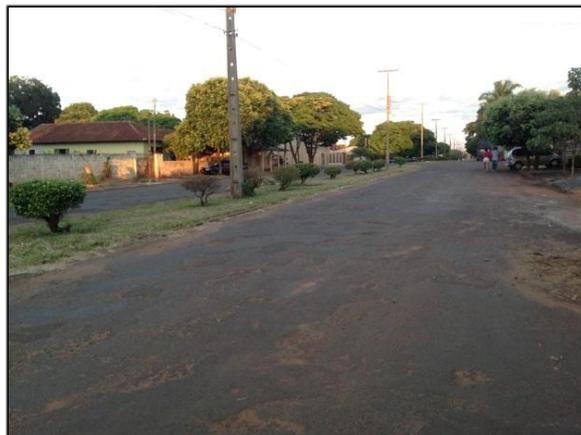
Através da avaliação funcional realizada pelos inventários dos Anexos A e B, observou-se ausência de trilhas de roda nos dois trechos, porém inúmeros defeitos superficiais foram detectados (Figura 17 e 18) e classificados para realização do cálculo do Índice de Gravidade Individual e Índice de Gravidade Global.

Figura 17 – Frequência Constante de Remendos

trincas curtas de severidade baixa, no qual a camada de base não se compromete estruturalmente. Há também existência de panelas profundas onde se deve retirar o material comprometido e proceder com a substituição do material da base realizando uma adequada compactação até a umidade ótima de 8,2%, e por fim, aplicar um revestimento em concreto betuminoso usinado a quente (CBUQ) com 3,0 cm de espessura diretamente sobre o pavimento existente, fornecendo uma serventia de qualidade novamente, com a correção dos desgastes sem problemas de reflexão de trincas.

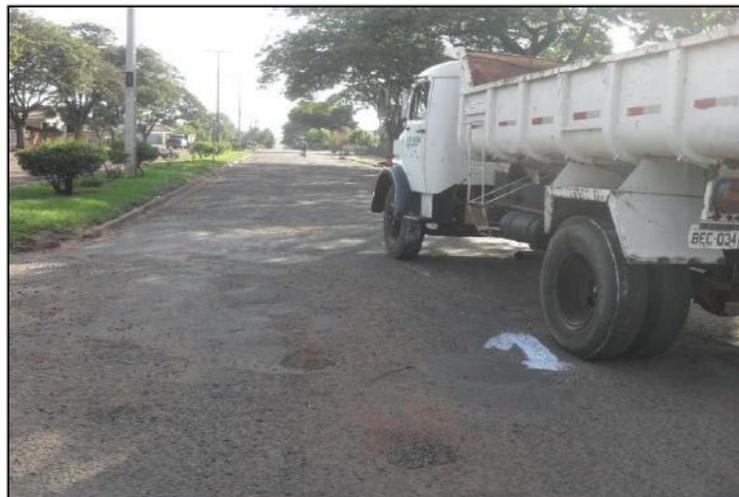
Os procedimentos e cálculos obedecem à norma DNER-ME 024/94, sendo os pontos demarcados pela Tabela 2. A Figura 19 mostra o caminhão se posicionando no ponto inicial para realização das leituras. A Viga Benkelman foi aferida conforme a norma DNER-PRO 175/94 pela empresa que realizou o ensaio e sua constante (k ou a/b) calculada é igual a 2,043.

Figura 19 – Caminhão Basculante no Ensaio da Viga Benkelman
 Fonte: Autoria própria.

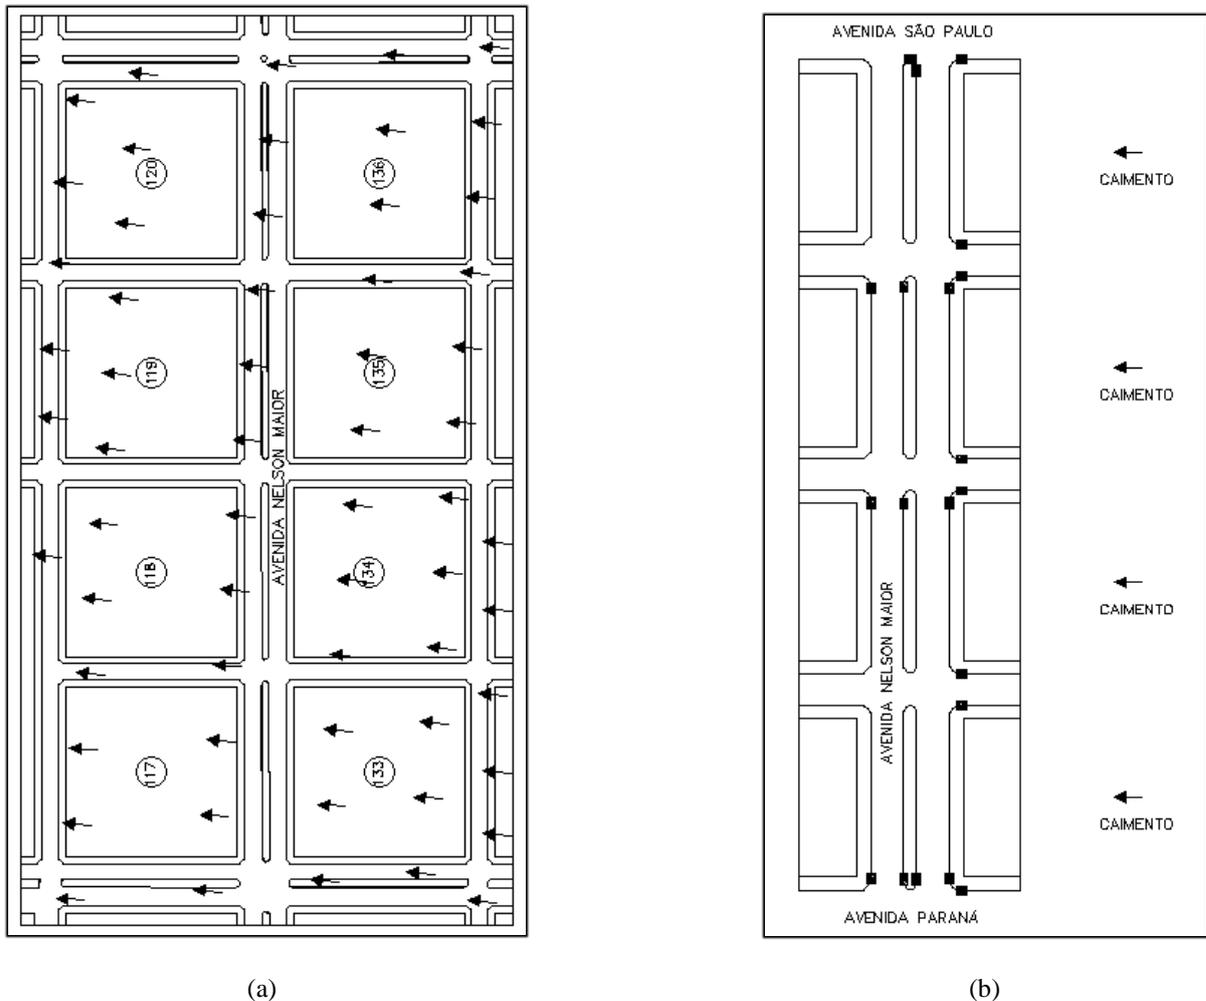
A Avenida Nelson Maior consta com esquema de drenagem eficiente devido ao fato de não haver histórico de inundação do pavimento, mesmo não existindo sistema de drenagem complementar como drenos em espinhas de peixe, informações estas, fornecidas pela prefeitura da cidade, e sua capacidade estrutural estar adequada nas camadas inferiores, comprovada pelos cálculos. O canteiro central é revestido com gramas batatais e da guia até o limite dos terrenos é calçada em concreto com pequenos canteiros para as árvores. Dessa

forma as águas pluviais decorrem da calçada para a guia que leva às bocas de lobo, assim como as águas das ruas que cortam esta avenida são direcionadas aos bueiros devido ao caimento do leito carroçável para a sarjeta. A Figura 20 mostra as bocas de lobo existentes nos dois trechos e o declive do terreno indicando o sentido das águas.

Figura 20 – a) Sentido de Escoamento da Água Conforme o Terreno - b) Esquema das Bocas de Lobo Existentes
