UNIVERSIDADE TECNOLÓGICA FEDERAL DO PARANÁ
DEPARTAMENTO ACADÊMICO DE CONSTRUÇÃO CIVIL
CURSO DE ENGENHARIA CIVIL

**ANÁLISE DOS RISCOS ERGONÔMICOS E DAS DOENÇAS
OCUPACIONAIS NOS CANTEIROS DE OBRAS E FORMAS DE
PREVENÇÃO**

TRABALHO DE CONCLUSÃO DE CURSO

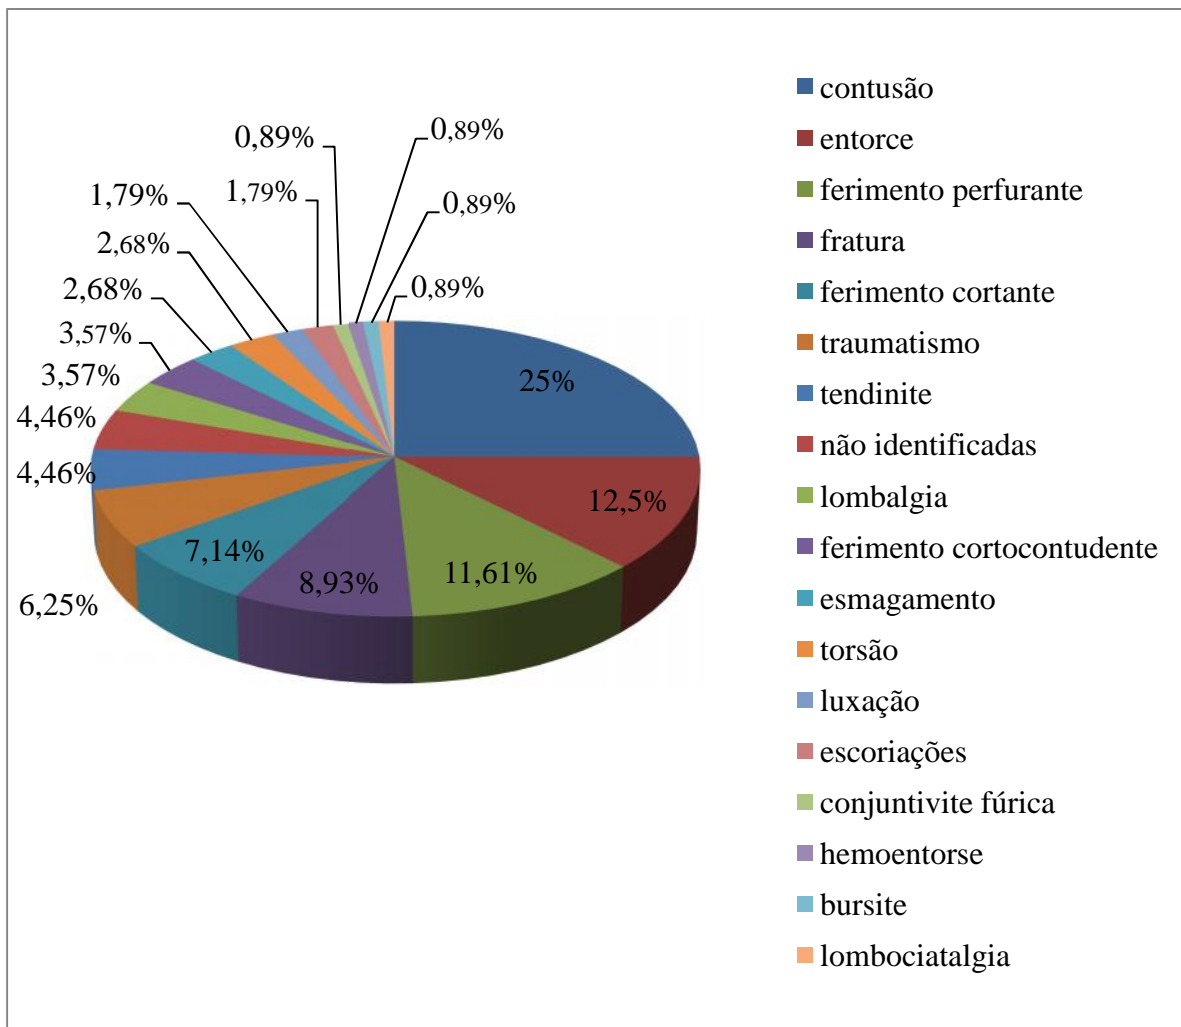
Gráfico 2 - Lesões da construção civil
 Fonte: adaptado de Diesel, Fleig e Godoy (2001, p.5)

Já no estudo realizado em Santa Maria, no estado do Rio Grande do Sul, por Diesel, Fleig e Godoy (2001) as lesões encontradas nos funcionários da construção civil estão presentes no gráfico 2.

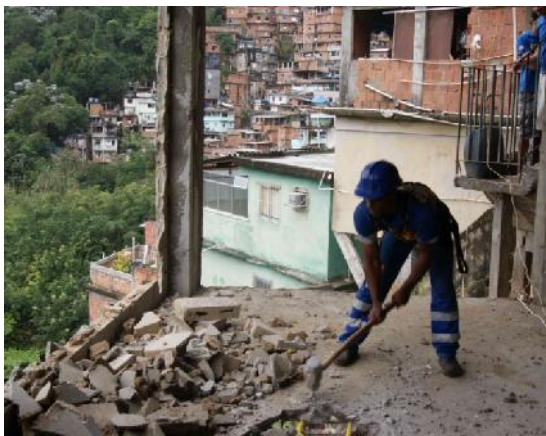
Figura 1 - Demolição
Fonte: ASCOM da SEOP, (2010).

Na Figura 1, o ambiente em que o operário trabalha é uma edificação localizada em um morro, a construção já se encontra em parte demolida, com entulhos espalhados pelo chão, e o funcionário está quebrando o piso da edificação. O servente encontra-se devidamente trajado com botas, calça e camisa da empresa e possui capacete de segurança, mas não veste luvas e não utiliza óculos para proteção. O obreiro usa uma martelete para executar seu serviço, está com a coluna em um ângulo de 90° com os membros inferiores, estes se encontram eretos e o ajudante faz movimentos repetitivos com os braços para elevar a martelete e acertá-la no solo, o que o faz receber a reação do choque entre os dois materiais.

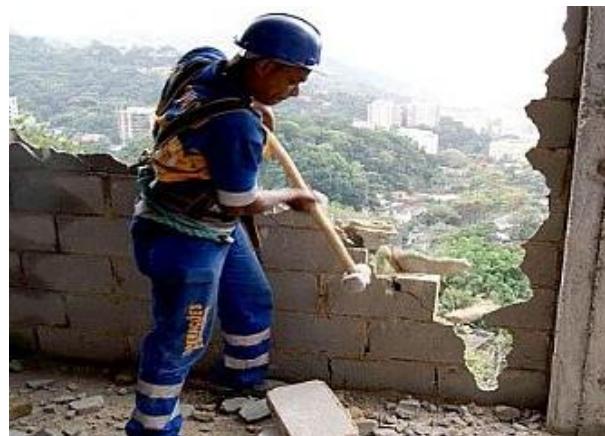
Figura 2 - Demolição de parede
Fonte: Demolidora & Demolições, (2013).

Na Figura 2 o trabalhador demole a parede da construção, o local possui diversos entulhos pelo chão o que pode ocasionar acidentes, o servente está com o uniforme da empresa, calça e camisa, e utiliza o capacete de proteção, no entanto não usa luvas ou óculos para sua segurança. O funcionário usa uma maretta para demolir a alvenaria, encontra-se com os joelhos semiflexionados, a coluna esta inclinada levemente para a direita e o ajudante realiza rotações da coluna para impulsionar a maretta contra a parede, o impacto dos dois materiais tem influência no operário que recebe uma parcela do choque.

No trabalho em pé, o Bureau Internacional do Trabalho (2009) diz que o funcionário deve fazer revezamento na distribuição do peso sobre as pernas, ou seja, ora ele deve ficar sobre a perna direita ora sobre a esquerda, não é recomendado realizar atividades que exijam o alongamento da musculatura, o trabalhador deve movimentar todo o corpo na direção da tarefa para que não faça rotações com a coluna, o trabalho deve ser feito em uma altura que os membros superiores fiquem para baixo e não superior ou no mesmo nível da linha dos ombros. Assim para a atividade de demolição seria mais prudente utilizar uma máquina ao invés de realizá-la manualmente para evitar doenças de coluna e como as lombalgias e nos braços como a bursite e a tendinite.

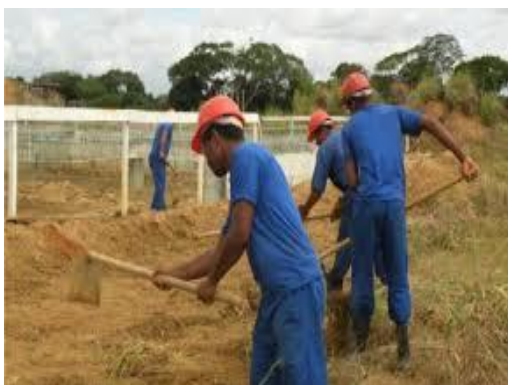
Figura 3 - Limpeza do terreno
Fonte: APLs de Pernambuco, (2010).

Na Figura 3 os ajudantes de obra limpam o terreno onde será construída a edificação, o ambiente é a céu aberto e possui uma grande quantidade de mato, os funcionários podem ter problemas com insolação e ataque de animais venenosos. Os trabalhadores trajam calça e

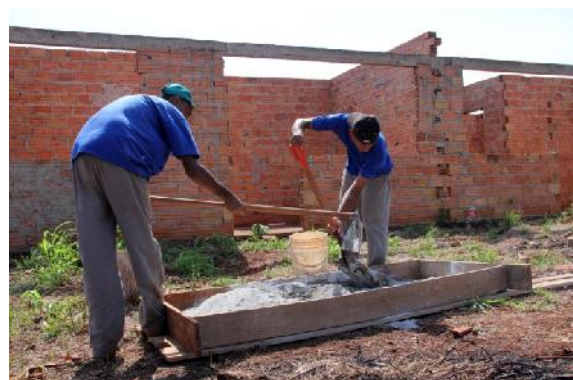
Figura 4 - Preparo de massa
Fonte: Clickfoz, (2012).

Na Figura 4, os funcionários misturam materiais para a fabricação de argamassa, o terreno em que se encontra a masseira é irregular e possui diversos materiais orgânicos e resíduos da construção, o trabalho é a céu aberto, os serventes trajam roupas da empresa, calça e camisa, porém não fazem uso de capacete e luvas para proteção contra o sol, quedas de objetos e alergias. Os trabalhadores utilizam enxada para a mistura dos componentes da argamassa, se encontram curvados, com os membros inferiores estáticos e gestos repetitivos dos membros superiores para movimentação da mistura.

Quando existe uma grande quantidade de argamassa a ser feita, recomenda-se que esta seja misturada em uma betoneira para que o funcionário não fique curvado para misturá-la. O servente deve utilizar os equipamentos de proteção adequados ao seu serviço para proteger-se de acidentes do trabalho. O Bureau Internacional do Trabalho (2009) aconselha os trabalhadores a não realizar movimentos muito alongados para não lesionar os músculos e tendões, a superfície do trabalho deve ser ajustável ao tamanho do operário, o peso do corpo deve ser transferido de tempos em tempos para cada um dos pés separadamente, o funcionário deve ficar em frente à tarefa que está realizando para não rotacionar o tronco e deve mover os pés em direção à atividade, para ficar mais próximo e não torcer a coluna.

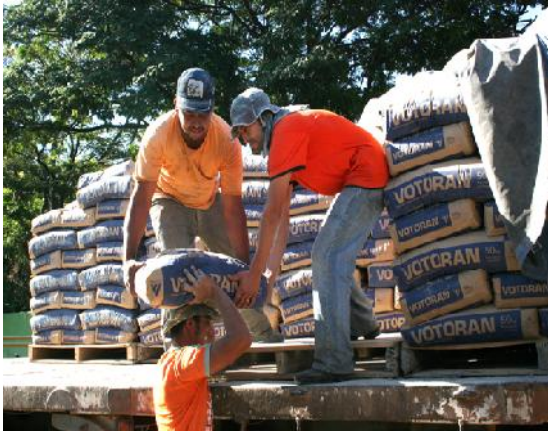
Figura 5 - Transporte de materiais
 Fonte: Ministério Público do Trabalho, (2014).

Na Figura 5, os serventes realizam o transporte de sacos de cimento na obra, o material encontra-se sobre um lugar elevado e o serviço é feito a céu aberto, os sacos são colocados sobre a cabeça de um ajudante de obra por dois outros trabalhadores e transportado até o local de armazenamento. Os operários não possuem uniformes da empresa, mas utilizam botas, calça e camisa, eles não usam capacetes e luvas para proteção contra o material. Os funcionários sobre a plataforma se encontram com a coluna perpendicular ao sentido das pernas e a rotacionam para movimentar os sacos de cimento de um lado para outro, e suas pernas estão estáticas na posição em pé. Já o servente que faz o transporte do material posiciona os sacos sobre sua cabeça, sobrecarregando o sistema musculoesquelético do pescoço e da coluna e sua posição é em pé e em movimento.

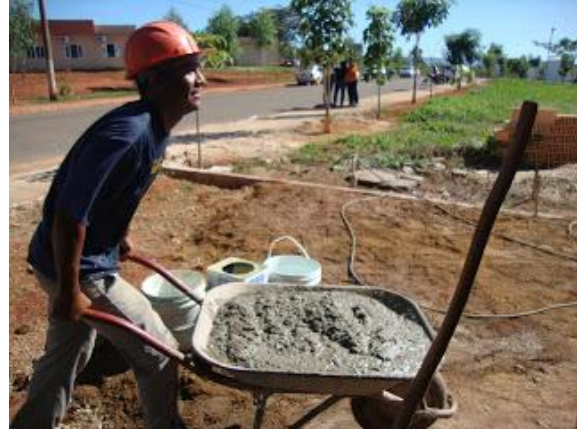
Figura 6 - Transporte em carrinhos de mão
 Fonte: Olivieri e Rodrigues, (2012).

Na Figura 6, o funcionário faz o transporte da argamassa do local em que esta é preparada até o local de uso, aquele o faz com o auxílio de um carrinho de mão e para isso o servente deve passar por caminhos, muitas vezes, irregulares e com entulhos. Neste caso, o trabalhador veste calça, camisa, sapatos apropriados e capacete de segurança, mas não faz uso de luvas para proteção das mãos, ele manuseia o carrinho com a coluna arqueada e pode estar carregando mais peso do que o recomendado.

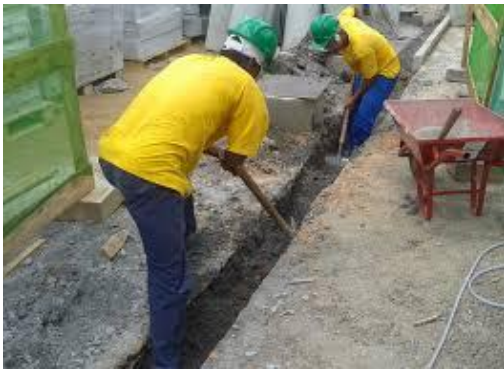
Figura 7 - Escavação de vala
Fonte: Monteiro Sales engenharia, (2013).

Na Figura 7 os funcionários escavam uma vala, este serviço é realizado a céu aberto e com o auxílio de pás, a valeta em que se encontram é estreita o que dificulta o posicionamento para a execução da atividade. Os trabalhadores vestem o uniforme da empresa, calça, camisa e botas, e fazem uso do capacete que protegem contra queda de objetos, a posição dos obreiros é curvada, pois os cabos das pás são curtos e eles fazem movimentos repetitivos e muita força com os braços para cravar a ferramenta no solo e em seguida giram o corpo para jogar a terra na lateral da vala.

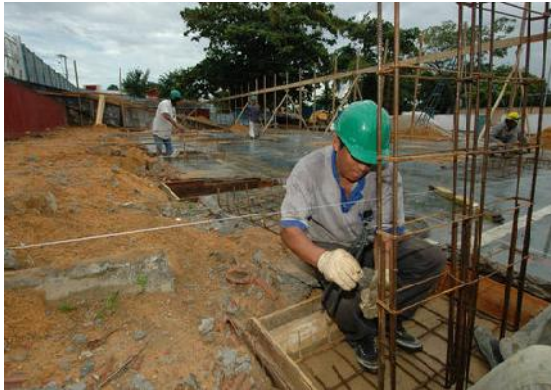
Figura 8 - Colocação de estribos
Fonte: Santos, (2012).

Na Figura 8 observa-se o armador prendendo os estribos nos vergalhões com o auxílio de um alicate, o ambiente em que trabalha é a céu aberto, o terreno é acidentado e a área de trabalho é limitada e possui pontas de aço. O trabalhador utiliza botas, calça, camisa, luvas e capacete para sua proteção, está sentado sobre o terreno e encontra-se com a coluna curvada para ficar ao nível do serviço. Na sua atividade o funcionário faz movimentos de rotação com o pulso para amarrar os estribos aos vergalhões e utiliza o alicate para auxiliar na fixação e corte do arame.

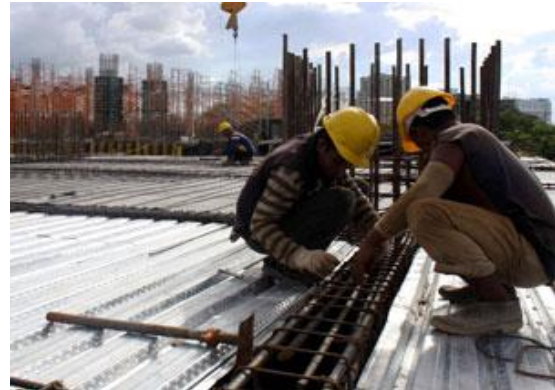
Figura 9 - Colocação da armadura
Fonte: Semdesu, (2012).

Na Figura 9, os armadores fixam a armadura na estrutura a ser construída. Os operários trabalham sobre uma plataforma de metal ondulada e a céu aberto, trajam botas,

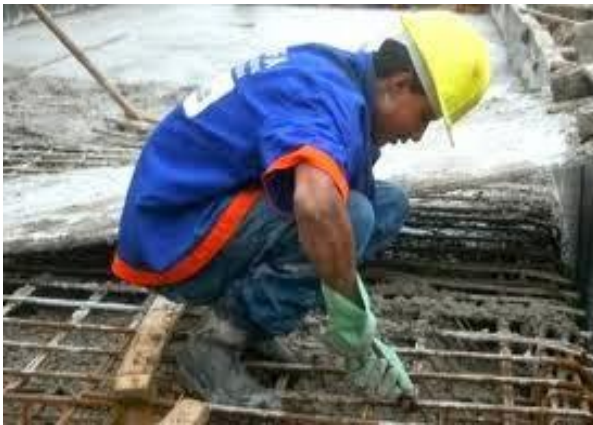
Figura 10 - Verificação da armadura
Fonte: ALEC Associação de locadoras, (2013).

Na Figura 10, o trabalhador está fazendo a verificação das armaduras com o auxílio de um alicate. O funcionário encontra-se sobre a armadura o que pode causar acidentes, pois a estrutura é toda vazada, o armador traja botas, capacete, luvas, calça e camisa da empresa para garantir sua proteção, no entanto este não se posiciona corretamente para realizar seu trabalho, ele se encontra com a coluna curvada para visualizar o serviço e está com o peso do corpo sobre ambas as pernas sobrecarregando assim as estruturas musculoesqueléticas dos membros inferiores.

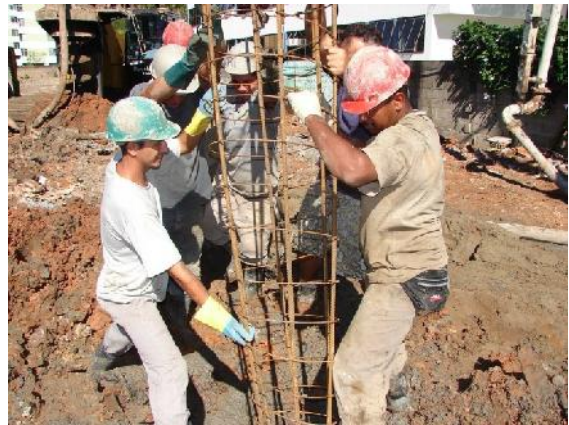
Figura 11 - Colocação de armadura
Fonte: Ramos, Zanin e Barzotto, (2008).

Na Figura 11, os funcionários colocam a armadura no poço que será construída a estaca, o serviço é a céu aberto e o terreno é irregular, o que poderia causar um acidente de trabalho, os armadores utilizam botas, calça, camisa e apenas um deles não faz uso das luvas e do capacete. Os operários fazem grande força, com os membros superiores, para transportar e colocar a estrutura no lugar e as pernas se encontram em posições diversas por causa do terreno.

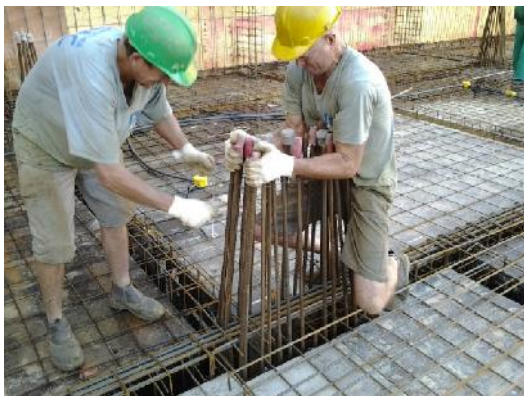
Figura 12 - Amarração de armadura
Fonte: Fernandes, (2012).

Na Figura 12 os funcionários amarram as pontas dos vergalhões, o trabalho é realizado sobre uma estrutura que possui vãos com aço o que pode causar um acidente, os armadores utilizam camiseta, capacete, botas e luvas, mas não trajam calça. O operário da esquerda encontra-se curvado e com as pernas levemente flexionadas, o trabalhador da direita está abaixado sobre a estrutura, com a coluna curvada e faz muita força com os braços e o tronco para aproximar as pontas dos vergalhões.

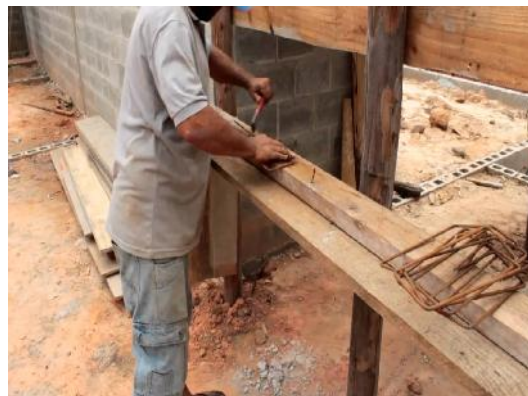
Figura 13 - Dobra de vergalhões
Fonte: FabioConstroi, (2010).

Na Figura 13, o armador dobra o aço para fazer estribos, seu trabalho é sobre uma mesa confeccionada por uma tábua e possui a altura adequada para o funcionário da imagem, este traça camisa e botas, mas não usa luvas, capacete e calça para garantir sua segurança. O serviço que o operário realiza é estático, ou seja, ele fica parado e em pé próximo à mesa enquanto dobra os vergalhões, sua coluna está ereta e o obreiro realiza movimentos repetitivos com os braços para manusear o equipamento e fazer seu serviço.

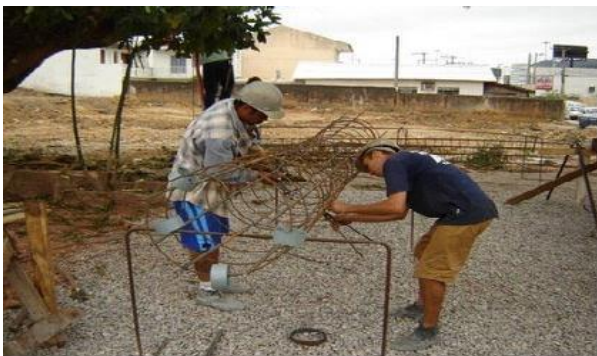
Figura 14 - Montagem de vergalhões
Fonte: Zandavalli, Striani e Pinto, (2008).

Na Figura 14, os trabalhadores montam a armadura, a peça está apoiada sobre duas estruturas de aço e em um terreno plano e com sombra, os trabalhadores usam camisa, capacete e botas, mas não fazem uso de calça e luvas para proteger as mãos. Os operários trabalham curvados sobre a peça, pois a estrutura que apoia o serviço não é adequada aos funcionários, estes trabalham em pé e parados com o peso do corpo sobre ambas as pernas, o que sobrecarrega joelhos e calcanhares, os braços dos armadores fazem movimentos repetitivos, pois o serviço exige a amarração dos estribos às barras de aço.

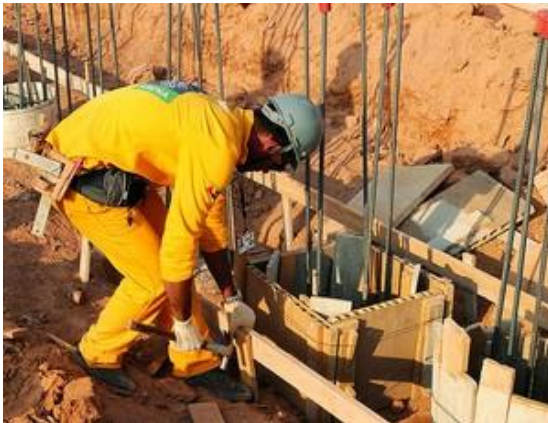
Figura 15 - Montagem de formas
Fonte: Simonini, (2011).

Na Figura 15, o carpinteiro monta a forma para construção do bloco e das vigas baldrames. O terreno possui um declive por causa da escavação da vala e contém diversos pedaços de madeira, o funcionário trabalha a céu aberto e utiliza um martelo para retirada de pregos das tábuas, ele encontra-se com o uniforme da empresa, que são a calça e a blusa, e com equipamentos de proteção como capacete, luvas e botas. O operário se encontra com a coluna curvada e perpendicular as pernas, estas estão flexionadas e em posição irregular devido à inclinação do solo e seus membros superiores fazem gestos repetitivos para martelar e arrancar os pregos.

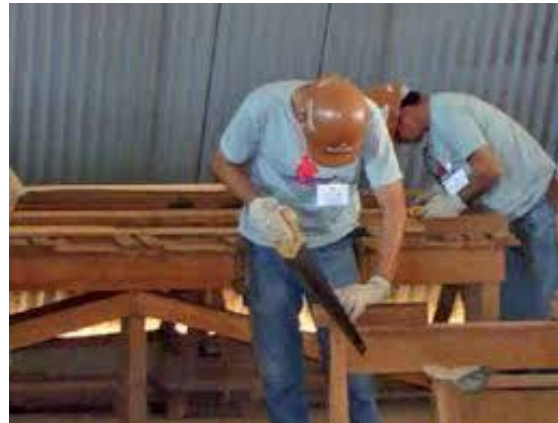
Figura 16 - Corte da madeira
Fonte: O empreiteiro, (2012).

Na Figura 16, o trabalhador corta a madeira com o auxílio de uma serra manual. O apoio para a peça é baixo o que faz o carpinteiro curvar a coluna para poder trabalhar, sua posição é estática, pois não faz movimentação com os membros inferiores e o operário utiliza ambas as pernas para distribuir o peso do corpo. O funcionário veste calça, camisa da empresa, luvas e capacete para proteção, na figura não se vê, se o carpinteiro utiliza ou não os óculos de segurança contra possíveis projéteis.

Para as atividades que são realizadas em pé o trabalhador deve revezar a posição das pernas para o apoio, pois não se aconselha a distribuição do peso em ambos os membros inferiores, o apoio para a tarefa, Gonçalves e Deus (2001) recomenda, neste caso, que a mesa deve estar na altura da cintura do operário para este não se curvar e futuramente desenvolver dores e doenças na coluna. Para não fazer movimentos repetitivos com o braço o trabalhador deveria utilizar uma serra circular.

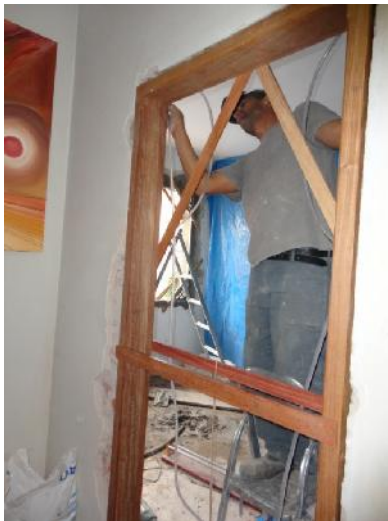
Figura 17 - Instalação de batente
Fonte: Sales, (2011).

Na Figura 17, observa-se a colocação do batente da porta, o operário trabalha dentro da construção que está com o chão cheio de entulhos. O trabalhador veste botas, calça e camisa, mas não possui capacete e luvas para segurança, o carpinteiro encontra-se com a coluna curvada para a lateral do corpo, para verificar o canto superior do batente, sobre um pequeno andaime com as pernas estáticas e com o peso do corpo sobre ambos os membros inferiores, os membros superiores se encontram no mesmo nível e acima dos ombros.

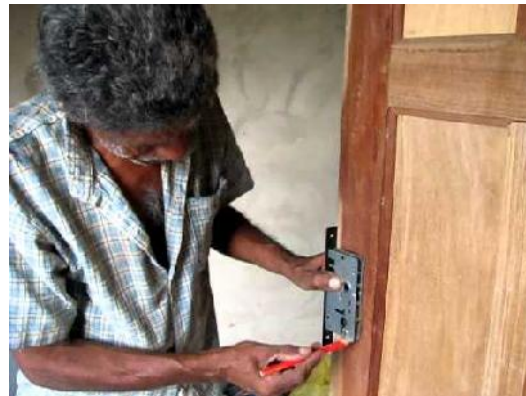
Figura 18 - Fixação de fechadura
Fonte: Júlio, (2013).

Na Figura 18, o carpinteiro coloca a fechadura na porta, ele trabalha no interior do ambiente, portanto não sofre a ação direta do sol, curva-se para frente para se colocar próximo à altura do objeto que fixa, não movimentando os membros inferiores, portanto é um trabalho estático, e coloca o peso do corpo sobre ambas as pernas.

O trabalhador que coloca a fechadura da porta deveria estar na altura do serviço, para isso recomenda-se o uso de um assento, assim ele não curvaria a coluna e não sobrecarregaria os membros inferiores com o peso do corpo devido ao tempo de pé. Ao sentar-se a coluna deve ficar reta durante todo o serviço e os pés precisam de um apoio para não forçar os músculos dos membros inferiores, aconselha-se que as ferramentas fiquem em uma bancada próxima ao funcionário para que este não se abaixe (GONÇALVES E DEUS, 2001). O trabalho deve ser realizado com o operário de frente para o serviço.

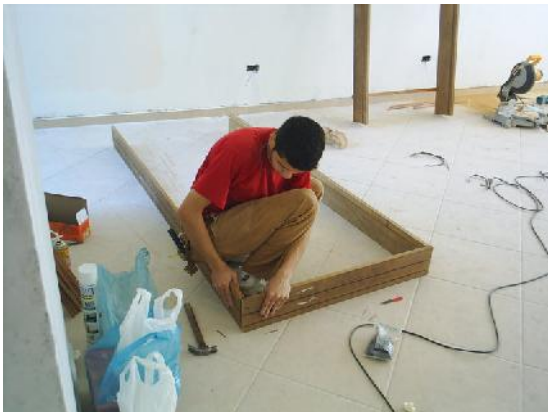
Figura 19 - Montagem de batente
Fonte: Faz fácil, (2014).

Na Figura 19, observa-se a montagem do batente da porta, o funcionário o prepara no interior da edificação e utiliza o martelo como ferramenta de trabalho. O operário traça calça, camisa e sapato, mas não utiliza equipamentos de proteção como luvas, capacete e óculos, a

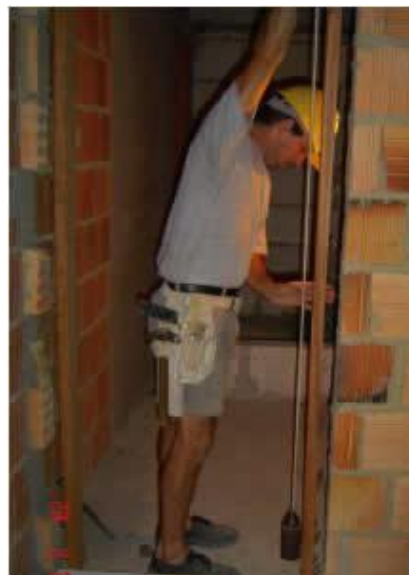
Figura 20 – Regularização de esquadria
Fonte: WLM Instalações de portas, (2014).

Na Figura 20 o carpinteiro verifica o prumo do batente, a atividade é realizada dentro da construção, a área se encontra sem objetos pelo chão, o trabalhador usa sapatos, camisa e capacete para segurança, mas não utiliza calça e luvas para proteção, a tarefa é estática, o operário não movimentam os membros inferiores, mantém a coluna reta e os braços encontram-se acima da linha dos ombros.

Para verificar o prumo recomenda-se o funcionário que este coloque o peso do corpo sobre uma das pernas e em seguida fique alternando os membros inferiores regularmente para não sobrecarregar a musculatura, não se aconselha manter os braços acima dos ombros para não desenvolver doenças como a bursite (UNICAMP, 2001). O trabalhador deve utilizar os equipamentos de segurança adequados à atividade de carpintaria.

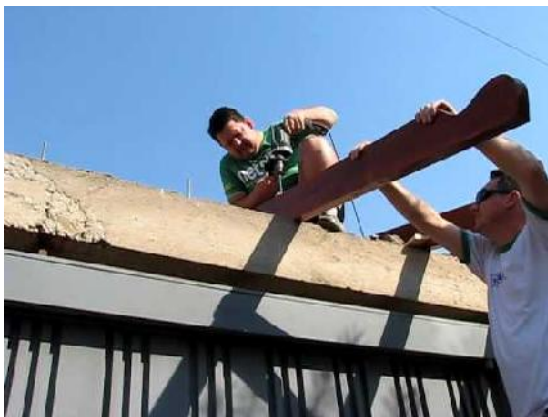
Figura 21 - Fixação de viga do telhado
Fonte: Couto, (2011).

Na Figura 21 o carpinteiro fixa a viga do telhado na viga da construção, o trabalhador encontra-se sobre a estrutura do telhado que esta sendo montada, ele não apresenta equipamento de segurança como luvas, óculos, capacete, e veste camisa e bermuda, esta última não é recomendada para a atividade realizada, o outro operário, que segura à viga de madeira, também utiliza os equipamentos de proteção. O carpinteiro que se encontra em

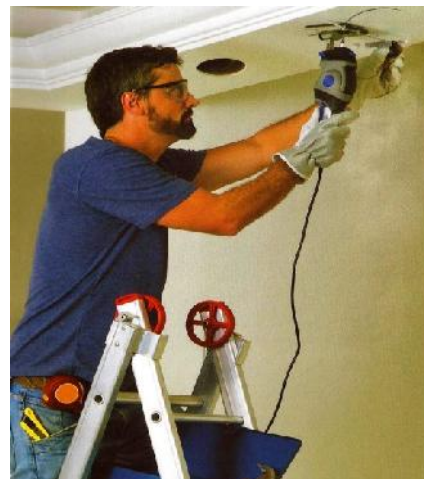
Figura 24 - Instalação de luminária
Fonte: Bosch, (2013).

No caso do funcionário da Figura 24, recomenda-se que este, segundo o manual da UNICAMP (2001), alterne o peso do corpo sobre os membros inferiores para não sobrecarregá-los, levando estes a futuras patologias como a bursite do joelho, e que mantenha, quando possível, os membros superiores abaixo do ombro para não desenvolver epicondilites e possíveis dores nos ombros.

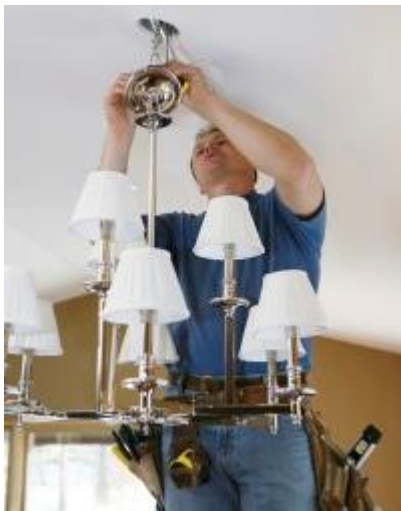
Figura 25 - Manutenção de luminária
Fonte: Eletricista BR, (2014).

Na Figura 25 o operário instala o sistema elétrico do lustre, o serviço é realizado sobre uma escada ou andaime e o peso do corpo é distribuído por ambas às pernas do

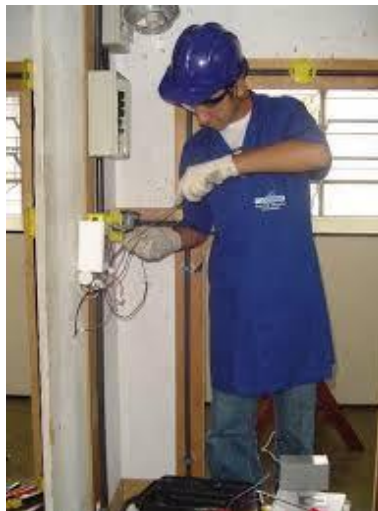
Figura 26 - Instalação residencial
Fonte: Senai, (2012).

Na Figura 26, o electricista fixa o sistema elétrico na parede, utiliza os equipamentos de segurança necessários que são os óculos, luvas, calça, camisa e capacete. O funcionário trabalha em pé e estático, o peso do corpo é distribuído em ambos os membros inferiores, a coluna encontra-se levemente curvada para a lateral, a cabeça está abaixada e os punhos realizam movimentos repetitivos e circulares para fazer o serviço.

Para instalações em paredes, o funcionário deve averiguar a altura do serviço e se posicionar no nível ideal, está altura não pode prejudicar os membros superiores, portanto, não deve ser tal que mantenha estes acima dos ombros, não pode lesionar a coluna, assim esta não pode estar alongada forçosamente e nem curvada de maneira que possa desenvolver patologias como a lombociatalgia. O operário deve utilizar os equipamentos de proteção indicados para a atividade que faz, e deve manter os membros inferiores adequados a altura, ou seja, se agachado as pernas devem estar posicionadas uma a frente e flexionada e a outra atrás e apoiada no solo e se deve alternar as pernas para suportar o peso do corpo de modo a não sobrecarregá-las. As ferramentas devem estar em uma bancada no nível do serviço para evitar movimentos repetitivos de abaixar e levantar (GONÇALVES E DEUS, 2001).

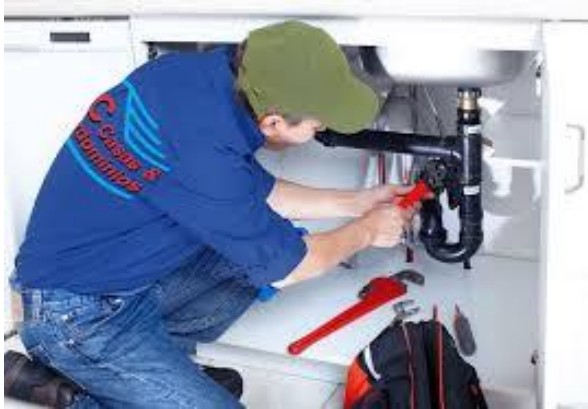
Figura 27 - Instalação hidráulica
Fonte: Eletrodeca, (2014).

Na Figura 27, o encanador instala a tubulação de esgoto da pia, o funcionário faz isso com o auxílio de ferramentas. O serviço é em uma altura inferior a um metro o que dificulta o posicionamento do trabalhador. Este não utiliza luvas e óculos para segurança, o operário usa sapato fechado, calça e camisa, o encanador se encontra abaixado, com a coluna curvada e os membros superiores fazem movimentos repetitivos para que o trabalhador possa apertar ou soltar os parafusos.

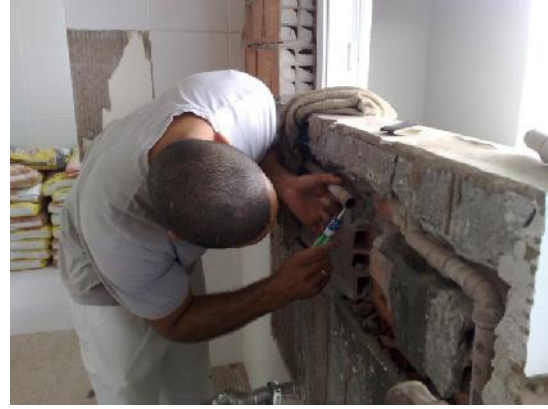
Figura 28 - Instalação hidráulica em paredes
Fonte: Carvalho, (2013).

Na Figura 28, o funcionário passa cola em um dos canos para uni-los, o ambiente é residencial e o encanador repara a instalação hidráulica da construção. O operário não usa equipamentos de proteção como luvas e óculos e veste camiseta e bermuda, sua posição é em pé, com o peso do corpo sobre ambas as pernas, a coluna esta curvada para frente, pois o trabalhador necessita se aproximar das peças para fazer o serviço.

Quando o serviço for realizado em uma altura mediana, Gonçalves e Deus (2001) recomendam o uso de um apoio para que se possa sentar, assim o funcionário não precisa arquear a coluna e desenvolver futuramente uma dorsalgia, as ferramentas devem ficar em uma bancada na altura da cintura do operário, e próximas a este para que não haja movimentos forçados de alongamento dos músculos. Aconselha-se que o encanador utilize os equipamentos de proteção como luvas, calça e óculos para prevenir acidentes.

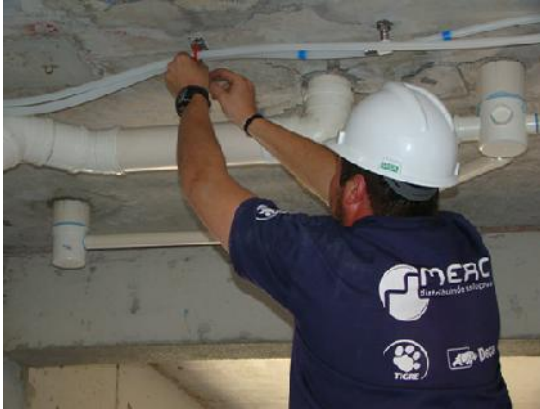
Figura 29 - Instalação hidráulica em lajes
Fonte: AEC Web, (2013).

Na Figura 29, o funcionário instala o esgoto do pavimento superior sob a laje. Para realizar a atividade é preciso de uma plataforma ou escada, o trabalhador utiliza capacete para segurança, mas não faz uso de luvas. O serviço faz o encanador curvar a cabeça para trás e elevar os braços acima do nível dos ombros.

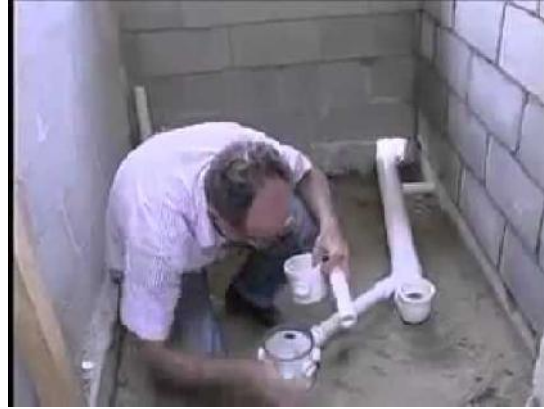
Figura 30 - Instalações de esgoto
Fonte: Albuquerque, (2013).

Na Figura 30, o trabalhador instala o sistema de esgoto no térreo da construção, o terreno esta nivelado o que ajuda na segurança do funcionário, este usa calça, camisa e sapatos, mas não utiliza luvas e capacete para sua proteção. O serviço é no solo o que faz o encanador abaixar-se, curvar a coluna para se aproximar das peças e fazer movimentos repetitivos com os pulsos para rosquear os materiais.

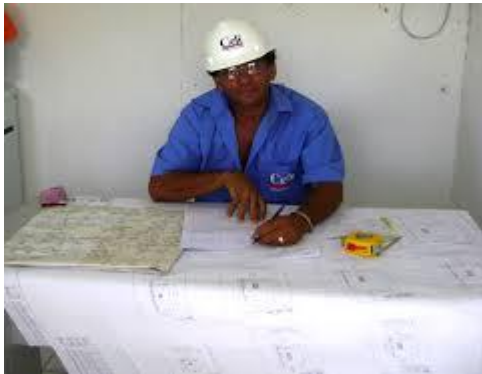
Figura 31 – Controle da obra
Fonte: Celi, (2011).

Na Figura 31, apresenta-se um mestre de obra analisando os projetos da obra, o funcionário utiliza uma mesa para colocar os documentos, projetos e anotações e escrever sobre eles. Seus pés, provavelmente, estão apoiados no solo e sua coluna pode estar curvada, a atividade desenvolvida pode causar doenças nas mãos, punho, cotovelos e ombros por causa da escrita prolongada.

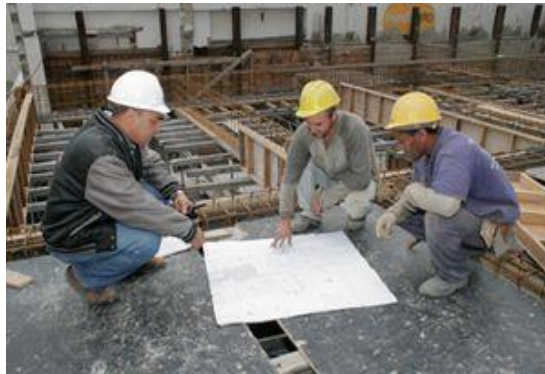
Figura 32 – Análise de projeto
Fonte: Martins, (2012).

Na Figura 32, observa-se os funcionários sobre placas de madeira, a atividade é a análise do projeto para posteriormente passar aos empregados. Os operários usam calça, camisa, e capacete, não possuem uma base para apoiar o papel para análise e estão abaixados e curvados sobre o material.

A obra deve possuir um local com mesa para o estudo e análise dos projetos, não se recomenda que o funcionário fique abaixado para leitura, pois isso pode comprometer os

membros inferiores e a coluna do trabalhador. A mesa deve estar em uma altura regular para que todos os funcionários possam acessá-la, esta também deve conter assentos reguláveis de acordo com cada trabalhador e apoios para os pés (GOMES, 2010).

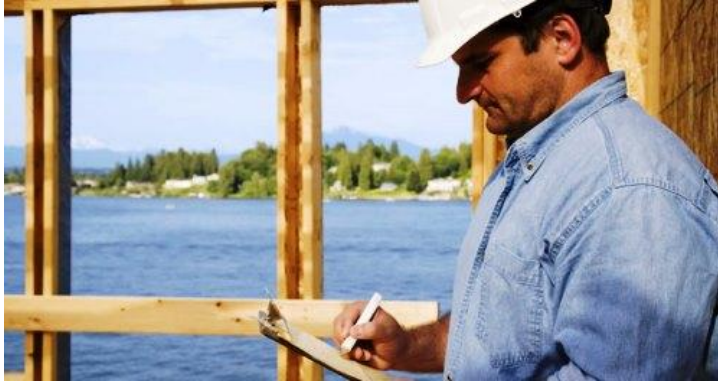
Figura 33 - Anotações dos mestres de obra
Fonte: Quanto ganha, (2014).

O mestre de obra utiliza pranchetas para fazer anotações de estoques e avaliações dos trabalhadores, como se observa na Figura 33. O funcionário utiliza o equipamento de proteção, as anotações são feitas com o operário em pé e estático, normalmente com o peso distribuído sobre ambas às pernas, a cabeça ficar curvada para frente e o braço que é usado para escrita pode sofrer lesões no pulso devido à falta de apoio para escrever.

O recomendado é que o funcionário possua um apoio fixo para as anotações, de maneira que o trabalhador fique sentado, com os pés apoiados e a coluna reta, caso tenha necessidade de fazer anotações durante a vistoria da obra o mestre de obra deve utilizar uma prancheta, como se observa na Figura 33, aconselha-se que haja troca do pé de apoio para não sobrecarregar a musculatura dos membros inferiores (GOMES, 2010). As patologias desenvolvidas nessa atividade, devido à má postura, são a bursite do ombro e do joelho, as epicondilites, dores nas costas e outras.

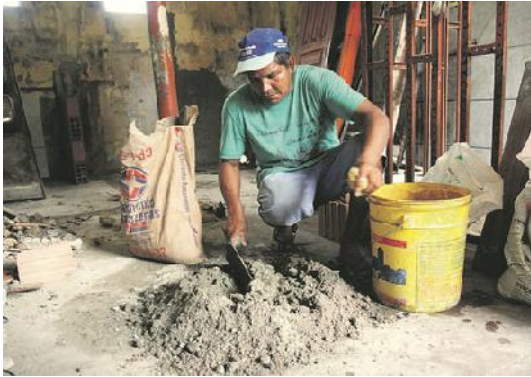
Figura 34 – Fabricação de argamassa
Fonte: Melo, (2013).

Na Figura 34, o pedreiro mistura os materiais para fazer argamassa, a atividade é realizada em um ambiente coberto e com o solo cheio de areia, o que pode provocar um acidente de trabalho, o funcionário veste uma camiseta, um boné e bermuda, os dois últimos não são indicados para o trabalho, o correto seria capacete e calça, além disso, o trabalhador não usa luvas para proteger as mãos dos materiais empregados na mistura. O operário encontra-se abaixado e com a coluna curvada sobre a massa.

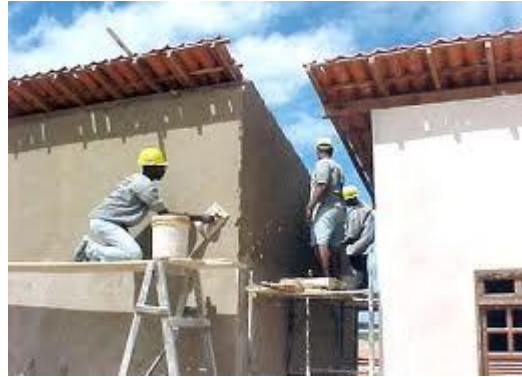
Figura 35 - Aplicação de reboco em parede
Fonte: Senai, (2014).

Na Figura 35, observa-se a aplicação do reboco na parede externa da construção. O funcionário encontra-se sobre um andaime, não utiliza cinto de segurança contra quedas e o andaime não possui parapeito. O pedreiro faz uso de calça, botas, camisa e capacete, mas não utiliza as luvas para proteção das mãos, o serviço é feito com o operário ajoelhado, com o tronco projetado para frente e existem movimentos circulares repetitivos, com os braços, para regularização do reboco.

O andaime deve possuir guarda corpo para proteger o funcionário de quedas, a masseira deve ser mantida na altura da cintura para evitar o movimento repetitivo de abaixar e levantar para pegar a argamassa, isso pode ser feito com o auxílio de uma bancada ou de uma masseira regulável, o andaime deve ser adequado com o nível em que se encontra o serviço do pedreiro, caso este precise abaixar-se o movimento deve ser feito com uma das pernas flexionadas à frente do corpo e a outra com o joelho apoiado no chão, o tronco nunca deve exceder o limite estabelecido pelo joelho localizado à frente do corpo (GONÇALVES E

DEUS, 2001). Desprezar as recomendações para realizar a atividade pode causar doenças como a bursite de joelho, epicondilites, tendinites, lombociatalgias e outras.

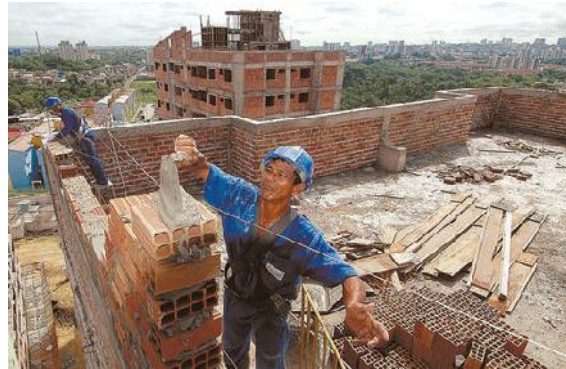
Figura 37 - Assentamento de tijolos
Fonte: ACritica.com, (2012).

Na Figura 37, o funcionário assenta os tijolos, a altura da fieira já não condiz com a altura do pedreiro, assim este se alonga para colocar as lajotas, com esse alongamento a coluna se curva para trás e a cabeça eleva-se para que o trabalhador veja o serviço, a atividade é estática, pois o operário não movimentava muito os membros inferiores e há gestos repetitivos para passar a argamassa no tijolo e depois assentá-lo. O obreiro usa uniforme da empresa e capacete, mas não faz uso das luvas e de óculos para proteção de possíveis respingos do material.

O trabalhador deve utilizar andaimes quando a atividade já está em um nível mais elevado para evitar o alongamento da coluna e a realização de serviços com os braços acima do nível do ombro, para evitar bursites, tendinites e doenças de coluna. O pedreiro deve utilizar luvas para proteção das mãos contra agentes nocivos. Gonçalves e Deus (2001) recomendam que a argamassa e os tijolos devam estar na altura da cintura do operário para evitar os movimentos repetitivos, o abastecimento do funcionário deve ser coordenado para evitar a movimentação e transporte de materiais pesados, a coluna do obreiro deve estar sempre reta e ele não deve realizar movimentos de rotação que prejudique a coluna, assim o trabalhador deve virar o corpo inteiro para a lateral para pegar a lajota a ser assentada.

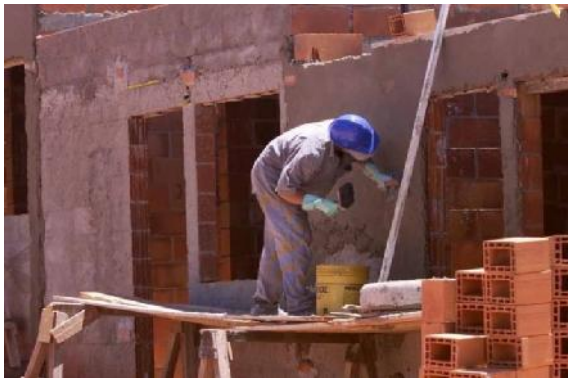
Figura 38 – Regularização do reboco
Fonte: Junior, (2014).

Na Figura 38 o pedreiro regulariza o reboco aplicado na parede, a atividade é realizada sobre um andaime com declives ao longo de sua estrutura. O trabalhador utiliza todos os equipamentos necessários para fazer a tarefa, que são capacete, luvas, calça, camiseta e botas. O serviço é feito em um nível diferente do tamanho do funcionário fazendo-o inclinar-se para frente, os membros inferiores ficam, em grande parte do tempo, estáticos e o operário utiliza as duas pernas para distribuir seu peso, os membros superiores realizam gestos repetitivos para regularizar a massa.

Para o funcionário na Figura 38, o recomendado é a utilização de um andaime de altura adequada a da atividade que este realiza, para não ter problemas de coluna futuramente. Gonçalves e Deus (2001) recomendam que o trabalhador seja abastecido coordenadamente para que não haja excessivo transporte de cargas pesadas e que a argamassa utilizada esteja na altura da cintura do pedreiro.

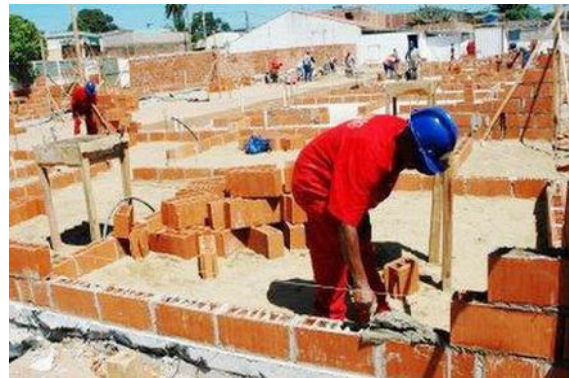
Figura 39 - Construção de edificação
Fonte: Portal da Paulínia, (2012).

Na Figura 39, o funcionário assenta a segunda fileira de tijolos da edificação, o serviço é abaixo dos joelhos o que faz o operário curvar-se para colocar as lajotas, os membros inferiores ficam estáticos durante parte do serviço e os membros superiores fazem movimentos repetitivos para aplicar a argamassa no tijolo e depois colocá-lo na fileira. A peça

de segurança que falta para o pedreiro observado na Figura 39 são as luvas para proteger as mãos.

Para atividades realizadas ao nível do solo o funcionário não deve curvar a coluna para se aproximar da mesma, pois isso pode lesionar a região do corpo, causando lombalgias, dorsalgias e lombociatalgias. Nesse caso a argamasseira e os tijolos devem se encontrar no nível do solo para facilitar o trabalho do pedreiro, ele deve trabalhar abaixado, com uma das pernas a frente do corpo e flexionada e a outra apoiada pelo joelho no chão, os ombros não devem ultrapassar a linha do joelho da perna flexionada e o operário deve ser abastecido de maneira correta para que não haja movimentação excessiva de transporte de carga (GONÇALVES E DEUS, 2001).

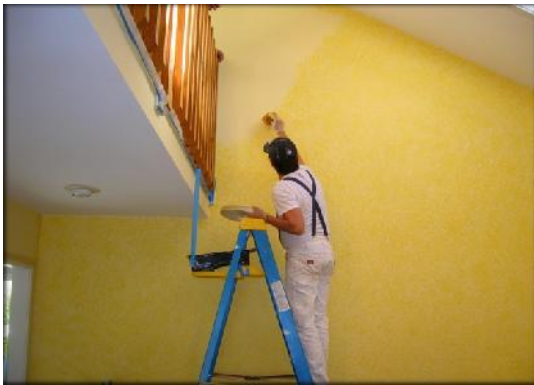
Figura 40 - Pintura em lugares elevados
Fonte: IR Empreiteira, (2010).

Na Figura 40, verifica-se a pintura de uma parede auxiliada por um pincel, a atividade é realizada com a ajuda de uma escada para que o funcionário possa alcançar toda a parede. O operário está utilizando luvas, calça, camiseta e boné, na imagem 40 não é possível observar se o trabalhador está ou não utilizando máscara. Não existe cinto prendendo o funcionário a escada o que pode causar uma queda, ele trabalha com o peso sobre ambos os membros inferiores, a mão que segura o pincel faz movimentos repetitivos para pintar a

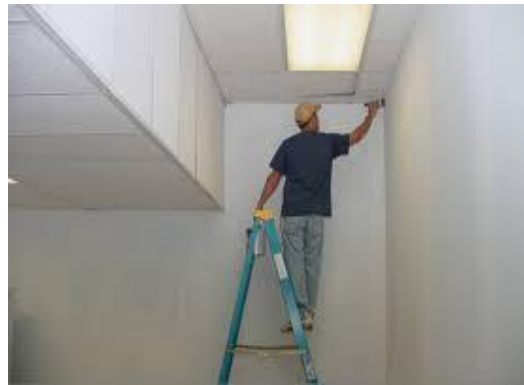
Figura 41 - Pintura de parede
Fonte: JN Pintura e reforma, (2014).

Na Figura 41, o pintor faz o acabamento da pintura, esta tarefa é feita com o auxílio de um pincel e uma escada, o operário utiliza uma das mãos para segurar na escada enquanto estica a outra para alcançar a parede e pintá-la, o funcionário não utiliza todos os equipamentos de proteção, falta-lhe a máscara e as luvas. Quanto à posição o trabalhador mantém um dos braços acima da linha do ombro, as pernas suportam o peso do corpo simultaneamente e o tronco encontra-se rotacionado, pois a parede a ser pintada está atrás do obreiro.

O pintor deve utilizar os equipamentos de proteção para que não haja intoxicação e alergias devido aos produtos químicos, se o trabalho for muito elevado o trabalhador deve utilizar o cinto de segurança para se proteger de quedas. O Bureau Internacional do Trabalho (2009) recomenda que a escada deva estar de frente para a parede que esta sendo pintada para que o funcionário não torça a coluna e assim cause uma dorsalgia ou lombalgia, o peso do corpo deve ser alternado entre as pernas para que estas não se sobrecarreguem.

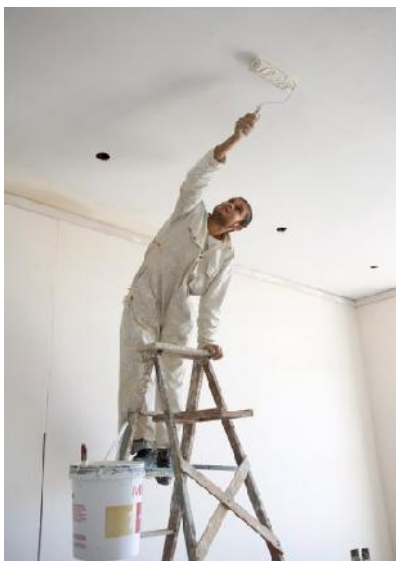
Figura 42 - Pintura do teto
Construindo a dois, (2014).

Na Figura 42, observa-se a pintura do teto de uma construção, a atividade é feita com a ajuda de um rolo e de uma escada, o operário utiliza macacão e sapatos, mas não usa equipamentos de proteção como luvas, máscara e óculos para evitar respingos nos olhos. A tarefa exige que o obreiro fique estático por longo tempo, na Figura 42 o pintor inclina-se por sobre o topo da escada para alcançar áreas mais distantes para pintar, isso pode resultar em uma queda, os membros superiores fazem gestos repetitivos para cobrir a superfície de tinta.

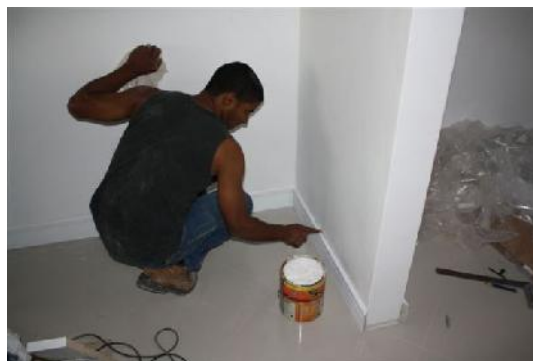
Figura 43 - Pintura do rodapé
Fonte: Fantastil, (2013).

Na Figura 43, verifica-se a pintura de rodapés, o serviço é feito com o dedo do trabalhador, este não utiliza máscara e luvas para proteção e encontra-se com a coluna arqueada sobre a atividade, os membros superiores estão flexionados e recebem o peso do corpo igualmente, o trabalho é estático, pois o funcionário fica na mesma posição por algum tempo e os braços fazem movimentos repetidos para passar a tinta sobre o rodapé.
