**AVALIAÇÃO FUNCIONAL E ESTRUTURAL DE UM SEGMENTO DA  
RUA MINAS GERAIS NO MUNICÍPIO DE TUNEIRAS DO OESTE - PR**

TRABALHO DE CONCLUSÃO DE CURSO

2012

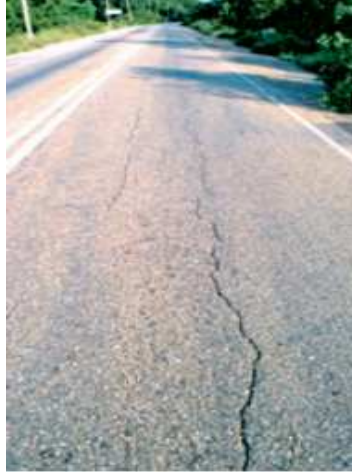
Trinca Longitudinal: Trinca isolada na direção predominantemente paralela ao eixo da pista, quando possui tamanho inferior a 1 metro é denominado trinca

longitudinal curta e quando seu tamanho é superior a 1 metro é denominado trinca longitudinal longa (Figura 5).

**Figura 5 - Trinca longitudinal longa**  
**Fonte: Bernucci et al. (2006)**

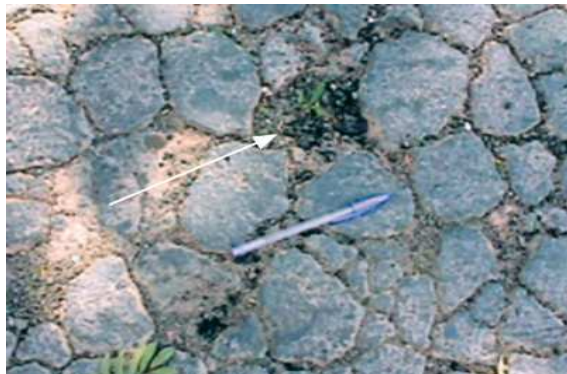
**Trinca tipo “Couro de Jacaré”.** É um sistema de trinca interligada sem direções exatas, cujo aspecto parece com o de couro de jacaré. Pode apresentar erosão nas bordas (Figura 6) ou não.

**Figura 6 - Trinca tipo couro de jacaré com erosão**  
**Fonte: Bernucci et al. (2006)**

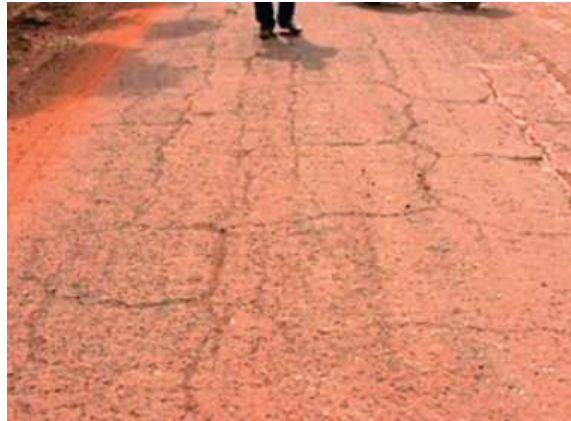
**Trinca tipo “Bloco”:** Conjunto de trincas interligadas com aparência de blocos, podendo apresentar erosão nas bordas (Figura 7) ou não.

**Figura 7 - Trincas tipo bloco com erosão**  
**Fonte: Bernucci et al. (2006)**

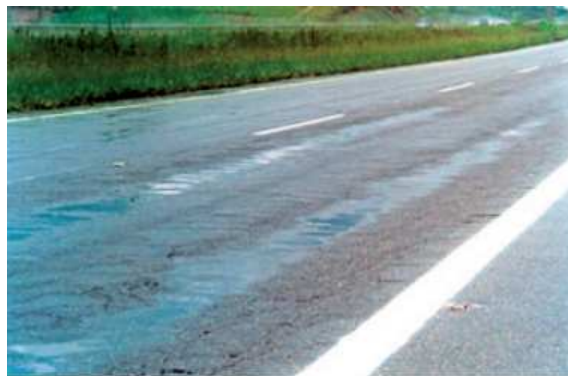
**Afundamento de consolidação:** Afundamento causado pela consolidação diferencial de uma ou mais camadas do pavimento ou do subleito, sem solevamento. Sendo classificado em: afundamento de consolidação local (ocorre em uma extensão máxima de 6 metros) e afundamento de consolidação da trilha de roda, conforme a Figura 8 (incide em uma extensão maior de 6 metros e se localiza ao longo da trilha de roda).

**Figura 8 - Afundamento de consolidação da trilha de roda**  
**Fonte: Bernucci et al. (2006)**

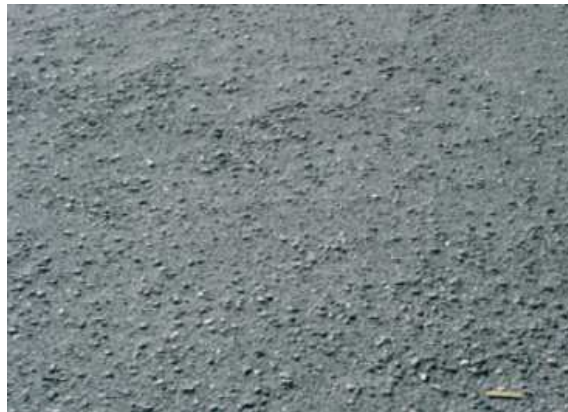
Desgaste: É provocado pelos esforços causados pelo tráfego. Nele arranca-se o agregado do pavimento, sendo ainda, caracterizado pela aspereza da superfície do revestimento (Figura 9).

**Figura 9 – Desgaste**  
**Fonte: Bernucci et al. (2006)**

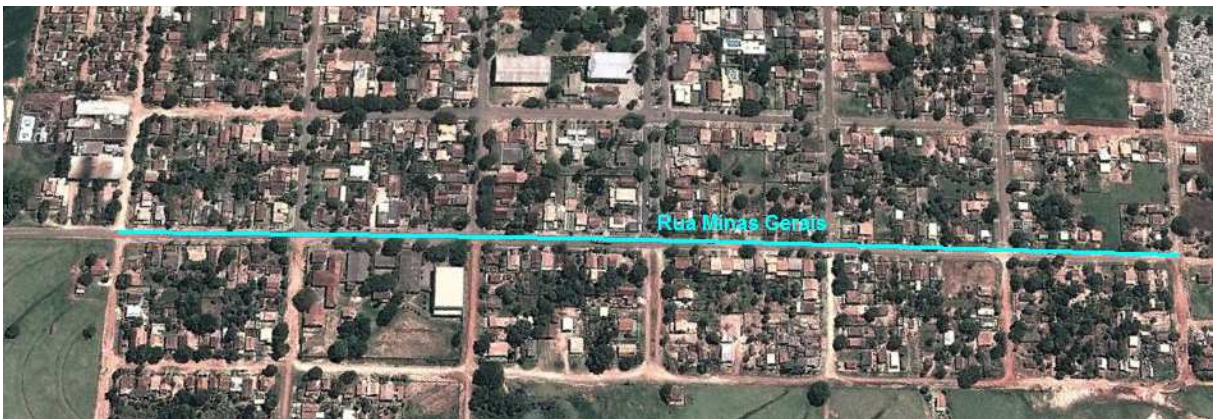
Figura 13 - Segmento de estudo

Ademais, utilizou-se na avaliação o mapa digital do município, fornecido pela própria prefeitura (Figura 13), para assim planejar quais ruas seriam percorridas. Ao final, optou-se pela via mais solicitada do município, ou seja, a de acesso à cidade.

Para a escolha da rua utilizada em estudo foram considerados os segmentos que apresentavam características semelhantes, tais como, textura, tipo de revestimento, intensidade de defeitos (trincas, panelas, remendos, afundamento, desgastes), entre outras. Além disso, para possibilitar um bom resultado, a inspeção

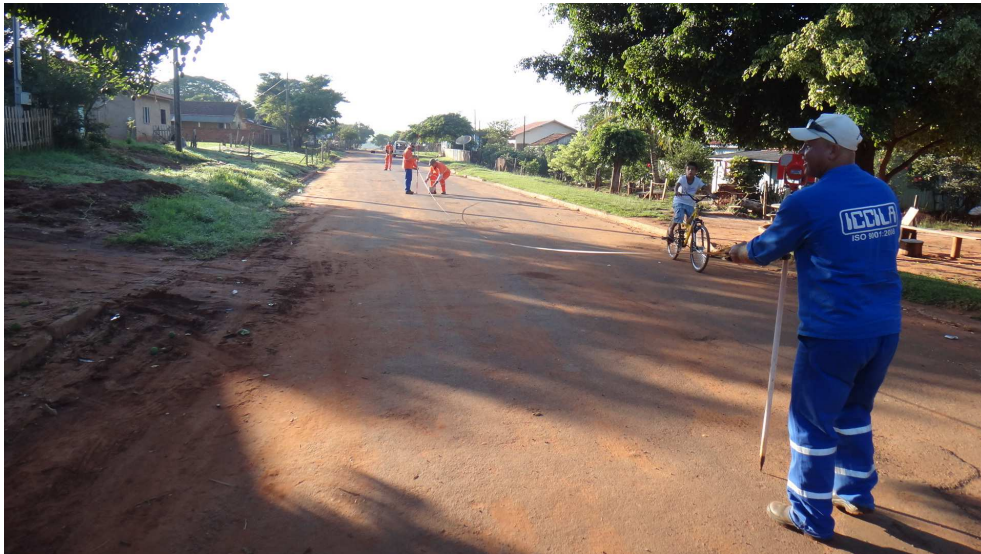
Com auxílio da equipe de topografia usou-se a fita métrica, a tinta a base de água e o pincel para demarcação do estaqueamento, sendo este a cada 20 metros, com início na estaca 00 e fim na estaca 42, conforme a Figura 14.

**Figura 14 - Demarcação do estaqueamento**

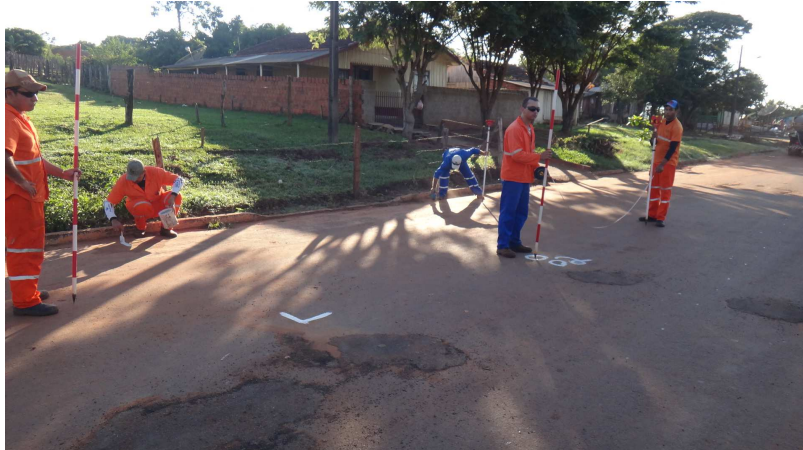
Após ser executada a demarcação ao longo do segmento, iniciou-se a avaliação das áreas delimitadas, sendo que, para cada superfície de estudo delimitada foram avaliados os defeitos elencados na DNIT 005/2003 TER, os quais foram anotados nos formulários de campo, conforme o modelo proposto pelo DNIT 006/2003 (planilhas A1 e A2 do anexo A). Além do mais, através da treliça de alumínio, foram executadas as medidas das flechas das trilhas de rodas internas e externas.

**Figura 15 - Demarcação das áreas a serem avaliadas**

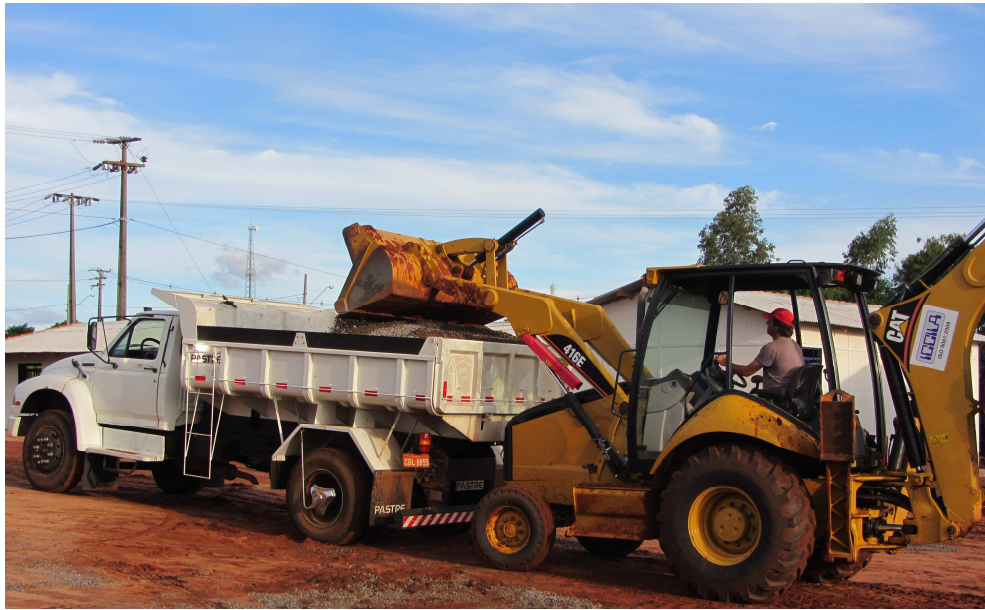
Com o auxílio da retro-escavadeira, foi realizado o carregamento do caminhão para obtenção de 8,2 toneladas no eixo traseiro, uniformemente distribuídas em relação as suas rodas, conforme a Figura 16.

**Figura 16 - Carregamento do caminhão**

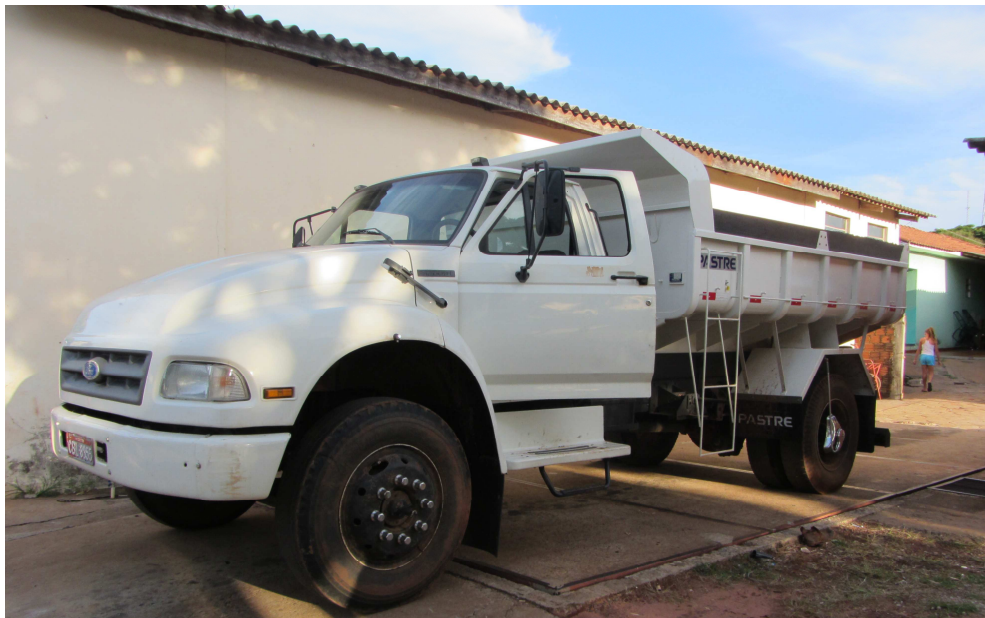
Com o caminhão já carregado, foi realizada a pesagem do eixo traseiro em balança rodoviária (Figura 17), assim confirmando as 8,2 toneladas.

**Figura 17 - Pesagem do eixo traseiro do caminhão**

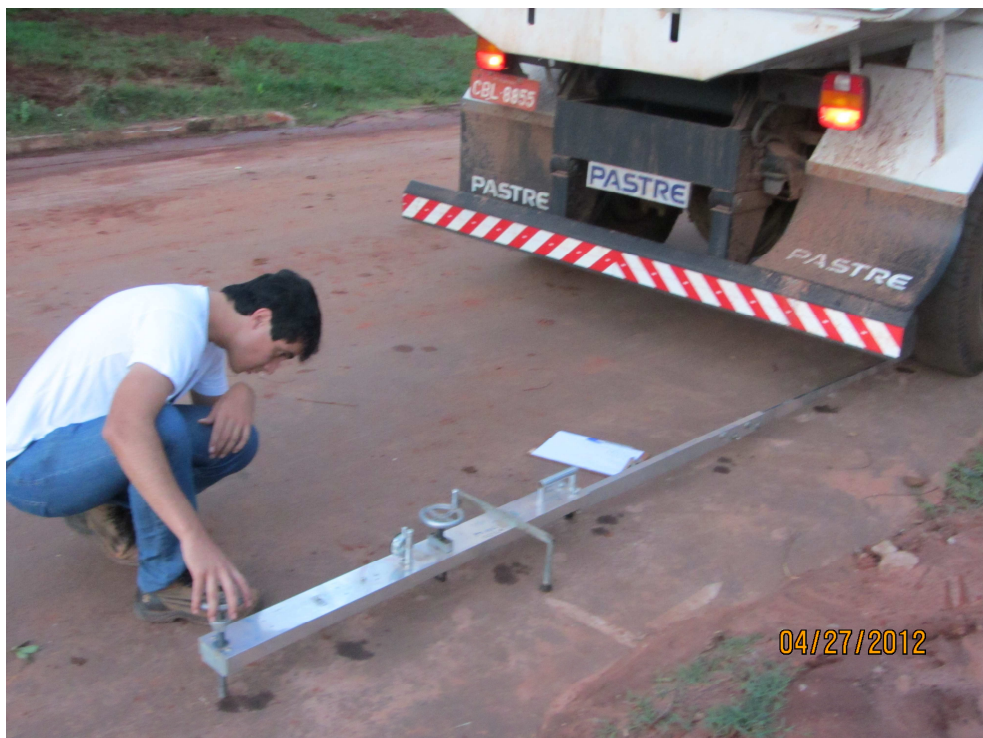
Figura 18 - Nivelamento da viga Benkelman

- Nivelamento da viga (Figura 18);
- Ativação do aparelho de vibração;
- Leitura  $L_0$ ;
- Deslocamento de, no mínimo, 10 metros para frente, e então feito a leitura  $L_f$ ;
- Desligado o vibrador;
- Travamento da viga;
- Deslocamento da viga para o próximo ponto de leitura.
