**ANÁLISE DA EXECUÇÃO DE LAJES RACIONALIZADAS DE  
CONCRETO ARMADO EM EDIFÍCIOS DE MÚLTIPLOS PAVIMENTOS**

TRABALHO DE CONCLUSÃO DE CURSO

O presente trabalho tem o intuito de analisar a produção de lajes em concreto armado em edifícios de múltiplos pavimentos na região de Campo Mourão.

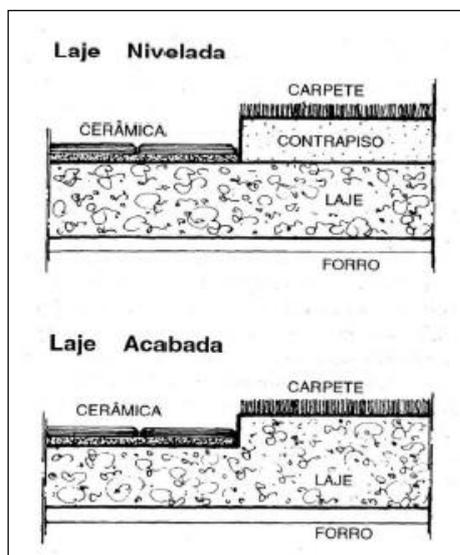
**Figura 1 - Ilustração do modelo de lajes niveladas e acabadas**

As lajes racionalizadas se dividem quanto ao padrão de acabamento em nivelada ou acabada. Nas lajes niveladas há um controle do seu nivelamento, de maneira que a camada de contrapiso passe a ser aplicada com uma espessura mínima, não dispensando, apesar disso, essa última. Já as lajes acabadas, além dos aspectos de nivelamento, devem ser levadas em consideração a planeza e a rugosidade superficial. Nesse caso a camada de contrapiso é totalmente dispensável, a laje estrutural passa a assumir as funções de contrapiso, pois irá receber diretamente o revestimento (SOUZA; MELHADO, 1996).

Na figura 1 pode-se perceber a diferença entre lajes niveladas e acabadas.

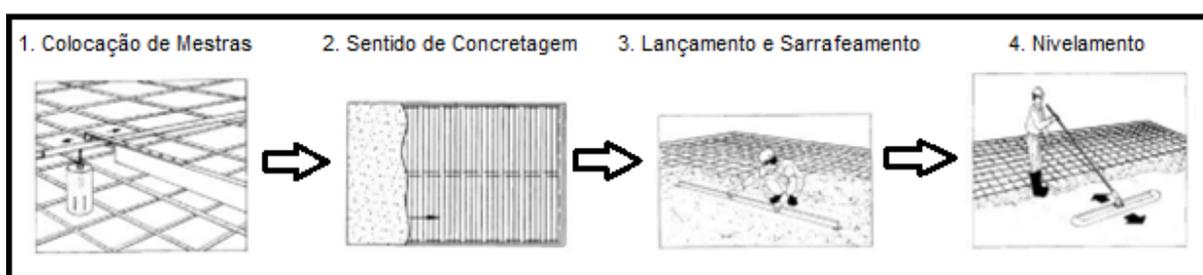
**Figura 2 - Etapas do projeto de produção para concretagem**

Na figura 2, destacam-se quatro importantes fases que podem ser descritas no projeto de produção.

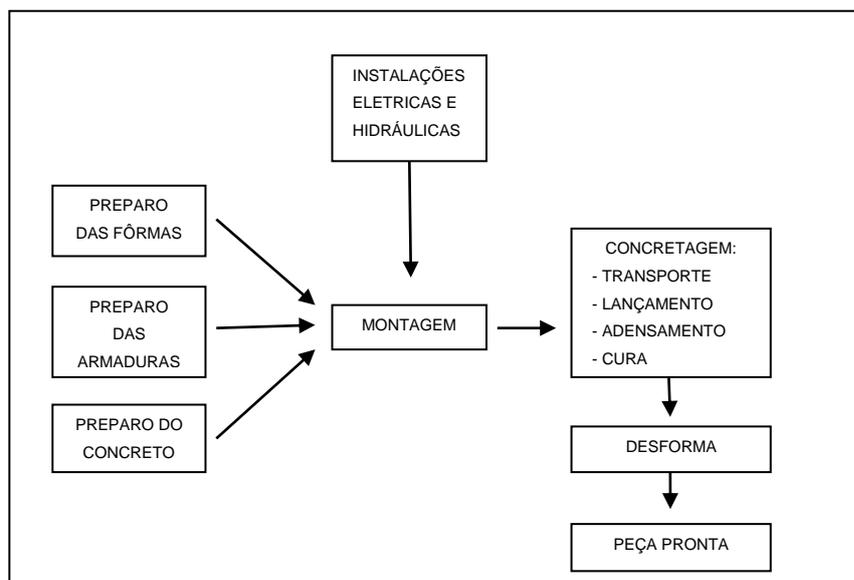
**Figura 3 - Representação esquemática da produção de laje de concreto armado**

Souza e Melhado (2002 apud Allgayer, 2010) definem uma sequência que pode ser adotada para a execução de lajes de concreto armado, demonstrado na figura 3.

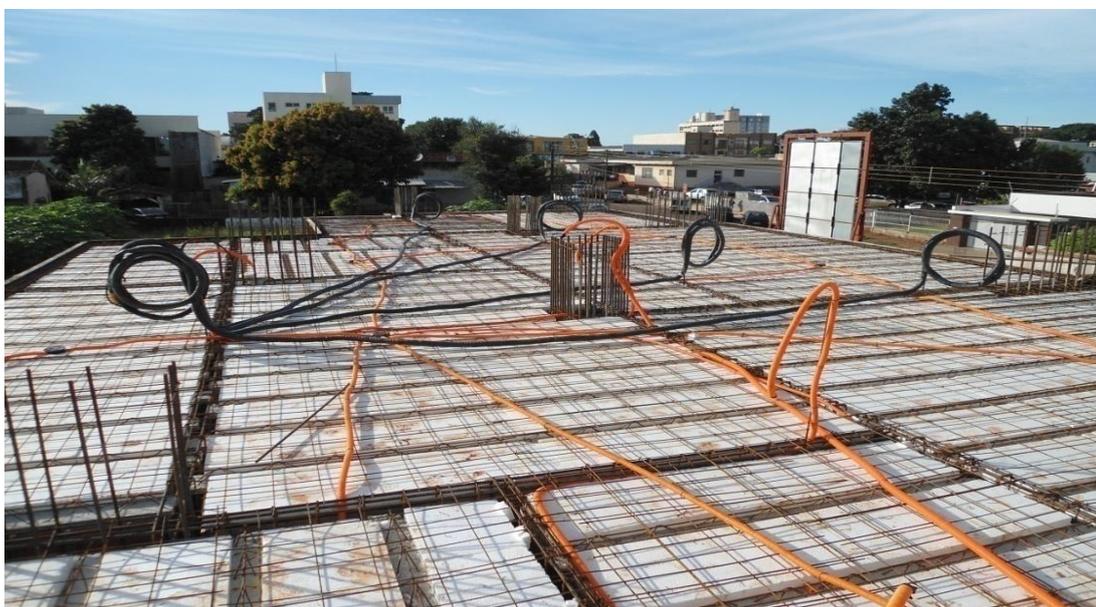
**Figura 4 – Laje com isopor e eletrodutos**

A concretagem foi executada sem qualquer preocupação em eliminar o contrapiso, nem mesmo preocupou-se com a redução de tal. O tipo de laje utilizada foi pré-fabricada treliçada com uso de isopor (Figura 4) para diminuir o peso da laje. Também se observa na figura 4 que os eletrodutos e a tubulação de ar condicionado foram dispostos sobre a laje, o que acarretou em uma espessura ainda maior da mesma, pois o concreto terá que cobrir esses canos.

Observou-se que junto à laje treliçada foi colocada uma malha de ferro, para evitar futuras fissuras, essa medida foi tomada pelo mestre de obras, não consta no projeto.

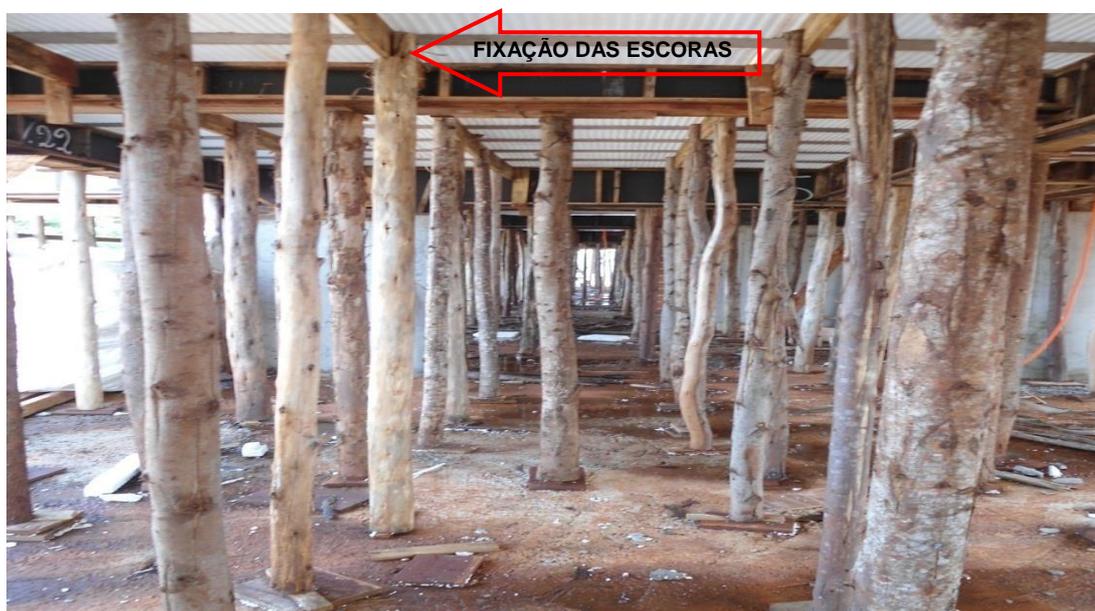
**Figura 5 – Escoras de madeira/Obra A**

Com relação aos procedimentos que antecederam a concretagem, verificou-se segundo o *check list* a falta de apoios para as armaduras e restos de EPS nas fôrmas das vigas. As fôrmas das vigas foram niveladas e travadas e não foi utilizado desmoldante, pois as tábuas utilizadas eram de baixa qualidade e não seriam utilizadas novamente. O escoramento de madeira pode ser visto na figura 5, na qual também se visualiza que o escoramento foi colocado sem qualquer preocupação com o nível da laje, o que dificulta ainda mais a obtenção da laje racionalizada acabada (laje zero). Foram colocadas madeiras presas nas fôrmas das vigas, e as vigotas da laje foram colocadas perpendicularmente sobre essas madeiras. Ainda na figura 5 é possível observar como foi feito a fixação das escoras nas madeiras.

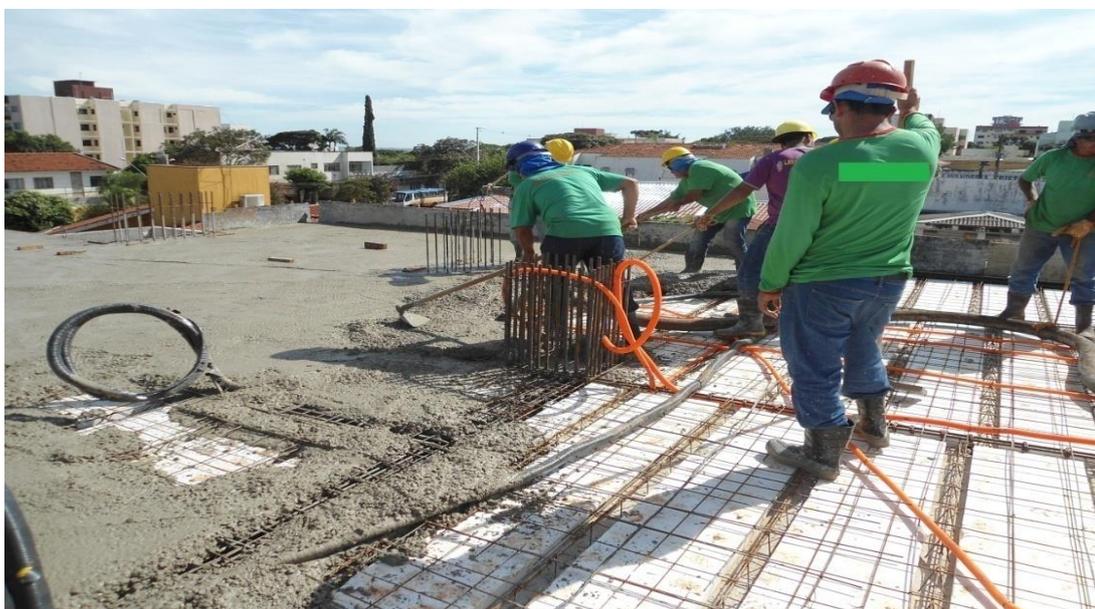
**Figura 6 – Distribuição do concreto/Obra A**

A equipe que conduziu a concretagem foi composta por: um mestre de obra, dois pedreiros, três serventes, quatro carpinteiros e um armador. Iniciou-se com a definição dos caminhos de concretagem, o concreto começou a ser espalhado pelas extremidades, as duas sacadas que ficam na parte da frente do edifício, foram as últimas partes concretadas, essas ficam opostas a escada, o que prejudicou a descida dos trabalhadores, pois foi preciso passar sobre o concreto que acabara de ser espalhado para chegar as escadas. As vigas foram concretadas junto com a laje. O concreto foi distribuído como mostrado na figura 6, com o auxílio de duas enxadas e duas desempenadeiras de cabo longo. Não foram utilizadas taliscas, e a referência para a concretagem foram às próprias fôrmas laterais das vigas, apenas na sacada foi deixado um desnível de aproximadamente 5 cm. Foram colocados os gachos para locação dos próximos pilares conforme a sequência da concretagem.

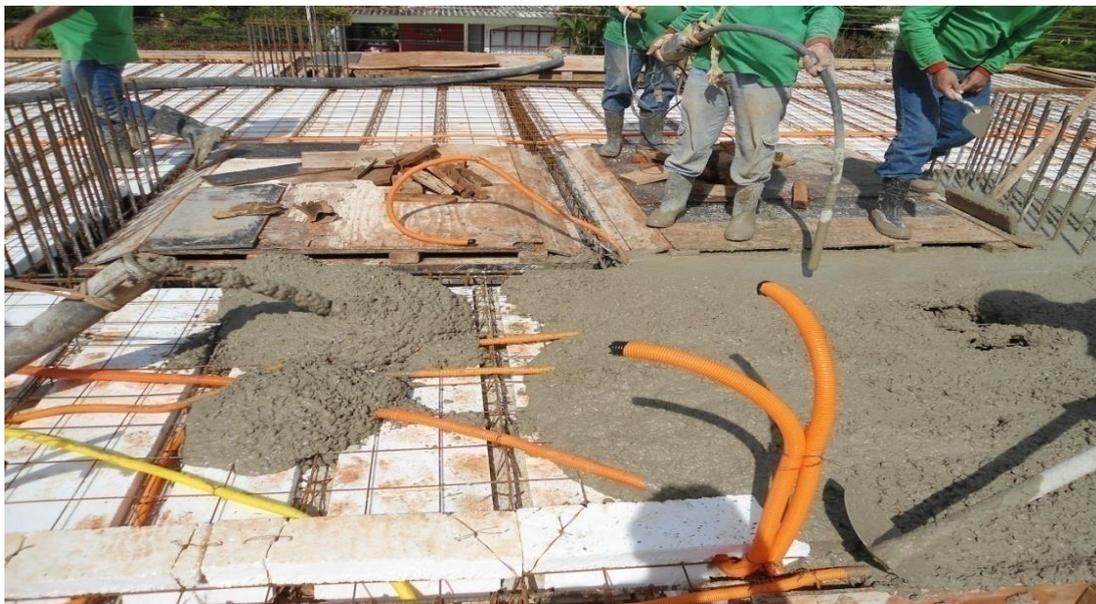
**Figura 7 - Lançamento e adensamento do concreto**

Na figura 7 observa-se o concreto chegando até a laje, e o mesmo sendo adensado com a ajuda de um vibrador.

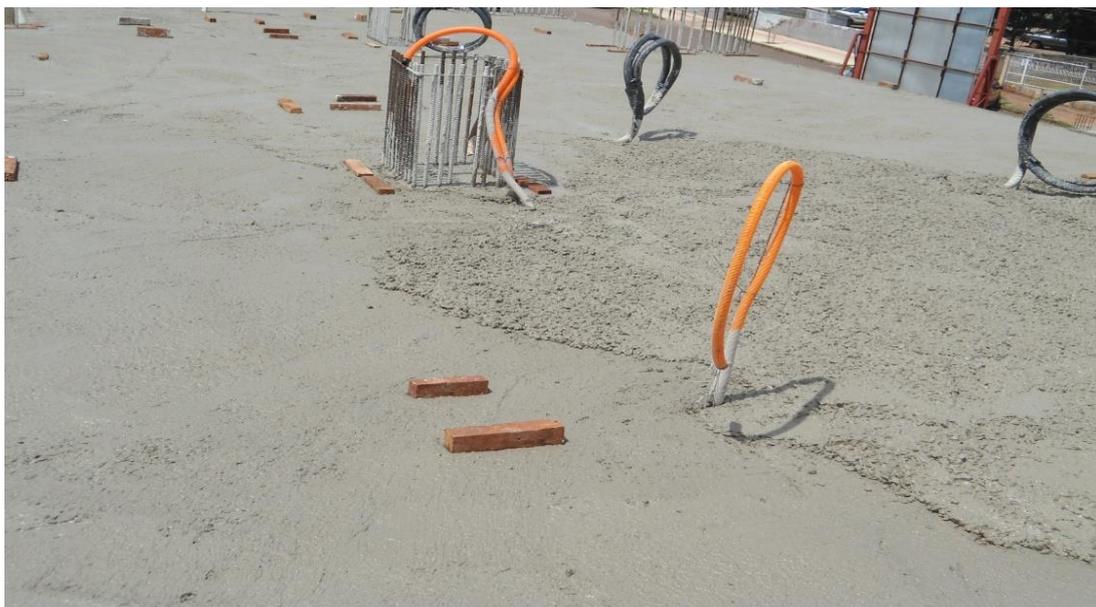
**Figura 8 - Irregularidade na laje**

O resultado da laje foi uma superfície com muitas irregularidades. Na figura 8 fica evidente a parte da laje na qual se utilizou a desempenadeira de cabo longo, mostrando que somente com a utilização desta simples ferramenta já é possível alcançar um acabamento melhor na laje.

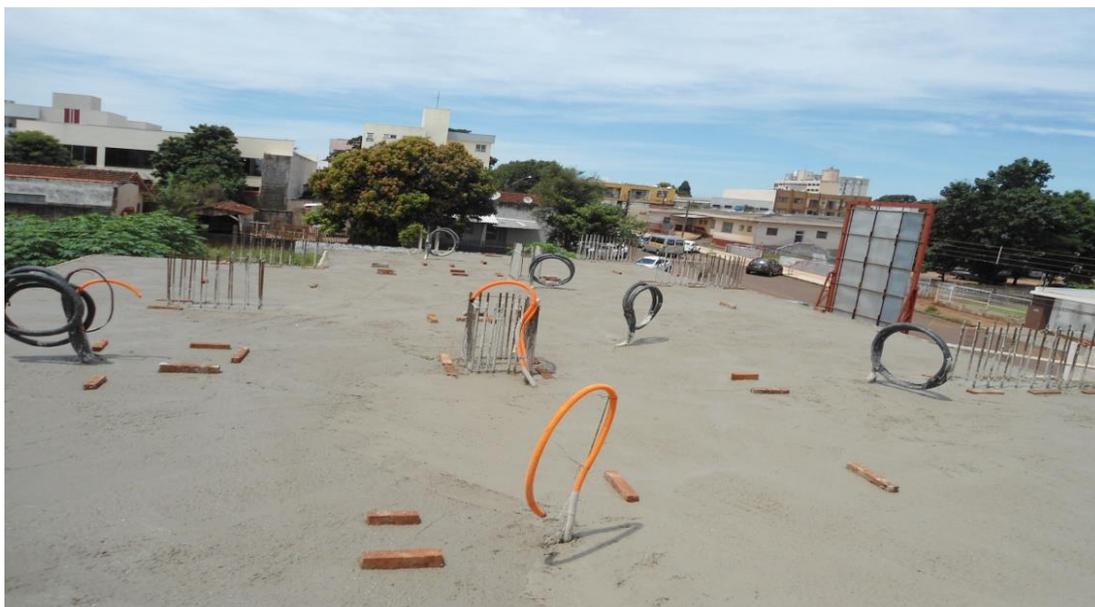
**Figura 9 - Resultado final da laje/Obra A**

Na figura 9 observa-se o resultado final da laje, evidenciando as irregularidades da mesma e tornando necessária uma camada de contrapiso espessa para a regularização e posterior assentamento do piso cerâmico, acarretando maior peso sobre a laje.

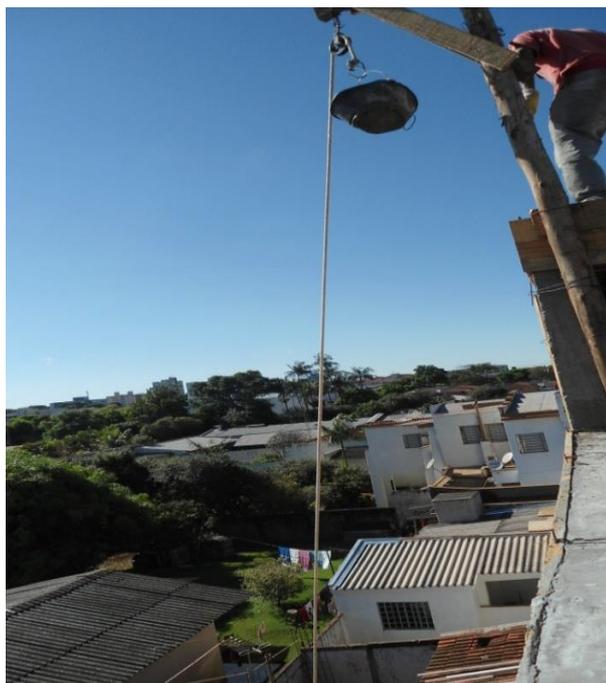
**Figura 10 - Guincho improvisado**

Não houve nenhuma preocupação em eliminar o contrapiso. As condições da obra eram precárias, os trabalhadores não usavam EPI, que é importante para proteger os trabalhadores individualmente, reduzindo qualquer tipo de ameaça ou risco que a atividade realizada possa oferecer. Na figura 10 observa-se como foi feito o lançamento do concreto, utilizou-se baldes e um guincho improvisado na própria obra.

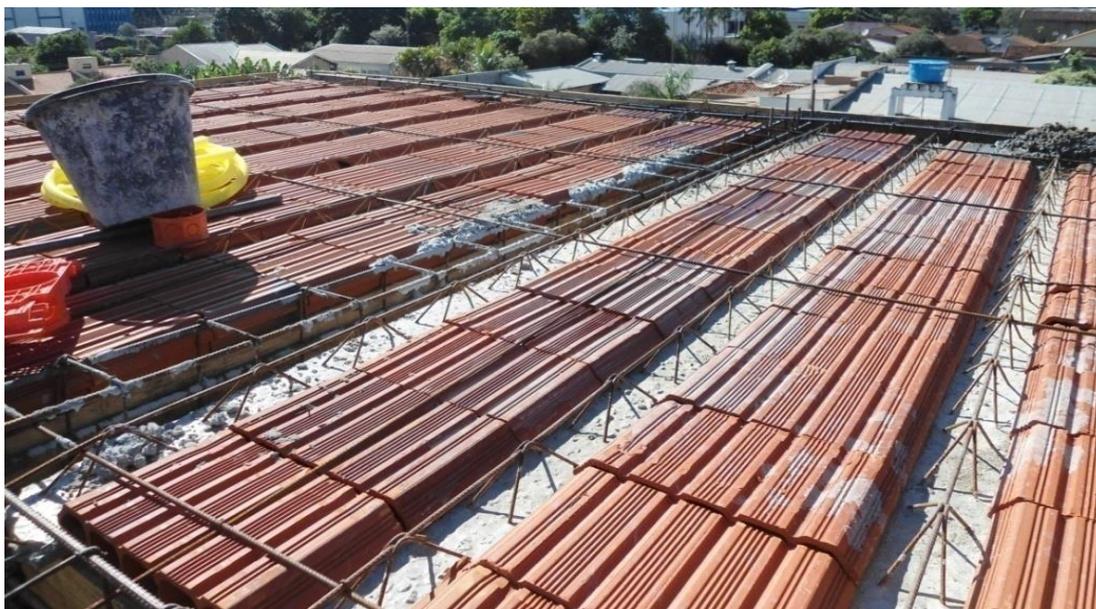
**Figura 11 - Laje com lajota cerâmica**

Foi utilizada laje pré-fabricada treliçada com lajota cerâmica (Figura 11). O engenheiro e o mestre de obra estavam ausentes no início da concretagem, por esse motivo não foi definido o caminho de concretagem. Quando o mestre de obra chegou, a concretagem já estava adiantada.

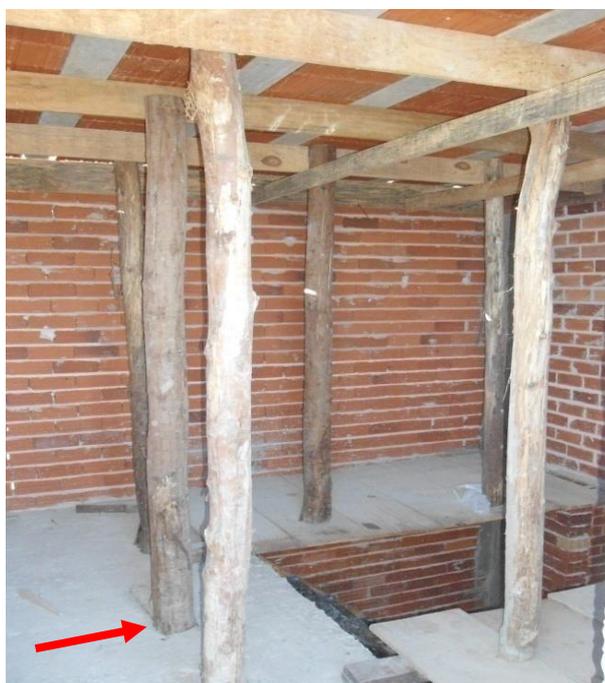
**Figura 12 - Escoras de madeira/Obra B**

O escoramento utilizado era de madeira e estava posicionado diretamente no chão (Figura 12), sem qualquer preocupação com o nivelamento.

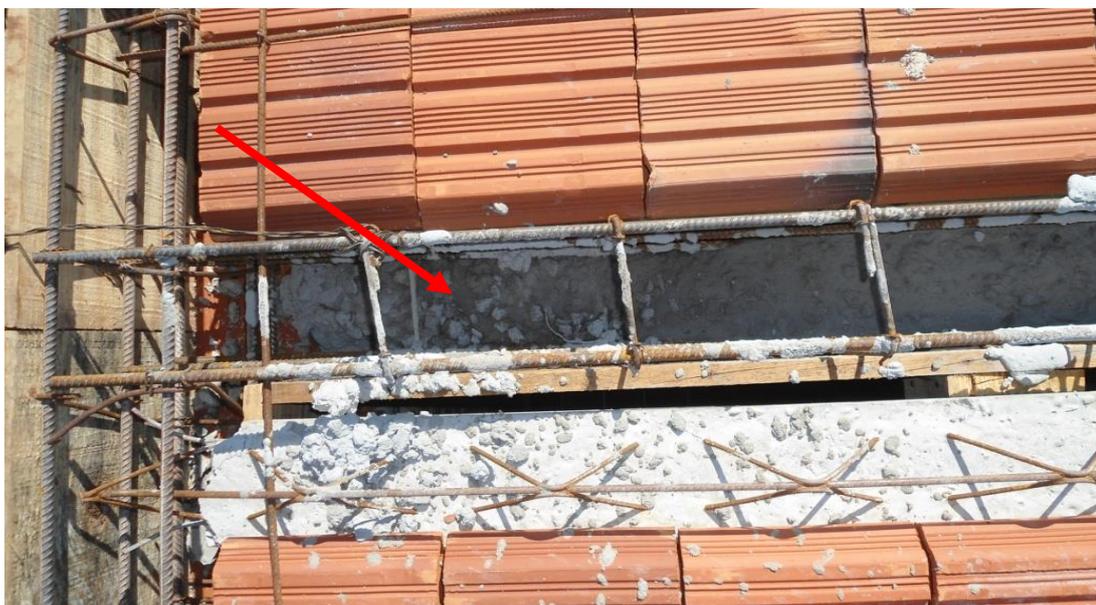
**Figura 13 - Restos de concreto na viga**

Através do *check list* foi possível analisar os antecedentes de concretagem. Observou-se que a escada não havia sido concretada, as fôrmas das vigas estavam com sujeira, e com restos de concreto (Figura 13) que com certeza modificaram o resultado final. Não havia apoio para as armaduras, os eletrodutos e as caixas de passagem foram colocados durante a concretagem, pelo mestre de obras.

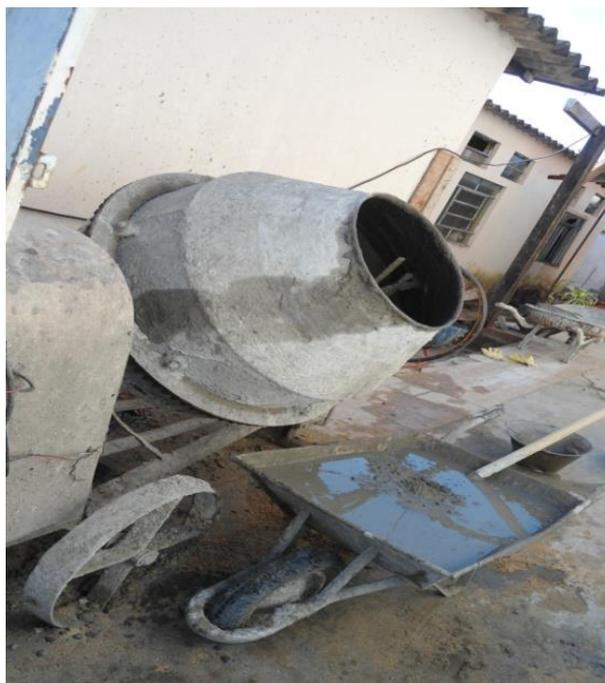
**Figura 14 - Concreto pronto e betoneira**

O concreto foi feito sem medidas exatas, utilizou-se um balde como medida para a areia, e a brita foi colocada diretamente na betoneira. Na figura 14 pode ser visto o concreto pronto na carriola e a betoneira utilizada para o preparo do concreto. Fica evidente a qualidade ruim do concreto, pois se observa uma grande quantidade de água sobre o mesmo, mostrando que o seu preparo não foi feito corretamente. Dentro da betoneira havia resquícios de concreto e água, e a mesma não foi limpa antes do início do serviço, alterando o traço do concreto final.

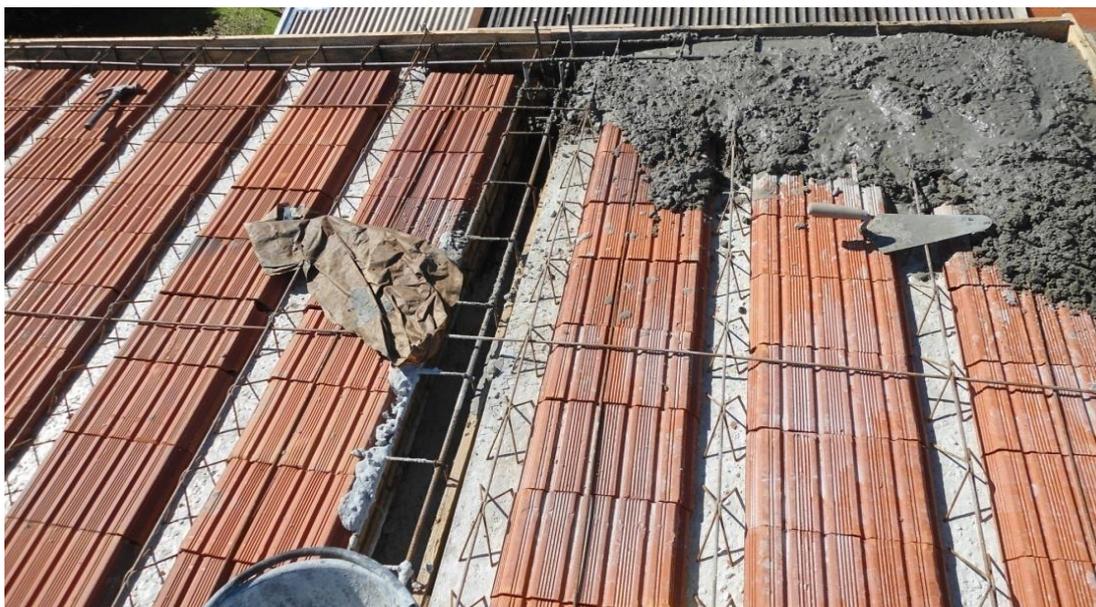
**Figura 15 - Distribuição do concreto/ Obra B**  
**Fonte: Autoria própria.**

A execução foi conduzida por um mestre de obra, apenas durante a execução de metade da laje, um pedreiro e três serventes, como consta no *check list*. Dois trabalhadores ficaram na laje e dois ficaram no térreo preparando o concreto. Como o concreto foi feito manualmente, a quantidade de concreto elevada até a laje era muito pequena, por esse motivo apenas um trabalhador lançava e espalhava o concreto utilizando uma pá de pedreiro, como pode ser observado na figura 15. Não foi realizado o adensamento do concreto. Observou-se que para realizar a tarefa de adensamento, o pedreiro aplicou alguns golpes nas fôrmas das vigas. Sabe-se que esta não é melhor maneira de se realizar a tarefa, e que pode trazer prejuízos para a obra, como tirar as fôrmas do seu nivelamento.

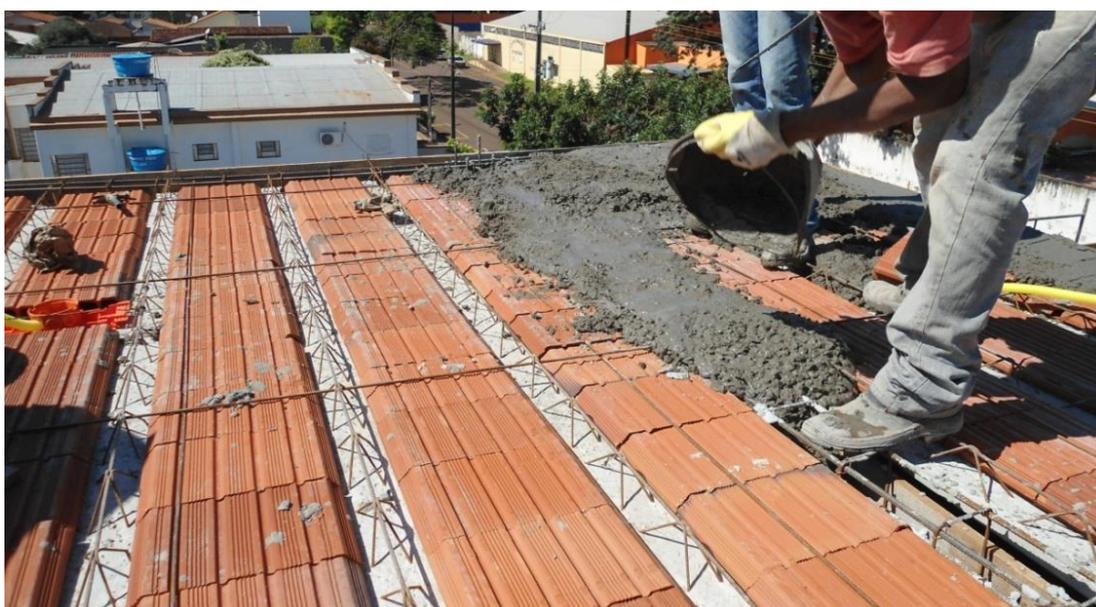
**Figura 16 - Concretagem da viga**  
**Fonte: Autoria própria.**

Na figura 16 pode ser visto um trabalhador despejando o concreto na viga, pode-se ver também o tamanho do balde utilizado para transportar o concreto.

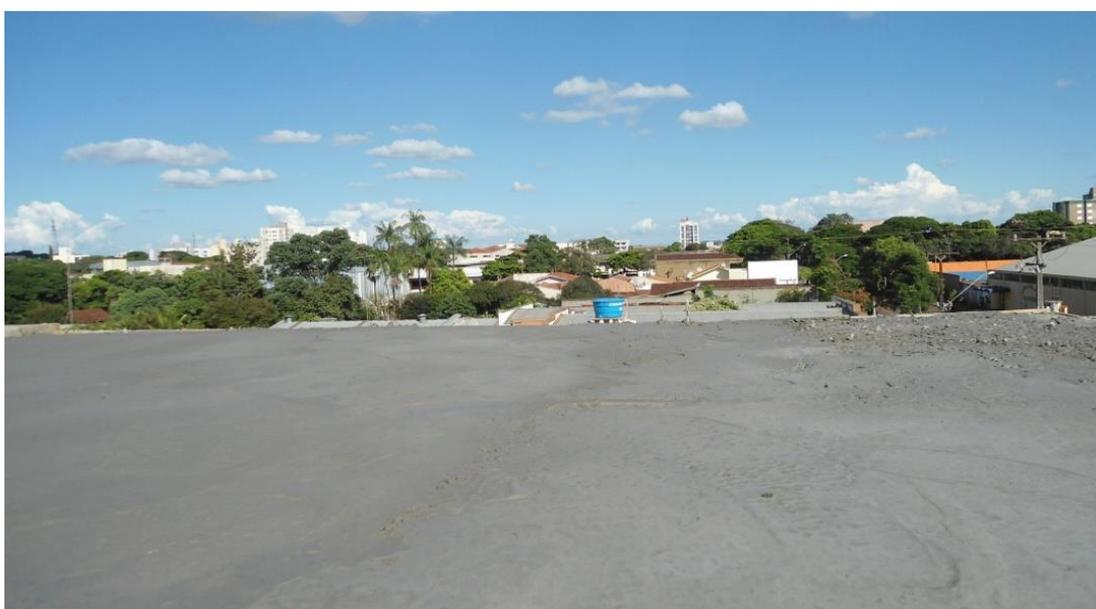
**Figura 17 - Laje concretada/Obra B**

O resultado final foi uma superfície com irregularidades (Figura 17), que implica na necessidade da aplicação da camada de contrapiso para assentamento do piso cerâmico.

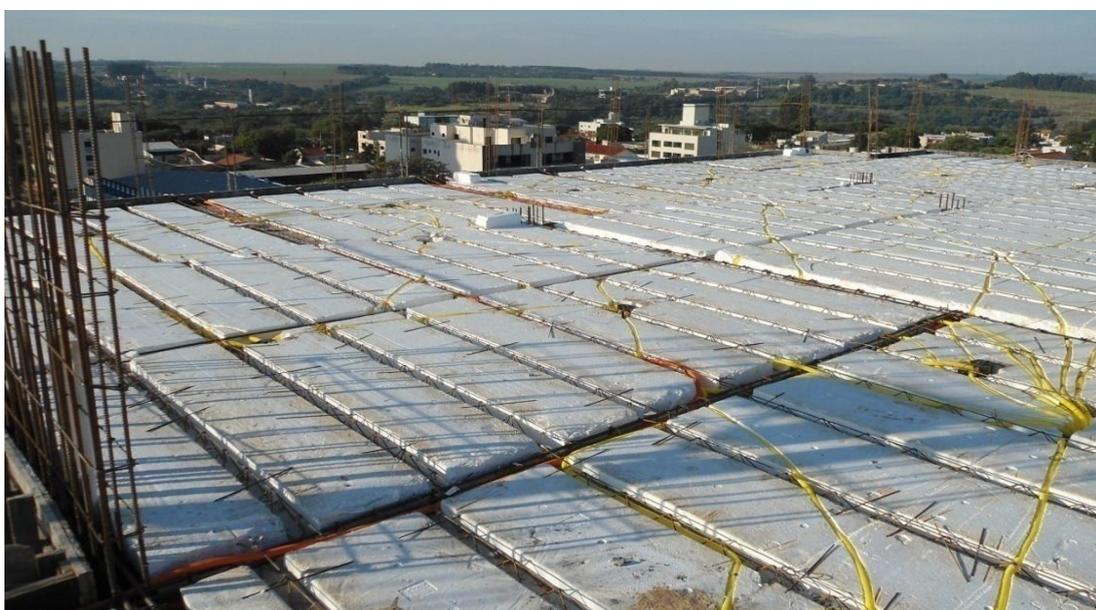
**Figura 18 - Laje treliçada com isopor/Obra C**

Nesta obra não havia projeto para produção de laje e também não se tinha o objetivo da execução de uma laje racionalizada, havendo a necessidade da camada de contrapiso para a regularização do pavimento para a aplicação do revestimento. O tipo de laje utilizada foi laje pré-fabricada treliçada com isopor (Figura 18). O isopor foi cortado para a passagem dos eletrodutos, ajudando a diminuir a camada de concreto sobre a laje e conseqüentemente a espessura da mesma.

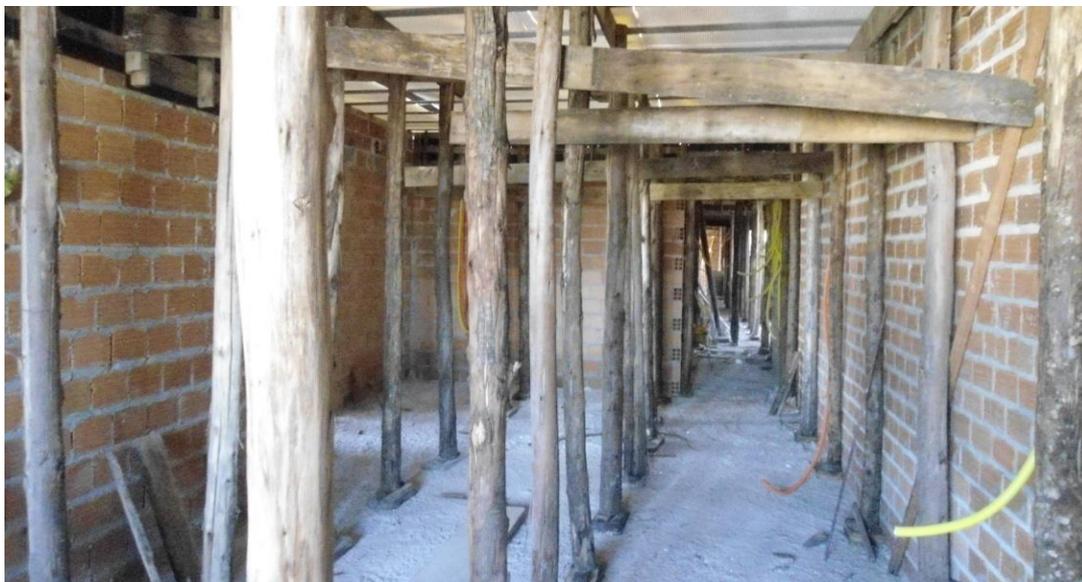
**Figura 19 - Escoras de madeira/Obra C**

Nos procedimentos antecedentes à concretagem que foram examinados visualmente e com a ajuda do *check list*, verificou-se que os pilares e a escada haviam sido concretados antes da laje. Notou-se que havia um pouco de sujeira nas fôrmas das vigas, e que não foram retiradas antes da concretagem. Foi usado desmoldante nas fôrmas das vigas, havia apoios para as armaduras e as fôrmas foram devidamente niveladas e travadas. Não foram utilizadas mestras e nem taliscas para a marcação do nível. As referências utilizadas para a concretagem foram as fôrmas externas das vigas. Utilizaram-se escoras de madeira (Figura 19), e essas foram alocadas sem a preocupação com o nível da laje.

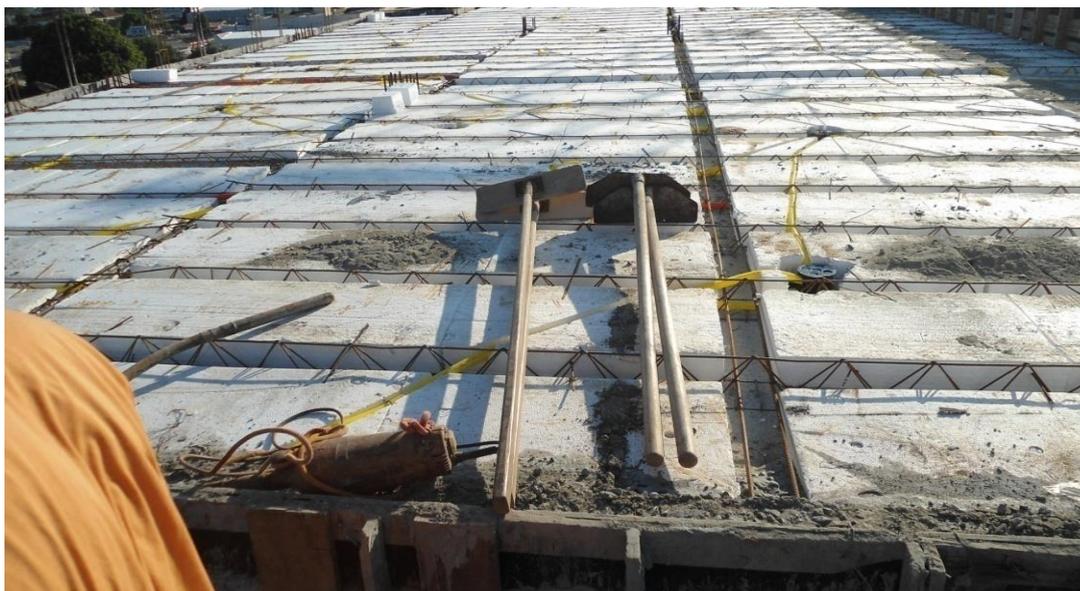
**Figura 20 - Rodo metálico e desempenadeira de cabo longo**

Como pode ser observado na figura 20, foram utilizados dois rodos metálicos para distribuir o concreto e duas desempenadeiras de cabo longo para nivelar a superfície da laje. O adensamento do concreto foi realizado através de dois vibradores, os quais foram utilizados especialmente nas vigas.

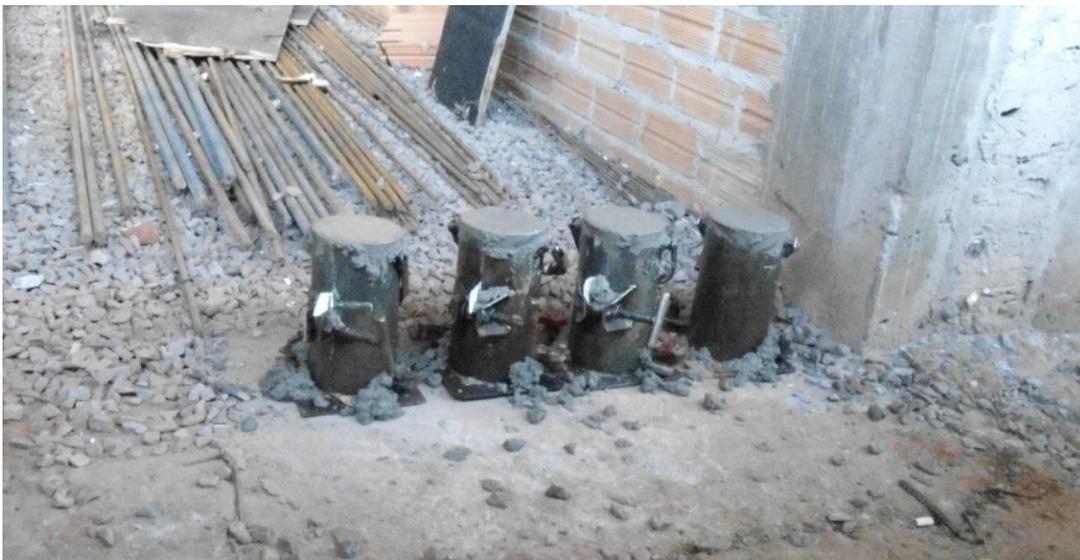
**Figura 21 – Corpos de prova do primeiro caminhão**

Definiu-se o caminho da concretagem de forma que a concretagem terminasse na escada. O concreto utilizado foi usinado ( $f_{ck}=30\text{MPa}$ ) transportado até a obra através de caminhão betoneira, e bombeado até a laje com a ajuda de uma bomba. Foram utilizados 8 caminhões de concreto, e de maneira intercalada foram retirados 4 corpos de prova (Figura 21) por caminhão, totalizando 16 corpos-de-prova, esses serão utilizados para ensaio de resistência.

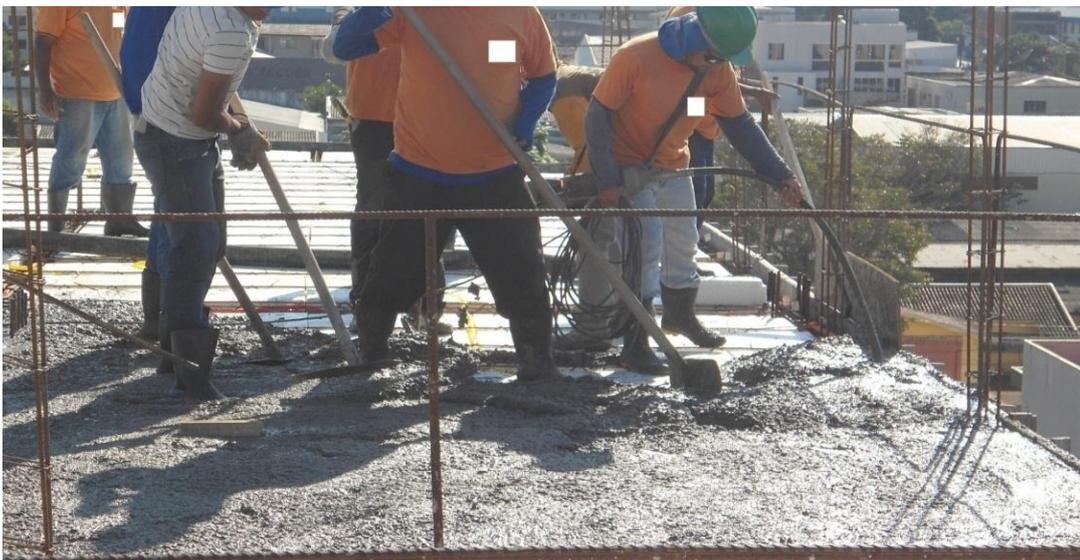
**Figura 22 – Distribuição do concreto/Obra C**

Na figura 22 observa-se o concreto sendo distribuído. Um servente ficou encarregado de observar as escoras e o isopor no pavimento inferior, caso algum isopor quebrasse ou alguma escora saísse do lugar, ele realizava a troca do isopor ou no caso da escora, fixava-a novamente.

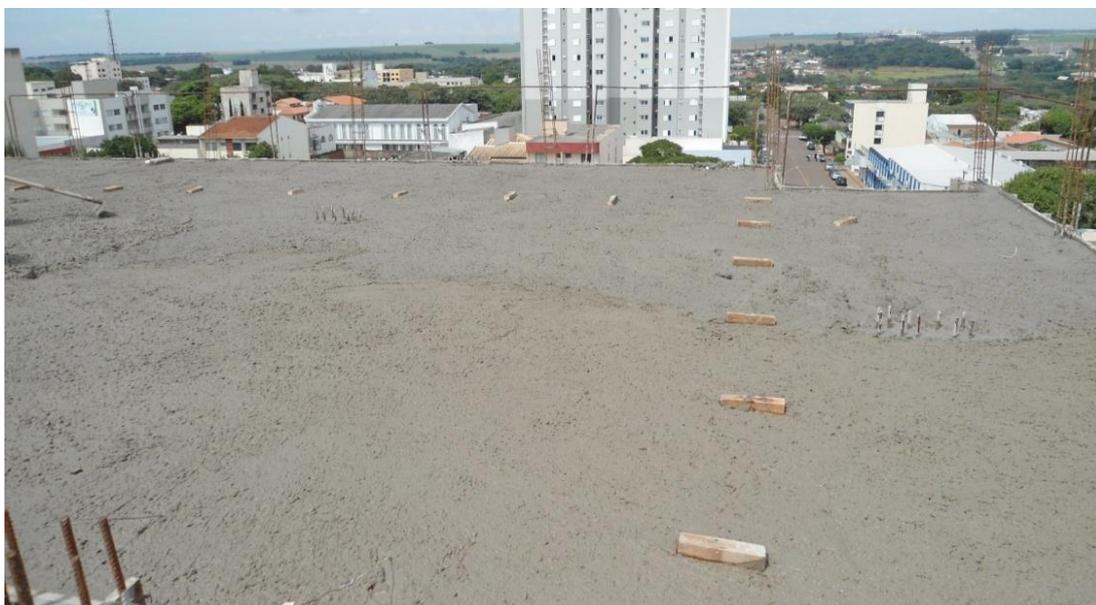
**Figura 23 - Resultado da laje concretada/Obra C**

O resultado final da laje (Figura 23) foi uma superfície com muitas falhas, o que já era esperado, pois não houve nenhuma medida de racionalização. Por conta dessas irregularidades será necessária a utilização da camada de contrapiso para regularização.

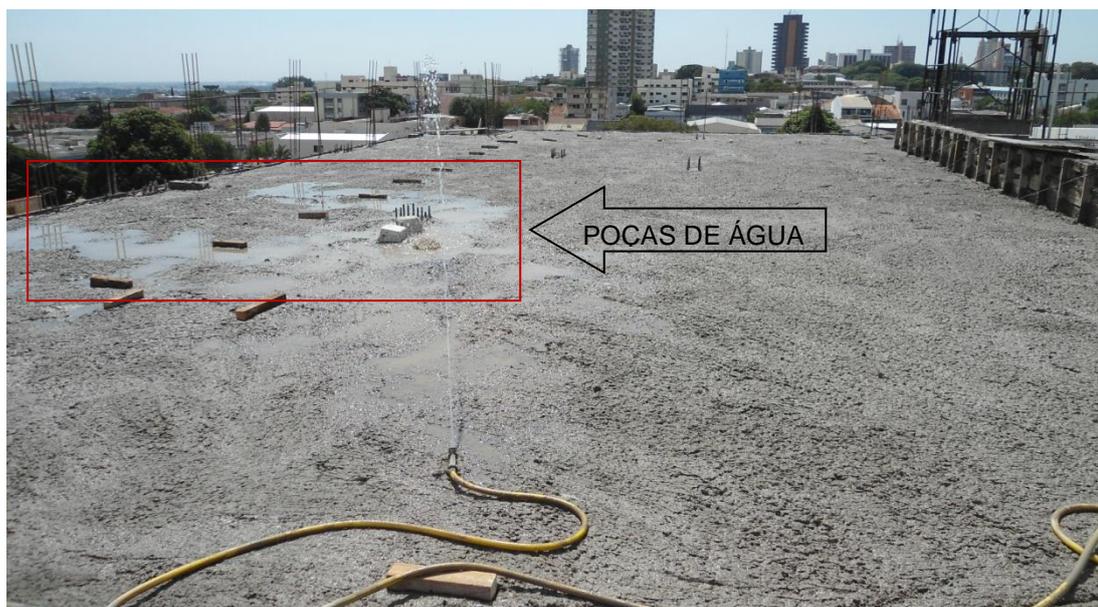
**Figura 24 - Laje concretada com poças de água**

Após a realização da concretagem foi utilizada uma mangueira para molhar a laje, por esse motivo pode-se observar através da figura 24 muitas poças de água na laje, o que ressalta ainda mais as irregularidades da mesma.

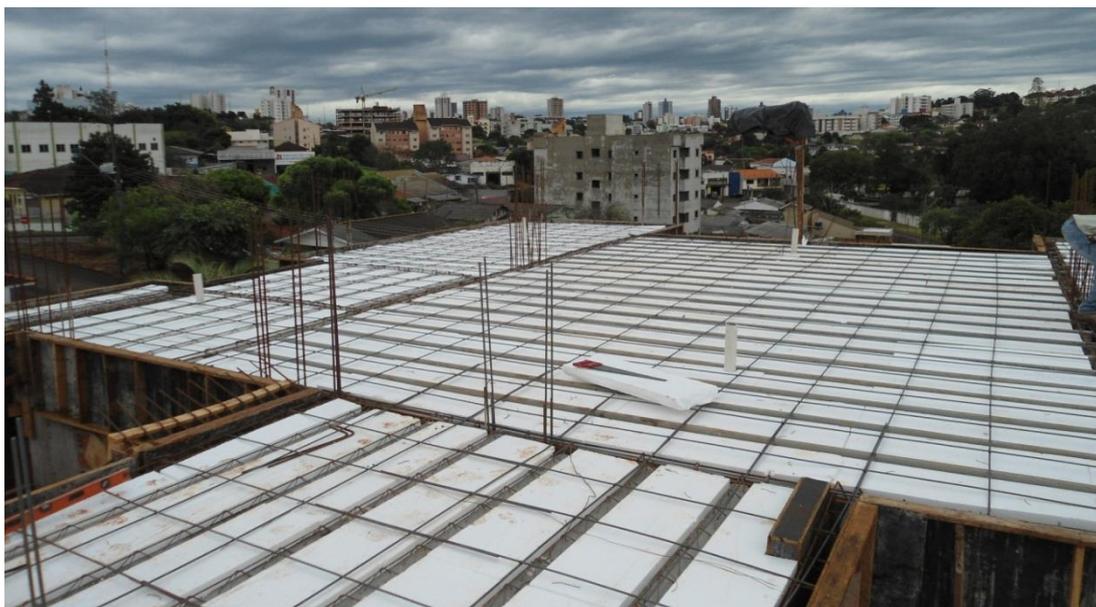
**Figura 25 - Laje treliçada com isopor/Obra D**

Na obra não havia projeto para produção e conseqüentemente não apresentava o objetivo de executar uma laje nível zero. O sistema utilizado foi laje pré-fabricada treliçada com isopor, como pode ser observado através da figura 25. Nos locais aonde o vão era maior utilizou-se treliças protendidas. Os eletrodutos e as demais tubulações serão colocados entre a laje e o forro de gesso, que será feito posteriormente.

Observou-se que foi disposto uma malha de ferro (40x40cm) com diâmetro de 8mm sobre toda a laje, para que futuramente a laje não sofra com vibrações excessivas.

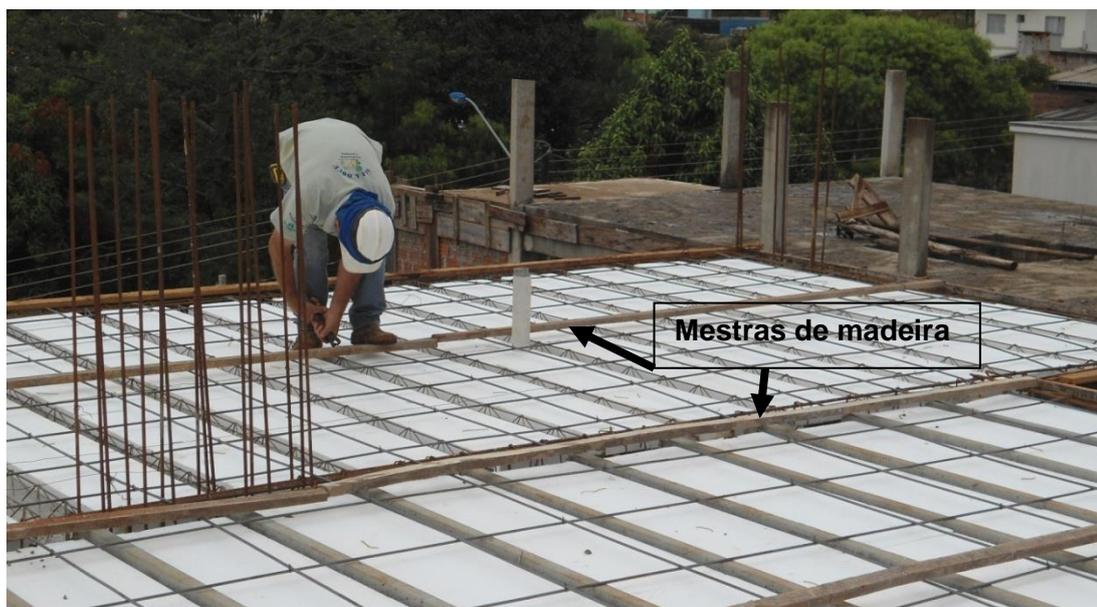
**Figura 26 - Mestras de madeira**

Através do *check list* que se encontra nos anexos deste trabalho, analisou-se os antecedentes e a execução da concretagem. Com relação aos antecedentes da concretagem, observou-se que a escada não havia sido concretada anteriormente, a concretagem da mesma foi realizada junto à laje. Havia apoio para as armaduras, as fôrmas das vigas estavam limpas e travadas. Foi utilizadas mestras de madeira (Figura 26) e essas foram fixadas à laje através de arames. Verificou-se também a falta de ganchos para as bandejas.

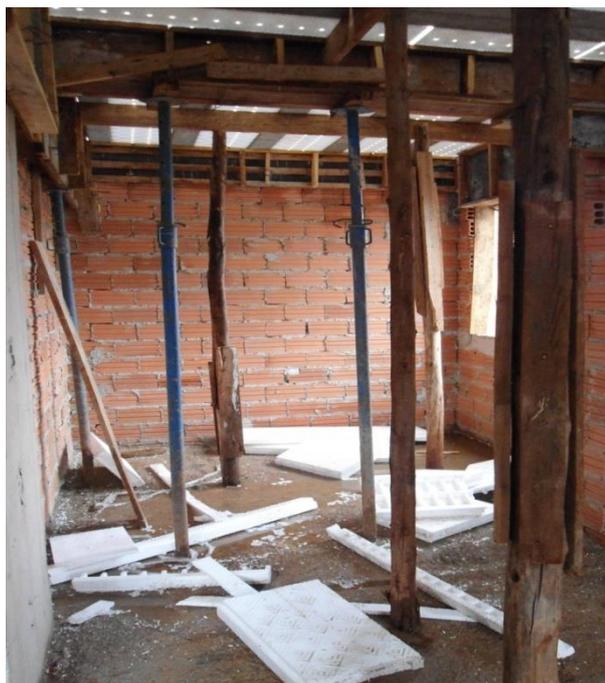
**Figura 27 - Escoramento metálico e de madeira**

Ainda sobre os antecedentes, observou-se que o escoramento foi feito através de escoras metálicas e de madeira (Figura 27). Utilizar escoramentos diferentes não traz benefícios à obra, pois cada sistema apresenta uma precisão diferenciada. Na figura 27 observa-se também o posicionamento dessas escoras, que foi realizado sem preocupação com o nível da laje.

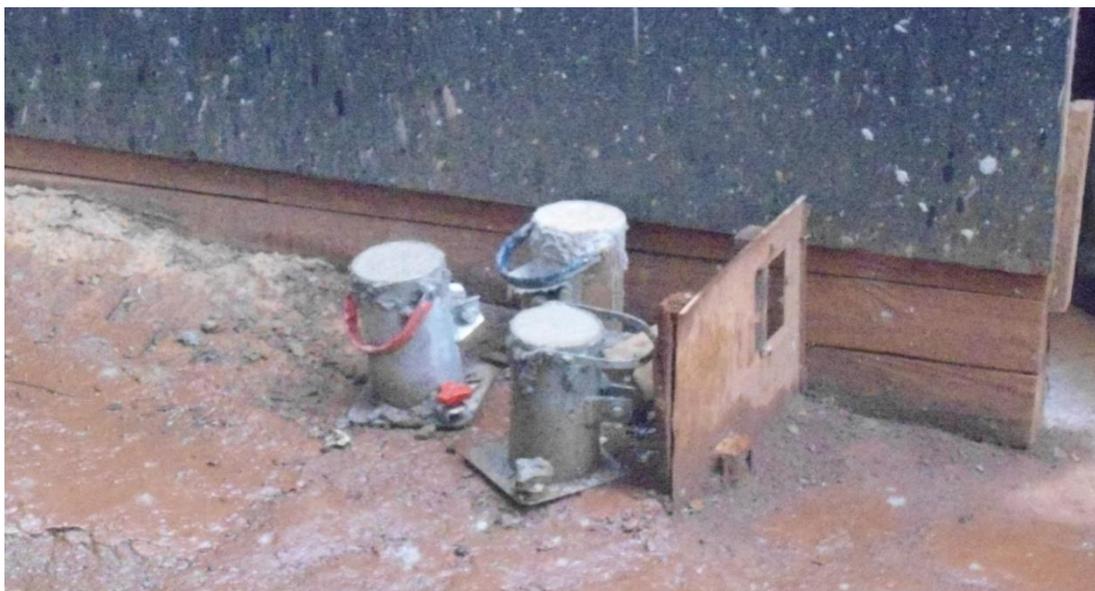
**Figura 28 - Copos de prova/Obra D**

De acordo com o *check list*, a execução foi conduzida por: um mestre de obras, um contra-mestre, dois pedreiros, dois serventes, um carpinteiro e um engenheiro civil. Durante toda a concretagem, um pedreiro permaneceu no pavimento inferior para observar as escoras e o isopor, e realizar a troca se necessário.

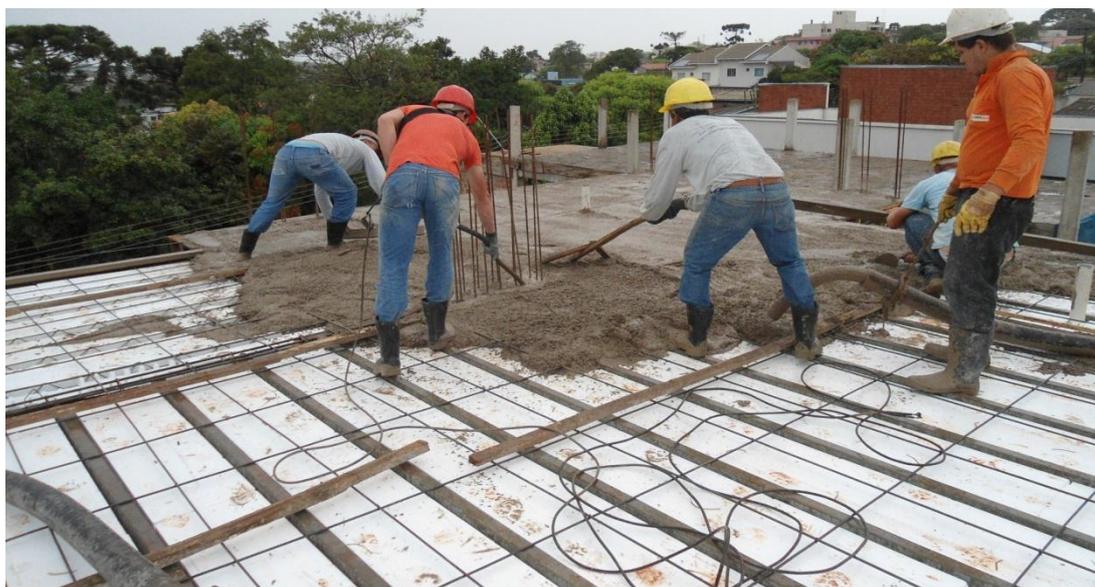
**Figura 29 - Distribuição do concreto/Obra D**

Para realizar a distribuição do concreto utilizaram-se duas enxadas e dois rodos de madeira, que foram fabricados na obra pelos trabalhadores. Na figura 29 observa-se o concreto sendo distribuído e adensado com o auxílio de um aparelho vibrador.

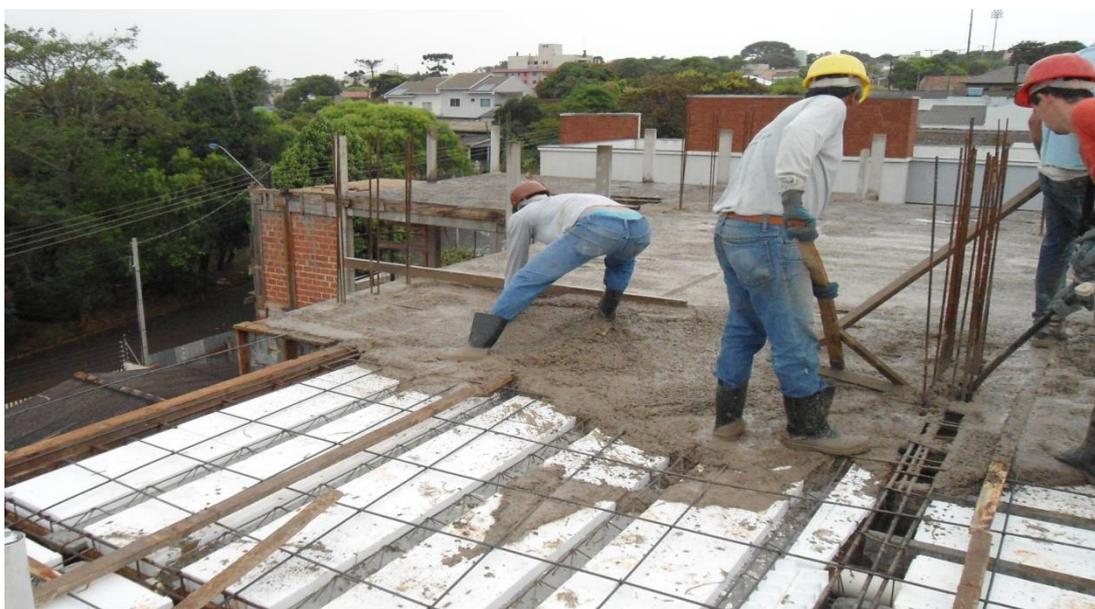
**Figura 30 - Sarrafeamento**

Durante a concretagem observou-se que, onde futuramente serão o banheiro, a lavanderia e a sacada, foi deixado um desnível de aproximadamente 3 cm, para facilitar os trabalhos posteriormente. O sarrafeamento foi realizado com a ajuda de uma régua metálica, e o referencial de nível foram as mestras de madeira colocadas anteriormente, mesmo assim o resultado do sarrafeamento não foi satisfatório. Na figura 30 é possível observar o trabalhador realizando o sarrafeamento.

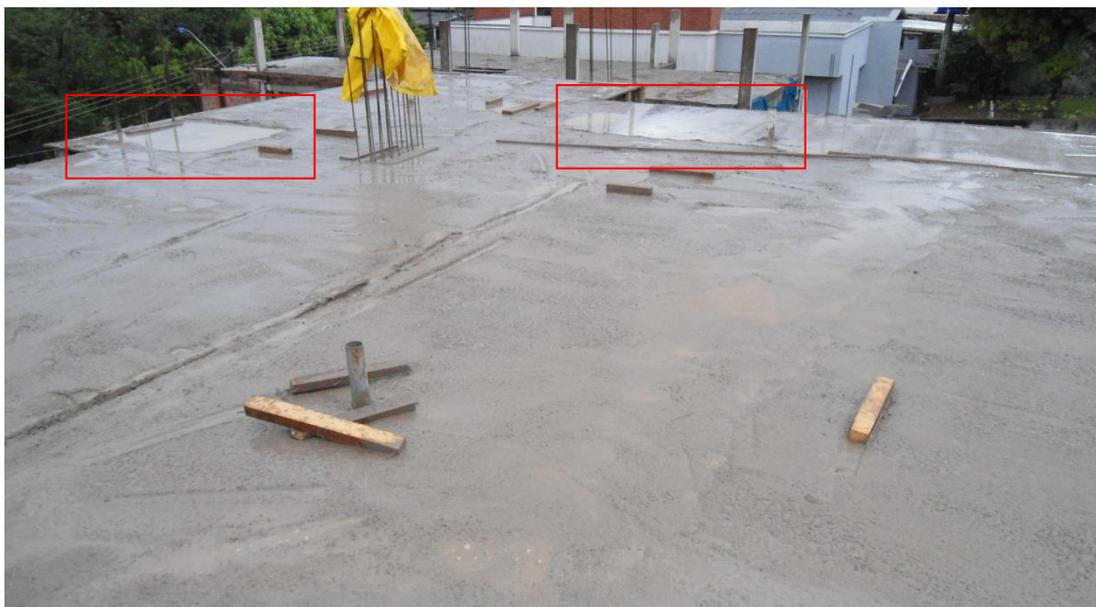
**Figura 31 - Resultado final da laje/Obra D**

Depois de pronta nota-se que a laje não apresentou uma superfície regular. Observa-se também varias poças de água sobre a laje, devido à chuva que ocorreu no dia da concretagem. Na figura 31 visualiza-se o resultado final da laje. Também pode ser visto o desnível do banheiro e da sacada, que ficou evidente devido às poças de água.
