**ESTUDO DA ACESSIBILIDADE DOS PORTADORES DE NECESSIDADES  
ESPECIAIS – CADEIRANTES, NOS EDIFÍCIOS COMERCIAIS COM  
ATENDIMENTO AO PÚBLICO NA REGIÃO CENTRAL DE CAMPO MOURÃO - PR**

TRABALHO DE CONCLUSÃO DE CURSO

Trabalho de Conclusão de Curso Nº 64

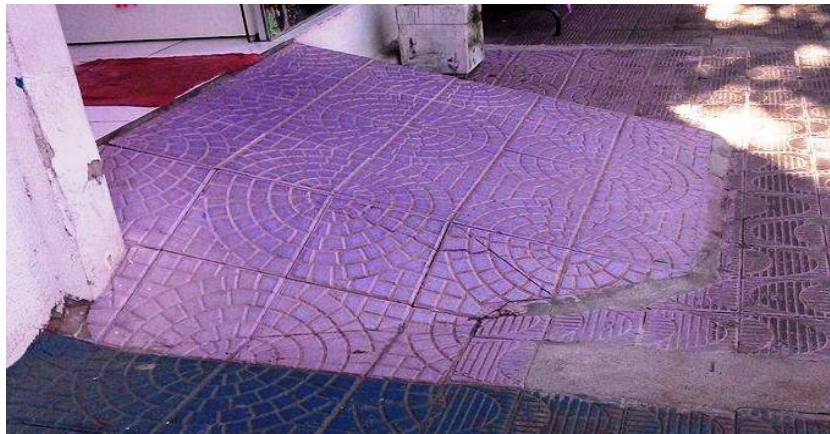
- Rampa 1: possui uma altura de desnível de 41 cm e um comprimento de 158 cm, fazendo com que essa rampa possua uma inclinação de 25,95%, sendo 13,45% a mais do que a inclinação máxima permitida.

**Figura 4 – Rampa com inclinação de 29,95%**  
Fonte: Autoria própria.

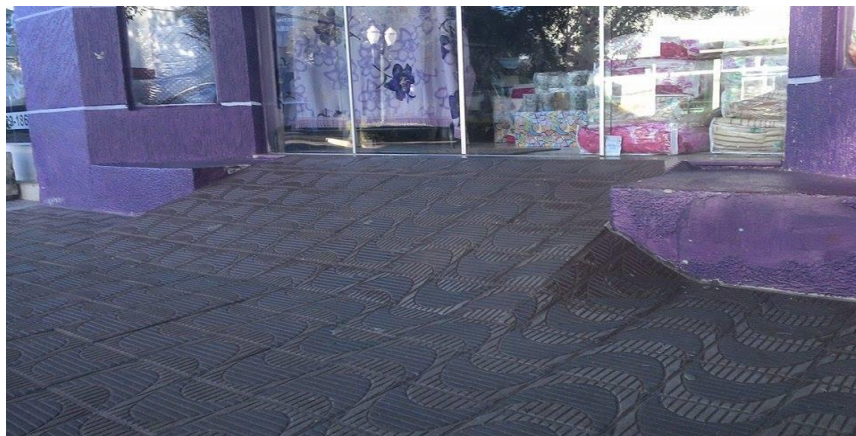
- Rampa 2: possui uma altura de desnível de 30 cm e um comprimento de 126 cm, fazendo com que essa rampa possua uma inclinação de 23,81%, sendo 11,31% a mais do que a inclinação máxima permitida.

**Figura 5 – Rampa com inclinação de 23,81%**  
Fonte: Autoria própria.

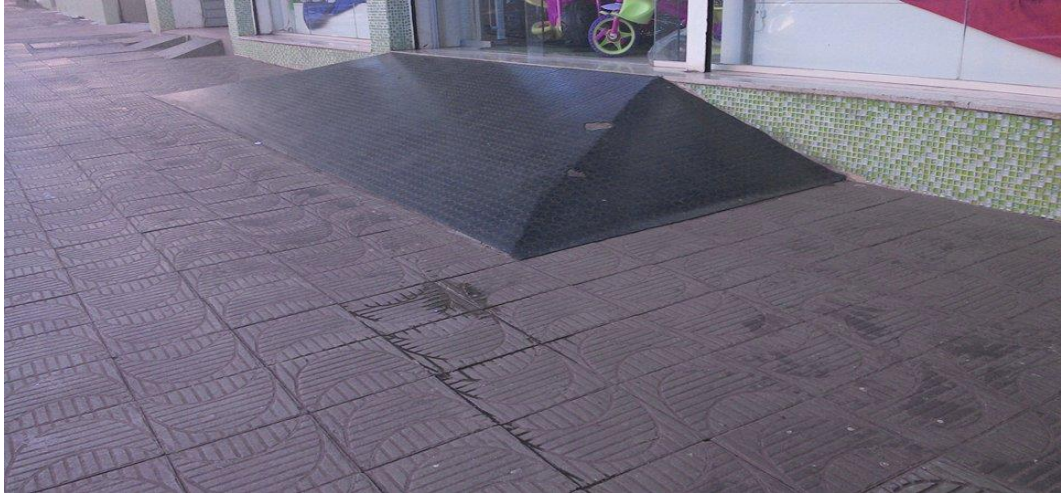
- Rampa 3: possui uma altura de desnível de 28 cm e um comprimento de 106 cm, fazendo com que essa rampa possua uma inclinação de 26,41%, sendo 13,91% a mais do que a inclinação máxima permitida.

**Figura 6 – Rampa com inclinação de 26,41%**  
Fonte: Autoria própria.

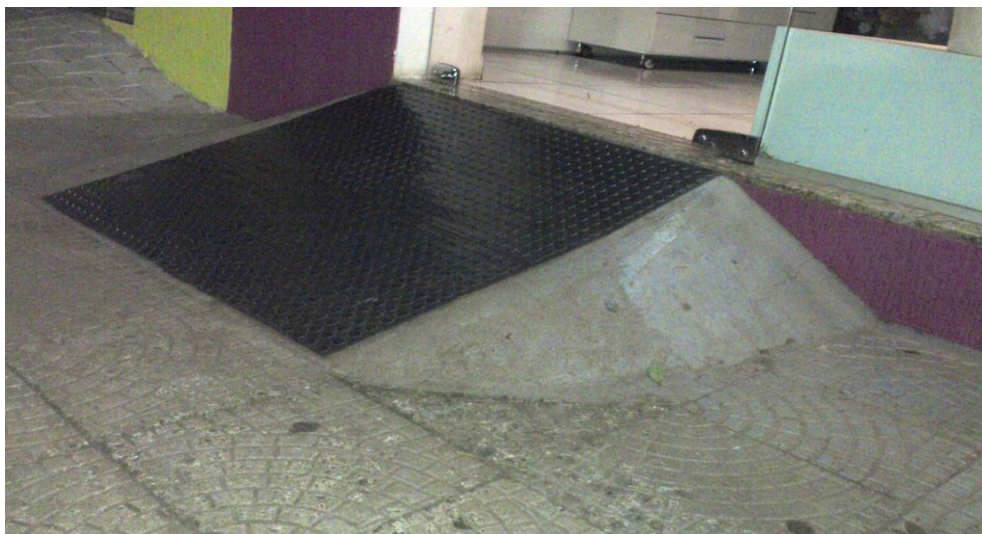
- Rampa 4: possui uma altura de desnível de 20 cm e um comprimento de 91 cm, fazendo com que essa rampa possua uma inclinação de 21,98%, sendo 9,48% a mais do que a inclinação máxima permitida.

**Figura 7 – Rampa com inclinação de 21,98%**  
Fonte: Autoria própria.

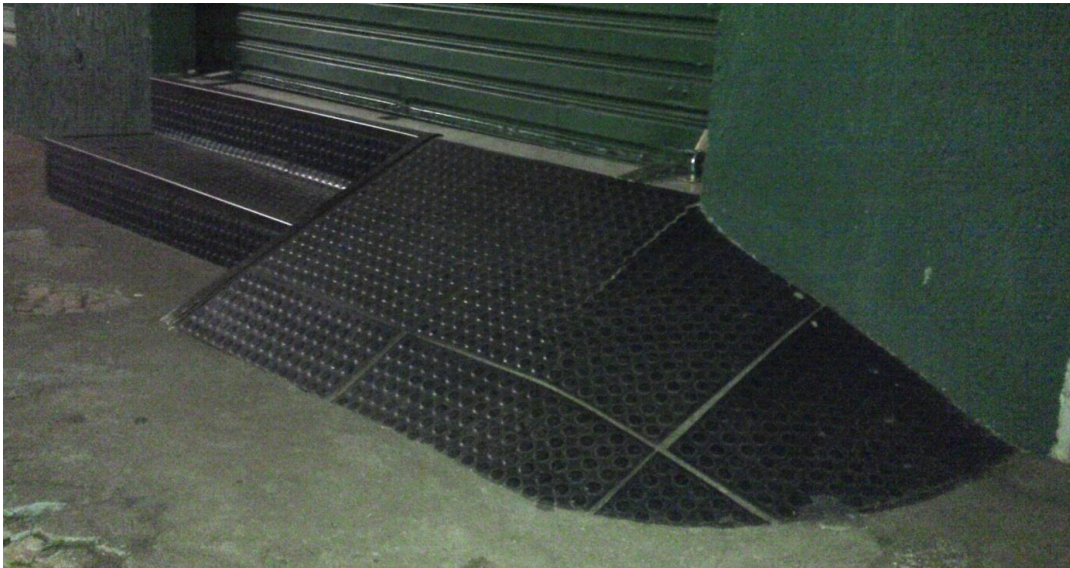
- Rampa 5: possui uma altura de desnível de 68 cm e um comprimento de 32 cm, fazendo com que essa rampa possua uma inclinação de 212,50%, sendo 200% a mais do que a inclinação máxima permitida. Esta rampa além de muito inclinada é estreita, possuindo 74 cm de largura, onde a largura mínima é de 1,20 m.

**Figura 8 – Rampa com inclinação de 212,50%**  
**Fonte: Autoria própria.**

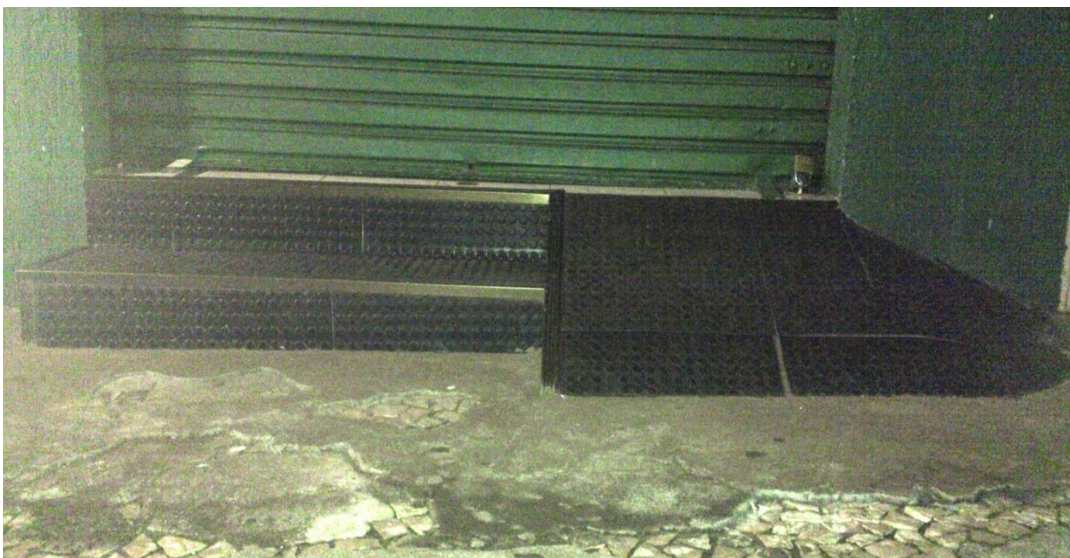
**Figura 9 – Rampa estreita com largura de 74 cm**  
**Fonte: Autoria própria.**

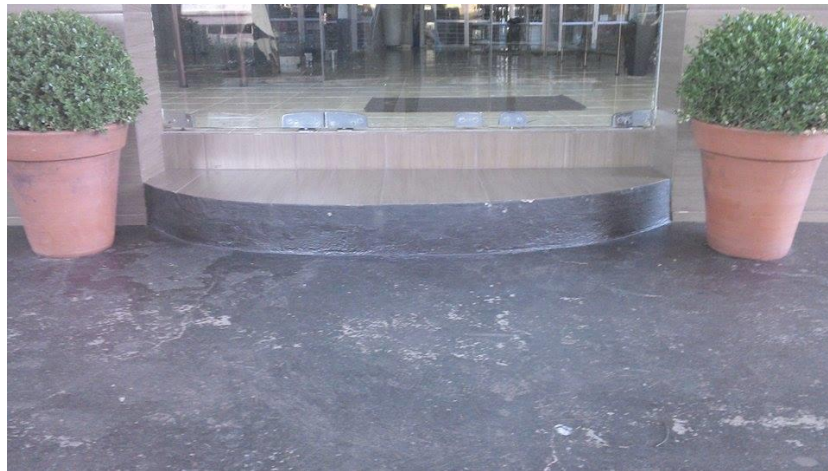
O manual de acessibilidade determina que o máximo de altura para um degrau que atenda aos portadores de deficiência seja de 15 cm. No entanto dentro do perímetro estudado foram encontrados 48 casos onde houve desrespeito à norma. A figura a seguir demonstra que o local avaliado apresenta dois degraus totalizando um desnível com altura de 36 cm, 34,5 cm acima do máximo permitido.

**Figura 10 – Desnível de dois degraus**  
Fonte: A autoria própria.

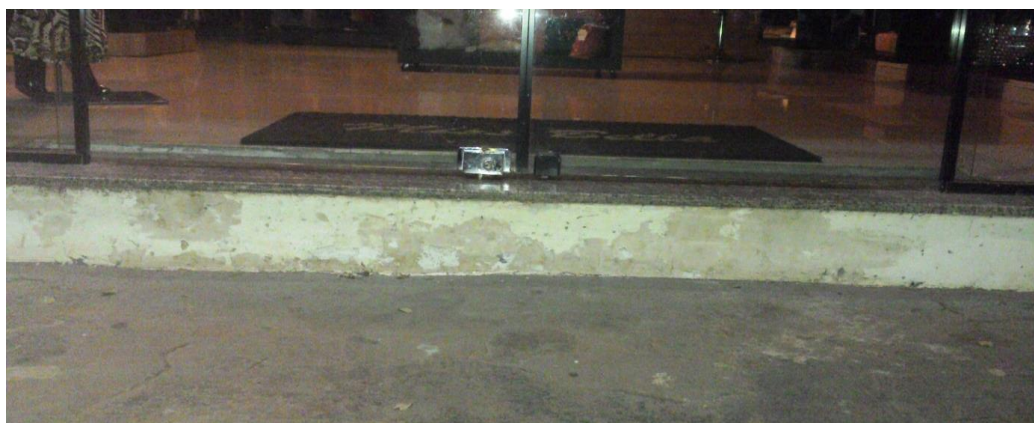
Outro exemplo aparece na figura 11, onde o desnível apresenta 22 cm, 20,5 cm acima do máximo permitido, incompatível com o que estabelece a norma.

**Figura 11 – Desnível de 22 cm**  
Fonte: A autoria própria.

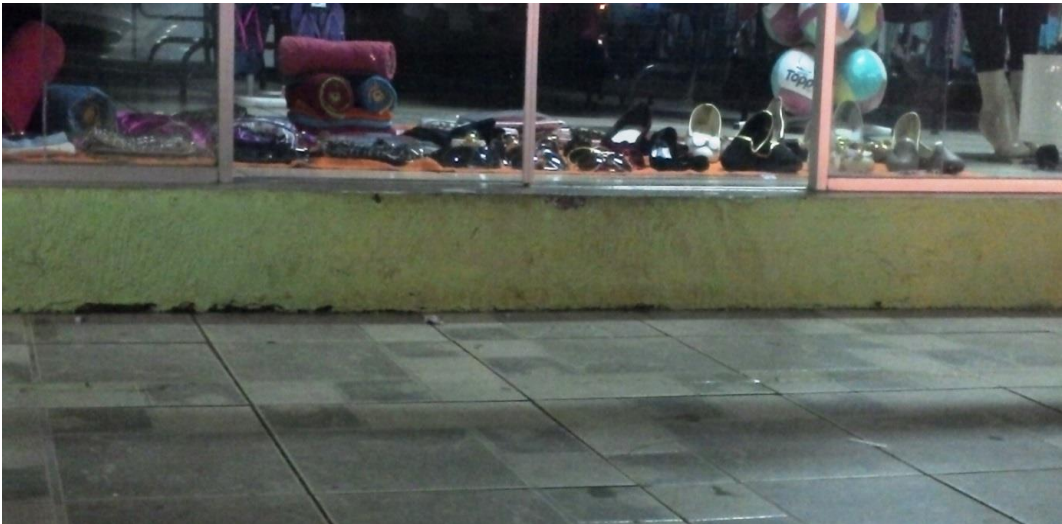
As figuras 12 e 13 apresentam mais duas edificações com desníveis acima do recomendado pelo manual de acessibilidade. O primeiro possui um desnível com altura de 23 cm; o segundo, de 25 cm, 23,5 cm acima do máximo permitido. Porém neste local específico existe uma rampa móvel, utilizada quando necessária. Até mesmo este recurso não atende às especificações, pois apresenta uma altura de 25 cm e um comprimento de 77 cm, gerando uma inclinação de 32,47%, estando 19,97% acima do valor estabelecido.

**Figura 12 – Desnível de 23 cm**  
**Fonte: Autoria própria.**

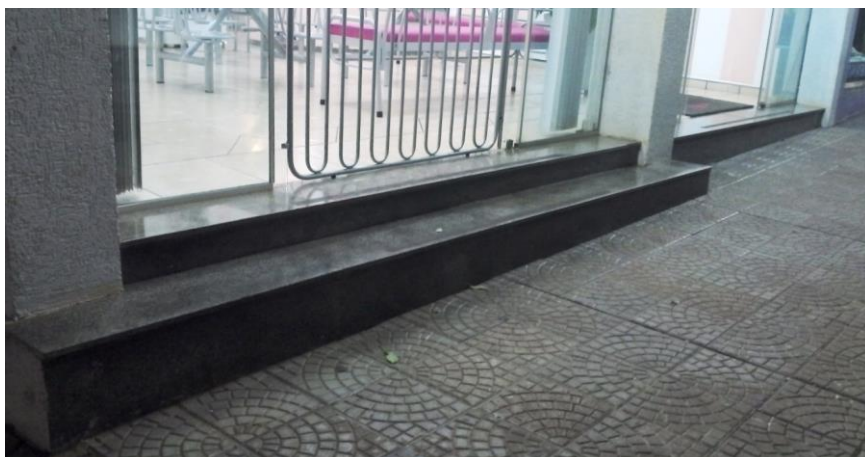
**Figura 13 – Desnível de 25 cm**  
**Fonte: Autoria própria.**

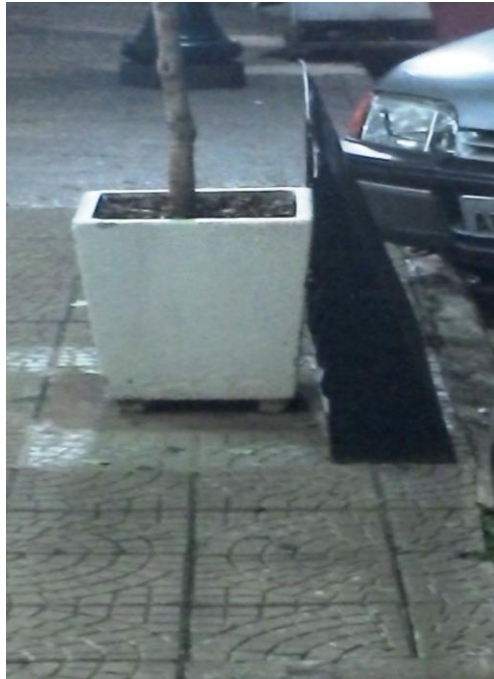
**Figura 14 – Rampa móvel**  
**Fonte: Autoria própria.**

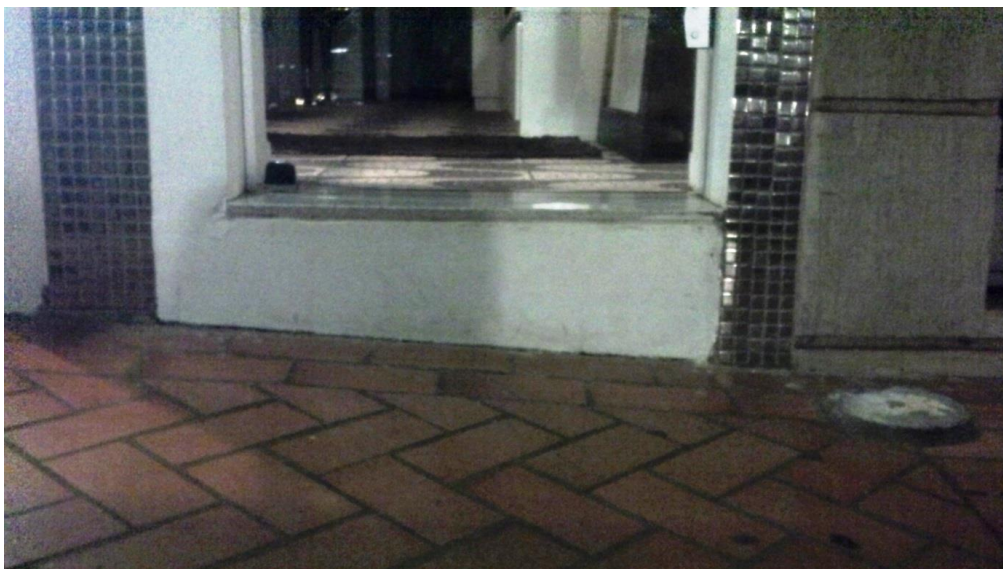
Outra demonstração de desrespeito à norma está comprovada pela figura a seguir, onde o desnível possui altura de 23 cm, 21,5 cm acima do máximo permitido.

**Figura 15 – Desnível de 23 cm**  
**Fonte: Autoria própria.**

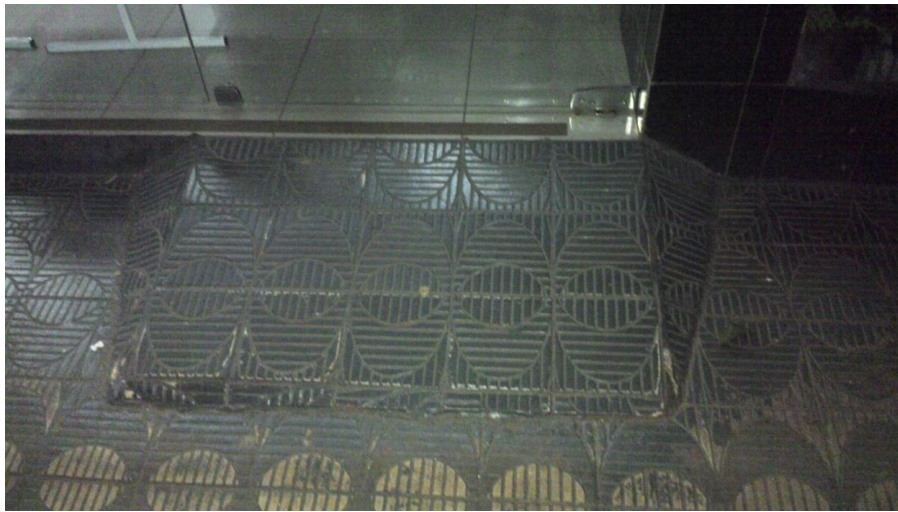
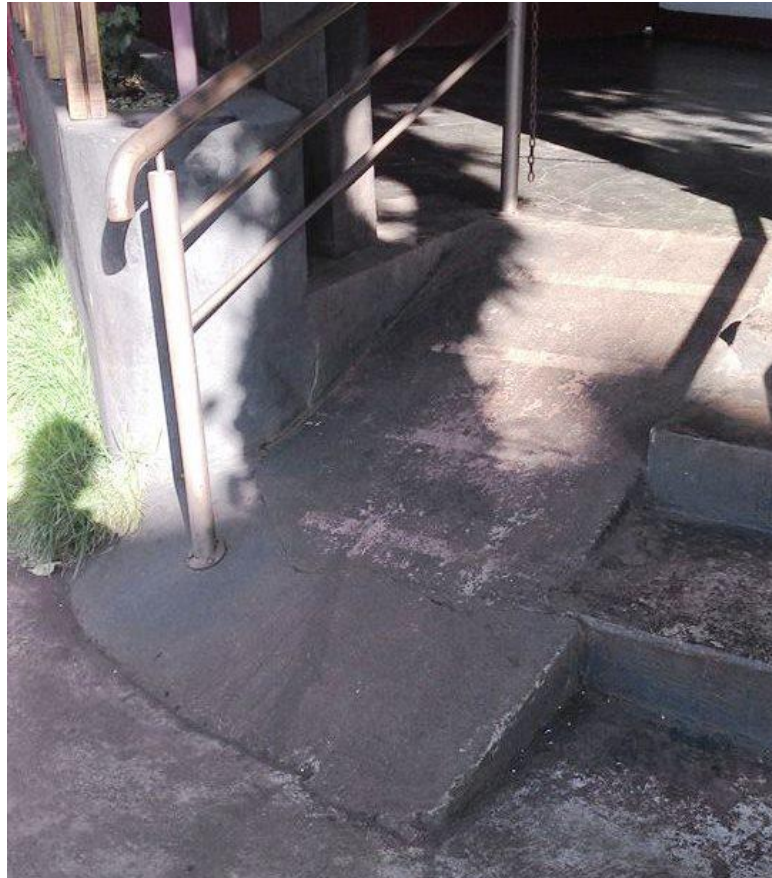
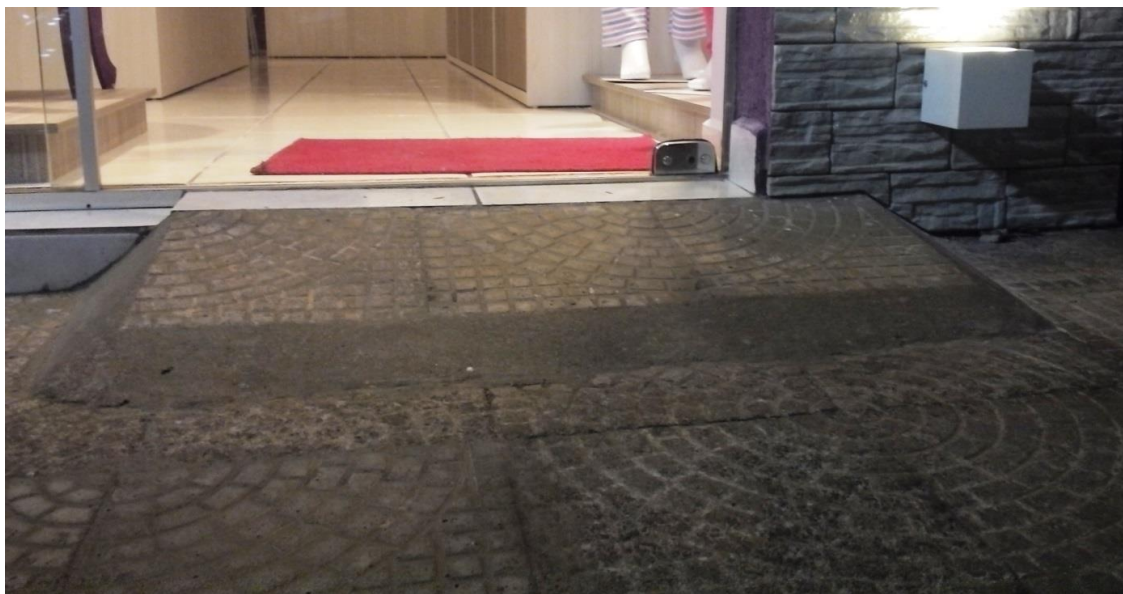
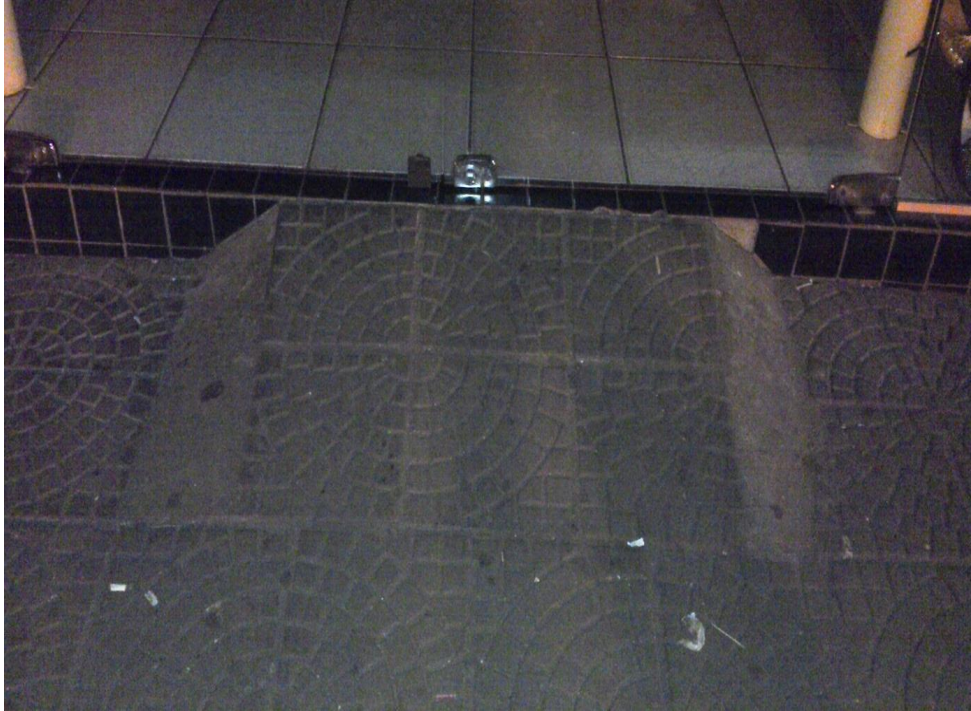
A NBR 9050/2004 determina as rampas devem possuir uma largura mínima de 1,20 m. Na área estudada foram encontrados vários exemplos do descumprimento da norma. Foram levantadas larguras de 77 à 103 cm.

**Figura 16 – Rampa estreita**  
**Fonte: Autoria própria.**

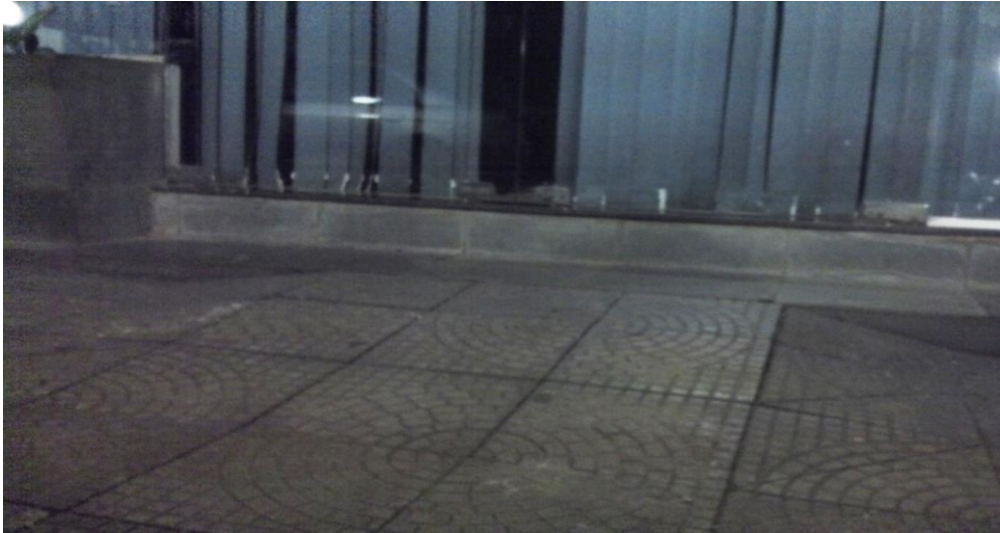
- Local onde existe a rampa, mas esta leva para um desnível e só então é possível entrar no estabelecimento.

**Figura 22– Rampa que leva a um desnível**  
**Fonte: Autoria própria.**

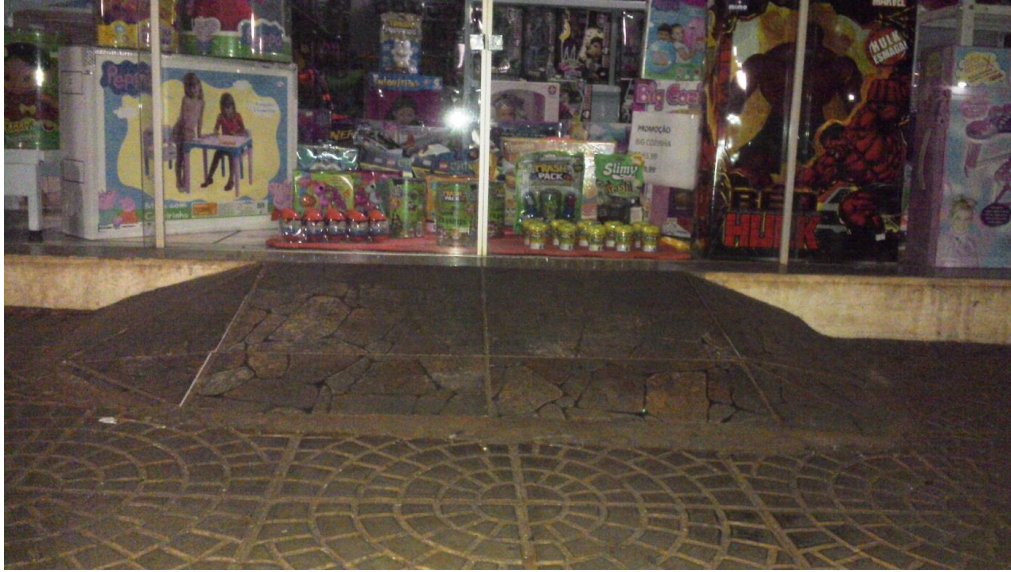
- Foi visto um estabelecimento onde existe uma porta e uma rampa que leva a ela, mas a porta está trancada e com objetos atrás, tornando inviável o uso da rampa.

**Figura 23 – Rampa inviável**  
**Fonte: Autoria própria.**

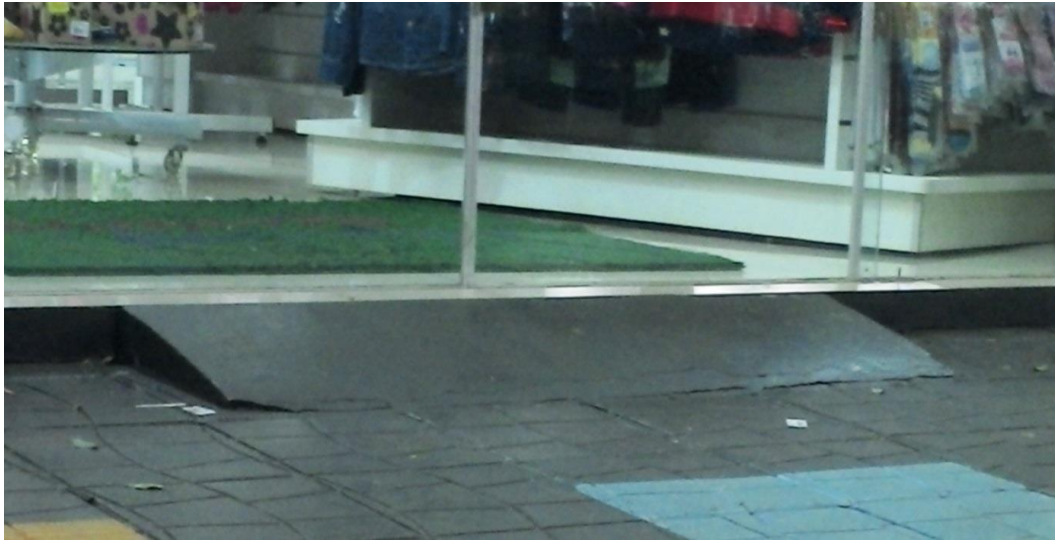
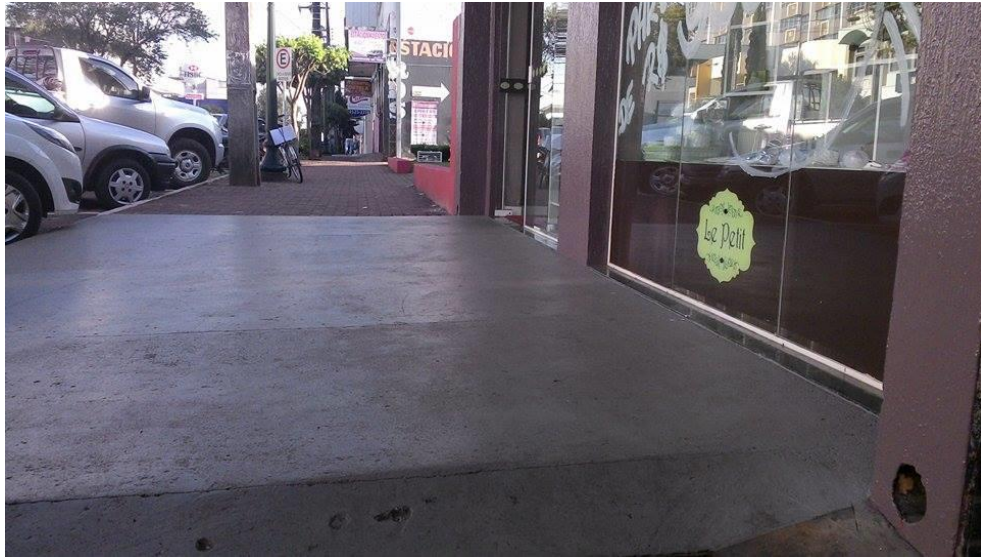
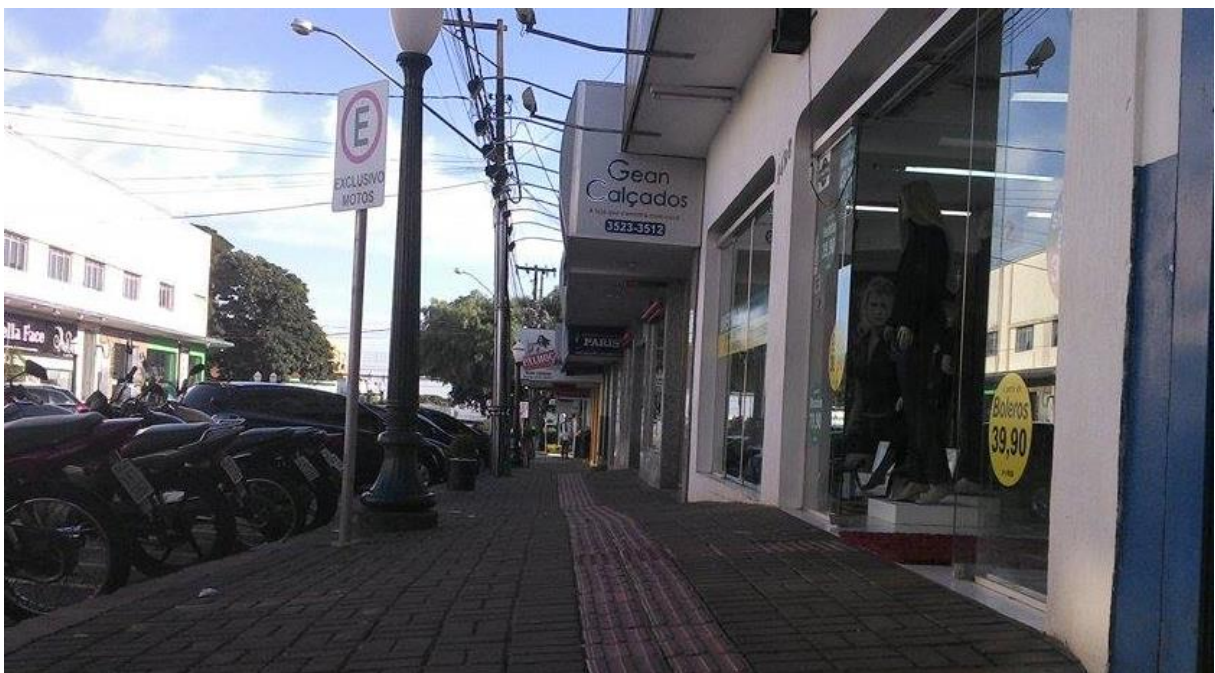
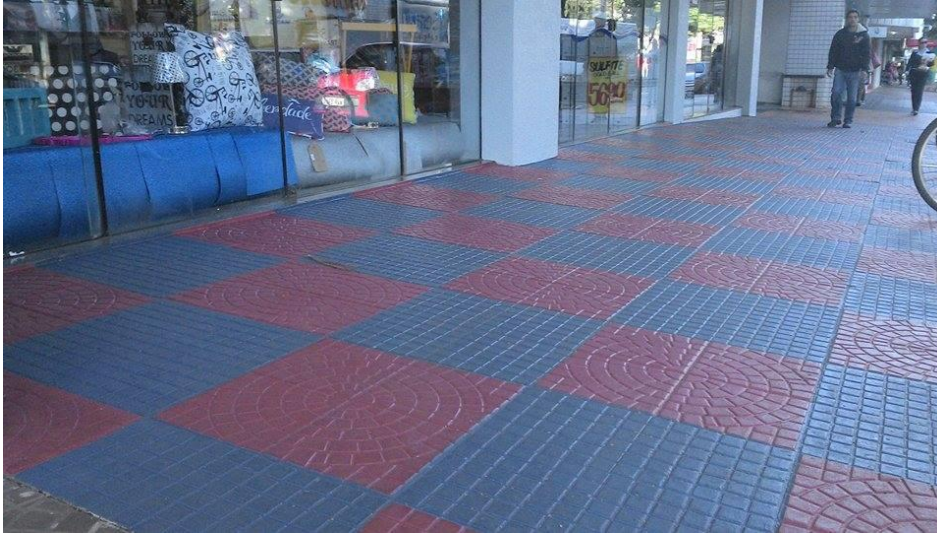
As rampas apresentadas a seguir fazem parte das rampas corretas, ou seja, atendem as exigências da NBR 9050/2004.

**Figura 25 – Rampa correta de acordo com a NBR 9050/2004.**  
**Fonte: Autoria própria.**
