**ESTUDO DA ACESSIBILIDADE NAS DEPENDÊNCIAS DA
UNIVERSIDADE TECNOLÓGICA FEDERAL DO PARANÁ
CAMPUS CAMPO MOURÃO**

TRABALHO DE CONCLUSÃO DE CURSO

Este trabalho apresenta um estudo em relação as condições de acessibilidade das dependências da Universidade Tecnológica Federal do Paraná, campus Campo Mourão, que por meio de visitas, registros fotográficos e análises de projetos, foram identificadas as barreiras arquitetônicas, seguindo alguns padrões pré-estabelecidos da norma em vigência, NBR 9050:2015 - “Acessibilidade a edificações, mobiliário, espaços e equipamentos urbanos”. Com a identificação, o trabalho também apresenta a avaliação dos dados coletados, avaliando as condições atuais da universidade perante a acessibilidade e, por fim, as soluções são propostas para as adequações necessárias.

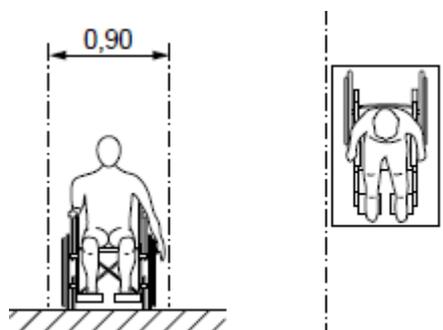
Figura 3 - Uma pessoa em cadeira de rodas – Vista frontal e superior

Para deslocamentos em linha reta de pessoas em cadeiras de rodas o item 4.3.1 apresenta os seguintes parâmetros apresentados nas imagens:

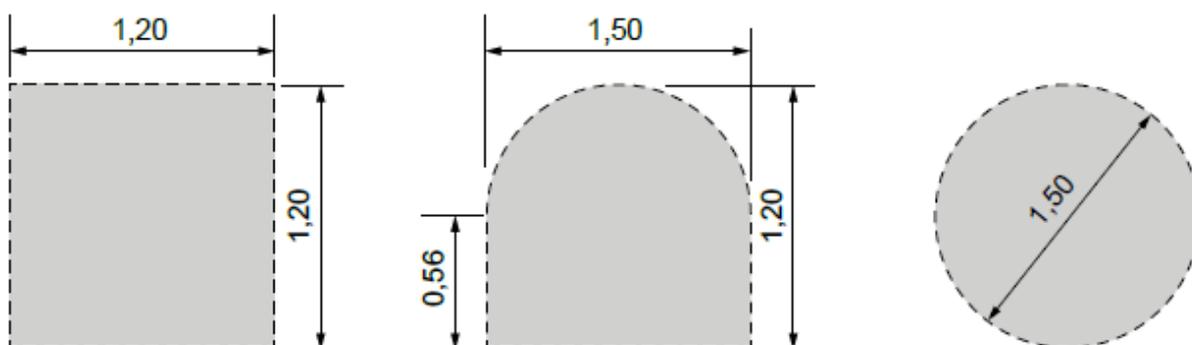
Figura 6 - Dimensões definidas para área de manobra sem deslocamento

Ainda segundo o item 4.3.4, define-se a área de manobra de cadeiras de rodas sem deslocamento as seguintes áreas:

- Para rotação de $90^\circ = 1,20\text{m} \times 1,20\text{m}$;
- Para rotação de $180^\circ = 1,50\text{m} \times 1,20\text{m}$;
- Para rotação de $360^\circ = \text{círculo com diâmetro de } 1,50\text{m}$.

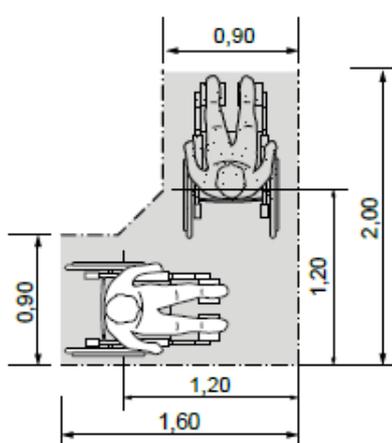
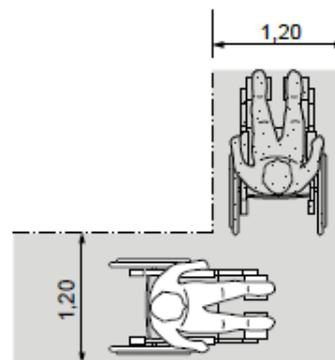
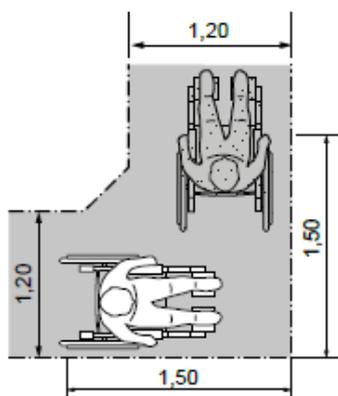
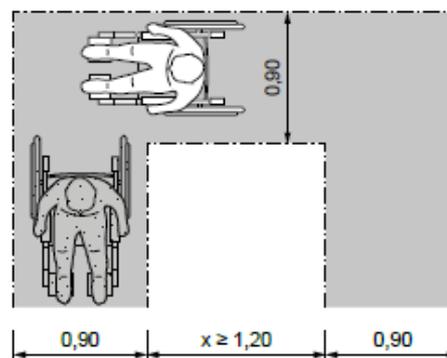
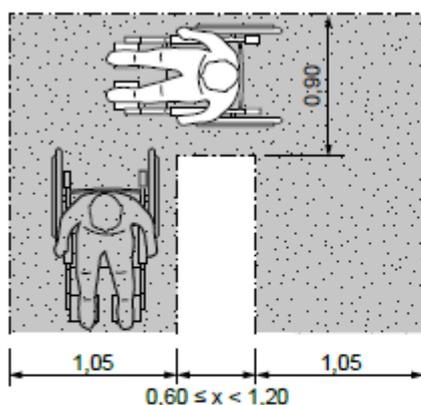
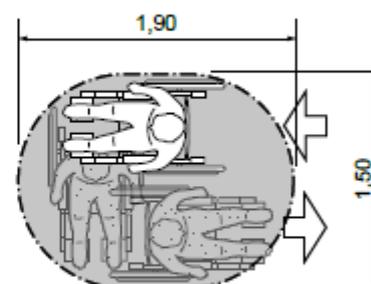
Figura 7 - Áreas de manobra de cadeiras de rodas com deslocamento

Por fim, as áreas de manobra de cadeiras de rodas com deslocamento de acordo com o item 4.3.5:

a) Deslocamento de 90° – Mínimo para edificações existentes

b) Deslocamento mínimo para 90°

c) Deslocamento recomendável para 90°

d) Deslocamento consecutivo de 90° com percurso intermediário – Caso 1

e) Deslocamento consecutivo de 90° com percurso intermediário – Caso 2

f) Deslocamento de 180°

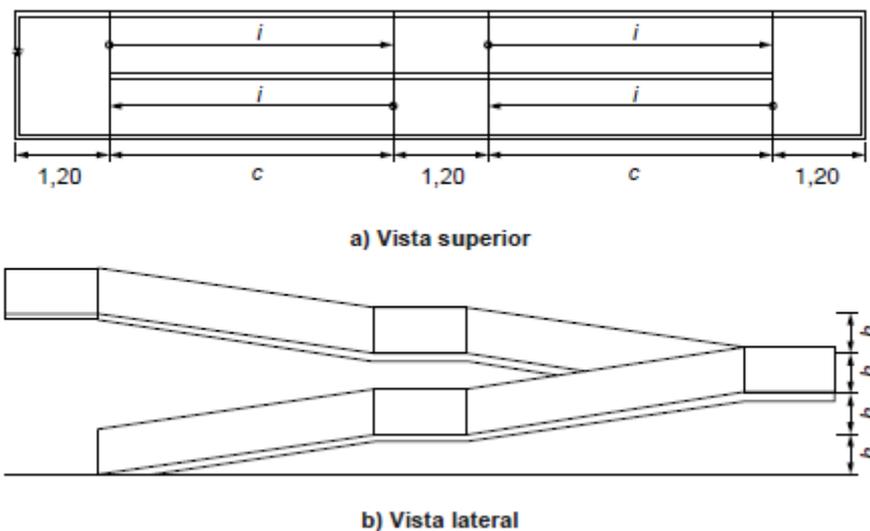
Figura 8 - Dimensionamento de rampas acessíveis – Vista de planta e corte.

h é a altura do desnível;

c é o comprimento da projeção horizontal.

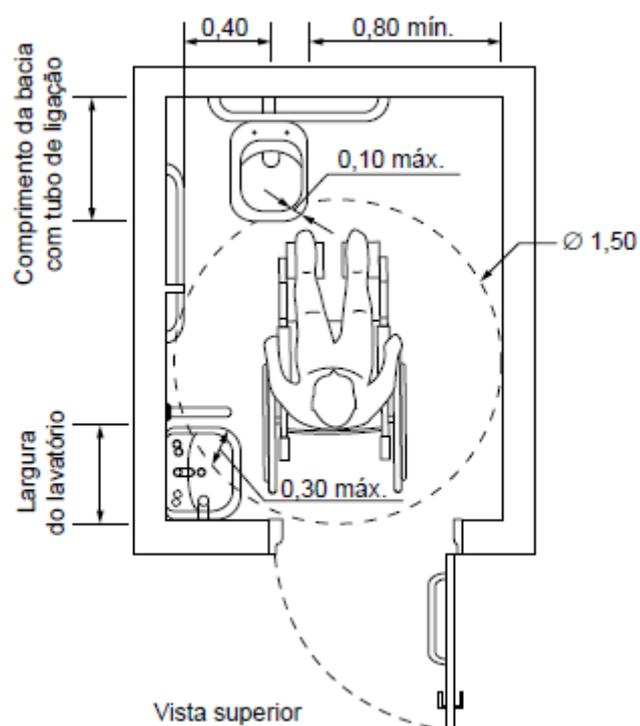
Figura 9 - Dimensões mínimas para sanitários acessíveis.

Deve haver para edificações já existentes, de acordo com o item 7.4.3, o número mínimo de um sanitário acessível com entrada independente para cada pavimento de edificações de uso público.

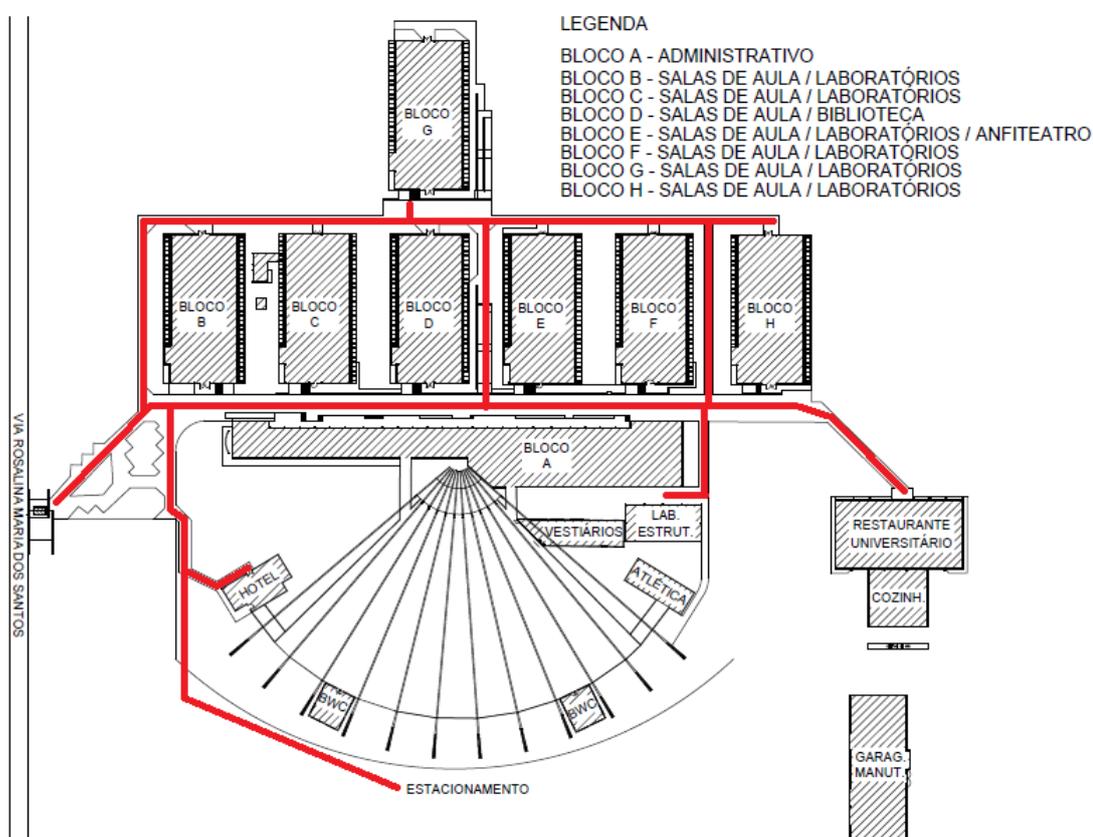
Figura 10 - Planta geral da Universidade Tecnológica Federal do Paraná campus Campo Mourão.

Segue abaixo a planta de implantação, onde se tem uma visão geral da universidade. Demarcado em vermelho, está a rota acessível interligando os locais que devem ser contemplados com acesso para as pessoas, sem a presença de barreiras arquitetônicas e assim, estas, podendo executar todas suas tarefas e funções assim como participar das atividades dentro da universidade.

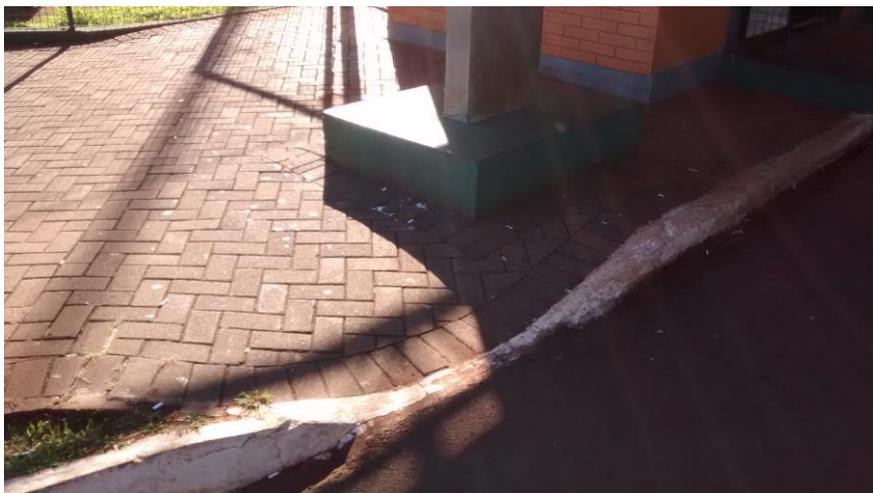
De acordo com as análises dos dados coletados, a circulação externa pelos corredores entre os blocos e acesso via estacionamento e via guarita estão de acordo com os padrões exigidos como pode-se ver nas fotografias 2 e 3, apresentando também uma superfície plana em sua maioria e sem maiores declividades e inclinações, piso em cimento ou em paver, sem a ocorrência de trepidações excessivas e características antiderrapante sob quaisquer condições.

Fotografia 2 - Detalhe da entrada do Campus Campo Mourão da Universidade Tecnológica Federal do Paraná.

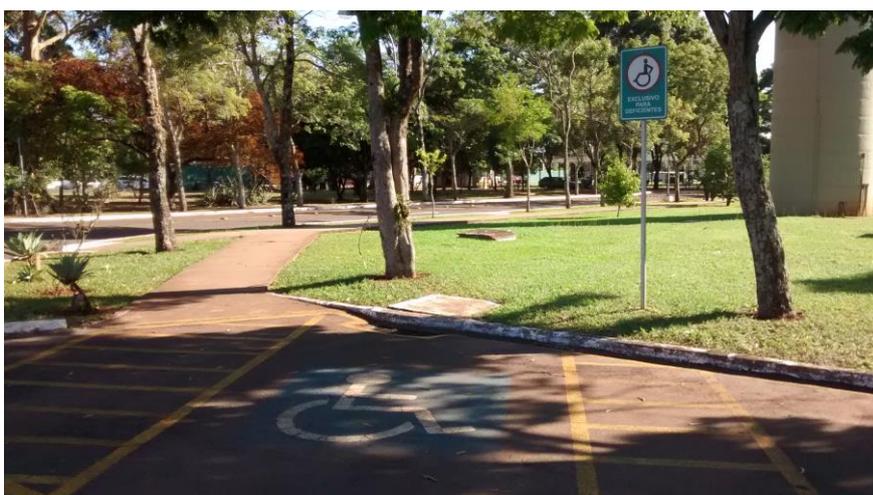
Fotografia 3 - Vaga de estacionamento para pessoas com deficiência física.

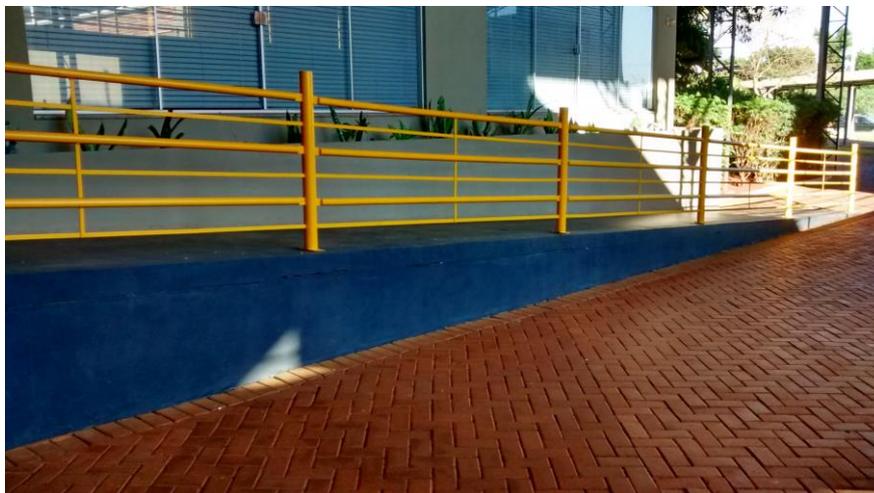
Fotografia 4 - Rampa de acesso ao corredor do Bloco A.

O acesso para o corredor que faceia o Bloco A (administrativo) que está em um nível superior ao restante do corredor, apresenta acesso via escadas e rampas, como pode-se ver na fotografia 4.

São quatro rampas de acesso para o Bloco A, e apresentam, pelo mesma fórmula usada anteriormente nas rampas metálicas, as respectivas inclinações: rampa em frente ao Bloco B, 6,21%; rampa em frente ao bloco D, 6,39%; rampa em frente ao bloco E, 4,25%; e por fim, a última rampa próxima ao fim do bloco, 7,44%.

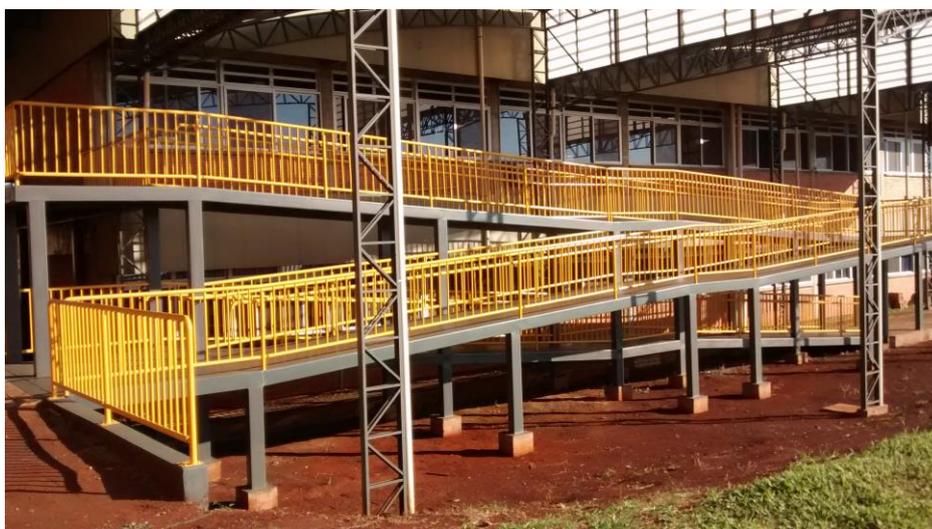
Fotografia 5 - Rampa metálica de acesso ao pavimento superior do Bloco G.

As rampas metálicas, vista na fotografia 5, para acesso dos pavimentos superiores dos blocos de salas de aula apresentam em cada seguimento o comprimento de 8,75m e uma altura de desnível de 0,70cm. Calculando assim pela fórmula já apresentada, obteve-se uma inclinação de 8%, portanto de acordo com a tabela 1 para um desnível máximo de 0,8m entre seguimentos de rampas, a inclinação deve estar compreendida entre 6,25% e 8,33%, portanto atende a NBR 9050:2015.

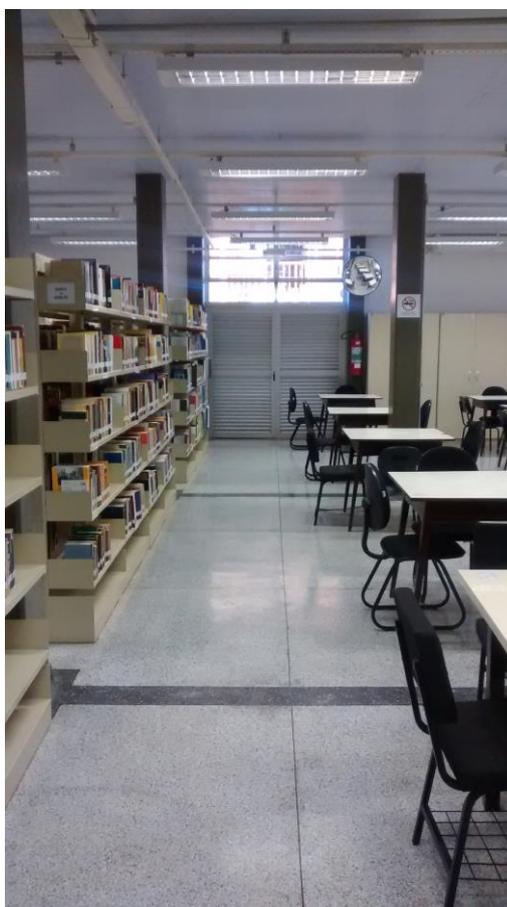
Fotografia 6 - Porta de acesso ao bloco D e biblioteca pelo fundo da edificação.

O primeiro problema encontrado na análise dos acessos externos se deu por conta de uma maneira equivocada de utilização, pois a biblioteca da universidade se encontra no piso térreo do Bloco D e apesar de o acesso externo levar até a porta ao fundo do bloco que dá acesso direto a biblioteca, a mesma permanece fechada e inutilizada no dia a dia, conforme pode-se ver na fotografia 6.

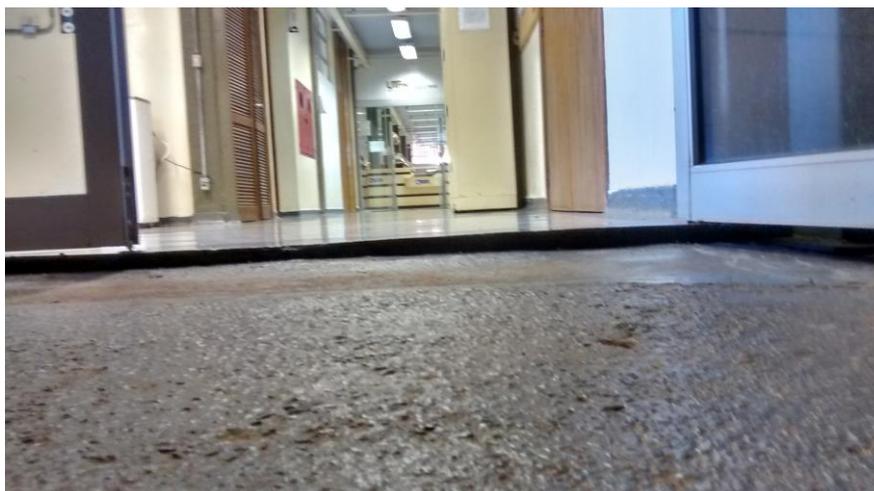
Fotografia 7 - Degrau de acesso ao Bloco D pela porta da frente da edificação.

No acesso para o pavimento térreo do Bloco D, pela porta da frente, existe um desnível de 3 cm, como mostra a fotografia 7. Devido a existência deste degrau, o acesso à biblioteca e demais salas no pavimento térreo deste bloco, torna-se difícil, para pessoas com deficiência física.

As barreiras devido aos desníveis nas soleiras das portas de acesso ao Bloco A, assim como do Restaurante Universitário e Laboratório de Estruturas, também estão em desacordo, entretanto pode-se considera-las de fácil resolução, por meio de uma simples inclinação ou rampa.

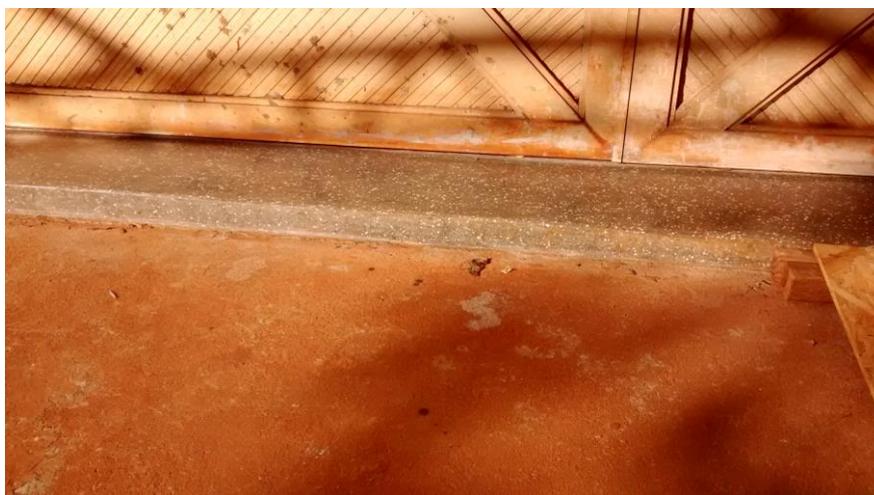
Fotografia 8 - Degrau de acesso ao Laboratório de Estruturas.

O segundo problema encontrado está no acesso para o Laboratório de Estruturas, onde apresenta-se um desnível de 6 cm, vista na fotografia 8, que também deve ser tratado como sendo um degrau e portanto tornando o Laboratório de Estruturas com acesso dificultado.

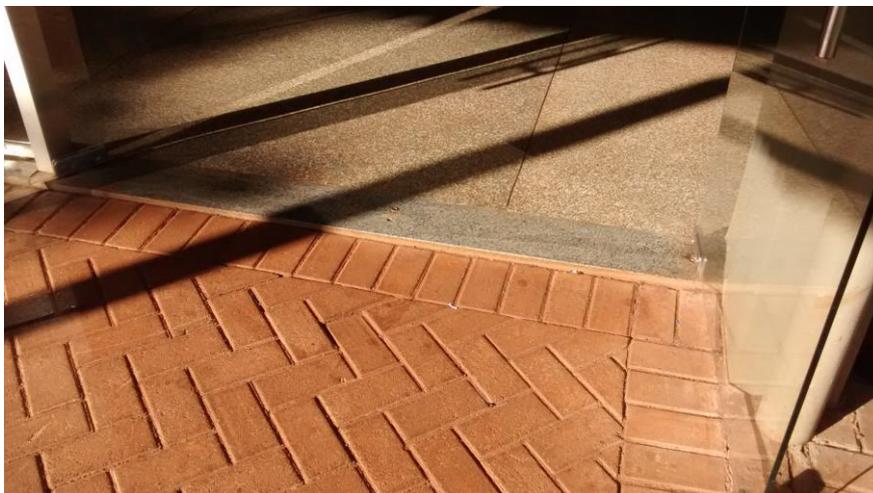
Fotografia 9 - Degrau presente na entrada do Restaurante Universitário.

O acesso externo apresenta seu último problema localizado na entrada do Restaurante Universitário, onde a soleira da porta de entrada apresenta um desnível de 3 cm como pode-se notar na fotografia 9, que deve ser corrigido.

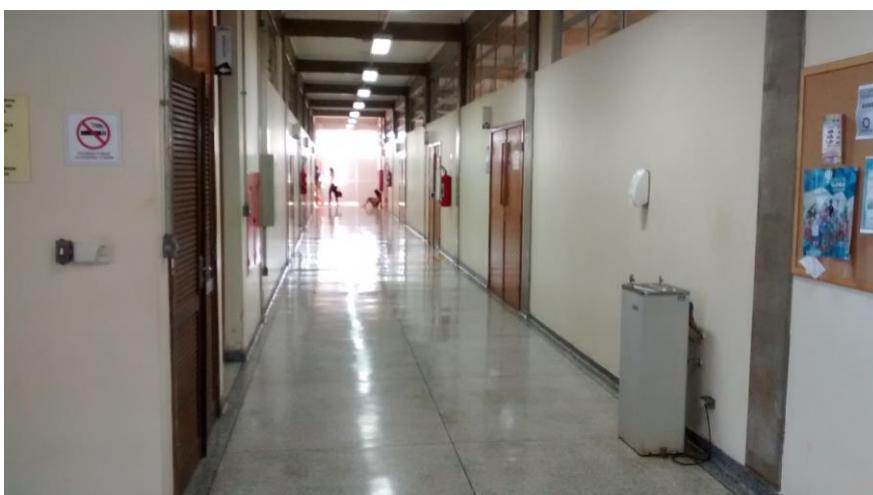
Partindo assim para as estruturas internas das edificações, a avaliação dos projetos arquitetônicos apresentou-se em conformidade com a norma vigente, apresentando em todos os corredores, larguras superiores a 1,50m, como pode-se notar na fotografia 10. Os pisos não apresentam inclinações e seus revestimentos em cerâmica, granitina, epóxi, madeira laminada, vinílico e carpet atendem aos requisitos para pisos.

Fotografia 10 - Corredor de acesso às salas de aula do pavimento térreo do Bloco B.

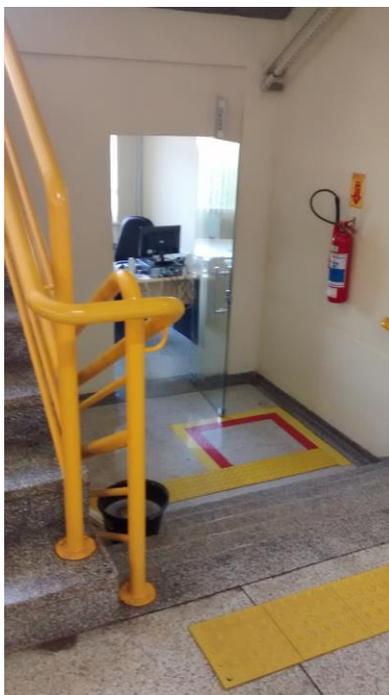
Fotografia 11 - Condição de acesso à sala presente no subsolo do Bloco B.

Seguindo para os blocos de salas de aula e laboratórios, o Bloco B, apresenta as condições de corredores, portas e passagens, piso e banheiros em conformidade, ficando apenas o problema no acesso ao subsolo, somente por escada como pode-se ver na fotografia 11, tornando-o inacessível para pessoas com cadeira de rodas.

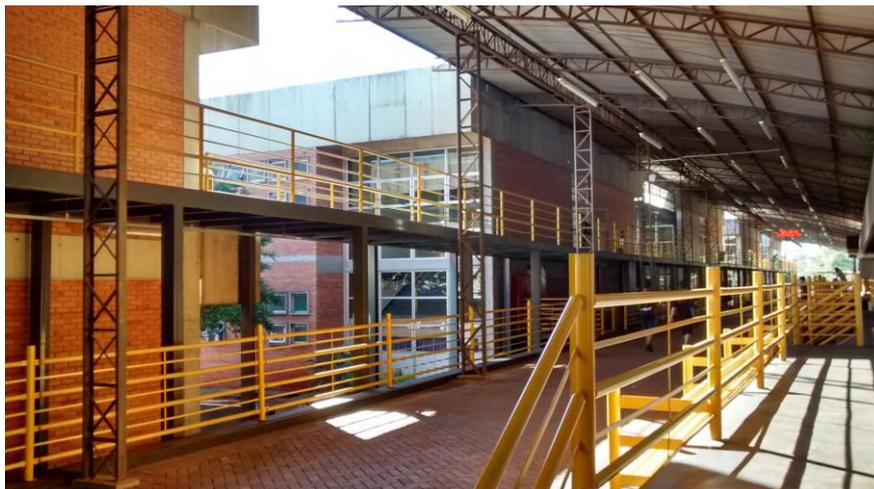
Em relação aos banheiros, a não presença de um banheiro acessível no pavimento superior do Bloco F está em desconformidade, porém pelo bom senso, o acesso facilitado que a universidade oferece entre os blocos, com as passarelas interligando-os pelo pavimento superior, como pode-se ver na fotografia 12, não impede que, pessoas que necessitam do banheiro acessível, deslocar-se até um dos blocos vizinhos, seja o Bloco E ou Bloco H.

Fotografia 12 - Vista da passarela de acesso aos pavimentos superiores dos blocos de salas de aula.

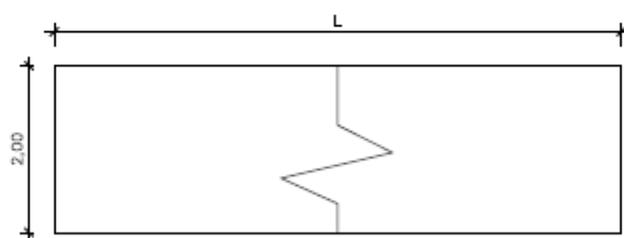
PROJETO ADEQUAÇÃO PARA DESNÍVEL DE 1 CM

EXECUÇÃO DE INCLINAÇÃO DE
INCLINAÇÃO IGUAL A 1:2

ONDE L É A EXTENSÃO DA ABERTURA

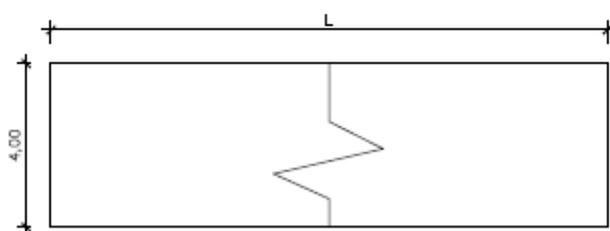
PROJETO ADEQUAÇÃO PARA DESNÍVEL DE 2 CM

EXECUÇÃO DE INCLINAÇÃO DE
INCLINAÇÃO IGUAL A 1:2

ONDE L É A EXTENSÃO DA ABERTURA

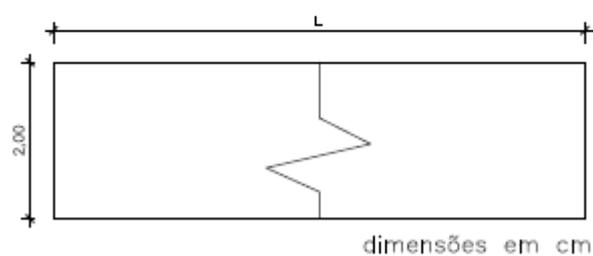
PROJETO ADEQUAÇÃO PARA DESNÍVEL DE 3 CM

EXECUÇÃO DE RAMPA DE INCLINAÇÃO
IGUAL A 12,5%

ONDE L É A EXTENSÃO DA ABERTURA

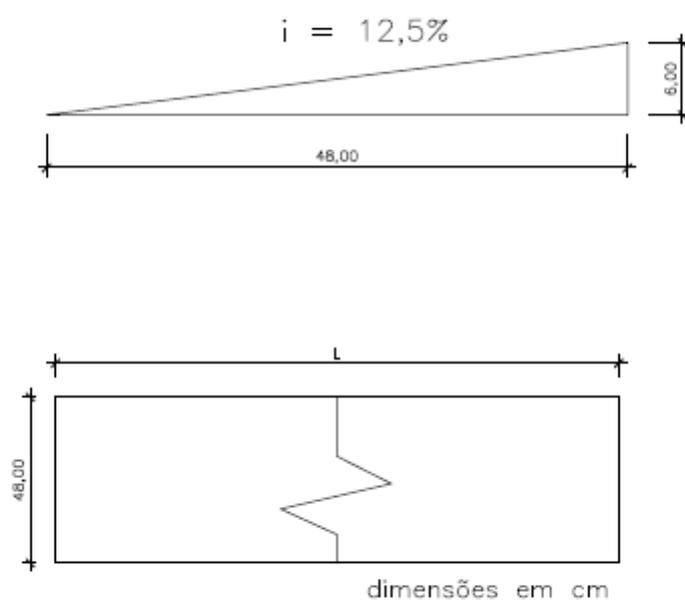
PROJETO ADEQUAÇÃO PARA DESNÍVEL DE 6 CM

EXECUÇÃO DE RAMPA DE INCLINAÇÃO
IGUAL A 12,5%

ONDE L É A EXTENSÃO DA ABERTURA
