UNIVERSIDADE TECNOLÓGICA FEDERAL DO PARANÁ
COORDENAÇÃO DE CONSTRUÇÃO CIVIL
CURSO DE ENGENHARIA CIVIL

**ESTUDO DE ACONTECIMENTOS HISTÓRICOS DE RUPTURA DE
BARRAGENS**

TRABALHO DE CONCLUSÃO DE CURSO

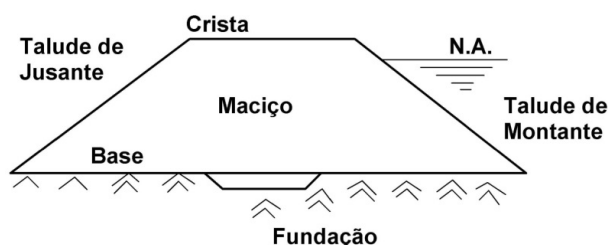
Figura 2 – Elementos básicos de uma barragem

Segundo Marangon (2004), as barragens de terra possuem elementos básicos que as constituem como um todo, sendo eles: talude jusante, crista, talude montante, maciço, base e fundação. Estes elementos também são comuns à maioria dos tipos de barragem e são representados pela figura 2.

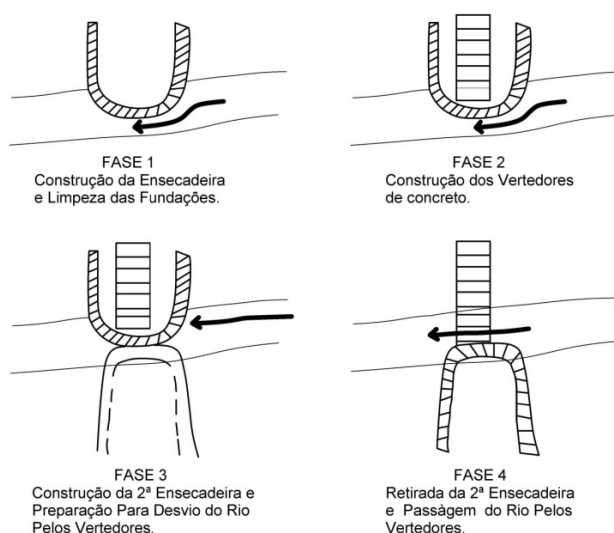
Figura 3 – Esquemática de ensecadeiras

Dentro do processo construtivo, existe um elemento que é responsável pelo desvio dos cursos d'água. Este elemento é chamado de ensecadeira e sua construção é esquematizada na figura 3.

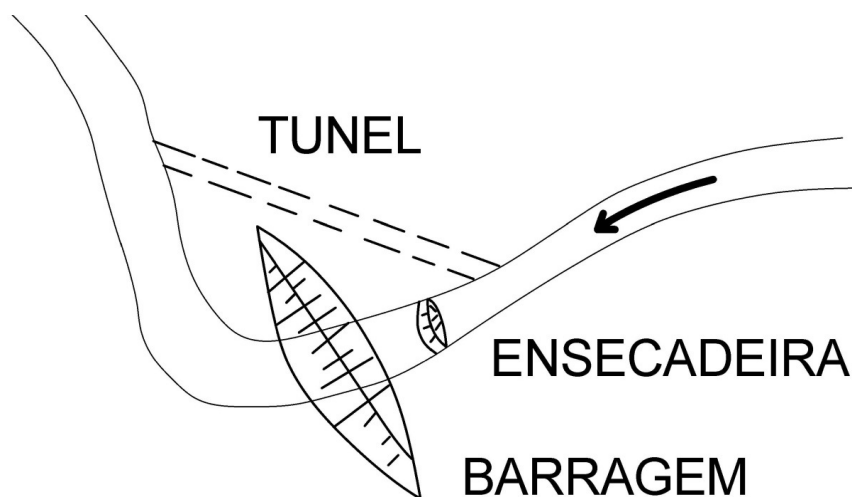
Figura 4 – Esquemática de um túnel de desvio

Podem-se citar também os túneis de desvio, que possuem função similar à ensecadeira, porém diferenciam-se pelo fato de ser usualmente empregados nas construções em vales íngremes (MARANGON, 2004). A figura 4 ilustra a esquemática de um túnel de desvio.

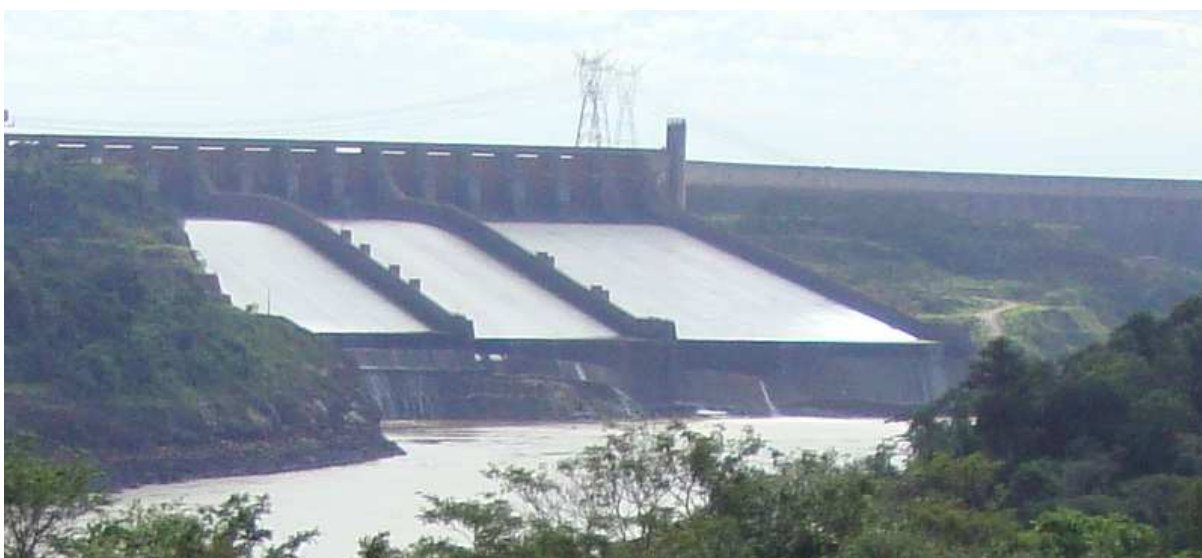
Figura 5 – Vertedouro da barragem de Itaipu

Além destes elementos, devem-se citar os vertedouros, que funcionam como dispositivos que regulam a água, quando seu regime ameaça a estabilidade da barragem (MARANGON, 2004). A Figura 5 mostra o vertedouro da barragem de Itaipu.

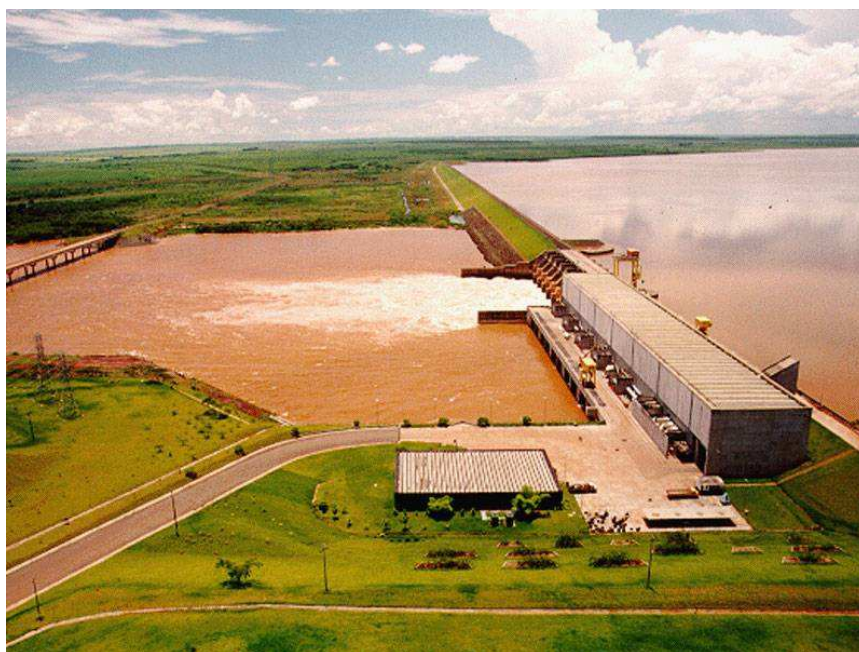
Figura 6 – Barragem de Rosana

As barragens de terra são as mais utilizadas e numerosas, devido a vantagens econômicas e construtivas que elas proporcionam, em muitos casos, em relação às de concreto. Elas também resistem melhor a recalques do solo de fundação e o seu preço, por volume unitário, se manteve aproximadamente constante nos últimos 50 anos. Apesar de ter ocorrido aumentos no custo de mão de obra, este é contrabalanceado pelos avanços de tecnologia nos equipamentos para movimentação de terras. Já os custos de concreto, neste mesmo período, aumentaram expressivamente (SENTURK, 1994 apud BRAZ, 2003). Um exemplo de barragem de terra é a Barragem de Rosana, que pode ser vista na figura 6.

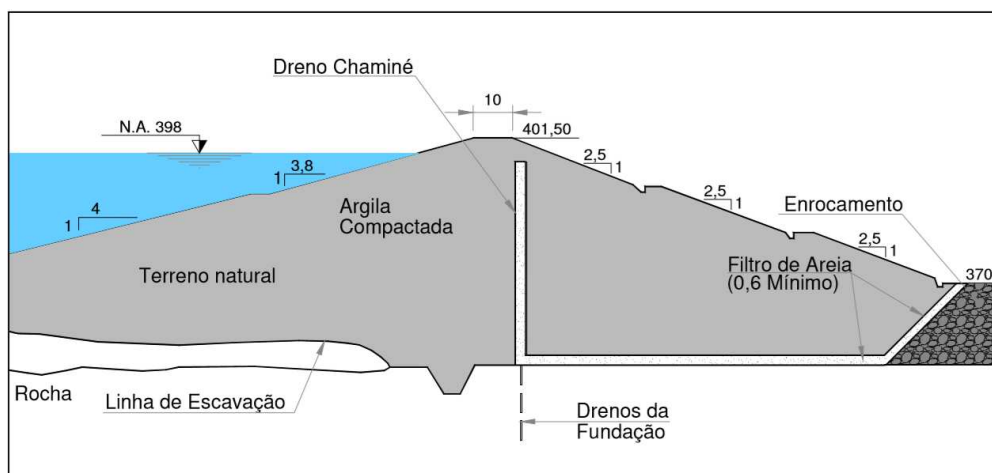
Figura 7 – Barragem do Vigário

Mesmo sendo denominadas homogêneas, elas não são construídas com a utilização exclusiva de apenas um material, pois as barragens homogêneas, podem ser executadas com solos compactados com diferentes características (AZEVEDO, 2005). A Figura 7 ilustra uma seção típica de uma barragem de terra homogênea.

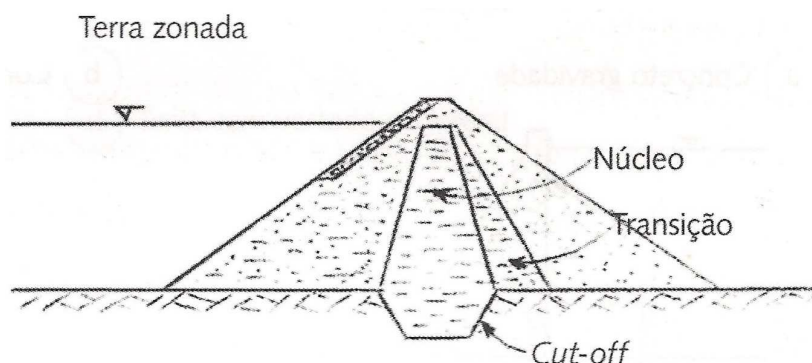
Figura 8 – Seção de uma barragem de terra zonada

permeabilidade (COSTA, 2012). A Figura 8 ilustra a seção de uma barragem de terra zonada.

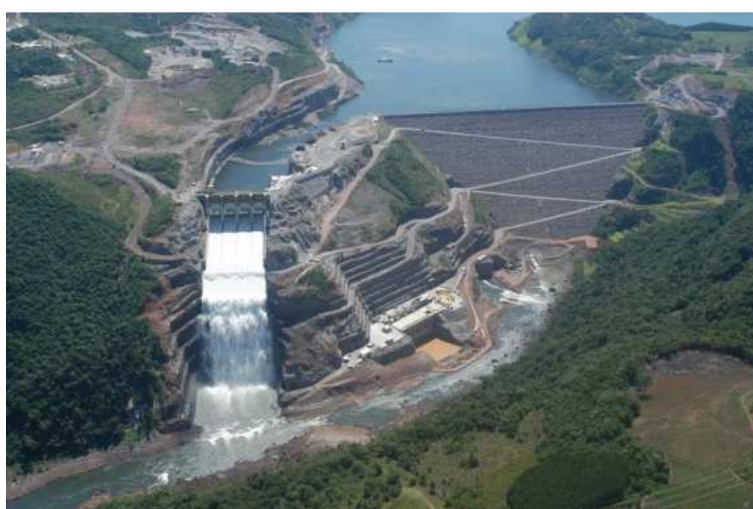
Figura 9 – Usina Hidrelétrica Campos Novos

Barragens de enrocamento são barragens em que se faz o emprego de blocos de rocha de vários tamanhos juntamente com uma membrana impermeável sobre a face de montante do talude construído ou um núcleo impermeável. Geralmente, esse empreendimento é viável em regiões com altos custos para obtenção de concreto, terra e fácil obtenção de rochas. O tipo de rocha de fundação que tolera uma obra de barragem de enrocamento, nem sempre tolera obras de concreto (MARANGON, 2004). Na figura 9, pode se ver uma barragem desta.

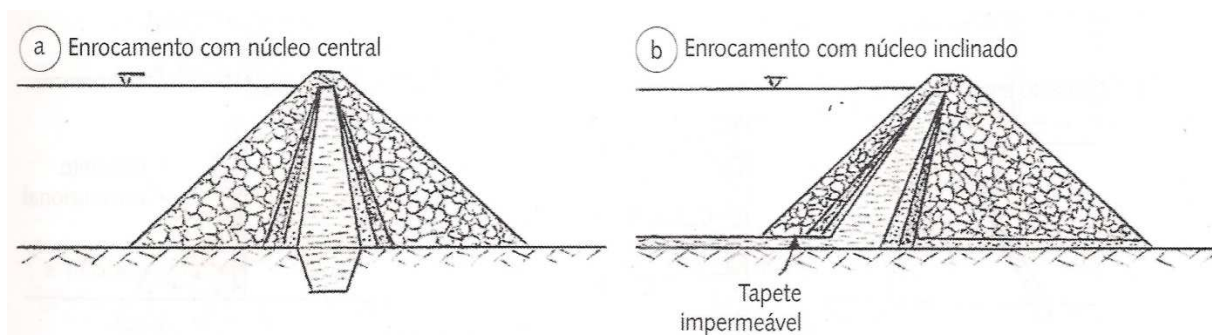
Figura 10 – Seção de barragem de enrocamento de núcleo centrado e núcleo inclinado
Fonte: Costa (2012).

Na figura 10, pode se ver duas secções típicas de uma barragem de enrocamento com núcleo impermeável, sendo a figura 10a de núcleo centralizado e a Figura 10b de núcleo inclinado.

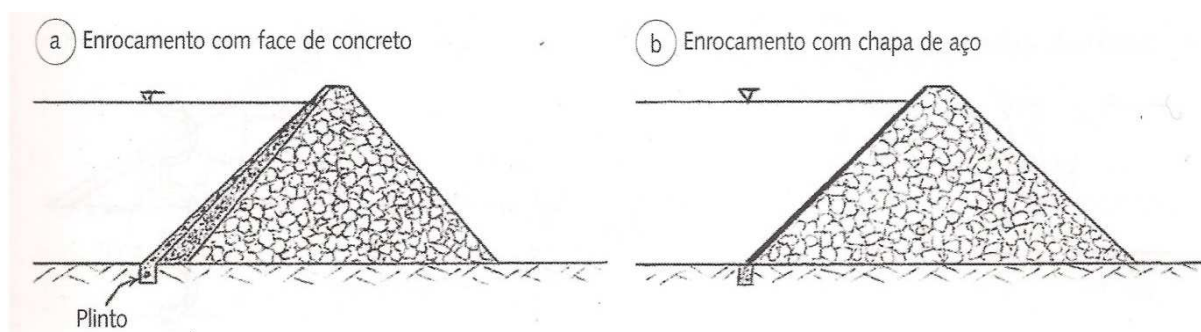
Figura 11 – Seção de barragem de enrocamento com face de concreto e chapa de aço
Fonte: Costa (2012).

Nesse tipo de barragem, o material predominante também é rochoso, porém a formação do reservatório e estanqueidade do barramento são garantidas por uma membrana externa impermeável, como pode se ver na figura 11 (AZEVEDO, 2005).

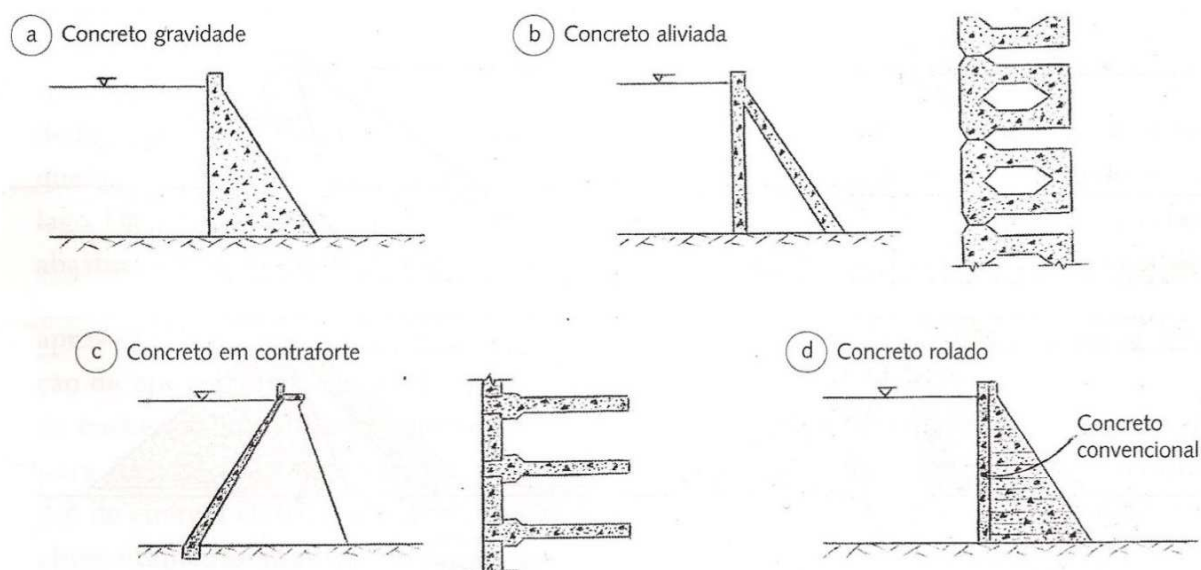
Figura 12 – Alguns tipos de barragens de concreto

Barragens de concreto são as constituídas basicamente de materiais granulares produzidos artificialmente aos quais se acrescentam cimento e aditivos químicos (MARANGON, 2004). Por este motivo, são as barragens que tem o maior custo de produção.

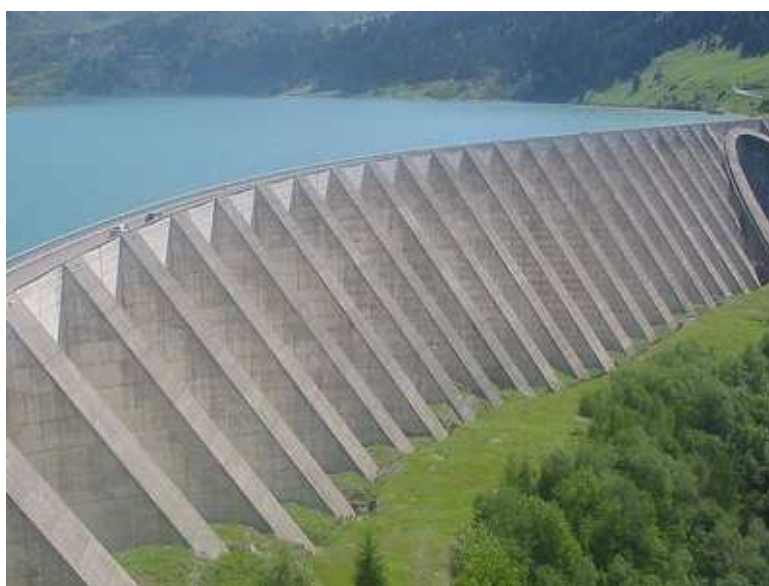
Figura 13 – Barragem em contraforte Buttress Dam
Fonte: França (2014).

De acordo com Quinta (2002), a princípio, eram utilizadas onde havia escassez de materiais ou eles eram dispendiosos, porém a mão de obra era abundante e barata (figura 12-c e 13).

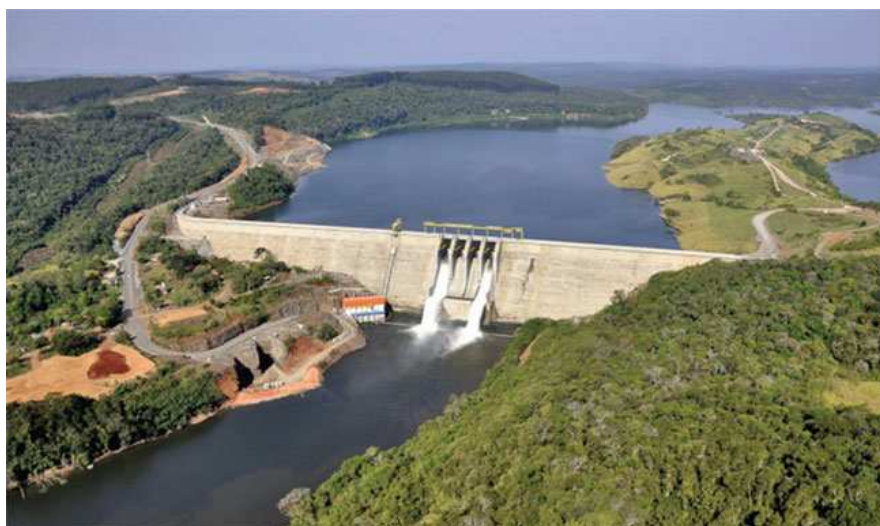
Figura 14 – Hidrelétrica Mauá

Costa (2012), afirma que esta é uma barragem de gravidade onde o concreto é espalhado com trator e logo após é compactado. Neste método, o concreto não é vibrado, fazendo-se necessário a utilização de uma camada de concreto convencional construída no paramento de montante para garantir a estanqueidade da barragem. Na figura 12-d pode se ver a seção típica de uma barragem de concreto rolado e na figura 14, um exemplo desta barragem.

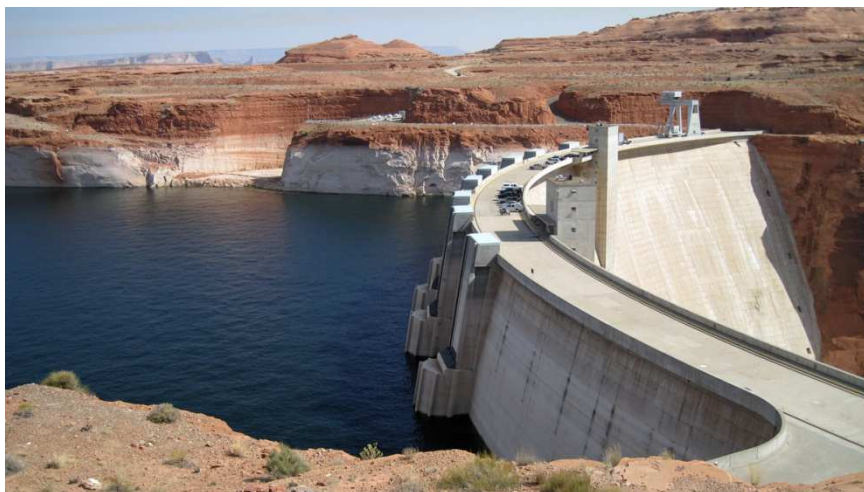
Figura 15 – Barragem em arco Glen Canyon Dam

Barragens de concreto do tipo arco são as mais raras (figura 15), pois seu comprimento deve ser pequeno em relação à sua altura, desta forma é necessária à

presença de material rochoso de alta resistência nas encostas de vale, que possa suportar os esforços a elas transmitidos. Este tipo de barragem é comum na Europa, onde há vales profundos e estreitos (MARANGON, 2004).

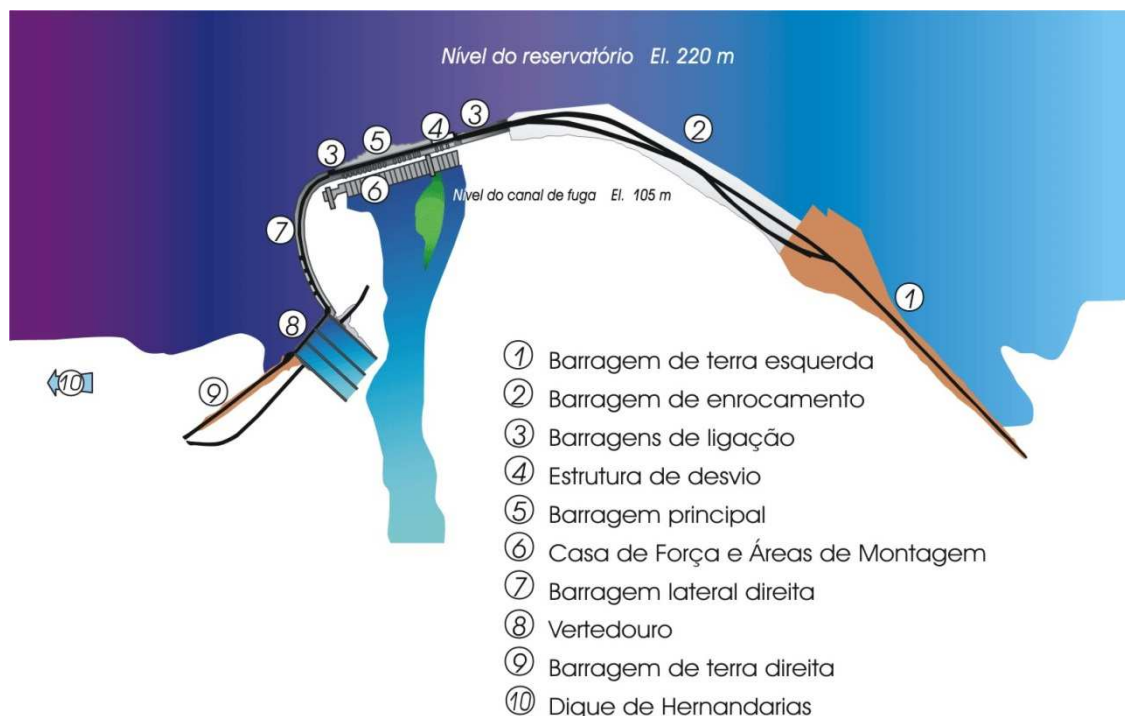
Figura 16 – Complexo de barragem da barragem de Itaipu

Um bom exemplo de barragem mista em relação a seu traçado longitudinal é o da barragem de Itaipu. Esta barragem é composta por trechos com diferentes tipos de materiais (tipos de barragem), como pode se ver na figura 16, tais como:

- Barragem lateral direita de concreto em contraforte;
- Barragem principal e blocos de ligação de concreto de gravidade aliviada e contraforte;
- Estrutura de desvio em concreto de gravidade;
- Barragem de terra da margem direita;

- Barragem de enrocamento;
- Barragem de terra da margem esquerda;

Uma barragem pode ser considerável mista quando se utiliza em sua constituição mais de um tipo de material. Podendo ser considerada mista em relação a seção transversal (figura 17), ou em relação a seu traçado longitudinal (figura 16). Não se considera barragem mista a que em seu corpo principal é de terra ou enrocamento e o vertedouro é de concreto, mesmo que exista uma continuidade do traçado (COSTA, 2012).

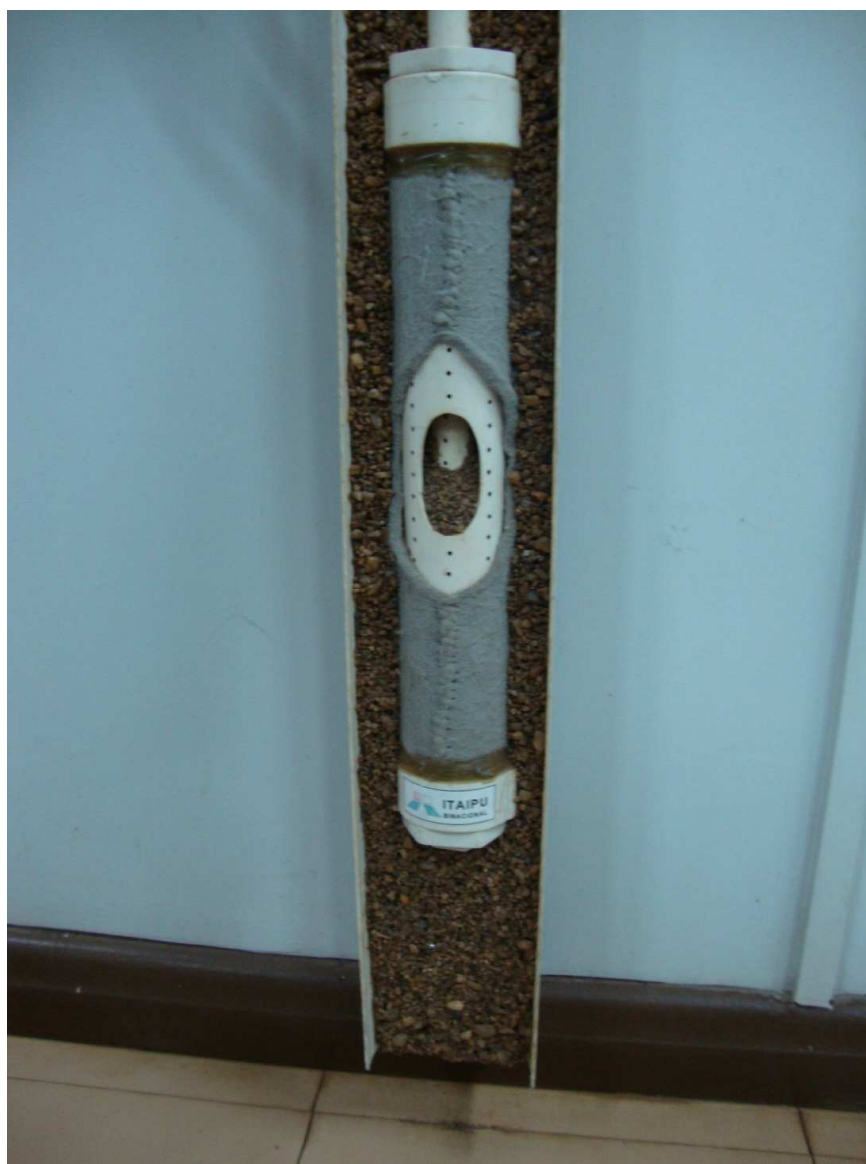
Figura 18 – Seção longitudinal da extremidade do piezômetro

Por ser um instrumento de fácil confecção e instalação, alta durabilidade e confiabilidade, os piezômetros do tipo standpipe são os mais comumente utilizados em barragens. Ele é constituído, basicamente, de um tubo de PVC instalado no ponto onde se quer medir a pressão hidrostática ou poro-pressão.

A leitura do instrumento é realizada com um equipamento chamada pio elétrico, que consiste em uma corda graduada com uma ponteira elétrica que emite um som ao tocar na água. Dessa forma, pode ser determinada a distância do ponto de leitura (boca do tubo) até o nível de água. A distância entre a boca do tubo e a cota de instalação do bulbo é conhecida, ou seja, por uma conta simples de subtração, tem-se a altura da coluna d'água sobre o bulbo. Por fim, basta somá-la com a cota de instalação para obter a cota piezométrica (pressão no ponto em relação ao nível do mar).

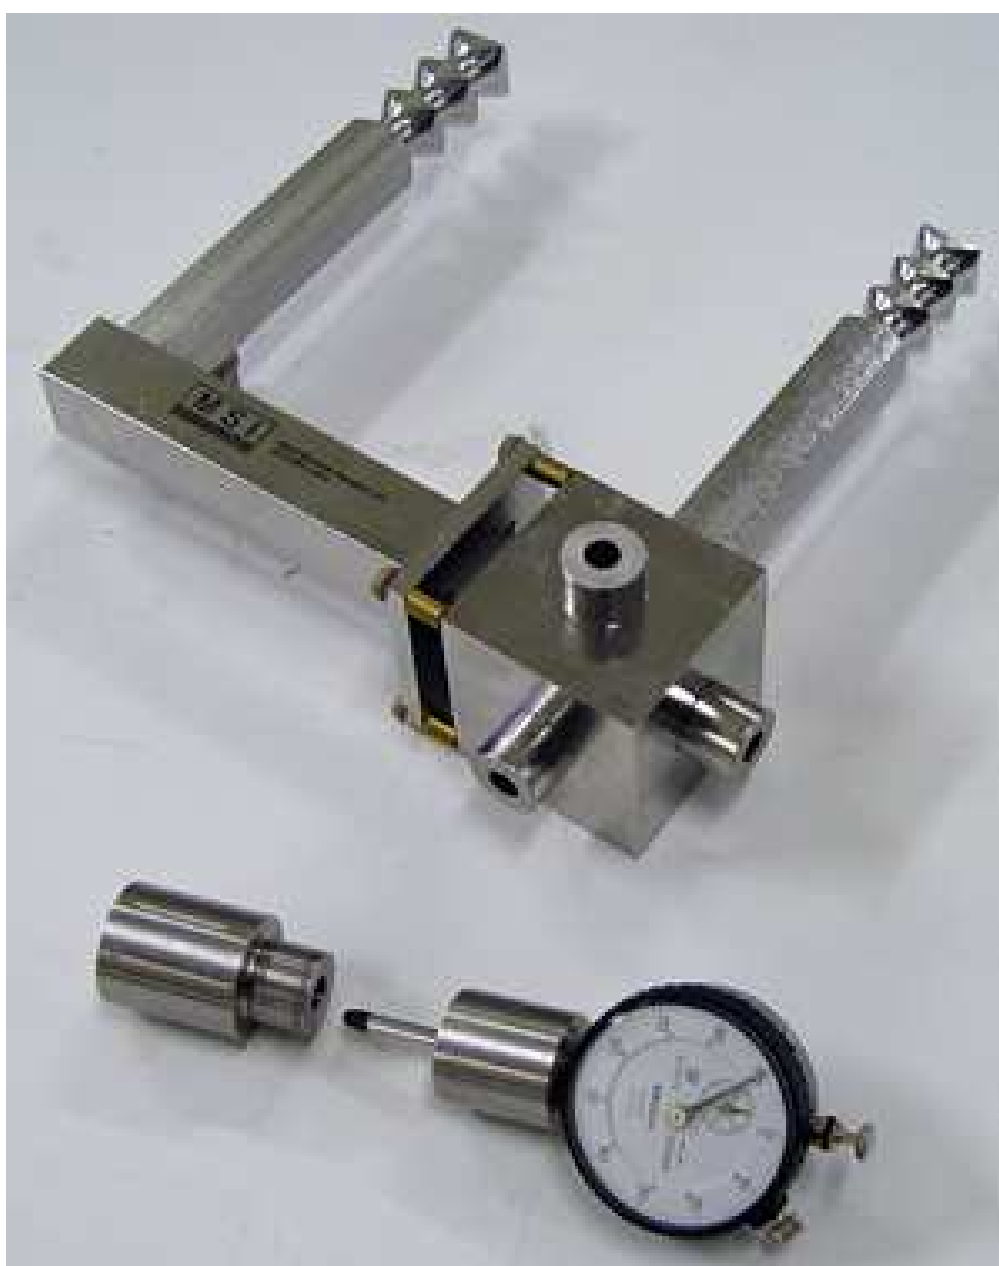
Figura 19 – Medidor triortogonal de junta

O medidor triortogonal, (figura 19), possui esse nome, pois em um único instrumento, é possível medir deslocamentos relativos em três direções: afastamento, deslizamento ou recalque. O aparelho é usado para medir deslocamentos em juntas e trincas de estruturas de concreto, como túneis, galerias ou ainda em maciços rochosos. Em barragens de concreto, o medidor triortogonal é instalado para monitorar o deslocamento entre os blocos.

O aparelho é composto, basicamente, por duas peças de aço inox com braços orientados nas três direções de forma ortogonal. Com o auxílio de um gabarito, cada uma das partes é fixada (chumbada com concreto forte) em um lado da junta ou trinca que se deseja monitorar os deslocamentos relativos.

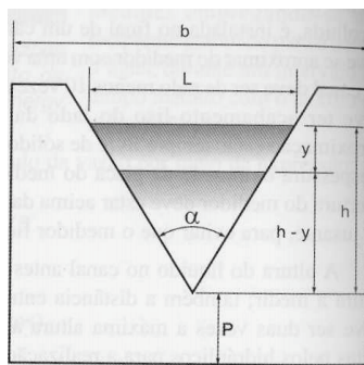
Figura 20 – Medidor de vazão triangular

Esses medidores dependem estreitamente da quantidade de água a ser aferida. No caso de vazões de até 300 l/s, convém utilizar o medidor de vazão de placa triangular (figura 20 e 21), que mede a vazão de um canal em função da altura da coluna d'água acima do vértice do triângulo. Entretanto, de acordo com Silveira (2006, apud Thá, 2007), esse tipo de medidor de vazão é mais preciso para vazões inferiores a 30 l/s. No caso de vazões superiores a 300 l/s, convém utilizar outro equipamento ou utilizar um conjunto de dois ou mais medidores de vazão de placa triangular.

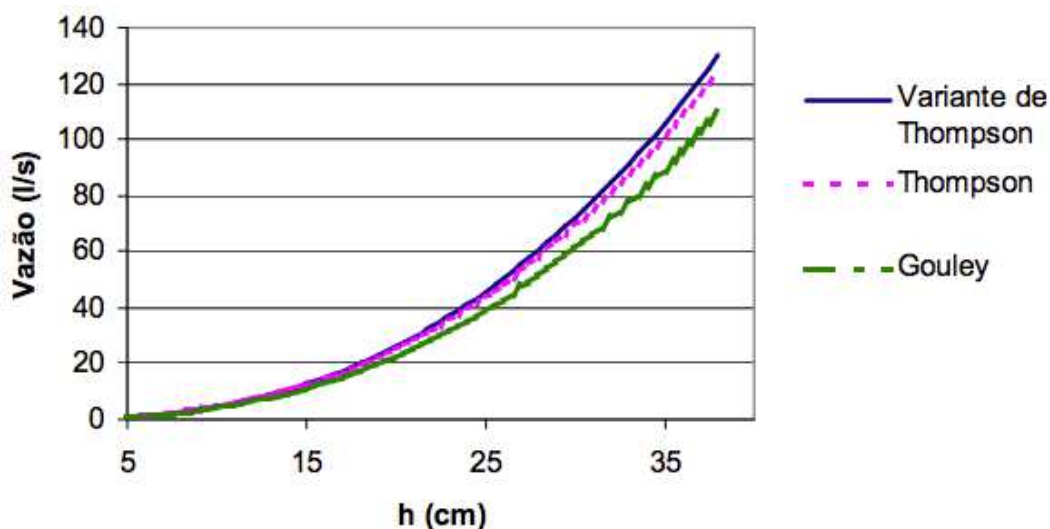
Gráfico 1 – Cálculo de vazão utilizando diferentes métodos em medidor de placa triangular
 Fonte: Thá (2007).

O gráfico 1 , ilustra a diferença de vazão calculada pelas fórmulas de Thompson, Gouley e Crimp e uma variante de Thompson, $Q = 1,46.h^{5/2}$, que é utilizada para o cálculo da vazão na hidrelétrica de Itaipu.

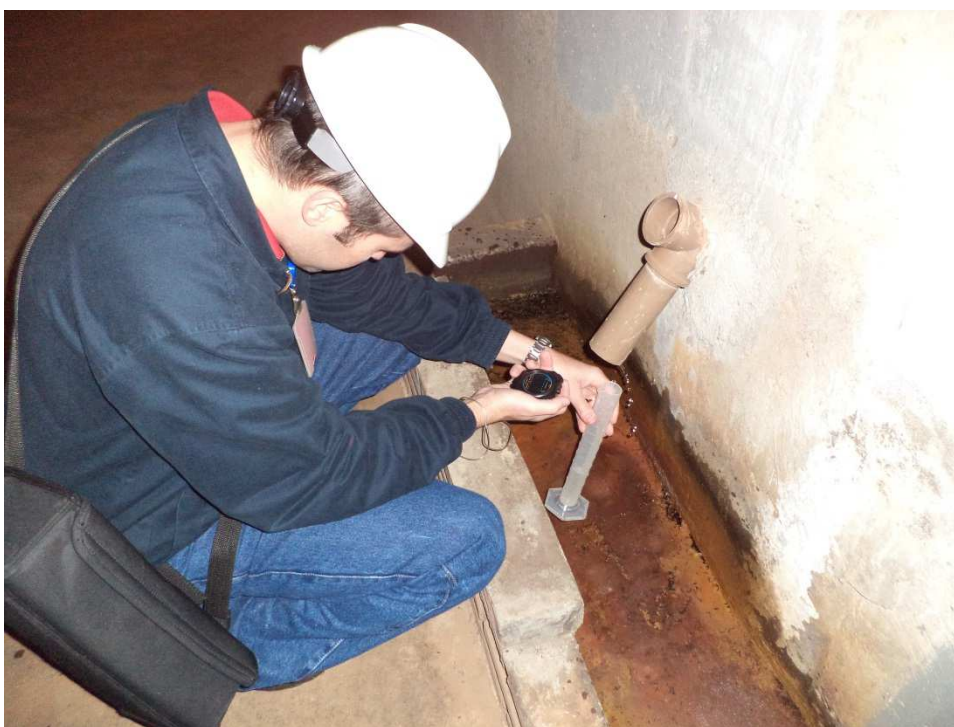
Figura 22 – Medição de pequena vazão em um dreno de uma barragem de concreto

Outro jeito de aferir a vazão de água infiltrada é de forma manual, coletando a água em um recipiente cujo volume é conhecido durante um determinado intervalo de tempo cronometrado. Dessa forma, através de uma simples divisão, obtêm-se a

vazão média em l/s ou m³/s. Esse método é mais indicado para vazões extremamente baixas (figura 22).

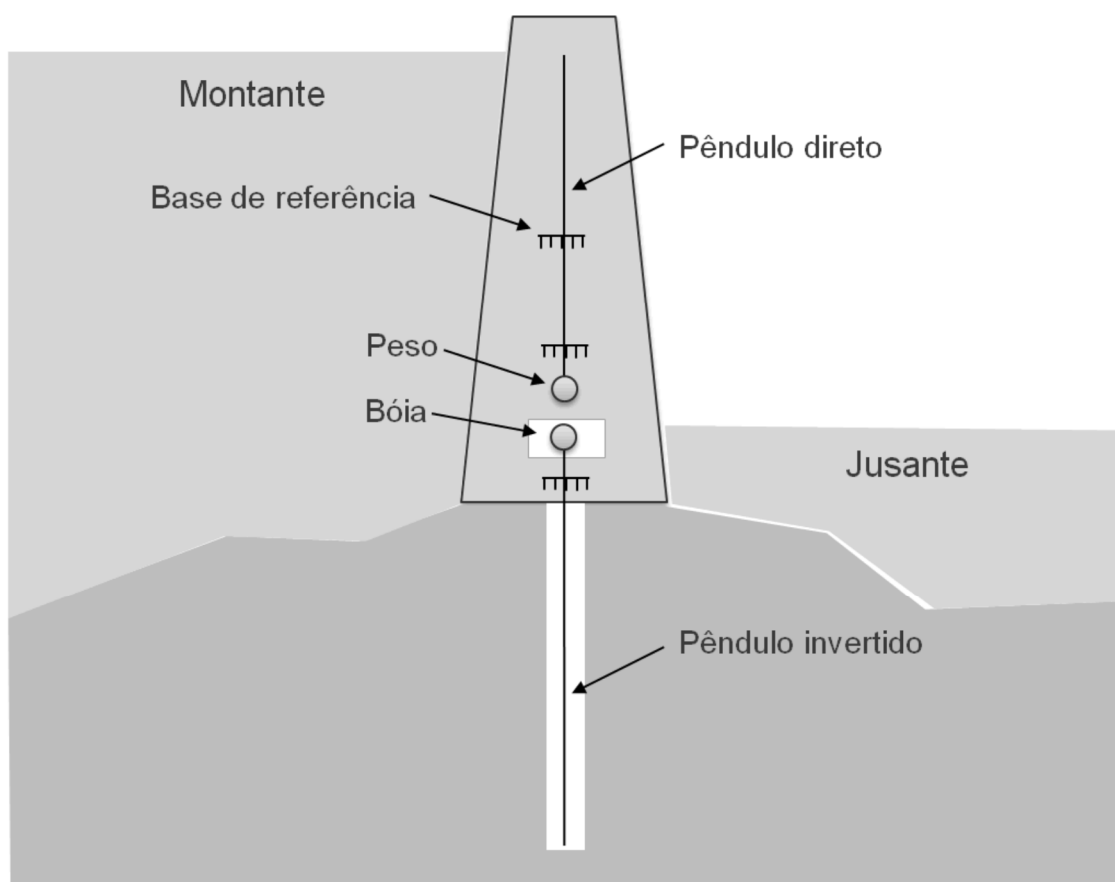
Figura 23 – Representação esquemática de pêndulo direto e pêndulo invertido

O pêndulo pode ser direto ou invertido. O pêndulo direto mede o deslocamento horizontal da crista (ou de bases intermediárias de referência) em relação à interface fundação-estrutura, já o pêndulo invertido mede o deslocamento horizontal da base da barragem em relação a um ponto, suficientemente profundo para ser considerado fixo, na fundação (BURIN, 2010). Na figura 23, pode se ver a representação esquemática e os elementos constituintes de um pêndulo invertido.

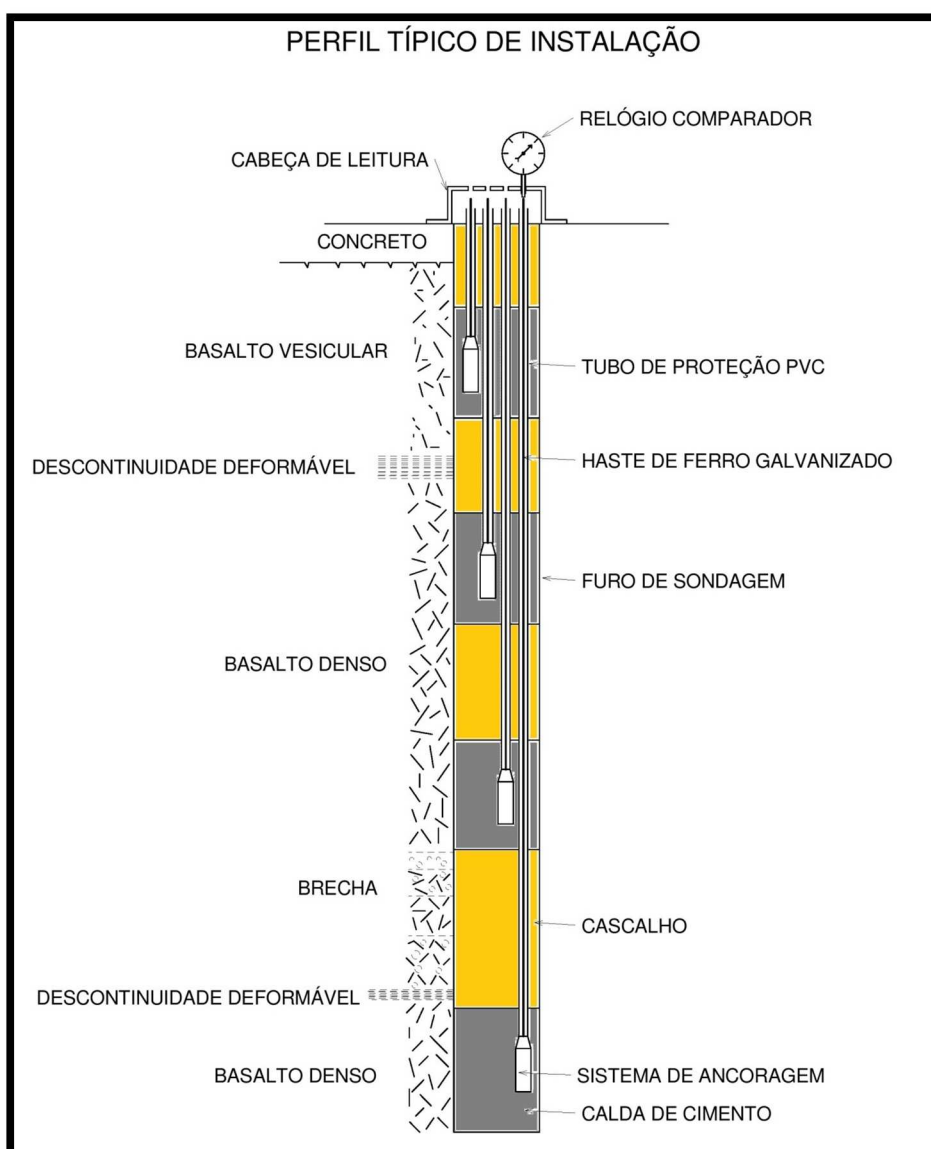
Figura 25 – Exemplo de um perfil típico de um extensômetro múltiplo de haste
Fonte: Adaptado de Matos (2002).

A instalação do extensômetro é feita em um ponto fixo da barragem. Neste ponto, é feita a leitura do equipamento pela cabeça de leitura. Abaixo da cabeça de leitura, uma haste de ferro galvanizado envolta por um tubo de PVC segue até uma determinada profundidade na rocha de fundação da barragem pelo furo de sondagem. Nesta profundidade, a haste é ancorada com um tipo de graute e sua parte superior é livre para se movimentar no sentido longitudinal ao tubo. No caso de ser extensômetro múltiplos de hastes, do ponto fixo saem, separadamente, mais de uma haste, que podem ser inclinadas, ou ancoradas em profundidades diferentes, como pode ser visto nas figuras 24 e 25.

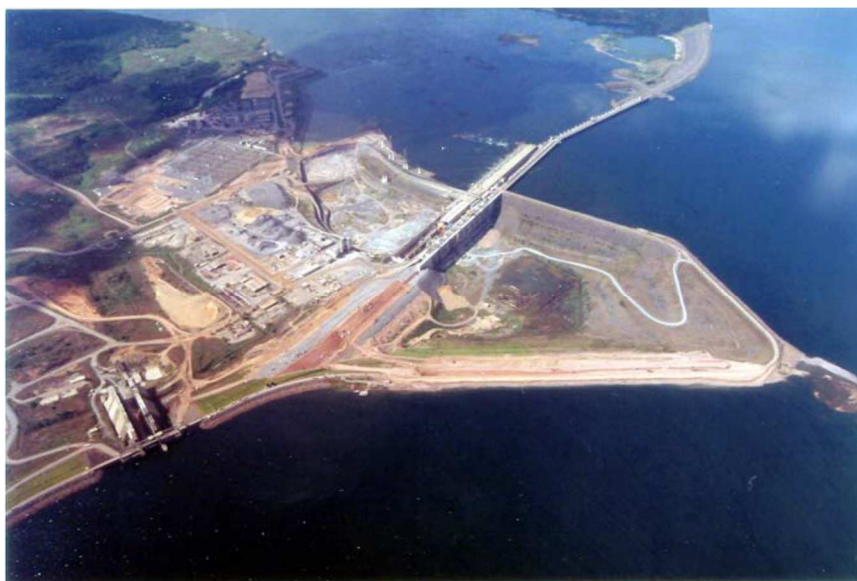
Figura 26 – Vista da UHE Tucuruí

foi projetado de modo que ali se formace uma ensecadeira, chamada de recinto de montante, como pode ser visto na figura 26 (CARVALHO; PENNA NETO, 2007).

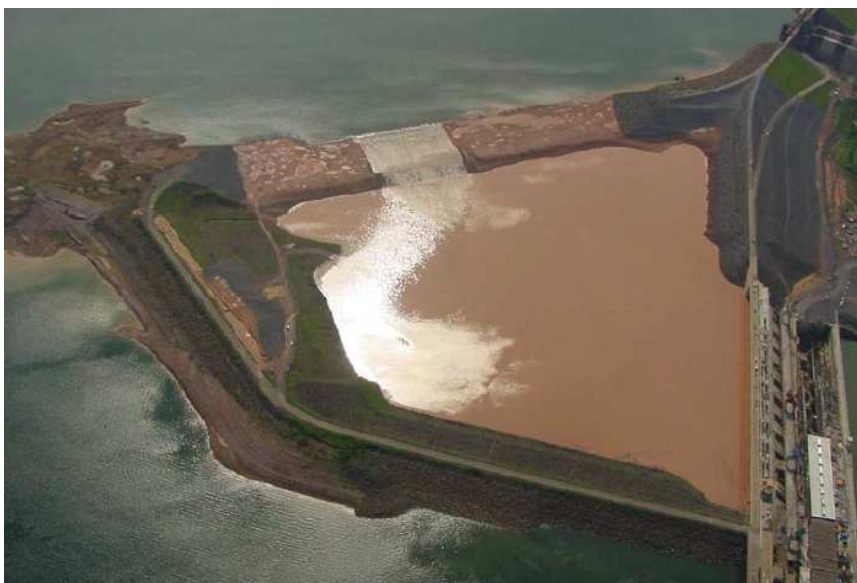
Figura 27 – Vista da UHE Tucuruí

Desta forma, segundo Caldas e Luz (2013), quando foi ativada a segunda etapa, o comportamento da barragem já estava sendo monitorado há 20 anos. Assim, após 20 anos de monitoramento, foi feito o rebaixamento parcial da estrutura de ensecamento de um trecho da barragem, desobstruindo a água, como pode ser visto na figura 27.

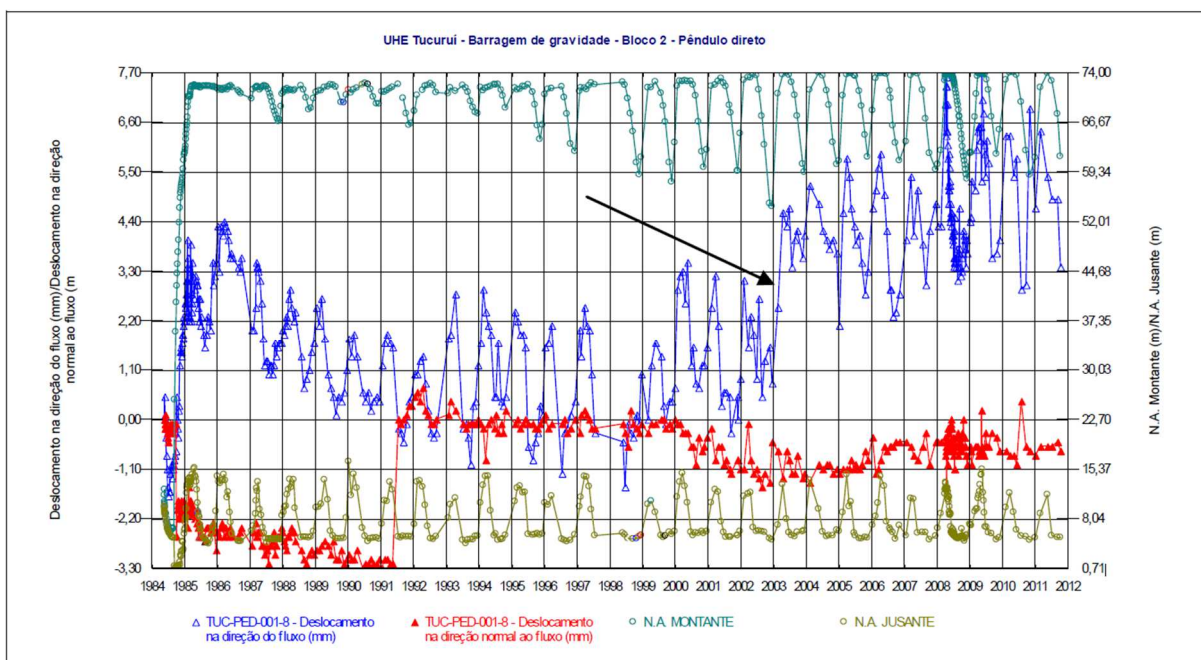
Gráfico 2 – Pêndulo direto, a linha central marcada com seta é a linha representativa.

Logo pode se ver, que no gráfico da leitura do pêndulo direto instalado no bloco BG02 (gráfico 2), que entre 2002 e 2003 há um salto nos valores de deslocamentos no sentido do fluxo e logo após eles se equilibram em outro patamar. Isto indica que no bloco BG02 houve rotação no sentido montante-jusante, como pode ser visto na figura 28 (CALDAS; LUZ, 2013).

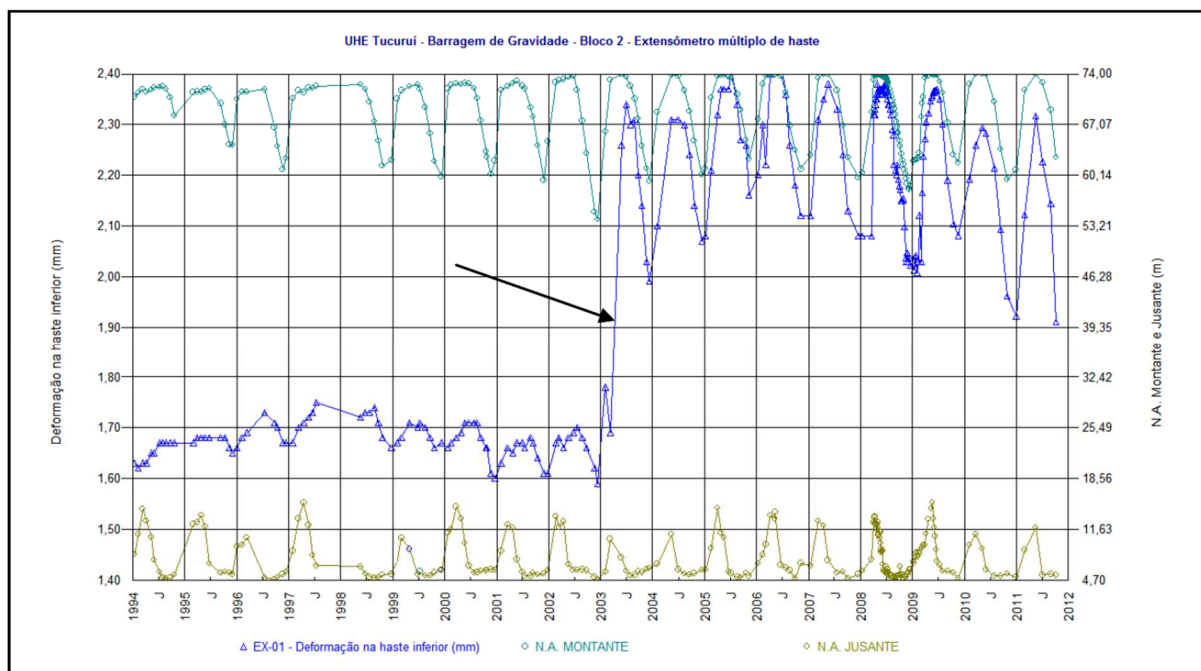
Gráfico 3 – Extensômetro EX-01, o mais próximo ao contato e mais a montante

Ainda, considerando a rotação do bloco BG02 indicado pelo pêndulo direto, pode-se observar que a leitura do extensômetro EX-01 instalado neste bloco, o mais próximo ao contato e mais a montante (figura 24), confirma esta movimentação, como pode ser visto no gráfico 3 (CALDAS; LUZ, 2013).

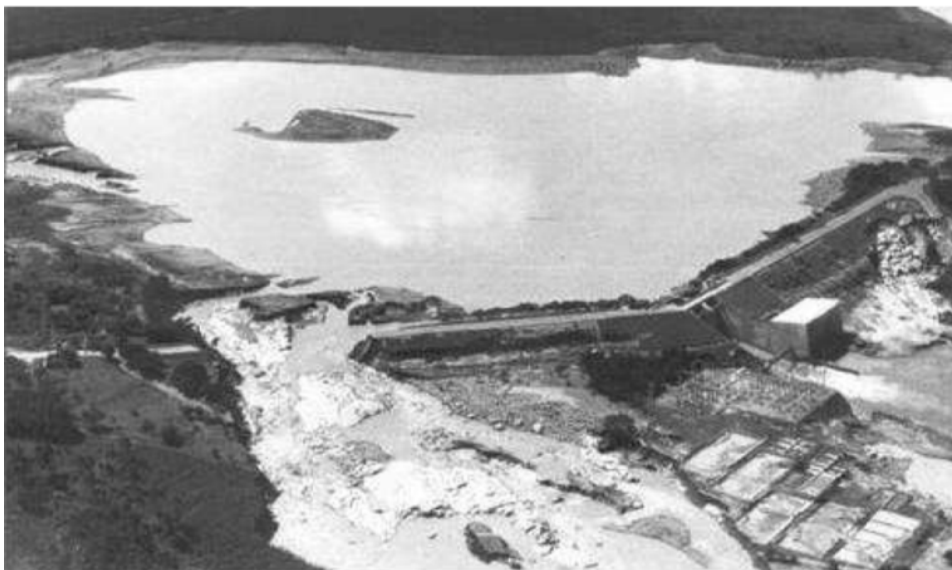
Figura 29 – Usina hidroelétrica de Armando Sales de Oliveira após o galgamento
Fonte: Carvalho (2007, apud SALIBA, 2009).

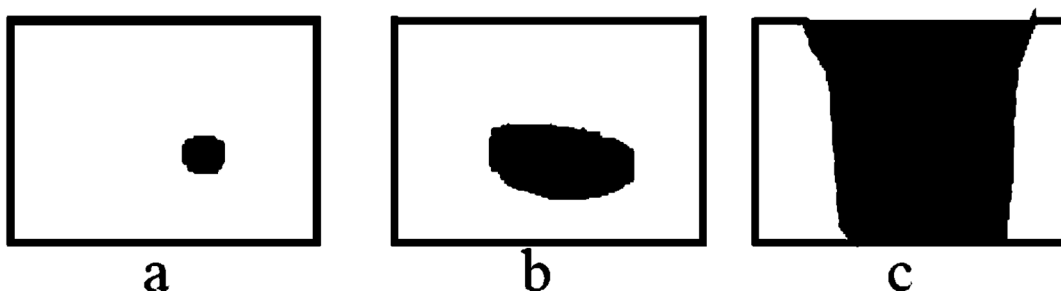
Figura 30 – Ruptura por Piping

O fenômeno de Piping, segundo Uemura (2009), ocorre quando água se move através do maciço ou das fundações das barragens, através do processo erosivo. As figuras 30 e 31 esquematizam o fenômeno *Piping* (Processo nos poros) e falência estrutural pelas fundações.

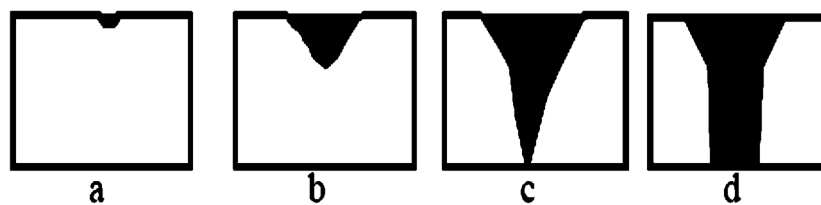
Figura 32 – Ruptura por Overtopping

sujeitos a processos descontínuos como é o caso de formação de taludes. A figura 32 esquematiza o processo de *overtopping*:

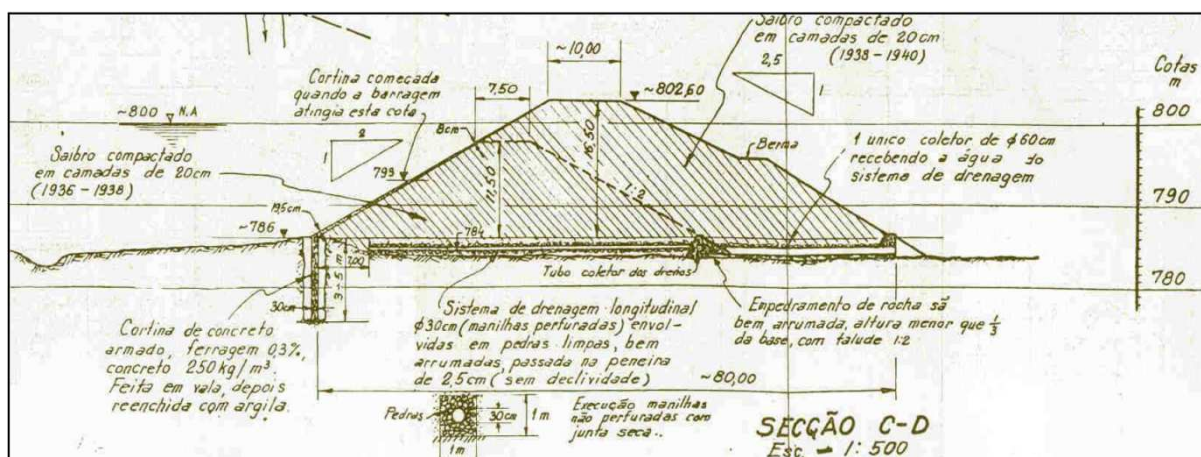
Figura 33 – Barragem da Pampulha com parede de concreto impermeável na fundação

Localizada em Minas Gerais, na cidade de Belo Horizonte, a Barragem da Pampulha, é uma barragem de terra com face da montante em concreto (figura 33). Ela foi inaugurada em 1941 e sua construção iniciou-se em 1936. Tinha como propósito ser abastecida pela bacia hidrográfica da Pampulha, que possui área de 97,572 km². Sendo assim o seu projeto inicial de construção previam-se duas etapas. (BRAZ, 2003).

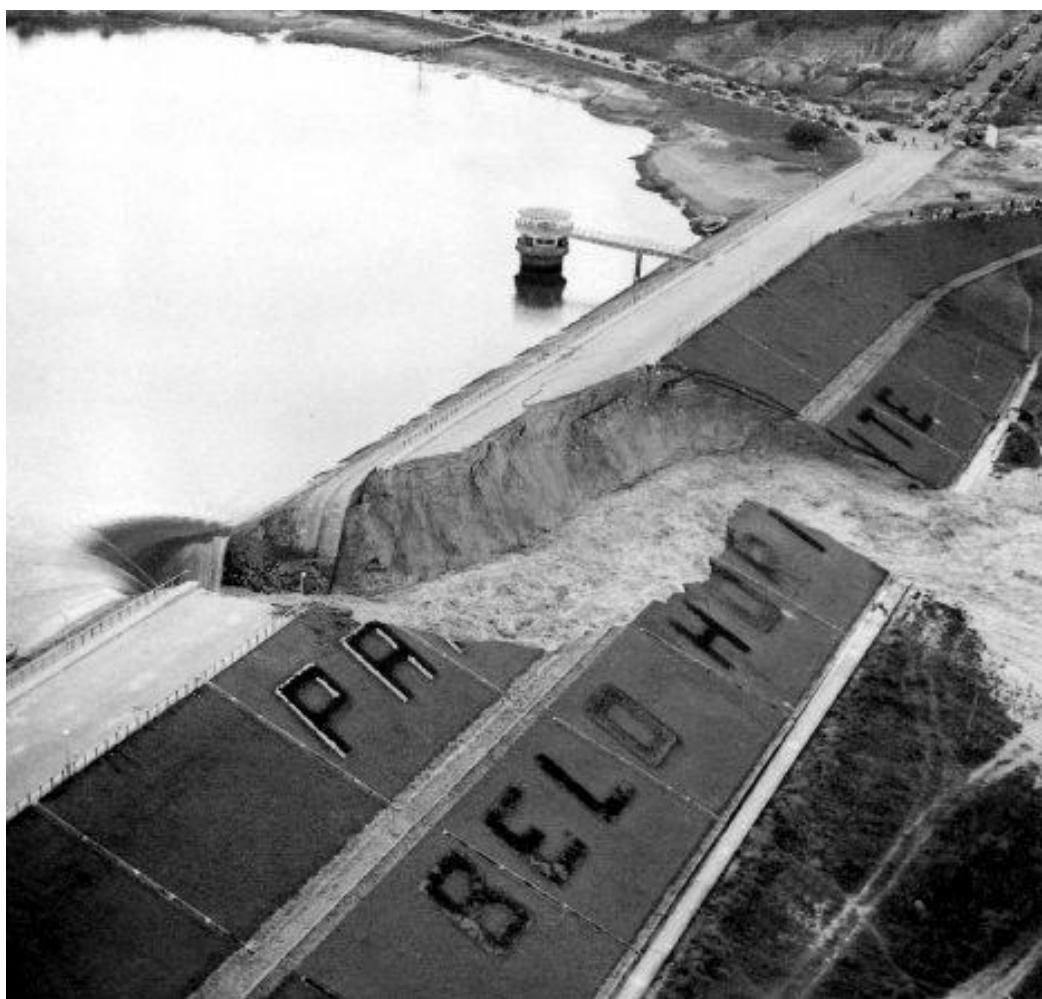
Figura 34 – Canal em forma de “S” gerado pelo rompimento da barragem da Pampulha
Fonte: As margens... (2014).

Sendo assim, no dia 20 de maio de 1954, às 11h 30min, teve início a ruptura da barragem da Pampulha, quando houve subsidência de sua parte central, quebra da placa de concreto e formação de um canal em forma de “S”, que pode ser visto na figura 34, ligando o ponto onde havia a fenda com o ponto onde se notava a surgência.

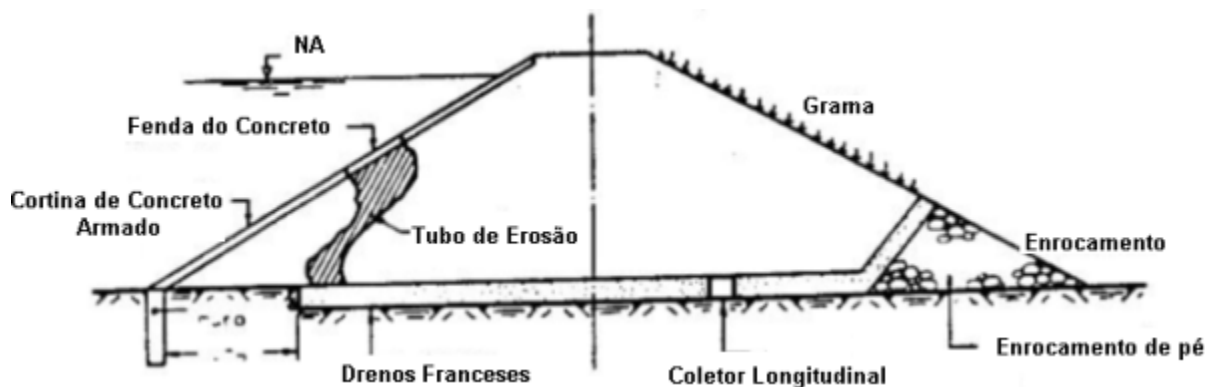
Figura 35 – Processo erosivo de “piping” na barragem da Pampulha, em 1954

Ainda, segundo Braz (2003), o sistema de drenagem da barragem da Pampulha, quando de sua construção, era constituído de drenos franceses normais ao eixo da barragem, espaçados de sete em sete metros, que avançavam, anormalmente, até muito próximo do talude de montante, conforme pode se observar na figura 35. O talude de montante era revestido por uma placa contínua de concreto armado, que defendia o maciço contra a possibilidade de fluxo violento por meio dos drenos.
