UNIVERSIDADE TECNOLÓGICA FEDERAL DO PARANÁ
COORDENAÇÃO DE CONSTRUÇÃO CIVIL
CURSO DE ENGENHARIA CIVIL

**ESTUDO DE ACONTECIMENTOS HISTÓRICOS DE RUPTURA DE
BARRAGENS**

TRABALHO DE CONCLUSÃO DE CURSO

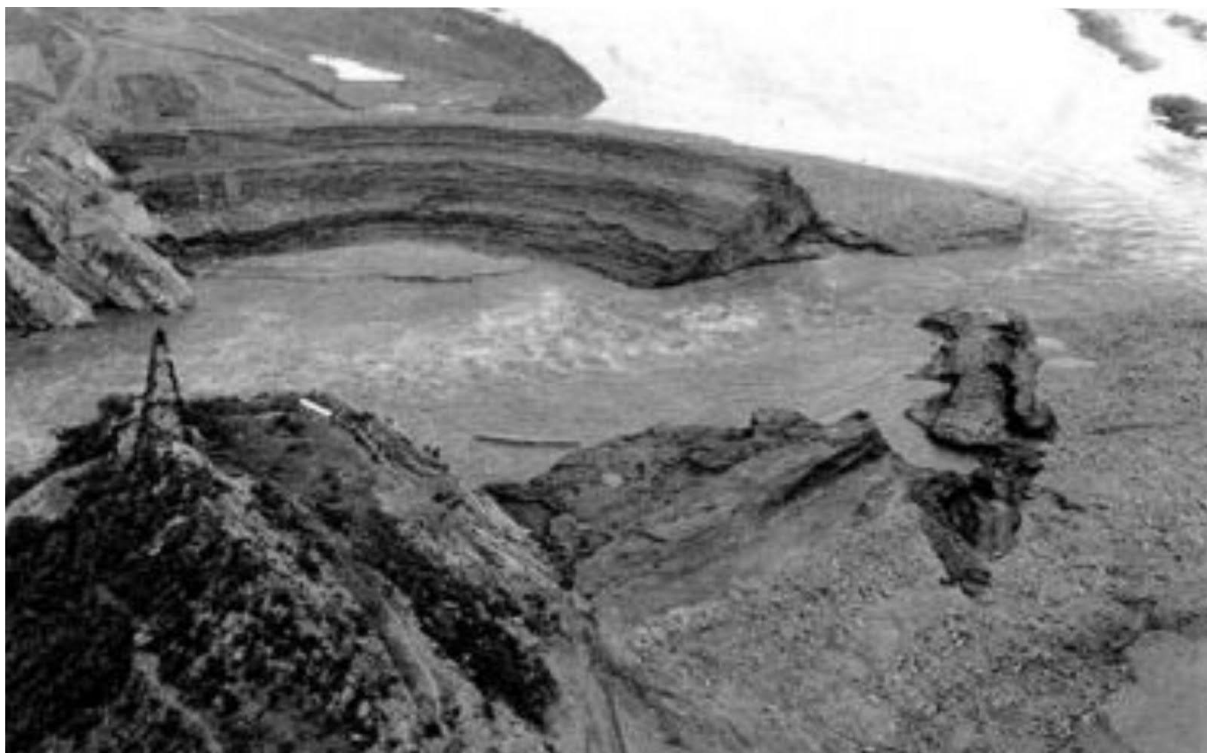
Figura 37 – Barragem de Orós após o rompimento

da barragem. Uma brecha de 200 m de comprimento e 35 m de altura foi formada, como pode ser visto na figura 37, onde a vazão de pico foi estimada em 9.600 m³/s, e ocorreu o esvaziamento de praticamente 90% da barragem (LAURIANO, 2009).

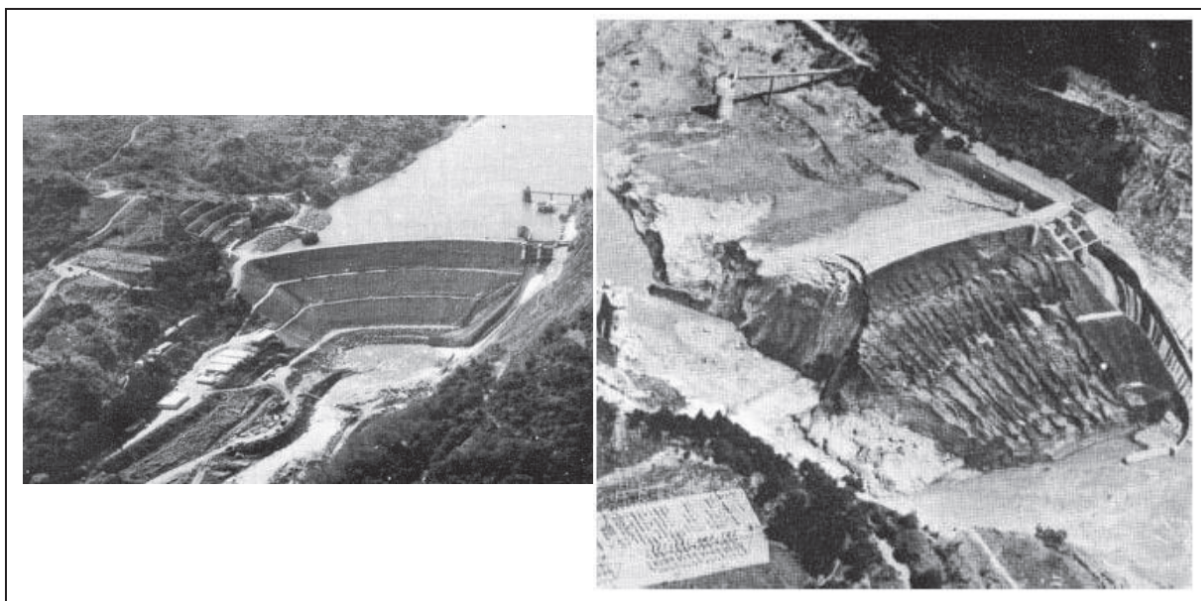
Figura 38 – Vista da barragem Euclides da Cunha, antes e depois da ruptura

Uma lâmina de 1,2 m passou por cima da barragem em um período de 4 horas. A erosão formou uma brecha no lado direito do talude e teve dimensões máximas de 131 m de largura e 53 m de altura. A onda atingiu, em poucos minutos, a barragem de Armando Salles de Oliveira, localizada a 10 km a jusante, e atingiu 1,30 m acima da crista da barragem. O galgamento formou uma brecha de 168 m de largura e 35 m de altura em apenas 2 horas (figura 38). A vazão de pico foi estimada em 7.000 m³/s. (SINGH E SCARLATOS, 1988 *apud* LAURIANO, 2009).

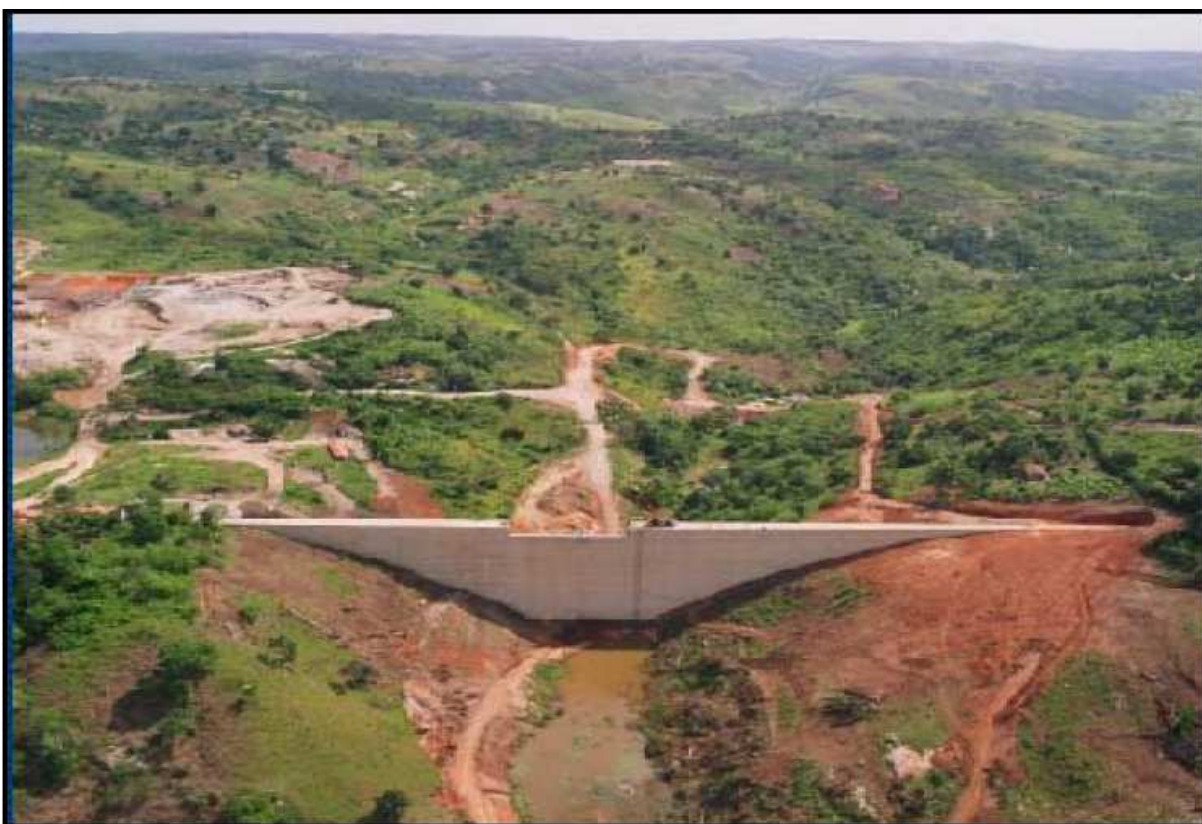
Figura 39 – Barragem de Camará antes do enchimento do reservatório

Dentre suas especificações técnicas, a barragem conta com 50 m de altura, crista de 296 m de comprimento e tem reservatório capaz de armazenar $26,5 \times 10^6$ m³ de água (BALBI, 2008). É do tipo gravidade em concreto compactado a rolo (CCR), crista na cota 465 m e vertedouro de crista à 461m de cota, localizado na parte central da barragem. Sua face de montante é vertical, executada em concreto convencional, já a face jusante tem inclinação (H:V) de 0,4:1 na porção superior, à cota 457m, e inclinação 0,8:1 na porção inferior. Dispõe de galeria de inspeção e drenagem que é horizontal na parte central da barragem e inclinada rente às ombreiras (KANJI, 2004). Na figura 39, pode-se ver a barragem de Camará antes do enchimento do reservatório.

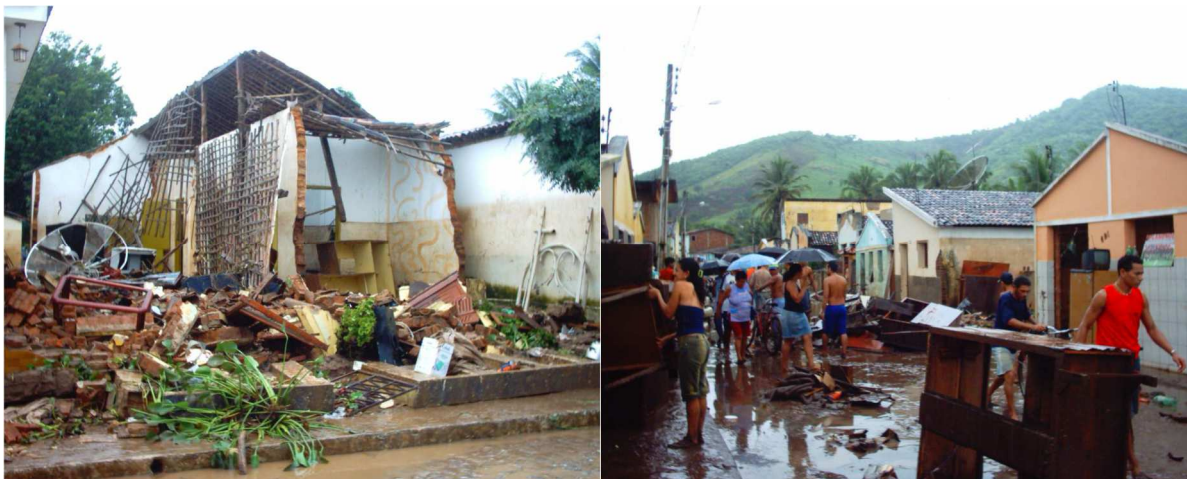
atingidas, dentre elas, 168 ficaram completamente destruídas e 345 parcialmente destruídas, já as demais ficaram somente danificadas, como mostra a figura 41.

Figura 41 – Casa totalmente destruída seguida de outras danificadas

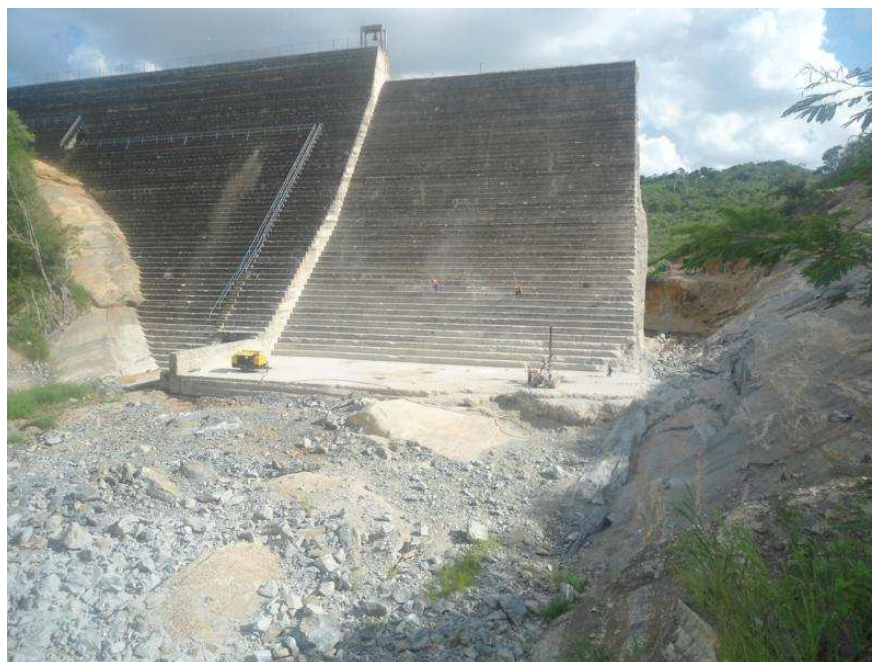
Camará vinha sendo reconstruída dentro de todas as normas técnica exigidas pela Engenharia, tendo como previsão para o término da obra sendo Julho de 2014. Na figura 48, pode-se ver a vista de jusante da barragem na sua reconstrução.

Figura 48 – Vista da jusante da reconstrução da barragem de Camará
Fonte: Reconstrução... (2014).
