**ANÁLISE DE ACESSIBILIDADE EM CALÇADAS, VIAS PÚBLICAS E
PRÉDIOS PÚBLICOS NA CIDADE DE DOUTOR CAMARGO-PR**

TRABALHO DE CONCLUSÃO DE CURSO

Trabalho de Conclusão de Curso de Graduação, apresentado à disciplina de Trabalho de Conclusão de Curso 2, do curso superior de Engenharia Civil do Departamento Acadêmico de Construção Civil - da Universidade Tecnológica Federal do Paraná - UTFPR, como requisito parcial à obtenção do título de Bacharel em Engenharia Civil.

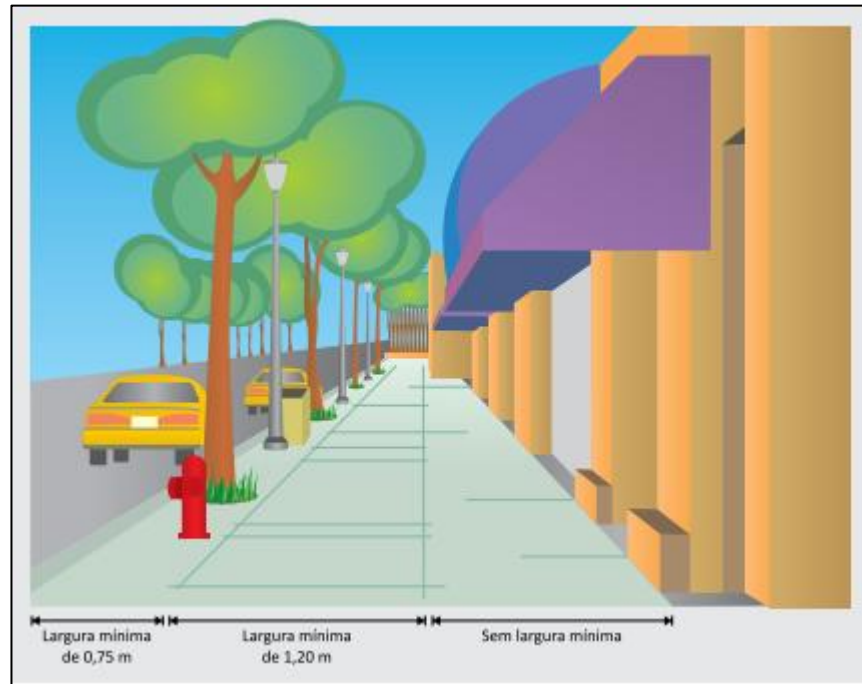
De acordo com o Guia - Projeto Calçada Acessível, realizado pela Secretaria Municipal de Planejamento e Desenvolvimento Sustentável, do estado do Rio de Janeiro, a calçada tem três faixas de utilização, a Faixa Livre correspondendo a área do passeio destinada exclusivamente à circulação de pessoas, a Faixa de Serviço responsável pela localização do mobiliário urbano, árvores, poste de iluminação, sinalização de trânsito e a Faixa de Acesso que trata-se da área em frente ao imóvel e é responsável pelo acesso à propriedade.

Figura 11 - Faixas de utilização da calçada.
Fonte: Programa Passeio Livre (Prefeitura de São Paulo, p.06).

De acordo com a Figura 11, a Faixa Livre deve ter largura mínima de 1,20m e a norma recomenda uma largura de 1,50m para a circulação externa. A Faixa de Serviço deve respeitar uma largura mínima de 0,75m e a Faixa de Acesso não apresenta largura mínima pois varia de acordo com o imóvel ou propriedade.

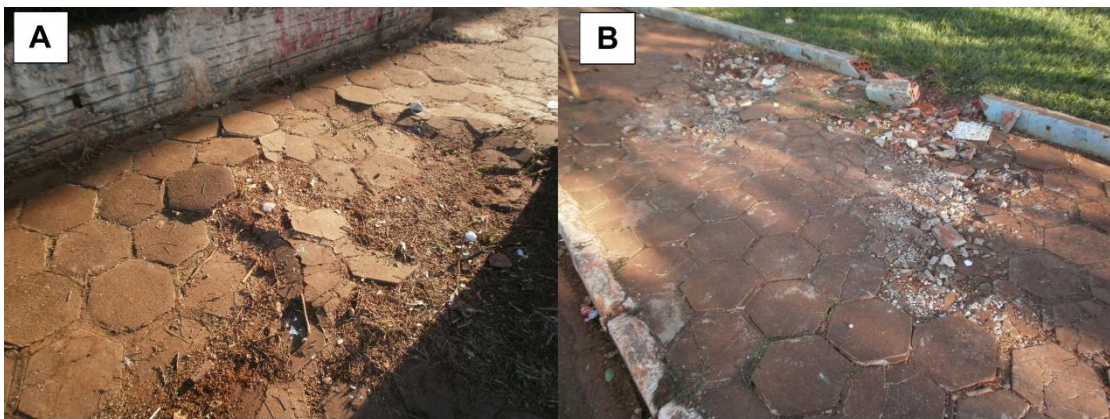
Figura 19 - Buracos sobre o passeio público na Avenida Andirá

O obstáculo mais comum encontrado na avenida foi a presença de buracos nas calçadas, sendo localizado 21 vezes ou seja 24,4% do total de obstáculos encontrados na via. Estes buracos ocupavam a faixa livre ou até mesmo boa parte do passeio público, caracterizando um fator de risco para a locomoção livre e segura dos pedestres. A Figura 19 mostra alguns exemplos deste problema, registrados ao longo da Avenida Andirá. No item "a" da figura, observa-se a presença de buracos e irregularidades, tomando boa parte do passeio e dificultando a locomoção de pessoas. Já o item "b" da figura, é possível observar uma calçada próxima ao Ginásio de Esportes da cidade apresentando mal estado de conservação.

a) Presença de buracos sobre o passeio. b) Calçada mal conservada.

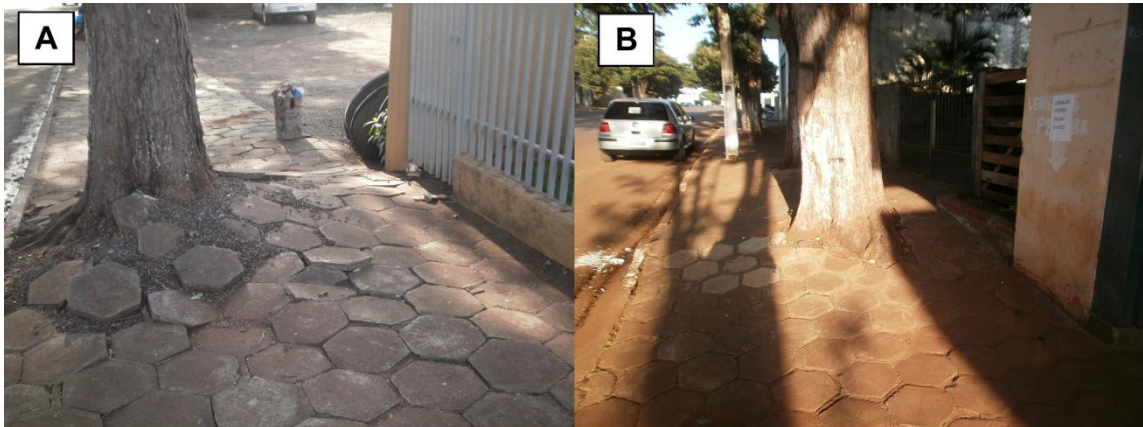
Também foram encontrados 15 casos onde a vegetação atrapalhava de algum modo o trânsito de pessoas, seja por estar plantada em local inadequado, ou por suas raízes danificarem a calçada, como na Figura 20. O tipo de vegetação a ser utilizado é um fator importante para acessibilidade da calçada, além disso, deve ser plantada sobre a faixa de serviço que geralmente apresenta largura mínima de 0,75m (setenta e cinco centímetros) e é responsável por localizar o mobiliário urbano. No item "a" da Figura 20, percebe-se uma árvore que devido o crescimento das suas raízes, promoveu o dano à calçada. Já no item "b" da mencionada figura, pode-se visualizar uma árvore plantada no meio do passeio, dificultando assim a circulação e locomoção de PNEs.

a) Vegetação danificando a calçada.

b) Árvore plantada no meio do passeio.

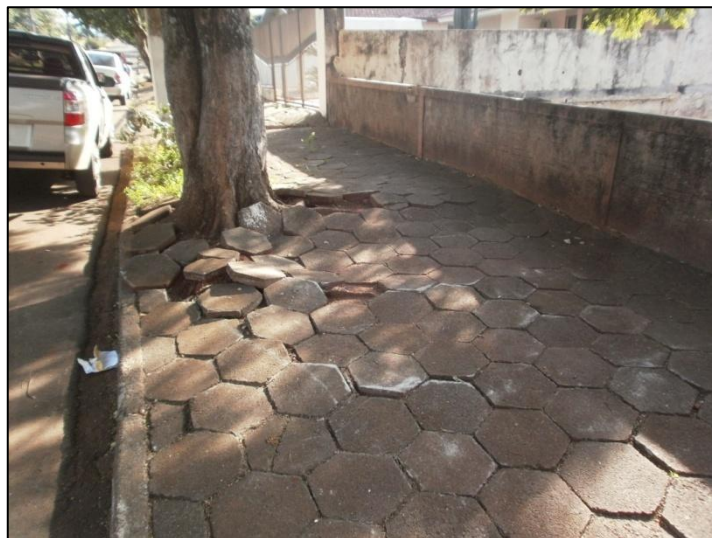
Na Avenida Ivaí é localizado grande parte do comércio do município, contando todos os dias com grande circulação de pedestres. Dos 56 casos detectados, 16 são por mau estado de conservação do passeio, ou seja, 28,6% do total de obstáculos. Observou-se também que a causa principal de calçadas danificadas ou mal conservadas, é a arborização utilizada, no qual suas raízes, muitas vezes, crescem e invadem o espaço da faixa livre. A Figura 21 mostra um dos casos encontrados com este problema.

Figura 21 - Calçada danificada pela vegetação
Fonte: Dados do Autor (2014).

Segundo a legislação municipal, quando os passeios públicos se acharem em mau estado, a Prefeitura intimará os proprietários a consertá-los, no prazo máximo de 90 (noventa) dias. Ainda de acordo com artigo 27 caberá à Prefeitura Municipal exigir dos proprietários o atendimento ao disposto nesta Lei, bem como, punir, através de multas, aqueles que não o cumprirem.

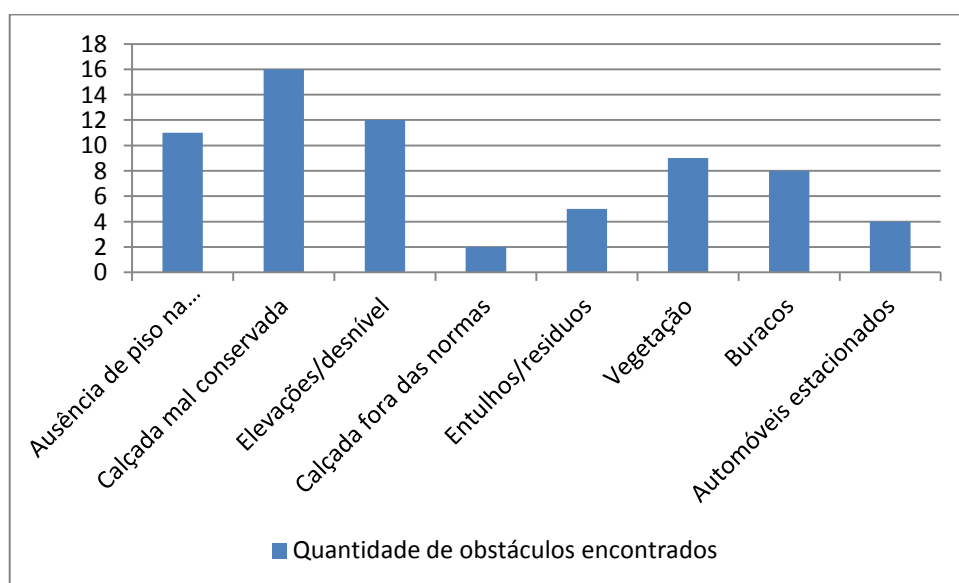
Foram encontrados também, outros fatores arquitetônicos que prejudicam a livre circulação de PNEs sob os passeios públicos, como elevações ou rampas para o acesso de veículos, obstrução do passeio por entulhos ou materiais de construção, entre outros. O Gráfico 1, representa a quantidade de obstáculos encontrados, de modo que, além dos problemas já citados mostra também outras barreiras, como a ocorrência de 11 casos de calçadas não pavimentadas, 12 casos de elevações sobre o passeio e 9 casos de obstrução da calçada por vegetação, na qual esta se encontrava a uma altura inferior a 2,10m ou estava localizada sobre a faixa livre.

Gráfico 1 - Quantidade de obstáculos encontrados na Avenida Ivaí
Fonte: O Autor (2014).

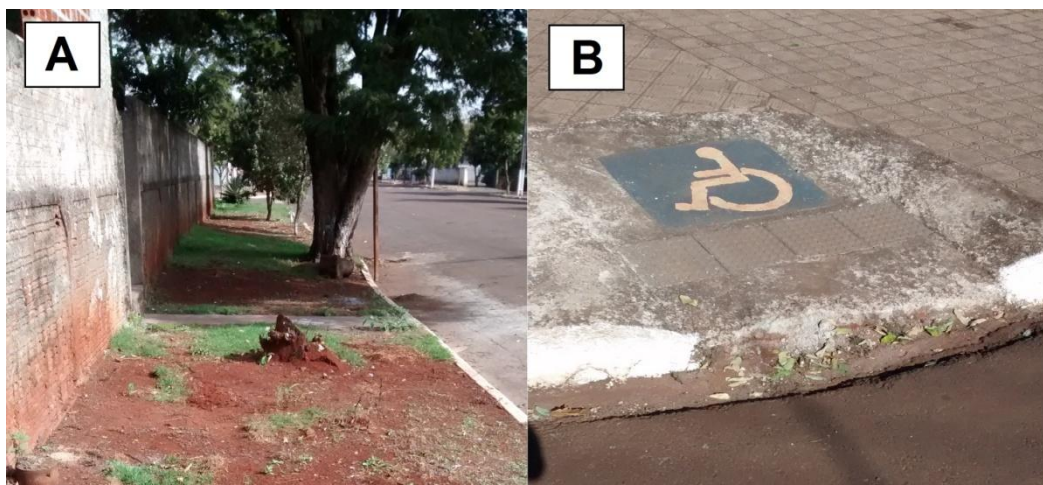
Foram verificadas nesta avenida as condições que os deficientes enfrentam no dia-a-dia, observando as dificuldades existentes. Observou-se ao longo da avenida a ocorrência de diversos tipos de obstáculos, como buracos entulho, resíduos de construção e demolição, ausência de piso nas calçadas, obstrução do passeio por vegetação, totalizando 44 obstáculos que impossibilitam ou dificultam a circulação de PNE's ou PMR. Destas 44 ocorrências encontradas, 34% corresponde a ausência de piso no passeio como mostrado na Figura 22a, ou seja, 15 casos deste obstáculo.

Ao longo da Avenida Estanislau Pedro Vieira foram encontradas 5 guias rebaixadas, localizadas nos cruzamentos com as ruas General Carneiro e Xavier da Silva, onde todas encontravam-se de acordo com as dimensões mínimas recomendadas pela norma, atendendo principalmente a largura mínima, inclinação e a utilização da sinalização tátil de alerta, porém em alguns casos havia desnível entre o término do rebaixamento e o leito carroçável, conforme mostrado na Figura 22b, não atendendo deste modo o item 6.10.11.2 da NBR 9050 (2004). Também foi constatada a ausência das guias rebaixadas e faixa de pedestres no cruzamento da avenida com as ruas Castelo Branco e Miguel Couto. Segundo o artigo 21 da lei municipal nº1098 de 2008, em todas as esquinas as calçadas devem possuir rampa para acessibilidade de portadores de necessidades especiais, como especificado em norma.

a) Ausência de piso na calçada.

b) Desnível entre a guia e a rua.

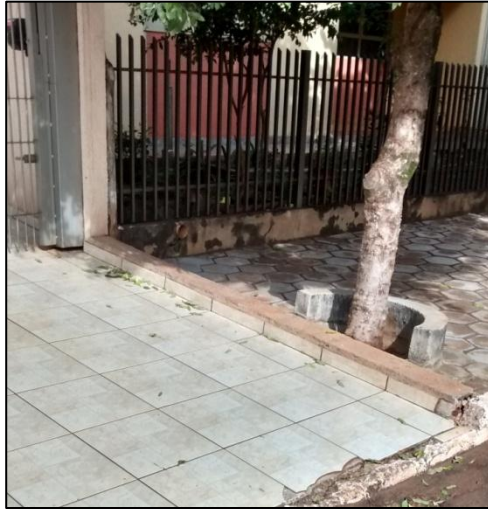
Ainda, outro problema encontrado com frequência na Avenida Estanislau Pedro Vieira, foi a presença de elevações ou desníveis excessivos de um lote para outro, representando uma porcentagem de 27%, sendo 12 casos deste tipo de barreira. A figura 23 mostra um exemplo deste obstáculo que se torna um fator de grande dificuldade e perigo para cadeirantes, deficientes visuais, pessoas com mobilidade reduzida, entre outras deficiências. Os outros obstáculos e interferências encontrados somam aproximadamente 39% do total, correspondendo os diversos tipos de barreiras e dificuldades, como calçadas em mau estado de conservação, vegetação ou arborização atrapalhando o trânsito de pedestres, automóveis estacionado na calçada e entulhos ou materiais de construção depositados ocupando parte do passeio.

Figura 23 - Obstáculo encontrado no passeio - elevações
Fonte: O Autor(2014).

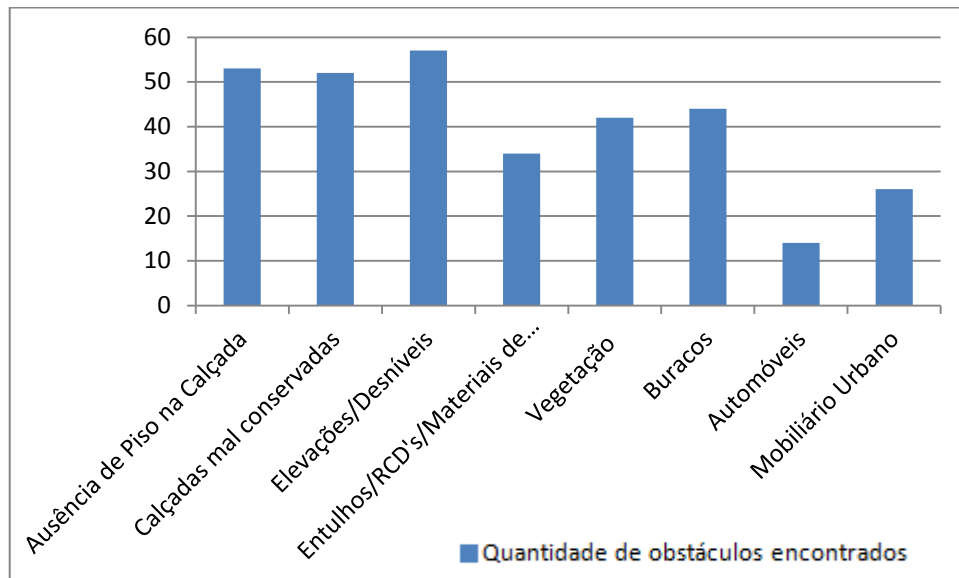
obstáculos encontrados pode ser visualizados no Gráfico 2, bem como a quantidade de ocorrências representativas.

Gráfico 2 - Número de ocorrências dos obstáculos encontrados nas ruas da cidade
Fonte: O Autor(2014).

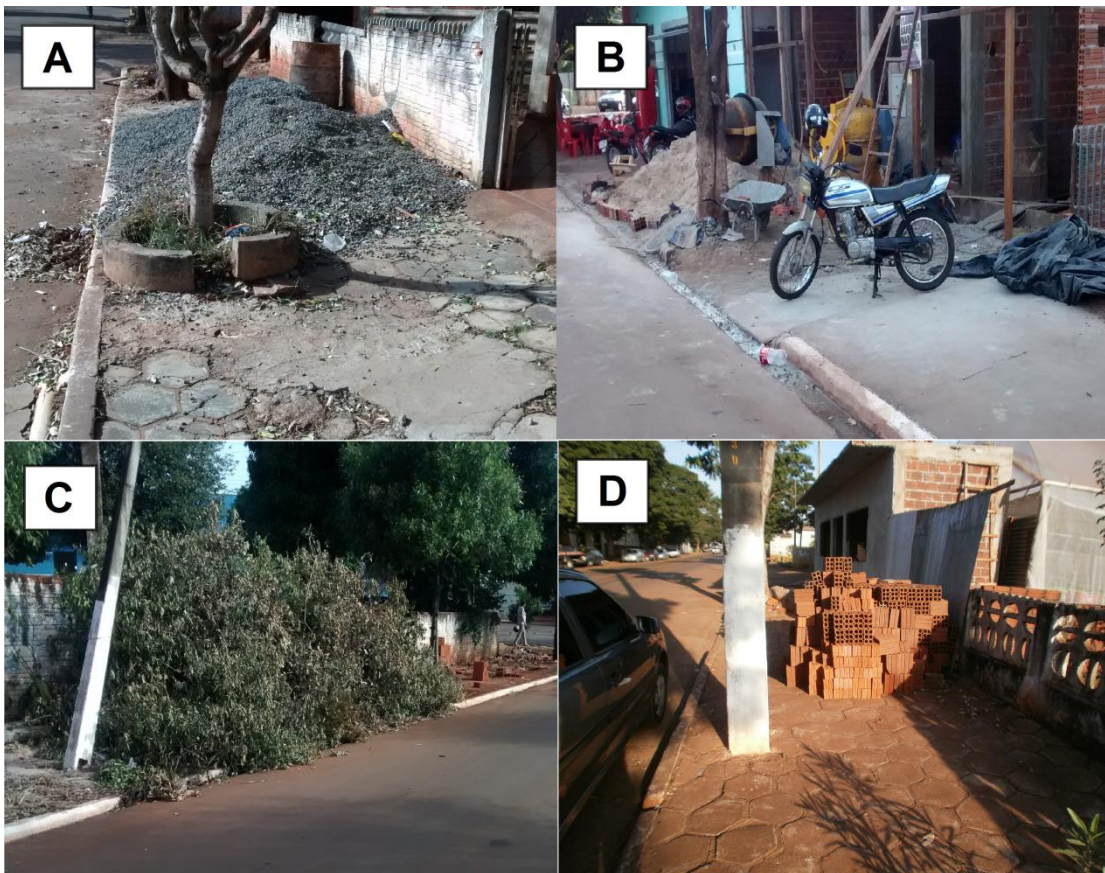
Na coleta de dados desta pesquisa, observou-se que todas as obras em andamento na cidade, foi utilizada a calçada para depositar entulhos, RCD's ou materiais de construção, sendo 34 casos encontrados. De acordo com artigo 201 do Código de Obras do município (lei municipal nº 1099 de 2008), durante a execução das obras, é obrigatória a manutenção do passeio desobstruído e em perfeitas condições de trânsito para pedestres, sendo vedada sua utilização, ainda que temporária, como canteiro de obras ou para carga e descarga de materiais de construção, salvo o lado interior dos tapumes que avançarem sobre o logradouro.

Figura 24, nota-se a presença de galhos de árvore cortados obstruindo a passagem tanto de pessoas sem restrições quanto pessoas com necessidades especiais. Por fim, no item "d", mostra novamente o depósito de materiais de construção (tijolo) sobre a calçada pública que junto com o poste de energia elétrica logo a frente, compõe uma barreira que representa grande dificuldade para uma pessoa com cadeira de rodas ou que possui deficiência visual.

Figura 24 - Entulhos, RCD's e materiais de construção sobre o passeio
Fonte: Dados do Autor (2014).

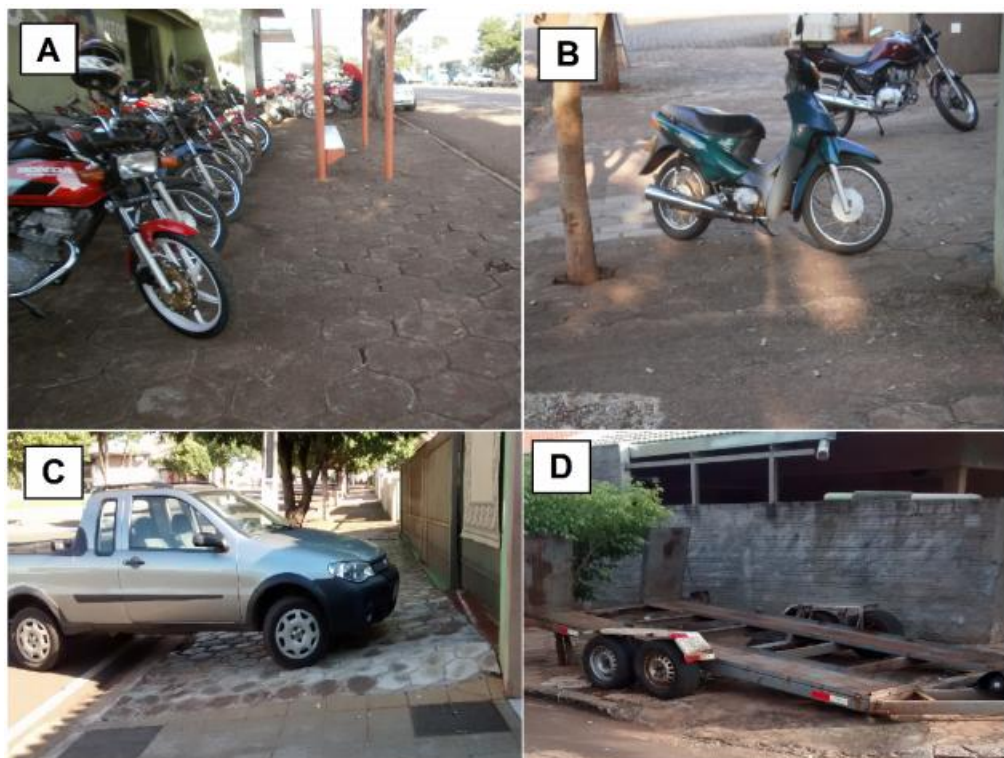
Ainda nesta ótica, outros fatores encontrados oferecem a impossibilidade de caminhar livremente sobre a calçada, como automóveis estacionados sobre o passeio. Segundo o Código de Trânsito Brasileiro é proibido estacionar qualquer tipo de automóvel sobre a calçada pública, mediante a aplicação de multa. Porém, este é um hábito da população de Doutor Camargo, conforme pode-se observar na Figura 25. No item "a" da figura, trata-se de um estabelecimento comercial para motocicletas que opta pela utilização a calçada como estacionamento, com o objetivo de não deixar seus veículos no sol, somado a esta problemática, o ponto de ônibus também torna-se um obstáculo. No item "b", nota-se uma motoneta estacionada sobre o passeio público impedindo a passagem de PCR por exemplo. Ao fundo verifica-se uma outra motocicleta estacionada. Já no item "c" da figura, observa-se um automóvel estacionado sobre a rampa de acesso da casa, impedindo a passagem de qualquer pessoa pela calçada. Por fim, no item "d", observa-se uma carretinha para reboque estacionada sobre o passeio de modo a impedir o transito de pessoas.

Figura 25 - Automóveis estacionados na calçada
Fonte: O Autor(2014).

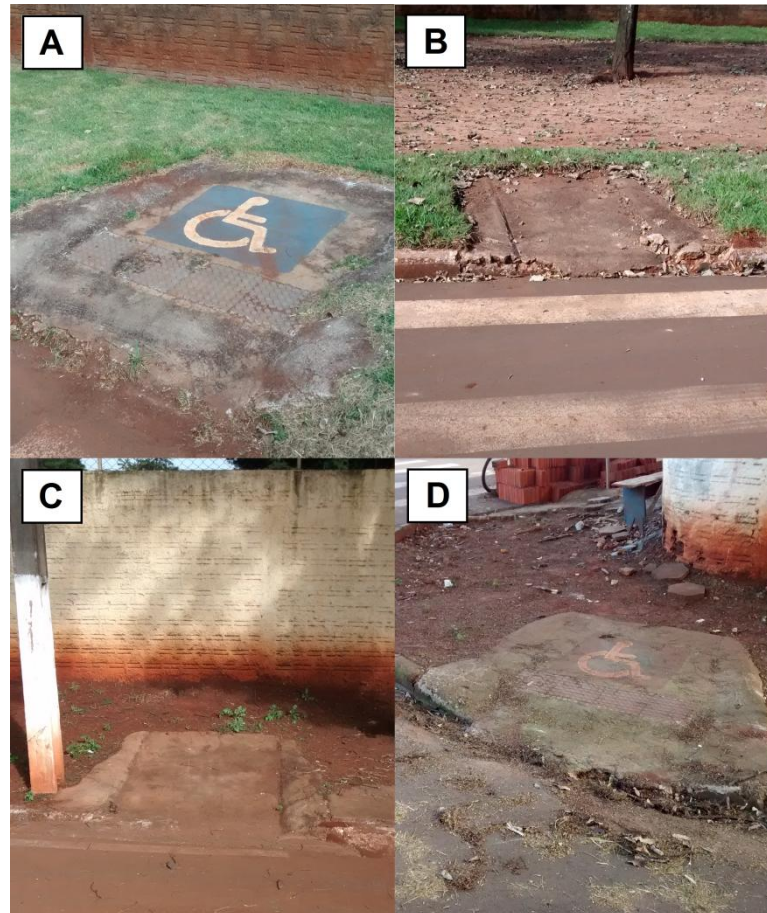
As guias rebaixadas também foram analisadas segundo a NBR 9050 (2004) e verificou-se a existência de várias guias nas ruas da cidade, localizadas principalmente nas esquinas e cruzamentos. A maioria destas apresentava conformidade com a norma, quanto às dimensões mínimas, inclinação e sinalização, porém eram ineficazes para se atender uma PCR ou PMR, visto que, as calçadas ao redor impossibilitavam a livre locomoção com segurança e autonomia por não apresentarem piso adequado, ou pela inexistência do mesmo, deixando deste modo, as guias sem sua função primordial. Na Figura 26 pode-se visualizar alguns casos como descrito acima e que representa uma triste realidade do município. De acordo com item "a" da figura, observa-se uma guia bem sinalizada, e suas dimensões em conformidade com a norma, porém a calçada no entorno dela não apresenta piso e ainda o proprietário optou por plantar grama ao redor da guia rebaixada. Situação semelhante é visualizada no item "b", na qual a guia dá acesso a um terreno baldio. Já no item "c" da figura, representa uma guia rebaixada localizado próxima a uma escola da cidade e além do passeio não estar devidamente pavimentado a distância de faixa livre entre a guia e o muro da escola é inferior a 0,80m, como a norma recomenda. Por fim, no item "d", identifica-se a existência de uma guia mal conservada e sem piso adequado na calçada adjacente.

Figura 26 - Guias rebaixadas encontradas nas ruas da cidade
Fonte: Autoria própria(2014).
