**IDENTIFICAÇÃO DOS RISCOS EM OBRAS DE EDIFICAÇÕES
RESIDENCIAIS NA REALIZAÇÃO DE TRABALHO EM ALTURA**

TRABALHO DE CONCLUSÃO DE CURSO

CAMPO MOURÃO
2015

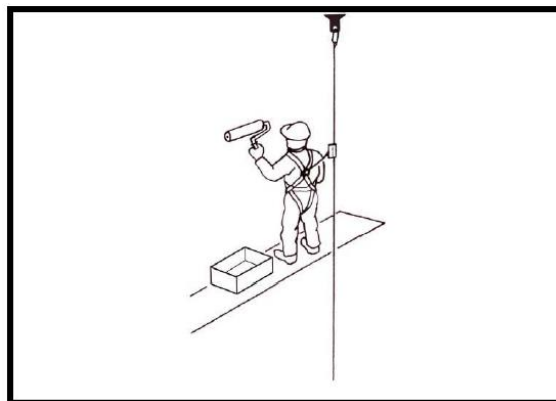
Figura 11 - Sistema de retenção com trava-queda deslizante

O sistema com trava-queda deslizante (Figura 11) pode ser em cabo de aço, corda ou trilho. O cabo de aço é mais utilizado em escadas verticais, plataformas e torres, e sua extremidade inferior deve estar devidamente fixada, para que o dispositivo funcione corretamente. Já o dispositivo em corda, é utilizado para andaimes suspensos, escadas verticais, cadeiras suspensas, coberturas e telhados, ou seja, são aplicados apenas a serviços temporários. O trava-queda deslizante em trilho é utilizado em situações onde há ventos fortes ou em ambientes industriais, bem como em situações que necessitam de escada não retilínea.

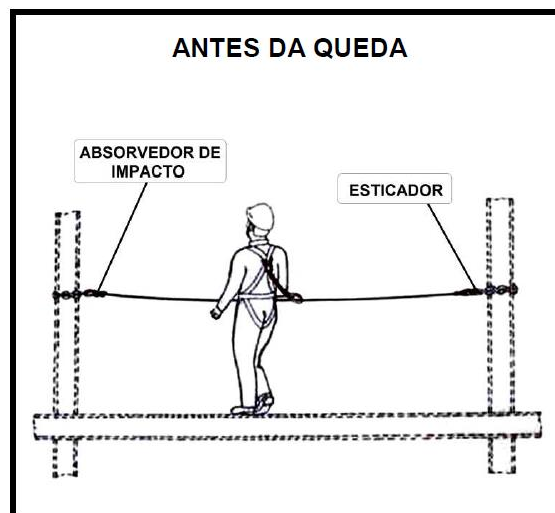
Figura 12 - Sistema de retenção em linha de vida horizontal antes da queda

O responsável deve assegurar que o usuário tenha uma distância livre de queda, sendo necessário considerar a deflexão do cabo conforme o material (a), o comprimento do talabarte (b), a altura do funcionário (c) e um vão livre de queda (d) de no mínimo 1 metro, conforme as figura 12 e 13. Seguem-se as mesmas orientações para o sistema em trilho, porém a deflexão (a) para o trilho é nula.

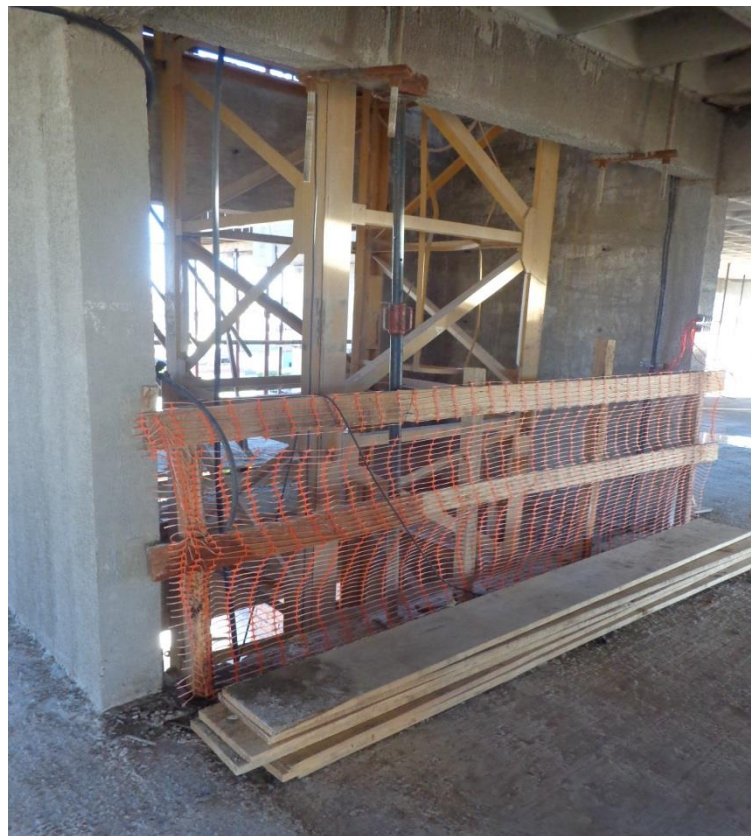
Figura 14 – Sistema de guarda corpo-rodapé Obra A

Foi verificado no edifício A, o sistema de fechamento e segurança do poço de elevador em cada pavimento-tipo, conforme ilustrado na figura 14. Em seguida, apresentam-se nos itens a, b e c as situações de risco avaliadas no local.

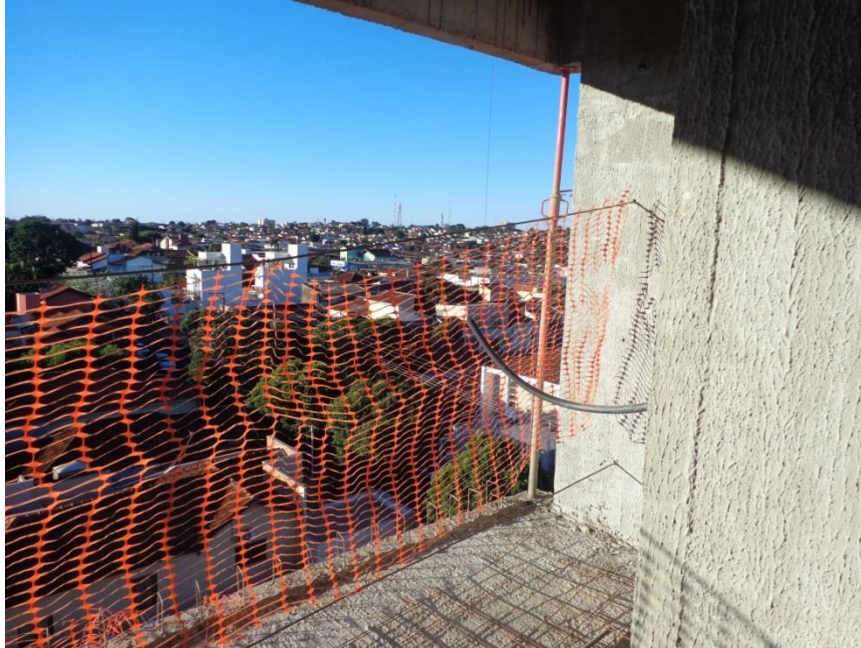
Figura 15 – Sistema de barreira com rede Obra A
Fonte: Arquivo do autor

O sistema de barreira com rede é um item imprescindível do edifício, pois ele deve estar em toda a periferia da laje. A Figura 15 esse sistema é observado no edifício A. E, nos itens a, b e c são discutidas as situações de risco conforme registro fotográfico e visita in loco.

- a) **SITUAÇÕES DE RISCO:** Sistema de barreira com rede de pavimento em que a vedação não foi iniciada executado de maneira incorreta.
- b) **RISCOS POTENCIAIS:** Risco de queda de materiais devido ao cabo de aço inferior, que não foi fixado junto ao piso.
- c) **AÇÕES PEVENTIVAS:** Fixação do cabo de aço inferior ao piso como previsto na NR-18.

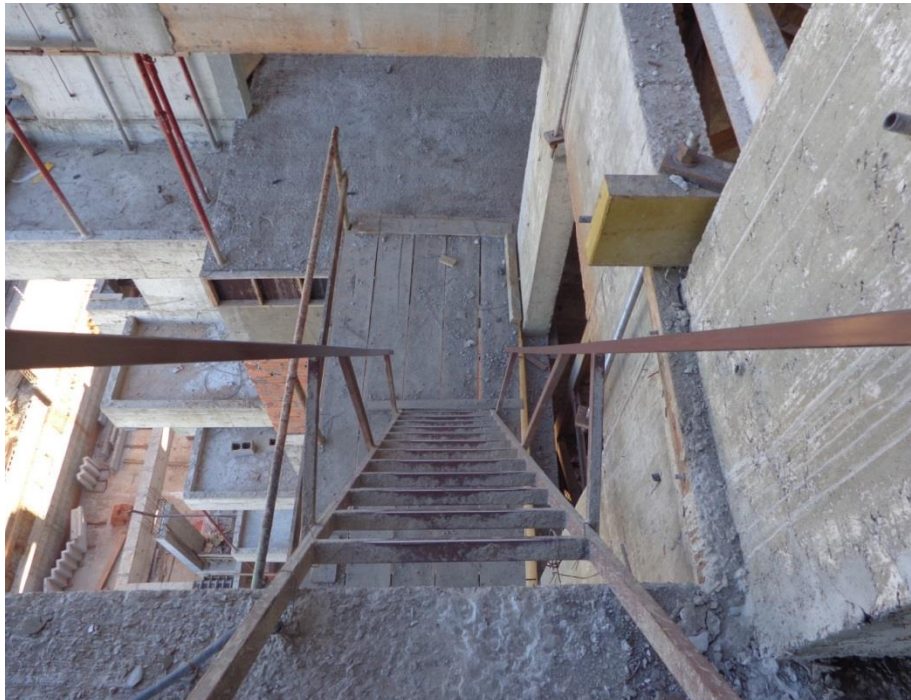
Figura 16 – Escadas de uso coletivo Obra A

Por se tratar de um edifício vertical, as escadas de uso coletivo são utilizadas diariamente pelos funcionários ao longo do dia, por isso seu dimensionamento deve ser o melhor possível. A Figura 16 ilustra esse item que é utilizado no Edifício A e, posteriormente, a respectiva Análise de Risco.

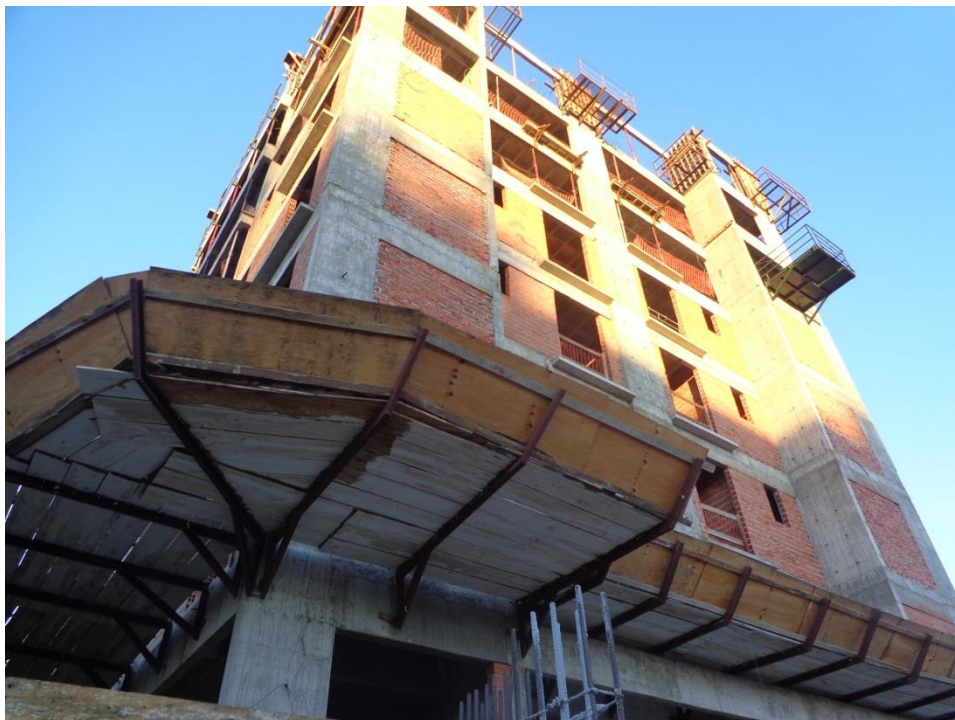
Figura 17 – Dispositivos de proteção para limitação e quedas 1 Obra A

Os dispositivos de proteção para limitação e quedas faz-se necessário a partir do momento em que se sabe que a edificação terá a quinta laje, além disso, é muito importante até que a vedação esteja completamente pronta, pois o risco de queda de materiais e ferramentas é alto, o que colocaria em risco os funcionários e pedestres que transitam no local. A Análise de Risco da plataforma do Edifício A foi realizada com base na Figura 17.

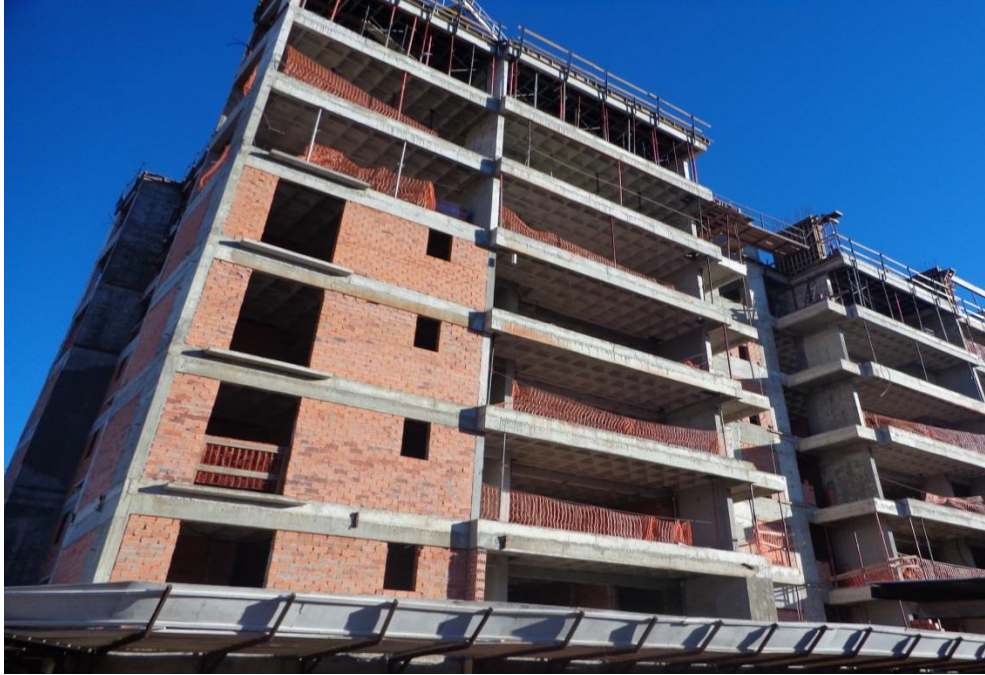
Figura 18 – Dispositivos de proteção para limitação e quedas 2 Obra A
Fonte: Arquivo do Autor

A Análise de Risco a seguir, foi feita com base na Figura 18, que é uma imagem geral do Edifício A e contempla muitos itens relacionados com dispositivos de proteção para limitação e quedas.

a) SITUAÇÕES DE RISCO: Ausência de plataformas secundárias, perímetro das lajes sem ou de forma incorreta de um sistema guarda corpo-rodapé e sistema de barreira com rede e não utilização de telas de segurança ao redor do edifício.

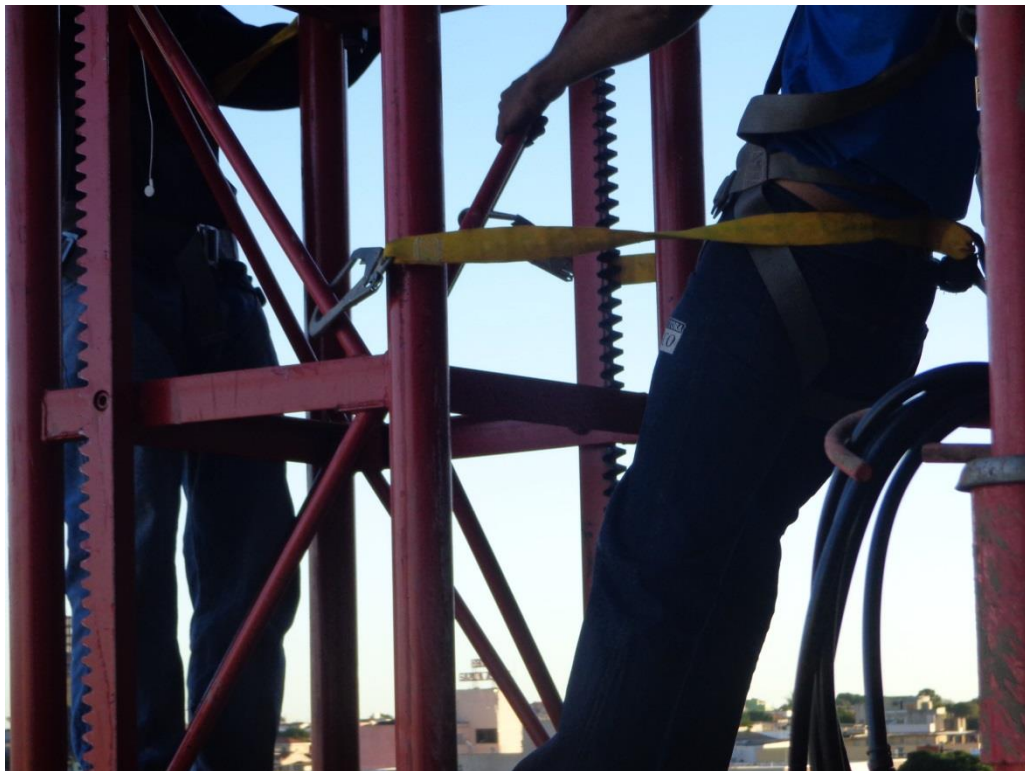
Figura 19 – Cinturão paraquedista Obra A
Fonte: Arquivo do Autor

No momento da visita no Edifício A, estavam sendo construídos dois andares de estrutura metálica para ser o elevador de serviço dos próximos pavimentos e os funcionários destinados à execução da tarefa estavam usando o cinturão paraquedista com sistema de retenção de queda com talabarte duplo, que é mais indicado quando há necessidade de movimentação em uma estrutura. A Figura 19 mostra como o cinturão foi utilizado e em seguida a Análise de Risco da situação.

- a) SITUAÇÕES DE RISCO: Utilização do cinto de segurança de forma incorreta, sem estar fixado em uma linha de vida.
- b) RISCOS POTENCIAIS: Queda de trabalhador.
- c) AÇÕES PREVENTIVAS: Aumentar a fiscalização, verificando os cintos que estão aptos ao uso, descartando os que já excederam vida útil de quatro anos

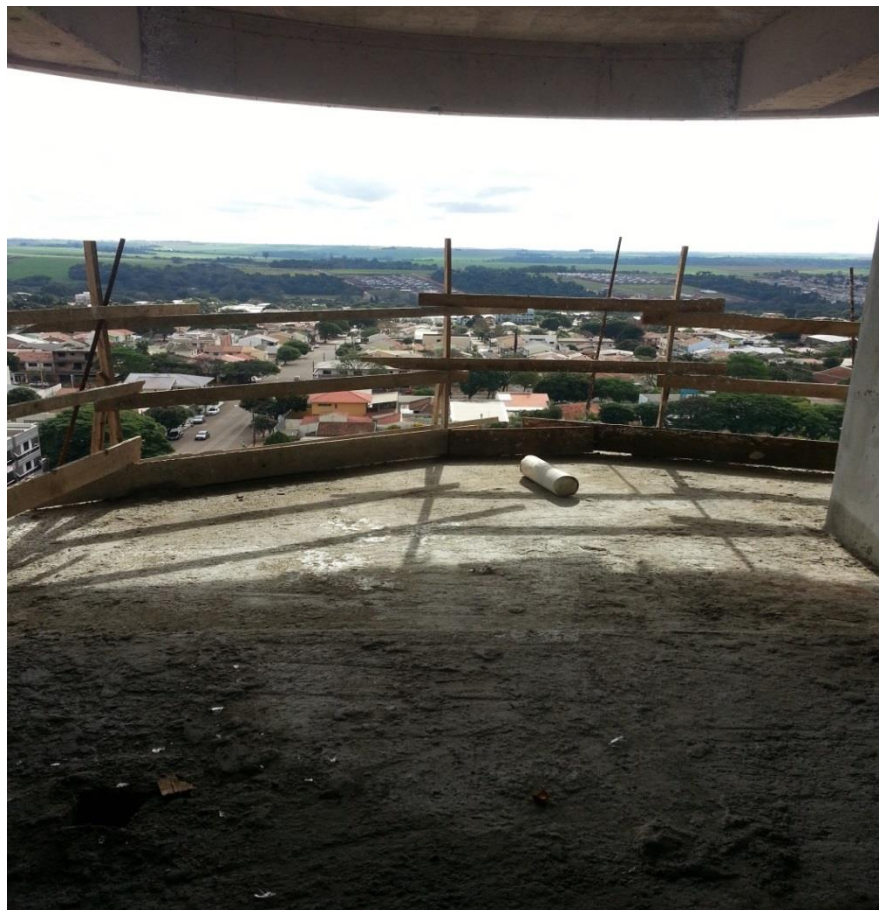
Figura 21- Sistema de guarda corpo – rodapé Obra B

Todo o perímetro do edifício, onde exista risco de queda em altura, deve possuir um sistema de guarda corpo-rodapé, porém no Edifício B, apenas algumas lajes desfrutavam desse sistema de segurança e a maioria não obedeciam à norma NR-18 (item 18.13.5). Em seguida um exemplo de um sistema guarda corpo-rodapé encontrado na obra, com sua respectiva Análise de Risco.

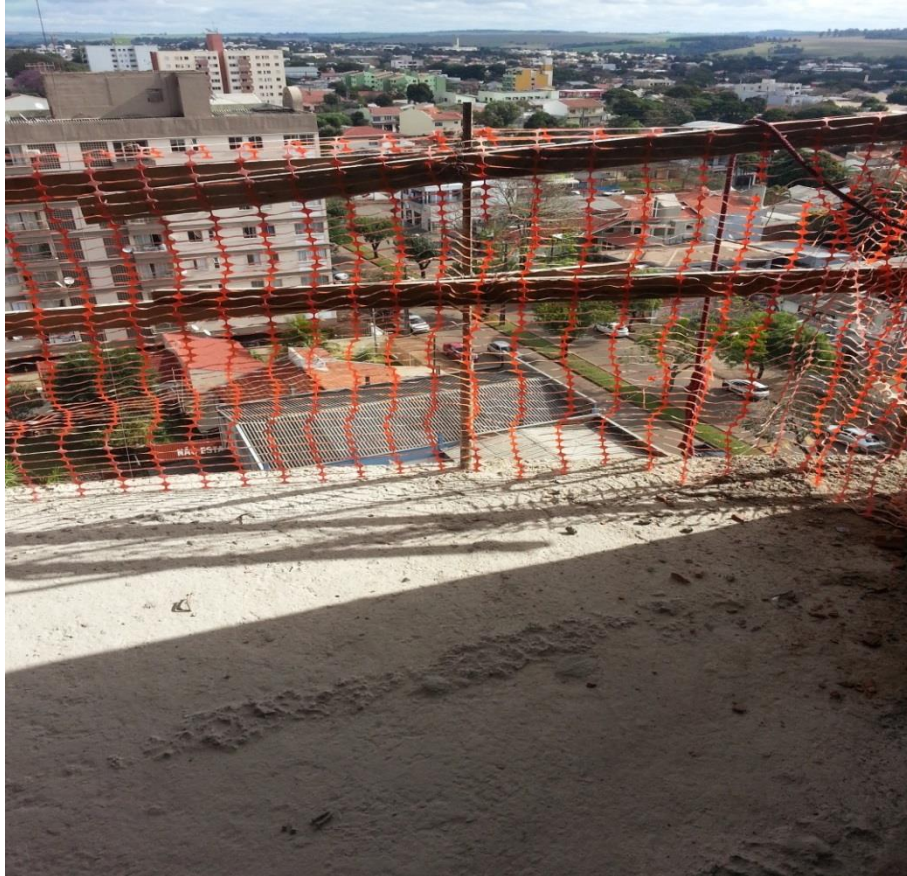
Figura 22 – Sistema de barreira com rede Obra B

O Edifício B não contemplava o sistema de barreira com rede em todas as extremidades abertas e esses estavam ora corretos e ora errados. Segue um exemplo com sua Análise de Risco.

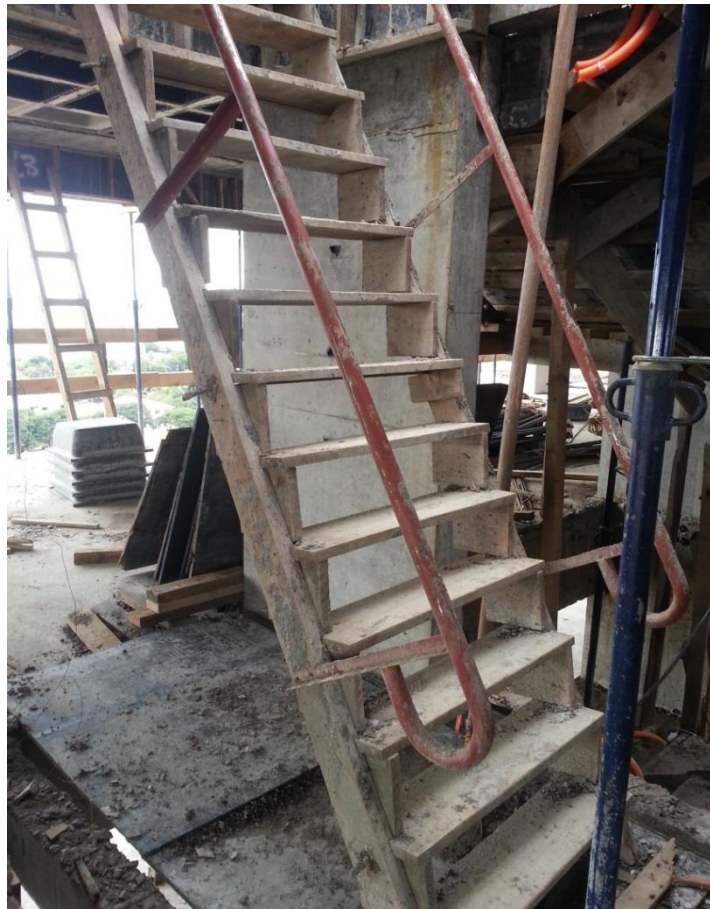
Figura 23– Escadas de uso coletivo Obra B
Fonte: Arquivo do Autor

A escada que foi observada no Edifício B (Figura 23) era transitada por muitos funcionários ao longo do dia, pois quem não utilizava o elevador de serviço obrigatoriamente passava pela escada para ir aos andares superiores.

a) SITUAÇÕES DE RISCO: A base da escada não se encontrava sobre uma estrutura sólida para suportar o peso e suas laterais não estavam devidamente protegidas com um sistema guarda corpo-rodapé.

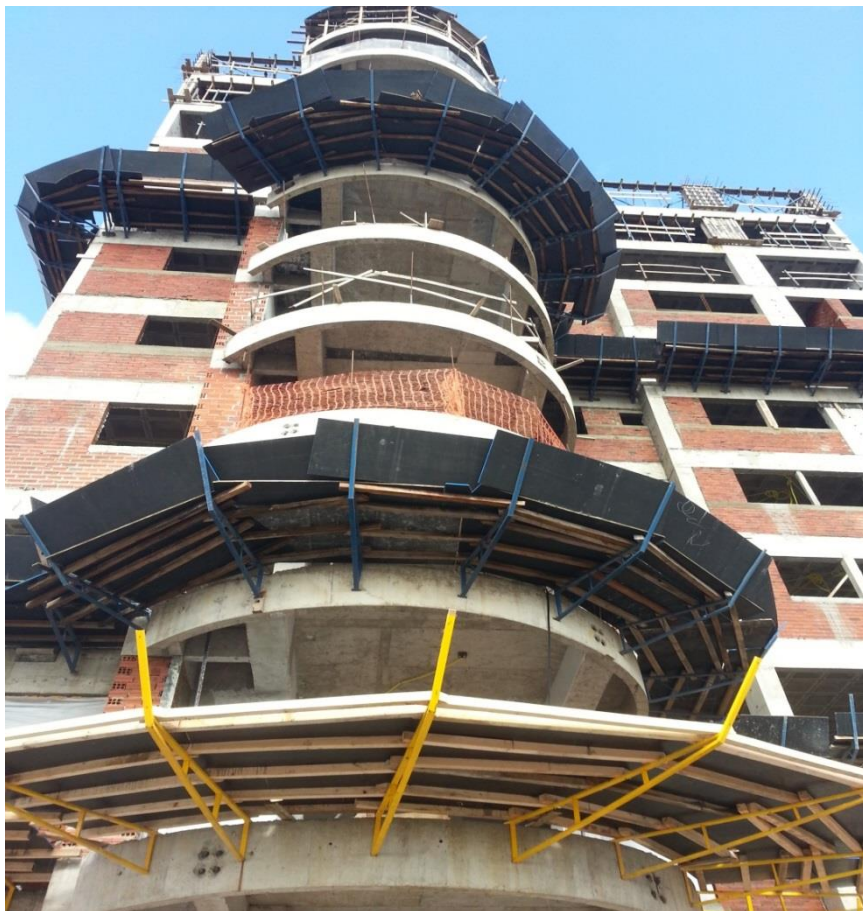
Figura 24– Dispositivos de proteção para limitação e quedas Obra B
Fonte: Arquivo do Autor

O Edifício B estava passando por mudanças em relação aos dispositivos de proteção para limitação e quedas, a plataforma principal estava sendo feita na primeira laje e as secundárias não respeitavam o indicado na norma NR-18 de serem executadas de três em três lajes. A Figura 24 mostra uma visão geral do Edifício B.

a) SITUAÇÕES DE RISCO: Plataforma principal não concluída, plataformas secundárias não executadas de três em três lajes, perímetro das lajes sem vedação com o sistema guarda corpo-rodapé e sistema de barreira com rede ineficientes e não utilização de telas de segurança.

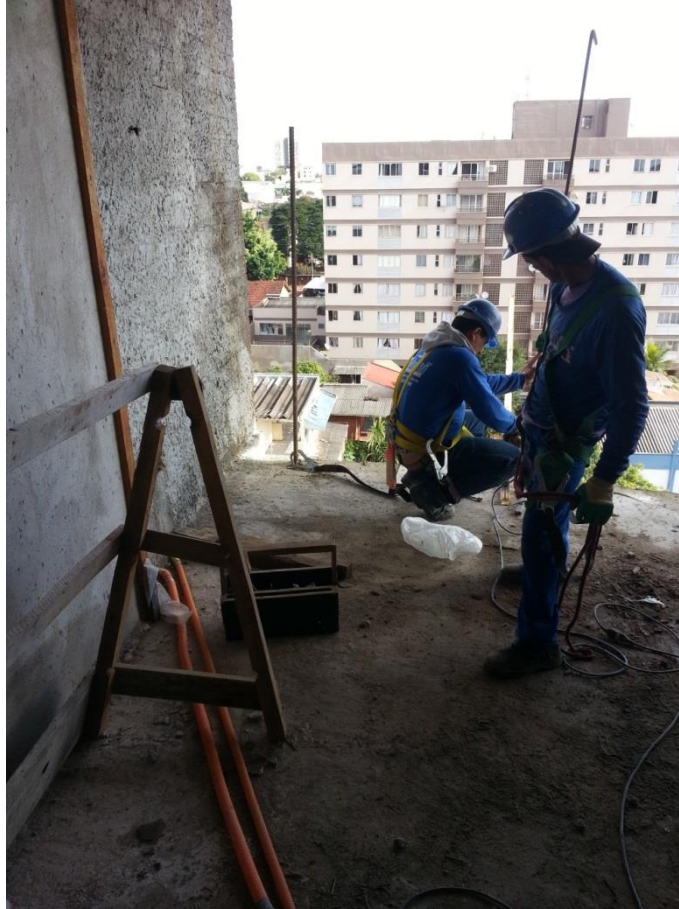
Figura 25– Cinturão paraquedista Obra B
Fonte: Arquivo do Autor

No momento da visita estava sendo executada a plataforma principal do Edifício B, que é um dos principais dispositivos de proteção para limitação e quedas, e os funcionários que realizavam esse serviço estavam usando o cinturão paraquedista com sistema de retenção de queda com talabarte do tipo duplo. Apresenta-se essa atividade na figura 25, e na sequência, a Análise de Risco do serviço.

a) **SITUAÇÕES DE RISCO:** Nesse tipo de serviço, geralmente, ocorrem erros como a falta de ancoragem ou utilização inadequada do cinto de segurança, mas nesse caso específico do Edifício B não foram observadas tais situações.

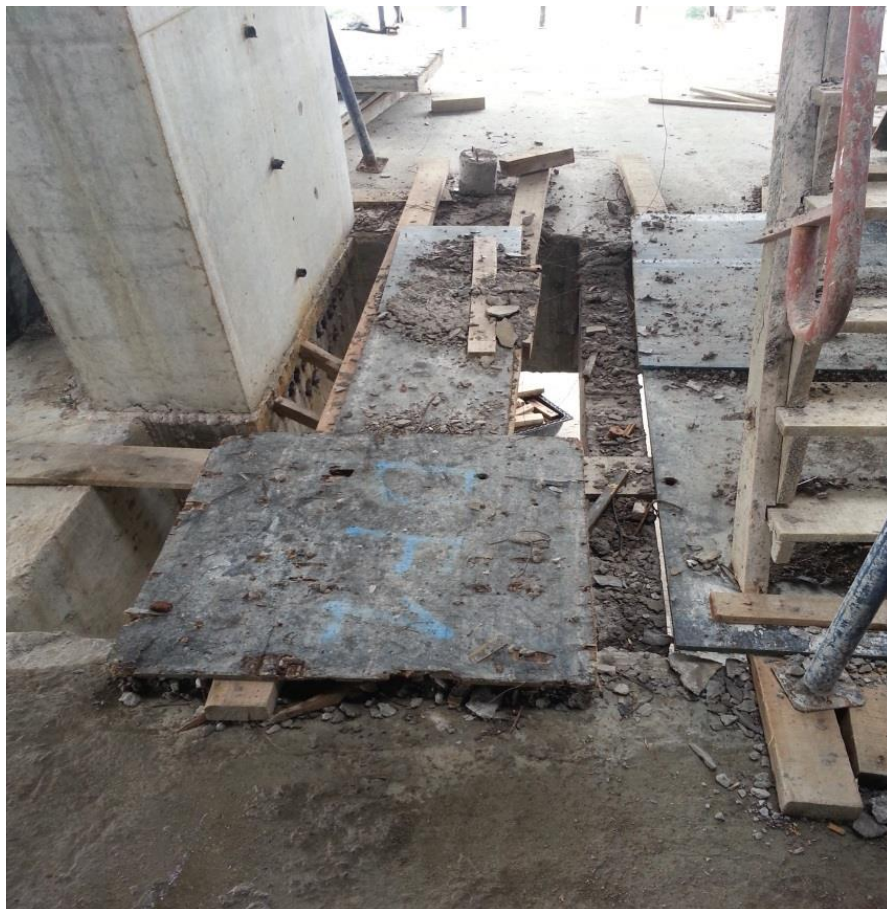
Figura 27– Dispositivos protetores de plano horizontal Obra B
Fonte: Arquivo do Autor

Ainda em relação a aberturas no piso, no Edifício B, os dutos de fumaça da escada enclausurada eram feitos conforme a alvenaria estava sendo executada, portanto nos pavimentos em que a alvenaria não tinha sido iniciada esses dutos precisavam de um dispositivo de proteção. A forma como foi realizado é mostrado na Figura 27.

a) SITUAÇÕES DE RISCO: A abertura no pavimento não foi vedada completamente.
