UNIVERSIDADE TECNOLÓGICA FEDERAL DO PARANÁ
DEPARTAMENTO ACADÊMICO DE CONSTRUÇÃO CIVIL
CURSO DE ENGENHARIA CIVIL

**ESTUDO DE PRODUTIVIDADE DA ALVENARIA DE VEDAÇÃO EM
OBRAS VERTICAIS**

TRABALHO DE CONCLUSÃO DE CURSO

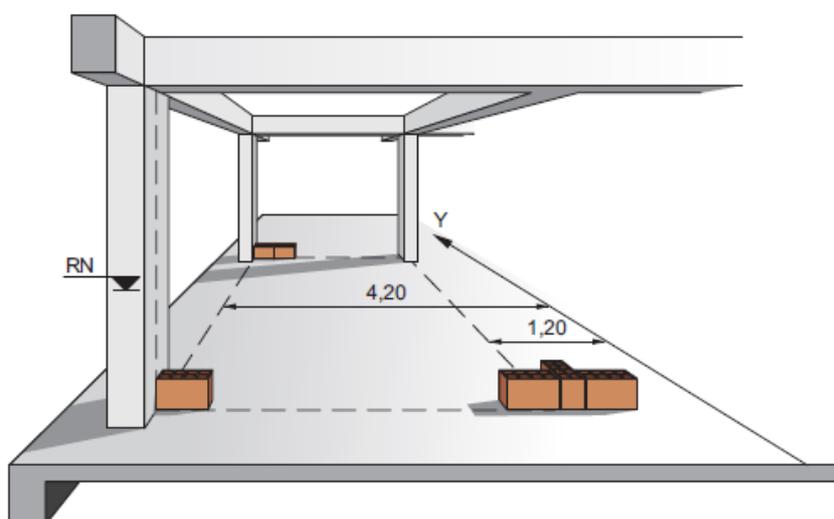
Inicialmente, deve ser feita a locação das paredes sobre o piso ou a laje, em seguida a execução deve ser iniciada pelos cantos principais e pelas ligações com os elementos da edificação, conforme figura 1.

Figura 1 – Marcação das paredes a partir dos eixos de referência
Fonte: Código de Práticas nº 01 (2009, p. 43)

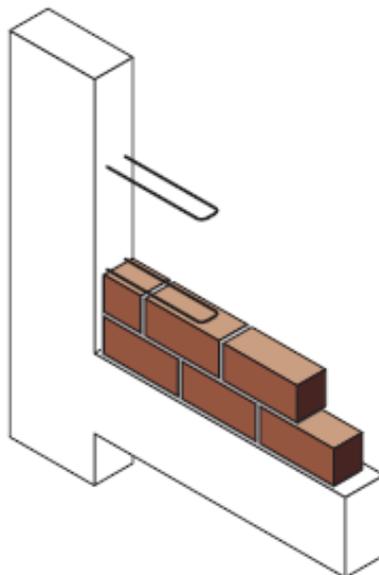
Recomenda-se a utilização do escantilhão como guia das juntas horizontais. Do mesmo modo, após chapiscar as faces dos pilares que ficam em contato com a alvenaria, as mesmas devem receber a marcação das fiadas para facilitar a fixação dos ferros-*cabelo* (gancho de aço de dois ramos), conforme figura 2.

Figura 2 – Ligação entre alvenaria e pilar com gancho de aço de dois ramos.
Fonte: Código de Práticas nº 01 (2009, p. 29)

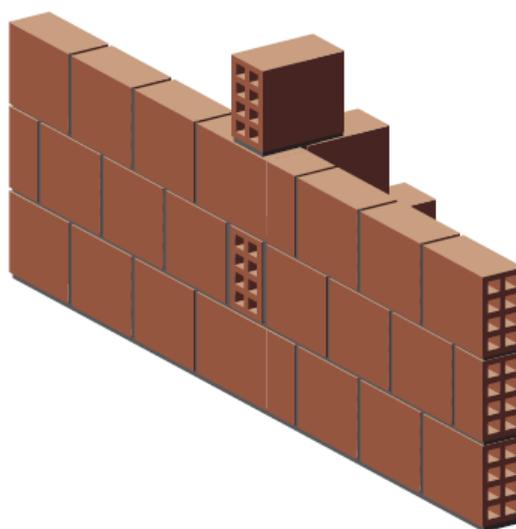
Aconselha-se, também, que o assentamento seja realizado com juntas de amarração, como é mostrado na figura 3, e que blocos cerâmicos vazados não sejam utilizados com os furos na direção vertical e nem transversal à parede. Além disso, não é recomendável que se execute a parede de alvenaria inteira de uma única vez, é preferível executar meia altura em um dia e o restante em outro dia para que a argamassa ganhe resistência.

Figura 3 – Alvenaria com junta de amarração.
Fonte: Código de Práticas nº 01 (2009, p. 46)

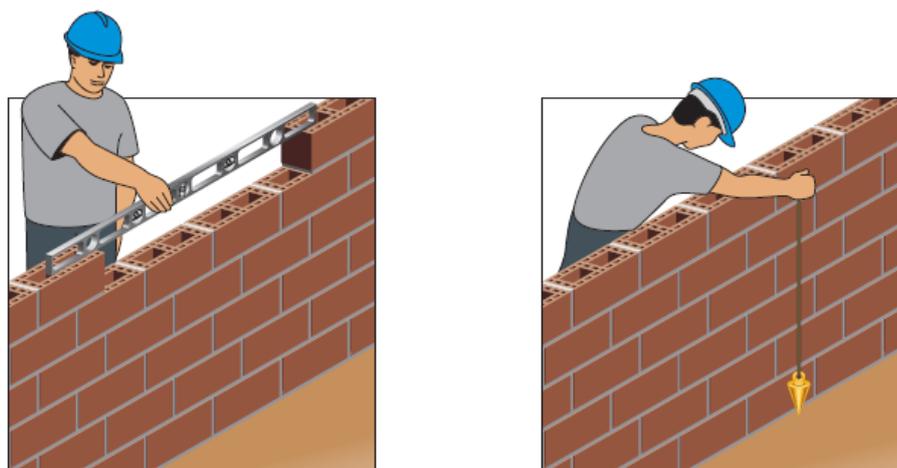
Após a elevação dos blocos dos cantos, deve-se utilizar uma linha esticada entre eles para garantir o nivelamento em cada fiada, e um prumo de pedreiro para garantir o alinhamento vertical da alvenaria. Na figura 4, verifica-se que a régua de nível faz o papel da linha e garante o nivelamento das fiadas.

Figura 4 – Controle do nível e do prumo das paredes.
Fonte: Código de Práticas nº 01 (2009, p. 47)

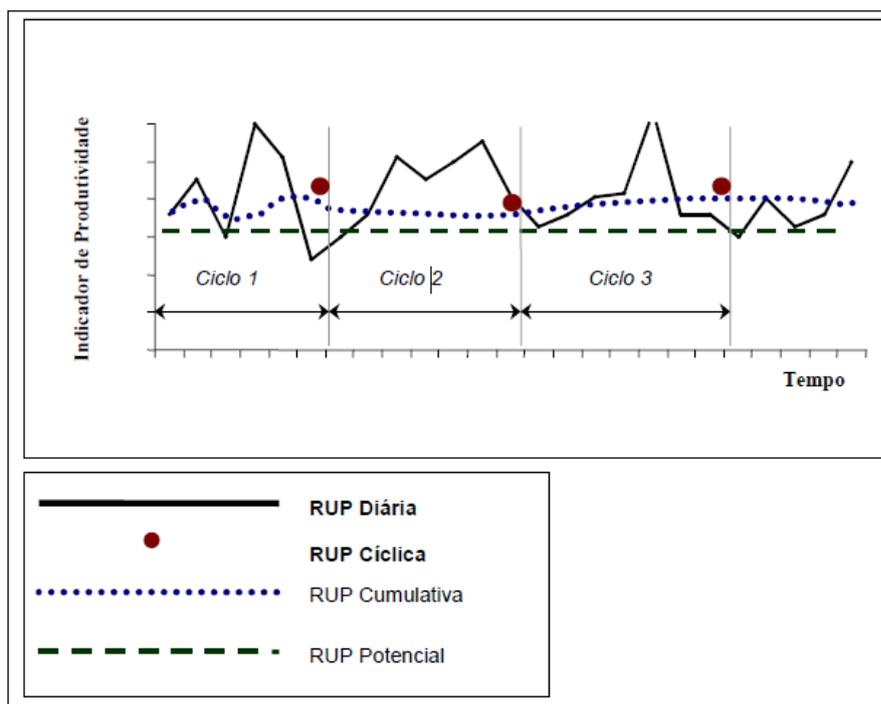
Considerando-se o período de tempo referido, Araújo e Souza (2001, p. 06) explicam que a RUP pode ser medida com base diária (calculada com valores relativos a um único dia de trabalho), cumulativa (calculada com valores relativos ao período que vai do primeiro dia em que se iniciou a análise até o dia em questão), ou cíclica (calculada com valores relativos a um ciclo do serviço). Na figura 5 são ilustradas as principais diferenças entre as RUPs medidas em períodos de tempo diferentes.

Figura 5 – Diferenças entre os tipos de RUP em função do tempo.
Fonte: Araújo e Souza (2001, p. 07).

Araújo e Souza (2001, p. 07) esclarecem que a “RUP diária” permite que se visualize os efeitos dos fatores presentes no dia de trabalho acerca da produtividade

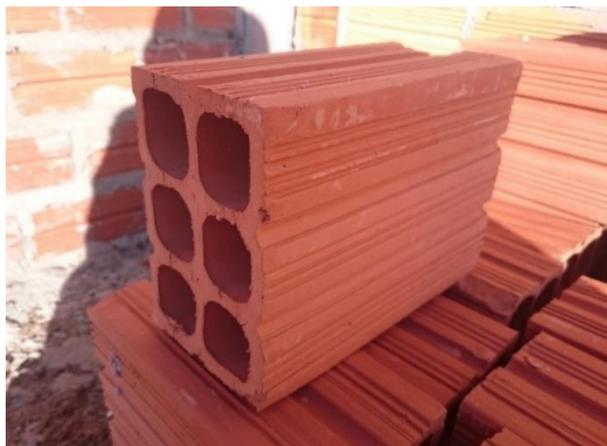
A alvenaria dessa obra foi elevada utilizando-se o bloco cerâmico comum (vide figura 7) com juntas horizontais e verticais argamassadas, esse bloco possui as dimensões de 9 cm x 14 cm x 19 cm e foi assentado de modo que todas as paredes possuíssem 14 cm de espessura, ou seja, na linguagem popular a parede era de “bloco deitado”, como pode ser visto na figura 8.

**Figura 7 – Bloco cerâmico utilizado na Obra A.
Fonte: Autoria própria.**

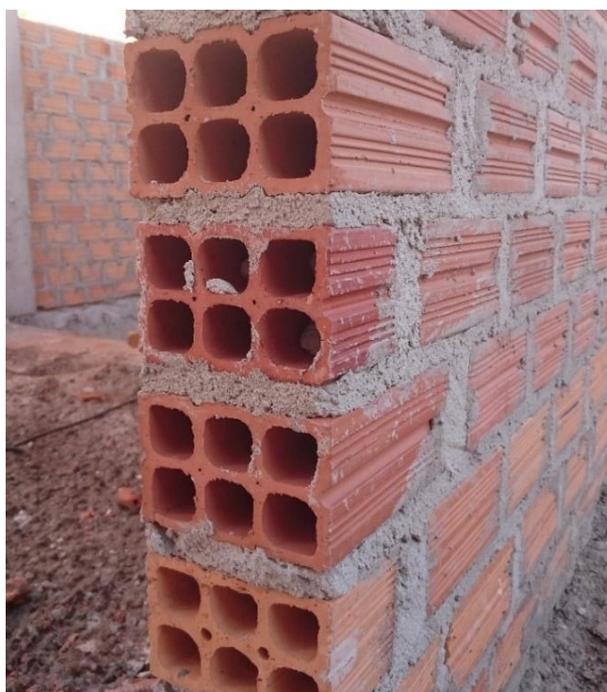
**Figura 8 – Espessura da alvenaria da Obra A.
Fonte: Autoria própria.**

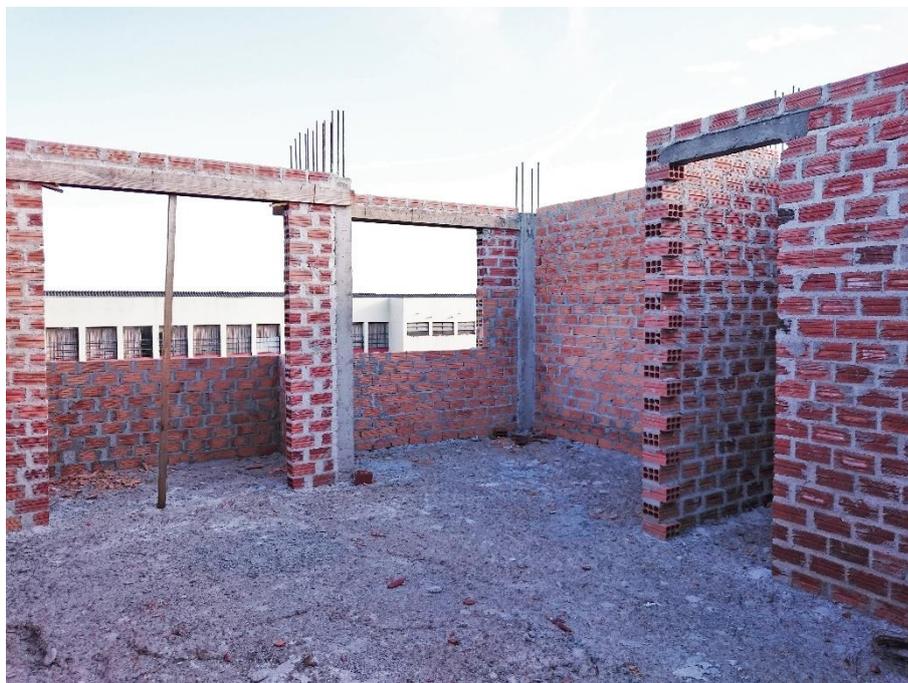
A caracterização geométrica da alvenaria pode ser vista no ANEXO A, identifica-se que as paredes possuem um número considerável de ligações ao passo que não possuem grandes comprimentos, portanto, tais características geométricas não são favoráveis à produtividade na realização do serviço. Além disso, há a existência de vergas moldadas no local, como pode ser visto na figura 9, o que

também reduz a produtividade em função do tempo que se leva para fabricá-las na obra.

**Figura 9 – Vergas moldadas in loco na Obra A.
Fonte: Autoria própria.**

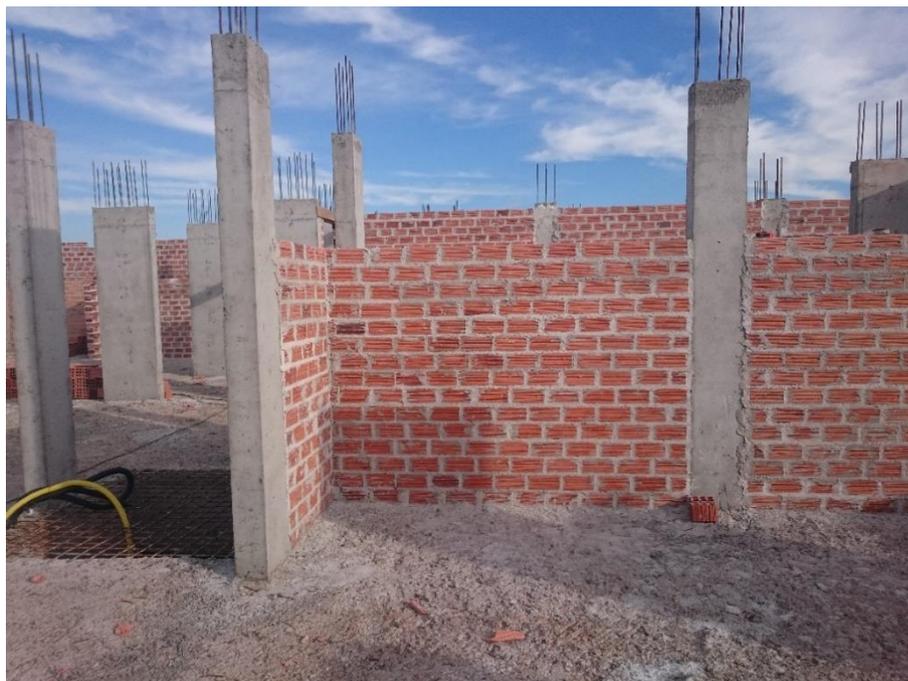
Ademais, quando o serviço de elevação de alvenaria se iniciou, todos os pilares do pavimento já estavam executados, como pode ser verificado na figura 10, e apesar de ser recomendado que nas interfaces do pilar com a alvenaria seja executado chapiscamento antes da fixação do ferro-cabelo, nessa obra era realizada apenas a fixação do ferro-cabelo.

**Figura 10 – Alvenaria da Obra A.
Fonte: Autoria própria.**

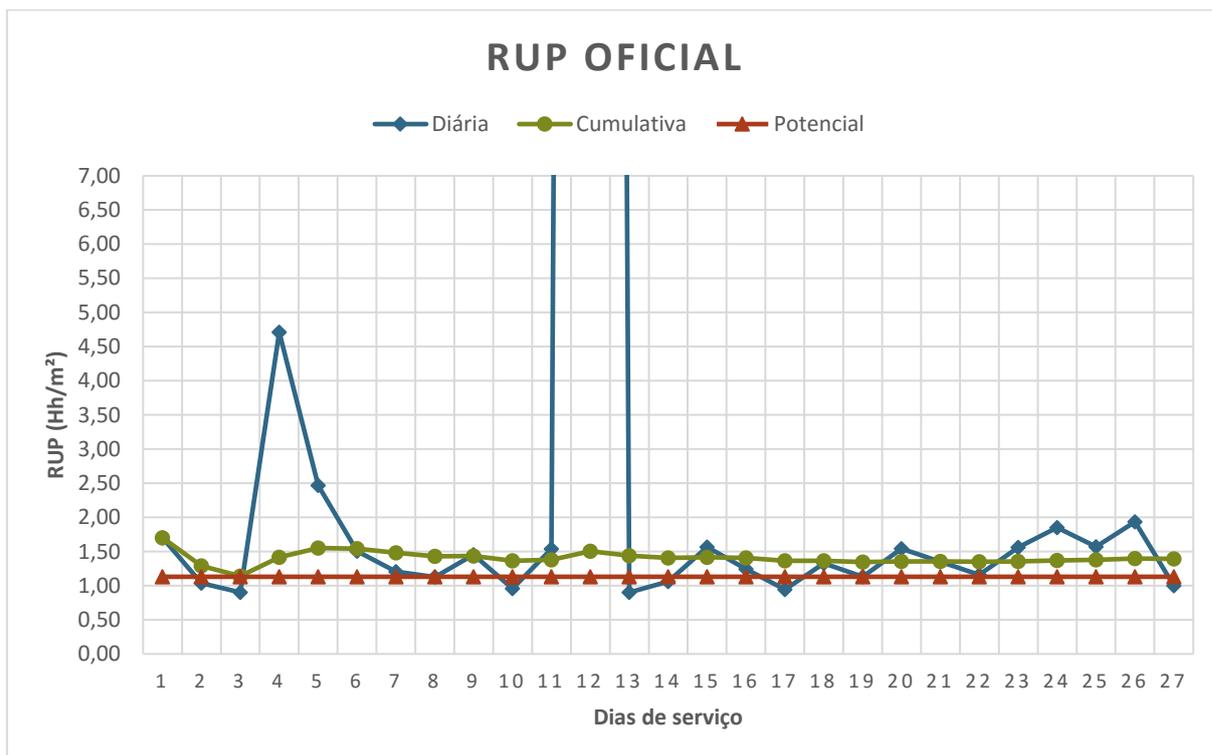
Para facilitar a compreensão dos índices obtidos foram gerados gráficos: o gráfico 1 apresenta a RUP oficial e o gráfico 2 apresenta a RUP direta, ambas com base diária, cumulativa e potencial. De um modo geral, o esboço dos gráficos não apresenta diferenças significativas visto que a proporção de ajudantes e oficiais se manteve constante praticamente no serviço inteiro.

Gráfico 1 – RUP oficial com base diária, cumulativa e potencial da Obra A
Fonte: Autoria própria.

Verifica-se que a RUP potencial, que representa a produtividade que é passível de ser alcançada pela equipe, foi de 1,13 Hh/m² considerando a mão de obra oficial, e foi de 1,51 Hh/m² considerando a mão de obra direta. Do mesmo modo, a RUP cumulativa, que representa a tendência geral da produtividade da equipe, foi de 1,39 Hh/m² considerando a mão de obra oficial, e foi de 1,87 Hh/m² considerando a mão de obra direta.

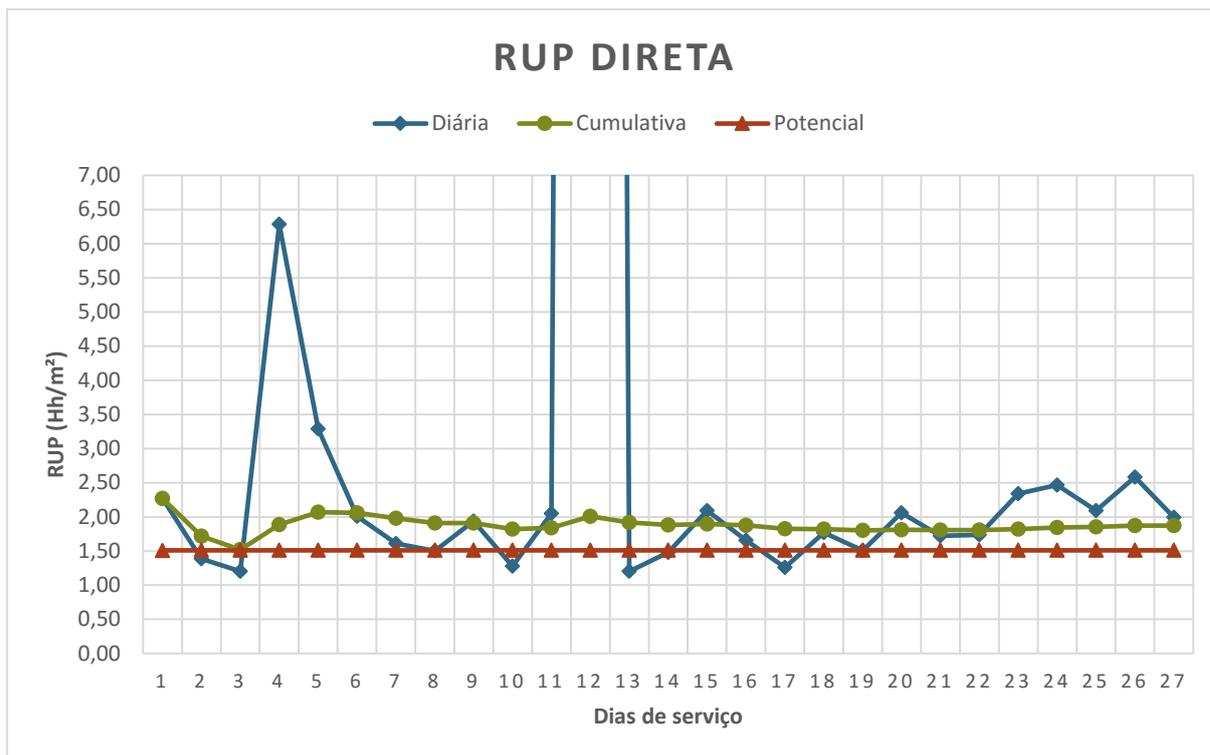
Gráfico 2 – RUP direta com base diária, cumulativa e potencial da Obra A
Fonte: Autoria própria.

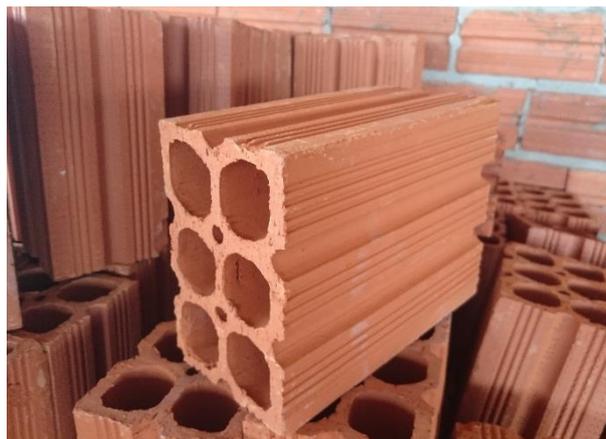
Analisou-se apenas o serviço de alvenaria que utilizou o bloco cerâmico comum, apresentado na figura 11, o qual possui as dimensões de 9 cm x 14 cm x 19 cm. A obra possuía alvenarias com espessuras de 9 cm e de 14 cm, como pode ser observado na figura 12, entretanto, a maior parcela de paredes analisadas, cerca de 87,35%, possuía 14 cm de espessura.

**Figura 11 – Bloco cerâmico utilizado na Obra B.
Fonte: Autoria própria.**

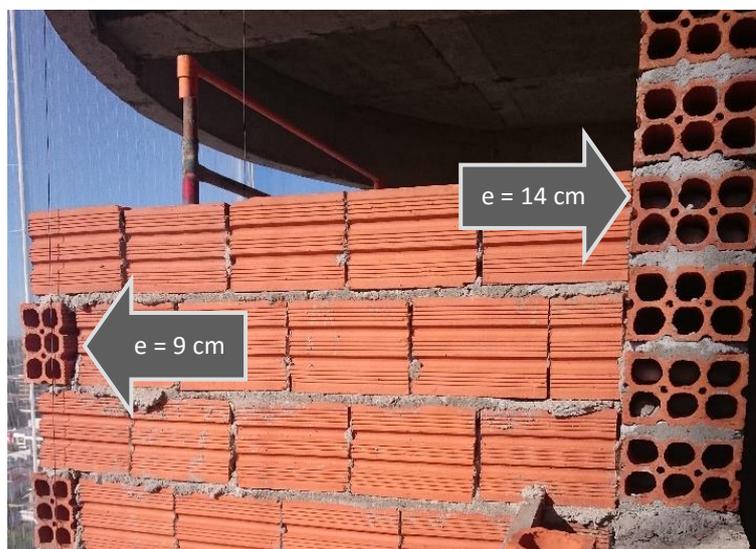
**Figura 12 – Diferentes espessuras de alvenaria na Obra B.
Fonte: Autoria própria.**

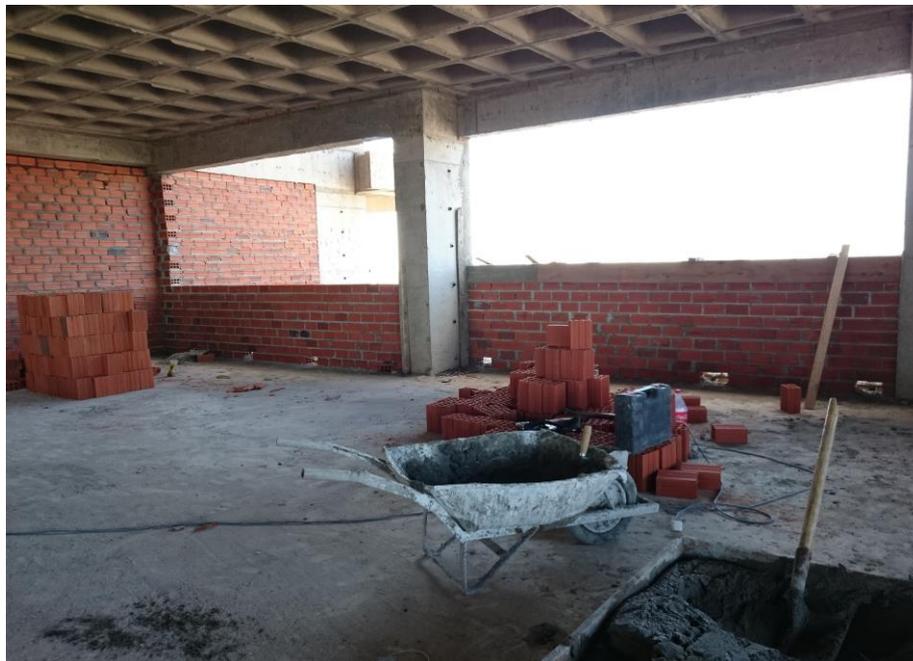
Ainda considerando a planta baixa do edifício, verifica-se que a maior parte da alvenaria de bloco cerâmico consiste em paredes com poucas ligações (vide figura 13), o que seria um fator favorável ao aumento da produtividade. Contudo, a maioria

**Figura 13 – Alvenaria linear na Obra B.
Fonte: Autoria própria.**

Ao se iniciar o serviço de alvenaria, a Obra B já contava com toda a parte estrutural executada, como pode ser verificado nas figuras 13, 14, 15, 16 e 17; portanto, a equipe realizava o chapiscamento e a fixação do ferro-cabelo na interface da alvenaria com os pilares, conforme o recomendado.

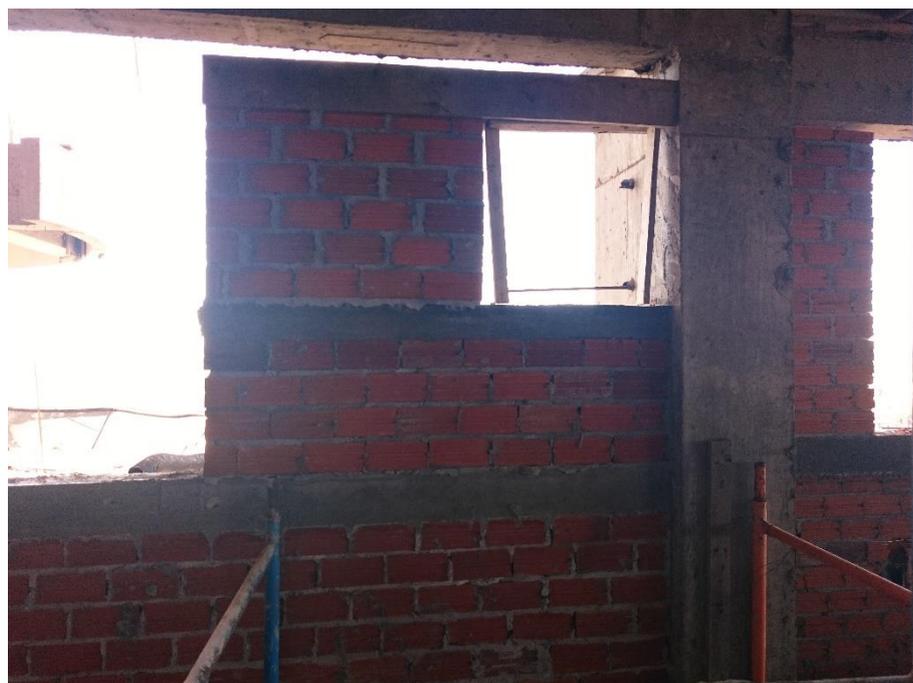
dessas paredes lineares possuem vergas e contravergas moldadas no local, como pode ser confirmado nas figuras 14 e 15, o que ocasiona maiores dispêndios de tempo para a produção, reduzindo a produtividade.

**Figura 14 – Verga e contraverga moldadas in loco na Obra B.
Fonte: Autoria própria.**

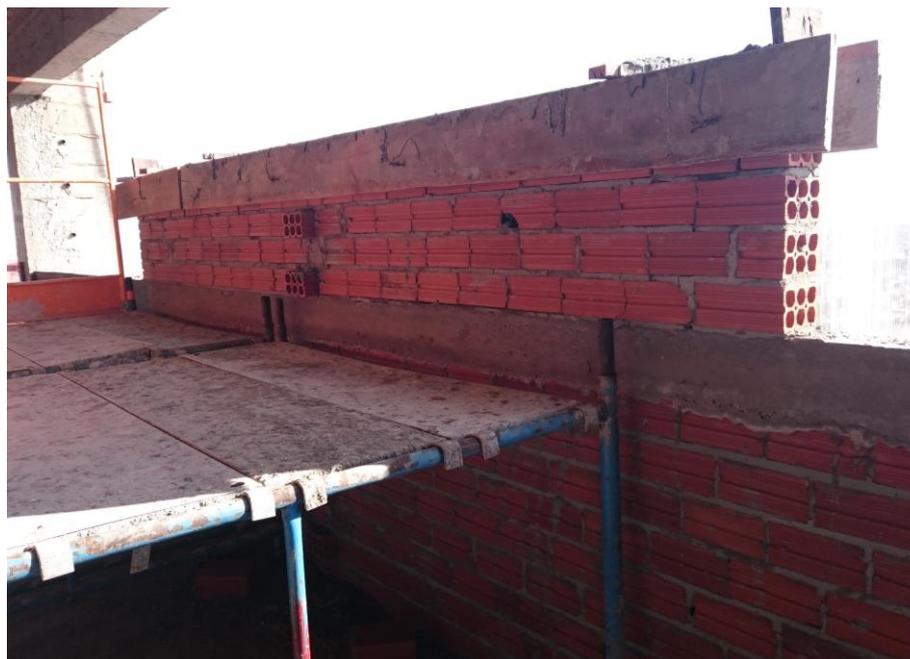
**Figura 15 – Detalhe da montagem de contraverga na Obra B.
Fonte: Autoria própria.**

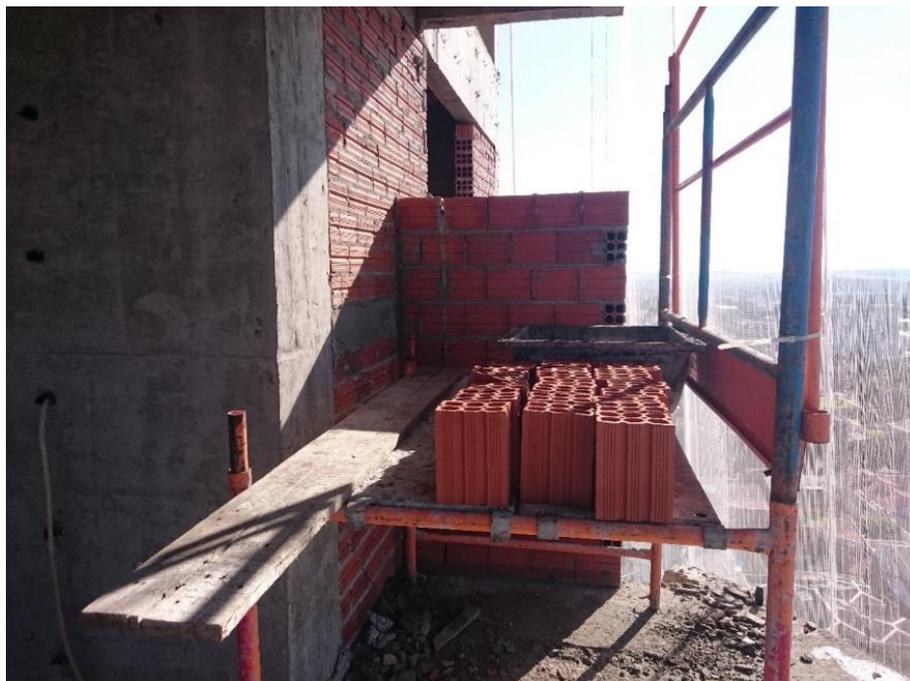
Evidencia-se que a alvenaria dos dutos está localizada na sacada do prédio e oferece risco de queda em altura, como pode ser visto na figura 16, portanto o trabalho tinha que ser realizado com cuidado e deveriam ser utilizados todos os equipamentos de segurança necessários, ademais, a alvenaria da laje técnica também possui a presença de vergas e contravergas, como é mostrado na figura 17. Em virtude desses fatores, esse serviço também tem a sua produtividade, que já é baixa, minorada.

**Figura 16 – Trabalho em altura: alvenaria de um duto da Obra B.
Fonte: Autoria própria.**

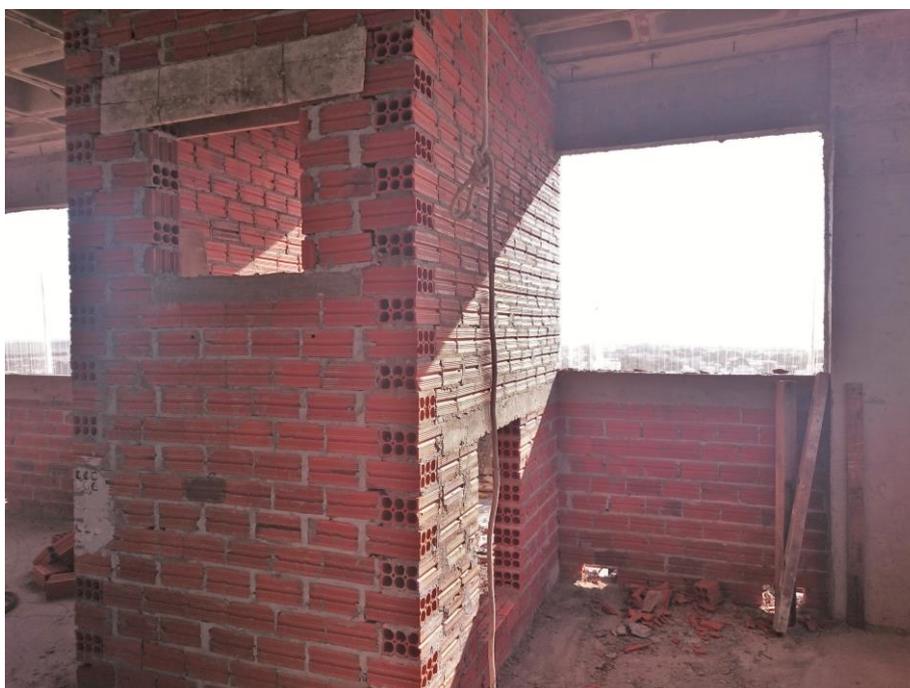
**Figura 17 – Alvenaria não linear com presença de vergas e contravergas na Obra B.
Fonte: Autoria própria.**

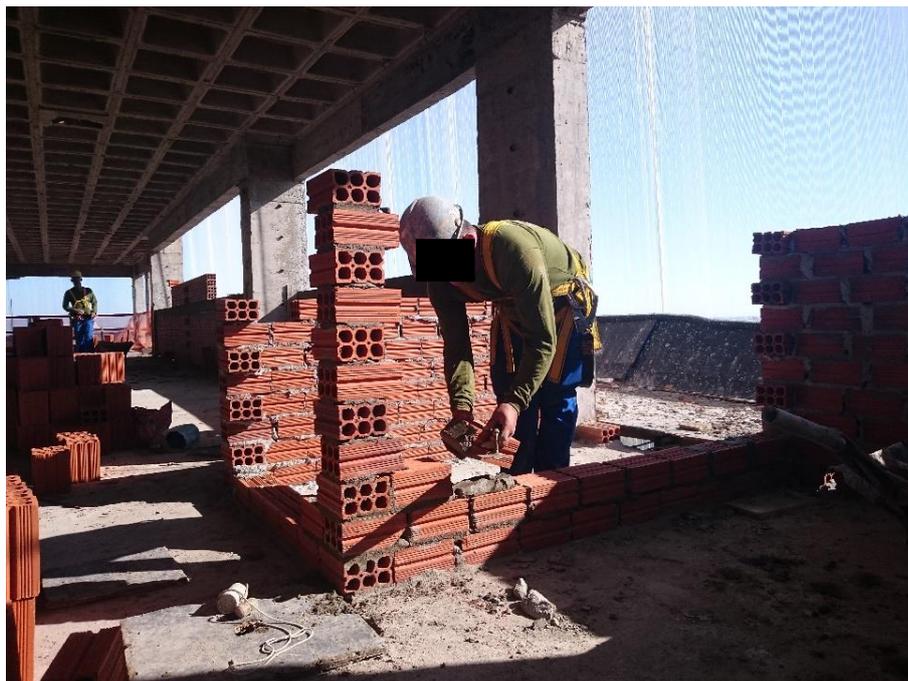
Quanto a forma de pagamento, a equipe recebia pela quantidade de serviço realizado, no entanto, não se verificou motivação por parte dos funcionários em aumentar a produção para que o pagamento aumentasse também, de certa forma, esta equipe se mostrava acomodada. Na figura 18 mostra-se um oficial durante o serviço de elevação da alvenaria.

Figura 18 – Execução da alvenaria da Obra B
Fonte: Autoria própria.

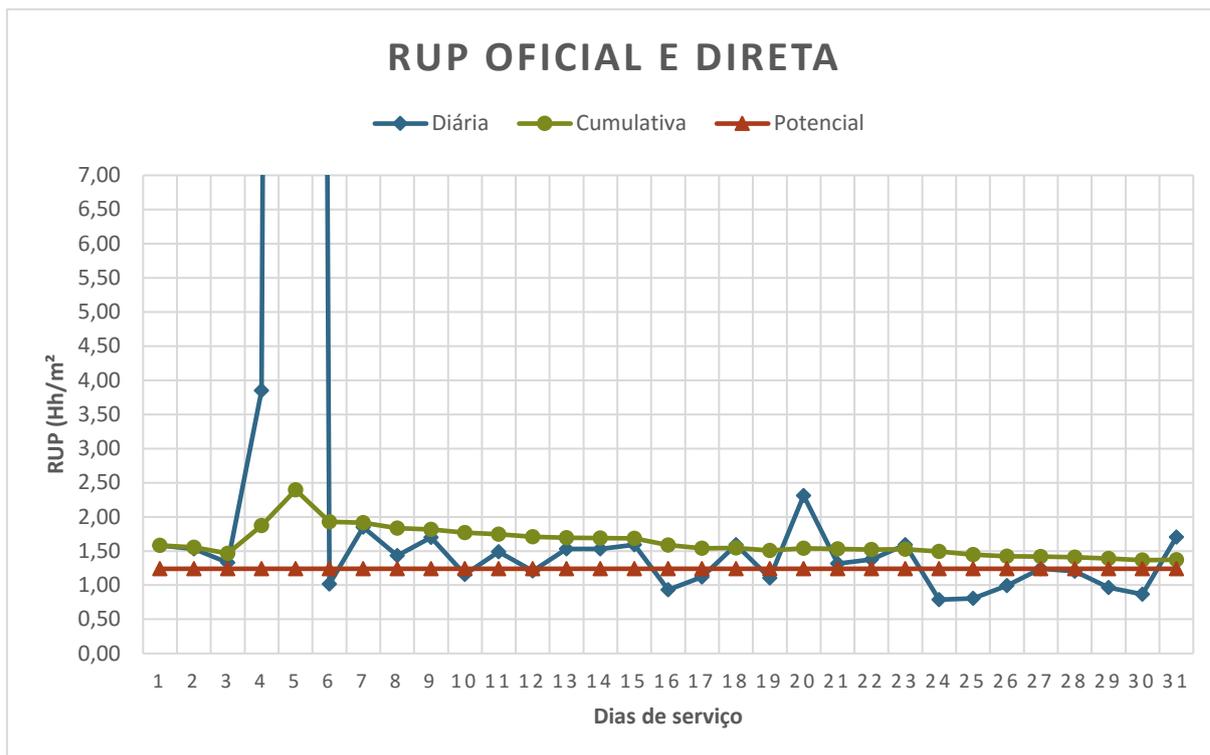
Para facilitar a compreensão dos índices obtidos foi gerado o gráfico 3, que apresenta a RUP oficial e direta com base diária, cumulativa e potencial para a Obra B.

Gráfico 3 – RUP oficial e direta com base diária, cumulativa e potencial da Obra B
Fonte: Autoria própria.

Verifica-se que a RUP potencial, que representa a produtividade que é passível de ser alcançada pela equipe, foi de 1,24 Hh/m² e que a RUP cumulativa, que representa a tendência geral da produtividade da equipe, foi de 1,37 Hh/m². Desse modo, a perda percentual da produtividade da mão de obra, calculada pela equação (2), foi de 10,48%.

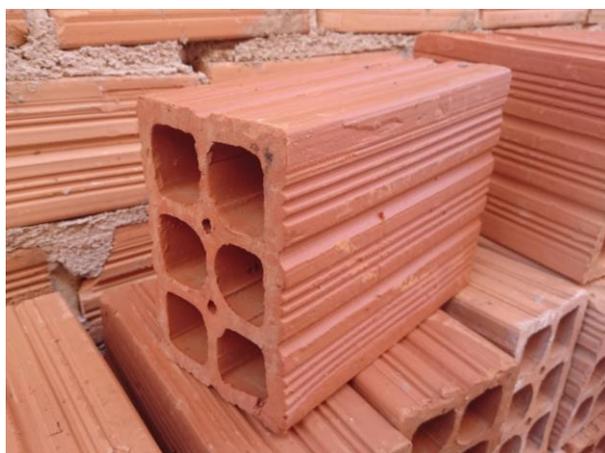
O serviço de alvenaria estudado utilizou bloco cerâmico comum, mostrado na figura 19, o qual possui as dimensões de 9 cm x 14 cm x 19 cm, e foi assentado de modo que algumas paredes possuíam a espessura de 9 cm e outras de 14 cm, como pode ser visto na figura 20. Mais precisamente, 74,49% da alvenaria analisada possuía espessura de 14 cm e apenas 25,51% possuía 9 cm de espessura. Além disso o serviço contou com juntas horizontais e verticais preenchidas com argamassa.

**Figura 19 – Bloco cerâmico utilizado na Obra C.
Fonte: Autoria própria.**

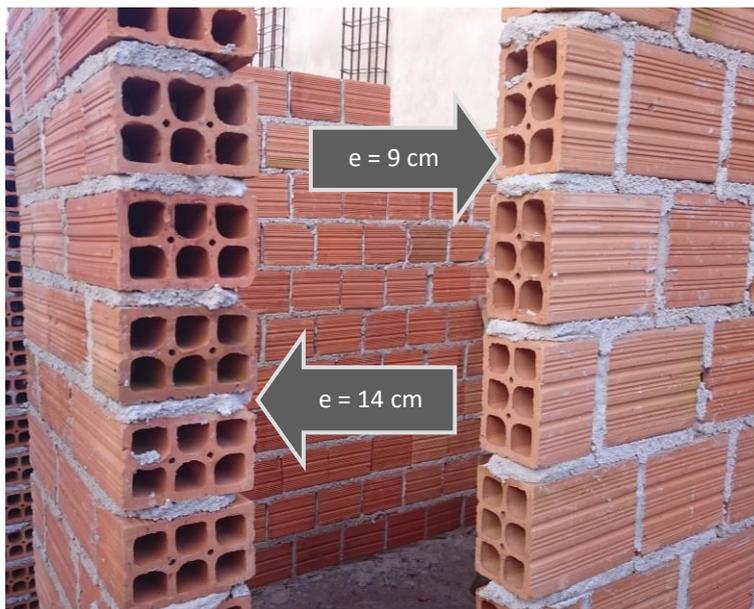
Figura 20 – Diferentes espessuras de alvenaria na Obra C.
Fonte: Autoria própria.

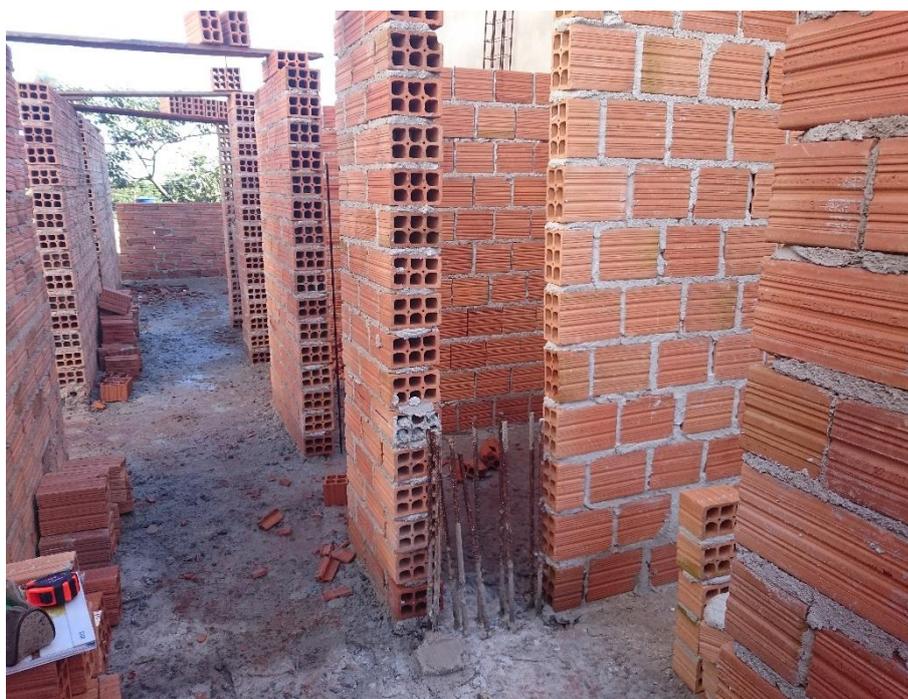
A caracterização geométrica da alvenaria é apresentada no ANEXO C, identifica-se que essa obra possui uma parcela significativa de paredes mais curtas e com várias ligações, como pode ser visto também na figura 21. Essas características não são favoráveis à produtividade.

Figura 21 – Detalhe de paredes curtas e com várias ligações na Obra C.
Fonte: Autoria própria.

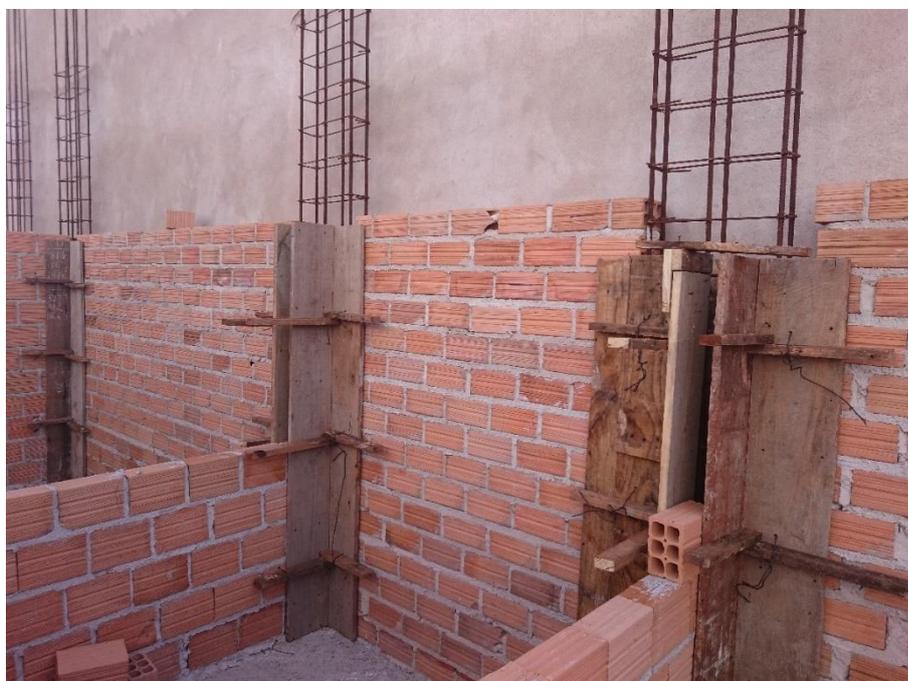
O serviço de elevação de alvenaria se iniciou antes da execução dos pilares do pavimento, como pode ser visto na figura 22, essa alvenaria constituiria parte das fôrmas para os pilares. Desse modo, ter-se-ia um fator favorável à produtividade caso outra equipe fosse responsável pela execução dos pilares, pois não haveria mais a necessidade de realização de chapiscamento e fixação de ferro-cabelo nas interfaces com o pilar. Entretanto, a própria equipe auxiliou na realização da montagem de fôrmas e concretagem da estrutura, o que acabou por influenciar negativamente na produtividade.

**Figura 22 – Detalhe da montagem das fôrmas dos pilares na Obra C.
Fonte: Autoria própria.**

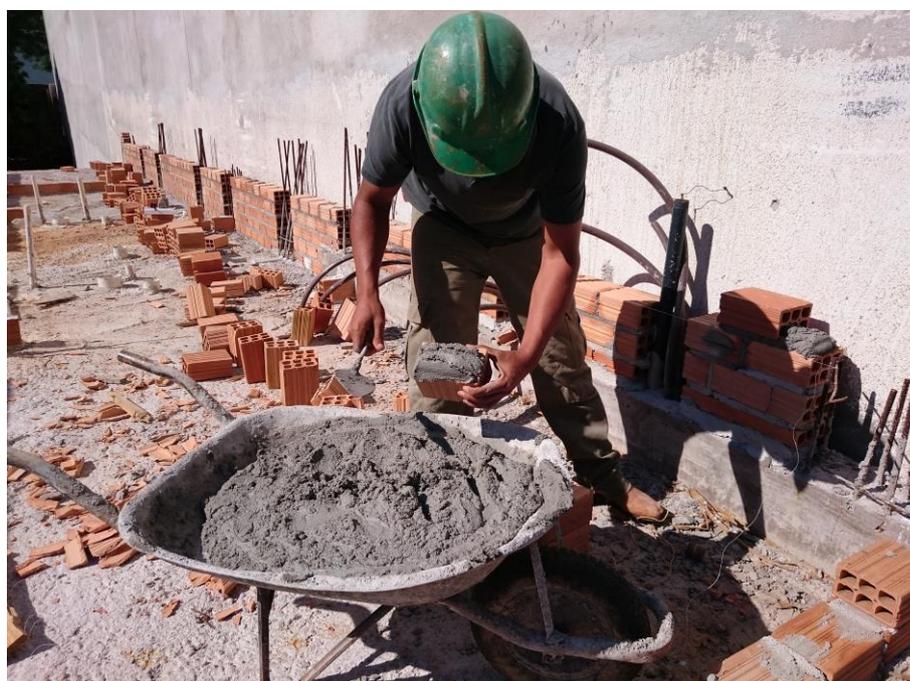
Esse cenário de sucessivas contratações e demissões influencia negativamente na produtividade desmotivando o trabalhador. Nas figuras 23 e 24 pode ser observado o serviço da alvenaria sendo executado por dois dos oficiais que passaram pela obra.

**Figura 23 – Execução da Alvenaria da Obra C.
Fonte: Autoria própria.**

A estratégia de execução utilizada nessa obra consistiu em se elevar todas as paredes até meia altura, em seguida, montou-se e concretou-se os pilares, e, posteriormente, continuou-se a elevação da alvenaria até a cota final com o uso de andaimes.

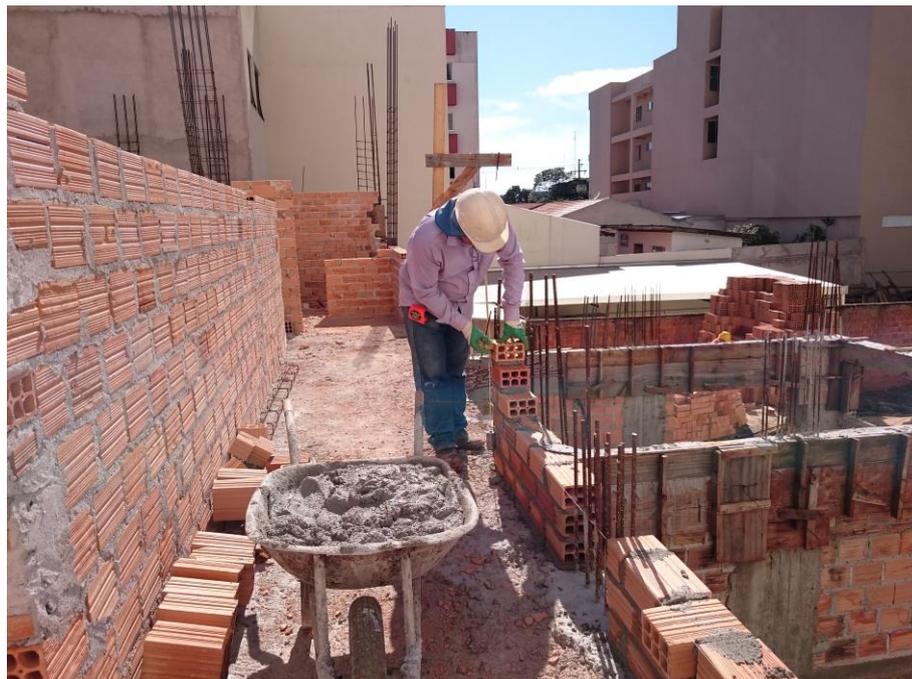
**Figura 24 – Execução da Alvenaria da Obra C.
Fonte: Autoria própria.**

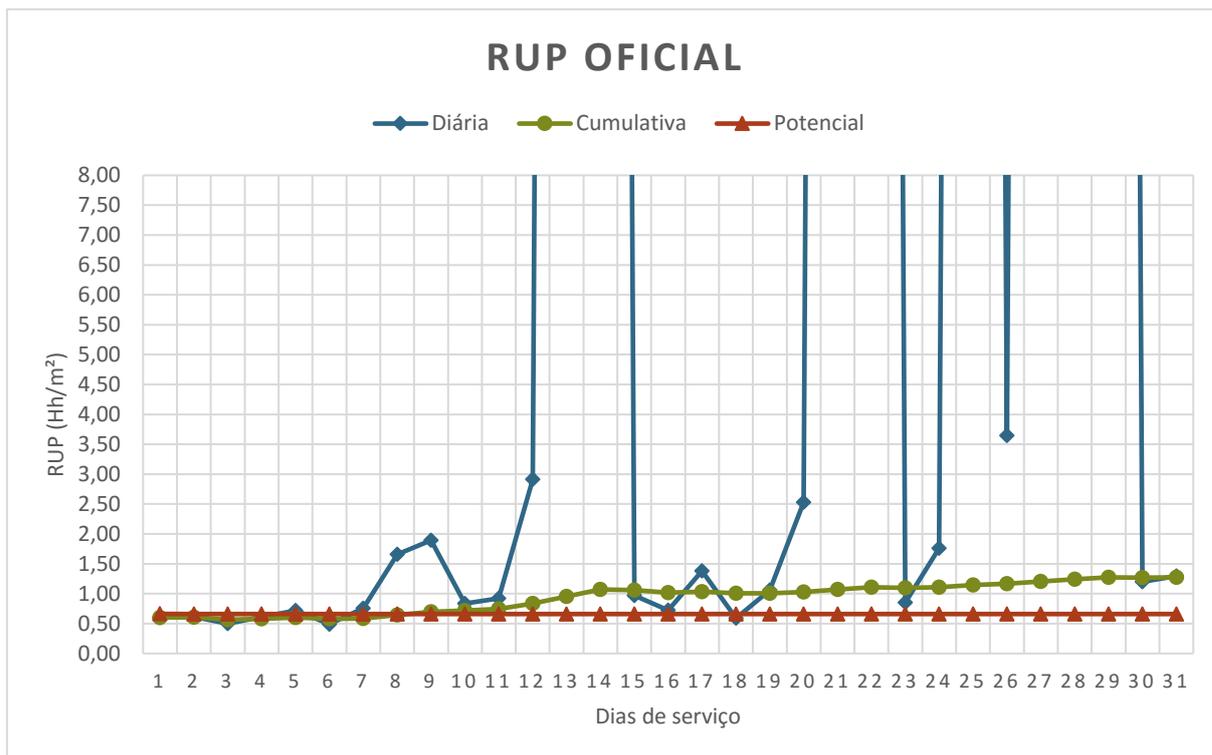
Para facilitar a compreensão dos índices obtidos, foram gerados dois gráficos: o gráfico 4 apresenta a RUP oficial e o gráfico 5 apresenta a RUP direta, ambas com base diária, cumulativa e potencial. De um modo geral, o esboço dos dois gráficos não apresenta diferenças significativas pois a proporção entre oficiais e ajudantes só mudou do dia 10 ao dia 17.

Gráfico 4 – RUP oficial com base diária, cumulativa e potencial da Obra C.
Fonte: Autoria própria.

Verifica-se que a RUP potencial, que representa a produtividade que é passível de ser alcançada pela equipe, foi de 0,66 Hh/m² considerando apenas a mão de obra oficial, e foi de 1,19 Hh/m² considerando a mão de obra direta. A RUP cumulativa, que representa a tendência geral da produtividade da equipe, foi de 1,27 Hh/m² considerando a mão de obra oficial, e foi de 2,29 Hh/m² considerando a mão de obra direta.

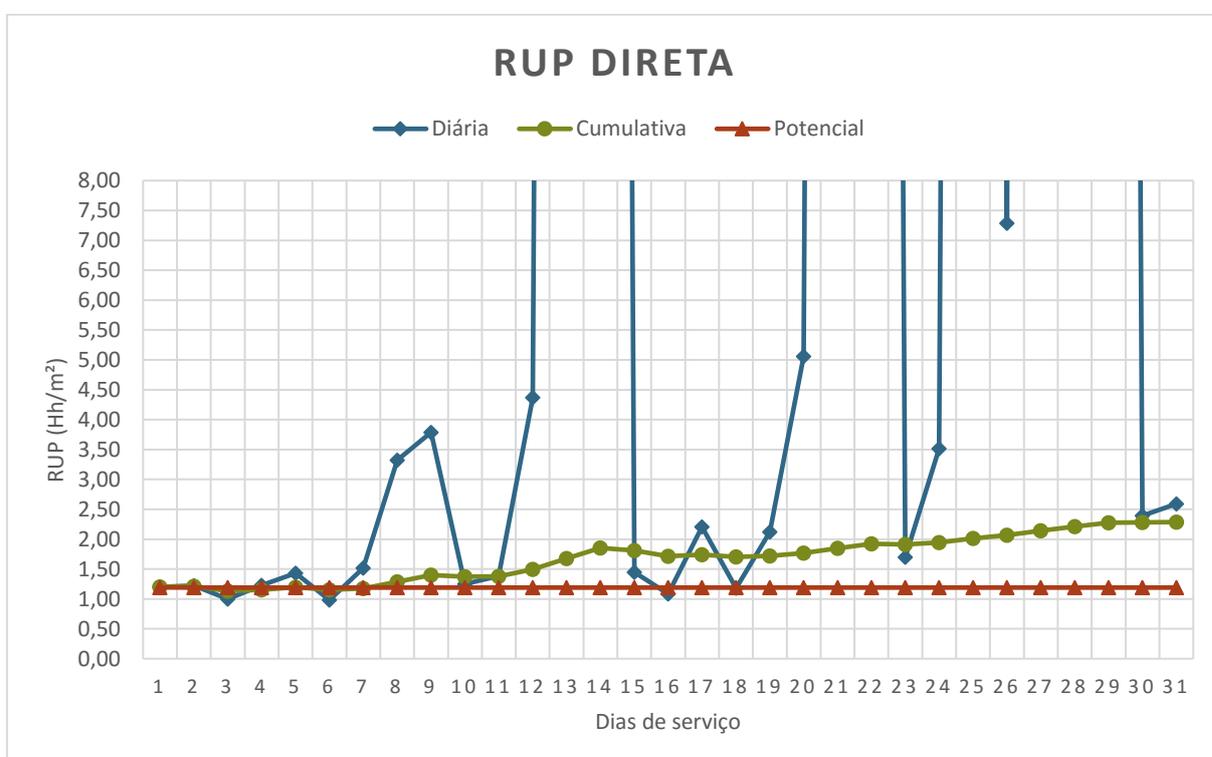
Gráfico 5 – RUP direta com base diária, cumulativa e potencial da Obra C.
Fonte: Autoria própria.
