**PROPOSTA DE TÉCNICAS DE CONTROLE DA EROÇÃO ÀS
MARGENS DA PR-317 ENTRE FLORESTA E PEABIRÚ**

TRABALHO DE CONCLUSÃO DE CURSO

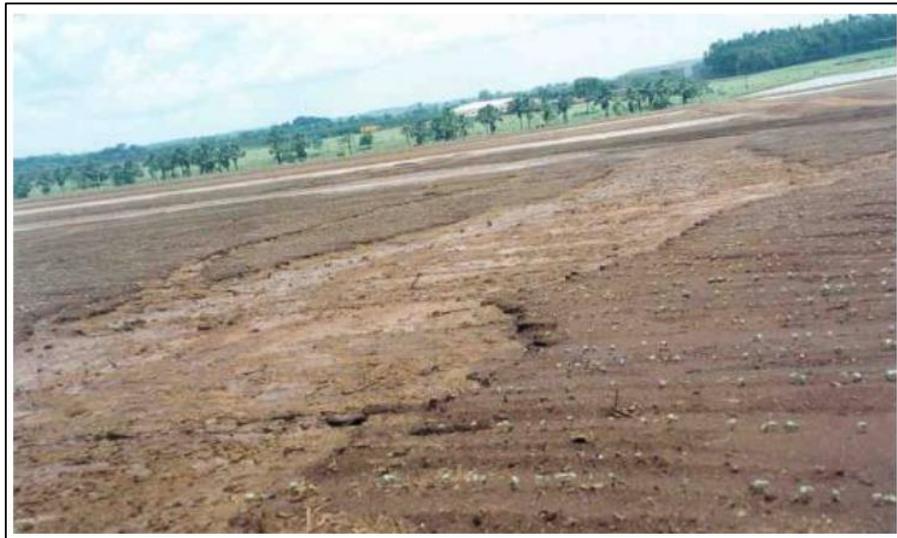
Erosão laminar é provocada pelo carregamento do material superficial desgastando o solo (GALETI, 1979) conforme figura 1.

Figura 1: Erosão laminar
Fonte: GALAS, 2006 apud EMBRAPA, 2003.

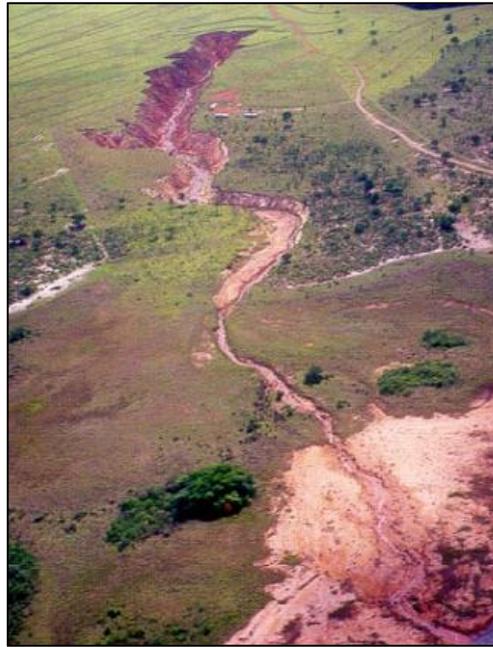
As voçorocas ocorrem pela a somatória do conjunto de vários tipos de erosão, que atingem o lençol freático por meio da infiltração da água no solo, obstruídas por uma faixa de material impermeável, dando passagem ao escoamento da água sobre a superfície se agravando nas encostas. Este tipo de erosão ocasiona desbarrancamento e assoreamento, provocando grandes sulcos conforme figura 2.

Figura 2: Erosão tipo voçoroca
Fonte: BRASIL ESCOLA, 2015

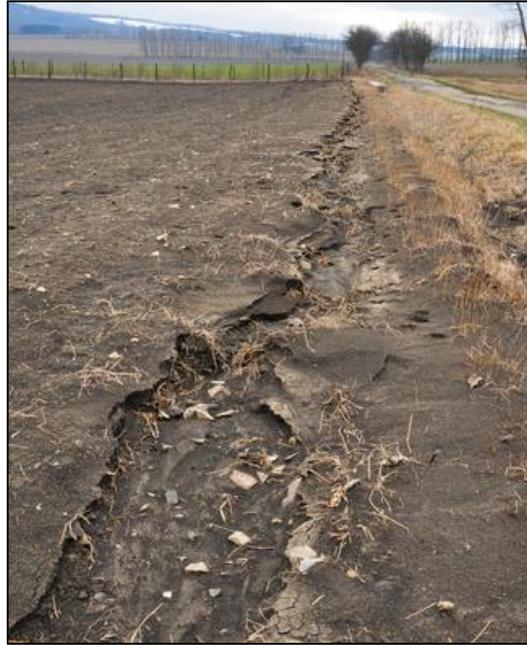
Na erosão em sulcos, como pode ser visualizado pela figura 3, o material é transportado pelo escoamento e desgaste do solo formando “cortes” aumentando no decorrer do tempo (GALETI, 1979).

Figura 3: Erosão em sulcos
Fonte: BRASIL ESCOLA, 2015

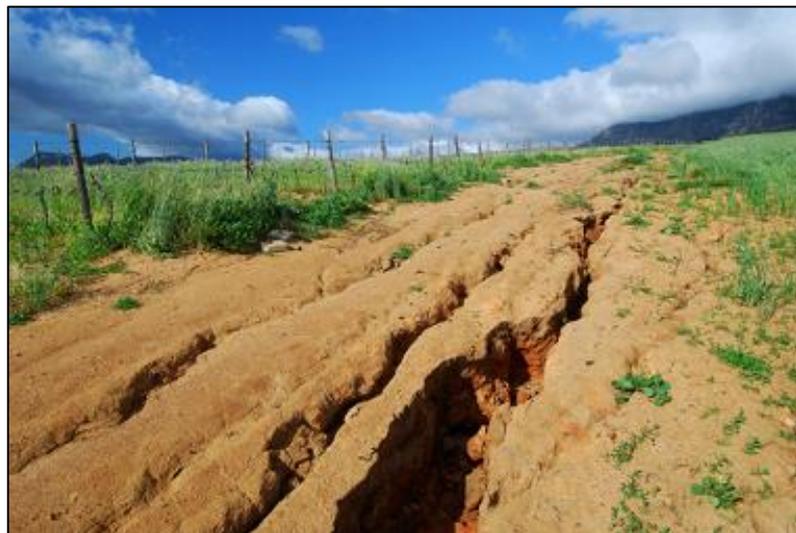
As ravinas ocorrem quando a água se escoia pela declividade do terreno abrindo cavidades maiores ao longo do tempo, conforme figura 4 (GALETI, 1979).

Figura 4: Erosão tipo ravinas
Fonte: BRASIL ESCOLA, 2015.

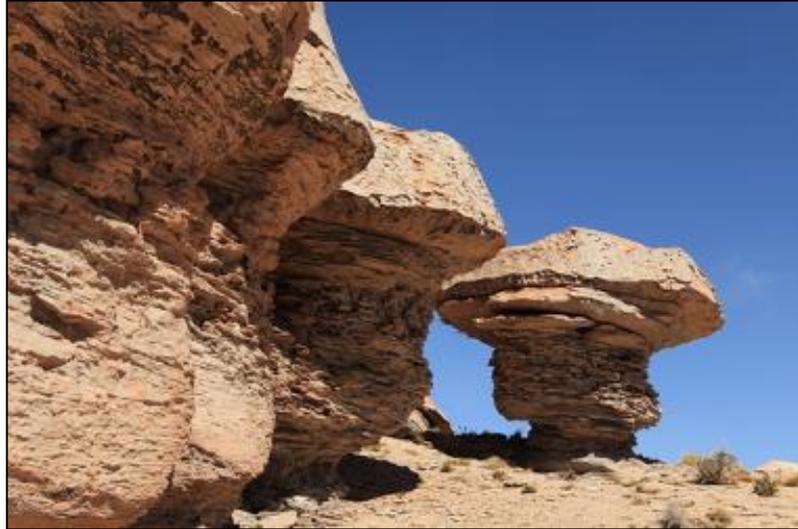
Outro tipo de fator erosivo é a ação eólica, que desintegram as partículas do solo através da força do vento gerada sobre a superfície esculpindo as rochas (Figura 5).

Figura 5: Erosão eólica
Fonte: BRASIL ESCOLA, 2015

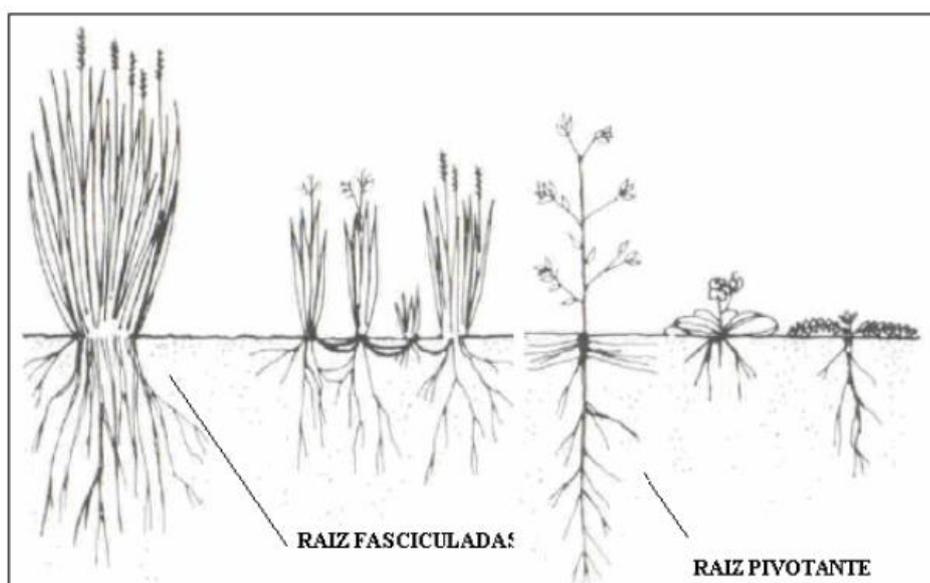
É possível garantir a estabilidade dos solos propondo raízes que promovam força ao cisalhamento no solo. Na figura 6, são demonstradas as raízes pivotantes e fasciculadas. As pivotantes, possuem raízes com maior comprimento vertical do que as demais capaz de originar demais raízes a partir da principal. Já as raízes fasciculadas, possuem ramificações finas que se original em um único ponto.

Figura 6: Tipos de raízes
Fonte: GALAS, 2006

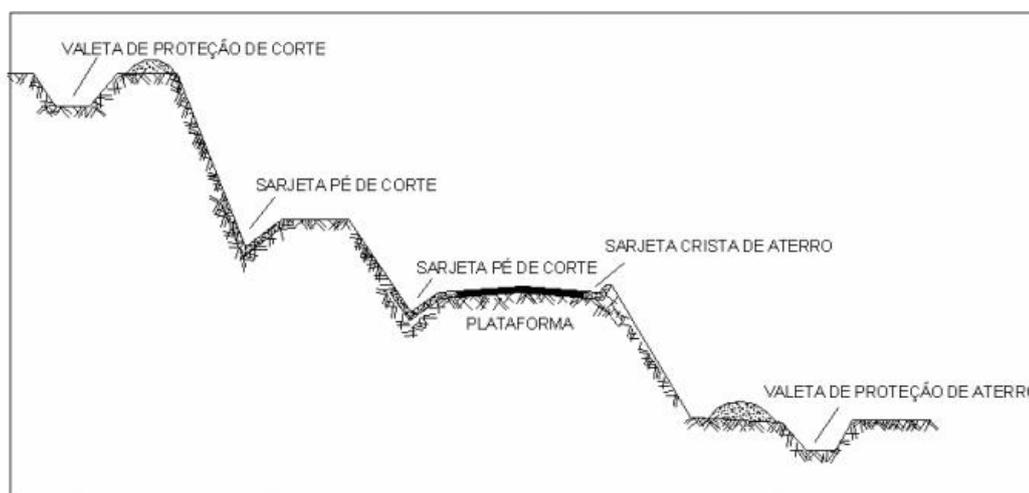
Para Contijo (1990), “há dois tipos de sarjetas, as de pé de corte e as de crista de aterro. As sarjetas de corte coletam a água do talude de corte ou plataforma, para conduzir para a valeta de proteção de corte ou para caixas coletoras”. As águas advindas da precipitação da chuva são conduzidas pelas sarjetas de crista de aterro, a fim de protegê-la contra a erosão na borda do talude de aterro, como mostra o esquema da figura 7.

Figura 7: Elementos de drenagem superficial.
Fonte: MORALES, 2003.

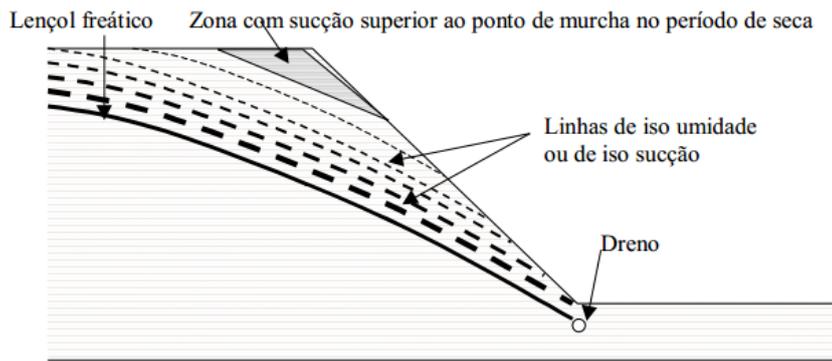
Figura 8: Croqui ilustrando as condições de fluxo em um talude de voçoroca.
Fonte: Carvalho at al., 2001.

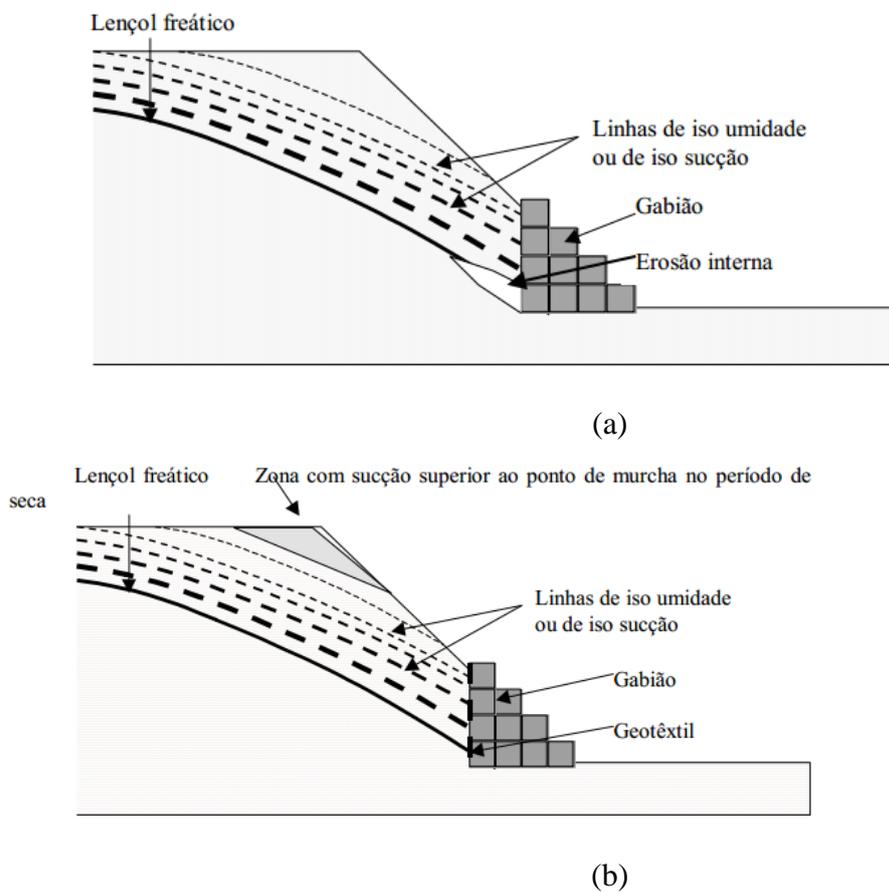
Figura 9: (a) (b) Implantação de Gabião como obra de controle
Fonte: CARVALHO at al., 2001.

Estas obras apresentadas, em geral, necessitam de estudo exclusivo. Em certos casos, a construção de muros de gabião, através da estabilização de taludes, pode ter sua funcionalidade temporária, podendo gerar erosão interna (figura 3a) ou esqueletização do

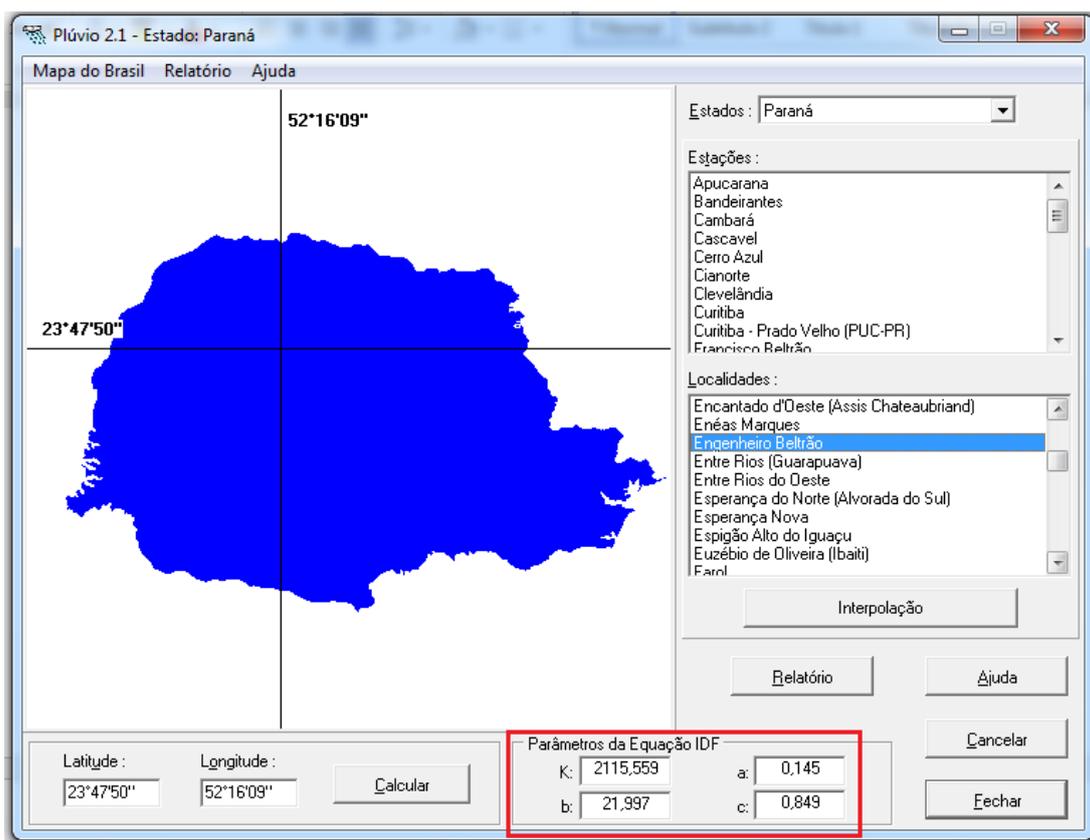
Os parâmetros relativos às localidades foram obtidos por meio do Software Plúvio 2.1 conforme na figura 11. O desenvolvimento do programa foi realizado pelo Grupo de Pesquisa em Recursos Hídricos do Departamento de Engenharia da Universidade de Viçosa em Minas Gerais para possibilitar a intensidade de chuvas em diferentes regiões do Brasil.

Figura 11: Software Plúvio 2.1- Chuvas intensas no Brasil-
Fonte: GRUPO DE PESQUISA DOS RECURSOS HIDRICOS

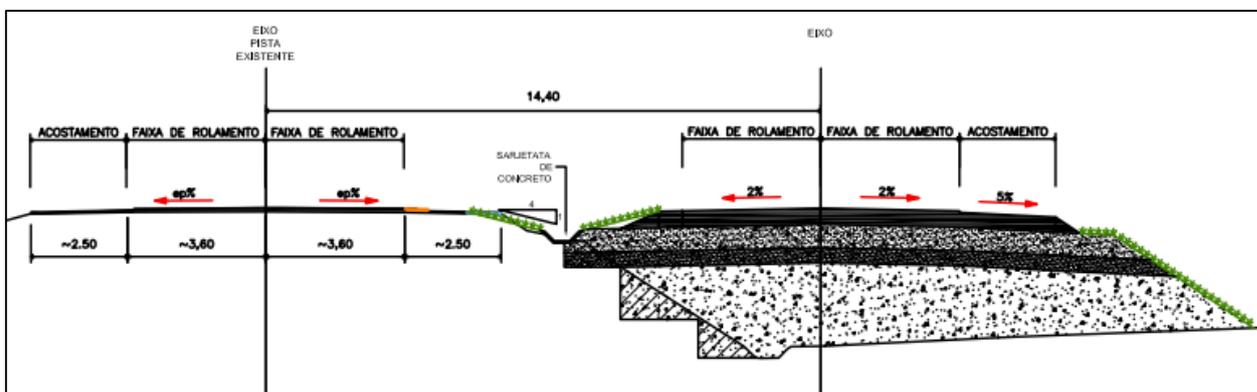
Na figura 12 é representada a seção transversal da rodovia esquematizando a largura da plataforma da pista que influenciará diretamente o volume de água que será coletada pela sarjeta.

Figura 12: Seção transversal da área de influência
Fonte: Empresa (A)

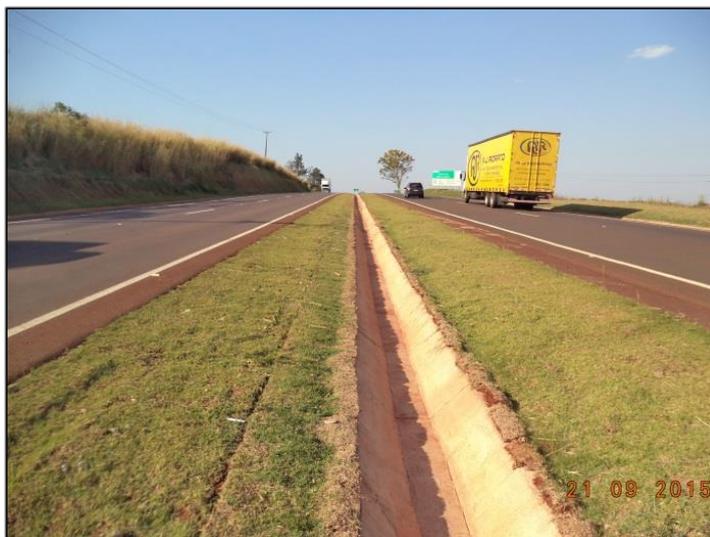
Figura 13: Sarjetas de canteiro central de concreto
Fonte: elaboração própria tirada em 21/09/2015

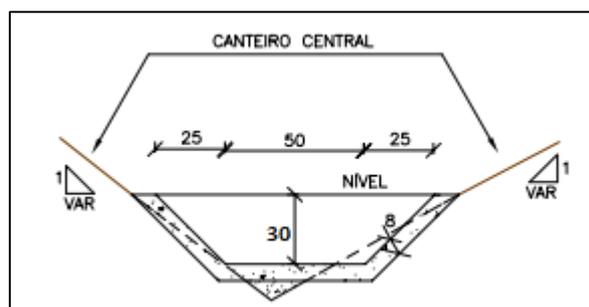
Nas figuras 14 e 15, é representado o modelo tipo da sarjeta de concreto e sarjeta com revestimento vegetal.

Figura 14: Sarjeta trapezoidal de concreto
Fonte: DNIT (2006)-Álbum de projetos

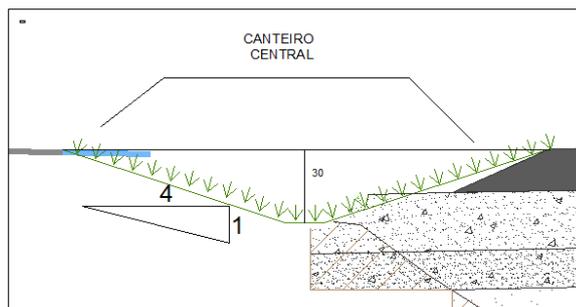
Figura 15: Sarjeta trapezoidal de grama
Fonte: Empresa (A)

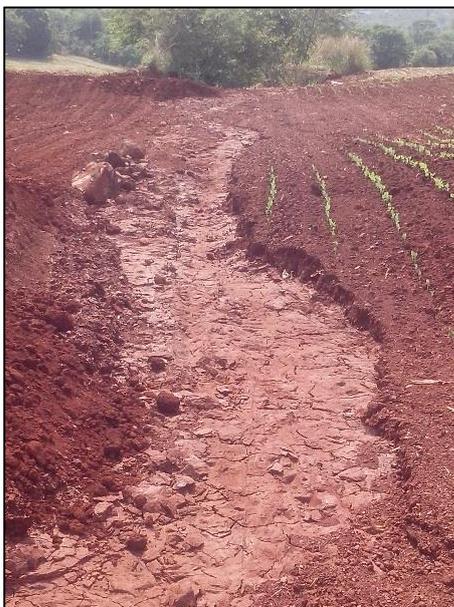
Na figura 16 é apresentada uma erosão tipo laminar, localizada no Km 162+000. Este tipo de erosão foi provocado por um conjunto de fatores: pelo volume intenso de chuvas nessa área, pelo falta de sarjeta no bordo da rodovia que pudesse direcionar a água ao bueiro e assim reduzir o efeito da erosão e invadir a área rural. Outro fator agravante foi a má execução de curvas de nível nestas áreas, capaz de conter a água e diminuir a velocidade de escoamento impedindo o carregamento do material do solo.

Figura 16: Erosão laminar
Fonte: Elaboração própria

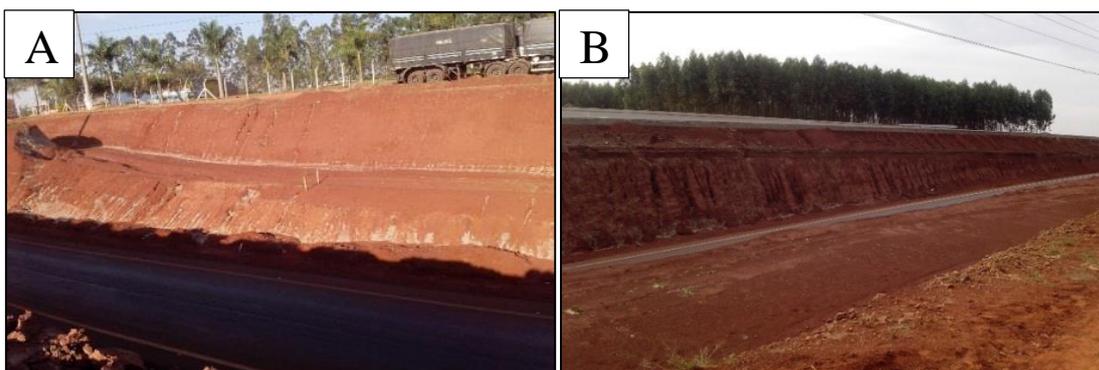
Nas figuras 17(A) e 17(B), entre os Km 155+00 e 156+000, próximo ao viaduto que da acesso ao município de Terra Boa, foi identificada a erosão em sulcos nos taludes. Para a construção do viaduto foi realizado um reaterro em sobre o pavimento existente favorecendo o processo erosivo. Esses sulcos foram observados durante o processo construtivo. Como controle, foi utilizado processo de hidrosemeadura que serão apresentadas nas figuras 22(A) e 22 (B).

Figura 17: (A) (B) Erosão em sulcos em taludes de corte
Fonte: Elaboração própria

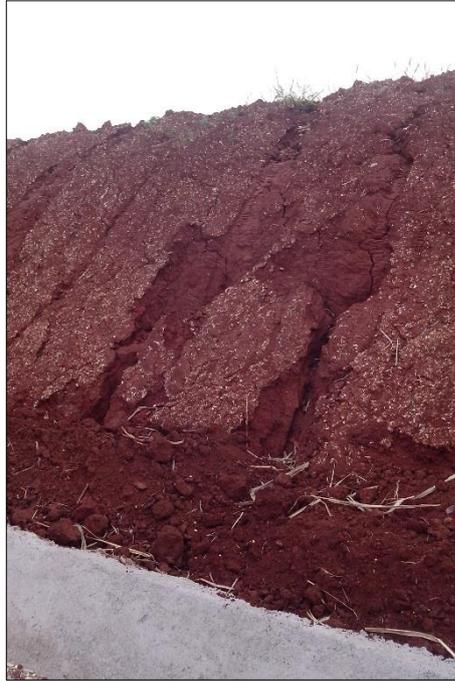
Nas figuras 18, no Km 148+000 é representado outro exemplo de erosão em sulcos, ocorridos durante o processo construtivo anterior ao controle de erosão. Fato gerado pelo uso do solo ao implantar a pista nova, permitindo que a água da chuva escoe as superfícies do talude formando sulcos. Como técnica de controle, foi utilizada aplicação da hidrosemeadura, por apresentar melhor alternativa de contenção devido a inclinação alta do talude e pelo sistema obter misto de sementes que permite melhor fixação das raízes assegurando a estabilidade dos taludes.

Figura 18: Erosão em sulcos no talude de corte
Fonte: Elaboração própria

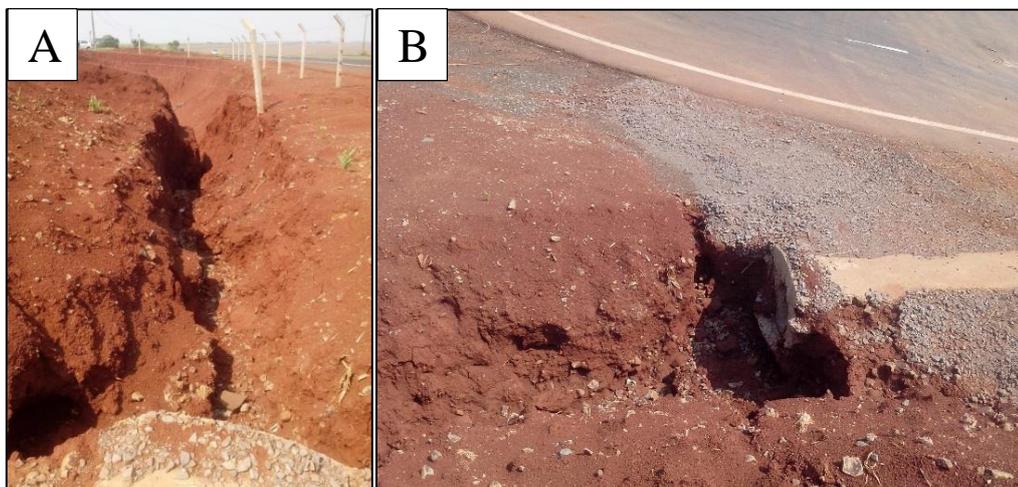
Nas figuras 19(A) e 19(B), foram encontrados mais um caso de erosão em sulcos. Essa erosão foi desencadeada pelos tubos coletores das sarjetas do bordo do pavimento e direcionados a entrada da bacia de contenção sem nenhum tipo de dispositivo que permita que escoem em direção à caixa de contenção nas margens da rodovia, situados no Km 161+000. Não foi utilizado nenhum tipo de técnica para este caso, porém, poderá ser executado um canal que conecte os tubos até a entrada da caixa e reaterrando a área prejudicada, dando melhor aspecto visual e interfere que a erosão se agrave.

Figura 19: (A) (B) Erosão em sulcos na entrada da caixa de contenção
Fonte: Elaboração própria

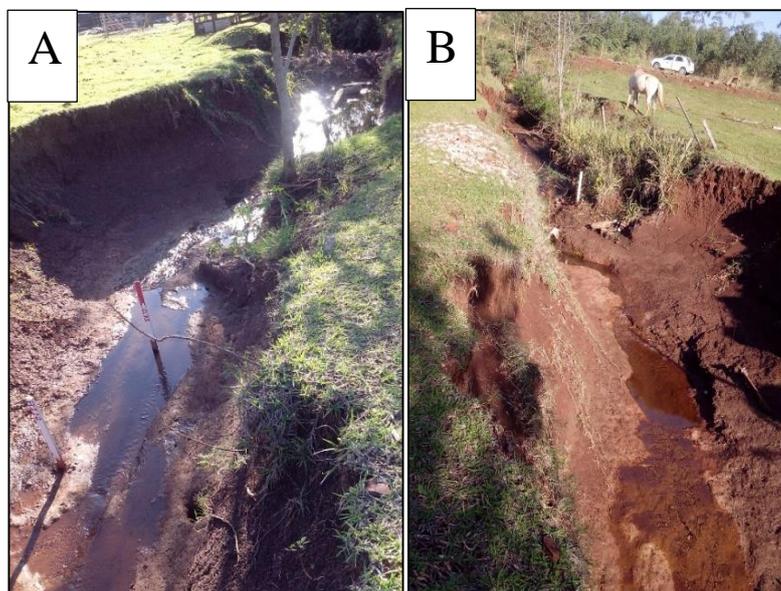
Outro tipo de erosão encontrado foi tipo voçoroca, (figura 20 (A) (B)). Este tipo de erosão foi o caso mais agravante encontrado ao longo do trecho, pois atinge o leçol freático tornando o solo impermeável; localizado nas proximidades do Km 154+000 na área rural.

Esta erosão foi provocada pelo grande volume de água que são coletados pela rodovia e escoados na área rural provocando o carregamento de grande volume de material do solo ao longo de vários anos. A técnica utilizada pela concessionária que administra a rodovia, foi a execução de um emissário, que coleta todo o volume de água dessa região e direciona, por meios de canais coletores (sarjetas), até dissipadores de energia em degraus. Os dissipadores possuem bolcas de lobo a sua jusante que direcionam a água por meio de canais fechados até o rio. Na figura 23 é representada o tipo de técnica utilizada para o controle.

Figura 20: Erosão tipo voçoroca em área rural
Fonte: Elaboração própria

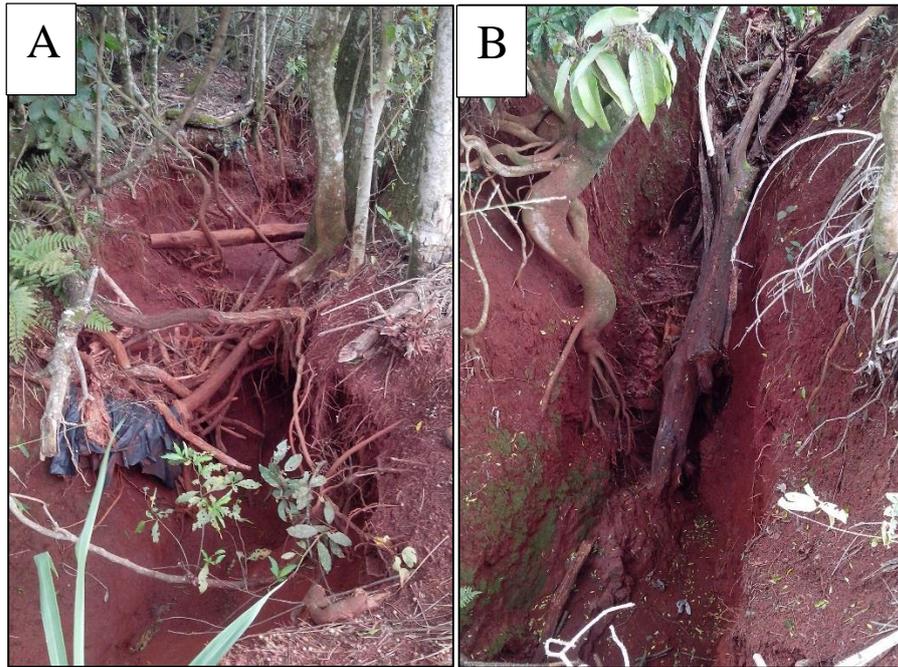
Nas figuras 21(A) e 21(B) representam casos do tipo de voçorocas. Esta erosão foi localizada no Km 162+000 com extensão de aproximadamente 600 m, ocasionada pela falta de sistemas de drenagem adequado, como por exemplo, sistemas coletores da água das chuvas que permitem o direcionamento adequado aos dispositivos de caixas de contenção e bueiros. A falta de curvas de nível do solo contribuiu na intensificação no processo da erosão. Como técnica de contenção foi realizada a execução de todo sistema de drenagem da rodovia prevista em projeto, com a implantação de bacias de contenção, sarjetas nos bordos e a construção de curvas de nível capaz de reduzir a velocidade da água e conter o volume de chuvas.

Figura 21: (A) (B) Erosão tipo voçoroca em área rural
Fonte: Elaboração própria

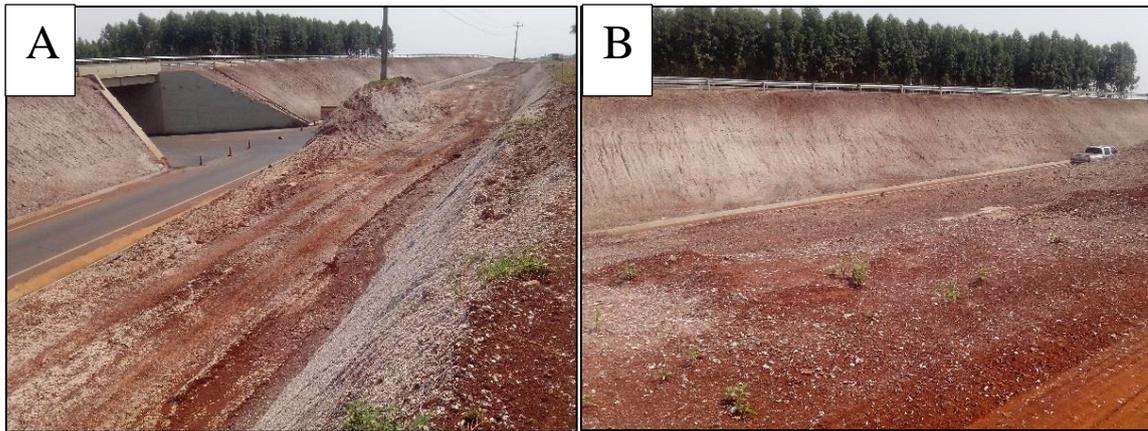
Nas figuras 23(A) e 22(B) são representados os taludes após a aplicação da hidrossemeadura dos problemas encontrados nas figuras 16(A) e 16(B). Desta forma, a cobertura vegetal garante a estabilidade do talude possibilitando fixação do solo diminuindo a velocidade da água, sem que haja o carregamento de partículas do solo.

Figura 23: Taludes com aplicação da hidro-semeadura
Fonte: Elaboração própria

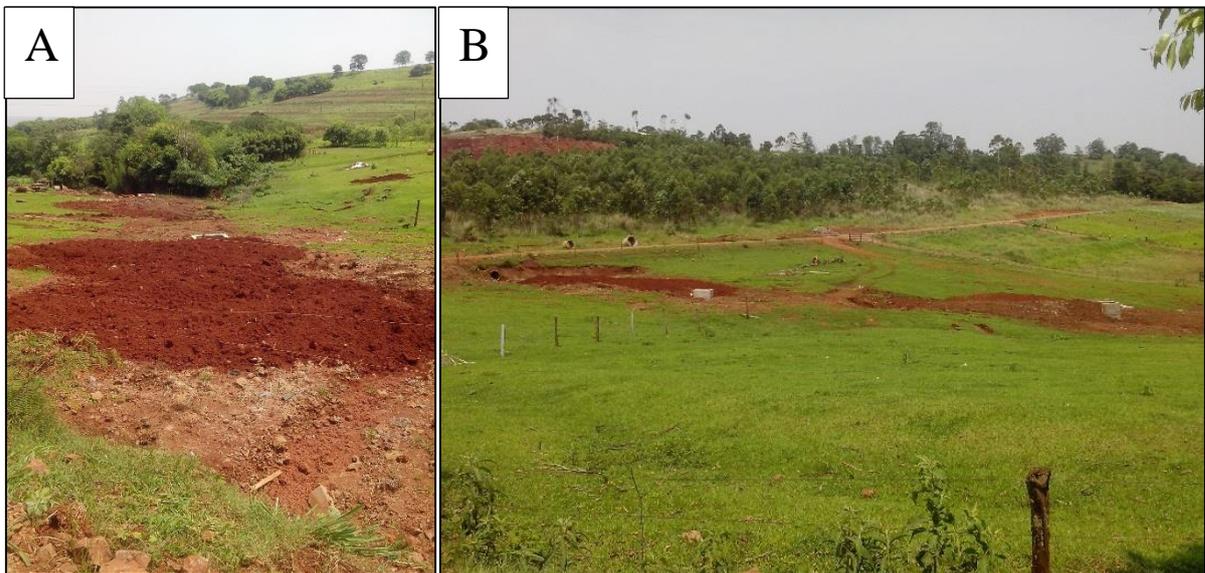
O controle realizado para eliminar as voçorocas encontradas no Km 154+000 pode ser visualizado nas figuras 24(A) e 23(B). Como técnica, foi realizada a execução de um emissário que direciona toda a água coletada no pavimento ao curso do rio. Para isso, foram utilizados dissipadores de energia em degraus (figuras 23 (A) e 23(B)), direcionando a água através de tubos relocados nas voçorocas aterrando o local.

Figura 24: (A) (B) Reaterro da área prejudicada pelo processo de erosão
Fonte: Elaboração própria

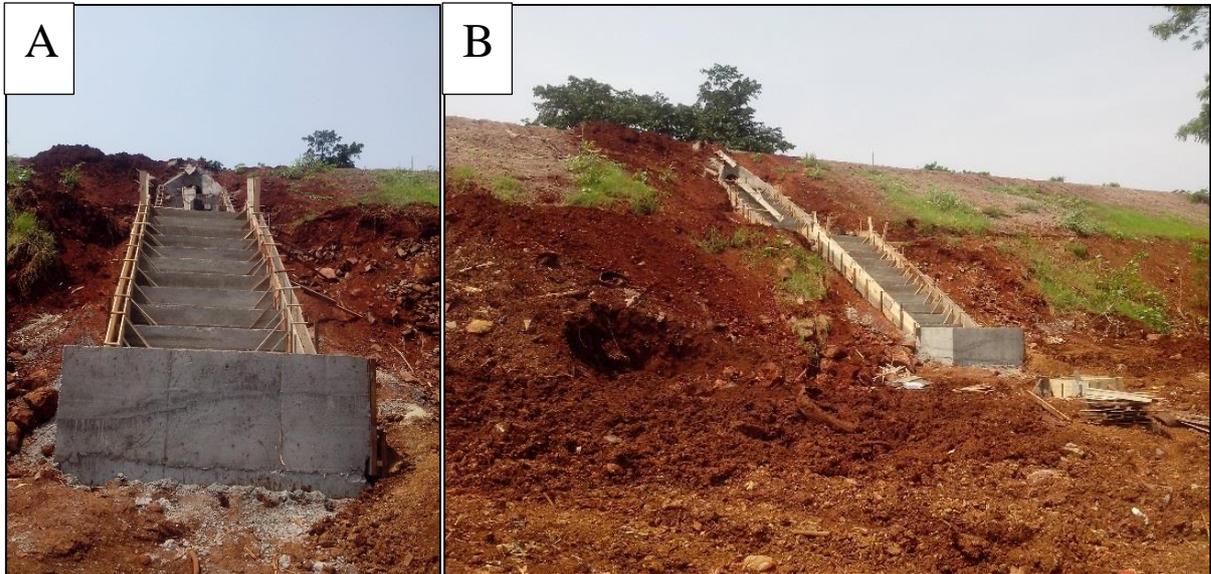
Nas figuras 25(A) e 24(B) é representado o dissipador de energia com descida d'água em degrau executada para solucionar o problema encontrado na erosão. O dissipador de

energia em canal aberto, possui como função captar a água da sarjeta e conduzi-las para bacia de amortecimento e diminuir a velocidade da queda d'água evitando o carregamento de partículas do solo.

Figura 25: Dissipadores de energia em degraus
Fonte: Elaboração própria

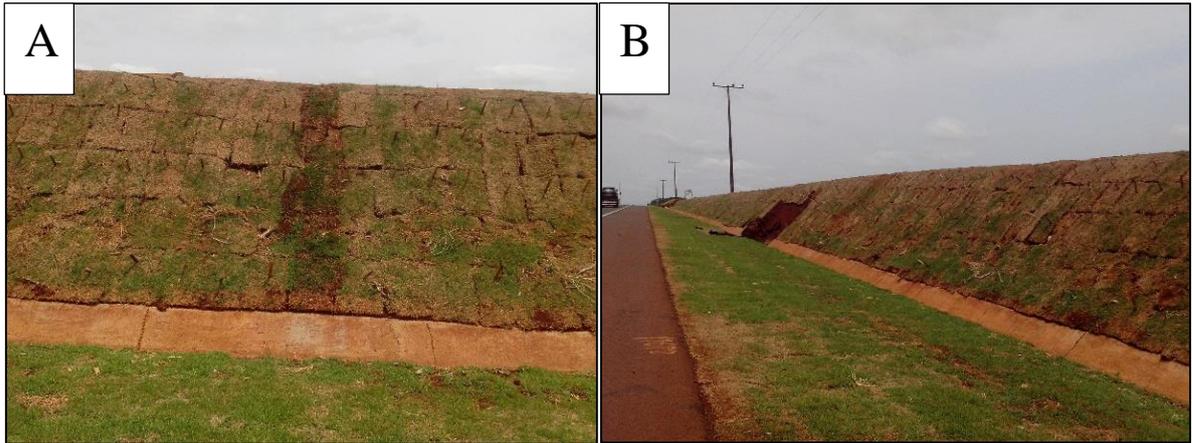
Ao longo do trecho no Km 159+000 foi utilizado a implantação de leivas em placas. Esta aplicação é indicada em casos onde os taludes apresentam inclinações menores e alturas baixas. Em todo o trecho foram utilizadas placas em gramas nos bordos das sarjetas do canteiro central e bordos da pista de rolamento, que reduz a velocidade da água das chuvas pelas características do coeficiente de escoamento da superfície até a área de drenagem da sarjeta e ainda pela infiltração da água no trecho da sarjeta. Nas figuras 26(A) e 25(B) são demonstradas as leivas logo após a aplicação.

Figura 26: (A) (B) Aplicação de placas em leivas
Fonte: Elaboração própria

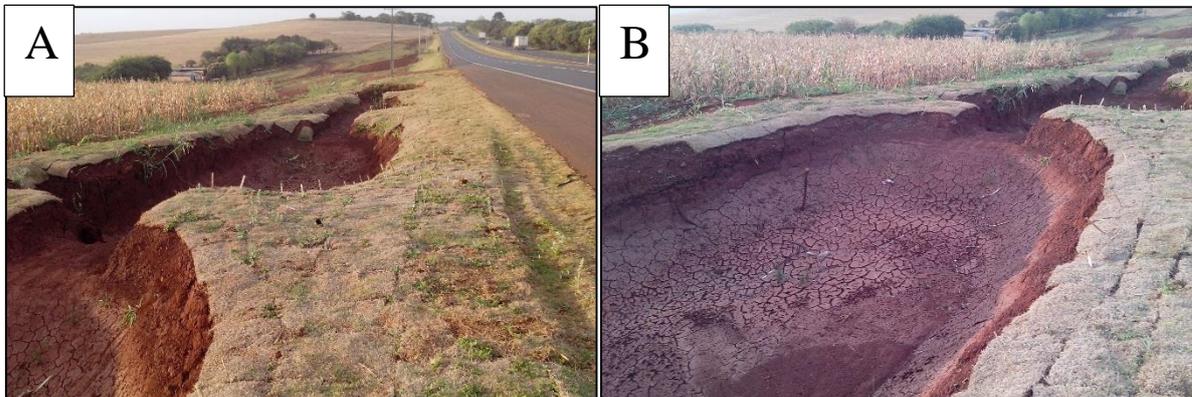
No Km 149+000, nas figuras 27(A) e 26(B) foi executada a caixa de infiltração em série, que funcionam como dissipadores de energia que coletam a água das sarjetas a montante e transposição de talvegues reservando-a evitando que a água se extravase ao pavimento

Figura 27: Caixa de infiltração em série
Fonte: Elaboração própria

É importante calcular a área de drenagem do pavimento para verificar se as bacias de contenção são capazes de suportar a vazão e infiltrar a água impedindo que ela se extravase.
