**ESTUDO NUMÉRICO DA AVALIAÇÃO DE INTEGRIDADE DE ESTACAS DE
CONCRETO COM O ENSAIO *PILE INTEGRITY TEST* (PIT)**

CAMPO MOURÃO
2017

Trabalho de Conclusão de Curso de Graduação, apresentado à Disciplina de Trabalho de Conclusão de Curso 2, do Curso Superior em Engenharia Civil, Departamento Acadêmico de Construção Civil – DACOC, da Universidade Tecnológica Federal do Paraná, como requisito parcial para obtenção do título de Engenheiro Civil.

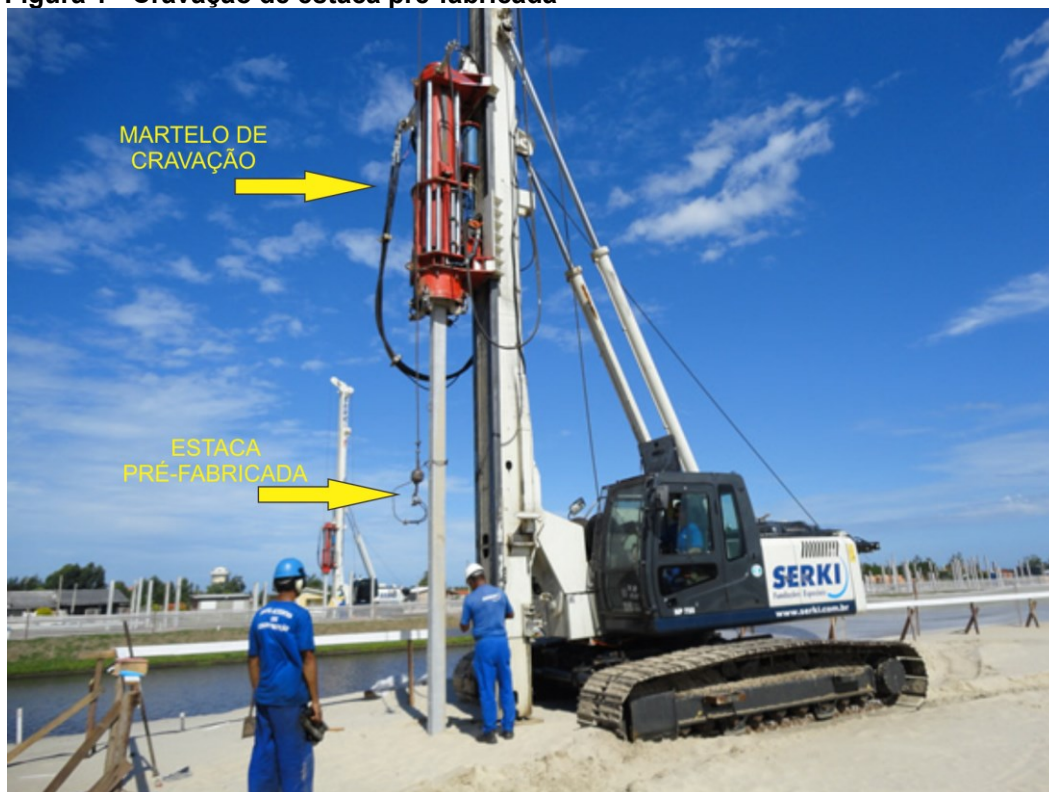
Figura 1 - Cravação de estaca pré-fabricada

- Estacas cravadas: são estacas pré-fabricadas que são cravadas no solo por impacto ou vibração. A Figura 1 mostra a cravação de uma estaca pré-moldada.
- Estacas fabricadas *in loco*: um revestimento metálico e oco é cravado no solo, preenchido pelo material de fundação e posteriormente retirado, como exibido na Figura 2;
- Estacas escavadas: após a escavação do solo, este espaço é preenchido pelo material de fundação;
- Estaca moldada *in loco* por trado helicoidal: um trado é parafusado no solo e o material de fundação passa através do trado à medida que o trado é retirado lentamente, como mostrado na Figura 3.

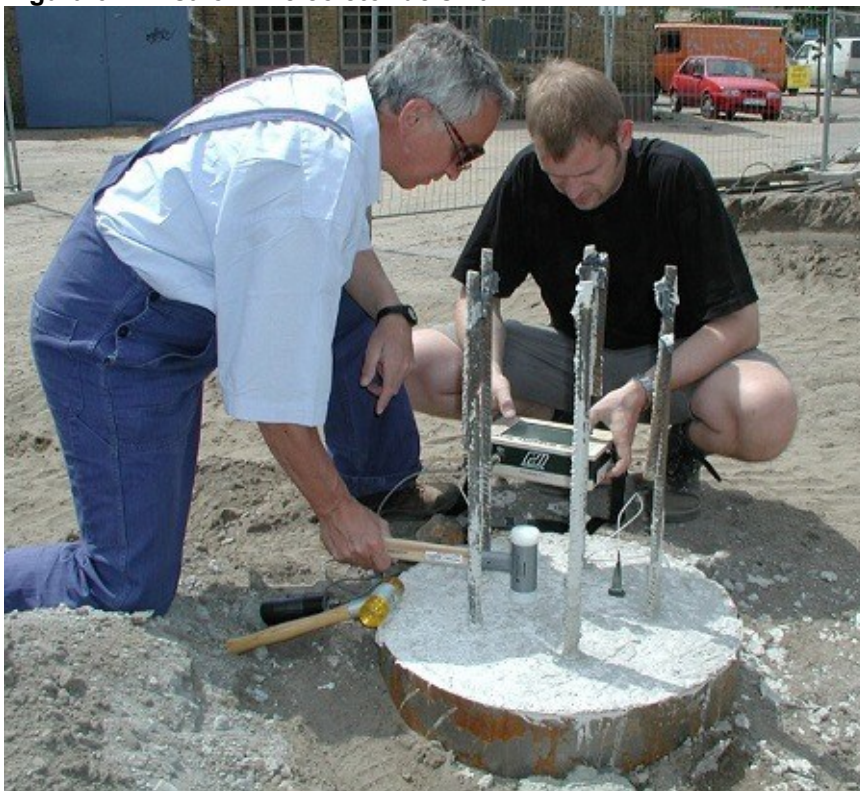
Figura 6 – Ensaio PIT e coletor de sinal

Os dados são armazenados em um coletor portátil, como por exemplo o do P.I.T., mostrado na Figura 6, para posteriormente ser transferido para o computador para cálculo, interpretação e plotagem dos dados.

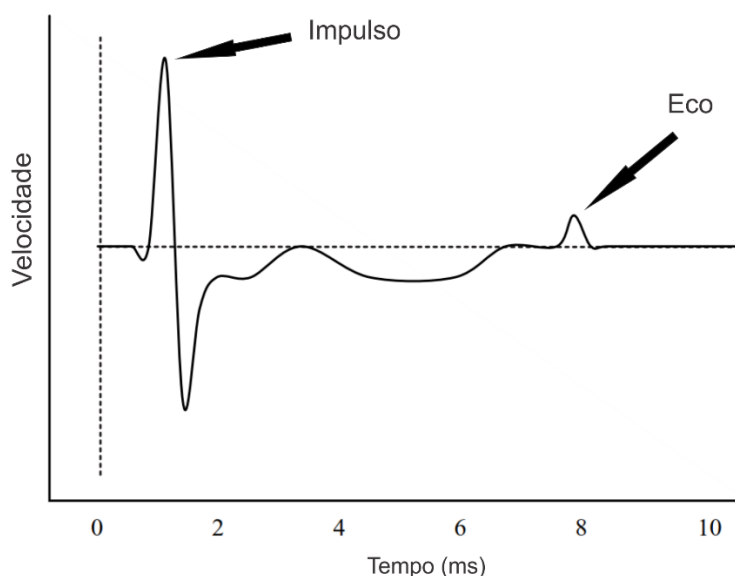
Figura 7 - Exemplo típico de um reflectograma onde é mostrado a velocidade em função do tempo

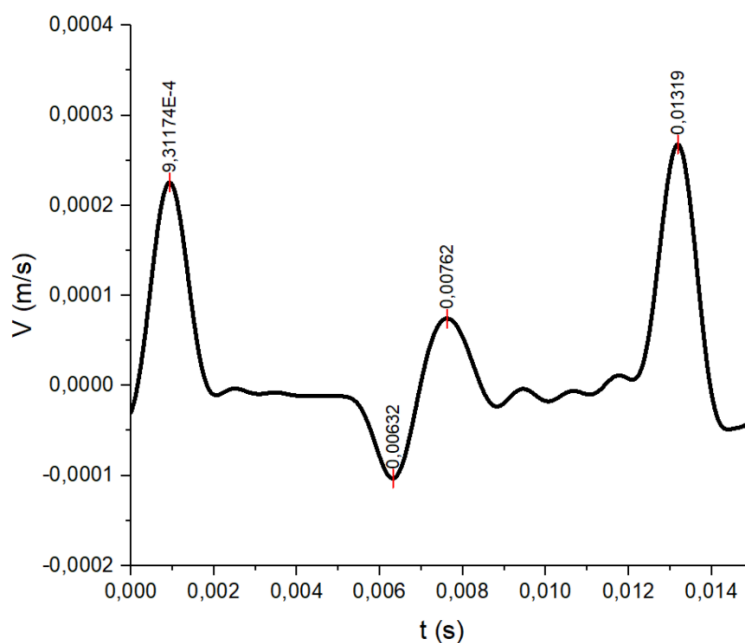
Para a estaca com aumento de seção, o reflectograma indicou, conforme mostra a Figura 26, um vale no tempo de 0,00632 s. Estimando-se a velocidade de

propagação da onda na estaca de concreto através da equação (8), obteve-se uma velocidade igual a 3464,102 m/s e adotando a equação (1), obteve-se uma estimativa da profundidade do dano, sendo este estimado na profundidade 9,33 m. O valor encontrado diferiu em relação do valor adotado de 8 metros possivelmente devido à interferência da filtragem nos picos gerados no reflectograma.

Para o reflectograma da Figura 26, adotou-se inicialmente um filtro passa baixa de 800 Hz. Posteriormente, o sinal da mesma estaca foi filtrado a 1000 Hz e 1200 Hz, conforme mostra a Figura 27 e 28 a seguir. A mudança no filtro gerou uma atenuação dos picos de entrada e resposta do sinal gerando assim, uma alteração do valor de t utilizado na equação (8) e influenciando no cálculo da profundidade do dano da estaca.

Figura 26 - Reflectograma referente à estaca com aumento de seção filtrada a 800 Hz

As estacas com danos apresentaram variações entre 13% e 16% no comprimento e na determinação da profundidade do dano devido à mudança na filtragem, que faz com que os picos de vales do reflectograma desloquem-se fazendo com que haja variação no tempo de reflexão e conseqüentemente, no cálculo do

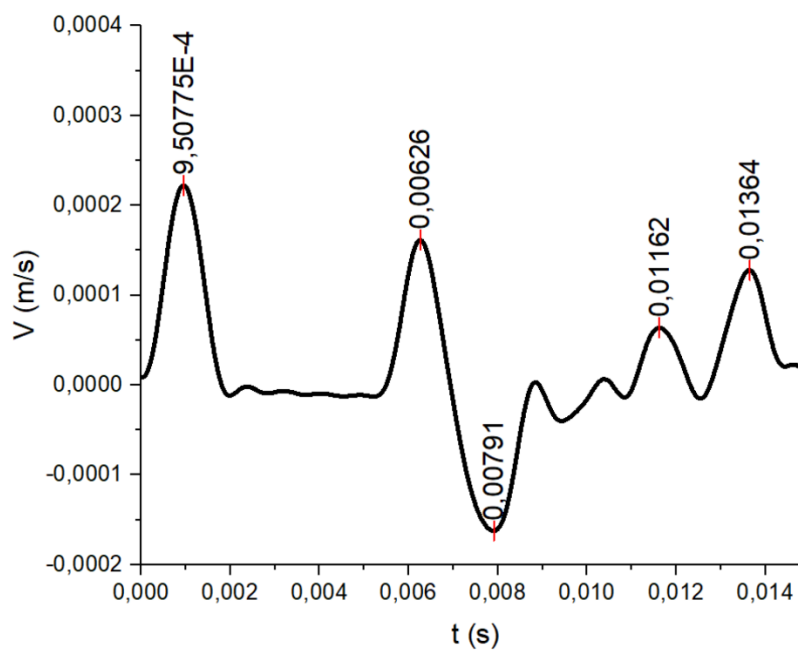
Para a estaca com redução súbita de seção, gerou-se um reflectograma mostrado na Figura 29, em que há um pico no tempo de 0,00626 s, indicando uma redução na impedância e por consequência um aumento da velocidade de propagação da onda ao longo do fuste. Através da equação (1) e (8), também foi possível estimar a profundidade do dano na profundidade 9,14 m. O reflectograma ainda, indicou reflexões secundárias após a indicação da redução na impedância, mostrando-se condizente com resultados exibidos pela literatura. As Figuras 30 e 31 mostram o reflectograma da mesma estaca filtrada a 1000 Hz e 1200 Hz.

Figura 29 - Reflectograma referente à estaca com diminuição súbita de seção filtrada a 800 Hz
