**ANÁLISE DA ACESSIBILIDADE NOS ACESSOS ÀS UNIDADES  
BÁSICAS DE SAÚDE NO MUNICÍPIO DE CAMPO MOURÃO -  
PARANÁ**

Trabalho apresentado à disciplina de Trabalho de Conclusão de Curso, do curso superior de Engenharia Civil do Departamento Acadêmico de Construção Civil – DACOC - da Universidade Tecnológica Federal do Paraná – UTFPR, como requisito parcial para obtenção do título bacharel em Engenharia Civil.

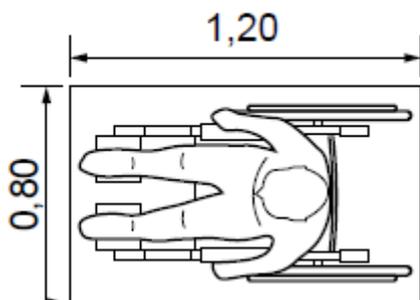
O módulo de referência (M.R) ocupado por uma pessoa utilizando cadeira de roda motorizada ou manual é de 0,80 m por 1,20 m projetados no piso.

**Figura 3: Módulo de referência (metros)**

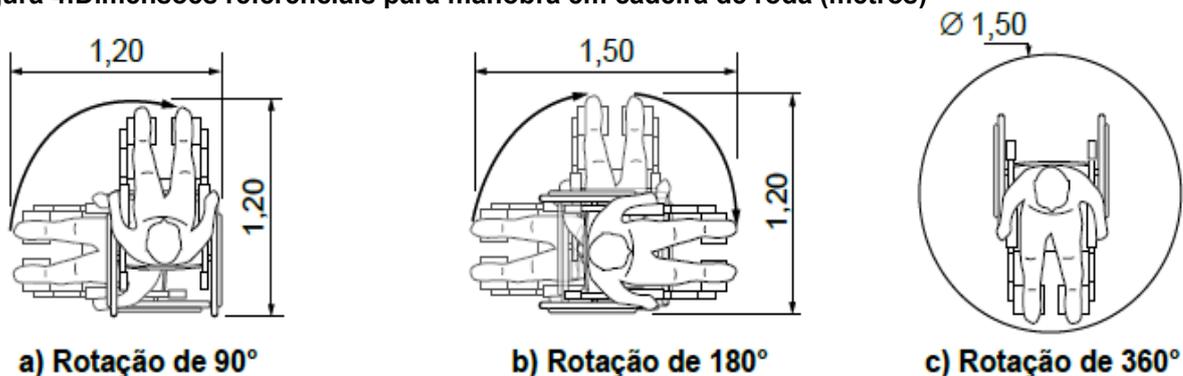
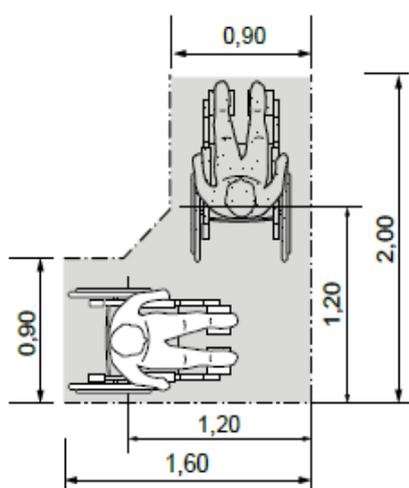
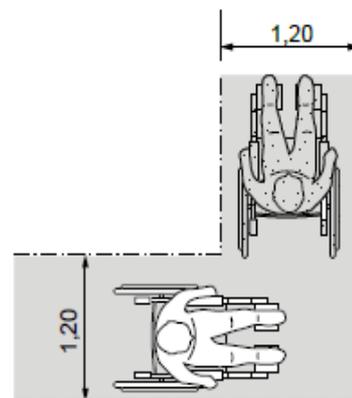
As dimensões referenciais para manobras de cadeira de rodas, com giros, rotação ou deslocamento, conforme Figura 4, são:

Figura 4: Dimensões referenciais para manobra em cadeira de roda (metros)

**a) Deslocamento de 90° – Mínimo para edificações existentes**

**b) Deslocamento mínimo para 90°**

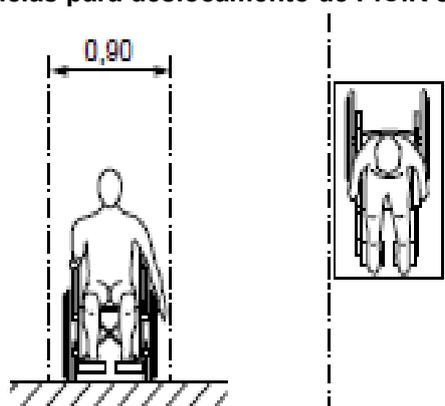
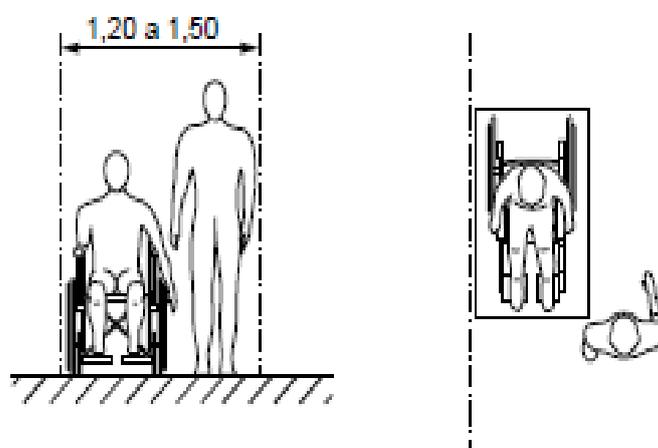
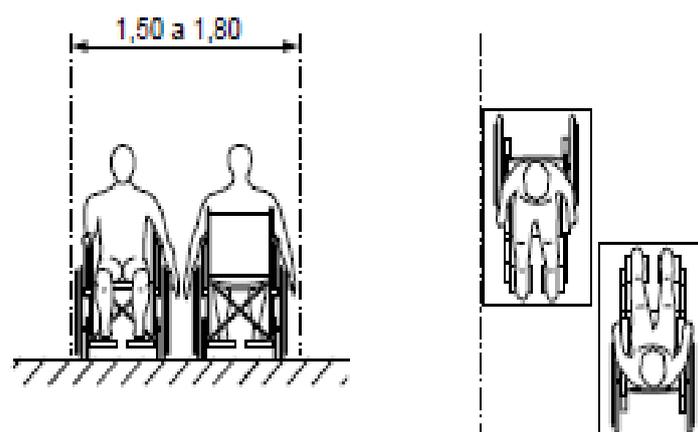
Para garantir que uma pessoa possa se movimentar com autonomia e independência, a NBR 9050:2015 determina para o deslocamento em linha reta de P.C.R (Pessoas em Cadeiras de Rodas) as dimensões a seguir.

Figura 5: Dimensões referências para deslocamento de P.C.R em linha reta

a) Uma pessoa em cadeira de rodas – Vistas frontal e superior

b) Um pedestre e uma pessoa em cadeira de rodas – Vistas frontal e superior

c) Duas pessoas em cadeira de rodas – Vistas frontal e superior

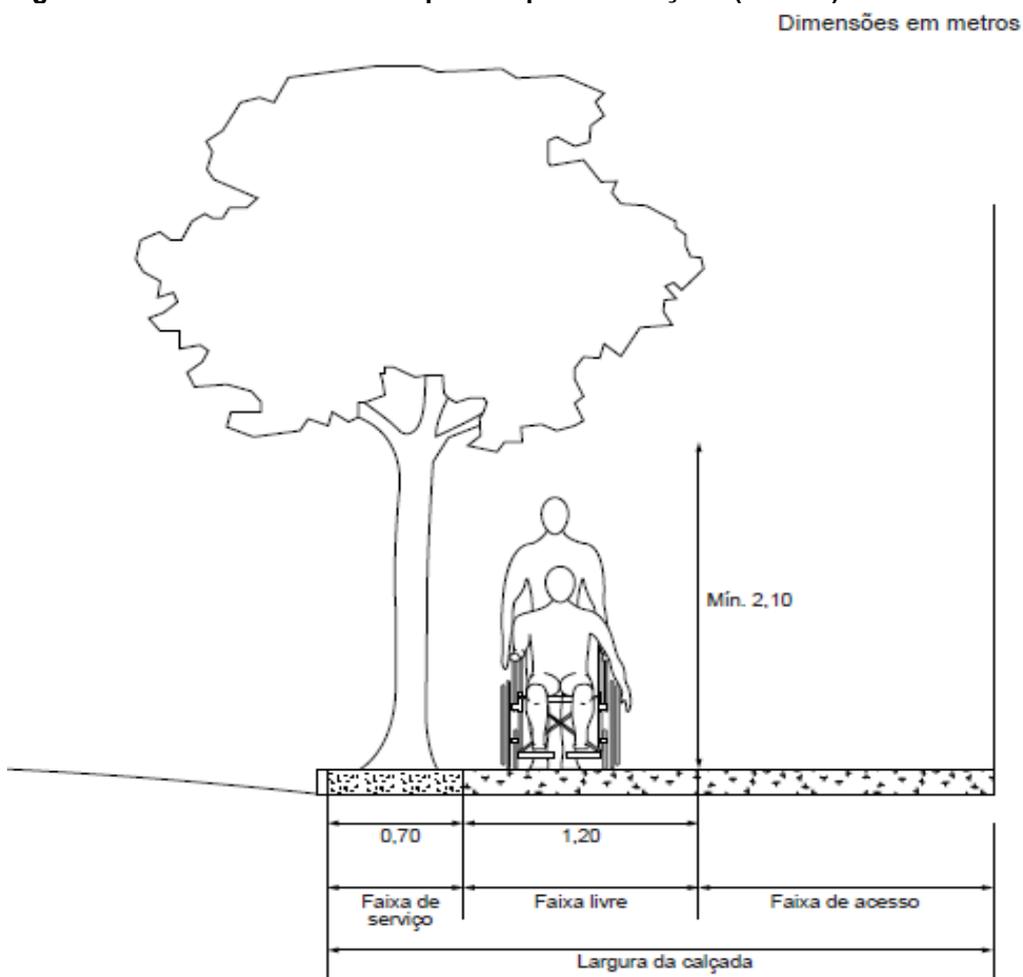
- **Faixa livre ou passeio:** destina-se a circulação de pedestres, deve ser livre de qualquer obstáculo, com largura mínima de 1,20 m e 2,10 m de altura livre.
- **Faixa de acesso:** é possível apenas em calçadas com largura superior a 2,00m e consiste no espaço de passagem da área pública para o lote.

Figura 6: Dimensões das faixas que compõem a calçada (metros)

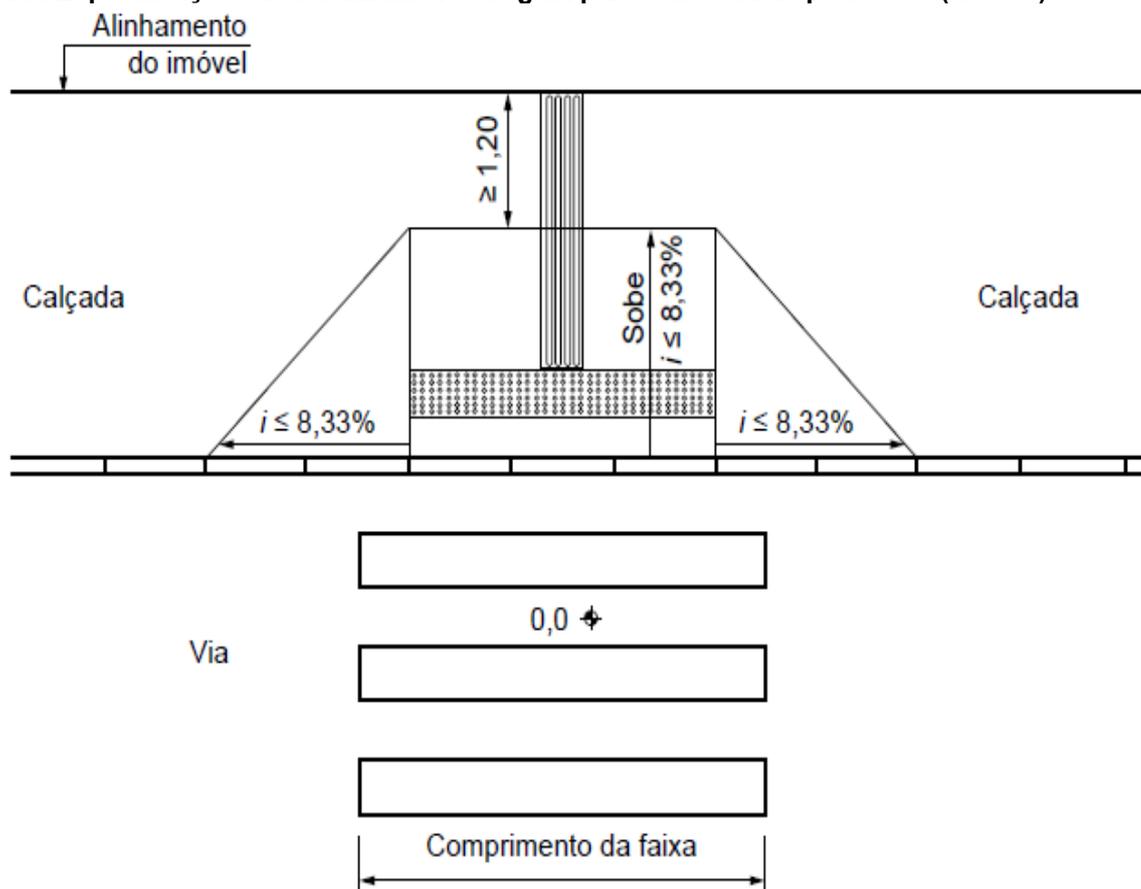
O rebaixamento de calçadas para a travessia de pedestres não pode diminuir a faixa livre de circulação e devem seguir as especificações da Figura 7.

Figura 7: Especificações do rebaixamento de guia para travessia de pedestres (metros)

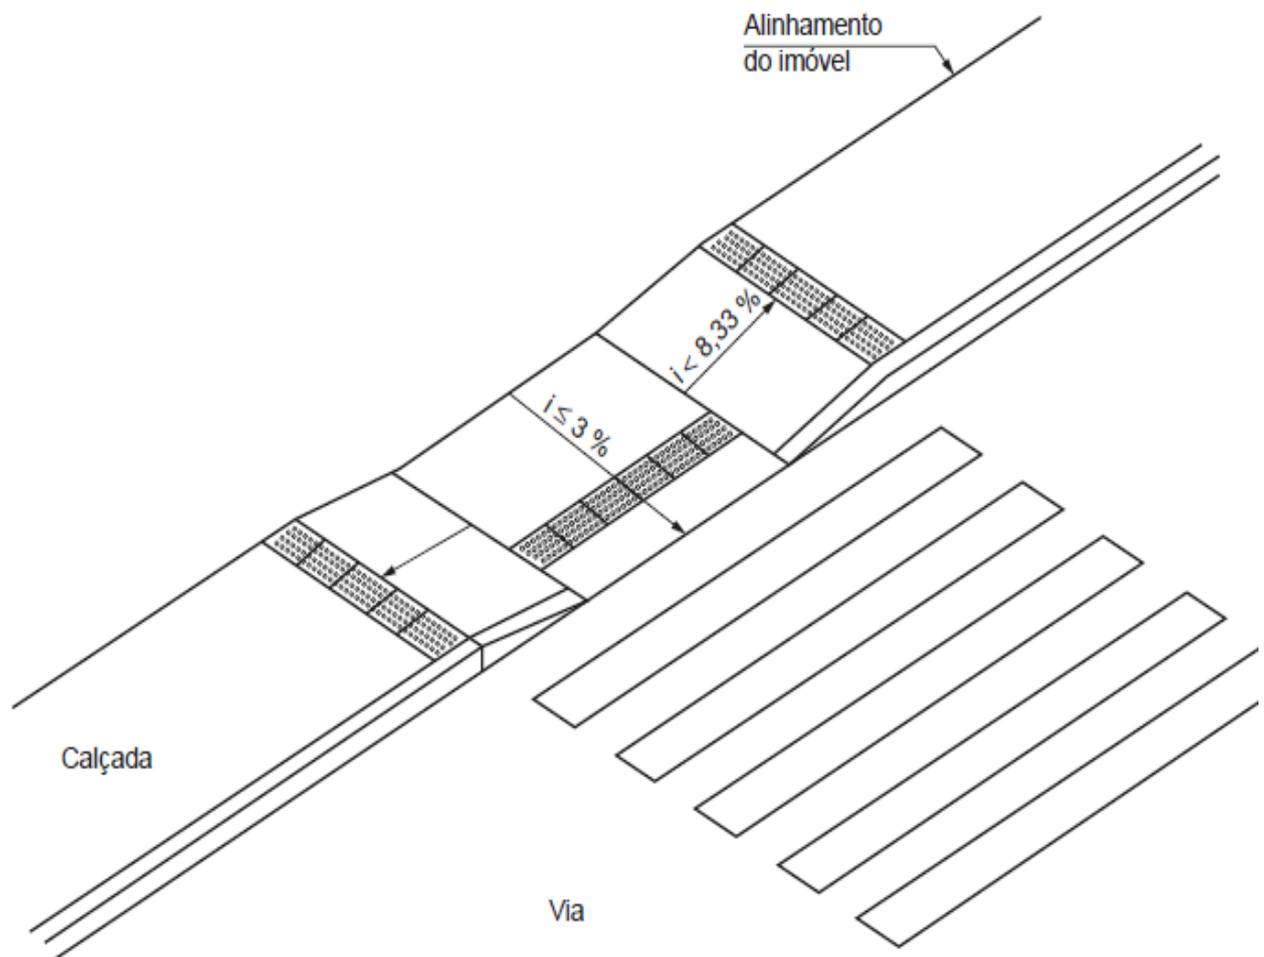
Em calçadas estreitas, onde a largura do passeio não for suficiente para acomodar a faixa livre e o rebaixamento, deve ser implantada a redução do percurso conforme Figura 8.

Figura 8: Rebaixamento de guia para calçada estreita

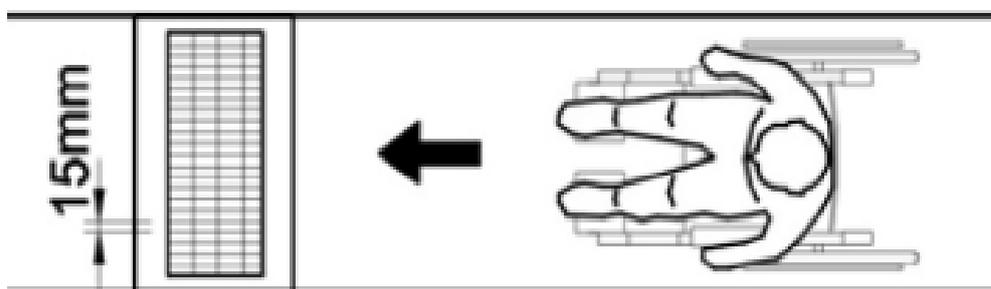
Segundo a NBR 9050 (2015), as grelhas em especial, devem ser instaladas nas direções transversais da rota de acesso e possuir espaçamento máximo de 15 milímetros entre os vãos.

Figura 9: Grelha posição em relação à rota e espaçamento máximo dos vãos.

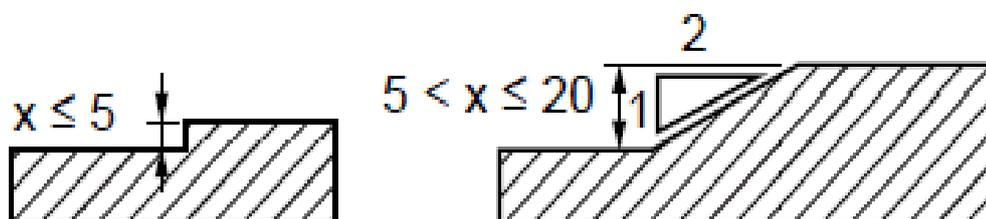
Os desníveis não necessitam de tratamento quando inferiores a 5 milímetros e acima de 20 milímetros devem ser considerados degraus. Entre 5 e 15 milímetros, segundo a NBR 9050 (2015), os desníveis devem ter tratamento especial e possuir inclinação máxima de 1:2, ou seja, de cinquenta por cento.

Figura 10: Piso: Desnível

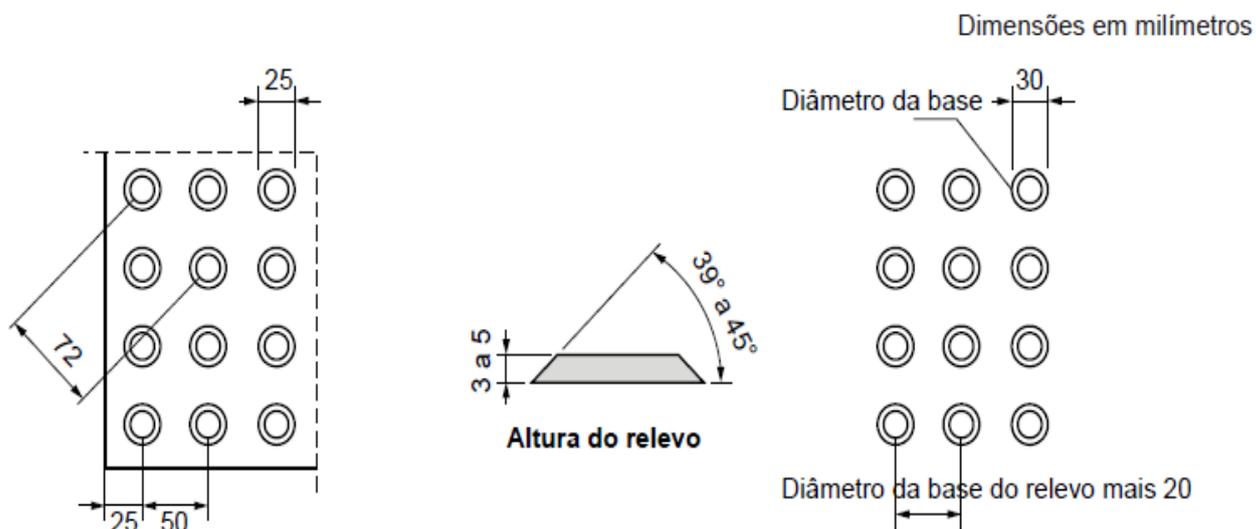
O piso tátil de alerta é utilizado para sinalizar situações de risco para as pessoas ou simplesmente para informar a mudança no piso tátil direcional. O relevo desse piso tem formato de tronco-cônicos e a largura da placa varia entre 250 e 600 milímetros (SAAD, 2011).

**Figura 11: Piso Tátil de alerta**

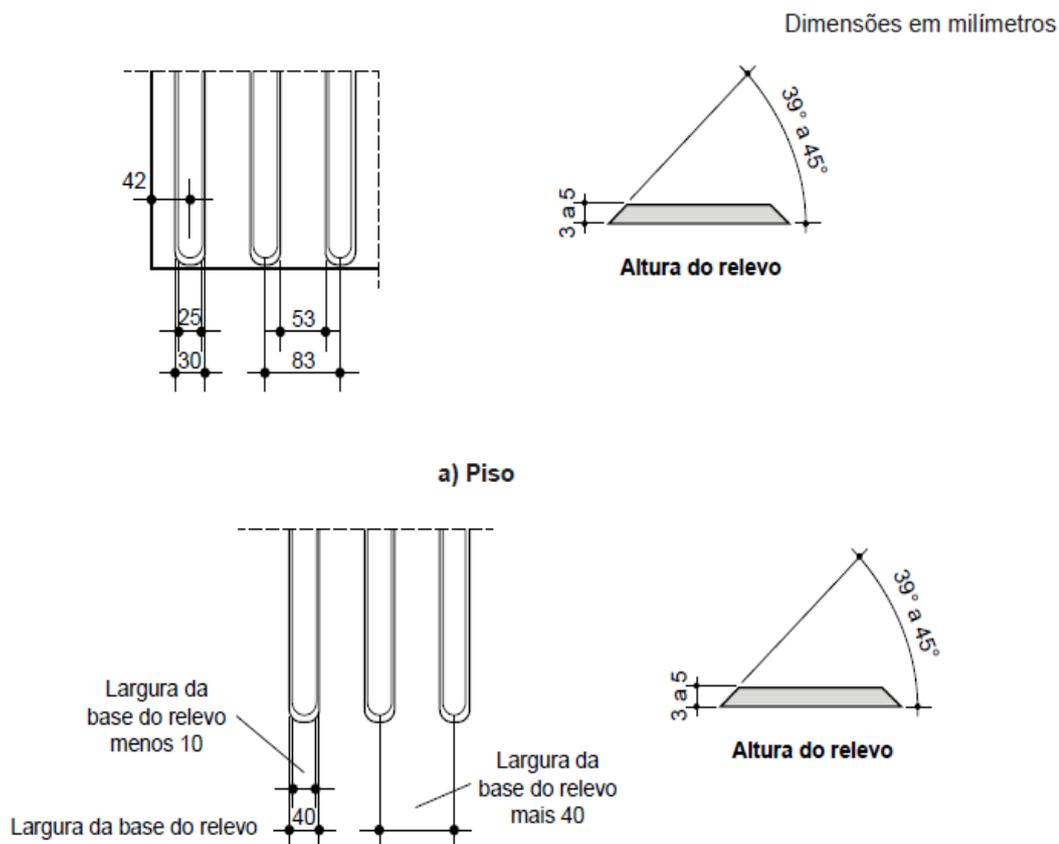
O piso tátil direcional é utilizado em áreas de circulação, para indicar o caminho preferencial a ser seguido (SAAD, 2011). As placas são caracterizadas por relevo em forma de linhas dispostas paralelamente. Nos trajetos indicados pelo piso tátil direcional, as mudanças de direção e obstáculos devem ser sinalizadas pelo piso tátil de alerta.

**Figura 12: Dimensões da sinalização direcional**

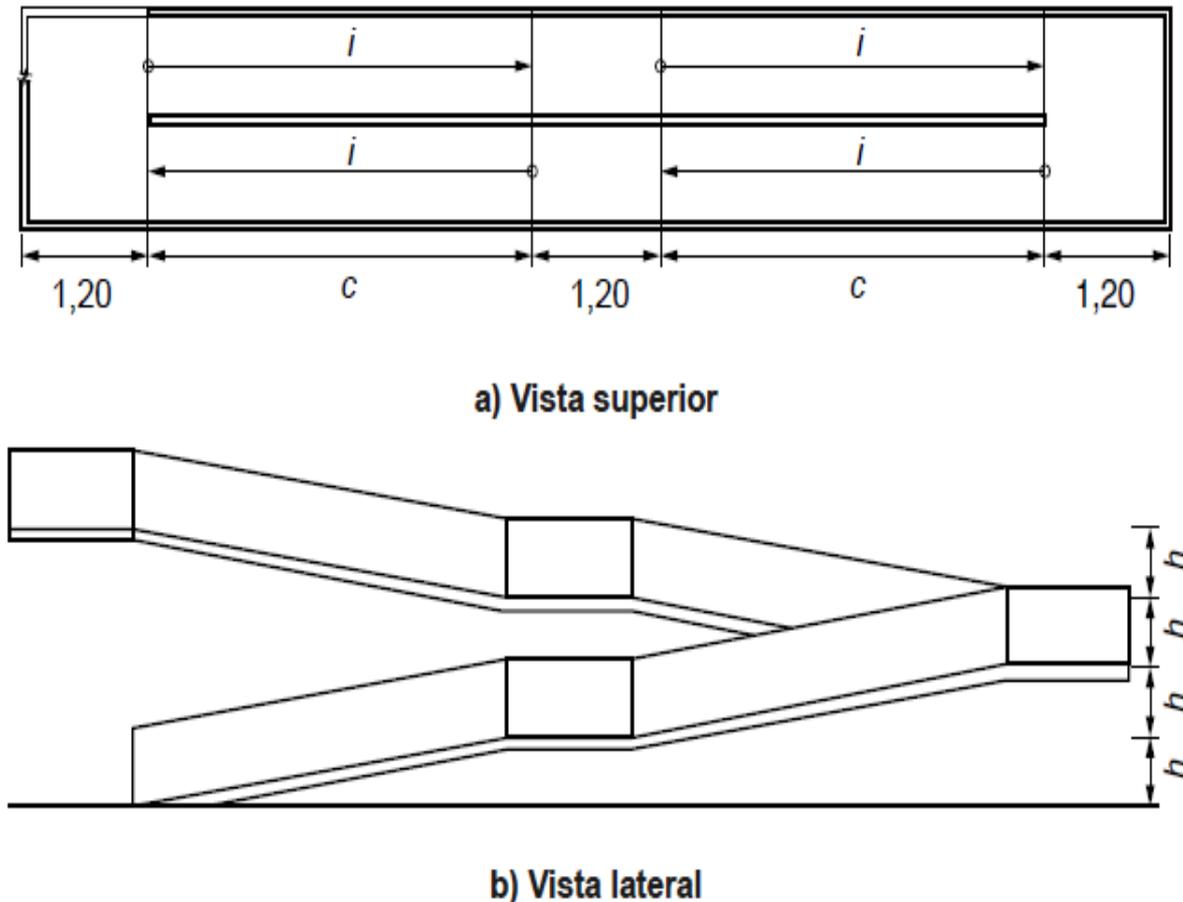
$$i = \frac{h \cdot 100}{c} \quad \text{Equação (1)}$$

Figura 15: Esquema de inclinação da Rampa

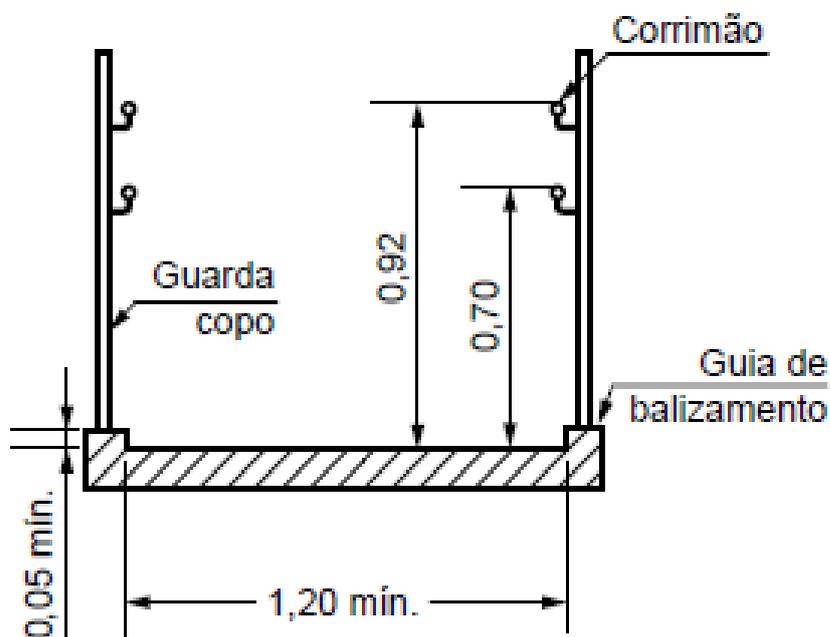
As rampas devem conter piso tátil de alerta em seu início e término, os corrimãos devem ser instalados em ambos os lados, fortemente fixados, seja diretamente nas paredes ou em barras de sustentação. Para auxiliar pessoas com deficiência visual, o corrimão deve ser contínuo em sua totalidade, sem apresentar interrupções e ultrapassar em 0,30 metros o comprimento da escada, deve ser em duas alturas, sendo a maior 0,92m e a menor 0,70m. (ASSOCIAÇÃO..., 2015)

Figura 16: Elementos da rampa (metros)

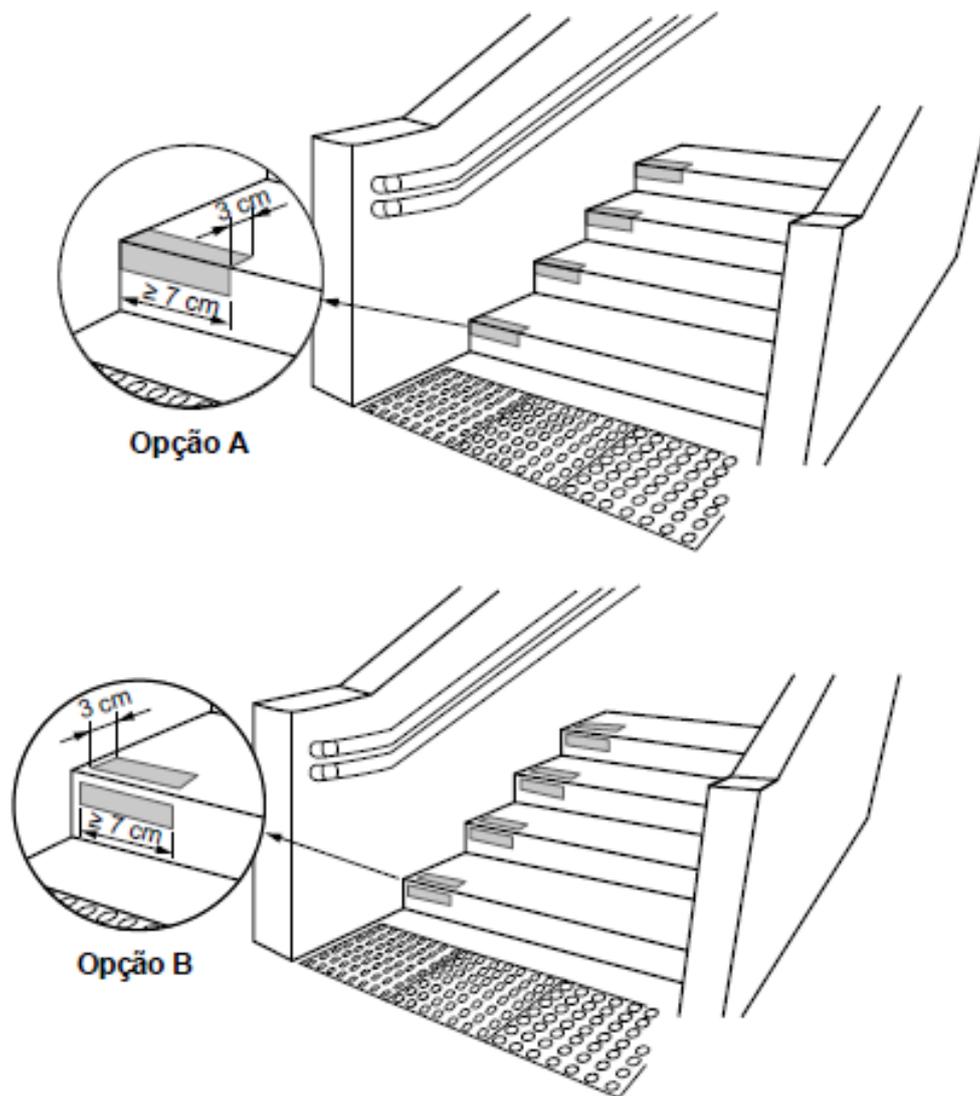
aplicada ao piso e espelhos em suas bordas laterais e/ou na projeção dos corrimãos. As faixas devem ter dimensões mínimas de 7 cm de comprimento e 3 cm de largura. (ASSOCIAÇÃO...,2015)

**Figura 17: Representação das faixas de sinalização visual nos degraus**

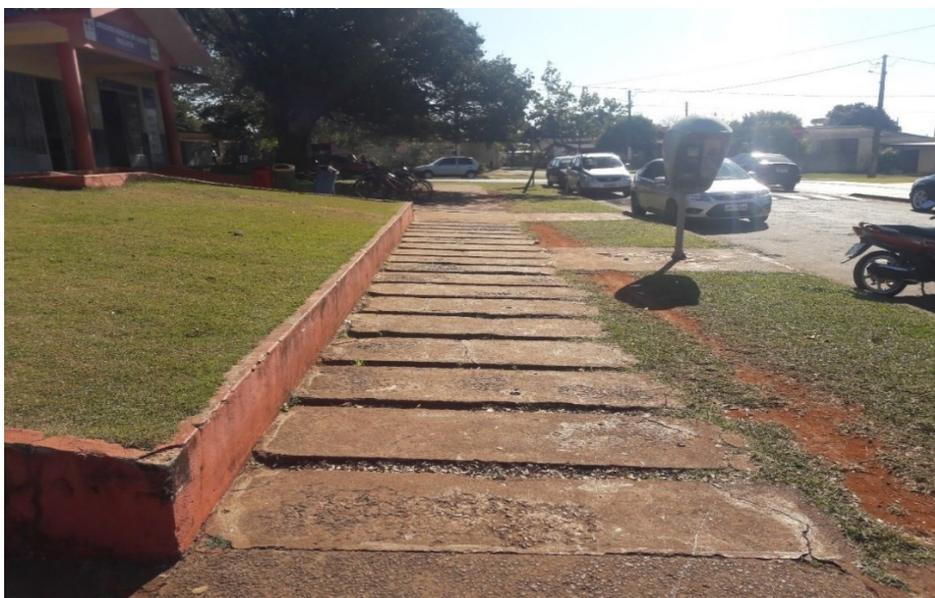
Durante as visitas foram observados, em relação as calçadas, algumas divergências com a Norma. Com relação a largura mínima da faixa livre, cinco Unidades não atenderam as exigências mínimas. No que tange as especificações de largura do rebaixamento da guia para travessia de pedestres, apenas 26,67% das Unidades, estão de acordo com a NBR 9050 (2015). Observou-se também que a parcela 46,67% das unidades possui calçadas com superfície regular, sem nenhum desnível ou grelha.

**Figura 21: Faixa livre com superfície irregular da Unidade 2**

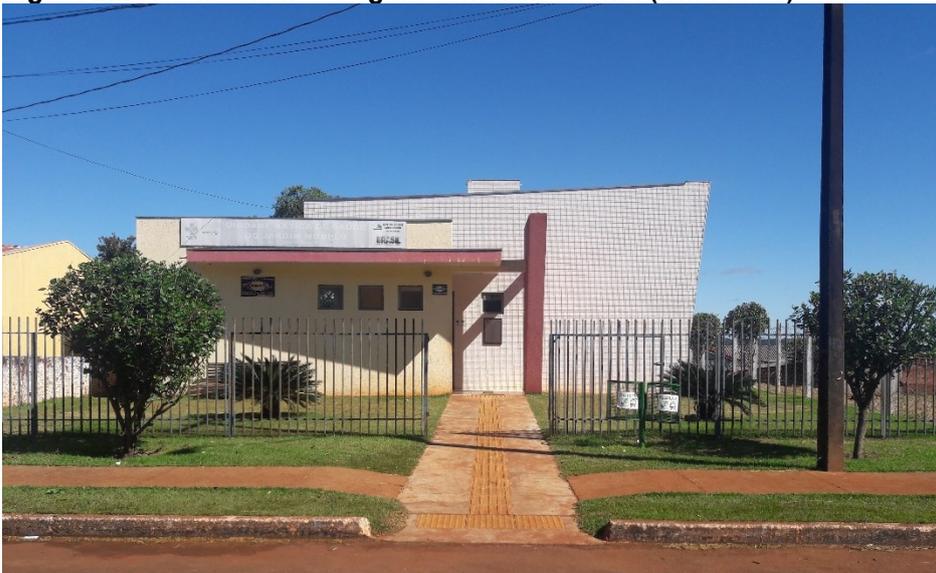
**Figura 22: Rebaixamento de guia conforme norma (Unidade 5)**

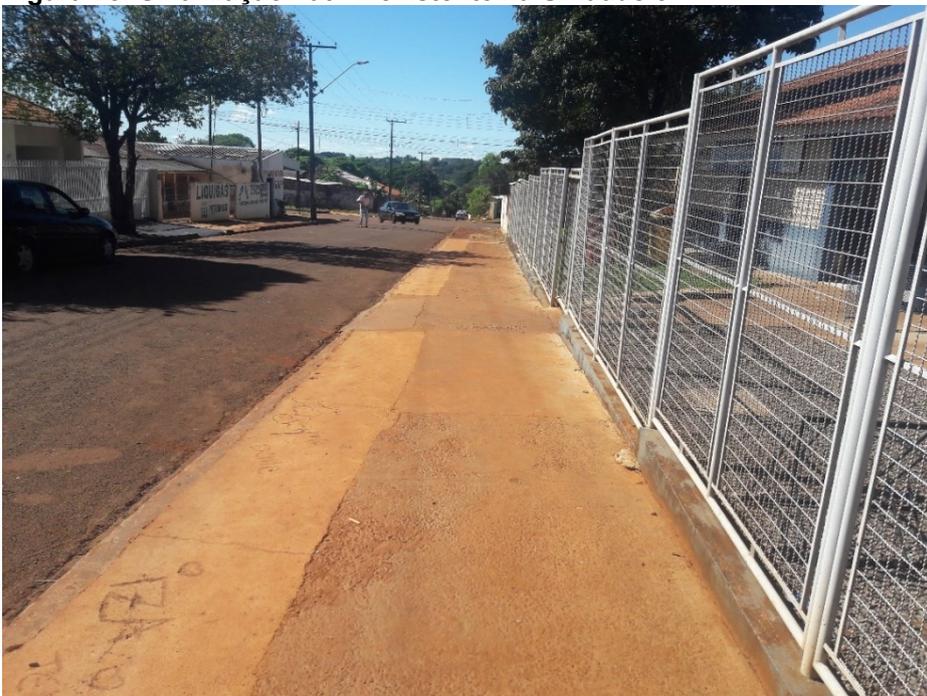
Em relação a sinalização tátil, muitas unidades estão em desacordo com a norma, impossibilitando que pessoas com deficiência visual circulem pelas calçadas com autonomia e segurança.

**Figura 23: Sinalização Tátil inexistente na Unidade 3**

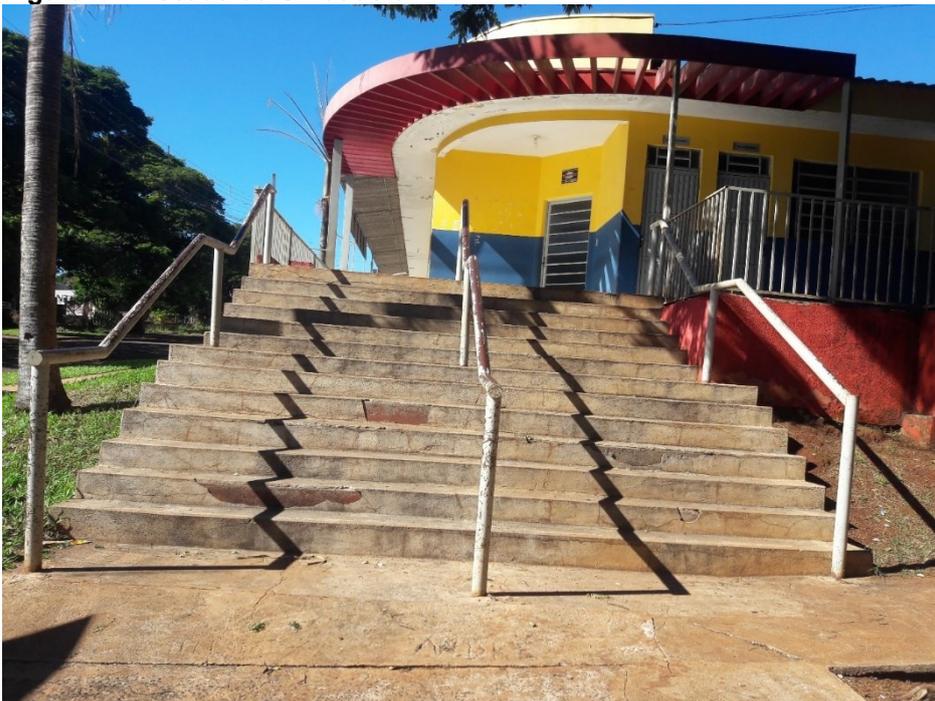
Ao inspecionar as Unidades, notou-se que poucas possuíam escadas de acesso e nenhum atendeu 100% as recomendações da NBR 9050 (2015). No que diz respeito a sinalização tátil, os resultados foram insatisfatórios, onde nenhuma das unidades apresentou tal sinalização. No que se refere aos corrimãos, observou-se que das unidades, apenas a UBS 8 apresentou corrimão, mas em desacordo com a norma, que indica corrimão em duas alturas.

**Figura 24: Escada da Unidade 8**

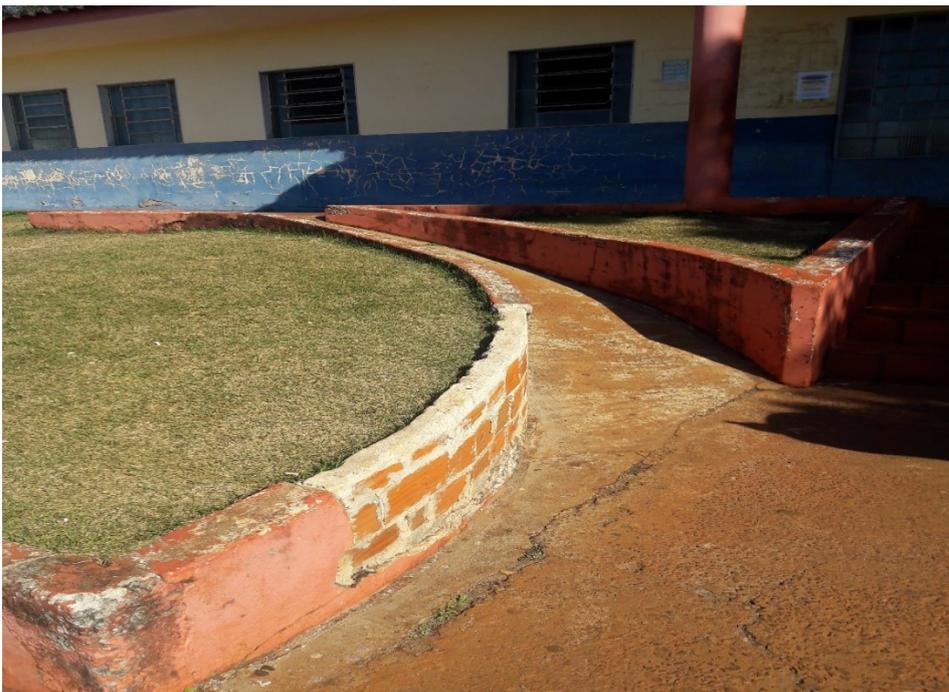
**Figura 25: Rampa da Unidade 2**

Figura 25 e Figura 26, as rampas não apresentam sinalização tátil, dificultando o acesso por pessoas com deficiência visual e a rampa da Unidade 6 apresenta corrimão descontinuo e de apenas uma altura, diferentemente do que a norma sugere. A fFigura 27 apresenta o corrimão em duas alturas.

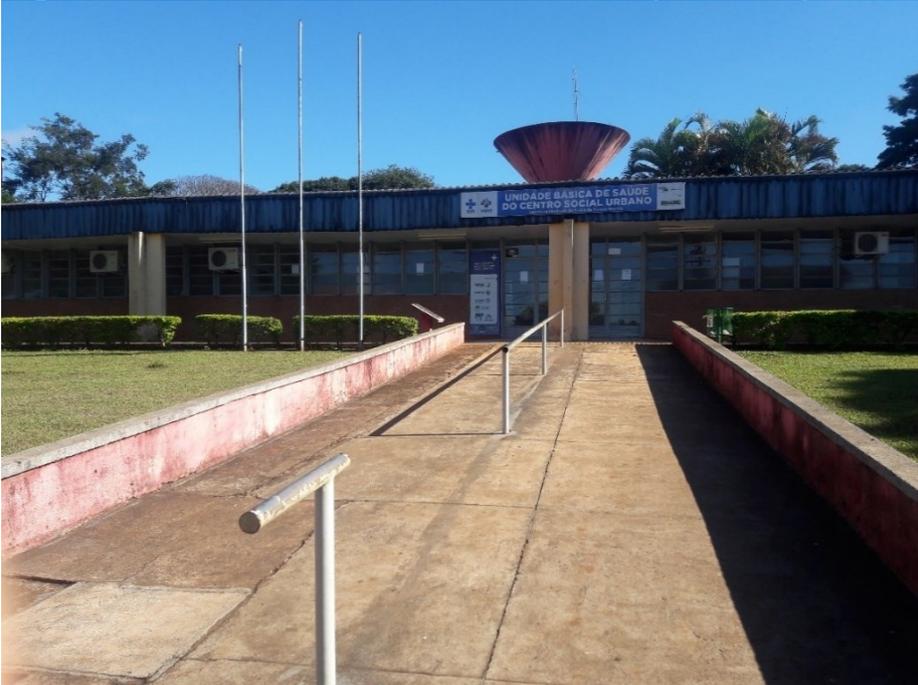
**Figura 26: Corrimão em uma altura e descontinuo (Unidade 15)**

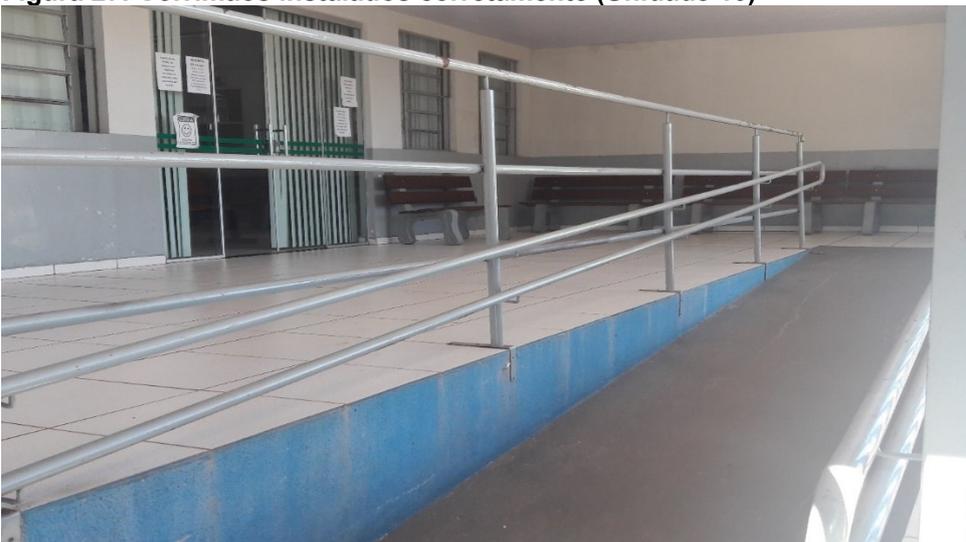
**Figura 27: Corrimãos instalados corretamente (Unidade 10)**
