**ESTUDO SOBRE OS MÉTODOS CONVENCIONAIS DE
REABILITAÇÃO E REFORÇO DE ESTRUTURAS DE AÇO**

Trabalho de Conclusão de Curso de Graduação apresentado à Disciplina de Trabalho de Conclusão de Curso 2, do Curso Superior em Engenharia Civil do Departamento Acadêmico de Construção Civil – DACOC - da Universidade Tecnológica Federal do Paraná - UTFPR, para obtenção do título de bacharel em engenharia civil.

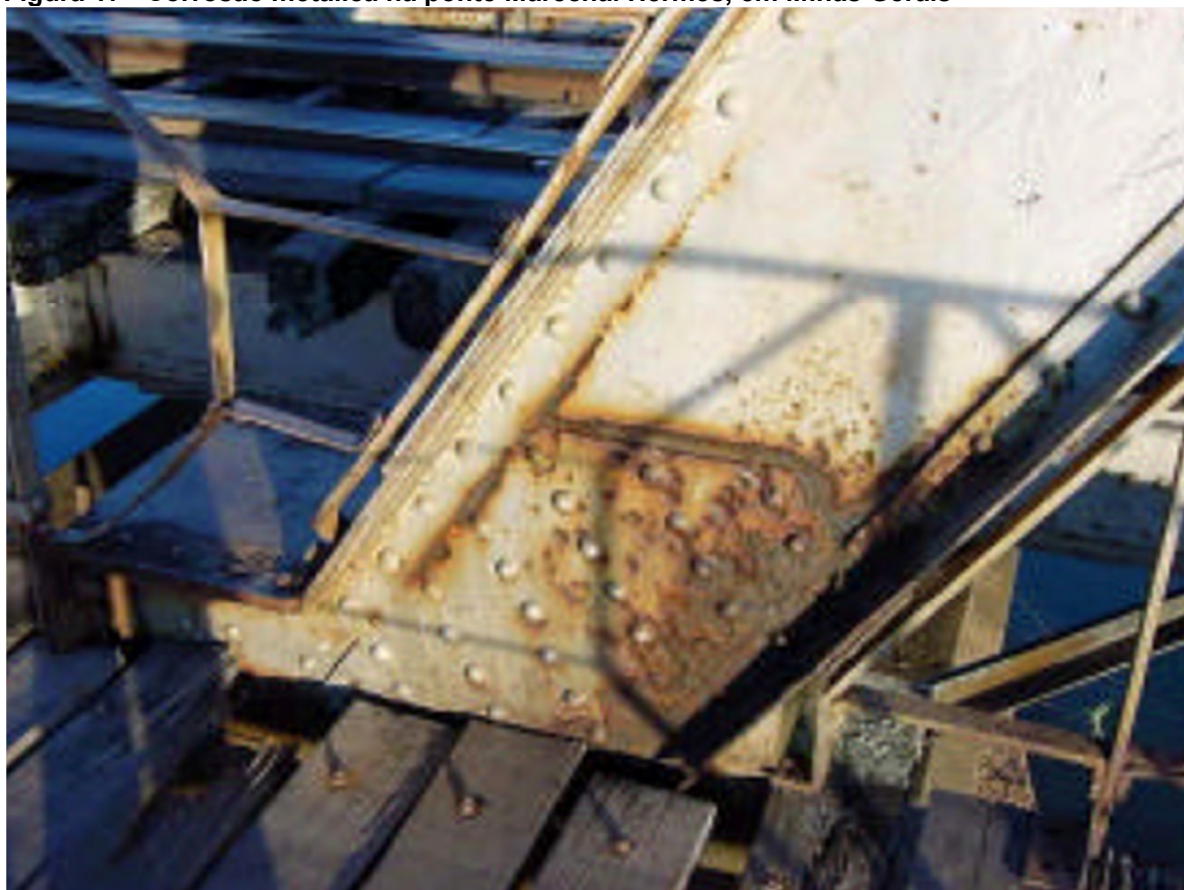
Figura 17 - Corrosão metálica na ponte Marechal Hermes, em Minas Gerais

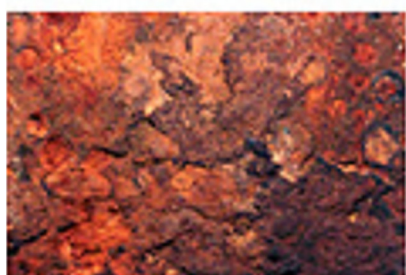
Figura 19 - Tipos de Corrosão

Uniforme

Conhecê-las e entendê-las é essencial para preveni-las ou remediá-las. Na figura 19, algumas podem ser visualizadas e, no capítulo a seguir, serão esclarecidas as causas, áreas de ocorrência e possíveis formas de recuperações das corrosões uniforme, localizada e galvânica, que são patologias comuns em estruturas metálicas.

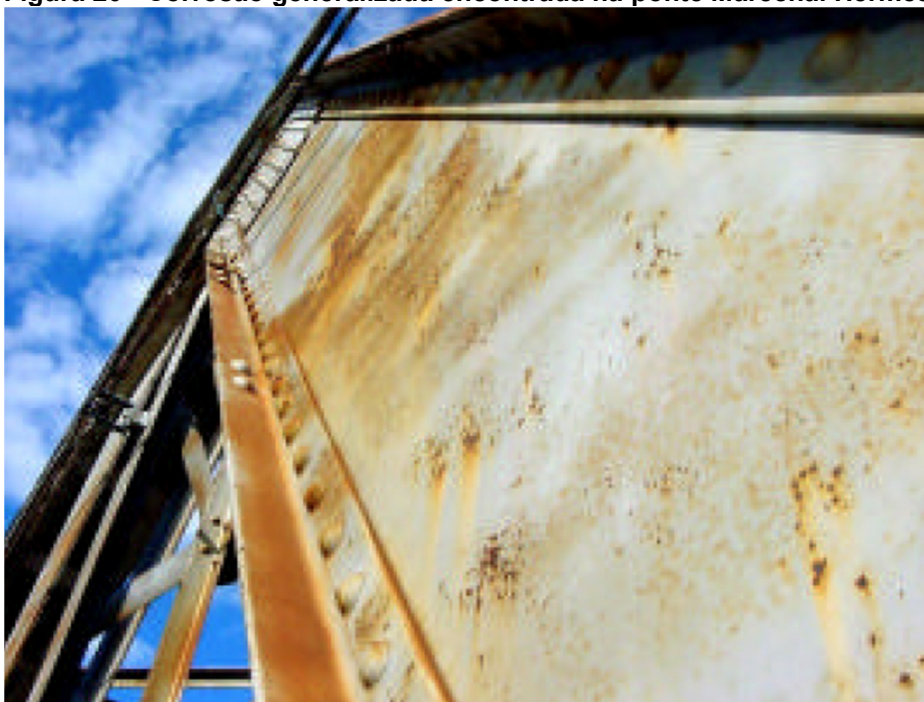
Figura 20 - Corrosão generalizada encontrada na ponte Marechal Hermes

A recuperação de perfis metálicos, dependendo do grau de corrosão em que estão submetidos, é viável. Se a corrosão for apenas superficial, basta limpeza, utilizando-se jato de areia, e uma nova pintura.

Porém, existem casos em que o nível de corrosão é tamanho que as únicas soluções adequadas são o reforço ou a substituição dos elementos corroídos. A primeira alternativa é recomendável quando apenas uma parte da estrutura está danificada. Assim, a soldagem de chapas pode ser a solução, por proporcionar

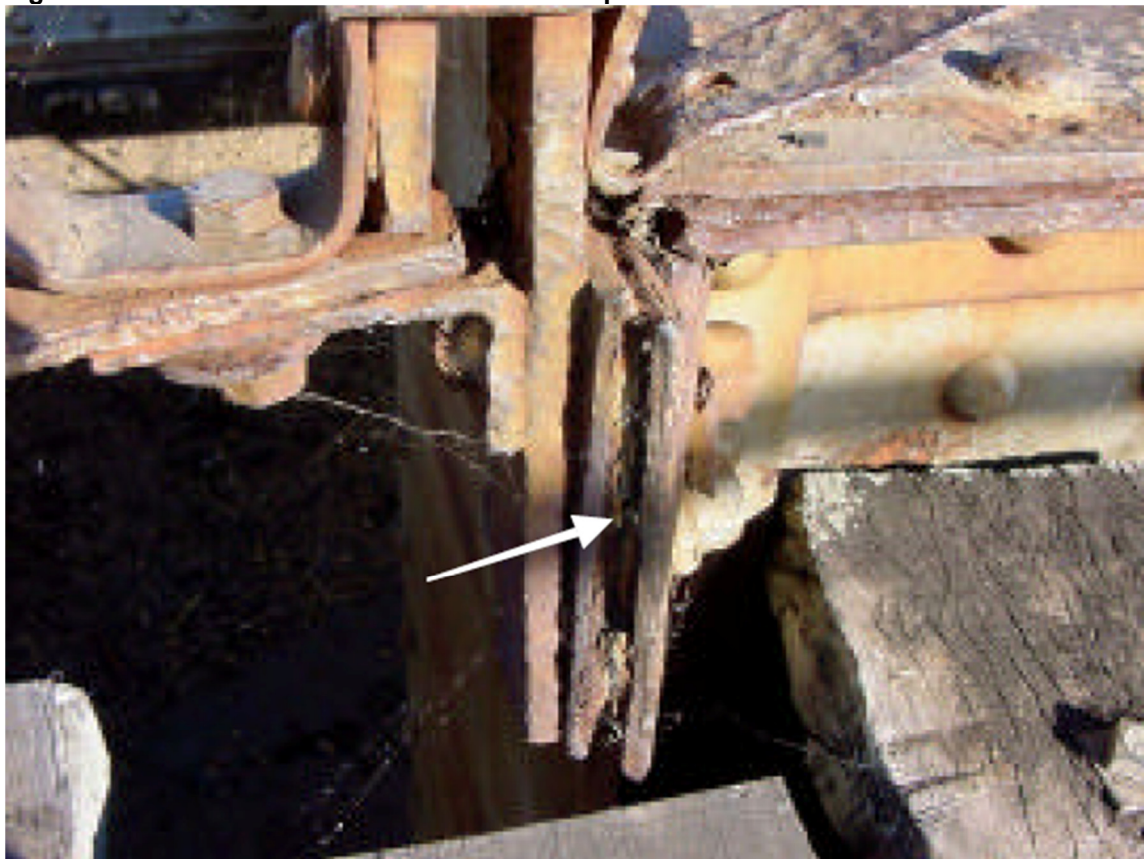
Figura 21 - Corrosão em frestas encontrada na ponte Marechal Hermes

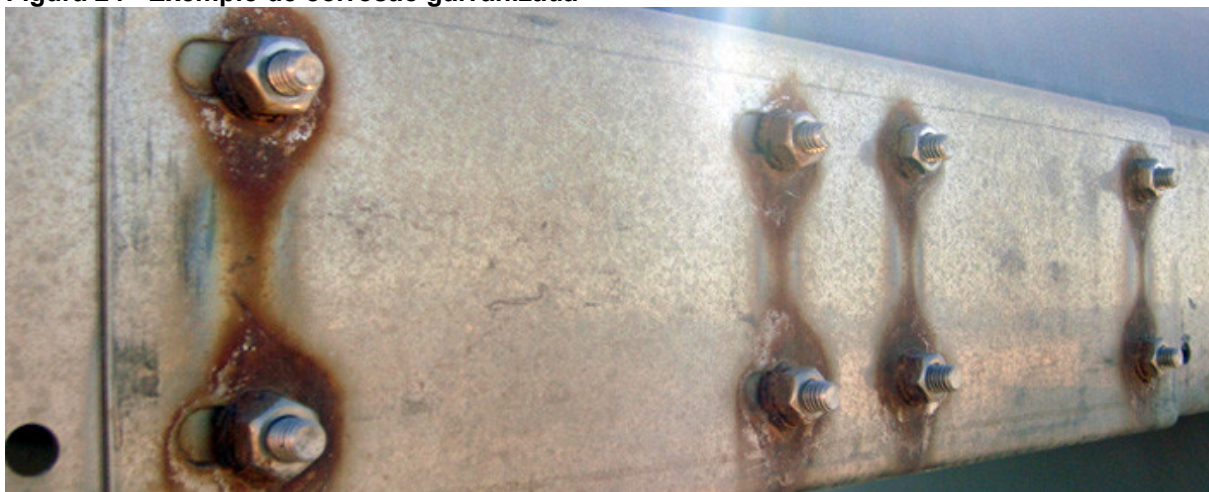
Figura 24 - Exemplo de corrosão galvanizada

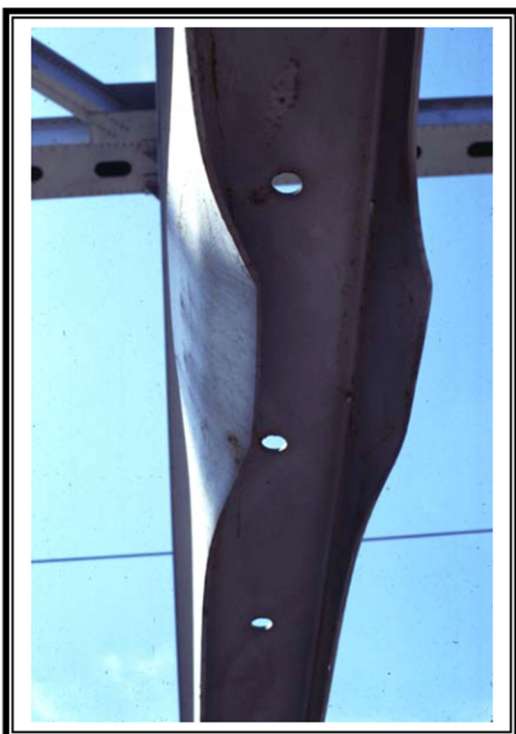
Figura 29 - Flambagem lateral em membro estrutural da Ponte do Rio Mississippi, em Minnesota

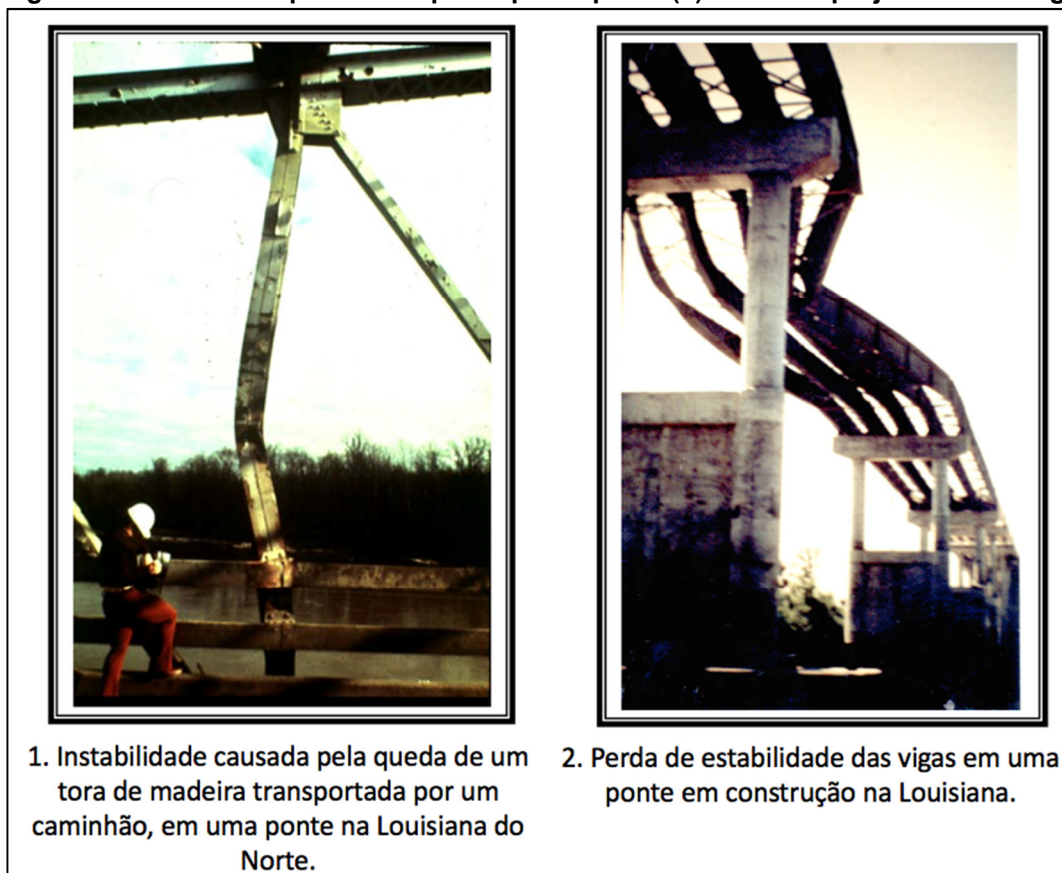
Figura 30 - Perda de equilíbrio de ponte por impacto (1) e erro de projeto ou montagem (2)

Quando problemas de instabilidade ocorrem, Castro (1999) aborda que estão geralmente associados a descuidos ou erros relacionados à concepção de projetos, processos e detalhes construtivos, à manutenção preventiva, ao uso inadequado ou falta de qualidade dos materiais, a alterações ambientais ao redor da construção e à utilização da estrutura inadequadamente, de modo a não respeitar sua apropriada finalidade prevista em projeto.

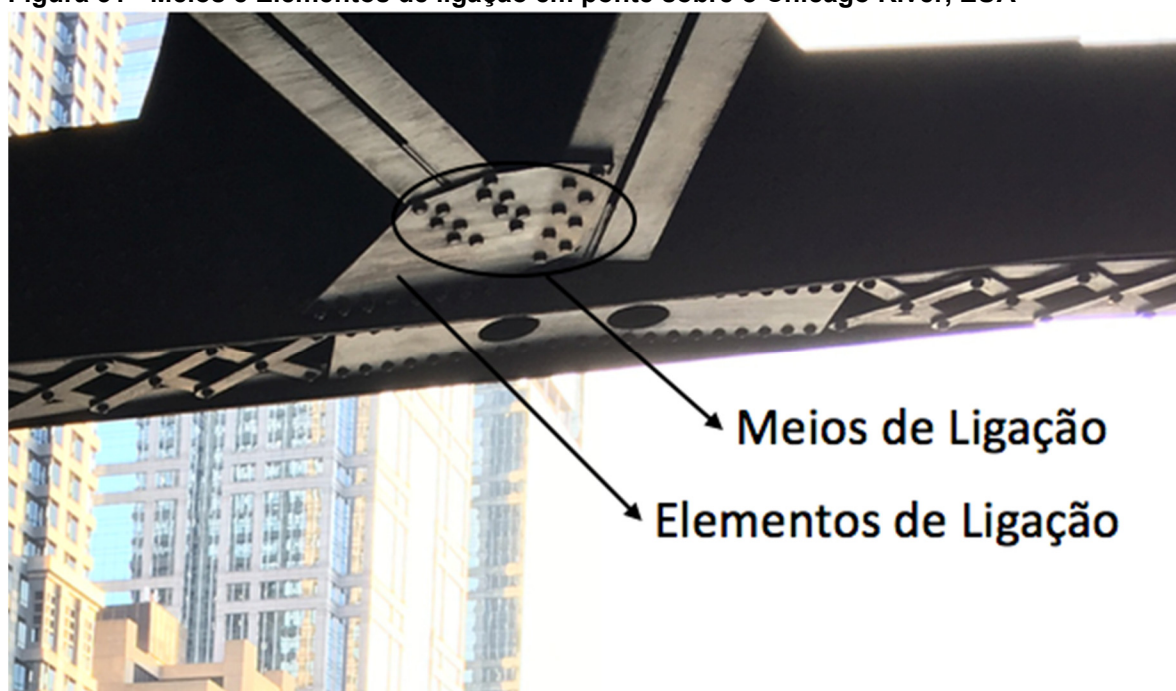
Figura 31 - Meios e Elementos de ligação em ponte sobre o Chicago River, EUA

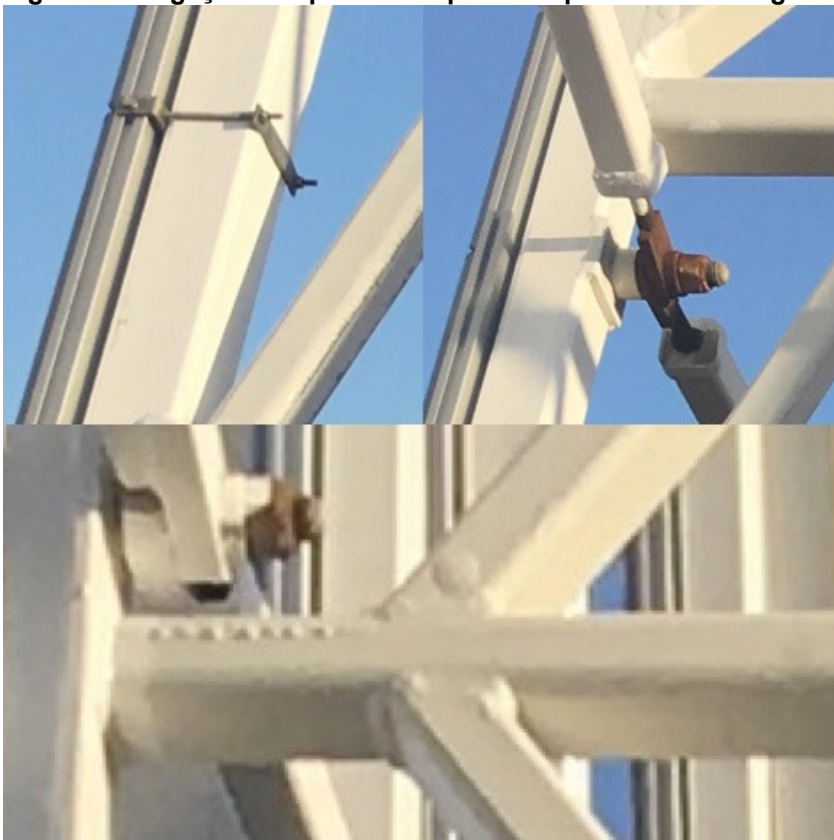
Figura 33 - Ligações responsáveis pelo comportamento e segurança estrutural da roda gigante

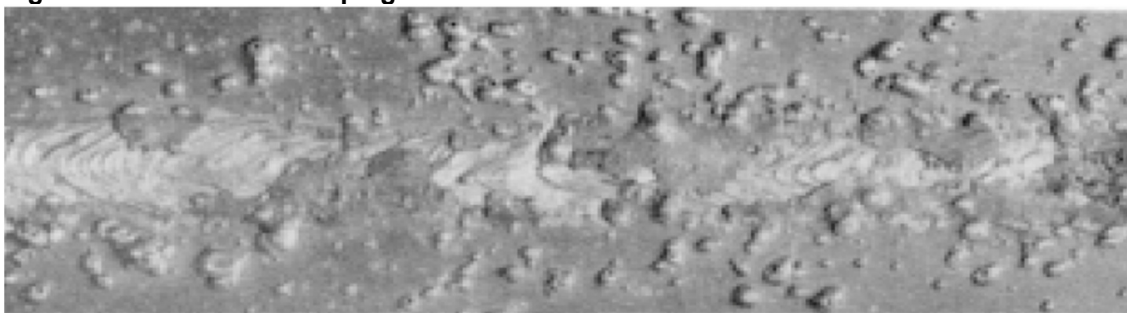
Figura 38 - Excesso de respingos de solda

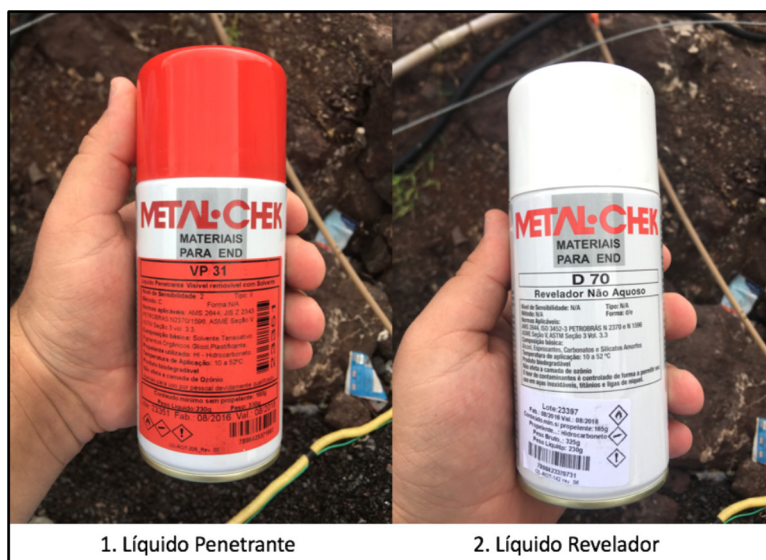
Figura 39 - Líquidos necessário para o Teste de LP

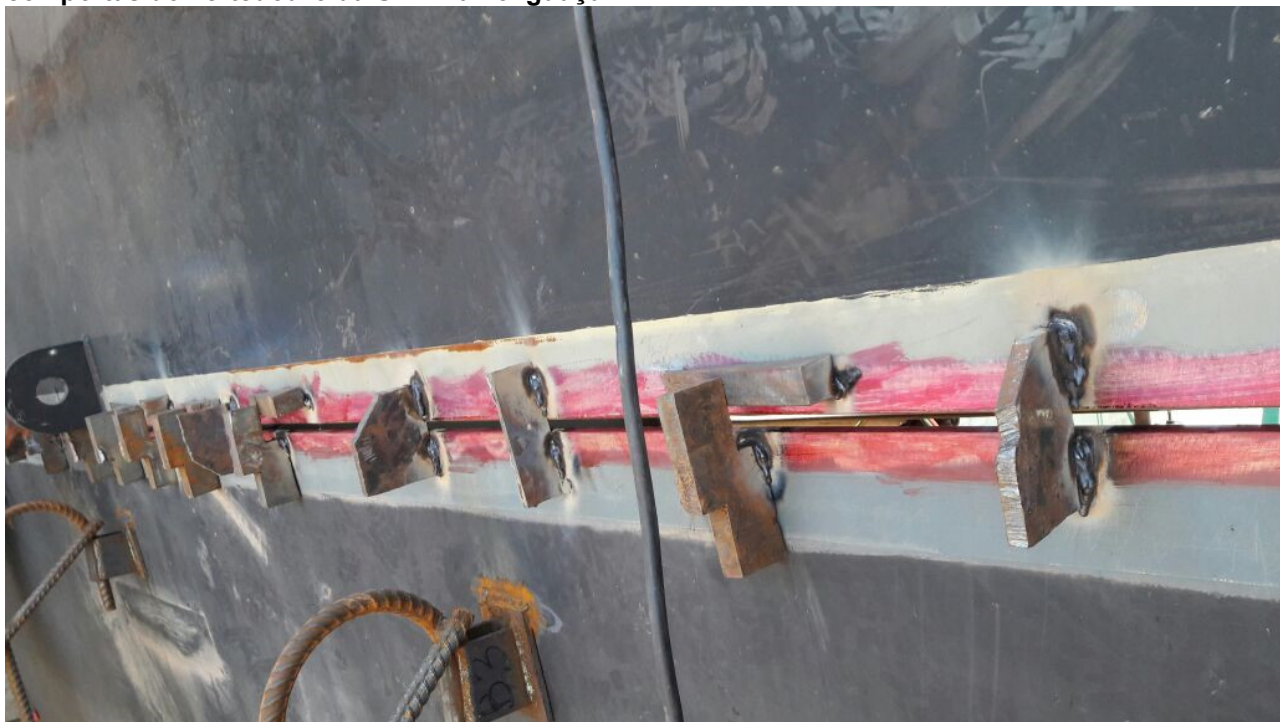
Figura 41 - Realização do Teste de LP em soldagem entre elementos constituintes de uma das comportas do vertedouro da UHE Baixo Iguaçu

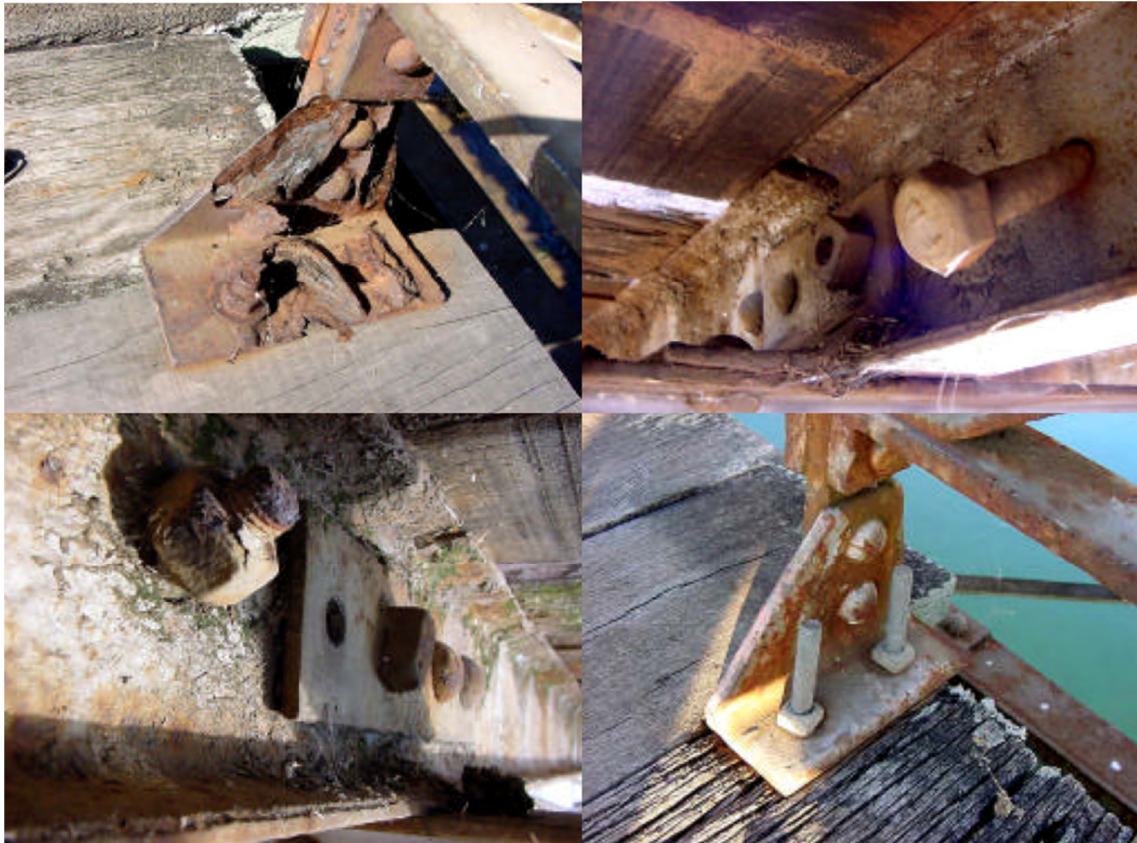
Figura 42 - Problemas corrosivos em ligações por parafusos em uma ponte metálica

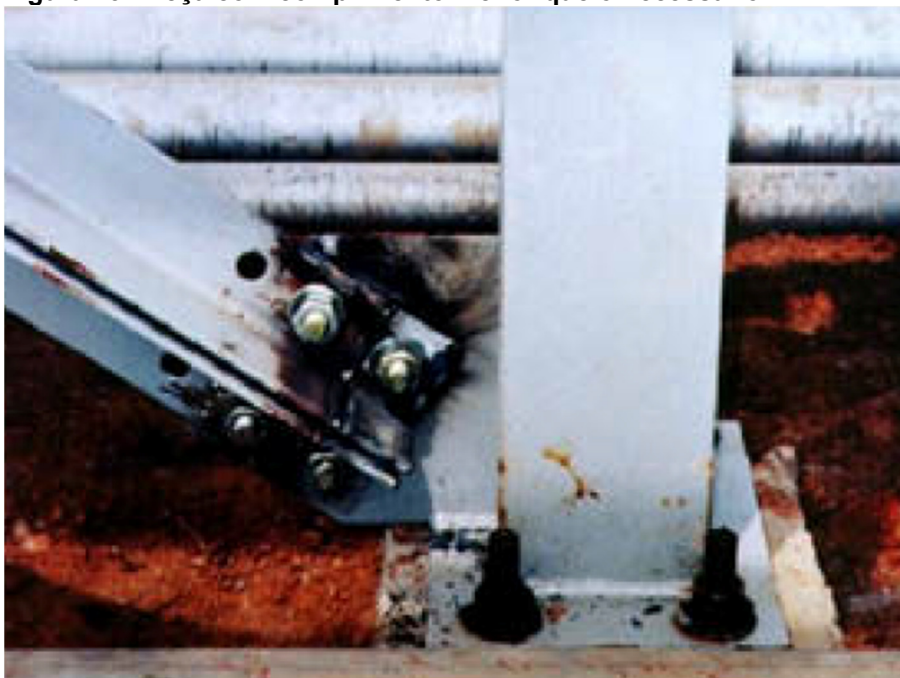
Figura 43 - Peça com comprimento menor que o necessário

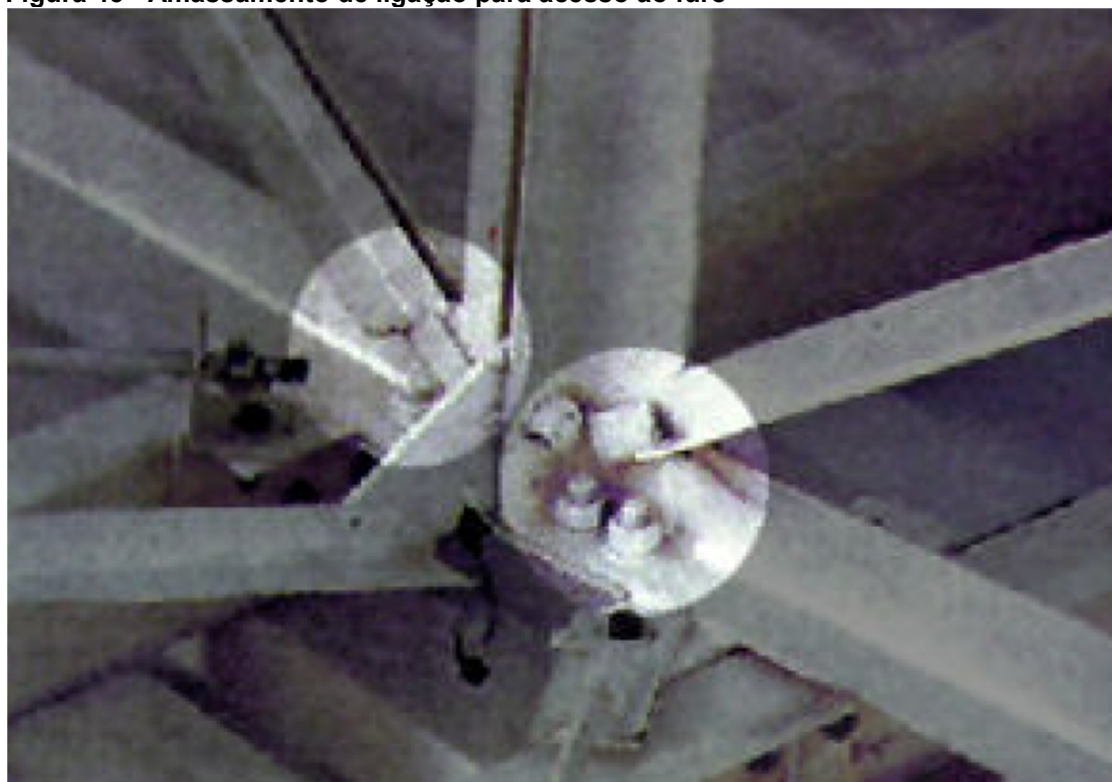
Figura 45 - Amassamento de ligação para acesso ao furo

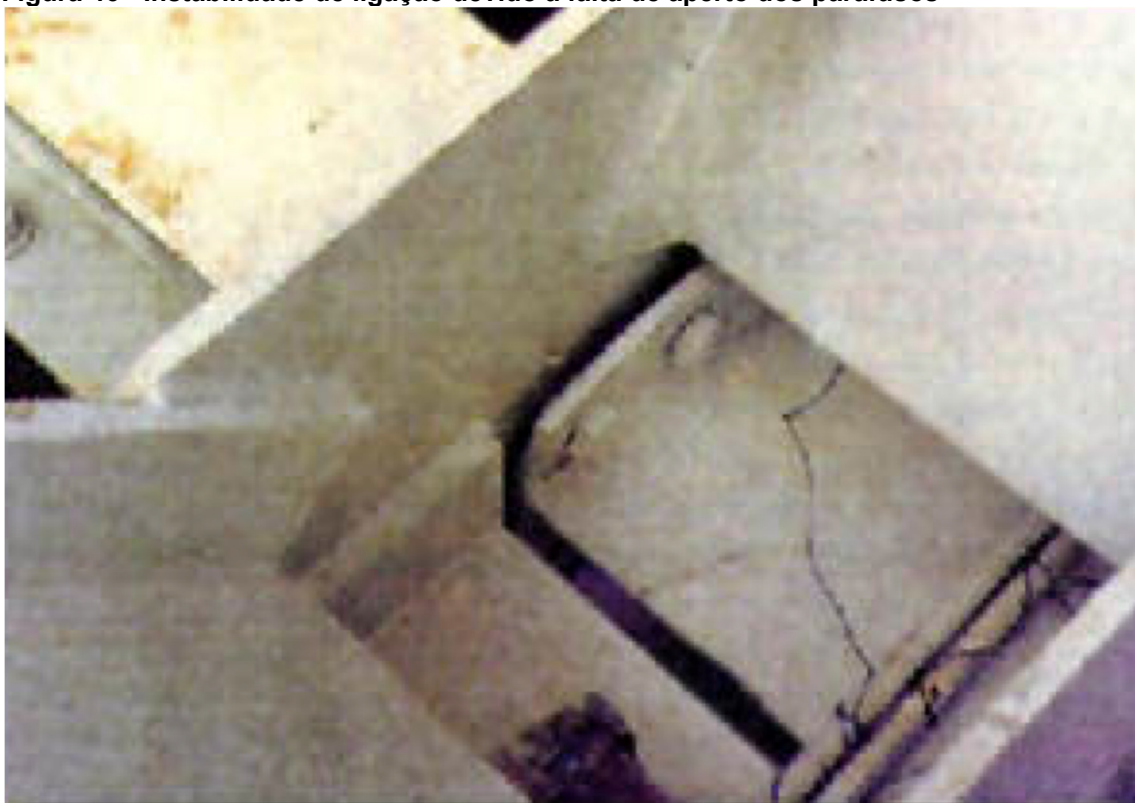
Figura 46 - Instabilidade de ligação devido à falta de aperto dos parafusos

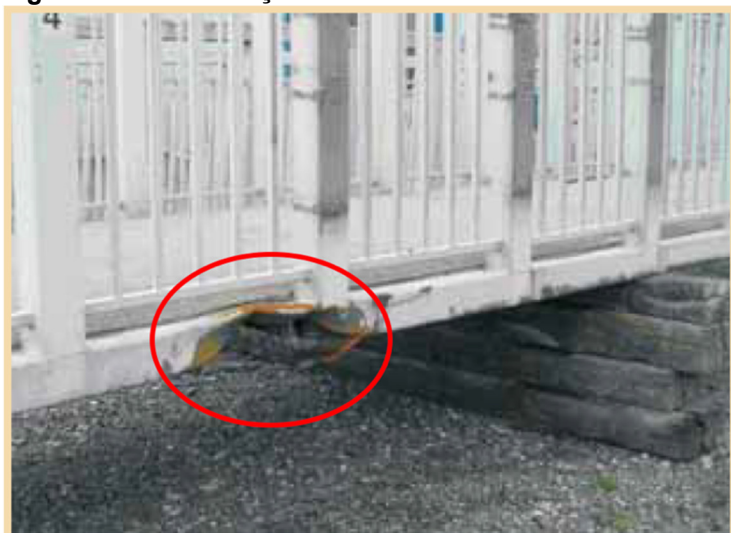
Figura 58 - Substituição de elementos estruturais corroídos

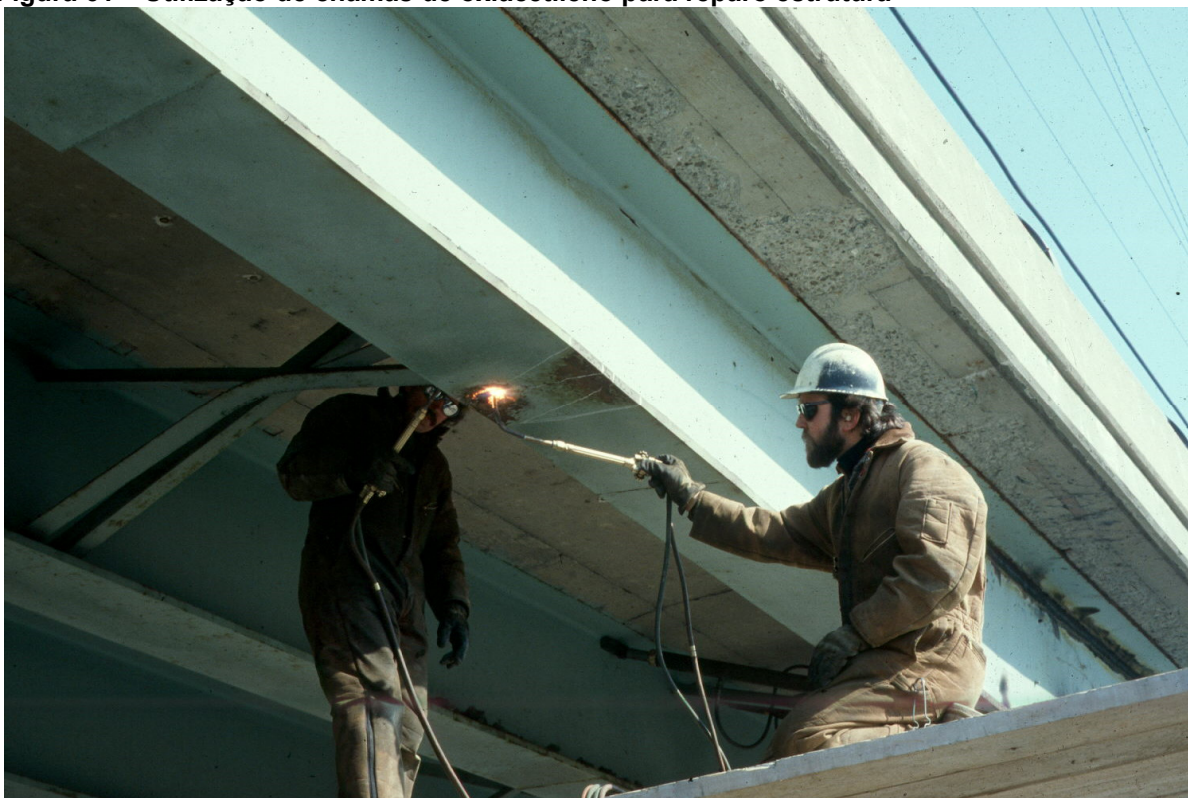
Figura 61 – Utilização de chamas de oxiacetileno para reparo estrutura

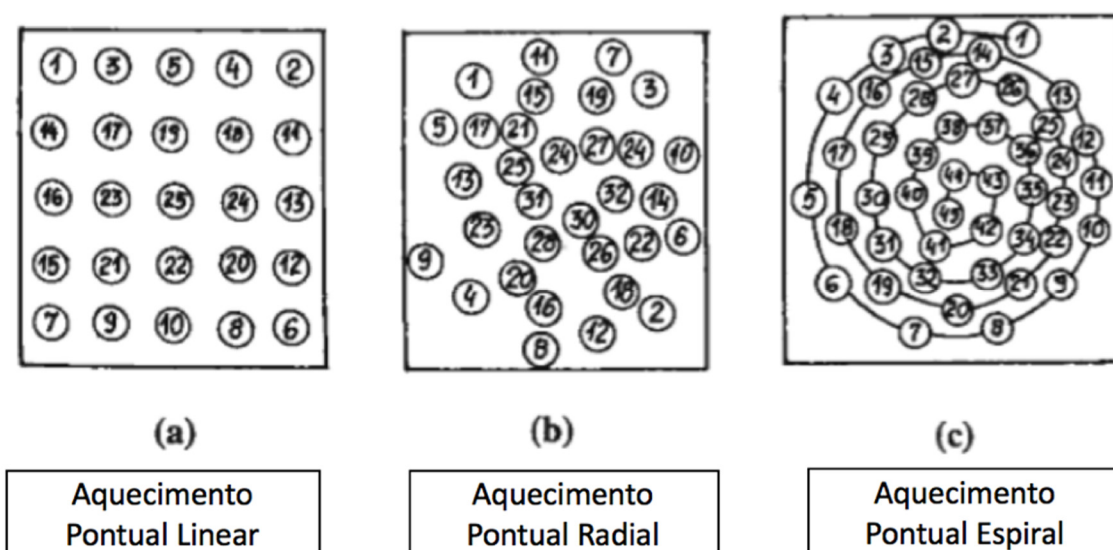
Figura 62 - Formas de aquecimento pontual

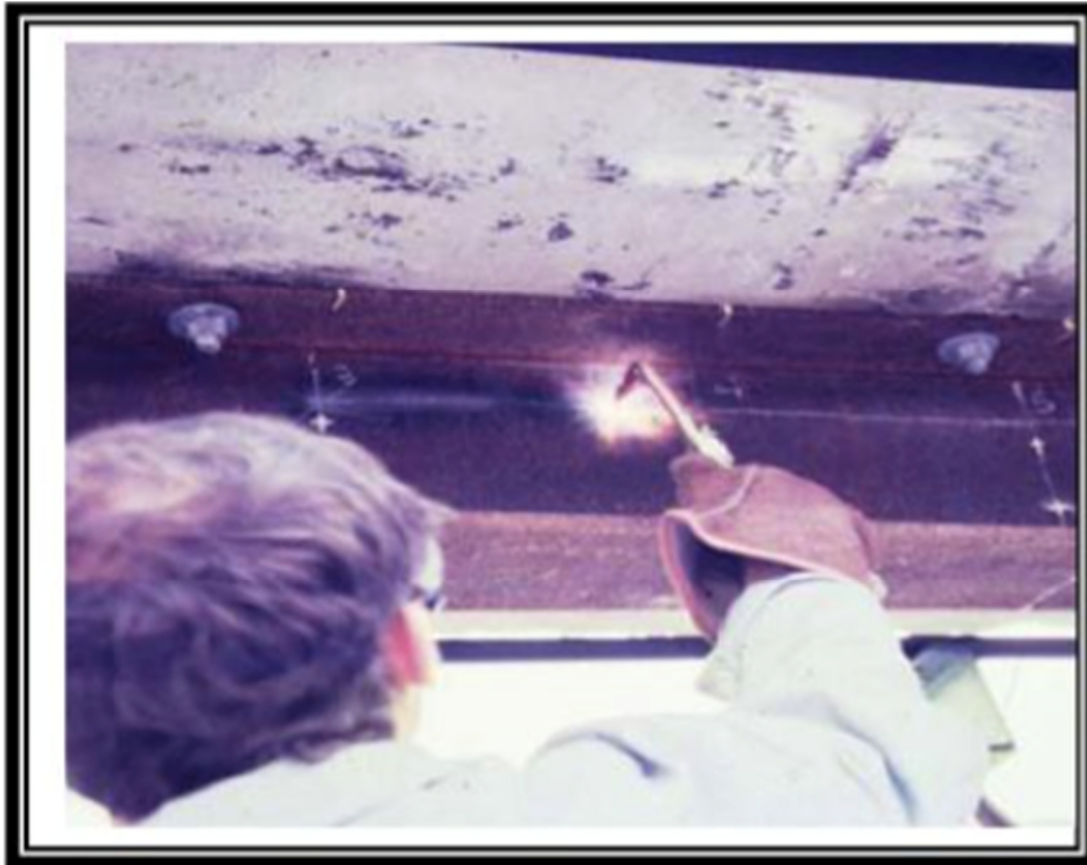
Figura 67 – Execução de aquecimento retangular

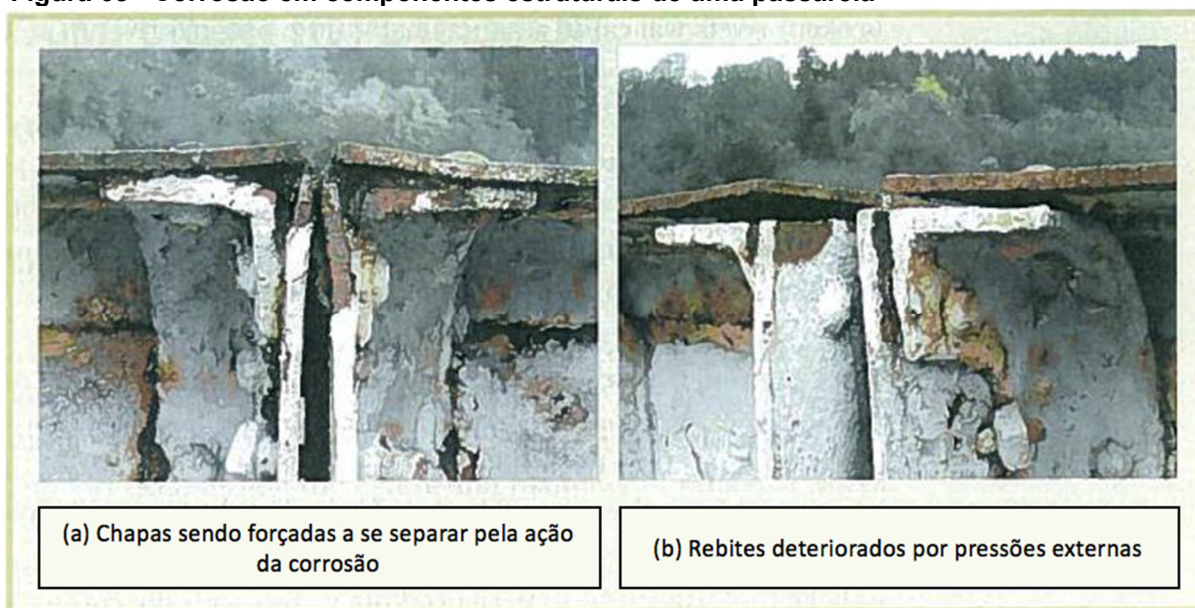
Figura 68 - Corrosão em componentes estruturais de uma passarela

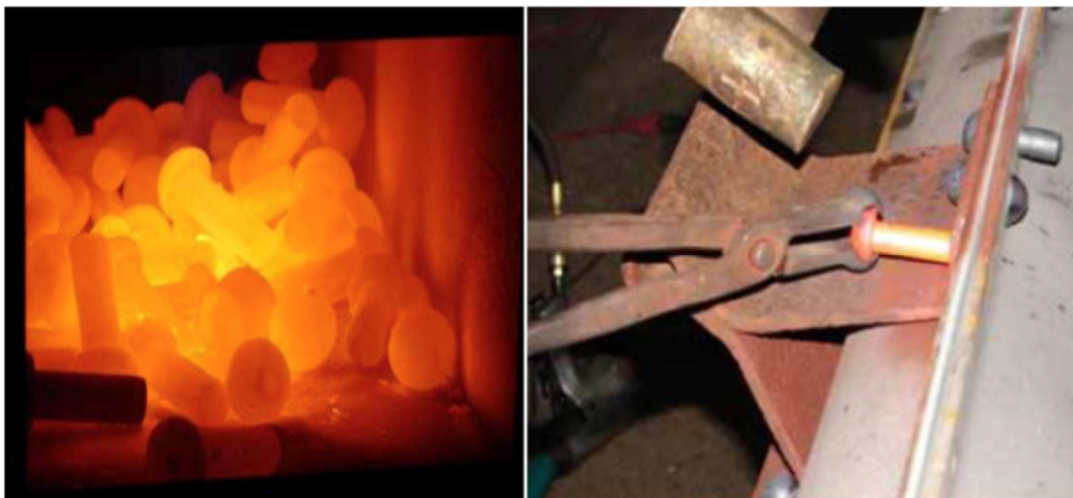
Figura 69 - Aquecimento de rebites e locação de suas hastes na estrutura

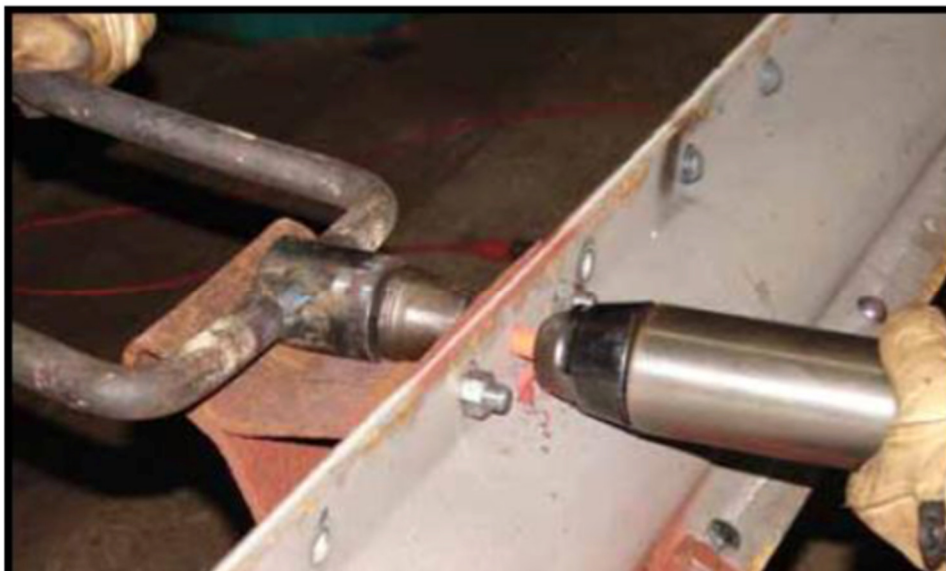
Figura 70 - Pressão exercida sobre o rebite para modelá-lo ao local de ligação
